SAVOYE AS BUILT

análisis proyectual de planimetría, estructura, detalles e instalaciones

Fernando Zaparaín Hernández

Universidad de Valladolid

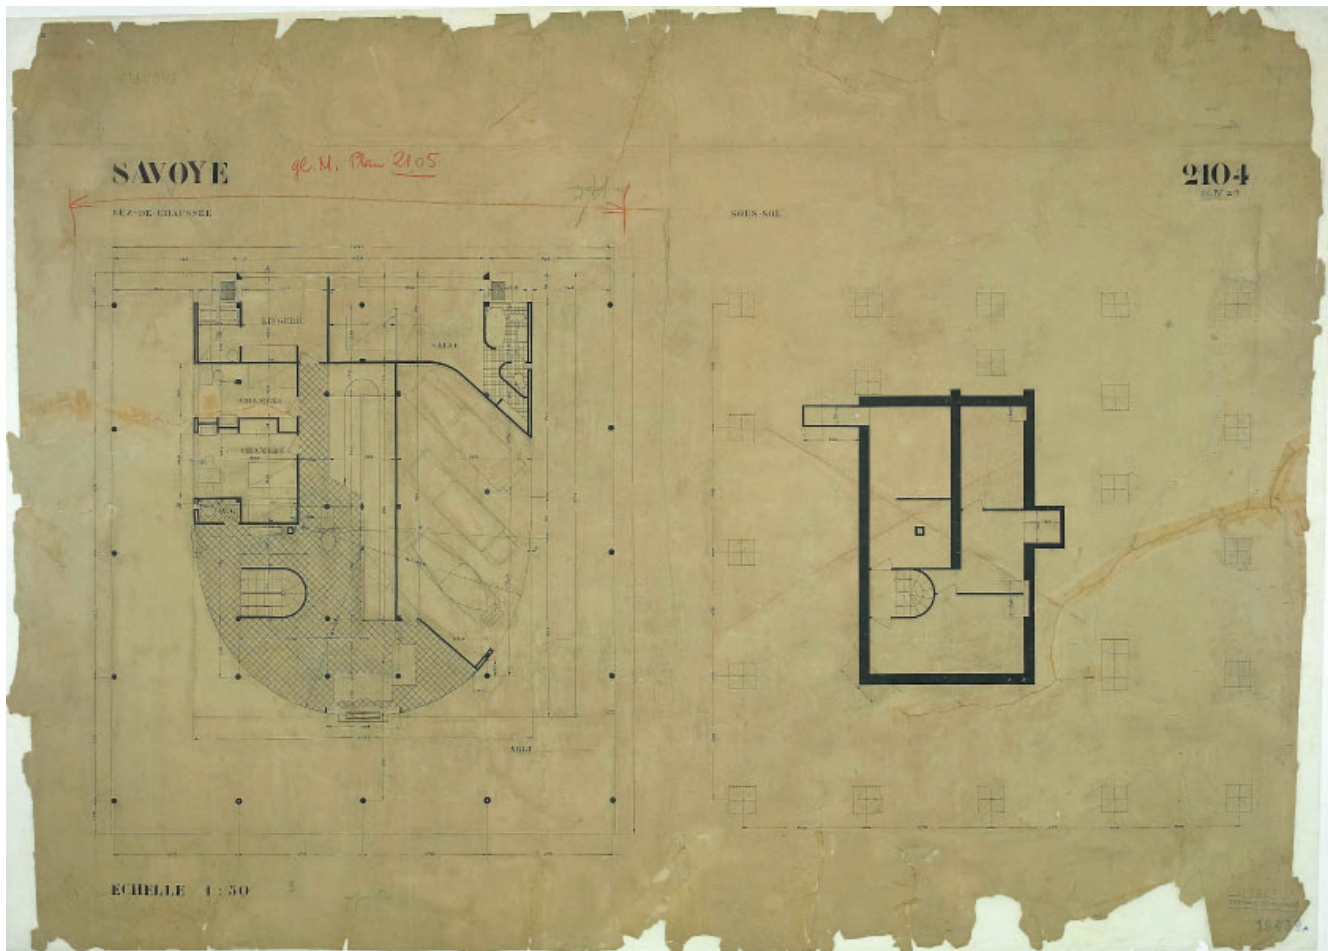
Figura 3. "SAVOYE / 2104". Plantas baja y sótano a escala 1:50, Atelier LC-PJ, 12-4-1929. FLC 19439.

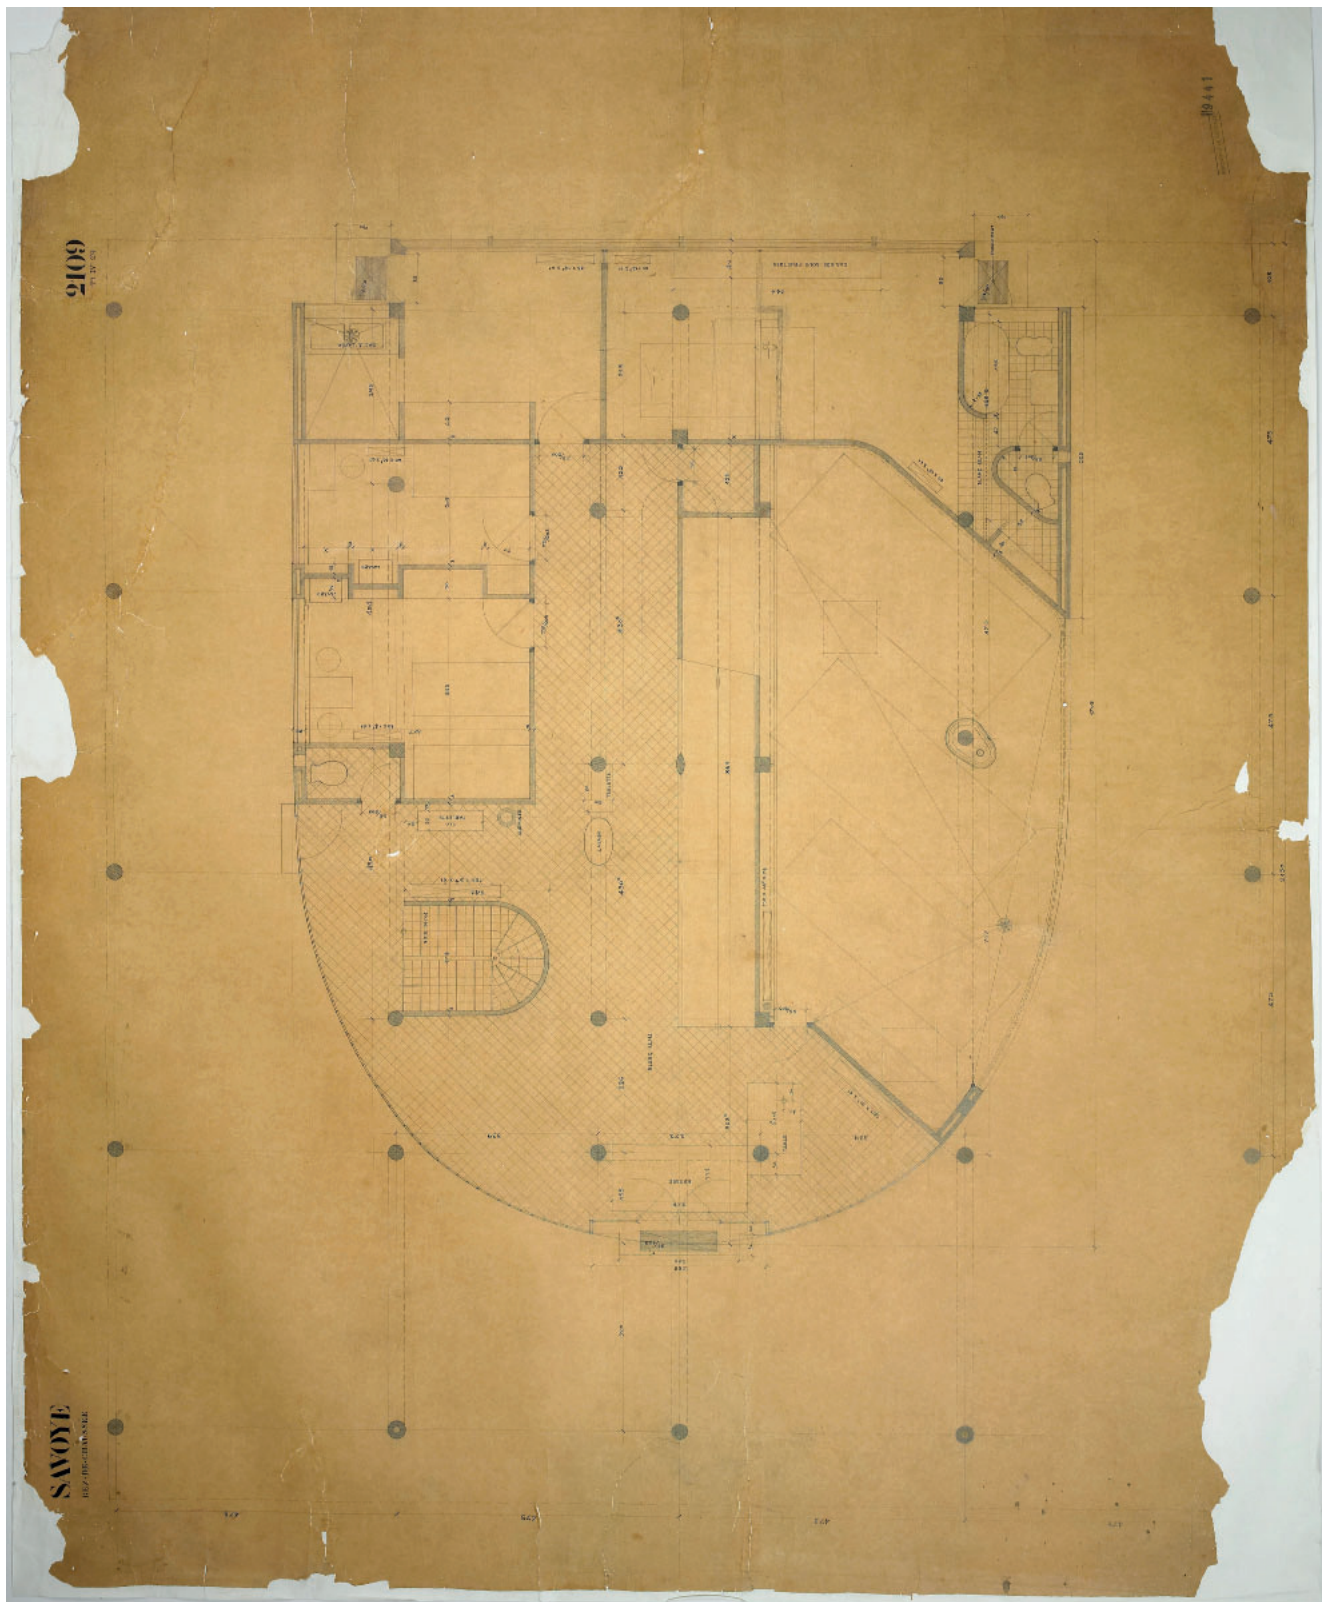
24 **Figura 5.** "SAVOYE / REZ-DE-CHAUSSÉE / 2109" a
escala 1:20, Atelier LC-PJ, 19-4-1929. FLC 19441.

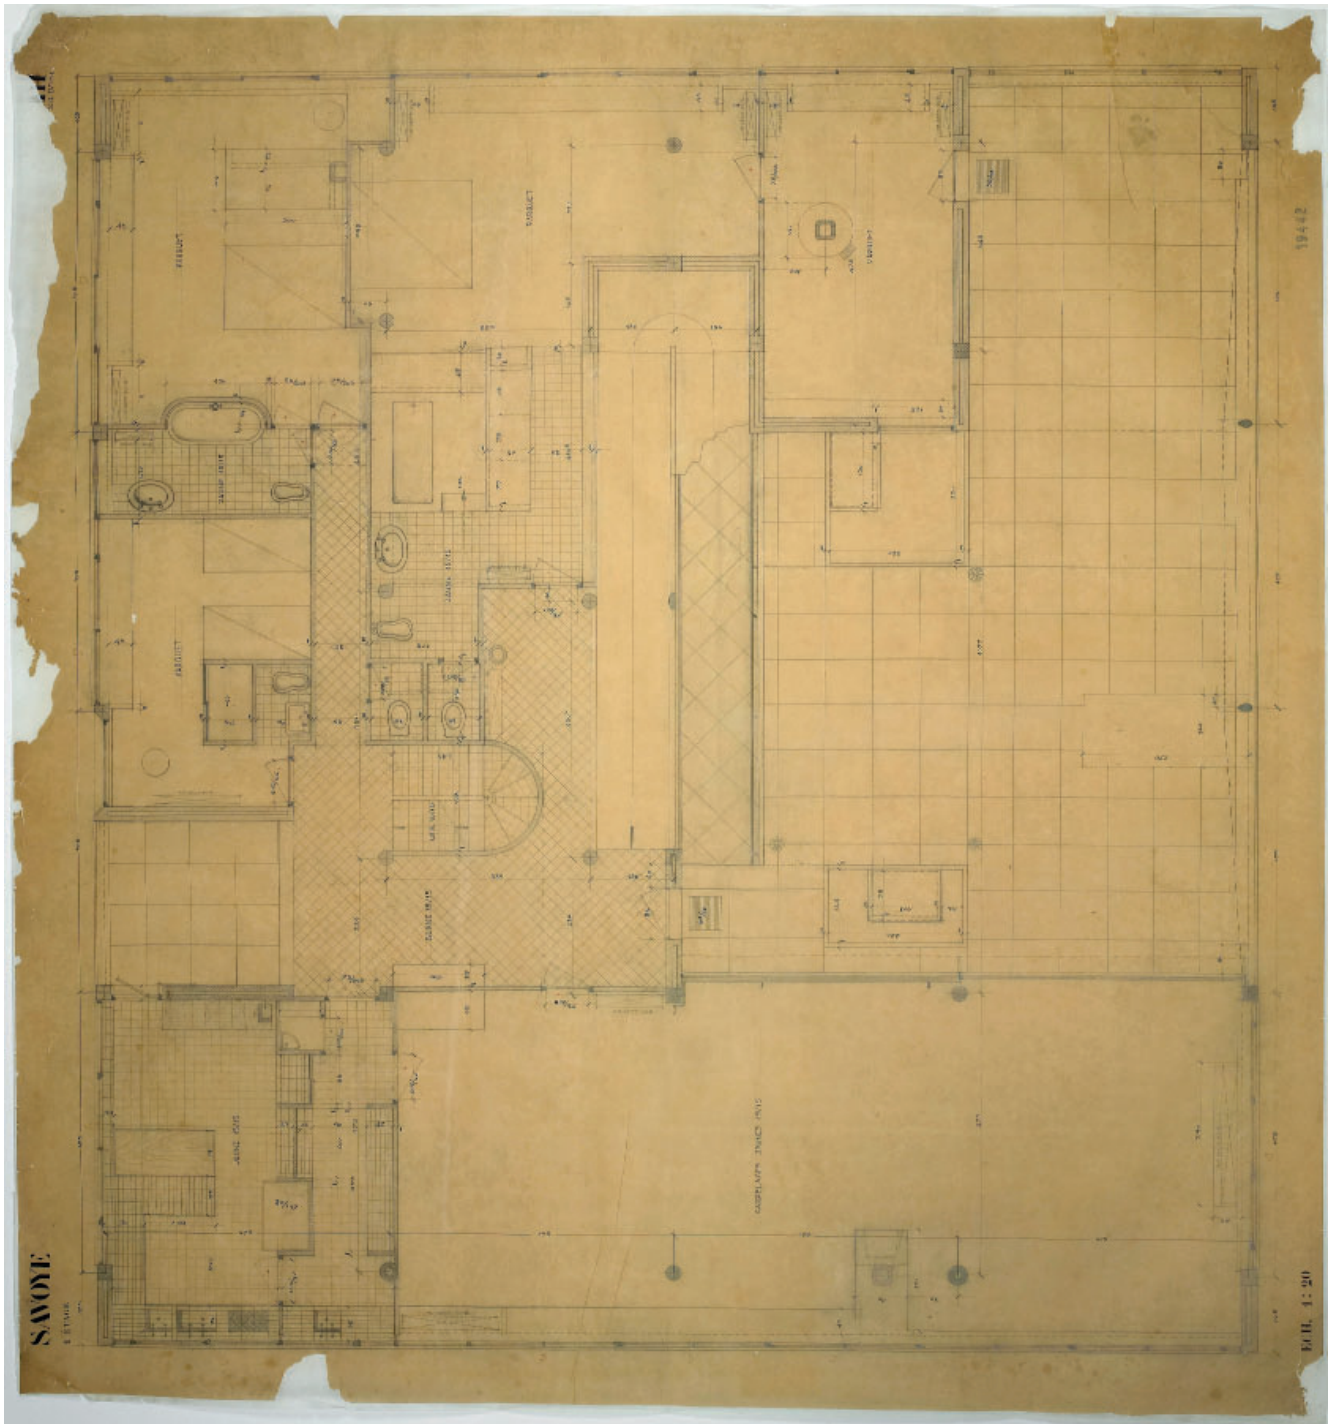
Figura 6. "SAVOYE / 1 ÉTAGE / 2111" a escala 1:20, Atelier LC-PJ, 24-4-1929. FLC 19442.

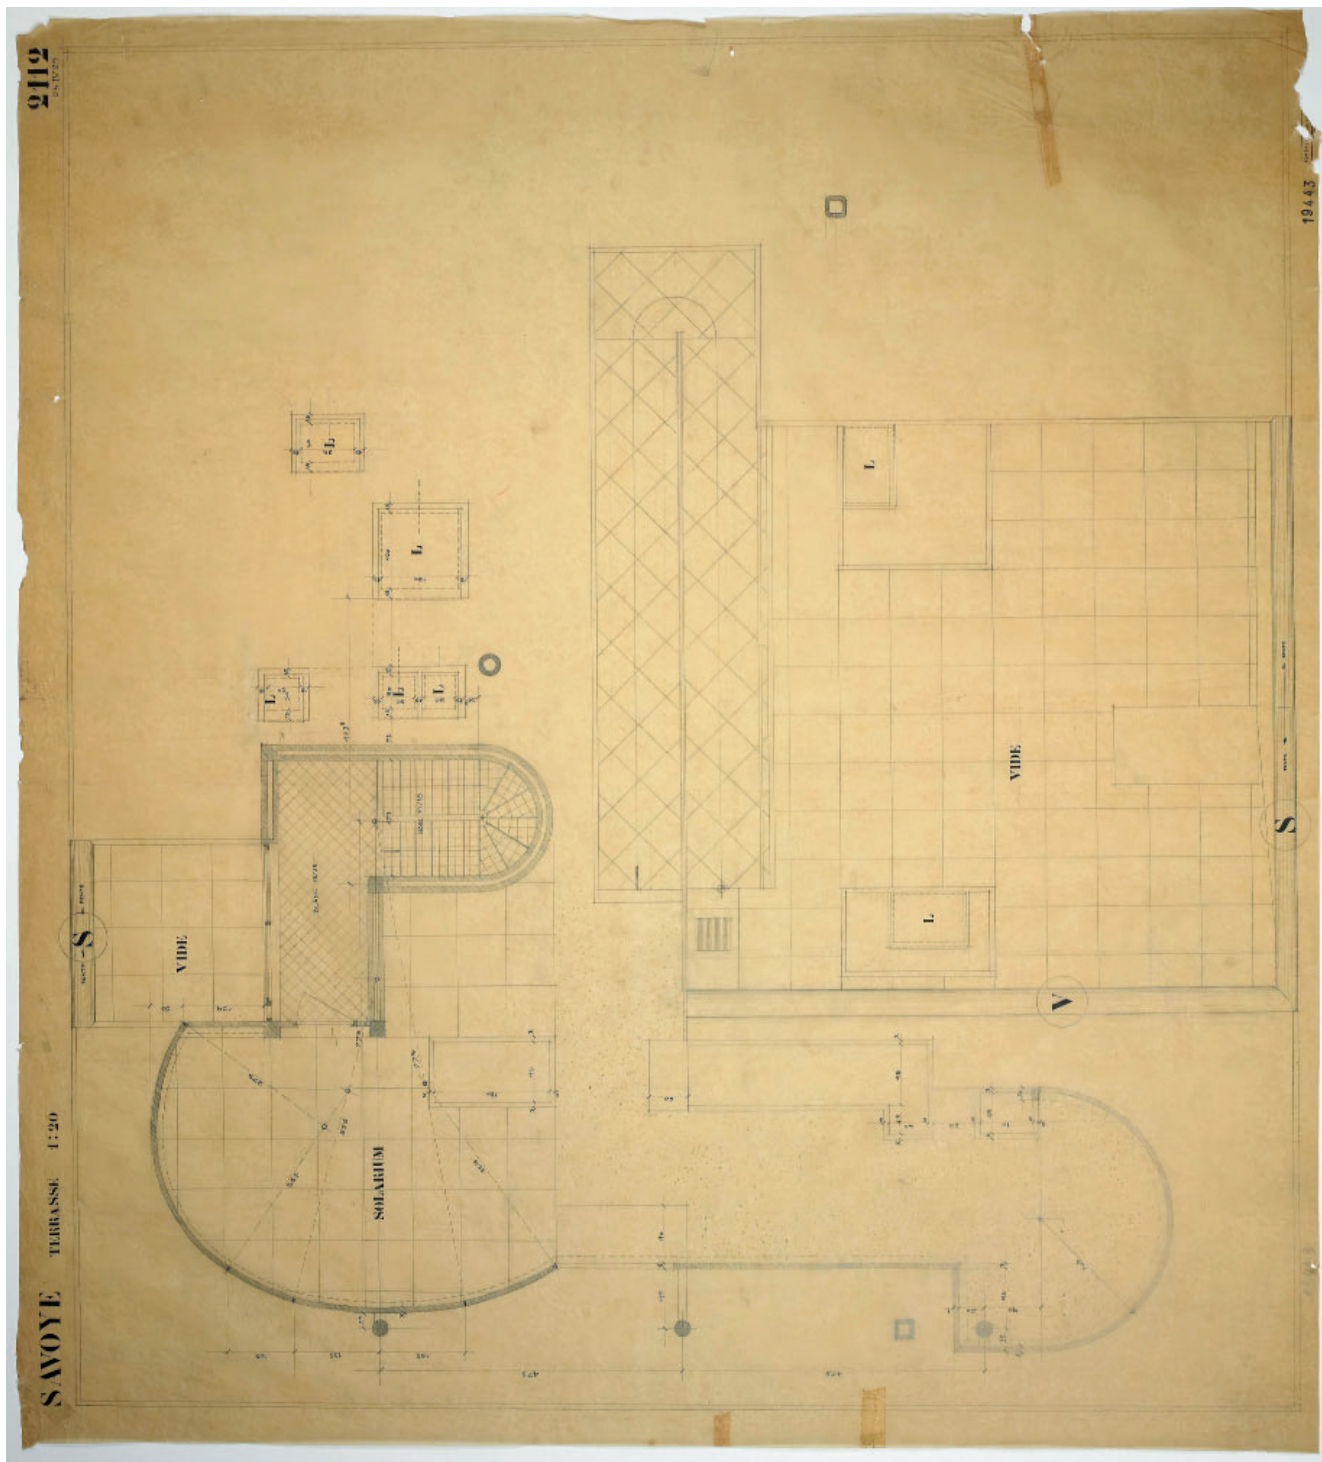
26 **Figura 7.** "SAVOYE / TERRASSE / 1:20 / 2112" a
escala 1:20, Atelier LC-PJ, 25-4-1929. FLC 19443.

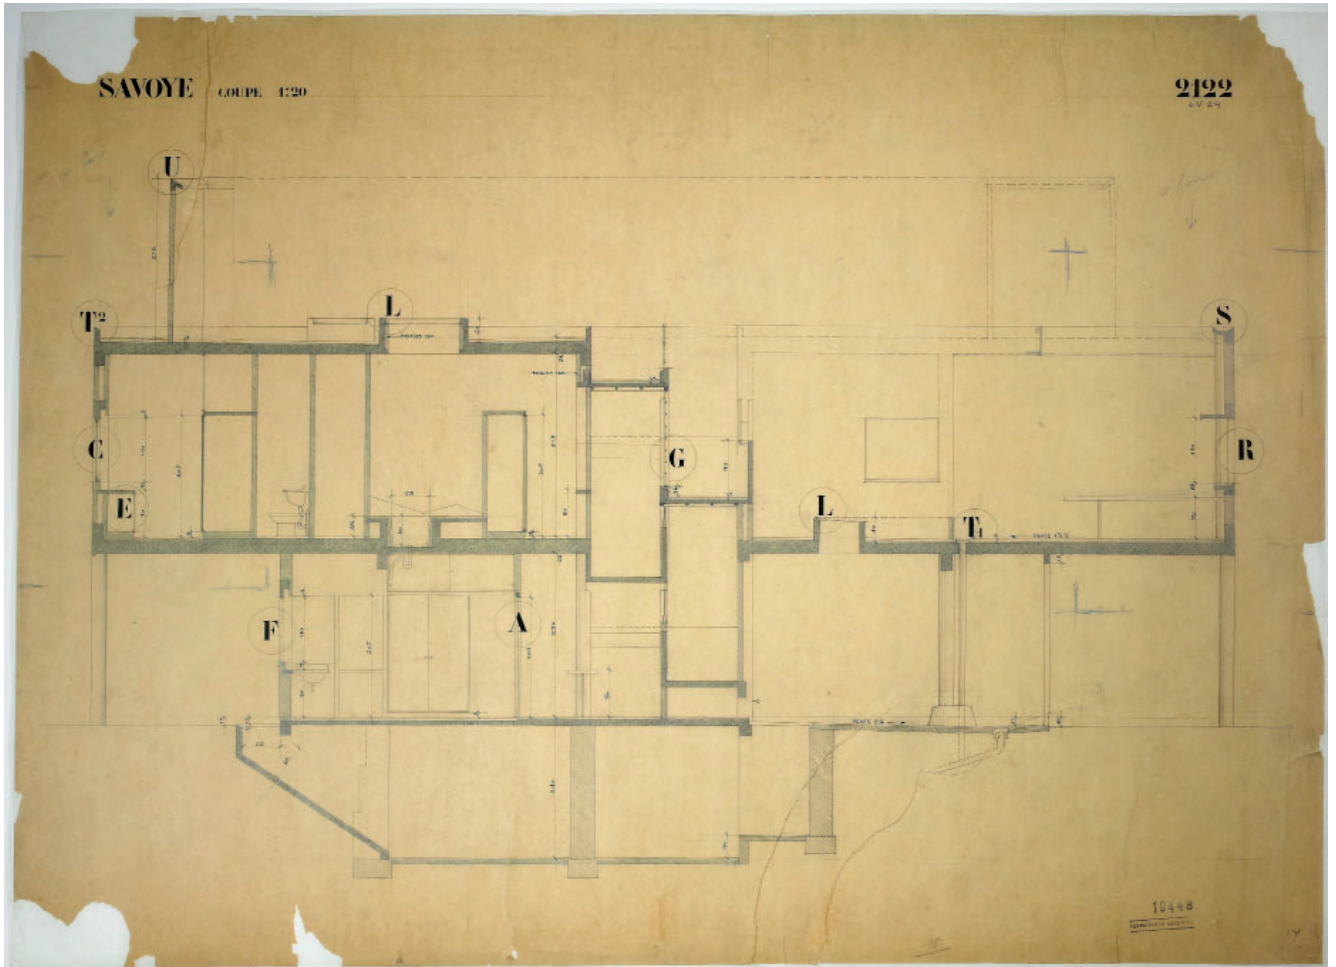
Figura 8. "SAVOYE / COUPE / 1:20 / 2122" a escala 1:20, Atelier LC-PJ, 6-5-1929. FLC 19448.

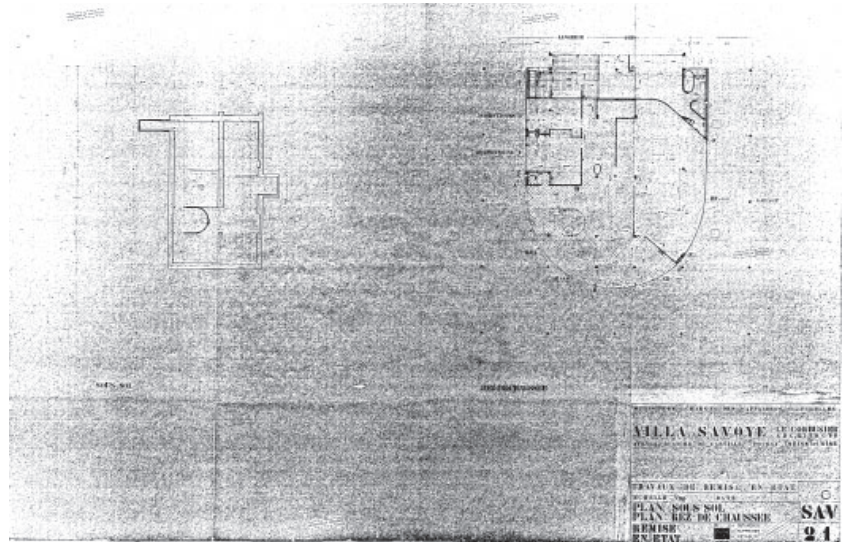
Figura 13. "TRAVAUX DE REMISE EN ETAT / PLAN SOUS SOL / PLAN REZ DE CHAUSSEE / SAV / 2.1" a escala 1:50, Le Corbusier (Jean Dubuisson), c1965. FLC U1 (14) 047.

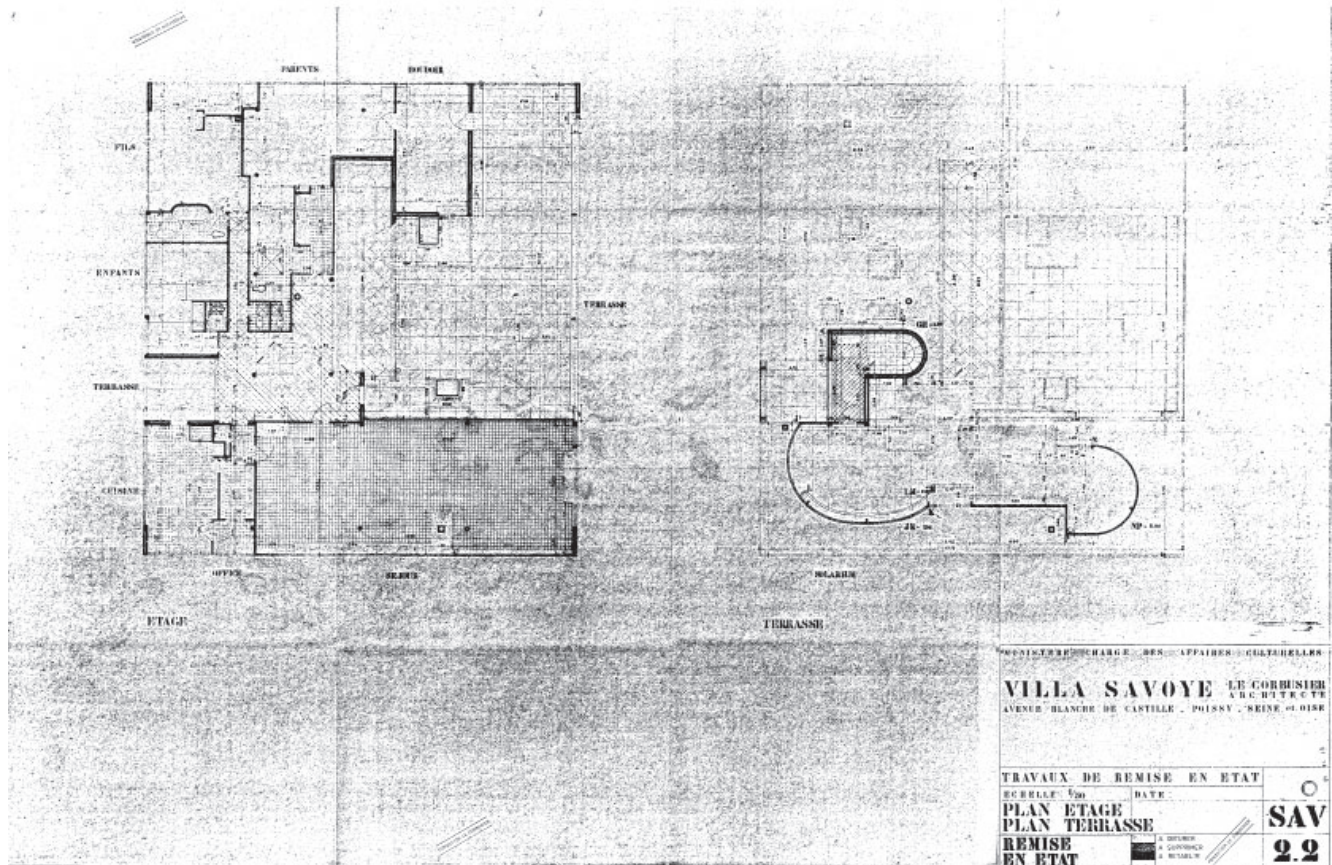
Figura 15. "TRAVAUX DE REMISE EN ETAT /
ECHELLE 1/50 / PLAN ETAGE / PLAN TERRASSE
/ REMISE EN ETAT / SAV 2.2", Le Corbusier (Jean
Dubuisson), c1965. FLC U1 (14) 048.

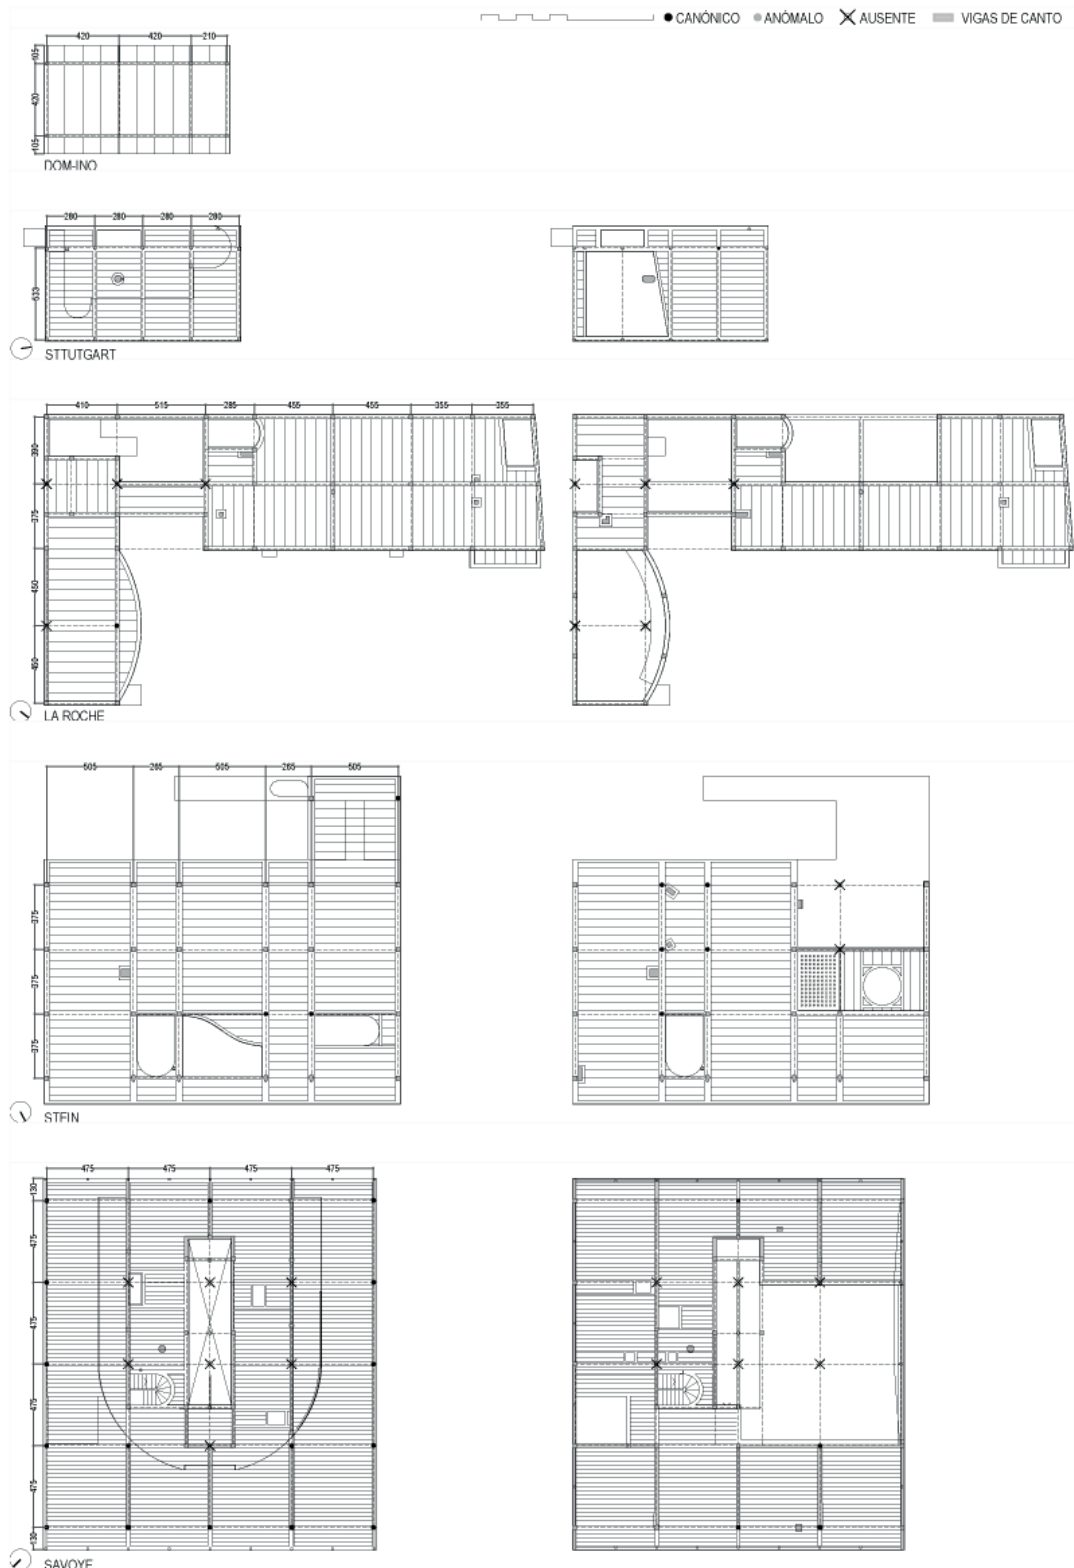
Figura 2. Esquemas de la estructura de techo de planta baja y primera de Dom-ino, La Roche, Stuttgart, Stein y Savoye. Elaboración propia.

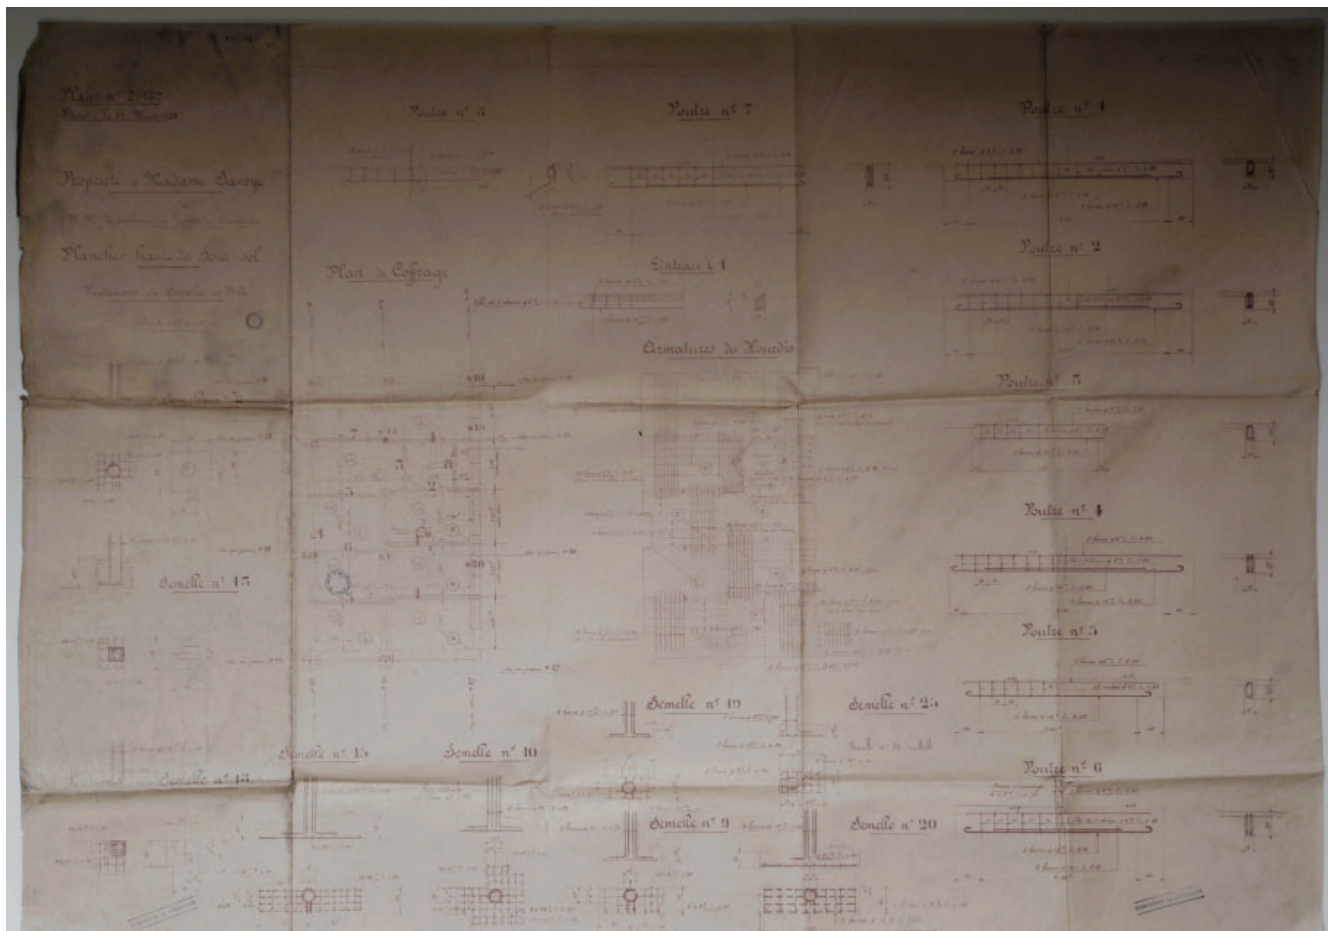
Figura 17. "Plan n° 2.167 / Plancher haut du Sous-sol / Poutraison et Semelles en B.A." de la *Villa Savoye* a escala 1:50, Cormier, 19-3-1929. FLC H1 (13) 301.

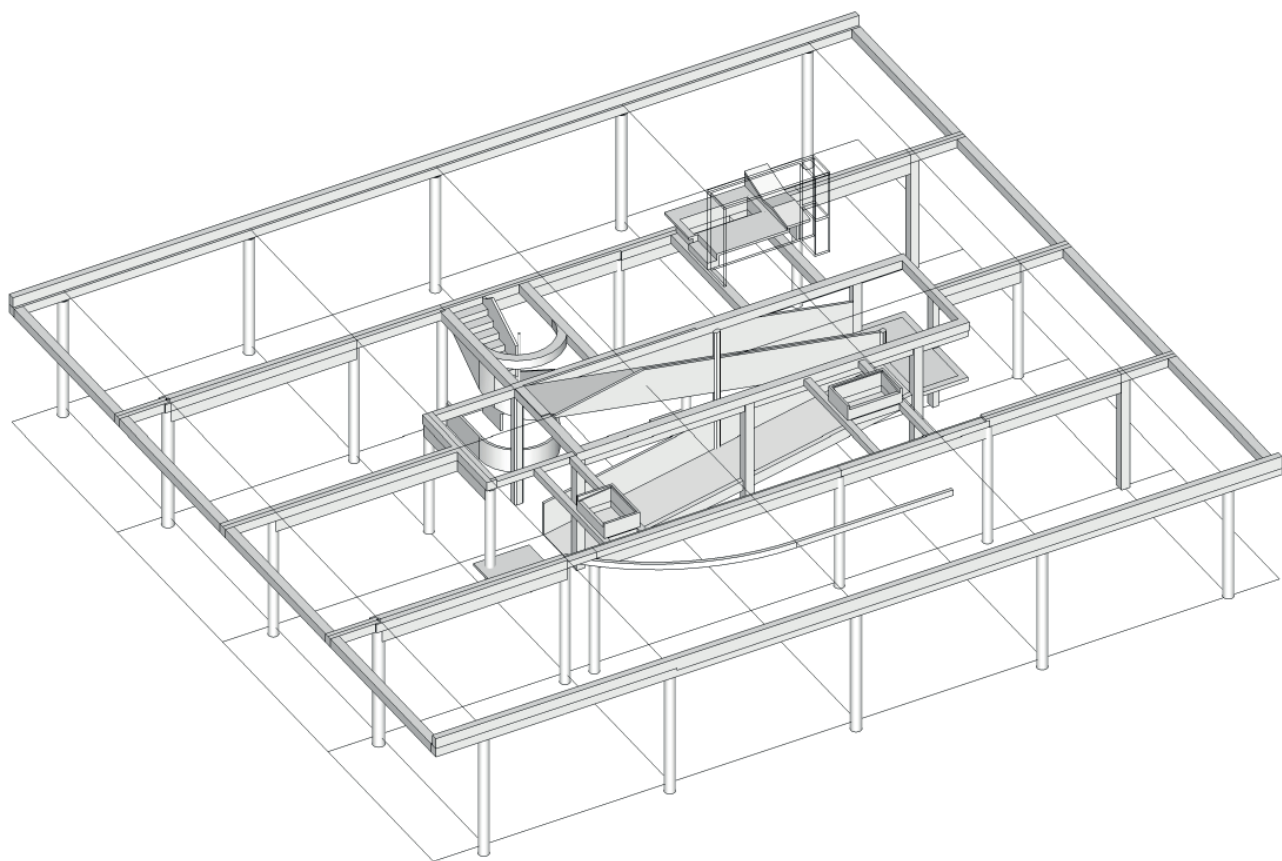
Figura 22. Axonometría de la estructura de planta baja de la *Villa Savoye*. Elaboración propia.

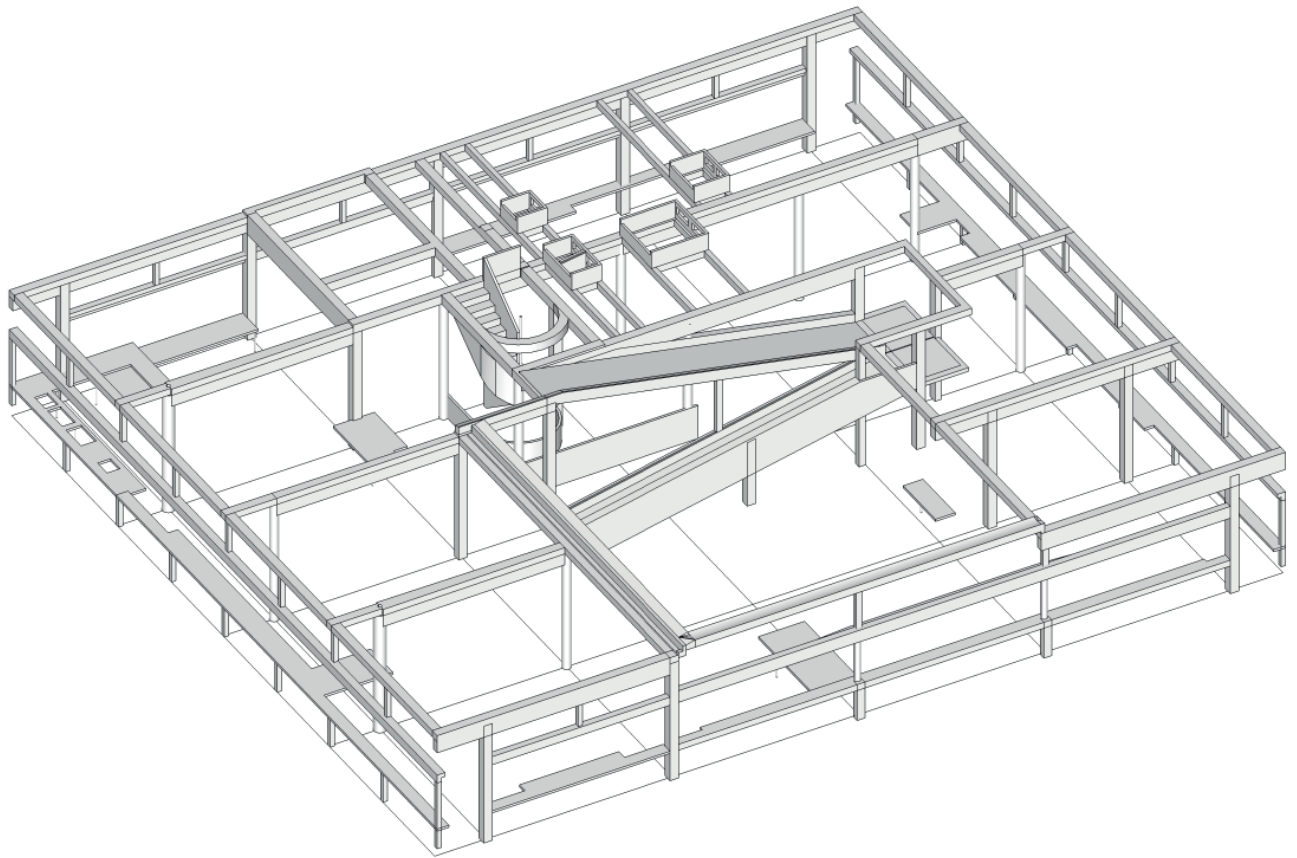
Figura 42. Axonometría de la estructura de planta primera de la *Villa Savoye*. Elaboración propia.

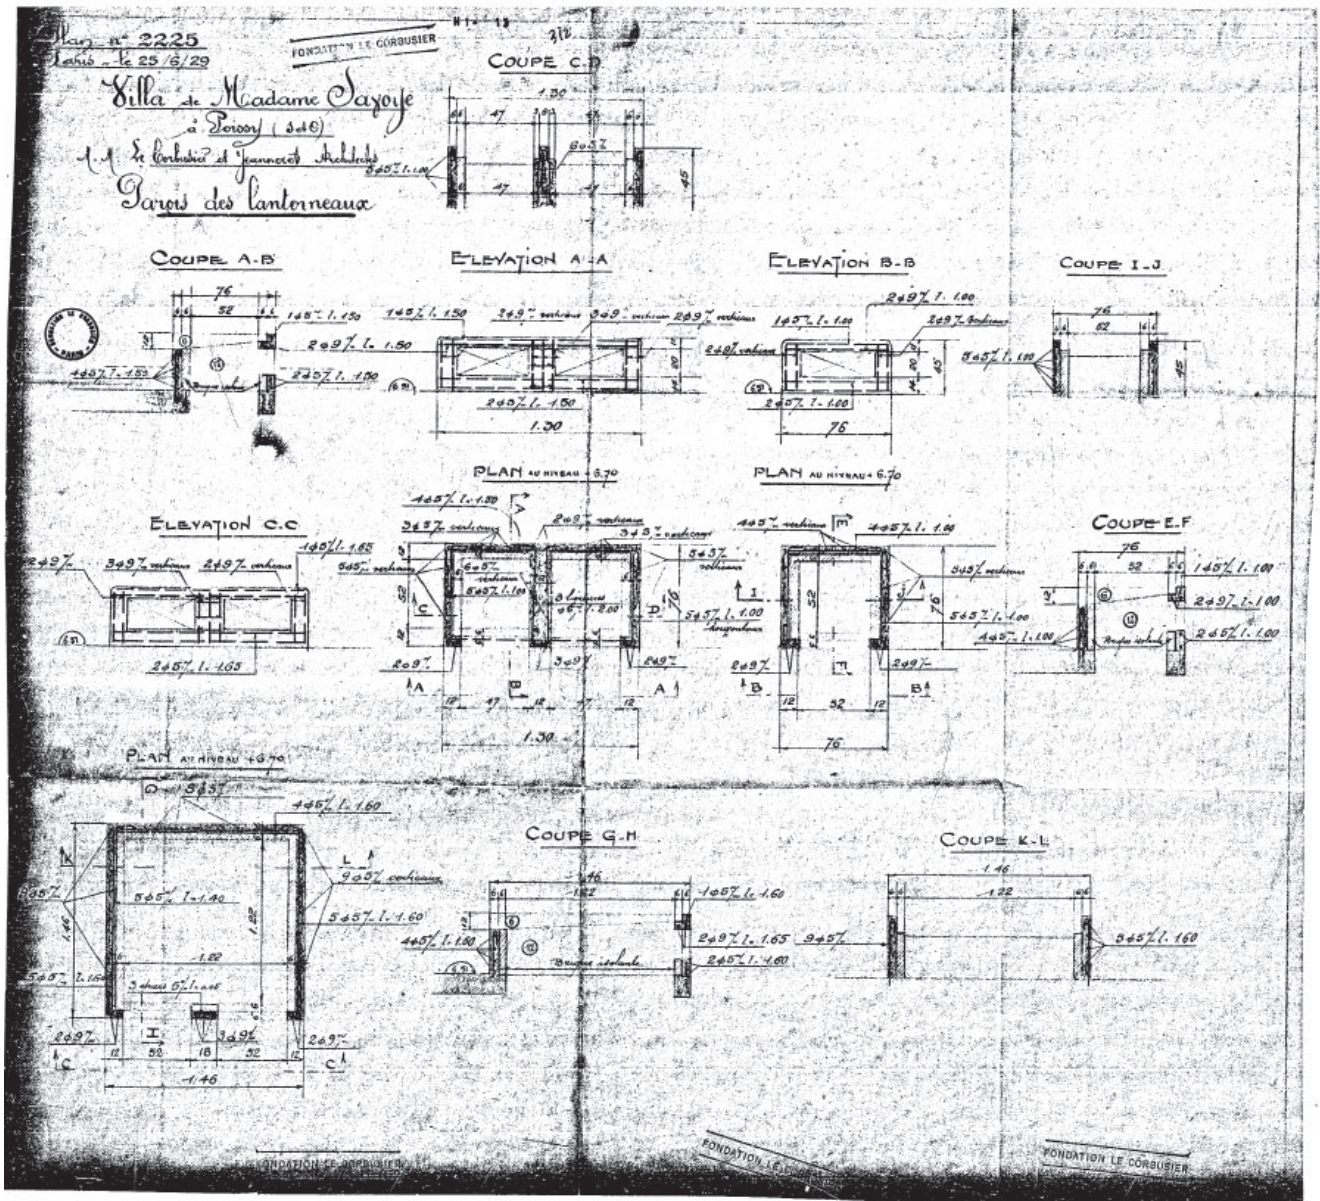
Figura 43. "Plan n° 2225 / Parois des lanternaux" de la Villa Savoye a escala 1:50, Cormier, 25-6-1929. FLC H1 (13) 312.

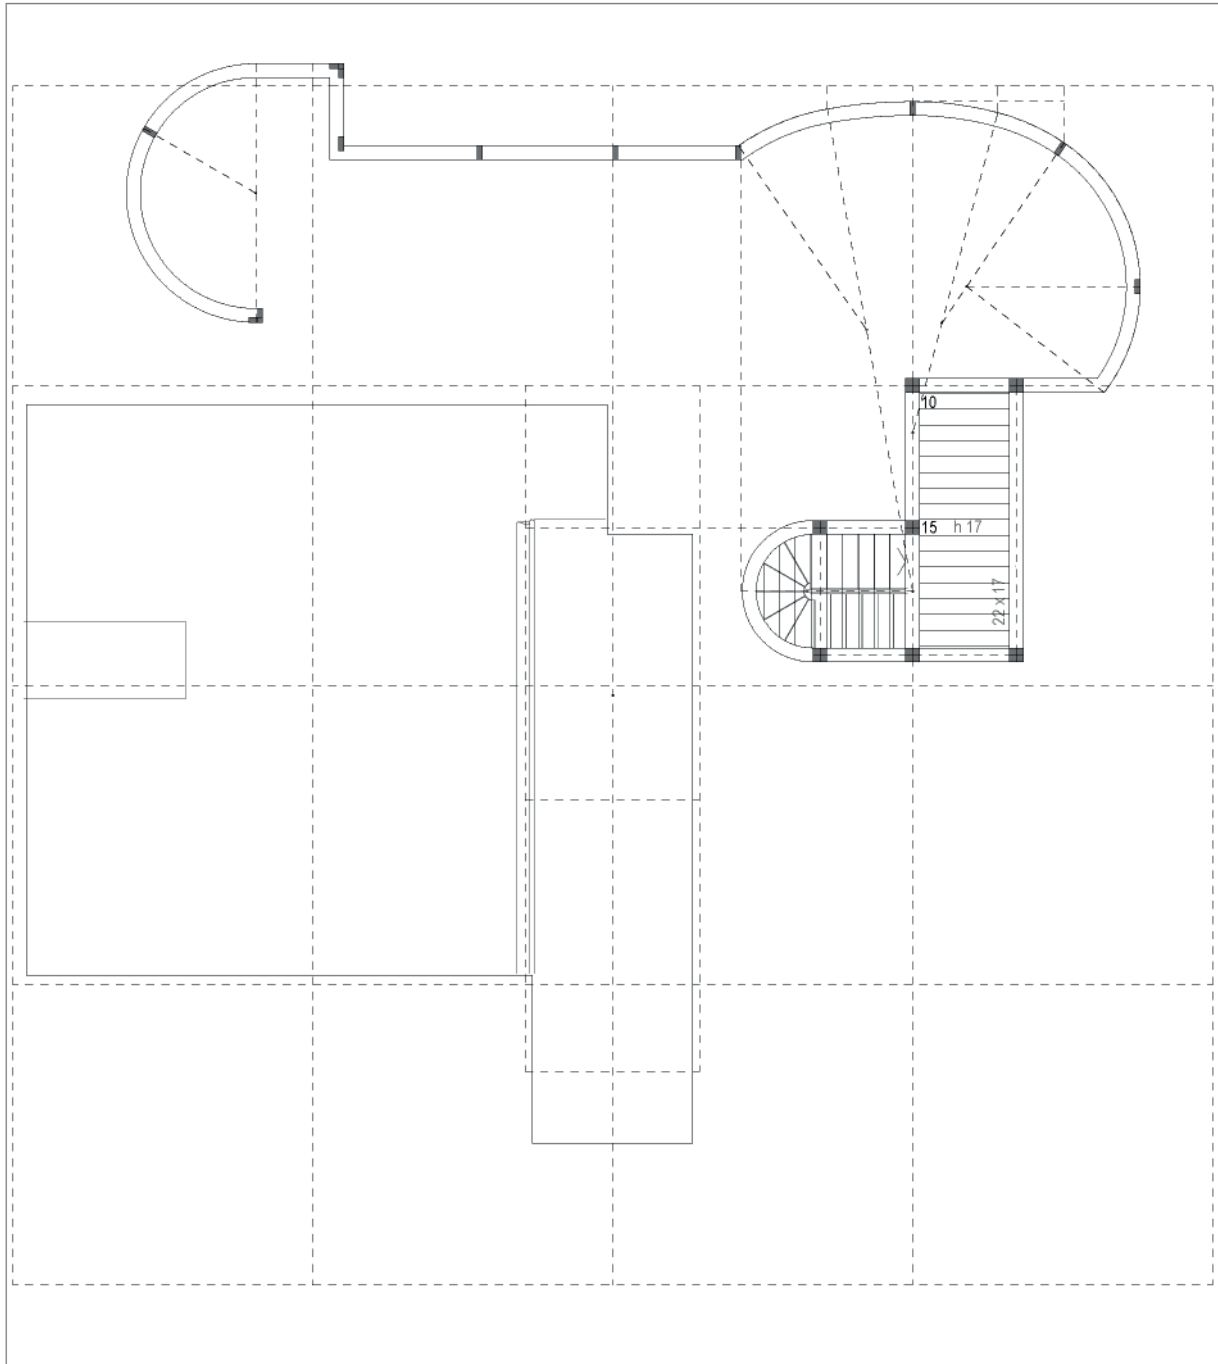
Figura 52. Plano del forjado del techo de la terraza-solárium de la Villa Savoye a escala 1:50 . Elaboración propia.

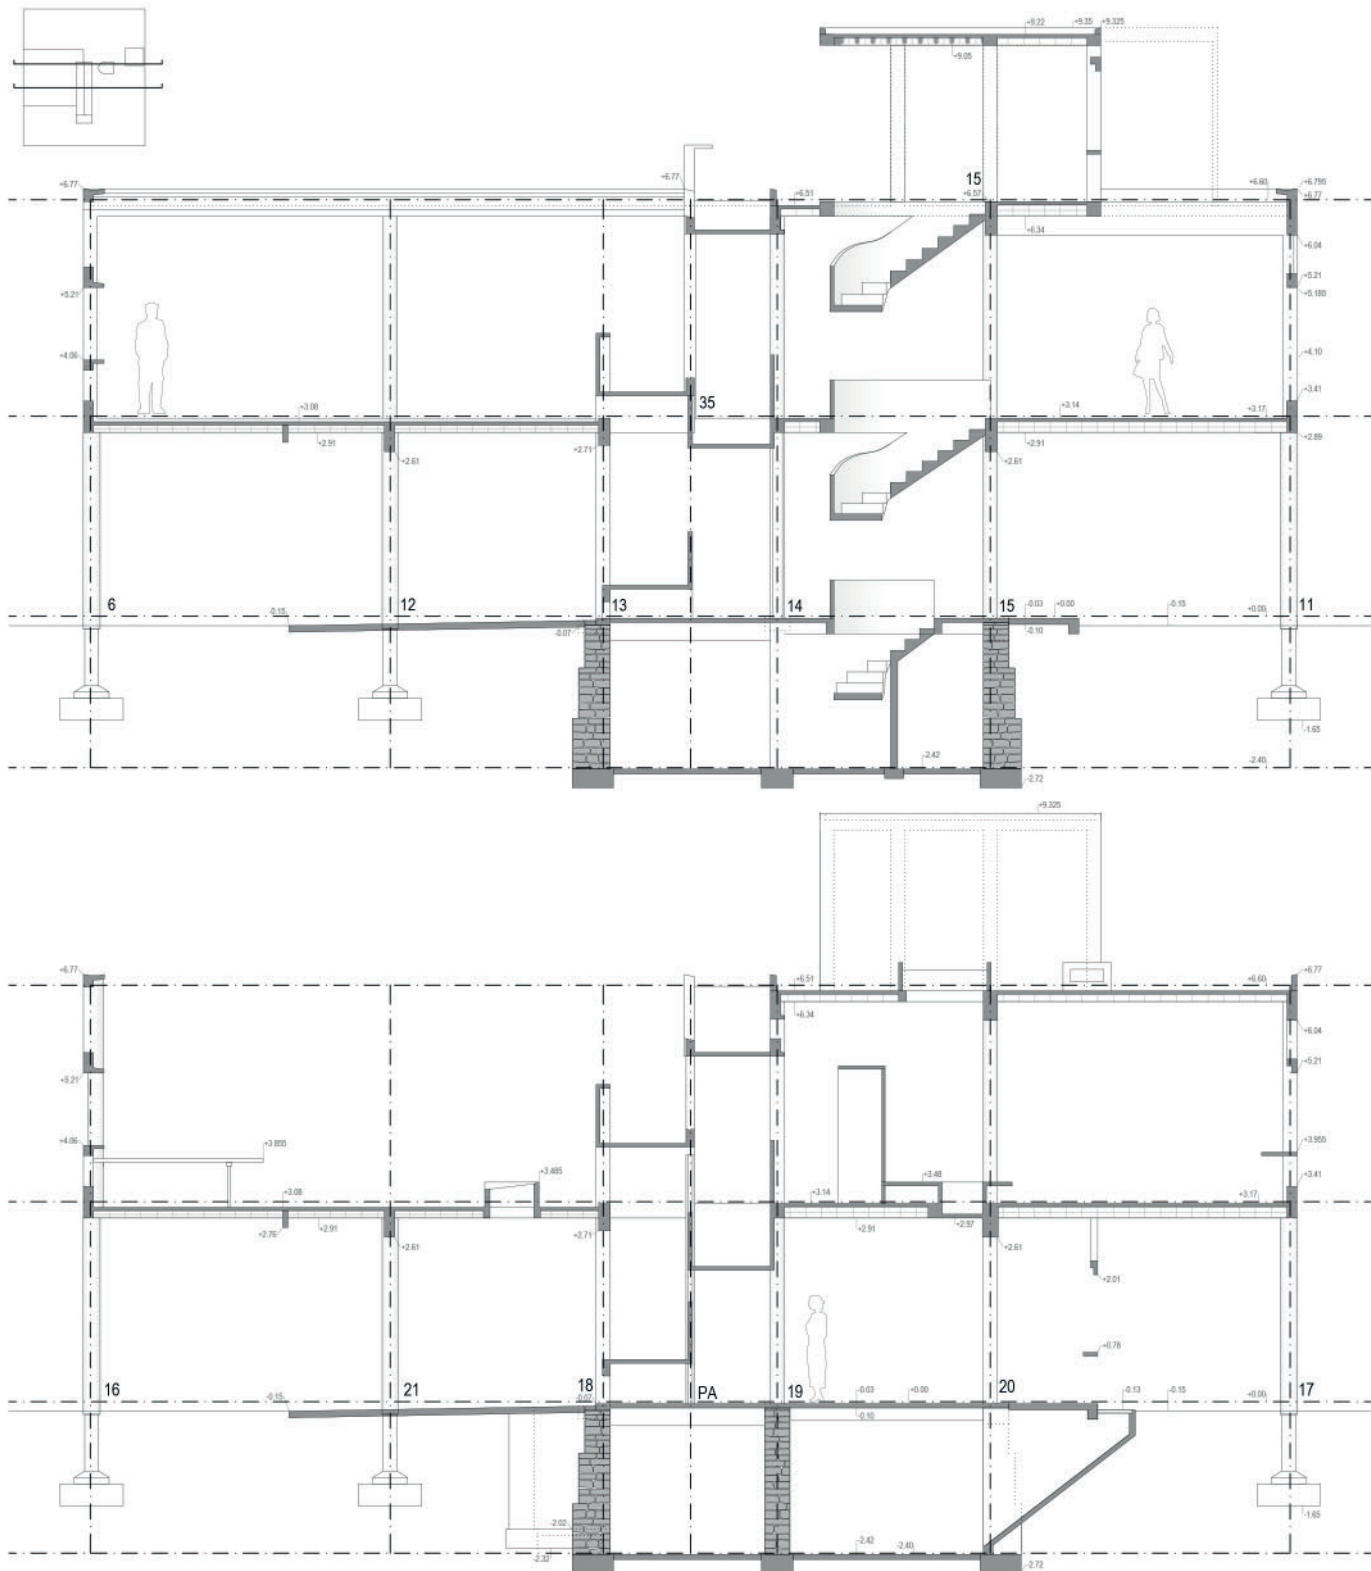
Figura 66. Secciones transversales de la estructura de la Villa Savoye con niveles, a escala 1:50. Elaboración propia.

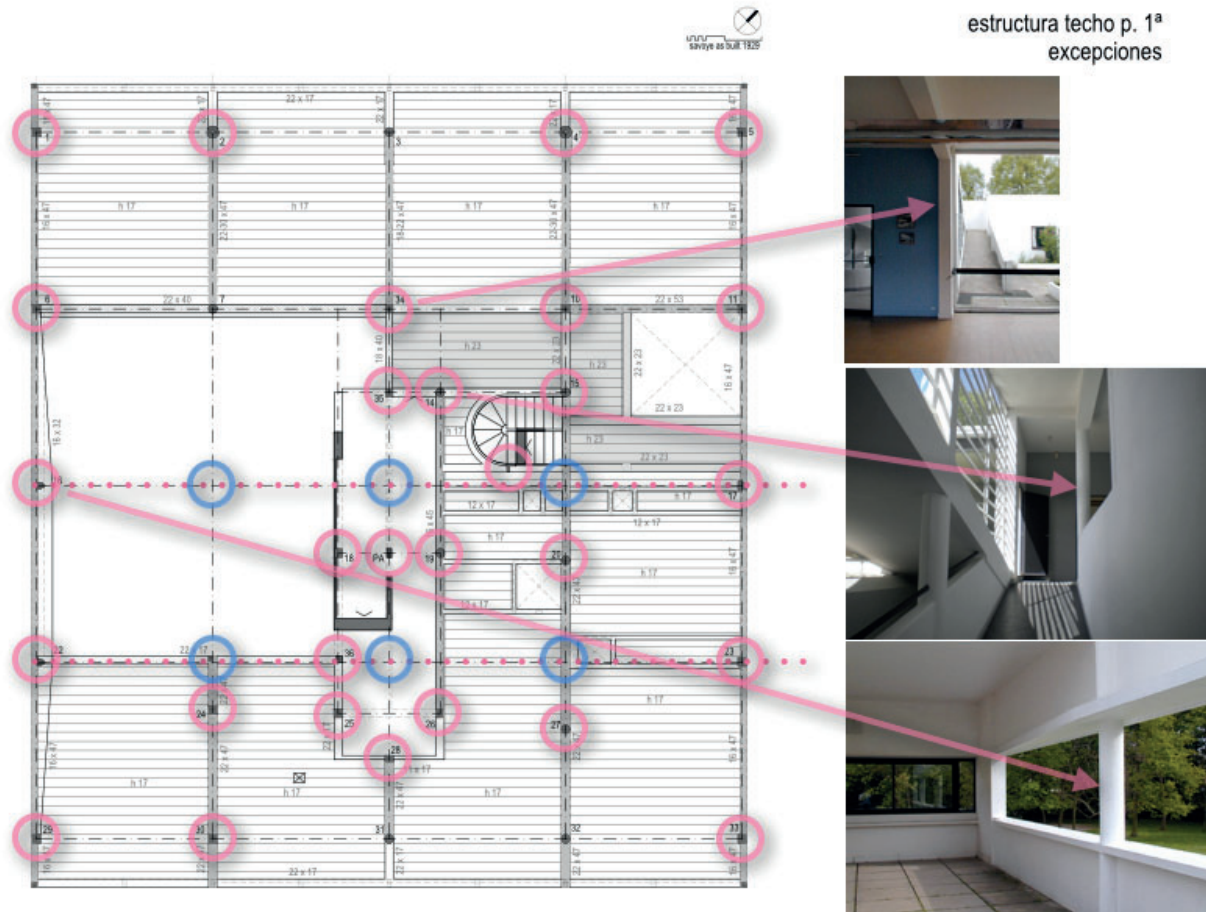
Figura 7. Alteraciones en los nudos del forjado de techo de planta primera de la *Villa Savoye*. En azul nudos suprimidos y en rosa cambios. Elaboración propia.
