SAVOYE AS BUILT

análisis proyectual de planimetría, estructura, detalles e instalaciones

Fernando Zaparaín Hernández

Universidad de Valladolid

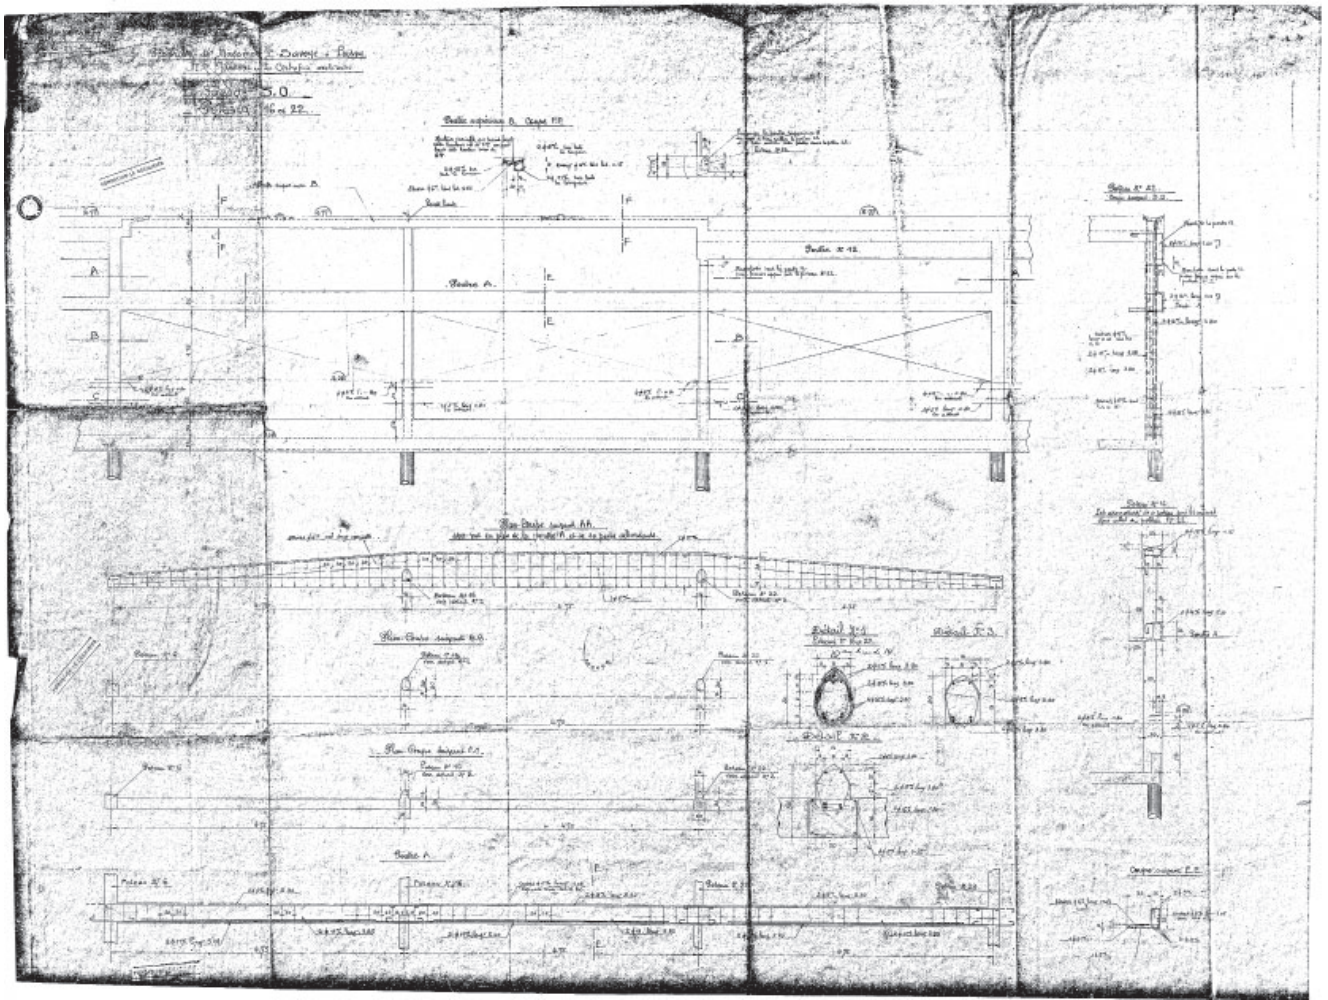
Figura 16. "Plan n° 2207 / Façade S.O. / Poteaux 16 et 22" de la Villa Savoye a escala 1:50, Cormier, 23-5-1929. FLC H1 (13) 310.

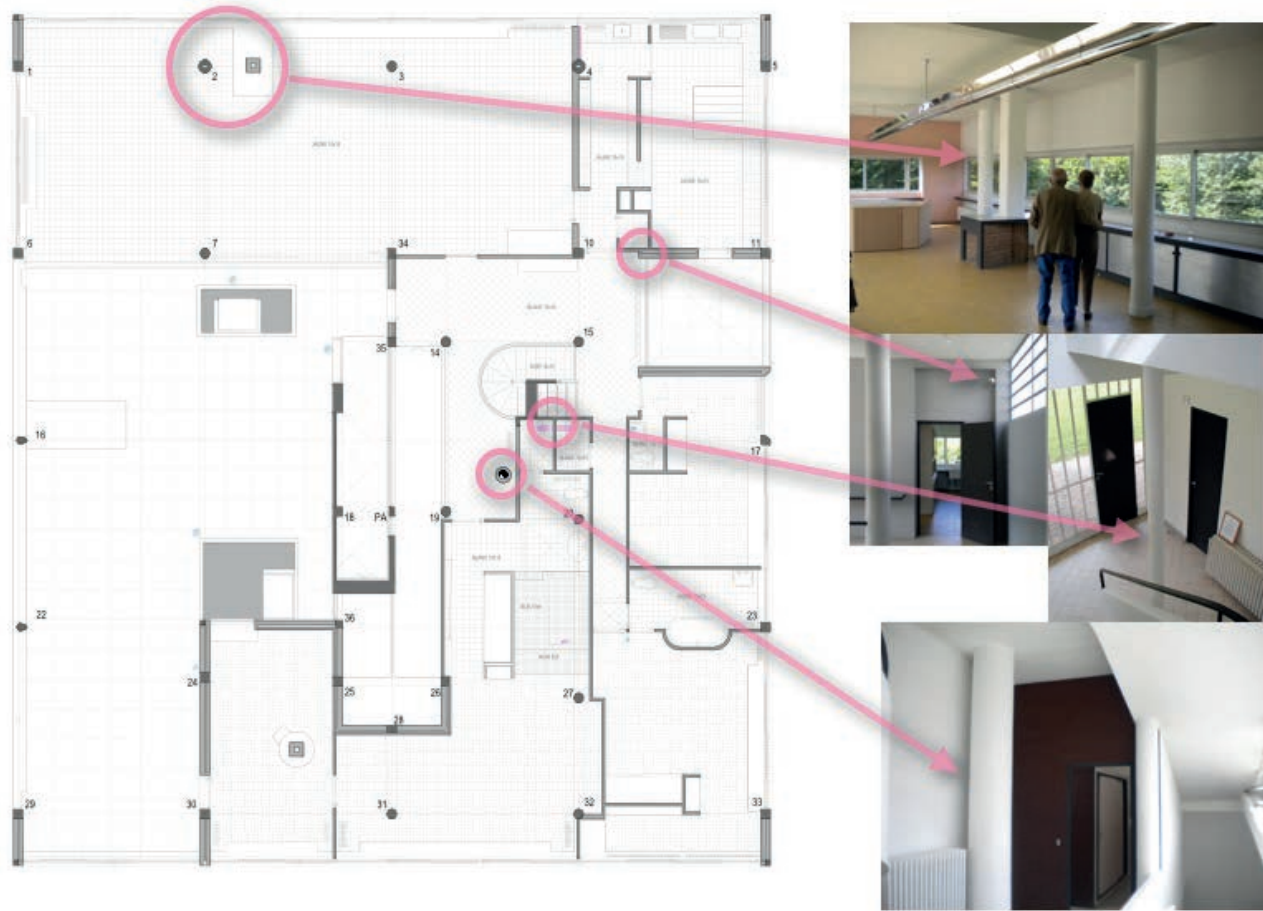
Figura 18. Localización de *false friends* en la planta primera de la *Villa Savoye*. Elaboración propia.

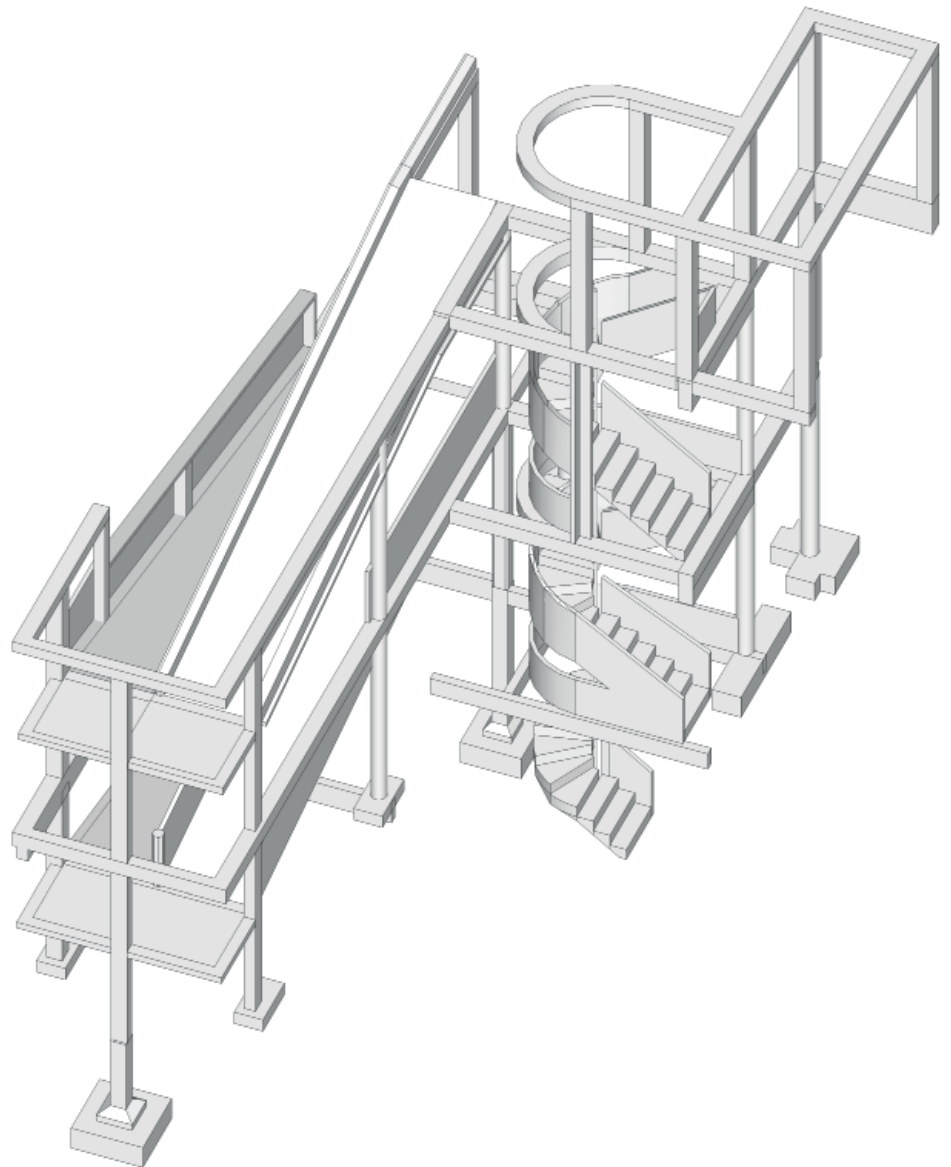
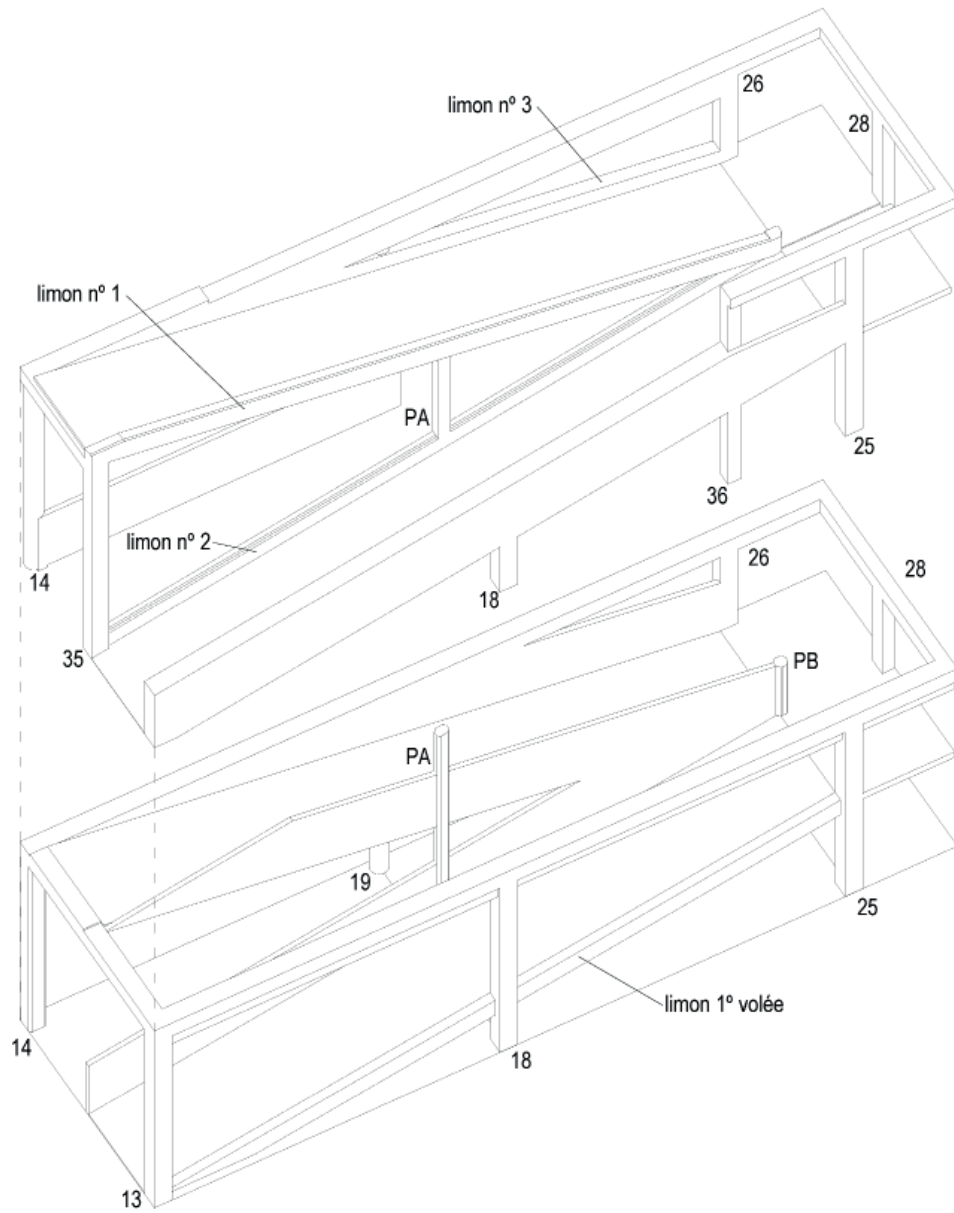
Figura 1. Axonometría desplegada de la rampa de la *Villa Savoye*. Elaboración propia.

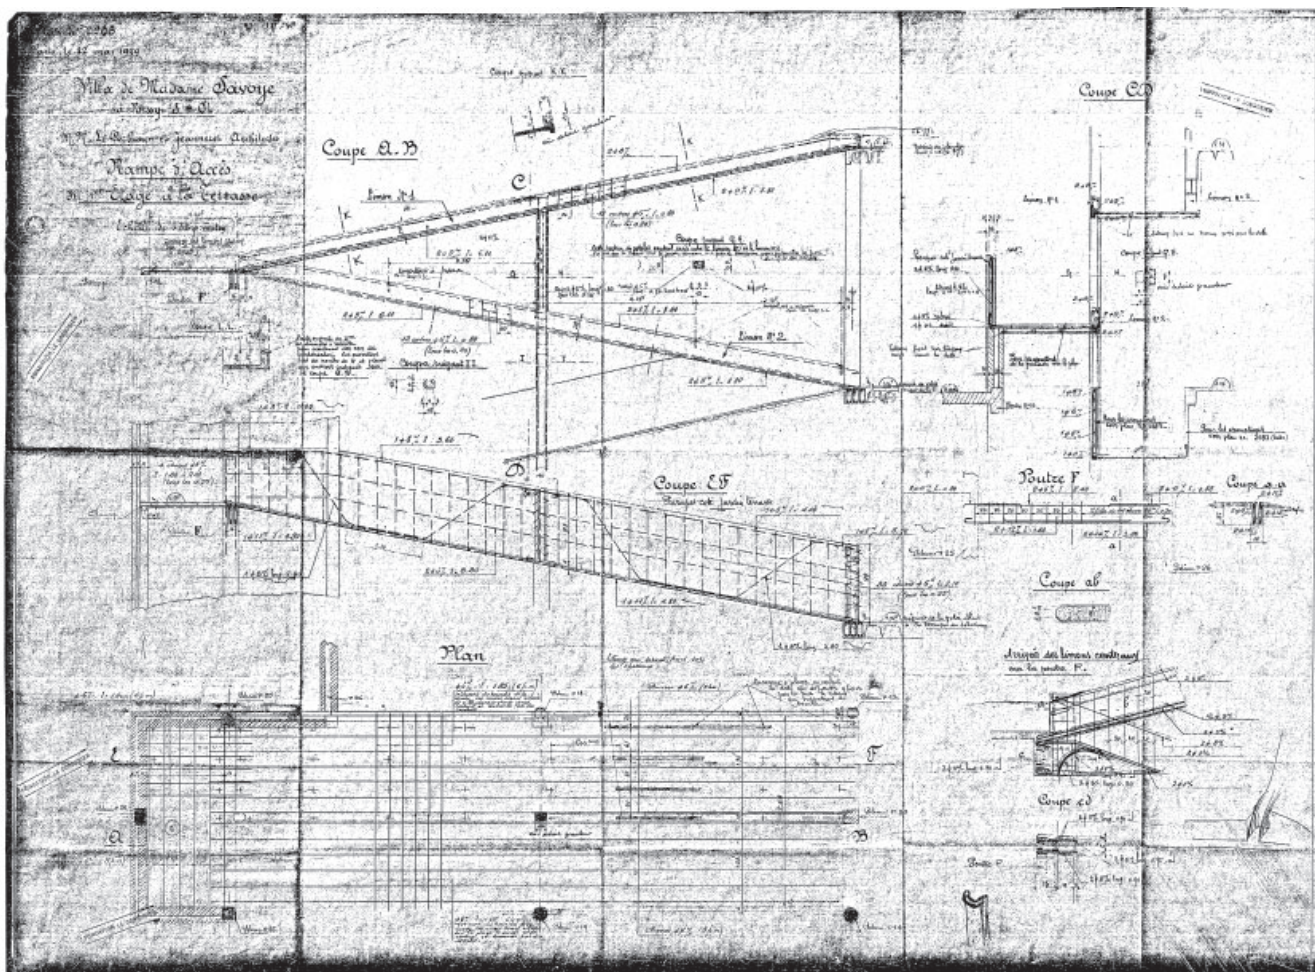
Figura 13. "Plan n° 2206 / Rampe d'Accès / du 1er Etage à la Terrasse" de la Villa Savoye, a escala 1:50, Cormier, 22-5-1929. FLC H1 (13) 309.

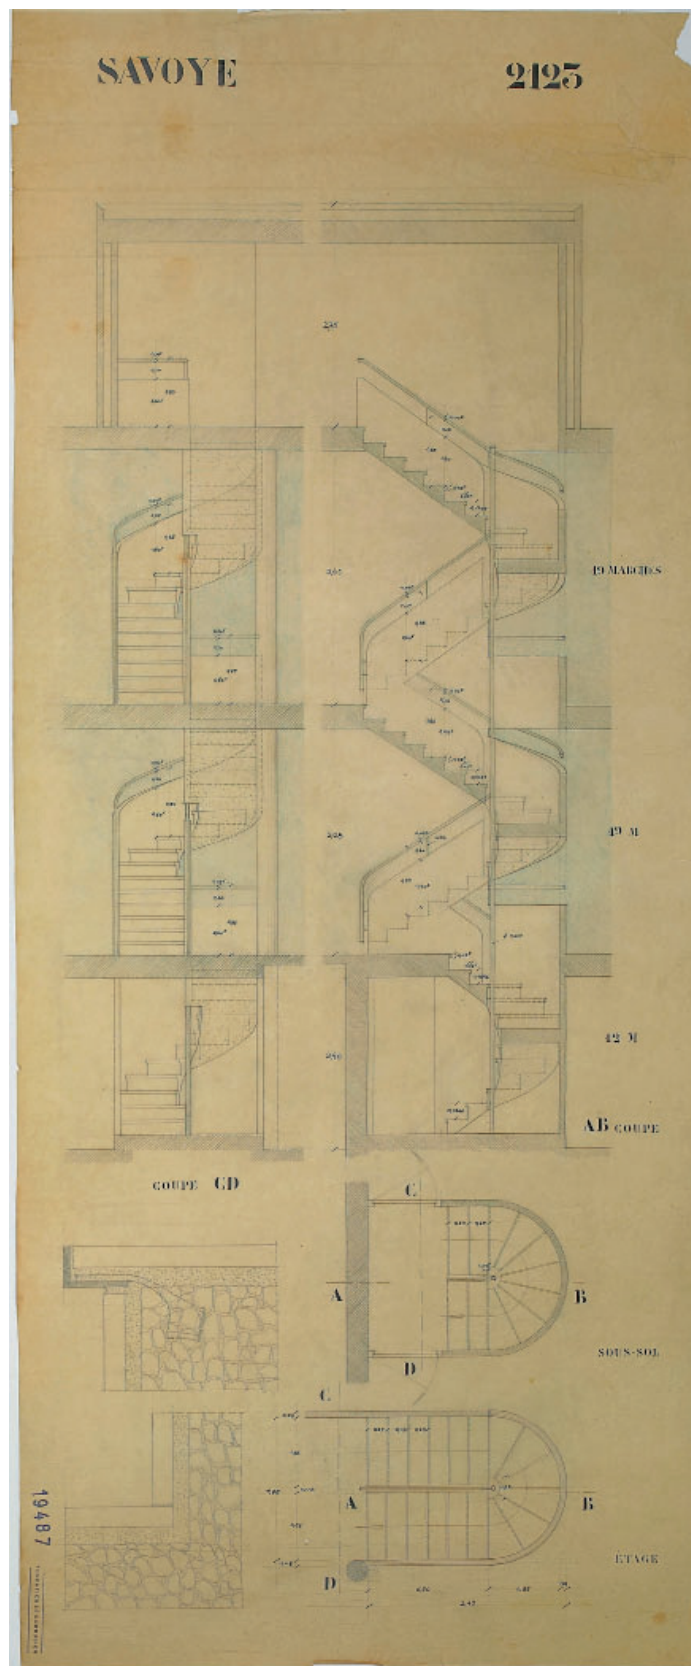
Figura 20. Plano constructivo de la escalera de la Villa Savoye, a escala 1:20, Atelier LC-PJ. FLC 19487.

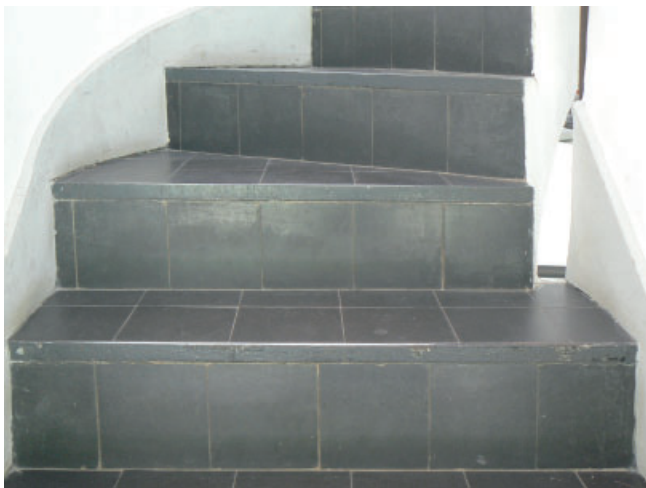
Figura 27. Peldaños y rodapié de la escalera de la *Villa Savoye*. Fotografía de Jorge Ramos.

Los rodapiés son de madera pintada en gris. Las plaquetas son del mismo tipo que en el resto de la casa pero negras, de 14,5 x 14,5 cm. Se colocan a escuadra, alineadas con los peldaños, en contraste con las zonas de circulación, donde van a cartabón. Se replantean desde el angular de borde, aunque no se pudo hacer un reparto tan exacto como el previsto en los planos a 1:20 y las tabicas no coinciden con las huellas (fig.27).

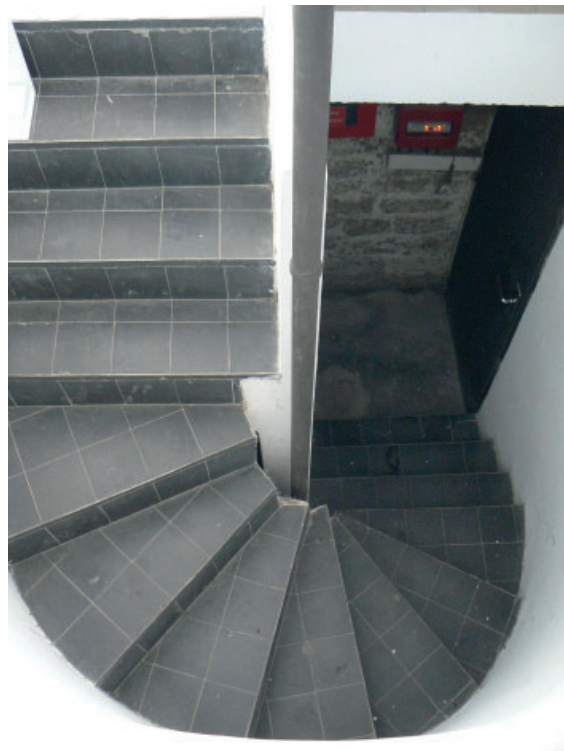
Figura 28. Tramo de la escalera desde el sótano de la *Villa Savoye*. Fotografía de Jorge Ramos.

central de 55 mm de diámetro pintado en negro. En los planos constructivos estaban previstos los tramos rectos con dos huellas, pero en la realidad se hicieron tres (fig.28). El tramo curvo contrapeado tiene un peldaño más que en las otras plantas. El hueco se delimita con cuatro jácenas descolgadas de 12 x 25 cm (*poutres* 3, 4 y 8) y otra de 12 x 27 (*poutre* 2). La escalera queda rodeada por tabiques de suelo a techo en todo su perímetro.

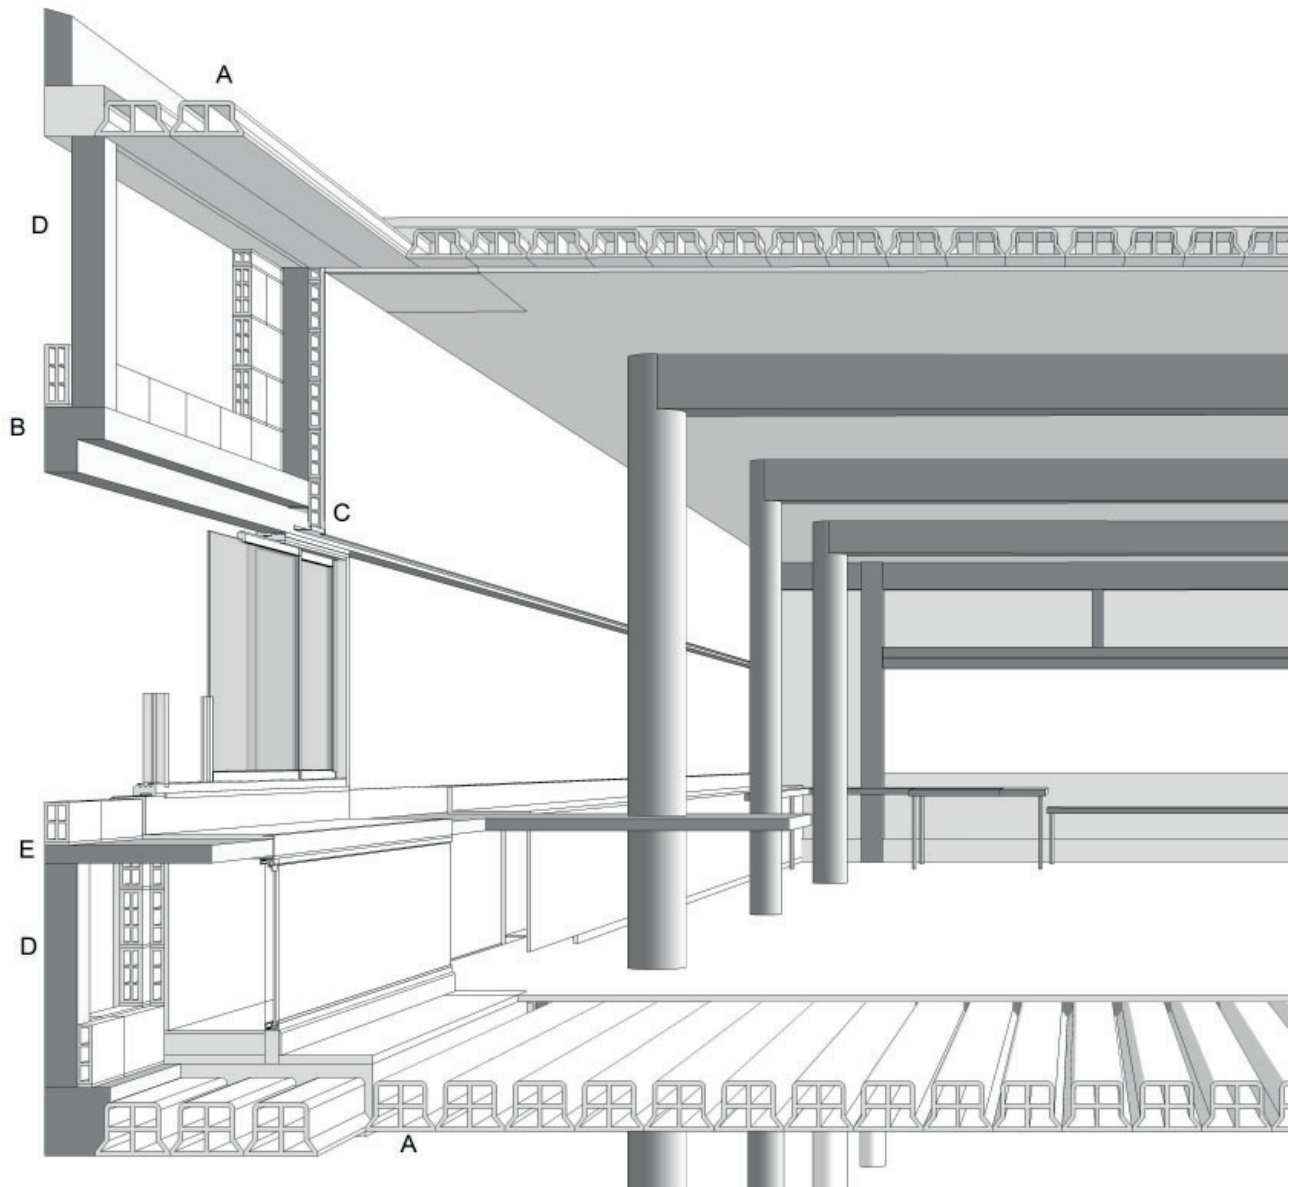
Figura 5. Sección fugada constructiva de la fachada noroeste de la *Villa Savoye*. A) bovedilla cerámica h: 12-18 cm; B) dintel en "L" colgado; C) cargadero hoja interior "U" metálica; D) pilarcillo de hormigón en peto; E) balda de hormigón e: 6 cm. Elaboración propia.

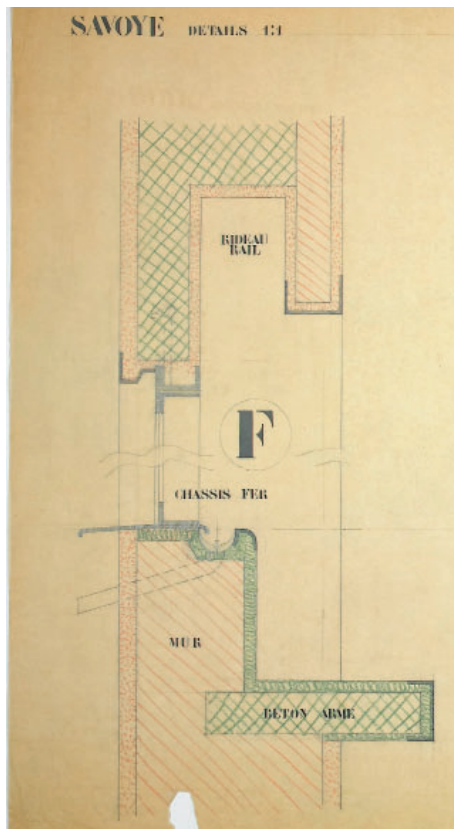
Figura 6. Sección "F" del plano de detalles de la *Villa Savoye* a escala 1:1, Atelier LC-PJ, 13-5-1929. FLC 19452 (pormenor 2).

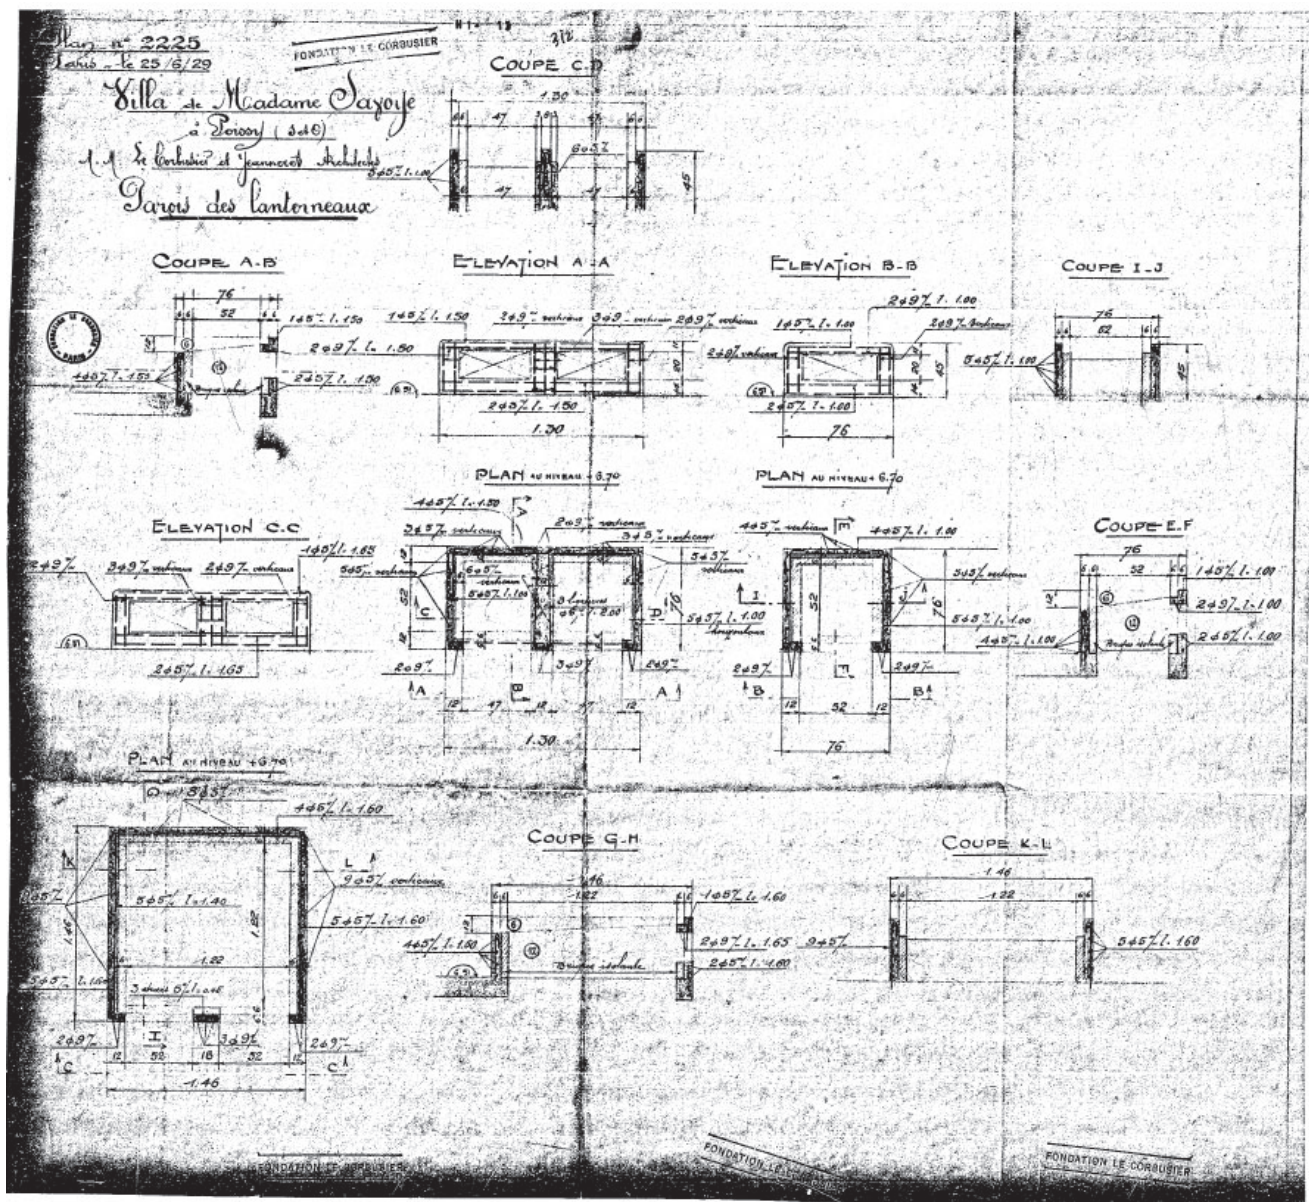
Figura 17. "Plan n° 2225. Parois des lanterneaux" de la Villa Savoye, a escala 1:40, Atelier LC-PJ, 25-6-1929. FLC H1 (13) 312.

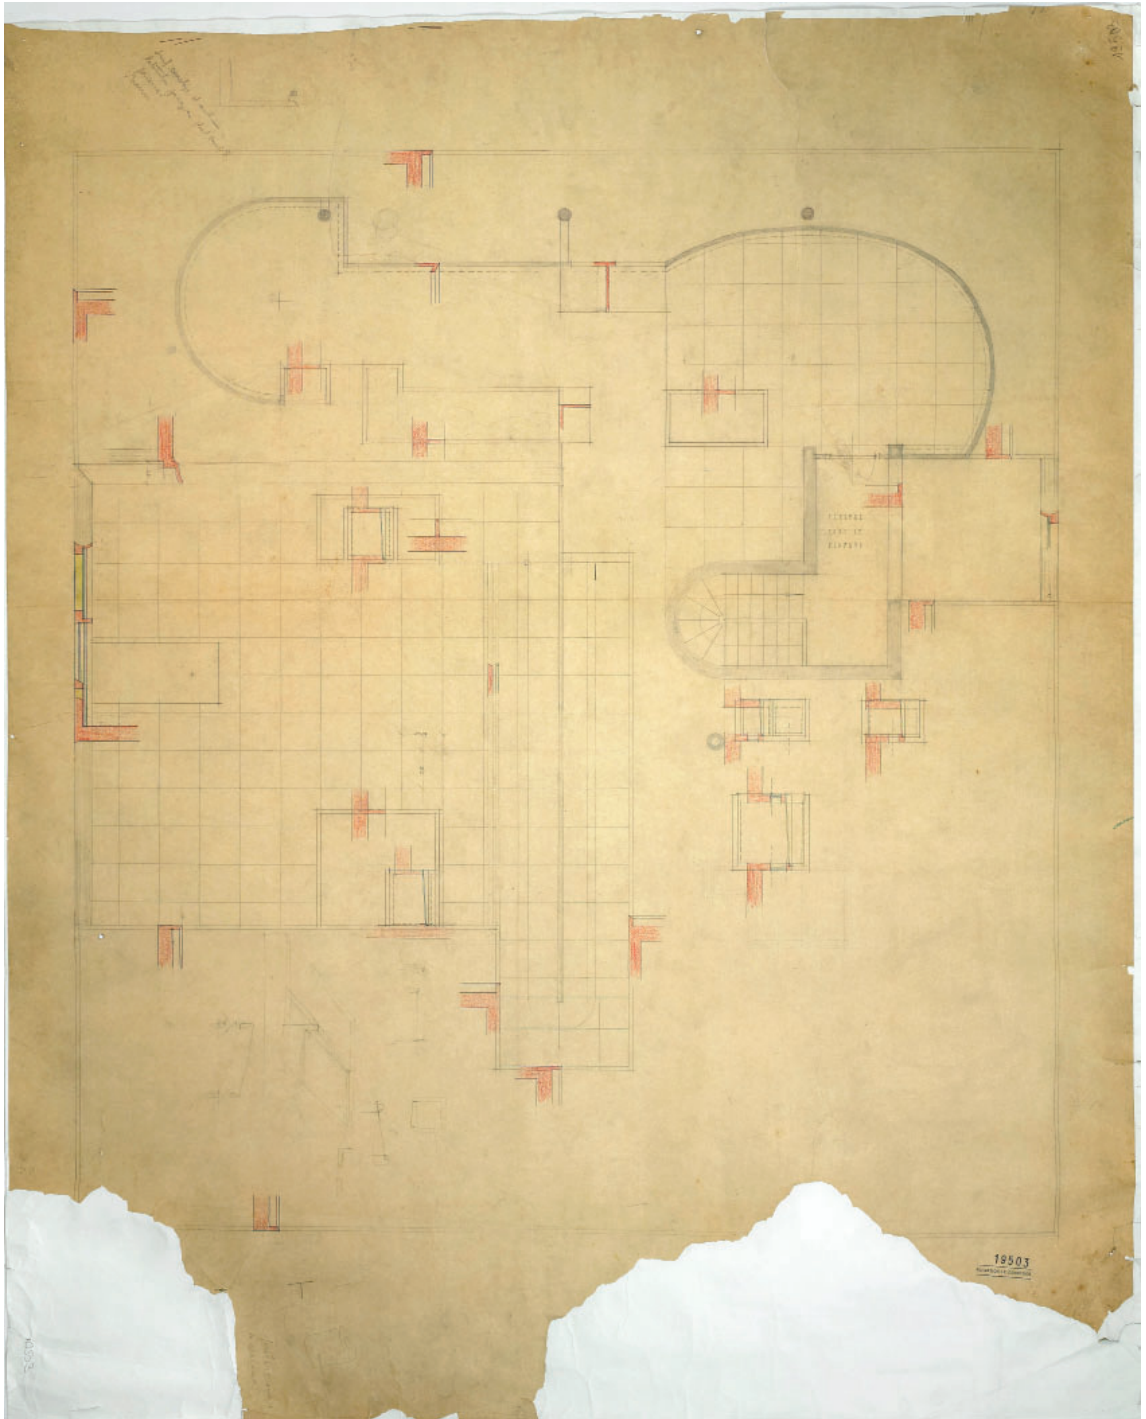
164 **Figura 18.** Croquis de planta del solárium y petos de la *Villa Savoye*, a escala 1:20, Atelier LC-PJ. FLC 19503.

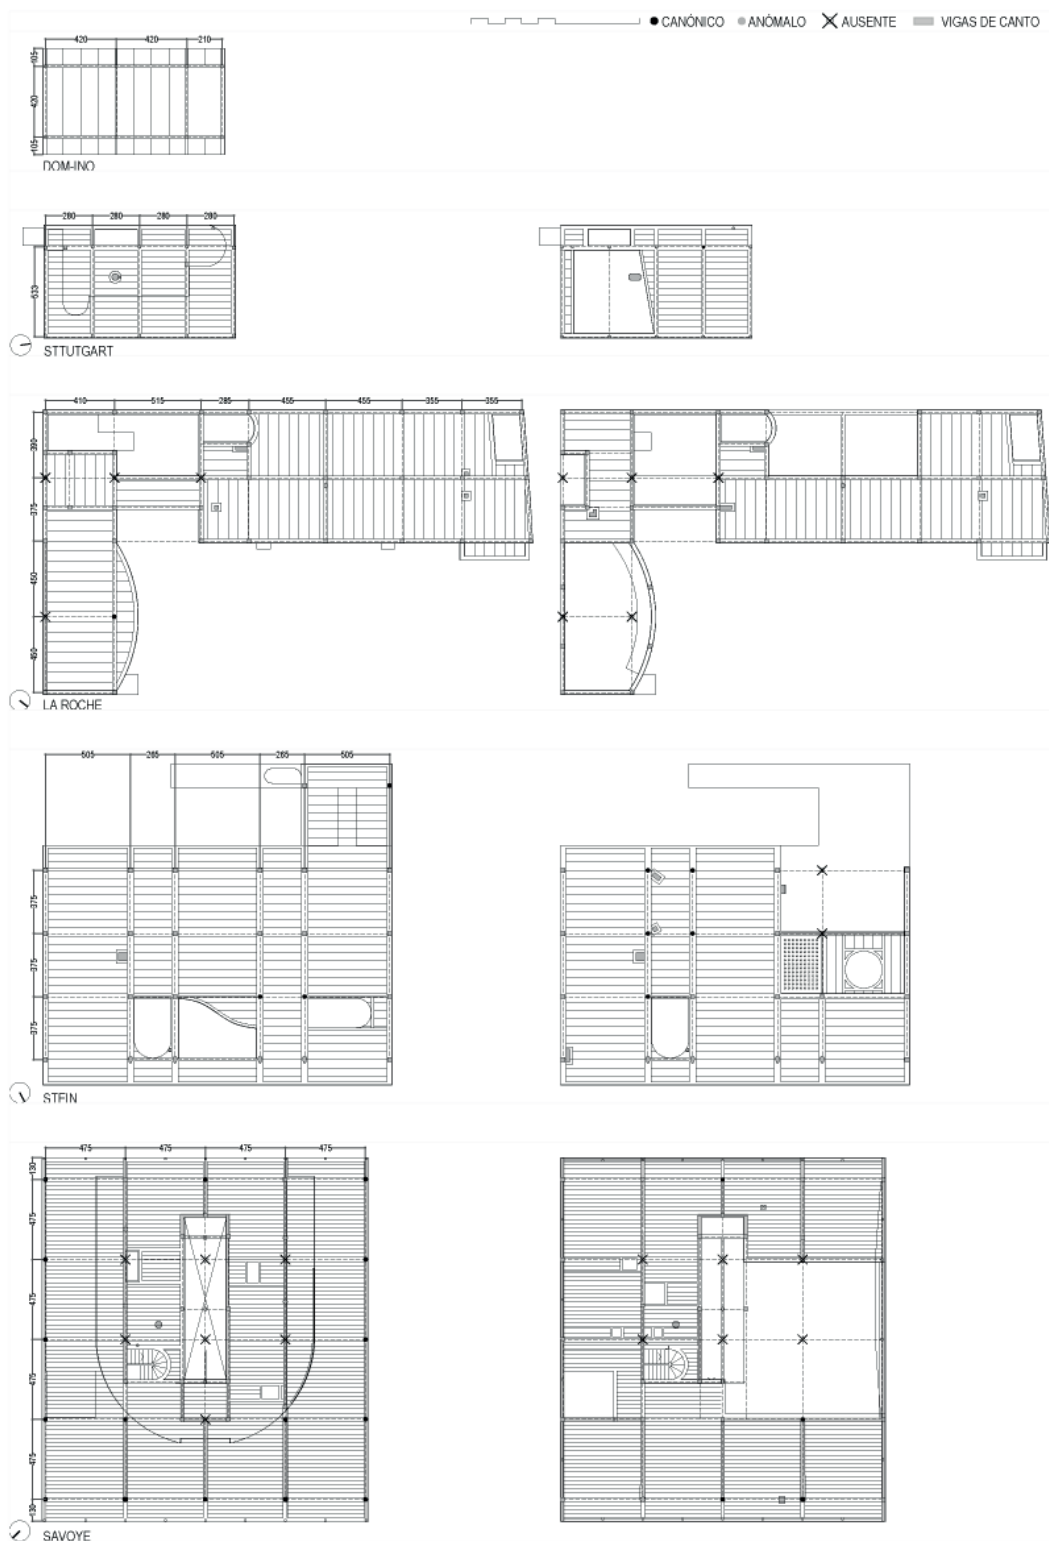
Figura 26. Esquemas de la estructura de techo de planta baja y primera de *Dom-ino*, *La Roche*, *Stuttgart*, *Stein* y *Savoie*. Elaboración propia.

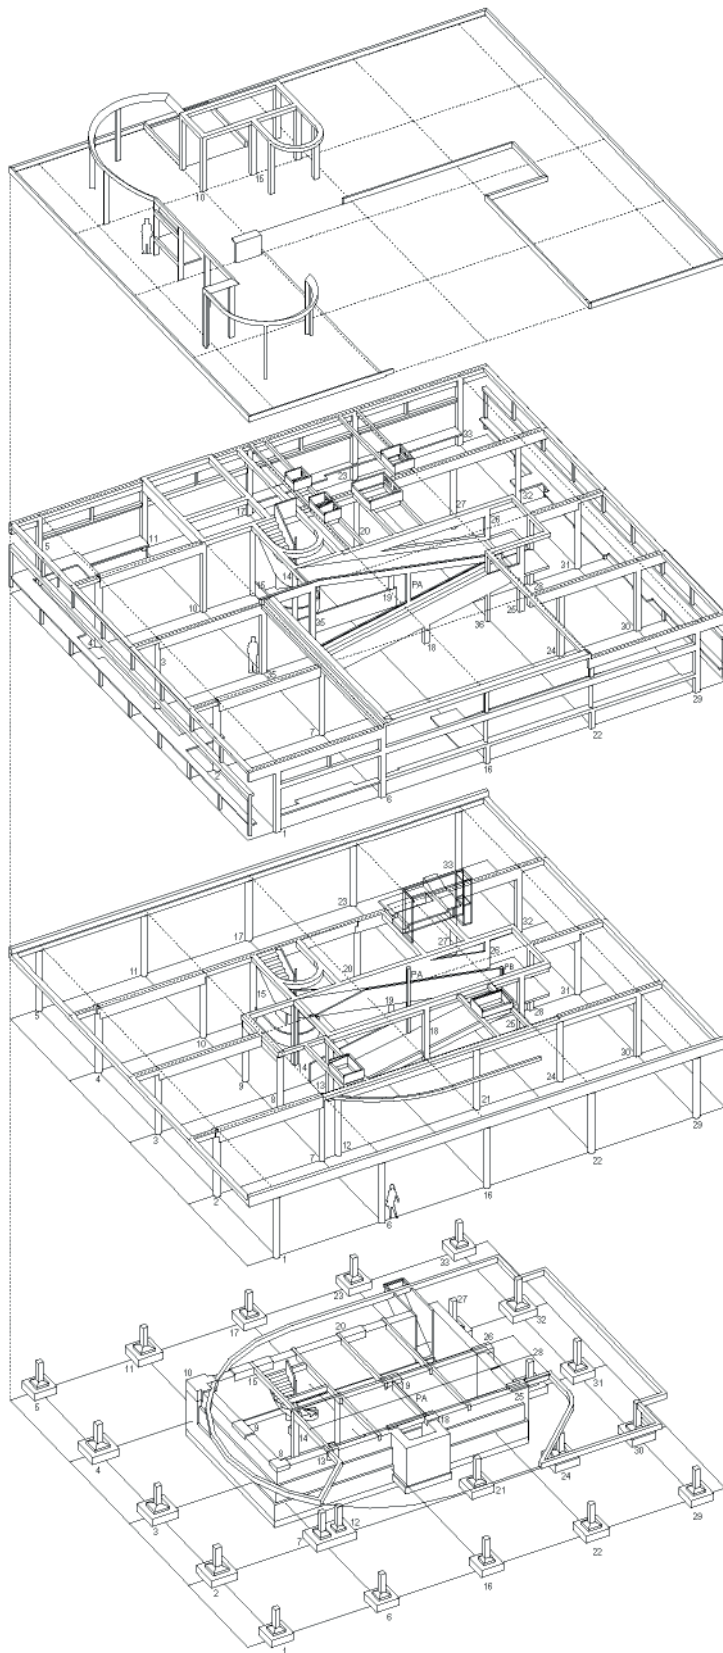
Figura 29. Axonometría general desplegada de la estructura de la *Villa Savoye*. Elaboración propia.

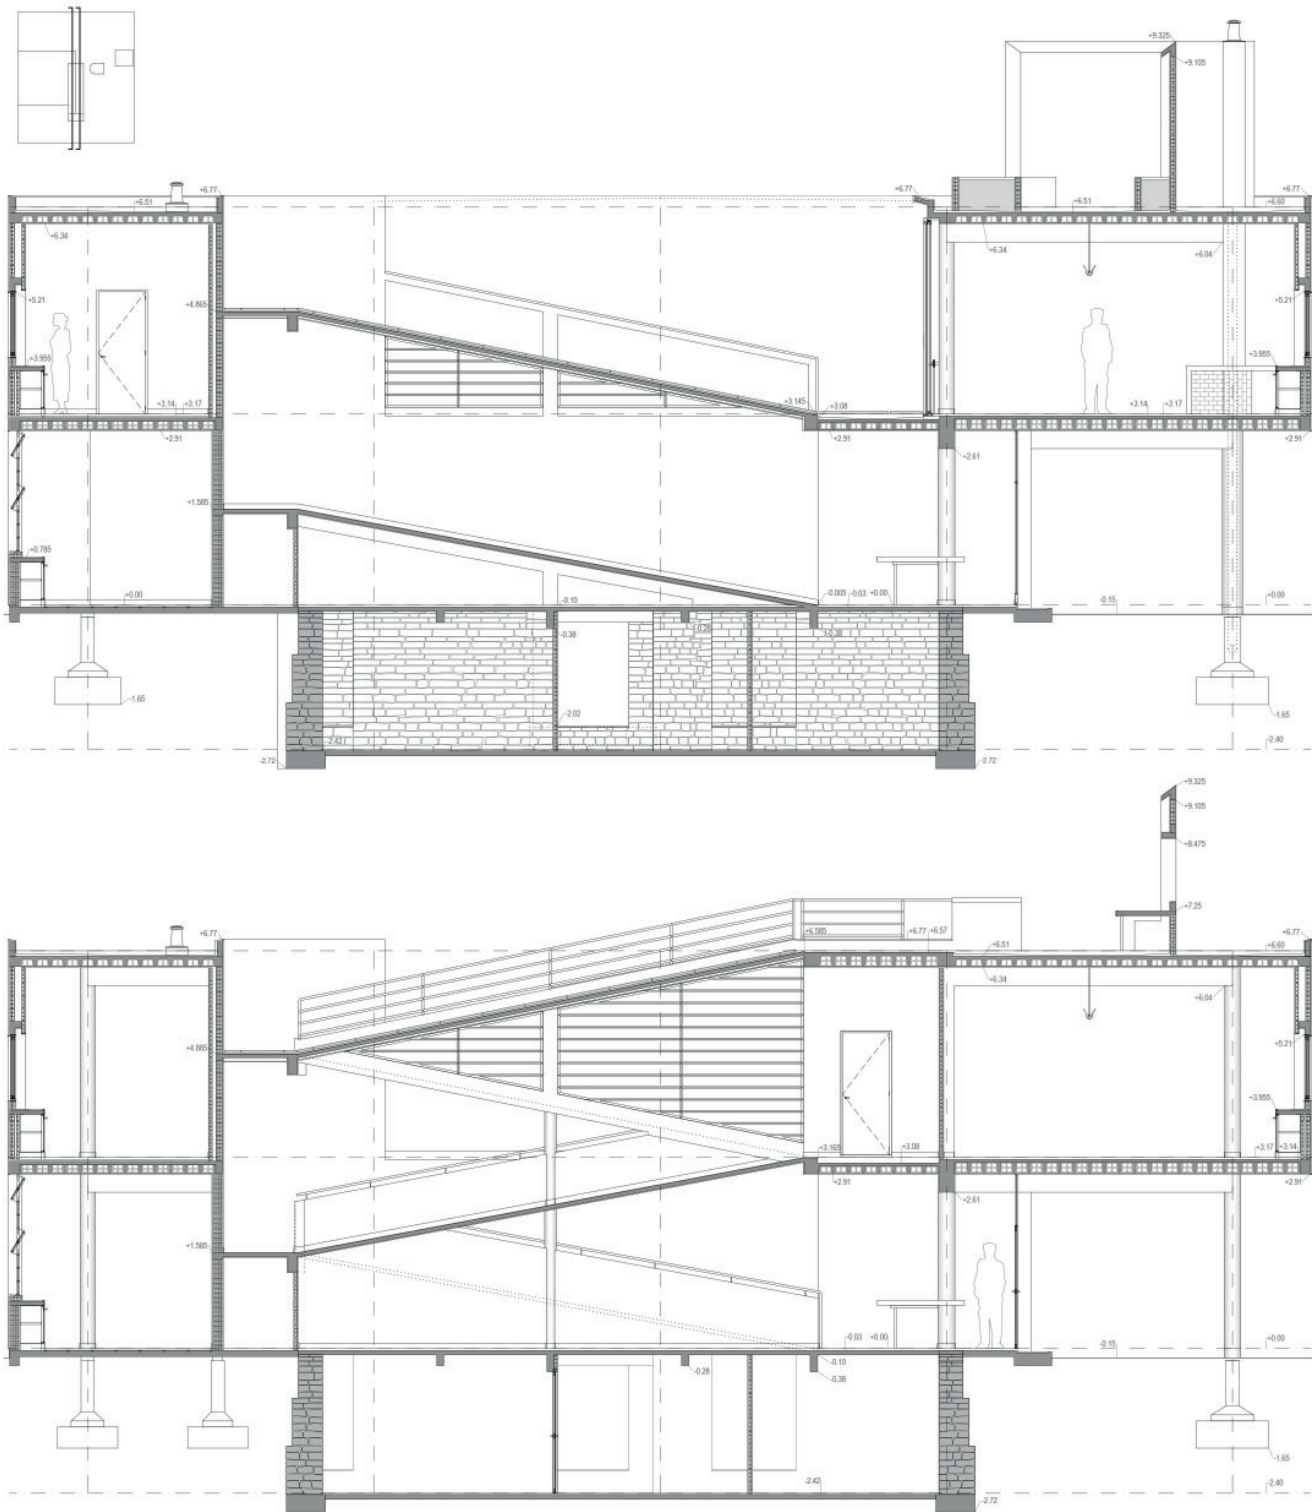
Figura 1. Secciones longitudinales constructivas de la Villa Savoye. Elaboración propia.

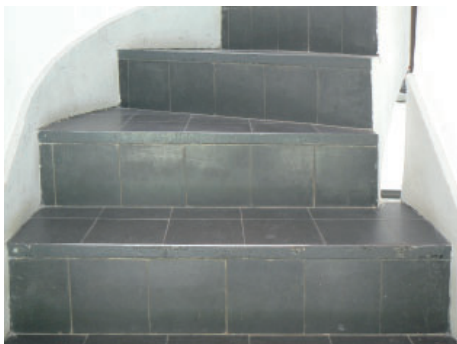
Figura 17. Despiece de plaquetas en la escalera de la Villa Savoye. Fotografía de Jorge Ramos.

colocando una fila de 6 plaquetas enteras a escuadra. Hacia atrás, se completa la huella con piezas cortadas. El mismo criterio se aplica en los peldaños trapezoidales de la curva. Pero, en realidad, el dibujo estaba trucado, porque las huellas tienen 85 cm de ancho, que no dan para 6 piezas completas. Además, en obra, no coincide la trama de las huellas con las tabicas (fig.17).

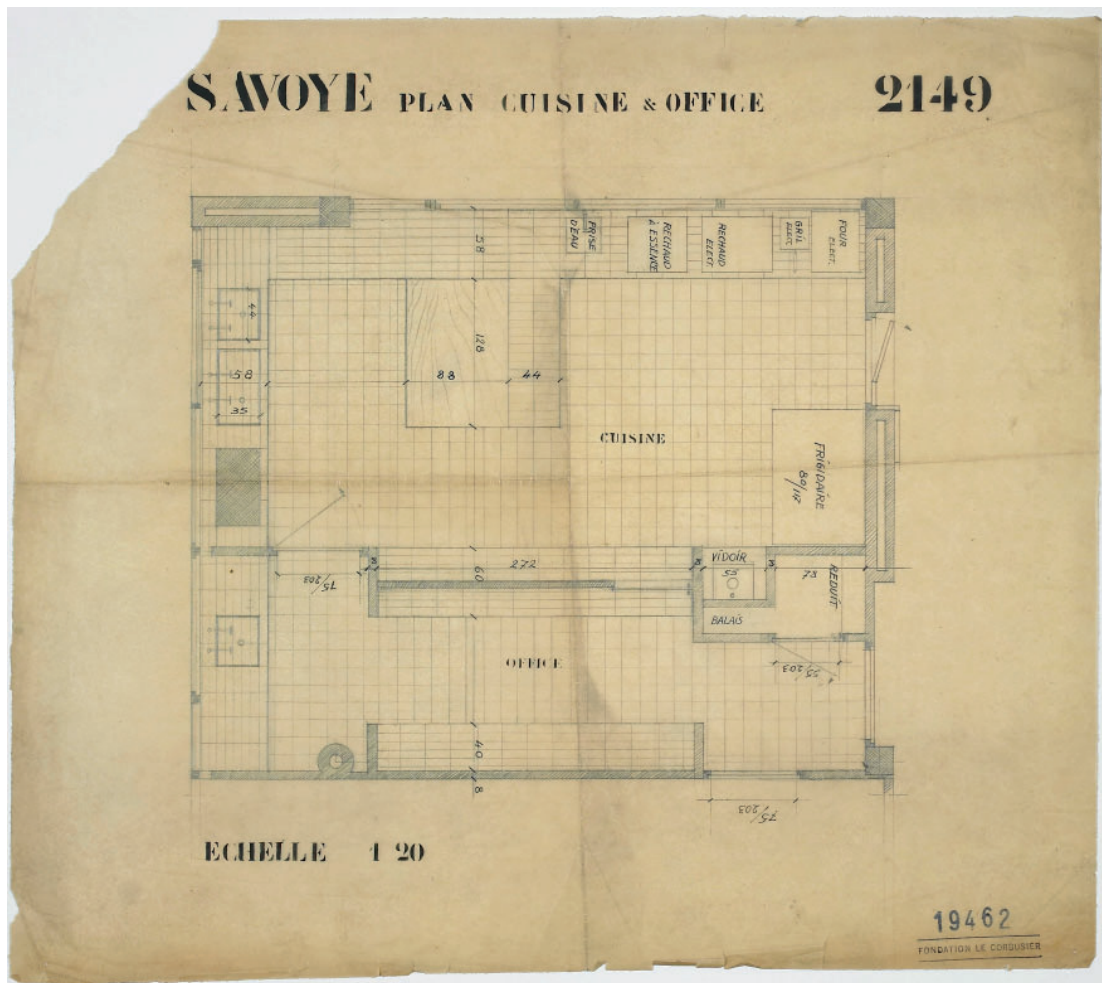
Figura 23. "SAVOYE / PLAN CUISINE & OFFICE / 2149",
Atelier LC-PJ. FLC 19462.

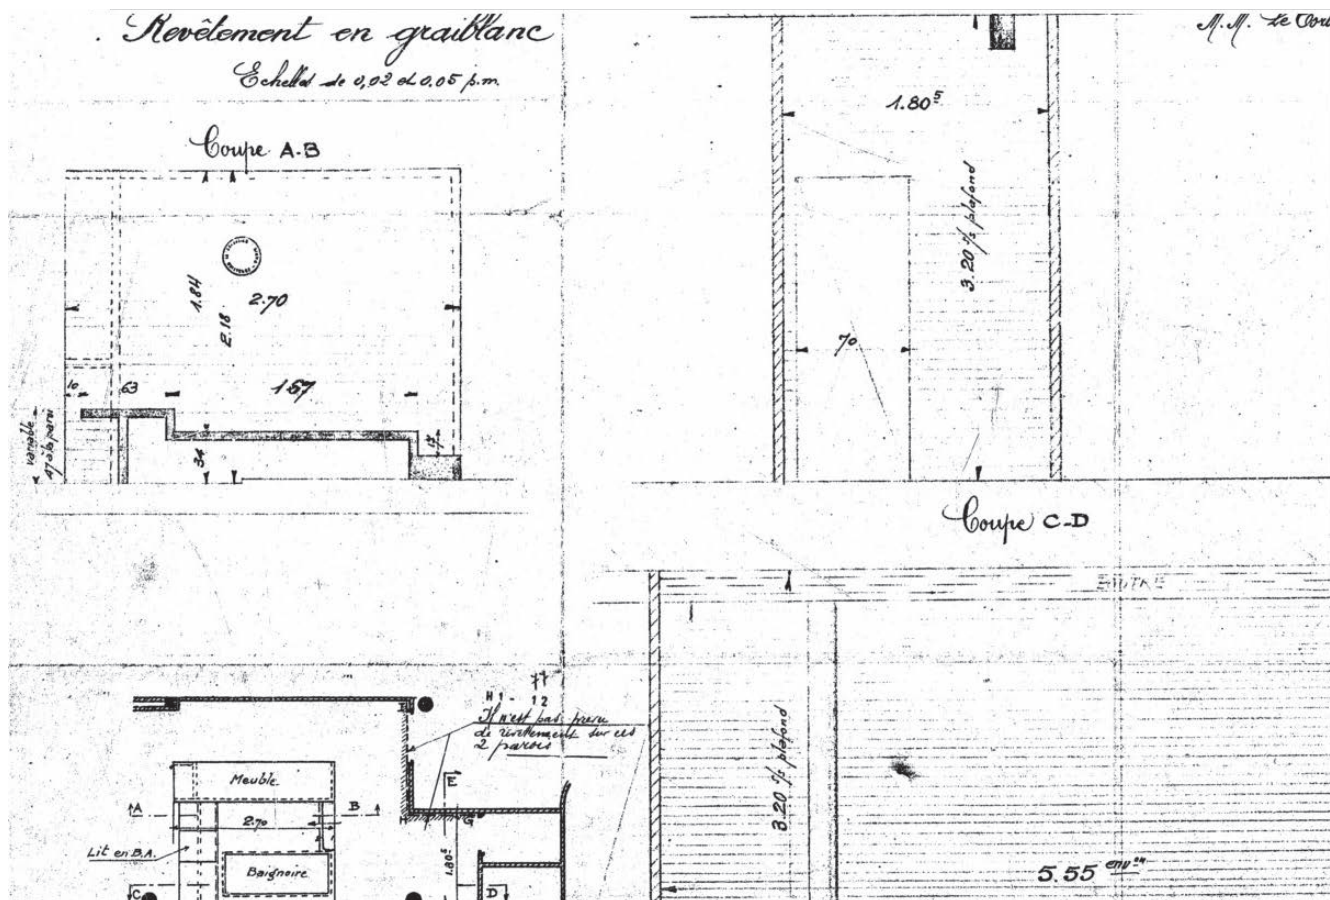
Figura 28. "Croquis nº 2.510" de la bañera en hormigón de la Villa Savoye, a escala 1:50 y 1:20, Cormier, 8-1-1930. FLC H1 (12) 077 (pormenor).

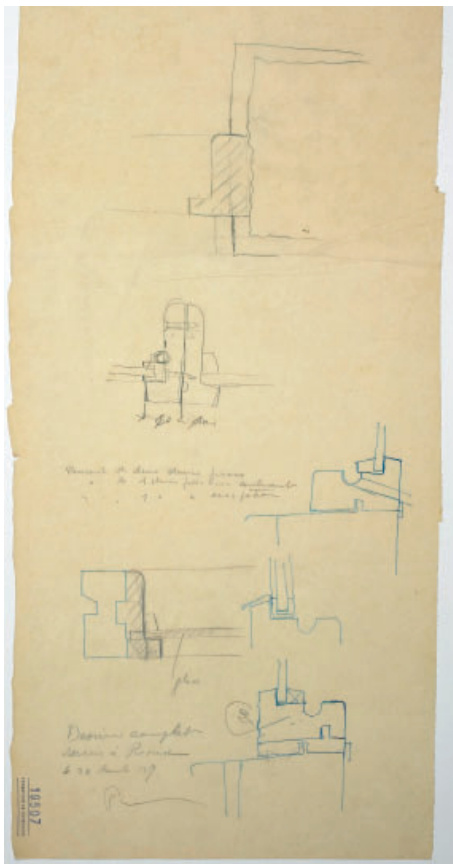
Figura 17. Croquis de marcos fijos de las ventanas corridas de la *Villa Savoye*, Atelier LC-PJ, 19-09-1929. FLC 19507.

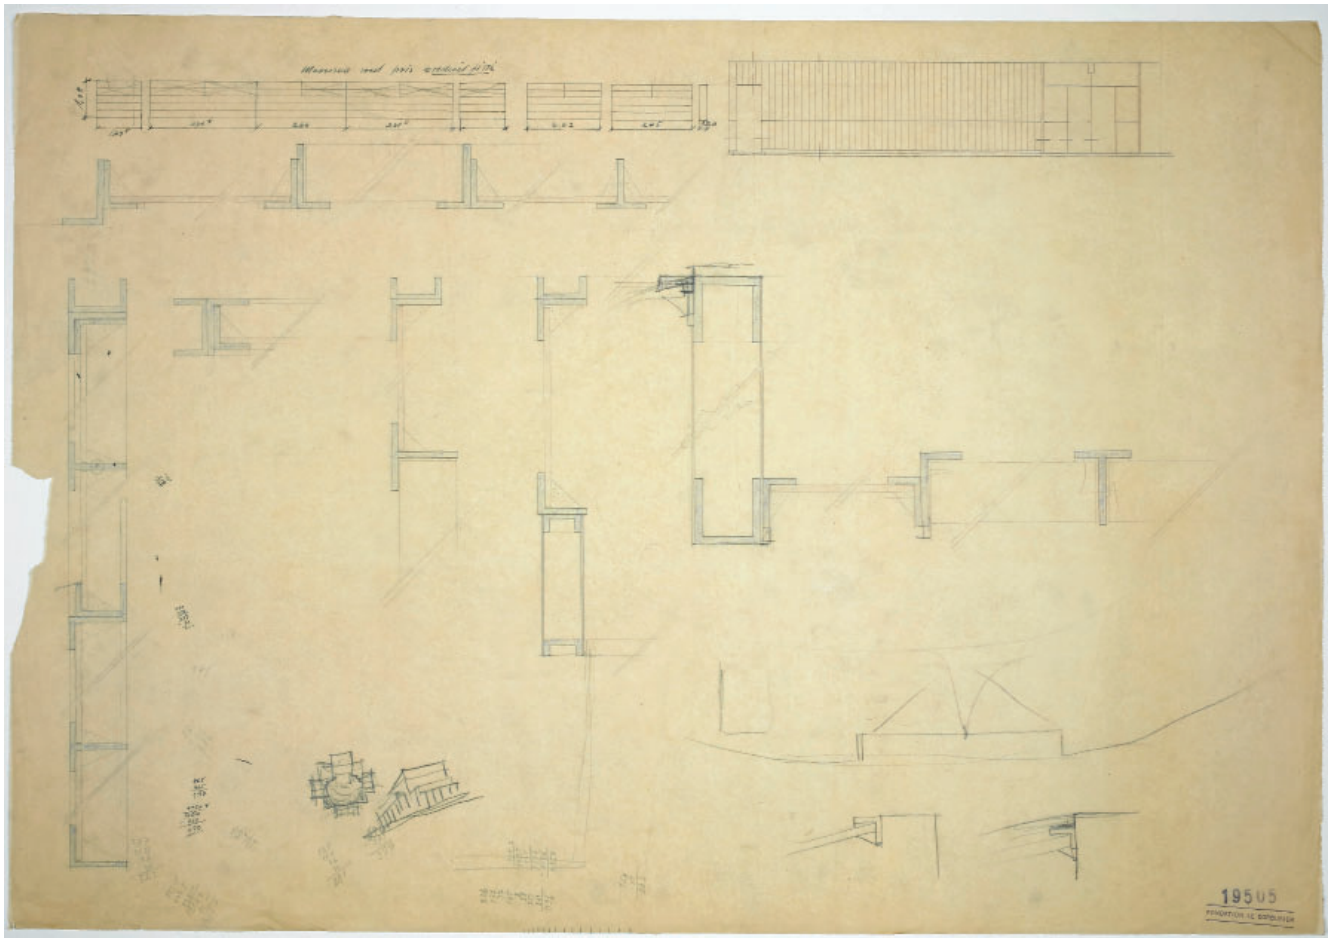
Figura 21. Croquis de cerrajería metálica de la Villa Savoye, Atelier LC-PJ. FLC 19505.
