SAVOYE AS BUILT

análisis proyectual de planimetría, estructura, detalles e instalaciones

Fernando Zaparaín Hernández

Universidad de Valladolid

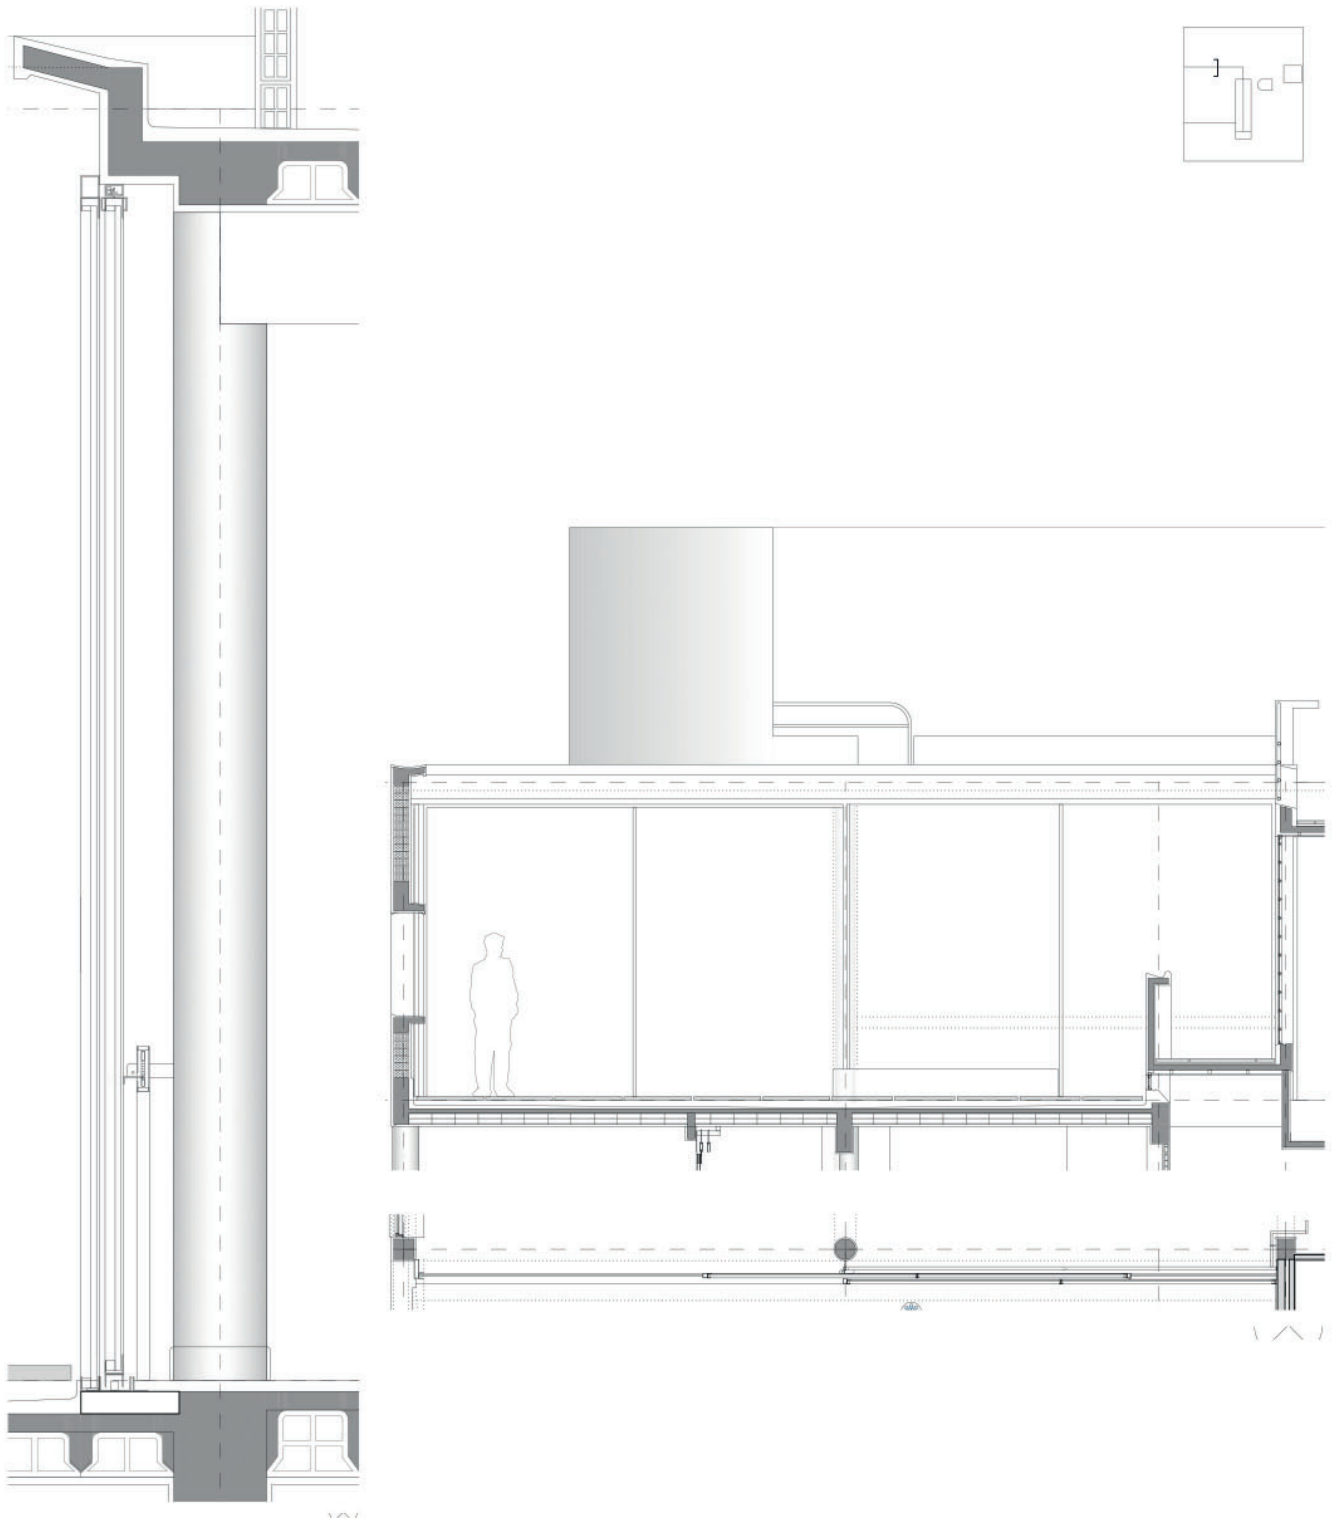
Figura 25. Detalles constructivos de la puerta corredera del salón de la *Villa Savoye*. Elaboración propia.

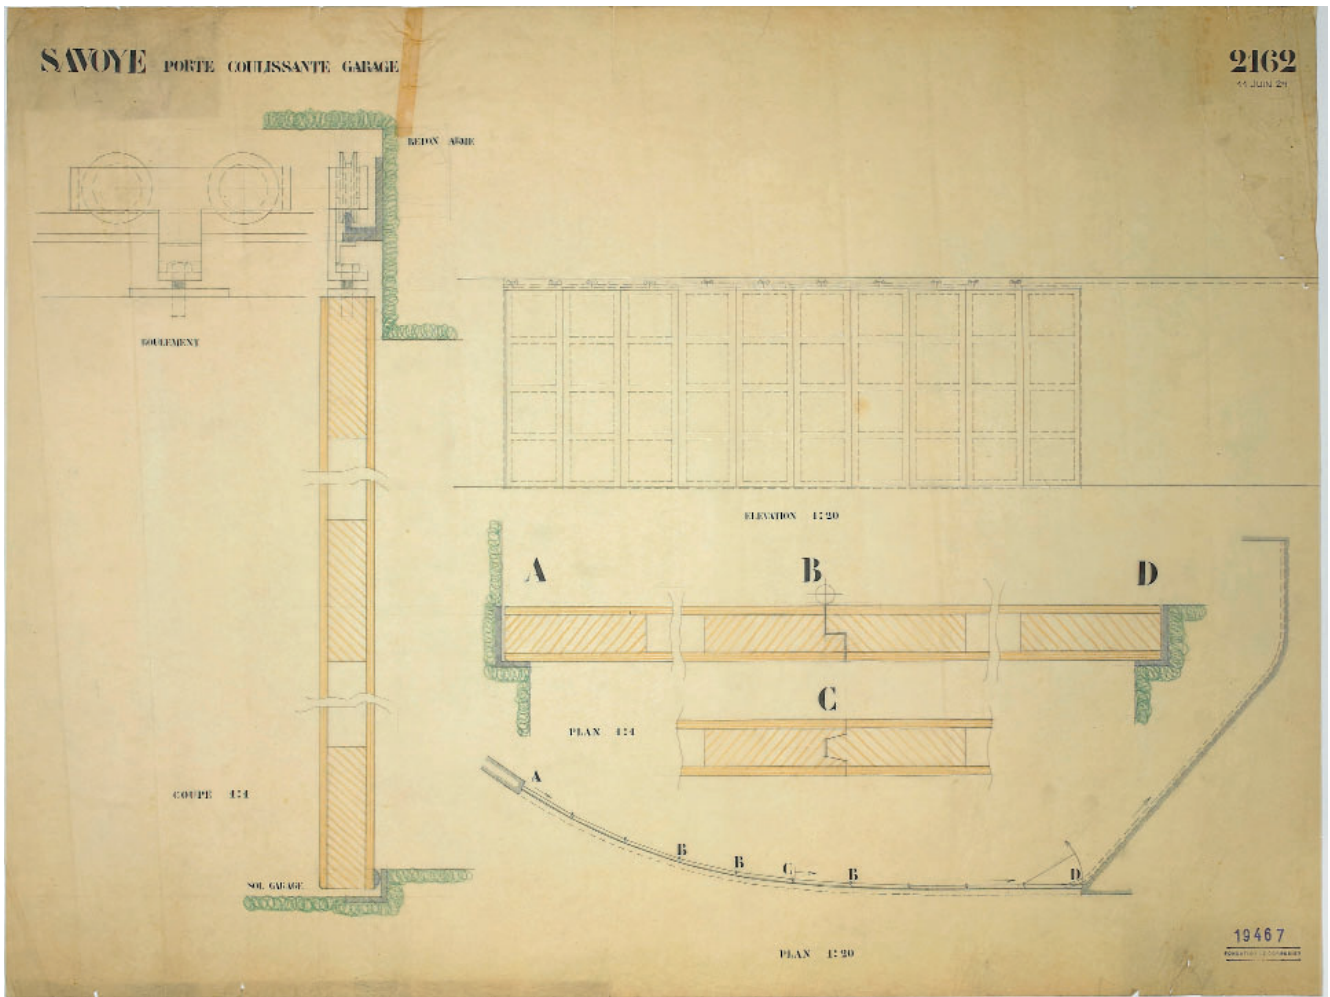
Figura 31. "SAVOYE PORTE COULISSANTE GARAGE 2162", escalas 1:20 y 1:1, Atelier LC-PJ, 11-6-1929. FLC 19467.

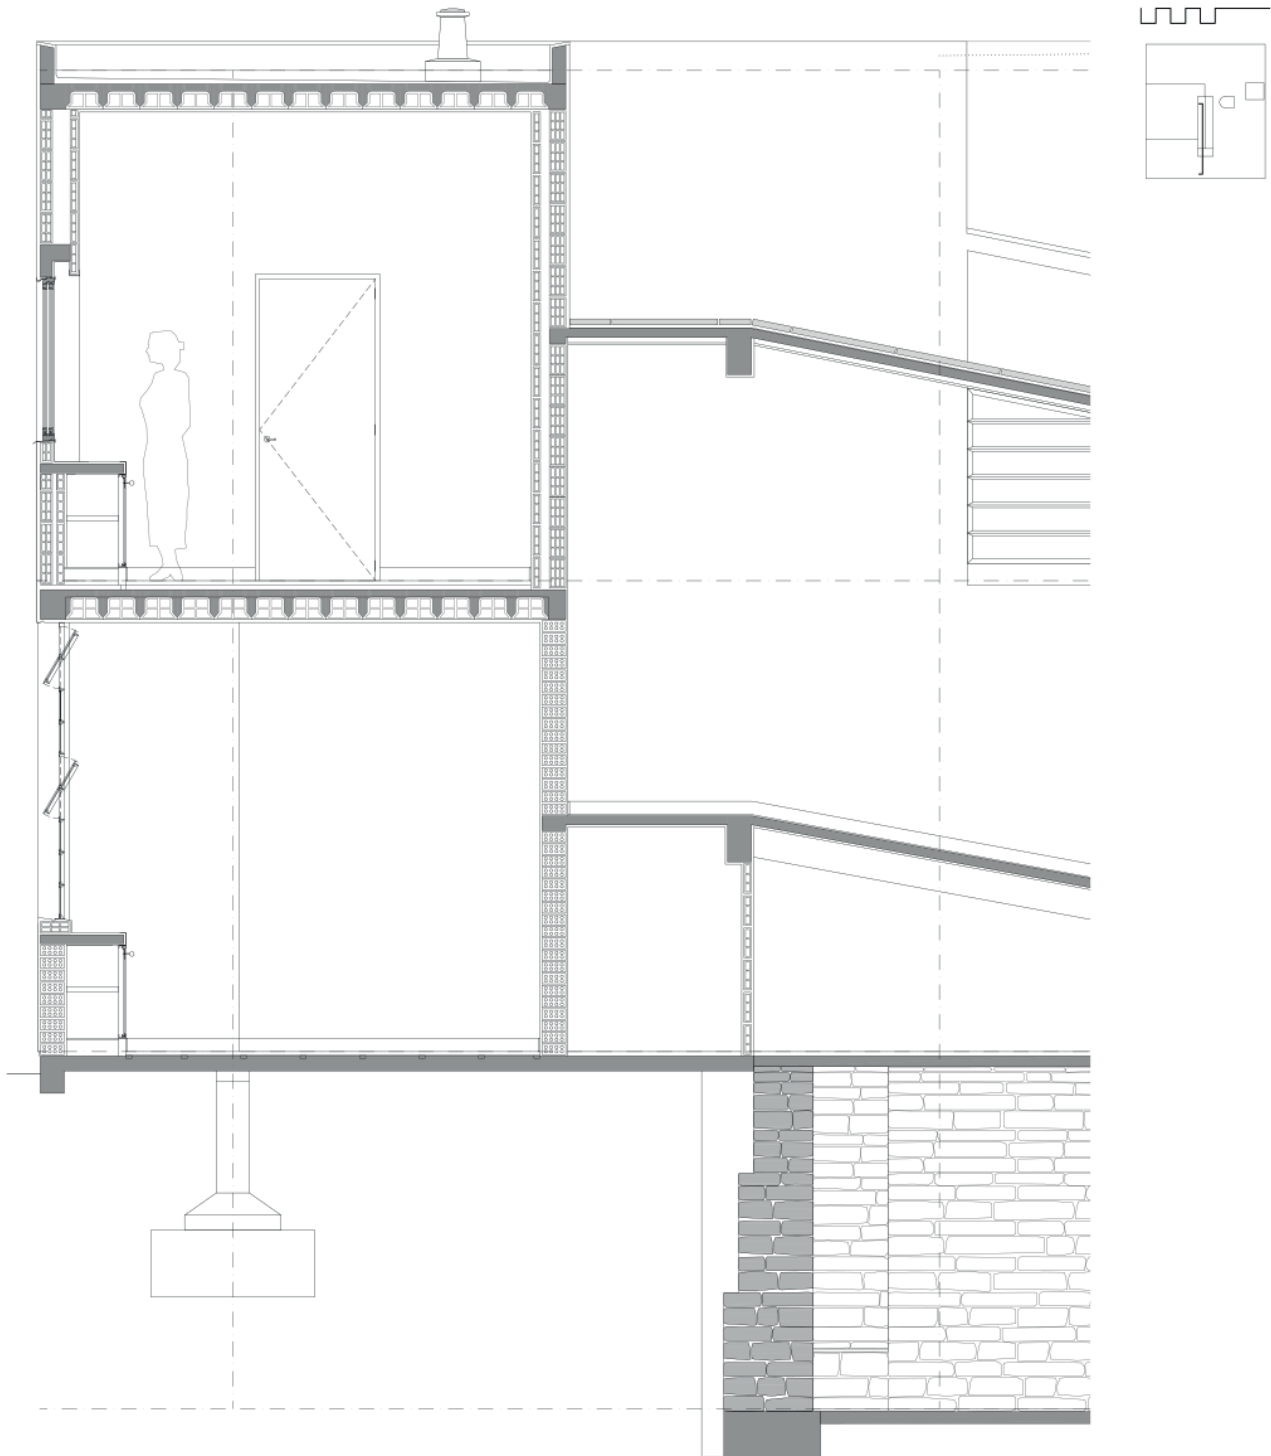
Figura 35. Sección constructiva de la fachada sureste de la *Villa Savoye*. Elaboración propia.

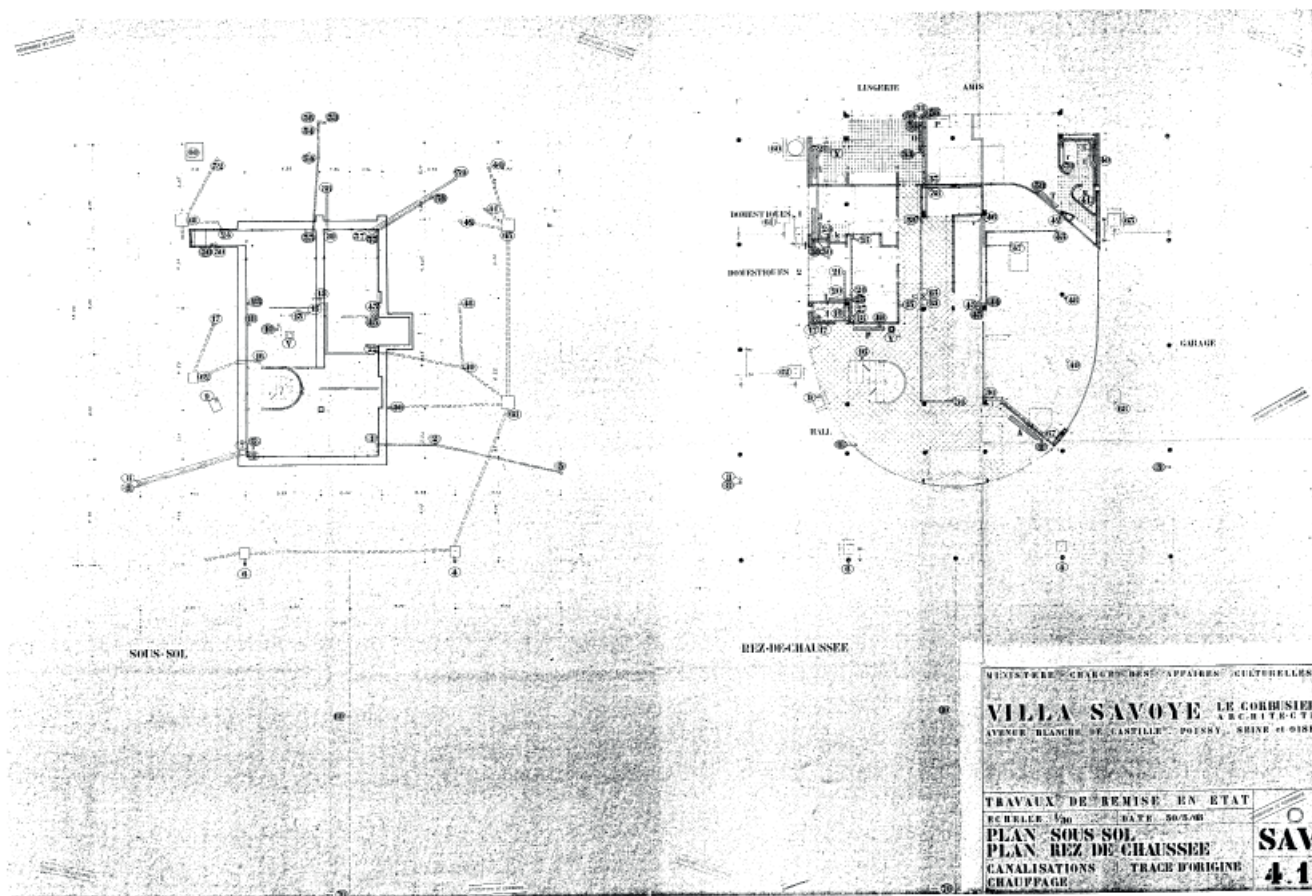
Figura 2. TRAVAUX DE REMISE EN ETAT / PLAN SOUS SOL / PLAN REZ DE CHAUSSEE / CANALISATIONS CHAUFFAGE / TRACE D'ORIGINE / SAV / 4.1" a escala 1:50, Le Corbusier-Jean Dubuisson, 30-3-65. FLC U1 (14) 063.

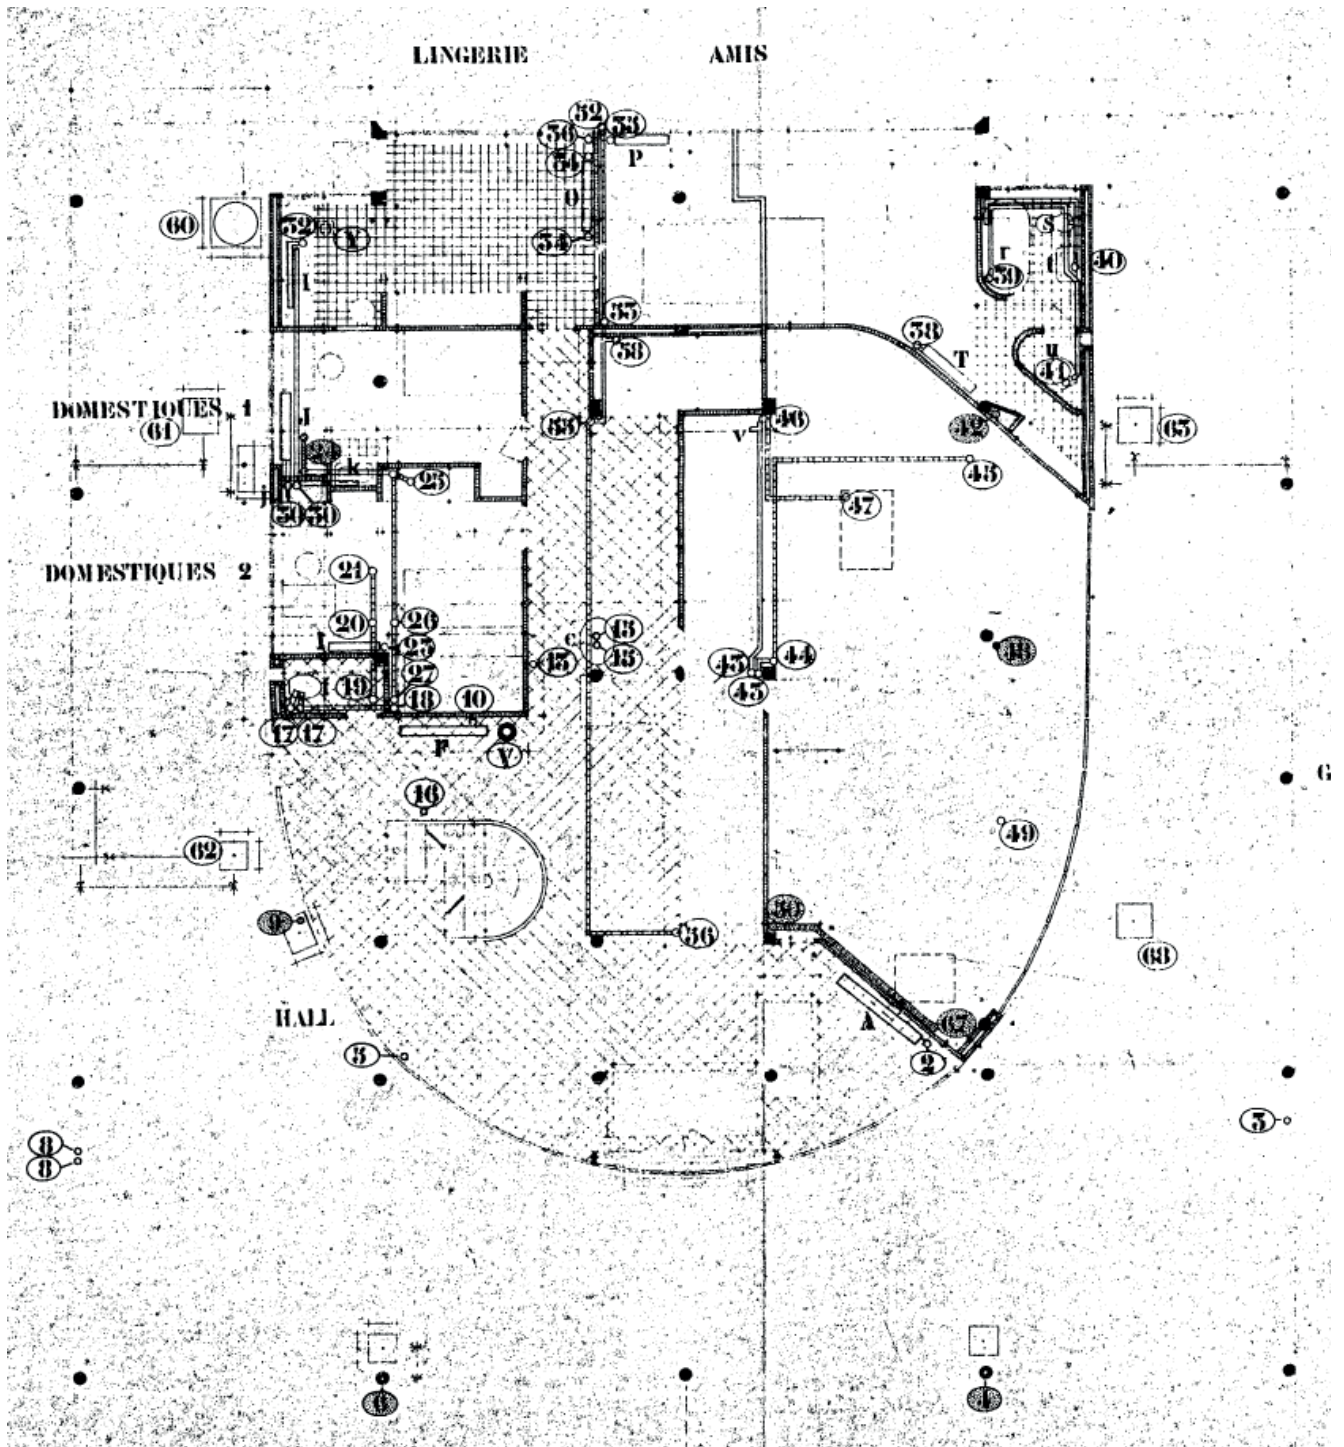
Figura 12. "TRAVAUX DE REMISE EN ETAT /
 PLAN SOUS SOL / PLAN REZ DE CHAUSSEE
 / CANALISATIONS EAUX PUVIALES / TRACE
 D'ORIGINE / SAV / 3.16" a escala 1:50, , Le Corbusier-
 Jean Dubuisson, 3-30-65 (sic). FLC U1 (14) 061
 (pormenor).

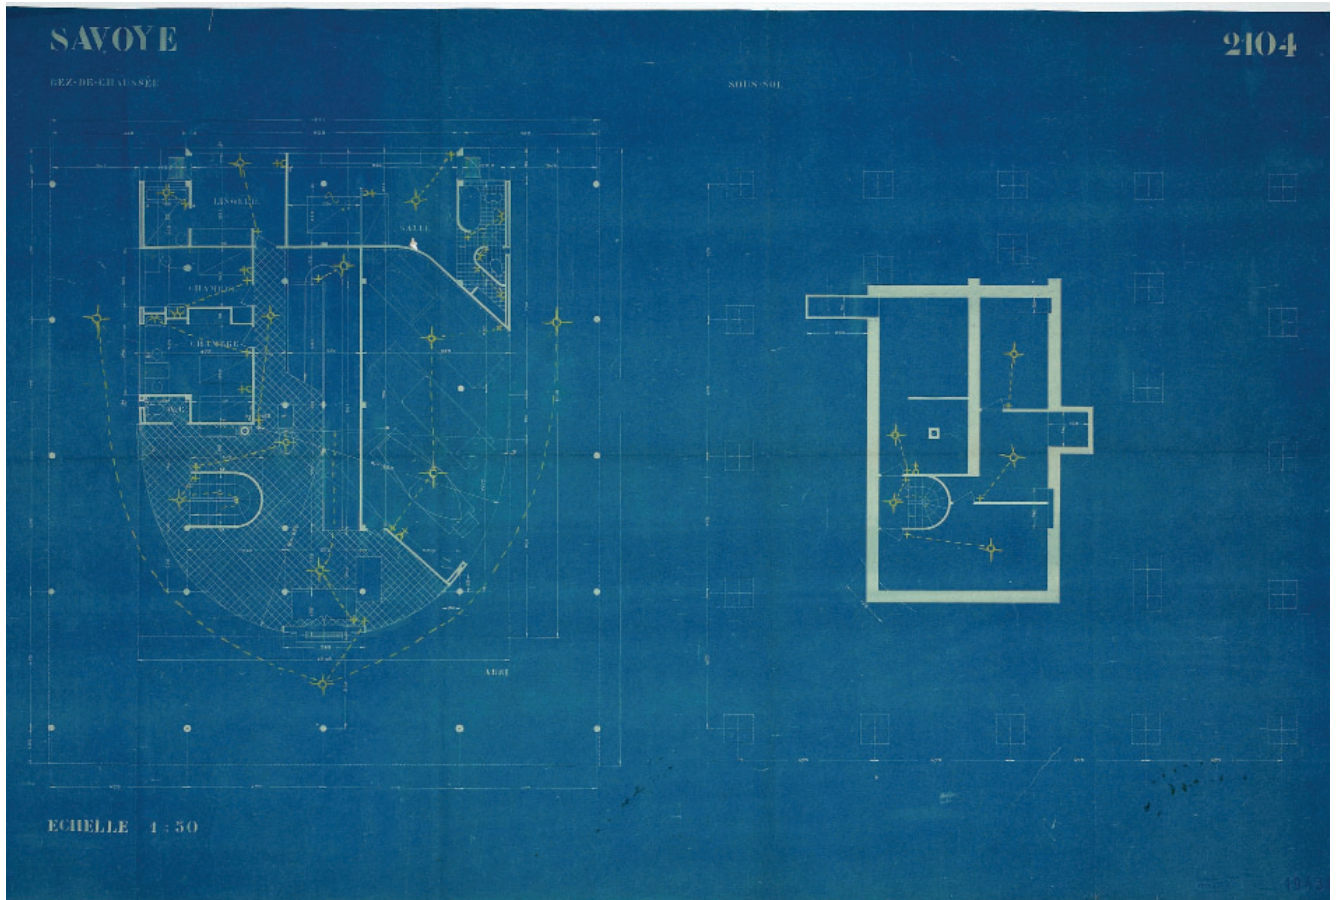
Figura 21. Esquemas de electricidad en la planta baja y sótano de la Villa Savoye, escala 1:50, Atelier LC-PJ. FLC 19439B.

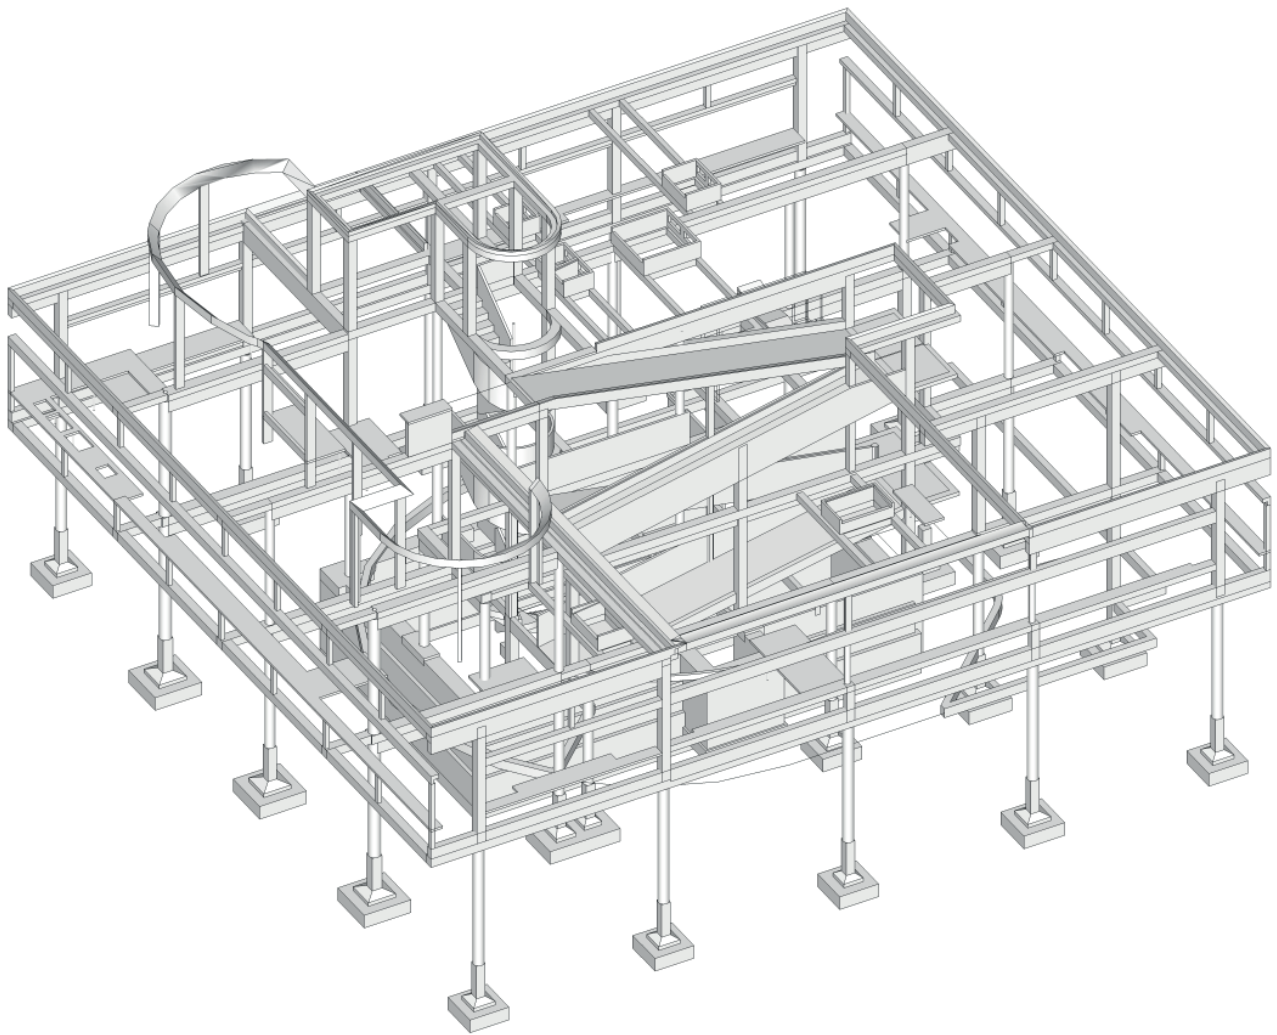
Figura 1. Axonometría de la estructura de la *Villa Savoye*.
Elaboración propia.

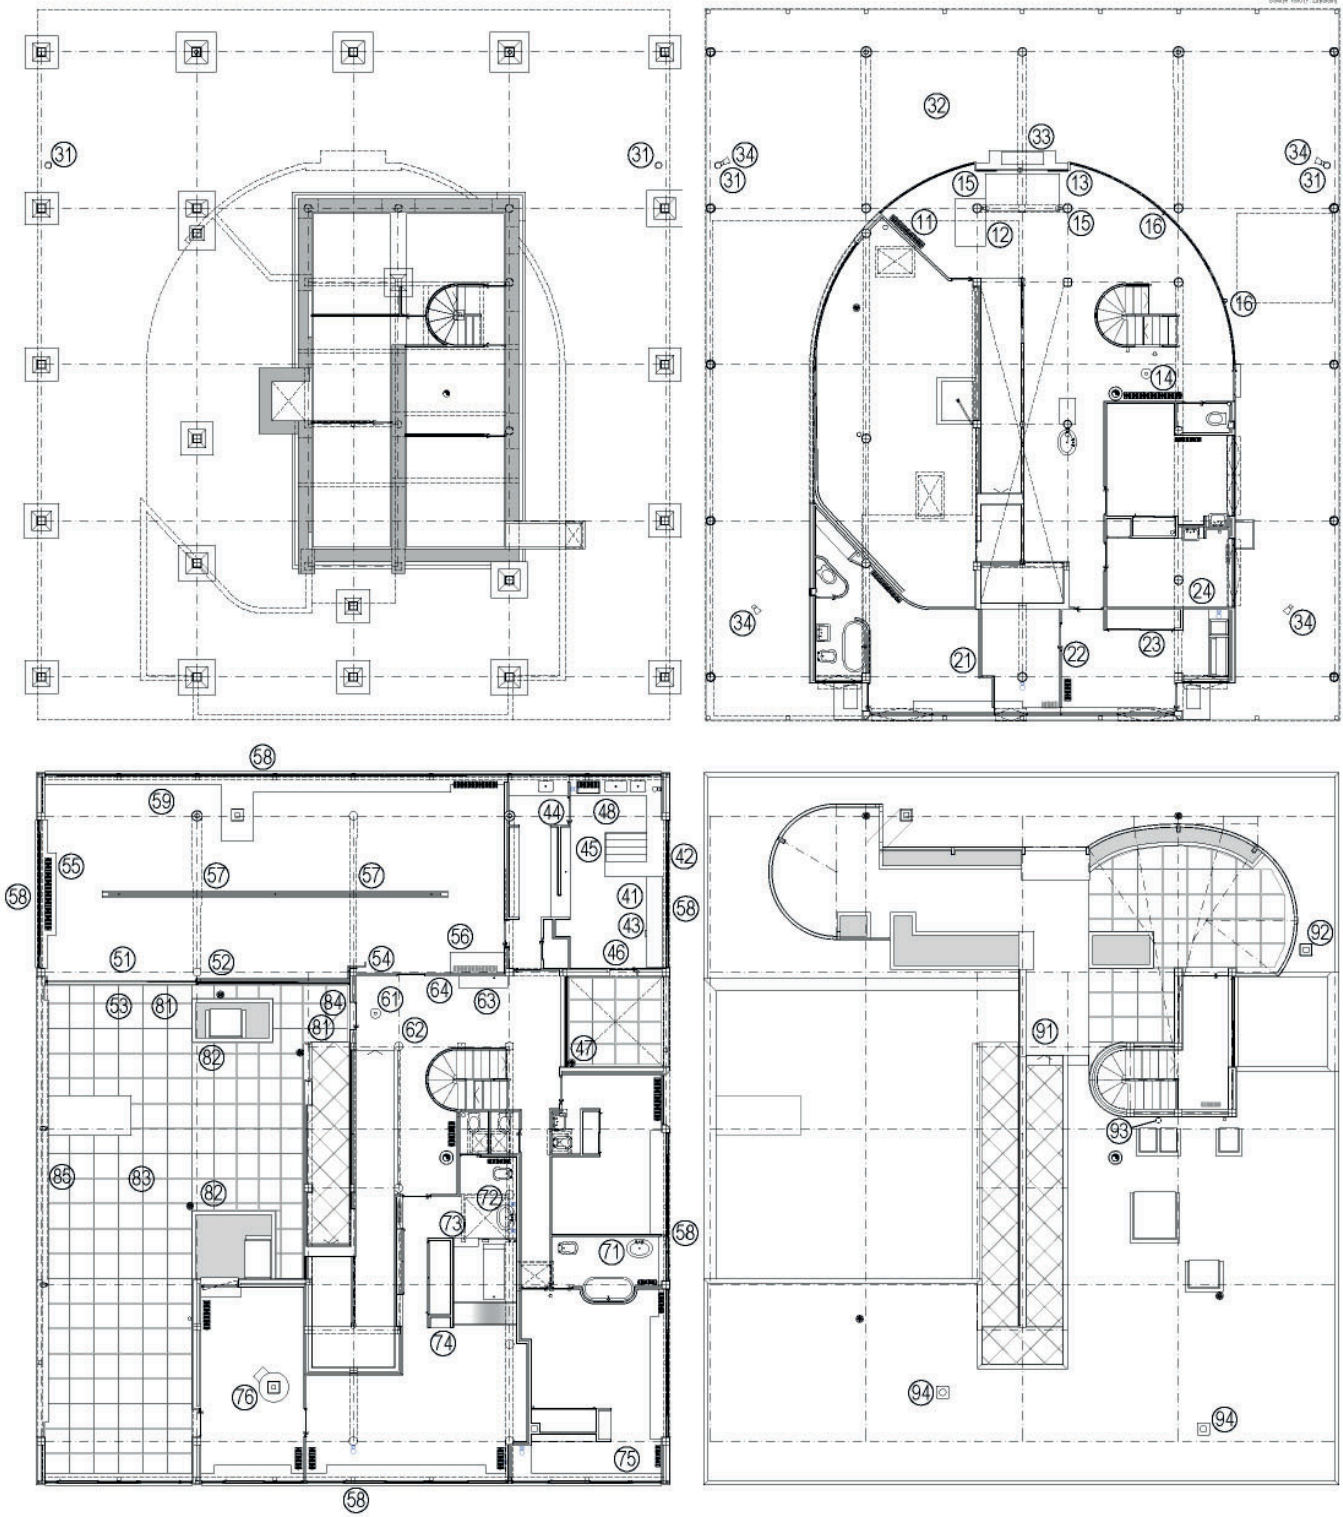
Figura 2. Alteraciones actuales del estado "as built" de la Villa Savoye. Elaboración propia.

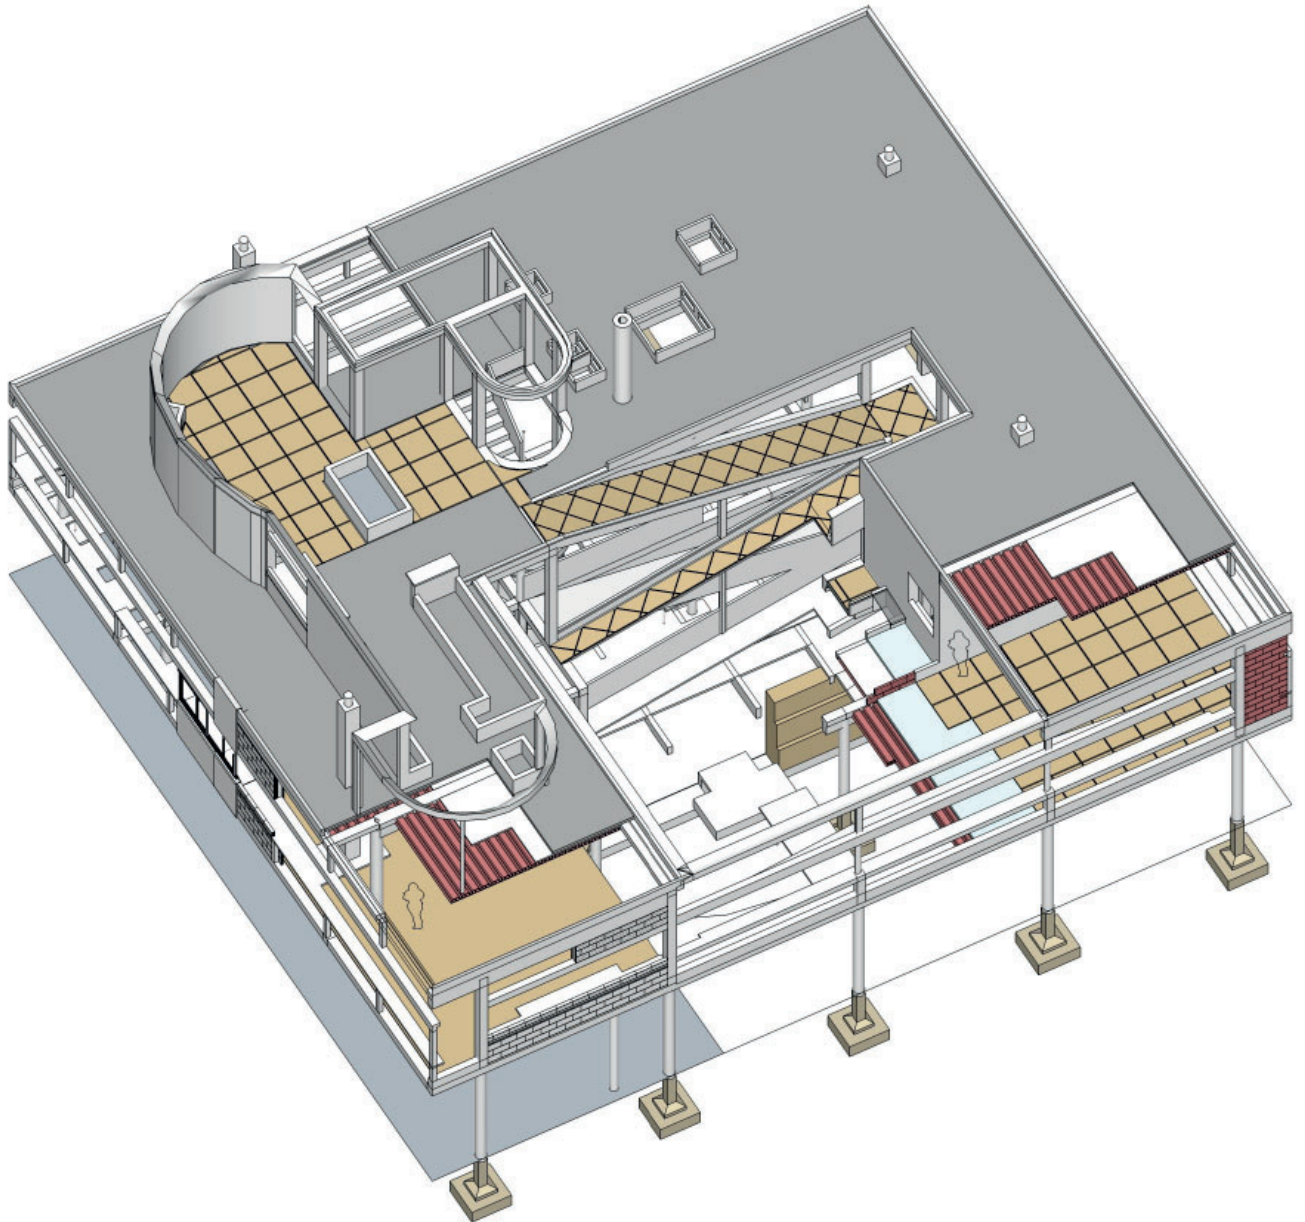
Figura 6. Axonometría constructiva seccionada de la *Villa Savoye*. Elaboración propia.
