RESTITUCIÓN VIRTUAL Y VIDEOGRAFÍAS LA CARTUJA DE ANIAGO

Los vídeos gráficos como sistema de documentación para la valoración del patrimonio cultural. Reconstrucción virtual y videografías. El caso de la iglesia y relicario de la Cartuja de Aniago.

Escuela Técnica Superior de Valladolid
Grado en Fundamentos de la Arquitectura
Curso 2023/2024

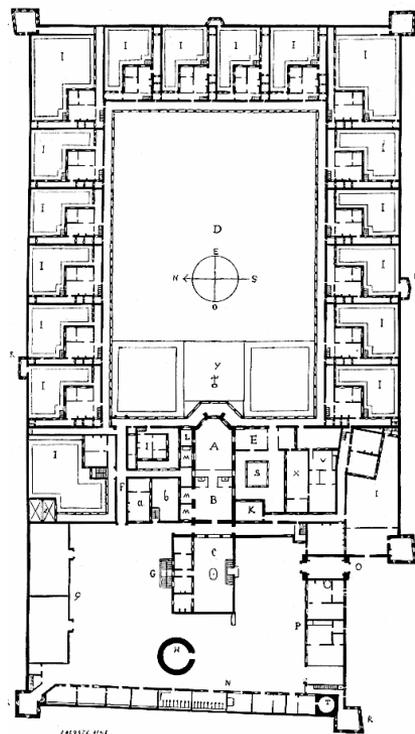
Fig 9. Planta de La Grande Chartreuse según el proyecto de restauración de Viollet-le-Duc en 1858

La Grande Chartreuse, sería el origen de este tipo arquitectónico. Este conjunto estaba dividido según sus funciones en dos complejos separados, uno para los padres y otro para los hermanos. Los monasterios que fueron construidos a lo largo de los siglos XII y XIII, mantenían esta misma organización en zonas según sus funciones pero sin un esquema único. Solían estar situados en áreas aisladas y remotas para asegurar la tranquilidad y el retiro del mundo, generalmente en zonas de difícil acceso².

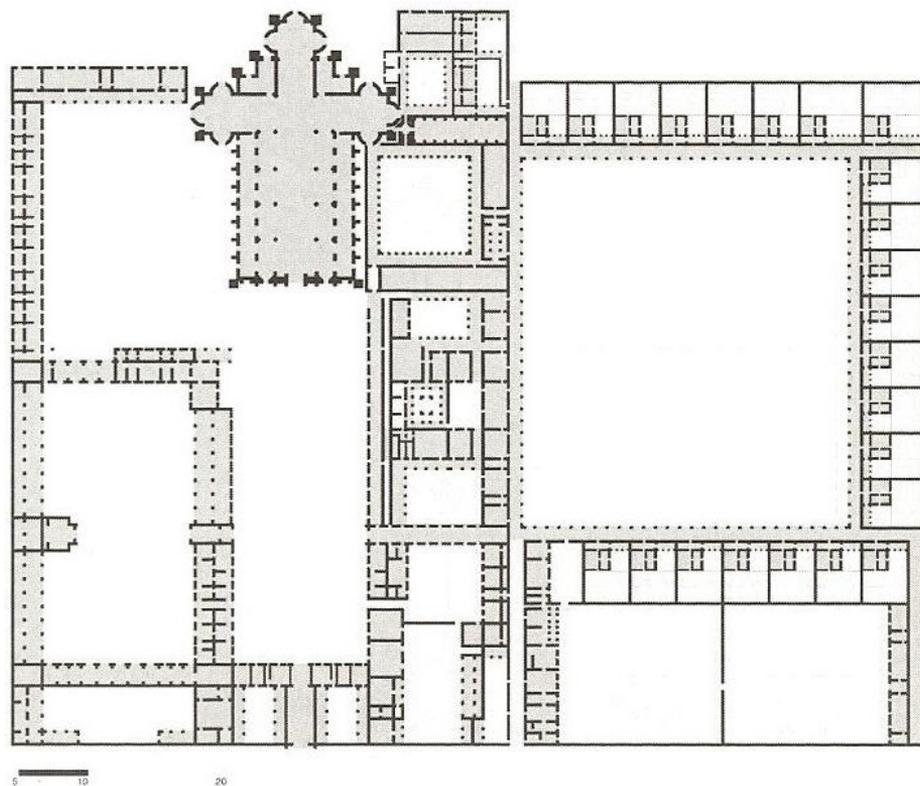
Fig 14. Planta de la cartuja de Pavia

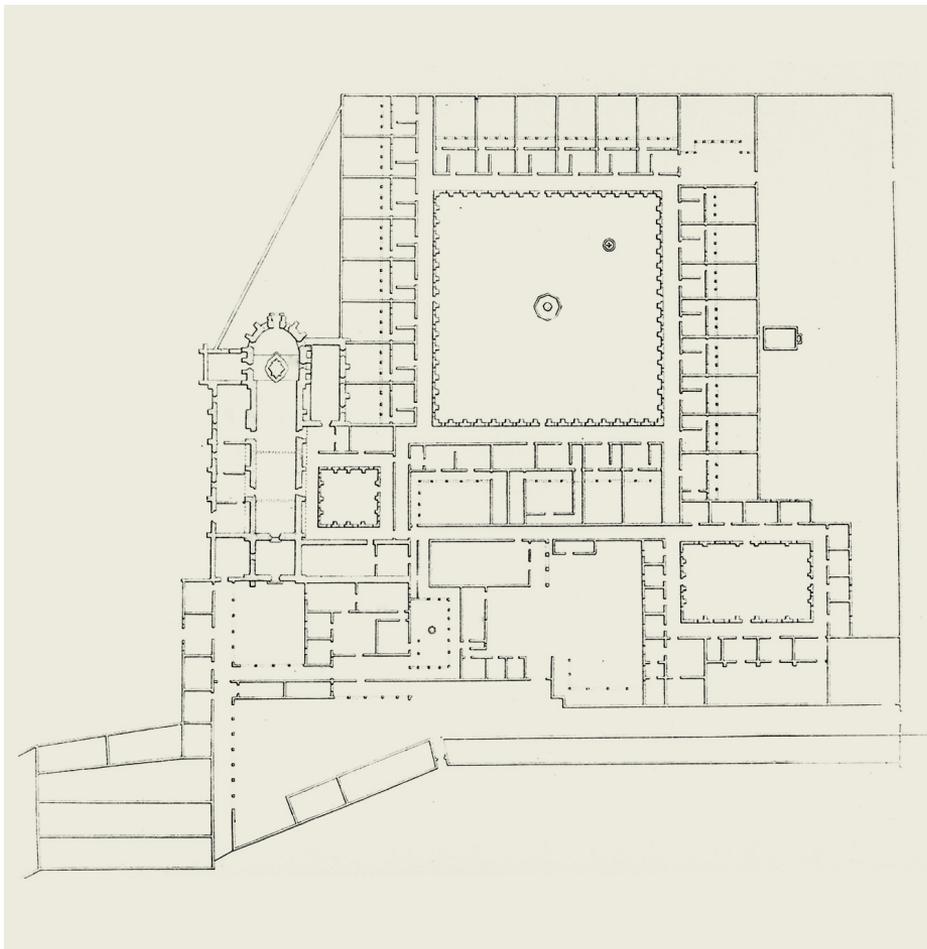
Fig 15. Planta de la cartuja de Miraflores en Burgos

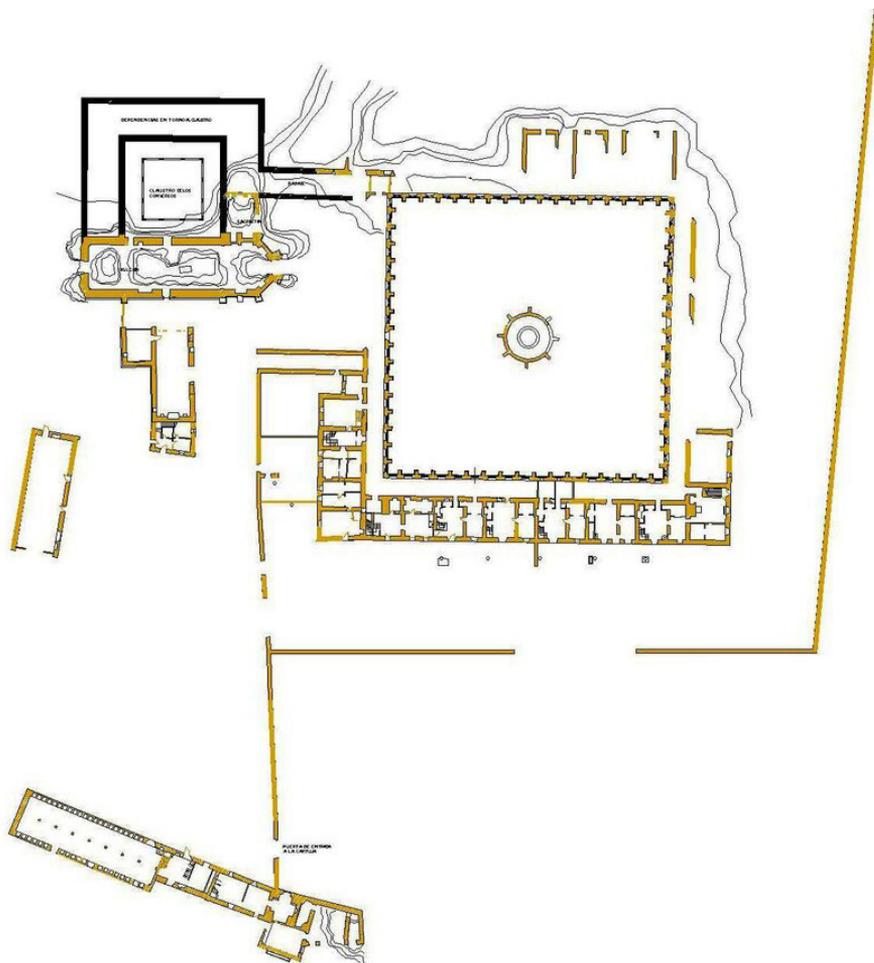
Fig 21. Planta general de la Cartuja de Aniago

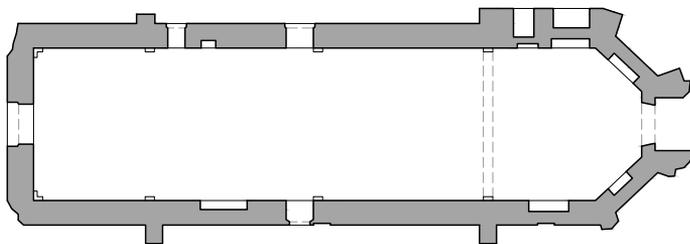
Desde el exterior se pueden observar los restos muros de sillería que se levantan hasta el arranque de las ventanas, y sobre ellos continúan los muros con ladrillo. La cabecera de la iglesia de forma poligonal estaría reforzada por contrafuertes en sus ángulos, de los que ya solo quedan las marcas de sus encuentros con los muros de piedra. En la parte superior de la cabecera, construida en la época del obispo Vázquez de Cepeda, se abren los ventanales de arco apuntado y derrame en sus paños¹¹.

Fig 30. Planta del estado actual de la iglesia

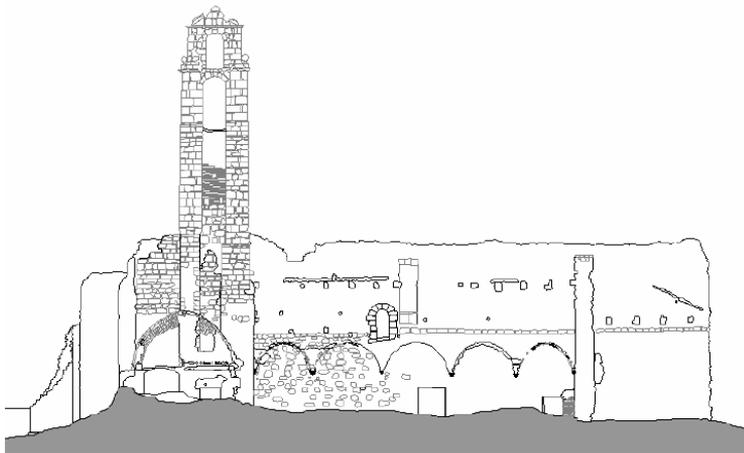
Fig 34. Representación del alzado norte de la iglesia de Aniago

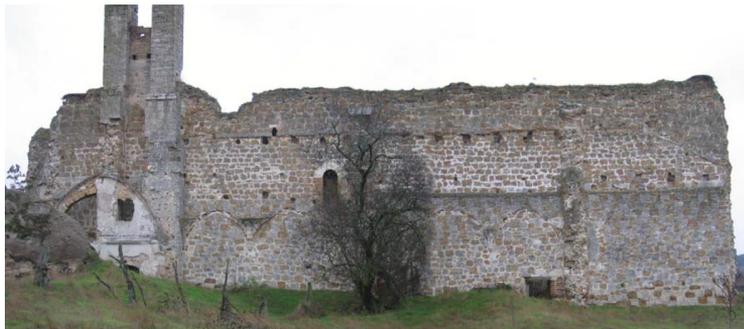
Fig 35. Muro norte de la iglesia de Aniago

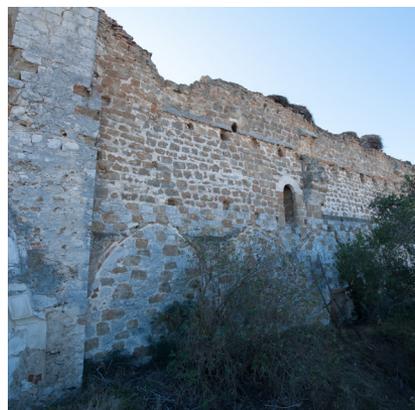
Adosado al muro norte de la iglesia, se pueden ver los restos de las bóvedas de arista que cubrían el que sería el pasillo del claustro de los hermanos conversos. En el muro se abre una puerta que daría al tramo de la iglesia destinado al coro de los conversos. Estos cinco arcos se abren entre la espadaña y uno de los contrafuertes de la iglesia, lo cual nos permite entender las dimensiones del ya desaparecido claustro. También se puede identificar en el muro de piedra el nivel del suelo de la planta superior del claustro, así como los huecos en la piedra donde aún se ven las marcas de los apoyos de las vigas de madera que conformaban los forjados y la cubierta del antiguo claustro¹⁶.

Fig 37. El muro norte de la iglesia con las huellas del antiguo claustro

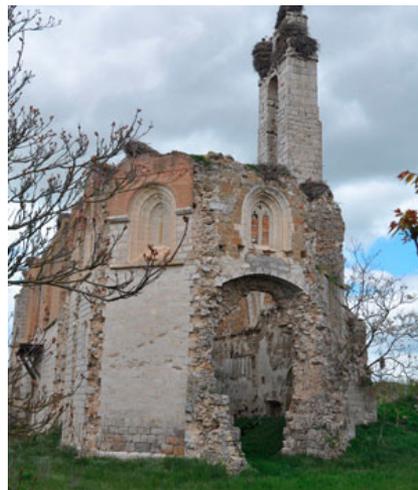
Originalmente, el relicario consistía en una estancia de planta cuadrada, que se decoraba en su interior con relieves en piedra con los pasajes de la Pasión, a la que se accedía desde el interior del ábside a través de una portada con un relieve del Entierro de Cristo. Al exterior se decoraba en su frente con una gran cruz de piedra labrada en la pared¹⁸.

Fig 38. Restos de piedra en el lugar donde se situaba el relicario de la iglesia

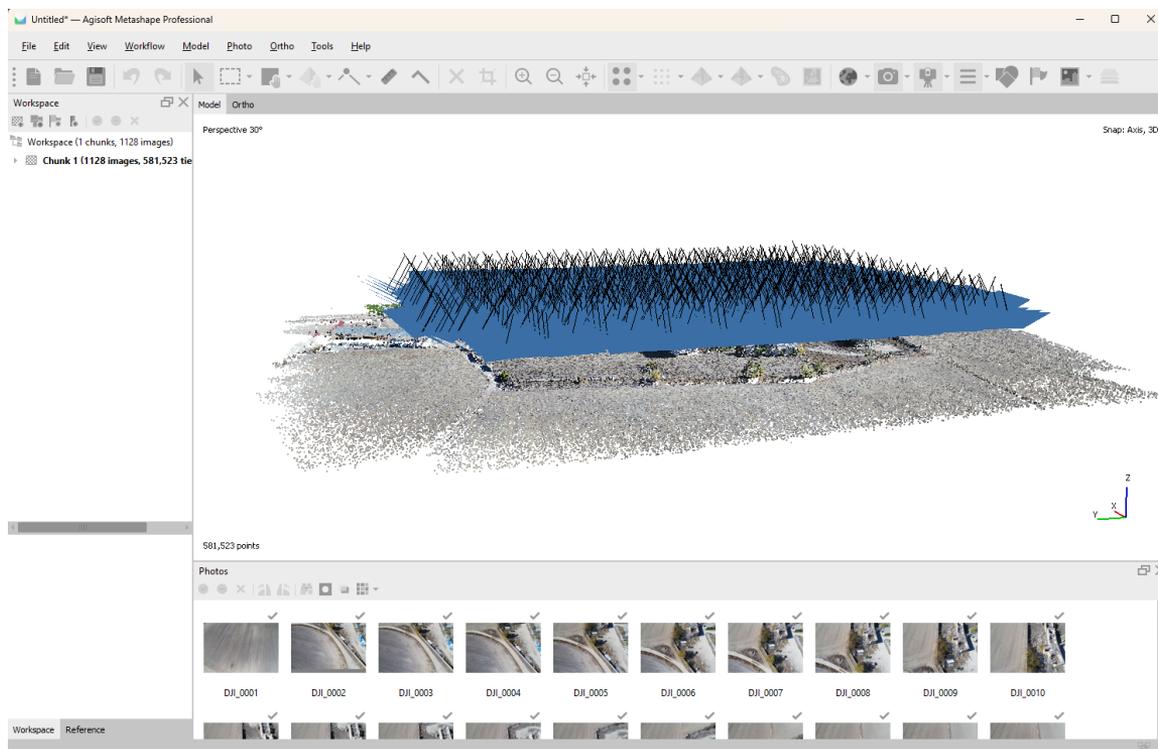
Para generar una nube de puntos, el programa utiliza las fotografías de modo que reconozca los puntos específicos en al menos 3 de ellas. En total, para este modelo contamos con 1128 fotografías. El proceso comienza con la importación y orientación de las fotos. Para ello, selecciono “Orientar fotos” y elijo la precisión alta para obtener los puntos.

Fig 41. Captura del programa Argisoft Metashape. Fotografías alineadas y primera nube de puntos

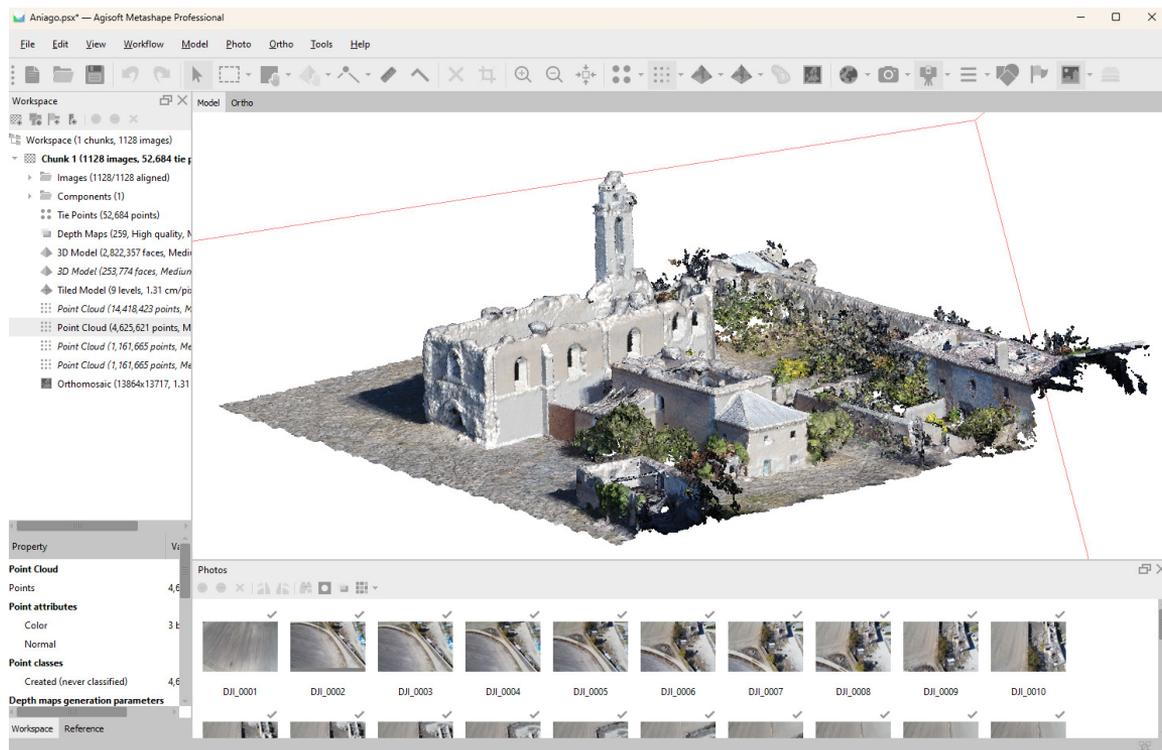
Fig 42. Captura de el programa Argisoft Metashape. Nube de puntos densa

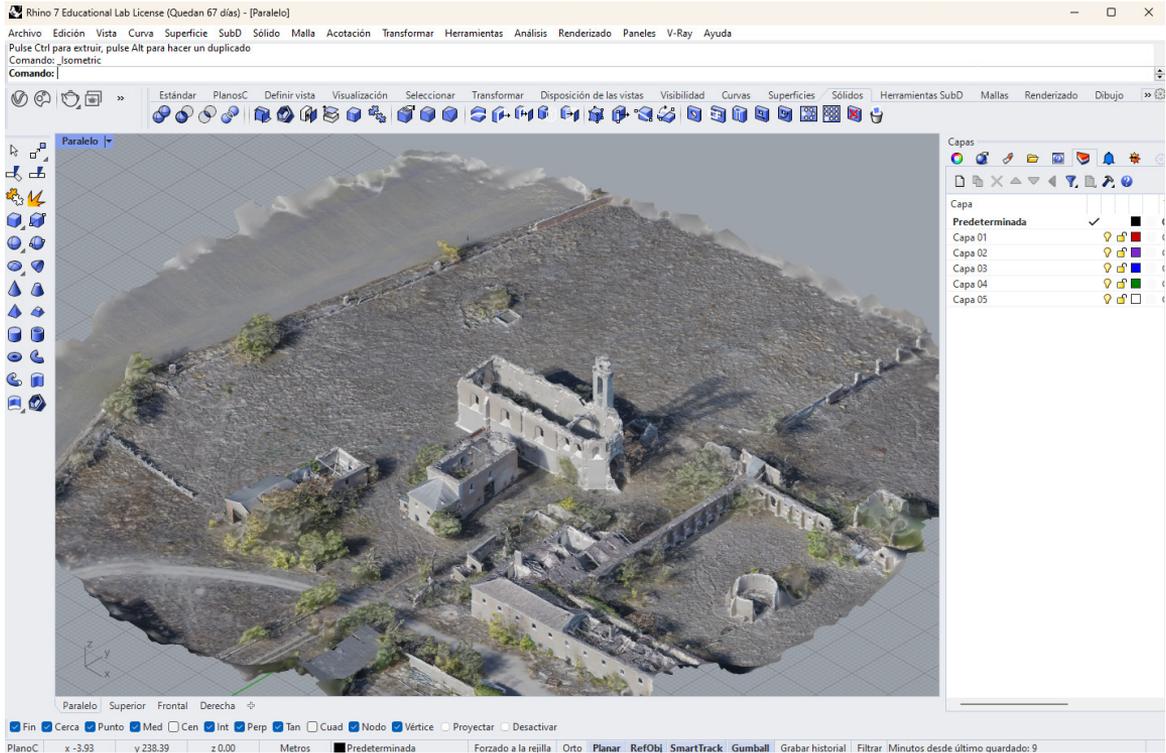
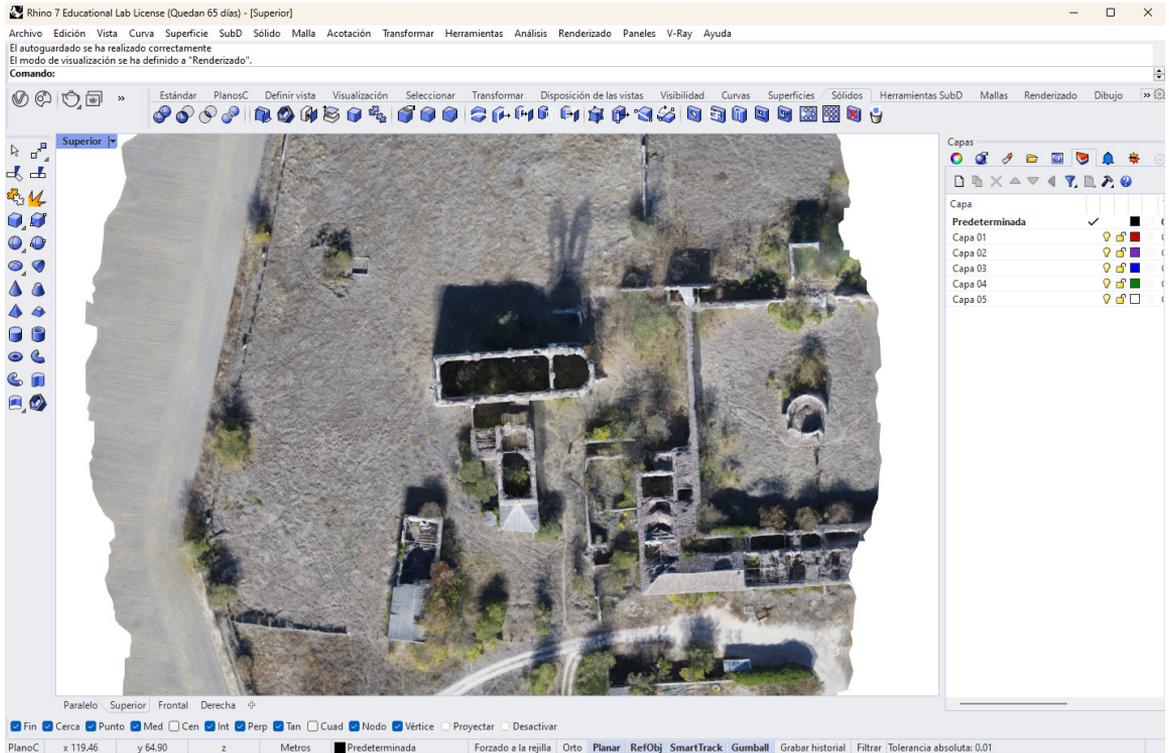
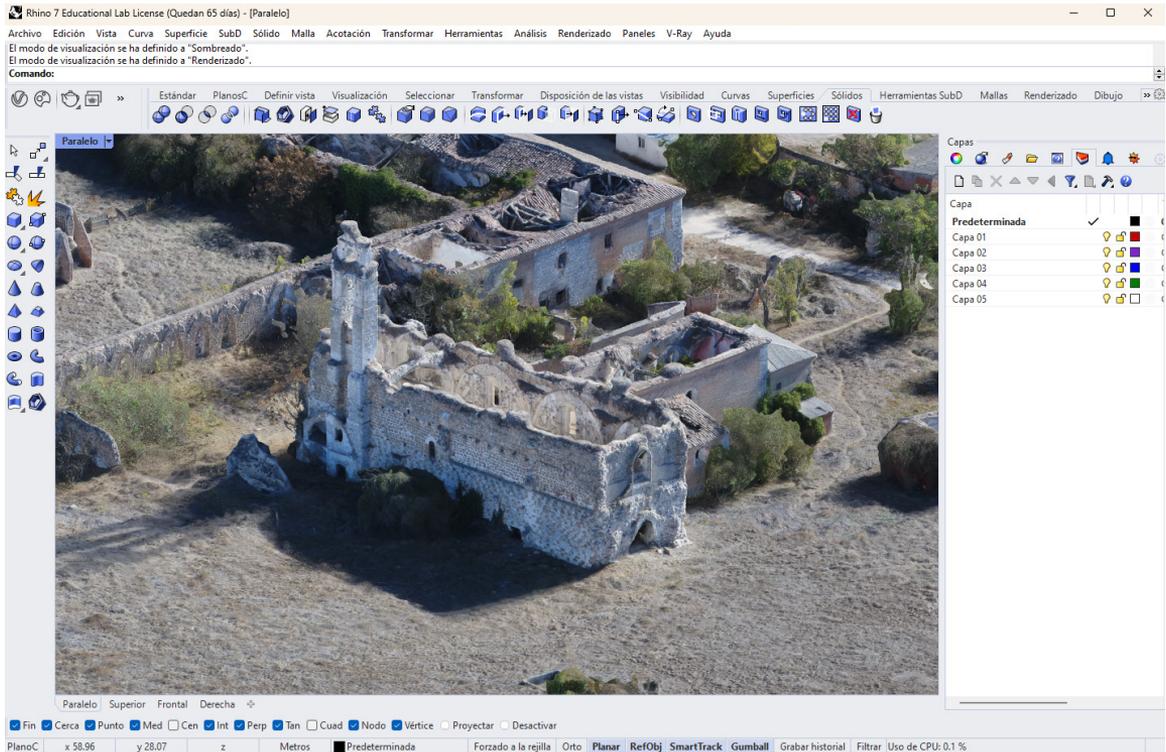
Fig 43. Captura del el programa Rhinoceros. Malla de la cartuja de Aiago

Fig 44. Captura de del programa Rhinoceros. Malla de la cartuja de Aniago

Fig 45. Captura de del programa Rhinoceros. Malla de la cartuja de Aniago

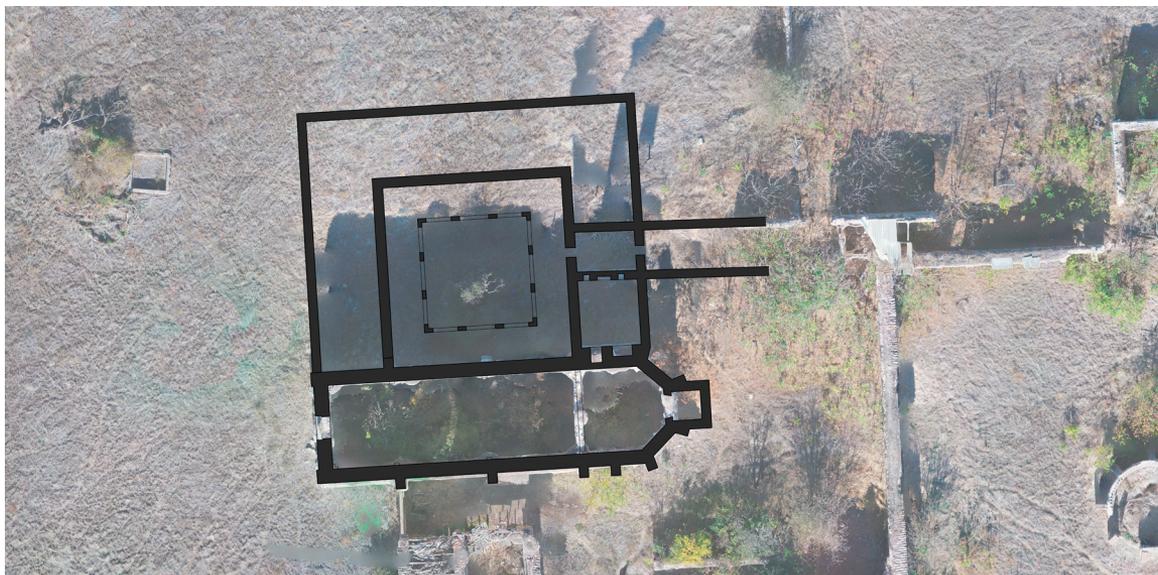
A través de este dibujo y el modelo 3D obtenido anteriormente del estado actual del monasterio, se ha desarrollado la hipótesis de cómo eran originalmente la iglesia y sus construcciones anexas en la cartuja. En el dibujo se puede ver la disposición de las edificaciones ya desaparecidas. Unido al muro norte de la iglesia se aprecia

Fig 47. Hipótesis de la organización en planta de la iglesia y sus edificaciones anexas. Elaboración propia

el claustro de los conversos y la edificaciones que lo unían con el claustro de los padres. En la cabecera se representa el relicario, y anexas al lado sur las dependencias que la unían a la sala capitular. La iglesia era en un sencillo edificio de planta rectangular con una sola nave, que medía 22 metros de largo y 6 metros de ancho.

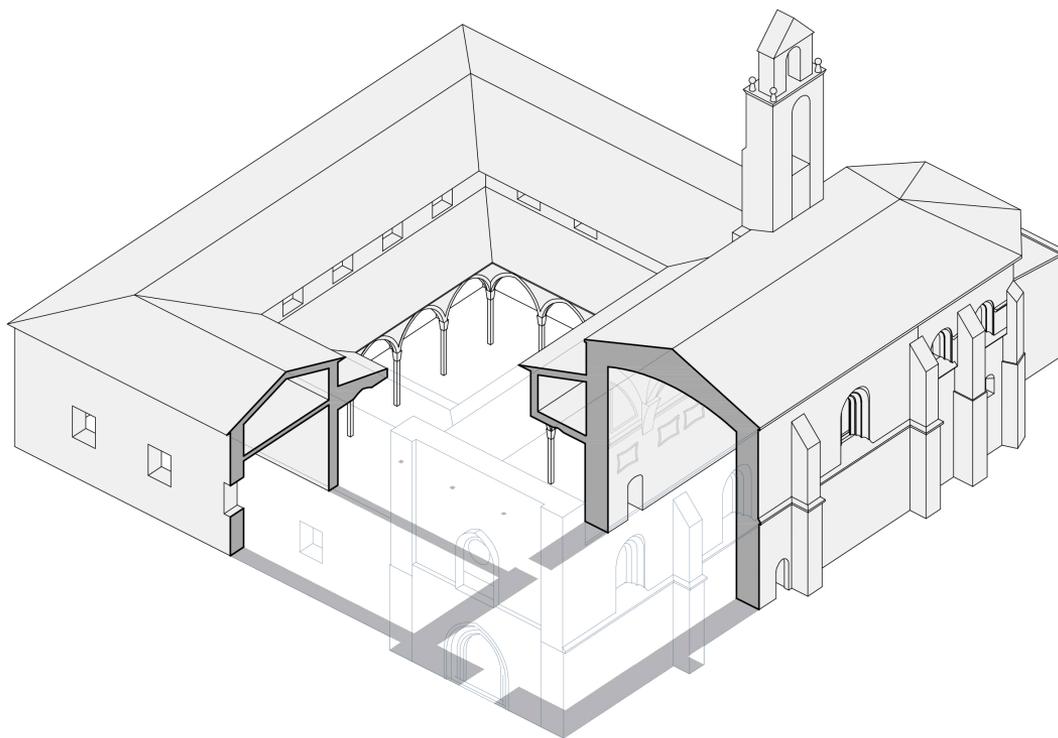
Fig 48. Axonometría seccionada de la Cartuja de Aniago. Elaboración propia

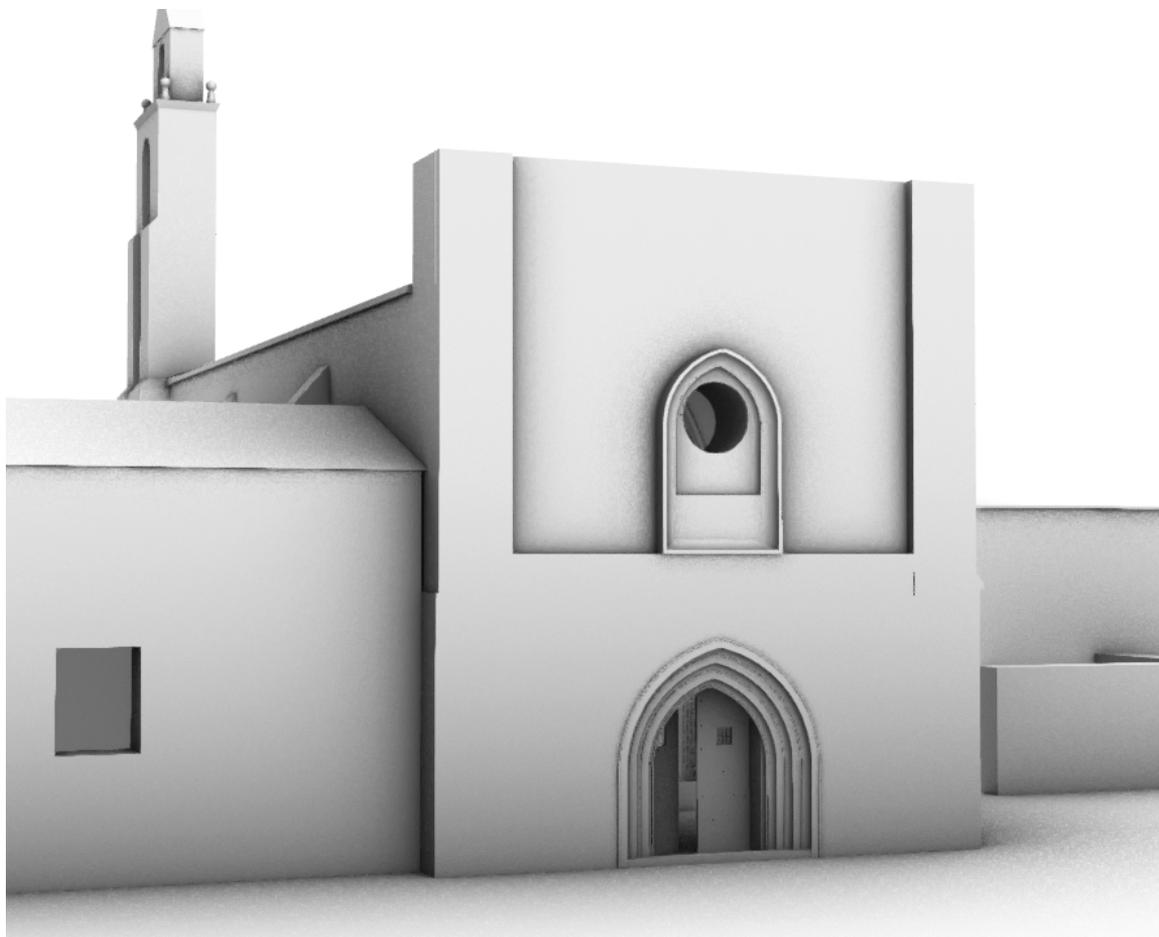
El muro de piedra presentaba una imagen exterior sencilla y humilde, originalmente revestida de piedra, y en la que apenas se abren dos huecos. En la parte superior de este muro se abría un óculo en el interior de un arco apuntado con derrame que permitía la entrada de luz a la iglesia. En la parte inferior, otro arco apuntado abocinado daba acceso al interior a través de una puerta de madera. Como vemos en el grabado de 1770, el muro se remataba en la parte superior con una forma recta, que sobresalía por encima de la cubierta de la nave, ocultándola completamente.

Fig 52. La fachada norte y acceso a la iglesia de Aniago. Elaboración propia

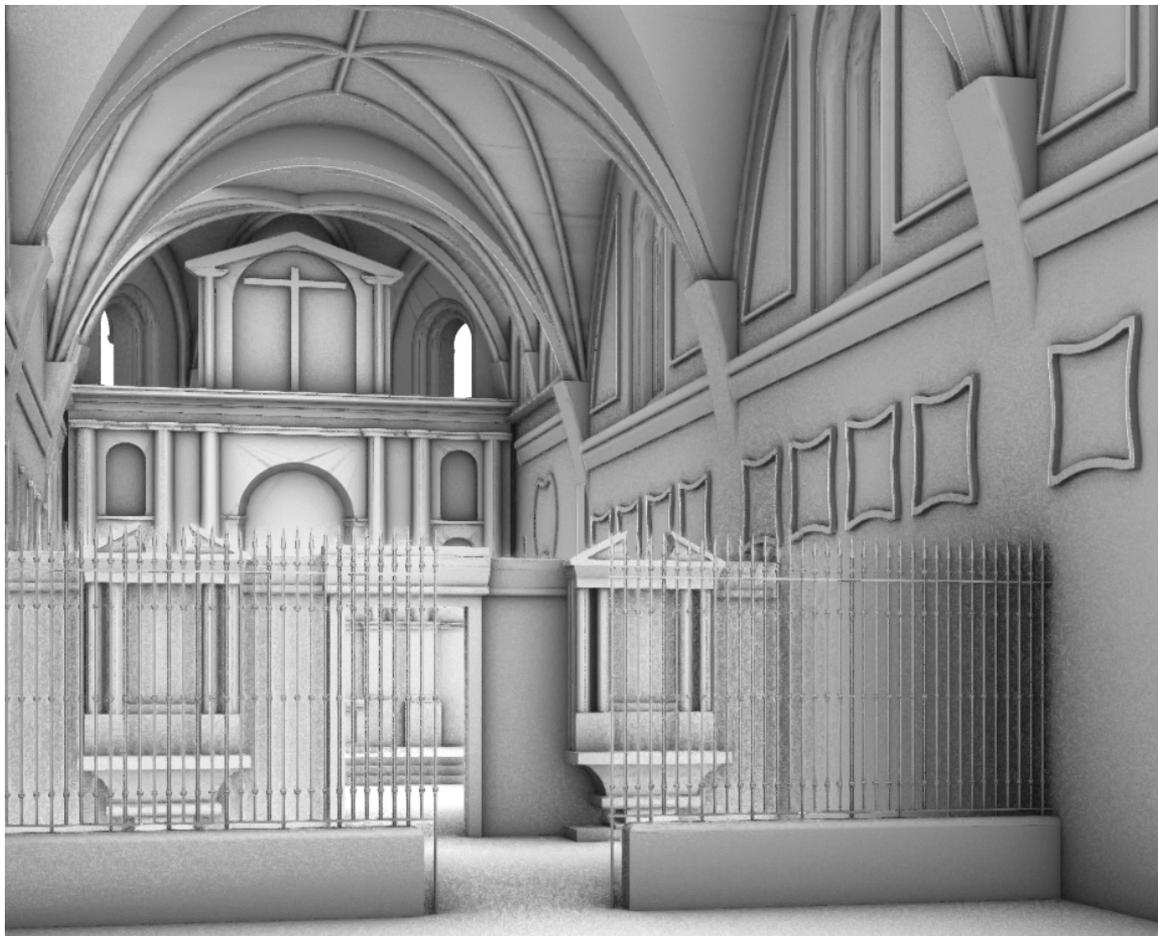
En el interior, la iglesia estaba cubierta por bóvedas de crucería góticas y sus muros estaban revestidos con decoaraciones de yeso. En 1770 se inició la transformación decorativa del interior de su iglesia recubriéndola con yeserías rococó, que se finalizaron en 1775².

Fig 55. Interior de la nave de la iglesia de Aniago con sus divisiones interiores. Elaboración propia

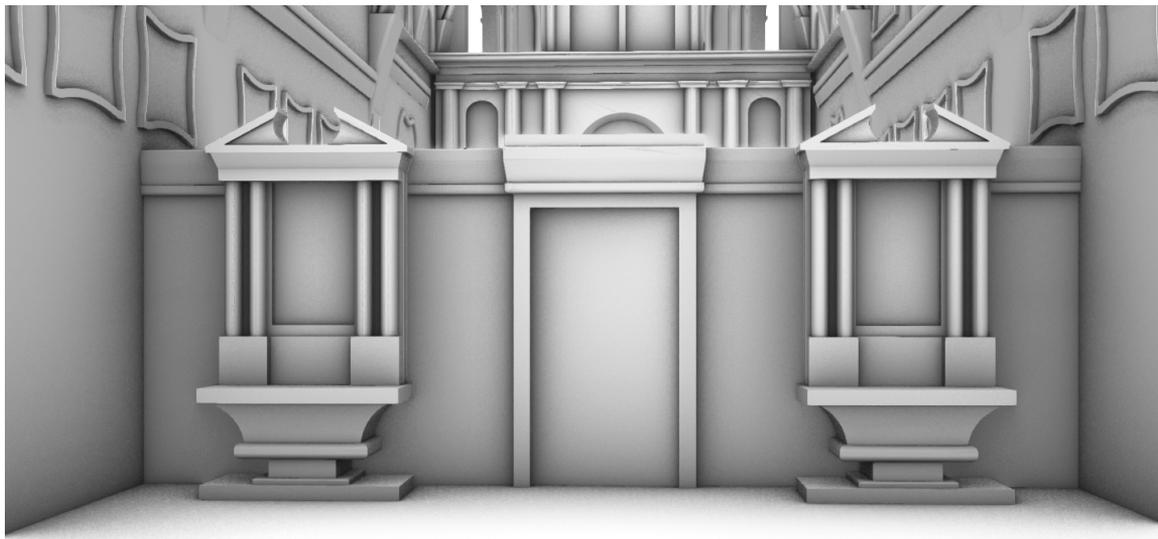
Fig 57. Hipótesis de la ubicación de los retabrillos del coro de los legos y el muro de separación con el coro de los padres

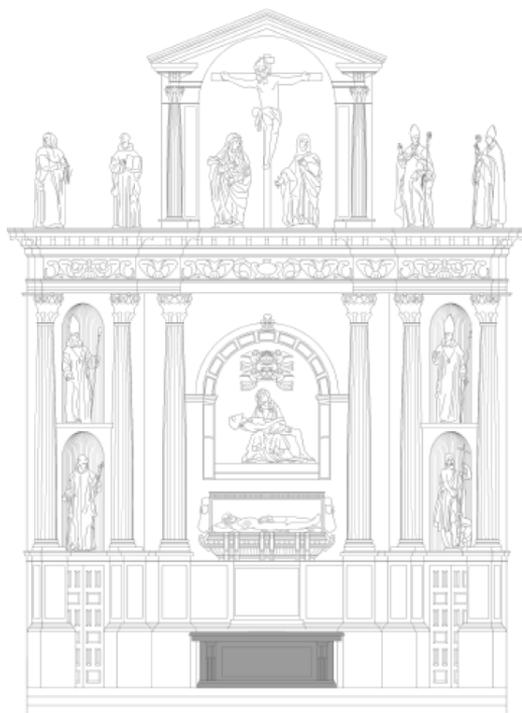
Fig 60. Propuesta de restitución, a partir de la documentación existente, del retablo mayor según L. Mingo Macías y C. Pardos Olmedo

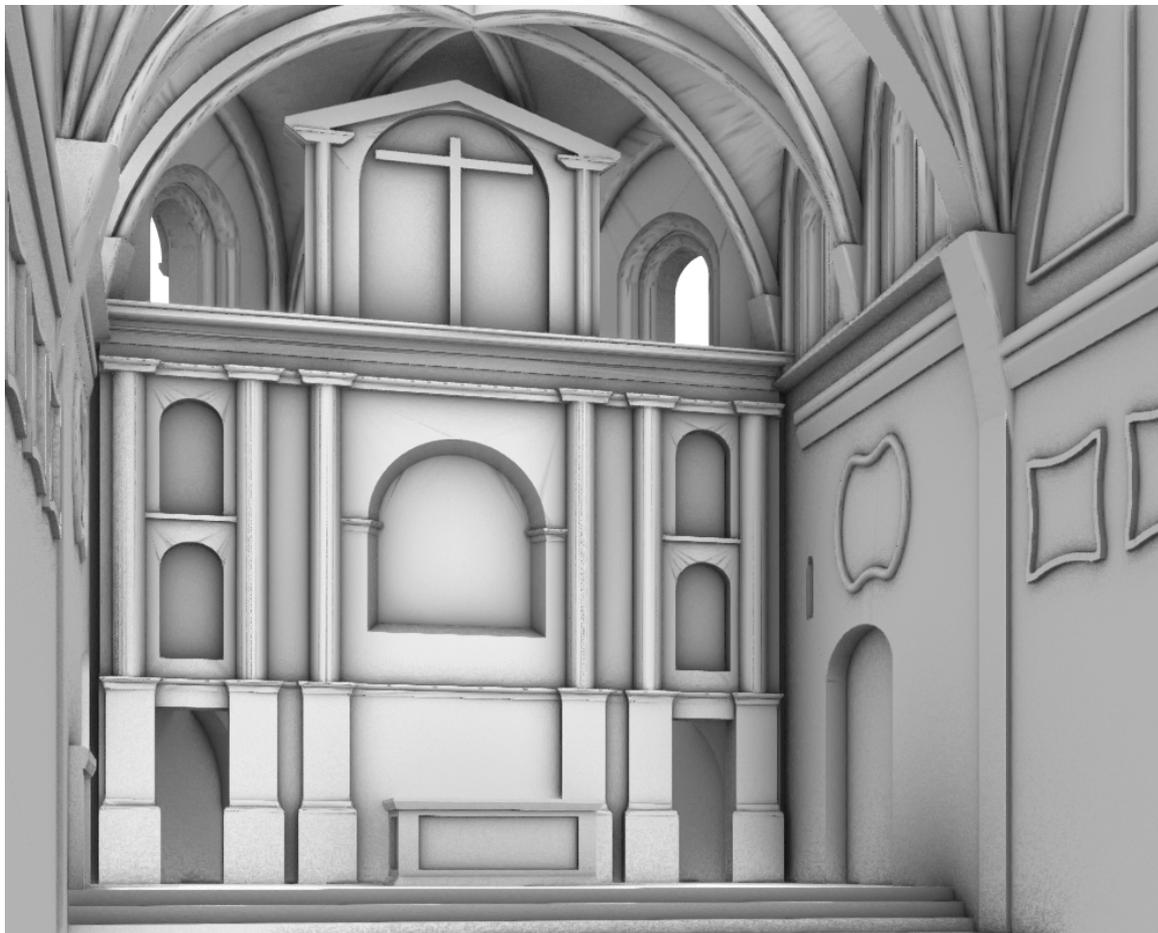
A los lados del altar mayor estarían dos puertas de madera que daban acceso al espacio tras el retablo, donde se encontraba el relicario. Estas puertas no estaban integradas o debajo del retablo sino a sus lados, por consiguiente el retablo no ocupaba todo el ancho de la cabecera sino que era algo más estrecho⁵.

Fig 62. Hipótesis de la disposición del retablo mayor en la iglesia de Aniago. Elaboración propia

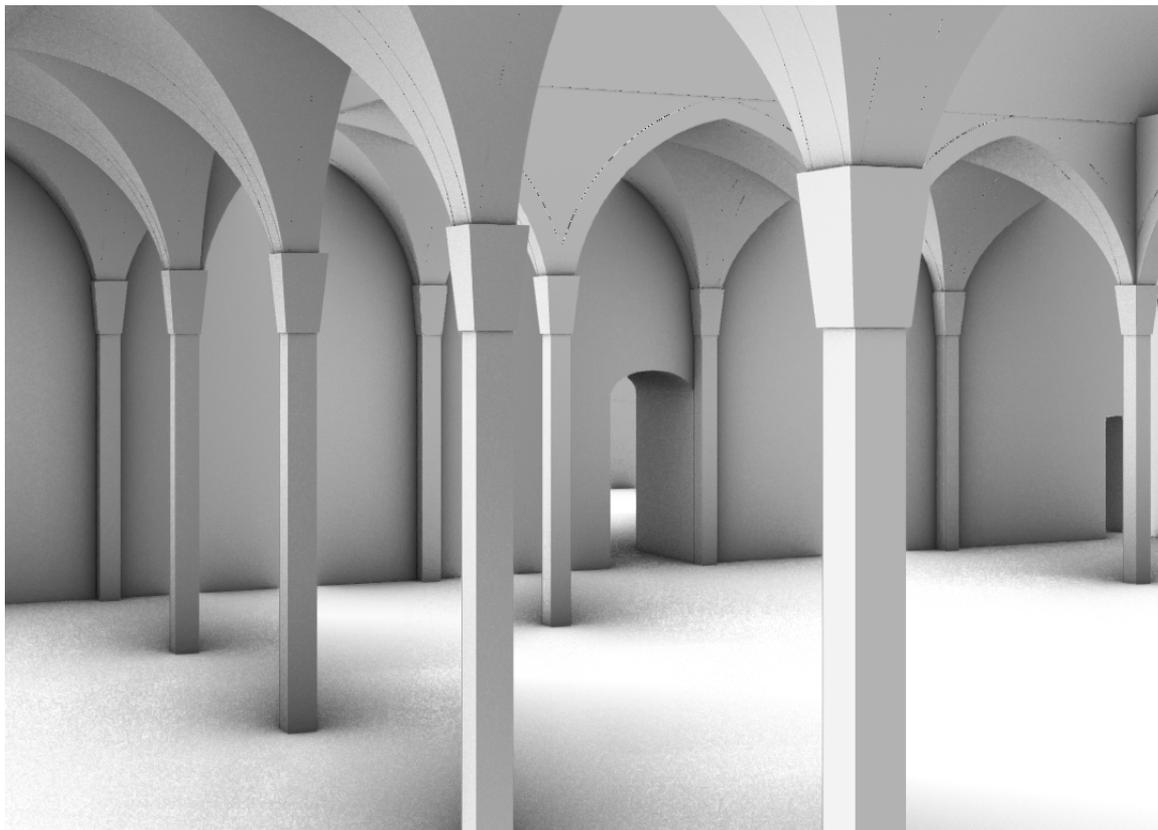
Fig 64. Hipótesis de los arcos del antiguo claustro de los conversos o legos. Elaboración propia

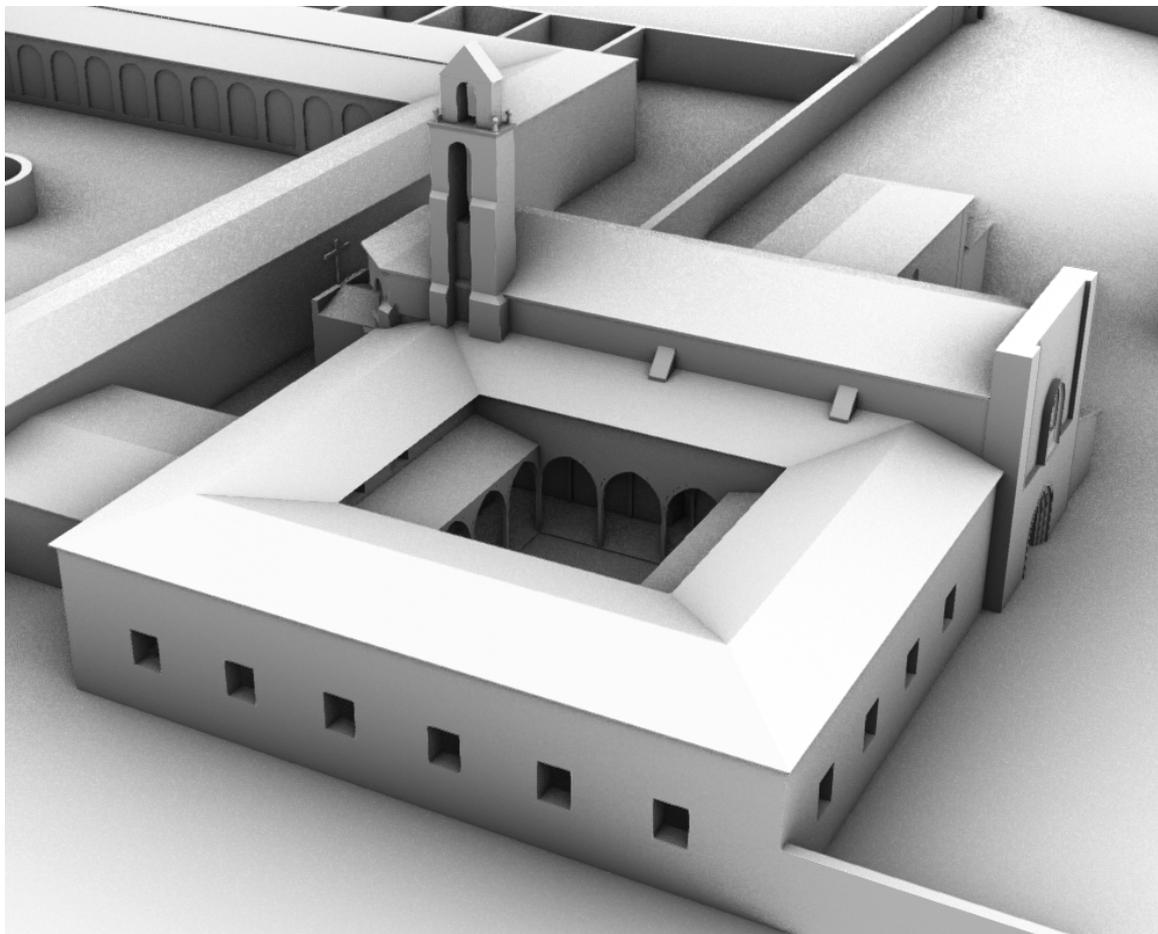
Fig 66. Hipótesis de la situación del claustro de los conversos adosado a la iglesia de Aniago. Elaboración propia

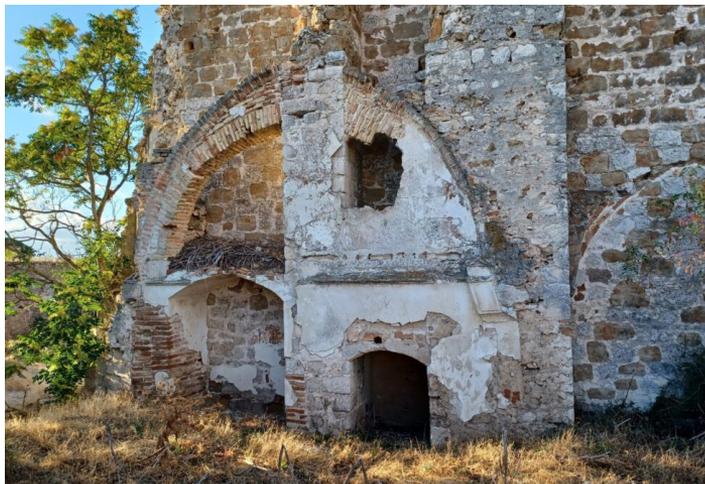
De la sacristía, adosada a la base de la espadaña, aún se aprecia el trazado de la bóveda apuntada que la cubría, tabicada con ladrillo y revestida de yeso. Sobre el paramento adosado a la espadaña, queda parte de la decoración de yeso que le recubrió. También quedan aún en pie parte de los muros de tapial que cerraban su perímetro en la esquina noreste.

Fig 68. Restos del arco y los huecos de la sacristía adosados al muro de la iglesia

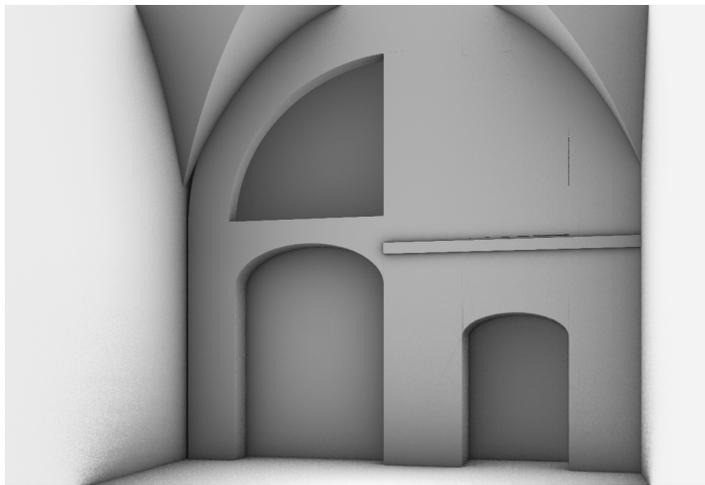
Fig 69. Hipótesis de la vista interior de la sacristía con la cubierta abovedada. Elaboración propia

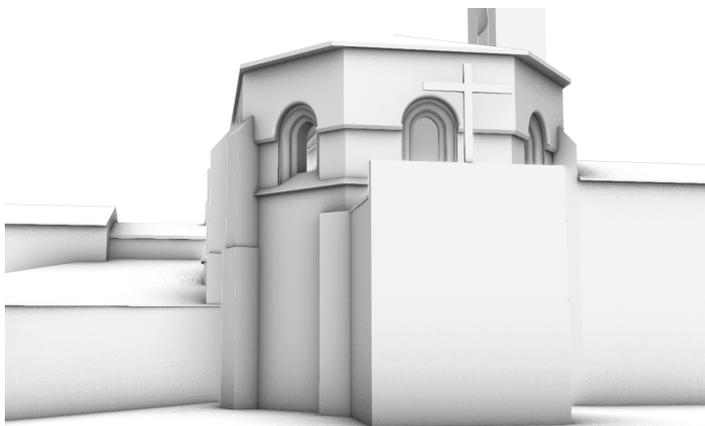
Podemos hacernos una idea de forma del Sagrario Relicario por la descripción de Ambrosio de Morales, quien señala: “...verdaderamente puede ser modelo de Relicarios, sin que se pueda más desear en la forma de la pieza ni en el asiento de las Reliquias, y riqueza hay también harta, aunque esta podría ser mayor, yo lo representare todo como mejor pudiere [...] y teniendo la Capilla las paredes lisas hasta dos estados, todo lo demás de allí a arriba va labrado con mucha lindeza hasta las ventanas, que con vidrieras blancas meten por todas partes tanta luz, que está siempre la Capilla tan clara, como si no tuviese paredes”¹⁰.

Fig 72. Hipótesis de la vista del relicario desde el exterior. Elaboración propia
