ESTUDIOS SEGOVIANOS

BOLETÍN DE LA REAL ACADEMIA
DE HISTORIA Y ARTE DE SAN QUIRCE

LEYENDO ENTRE MUROS EN EL ALCÁZAR DE SEGOVIA:
ALGUNAS CONJETURAS SOBRE EL PARADERO
DE LOS CAPIROTES DE SUS MERLONES

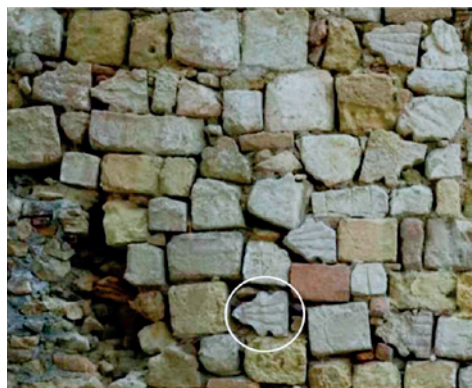
Fig. 1: Algunos de los posibles capirotos. Foto: Ricardo de Cáceres Sastre

Entre los diversos materiales que integran el citado muro de mampostería, pueden reconocerse algunas piedras con forma de punta de flecha y de apariencia piramidal (figura 1), que contrastan con el resto de las piedras, sin labrar o toscamente labradas. Resulta difícil considerar estas piedras talladas como restos de la antigua Catedral de Santa María, terminada de derribar en 1570. La observación detenida

de este fragmento de muro sustenta nuestra hipótesis de que esas chocantes piedras pudieran ser los «capirotos» que se mencionan en las condiciones de las obras de 1515. La existencia de capirotos rematando los merlones queda corroborada por un interesante testimonio gráfico. Nos referimos a unos dibujos trazados en las jambas de los ventanales que separan la sala de Caballos de la de la Galera. Estos dibujos están realizados con punta seca sobre el estuco y muestran un almenado rematado con capirotos (figura 2). Su autoría cabría atribuirle a «algún paje o soldado ocioso»⁴, sirviéndole de inspiración los de la propia fortaleza.

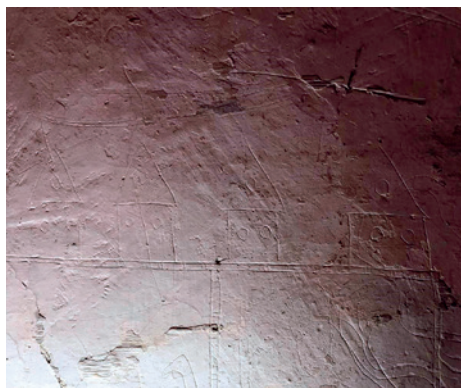
Fig. 2: Sala de Caballos del Alcázar, detalle de merlones con capirotos. Foto: Ubaldo Martínez Falero del Pozo

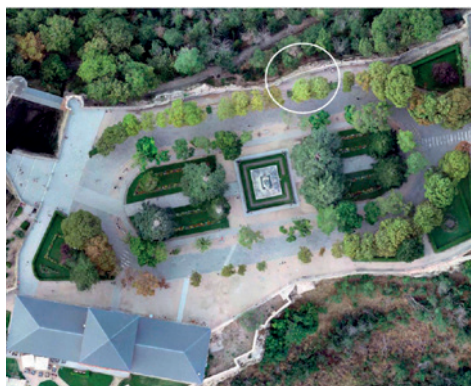
Fig. 3: Zona de la muralla norte de la Plazuela donde se encuentran los posibles capirotos. Foto: Ricardo de Cáceres Sastre y Juan Ángel Ruiz Sabina

Se pueden contabilizar en la muralla hasta diez piedras de las características mencionadas, concentradas en la zona señalada con un círculo en la figura 3, si bien un estudio detallado podría identificar alguna más. La acumulación de estas piedras en una parte muy concreta, y a diferentes alturas, invita a pensar que se reutilizaron para recomponer un trozo de la muralla tras un desprendimiento o después en una obra en la que se rasgó la muralla por algún motivo (figura 4).

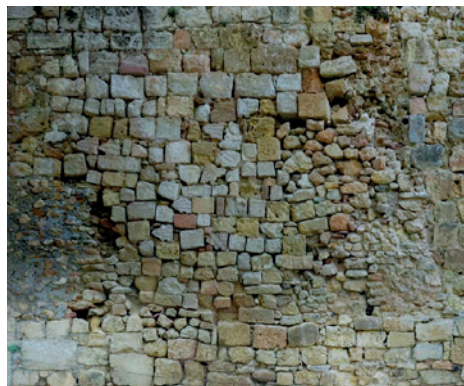
Fig. 4: Concentración de posibles capirotos en lo que parece una obra en la muralla. Foto: Ricardo de Cáceres Sastre

pagos realizados al fontanero que se ocupó de la conducción⁵; esta requirió, sin duda, tomar el agua de la canalización del propio Alcázar, y llevar una cañería que debería ir soterrada hasta la fuente para evitar que las heladas invernales la destruyesen. Resultaría bastante lógico pensar que, con el objeto de introducir la citada tubería, se horadase la muralla precisamente en esa zona.
