## DE UNA INADVERTIDA IGLESIA TERRACAMPINA A “SAN PEDRO CULTURAL”. DOCUMENTACIÓN Y ANÁLISIS DEL PATRIMONIO MONUMENTAL

## FROM AN UNNOTICED TERRACAMPINA CHURCH TO “SAN PEDRO CULTURAL”. DOCUMENTATION AND ANALYSIS OF THE MONUMENTAL HERITAGE

La iglesia de San Pedro, situada en Becerril de Campos (Palencia), se levanta como templo monumental de relevante valor patrimonial. La intervención de rehabilitación arquitectónica que se llevó a cabo requirió de la redacción de una documentación completa y exhaustiva del estado del templo. Por lo que el objetivo inicial fue disponer de una representación precisa de su geometría y, sobre todo, de una cuantificación del deterioro y de las alteraciones que presentaban sus estructuras arquitectónicas. Los modelos digitales, las planimetrías y las restituciones fotogramétricas fueron necesarias para localizar y evaluar el alcance de los daños en el edificio. Esta actuación previa fue imprescindible para fundamentar

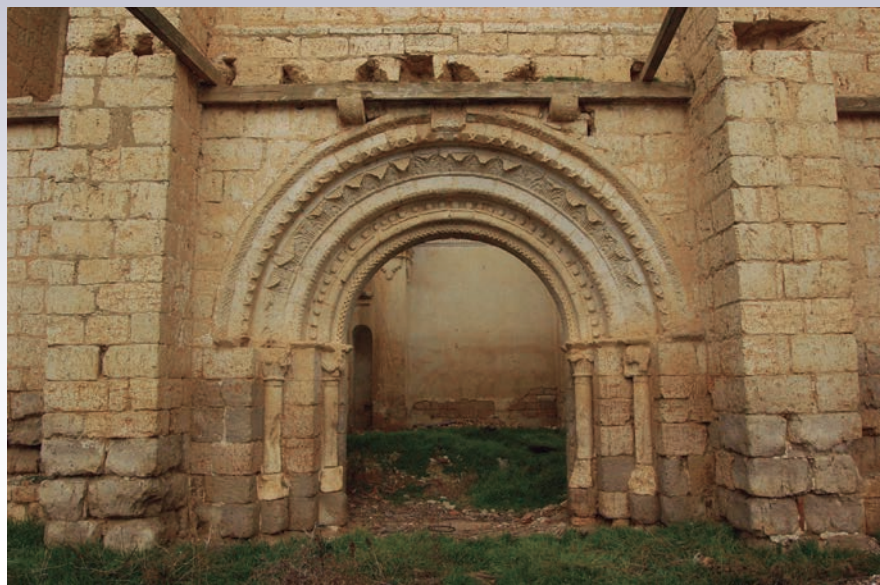
2

- 2. Fotografía de la portada románica, tomada para el trabajo
- 3. Planos resumen de la interpretación de las etapas históricas que han conformado el edificio

- 2. Photograph of the romantic cover, taken for work
- 3. Summary plans of the interpretation of the historical stages that have shaped the building

this town. Its decoration is made up of a series of archivolts, one of which presents a succession of balls and another a series of acanthus leaves (Fig. 2). The capitals are simple and have plant motifs (García Guinea, 1998, p. 342). In the study carried out by Blanca García Vega, she points out the 12th century as the time of its construction (García Vega, 1977, p. 102). From the rest of the building that stood at that time, nothing has survived to this day.

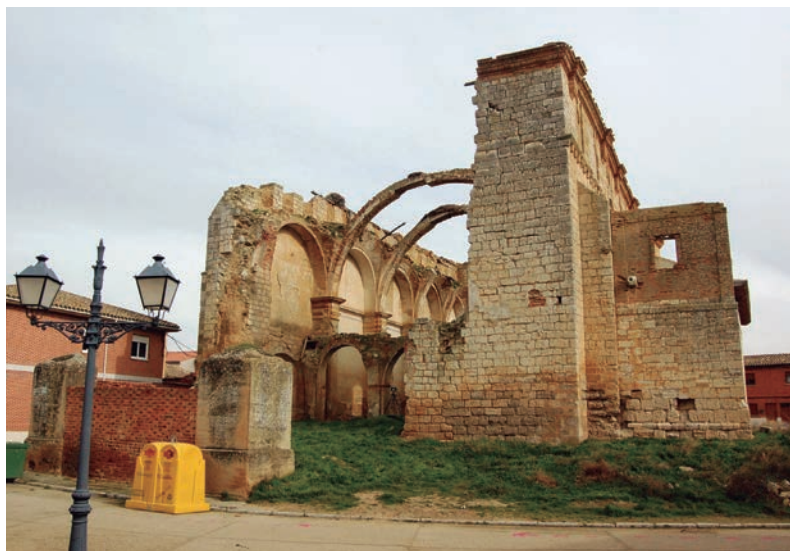
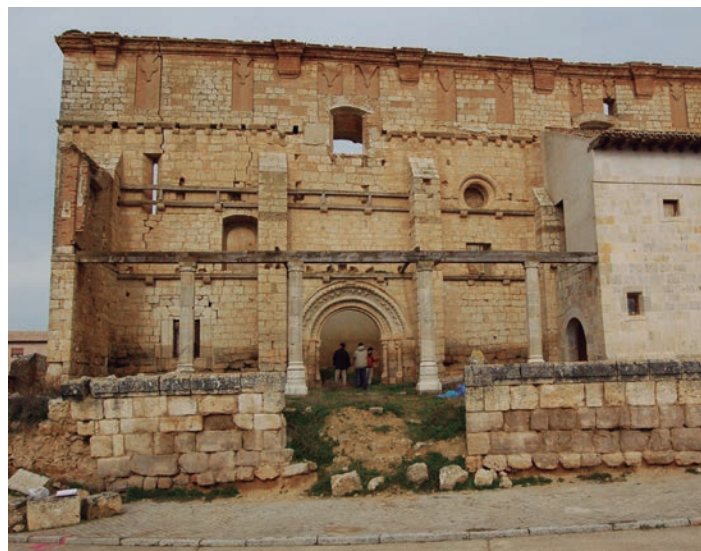
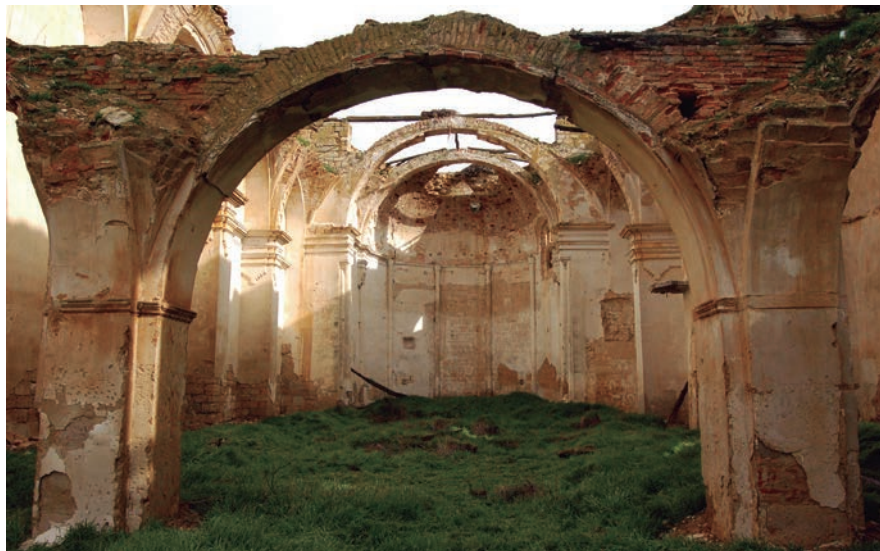
### 4, 5 y 6. Estado de la edificación en el momento de los estudios

4, 5 and 6. State of the building at the time of the studies

Sabemos que en 1982 el edificio se encontraba en estado de ruina, iniciándose algunas obras de restauración en 1987. Inicialmente la intención era crear un museo que integrara el rico patrimonio artístico que todavía conserva la villa de Becerril de Campos. Tras algunas pequeñas intervenciones puntuales de conservación de los restos, realizadas en el año 2001, el templo se encontraba en el estado que describe la documentación que es objeto del presente artículo (Fig. 4, 5 y 6).

Era necesario conocer el estado de los arcos y sus deformaciones, así como el desplome de sus muros, que se habían visto desprotegidos por la falta de la cubierta. Por último, había que evaluar el estado real de dos grietas muy significativas, una en el ábside y la otra en el muro Sur.

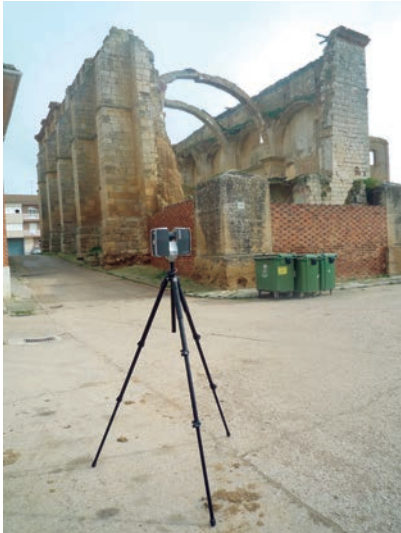
7

- 7. Escáner Faro Focus 3D en proceso de captura de datos métricos
- 8. Disposición del escáner
- 9. Análisis del desplome de los muros a través del estudio de las secciones del modelo tridimensional
- 10. Localización de los desplomes de mayor entidad

- 7. Faro Focus 3D scanner in the process of capturing metric data
- 8. Scanner layout
- 9. Analysis of the collapse of the walls through the study of the sections of the three-dimensional model
- 10. Location of the largest collapses

po profesional de altas prestaciones 5 (Fig. 7). El trabajo se planificó con varios objetivos simultáneos. El primero fue el de garantizar el recubrimiento global, lo más completo posible de todas las superficies de los paramentos y de los elementos constructivos del edificio. A este respecto se prestó especial interés a aquellas partes más importantes para construir una documentación completa de planta y secciones que fueron generadas con estos datos.

To carry out the survey with a 3D laser scanner, high-performance professional equipment was used (Fig. 7). The work was planned with several simultaneous objectives. The first was to guarantee the global coverage, as complete as possible, of all the surfaces of the walls and the construction elements of the building. In this regard, special interest was paid to those most important parts to build a complete documentation of the plant and sections that were generated with this data.

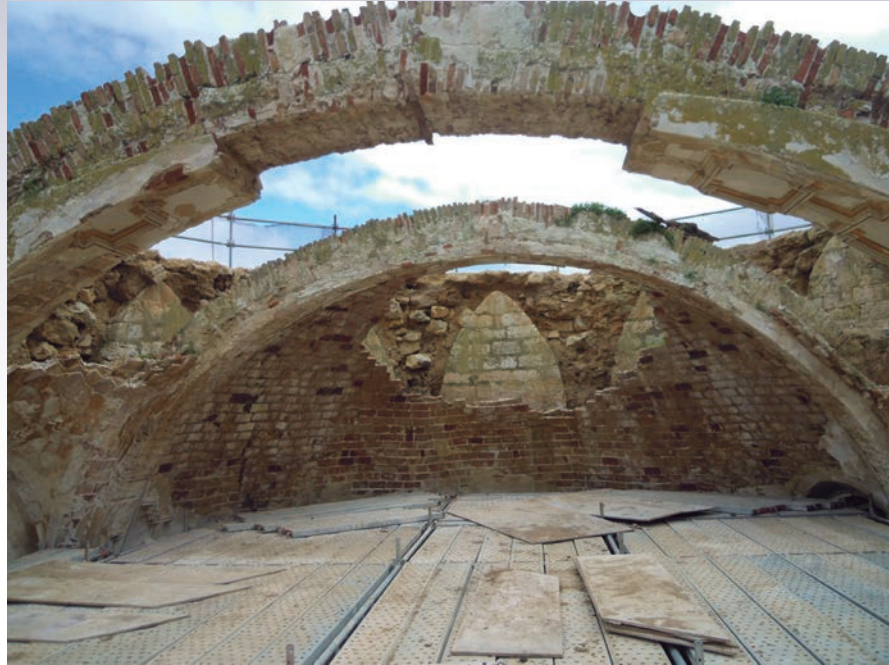
11

- 11. Arcos de ladrillo conservados en la nave del templo
- 12. Análisis de las deformaciones
- 13. Estudio de las relaciones dimensionales de la planta

- 11. Brick arches preserved in the temple nave
- 12. Deformation analysis
- 13. Study of the dimensional relationships of the plant

Por su parte los arcos de medio punto de la nave del templo, estaban contruidos por fábricas de

ladrillo macizo de dos roscas (Fig. 11). Mediante las planimetrías realizadas se verificó la falta de deformaciones en su disposición espacial. Por lo que mantuvieron en su trazado la forma de arco semicircular con la que fueron contruidos (Fig. 12). Se evidenció así que en el

For their part, the semicircular arches of the temple nave were built with solid brick factories with two threads (Fig. 11). Through the planimetries carried out, the lack of deformations in its spatial arrangement was verified. Therefore, they maintained the semicircular arch shape with which they were built (Fig. 12). It was thus evident that the working method used allowed the analysis of the tectonic elements that make up a monumental building (Castellazzi, 2017, p. 229-248).

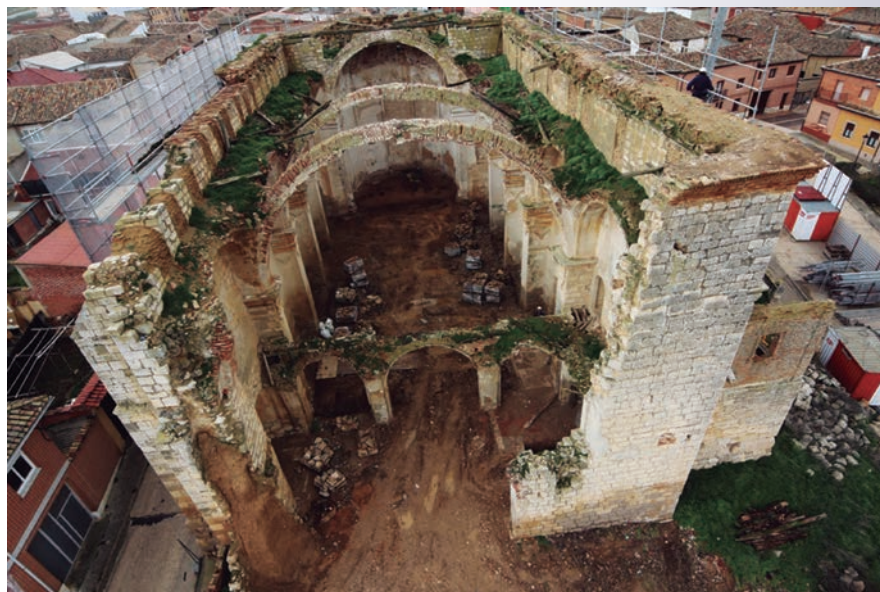
14

14. Toma aérea del monumento, realizada durante el trabajo  
15 y 16. Modelo 3D 'gemelo digital'

14. Aerial shot of the monument, taken during work  
15 and 16. 3D 'digital twin' model

Esta ventaja se reforzó mediante la utilización de aparatos aéreos no tripulados. Éstos permitieron extender la utilización de ambos procesos para documentar las estructuras de las cubiertas que se mantenían en pie y las superficies inaccesibles, sin recurrir a otros costosos medios de elevación como andamios, plataformas o grúas (Fig. 14).

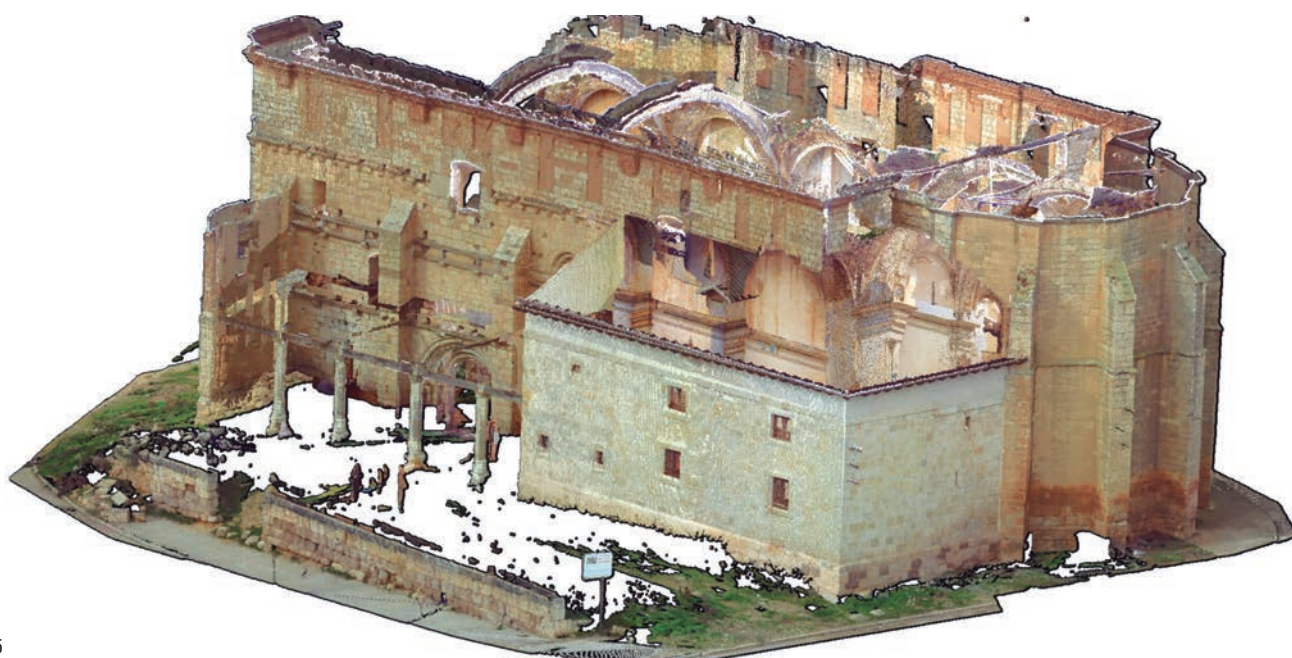
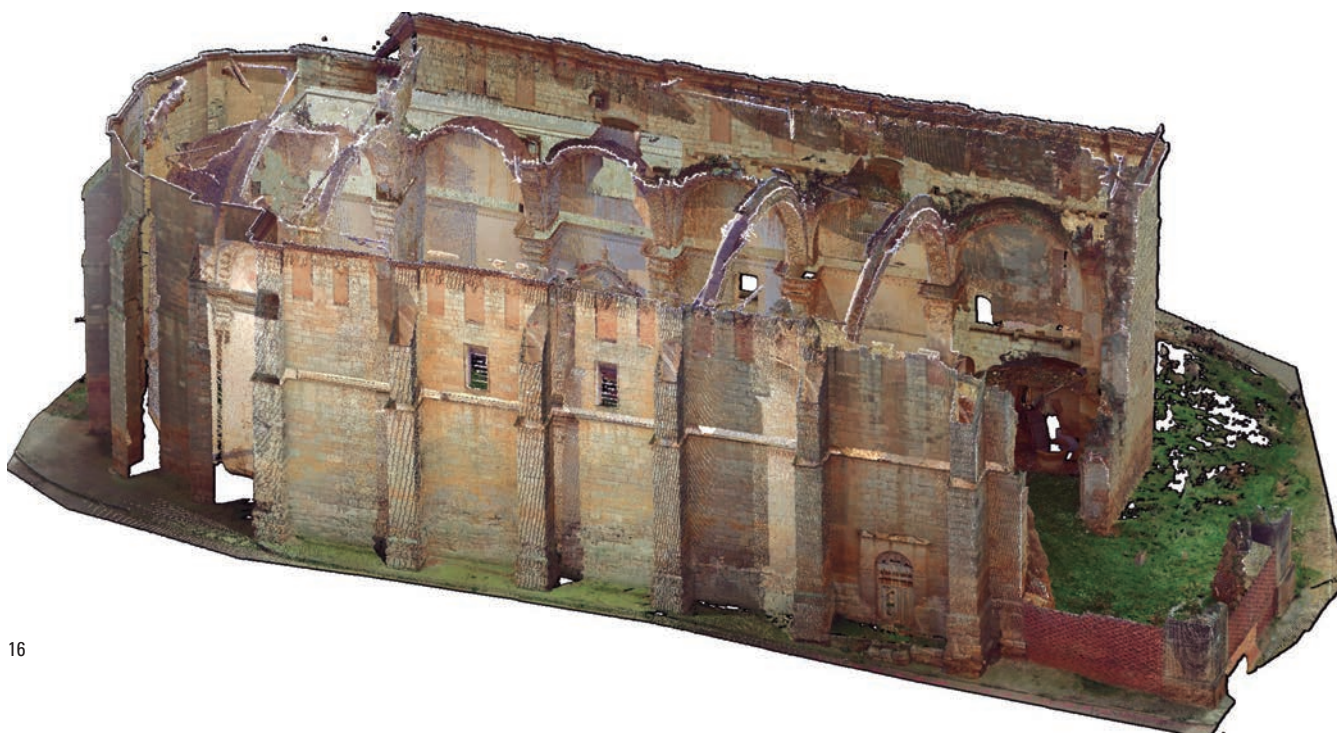
más utilizado de “gemelo digital” (Fig. 15 y 16). El procesamiento de éste permitió la elaboración de ortomosaicos de los alzados exteriores e interiores del edificio, que constituyeron la base de las representa-

El proyecto de captura completo realizado con las cámaras permitió originar un modelo tridimensional fotogramétrico de alta resolución. La maqueta virtual contaba ahora con una calidad cromática muy superior a la proporcionada por el escáner. La combinación con la métrica de la nube de puntos del láser proporcionó una representación robusta y fiel al objeto en cuanto su geometría y color.

El modelo obtenido como resultado de la fusión de estas dos tecnologías, es copia exacta del edificio, mereciendo el calificativo cada vez

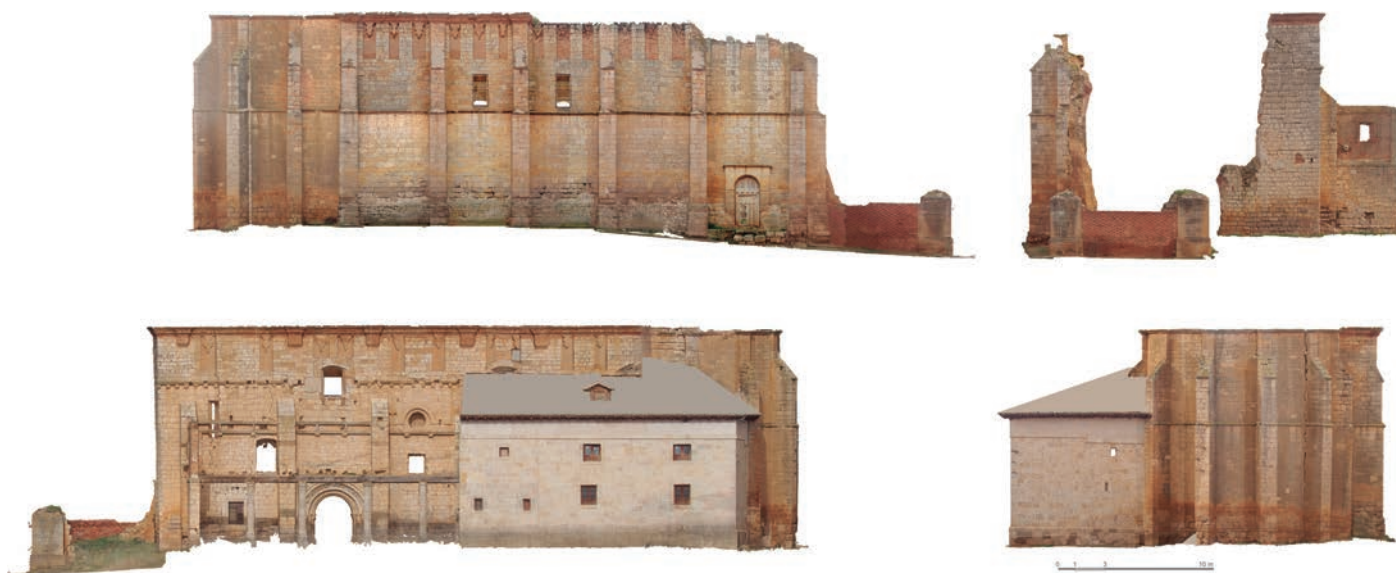
ciones planimétricas de los alzados y las secciones (Fig. 17). Desde una dimensión arqueológica, los alzados obtenidos por orto proyección fotográfica, constituyeron la base para la datación de los paramen-

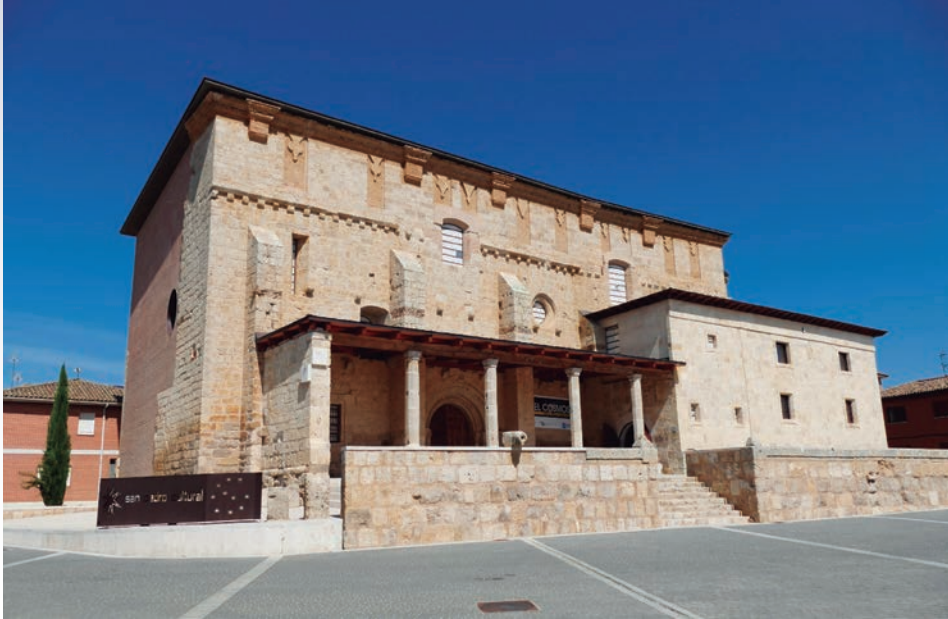
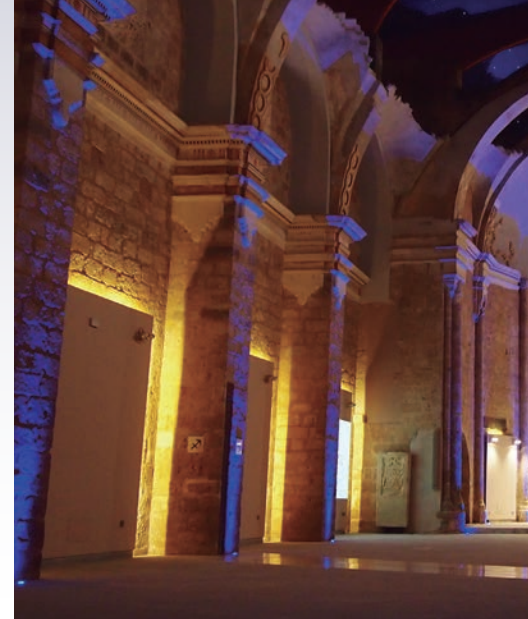
18

El fin último del estudio consistió en dar soporte al proyecto de recuperación del edificio (Fig. 18). Una intervención que se realizó sobre una edificación en estado semirruinoso y que consistió en la rehabilitación de sus elementos

The ultimate goal of the study was to support the building recovery project (Fig. 18). An intervention that was carried out on a building in a semi-ruined state and

constructivos y en la transformación funcional necesaria para ser usada como aula de astronomía, incluyendo también otros usos de carácter cultural. Según los autores del proyecto su interior se ha convertido en una gran caja oscura de escala arquitectónica (Fig. 19, 20), similar a la de una cámara fotográfica. Esta reproduce en su interior, a través de un orificio, las imágenes del exterior. Para ello se han estudiado en profundidad el funcionamiento de la visión y el comportamiento de la luz utilizando como base el “gemelo digital” realizado.

that consisted of the rehabilitation of its construction elements and the functional transformation necessary to be used as an astronomy classroom, also including other uses of a cultural nature. According to the authors of the project, its interior has become a large dark box of architectural scale (Fig. 19, 20), similar to that of a photographic camera. This reproduces inside, through a hole, the images from the outside. To this end, the functioning of vision and the behavior of light have been studied in depth using the “digital twin” created as a basis.
