INFORME DEL ARQUITECTO JOAQUÍN VAQUERO PALACIOS,
A PETICIÓN DE LA REAL ACADEMIA DE BELLAS ARTES DE
SAN FERNANDO, PROPONIENDO ALGUNOS CRITERIOS
DE INTERVENCIÓN EN EL PATIO DE ARMAS DEL ALCÁZAR
DE SEGOVIA A RAÍZ DE LAS DUDAS PLANTEADAS POR EL
HALLAZGO DE NUEVOS RESTOS ARQUEOLÓGICOS (1975)

Resumen: Se da conocer el informe elaborado por el académico de San Fernando Joaquín Vaquero Palacios a propósito del hallazgo de nuevos restos arqueológicos en el muro norte del patio de armas del Alcázar de Segovia (1975).

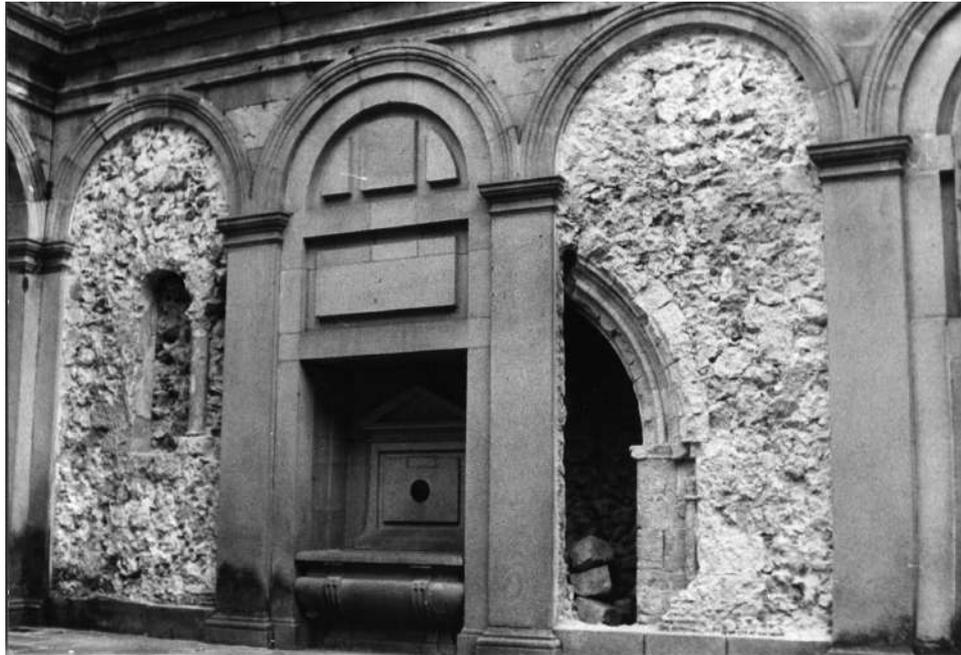
Figura 2. Vista parcial de la fachada norte del patio del Alcázar mostrando el ajimez y el arranque y fragmento de arco aparecidos tras el picado de sus paramentos ciegos. Fotografía: Archivo Vaquero Segovia.

Pues bien, iniciado el picado en la fachada norte del patio aparecieron, a un lado de uno de los dos nichos con fuente y pilón que forman parte de su composición arquitectónica, el arranque y parte de un arco románico y al otro lado del citado nicho se descubrió un ventanal geminado, obra al parecer de finales del siglo XIII, muy semejante este a los dos ventanales que existen en el muro que fue exterior en su día y que hoy separa la sala del palacio viejo con la denominada de la Galera.

Para mí no cabe ninguna de que tanto el fragmento de arco como el ajimez descubiertos deben quedar aparentes, porque ellos contribuyen al conocimiento de la historia del Alcázar, y sin que por ello pierda nada el aspecto de la arquería herriera, que por su escala, por su énfasis y por sus duras aristas y enérgico claroscuro seguirá imponiéndose como protagonista, apareciendo en otro plano, muy humildes y humanos por sus dimensiones, su estilo y la naturaleza de su material, los preciosos trozos descubiertos.

No obstante, el hueco profundo que descubre el arco da una nota oscura tal vez demasiado acusada, por lo que creo que una vez realizadas las pequeñas obras de investigación que propongo a continuación, y si ellas no conducen a ningún resultado que hiciera cambiar de criterio, debería construirse adosado a la parte interior del arco, un cerramiento leve y de fácil demolición de algún material a estudiar, cuyo aspecto y color no desdigan mucho del tono caliente general del mismo arco y de la mampostería de los paramentos ciegos.

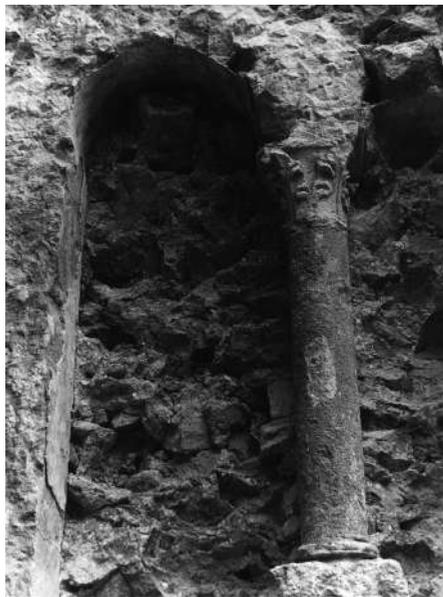
Figura 3. Detalle del ventanal geminado. Fotografía: Archivo Vaquero Segovia.

En el parteluz de este ventanal se conserva, aunque mutilado, el capitel de hojas de acanto que nada tiene de semejanza, en cambio, con los capiteles de los ventanales aludidos que han sido reconstruidos después del incendio. [Página 3] Este ventanal

ahora descubierto, no ha sido calado, no apreciándose lo que pueda haber en su parte interior.

En cuanto al ajimez, sería conveniente limpiarlo, levantando los revocos que cubren la piedra en jambas y arcos.

También debería excavar un poco el fondo hasta dejar completamente libre el parteluz con su capitel y el canto interior de la jamba y del arco conservados, lo que le daría mucho más interés.

Por lo demás, solamente habría que tapar alguna [Página 5] oquedad en evitación de mayor ruina por el hielo.

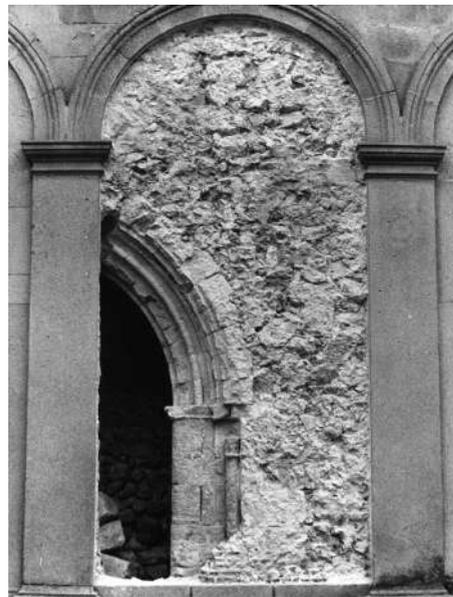
Figura 4. Detalle del arranque y parte del arco románico. Fotografía: Archivo Vaquero Segovia.

La portada, por el contrario, descubre parte de una cámara cuyo fondo y lado izquierdo están interrumpidos por un cerramiento muy toscamente construido, de piedra hasta el arranque de la bóveda, y más arriba de ladrillo hasta cegar esta. A la derecha se conserva limpio un muro con restos de decoración mudéjar de lacerías pintadas en almagre sobre fondo blanco, análogas a las que hay en el intradós de los huecos de la sala de la Galera que fueron abiertos en 1951.

En la bóveda, arrimado al arco y aproximadamente en su clave, existe la abertura de un tiro de humos de unos 0,25 x 0,80 m.

Excavar el fondo de la cámara que se abre por detrás del arco, sin ningún riesgo puesto que el cerramiento que existe no tiene enlace con el muro lateral ni [Página 4] con la bóveda, sino que está sobrepuesto. Para ello sería prudente apartar uno o tal vez dos tramos de estantería del archivo que está al otro lado del espeso muro del patio en cuyo grosor está alojada esta cámara. Este desmonte del cerramiento tal vez diera a conocer algo de interés, aun cuando no fuera otra cosa que la prolongación del citado muro lateral de la cámara, que conserva, aunque muy arruinados, restos de decoración mudéjar.

Creo que lo único que hay que hacer en la parte de la izquierda del hueco es mejorar un poco su aspecto con algún picado de piedra demasiado saliente y con algún relleno de agujeros.

Convendría también apiconar un poco más fino el canto de la pilastra de granito, siempre dejando diferenciado lo que era para ser visto y lo que era para estar oculto.

No habría que tocar el arco, salvo tapar algunas juntas en evitación de que penetre el agua en tiempo de heladas.
