Estrategias de intervención contemporánea en conjuntos  
patrimoniales ubicados dentro de zonas de protección  
natural: El caso de la Antigua Hacienda de la Laguna de  
Llaviucu, Cuenca – Ecuador.

TRABAJO DE FIN DE MÁSTER

Doménica Daniela Coronel Orellana  
**AUTORA**

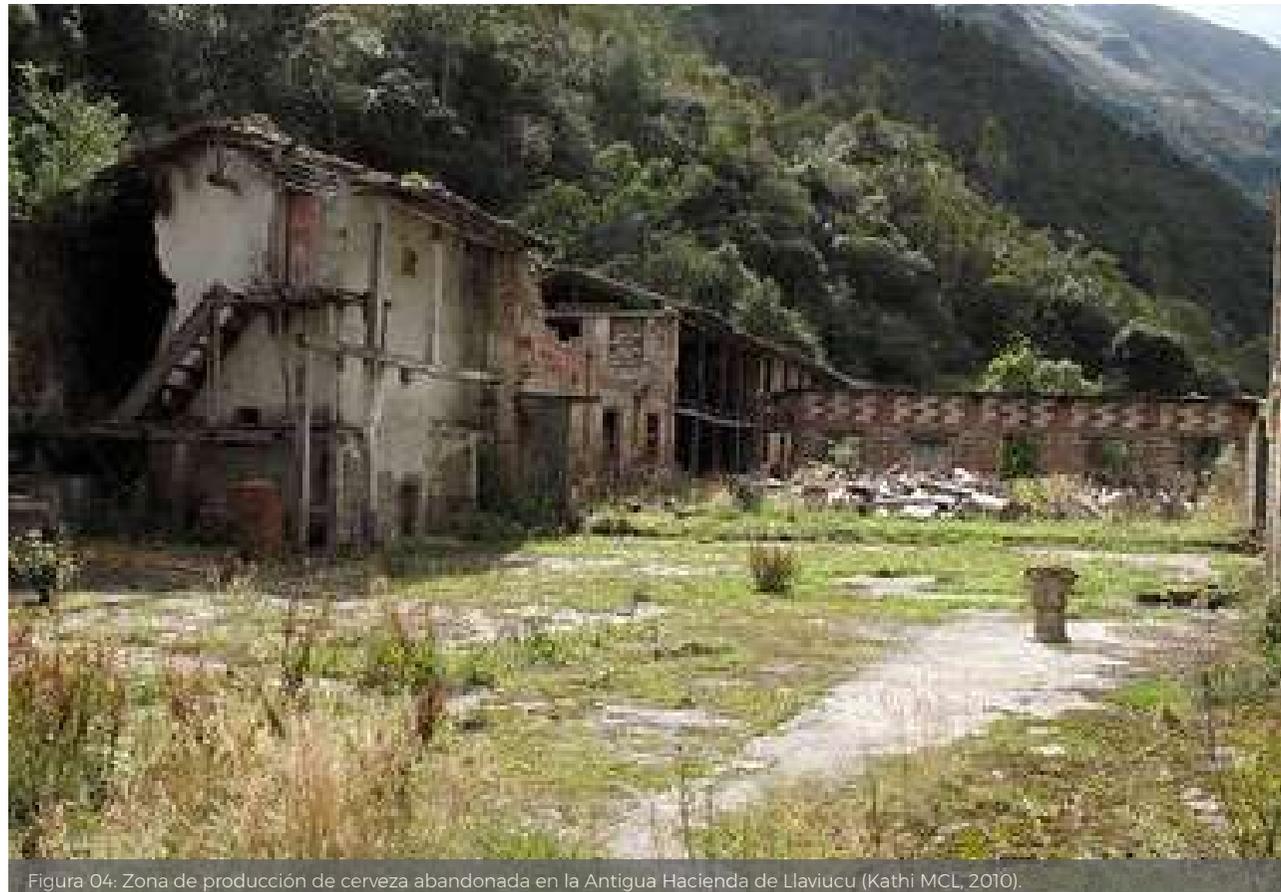
Figura 04: Zona de producción de cerveza abandonada en la Antigua Hacienda de Llaviucu (Kathi MCL, 2010).

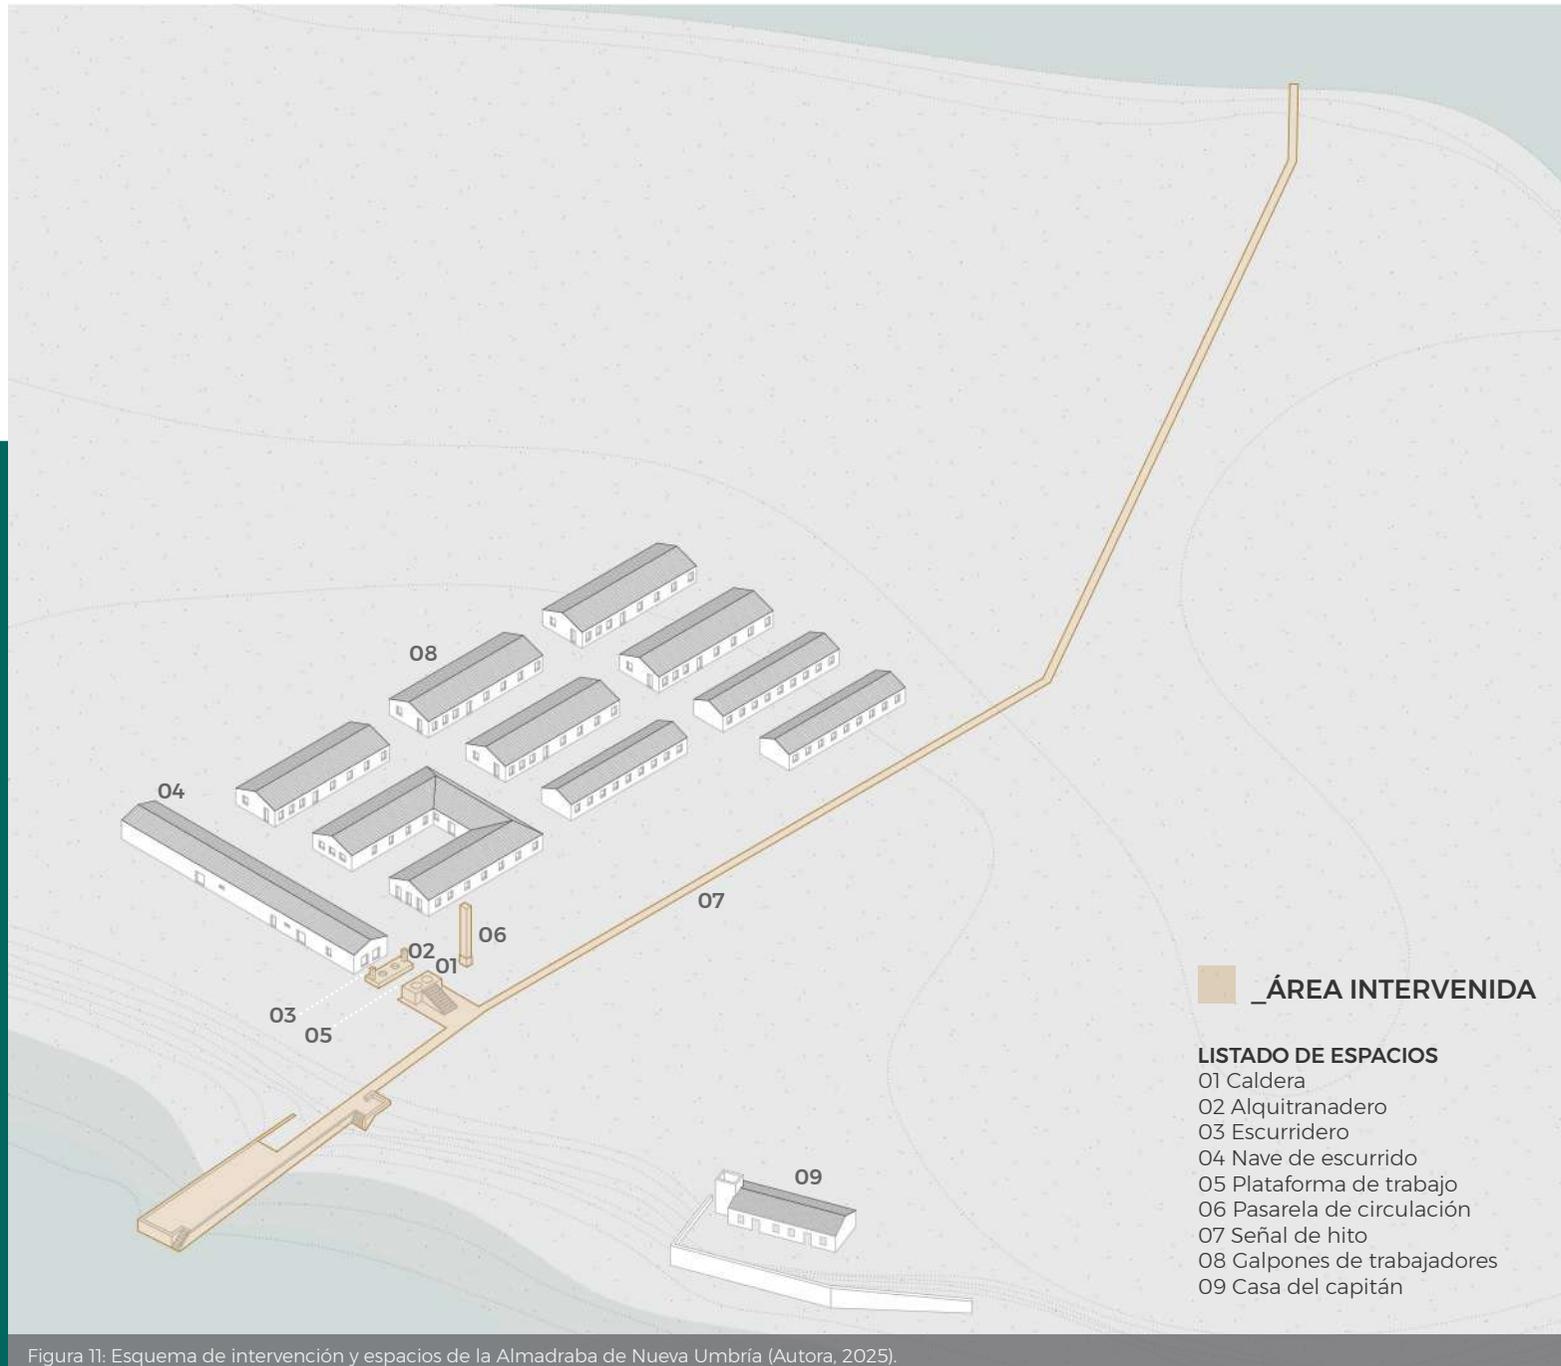
Figura 11: Esquema de intervención y espacios de la Almadraba de Nueva Umbría (Autora, 2025).

Para ello, se diseñó un nuevo sendero peatonal que resuelve la conexión entre las márgenes de la Flecha.

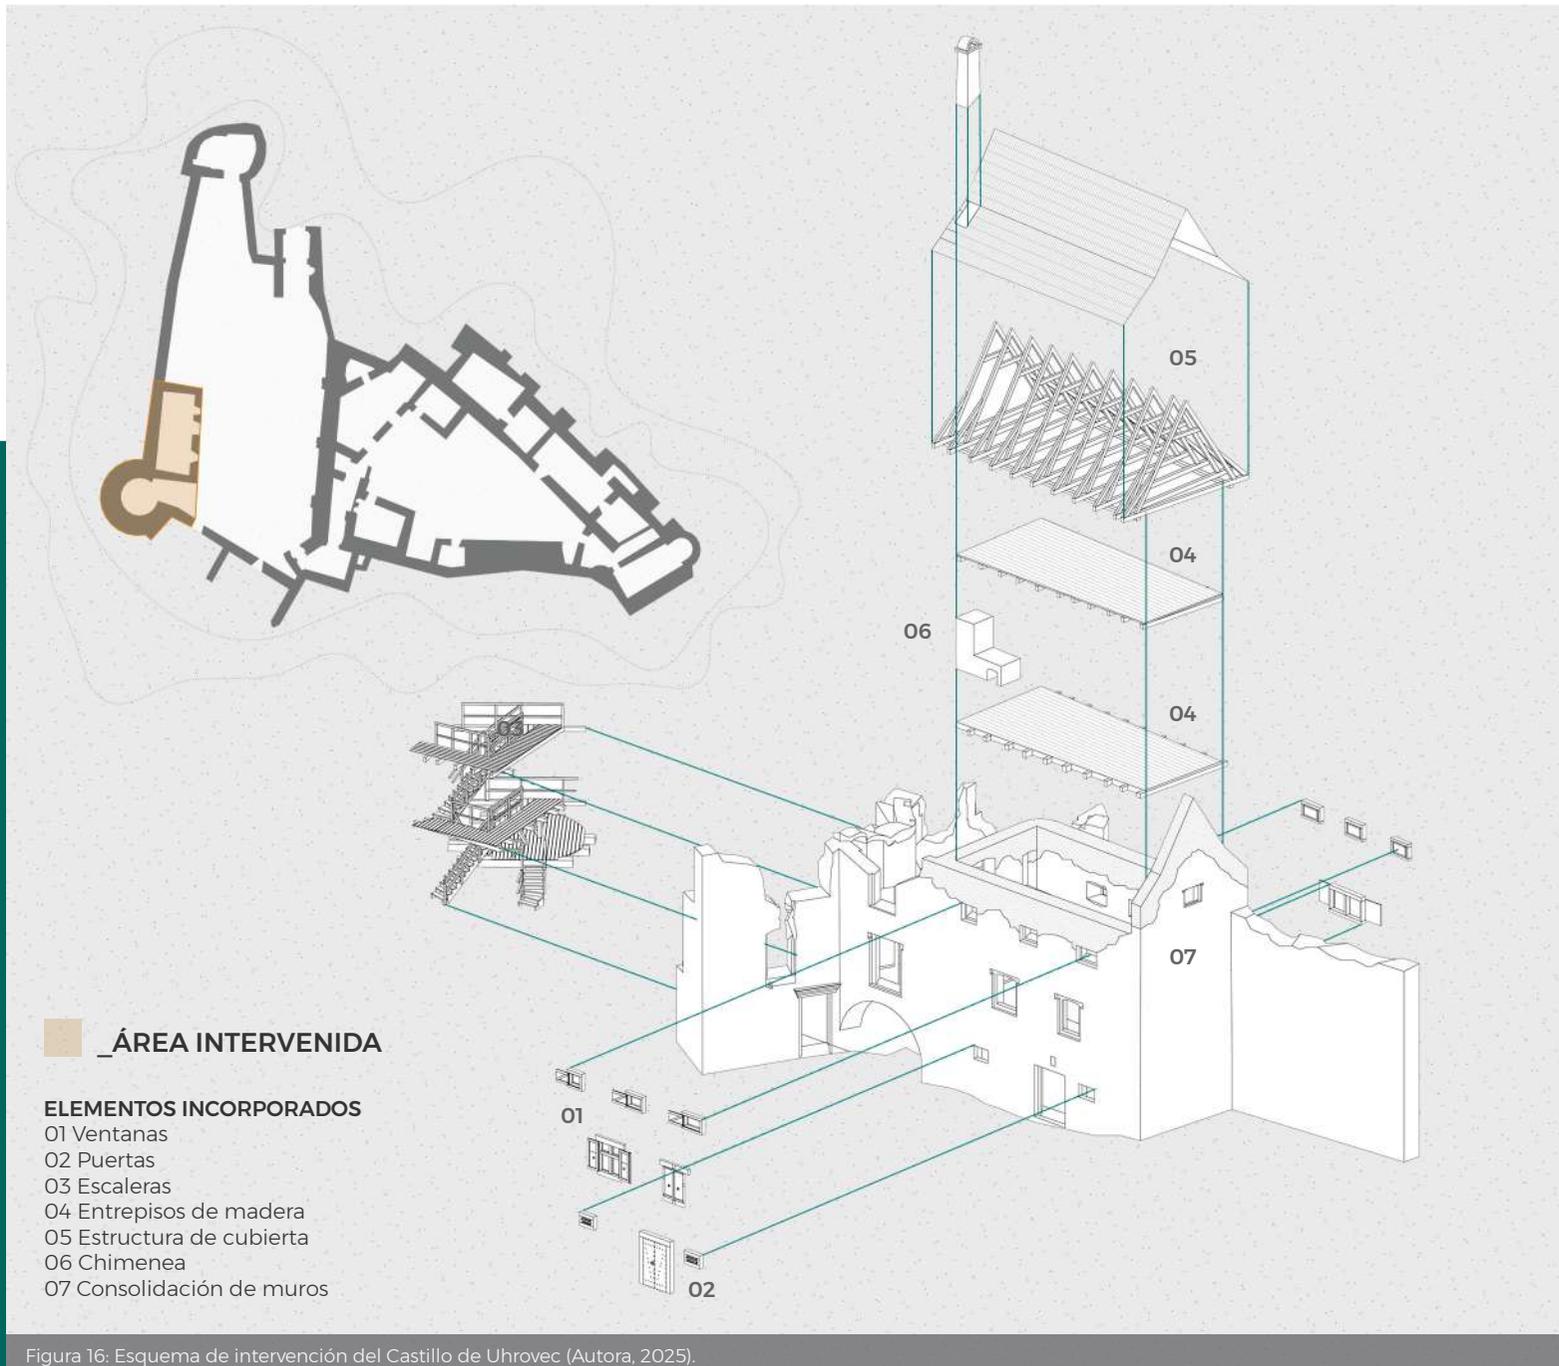
Figura 16: Esquema de intervención del Castillo de Uhrovec (Autora, 2025).

La estrategia principal de esta intervención se basó en la consolidación de los elementos del conjunto por medio de la estabilización de los muros y torres con el objetivo de detener el deterioro de lo mismos sin alterar su autenticidad y además de garantizar la seguridad de los visitantes.

Además, la intervención fortaleció el vínculo patrimonio - paisaje al adecuar y resolver los senderos de accesibilidad sin alteración de la topografía natural del terreno

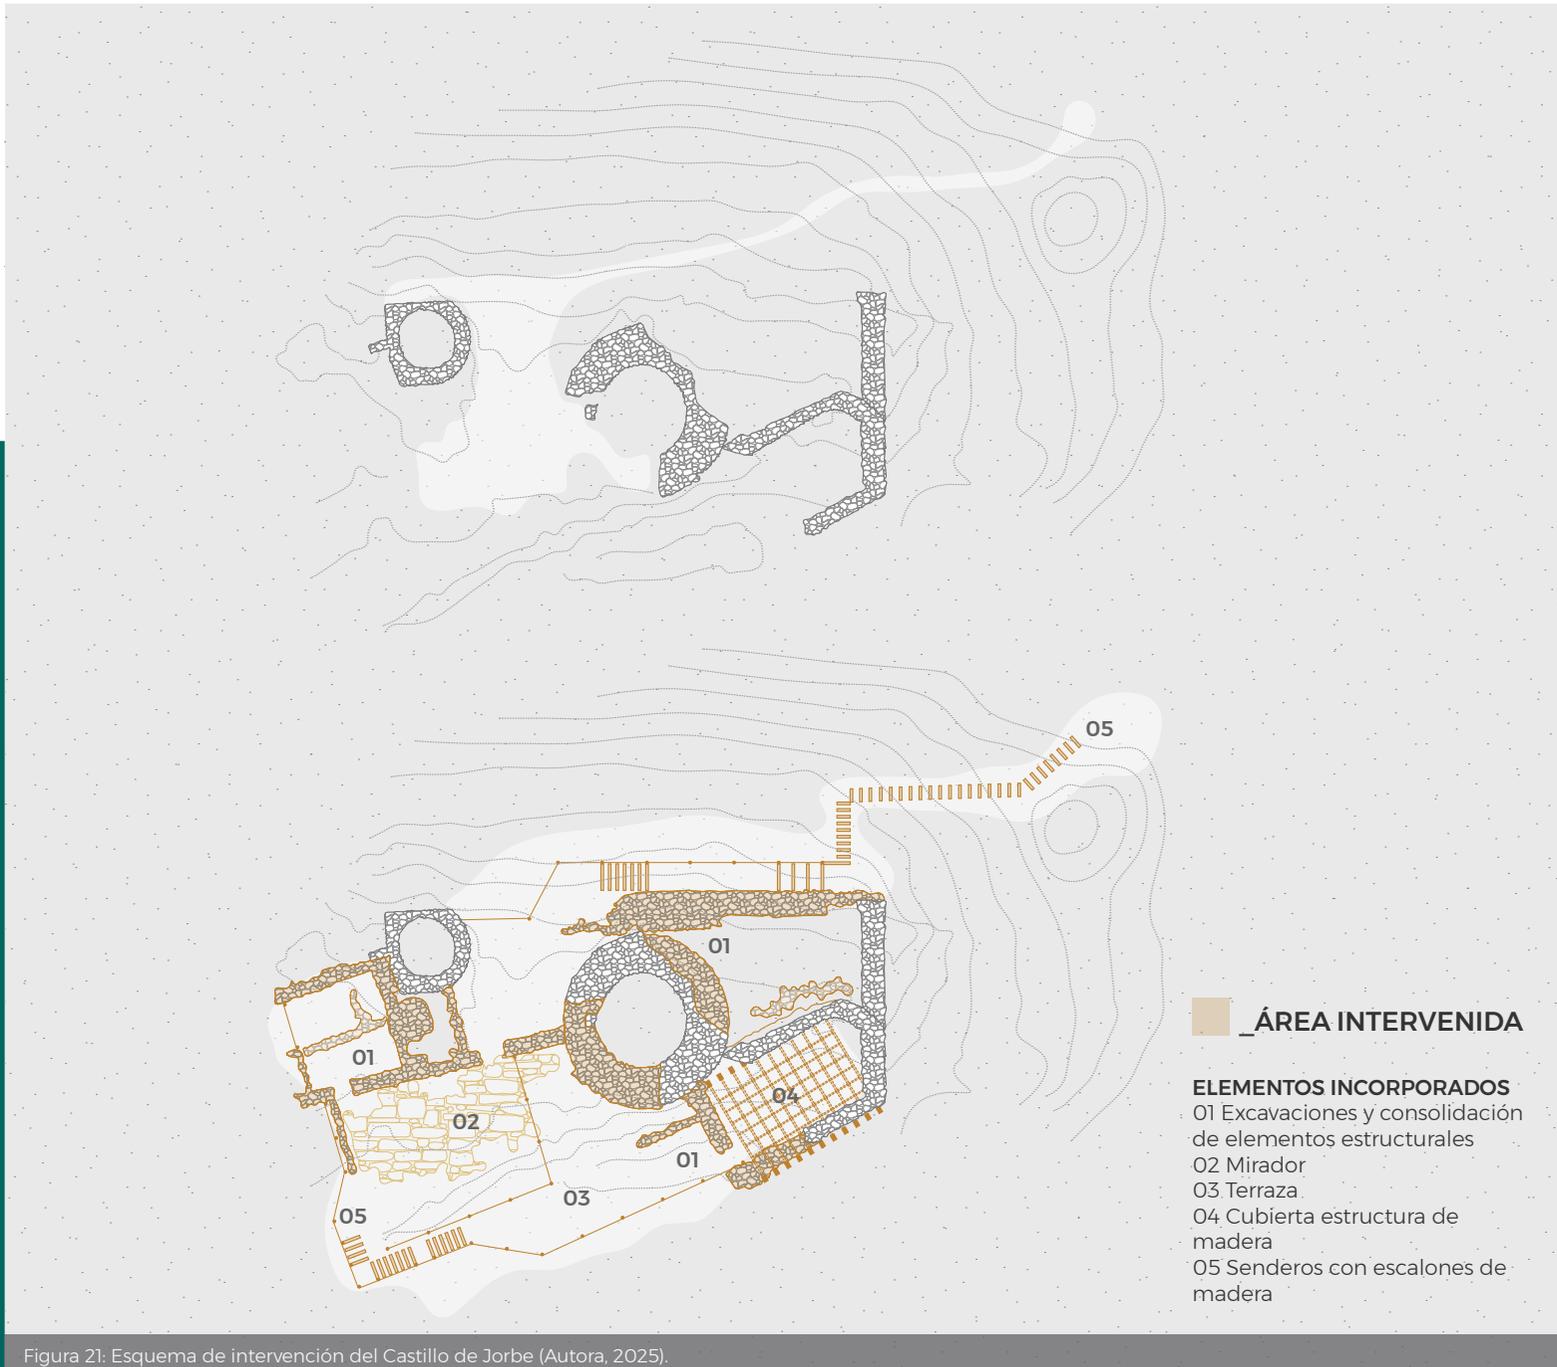
Figura 21: Esquema de intervención del Castillo de Jorbe (Autora, 2025).

A nivel de paisaje, la intervención se enfocó en vincular el patrimonio consuentornosinalterarlo. Para ello, se empleó soluciones de carácter material como piedras reutilizadas, escalones rudimentarios, entre otros para enfatizar una intervención de bajo impacto y potenciar la presencia del castillo y de esta manera recuperar el acceso original y su terraza superior como mirador, también se definió un recorrido interpretativo para conectarlo con el territorio.

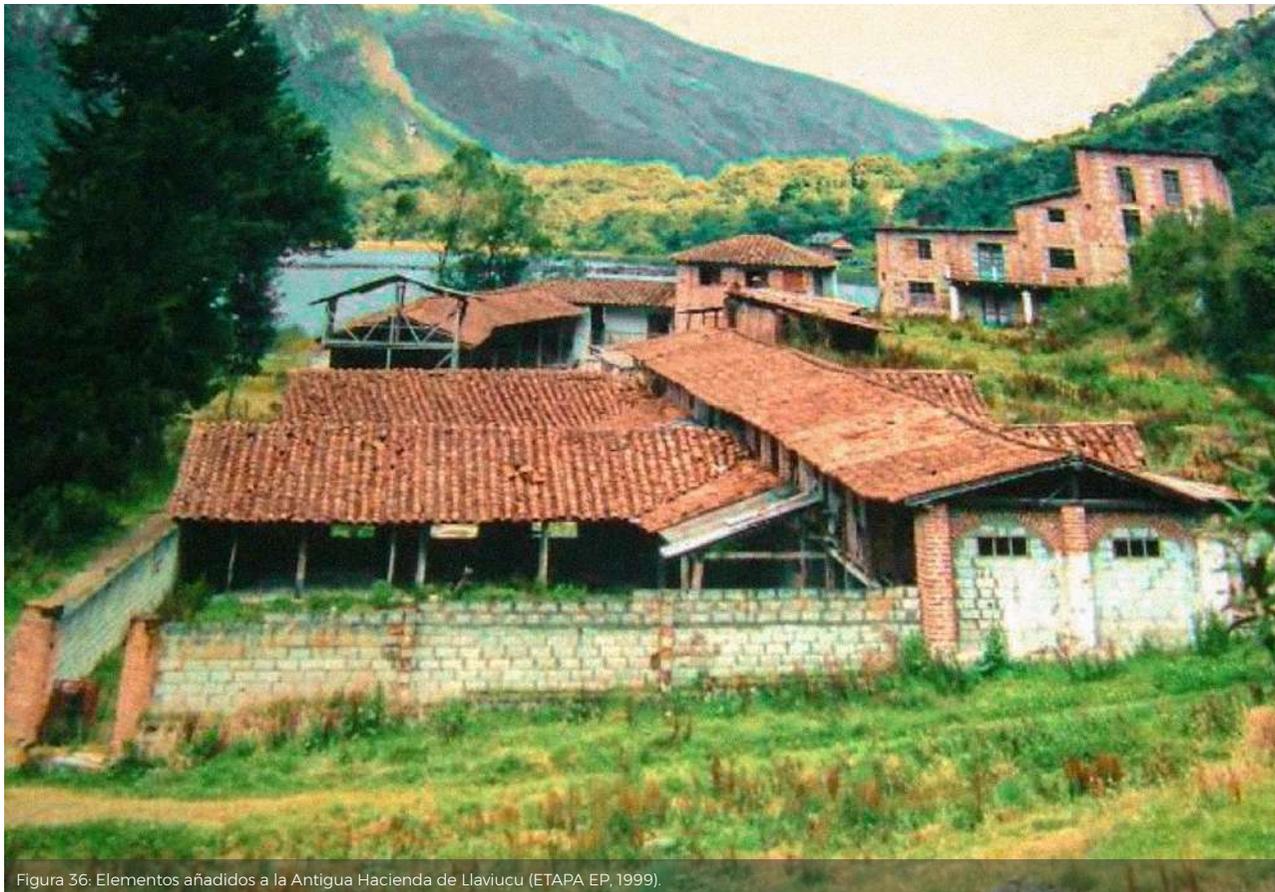
Figura 36. Elementos añadidos a la Antigua Hacienda de Llaviucu (ETAPA EP, 1999).

Con el paso de los años y la falta de gestión eficaz del bien patrimonial, se han ido añadiendo construcciones que no forman parte de la hacienda, a la vez que muchos otros elementos se han ido deteriorando por el abandono del recinto residencial - industrial, lo que en la actualidad ha desembocado en una lectura histórica dificultosa del bien.

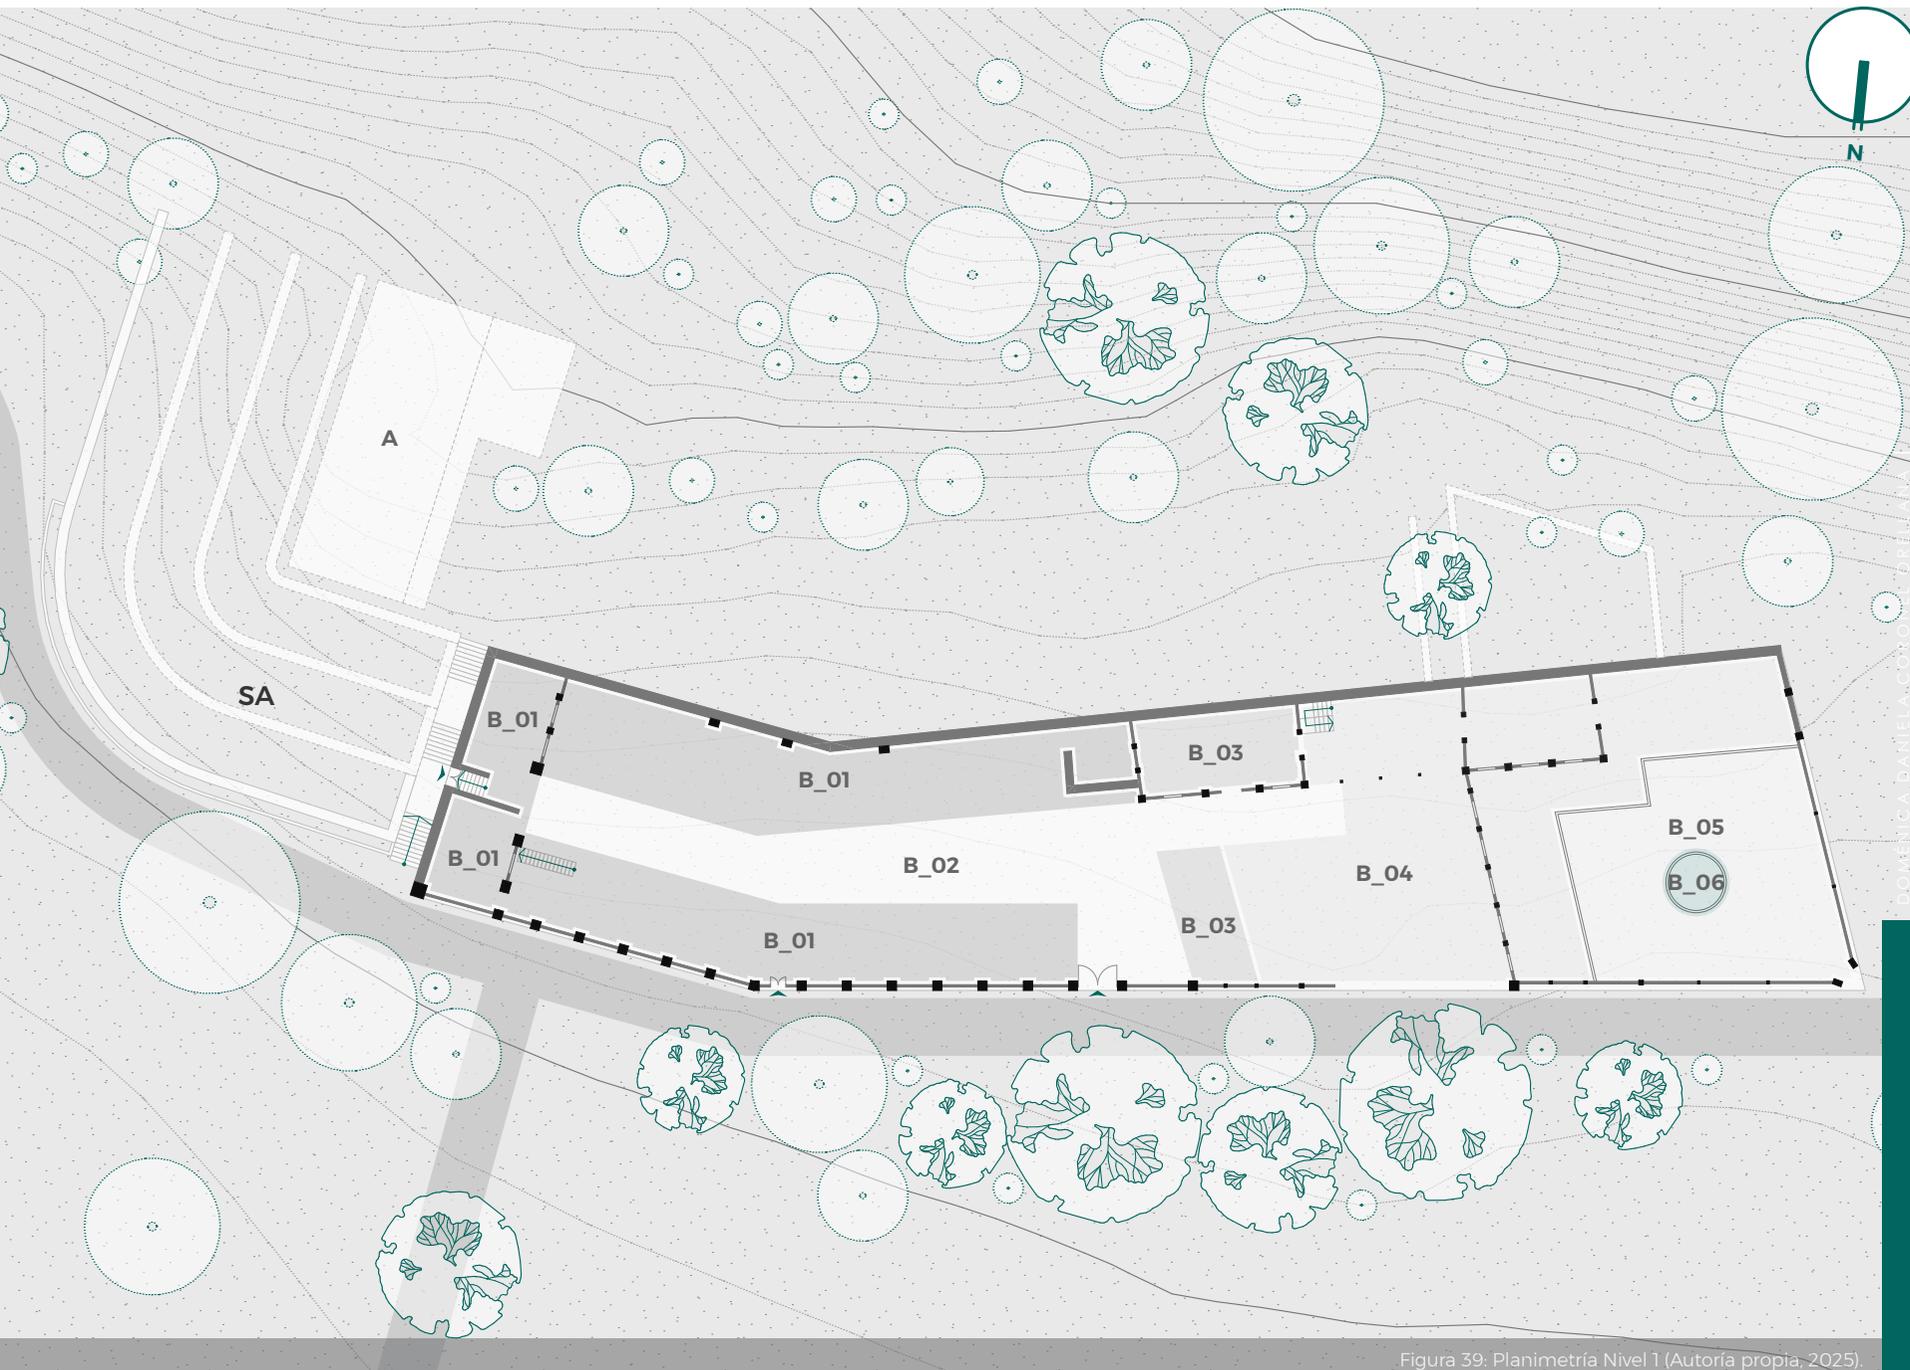
- B\_01 Fábrica de Cerveza y Licor
- B\_02 Patios Centrales
- B\_03 Area de vivienda de los trabajadores
- B\_04 Zona de establos
- B\_05 Patio posterior
- B\_06 Estanque
- SA\_Superficies aterrazadas

Figura 39: Planimetría Nivel 1 (Autoría propia, 2025).

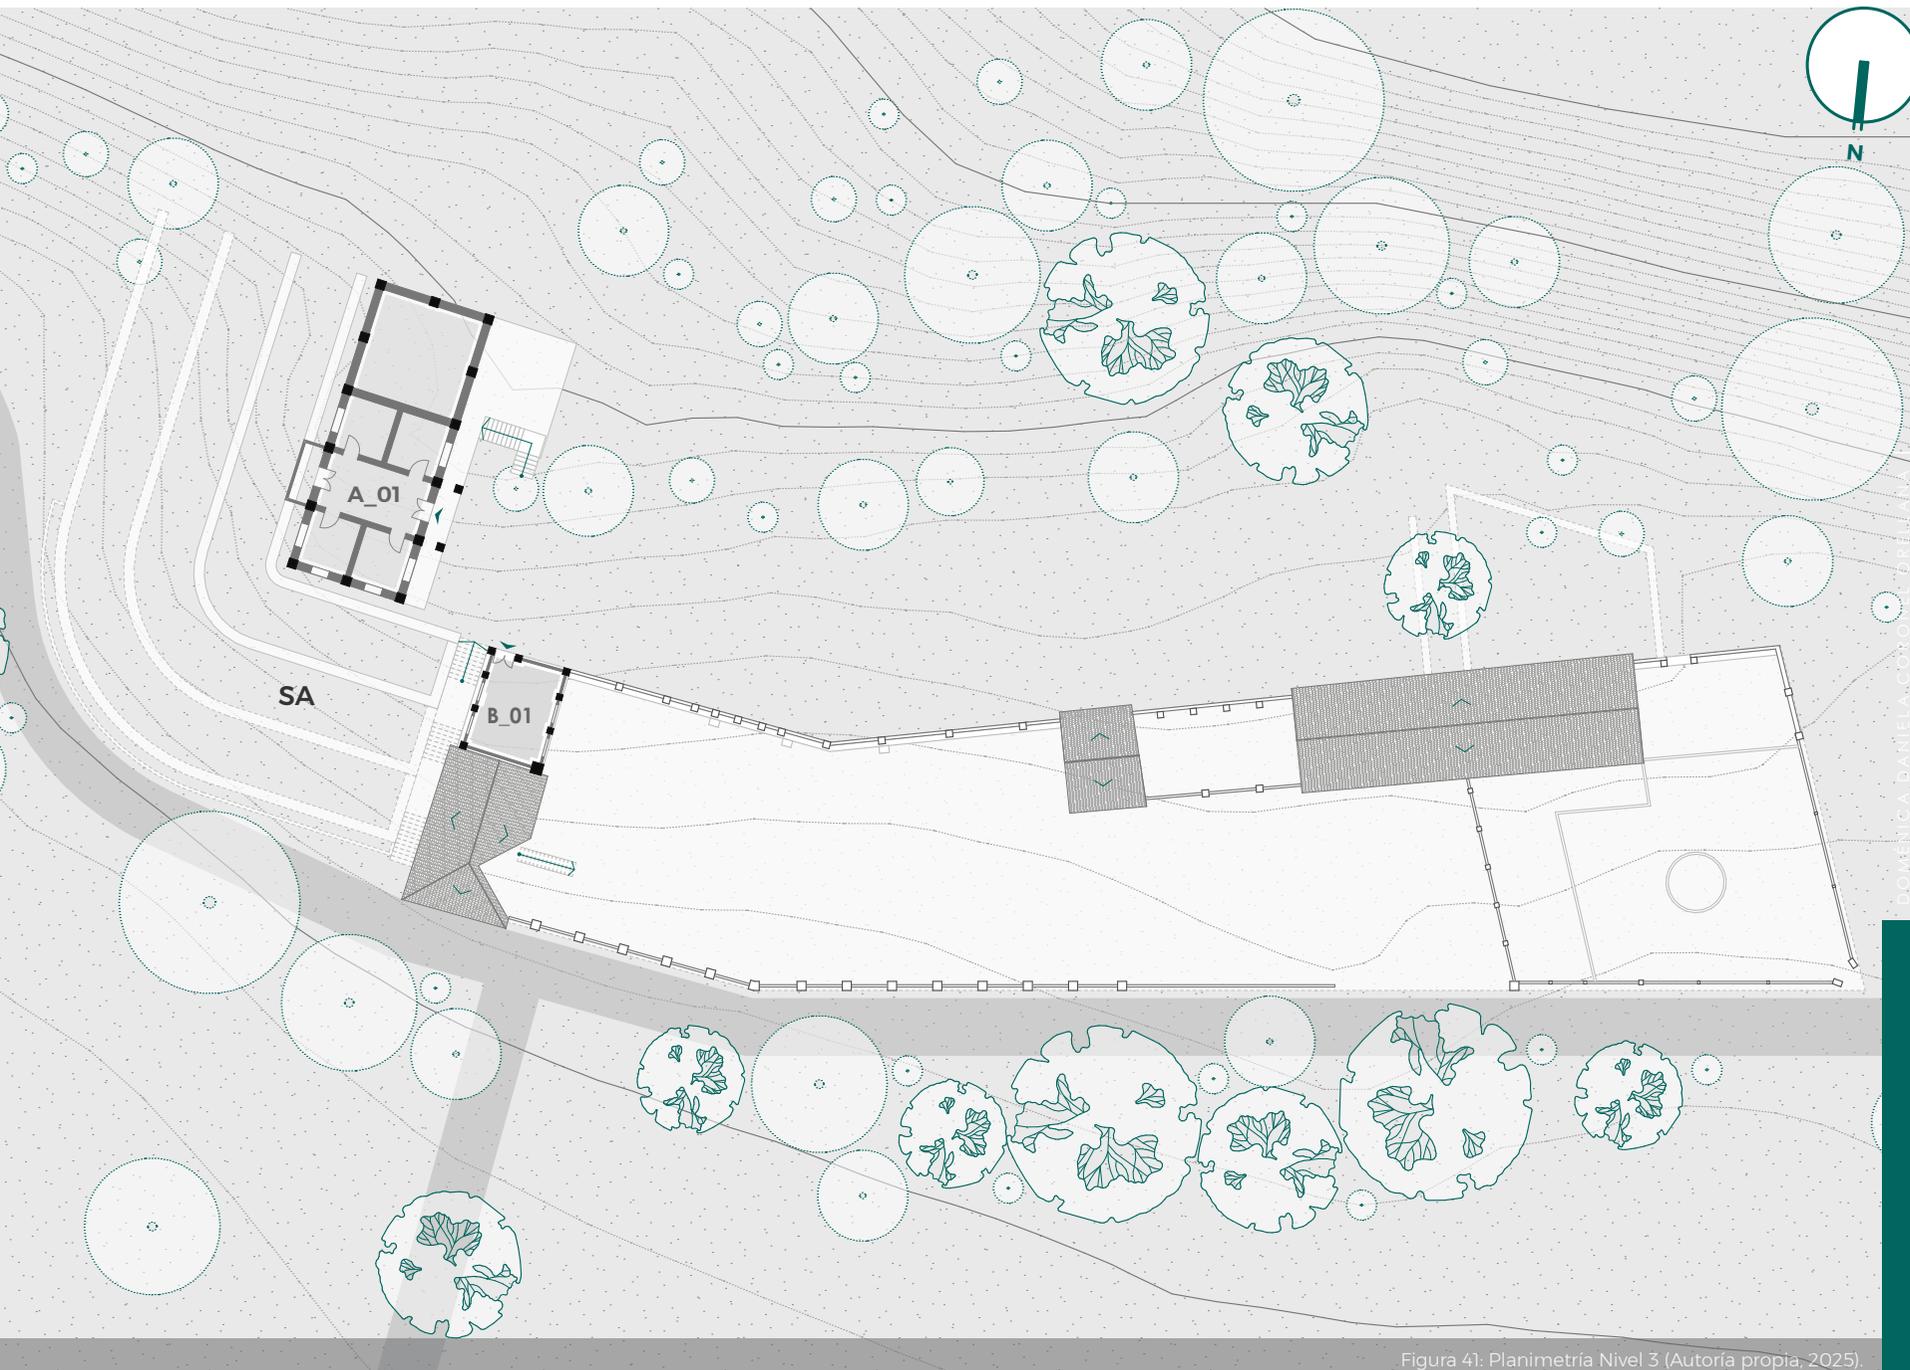
- A\_01 Vivienda
- B\_01 Fábrica de Cerveza y Licor
- SA\_Superficies aterrazadas

Figura 41: Planimetría Nivel 3 (Autoría propia, 2025).

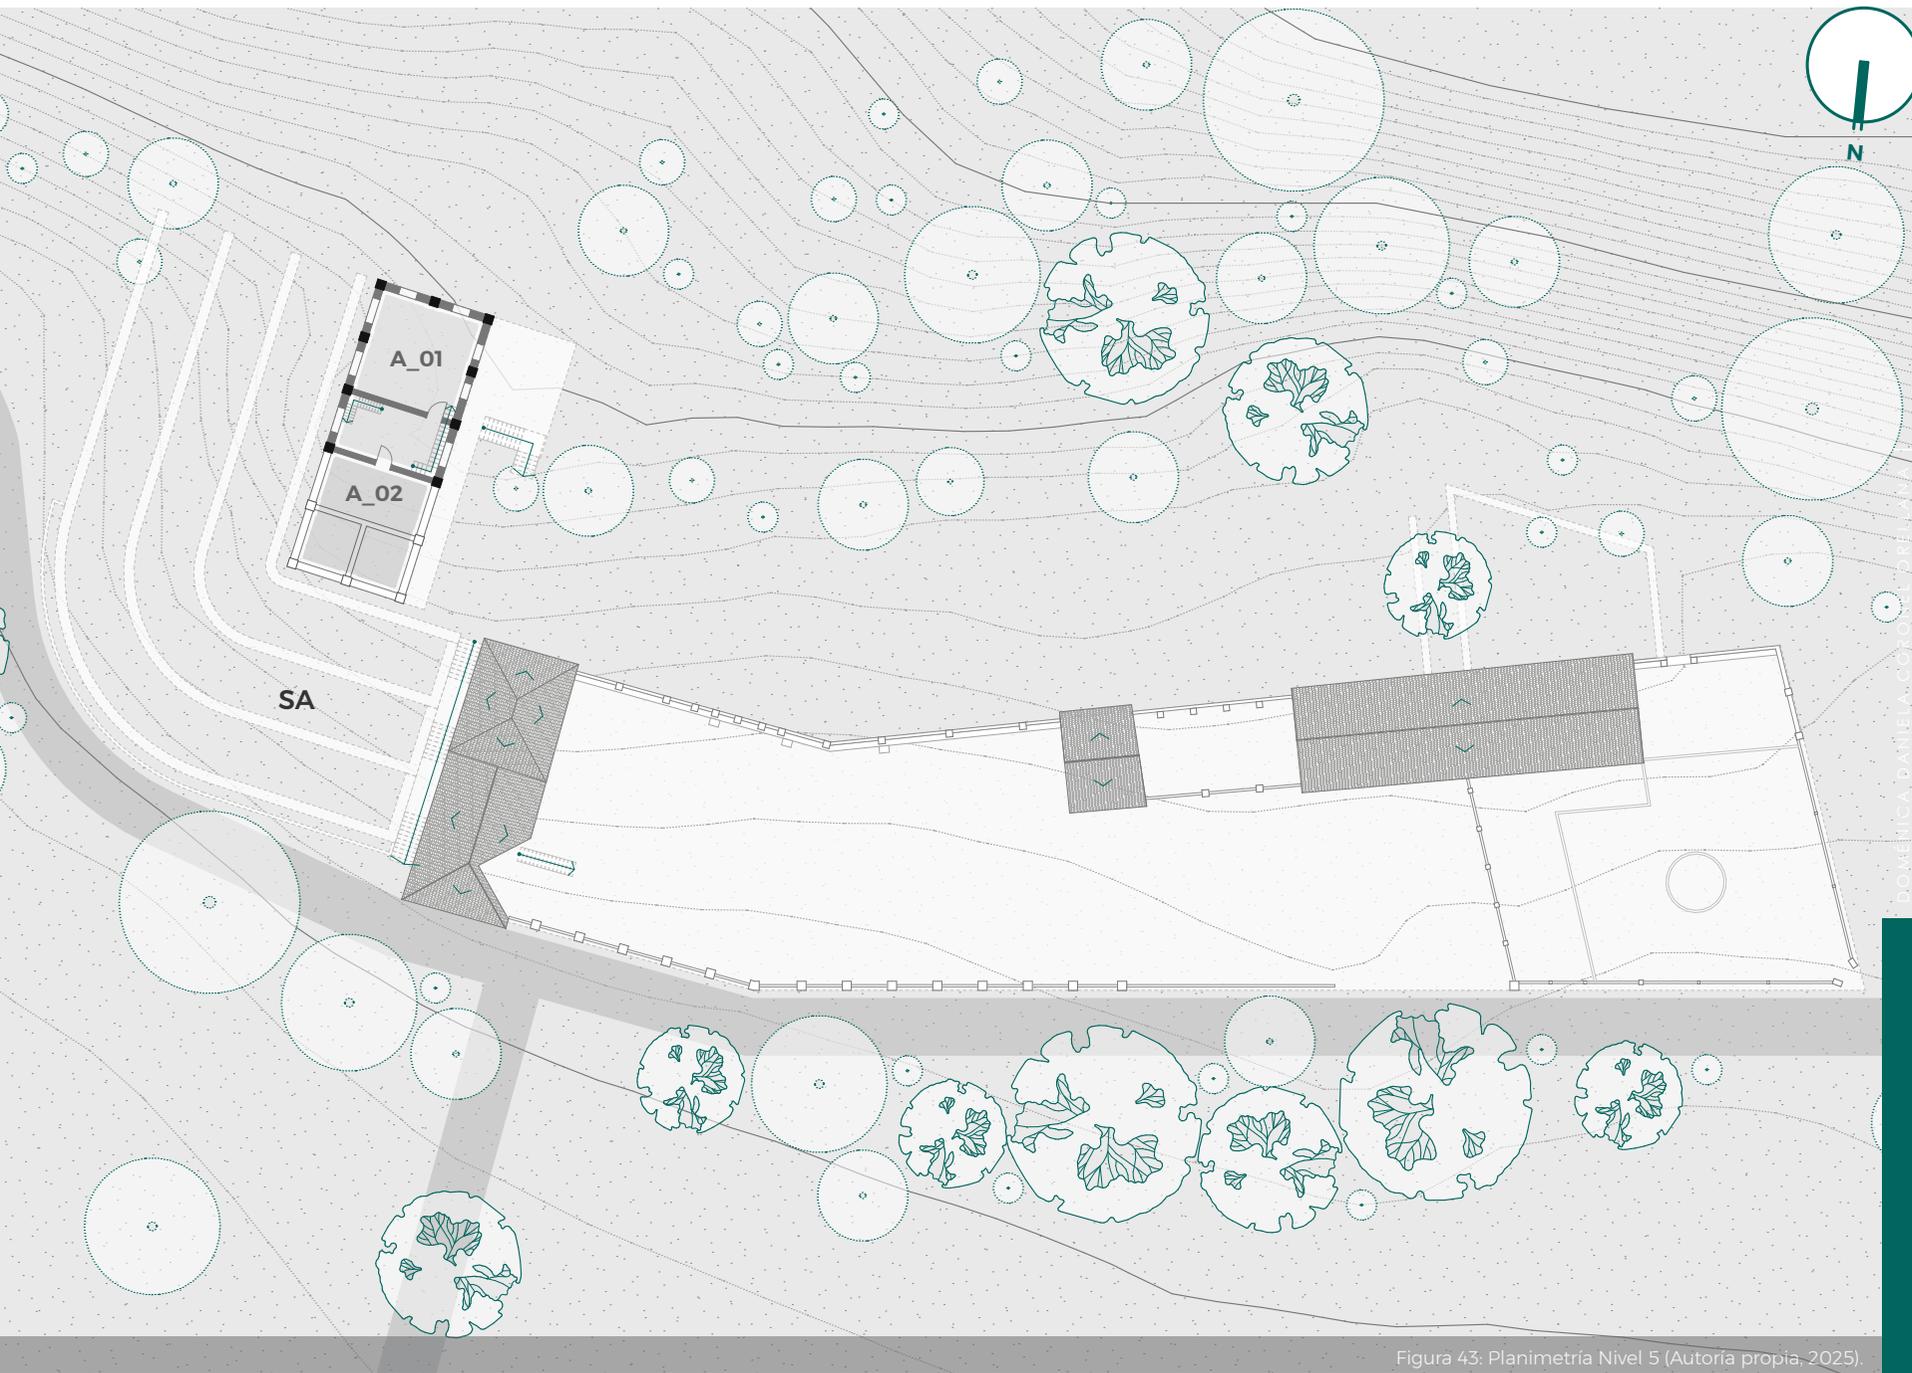
- A\_01 Vivienda
- A\_02 Terraza Vivienda
- SA\_Superficies aterrazadas

Figura 43: Planimetría Nivel 5 (Autoría propia, 2025).

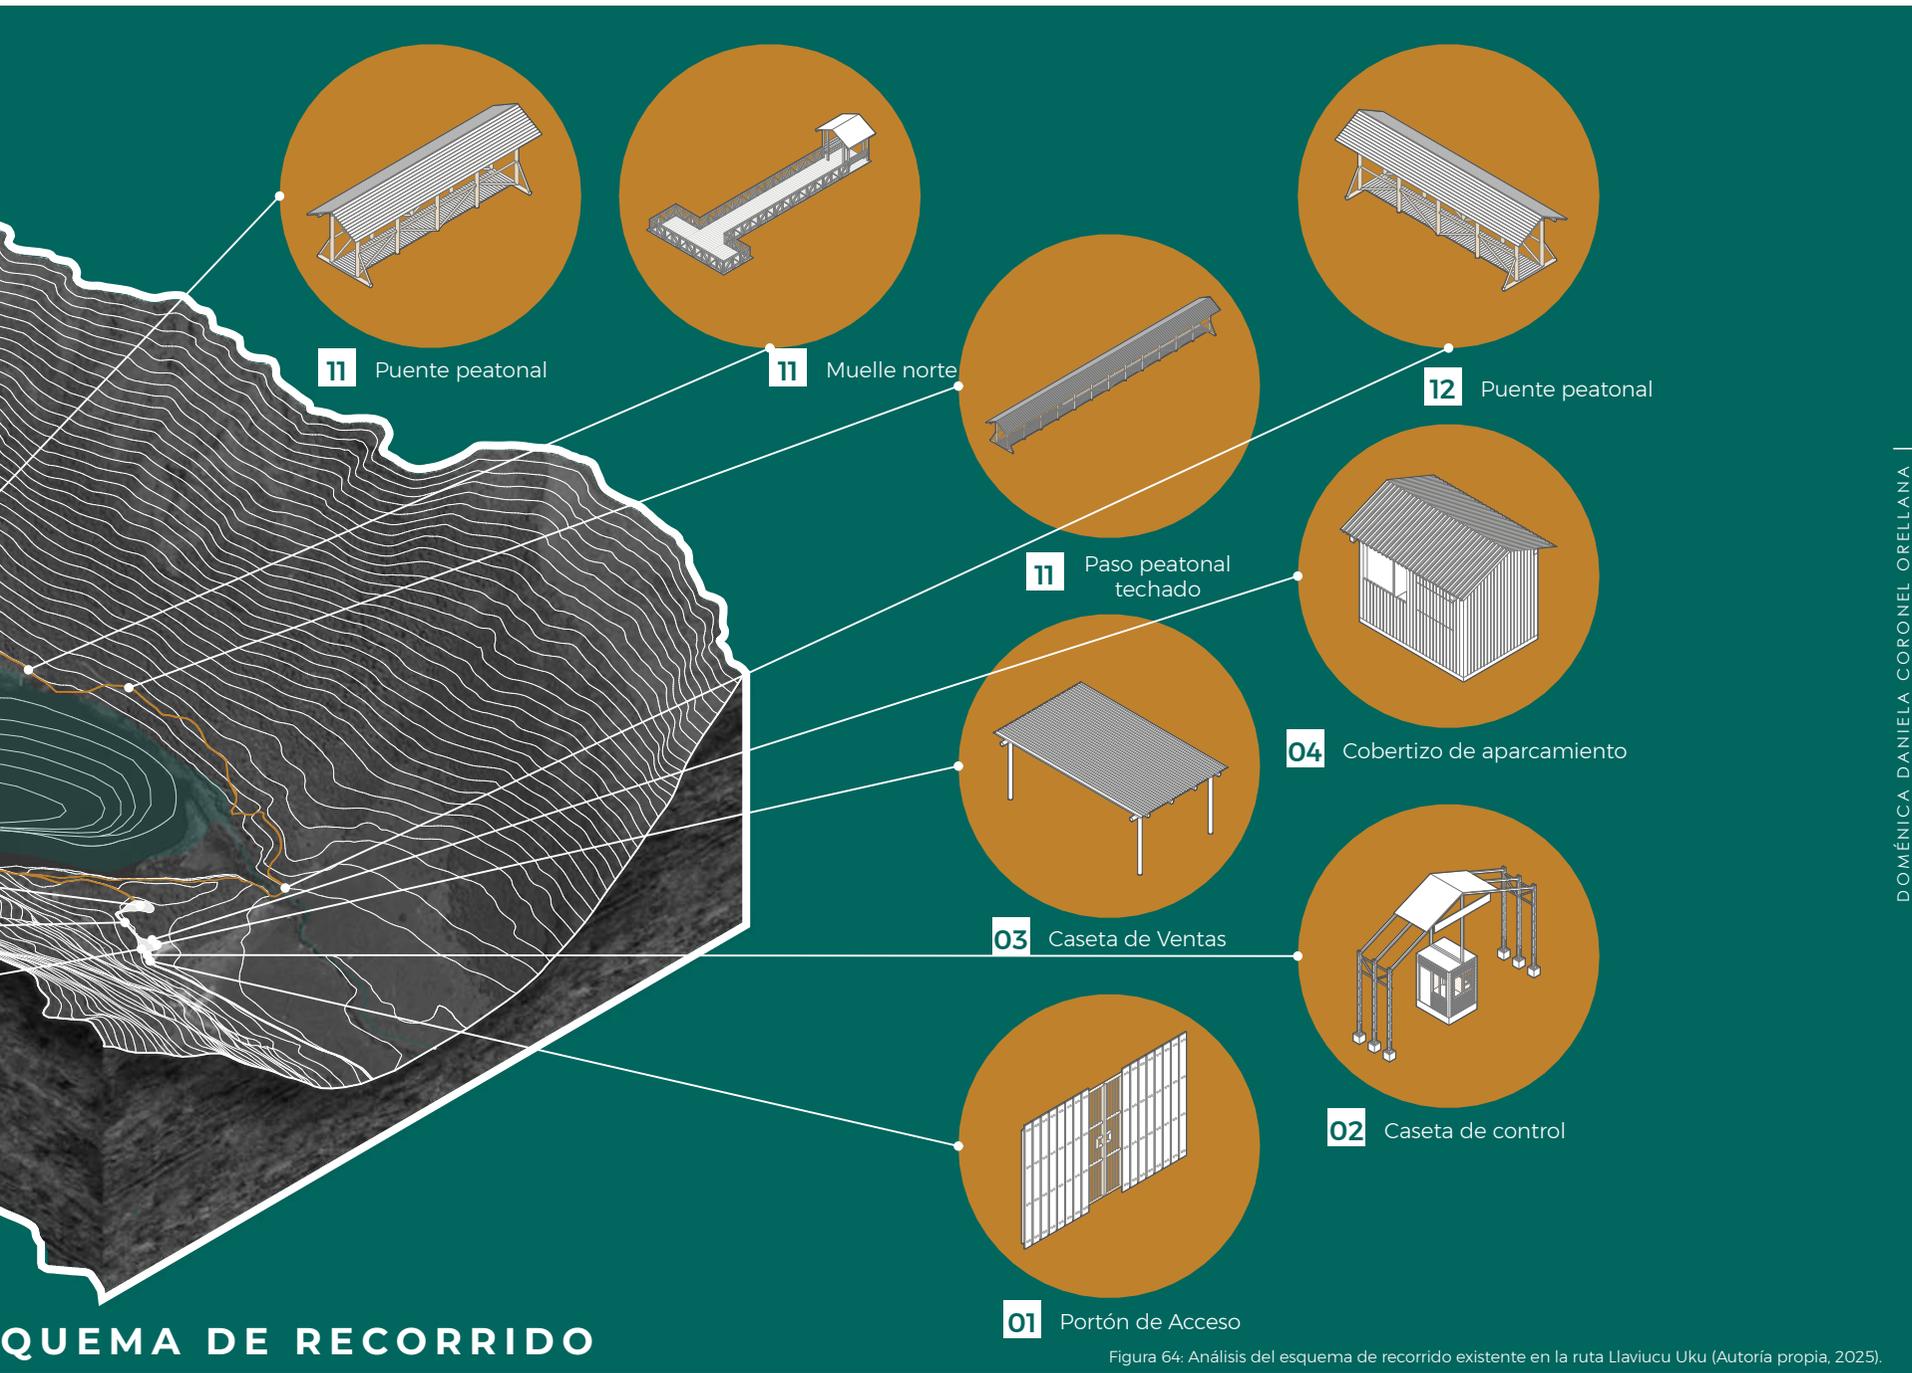
Figura 64. Análisis del esquema de recorrido existente en la ruta Llaviucu Uku (Autoría propia, 2025).

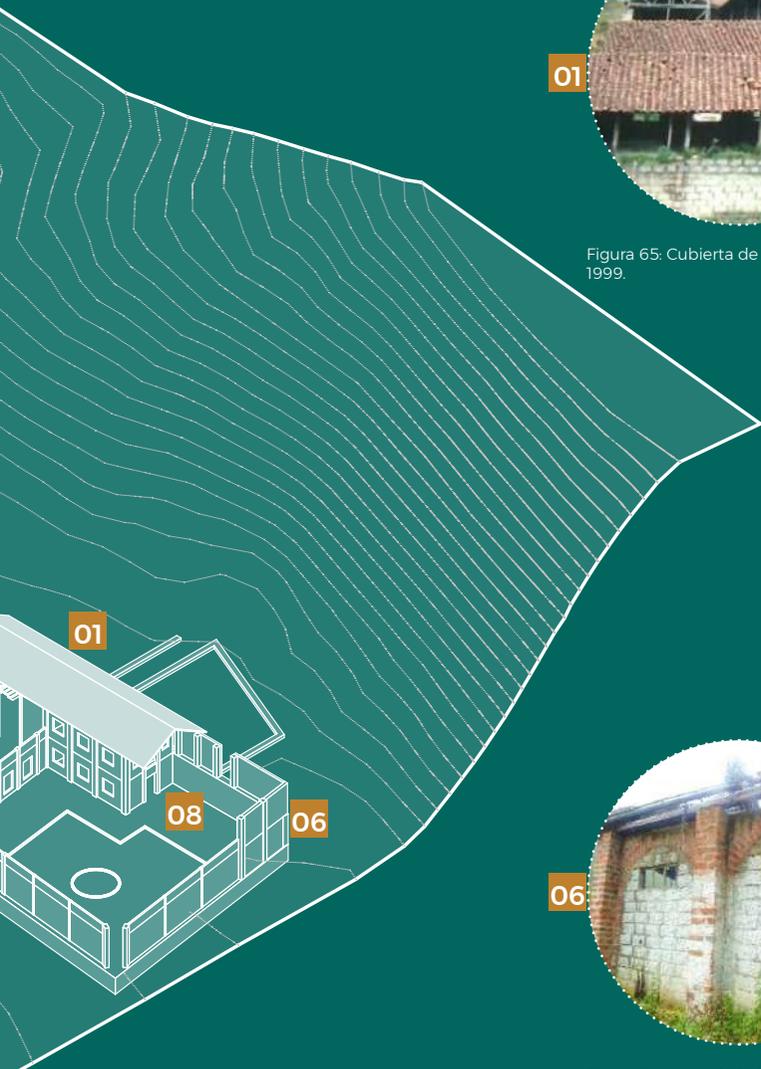
Figura 73: Análisis técnico de la Antigua Hacienda de Llaviucu (Autoría propia, 2025).

Comenzando desde sus cimientos, con piedras de canto rodado, su material predominante el ladrillo que se encuentra en los muros de los dos bloques, pisos de madera y cubiertas de teja con estructura de madera.

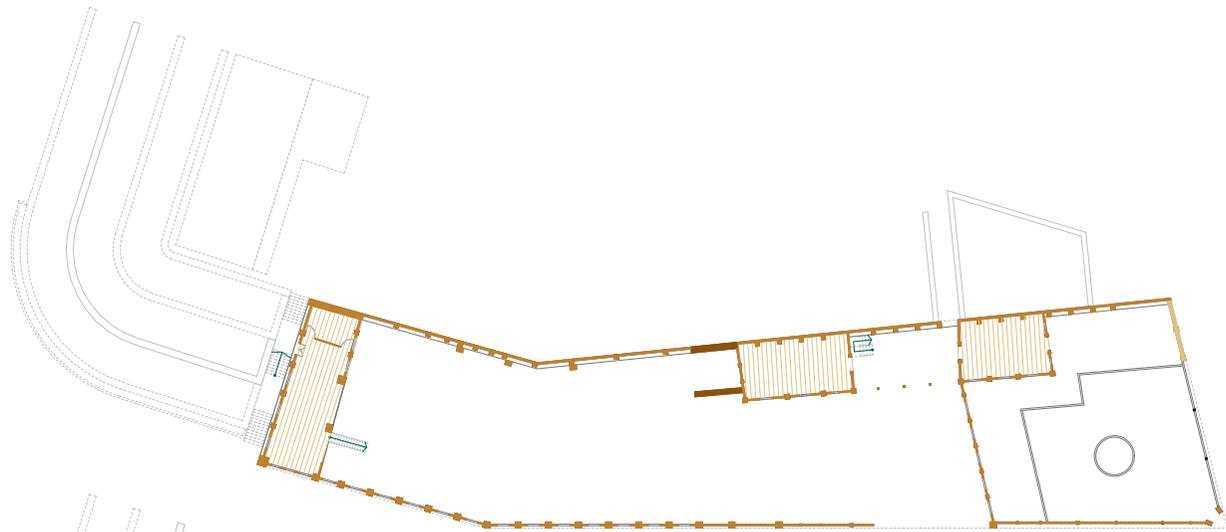
Figura 75: Materiales constructivos nivel 2 (Autoría propia, 2025).

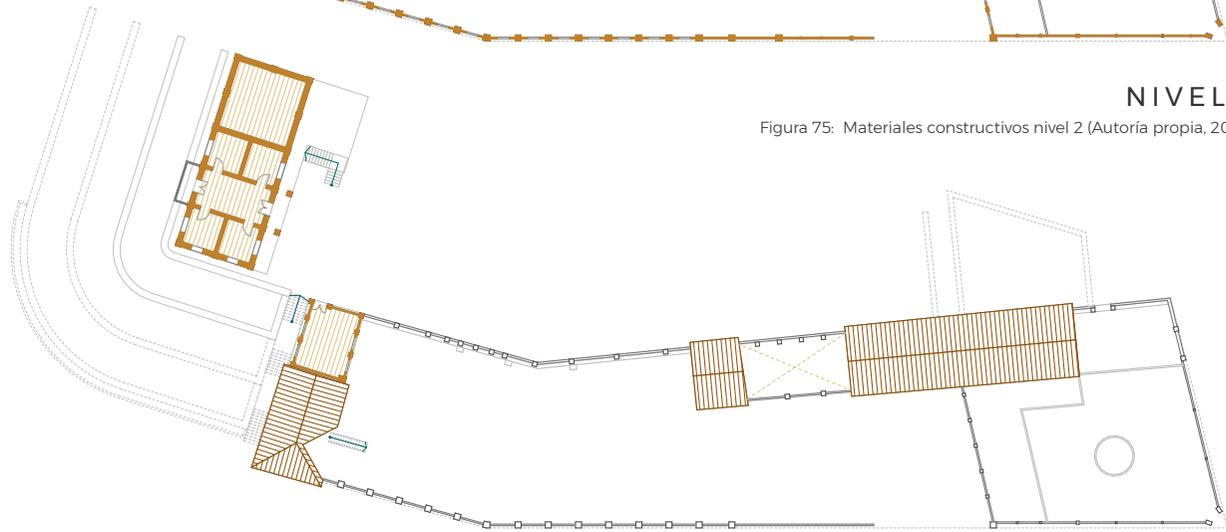
Figura 76: Materiales constructivos nivel 3 (Autoría propia, 2025).

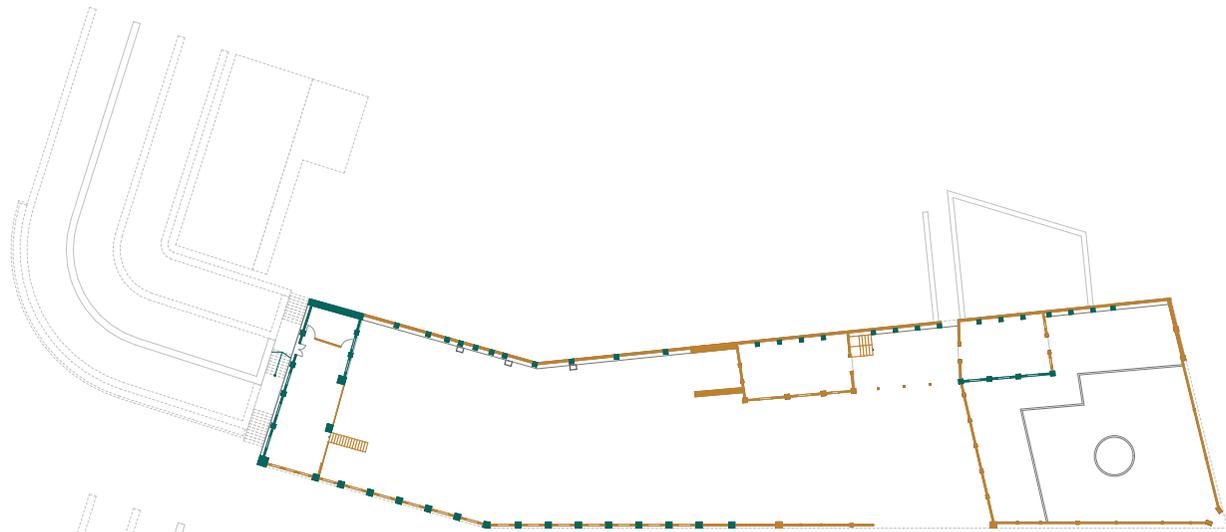
Figura 81: Estado de conservación de los elementos nivel 2 (Autoría propia, 2025).
