Estrategias de intervención contemporánea en conjuntos  
patrimoniales ubicados dentro de zonas de protección  
natural: El caso de la Antigua Hacienda de la Laguna de  
Llaviucu, Cuenca – Ecuador.

TRABAJO DE FIN DE MÁSTER

Doménica Daniela Coronel Orellana  
**AUTORA**

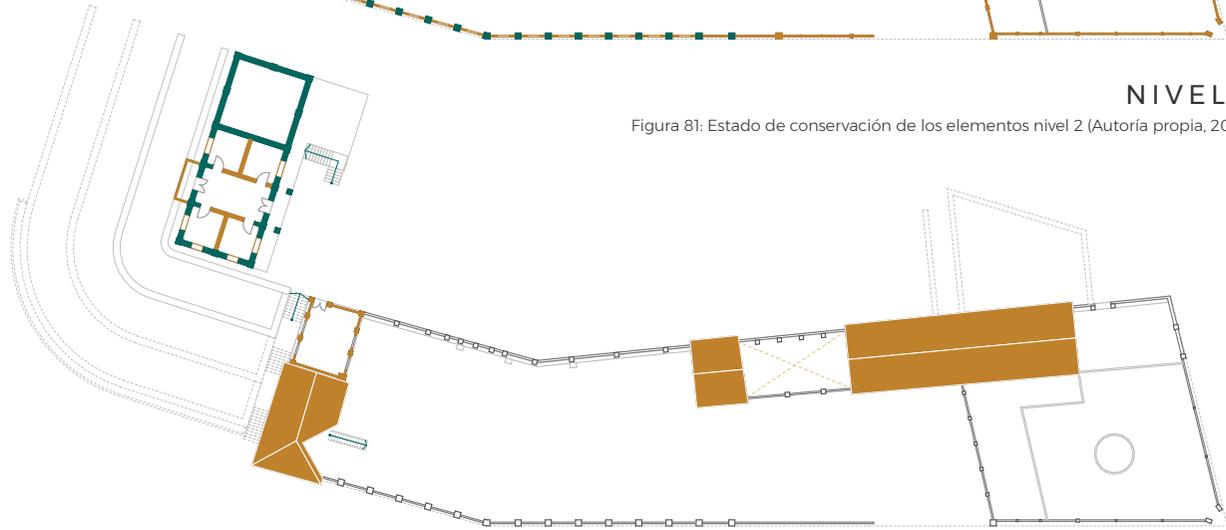
Figura 82: Estado de conservación de los elementos nivel 3 (Autoría propia, 2025).

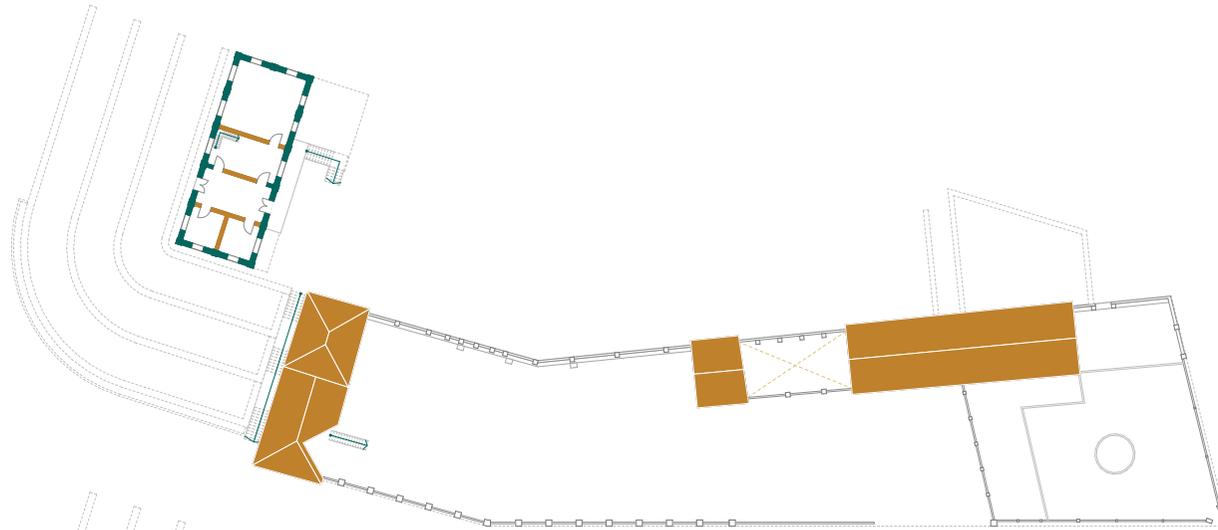
Figura 83: Estado de conservación de los elementos nivel 4 (Autoría propia, 2025).

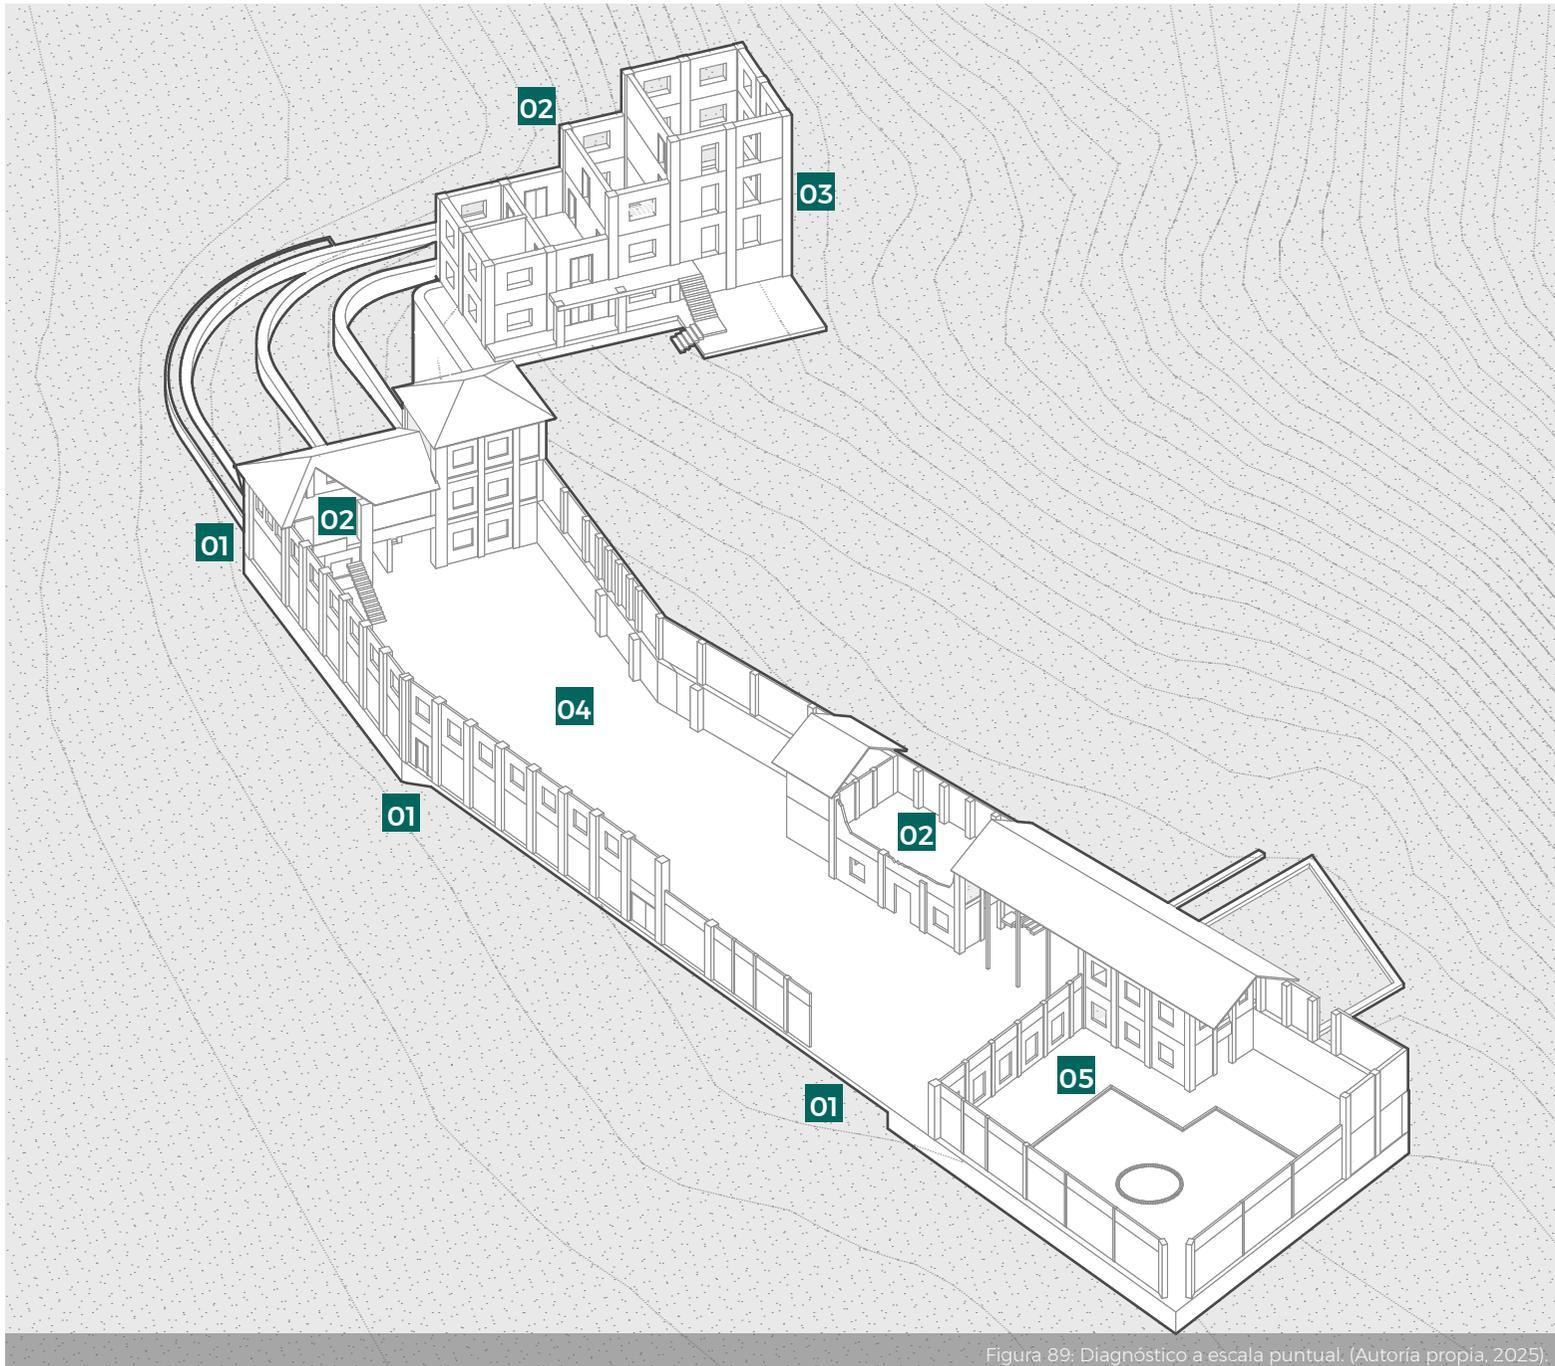
- 01**- Puntos de acceso desde la ruta Llaviucu Uku hacia la Hacienda se encuentran bloqueados.
- 02**- Estructuras con alto nivel de deterioro
- 03**- Espacios de carácter residencial en desuso
- 04**- No se ha sacado provecho del emplazamiento en una zona que permite una privilegiada vista hacia la Laguna de Llaviucu
- 05**- Pese a tener un alto valor científico por las características morfológicas del sitio no cuenta con espacios en los cuales se pueda acceder a zonas de estudio.

Figura 89: Diagnóstico a escala puntual. (Autoría propia, 2025).

- Limpieza y desbroce del terreno con el fin de recuperar la relación de accesibilidad con la ruta.
- Estabilización de los elementos que se encuentran en riesgo.
- Oportunidad de generar uso de refugio/ alojamiento para visitantes
- Planificación de áreas de contemplación
- Creación de espacios de investigación

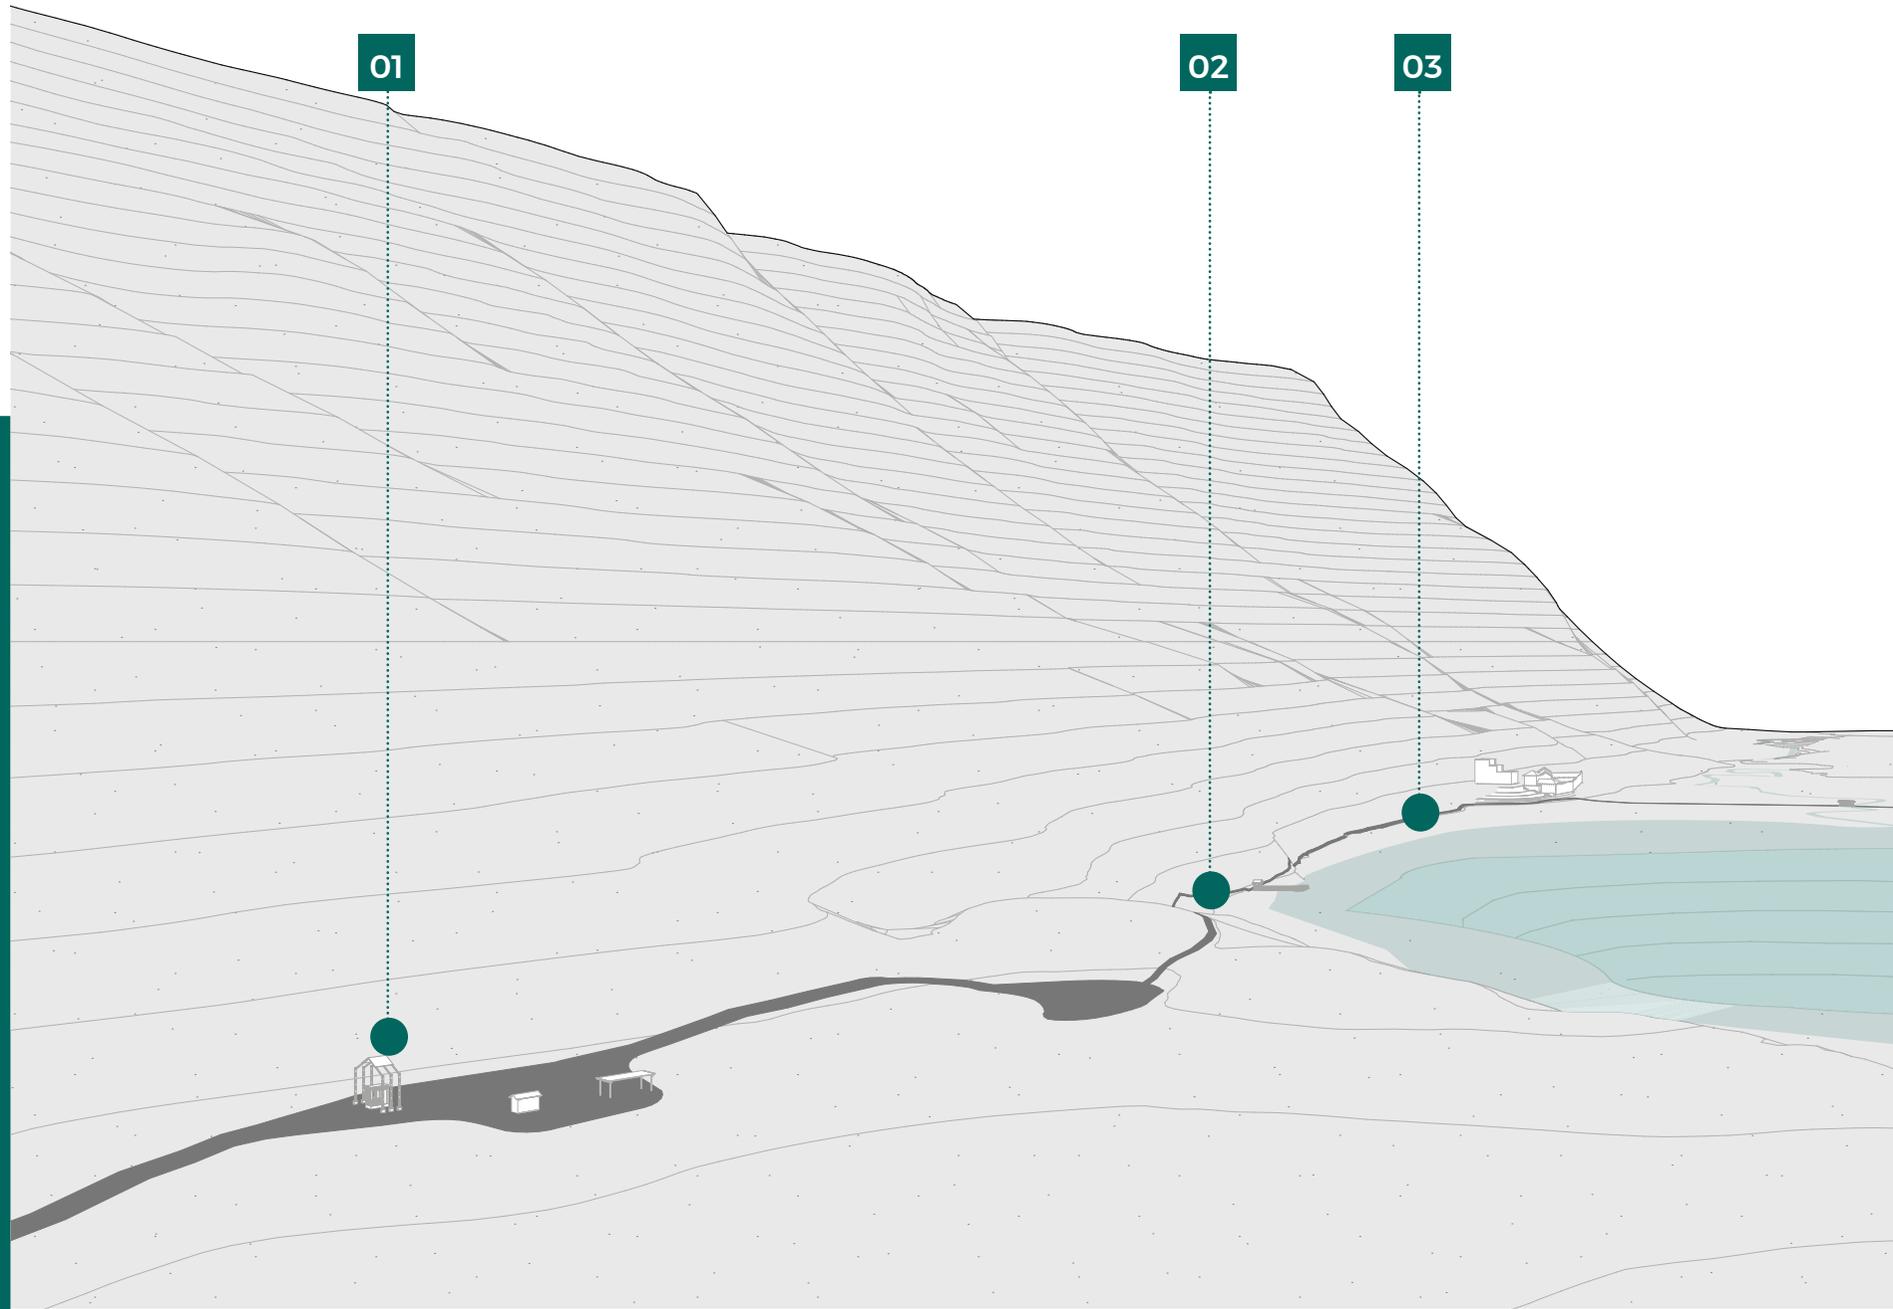
Figura 90. Propuestas en el circuito de acceso a la Antigua Hacienda de Llaviucu (Autoría propia, 2025).

Por un lado uno más general en el que se de respuesta a estas necesidades a escala más grande en cuanto a su recorrido y las facilidades que existen en el trayecto de llegada a la Antigua Hacienda, y por otro lado la propuesta en la infraestructura que hoy en día podemos encontrar de lo que queda de la Hacienda.

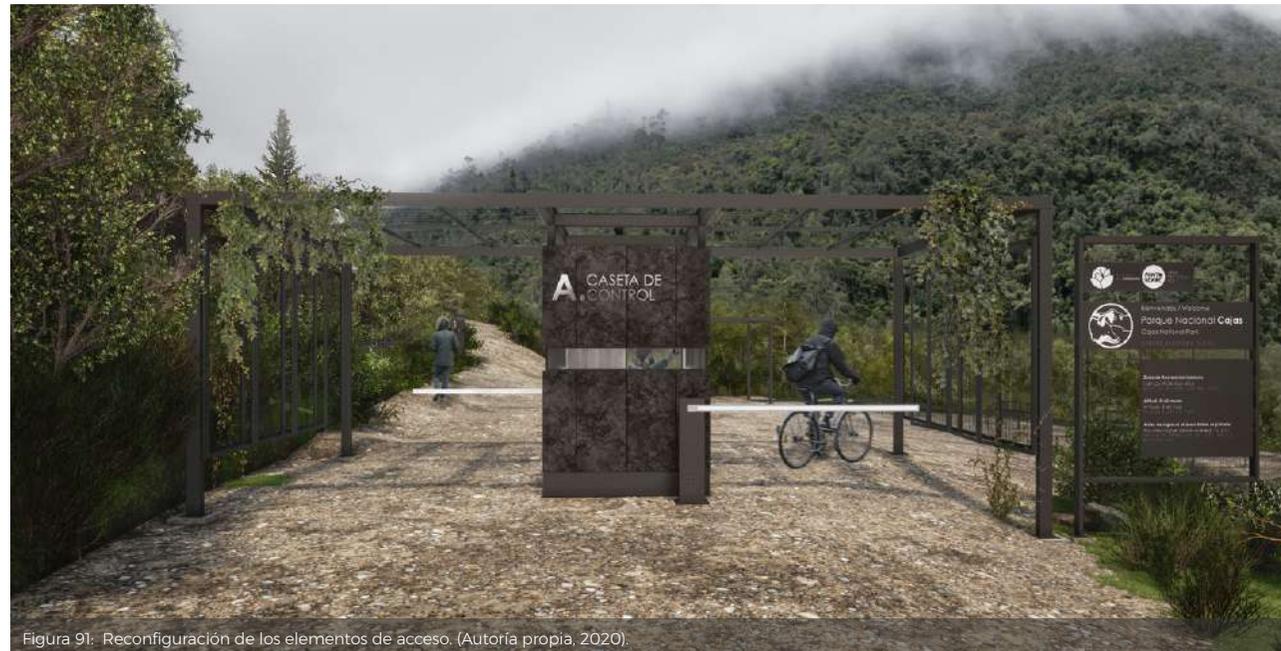
encuentra en un evidente deterioro y no cuenta con la señalización adecuada que además permita una lectura inclusiva de la información importante previo al acceso al espacio.

Figura 91: Reconfiguración de los elementos de acceso. (Autoría propia, 2020).

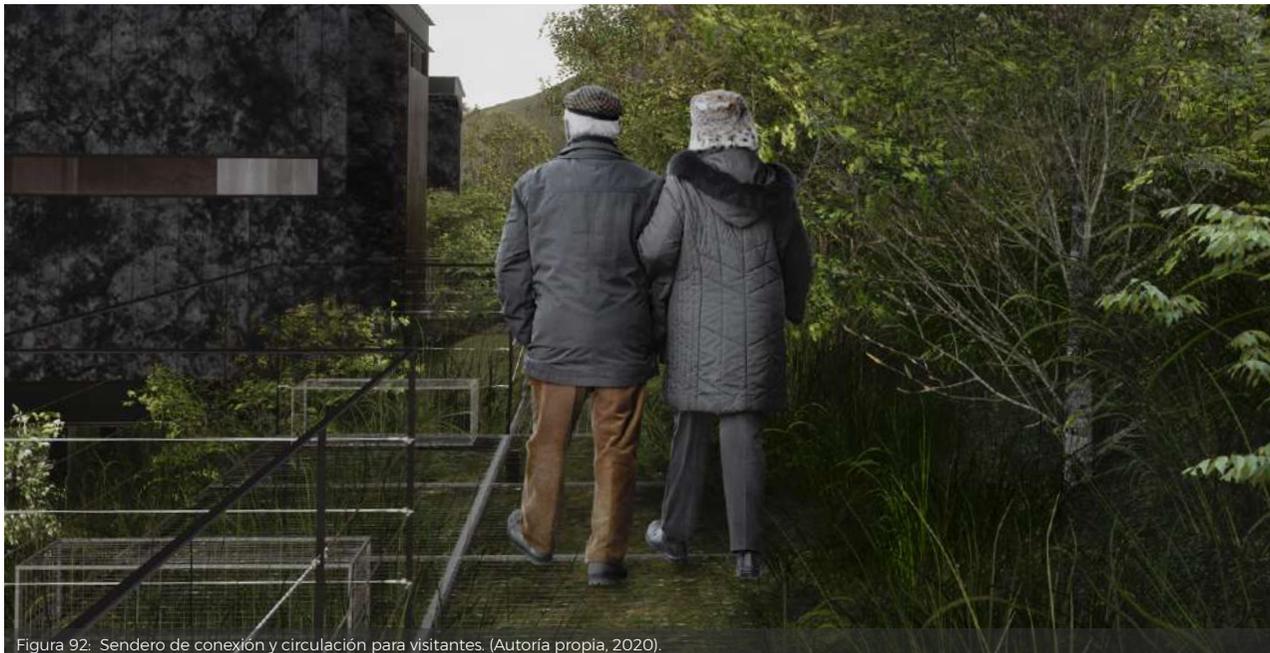
de la naturaleza, por lo cual es una necesidad la creación de un sendero estructurado para permitir la accesibilidad universal a la vez de ser de mínimo impacto, por lo que se podría utilizar elementos que no busquen limitar la vegetación sino que permitan su crecimiento.

Figura 92: Sendero de conexión y circulación para visitantes. (Autoría propia, 2020).

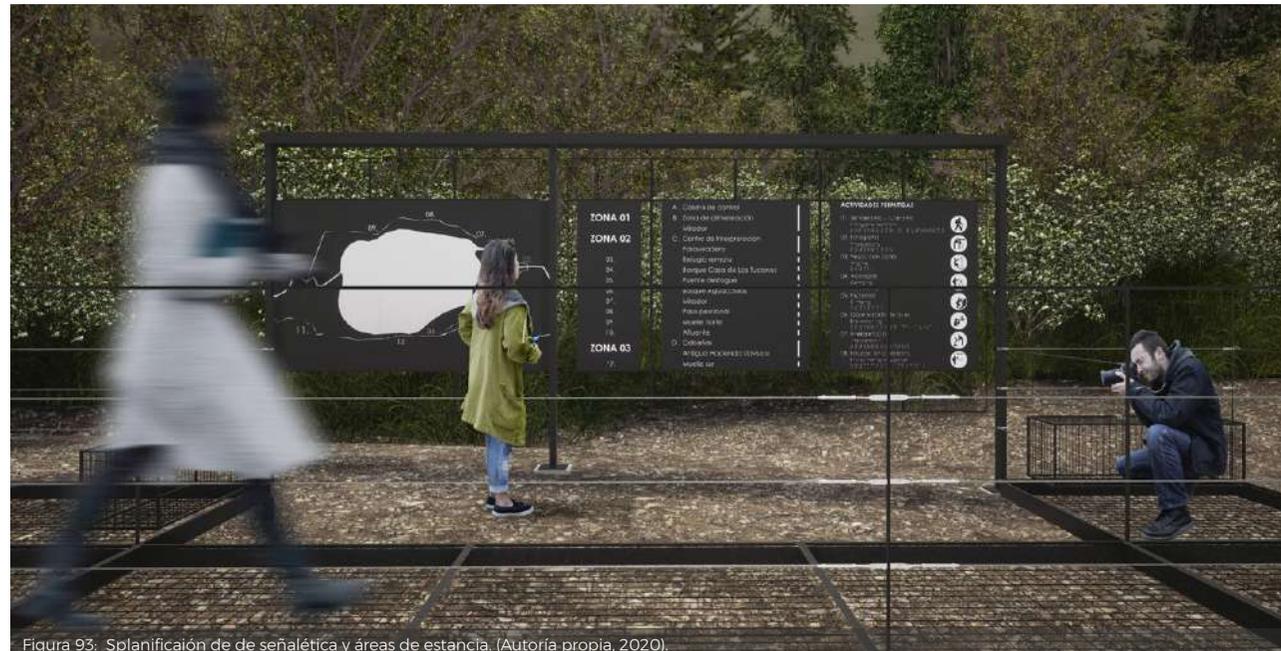
del tiempo, por lo que la intervención debería repensar estos elementos como una oportunidad de implementar materiales adecuados a la vez de incluir sistemas de inclusión como lo es el braille.

Figura 93: Splanificación de de señalética y áreas de estancia. (Autoría propia, 2020).
