**INTERVENCIONES
MODERNAS EN
PATRIMONIO
ARQUITECTÓNICO
ECLESIAÍSTICO
5 EJEMPLOS**

INTERVENCIONES MODERNAS EN
PATRIMONIO ARQUITECTÓNICO ECLESIAÍSTICO:
5 EJEMPLOS

TRABAJO DE FIN DE GRADO
Autor: María José Espinar Pérez
Tutor: Iván Rincón
Curso 2024/2025
Grado en Fundamentos de la Arquitectura
ETSAVA

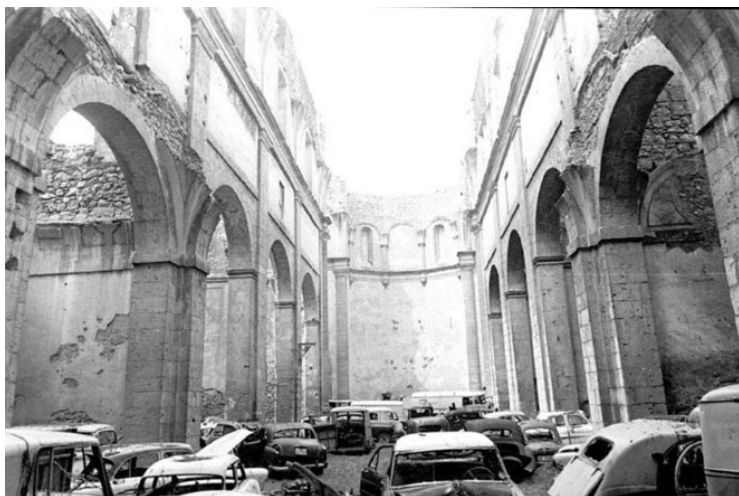
Fig. 1

Fig. 1. Los restos de la iglesia de San Agustín como aparcamiento (año 1973).

Con la Desamortización de 1835, el convento fue desmantelado, tras lo cual la iglesia sufrió diversos usos inadecuados, entre ellos, como polvorín, almacén y aparcamiento (fig. 1). Todo ello condujo a su deterioro.

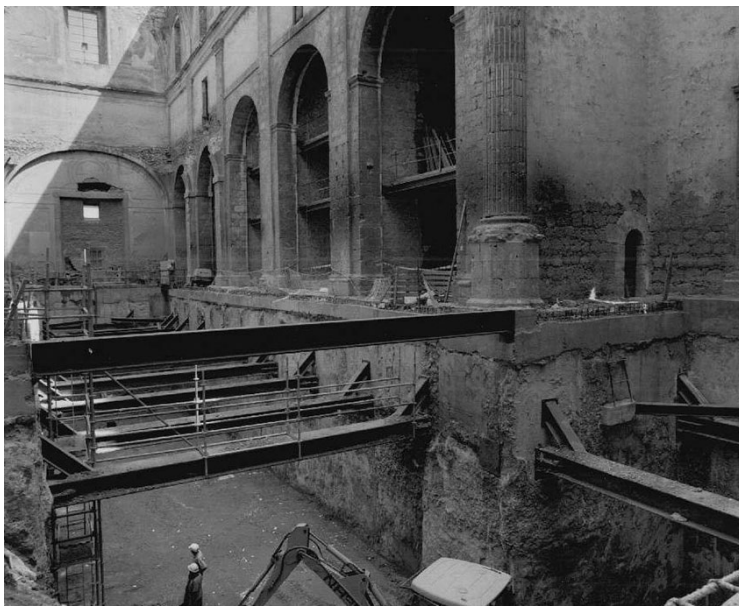
Fig. 2

Fig. 2. La iglesia durante el proceso de rehabilitación (año 2003).

Más de un siglo más tarde, en 1999, el Ayuntamiento de Valladolid inició su rehabilitación (fig. 2), con el objetivo de que el edificio terminase albergando el Archivo Municipal. De esta forma, se dotaría al edificio de una función pública compatible con su valor patrimonial a la vez que sería preservado de una manera correcta.⁸

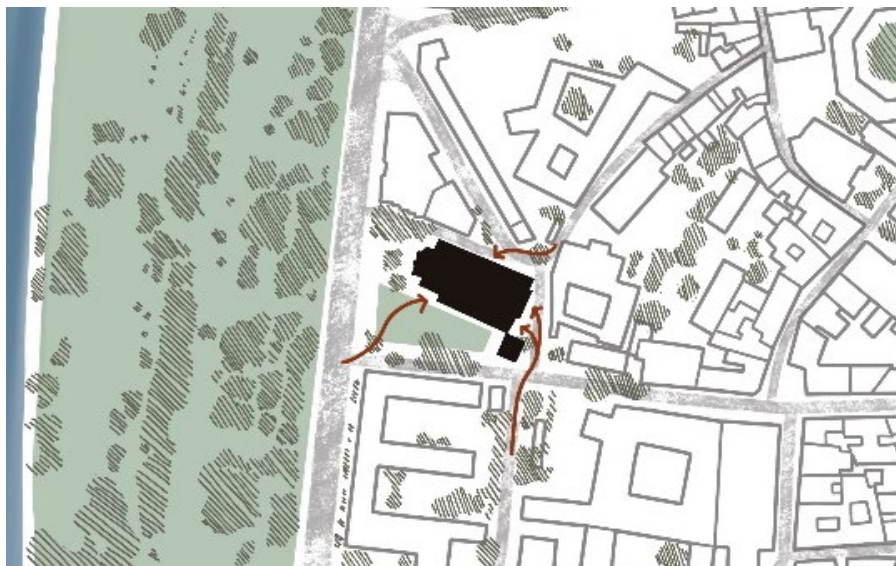
Fig. 8

Fig. 8. Relación actual con el trazado urbano. Formas de acceso.
