ARQUITECTURA SILENCIOSA: Memoria, Paisaje y Futuro de las Bodegas Excavadas de San Román de Hornija

Escuela Técnica Superior de Arquitectura de Valladolid
Grado en Fundamentos de la Arquitectura

Trabajo Final de Grado

Tutor: Félix Jové Sandoval

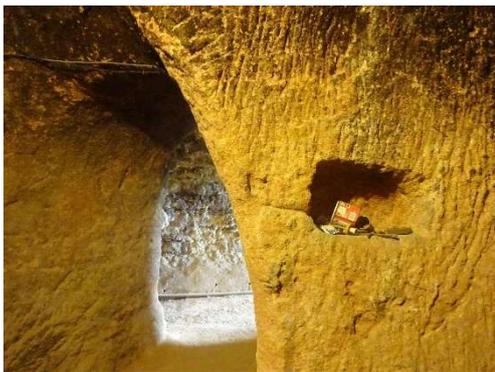
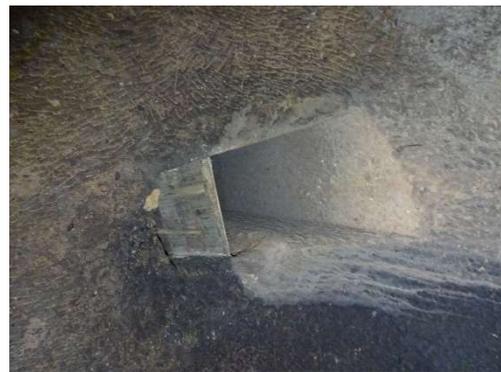
Fig.5-6. Marcas, “picotadas”, de las herramientas utilizadas para la excavación de las bodegas.

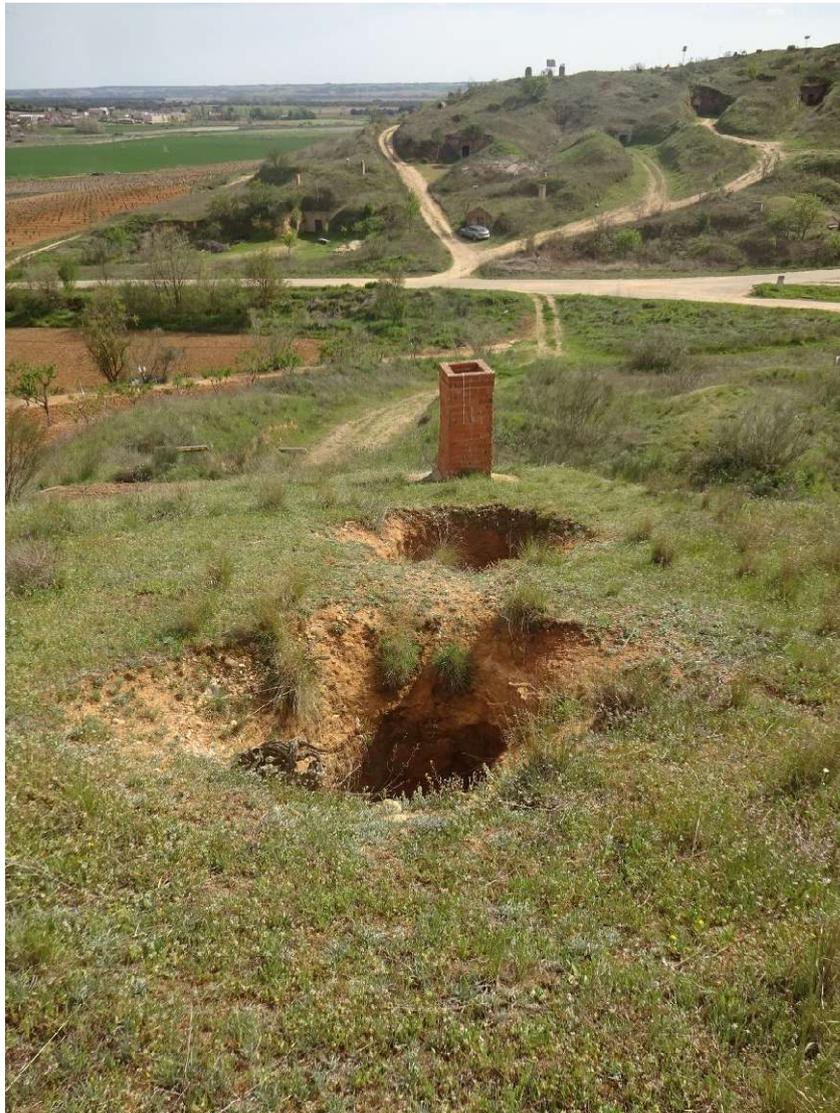
Fig.7. Imagen de la parte superior de una bodega con una zarcera (chimenea) en buen estado y dos zarceras colapsadas.

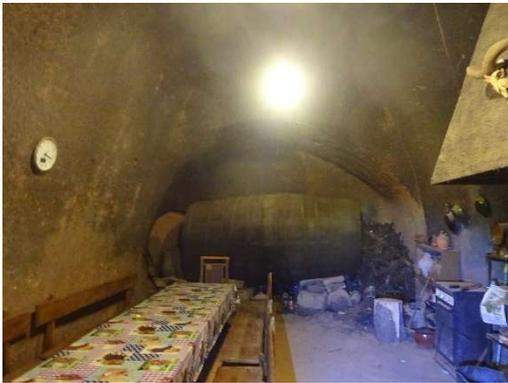
Fig.10. Nave de la bodega SRH_B20.

2. Pasillo o nave: Es el espacio principal y definitorio de la bodega. Se trata de una galería subterránea de sección abovedada, generalmente en forma de arco de medio punto, excavada directamente en el terreno. Su longitud y altura varían considerablemente, pero su función es siempre la de albergar las grandes cubas y toneles de vino. Su excavación generaba grandes cantidades de tierra que se colocaba sobre la bodega generando una capa de tierra, no compactada. (Jové Sandoval, 2023)

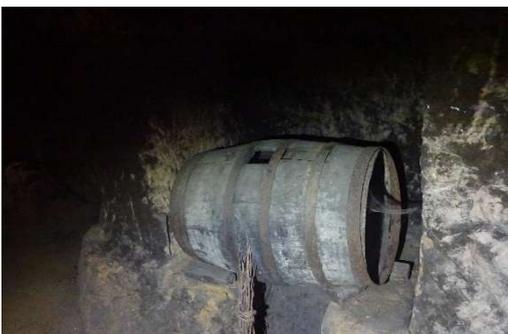
Fig.12. Nicho para cubas en la bodega SRH_B22.

3. Sisos o nichos: Son cavidades laterales de menor tamaño, excavadas en las paredes del cañón principal. Su función era alojar las tinajas de barro de menor capacidad, herramientas... optimizando el espacio de almacenamiento y permitiendo la clasificación de diferentes tipos de vino (Jové Sandoval, 2021).

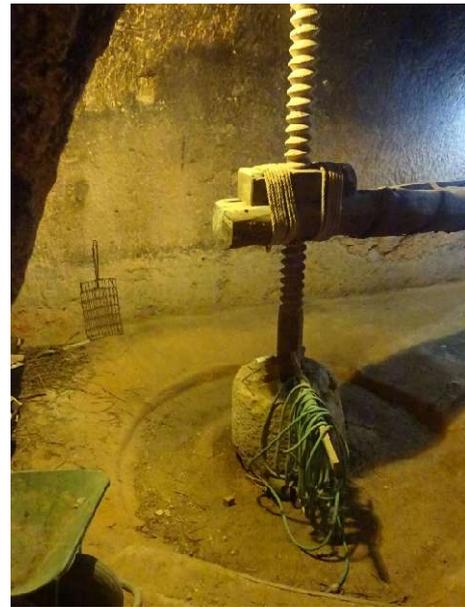
Fig.15. Prensa de la viga de lagar en la bodega SRH_B19

4. Lagares: Algunas bodegas, además de la función de guarda, incorporaban la de elaboración. En estos casos, pueden presentar un espacio diferenciado para el lagar, donde se pisaba la uva. Este espacio suele incluir la pila de pisado y un canalillo, que conectaba con otra estancia, para conducir el mosto hacia las tinajas de fermentación.

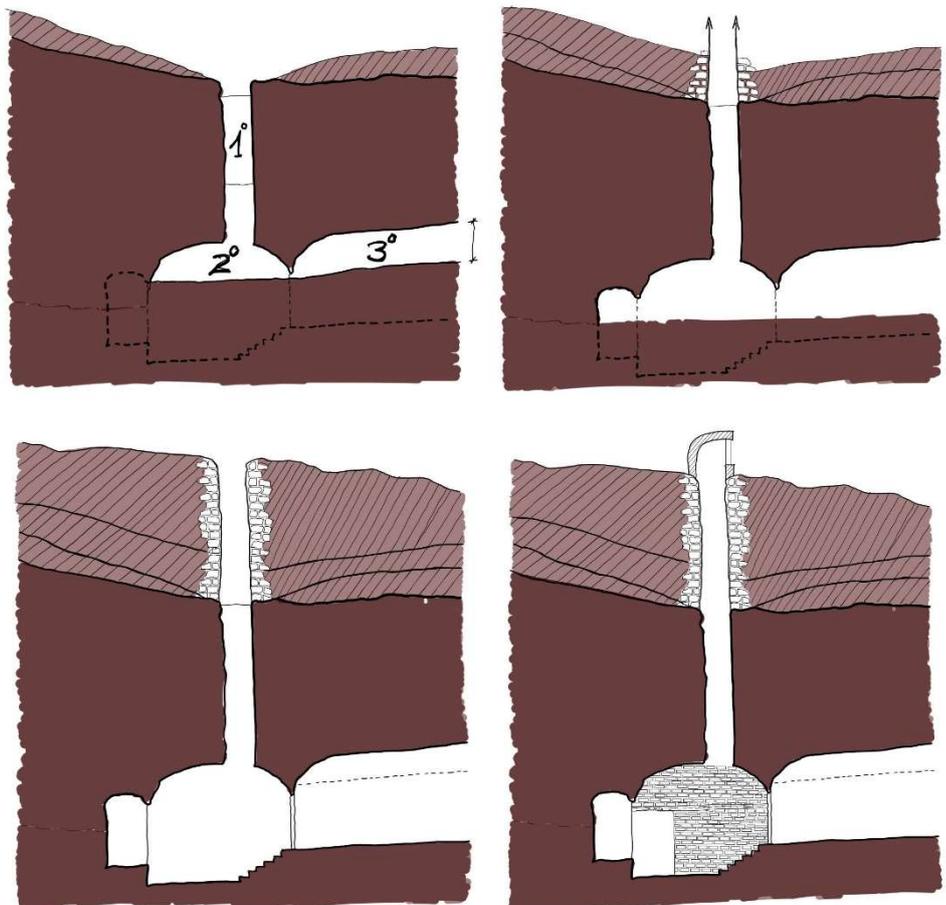
Fig.18. Proceso de construcción de una zarcera según avanza la excavación de una bodega. Fuente: *Elaboración del autor.*

Un aspecto fundamental de la técnica constructiva es el resultado directo de la gestión del material excavado. A medida que se vaciaba el interior de la bodega, la tierra extraída era depositada en la superficie, rodeando la perforación inicial del conducto de ventilación. (Jové Sandoval, 2021)

En este punto, entra en juego el concepto del esponjamiento, según el cual el material detrítico aumenta su volumen al ser excavado —en este caso, aproximadamente un 30% (Franquet Bernis, 2010). Esto generaba un volumen de tierra acumulada considerablemente mayor al del vacío interior sustraído. Por tanto, el tramo final de la zarcera no era excavado, sino que se construía en positivo, conformado por este excedente de material que, además definía la altura del conducto, terminado con la chimenea de fábrica (Jové Sandoval, 2023):

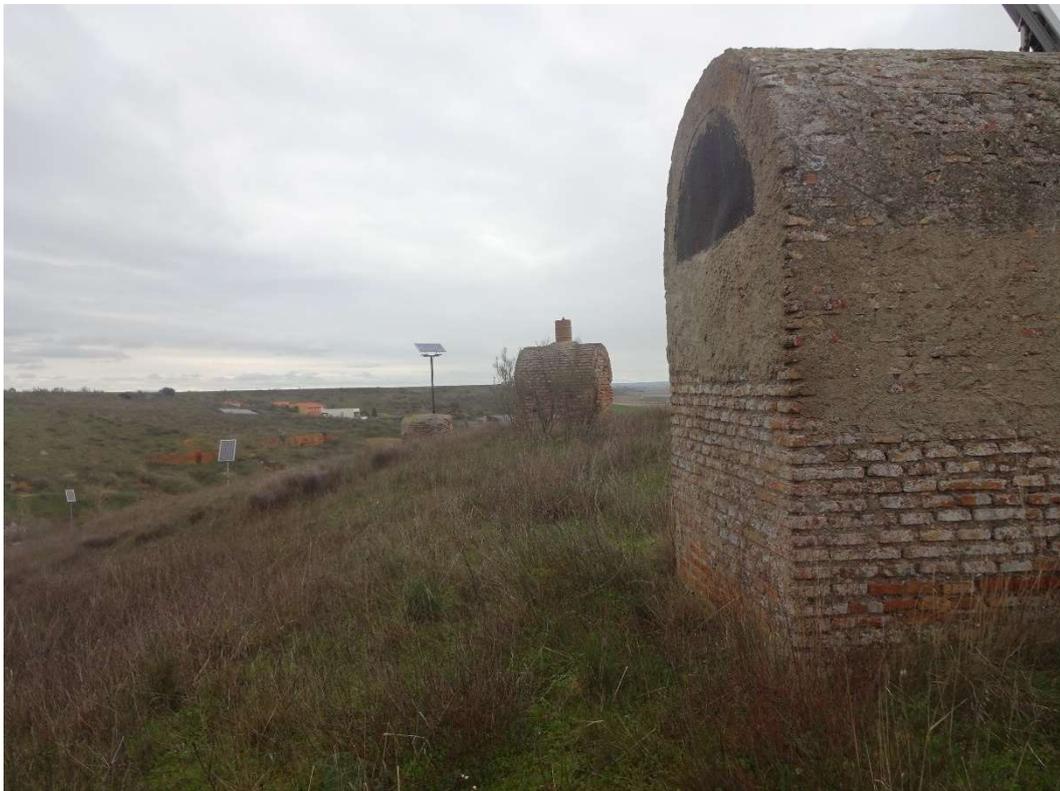
Fig.19. Coronación final de las zarceras para controlar la ventilación de la bodega y evitar la entrada de agua evitando la erosión.

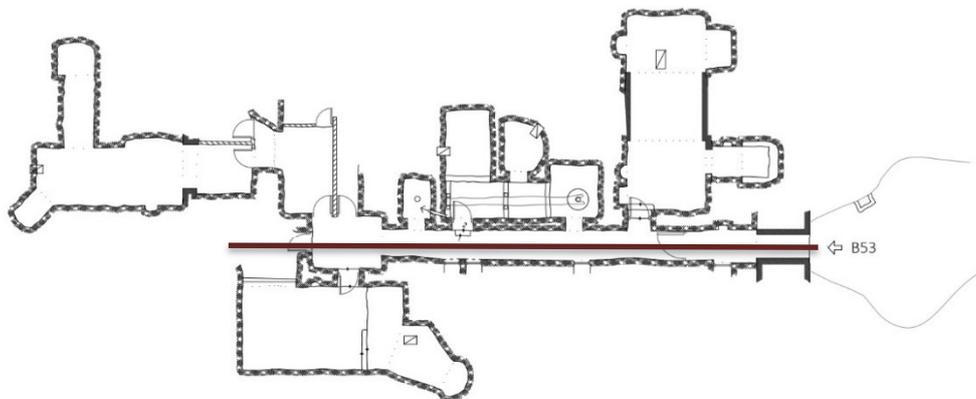
Fig.20. Planta bodega SRH_B53. Escala: 1/400. Fuente: *Elaboración del autor.*

- **Bodega lineal:** Es la tipología más simple y común. Consiste en un único cañón recto al que se accede desde un extremo, y del que surgen otras estancias de pequeño tamaño, generalmente bodegas de diferentes propietarios.

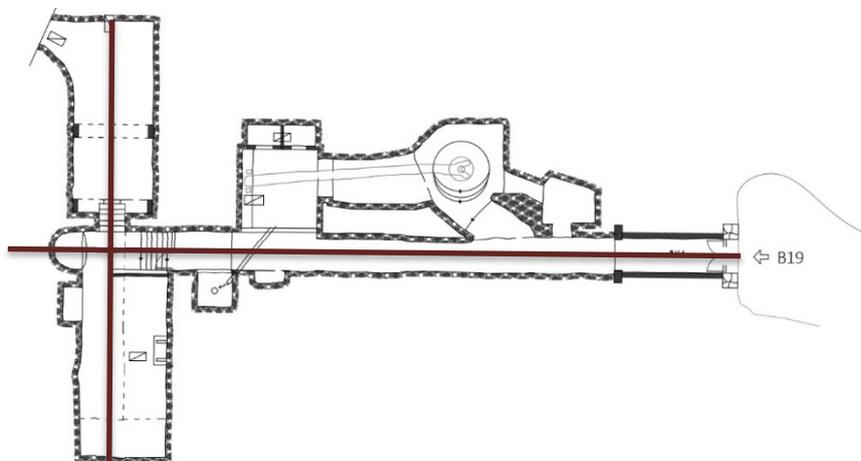
Fig.21. Planta bodega SRH_B19. Escala: 1/400. Fuente: *Elaboración del autor.*

- **Bodega en cruz o en 'L':** Presenta dos cañones que se cruzan perpendicularmente o se unen en ángulo, permitiendo una mayor superficie de almacenamiento y una posible sectorización de usos.

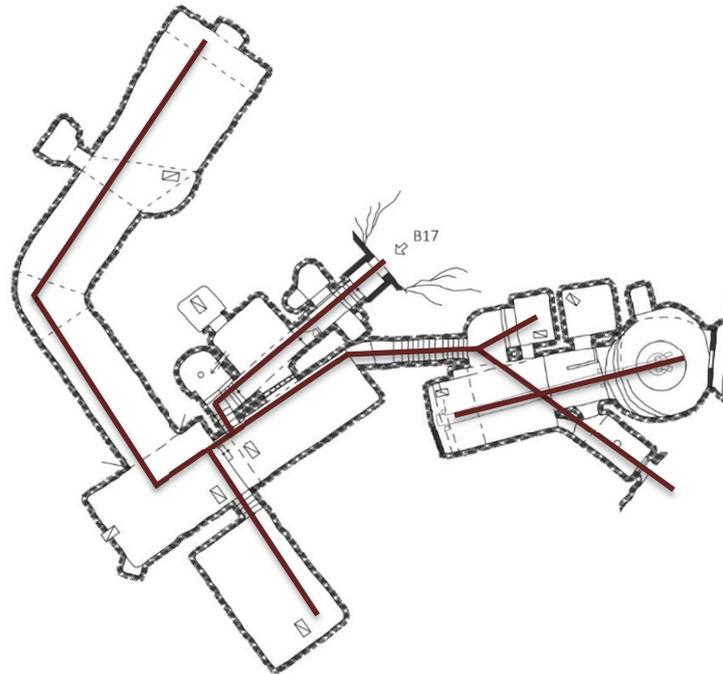
Fig.22. Planta bodega SRH_B10. Escala: 1/400. Fuente: *Elaboración del autor.*

■ **Bodega ramificada:** Es la tipología más compleja, con un cañón del que parten múltiples naves o galerías secundarias, formando una red subterránea. Estas bodegas suelen ser el resultado de ampliaciones sucesivas a lo largo del tiempo, y se corresponden generalmente con propietarios con un mayor estatus social en el momento de su construcción.

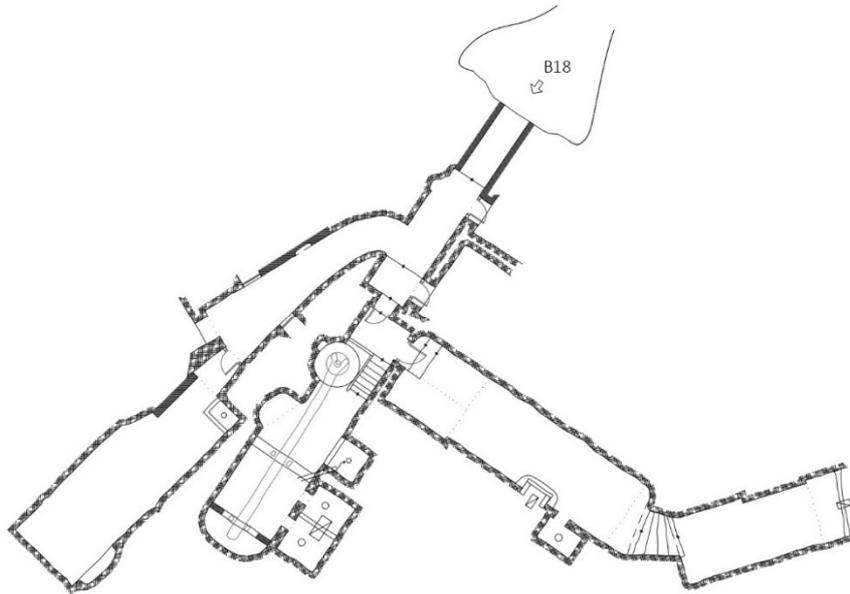
Fig.27. Planta bodega SRH_B18. Escala: 1/400. Fuente: *Elaboración del autor.*

- **Bodegas de elaboración y guarda:** Incluyen un espacio específico para el lagar y la fermentación, además de las zonas de almacenamiento.

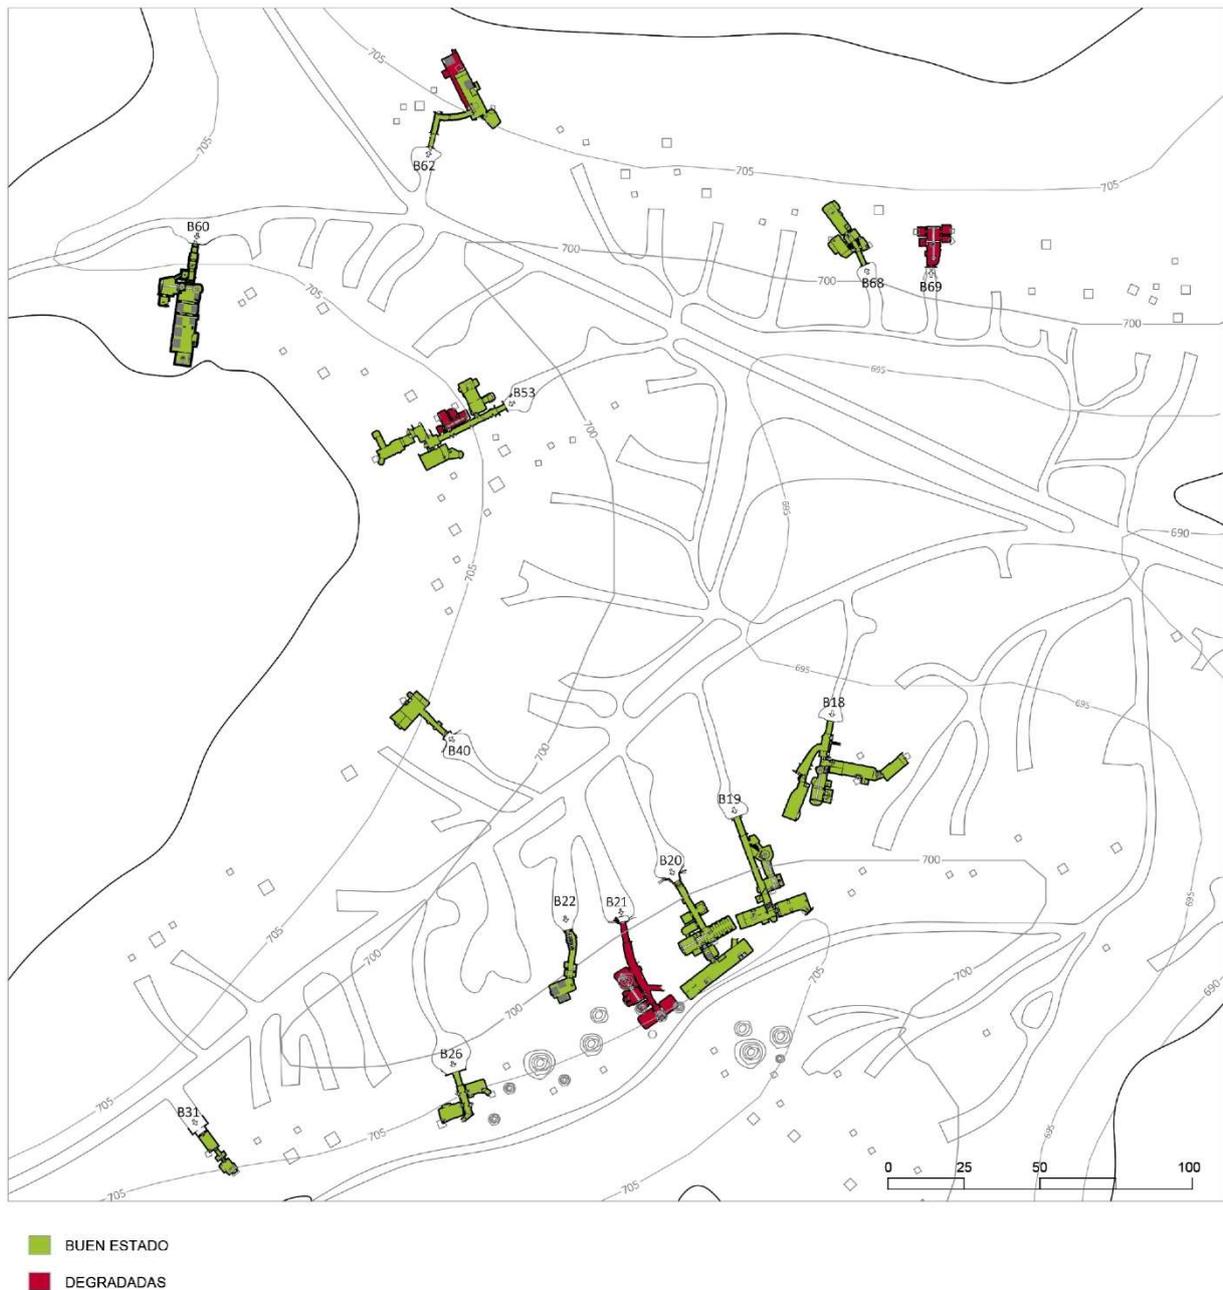
Fig.30. Estado de conservación. Escala: 1/2500. Fuente: *Elaboración del autor.*

- **Plano de estado de conservación:** "Plano de calor" que resalta visualmente las propiedades más degradadas (en rojo) y las mejor conservadas (en verde), para priorizar futuras acciones.

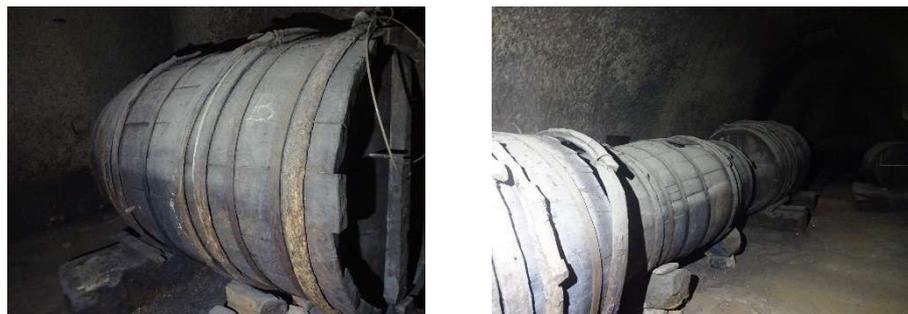
Fig.51-52. Cubas artesanales históricas con anillos de madera en la bodega SRH_B20.

1. **Análisis de elementos de guarda:** Inventario de los recipientes de almacenamiento conservados en el conjunto. Cada pieza se localiza en planta y se clasifica según su tamaño estimado (grande, mediano, pequeño). La lectura conjunta de densidad y tamaño permite comparar la capacidad productiva de cada bodega y reconocer áreas de trabajo (elementos de distribución y salas de guarda. Los elementos de guarda, íntegramente artesanales y obra de maestros cuberos, destacan por su excelente estado de conservación y, en ocasiones, superaban en valor a la propia bodega; además, el número y la capacidad de las cubas se registraban y controlaban estrictamente.

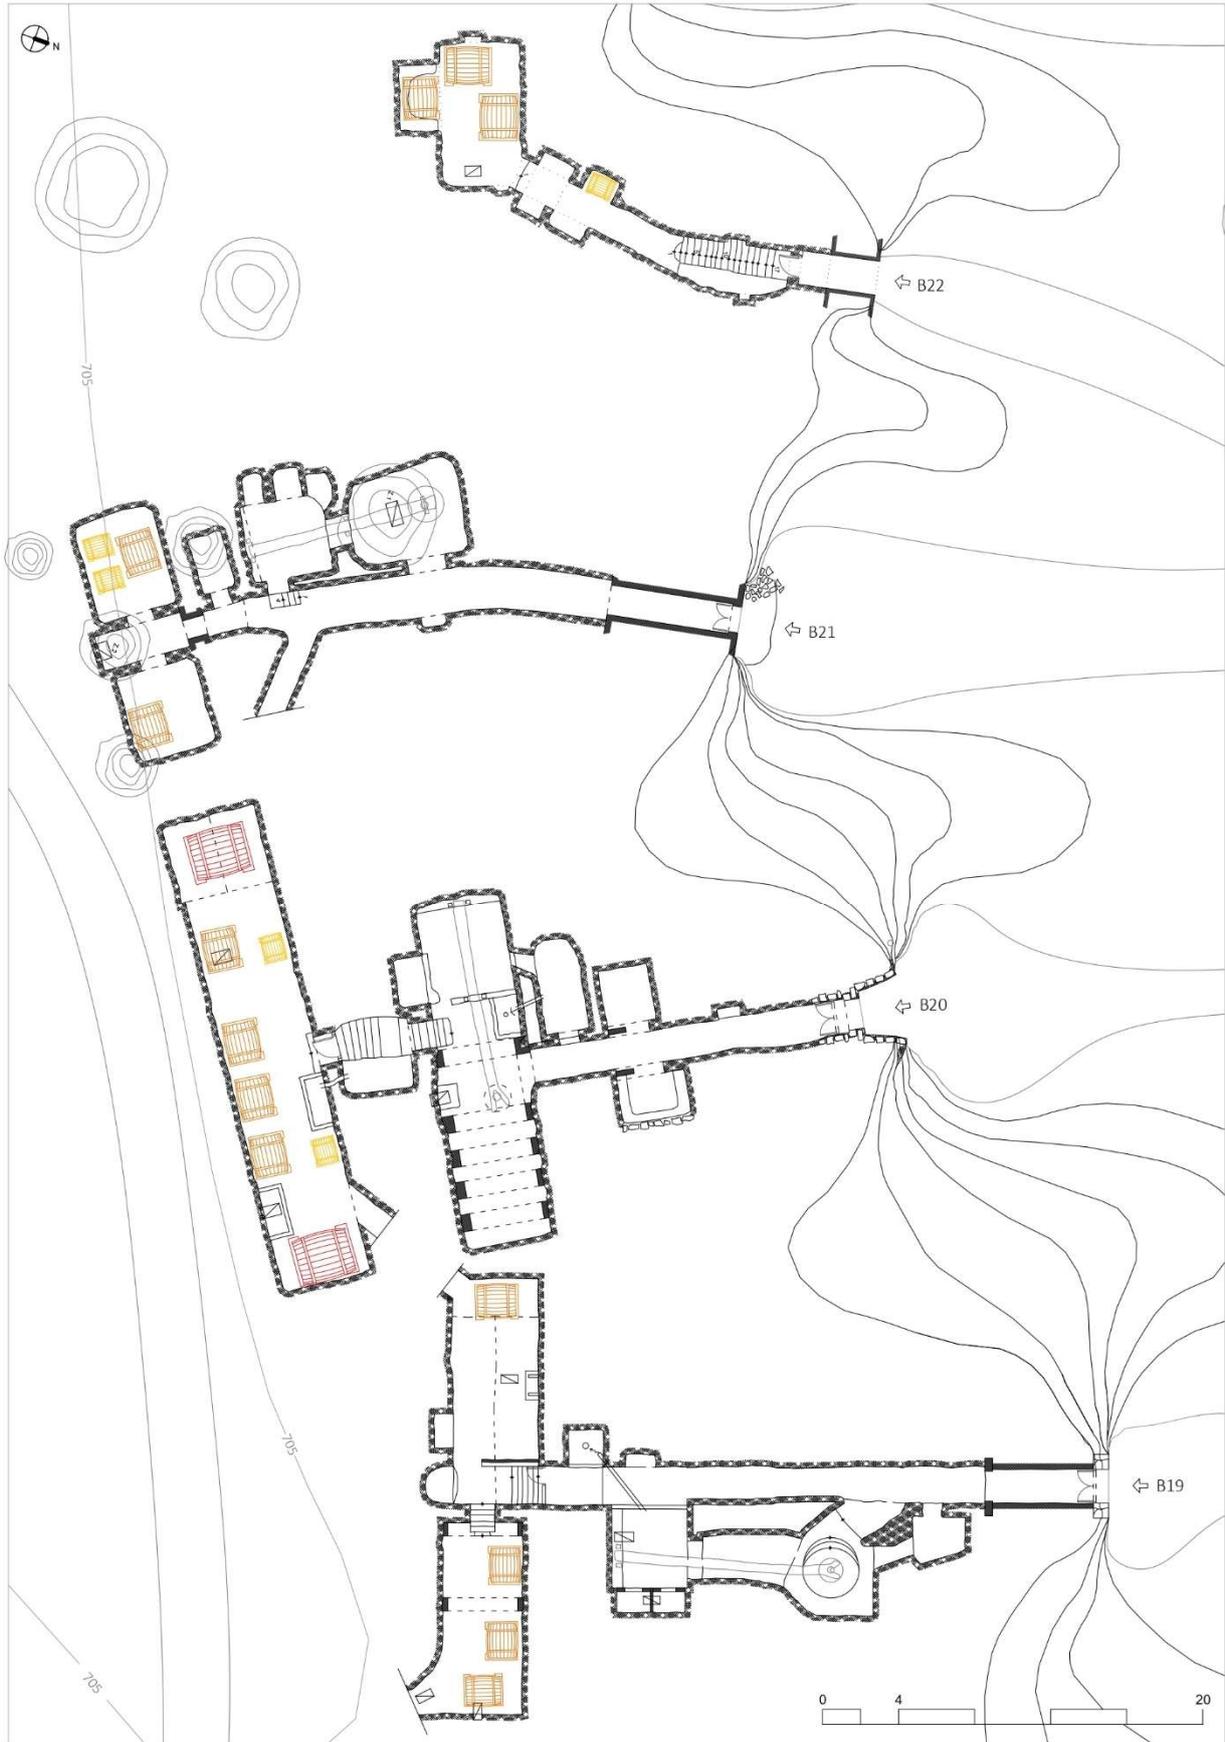
NÚMERO: B19: 4 B20: 8 B21: 4 B22: 4 | TAMAÑO: GRANDE MEDIANO PEQUEÑO

Fig.54. Análisis de los elementos de guarda. Escala: 1/200. Fuente: *Elaboración del autor.*

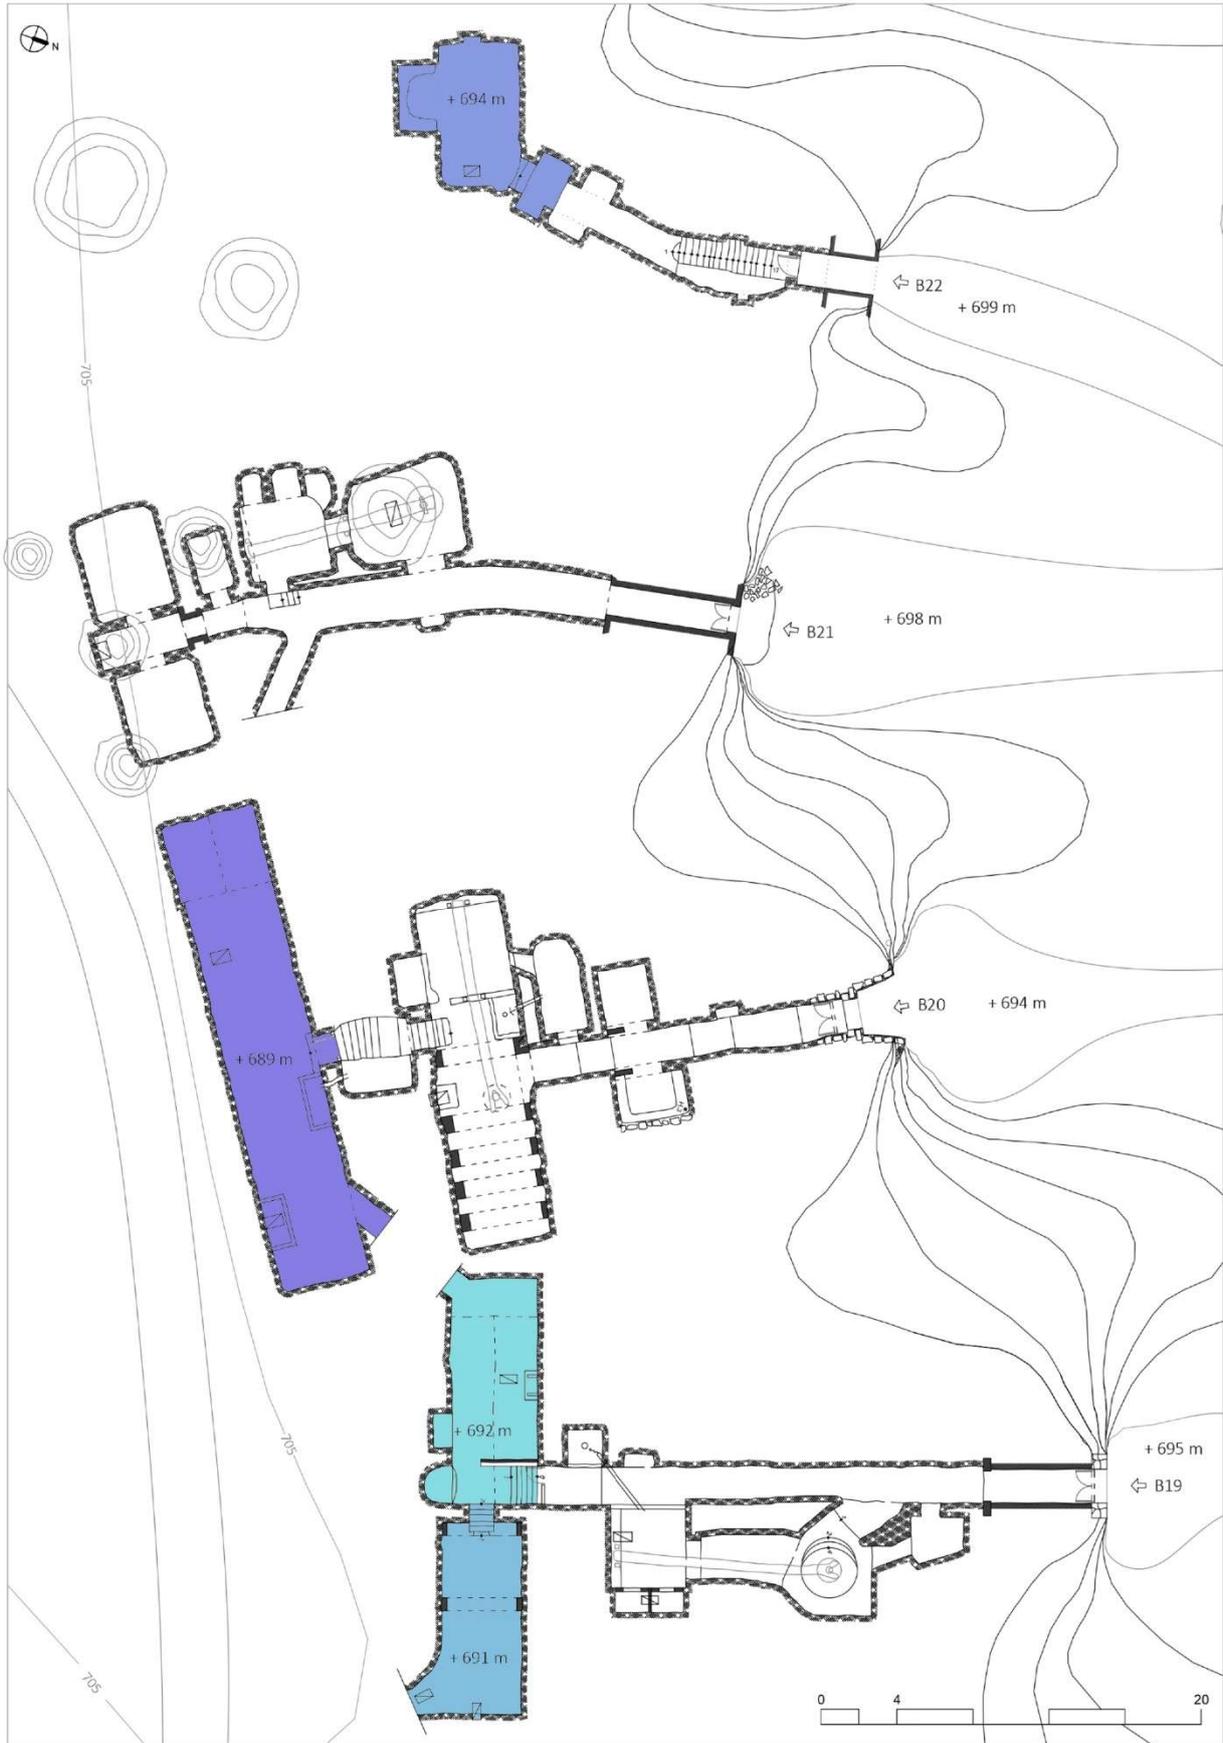
Fig.55. Plano de profundidad máxima alcanzada por las bodegas. Escala: 1/200. Fuente: *Elaboración del autor.*

2. **Plano de profundidad máxima alcanzada:** El plano se elabora indicando como cota más profunda de cada bodega la diferencia entre la cota superior de la colina y la altura medida en la zarcera desde el suelo interior de la estancia más baja.
3. **Planos de secciones:** longitudinales y transversales lo que permite fijar geometrías reales (alturas, espesores de cobertura y perfiles), contrastando proporciones y recorridos para calibrar usos contemporáneos y pautar intervenciones replicables.

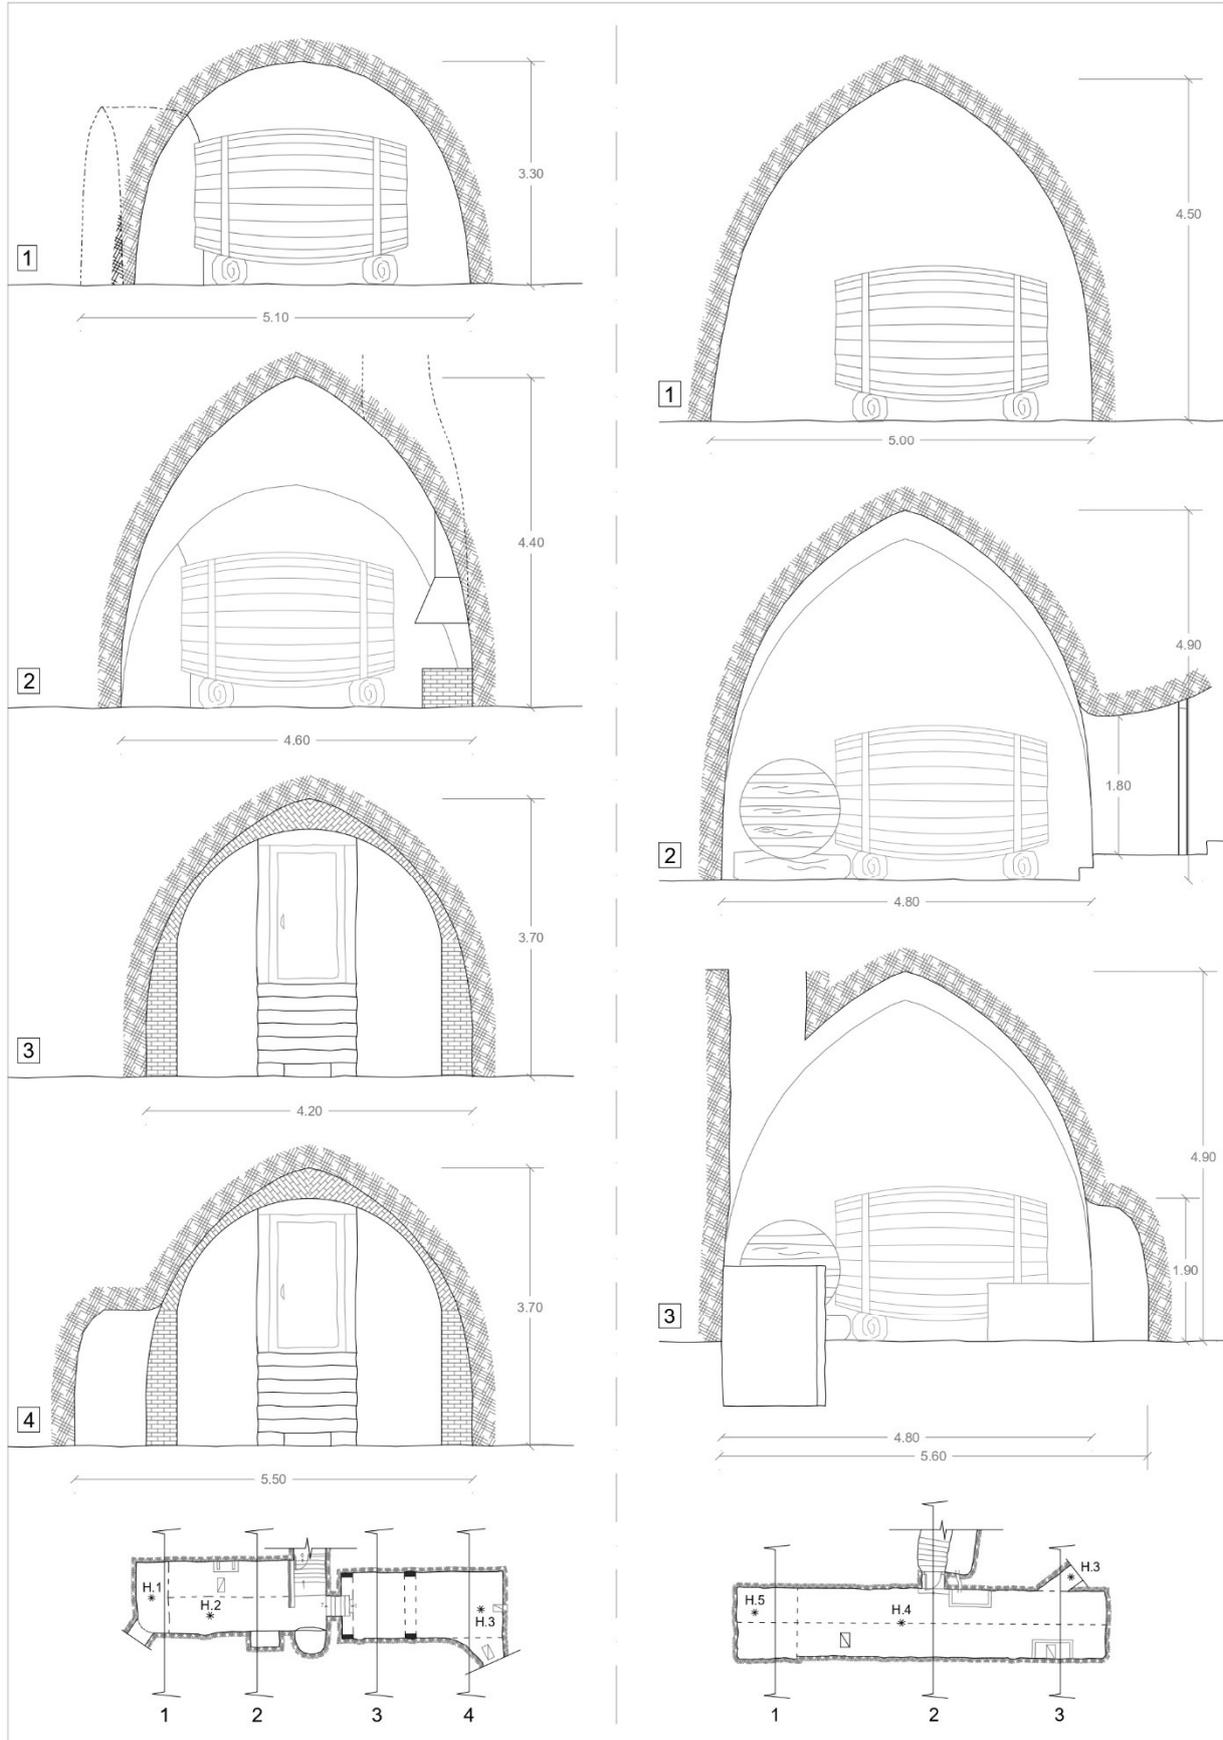
Fig.56. Comparativa de las secciones transversales de las naves de las bodegas SRH_B19 y SRH_B20. Escala: 1/100.
Fuente: *Elaboración del autor.*

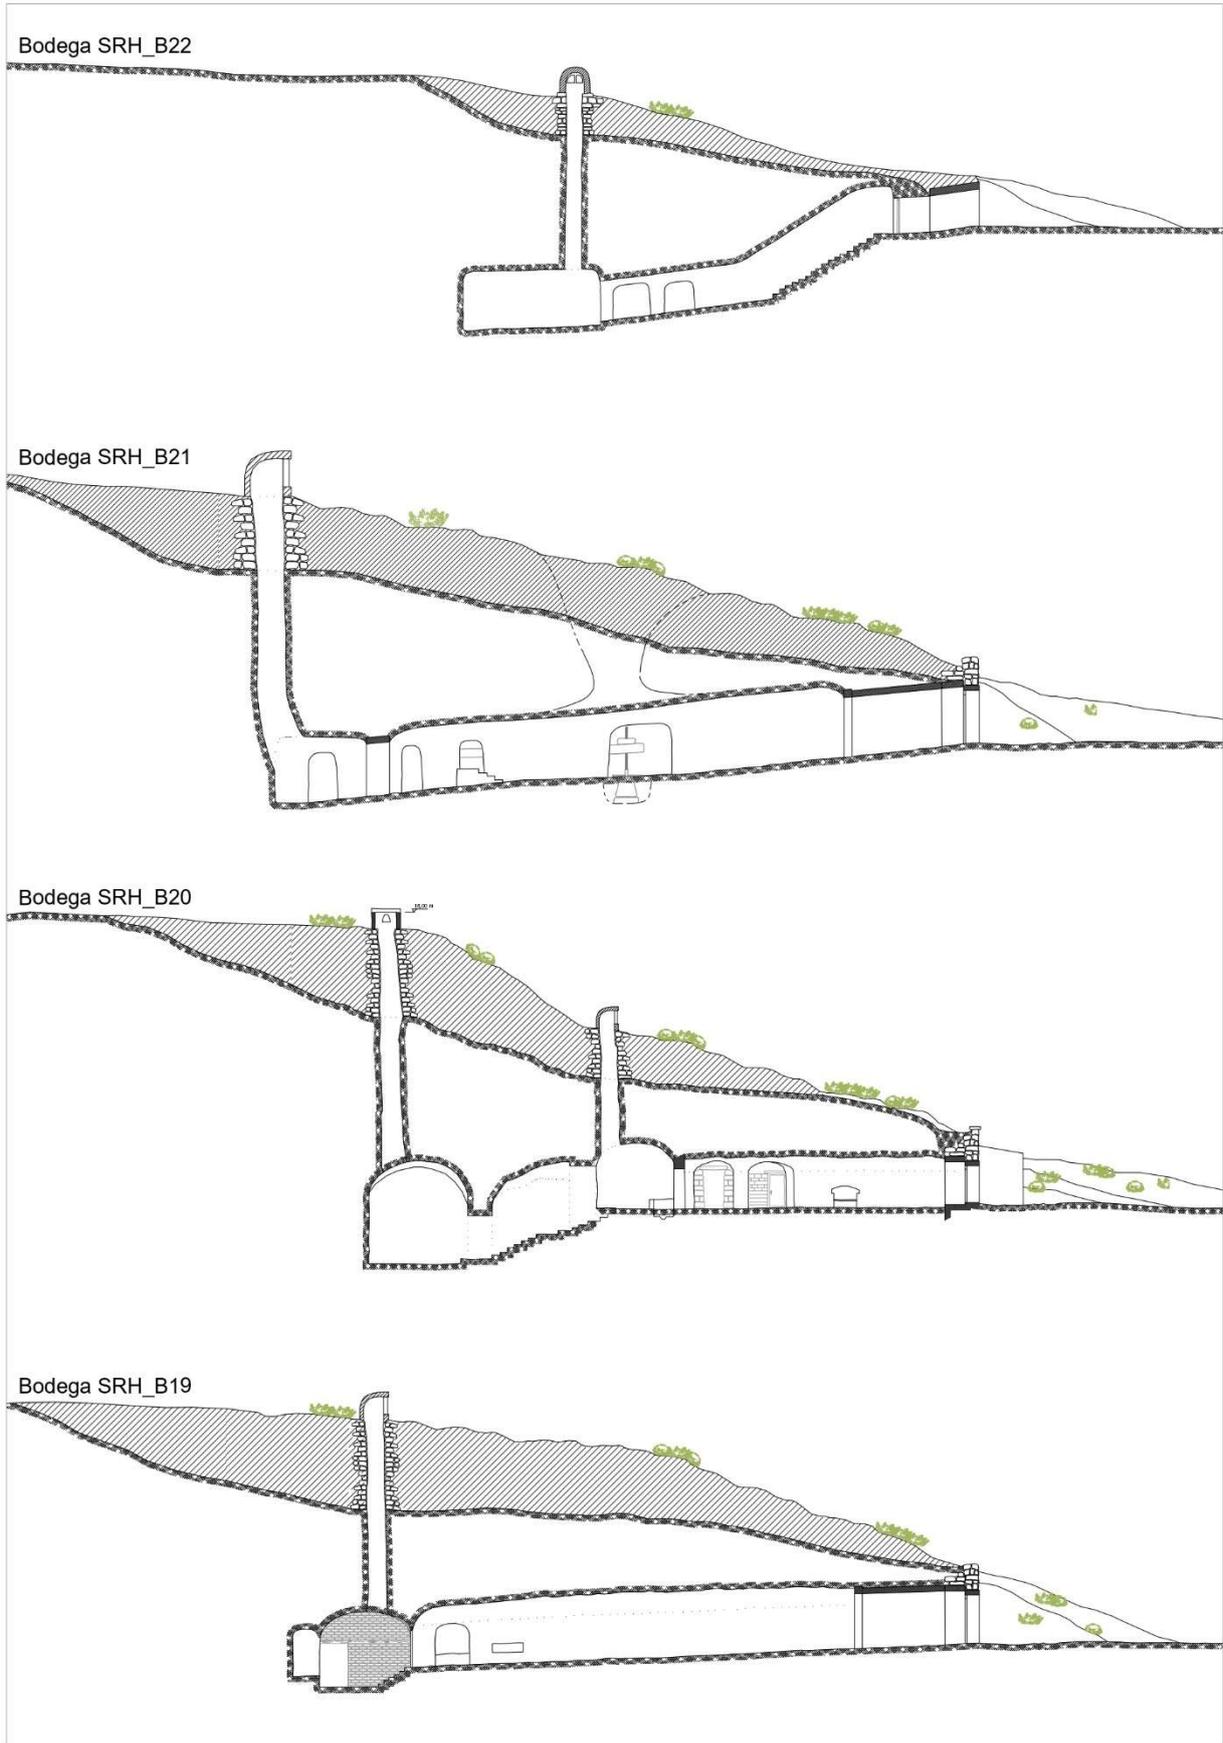
Fig.57. Comparativa de las secciones longitudinales de las naves de las bodegas SRH_B19/B20/B21/B22. Escala: 1/400. Fuente: *Elaboración del autor.*

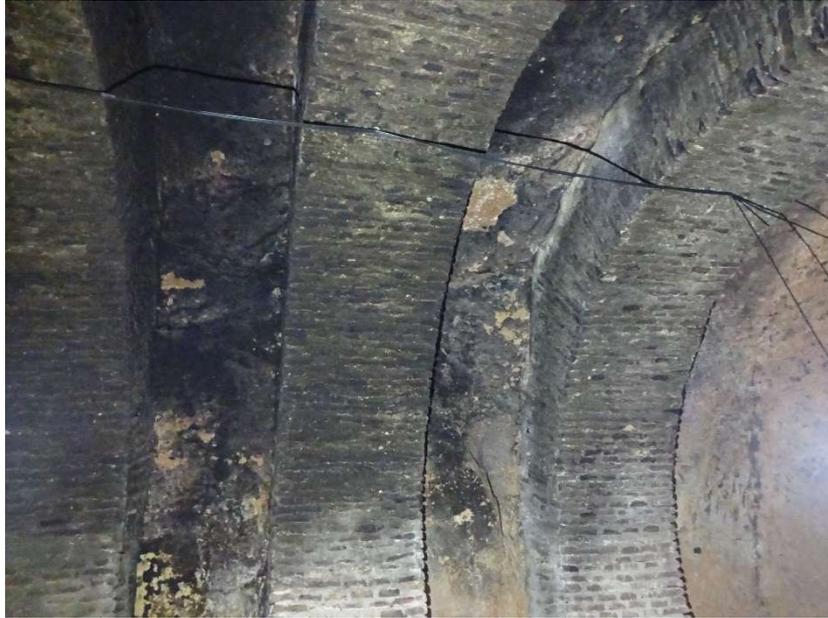
Fig.58. Arcos de refuerzo estructural en la bodega SRH_B20.

- **Riesgos estructurales:** Muchas veces derivados de la humedad, son los más graves y urgentes. Estos problemas no son aleatorios, están directamente relacionados con la geología del terreno (arcillas) entre otros.

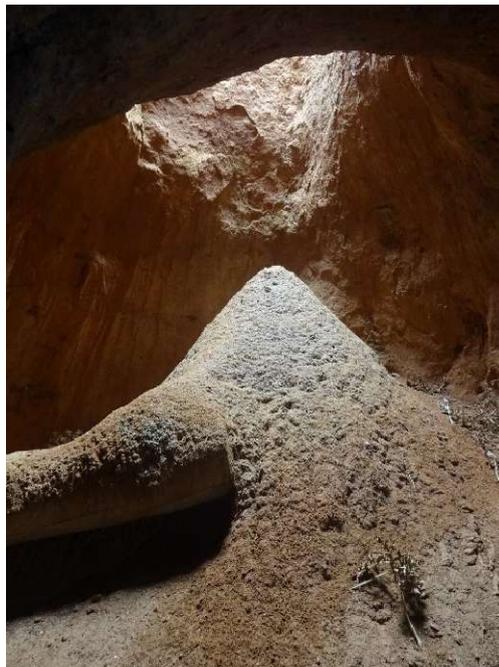
▪ **Debilidad estructural de las zarceras:** El análisis de los casos de estudio, y en particular de la bodega SRH_B21 en estado de "ruina", identifica las zarceras como uno de los puntos constructivos más vulnerables del sistema. Su colapso, a menudo en la característica "forma de reloj de arena", crea una vía de entrada directa y masiva de agua y tierra desde la superficie.

Fig.59. Zarcera colapsada con forma de "reloj de arena" en la bodega SRH_B21.

Esta infiltración constante satura el terreno, acelera la erosión y conduce inevitablemente al hundimiento progresivo de las bóvedas y a la pérdida total del espacio interior.

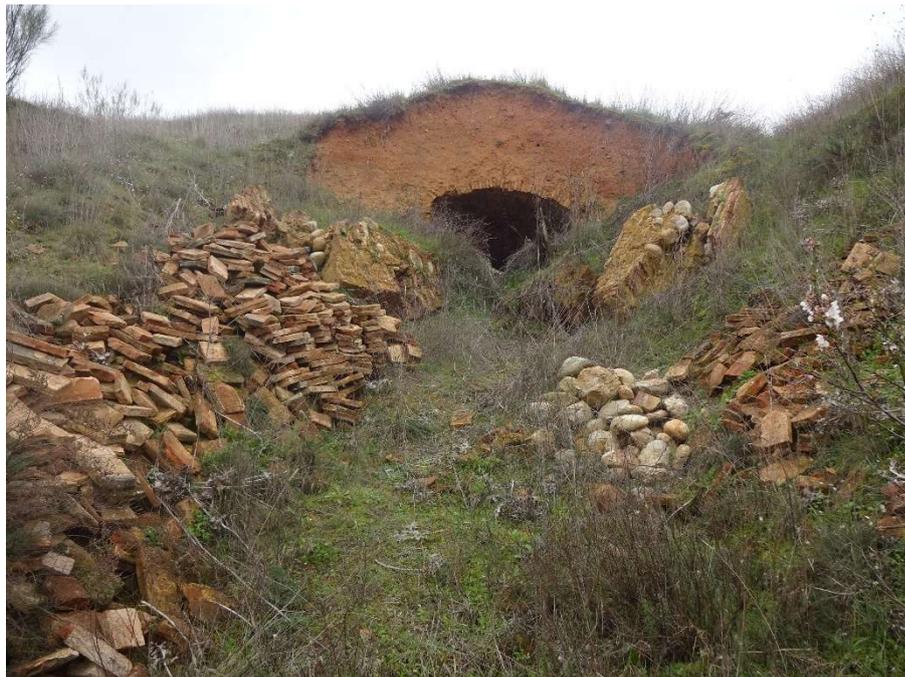
▪ **Deterioro de las portadas de acceso:** Junto a las zarceras, los elementos de fachada constituyen otro punto crítico. La falta de mantenimiento de estos frentes construidos, como se observa en la portada parcialmente derruida de la bodega SRH-B22, ejemplifica un claro inicio del ciclo de ruina. El deterioro de la portada no solo supone la pérdida de un elemento de valor arquitectónico, sino que elimina la barrera de contención principal, permitiendo el arrastre de sedimentos y agua hacia la entrada, lo que facilita el taponamiento del acceso y acelera el abandono definitivo de la estructura.

Fig.60. Portada deteriorada de la bodega SRH_B22.

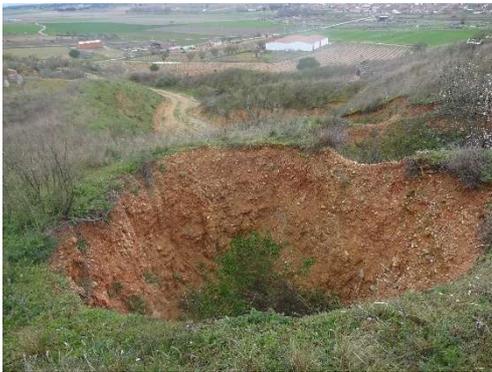
▪ **Riesgos por humedad:** Las filtraciones de agua de lluvia a través de las zarceras mal conservadas son una patología común, y la principal causa de colapso de estos elementos.

Fig.61. Zarcera colapsada.
