# LA APLICACIÓN DE LA ACCESIBILIDAD EN CENTROS ESCOLARES Y SU ENTORNO URBANO.

ESTUDIO DEL COLEGIO FILIPENSE BLANCA DE CASTILLA, PALENCIA.

TRABAJO FIN DE GRADO

AUTOR/A: MONTSERRAT GARCÍA POLO.

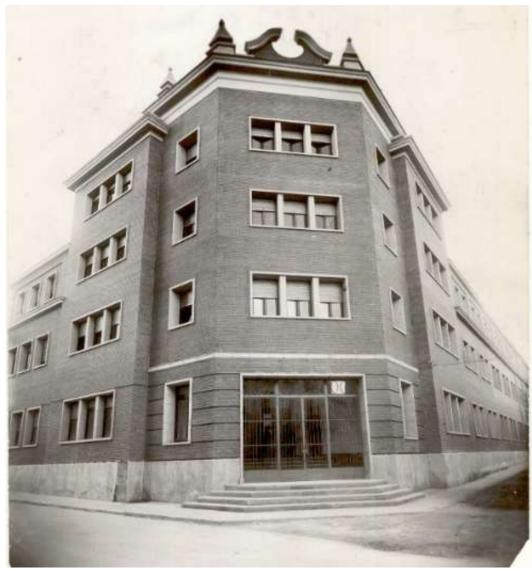
Figura 11 Puerta de entrada de la calle Eduardo Dato. Se desconoce el año de la imagen.

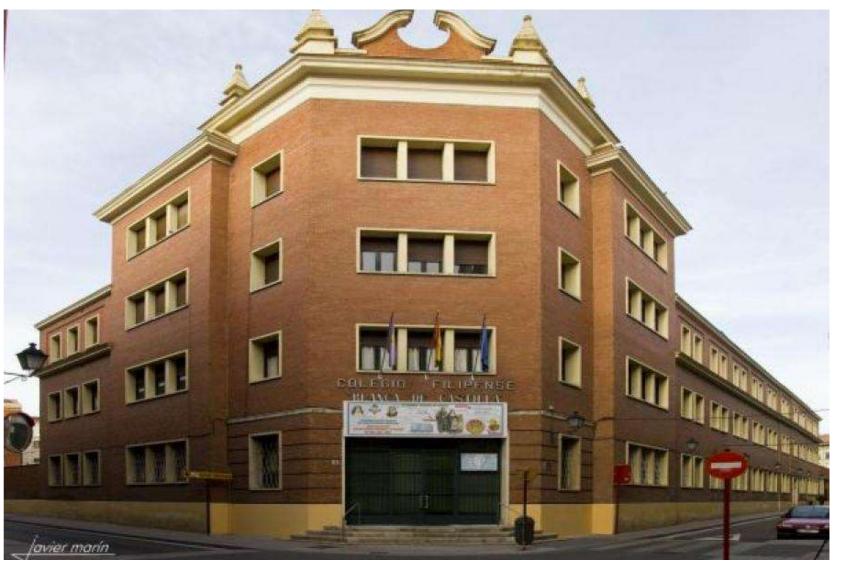
Figura 10 Puerta de entrada de la calle Eduardo Dato. Se desconoce el año de la imagen, pero es el estado en el que se encontraba en el año 2009.

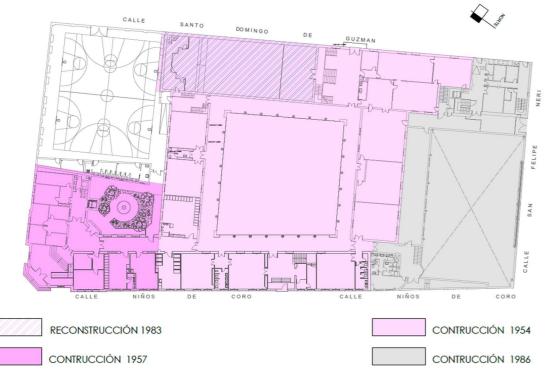
Figura 12 Evolución de la construcción del edificio. Fuente: plano base proporcionado por el colegio, leyenda elaboración propia.

En el plano original planta baja del año 1954 ANEXO, la zona dónde pone patio de juegos en la zona norte es el lugar dónde se ubicaba el edificio original dónde enseñaban las religiosas filipenses durante la construcción de este nuevo edificio. Lo vemos grafiado de forma diferente, con muros regruesados sin color en su interior además de conectado al nuevo proyecto. También este edificio original de la congregación lo vemos representado en la documentación del proyecto de 1945. Respecto a esta documentación de 1954 vemos que se ha modificado las dimensiones de la parcela actual no adjunta en el documento que aumentara.

En esta figura 12 vemos la evolución de la planta del edifico, cómo se han adaptado las diferentes ampliaciones del edificio a lo largo de los años. A continuación, adjuntamos una imagen de cómo era el colegio años atrás, el patio exterior de juegos que actualmente se encuentra irreconocible en comparación con esta imagen.

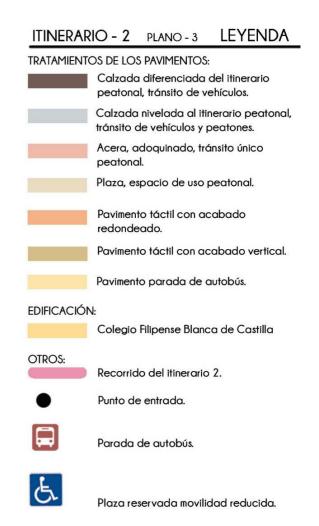
Para este análisis de la accesibilidad del entorno urbano exterior han sido creadas unas tablas de origen propio para analizar esta accesibilidad al edificio. Estas tablas han sido clasificadas por colores en función del aspecto del itinerario que vaya a analizarse. Esta clasificación de los colores utilizados en las tabla es adjuntada en el itinerario 1 para su consulta. Estas tablas son utilizadas para analizar el recorrido que se indica en los planos recorriendo la Calle Ramírez, la plaza Doña Inés de Osorio, atravesando la calle Doña urraca y la calle Eduardo Dato.

Al contrario que en el itinerario anterior, no son calles de plataforma única, sino calles en las que la calzada esta diferenciada respecto la acera por una diferencia de altura de 15cm del bordillo.

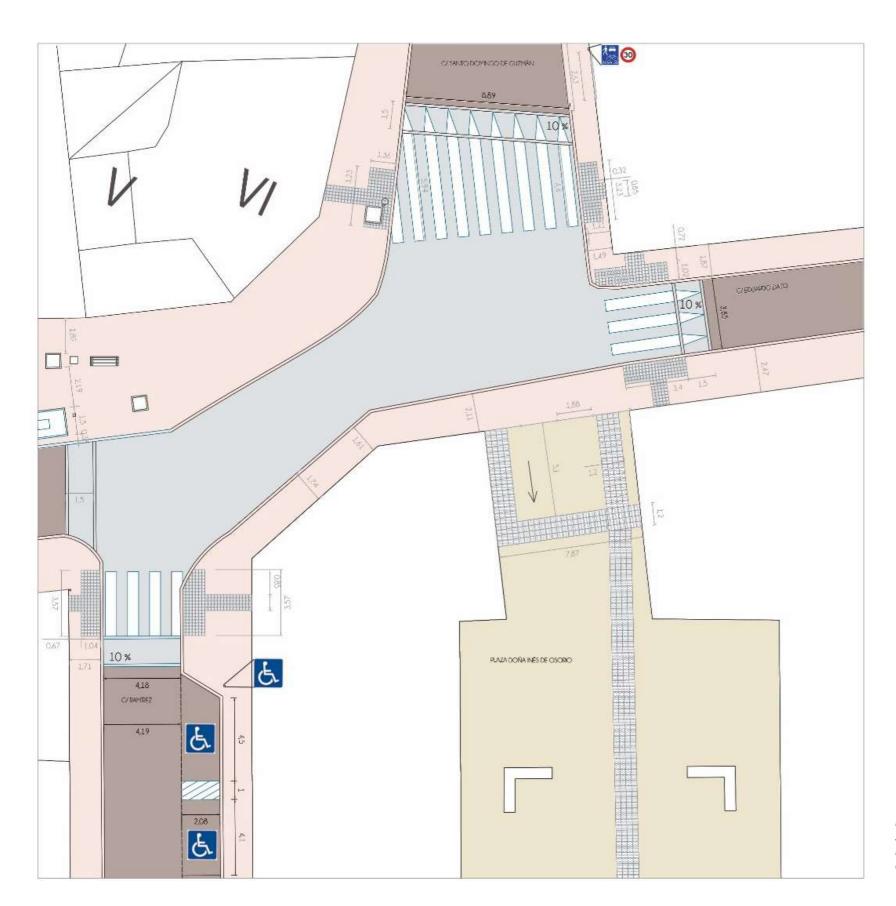
Figura 49 ZONA AMPLIADA DEL PLANO 3, PLANO 3.1 - ITINERARIO 2 — DETALLE — 4. CALLE EDUARDO DATO, CALLE SANTODOMINGO DE GUZMÁN Y CALLE RAMIREZ.

En las plazas de la calle Ramírez aparentemente no parecen reservadas. Identificadas por la señal vertical. El perímetro contrastado de la plaza de aparcamiento no está representado y el grafiado del símbolo de la accesibilidad universal se representa deteriorado y de un tamaño reducido. El espacio de transferencia posterior observamos en estas imágenes que es únicamente de 1m entre plazas, en las imágenes que los vehículos no lo respetan; aunque podría considerarse cómo espacio de transferencia la distancia perteneciente a la acera del final de la plaza de aparcamiento hasta el pavimento táctil. Detalle 4.

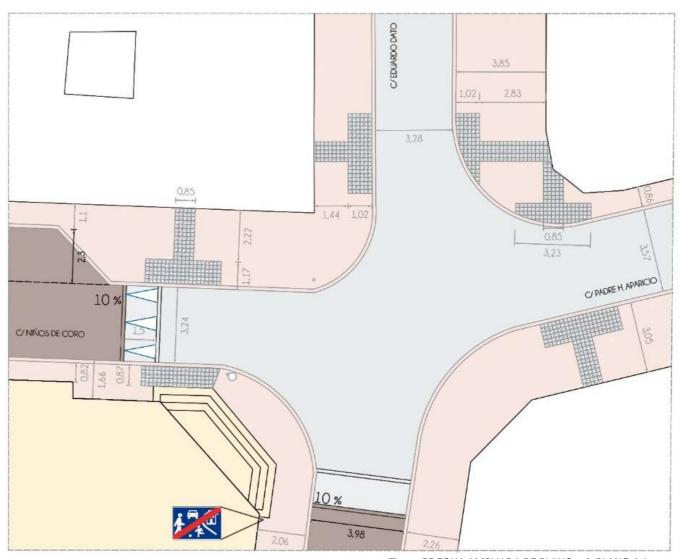
Figura 55 ZONA AMPLIADA DE PLANO – 4, PLANO 4.1, ITINERARIO – 3, DETALLE 8, CRUCE DE CALLE NIÑOS DE CORO, CALLE EDUARDO DATO, CALLE PADRE H. APARICIO.

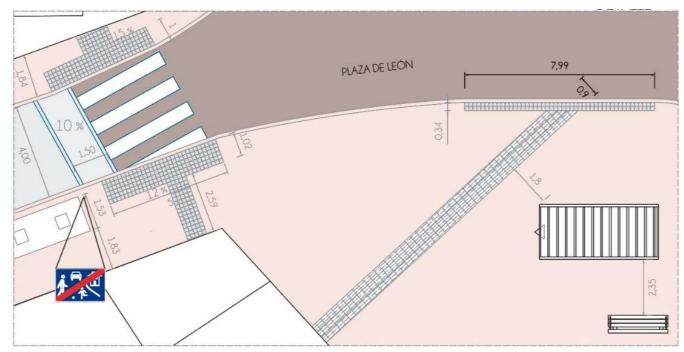
Figura 77 ZONA AMPLIADA DE PLANO – 4, PLANO 4.3, ITINERARIO – 3, DETALLE - 7 Paso de peatones en la C/ Antonio Maura con Plaza de León.

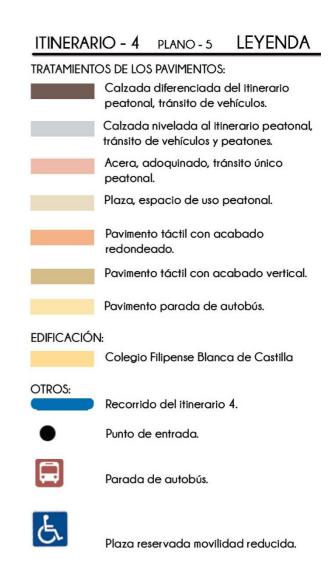
El ITINERARIO 4 lo podemos observar a gran escala en el plano 1 o en más detalle en este plano 5. Comienza en la parada de autobuses de la Plaza de León indicada, continúa por la Plaza San Pablo y al terminar esta continúa por la calle Santo Domingo de Guzmán hasta la puerta del colegio cruzando la Calle san Felipe Neri. Lo podemos ver en el Plano – 1 y plano – 5.

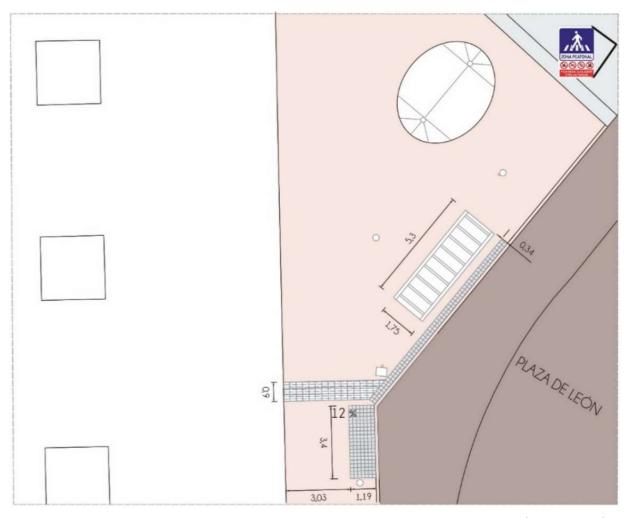
Figura 88 ZONA AMPLIADA DE PLANO – 5, PLANO 5.3, ITINERARIO – 4, DETALLE 11, PARADA DE AUTOBÚS PLAZA DE LEÓN.

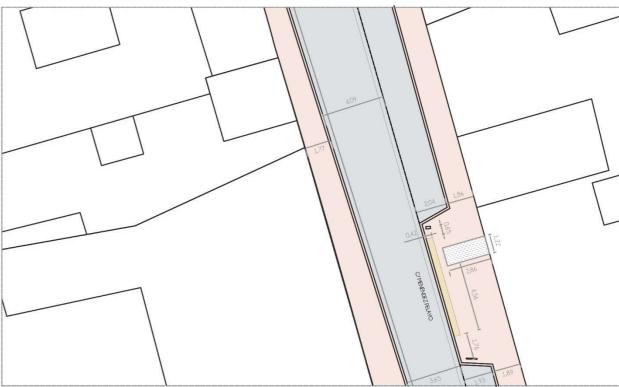
En la parada de autobús detalle – 2 - no hay espacio suficiente para colocar una marquesina con asientos, sin embargo, ha sido propuesto un elemento digital de señalética visual en la que se indique los próximos autobuses. También habría que incorporar un elemento de ayuda acústico en todas las paradas. Han sido valoradas dos opciones: cómo primera opción incorporar un sistema de voz en los autobuses en los que a su llegada indiquen el número del autobús y el destino. Otra opción es incorporar al sistema de visualización digital un sistema acústico pudiéndose accionar mediante un botón. Por último, ha sido corregido la manera correcta la llegada a la parada de autobús con el pavimento táctil y su discontinuidad.

Figura 105 ZONA AMPLIADA DE PLANO – 6, PLANO 6.3, ITINERARIO – 1 propuesta, DETALLE 2, PARADA DE AUTOBÚS CALLE MENÉNDEZ PELAYO.

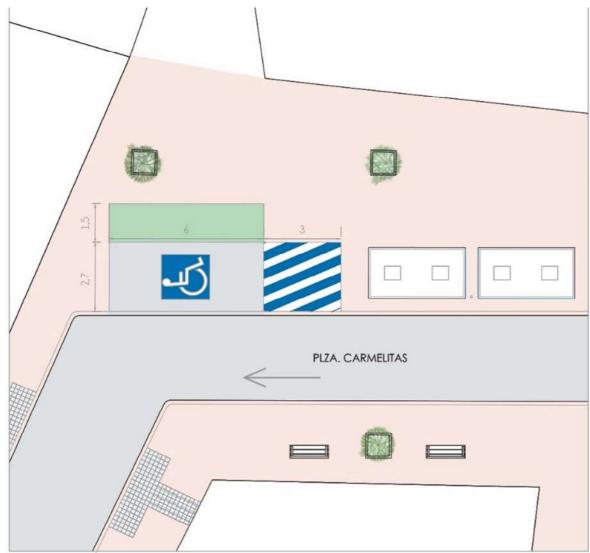
El cambio propuesto más significativo de esta zona ha sido elevar a plataforma única la Plaza de las Carmelitas y la Calle Santa Teresa de Jesús, así eliminar de ella los aparcamientos, ya que dejaban aceras de anchura menor a 1m. En estos aparcamientos entre ellos había un aparcamiento reservado que se ha incorporado a ser parte de la plaza. En el detalle 6 vemos esta zona representada, las dimensiones de la plaza diseñada son de mayor tamaño, este diseño está enfocado para vehículos adaptados de mayores dimensiones cómo furgonetas pequeñas. El resto de las plazas adaptadas

Figura 110 ZONA AMPLIADA DE PLANO – 7, PLANO 7.3, ITINERARIO – 2 propuesta, DETALLE 6, PLAZA DE LAS CARMELITAS. PLAZA DE APARCAMIENTO RESERVADA.

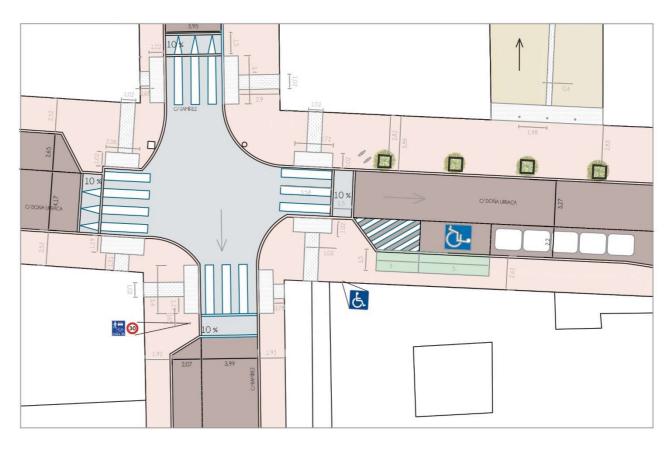
Figura 111 ZONA AMPLIADA DE PLANO – 7, PLANO 7.2, ITINERARIO – 2 propuesta, DETALLE 5, CRUCE CALLE DOÑA URRACA Y CALLE RAMÍREZ. PASOS DE PEATONES, DIMENSIONES DE LAS VÍAS Y APARCAMIENTO RESERVADO.

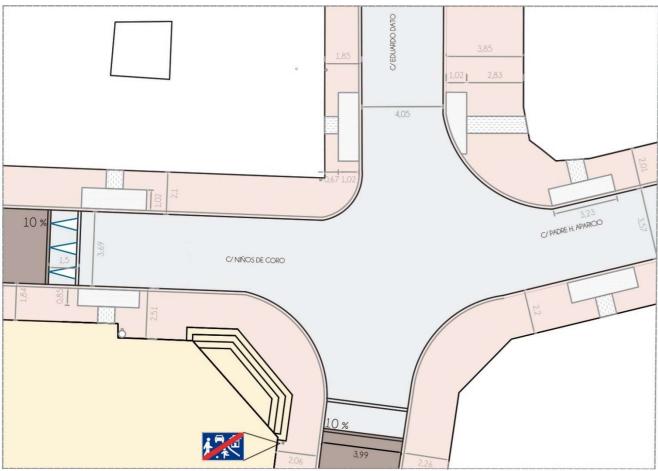
La plaza de aparcamiento reservada ha aumentado sus dimensiones invadiendo parte de espacio de la calzada hasta llegar a 2,20m de ancho; se ha incluido en la zona de estacionamiento el grafiado de la zona de transferencia, así evitando eliminar el parquímetro tras ella. La calzada se encuentra nivelada con la acera, no siendo necesario una rampa para abordar el desnivel. En la normativa vigente se exige la inclusión de pavimento táctil en estas plazas, pero ha sido encontrado ninguna plaza reservada con este elemento, ni un ejemplo de ello para representarlo.

Figura 116 ZONA AMPLIADA DE PLANO – 8, PLANO 8.3, ITINERARIO – 3 propuesta, DETALLE 9, CURCE CALLE EDUARDO DATO Y CALLE NIÑOS DE CORO. PASOS DE PEATONES Y ENTRADA AL COLEGIO.

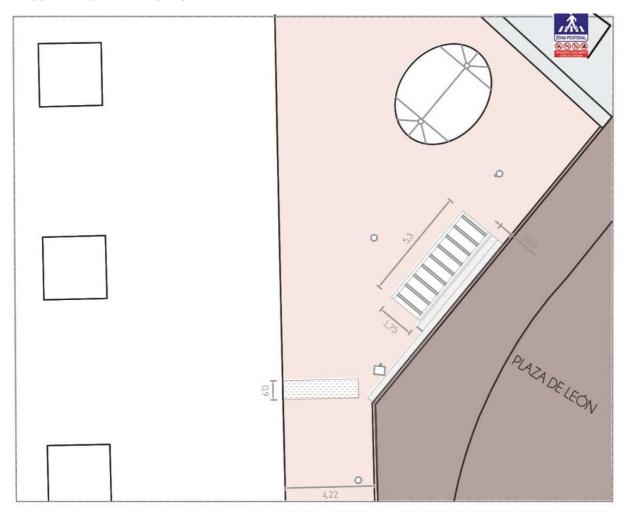
El mayor problema que encuentro en ese itinerario es la gran cantidad de espacio utilizado por las terrazas de los bares sin ningún control. Cómo vemos en el detalle 10 y en el plano general de la propuesta se ha eliminado toda la zona de terrazas en la zona soportalada. Con este espacio invadido por las terrazas era imposible que las personas ciegas o en sillas de ruedas puedan guiarse siguiendo la fachada de los edificios sin estar sorteando obstáculos y personas detenidas continuamente. El objetivo de esta propuesta no es eliminar las plazas de aparcamiento, pero sí que todos los ciudadanos puedan utilizar lo que el entorno se les ofrece sin excepciones, por ello, para que la plaza reservada que encontramos en la calle Manflorido sea completamente accesible, se ha tenido que suprimir de esta calle una banda de aparcamientos. Con este espacio ganado, también se han podido ensanchar las aceras.

Figura 123 ZONA AMPLIADA DE PLANO – 9, PLANO 9.3, ITINERARIO – 4 propuesta, DETALLE 10, PARADA DE AUTOBÚS PLAZA DE LEÓN.

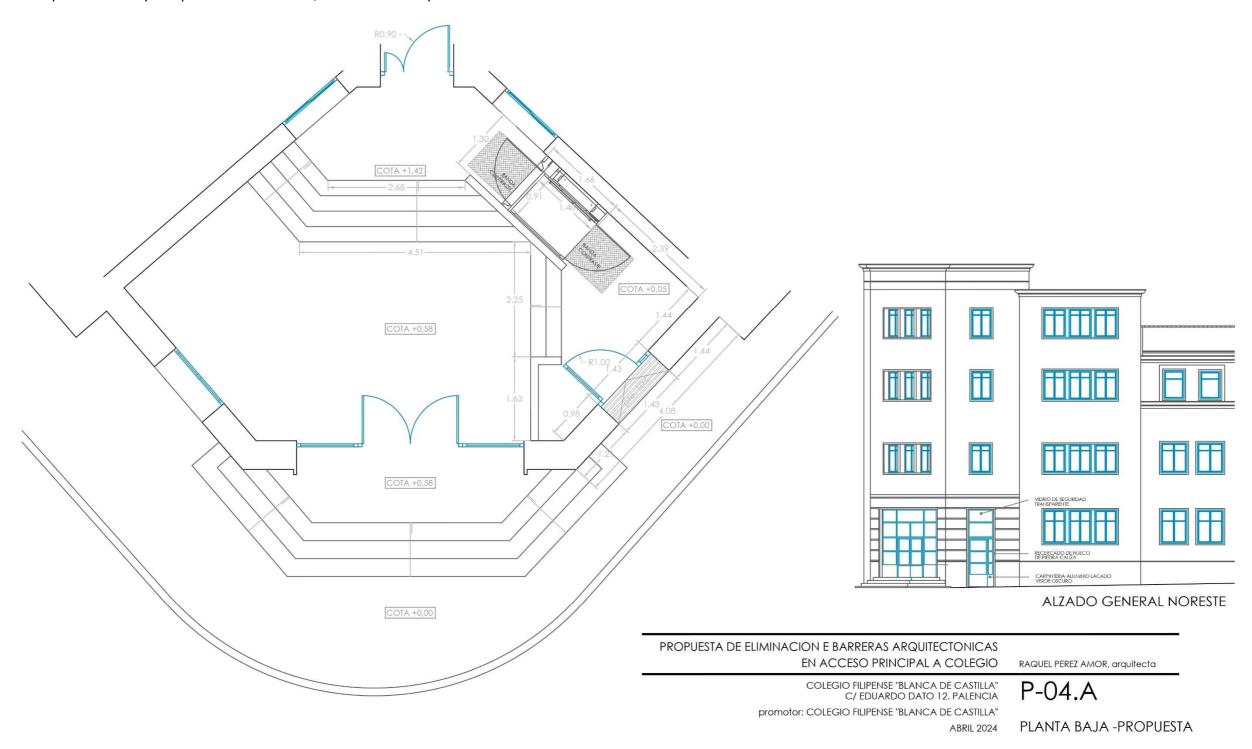
Para resolver este desnivel no es posible una rampa, la longitud exigida no es compatible con el espacio del que se dispone; por lo que se ha optado por un elevador. Esta opción rompe con la simetría del alzado del edificio. Como podemos observar en imágenes anteriores, es más importante conservar la simetría de este edificio que la pequeña escalinata. También a las personas con dificultades de abordar estas escaleras no las permite acceder por el acceso principal discriminándolas, haciendo una separación.

Esta segunda propuesta no conserva la escalinata, sin embargo, conserva la monumentalidad de la simetría del edificio. Permite el acceso a todas las personas por la misma entrada, dándolas la misma importancia. El eliminar la escalinata de entrada aumenta el espacio libre en la vía pública frente a la entrada del colegio.

Respecto en el interior, se añadirían más escalones a la escalera de acceso. Estos escalones se abordaran mediante un elevador y se incluiría vegetación interior, así generando un espacio simétrico, ordenado y agradable.

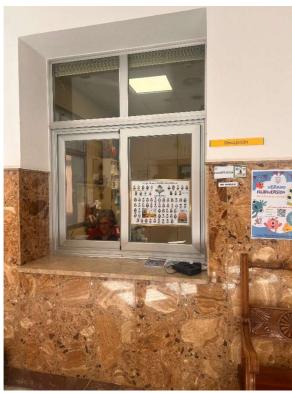
Figura 265 Planta baja, mostrador de atención al público.

Aquí mostramos el estado actual de la zona de atención al público. El mostrador de recepción no está adaptado para una silla de ruedas. Esta zona de atención al público tampoco dispone de bucle de inducción magnética. La cartelería de la que dispone es de un tamaño pequeño, los pictogramas no son universales; esta señalización a su vez está rodeada de otro tipo de información relacionada con actividades realizadas en el colegio, así generando que la cartelería informativa de los usos del espacio no cumpla con su función. En esta cartelería tampoco incluyen braille.

En el lateral izquierdo de este mostrador hay un mecanismo de accionamiento de la luminaria a una altura superior a 1,20m y no se señaliza de ninguna manera. En el lado derecho de este mostrador se muestra un banco el cual no es accesible al no tener un espacio inferior para los pies.

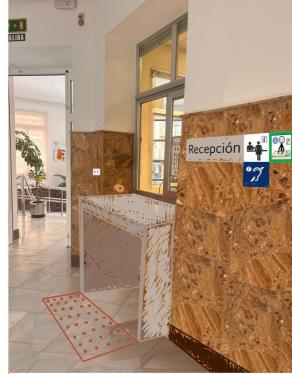
Figura 266 Propuesta de mostrador de atención al público.

Ha sido modificada la altura el mecanismo de accionamiento de la luminaria del espacio a una altura comprendida entre 0,90m – 1,20m y se han aumentado las dimensiones del pulsador al cual también se le ha sido añadido al pulsador un indicador luminoso. El elemento de mobiliario, el banco, situado cercano al mostrador ha sido eliminado, este no era accesible al no disponer de hueco para los pies y al ser eliminado las personas que necesiten detectar el braille de la nueva señalización podrán realizarlo sin obstáculos.

Por último, ha sido añadido pavimento táctil para indicar la localización de esta zona de recepción.

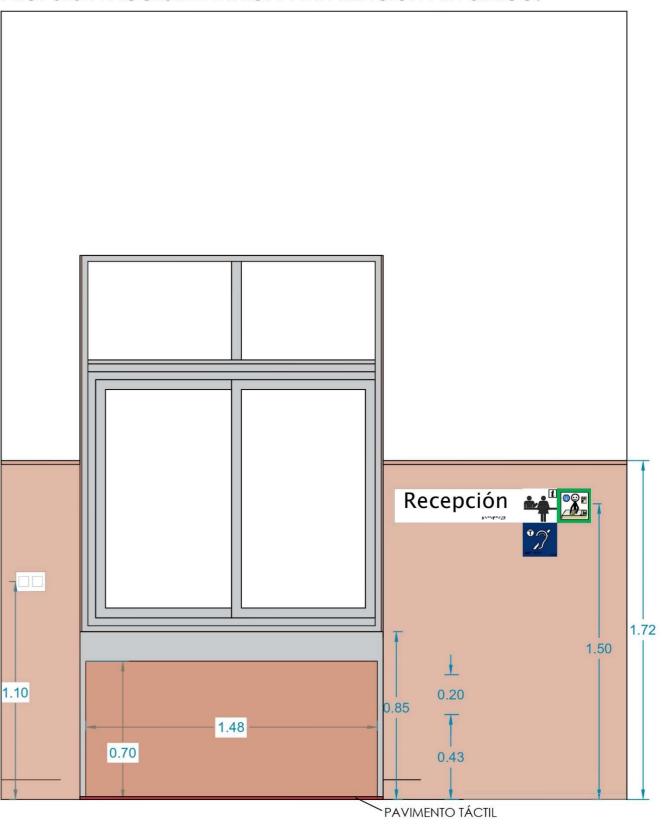
### PROPUESTA ACCESIBLE DE ZONA DE ATENCIÓN AL PÚBLICO.

En esta propuesta de convertir en accesible la zona de atención al público, ha sido modificado el mostrador, disminuyendo su altura a 85cm, al no disponer de mucho espacio se toma la decisión de adaptar el mostrador existente; por lo cual, se transforma para incluir un espacio inferior y así, permitir el su uso por una persona en silla de ruedas. Este nuevo espacio debe tener unas dimensiones mínimas de 70cm de alto x 80cm de largo x 50cm de profundidad. La anchura útil del mostrador debe prolongarse 40cm al existente; Este nuevo mostrador debe ser de 80cm de ancho, por lo que sobresale parte al exterior, se ha prolongado este mostrador hasta el suelo para poder ser detectado por los bastones de aquellas personas con dificultades de visión. Se dispondrá de bucle de inducción magnética.

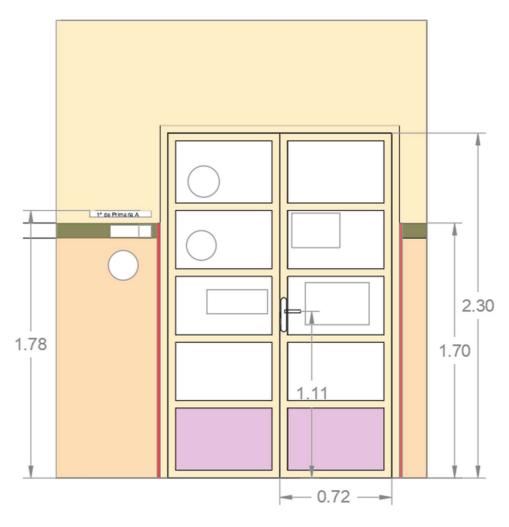
Figura 281 Representación en alzado del estado actual de la puerta de 1º de primaria A. Primera planta.

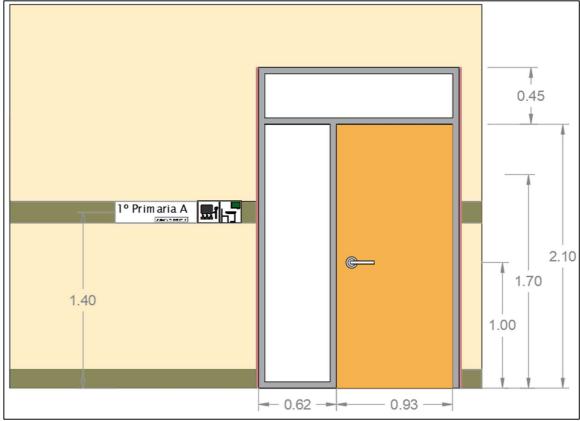
Figura 283 Representación en alzado de dos propuestas de la puerta de 1º de primaria A. Primera planta.

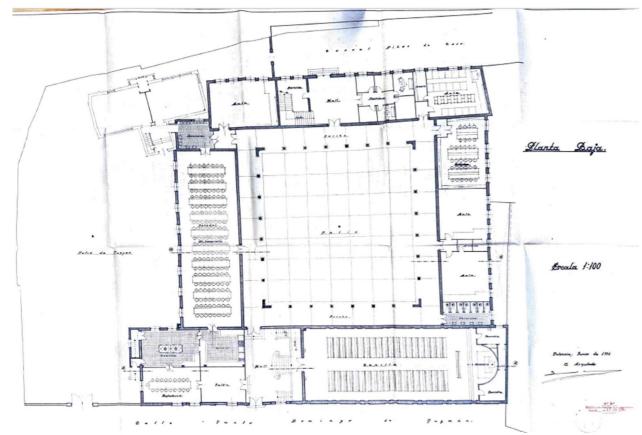
Figura 286 filipenses 1954 PB

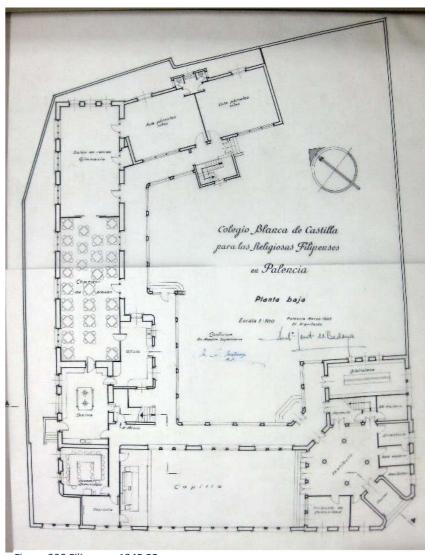
Figura 290 Filipenses 1945 PB

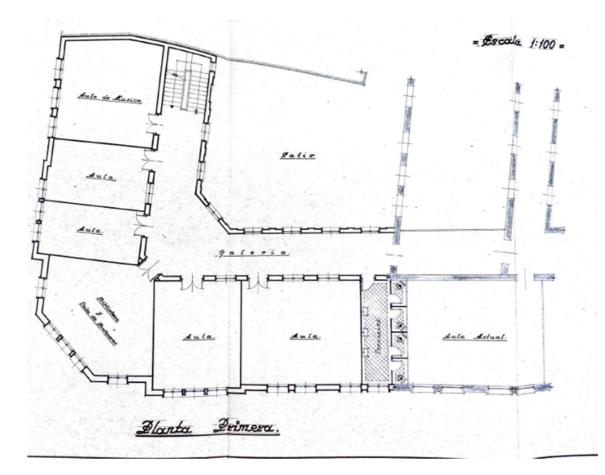
Figura 292 Filipenses 1957 P1

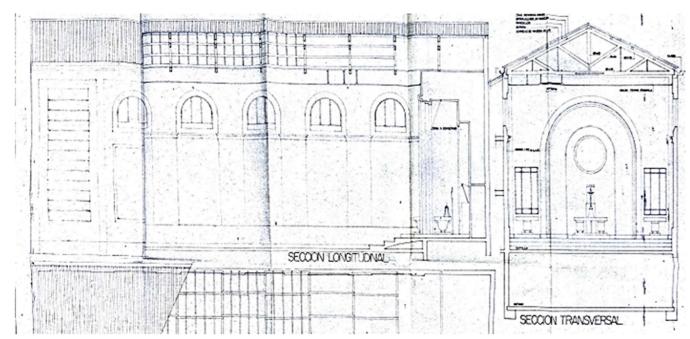
Figura 298 Filipense 1983 Reforma capilla

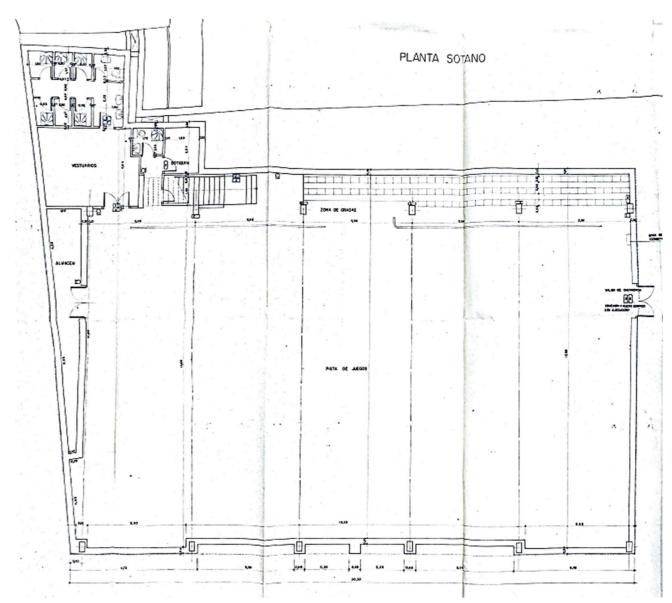
Figura 299 Filipense 1986 Polideportivo

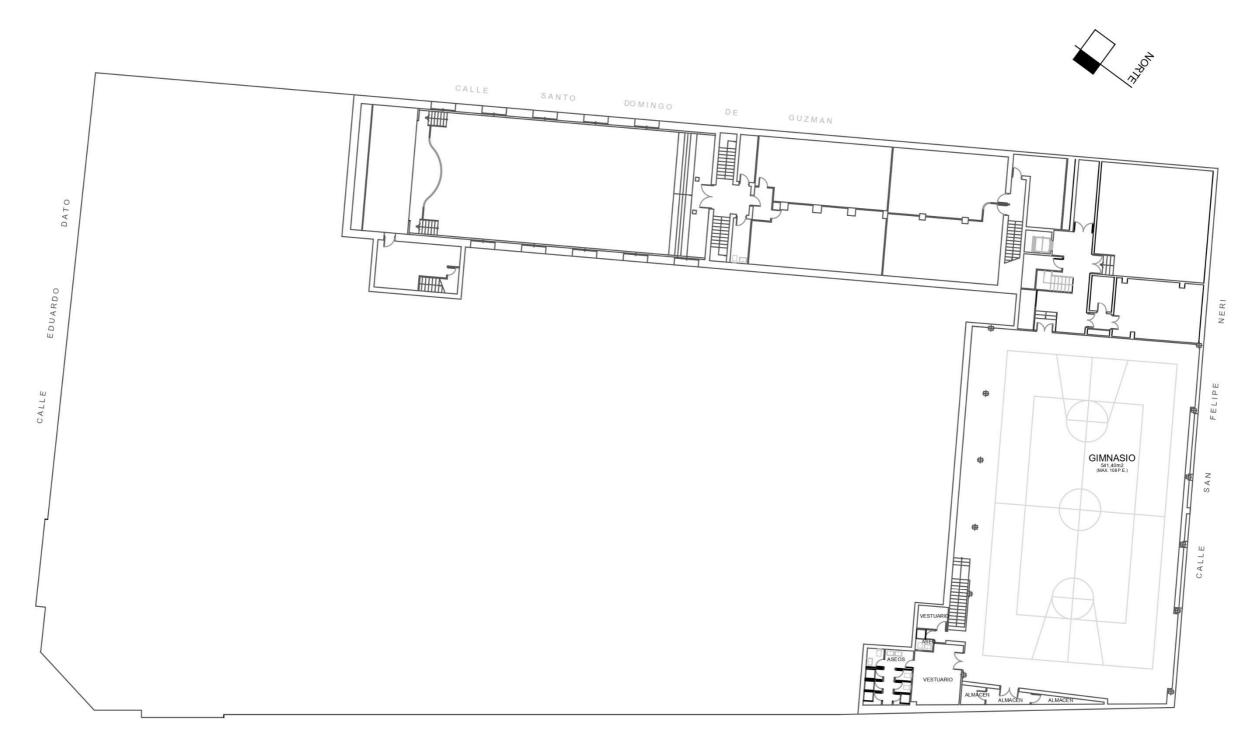
situación: COLEGIO FILIPENSE BLANCA DE CASTILLA\*
C'EDUARDO DATO 12 PACENCIA
promotor: COLEGIO FILIPENSE BLANCA DE CASTILLA\*
MARZO 2023
PLANTA SOTANO: USOS
SUPERFICIES Y COTAS
