Memoria Proyecto

**REHABILITACIÓN DE LA ENVOLVENTE DE EDIFICIOS DE LA
UVA PARA MEJORAR LA EFICIENCIA ENERGÉTICA.
ESTUDIO DEL ESTADO ACTUAL Y PROPUESTAS DE
INTERVENCIÓN EN EL CAMPUS DE SORIA**

Valladolid, diciembre 2020

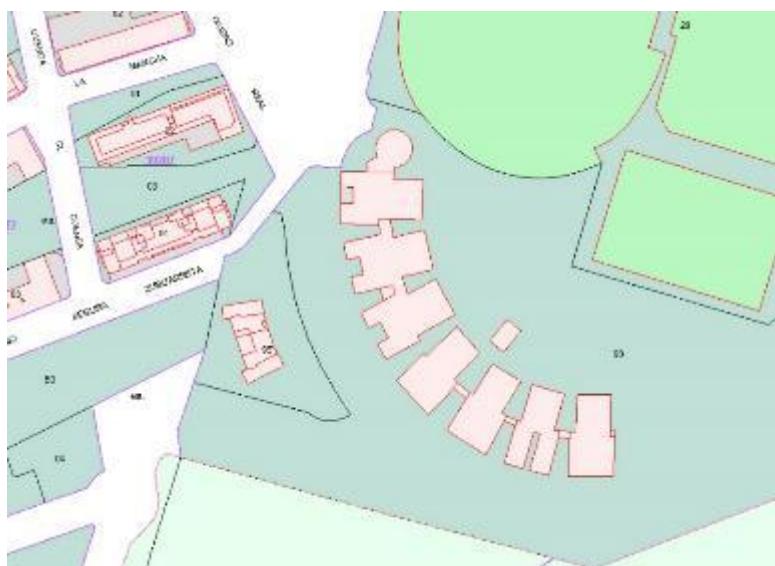
El Catastro es una de las primeras fuentes de información para conocer: la propiedad, situación, superficie, uso, número de plantas y antigüedad del edificio. Tanto la situación como la fecha en la que fue construido el edificio van a servir de base para la localización de la información en otros archivos www.catastro.meh.es (figura 3.1)

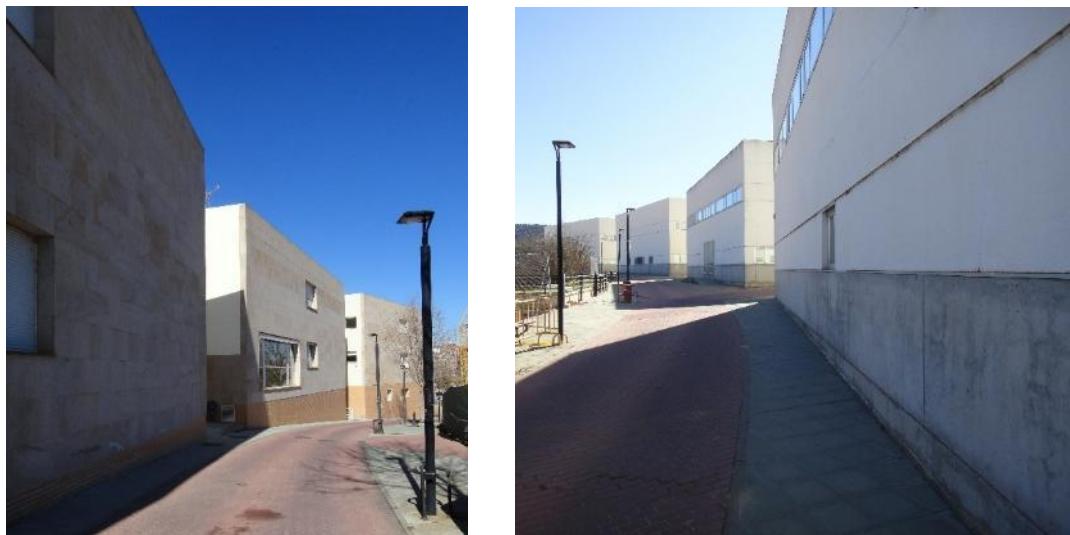
Figura 3.2. Fachadas del interior cuarto de círculo: izquierda fase 1, derecha fase 2.

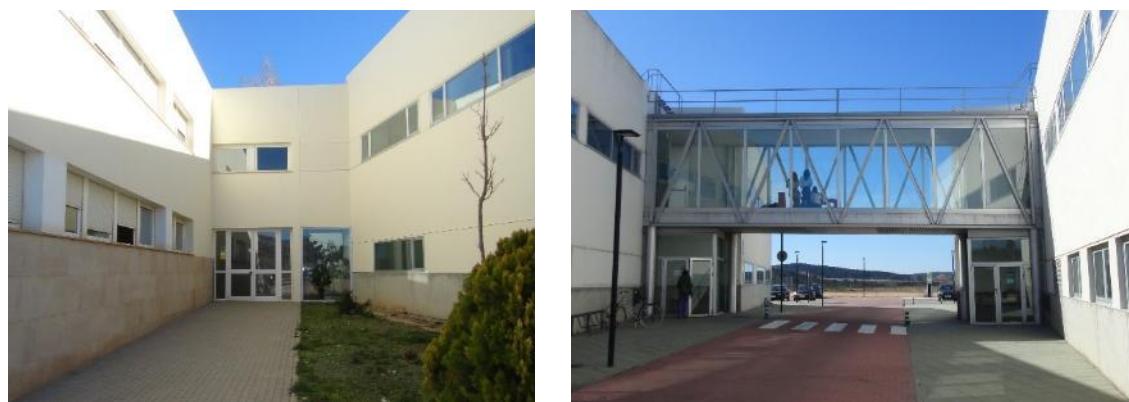
trianguladas de perfiles de acero que forman la estructura de las mismas y los cerramientos verticales son totalmente acristalados (figura 3.3).

Figura 3.3. Imagen conexión entre edificios. Izquierda fase 1, derecha fase 2.

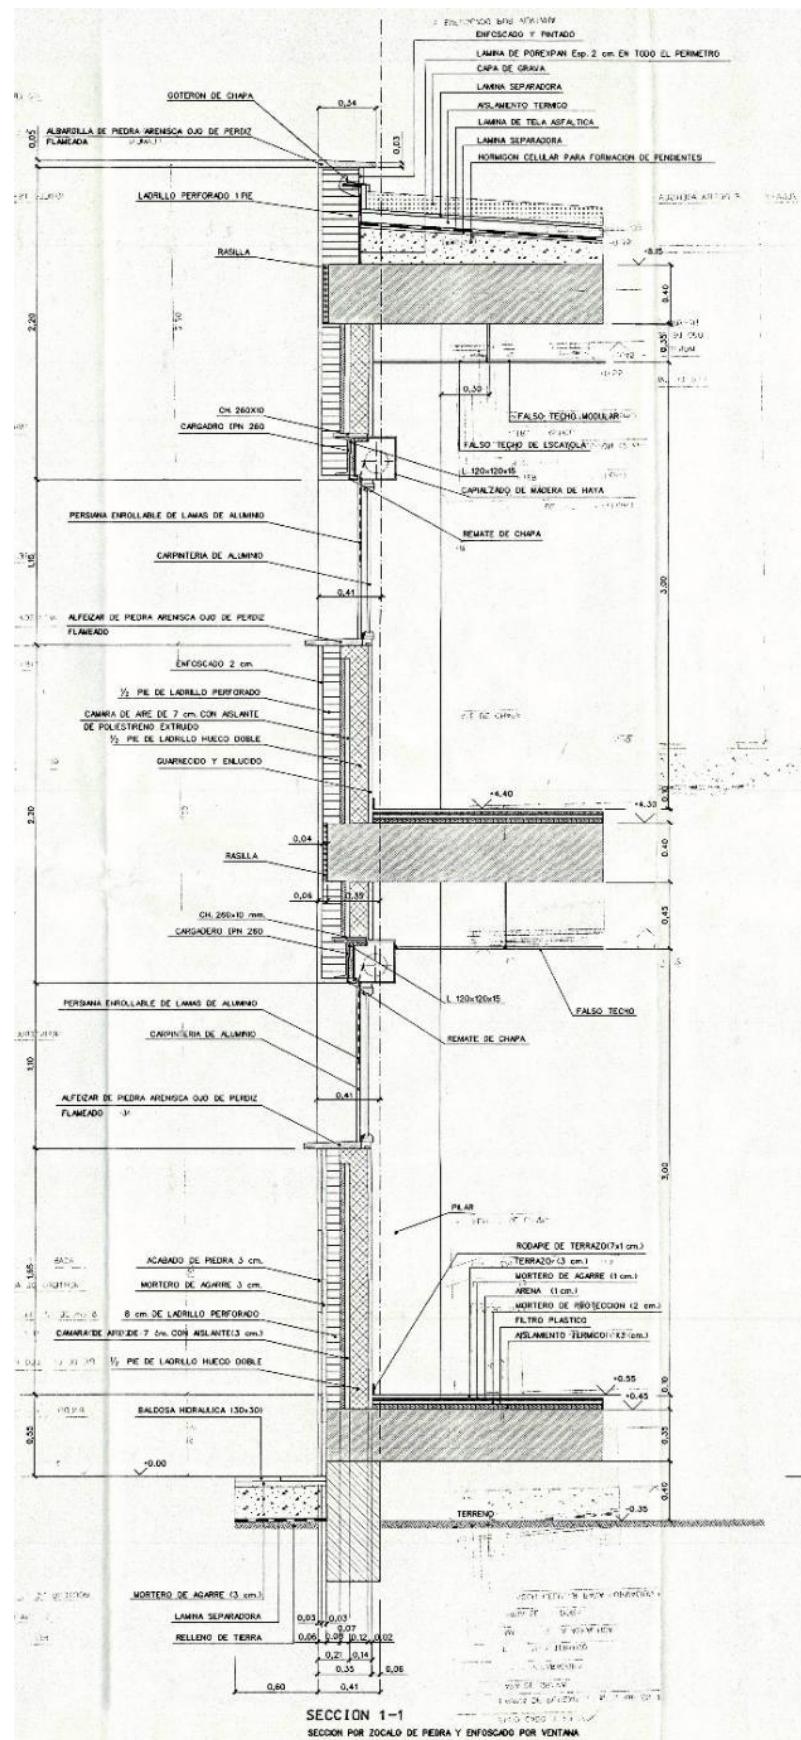
Figura 3.6. Una de las secciones constructivas del plano A-027 de Proyecto básico y de ejecución de la Escuela Universitaria de Ingeniería Técnica Agrícola de Soria de 22 de marzo de 1997 (fuente: Unidad Técnica UVa).

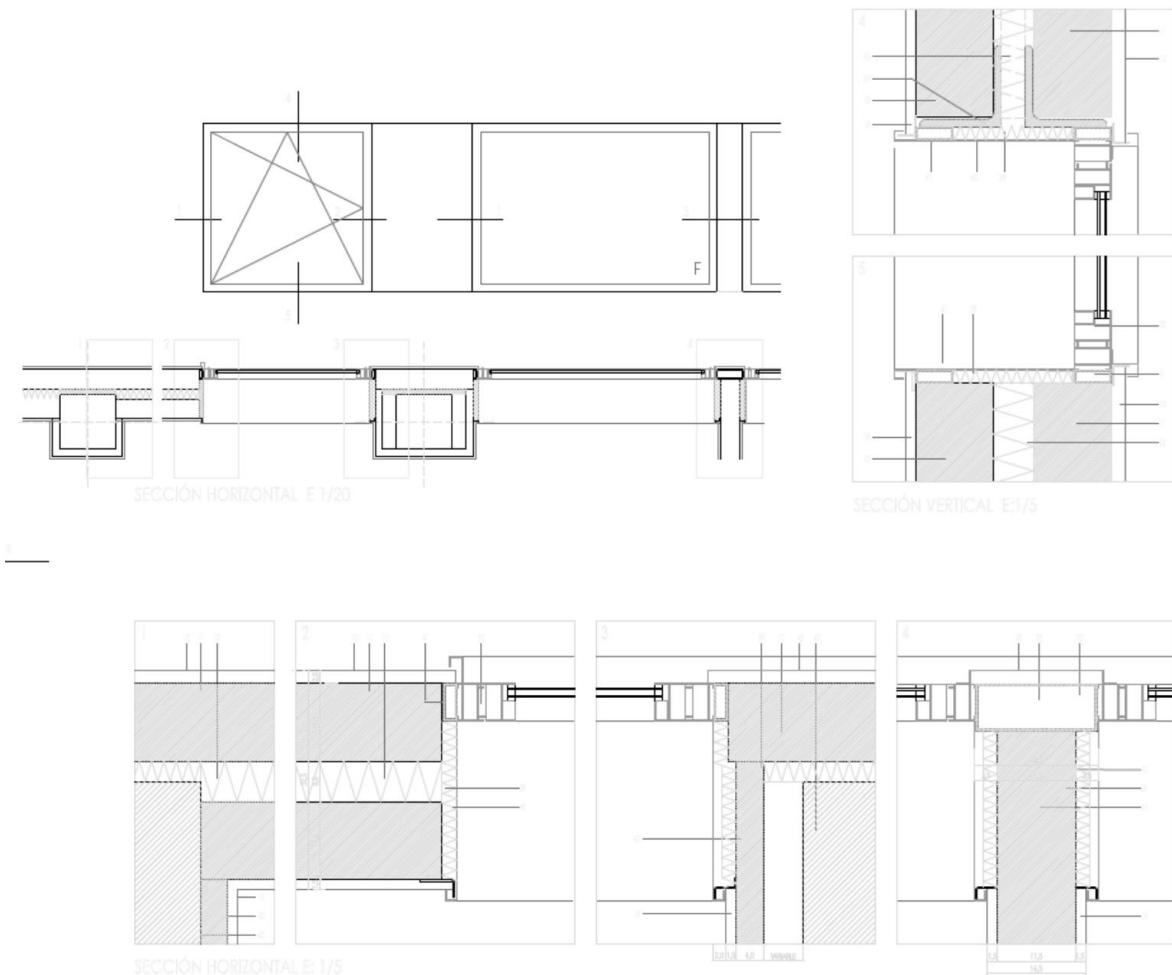
Figura 3.7. Sección constructiva del Proyecto básico y de ejecución del Edificio de Usos Múltiples para la Universidad de Valladolid en Soria de diciembre de 2003 (Unidad Técnica Uva).

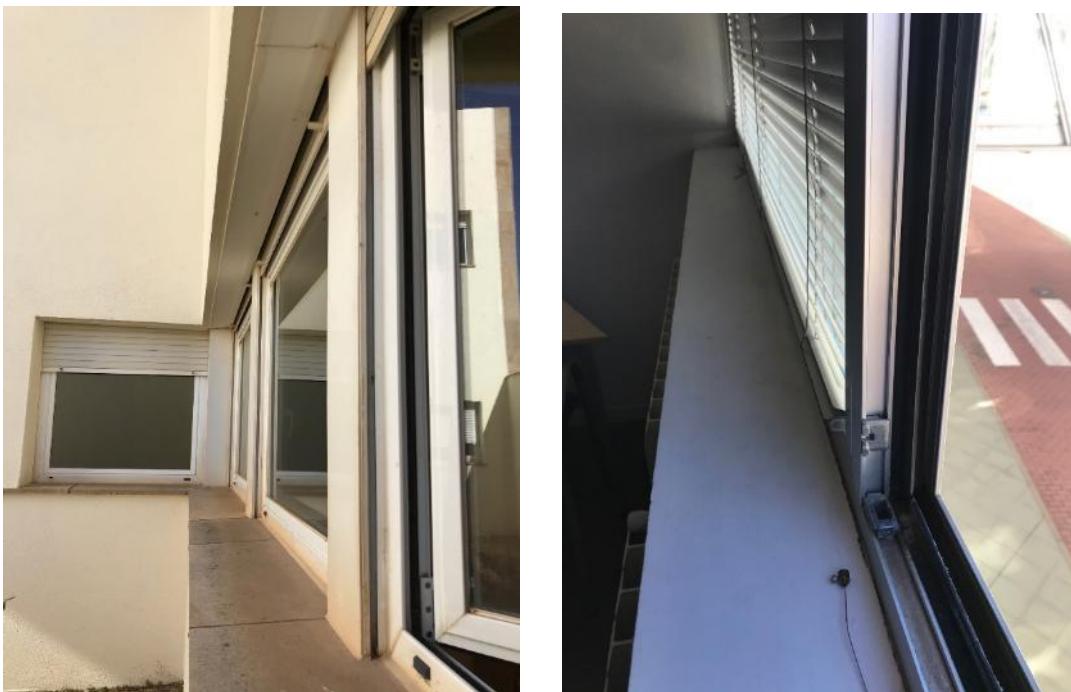
El diseño de los huecos es diferente en las dos fases y en la figura 3.8 se aprecian algunas de las diferencias.

Figura 3.8. A la izquierda, carpintería de la fase 1. A la derecha, carpintería de la fase 2.

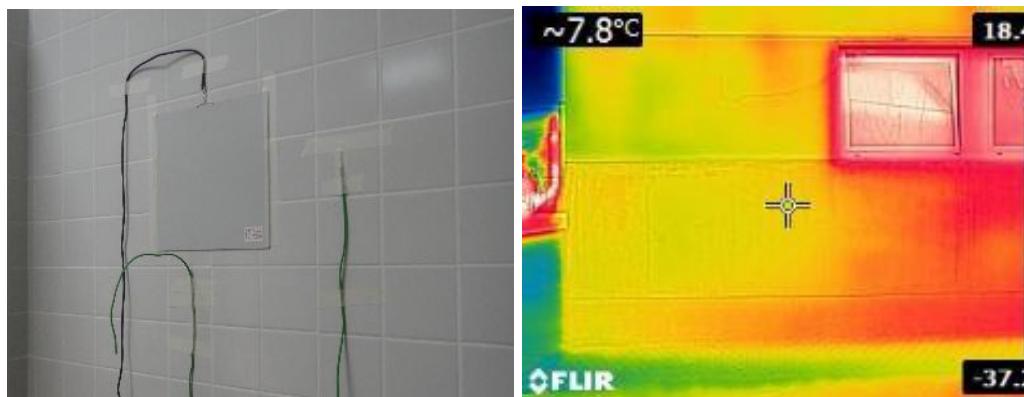
- Placa de flujo térmico digital AMR modelo FQAD19T de Ahlborn de 250 mm x 250 mm x 1,5 mm (precisión 0,02% del valor medido) adecuada para acabado plano de yeso.
- Placa de flujo térmico digital AMR modelo FQAD18TSI de Ahlborn de 120 mm x 120 mm x 3 mm de silicona, y de 100 mm x 50 mm x 3 mm para las zonas de puentes térmicos (precisión 0,02% del valor medido).
- Para el almacenamiento de datos de flujos de calor, como de temperaturas superficiales de la probeta, los equipos utilizados son bases de medida o data logger del modelo Almemo 2590 y del modelo Almeno 2690-8A de Ahlborn, (precision 0,03%)
- Cuatro termopares para medir la temperatura ambiental y superficial, dos por el interior y dos por el exterior (precisión $\pm 0,05^\circ\text{C} \pm 0,05\%$ del valor medido).

Figura 3.9. De izquierda a derecha: placa de flujo térmico colocada, imagen térmica exterior.

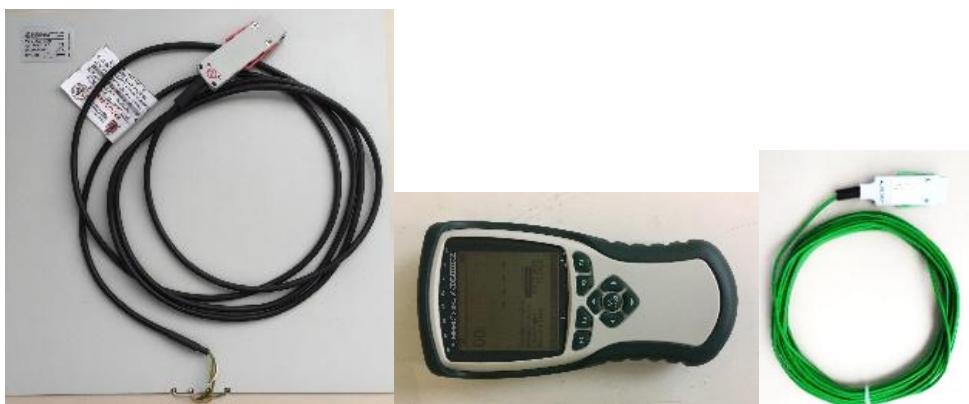
Figura 3.10. De izquierda a derecha: placa de flujo térmico, data logger y termopar.

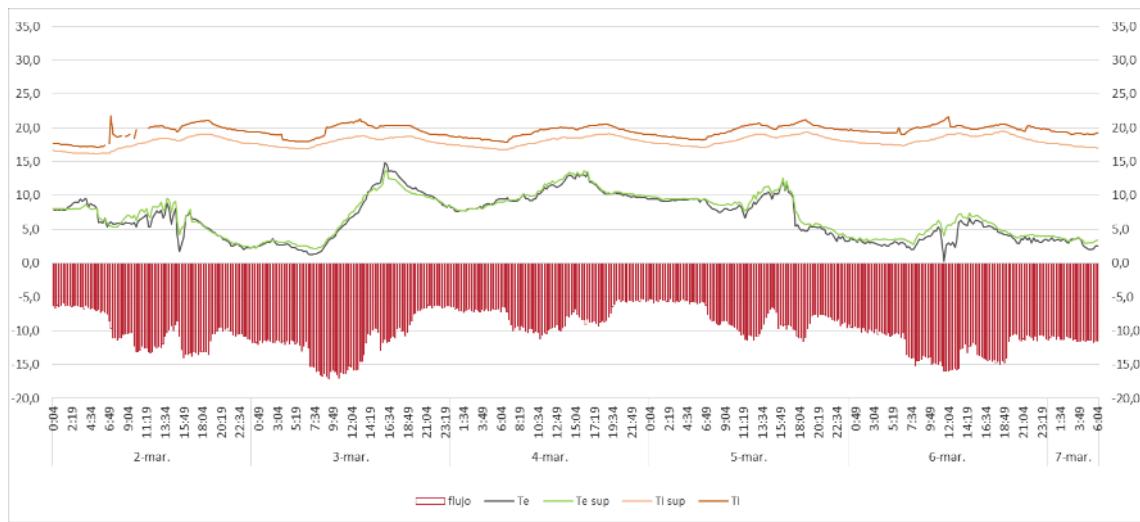
temperatura interior superficial del cerramiento, en colores verdes la temperatura exterior del aire y la temperatura superficial exterior del cerramiento.

Figura 3.11. Ensayo en cerramiento de fachada tipo 2.1.

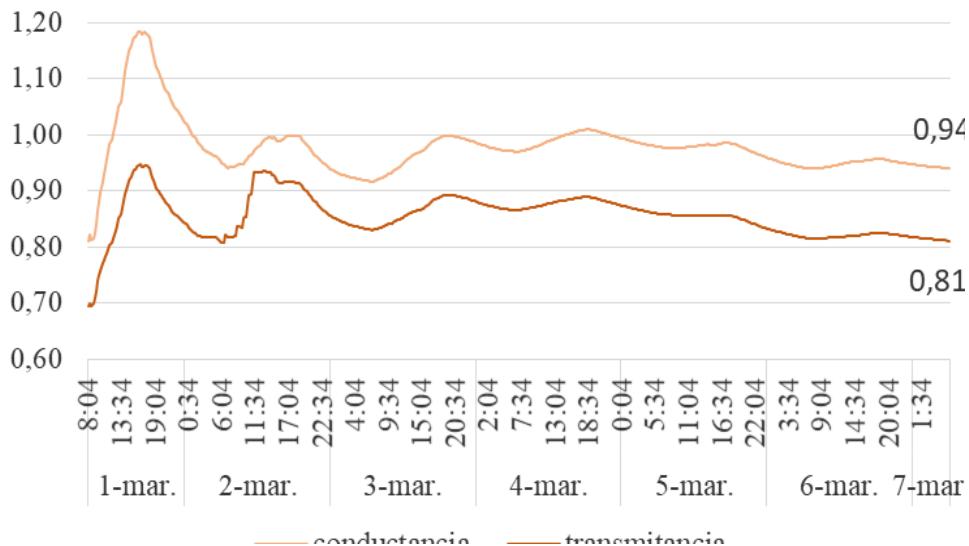
Con estos datos, mediante el cálculo de los valores medios que se ha descrito anteriormente, se pueden obtener los valores de conductancia y transmitancia del cerramiento (figura 3.12) aplicando las fórmulas (1).

Figura 3.12. Valores de conductancia y transmitancia calculados según las fórmulas (1).

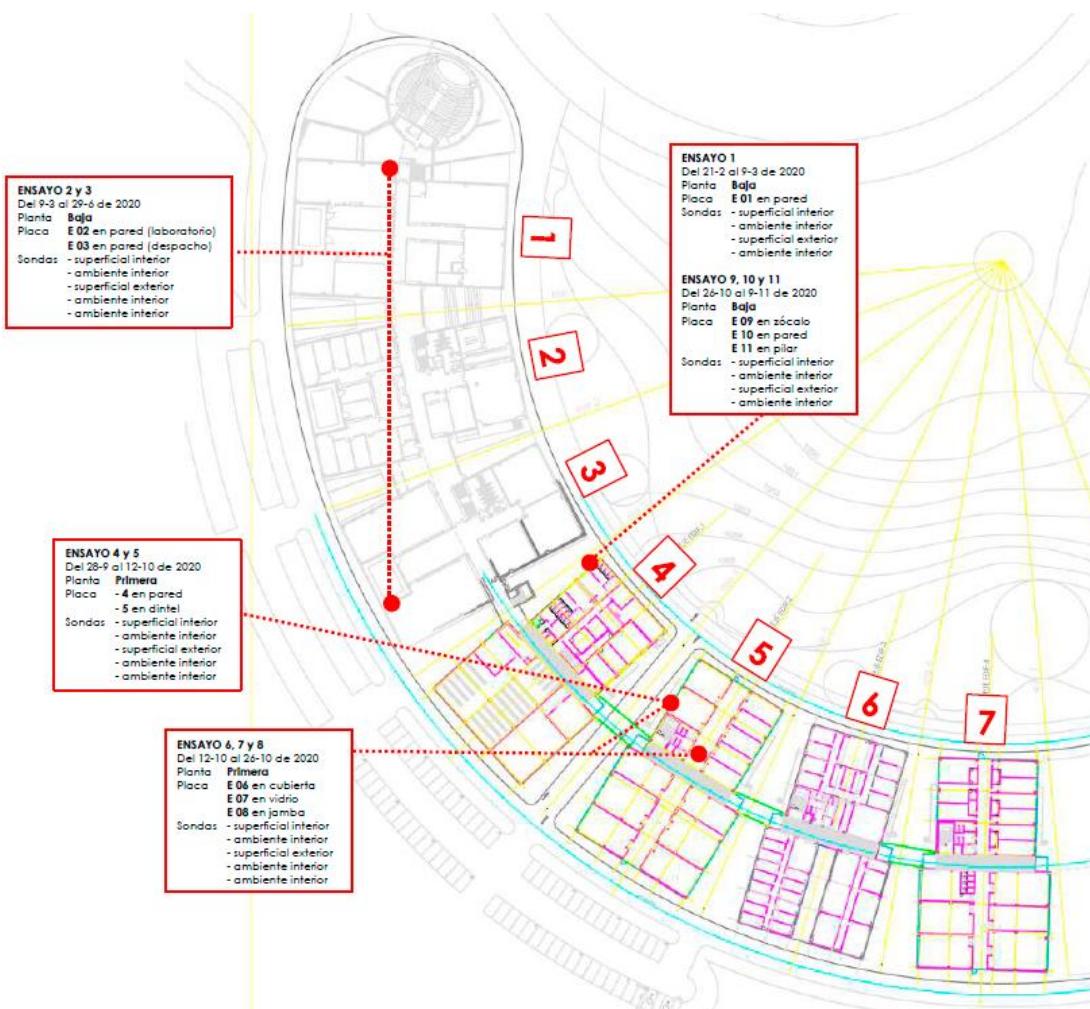
Los ensayos realizados son los de la figura 3.13 y la tabla 3.11.

Figure 3.13: Plano de situación de los ensayos realizados.

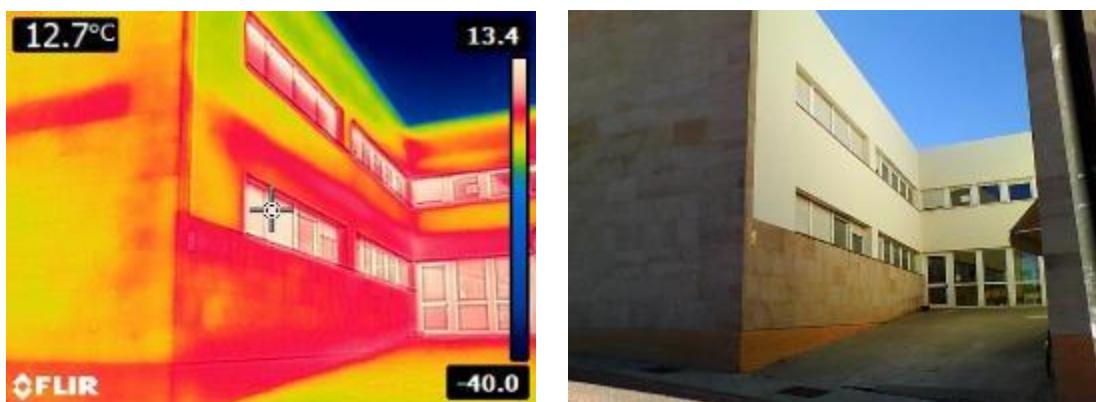
- Los puentes térmicos de frente de forjados y pilares, aunque el puente térmico de los pilares es diferente según la zona.
- Las carpinterías de los huecos con valores de transmitancia superiores a los de los vidrios.
- Los puentes térmicos de alfeizar, jambas y cajoneras de persianas.
- Cambio de temperatura que se produce en el entramado del trasdosado de PYL

Figura 3.14. Termografía e imagen exterior de la fase 1.

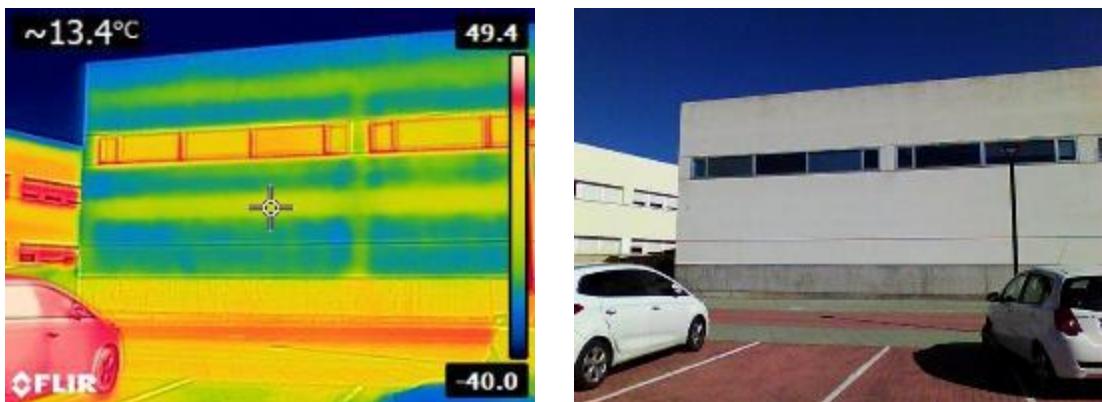
- Los puentes térmicos de frente de forjados y pilares, aunque el puente térmico de los pilares es diferente según la zona.
- Las carpinterías de los huecos con valores de transmitancia diferentes a las de los vidrios.
- La solución constructiva de los huecos es situar la carpintería a haces exteriores y rematar, repisa, jambas y alfeizar con una lámina metálica, doblando el material aislante hasta la carpintería, en obra se empleó placa de yeso laminado en vez de metal, pero se puede ver que en el entorno de los huecos no se produce el puente térmico tan importante que se puede encontrar en los huecos de la primera fase.
- También se ha localizado otro puente térmico al realizar termografías interiores de los cerramientos debido al entramado del trasdosado de PYL (figura 3.16).

Figura 3.15. Termografía e imagen exterior de la fase 2 donde se aprecia el puente térmico de la estructura.

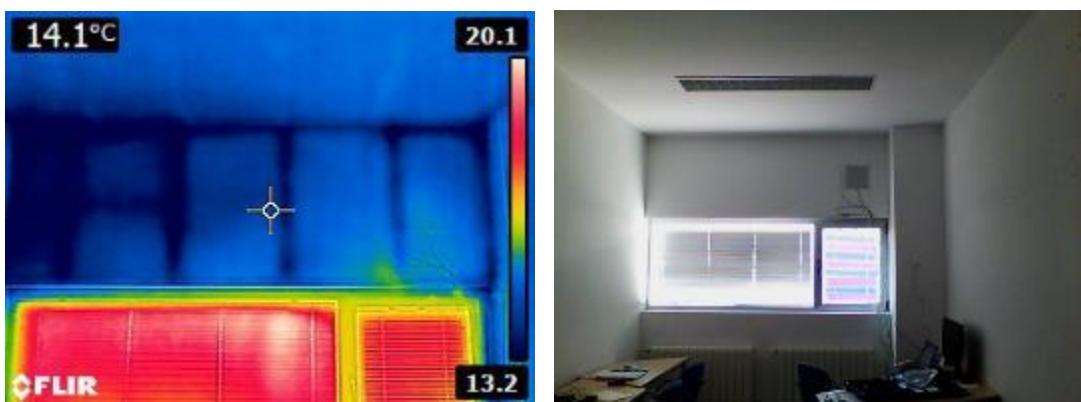
Figura 3.16. Inspección de gradientes térmicos, puente térmico del entramado de PYL.

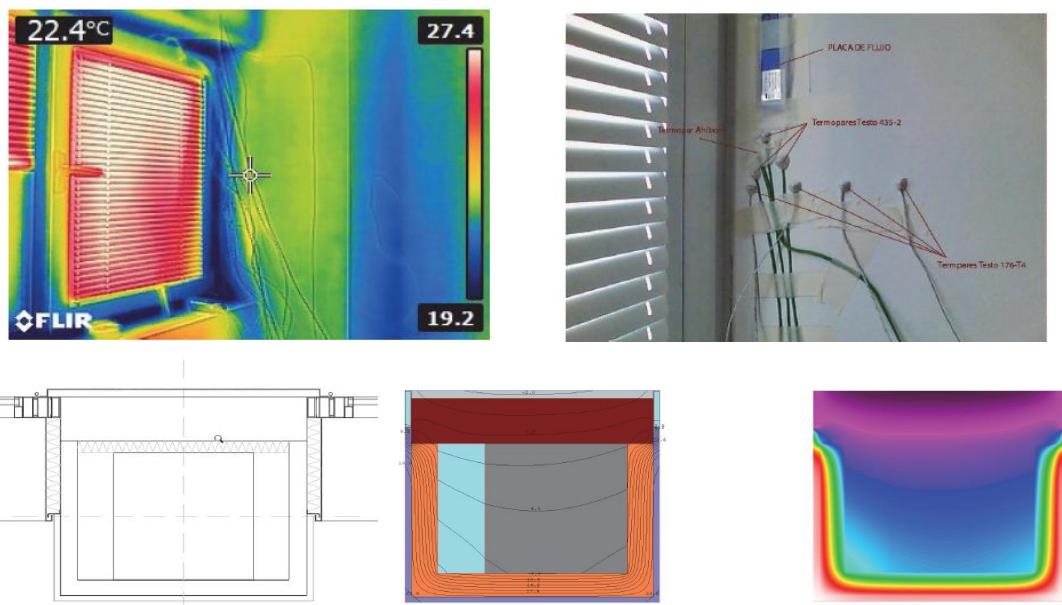
Este detalle constructivo, definido a continuación en plano, fotografía y termografía, es muy recurrente en edificios de uso educativo y administrativo.

Figura 3.17. Termografía, termopares y placa de flujo térmico, detalle constructivo, isoterma y termografía con Therm.

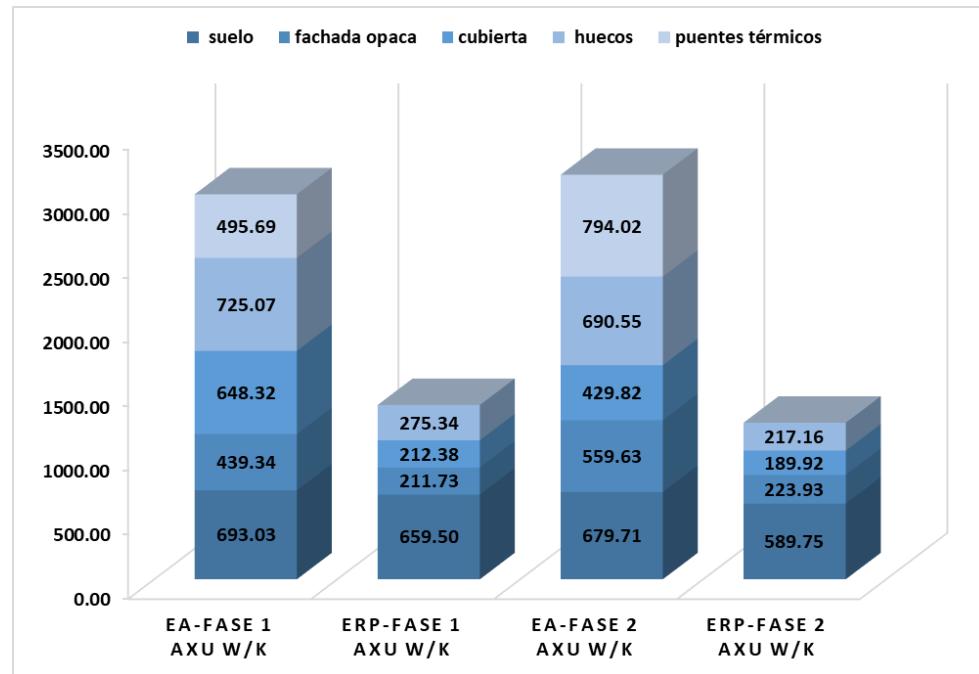
global de transmisión de calor a través de la envolvente térmica (K) del edificio supera ampliamente el valor (K_{lim}), indicado en la tabla 3.1.1.c-HE1.

Figura 3.18. Resumen de los resultados de ambos edificios EA y ERp, en valores absolutos.

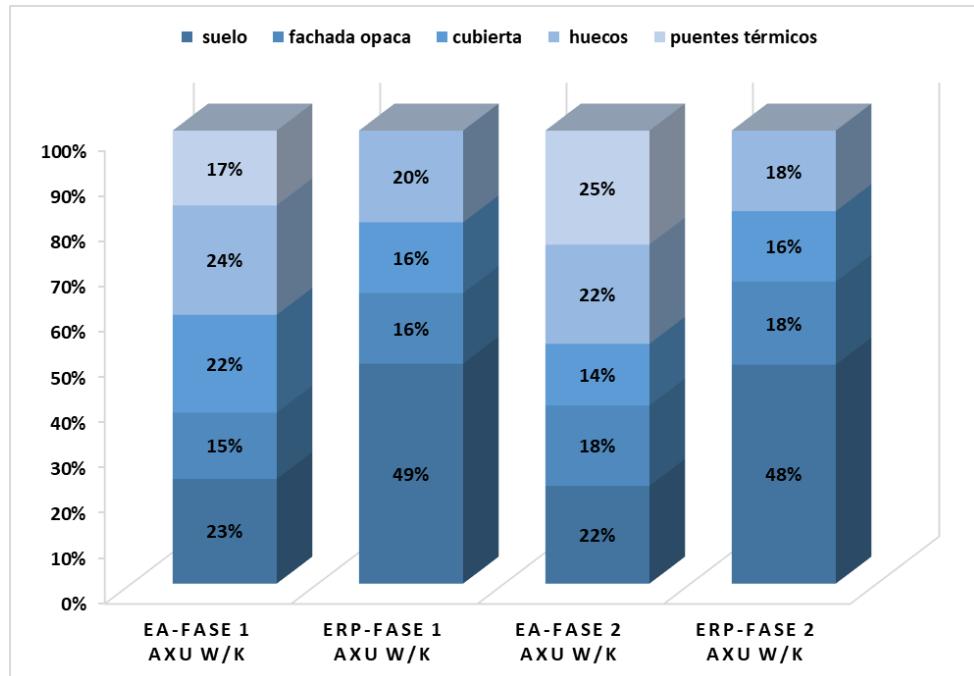
Figura 3.19. Resumen de los resultados de ambos edificios EA y ERp, en porcentaje

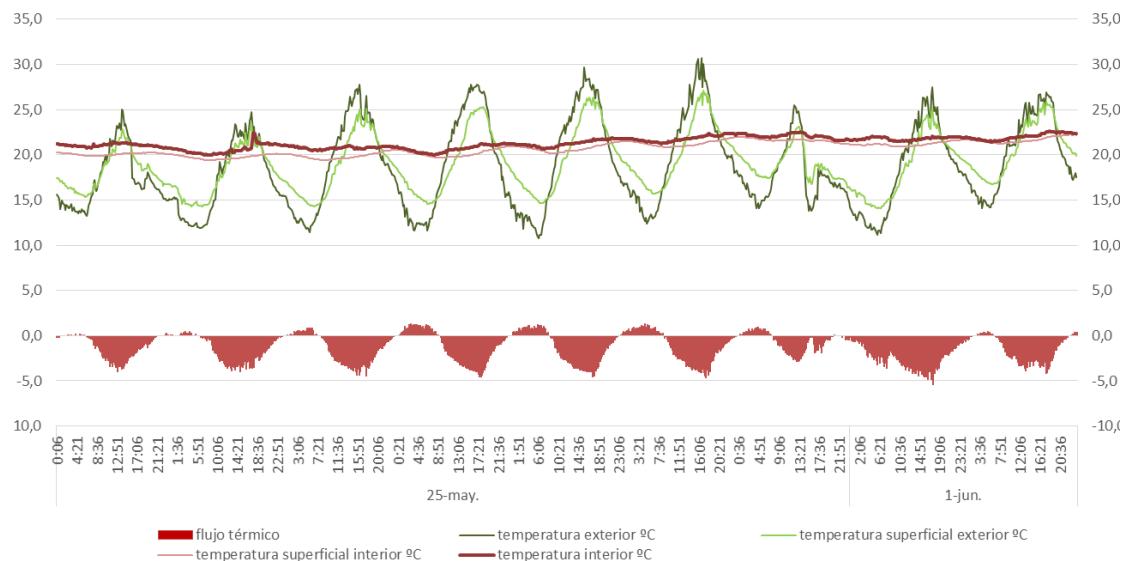
Figura 4.1. Gráfico de temperatura y flujo de calor del 25 de mayo al 2 de junio de 2020.

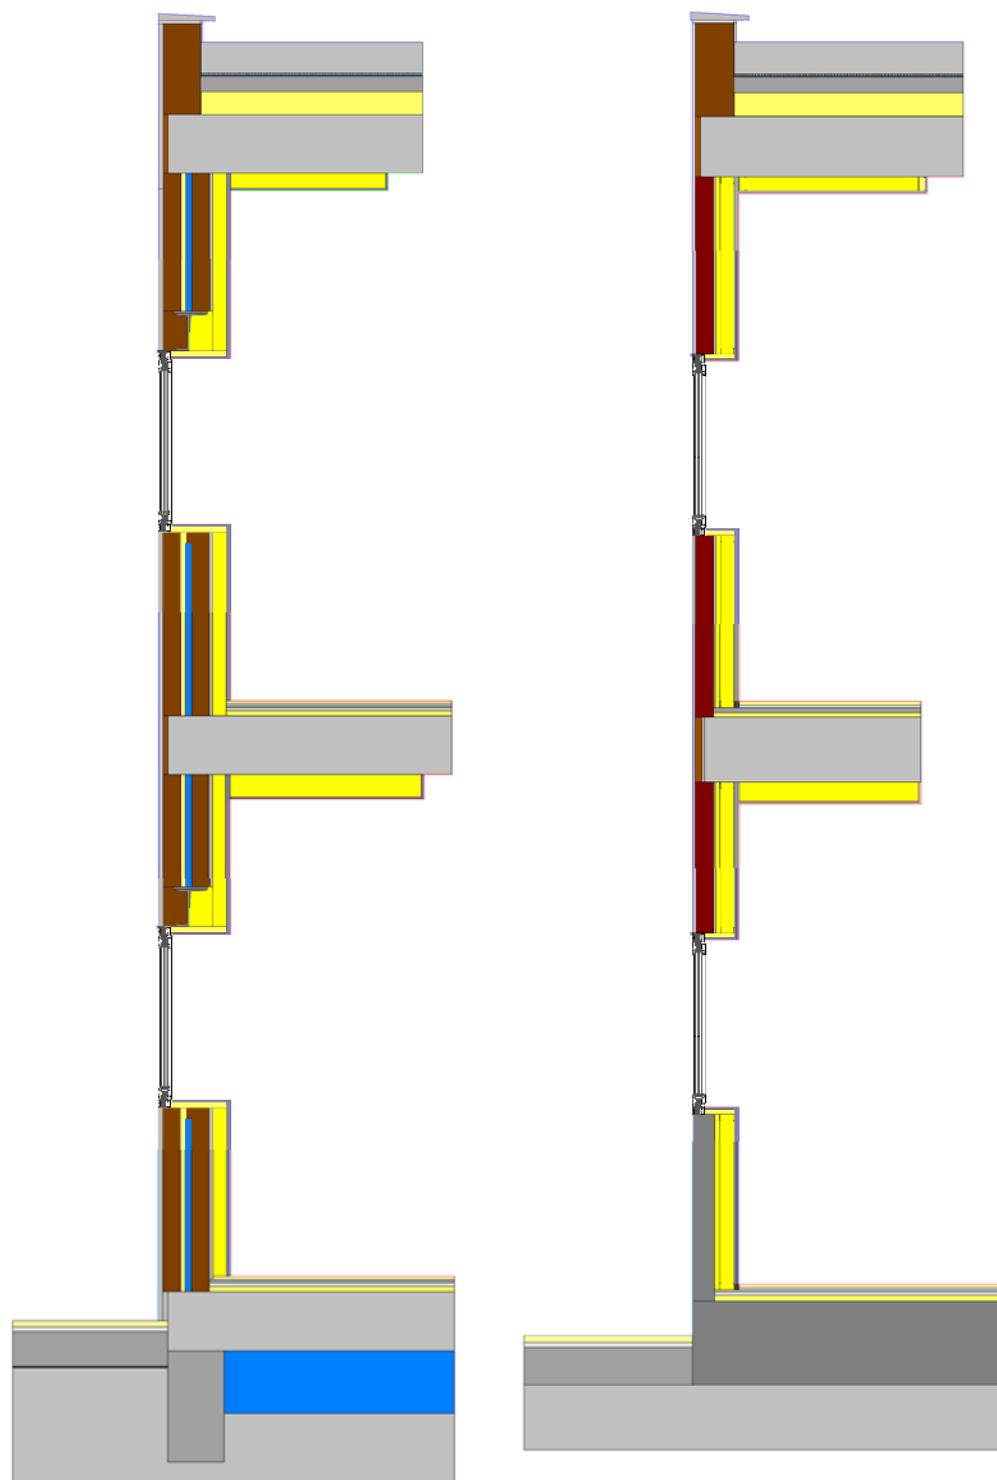
Las secciones constructivas para los edificios de la fase primera y segunda serían las de la figura 4.2

Figura 4.2. Secciones constructivas de la propuesta. A la izquierda propuesta de rehabilitación de fase 1. A la derecha, propuesta de rehabilitación de la fase 2.

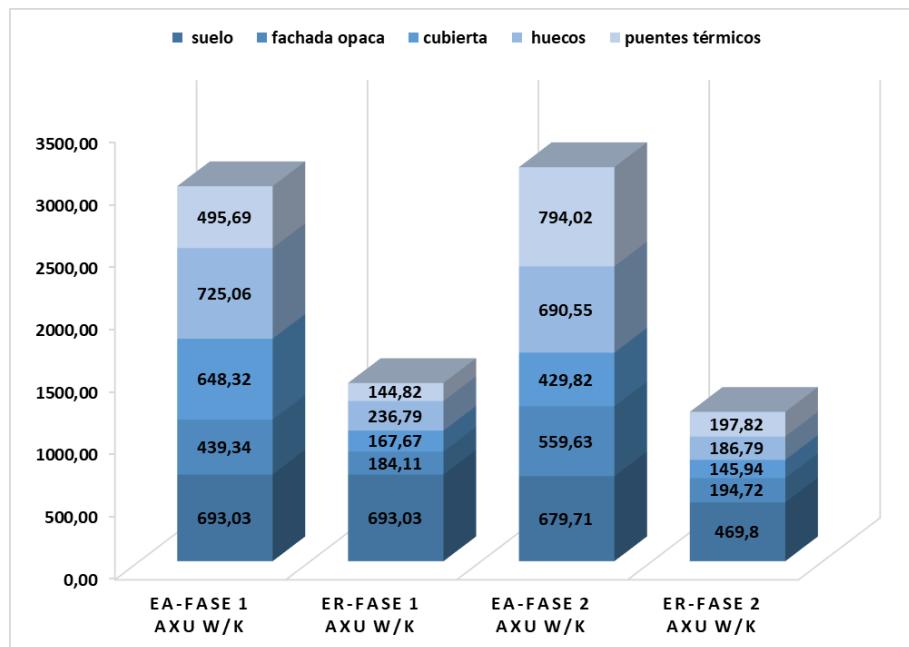
- Fase 1 $K_{lim} EA = 0,91 \text{ W/m}^2 \text{ K}$ $K_{lim} ERp = 0,43 \text{ W/m}^2 \text{ K}$
- Fase 2 $K_{lim} EA = 1,01 \text{ W/m}^2 \text{ K}$ $K_{lim} ERp = 0,38 \text{ W/m}^2 \text{ K}$

Figura 4.3. Resumen de los resultados de ambos edificios EA estado actual y ER estado rehabilitado en W/K.

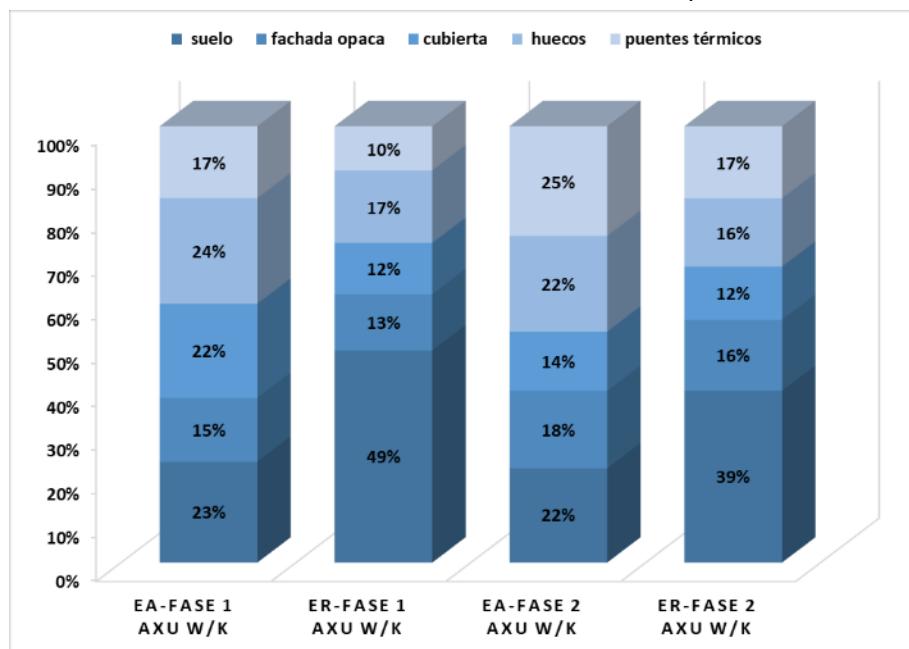
Figura 4.4. Resumen de los resultados de ambos edificios EA estado actual y ER estado rehabilitado en porcentaje.

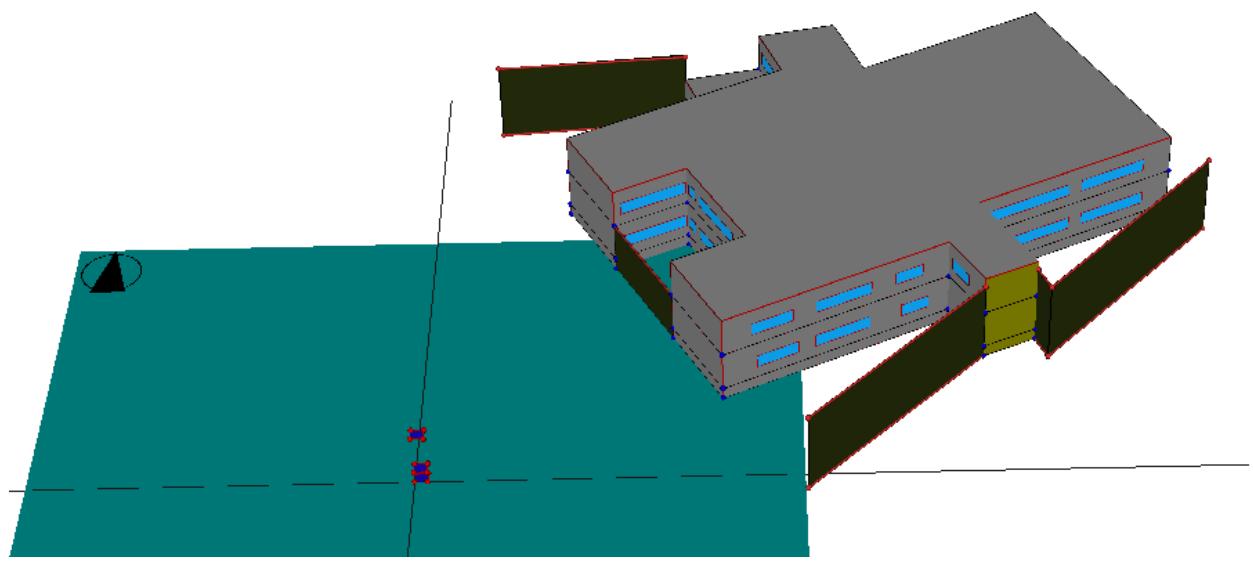
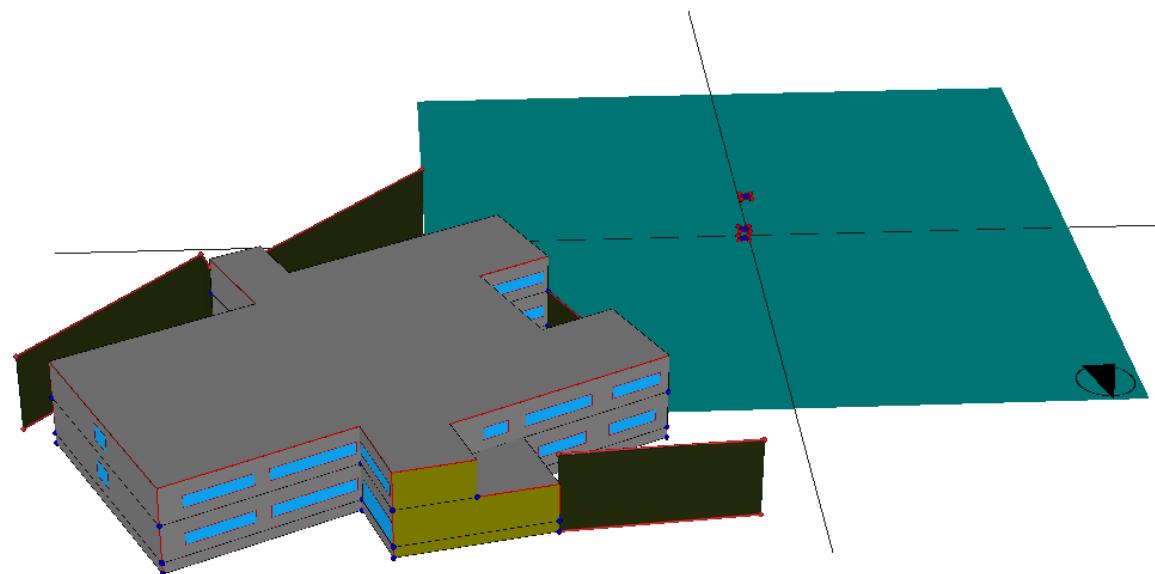
En los gráficos que se incluyen a continuación se puede comprobar que con las soluciones propuestas la demanda de energía para acondicionar disminuye y que las temperaturas son más estables. Las propuestas se han realizado pensando principalmente en la época de invierno ya que Soria está situada en una de las zonas climáticas más frías, sin embargo, se puede comprobar por las temperaturas que también en la época de verano la solución es más confortable.

Figura 4.5. Modelado con HULC del edificio 3 de la fase 1.

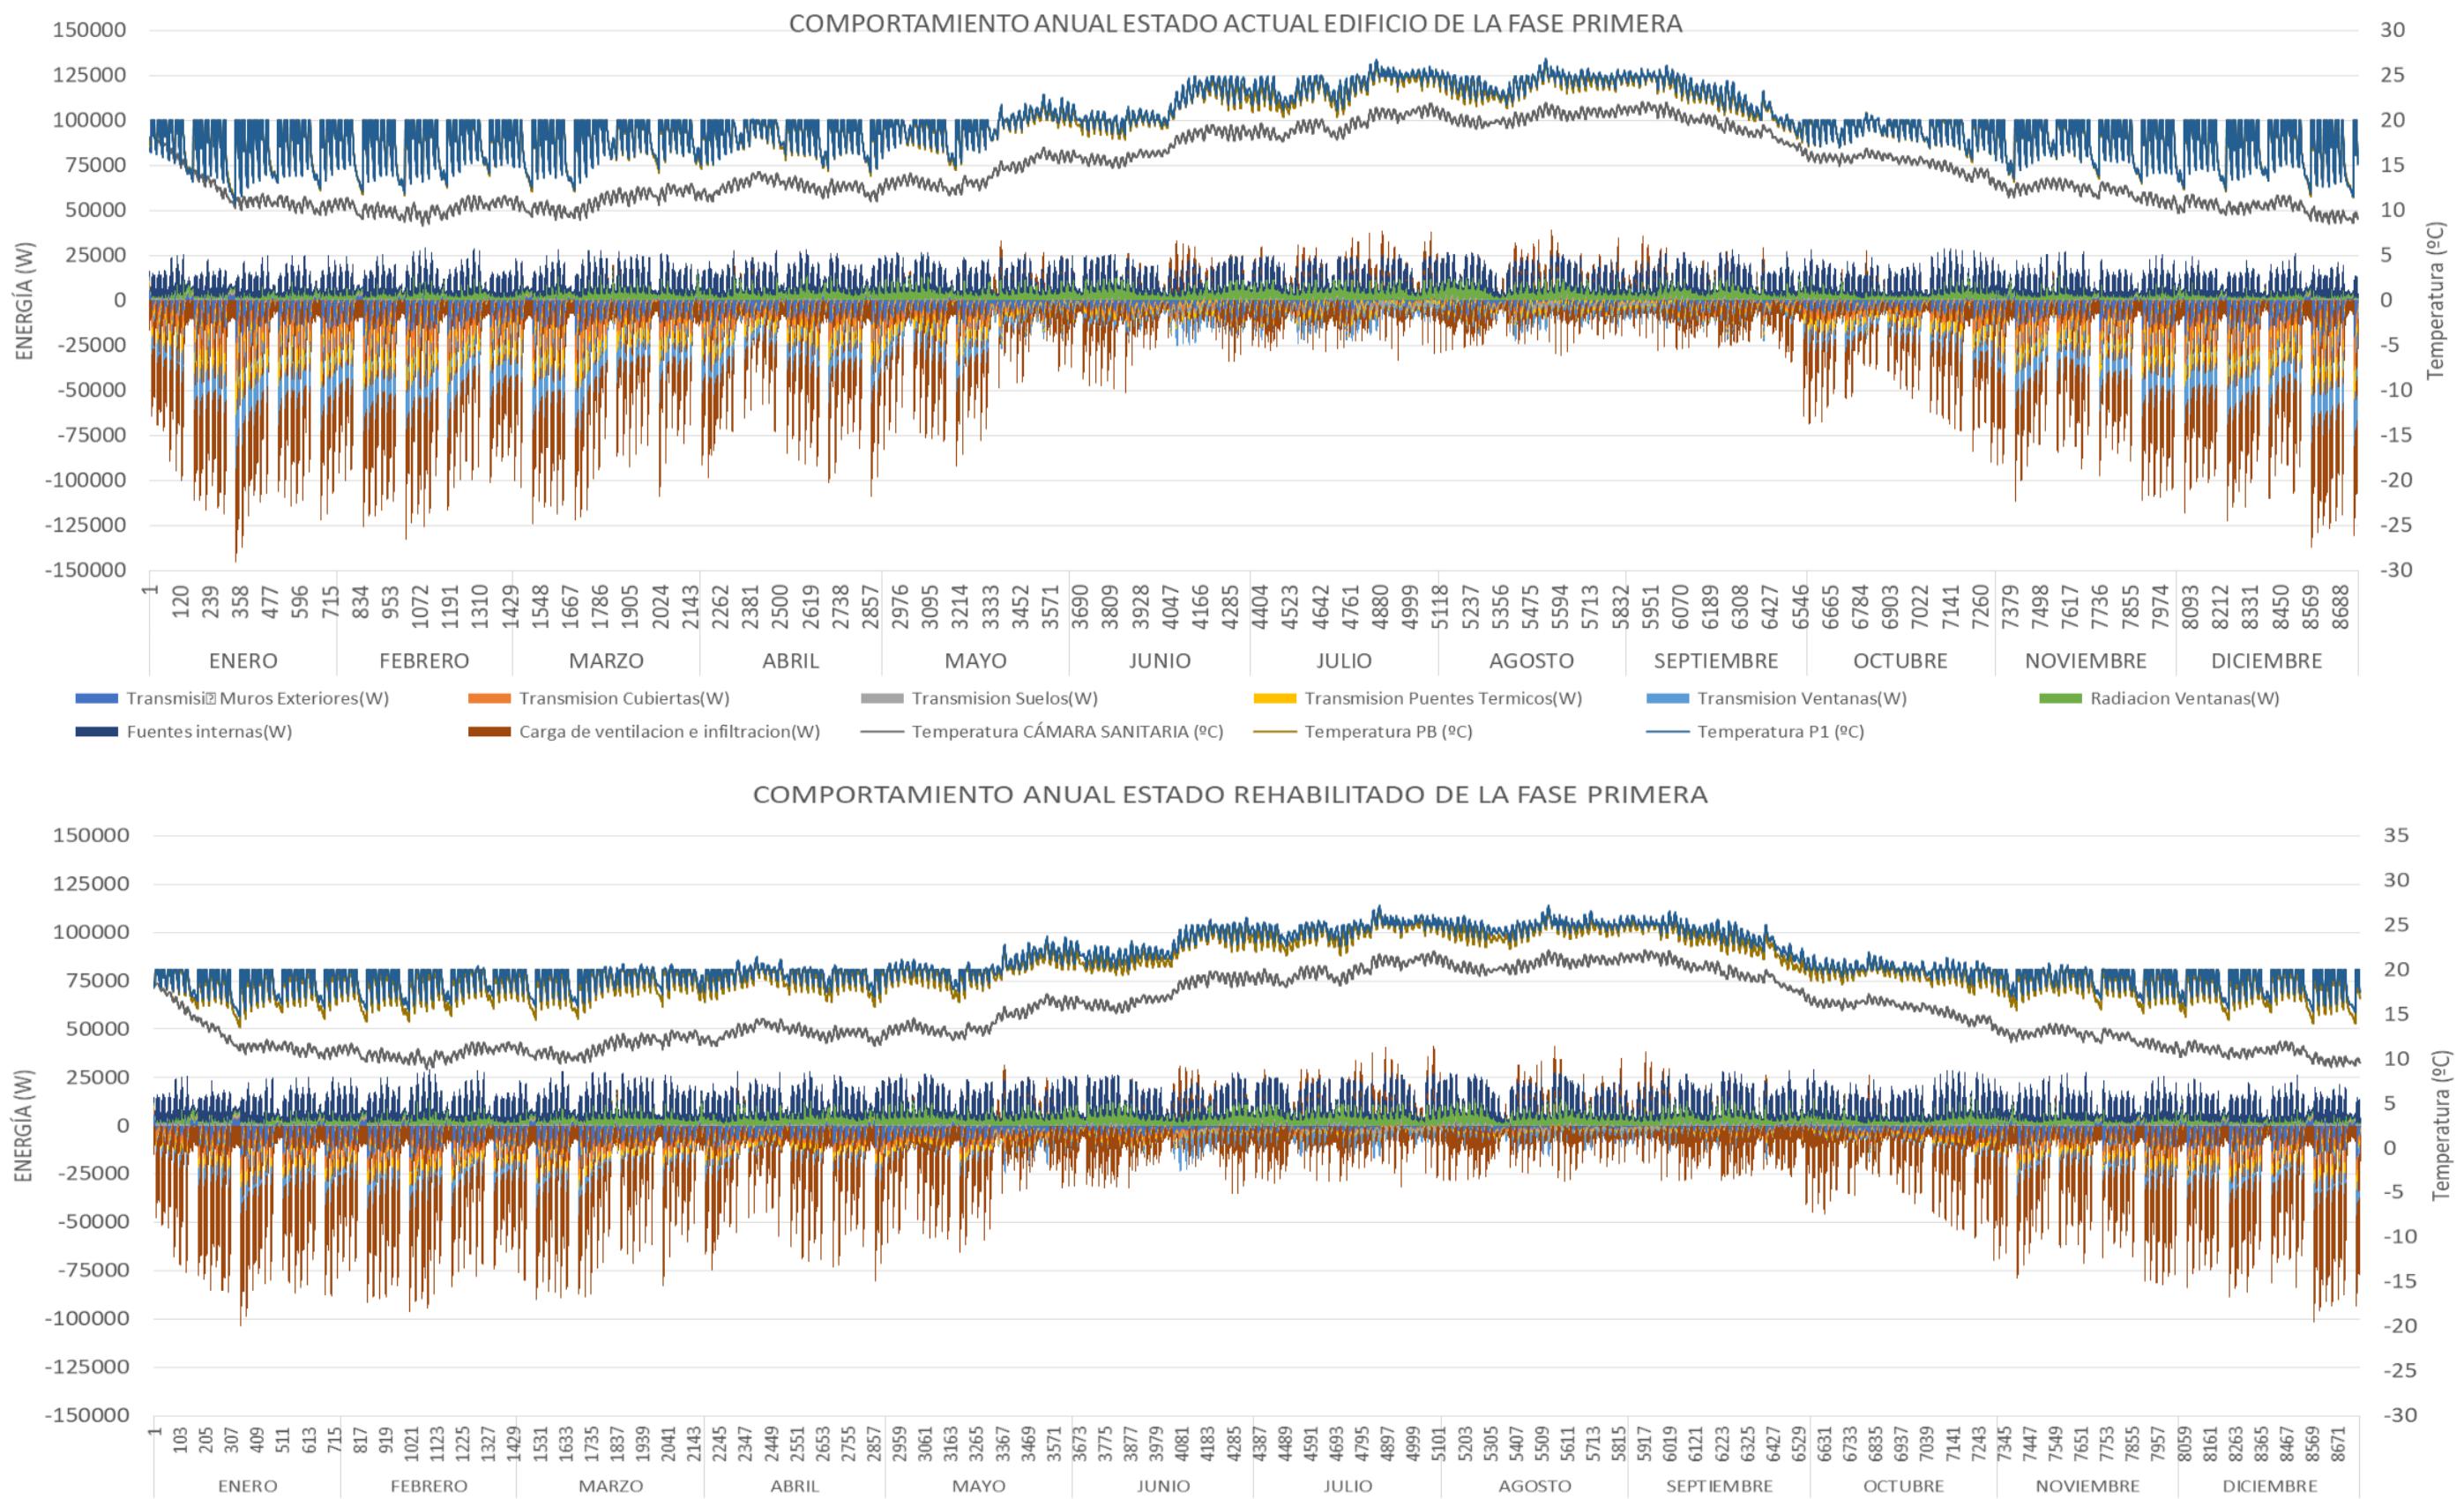
Figura 4.6. Modelado con HULC del edificio 3 de la fase 1, temperaturas y transmisión en W.
