Memoria Proyecto

**REHABILITACIÓN DE LA ENVOLVENTE DE EDIFICIOS DE LA
UVA PARA MEJORAR LA EFICIENCIA ENERGÉTICA.
ESTUDIO DEL ESTADO ACTUAL Y PROPUESTAS DE
INTERVENCIÓN EN EL CAMPUS DE SORIA**

Valladolid, diciembre 2020

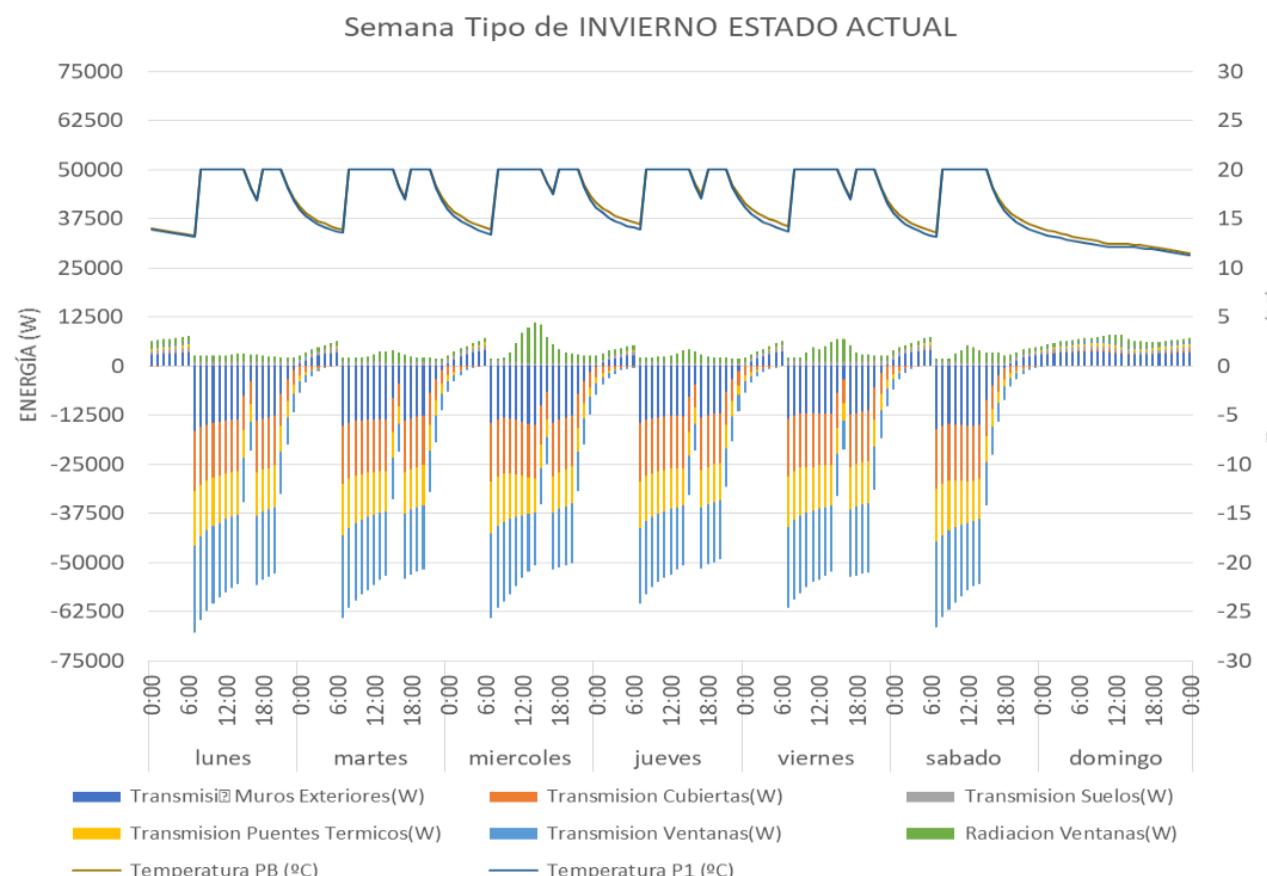
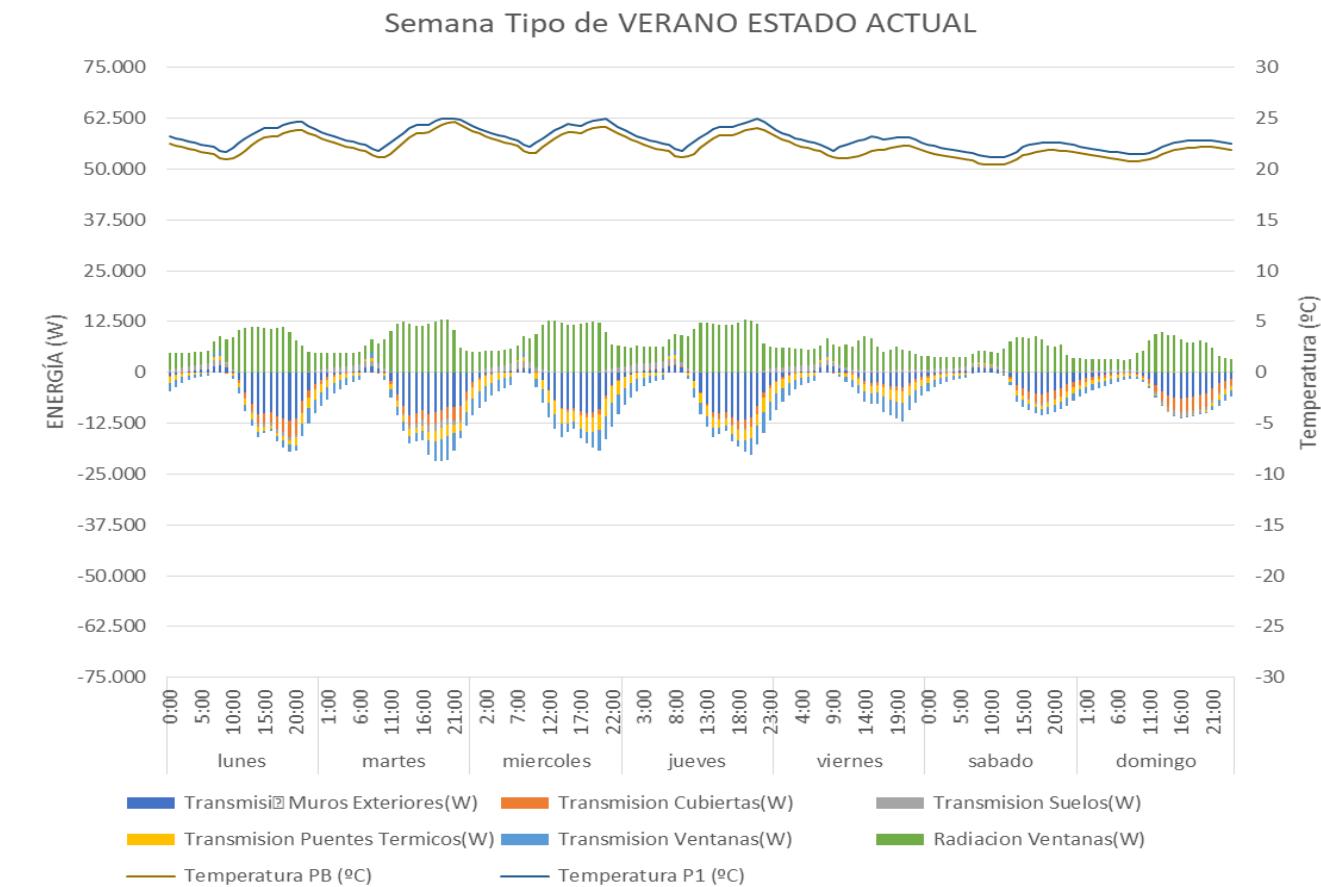
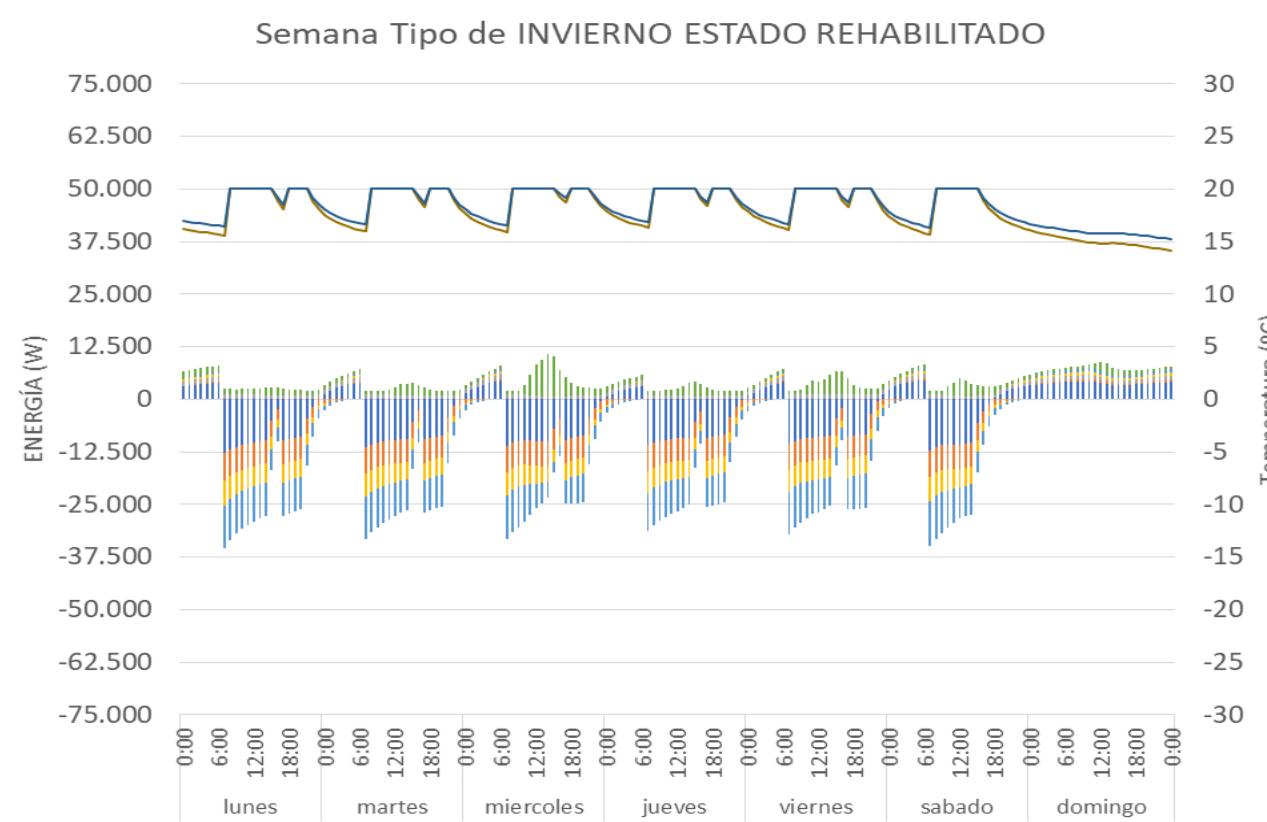
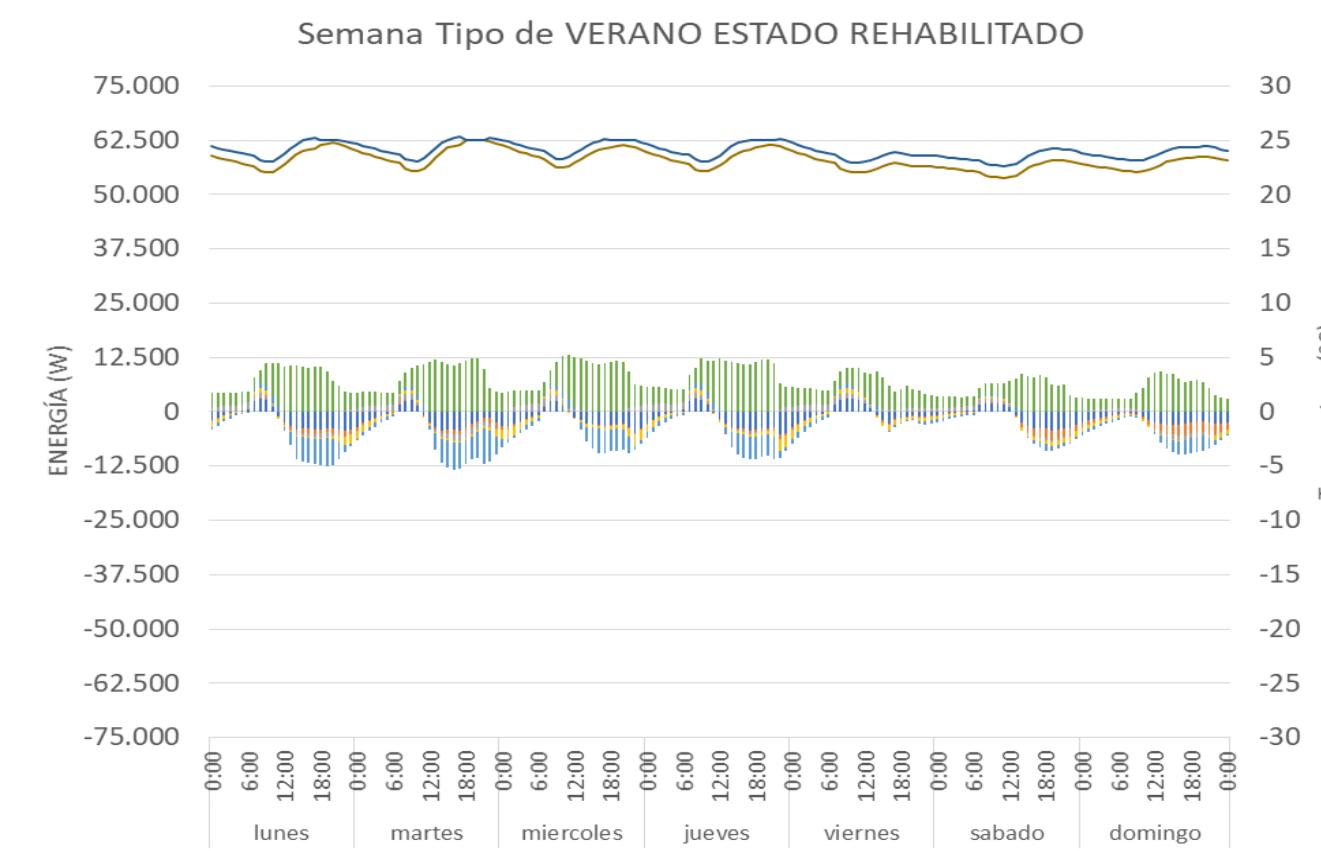
Figura 4.7. Modelado con HULC del edificio 3 de la fase 1, temperaturas y transmisión en W de los cerramientos, EA y ER.

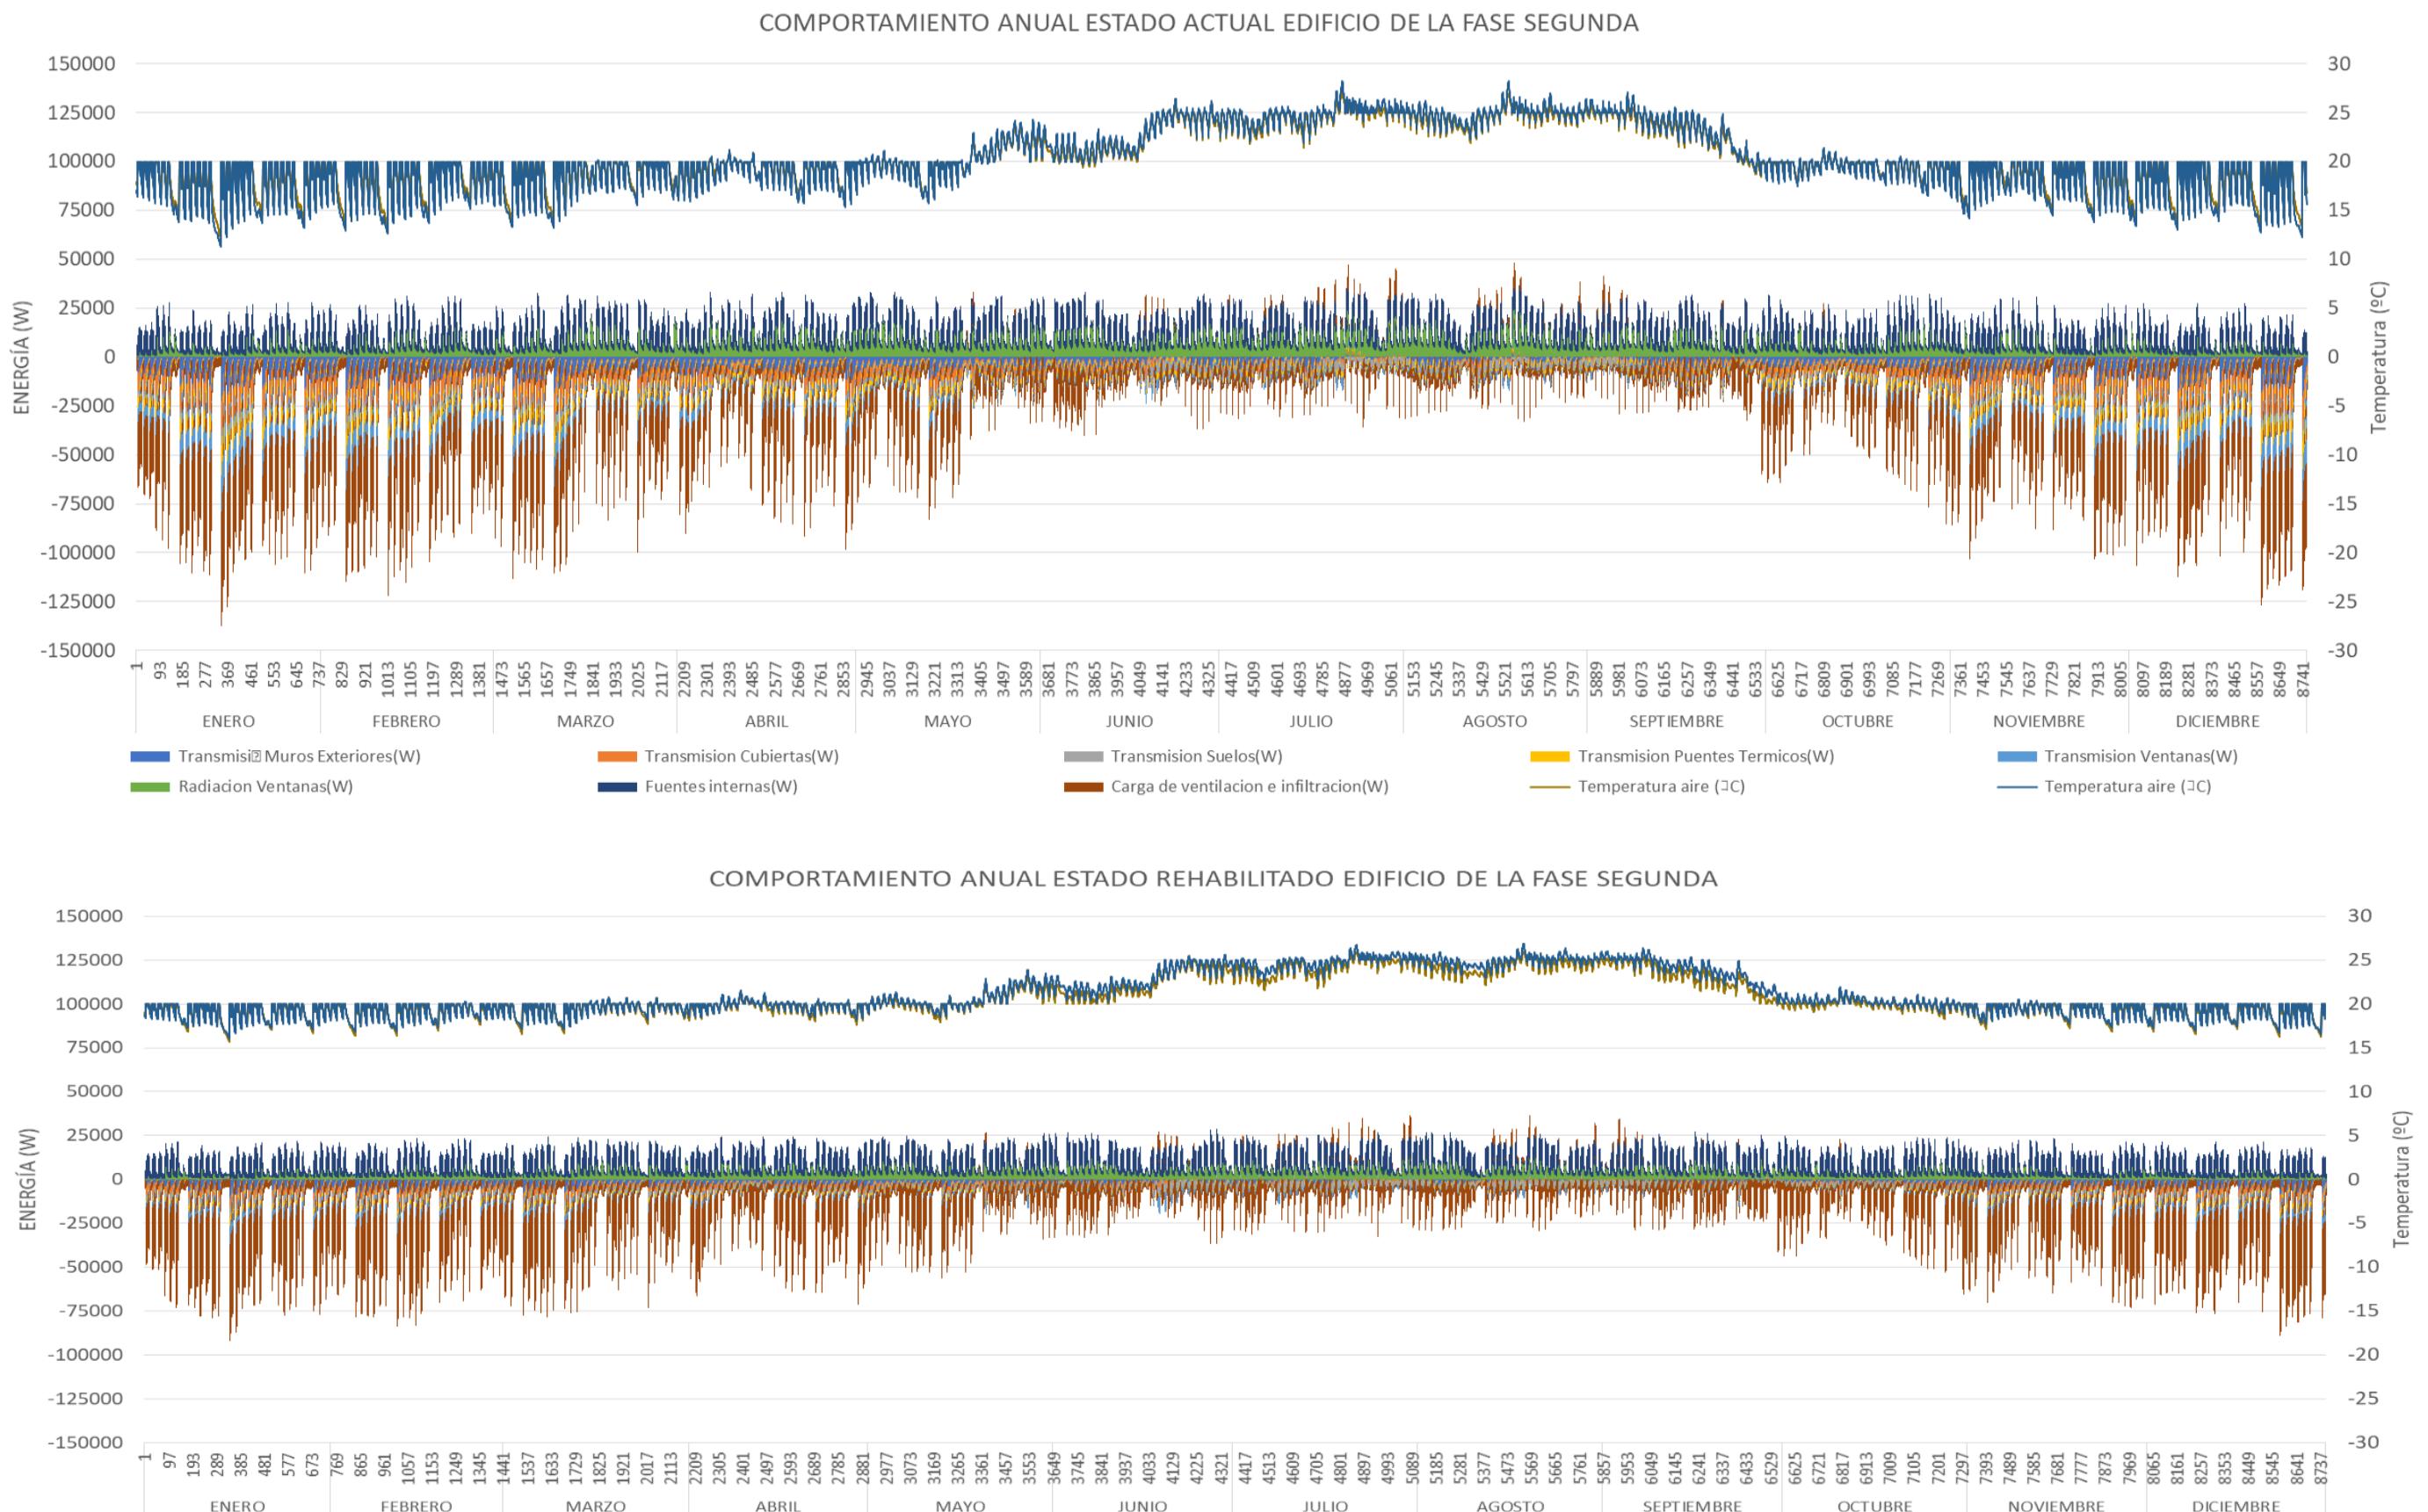
Figura 4.8. Modelado con HULC del edificio 4 de la fase 2, temperaturas y transmisión en W.

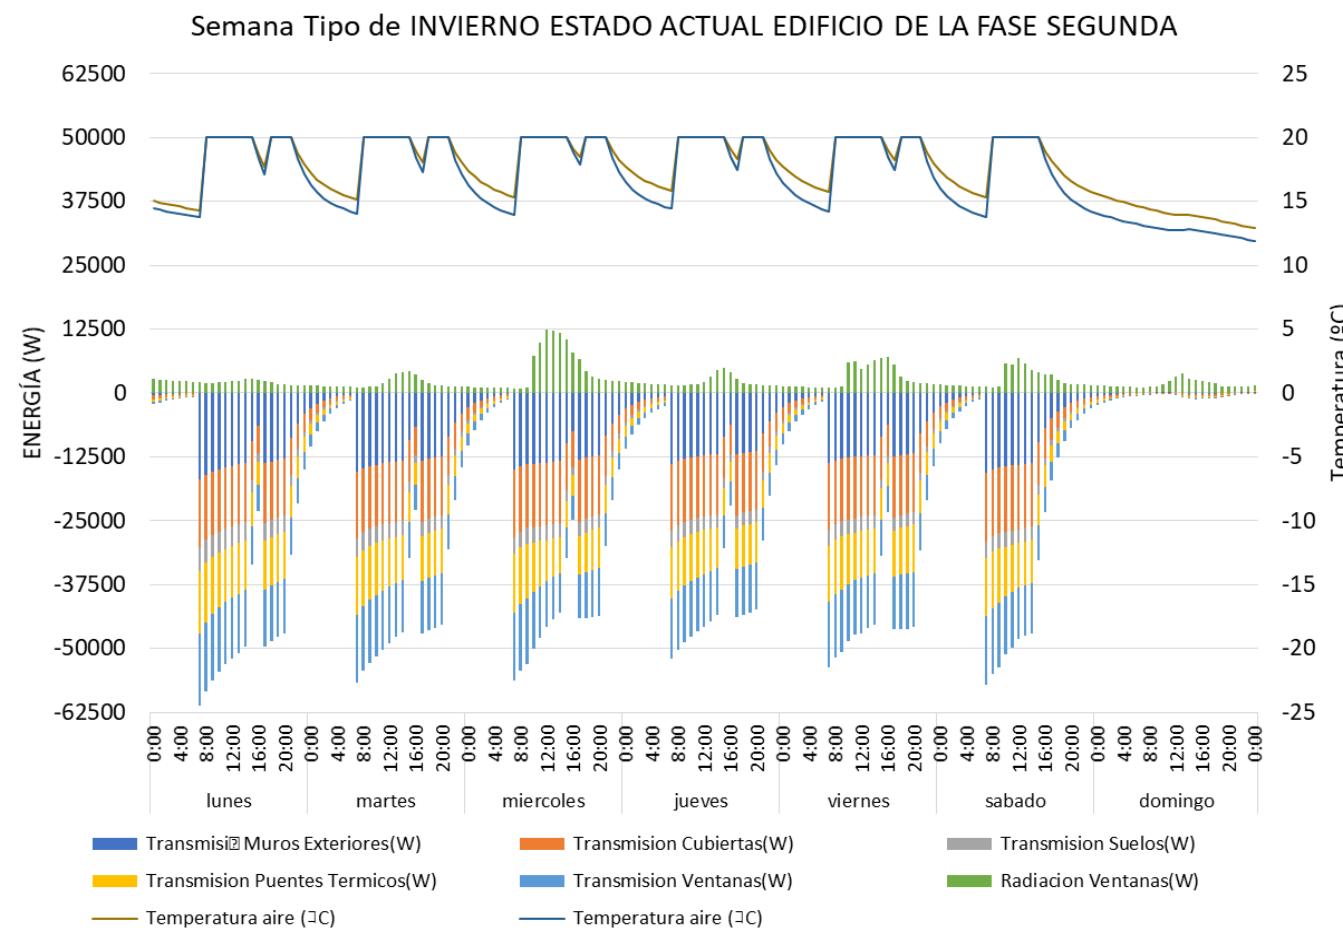
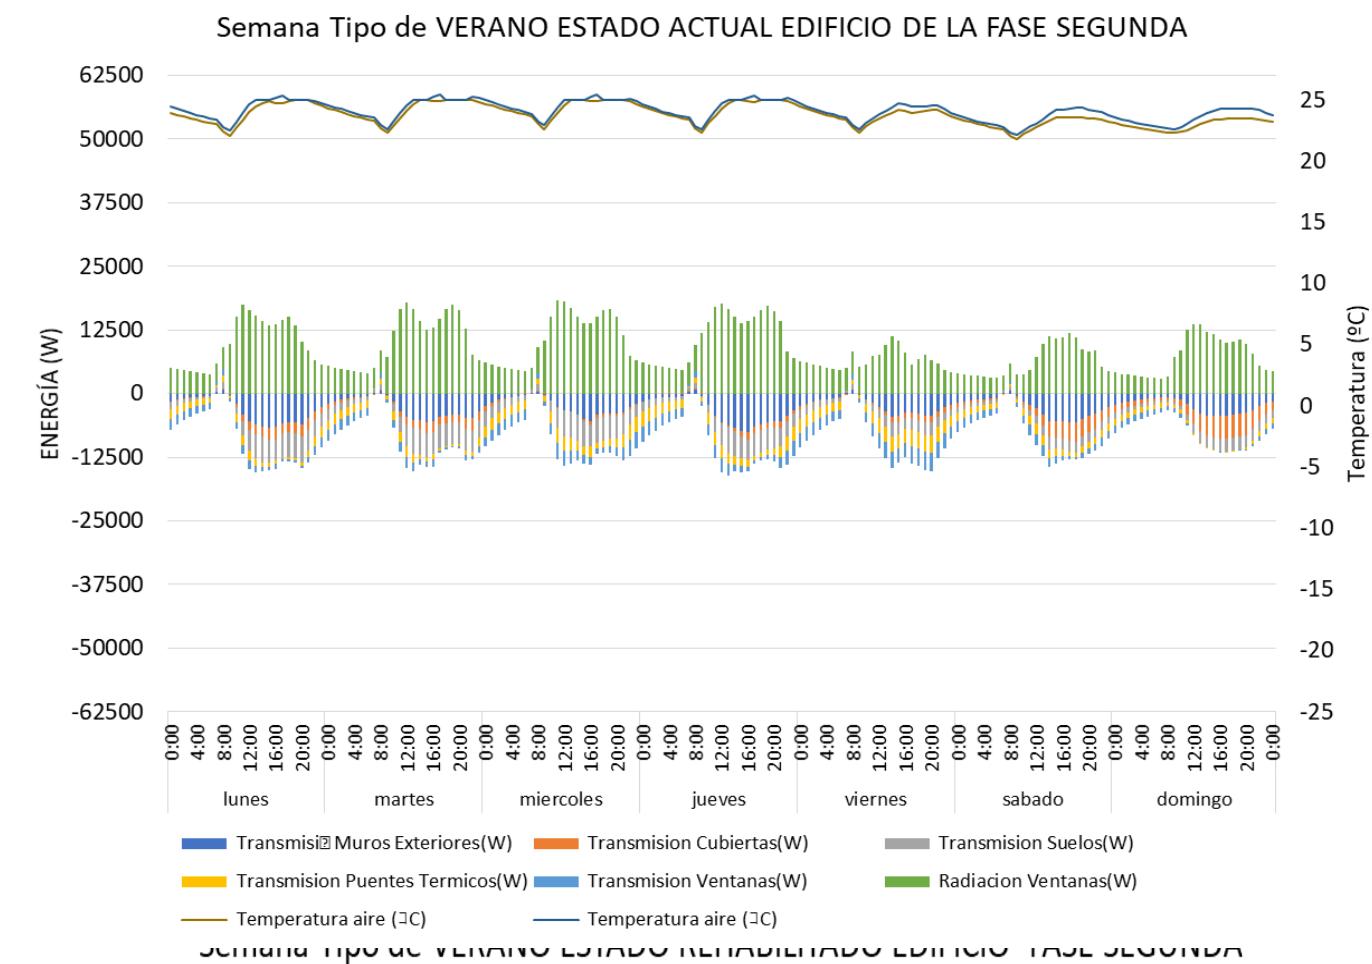
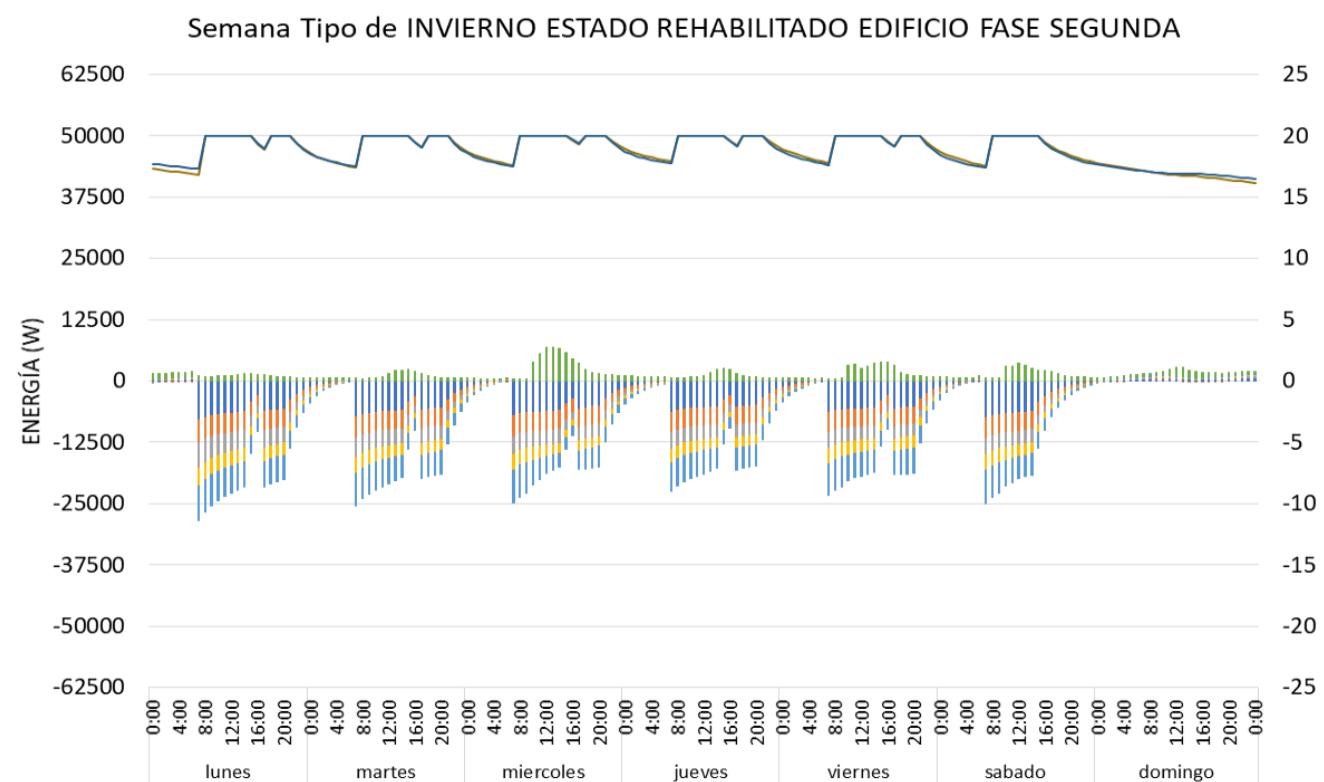
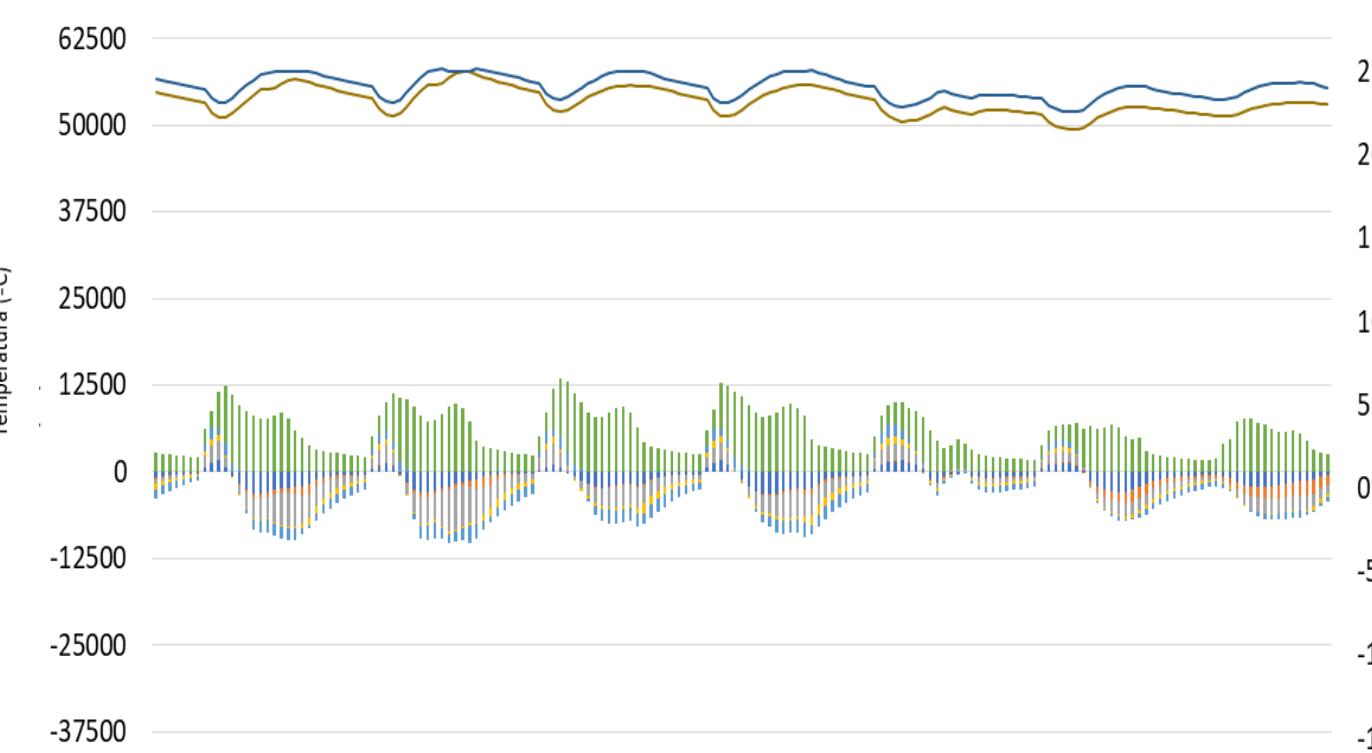
Figura 4.9. Modelado con HULC del edificio 4 de la fase 2, temperaturas y transmisión en W.

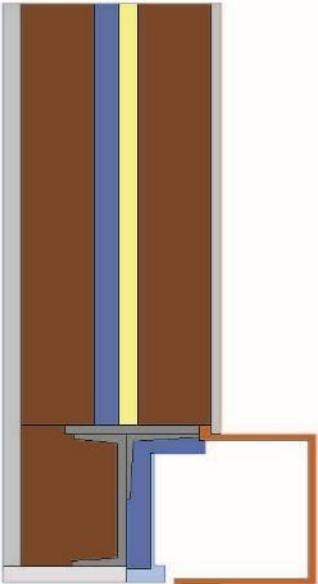
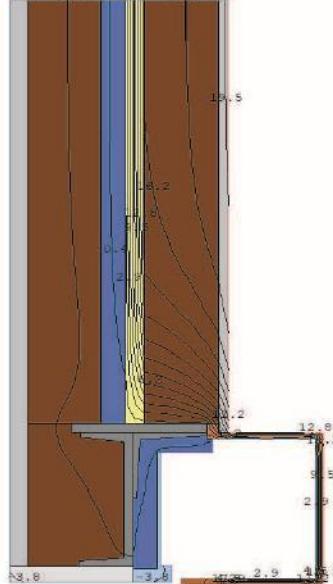
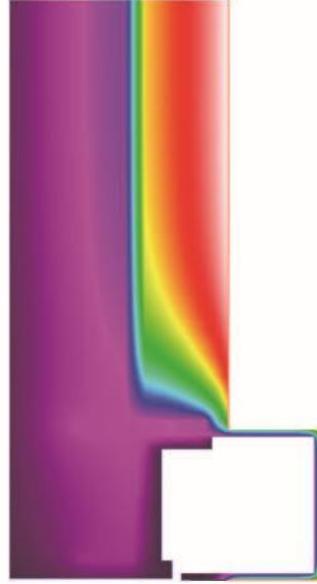
PTA14	REHABILITACIÓN DE LA ENVOLVENTE DE EDIFICIOS DE LA UVa PARA MEJORAR LA EFICIENCIA ENERGÉTICA. ESTUDIO DEL ESTADO ACTUAL Y PROPUESTAS DE INTERVENCIÓN EN EL CAMPUS DE SORIA	02/12/2020	
estado	ACTUAL		
denominación	Capialzado y dintel de huecos		
descripción	Dintel metálico sin continuidad entre aislamiento de la fachada y la carpintería. Caja de persiana sin aislamiento en su cara interior.		
figuras

f1: plano	f2: isotermas	f3: IR
software de simulación	THERM 7.7.10		
zona climática	E1 (h=1055 m)		
salto térmico	$\theta_e = -4^\circ\text{C}$	$\theta_i = 21^\circ\text{C}$ ($\Delta\theta = 25^\circ\text{C}$)	
sistema dimensional	interior		
transmitancia térmica lineal	0,90 W/mK		
higrotermia			
temperatura superficial interior mín.	7,7 °C		
categoría del espacio	Clase de Higrometría 3		
humedad relativa exterior	78%		
humedad relativa interior	55%		
factor de temperatura f_{rsi}	0,47

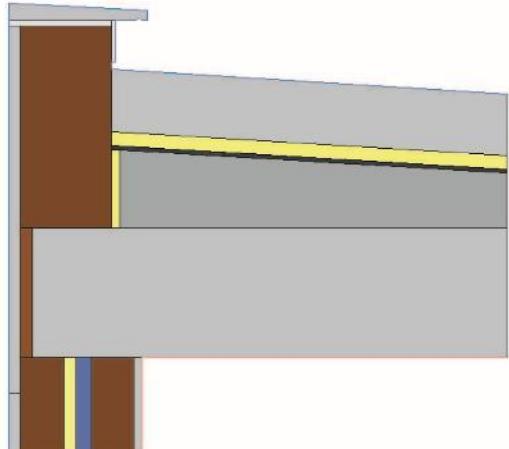
<p>f1: plano</p>

PTB11	REHABILITACIÓN DE LA ENVOLVENTE DE EDIFICIOS DE LA UVA PARA MEJORAR LA EFICIENCIA ENERGÉTICA. ESTUDIO DEL ESTADO ACTUAL, Y PROPUESTAS DE INTERVENCIÓN EN EL CAMPUS DE SORIA	02/12/2020
estado	ACTUAL	
denominación	Encuentro de fachada con cubierta	
descripción	Encuentro de la fachada con el cubierta sin continuidad del aislamiento	
figuras

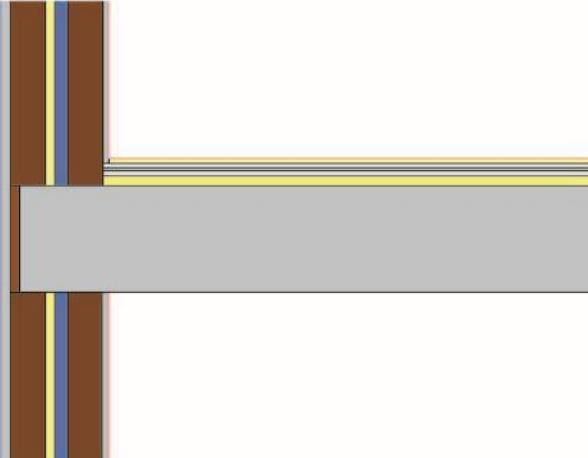
PTB12	REHABILITACIÓN DE LA ENVOLVENTE DE EDIFICIOS DE LA UVa PARA MEJORAR LA EFICIENCIA ENERGÉTICA. ESTUDIO DEL ESTADO ACTUAL Y PROPUESTAS DE INTERVENCIÓN EN EL CAMPUS DE SORIA	02/12/2020
estado	ACTUAL	
denominación	Encuentro de fachada con frente de forjado	
descripción	Encuentro de fachada con forjado de planta sin continuidad del aislamiento de fachada.	
figuras

<p>f1: plano</p>	
f2: isotermas

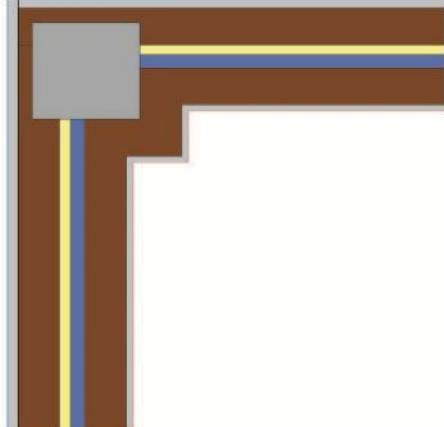
<p>f1: plano</p>

PTC11	REHABILITACIÓN DE LA ENVOLVENTE DE EDIFICIOS DE LA UVa PARA MEJORAR LA EFICIENCIA ENERGÉTICA. ESTUDIO DEL ESTADO ACTUAL Y PROPUESTAS DE INTERVENCIÓN EN EL CAMPUS DE SORIA	02/12/2020
estado	ACTUAL	
denominación	Pilar en esquina	
descripción	Pilar situado en la esquina del cerramiento a 90° sin continuidad del aislamiento de fachada con mayor desarrollo de superficie exterior que interior.	
figuras

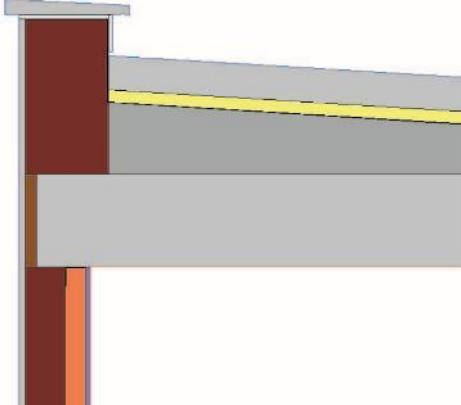
<p align="center">f1: plano</p>

PTB21	REHABILITACIÓN DE LA ENVOLVENTE DE EDIFICIOS DE LA UVa PARA MEJORAR LA EFICIENCIA ENERGÉTICA. ESTUDIO DEL ESTADO ACTUAL Y PROPUESTAS DE INTERVENCIÓN EN EL CAMPUS DE SORIA	02/12/2020
estado	ACTUAL	
denominación	Encuentro de fachada con cubierta	
descripción	Encuentro de la fachada con el cubierta sin continuidad del aislamiento	
figuras

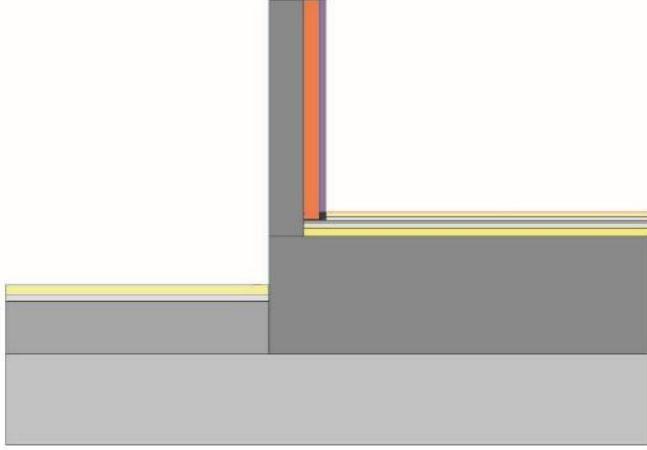
<p>f1: plano</p>

PTB23	REHABILITACIÓN DE LA ENVOLVENTE DE EDIFICIOS DE LA UVa PARA MEJORAR LA EFICIENCIA ENERGÉTICA. ESTUDIO DEL ESTADO ACTUAL Y PROPUESTAS DE INTERVENCIÓN EN EL CAMPUS DE SORIA	02/12/2020
estado	ACTUAL	
denominación	Encuentro de fachada con suelo (losa de cimentación)	
descripción	Encuentro de la fachada con suelo en contacto con el terreno, losa de cimentación, sin continuidad del aislamiento.	
figuras

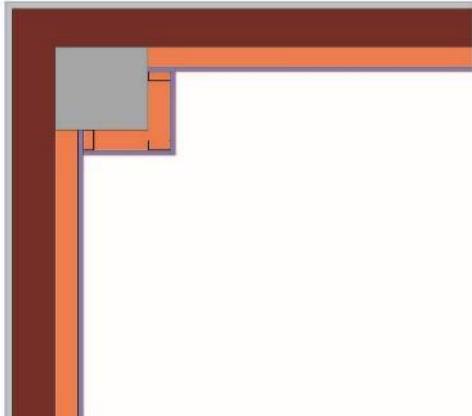
<p>f1: plano</p>

PTC21	REHABILITACIÓN DE LA ENVOLVENTE DE EDIFICIOS DE LA UVA PARA MEJORAR LA EFICIENCIA ENERGÉTICA. ESTUDIO DEL ESTADO ACTUAL Y PROPUESTAS DE INTERVENCIÓN EN EL CAMPUS DE SORIA	02/12/2020
estado	ACTUAL	
denominación	Pilar en esquina	
descripción	Pilar situado en la esquina del cerramiento a 90° con continuidad del aislamiento de fachada con mayor desarrollo de superficie exterior que interior. Se interrumpe el aislamiento con la PYL.	
figuras

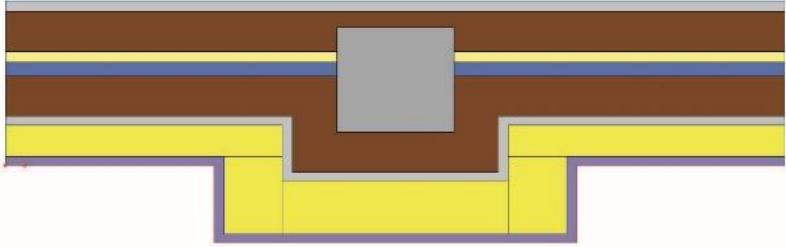
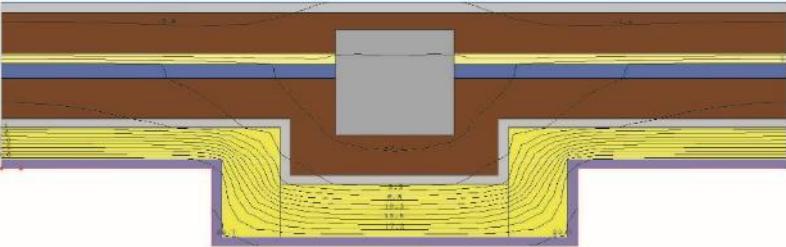
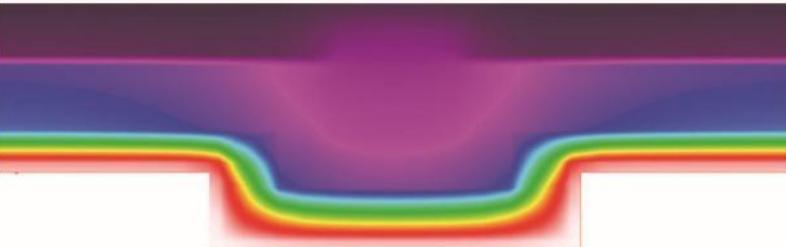
PTA11R	REHABILITACIÓN DE LA ENVOLVENTE DE EDIFICIOS DE LA UVA PARA MEJORAR LA EFICIENCIA ENERGÉTICA. ESTUDIO DEL ESTADO ACTUAL Y PROPUESTAS DE INTERVENCIÓN EN EL CAMPUS DE SORIA	02/12/2020
estado	REFORMADO	
denominación	Pilar integrado en el cerramiento	
descripción	Pilar integrado en fachada en el que se interrumpe la continuidad del aislamiento térmico.	
figuras

<p>f3: IR</p>	
software de simulación	THERM 7.7.10	
zona climática	E1 (h=1055 m)	
salto térmico	$\theta_e = -4^\circ\text{C}$ $\theta_i = 21^\circ\text{C}$ ($\Delta\theta = 25^\circ\text{C}$)	
sistema dimensional	interior	
transmitancia térmica lineal	-0,02 W/mK

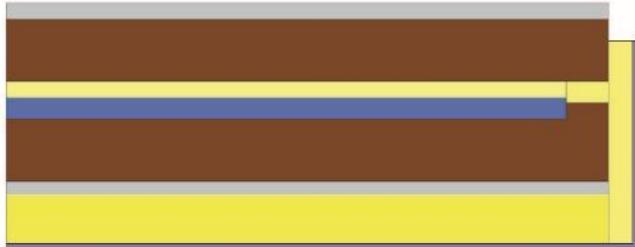
<p>f1: plano</p>

PTA 13R	REHABILITACIÓN DE LA ENVOLVENTE DE EDIFICIOS DE LA UVA PARA MEJORAR LA EFICIENCIA ENERGÉTICA. ESTUDIO DEL ESTADO ACTUAL Y PROPUESTAS DE INTERVENCIÓN EN EL CAMPUS DE SORIA	02/12/2020
estado	REFORMADO	
denominación	Jamba de huecos	
descripción	Jamba sin continuidad entre el aislamiento de la fachada y la carpintería	
figuras

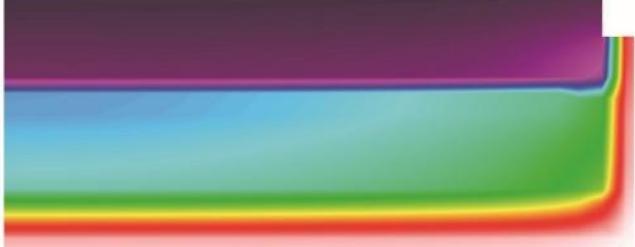
<p>f3: IR</p>	
software de simulación	THERM 7.7.10	
zona climática	E1 (h=1055 m)	
salto térmico	0e=-4°C 0i=21°C ($\Delta\theta=25^\circ\text{C}$)	
sistema dimensional	interior	
transmitancia térmica lineal	0,05 W/mK	
higrotermia		
temperatura superficial interior min.	19,5 °C	
 categoría del espacio	Clase de Higrometría 3	
humedad relativa exterior	78%	
humedad relativa interior	55%	
factor de temperatura f_{tsi}	0,94	
factor de temperatura $f_{tsi,min}$	0,64	
condensaciones superficiales/moho	No existe riesgo de condensaciones superficiales

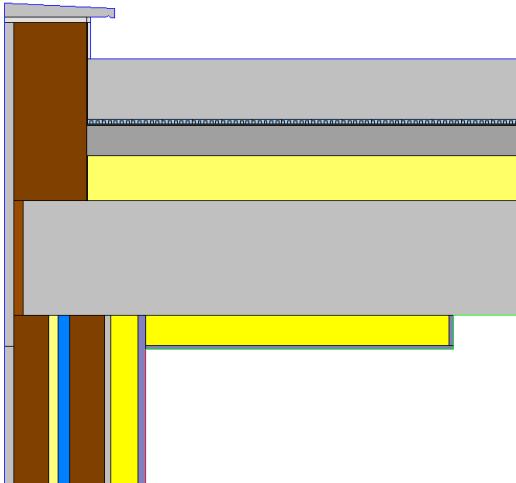
<p>f1: plano</p>

PTB11R	REHABILITACIÓN DE LA ENVOLVENTE DE EDIFICIOS DE LA UVA PARA MEJORAR LA EFICIENCIA ENERGÉTICA. ESTUDIO DEL ESTADO ACTUAL Y PROPUESTAS DE INTERVENCIÓN EN EL CAMPUS	02/12/2020
estado	REFORMADO	
denominación	Encuentro de fachada con cubierta	
descripción	Encuentro de la fachada con el cubierta sin continuidad del aislamiento	
figuras

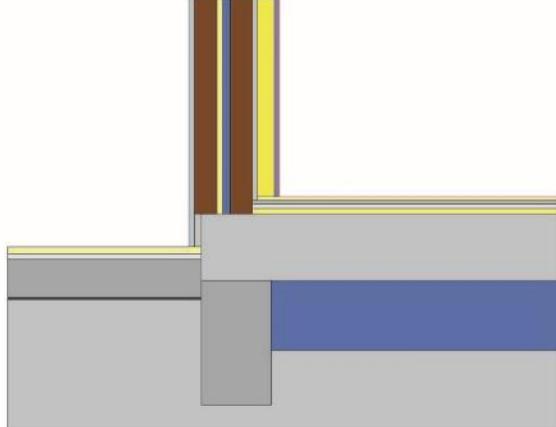
<p>f1: plano</p>

PTB13R	REHABILITACIÓN DE LA ENVOLVENTE DE EDIFICIOS DE LA UVA PARA MEJORAR LA EFICIENCIA ENERGÉTICA. ESTUDIO DEL ESTADO ACTUAL Y PROPUESTAS DE INTERVENCIÓN EN EL CAMPUS DE SORIA	02/12/2020
estado	REFORMADO	
denominación	Encuentro de fachada con suelo (forjado sanitario)	
descripción	Encuentro de la fachada con una partición horizontal con espacio inferior no habitable, cámara sanitaria, sin continuidad del aislamiento.	
figuras

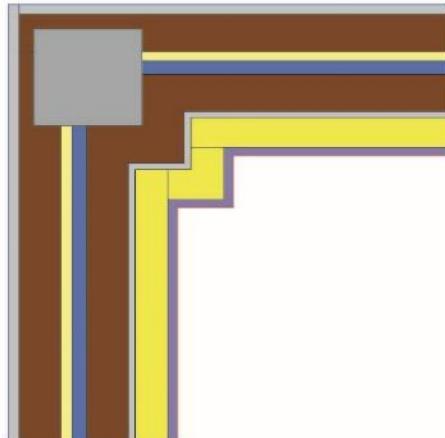
<p>f1: plano</p>

PTC11R	REHABILITACIÓN DE LA ENVOLVENTE DE EDIFICIOS DE LA UVa PARA MEJORAR LA EFICIENCIA ENERGÉTICA. ESTUDIO DEL ESTADO ACTUAL Y PROPUESTAS DE INTERVENCIÓN EN EL CAMPUS DE SORIA	02/12/2020
estado	REFORMADO	
denominación	Pilar en esquina	
descripción	Pilar situado en la esquina del cerramiento a 90° sin continuidad del aislamiento de fachada con mayor desarrollo de superficie exterior que interior.	
figuras

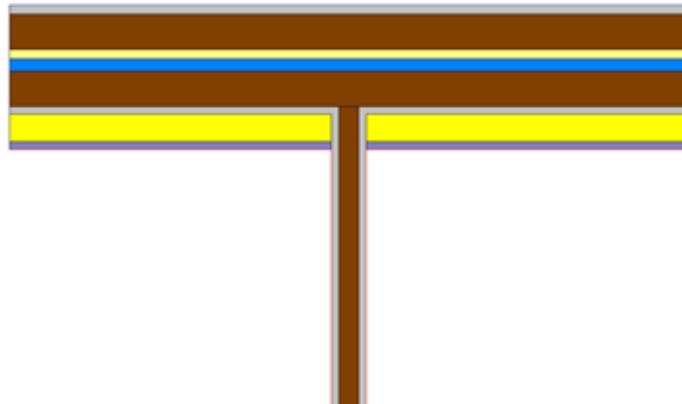
</p> <p>f1: plano</p> <p>

PTC-12	REHABILITACIÓN DE LA ENVOLVENTE DE EDIFICIOS DE LA UVA PARA MEJORAR LA EFICIENCIA ENERGÉTICA. ESTUDIO DEL ESTADO ACTUAL Y PROPUESTAS DE INTERVENCIÓN EN EL CAMPUS DE SORIA	02/12/2020
estado	REFORMADO	
denominación	Distribución interior	
descripción	Puente térmico que se produce en la trabazón entre la hoja interior del cerramiento y la tabiquería al aislar por el interior.	
figuras	<p>

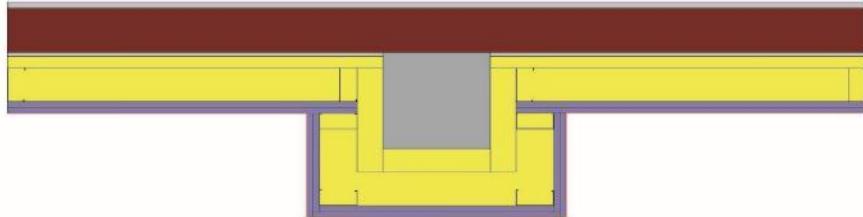
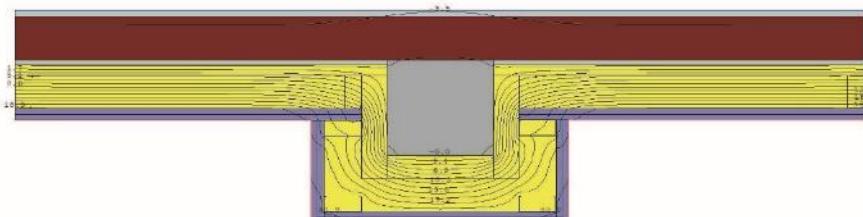
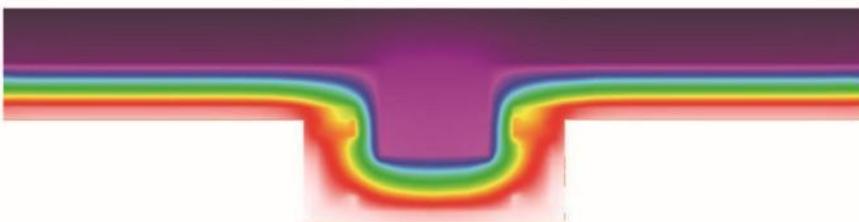
PTA21R	REHABILITACIÓN DE LA ENVOLVENTE DE EDIFICIOS DE LA UVa PARA MEJORAR LA EFICIENCIA ENERGÉTICA. ESTUDIO DEL ESTADO ACTUAL Y PROPUESTAS DE INTERVENCIÓN EN EL CAMPUS DE SORIA	02/12/2020
estado	REFORMADO	
denominación	Pilar integrado en el cerramiento	
descripción	Pilar integrado en fachada sin interrupción de la continuidad del aislamiento térmico.	
figuras

<p>f3: IR</p>	
software de simulación	THERM 7.7.10	
zona climática	E1 (h=1055 m)	
salto térmico	$\theta_c = -4^\circ\text{C}$ $\theta_i = 21^\circ\text{C}$ ($\Delta\theta = 25^\circ\text{C}$)	
sistema dimensional	interior	
transmitancia térmica lineal	0,04 W/mK	
higrotermia		
temperatura superficial interior mín.	18,1 °C	
categoría del espacio	Clase de Higrometría 3	
humedad relativa exterior	78%	
humedad relativa interior	55%	
factor de temperatura f_{Rd}	0,88	
factor de temperatura $f_{Rsi,min}$	0,64

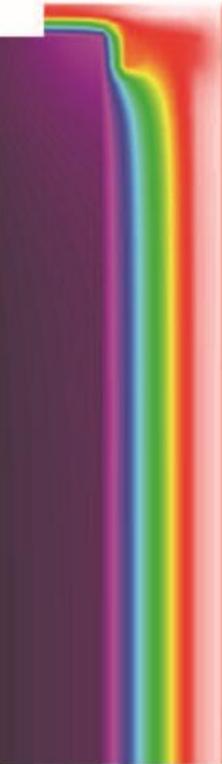
PTA22-1R	REHABILITACIÓN DE LA ENVOLVENTE DE EDIFICIOS DE LA UVA PARA MEJORAR LA EFICIENCIA ENERGÉTICA. ESTUDIO DEL ESTADO ACTUAL Y PROPUESTAS DE INTERVENCIÓN EN EL CAMPUS DE SORIA	02/12/2020	
estado	REFORMADO		
denominación	Aléízar de huecos - PB		
descripción	Alfíezar con continuidad entre el aislamiento de la fachada y la carpintería		
figuras

f1: plano	f2: isotemas	f3: IR
software de simulación	THERM 7.7.10		
zona climática	E1 (h=1055 m)		
salto térmico	$\theta_e = -4^\circ\text{C}$ $\theta_i = 21^\circ\text{C}$ ($\Delta\theta = 25^\circ\text{C}$)		
sistema dimensional	interior		
transmitancia térmica lineal	0,11 W/mK		
<i>higrotermia</i>			
temperatura superficial interior mín.	18,3 °C		
categoria del espacio	Clase de Higrometría 3		
humedad relativa exterior	78%		
humedad relativa interior	55%		
factor de temperatura f_{hi}	0,89		
factor de temperatura $f_{rel,min}$	0,64		
condensaciones superficiales/moho	No existe riesgo de condensaciones superficiales

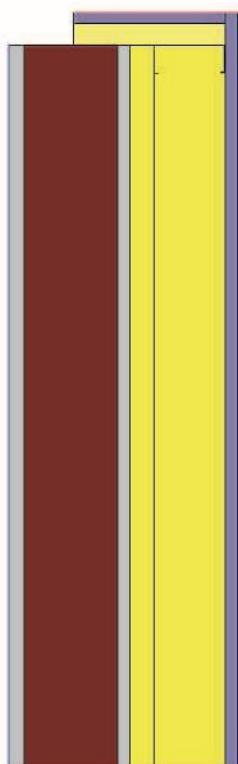
PTA22-1R	REHABILITACIÓN DE LA ENVOLVENTE DE EDIFICIOS DE LA UVa PARA MEJORAR LA EFICIENCIA ENERGÉTICA. ESTUDIO DEL ESTADO ACTUAL Y PROPUESTAS DE INTERVENCIÓN EN EL CAMPUS DE SORIA	02/12/2020
estado	REFORMADO	
denominación	Alféizar de huecos - P1	
descripción	Alféizar con continuidad entre el aislamiento de la fachada y la carpintería	
figuras

f1: plano	f2: isotermas	f3: IR
software de simulación	THERM 7.7.10	
zona climática	E1 (h=1055 m)	
salto térmico	0e=-4°C	0i=21°C (Δ0=25°C)
sistema dimensional	interior	
transmitancia térmica lineal	0,09 W/mK	
higrotermia		
temperatura superficial interior mín.	18,5 °C	
ategoría del espacio	Clase de Higrometría 3	
humedad relativa exterior	78%	
humedad relativa interior	55%	
factor de temperatura f_{tsi}	0,90	
factor de temperatura f_{tsi,min}	0,64	
condensaciones superficiales/moho	No existe riesgo de condensaciones superficiales

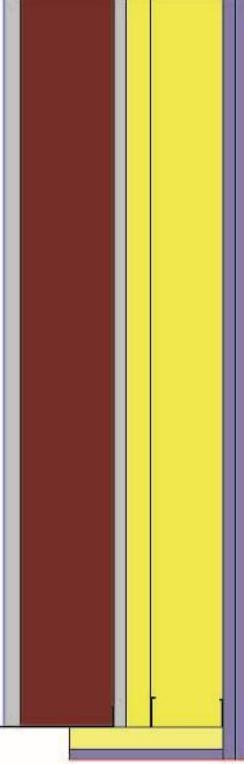
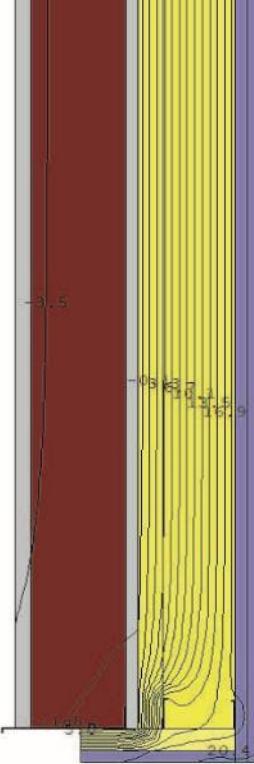
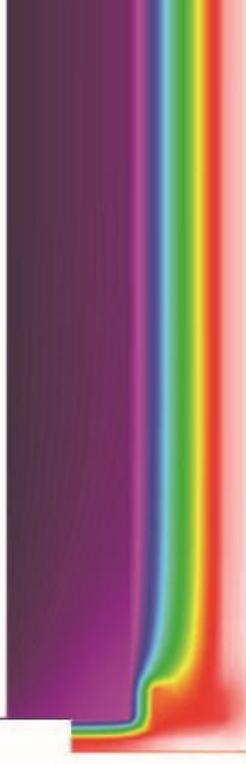
PTA24R	REHABILITACIÓN DE LA ENVOLVENTE DE EDIFICIOS DE LA UVa PARA MEJORAR LA EFICIENCIA ENERGÉTICA. ESTUDIO DEL ESTADO ACTUAL Y PROPUESTAS DE INTERVENCIÓN EN EL CAMPUS DE SORIA	02/12/2020
estado	REFORMADO	
denominación	Dintel de huecos	
descripción	Dintel metálico con continuidad entre aislamiento de la fachada y la carpintería. Sin caja de persina.	
figuras

f3: IR
software de simulación	THERM 7.7.10	
zona climática	E1 (h=1055 m)	
salto térmico	$\theta_e = -4^\circ\text{C}$	$\theta_i = 21^\circ\text{C}$ ($\Delta\theta = 25^\circ\text{C}$)
sistema dimensional	interior	
transmitancia térmica lineal	0,10 W/mK

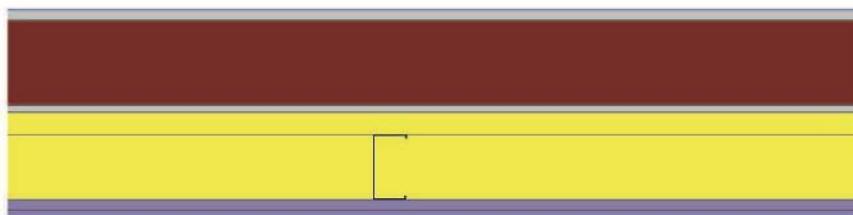
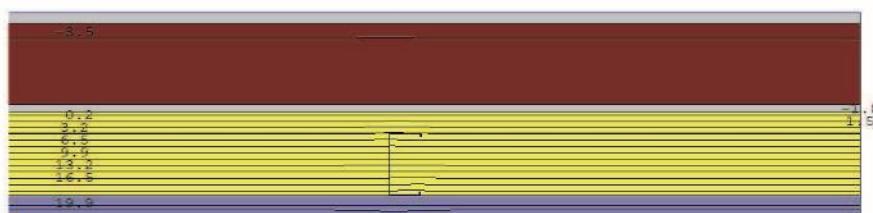
software de simulación	THERM 7.7.10
zona climática	E1 (h=1055 m)
salto térmico	$0e=-4^{\circ}\text{C}$ $0i=21^{\circ}\text{C}$ ($\Delta\theta=25^{\circ}\text{C}$)
sistema dimensional	interior
transmitancia térmica lineal	0,00 W/mK

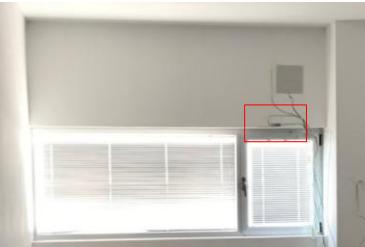
e20IN_05		REHABILITACIÓN DE LA ENVOLVENTE DE EDIFICIOS DE LA UVA PARA MEJORAR LA EFICIENCIA ENERGÉTICA. ESTUDIO DEL ESTADO ACTUAL Y PROPUESTAS DE INTERVENCIÓN EN EL CAMPUS DE SORIA		21/01/2021 11:24
descripción fachada		dintel ventana cerramiento fase 2, puente térmico		fecha de 28 de septiembre a 13 de octubre de 2020
figuras		f1 planos	f2 fotografías	f3 termografías

FLIR
descripción ensayo		<p>referencia UNE ISO 9869-1 Thermal insulation - Building elements - In situ measurement of thermal resistance and thermal transmittance 2014 part1: Heat flow meter method.</p> <p>El ensayo se realizará colocando la placa HFM en el paramento interior, fijando su contorno con cinta, las salidas de cable en la zona inferior. 2 termopares en el interior: uno para temperatura superficial y otro temperatura interior , 2 termopares en el exterior: uno para temperatura superficial y otro para temperatura exterior</p> <p>El ensayo se debe realizar en una fachada norte o sin soleamiento directo. No se deben situar en zonas de puentes térmicos, ni cerca de fuentes de calor ni de frío. Al exterior se deben colocar resguardos del agua de lluvia. Colocar al lado de una ventana para poder sacar los termopares exteriores. Se dibujarán los alzados y secciones acotadas respecto de la ventana y la situación de la ventana en la fachada.</p>

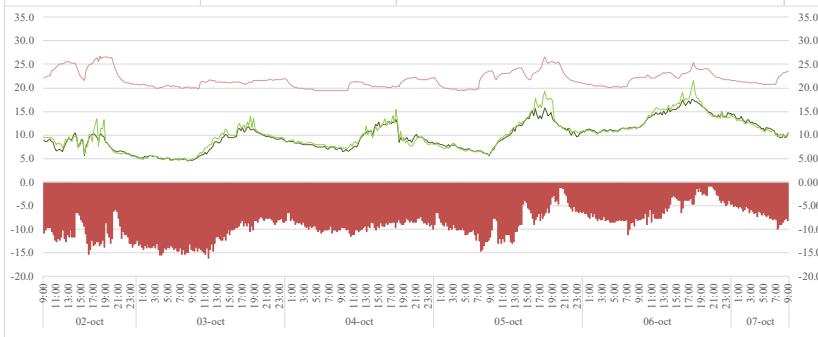
observaciones		Te y Ti del ensayo e20in_04 - Ti NO porque presenta valores inferiores a Ti sup		
grafico 1		<p>El gráfico representa los resultados del ensayo de FLUJO DE CALOR "in situ" y las ondas de temperaturas: interior y exterior y superficial interior y exterior. En el eje de abcisas el tiempo, en el eje de ordenadas izquierda, la temperatura en °C y en el eje de ordenadas derecha el flujo en Watios por metro cuadrado.</p>

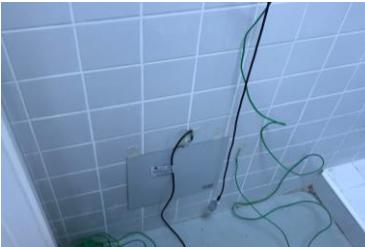
e20IN_09		REHABILITACIÓN DE LA ENVOLVENTE DE EDIFICIOS DE LA UVa PARA MEJORAR LA EFICIENCIA ENERGÉTICA. ESTUDIO DEL ESTADO ACTUAL Y PROPUESTAS DE INTERVENCIÓN EN EL CAMPUS DE SORIA	
		09/01/2021 18:45	
zócalo cerramiento fase 2		fecha: de 26 de octubre a 9 de noviembre de 2020	
descripción fachada		Fachada formada por zócalo de hormigón visto trasdosado con entrama de PYL con aislamiento entre el entramado	
figuras	f1 planos	f2 fotografías	f3 termografías

descripción ensayo			
referencia UNE ISO 9869-1 Thermal insulation - Building elements - In situ measurement of thermal resistance and thermal transmittance 2014 part1: Heat flow meter method.			
El ensayo se realizará colocando la placa HFM en el paramento interior, fijando su contorno con cinta, las salidas de cable en la zona inferior. 2 termopares en el interior: uno para temperatura superficial y otro temperatura interior , 2 termopares en el exterior: uno para temperatura superficial y otro para temperatura exterior
