GRADO EN COMERCIO

TRABAJO FIN DE GRADO

Análisis de un accidente laboral en un centro de distribución

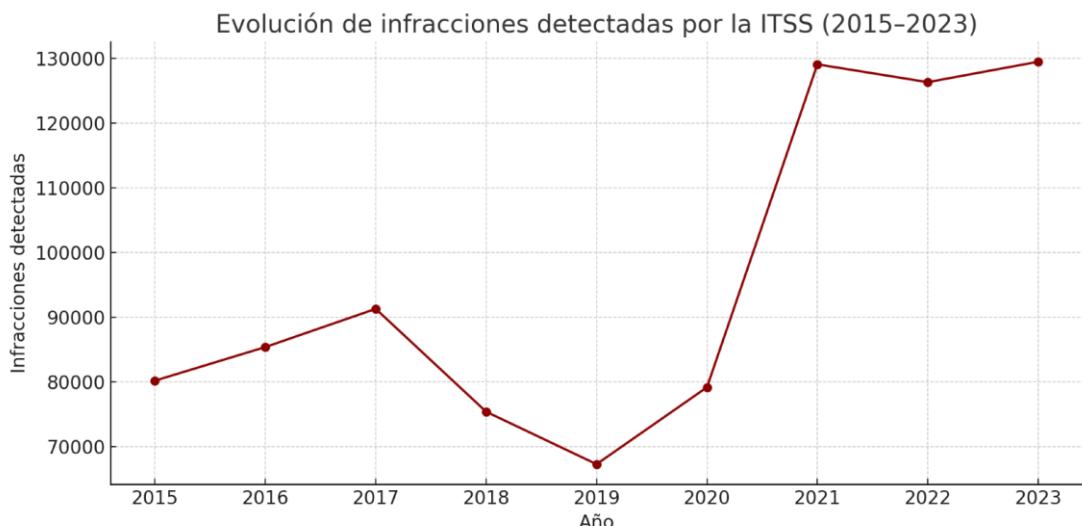
Figura 4. Evolución de infracciones detectadas (2015–2023)

Los datos aportados en los párrafos anteriores se representan a continuación con dos gráficos que ilustran la evolución de las infracciones detectadas por la Inspección de Trabajo y Seguridad Social (ITSS), así como la recaudación por sanciones impuestas entre 2015 y 2023.

Fuente: ITSS, 2024

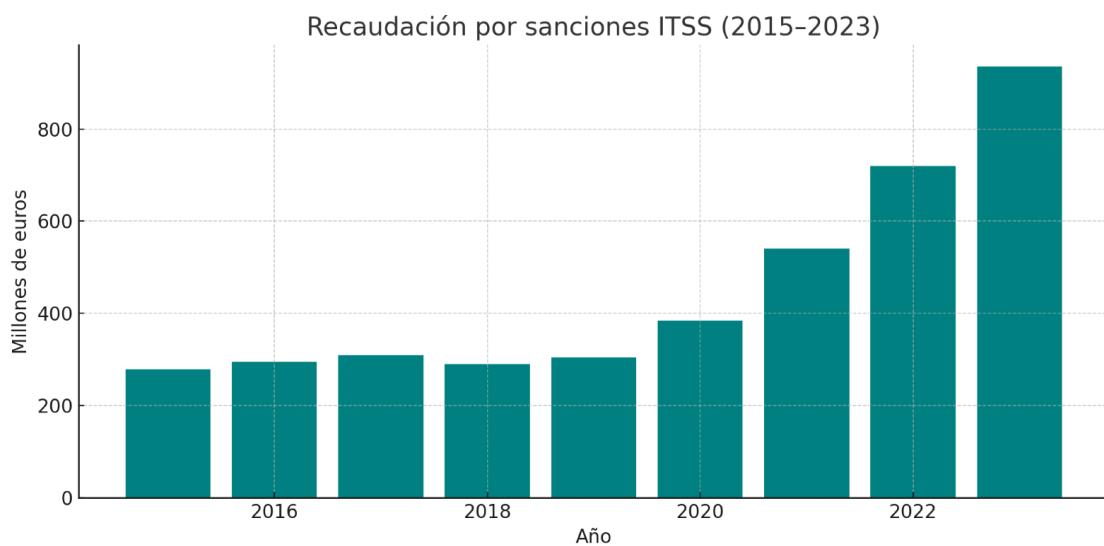
Figura 5. Recaudación por sanciones impuestas por la ITSS (2015–2023)

Fuente: ITSS, 2024

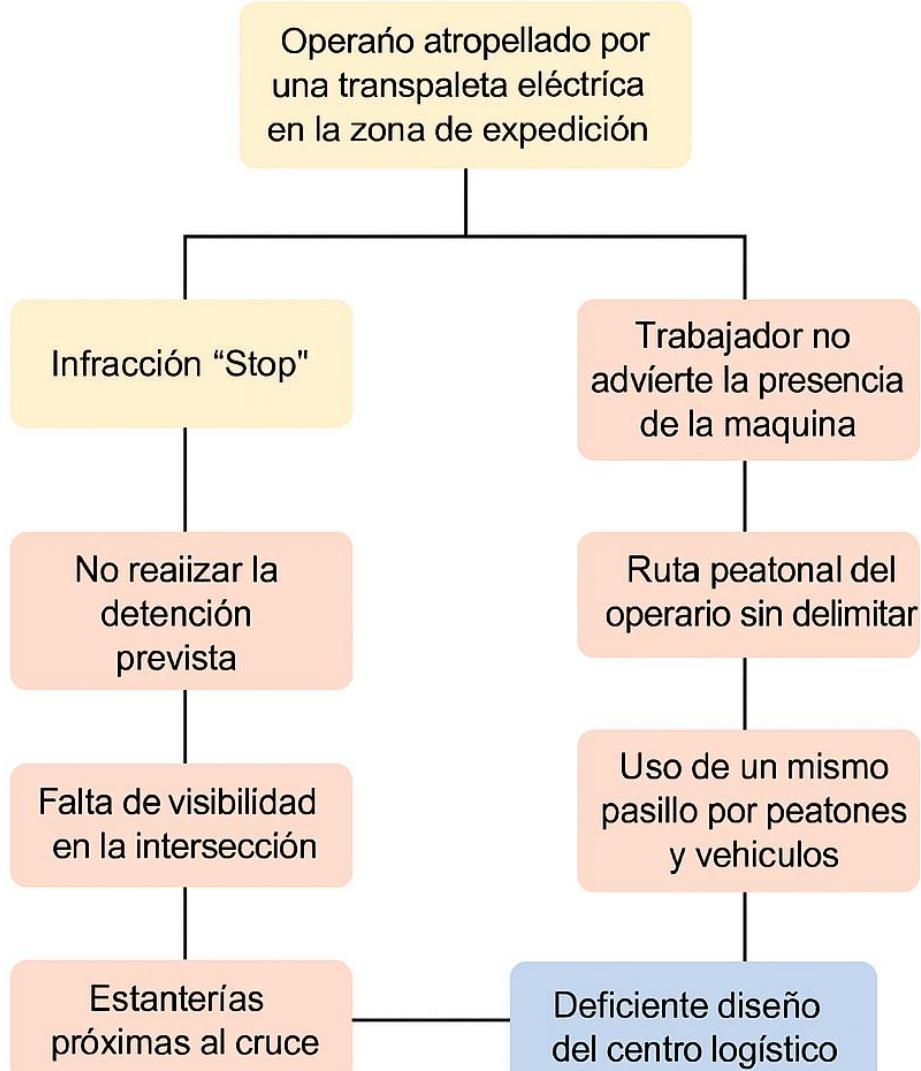
Figura 6. Árbol de causas del accidente

Se ha utilizado el método del Árbol de Causas para analizar el incidente. Este permitió identificar no solo el acto inseguro, si no también las causas latentes relacionadas con la organización y el entorno de trabajo.

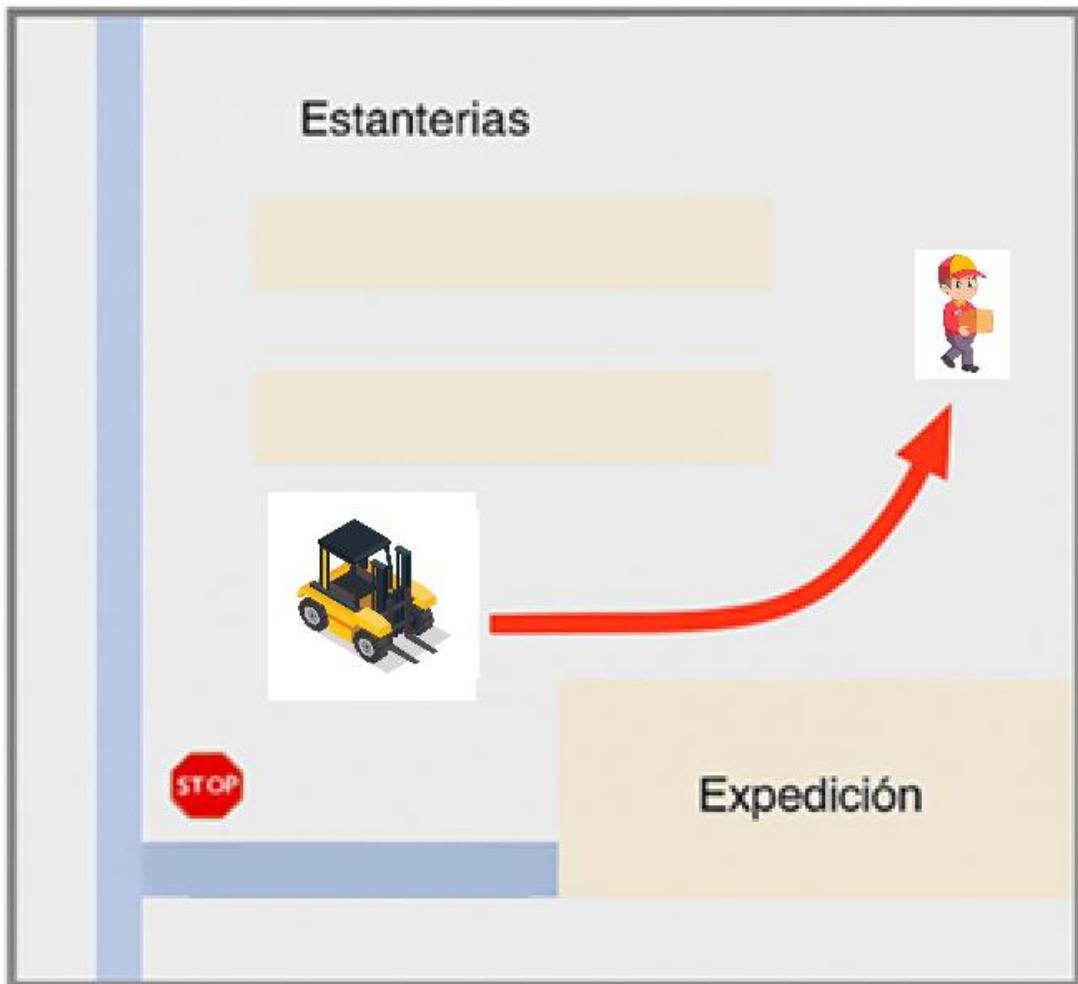
Figura 7. Plano del área del accidente

En la Figura 7 se presenta un plano del área concreta en la que se produjo el accidente, en la zona de expedición del centro logístico de Carrefour. Se pueden observar deficiencias en el diseño que dificultan la visibilidad en la intersección debido a la proximidad de las estanterías al cruce. Además, el tránsito de peones y vehículos se realiza por el mismo pasillo, no existiendo un área peatonal delimitada.

- Señalización horizontal y vertical deficiente. Las marcas viales del suelo, que delimitan carriles de circulación de maquinaria y pasos peatonales, se encontraban desgastadas o eran inexistentes. Además, no se habían instalado señales verticales que alertaran sobre el cruce o sobre los riesgos específicos del giro con carga. Esta deficiencia compromete la visibilidad y anticipación de riesgos, especialmente en turnos con menor iluminación natural.
