Universidad de Valladolid

Trabajo Fin de Grado

**Aplicación de las técnicas espectroscópicas y
difractométricas en la conservación del patrimonio
histórico de Castilla y León.**

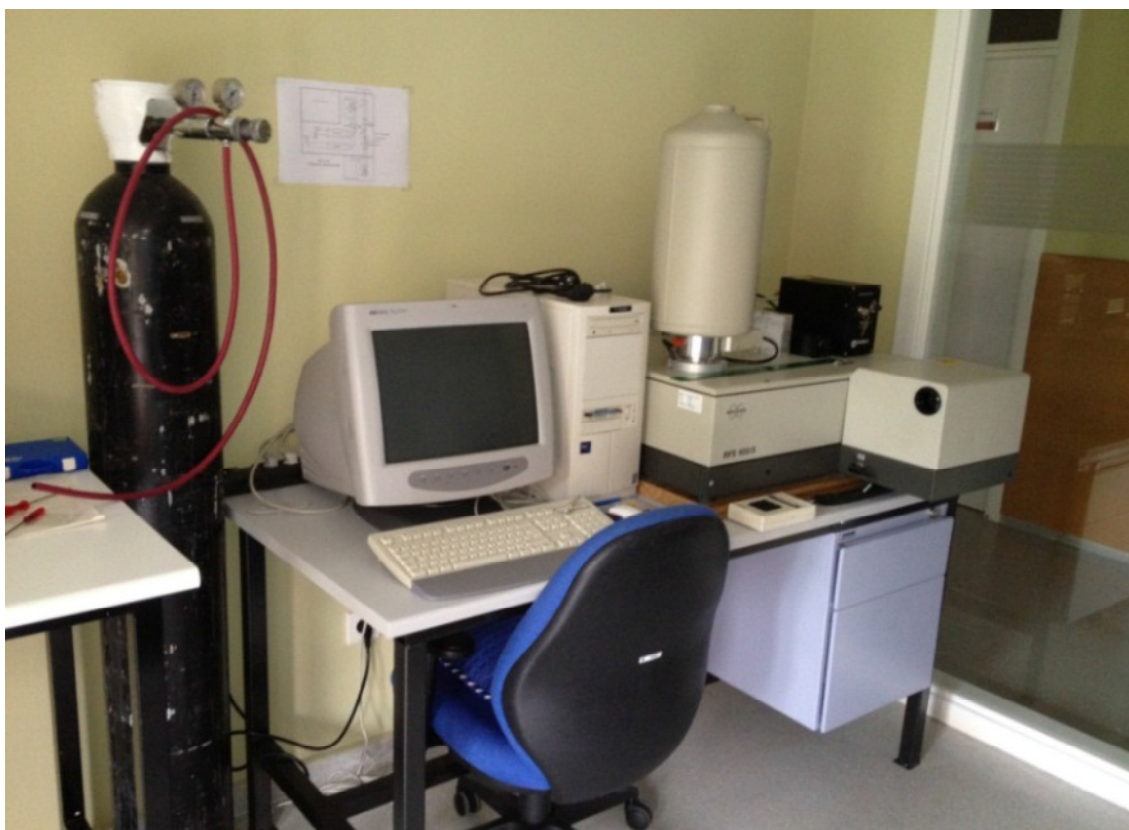
El equipo utilizado en el presente trabajo tanto para la caracterización y análisis de las pigmentaciones de murales y frescos así como los materiales resultantes de la alteración de la roca de la Iglesia de la Santísima Trinidad ha sido un FT-Raman Bruker, modelo RFS 100/S (número de serie RFS898) (Figura 4.5.) perteneciente a la Unidad Asociada UVA-CSIC a través del Centro de Astrobiología, ubicada en el Parque Tecnológico de Boecillo. La energía de excitación para la emisión Raman se produjo con un láser Klastech (serie Senza) utilizando un único modo de operación de 1064 nm con una potencia de 500 mW. CCD Bruker D418-T. Los espectros fueron medidos en el rango de energía comprendido entre 97 y 4000 cm^{-1} , con una resolución espectral de 4 cm^{-1} . El haz incidente del láser se focalizó en la muestra con un diámetro spot sobre la muestra nominal de 100 micras. Apertura de rendija: 10 mm. Velocidad escáner: 5 KHz. Nº de acumulaciones 2048. Tiempo total de adquisición del espectro: 60 minutos aproximadamente.

Figura 4.5.- Equipo FT-Raman Bruker RFS100/S.

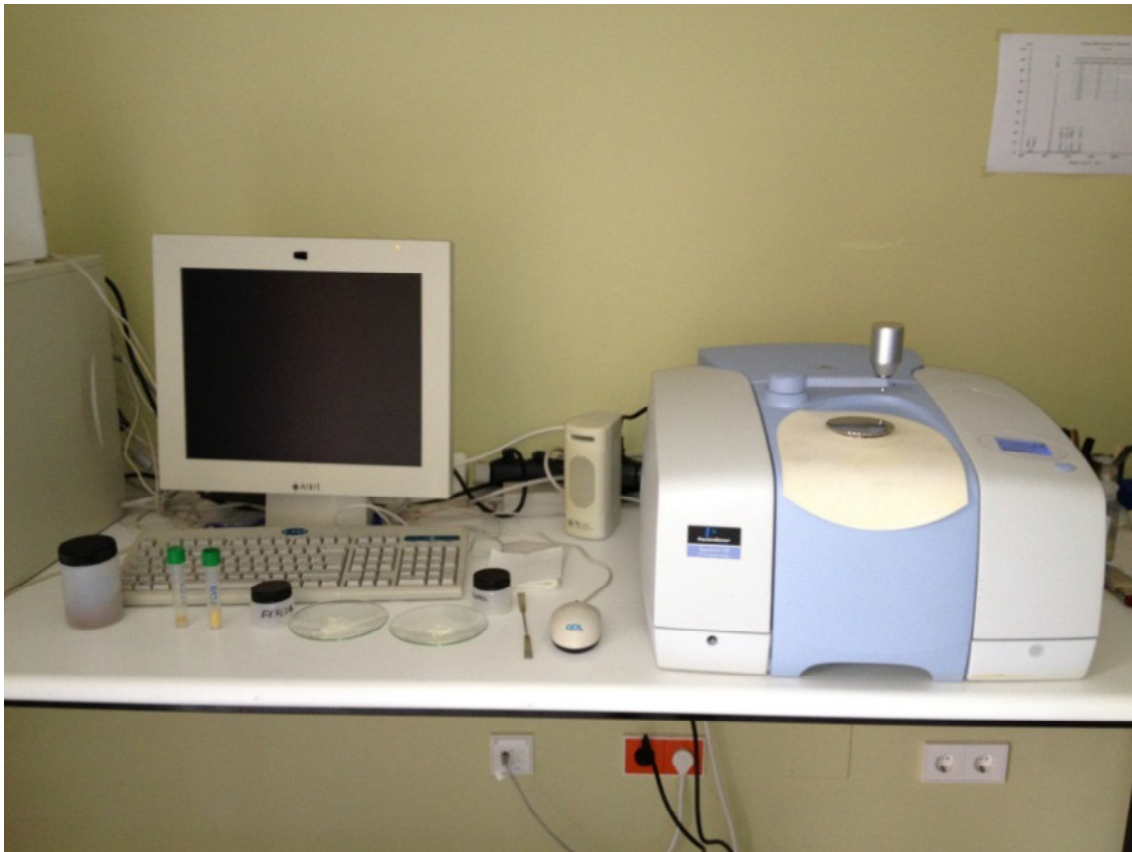
Figura 4.8.- Equipo de FTIR-ATR Perkin Elmer Spectrum 100

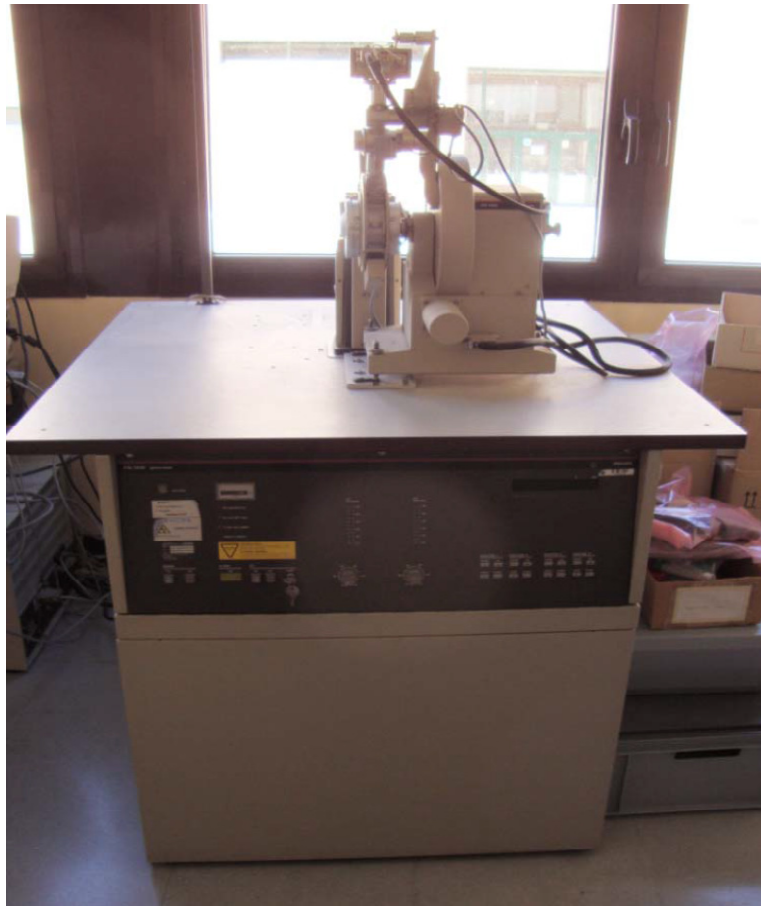
Este equipo (Figura 4.9) está equipado con un ánodo de cobre, una rendija automática divergente y un monocromador de grafito. Las condiciones experimentales han sido las siguientes: radiación $\text{CuK}\alpha$, $\lambda = 0,154$ nm, filtro de Ni, portamuestras de Al, tensión del generador 40 KV, corriente del generador 30 mA, relación de intensidades (α_2/α_1) = 0.500 y bandas de ángulos (2θ) de 5 a 70°.

Figura 4.9.- Difractómetro de rayos X Philips PW 1720

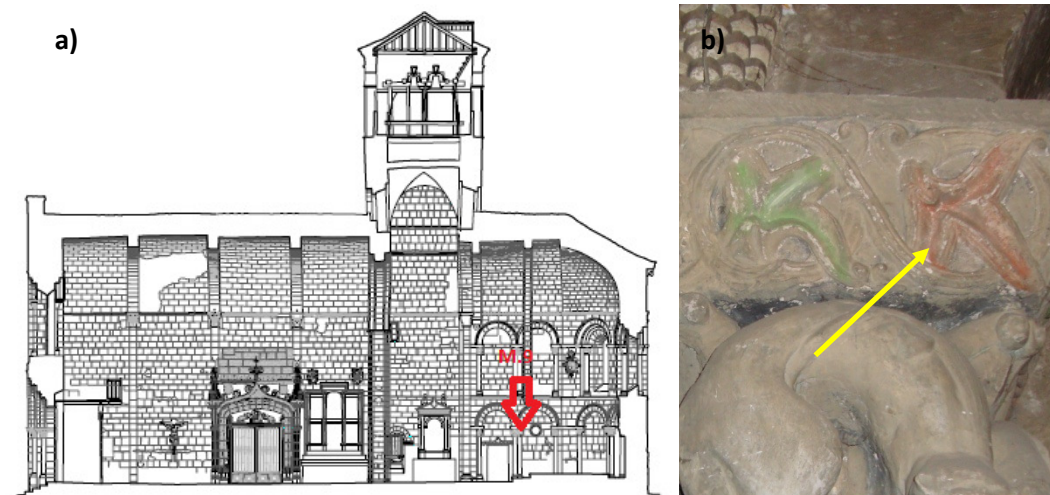
Figura 5.7.- a) Localización del capitel en el interior de la Iglesia. b) Coloración rojiza del capitel.

La muestra 8 está tomada del capitel de una columna próxima al altar. Corresponde a una pigmentación rojiza (Figura 5.7) que también se presenta en el resto de capiteles así como en las zonas situadas entre la línea de imposta y la cornisa. Se pretende estudiar la composición mineralógica de esta pigmentación rojiza.

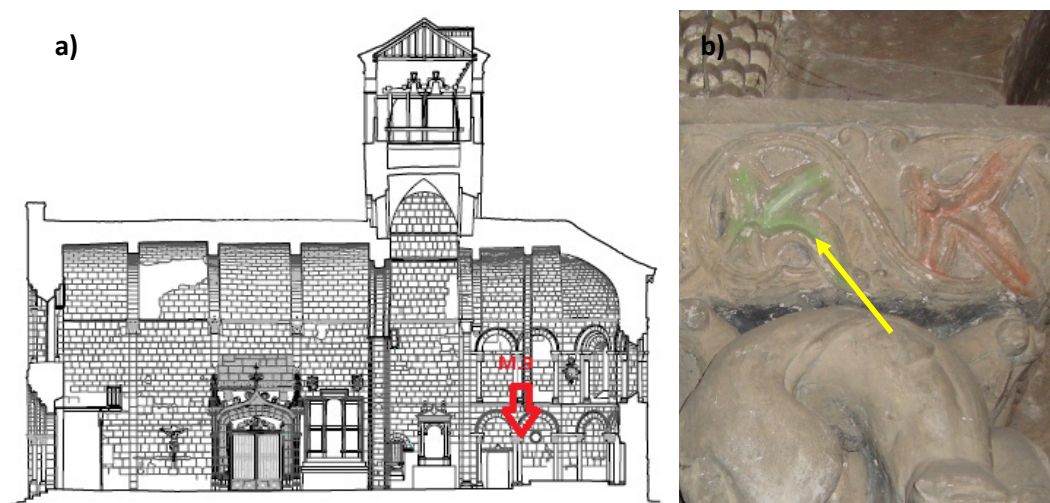
Figura 5.8.- a) Localización del capitel en el interior de la Iglesia. b) Coloración verdosa del capitel.

La muestra 9 está tomada del capitel de una columna próxima al altar. Corresponde a una pigmentación verdosa (Figura 5.8) que también se presenta en el resto de capiteles así como en las zonas situadas entre la línea de imposta y la cornisa. Se pretende, también, como en el caso anterior, estudiar la composición mineralógica de esta pigmentación verdosa.

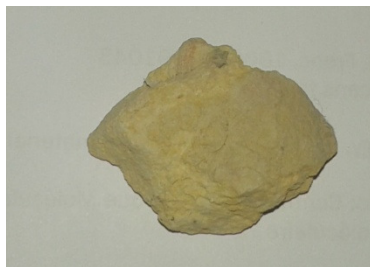
Figura 5.10.- Fragmento de roca no alterada de la Iglesia

Corresponde a la roca de la que está formada la Iglesia de la Santísima Trinidad. Se recogió un pequeño fragmento de roca desprendida de la pared externa de la Iglesia. En la Figura 5.10 se aprecia el fragmento recogido. El objetivo es la determinación de la composición mineralógica de esta roca constitutiva de la Iglesia.

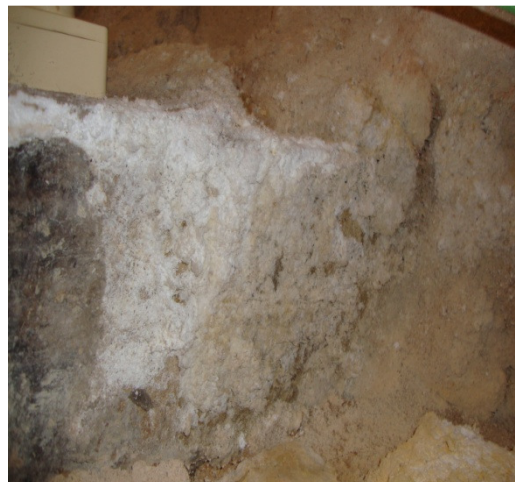
Figura 5.12.- Eflorescencias de la parte externa de la Iglesia.

Esta muestra relativa también a eflorescencias se recogió en la pared exterior de la Iglesia (Figura 5.12) a la altura de la muestra 12 (Figura 5.11). Al igual que la muestra anterior se pretende analizar y estudiar la composición química de estos materiales producto de la alteración.

El estudio por DRX de la muestra 13 (Figura 6.68) revela la presencia de los compuestos nitro, hexahidrita y yeso, sales correspondientes a los productos de degradación de la roca inicial.

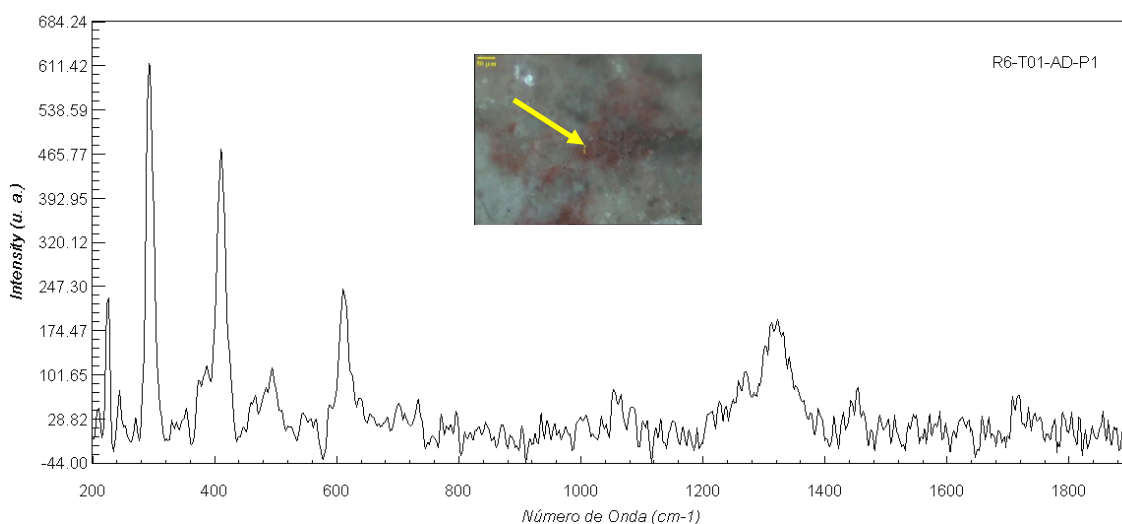
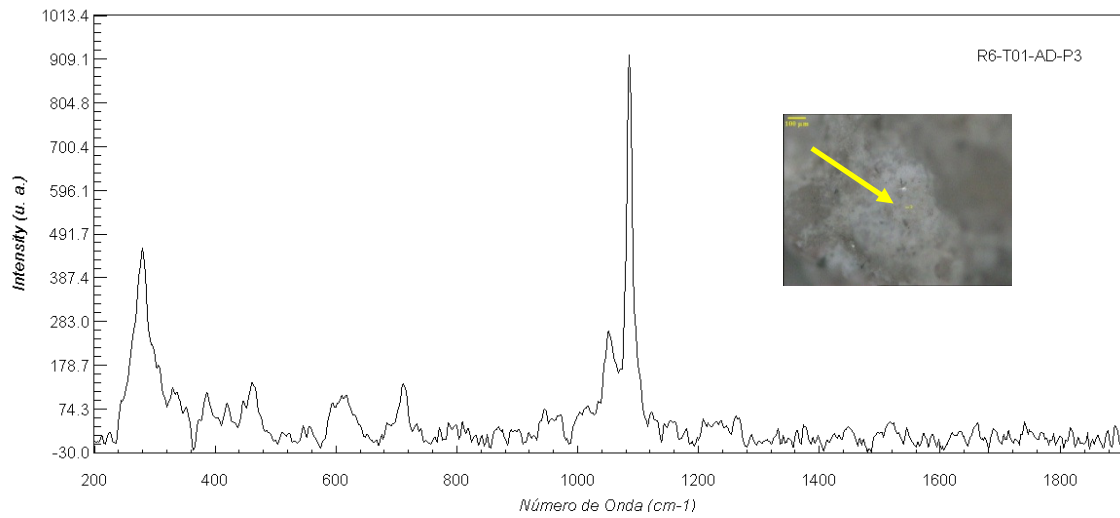
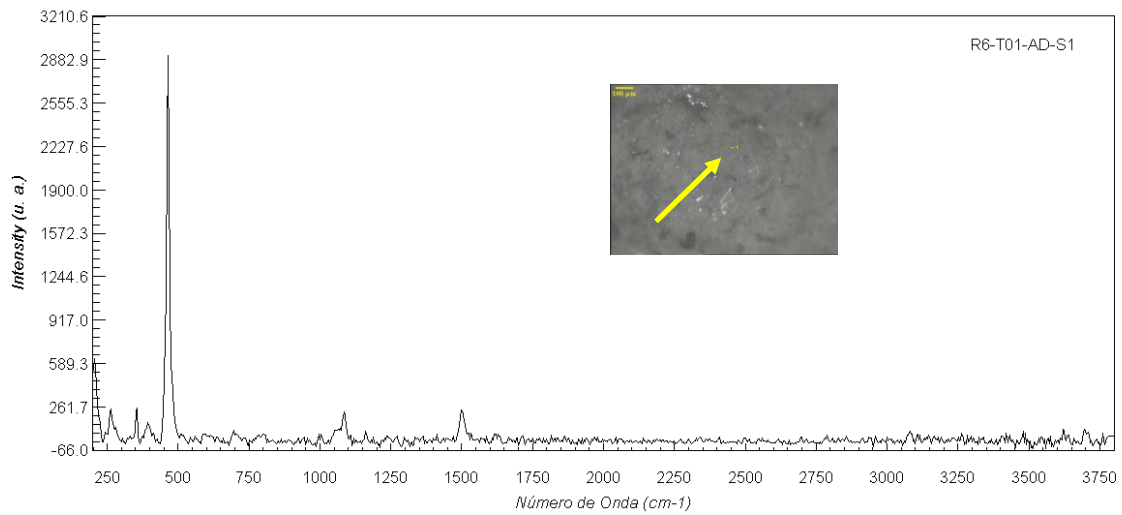
Mediante espectroscopía micro-Raman se analizaron cinco zonas diferentes obteniéndose los espectros correspondientes. A continuación, se muestran los distintos espectros obtenidos, (Figuras 6.1 a 6.5) cada uno de ellos asociado a la imagen de la zona correspondiente.

Figura 6.1.- Espectro micro-Raman de la muestra 1: estrato naranja, con zonas de color rojizo más intenso

Figura 6.3.- Espectro micro-Raman de la Muestra 1: estrato blanco.

Figura 6.4.- Espectro micro-Raman de la Muestra 1: sustrato blanco

Figura 6.5.- Espectro micro-Raman de la Muestra 1: sustrato, grano blanco

A la vista de los resultados, se observa que la pigmentación rojiza corresponde a hematites (Fe_2O_3) mientras que cuarzo (SiO_2) y calcita (CaCO_3) forman parte del sustrato y mortero respectivo mientras que la especie Nitro forma parte del deterioro sufrido por el sustrato.

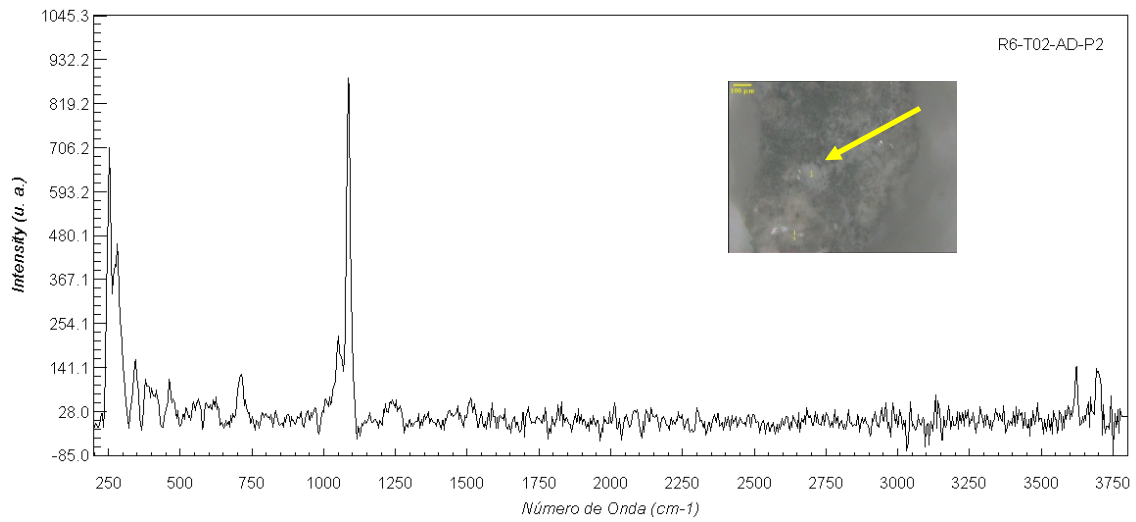
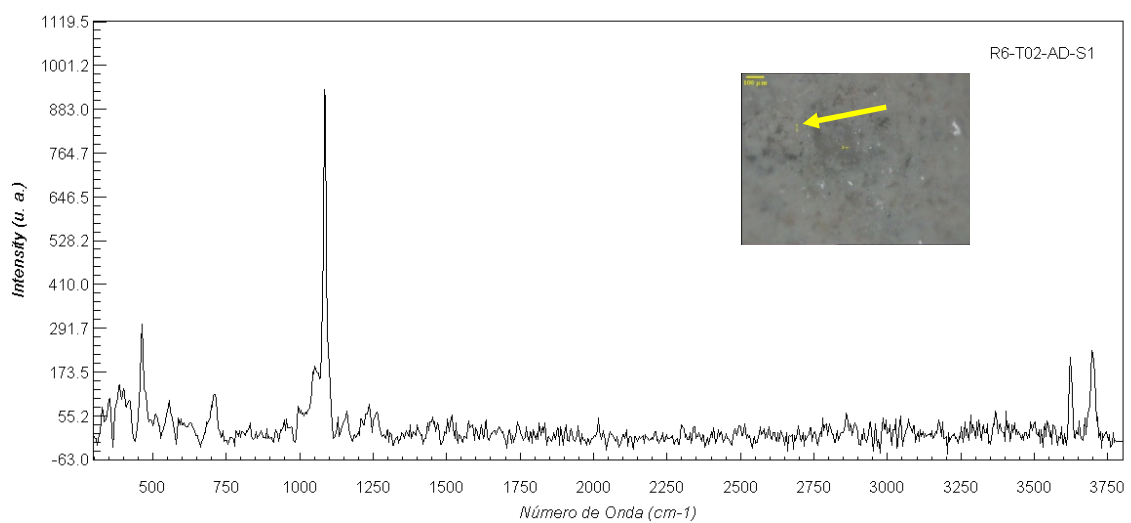
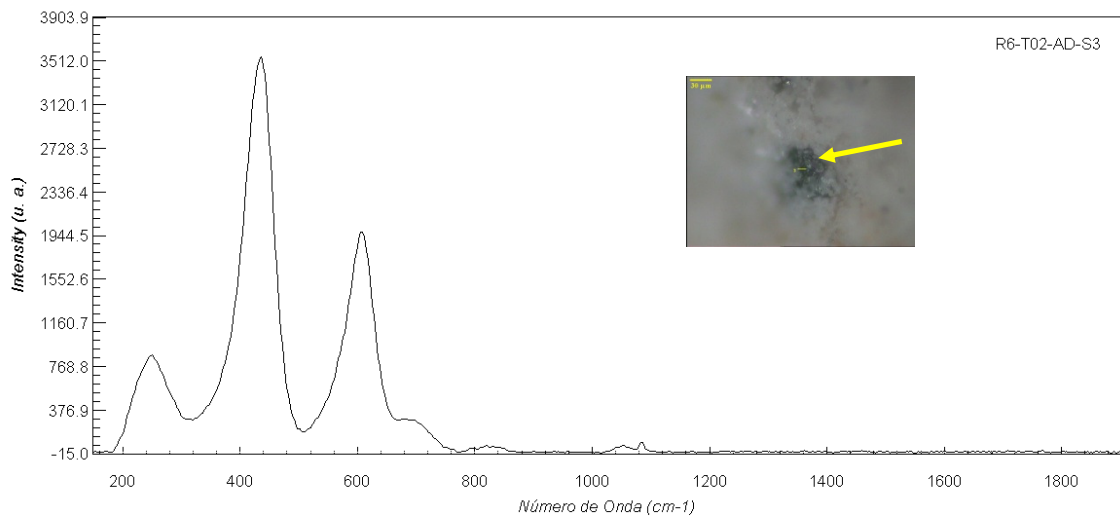
Se analizaron a través de espectroscopía micro-Raman siete zonas diferentes de la muestra obteniéndose los espectros correspondientes recogidos en las Figuras 6.9 a 6.15.

Figura 6.9.- Espectro micro-Raman de la muestra 2: estrato negro, con muchas incrustaciones blancas.

Figura 6.10.- Espectro micro-Raman de la muestra 2: pigmento, zona blanca.

Figura 6.11.- Espectro micro-Raman de la muestra 2: pigmento, zona amarillenta.

Figura 6.12.- Espectro micro-Raman de la muestra 2: sustrato, matriz blanca mayoritaria.

Figura 6.13.- Espectro micro-Raman de la muestra 2: sustrato, grano gris.

Figura 6.14.- Espectro micro-Raman de la muestra 2: sustrato, cristal negro.

Figura 6.15.- Espectro micro-Raman de la muestra 2: sustrato, cristal naranja.
