**TRANSFORMACIONES URBANÍSTICAS DEL CENTRO HISTORICO DE TUNJA COLOMBIA:
1623- 2008**

**PRESENTADO POR Lida Tulia Buitrago Campos
Para optar al grado de Doctora por la Universidad de Valladolid**

1. HIPÓTESIS Y METODOLOGÍA PARA EL ANÁLISIS DEL CASO HISTÓRICO DE UNA CIUDAD COLOMBIANA: TUNJA

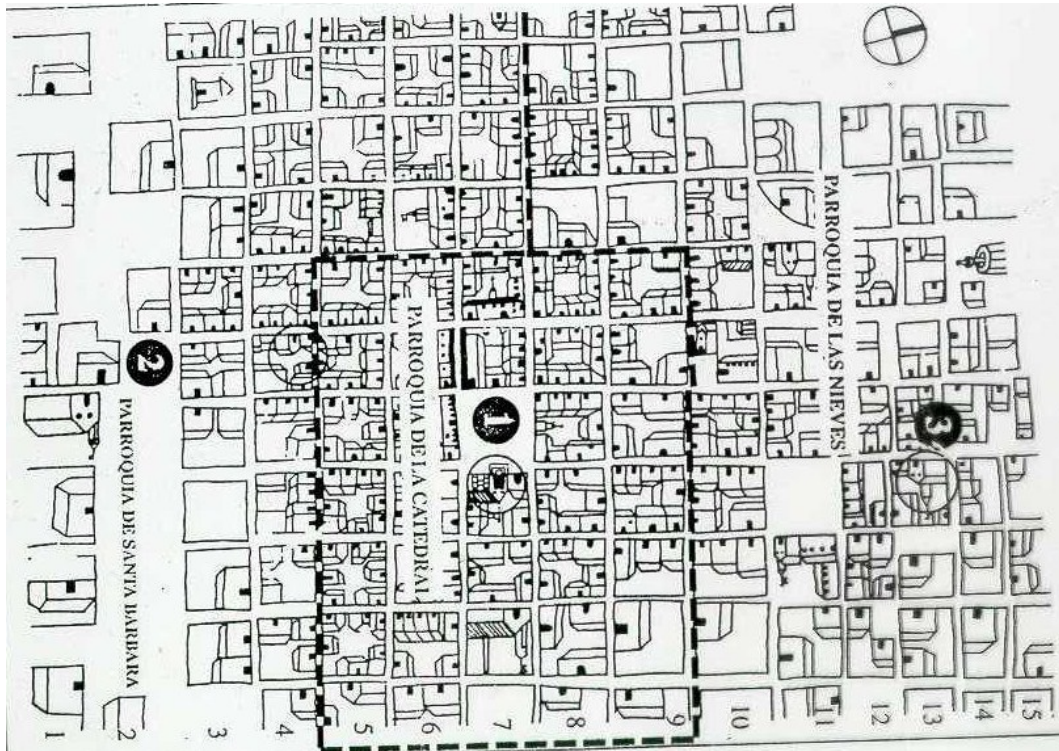
Plano 4. Tunja en 1623 Parroquias

encontraba la iglesia del Topo y San Lázaro, que no se encuentra definido a cual parroquia corresponden, debido a que se encuentran alejadas de la trama urbana.

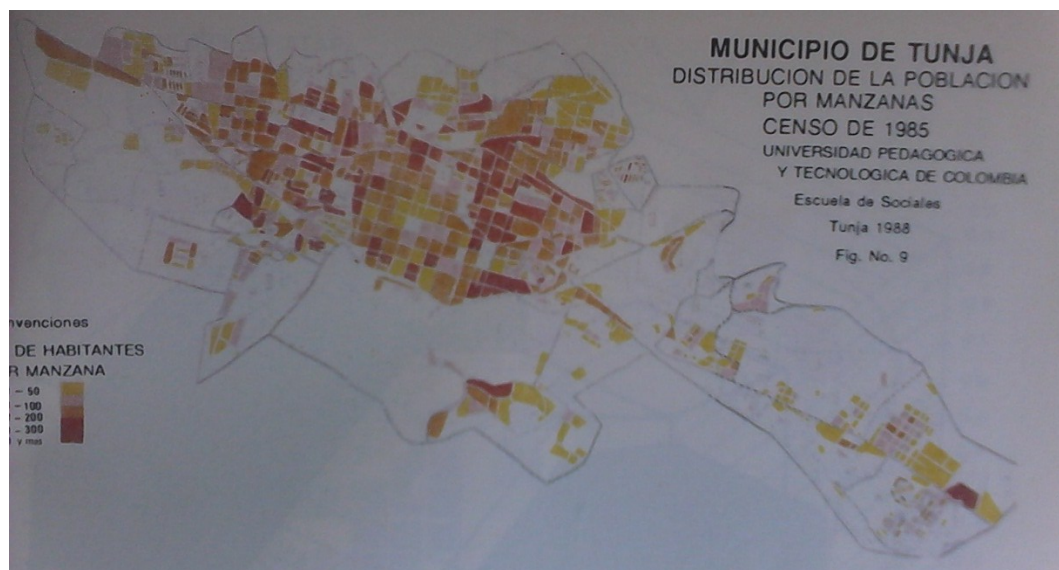
Plano 20. Distribución del censo por manzanas Tunja 1985

Así, se podían observar tres sectores homogéneos dentro de la ciudad: El sector centro o zona institucional-comercio mixto: allí se realizaban el 90 % de las actividades de abastecimiento y comercio de la ciudad. Este sector, que estaba conformado por el centro histórico, ha cambiado su lectura debido a las construcciones de gran altura, generando un nuevo lenguaje. Asimismo, los parques generan problemas en el sector. Los cambios de usos del suelo a través de la norma, los cambios de paramento de algunas calles, por ampliación de vías, generaron dos fenómenos uno de los cambios es la disminución de habitantes del centro y la segunda el derribo de edificaciones para proyectos de vivienda de menor dimensión en serie, siendo singulares por mantener su paramento a través del antejardín, pero con predios de menor dimensión.

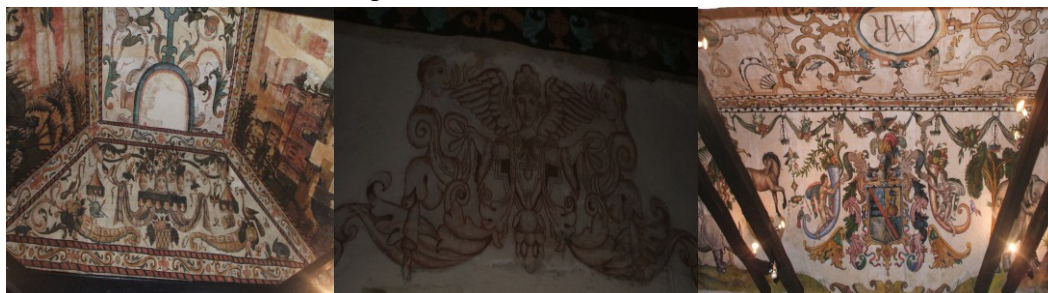
Foto 4 Pintura Mural de algunas casas del centro histórico

Los valores muebles e inmuebles que poseen en el centro histórico de la ciudad, se conserva en gran número de las edificaciones que aún se mantienen, con grandes riquezas de pintura mural en algunas de las edificaciones de carácter civil y religioso, de tipo monocromático o policromías, en la técnica del temple.

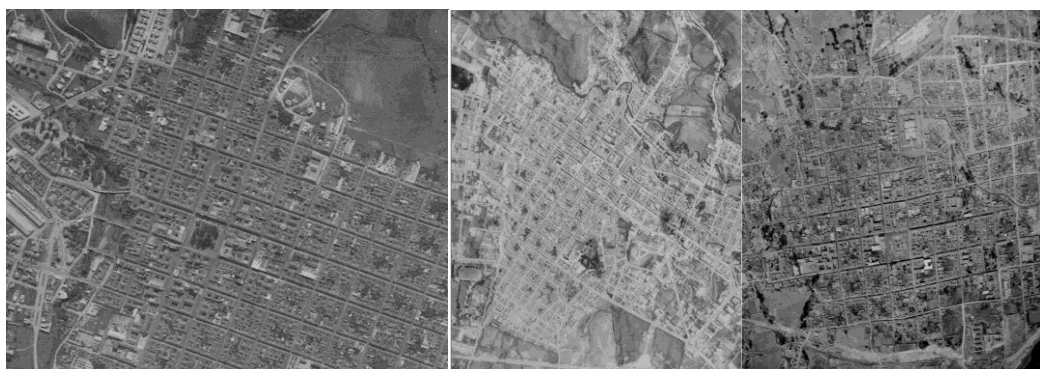
Fuente: Aerofotografías de Popayán N 2 (1959), escala 1:150.000; Pasto (1966), escala 1: 160.000; y Tunja (1957), escala 1: 8.000. Fuente IGAC.

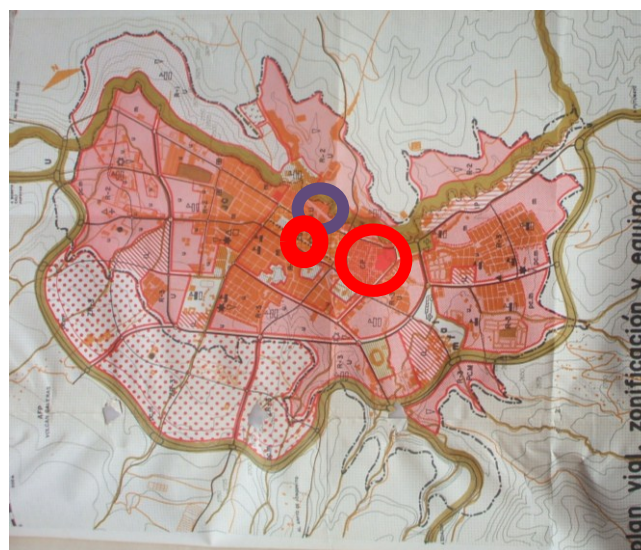
Plano 26. Plan Piloto Pasto 1967

Posteriormente se desarrollaría el plan piloto de Pasto en 1967, se definen tres zonas: la parte cercana al río, definida como zona industrial, artesanal y comercial; la parte central: zona de comercio general; y la parte superior, como residencial media. Los límites del casco inicial se identifica, el círculo central comercio general, limitado a la derecha de la imagen con la zona de industria liviana y en la parte inferior el comercio pesado. En la zonificación de la ciudad se identifican zonas residenciales que están planteadas con una densidad media y la proyección de multifamiliares. Se identifica dentro de esta cartografía el incremento de algunas vías, como el incremento en la dimensión de las vías proyectadas. (Plano 26)

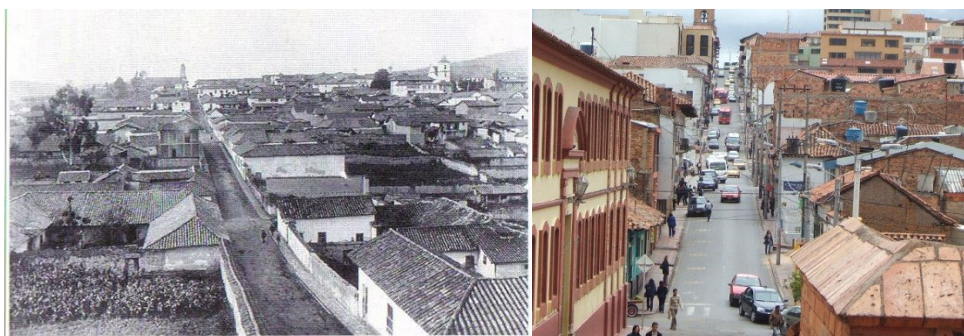
Foto 7. Tunja carrera 9 en 1910 y 2003.

En la parroquia de las Nieves, la manzana identificada como 124 es interpretada en el plano de 1623, de forma cuadrada, pero al referenciarla en el plano actual se observa que es de forma rectangular. Esta manzana posiblemente se dividió en dos grandes parcelas, que se subdividirían en tres parcelas respectivamente, los espacios no consolidados conformarían los solares de las edificaciones construidas para ese momento, como se ve en la foto 7.

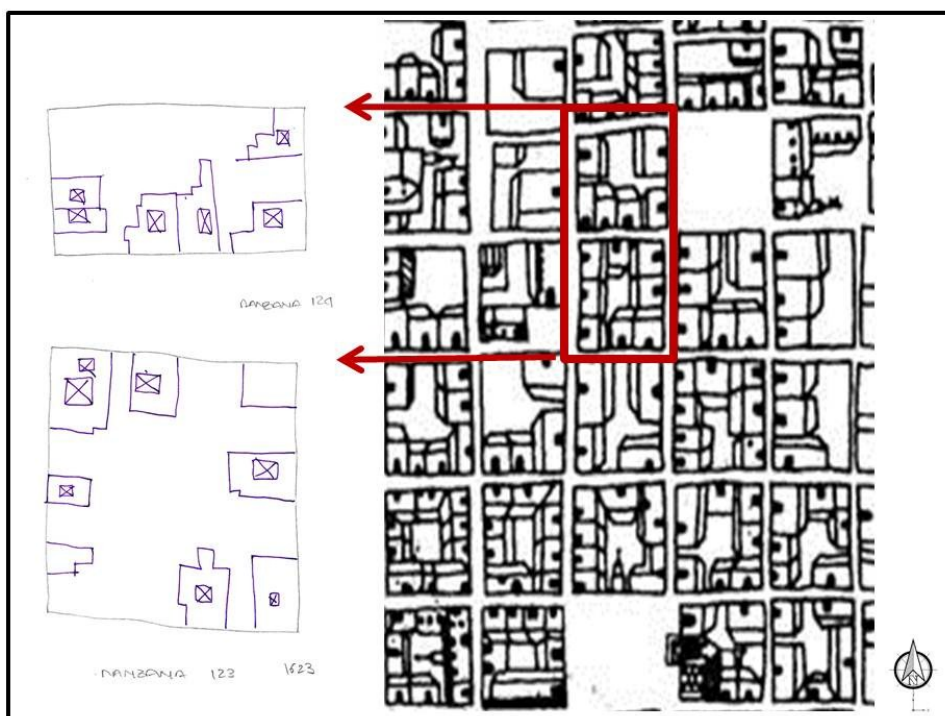
Plano 46. Manzanas interpretadas según plano de 1623 al actual, parroquia de las Nieves

En la manzana 123 de esta misma parroquia de las Nieves, como se observa en el plano 46, parcelada inicialmente en dos y luego en cuatro, en la que se desarrollarían dos edificaciones por parcela, separadas entre ellas por muros que configurarían por el espacio de los solares. Esta manzana continuaría con las proporciones que se desarrollaron en la parroquia de Santiago. Como se ha mencionado esta parroquia se encuentra en proceso de consolidación de sus manzanas, encontrándose espacios vacíos, como se observa en el plano de 1623. La cárcava de san Francisco afecto a las manzanas que se encuentran en el borde noroccidental, pero en este extremo nororiental, el trazado de las manzanas se intentó continuar con la misma morfología inicial.

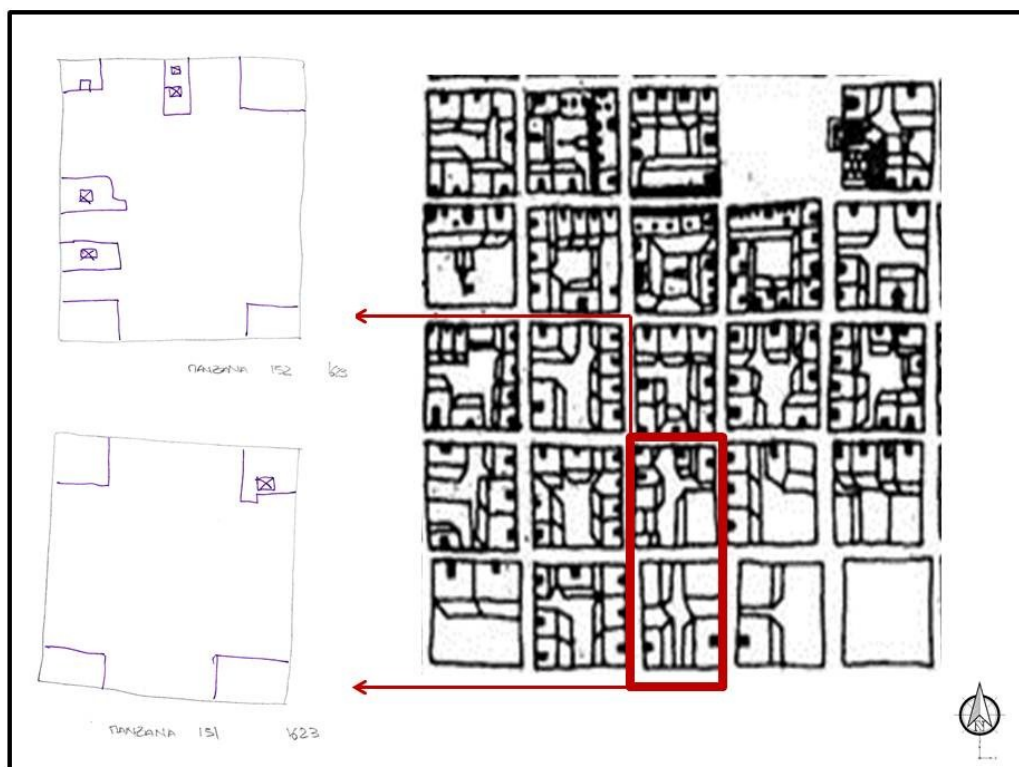
Plano 47. Manzanas interpretadas según plano de 1623 al actual, parroquia Santa Bárbara

En la parroquia de Santa Bárbara, las limitantes topográficas, dadas por las cárcavas, se reflejó en la consolidación de las manzanas que se encuentran en el borde sur. En la manzana 152 se observa que las edificaciones poseen diversas proporciones, se interpretan los edificios

de forma dispersa, la parcelación inicial no se observa de forma clara por la conformación de las edificaciones.

En la manzana 151 se ubicarían las edificaciones en cada una de las esquinas de la manzana, de forma similar en proporciones con respecto al plano de 1623, con relación al plano actual se observa que las proporciones entre los predios es mayor, que lo que se identifica en el plano de 1623. Solamente los predios que se encuentran en el costado sur de la manzana se le identifican puertas sobre las calles, pero las manzanas del extremo norte no están dibujadas, ubicándose estas posiblemente hacia el interior de la misma. (Ver otras manzanas en los anexos)

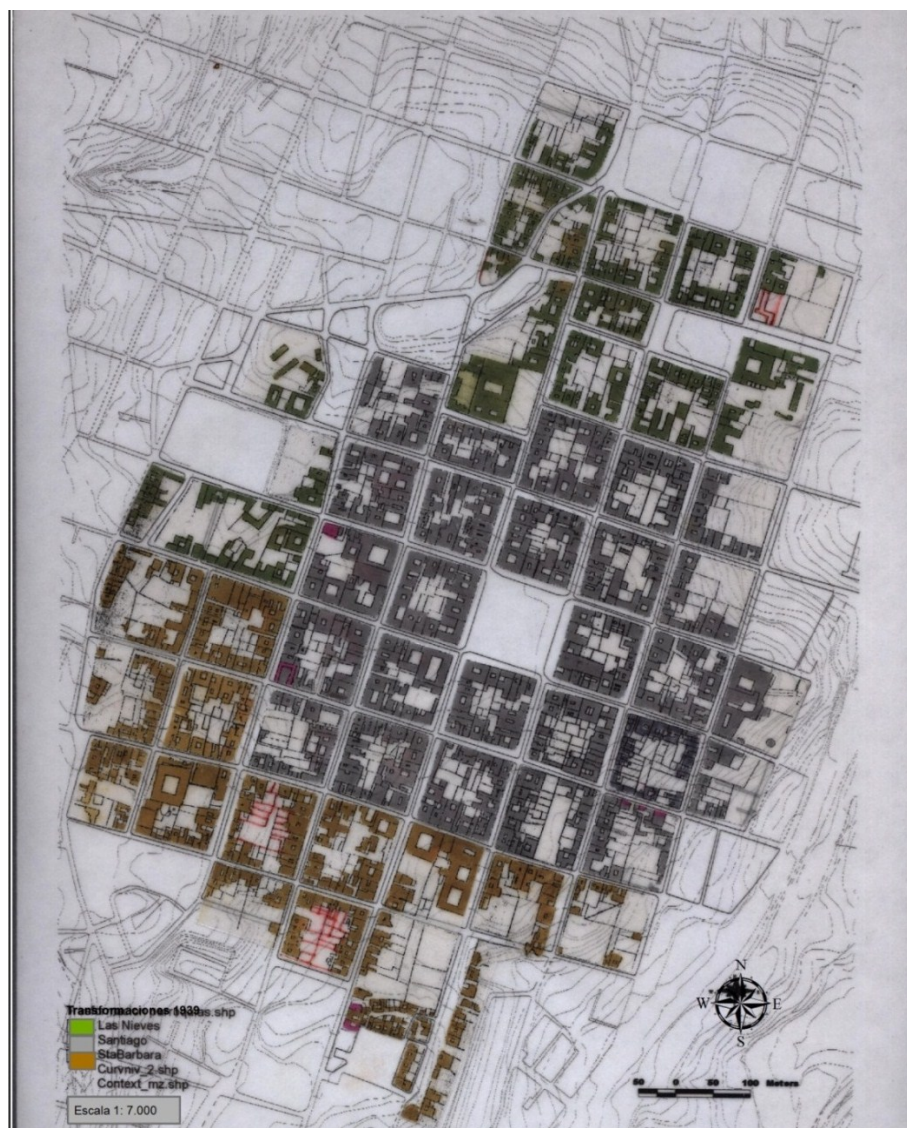
Plano 50. Centro histórico 1939

Fuente: Elaboración propia, 2008, basado, aerofotografías Tunja A-70, Instituto Geográfico Agustín Codazzi, 1939

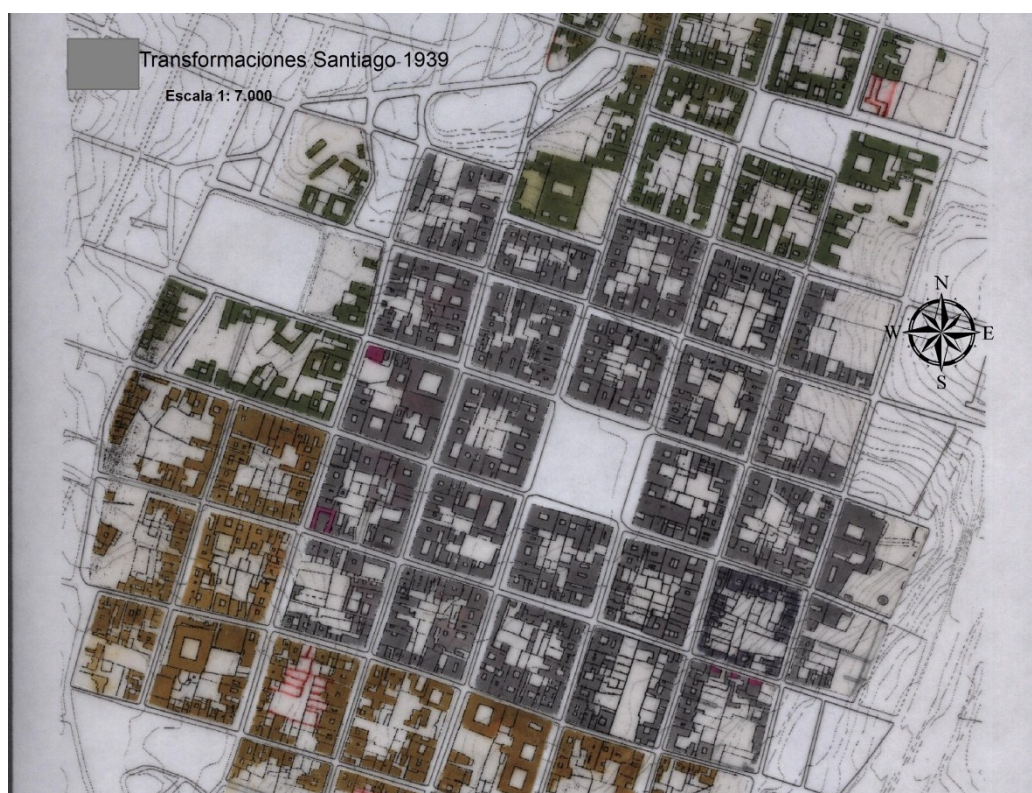
Plano 51. Parroquia Santiago 1939

En la **Parroquia de Santiago**, la densidad de ocupación de un 60 %, exceptuando las manzanas que se conformaron entre la carrera octava y la séptima, limitadas por las condiciones topográficas, al oriente de la parroquia. (Instituto Geográfico, 1939). En el plano 51 se identifican con color rosa las edificaciones que fueron sustituidas y en color rojo las nuevas parcelas que aparecieron.

La parroquia de Santiago está conformada por 35 manzanas, partiendo de la Plaza mayor, sobre el eje occidental dos manzanas, hacia el oriente cuatro, en el norte dos manzanas y al sur dos manzanas, el perímetro que conforman estas coordenadas constituye la parroquia. Las manzanas sobre la carrera 6 y 7 se encuentran al oriente se encuentra en proceso de consolidación.

En la *Parroquia de Santiago* se puede identificar como edificación nueva la construcción de la compañía de teléfonos y las labores de remodelación de la Plaza de Bolívar, como una nueva propuesta para mejorar el ornato de la ciudad. Las vías de la ciudad se encuentran en tierra y algunas de ellas se encuentran en consolidación. Las dinámicas que tuvo la parroquia para este periodo fue la sustitución de edificaciones pero no tuvo cambios evidentes dentro de la morfología e índice dentro de las manzanas.

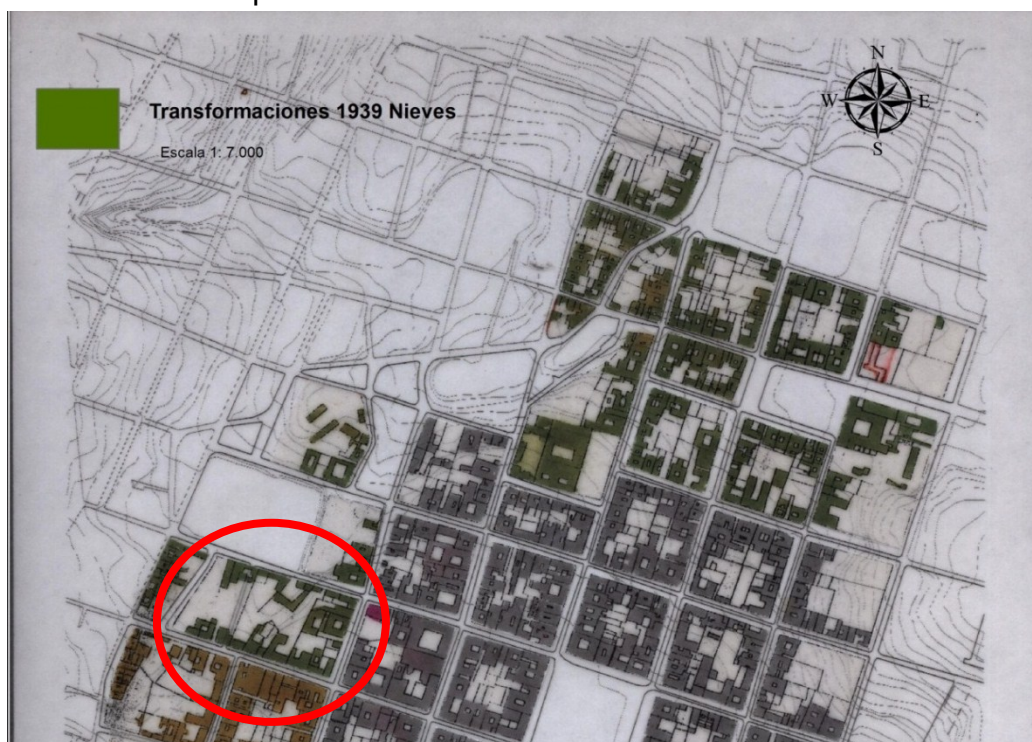
Plano 52. Parroquia de las Nieves 1939

La parroquia de Las Nieves constituida por 52 cuadras. La delimitación parte desde la carrera 12 cuatro manzanas hacia el noroccidente y desde el borde norte de la parroquia de Santiago conformando el perímetro norte de la traza.

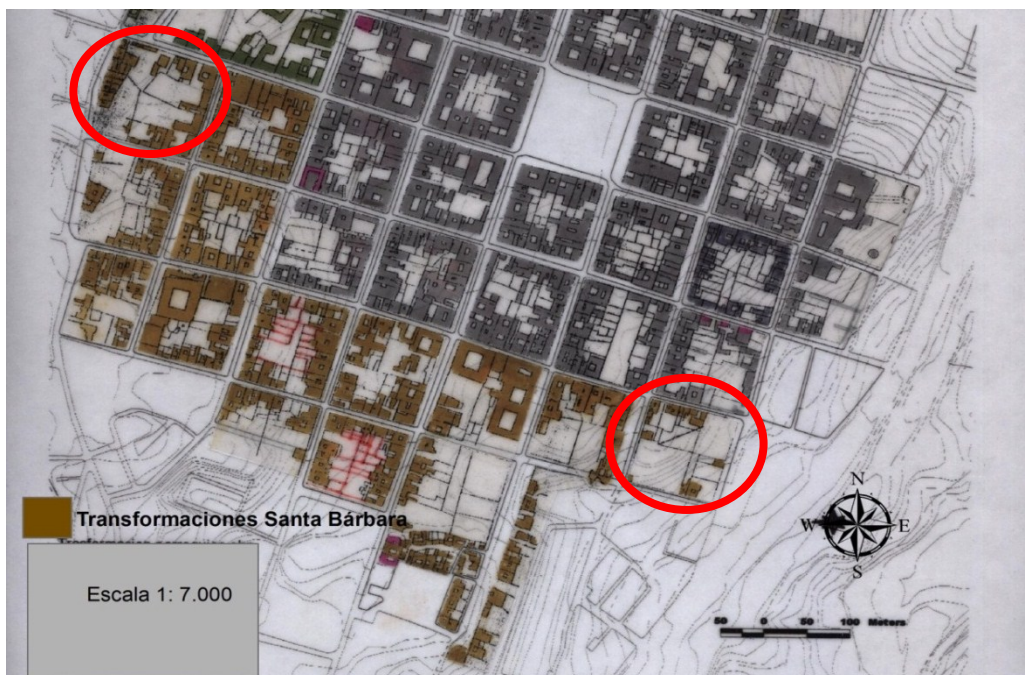
Plano 53. Parroquia Santa Bárbara 1939

Con relación al plano de 1623, establecemos que en el sector sur de la parroquia existía una franja dentro de la estructura definida entre la Iglesia de San Laureano y la calle 14, dada por la topografía que la fragmentaba en dos sectores⁵. Allí se consolidaron otras manzanas en el siglo XVIII, con un alto grado de densidad de ocupación. Esta parroquia se integró como lo hemos mencionado, con la conformación del parque de la República. En este lugar se ubicaron los arrabales de indios desde 1600. Como edificios singulares de este periodo en la parroquia se encuentra el Hotel Centenario, diseñado por la firma de arquitectos Cifuentes, Ardila y Compañía.

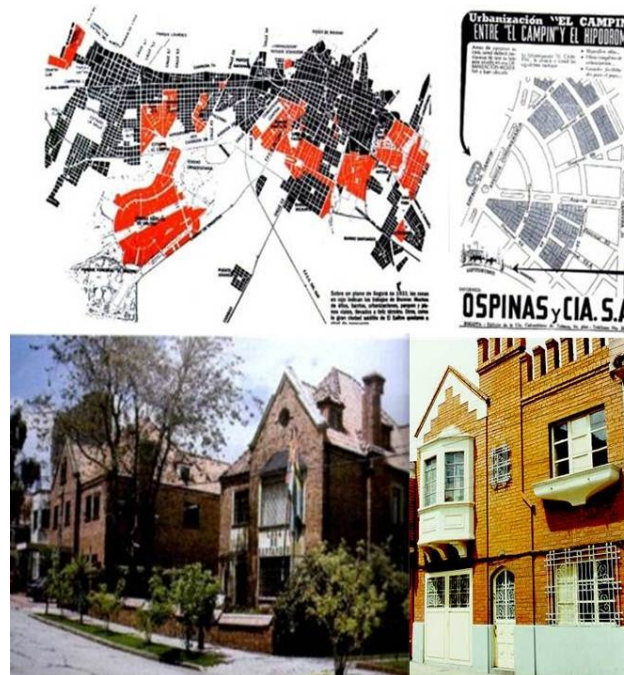
Foto 11. Plano de Bogotá, barrio inglés en Bogotá

⁶ En la foto 11, observamos un plano del crecimiento de Bogotá en 1933, proyectadas en color rojo los nuevos sectores elaborado por Karl Brunner. Entre ellos el barrio inglés construidos por la constructora Ospinas y cia. Esta imagen se complementa con la foto de una de las viviendas de este barrio inglés en Bogotá y como este estilo fue adaptado a una edificación en Tunja

Respecto al crecimiento de la ciudad, a diferencia de lo que se presentaba en la capital del país, la unidad de desarrollo dentro de la estructura urbana no es el barrio, sino el predio; por ello apreciamos edificaciones con características similares a aquellas que se diseñaron como barrios dentro de la estructura de ciudad dada en Bogotá (por ejemplo el barrio Inglés), pero en Tunja se ejecutaban dentro de los predios del damero.^{6/}

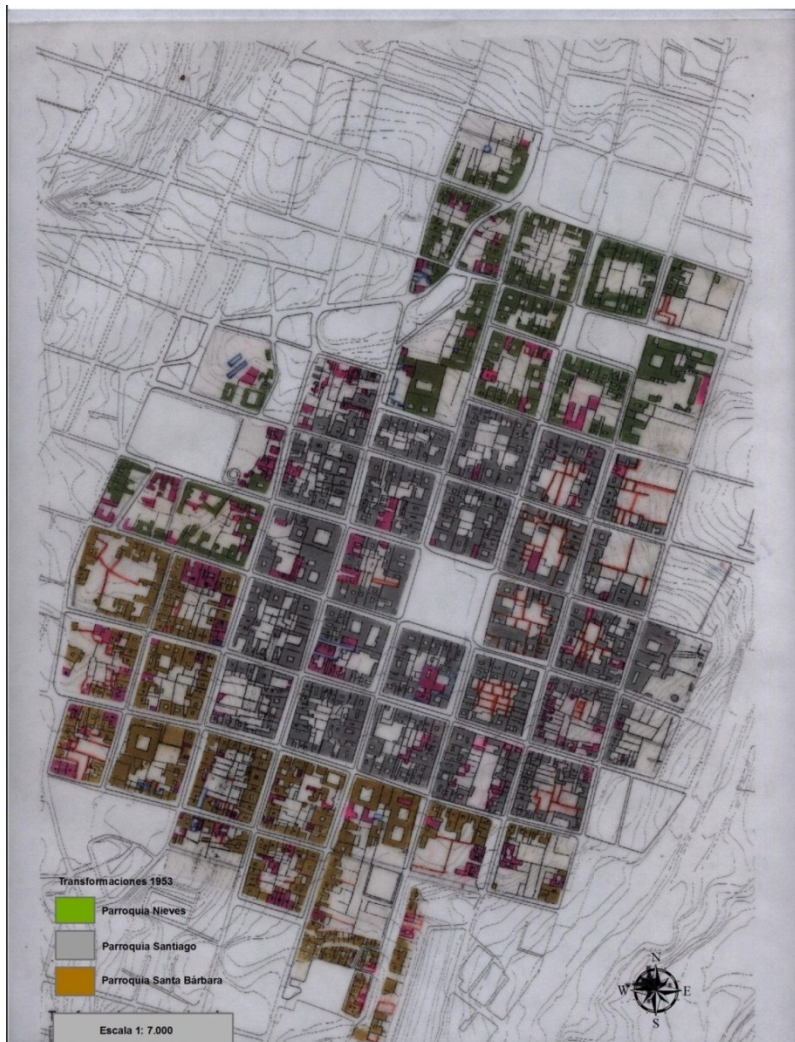
Plano 54. Centro histórico 1953

como se observa en el plano 54. Las manzanas que se encuentran en la periferia continúan sin consolidarse, exceptuando algunos predios que aparecen. Los cambios en este periodo se basaron en los nuevos usos en la ciudad y en la sustitución de algunos inmuebles, como se identificarán en cada parroquia. Encontramos también dos manzanas que inician su proceso de fragmentación como se describirá más adelante.

Las nuevas edificaciones poseen un mayor índice de ocupación en un 80%, en su mayoría se ubican en la parroquia de Santiago, con relación a las otras parroquias las edificaciones son de menor dimensión y

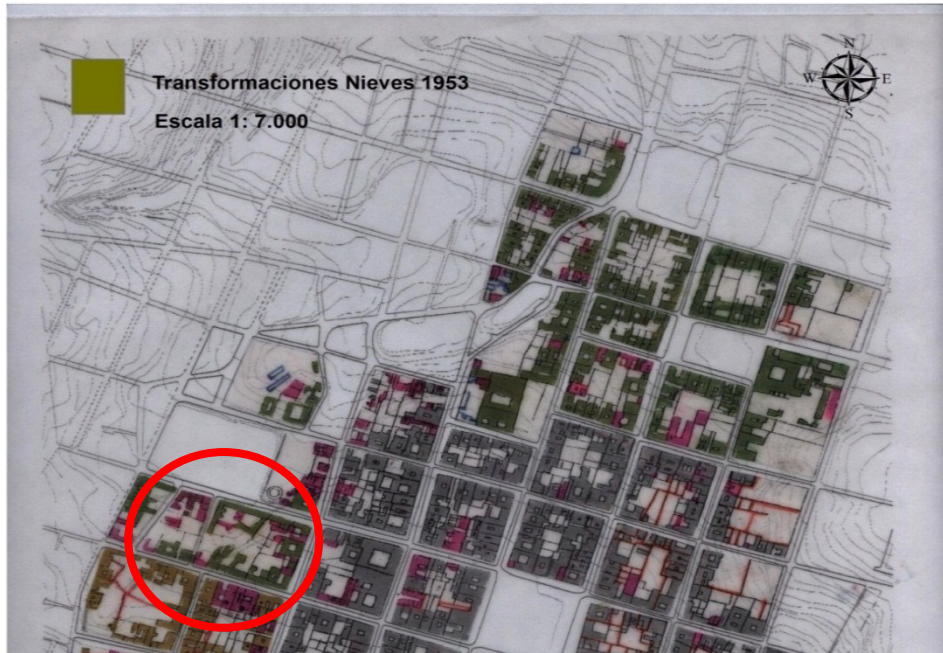
Plano 57. Parroquia de las Nieves 1953

En la *parroquia de Las Nieves* existe una proporción y correspondencia entre las medidas de los solares, que se incrementan con la modificación de ocupación; en promedio es de siete. Algunas manzanas continúan su proceso de fragmentación que culminara en los años setenta. (Ver plano 57). En este periodo comprendido desde la década de los años cuarenta, sigue la consolidación de sus manzanas y se construye edificios complementarios como el edificio de la Brigada del ejército.

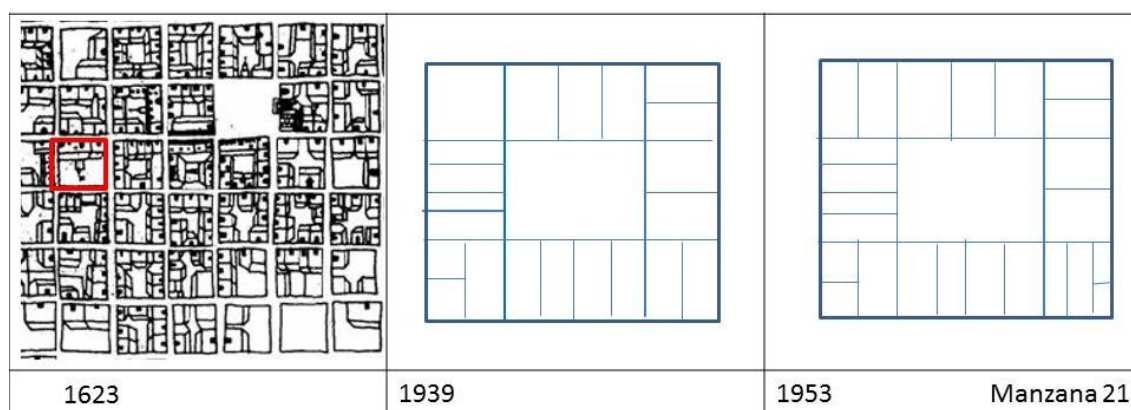
Gráfica 36 Hipótesis sobre la transformación de la manzana 21 parroquia Santa Bárbara desde 1623- 1953.

Fuente: Elaboración propia 2013

La *parroquia de Santa Bárbara* tuvo un proceso de transformación del perfil aledaño al parque Bosque de la República, con viviendas tipo palacete y algunas de ellas con antejardín como muestra del tipo de viviendas que se daban en barrios de la capital. Los cambios de predios de algunas manzanas se dan sobre solares vacíos o predios existentes en algunos casos. (Plano 58)

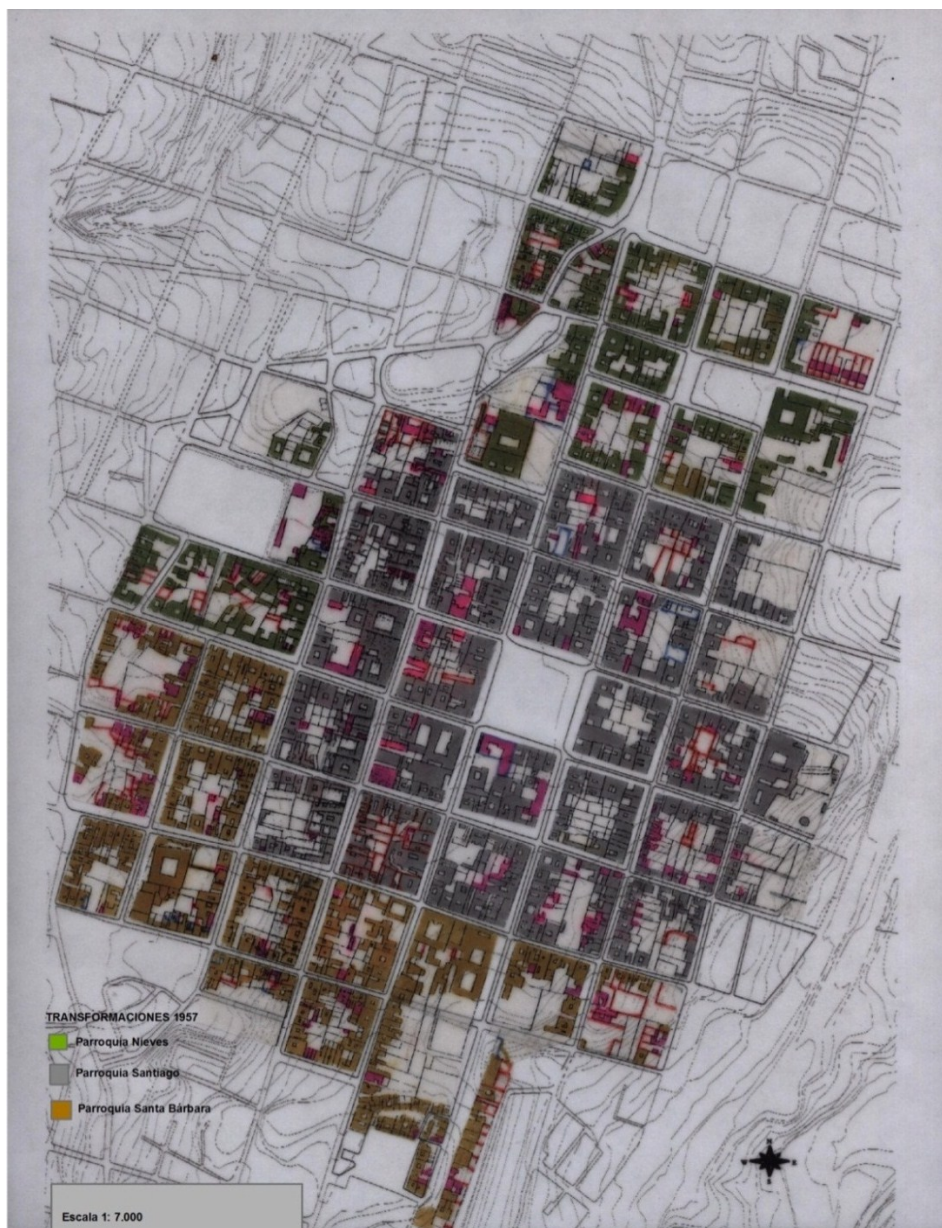
Plano 59. Centro Histórico 1957

Fuente: basado en aerofotografía, Instituto Geográfico, C-802, Tunja 1957), Elaboración propia, 2008

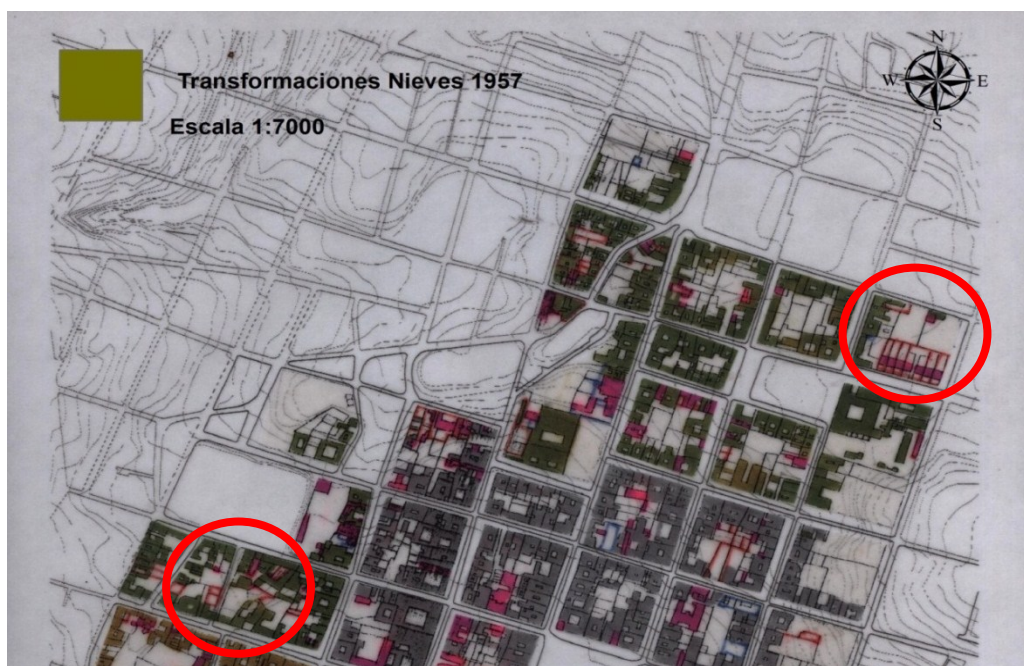
Plano 61. Parroquia de las Nieves 1957

desarrollo a las edificaciones existentes dentro de esta zona. La plazoleta menor de San Francisco, fue reconfigurada con la construcción de un lateral del claustro, que conformó un complejo de viviendas y oficinas. En la parte sur occidental de la parroquia continuó la fragmentación de la manzana contigua a la plaza de mercado, que concluyó en los años setenta.

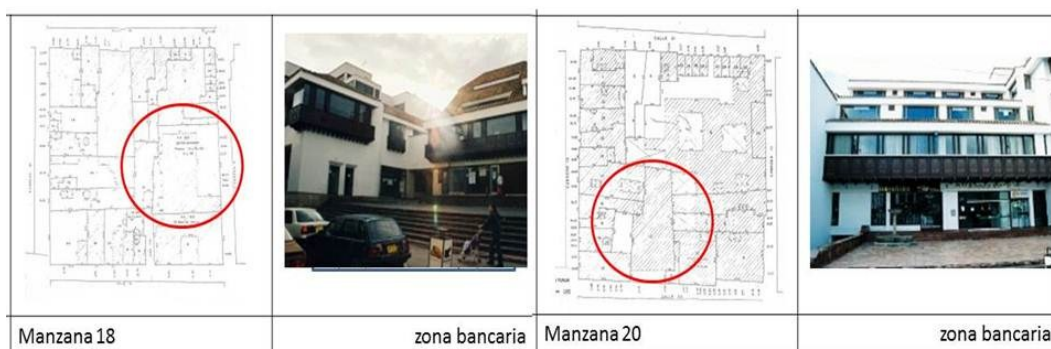
Plano, fotos 14 manzanas 18 y 20, zonas bancarias

1, 2. Las manzanas 18 y 20 se transformaron para dar paso a la zona bancaria, en ellas se identifican retrocesos de las edificaciones, volúmenes escalonados y la configuración de pequeñas plazoletas.

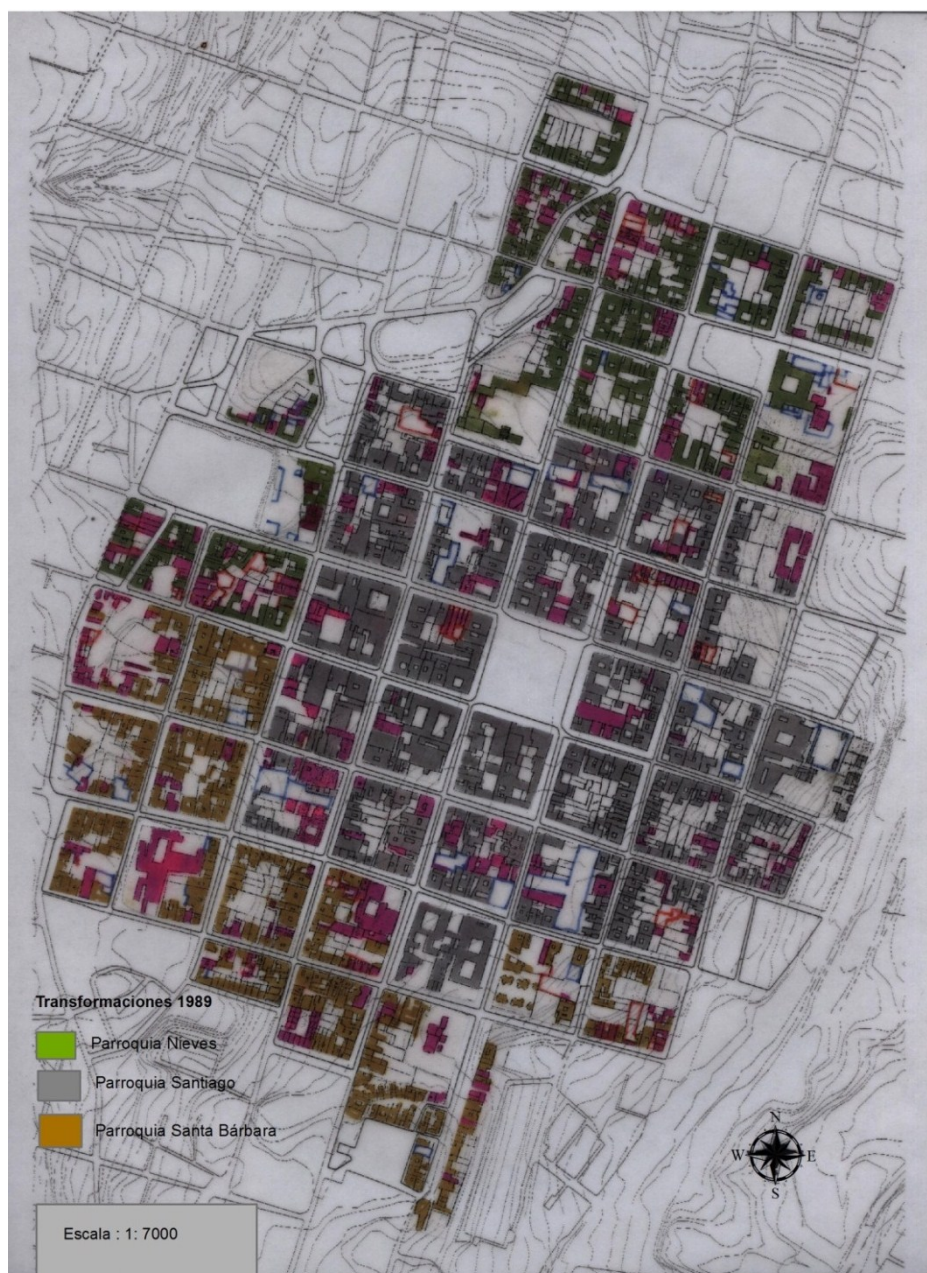
Plano 67. Transformación del Centro histórico 1989

Fuente: Elaboración propia, 2008

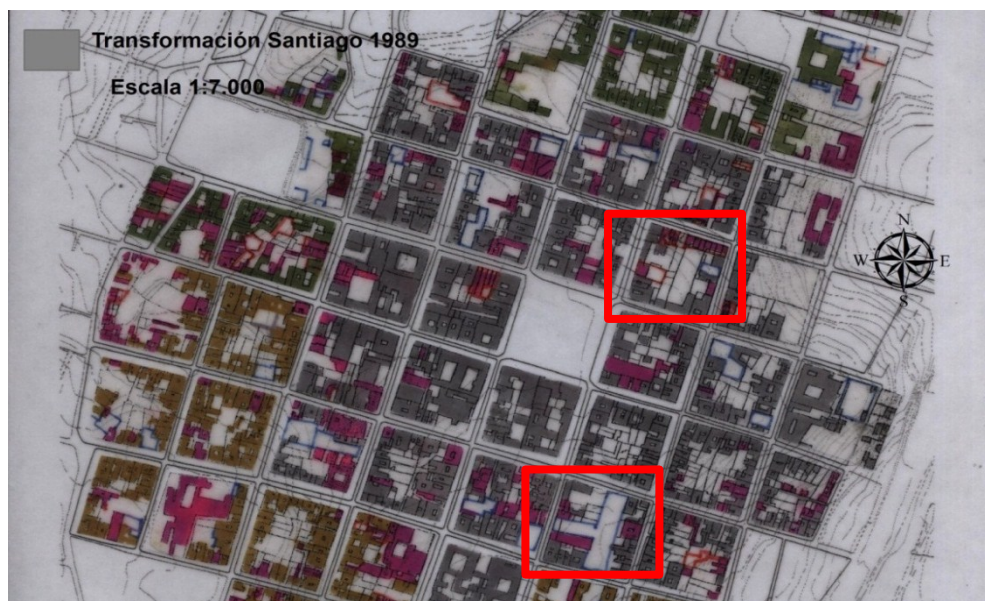
Plano 68. Parroquia de Santiago 1989

La situación que se presenta en la *parroquia de Santiago*, continúa la división de algunos predios para vivienda en serie o viviendas singulares con antejardines. Aparecen edificios en altura que presentan las características de oficinas mezcladas con vivienda y comercio (estas edificaciones como el Camol, Lumol, Sociedad de Ingenieros y Arquitectos, entre otras resaltan sobre la estructura de la estructura de la ciudad). El derribo de edificaciones para parqueadero continúa. (Plano 68)

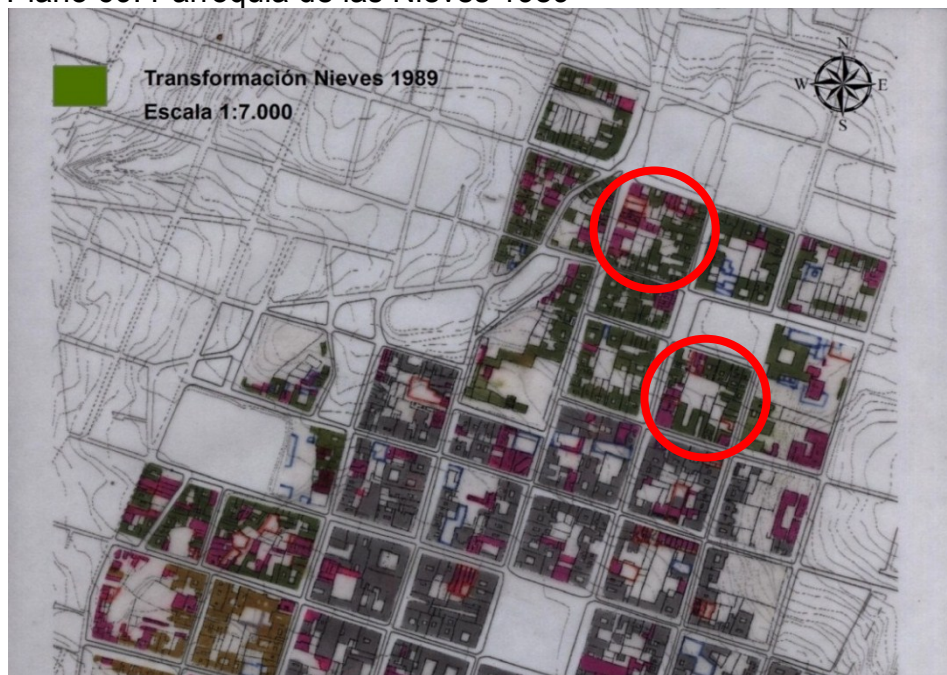
Plano 69. Parroquia de las Nieves 1989

En la *parroquia de las Nieves* se modifican los perfiles, como es el caso de la carrera 10, que a partir de la calle 24 se renuevan las edificaciones de algunos predios de la manzana a multifamiliares. Situación similar sucede en la carrera 9 con calle 22 con un retroceso del paramento, originando vivienda unifamiliar con antejardín. (Plano 69)

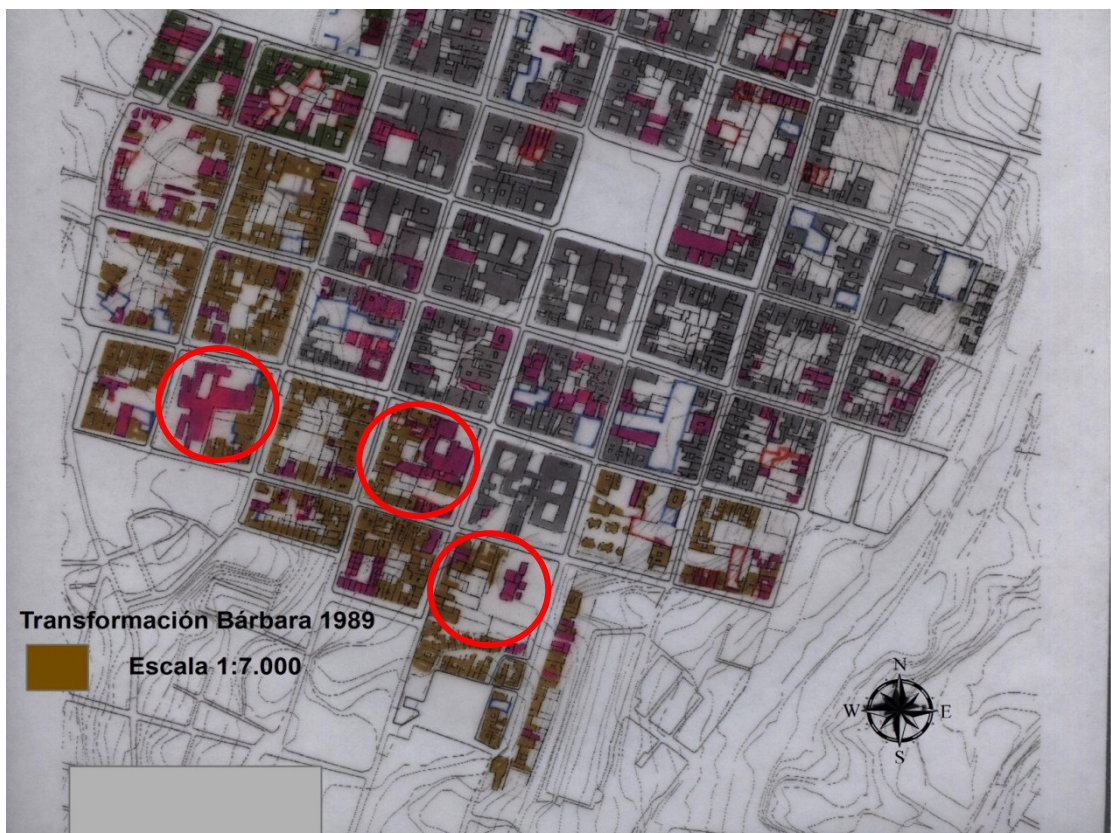
Plano 70. Parroquia de Santa Bárbara de 1989

Las manzanas ubicadas en el sector noroccidental de la parroquia Nieves continúan su proceso de consolidación, por la apertura de la vía y por predios vacíos. En la parroquia de Santa Bárbara se presentan características similares a las anteriores. Aparecen de manera monumental tres edificaciones tanto por su tamaño como por su volumen: COMFABOY (que conllevó el derribo al Hotel Centenario), el ancianato y el Instituto de los Seguros Sociales, que es la tercera parte de la manzana. Como se observa en el plano 70.

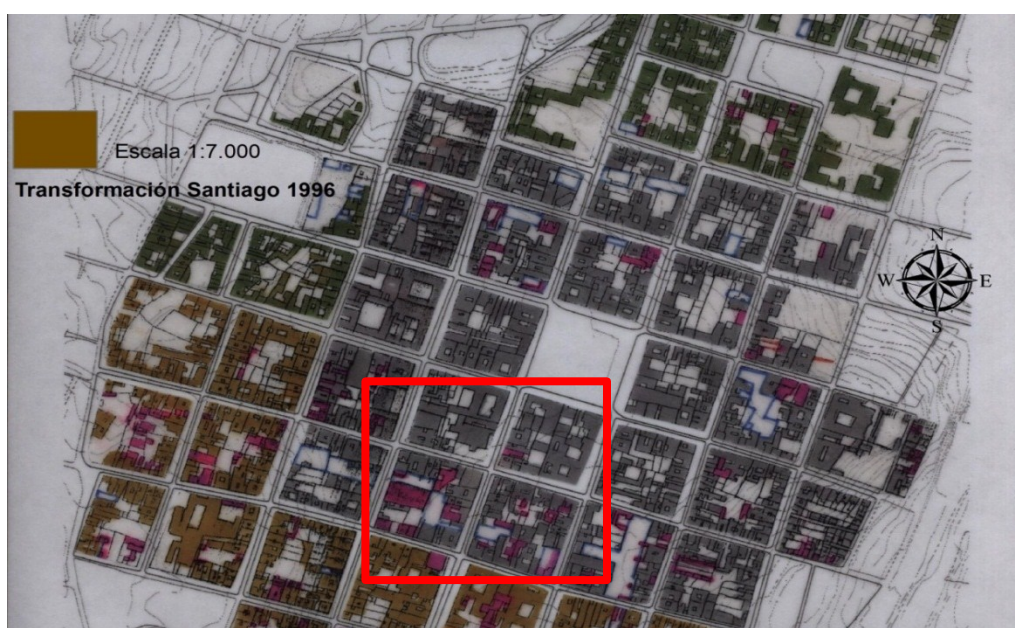
Plano 74. Parroquia de Santiago 1996

Dentro de los usos permitidos se encuentran las urbanizaciones y conjuntos residenciales, que establecen permeabilidades al interior de las manzanas, con el agravante que mantienen el perfil exterior de la misma. Las modificaciones de predios se presentan sobre zonas comerciales e institucionales, dadas por la fragmentación interna de sus predios, pero conservando su unidad externa. (Plano 74)

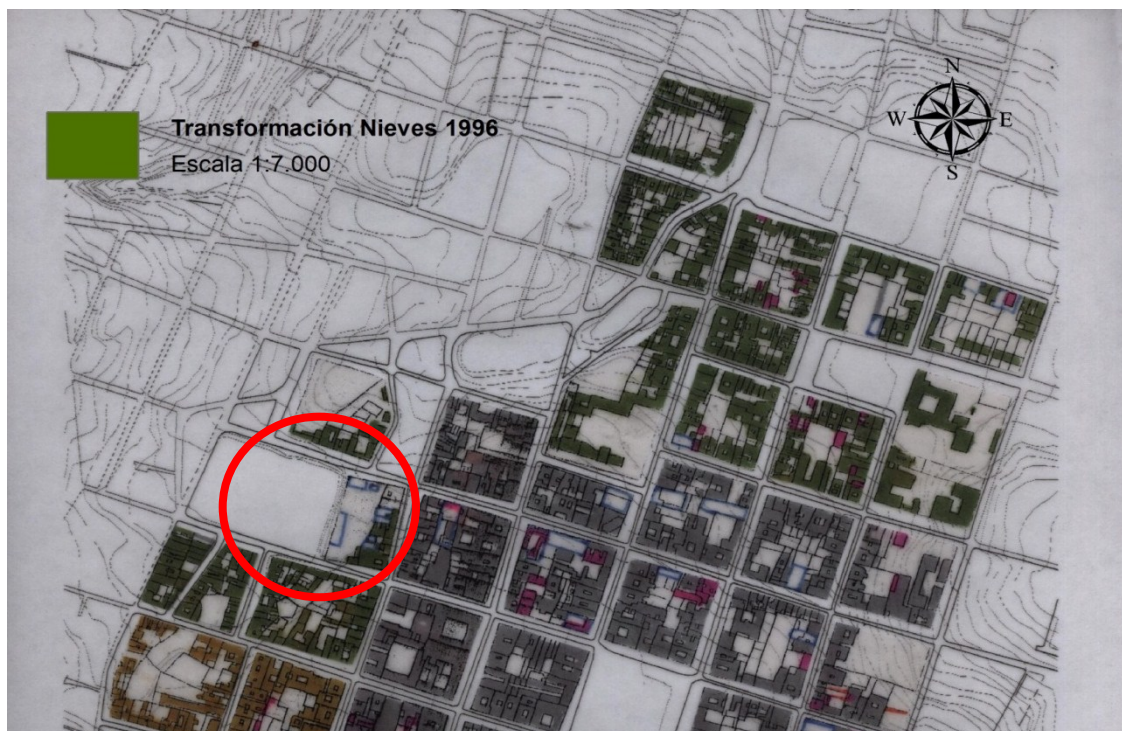
Plano 75 Parroquia de las Nieves 1996

En esta parroquia el derribo de edificaciones es menor y se presentan algunas propuestas de vivienda, que se mimetizan con las edificaciones patrimoniales. El sector donde se ubica la plaza de mercado (hoy Plaza Real), continúa con las actividades complementarias, aunque esta actividad ya no se realiza, en este lugar. Este sector es un sitio de aprovisionamiento agrícola, así como de venta de materiales de construcción, comestibles y vestuario. (Plano 75).

La reutilización de la plaza de mercado como centro comercial en el sector que se identifica en el plano 75, ha generado incompatibilidades entre el uso y el tráfico interurbano. Los solares de estos predios se han densificado al máximo, por ser espacios de bodegas para las ferreterías que se desarrollan cercanas a este sector. La apropiación de la población

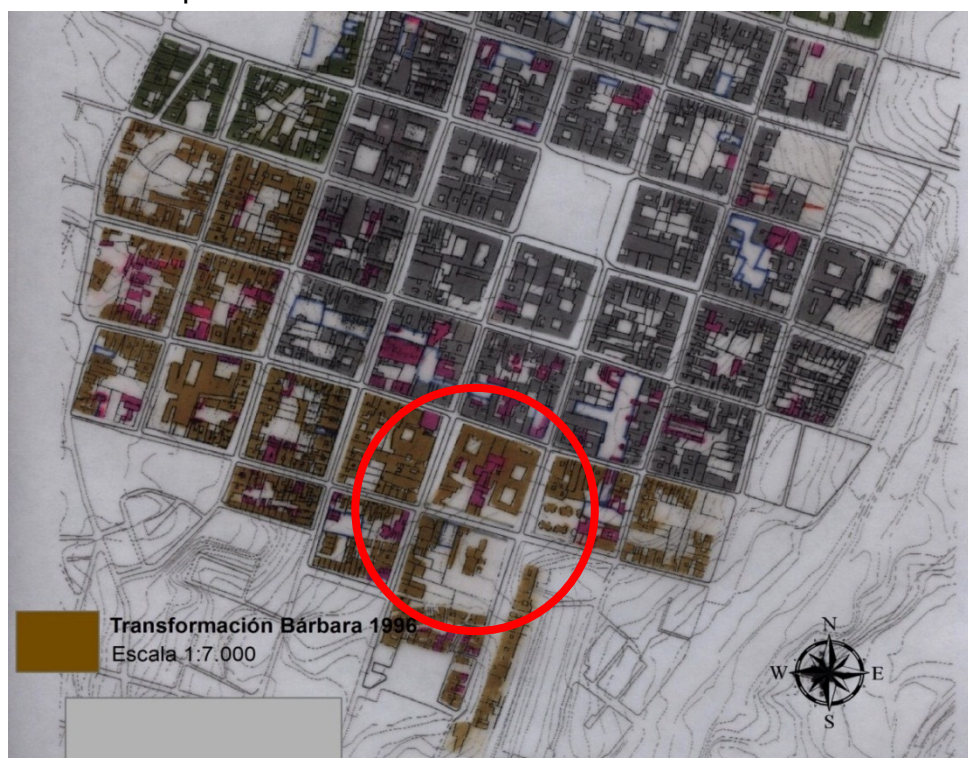
Plano 76. Parroquia de Santa Bárbara 1996

El proceso realizado en esta parroquia es densificar hacia el interior de la manzana, debido al tratamiento de conservación que se reglamenta (ver plano 76). Se debe preservar la fachada de estas edificaciones, tanto como su interior, pero se observa en la planimetría que estos elementos no se respetan. El derribo de edificaciones es el menor de las tres parroquias, pero también se presenta para el uso de aparcamientos.

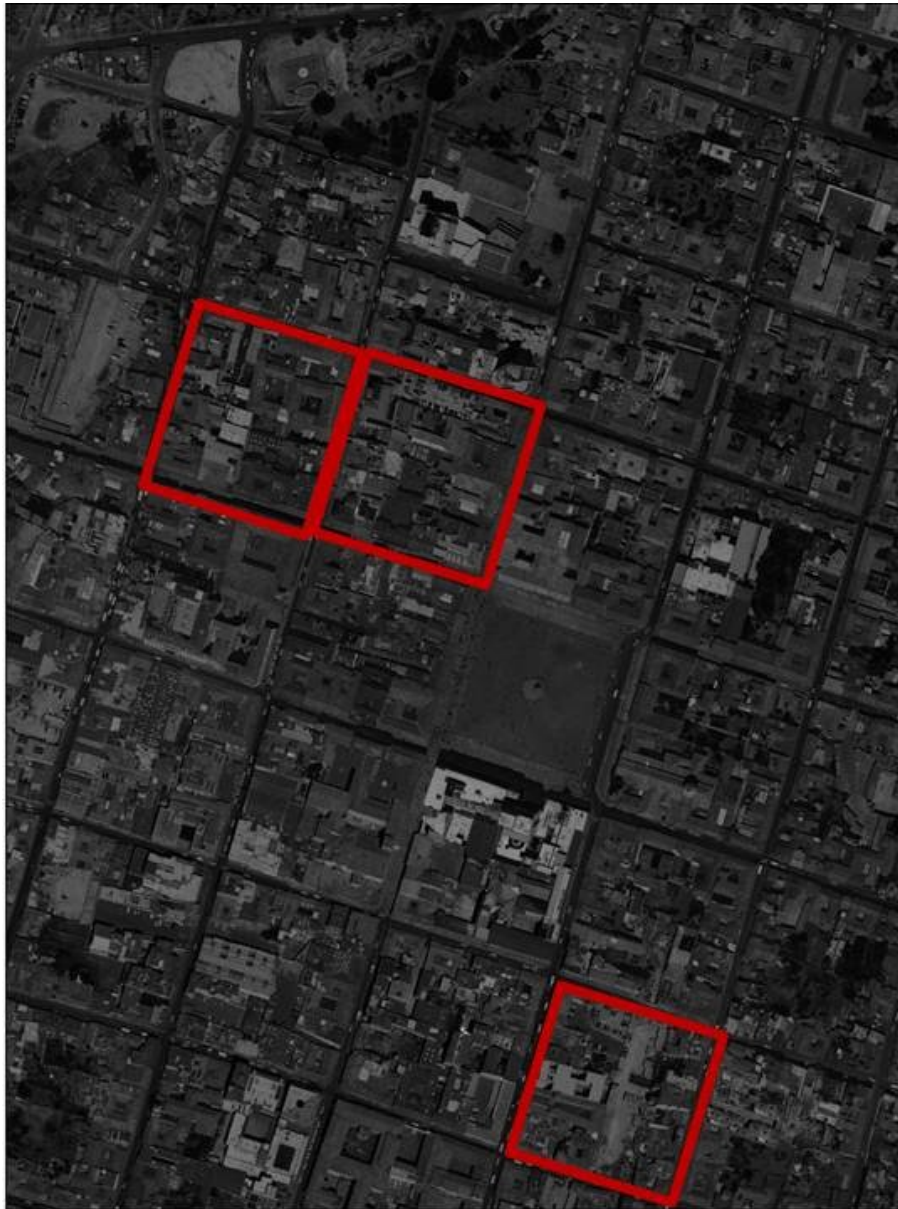
Ortofoto N 1. Parroquia de Santiago, extremo occidental, Tunja.

La parroquia de Santiago en la imagen satelital de 2013, se observa el alto grado de densificación al interior de las manzanas, en el sector oriental de la parroquia se identifican algunas parcelas que se encuentran vacías, algunas utilizadas como aparcamientos y otras que conservan el espacio del solar de la vivienda. El índice de ocupación de las manzanas es de un 80 %, aproximadamente. Los predios de mayor dimensión, tipo claustro son del periodo colonial, la fragmentación de las manzanas se evidencia en gran medida en la periferia de la parroquia, pero entorno a la plaza como analizaremos más adelante, hay una mayor división interna de los predios. La morfología de los predios en esta parroquia es más regular, conservando algunos elementos de la repartición inicial de las parcelas.
