**TRANSFORMACIONES URBANÍSTICAS DEL CENTRO HISTORICO DE TUNJA COLOMBIA:
1623- 2008**

**PRESENTADO POR Lida Tulia Buitrago Campos
Para optar al grado de Doctora por la Universidad de Valladolid**

1. HIPÓTESIS Y METODOLOGÍA PARA EL ANÁLISIS DEL CASO HISTÓRICO DE UNA CIUDAD COLOMBIANA: TUNJA

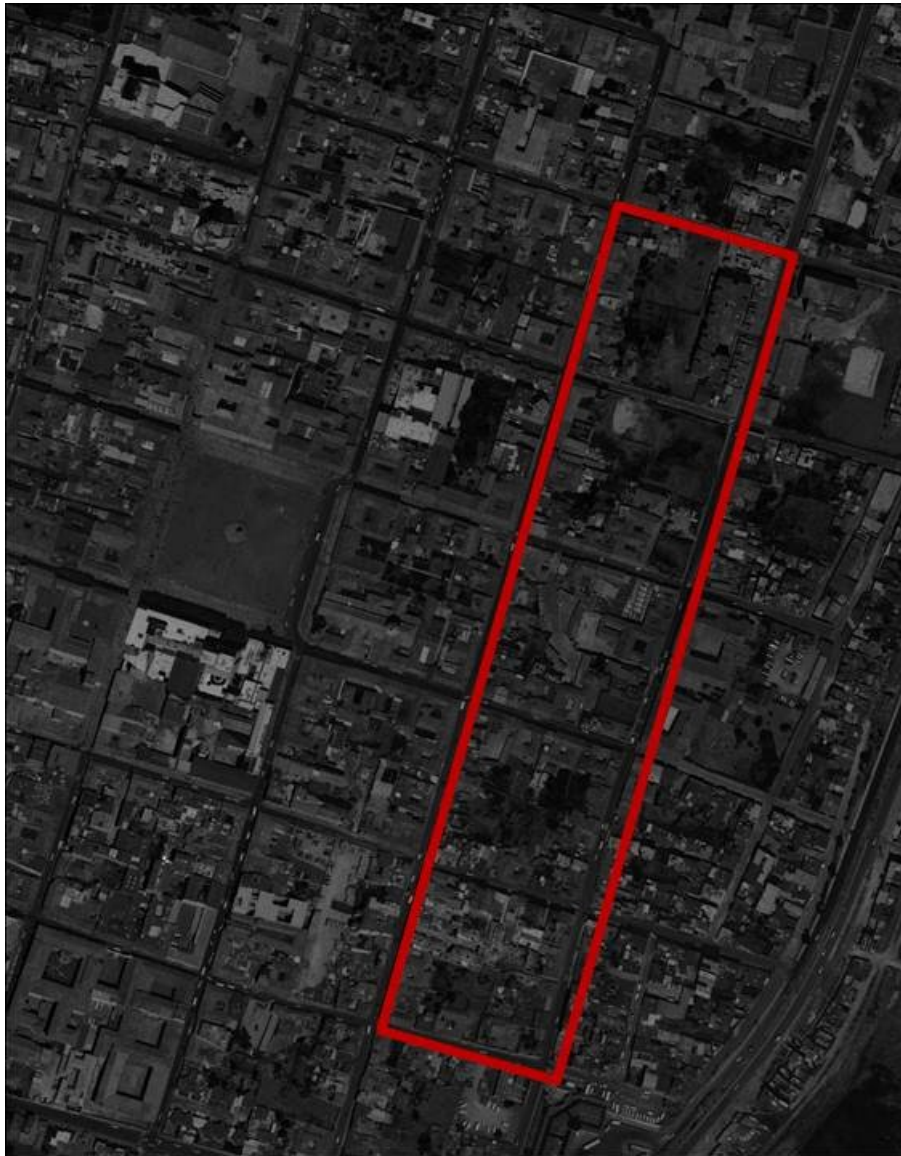
Ortofoto N 2. Parroquia de Santiago, extremo oriental, Tunja

En esta imagen se observa algunos cambios de cubierta en algunas edificaciones, la densificación de las manzanas es alta, los aparcamientos es uno de los pocos espacios vacíos que se evidencian en este sector. El de mayor dimensión se encuentra en el extremo oriental, los otros aparcamientos son de menor dimensión, pero los tres pasaron por el proceso de abandono de la edificación colonial, estado de ruina y pérdida del mismo.

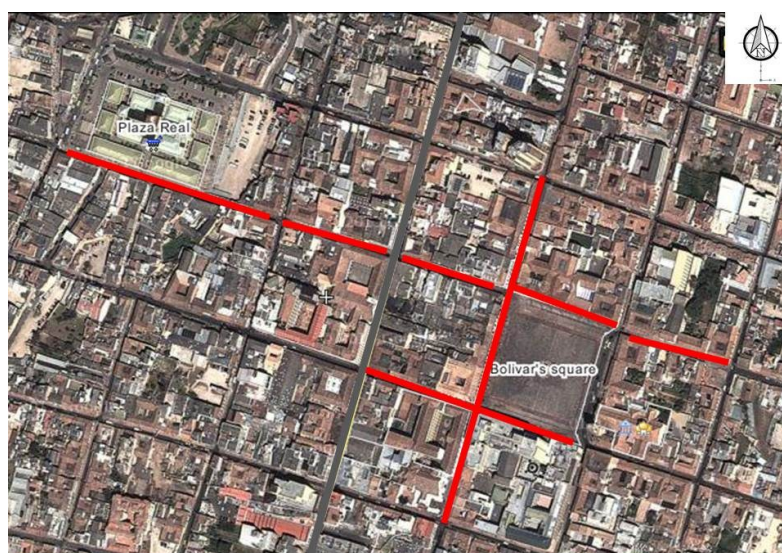
Aerofotografía 8. Calles peatonalizadas centro histórico de Tunja

Desde esta reflexión se realiza la peatonalización de la calle 19 y 20 entre carreras 9 y 10 y en la carrera 10, entre la calle 18 y 21. Esto enmarcó la plaza de Bolívar por tres de sus calles, sobre la carrera 9 es vehicular en sentido norte sur; sobre la calle 19 hasta la carrera 14, pero se irrumpe por cada carrera que la atraviesa.

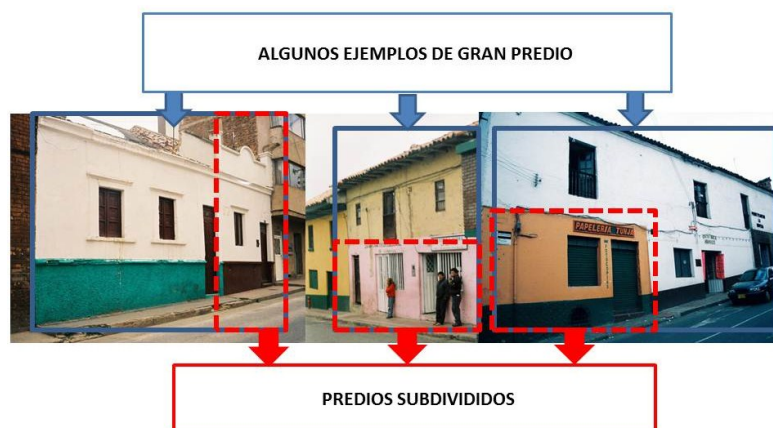
Foto 15. Ejemplo de gran predio

Es importante mencionar que dentro del análisis se tomó como referencia el gran predio como una unidad tipológica y volumétrica de lo que se identifica visualmente como un predio, sin embargo, esta unidad se puede encontrar subdividida en varios espacios, pero que responde a una sola unidad arquitectónica. Dentro de la carta catastral se identifican varios predios, porque se encuentra asociado a la propiedad de estos. En el caso de la gráfica 52 identifica un gran predio. Aunque esta subdividido dos veces, se establece como un solo predio, como el ejemplo foto 15.

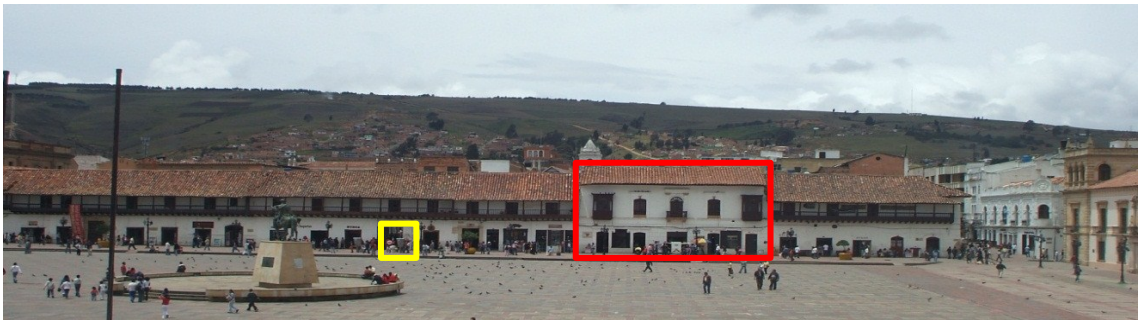
Los frentes no se han comportado de la misma forma posiblemente por su dimensión, la pérdida de la edificación colonial, dio la posibilidad de fragmentar la parcela mayor número de veces. En este caso el predio de mayor tamaño es propiedad de la gobernación de Boyacá y funciona el Instituto de cultura y turismo, conservando en gran medida las características originales de la casa que hace esquina la calle 19 con la carrera 10. (Foto 16)

Foto 16. Fachada sobre la carrera 10 entre calles 19 y 20, manzana 14. Elaborado foto propia, 2006.

Este frente, que es totalmente continuo, es interrumpido por este predio, que quiso cambiar la estructura original (en rojo), el recuadro en amarillo identifica el ingreso al pasaje peatonal que singulariza esta manzana. En este perfil se identifican tres predios en lo que he

denominado un gran predio, pero que está subdividido veinte veces en este frente. La terciarización de la manzana ha expulsado el 90 % de la vivienda, las actividades comerciales priman en el primer piso y en la segunda planta hay usos diversos desde institucional, hotel o comercio (perfil por la carrera 10). Este predio singular ante este perfil continuo, rompe la

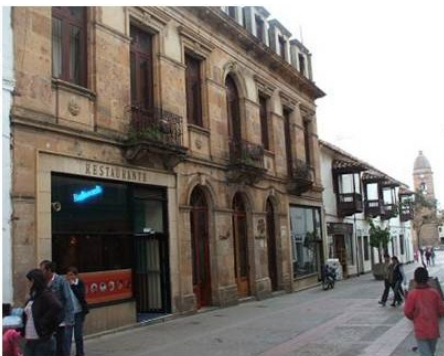
FOTO 17. PREDIO CON ALTERACIONES EN PRIMER PISO

linealidad de la fachada, pero mantiene el número de pisos, las aperturas

de algunos vanos en primer piso rompen con la tipología de portales que se encontraban. En algunos casos definirían escaparates comerciales. (Foto 17)

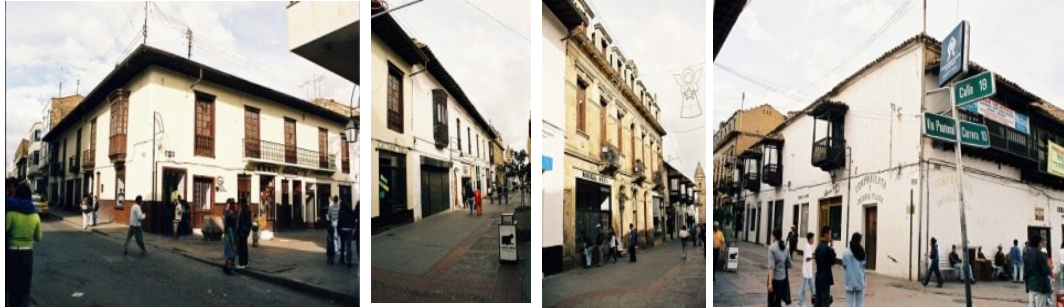
En cuanto al tipo de comercio que se encuentra sobre esta fachada se destacan las cafeterías, la venta de telas e hilos, algunos almacenes de ropa y estudios fotográficos. El pasaje comercial pasaje Vargas que se analizó en el capítulo cuatro, se encuentra dividido por varios locales de cafés y restaurantes más cercanos a la carrera 10, de un solo piso, con almacenes de ropa y peluquerías que son aledaños a la carrera 11, como el ingreso las oficinas. La edificación que se encuentra sobre la carrera 11 daría origen a la apertura de esta permeabilidad. Este pasaje tiene una diferencia topográfica, generando un volumen escalonado en su interior, iniciando sobre la carrera 11 en dos pisos y culminando sobre la carrera 10 en un piso.

Foto 19: Perfil sobre la calle 19 entre carreras 10 y 11, manzana 14. Elaboración Foto propia, 2008.

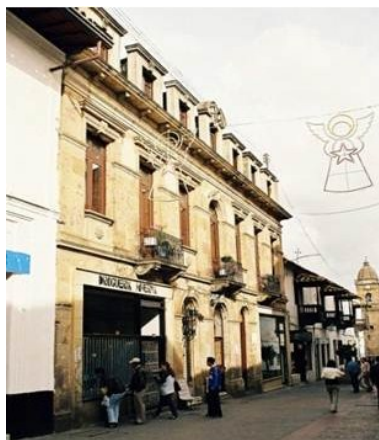
Volumétricamente se identifican edificaciones del periodo colonial y republicano. En este último algunas edificaciones se intervinieron en su fachada con labores de embellecimiento, enchapándolas en piedra, como se observa en la foto 20. La originalidad de los vanos del primer piso está supeditada a las actividades que se realizan, como es el comercio, sin respetar la tipología de estas edificaciones. En algunos de los casos las

aperturas son irreparables por la pérdida del material original en que fueron construidas.

FOTO 20. CASA REPUBLICANA, 2008, ELABORACIÓN PROPIA

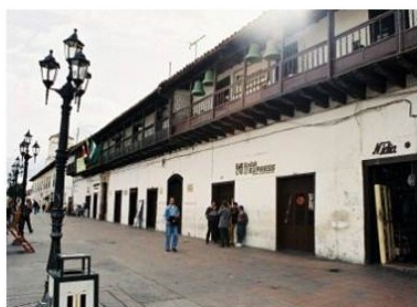
FOTO 21. CASA COLONIAL, 2008, ELABORACIÓN PROPIA.

En las edificaciones del siglo XVII se destaca por un mayor número de ventanas, tanto como el incremento en relación entre llenos y vacíos. Para este periodo se mantenían las edificaciones con similares características al siglo XVI. Alberto Corradine *describe que en las edificaciones del siglo XVIII, las viviendas adoptan la solución del corredor, cuya cubierta está apoyada, en los casos más sobresalientes, en columnas de orden toscano, con zapatas, y dinteles de madera. Pero, generalmente, solo se utiliza el apoyo de madera: “el balcón individual ligeramente más amplio que el vano de la ventana y luego ganando*

dimensiones, hasta llegar a configurar el conocido balcón corrido”. (Corradine, 1990, p 38-47.) Este balcón corrido se interrumpe por esta edificación de principios del XIX. (Ver foto 21)

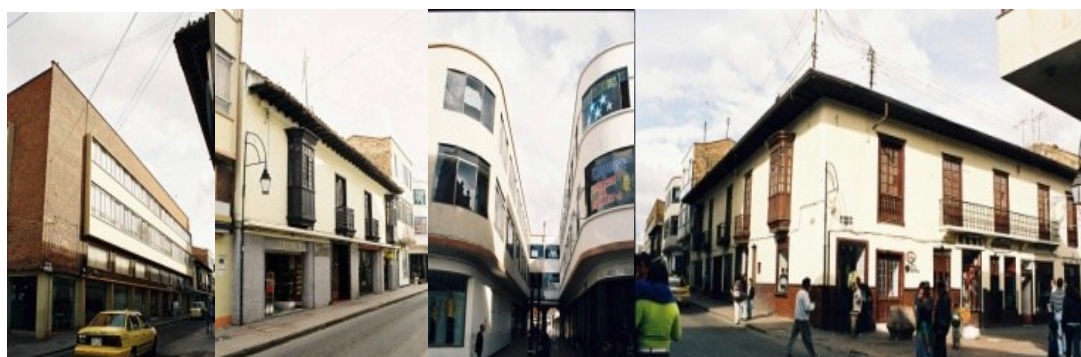
Foto n° 22 Perfil sobre la carrera 11 entre calles 19 y 20, manzana 14. Elaboración Foto propia, 2008.

En este perfil por la carrera 11 se identifican cuatro grandes predios, como se observa en la foto 22, la primera transformación en la esquina de la calle 19 con un predio de los años cuarenta creado como edificio de oficinas, continua una edificación colonial que se destaca por su camarín. El tercer edificio en U que daría el origen a la permeabilidad predomina porque se incrementan el número de pisos de las edificaciones de tipo colonial que las acompañan. Esta transformación de estos predios demuestra las dinámicas que para ese periodo poseía esta carrera.

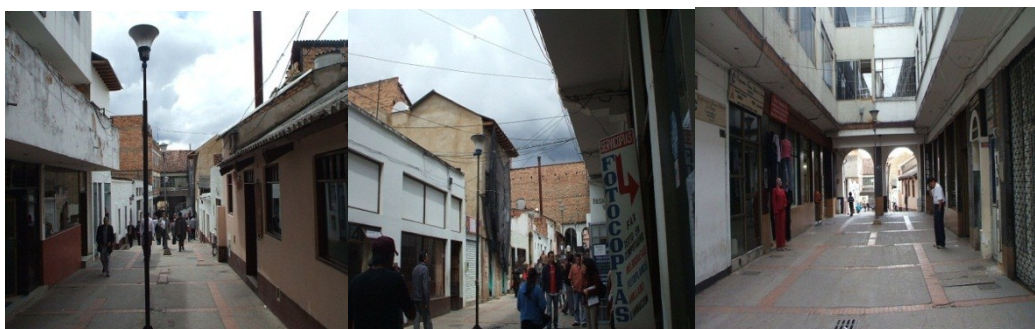
Esta carrera es de carácter vehicular con tráfico en un solo sentido, y es una de las vías que dan ingreso al centro de la ciudad en el sentido norte sur, generando gran actividad en las horas picos. El pasaje comercial denominado Pasaje Vargas ha sufrido procesos de deterioro por la invasión de los vendedores ambulantes, y en este momento esta actividad se encuentra restringida en este sector. La estructura interior del pasaje no es clara como lo apreciamos en las imágenes (foto 23). Los volúmenes son irregulares adaptado a las necesidades del momento. Su gran riqueza espacial se encuentra desaprovechada; solo se limita a un espacio de comunicación pero no es un espacio de permanencia

Foto 23. Pasaje Vargas, 2008, Elaboración propia, 2008

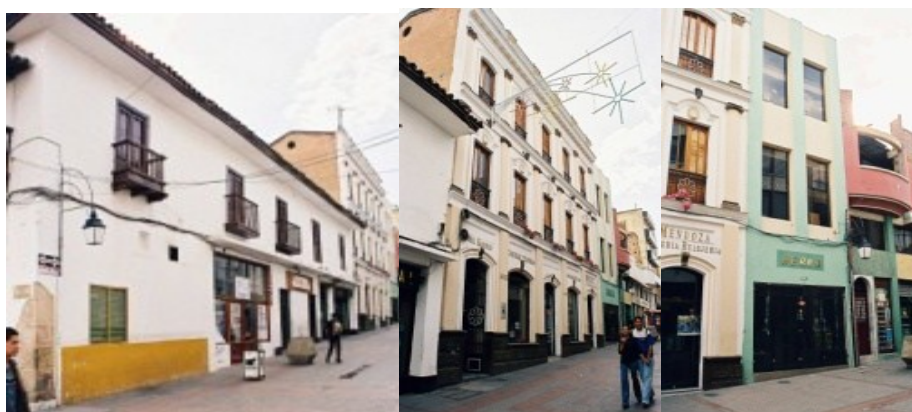
Foto n° 24 Perfil sobre la calle 20 entre carreras 10 y 11, manzana 14. Elaboración propia, 2008

Como se observa en la foto 24, en la calle 20 de esta manzana se identifica la casa colonial que hace esquina, de dos pisos, conservando a nivel de fachada sus características originales en el segundo piso. Esta edificación en primer piso está alterada por unas aperturas inexistentes en el predio original.

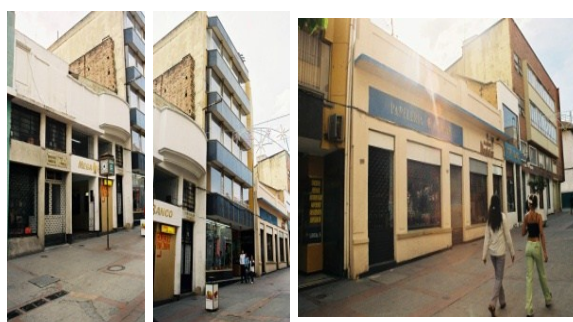
Foto n° 25. Perfil sobre la calle 20 entre carreras 10 y 11, manzana 14. Elaboración propia, 2008

Los predios de la calle 20 que se observan en la foto 25 corresponden las dos primeras a edificaciones contemporáneas, una de ellas de seis pisos, conservando el paramento a nivel de segundo piso. La edificación aledaña es una edificación sencilla de un piso que ha perdido sus características originales, manteniendo solamente la fachada de los años veinte.

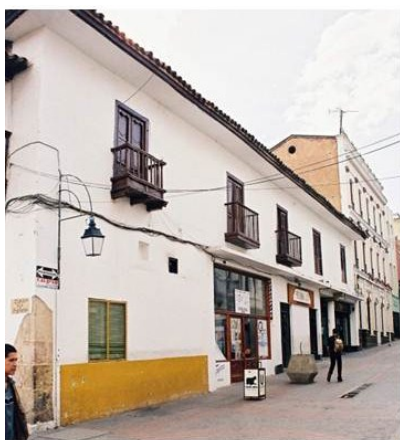
FOTO N 26. SAN ANDRESITO, CASA PATRIMONIAL, 2008, ELABORACIÓN PROPIA

La edificación colonial que le daría continuidad sobre la carrera 10, se adaptó en los años noventa como centro comercial de reubicación de los vendedores ambulantes que se encontraban en los sectores aledaños a la plaza. En su interior la casa se ha desvirtuado en su estructura. Algunos muros se han suprimido para ampliar el espacio, se le ha incorporado una escalera y las ventanas se encuentran totalmente clausuradas. En el primer piso como apreciamos en la imagen, se han aumentado los vanos, sin respetar su estructura original, ni los materiales originales, como vemos en la foto 26.

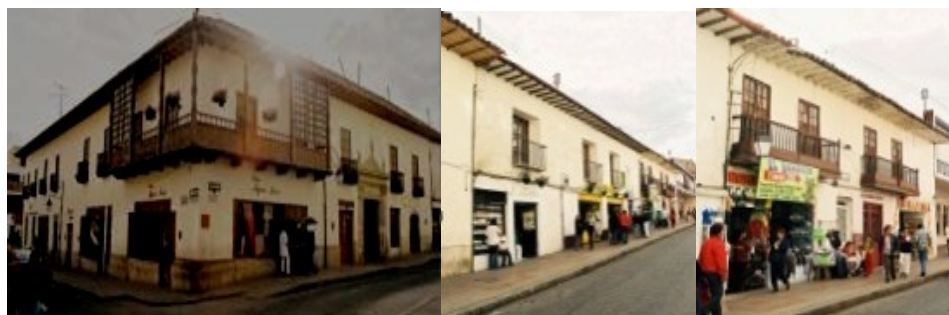
Foto n° 27 Perfil calle 19 entre carrera 11 y 12, manzana 18. Elaboración propia, 2008.

La casa esquinera del capitán Ruiz Mancipe construida en 1597, se destaca por las columnas decoradas con flores, posee un bello patio (Correa, 1942, p, 150), como se aprecia en la portada esculpida en piedra (foto 27). Esta edificación está declarada como bien de interés cultural, en 1959. Fue restaurada en los años ochenta para convertirla en un centro comercial que tomaría el nombre de GRANAHORRAR, por la sede bancaria del mismo nombre que se ubicaba allí. Esta edificación es un buen ejemplo de intervención. En ella se encuentran en primer piso locales comerciales; en el segundo piso se ubicaron locales para oficinas y consultorios, así como un pequeño auditorio. Esta edificación conserva el patio central original, pero está cubierto por una marquesina.

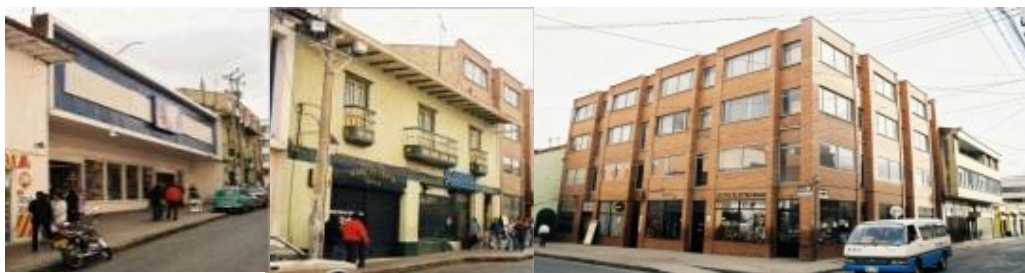
Foto n°28 Perfil calle 19, entre carrera 11 y 12, manzana 18. Elaboración propia, 2008

Las casas coloniales tienen actividad comercial en los dos pisos. Estas edificaciones conservan sus características en el segundo piso, pero en el primer se modifican para hacer aperturas para locales comerciales. La edificación contigua construida en los años cincuenta, es uno de los almacenes de venta por departamento, propiedad de Tiendas Industriales Asociadas (TIA), Esta edificación de planta libre está construida en la totalidad del predio. La edificación de la esquina de la calle 19 con carrera 12 es de cuatro pisos. En el primero se desarrolla comercio y en los pisos siguientes vivienda. (Foto 28).

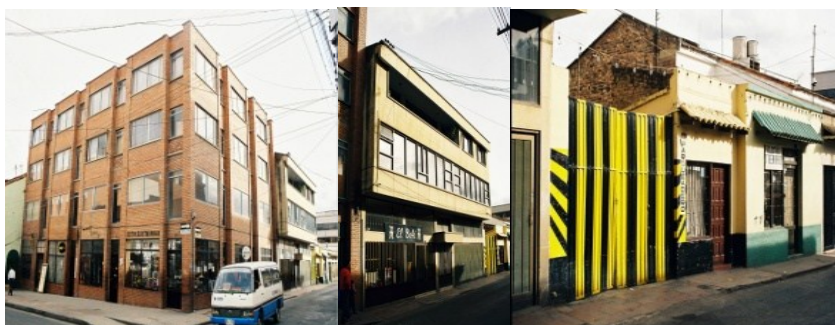
En el perfil sobre la calle 19, prevalecen las edificaciones de dos pisos. El único cambio es el edificio multifamiliar de cuatro pisos. Adicionalmente, este volumen está retrocedido del paramento. El comercio que se desarrolla sobre este sector es venta de ropa y de panaderías. Los vanos en primer piso de las edificaciones coloniales se abrieron de forma arbitraria para dar apertura de puertas o para realizar escaparates sobre la calle. El edificio del almacén de cadena aunque se empalma volumétricamente con los edificios aledaños su ingreso esta retrocedido.

Foto n°29. Perfil carrera 12, entre calles 19 y 18 manzana 18. Elaboración propia, 2008

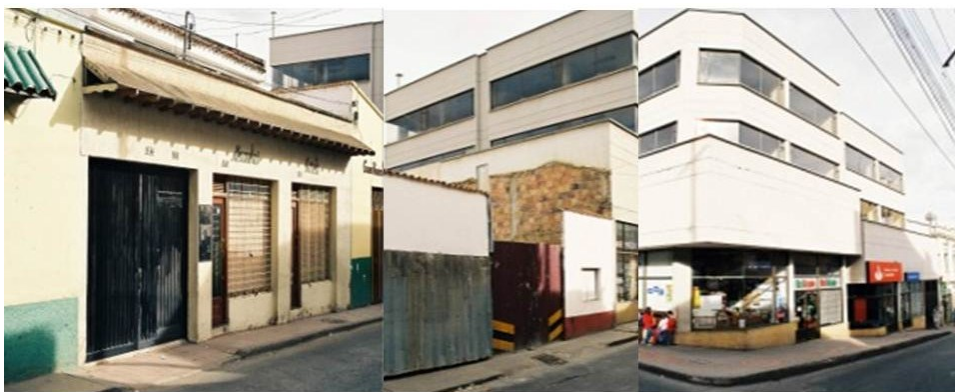
Foto n° 30. Perfil carrera 12, calles 19 y 18 manzana 18. Elaboración propia, 2008

La parcela del aparcamiento continúa como observamos en la foto 30 y culmina con una edificación institucional de tres pisos. En el primer piso se desarrollan actividades comerciales. Este volumen posee voladizo sobre el primer piso, pero empalmándose volumétricamente con en paramento de las edificaciones aledañas. El tipo de comercio que se encuentra es muy variado: cigarrerías, ferreterías, almacenes de artículos para bebe y un casino.

Las edificaciones de este perfil son de los últimos cincuenta años, evidenciando las grandes transformaciones sobre la carrera 12. Esta vía es de alto tráfico vehicular y ejerce una fuerte presión sobre los predios que se encuentran sobre esta vía, fortaleciendo las actividades comerciales.

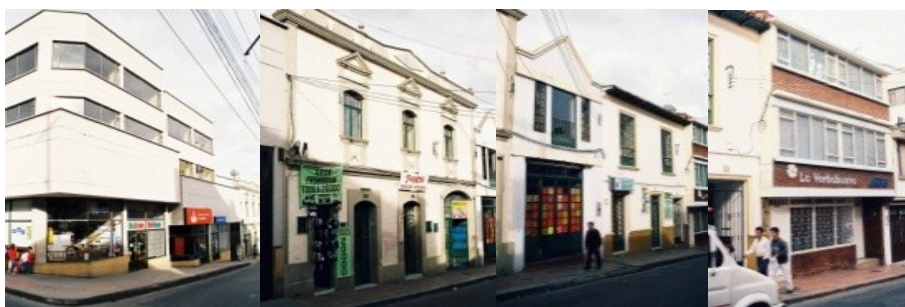
Foto n° 31 Perfil esquinera perfil calle 18 entre carrera 12 y 11, manzana 18. Elaboración propia, 2008

El perfil de la calle 18 es de carácter vehicular en un solo sentido, comunicando las vías troncales oriente occidente. El edificio que hace esquina se ochava a nivel de primer piso, pero continúa con el paramento. La siguiente edificación corresponde al periodo republicano y conserva el frontón con figuras geométricas característica del mismo, como la decoración de las cornisas de sus ventanas. Se mantiene el uso de tipo comercial en primer piso y en el segundo se establece la vivienda.

El paramento continua con una edificación de dos pisos, en la que se identifican dos periodos de construcción como se observa en la tercera imagen de la foto 31, una vivienda contemporánea que imita a la edificación del periodo republicano. Conserva la altura de la edificación original, pero pierde las características de la edificación aledaña del siglo XVII. Culmina la foto 31 con el predio de tres pisos de los años sesenta.

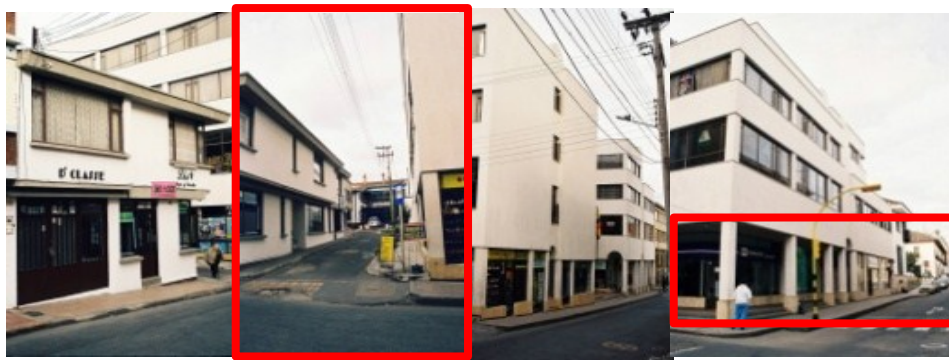
Foto nº 32 Perfil esquinera perfil calle 18 entre carrera 12 y 11, manzana 18. Elaboración propia, 2008

Entre las edificaciones que culminan en este perfil identificamos la permeabilidad de la manzana, con una dimensión de 5 metros de ancho y 29.8 de profundidad, En los predios se desarrolla, una vivienda unifamiliar y una edificación de propiedad horizontal, totalizando tres predios (foto 32). La pérdida de la edificación original generaría una división de la parcela en tres predios, el primero en el paramento de la calle y dos en el interior de la nueva apertura.

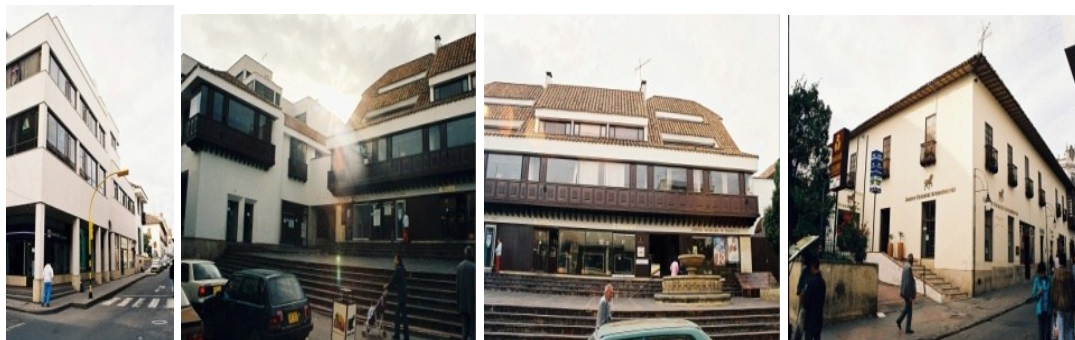
Foto n° 33 Perfil calle 18 entre carrera 12 y 11, manzana 14. Elaboración propia, 2008

Como se ve en la foto 33, el perfil por la carrera 11 configura una plazoleta, originada por el retroceso de la edificación. Aquí se desarrollaría la zona bancaria, con un estilo arquitectónico imitando el colonial, denominado como el colonial de los años ochenta. Esta pequeña plazoleta, se ubica a un nivel más alto con respecto a la calle. El volumen de la zona bancaria es escalonado con una altura de cuatro pisos y un semi sótano.

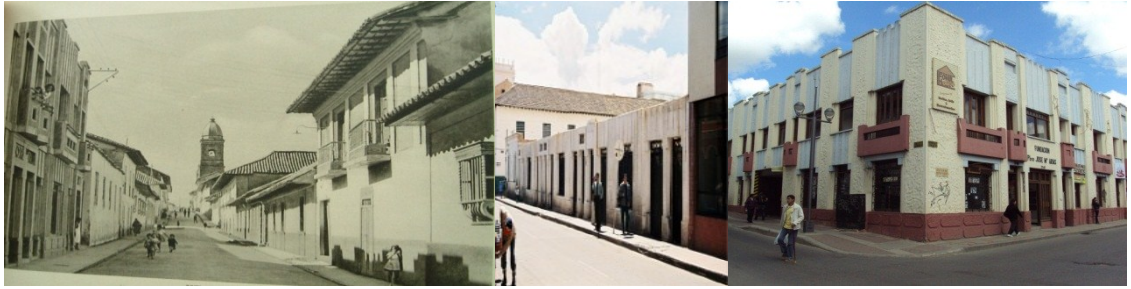
Foto n° 36 predio esquina carrera 9 con calle 17, manzana 8, foto 1 Rubio, Ozias (1939), Guía de Tunja, foto 2 de 2001, foto 3 de 2008 elaboración propia

En la guía de Tunja de 1939 podemos apreciar el perfil que poseía la carrera 9. Sobre el costado izquierdo encontramos la edificación que hace esquina con la calle 17. Esta es de dos pisos con algunos balcones. En el 2001, en el proceso de inventario que realizó la autora, el predio solo contaba con la fachada de primer piso y el interior estaba vacío. En el 2008, se recicló la fachada existente de primer piso de esta edificación y se complementó, recuperando algunos lineamientos que poseía en 1939 (foto 36). Actualmente en este edificio funciona comercio en los dos pisos y en la parte posterior se desarrolla un aparcamiento sobre la calle 17. En la imagen de 1939, se aprecian algunas edificaciones coloniales de un piso, pero se concluirían en viviendas de dos pisos, sobre esta carrera 9.

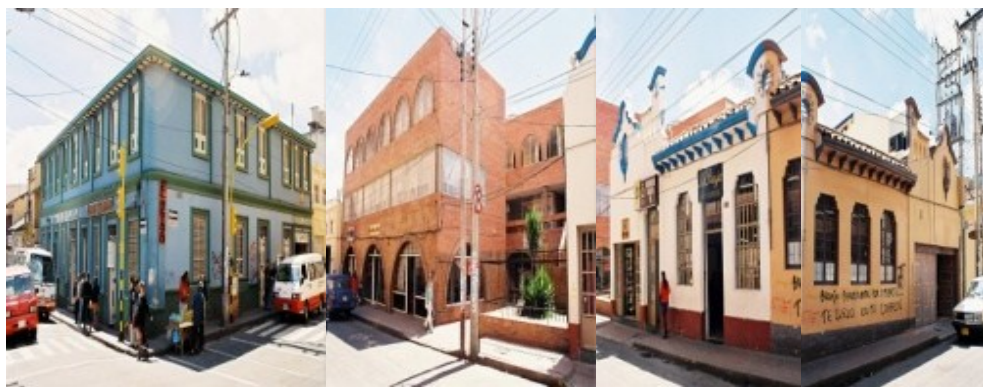
Foto nº38 perfil sobre la calle 18 entre carreras 9 y 10, manzana 8, elaboración propia, 2008

Para complementar ese perfil sobre la carrera 9, se identifican dos predios del periodo colonial. En la edificación que hace esquina el primer piso es de una construcción original pero el segundo piso es una reinterpretación más contemporánea. En medio de estas dos edificaciones, se encuentra un predio de los años cuarenta. El perfil sobre esta carrera en general es de dos pisos, exceptuando la edificación que es propiedad horizontal de tres pisos hacia la fachada y de cuatro en el interior. (Foto 38)

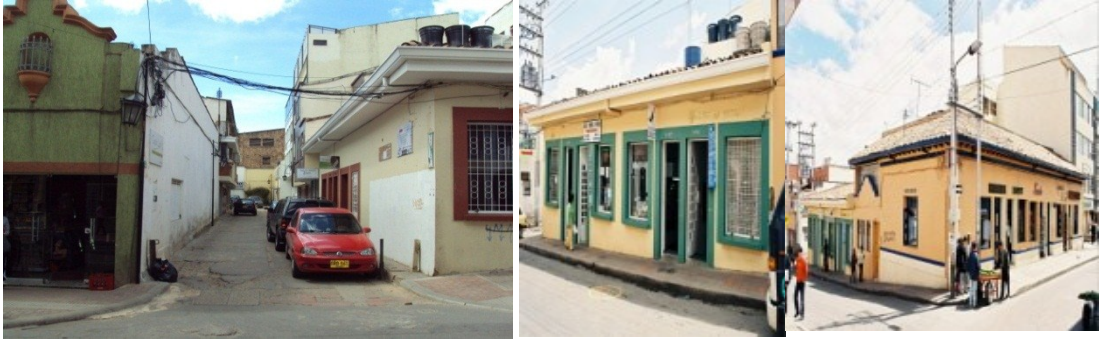
Foto n°39 perfil sobre la calle 18 entre carreras 9 y 10, manzana 8, elaboración propia, 2008

Sobre la calle 18 se identifica un edificio de tres pisos de carácter institucional y con comercio en primer piso. El volumen construido en forma de U, conformando un claustro, similar a la tipología de las edificaciones coloniales, configurando un pequeño patio, también tomó de este periodo la utilización de arcos en la fachada. El volumen mantiene el paramento, pero cede parte de su volumetría para desarrollar una plazoleta de carácter semipúblico. Las edificaciones contiguas son del periodo colonial, pero tuvieron labores de embellecimiento de fachada del art nouveau, por las formas sinuosas de su fachada y la utilización del oculo. Al observar la edificación posiblemente era un solo predio, pero en el color de sus fachadas, tanto como lo que se observa en la carta catastral se identifican dos. (Ver foto 39)

En las edificaciones que culminan la calle 18, se observa el predio que se perdió para dar la permeabilidad de la manzana; esta permeabilidad ingresa hasta la mitad de la manzana como se observa en la carta catastral. Los predios contiguos originalmente son edificaciones coloniales, pero han perdido sus características físicas para generar escaparates sobre la calle. El tipo de comercio que se desarrolla es textil. Estas edificaciones son de un solo piso, como se observa en la foto 39.

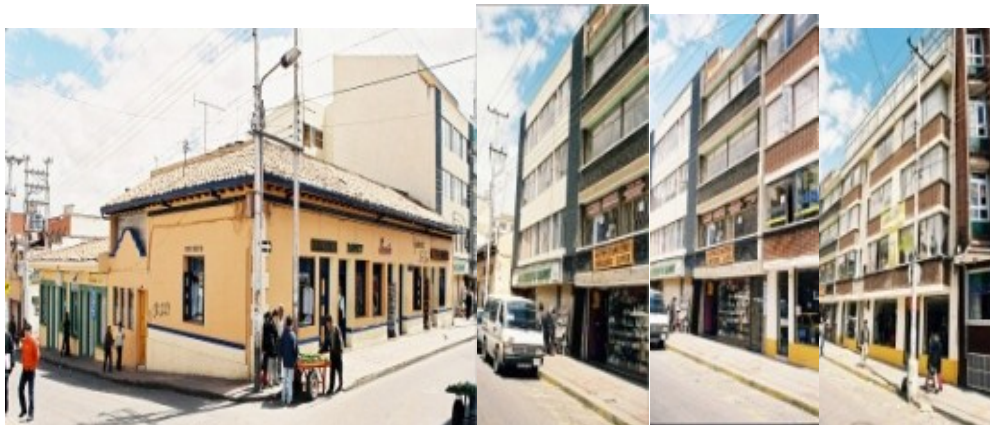
Foto n°40 perfil sobre la carrera 10 entre calle 18 y 17, manzana 8, elaboración propia, 2008

La transformación de las edificaciones que están sobre la carrera 10 es evidente con el cambio de paramento. El incremento de los pisos de las edificaciones a cinco. En ellas se desarrolla comercio en el primer piso y en los restantes son de oficinas y consultorios. Estas edificaciones ocupan el 80% del perfil, el 20% restante de las edificaciones es de tipo colonial. (foto 40)

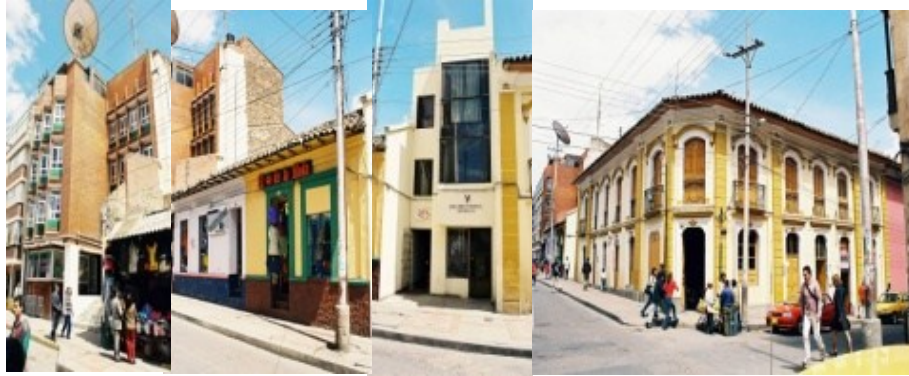
Foto nº41 perfil sobre la carrera 10 entre calle 18 y 17, manzana 8, elaboración propia, 2008

Entre las edificaciones coloniales se destaca la esquina con la calle 17, con la carrera decima, por la riqueza volumetrica de la edificación, construida en el siglo XVII con algunos elementos de fachada del siglo XVIII, como el trabajo en forja de sus balcones. Las alturas en este sector son volúmenes de uno, dos y tres pisos que mantiene parte del paramento, pero se retrocede para generar el ingreso al este.(foto 41)

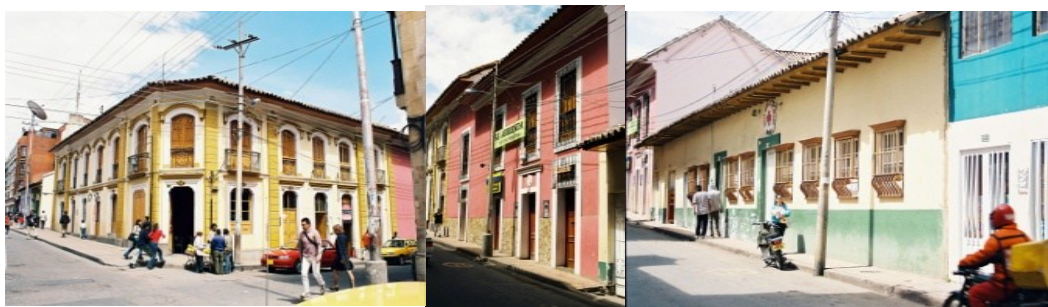
Foto nº42 perfil sobre la calle 17 entre carrera 10 y 9, manzana 8, elaboración propia, 2008

Las edificaciones de este perfil son de dos pisos, exceptuando la edificación donde funciona la Cruz Roja,(foto 42) que es de uno solo. Las características originales de estas edificaciones se conservan, ya que las dinámicas comerciales son bajas con respecto al resto de la manzana. El comercio existente es de bajo impacto y no existe alteración de las fachadas. Estas edificaciones se encuentran catalogadas para su conservación arquitectónica: y debe mantener el *volumen edificado, organización espacial y elementos ornamentales las cuales deben ser conservadas. Se permite la modificación de los espacios internos del inmueble, siempre y cuando se mantenga la autenticidad de su estructura espacial: disposición de accesos, vestíbulos, circulaciones horizontales y*

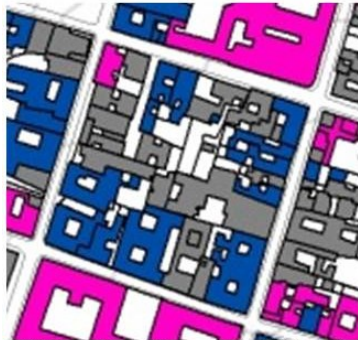
PLANO N 85 CRITERIOS DE INTERVENCIÓN FUENTE: CARTA CATASTRAL MANZANA 8 SECTOR 1, INSTITUTO GEOGRÁFICO AGUSTÍN CODAZZI, 2001, ELABORACIÓN PROPIA.

En esta manzana se identifican con color azul nueve edificaciones que poseen esta categoría y una de conservación integral identificada con color fucsia, la cual ha perdido en gran medida las características originales. Las transformaciones sobre la carrera 10, contrastan las edificaciones de cinco pisos con las edificaciones coloniales que solo son de uno y dos pisos. (plano 85)

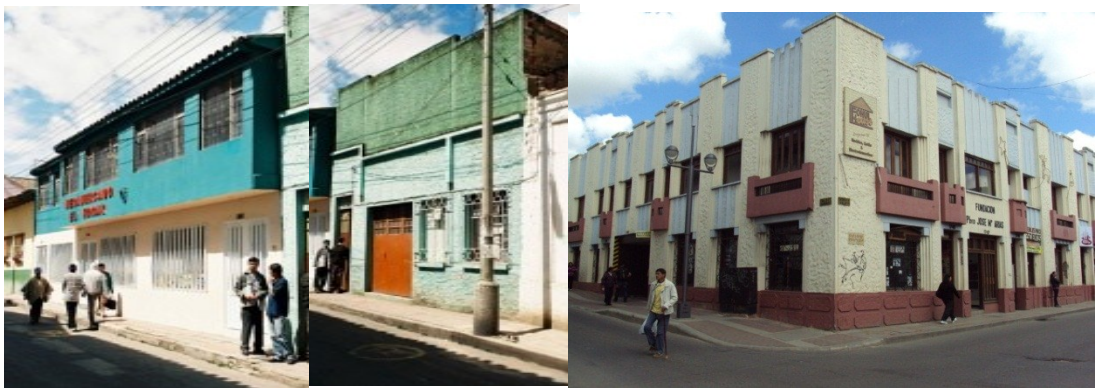
Foto n°43 perfil sobre la calle 17 entre carrera 10 y 9, manzana 8, elaboración propia, 2008

En las edificaciones que culminan este perfil sobre la calle 17 encontramos una de dos pisos y una de uno. Estas no son representativas. Se desarrolla vivienda en el segundo piso, que posee un voladizo que sobresale de la edificación 50 centímetros y la de dos pisos posee un local comercial (foto 43). De esta manzana en general podemos identificar varios elementos dentro de su transformación:

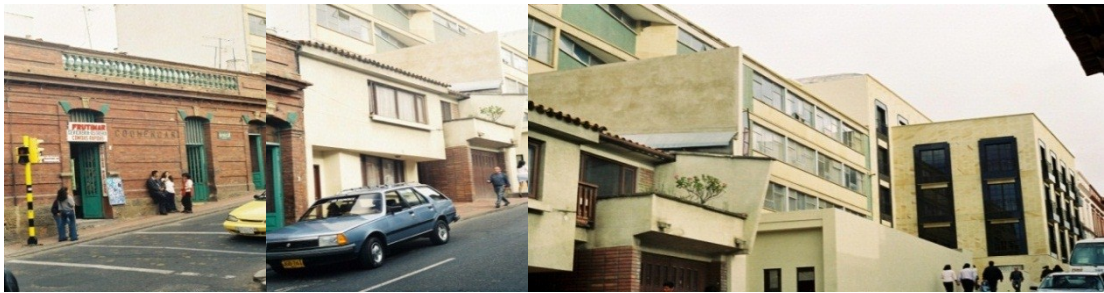
Foto n°44 perfil sobre la carrera 9 entre calles 20 y21, manzana 5, elaboración propia, 2008

Sobre la carrera 9 se identifican cinco grandes predios. El identificado en la esquina de la calle 21 con carrera 9, foto 44, es una edificación del periodo republicano en ladrillo. Los vanos de las ventanas se adaptaron como puertas de locales de tipo comercial. La siguiente edificación es una vivienda unifamiliar construida en los años ochenta, retomando algunos elementos de la arquitectura colonial, como es el balcón en madera y la cubierta en teja de barro. Culmina en esta imagen el edificio de los juzgados, que inicialmente tendría un solo edificio en los años sesenta que reemplazaría a la edificación patrimonial, pero para los años noventa comprarían el predio aledaño.

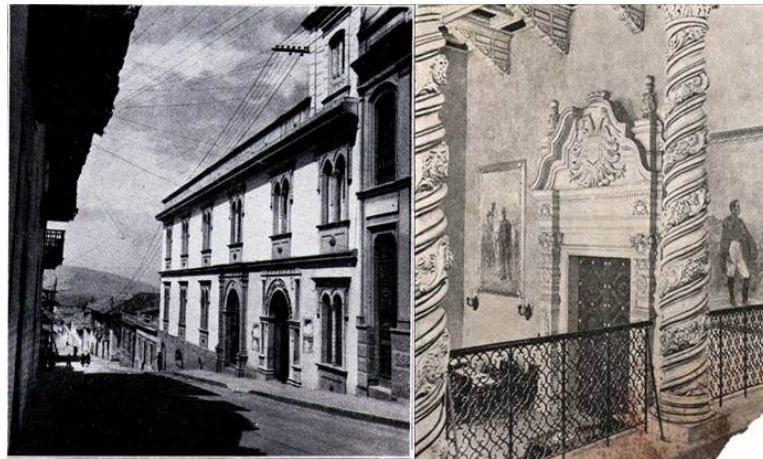
Con respecto a la edificación actual de los juzgados, en 1939 Rafael Salamanca menciona *“el palacio de la asamblea, por varios siglos estuvo emplazada en este sitio una antiquísima casona que ostenta ventanales y detalles decorativos de estilo mudéjar. Se le llamo la casa del purgatorio, porque tenía sótanos oscuros que inspiraban temor a las gentes. Hace algunos lustros la casa fue adquirida por el gobierno y reconstruida tratando de conservar el primitivo estilo arquitectónico”* (Salamanca, 1939, p.56). Esta edificación se incendió y fue remplazada por el edificio de los juzgados en los años setenta. (Foto 45)

FOTO N 45. EDIFICIO DE LOS JUZGADOS FUENTE : RUBIO, O. (1909). TUNJA DESDE SU FUNDACIÓN HASTA LA EPOCA PRESENTE. BOGOTÁ IMPRENTA ELECTRICA, P. 46. SALAMANCA, RAFAEL (1939) GUÍA HISTÓRICA ILUSTRADA DE TUNJA 1539 - 1939, ESCUELA GRÁFICAS SALESIANAS, BOGOTÁ, P 56.

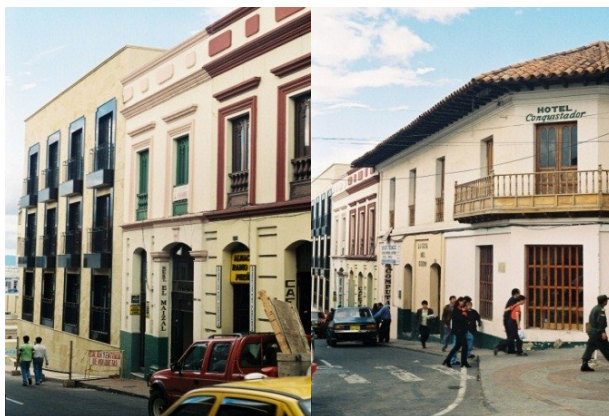
Foto nº46 perfil sobre la carrera 9 entre calles 20 y21, manzana 5, elaboración propia, 2008.

La edificación de tres pisos que complementó el edificio de los juzgados, sobre sale la vivienda aledaña del siglo XVII, a la que se le realizaron trabajos de embellecimiento en fachada en el siglo XIX. (Foto 46). En esta edificación se observan dos colores definiendo la propiedad, aunque se identifica como una unidad espacial, definida en este trabajo como gran predio. Posee dos propietarios, aunque se identifiquen volumétricamente como uno.

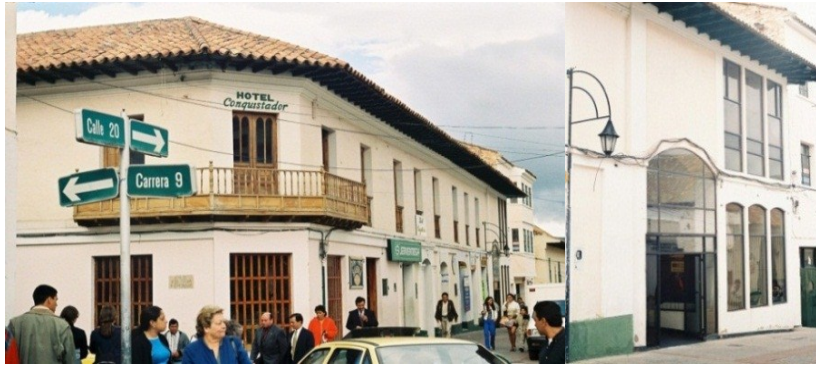
Foto n°47 perfil sobre la calle 20 entre carreras 9 y 8, manzana 5, elaboración propia, 2008

La foto 47 se identifica los predios de la calle 20 entre carreras 9 y 8. Sobre esta calle se identifican cinco predios. La edificación que hace esquina se prolonga con una edificación contemporánea, en la cual se desarrollarían actividades de tipo comercial. Las aperturas de esta edificación desdibujan la edificación inicial como se observa en la segunda foto.

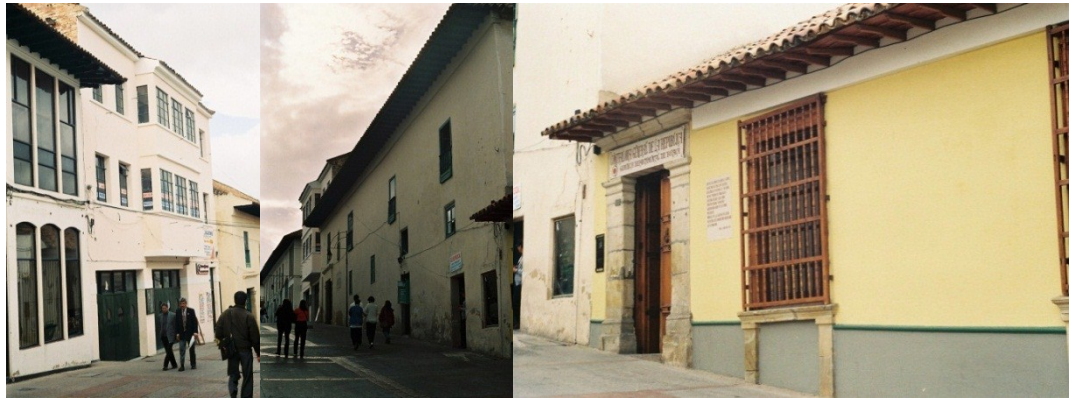
Foto n°48 perfil sobre la calle 20 entre carreras 9 y 8, manzana 5, elaboración propia, 2008

La edificación contigua es el teatro Quiminza, construido en los años cuarenta. Es una edificación de tres pisos en función de la actividad que desarrolla, con una volumetría sencilla. (Foto 48).

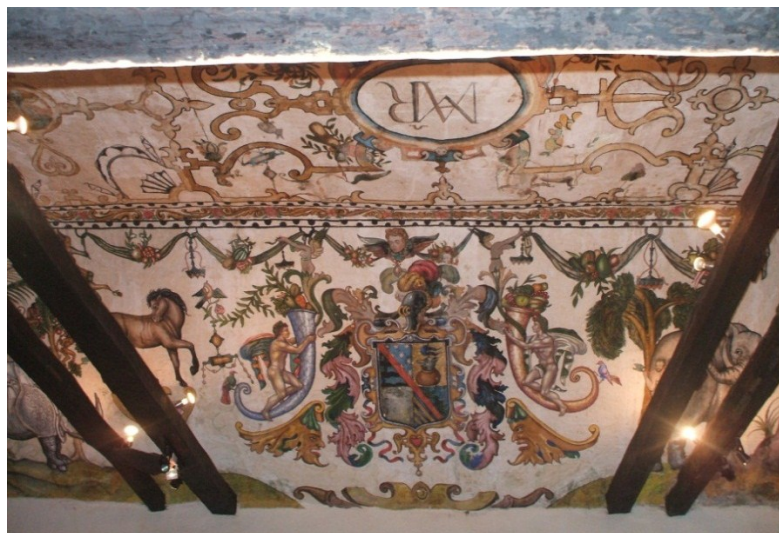
debido a las goteras, siendo a partir de esta fecha cuando se proceda a su restauración [...].La mayoría de los frisos están hechos en grisalla, salvo algunos fragmentos existentes en una pequeña sala de la vivienda, que parecen en bicromía amarillo- blanco.(Almansa, J , 2009, p.72,73).
(Foto 49)

Foto 49. Casa del escribano escudo, elaboración propia, 2006

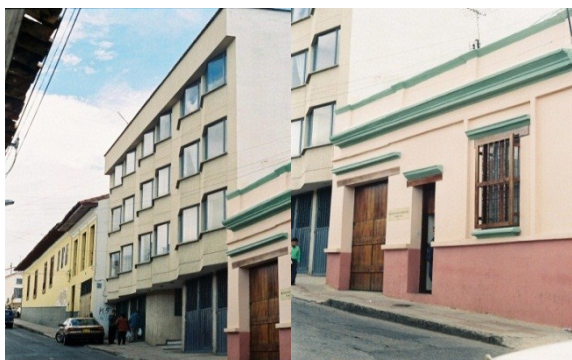
La edificación contigua al museo es la contraloría departamental, de un solo piso y se encuentra en buen estado de conservación. Hace esquina con la carrera 8, descende medio nivel al culminar su fachada por esta vía dado por la topografía, generando un volumen aledaño de dos pisos.

Foto nº50 perfil sobre la carrera 8 entre calle 20 y21, manzana 5, elaboración propia, 2008

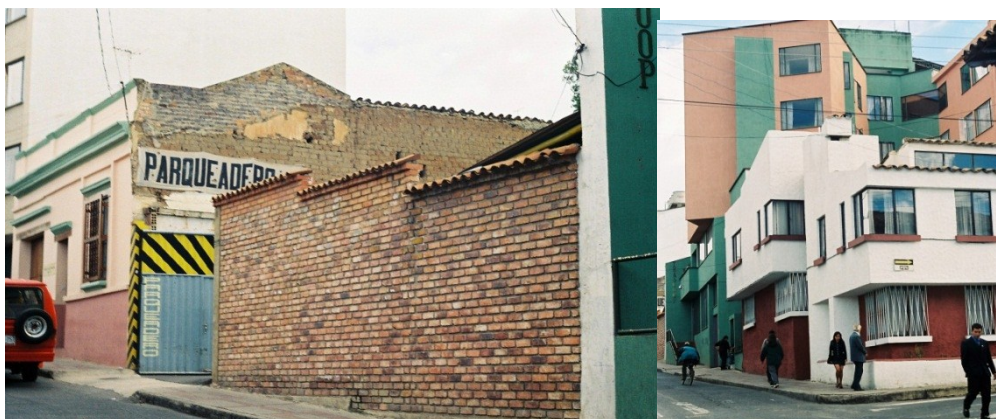
Foto n°51 perfil sobre la carrera 8 entre calle 20 y21, manzana 5, elaboración propia, 2008

Los predios que continúan el perfil sobre la carrera 9, es un aparcamiento dado por el derribo de una edificación patrimonial. El edificio multifamiliar de los años ochenta de cinco pisos, los dos primeros pisos continúan el paramento y los siguientes como se observa en la imagen sobre pasa el perfil de la manzana. Este edificio fue una transformación por la falta de reglamentación para el centro histórico. Las viviendas que se construyeron en serie que en este caso serían siete se caracterizan por tener antejardín y patio como lo describimos anteriormente. (Foto 51)

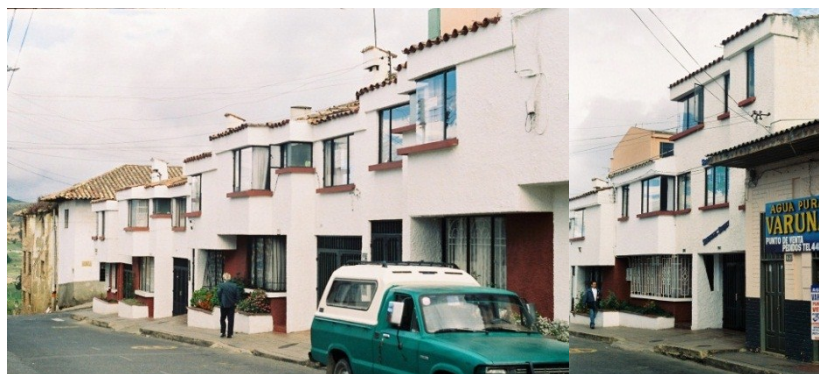
Foto n°52 perfil sobre la calle 21 entre carreras 8 y 9, manzana 5, elaboración propia, 2008

Cada vivienda responde a un mismo diseño arquitectónico resolviendo la zona social, servicios, garaje en primer piso y en el segundo las habitaciones. En la segunda planta genera un voladizo sobre el antejardín de las viviendas. (Foto 52)

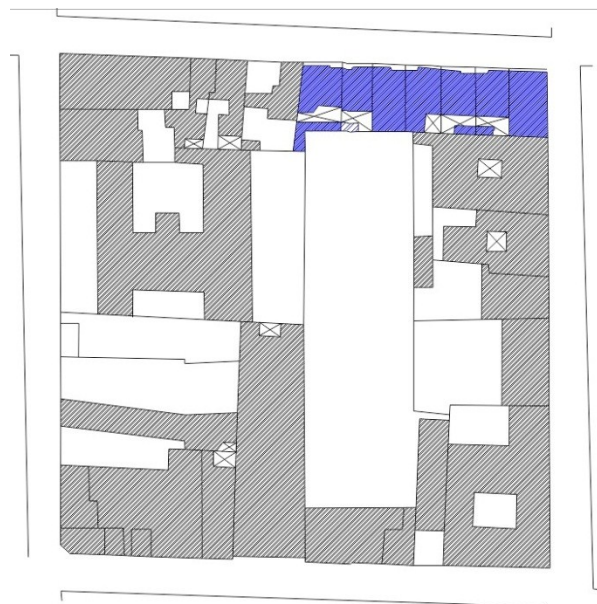
Plano nº89 manzana 5. Carta catastral sector 1

Podemos concluir que en esta manzana se establecen dos tipos de transformaciones: las dadas por pérdidas de edificaciones de tipo patrimonial del periodo colonial como un elemento irreparable y las modificaciones de la parcela dadas por la vivienda multifamiliar, conservando su paramento, pero alterándose su relación volumétrica y la vivienda en hilera con pérdida del paramento y mayor segregación de la parcela con disminución del patio y aparición del antejardín. (Plano 89)

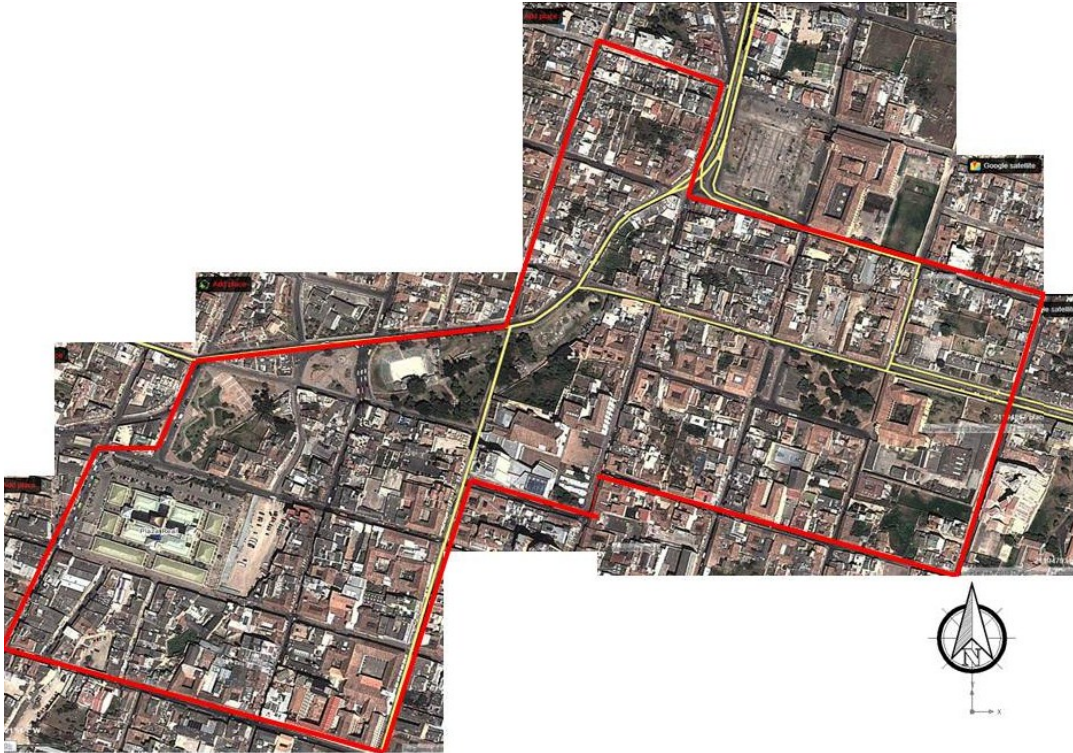
Aerofotografía 5. Parroquia de las Nieves 2013

En esta parroquia de las Nieves, se identifican los centros de manzana configurados por algunos solares o patios de las viviendas, la proporción se ha reducido con respecto al tiempo, pero se conserva. En la manzana 22 es de forma rectangular, con la limitante de la cárcava a su interior, conformando un espacio vacío por sus condiciones de tipo topográfico, como también la forma de los predios.

La antigua plaza de mercado hoy Plaza Real que conforma la morfología de este sector de la parroquia, se observa parte del proyecto de espacio público que se articularía con el parque de San Francisco y que debería culminar con la plazoleta de las nieves. Este proyecto se encuentra en un desarrollo del 10% de la propuesta total.

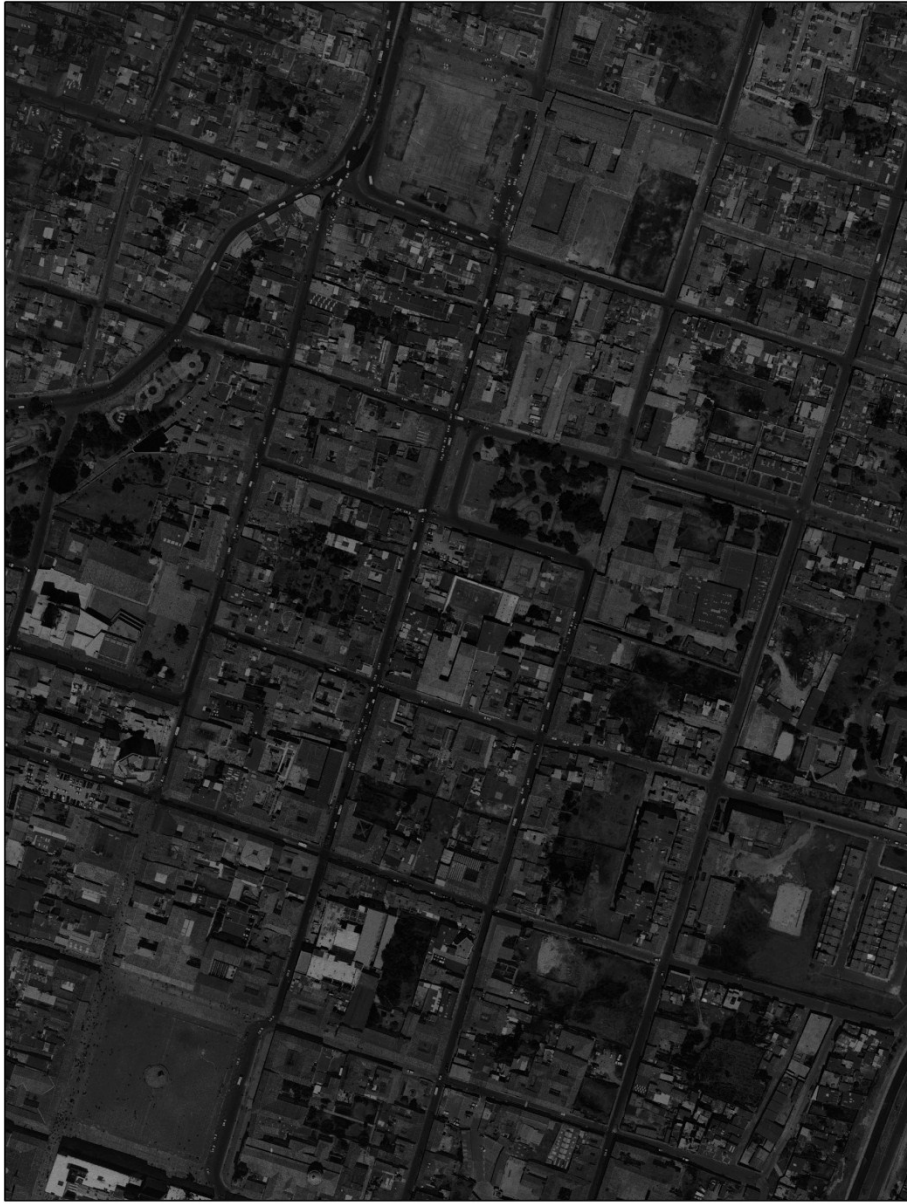
Ortofoto N 3. Parroquia de las Nieves, extremo oriental, Tunja

En esta parroquia identificamos dos sectores el sector oriental y occidental. En la primera la densificación es menos con respecto a la occidental en un 60% de ocupación, conservando un 40% de los solares o patios de las manzanas, estos dos sectores se encuentran unidos a través del parque Santander, que se considera como un borde físico del centro histórico.
