**TRANSFORMACIONES URBANÍSTICAS DEL CENTRO HISTORICO DE TUNJA COLOMBIA:
1623- 2008**

**PRESENTADO POR Lida Tulia Buitrago Campos
Para optar al grado de Doctora por la Universidad de Valladolid**

1. HIPÓTESIS Y METODOLOGÍA PARA EL ANÁLISIS DEL CASO HISTÓRICO DE UNA CIUDAD COLOMBIANA: TUNJA

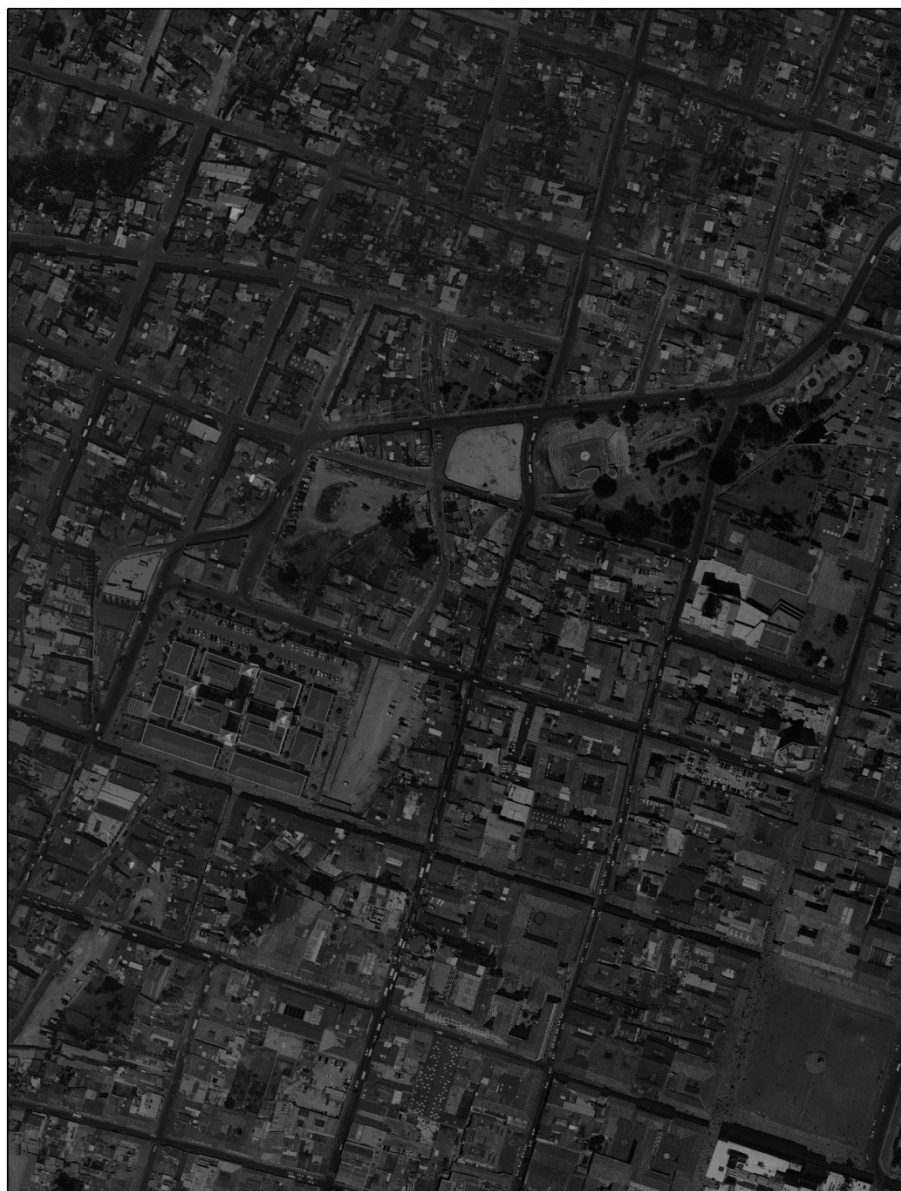
Ortofoto N 4. Parroquia de las Nieves, extremo occidental, Tunja

El sector occidental de la parroquia se incrementa la ocupación de la manzana en un 70%, las actividades que se desarrollan de tipo comercial en este sector, se observan predios de menor dimensión. La cárcava de San Francisco se evidencia en el interior de los predios que se ocuparon de forma irregular por las características topográficas del terreno.

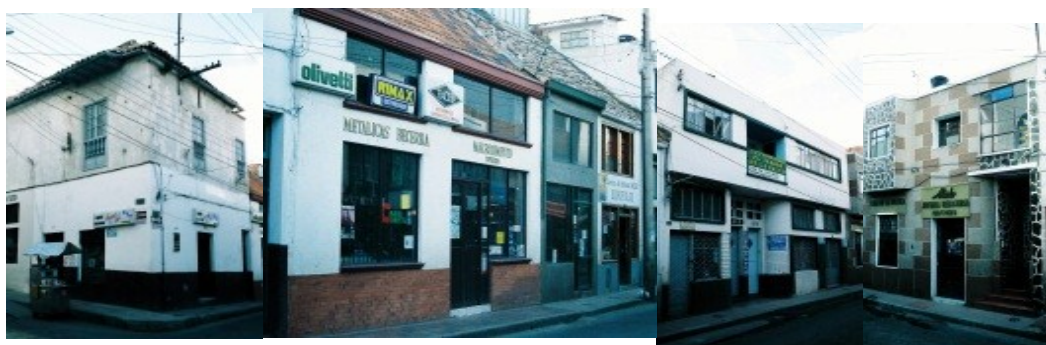
Foto n°54 perfil sobre la carrera 12 entre calles 19 y 20, manzana 22, elaboración propia, 2008

El perfil por la carrera 12, con calle 19 como se aprecia en la foto 54, la edificación colonial, ha perdido parte de su predio para ser reemplazado por una construcción contemporánea, que mantiene la altura de la edificación colonial de dos pisos. Los predios contiguos son una construcción de los años sesenta y una edificación de los años cuarenta.

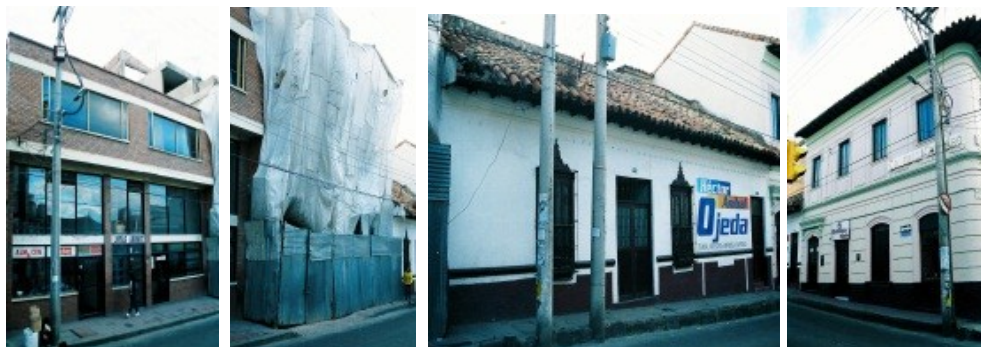
Foto n°55 perfil sobre la carrera 12 entre calles 19 y20, manzana 22, elaboración propia, 2008.

En los predios que continúan en este perfil como se ve en la foto 55, se construyeron en los años sesenta de tres pisos, los dos primeros pisos son comercio y en el tercero vivienda. Para el 2008, estas edificaciones se encontraban en un proceso de reforma, incrementándose en cada edificación en pisos y modernizando su fachada.

Las edificaciones patrimoniales que culminan el perfil de la carrera 12 son una vivienda de un piso, que se encuentra abandonada, solo funcionando uno de los locales que se adaptaron a la edificación y una construcción de dos pisos; este predio se utiliza para comercio e institucional. La edificación se encuentra en regular estado.

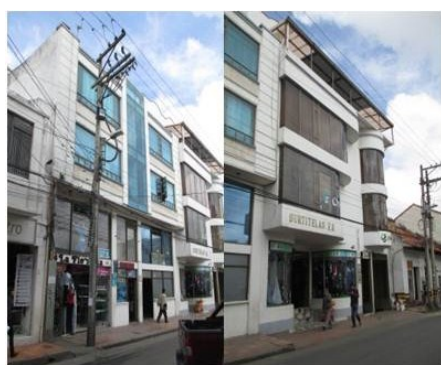
FOTO N°56 PERFIL SOBRE LA CARRERA 12 ENTRE CALLES 19 Y20, MANZANA 22, ELABORACIÓN PROPIA(2013)

En la foto 56 realizada en el 2013 identificamos que la construcción del predio se culminó y es de uso comercial, pero la edificación a su

izquierda tuvo un incremento en el número de pisos paso de dos pisos a cuatro, siendo los nuevos pisos para vivienda, este fenómeno no es una singularidad sobre esta vía, en la que encontramos otra edificación de dos pisos que se incrementa a cuatro, para empalmarse con la Universidad Santo Tomás.

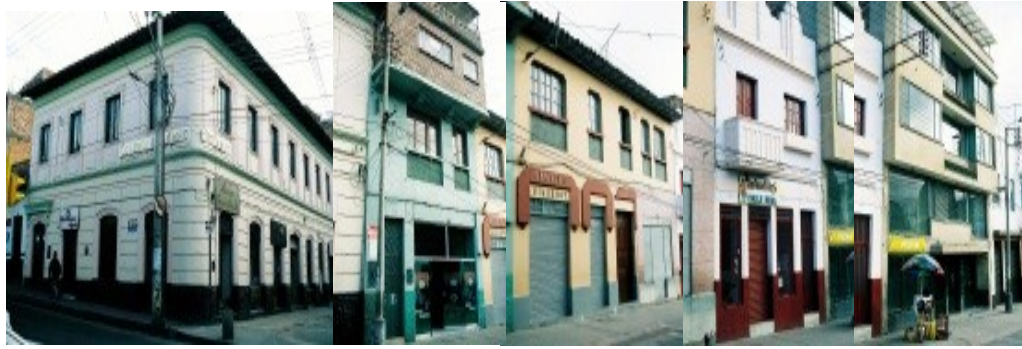
Foto n°57 perfil sobre la calle 20 entre carreras 12 y13, manzana 22, elaboración propia, 2008.

La casa esquinera de dos pisos, data del siglo XVII como se observa en la foto 57; el predio contiguo es de tres pisos, es una edificación ecléctica, con un voladizo en un tercer piso y una terraza incrementándose un piso más; las edificaciones de dos pisos de los años 20, alteradas en sus vanos en el primer piso para la actividad de tipo comercial. El predio que concluye esta foto es una edificación de cuatro pisos de los años sesenta.

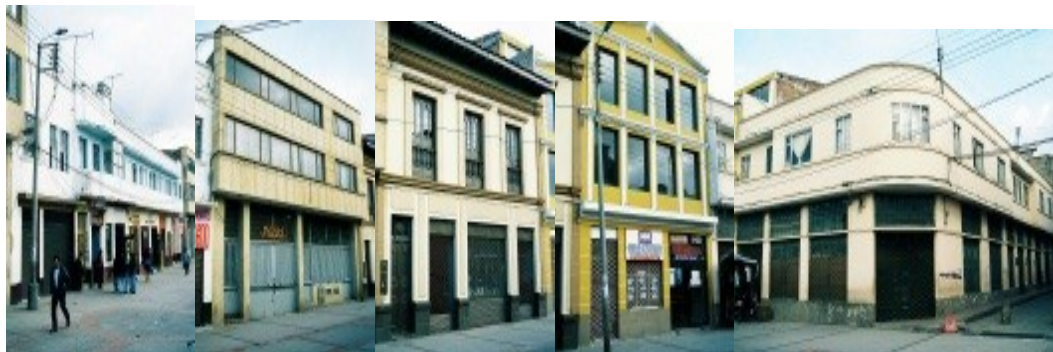
Foto n°58 perfil sobre la calle 20 entre carreras 12 y13, manzana 22, elaboración propia, 2008

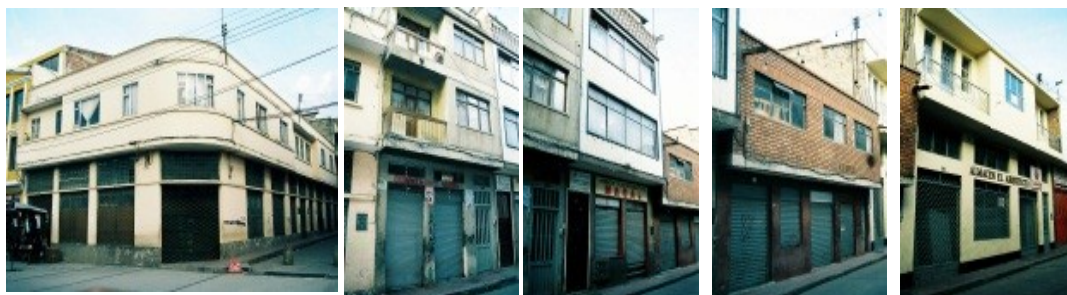
En la edificación colonial del siglo XVII se establece comercio en el primer piso y en el segundo vivienda. El predio de tres pisos contemporáneo es en la totalidad de tipo comercial en primer piso y los siguientes pisos se alquilan para diferentes usos. La última edificación es de los años cuarenta de dos pisos, funciona comercio en el primer piso y vivienda en el segundo. El tipo de comercio que se desarrolla en este perfil es de vestuario y comestibles.

Foto n°59 perfil sobre la carrera 13 entre calles 19 y20, manzana 22, elaboración propia, 2008

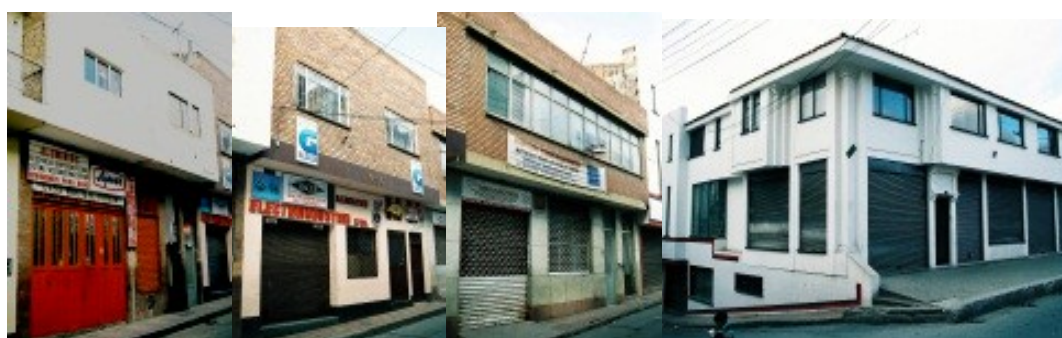
Foto n°60 perfil sobre la carrera 13 entre calles 19 y20, manzana 22, elaboración propia, 2008

Los predios que se observan en la foto 60 corresponden a las mismas características de los anteriores, solo podemos apreciar un cambio con la edificación contemporánea que culmina la manzana y que posee un cambio de paramento sobre la calle 19, retrocediéndose tres metros del

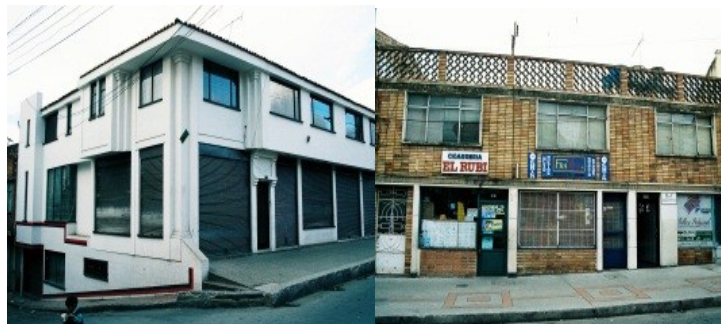
Foto n°61 perfil sobre la calle 19 entre carreras 12 y 13, manzana 22, elaboración propia, 2008.

Como se ha mencionado en otras manzanas en los años sesenta algunos predios cambiaron su paramento como medida para la ampliación de la vía; en esta edificación de dos pisos con terraza, funciona comercio en el primer piso con los diferentes locales y en el segundo vivienda. (Ver foto 61)

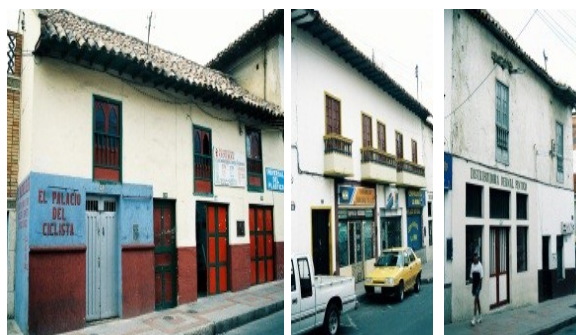
Foto n°62 perfil sobre la calle 19 entre carreras 12 y 13, manzana 22, elaboración propia, 2008.

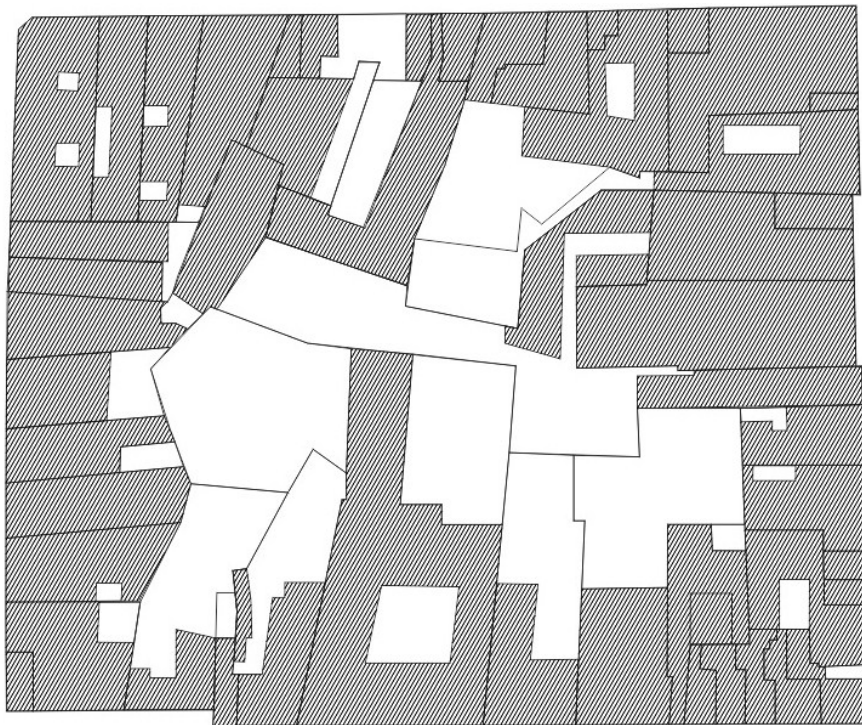
Plano nº91 manzana 22 Carta catastral sector 1

La manzana conserva como vemos en el plano 91, el centro de la manzana, los solares el interior de este centro está configurado por la cárcava de san Francisco, por ello la irregularidad de los predio. En esta manzana se presentan la subdivisión de parcelas y también se presenta en un predio de características patrimoniales, que se ha subdividido internamente. Los cambios de paramento es otro fenómeno de transformación de la manzana en los años sesenta sobre algunos predios de este periodo.

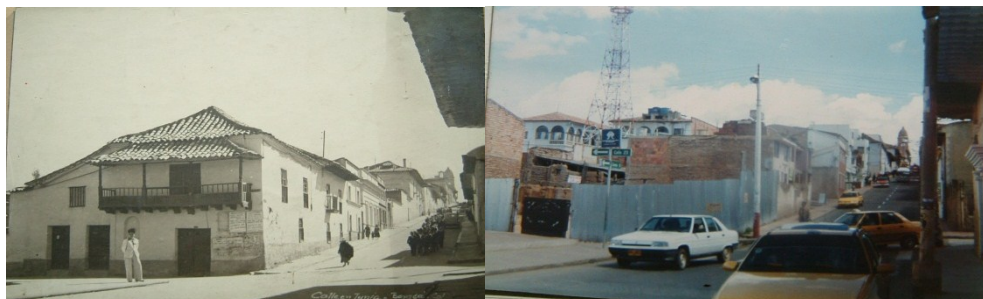
Foto nº63. Predio de la calle 23 con carrera 9 esquina, foto propiedad de Álvaro Acosta, fecha desconocida, foto del mismo predio en el 2001.

El centro de la manzana se conserva un predio de mayor dimensión que es el de la Brigada, ocupando el 30 % de la manzana. Esta manzana es uno de los ejemplos de pérdida de edificaciones de gran valor arquitectónico, como lo hemos mencionado anteriormente. (Foto 63)

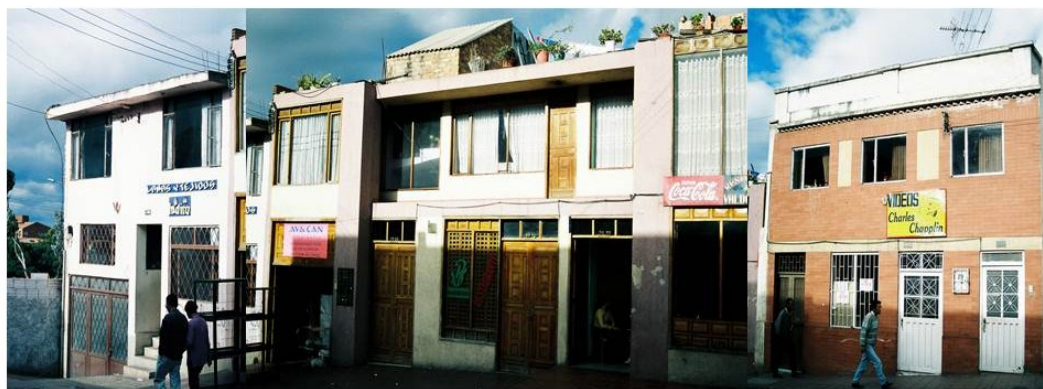
Foto nº64 perfil sobre la carrera 9 entre calle 23 y 22, manzana 93, elaboración propia, 2008.

El perfil sobre la carrera 9 con calle 23, es un aparcamiento, causado por el derribo de la edificación patrimonial, continua con dos edificaciones de los años noventa de dos pisos, estas son las únicas que mantienen el paramento. La cuarta edificación es un predio de los años veinte, que conserva alguno de los elementos de este periodo, como es el frontón con figuras geométricas; a nivel de primer piso, se ha adaptado a locales comerciales, como se observa en la foto 64.

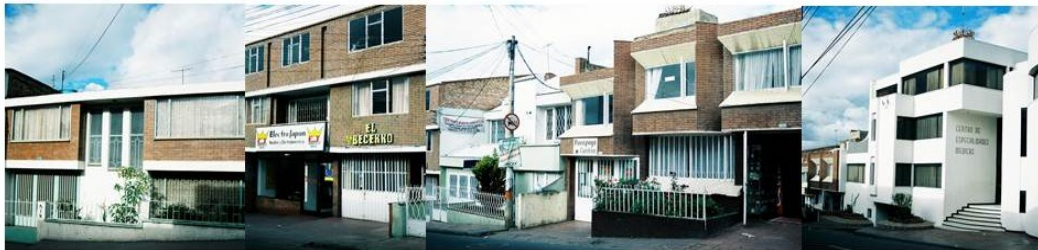
Foto nº65 perfil sobre la carrera 9 entre calle 23 y 22, manzana 93, elaboración propia, 2008

Las edificaciones que continúan sobre la carrera 9 como vemos en la foto 65 inician con dos edificaciones de dos pisos y tres pisos respectivamente, construida en los años sesenta. La vivienda esta retrocedida del paramento en tres metros, una de ellas con antejardín. En

estas edificaciones se desarrolla comercio en el primer piso y vivienda en el segundo.

Posteriormente encontramos dos viviendas en hilera, con antejardín de dos pisos, construidas en los años ochenta, estas viviendas se les adapto un local comercial. Culmina este perfil un edificio de tres pisos, donde se desarrollan consultorios. En la foto 65 podemos observar que estas edificaciones mantienen el paramento dado en los años sesenta, algunas poseen antejardín. El edificio que hace esquina construido en los años ochenta, sustituiría una edificación de gran valor arquitectónico, denominada como la casa del farol.

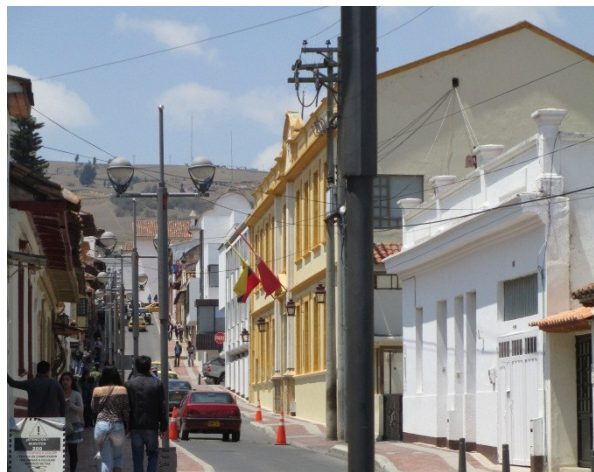
Foto nº66 perfil sobre la calle 22 entre carrera 9 y 8, manzana 93, elaboración Edwin Rodríguez, 2013.

Los predios que se identifican sobre la calle 22, son cuatro, en este perfil no se pudo realizar un inventario predio a predio, debido a las restricciones de seguridad de las autoridades militares. Pero el perfil se mantiene con edificaciones de los años veinte y culmina con una vivienda de dos pisos construida en los ochenta. (Ver foto 66)

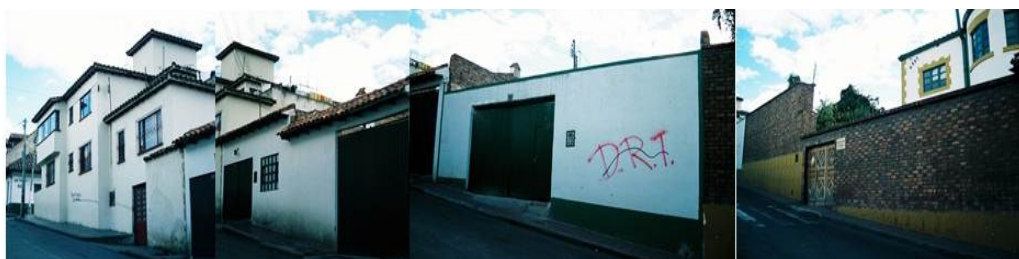
Foto n°67 perfil sobre la carrera 8 entre calle 22 y 23, manzana 93, elaboración propia, 2008

El perfil por la carrera 8 inicia con la edificación de dos pisos, los dos predios se encuentran paramentados por los muros, porque los predios se encuentran contruidos al interior, con edificaciones de los años treinta de dos pisos. Estas construcciones inicialmente se construyeron para vivienda pero en algunos casos se han adaptado para uso institucional, como es el caso de la última edificación de la foto 67.

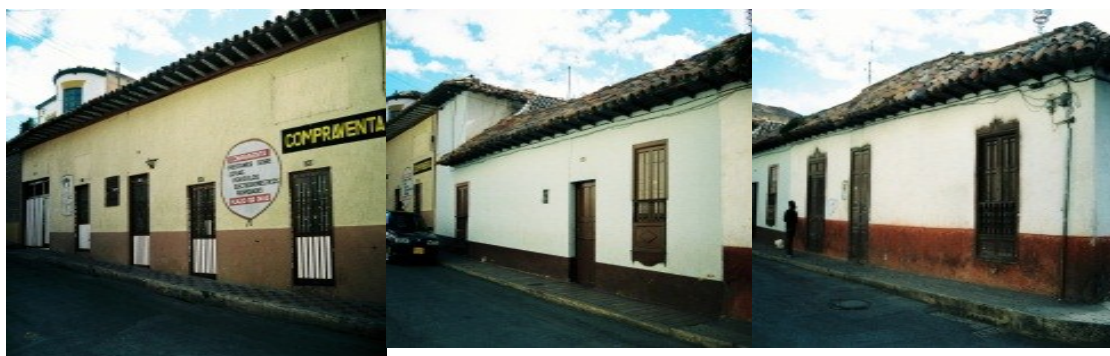
Foto n°68 perfil sobre la carrera 8 entre calle 22 y 23, manzana 93, elaboración propia, 2008.

Los predios que continúan sobre la carrera 8, son edificaciones de un piso; la primera de la foto 68, posee aperturas para locales, desvirtuando los vanos existentes de la edificación del XVI; el predio contiguo se identifica como una vivienda de un piso y culmina con una edificación de las mismas características.

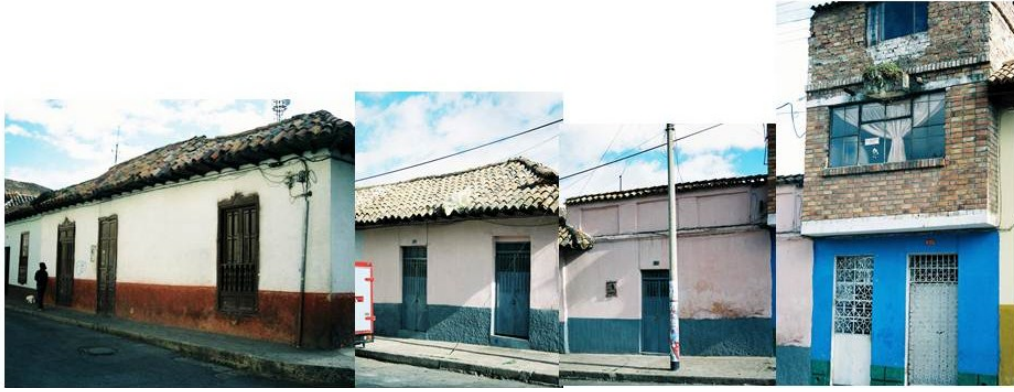
Foto n°69 perfil sobre la calle 23 entre carrera 8 y 9, manzana 93, elaboración propia, 2008

Las edificaciones sobre la calle 23 son viviendas de un piso, sencillas con respecto a las que se desarrollan en la plaza principal; las construcciones de esta parroquia son más sencillas con relación a la parroquia de Santiago. Algunas construcciones de este sector de gran valor arquitectónico se encuentran en un alto grado de abandono. La última construcción de esta fotografía era el solar del predio, que se construyó una edificación en los años sesenta. Esta edificación con un frente de 4.5 metros y profundidad de 13 metros, posee una vivienda de tres pisos de altura, singular por su tamaño.

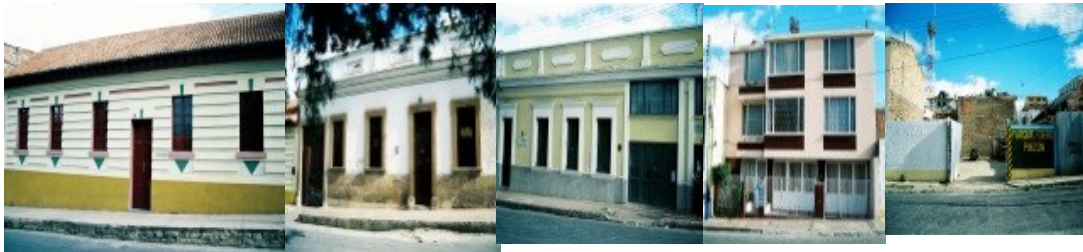
Foto n°70 perfil sobre la calle 23 entre carrera 8 y 9, manzana 93, elaboración propia, 2008

El perfil continúa con una construcción de un piso del XVII, remodelada es una de las que se encuentra en buen estado, funciona una institución de salud. La edificación contigua es de los años veinte, funciona una carpintería y un restaurante. Esta edificación en parte de su fachada se reforma para una vivienda de dos pisos, mantiene la altura de la edificación existente. Continúa con una construcción de tres pisos construida en los años sesenta, es una vivienda multifamiliar pero no posee régimen de propiedad horizontal y esta retrocedida con respecto al

paramento con un antejardín. Termina este perfil el aparcamiento. (Foto 70)

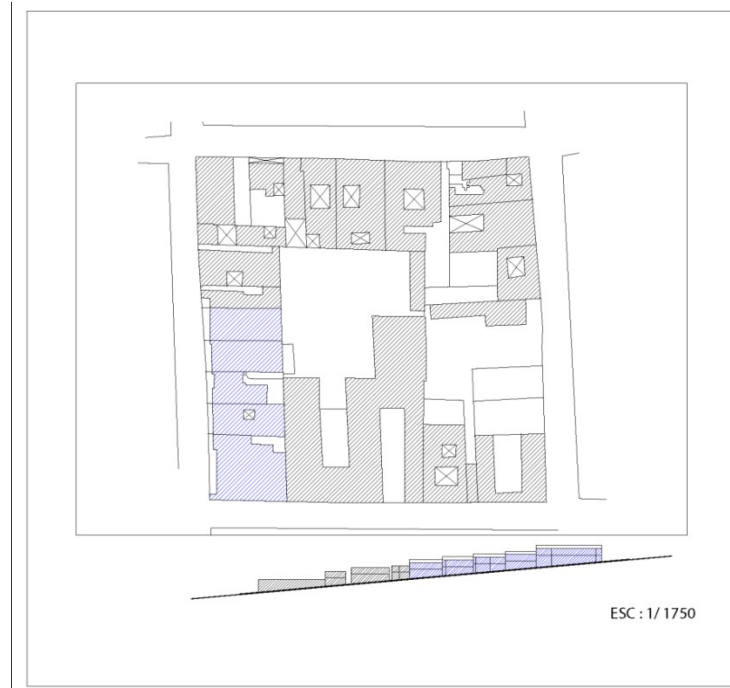
Plano n°93 manzana 93. Carta catastral sector 2

Dentro de las conclusiones de esta manzana se encuentran los cambios del paramento y superposición de edificaciones nuevas y la pérdida de edificaciones de gran valor patrimonial.

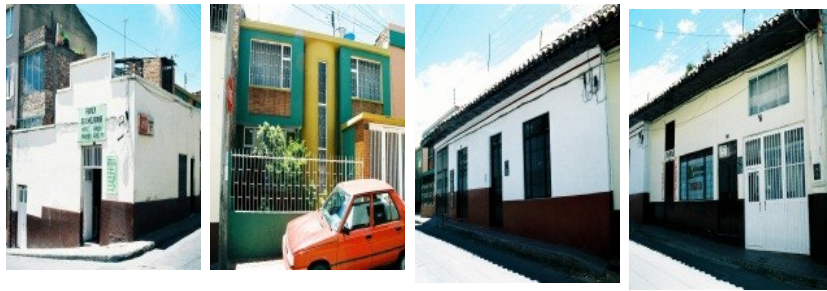
Foto n°71 perfil sobre la calle 24 entre carrera 9y10, manzana 125, elaboración propia, 2008

Los predios que se encuentran sobre la calle 24, identificamos el predio que hace esquina con la carrera 10, edificación colonial de un piso que se ha subdividido en cuatro predios, sobre la calle encontramos el predio original y en el solar se construiría una edificación de los años sesenta de dos pisos con antejardín con un frente de 9 metros pero el predio al interior también se subdividió como se ve en la carta catastral. Las edificaciones contiguas son dos edificaciones del periodo colonial de un piso una de ellas conservando sus características y la otra totalmente alterada aprovechando la topografía para pos pisos, pero la construcción original es de un piso, estas conservan el paramento de la manzana. (Foto 71)

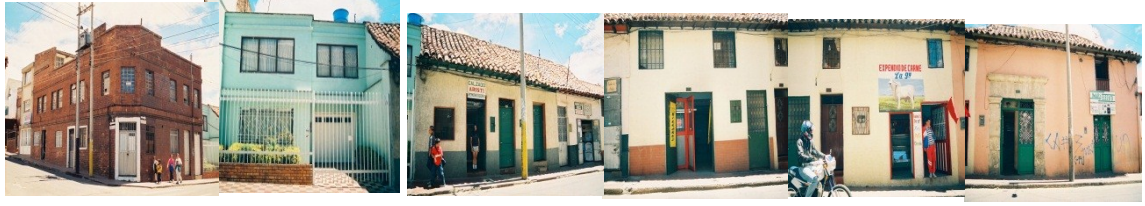
Foto n°73 perfil sobre la carrera 9 entre calle 24 y 25, manzana 125, elaboración propia, 2008

Las edificaciones sobre la carrera novena, se inician con una vivienda esquinera de dos pisos, continúa con una edificación de dos pisos que se retrocede tres metros del paramento, construida en los años sesenta con antejardín. Las cuatro edificaciones que continúan son del periodo colonial de un solo piso, pero han sido alteradas para generar un piso más al interior, alterando las fachadas con un piso inexistente, a nivel de sus fachadas se han hecho apertura de vanos, para locales. (Foto 73)

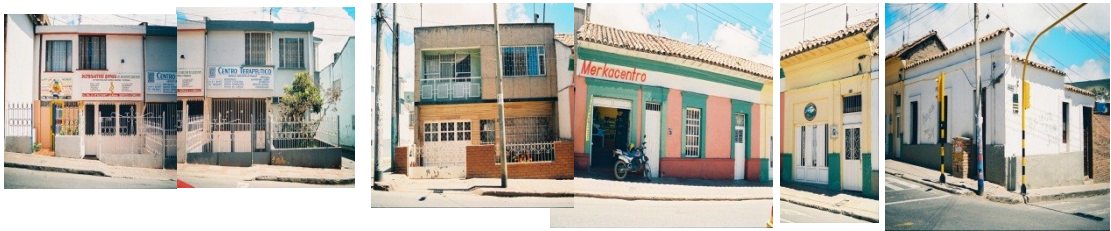
Foto n°74 perfil sobre la carrera 9 entre calle 24 y 25, manzana 125, elaboración propia, 2008

Estas viviendas en serie de los años setenta de dos pisos, retrocedida del paramento en 3.5 metros. Este conjunto de viviendas que son un total de doce casas, con una vía de tipo peatonal y vehicular restringida para estas viviendas. Esta vía es de cinco metros con una profundidad de 55 metros. Generando una permeabilidad hasta la mitad de la manzana. La edificación que continúa la permeabilidad es del mismo conjunto con características similares. Los predios que culminan este perfil son tres construcciones de tipo colonial de un solo piso, alteradas a nivel de fachada por la apertura de locales; la edificación que hace esquina con la calle 25, se encuentra abandonada, conservando la fachada, pues la cubierta ya fue retirada hace algunos años. (Foto 74)

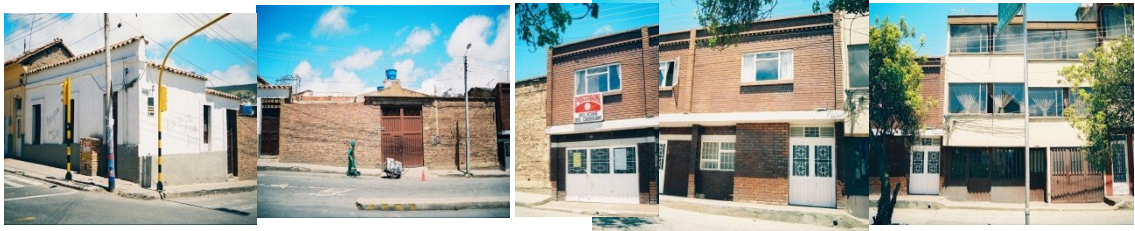
Foto n°75 perfil sobre la calle 25 entre carreras 9 y 10, manzana 125, elaboración propia, 2008

Sobre la calle 25, el lateral de la manzana se inicia con el predio que se encuentra abandonado, continua con un predio que se encuentra con cerramiento. Los dos predios que continúan son de los años sesenta de dos pisos desarrolla comercio en el primer piso y vivienda en el segundo. La edificación que culmina la foto 75 de tres pisos es una vivienda multifamiliar con comercio en el primer piso. El paramento se mantiene en el primer piso, pero en segundo piso posee un voladizo que continua desde las edificaciones de los años sesenta y el multifamiliar del periodo contemporáneo.

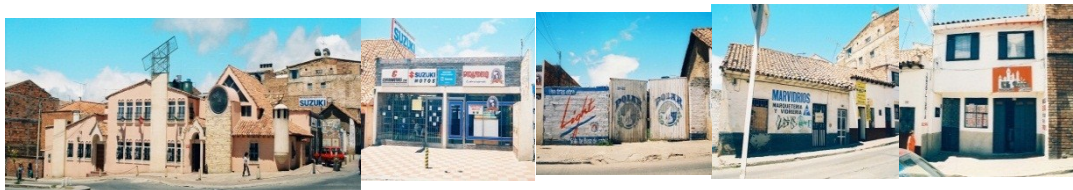
La edificación de dos pisos de los años setenta, de vivienda retrocedida seis metros, se alinea con el paramento a través de un muro. Culmina con una construcción de dos pisos, de uso comercial (restaurante), el edificio no corresponde a un orden determinado pero su última intervención fue en el 2.000.

Foto n°77 perfil sobre la carrera 10 entre calle 25 y 24, manzana 125, elaboración propia, 2008

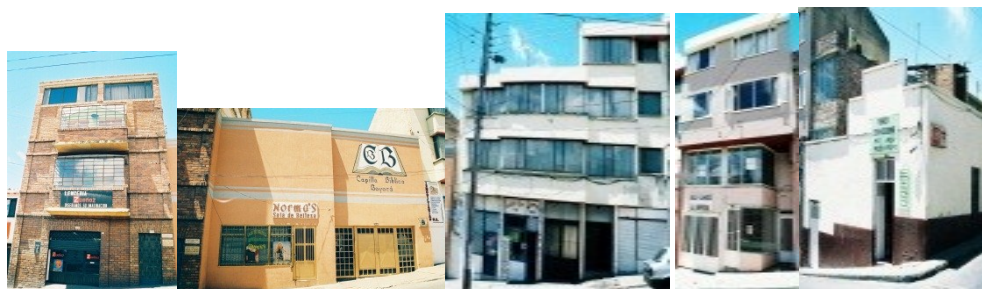
El perfil por la carrera inicia con el edificio comercial, el predio aledaño se encuentra en construcción. Esta retrocedida del paramento 2.6 metros. La construcción contigua es una edificación colonial de un solo piso, posee actividad comercial. Continúa la casa de dos pisos con una construcción imitando a la colonial, construida en los años ochenta, retrocedida del paramento un metro. Esta irregularidad de paramentos modifica el perfil sobre la carrera 10. Las alturas de las edificaciones oscilan entre uno y cuatro pisos, transformando la morfología de la manzana. (Foto 77)

Foto n°78 perfil sobre la carrera 10 entre calle 25 y 24, manzana 125, elaboración propia, 2008

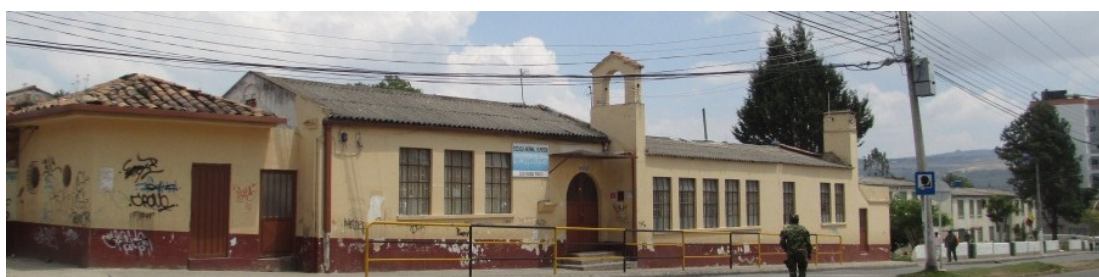
Foto n°79 perfil sobre la calle 24 entre carrera 9 y 8, manzana 52, elaboración Edwin Rodríguez, miguel 2013

El perfil sobre la calle 24 encontramos dos periodos de construcción la esquinera del periodo colonial y la segunda de los años cuarenta, esta última modificando el paramento de la edificación colonial, aumentándolo en dos metros. Esta edificación es de tipo institucional de educación primaria, de un solo piso. (Foto 79)

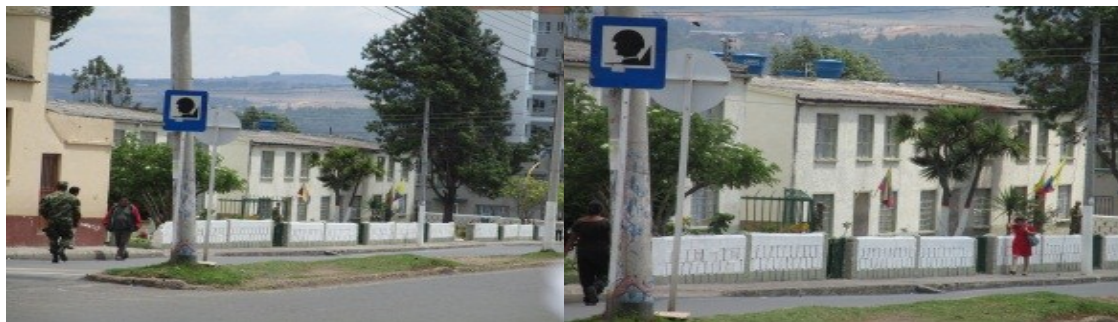
Foto n°80 perfil sobre la calle 24 entre carrera 9 y8, manzana 52, elaboración Edwin Rodríguez, Miguel Cruz, 2013.

Continúa en el perfil las viviendas en serie construidas en los años sesenta, estas viviendas con un amplio antejardín y solar sería unas de las características que se perderían en las posteriores edificaciones de

interés social. Los antejardines son de nueve metros, con un área construida de noventa metros cuadrados en primer piso, total ciento ochenta, de dos pisos como observamos en la foto 80. Los solares como se ha mencionado son de 22 metros por 10, en gran proporción con el área construida

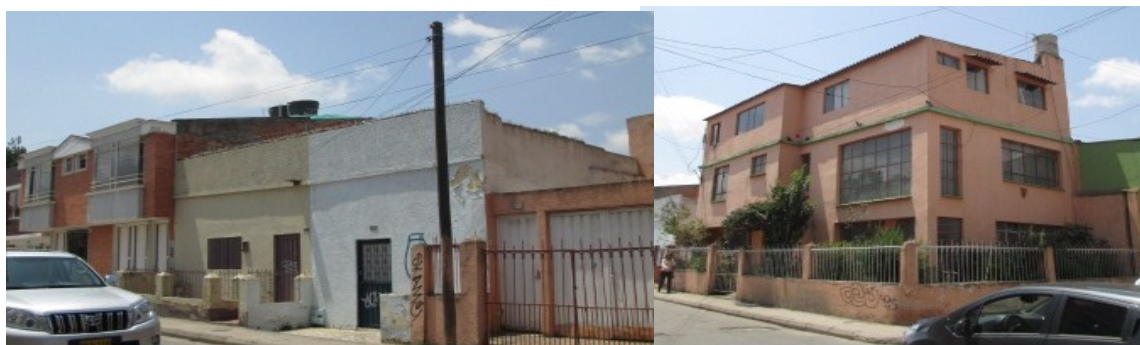
Foto n°82 perfil sobre la carrera 7 entre carrera 9 y 8, manzana 52, elaboración Edwin Rodríguez, Miguel Cruz, 2013

Las dos edificaciones que culminar el perfil sobre la carretera 7, la primera es una construcción de un solo piso, como observamos en la foto 82 se identifica como un solo predio, pero por el color de la fachada establece dos propietarios, que lo reflejan a través de la pintura de su fachada. El andén de esta manzana es posterior a las edificaciones, no siendo continuo y al mismo nivel en toda la manzana. La construcción

anterior posee antejardín, inexistentes en los años veinte. La edificación de la esquina es de tres pisos con antejardín, el predio original, como se ve a través de sus fachadas, de dos pisos en los años cuarenta y el tercer piso se construyó posteriormente en los años sesenta. Esto se refleja en la modulación de las ventanas, como en la dimensión de los muros de la vivienda. En la carta catastral se observa que este último predio, está totalmente adosado al predio lateral, sin tener ningún tipo de aislamiento posterior.

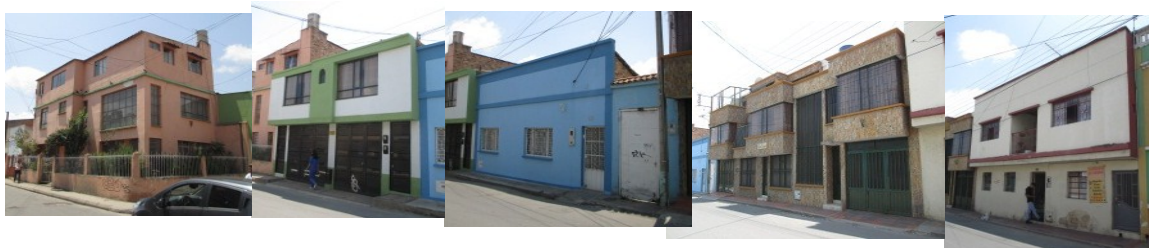
Foto n°83 perfil sobre la calle 25 entre carreras 8 y 7, manzana 52, elaboración Edwin Rodríguez, Miguel Cruz, 2013

La construcción que continua sobre la calle 25 es una edificación de vivienda de dos pisos construida en los años sesenta, con un voladizo a nivel de segundo piso; continua sobre este perfil como vemos en la foto 83 con un predio de un piso construido en los años veinte, que continua con el paramento de la manzana. La construcción que sigue dentro del perfil es una edificación contemporánea de dos pisos de vivienda, con voladizo, en partes de su fachada. Culmina una de dos pisos de los años veinte.

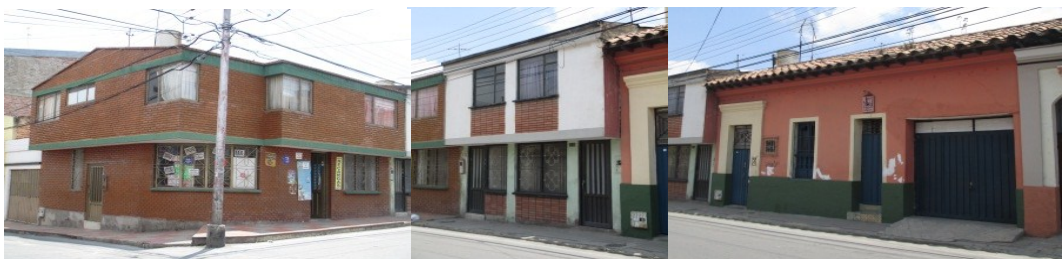
En la foto 85 inicia con una edificación de dos pisos, construida en los años veinte, de vivienda. El paramento se mantiene con relación a la edificación anterior; el predio que continúa el perfil es una construcción de los años veinte con modificaciones en su fachada, por la apertura de vanos, estos cambios se realizarían en varios periodos, para ventana y garaje. El predio aledaño es de dos pisos, construida en los años sesenta. La vivienda multifamiliar que continúa con el perfil es de cuatro pisos, paramentada con las aledañas. Culmina esta imagen con dos edificaciones de dos pisos de vivienda, construida en los años sesenta, con voladizo a nivel de segunda planta.

Foto nº85 perfil sobre la carrera 8 entre calles 24 y 25, manzana 52, elaboración Edwin Rodríguez, Miguel Cruz 2013

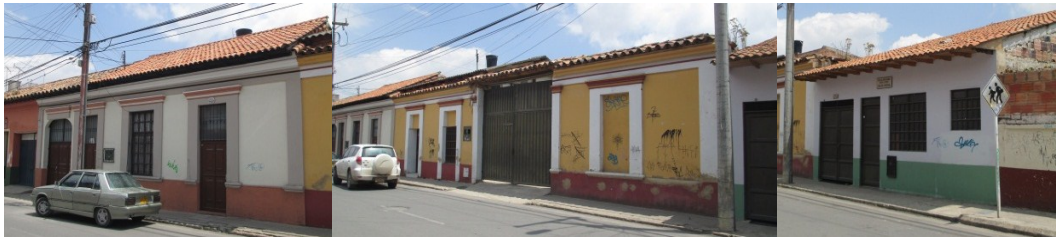
Foto nº86 perfil sobre la carrera 8 entre calles 24 y25, manzana 52, elaboración Edwin Rodríguez, Miguel Cruz, 2013

El perfil sobre la carrera 8, es un predio esquinero de dos pisos, conserva el paramento a nivel de primer piso y en el segundo posee voladizo, construida en los años sesenta. Los predios que continúan este perfil son las edificaciones de carácter colonial que se conservan en la

manzana de vivienda de un solo piso, con modificaciones como lo observamos en la foto 86 a nivel de fachada para dar apertura aun garaje.

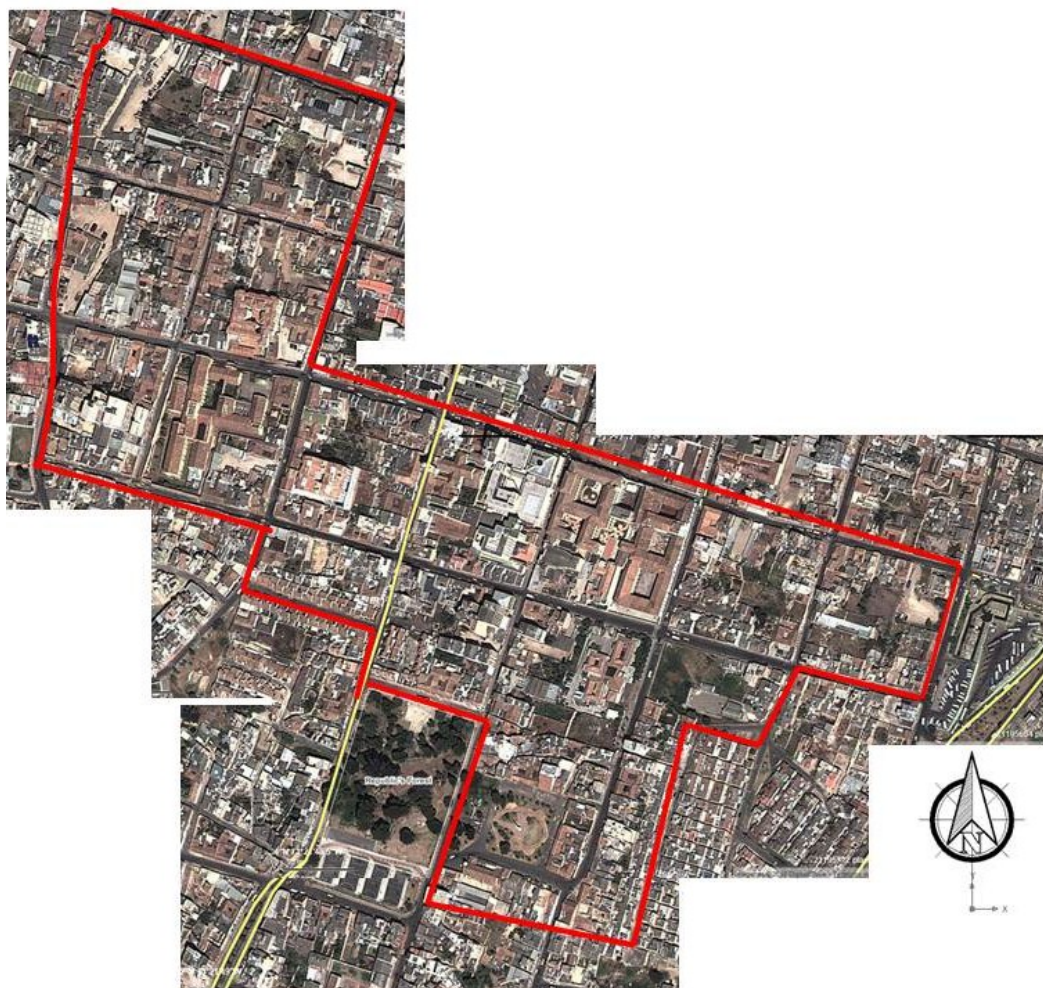
Aerofotografía 6. Parroquia Santa Bárbara 2013

La parroquia de Santa Bárbara se identifica cambios en algunos predios, el índice de ocupación de las manzanas se encuentra entre 60% y 70%, se conserva parte de los centros de la manzana, siendo el más alto de las tres parroquias, el fenómeno de los aparcamientos es generalizado en el centro histórico, ocasionado pérdida de edificaciones. Las manzanas que se encuentran en el sector oriental su índice de ocupación es baja por las condiciones topográficas y la baja edificabilidad en este sector aledaño al terminal de transporte; este edificio se ha planteado reubicar por las dinámicas que afectan la movilidad del sector y de la ciudad.

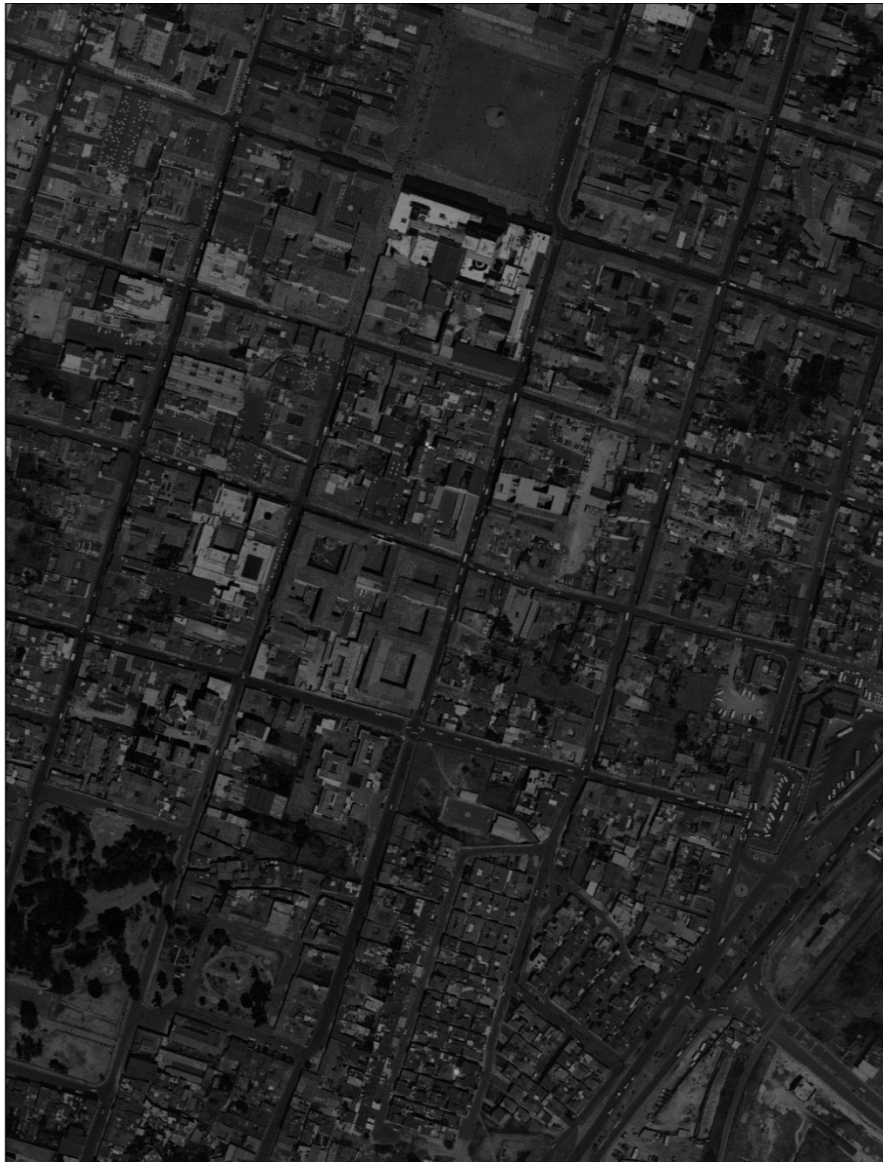
Ortofoto N 5. Parroquia de Santa Bárbara, extremo oriental, Tunja

El sector oriental se observa en la ortofoto 5 una mayor división parcelaria de estas manzanas, las condiciones topográficas de este sector, como la cárcava de San Laureano ha implicado un desarrollo más lento. En esta parroquia encontramos que las manzanas de la periferia poseen un centro de manzana mayor, con respecto a las manzanas que se encuentran en el borde de la parroquia de Santiago. En la manzana 1 encontramos una mayor dimensión a su interior debido a que se conservan algunas edificaciones con solares en un 50 %, la manzana 151 es la más densificada con respecto a las otras manzanas y la manzana 178 se

configuro con menor tamaño por las limitantes de tipo topográfico de la cárcava de san Laureano, con patios sobre las viviendas en hilera y con solares sobre las edificaciones que se encuentran sobre la calle.

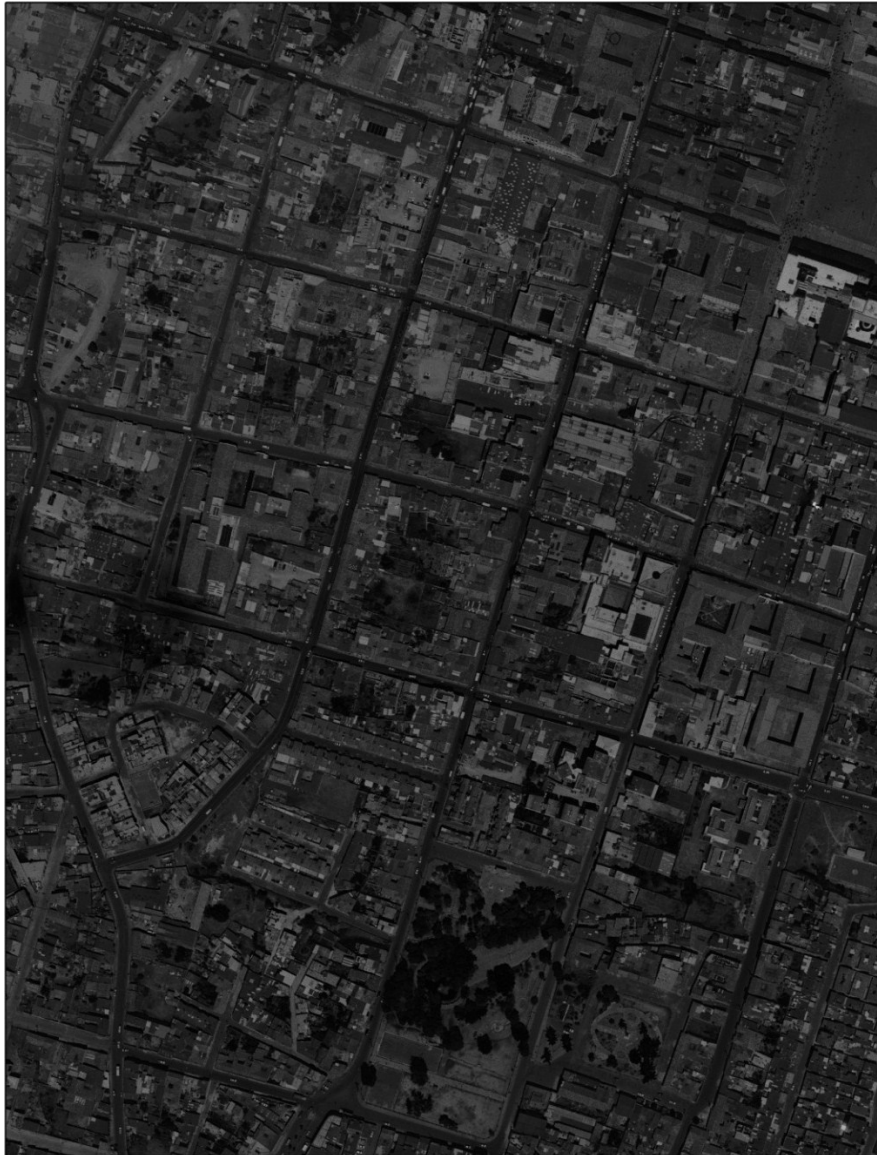
Ortofoto N 6. Parroquia de Santa Bárbara, extremo occidental, Tunja

En este occidental encontramos que las manzanas que son afectadas por la cárcava de San francisco, en este momento son aparcamientos, los centros de manzana se reduce aún 30% en este sector debido a las dinámicas de construcción, tanto como el incremento de los índices de ocupación con el desarrollo de multifamiliares.

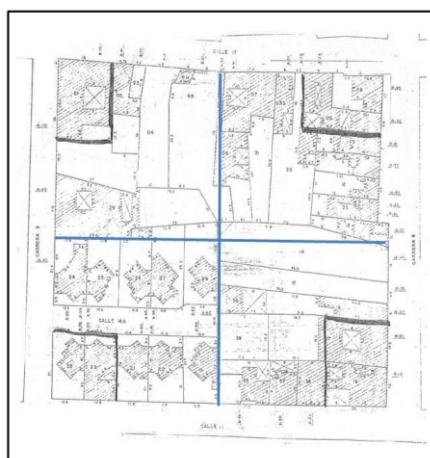
Plano n°101 Carta catastral manzana 1 sector 1

El conjunto de vivienda se encuentra con un cerramiento perimetral, con una vía de carácter privado con una dimensión de 53 de profundidad por 9 metros de ancho, pero no existe nada que restrinja su ingreso.

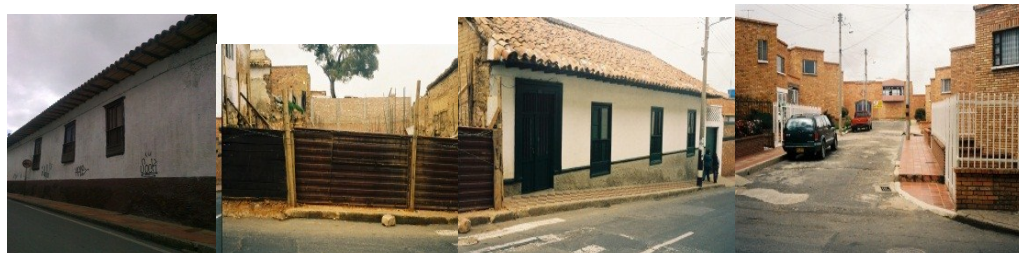
Foto n°87 perfil sobre la carrera 9 entre calles 17 y 16, manzana 1, elaboración propia 2008.

En foto 87 encontramos las construcciones sobre la carrera novena, la primera es una edificación colonial que hace esquina con la calle 17, esta es de un solo piso, la siguiente edificación paso por el proceso de abandono y derribo, para una edificación de dos pisos con altillo, para vivienda, en la foto encontramos una imagen del predio baldío. La construcción colonial que continúa es de un piso y culmina con el conjunto de vivienda, que son casas de dos pisos.

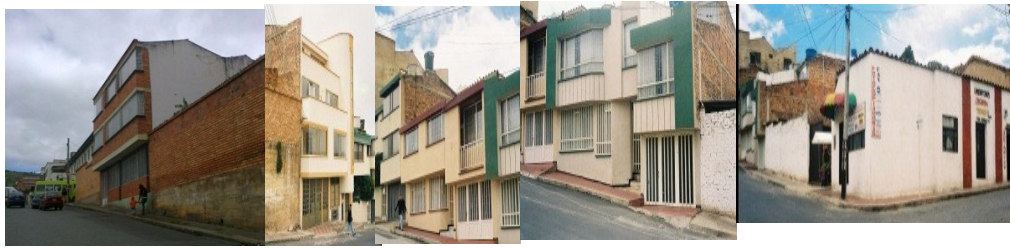
Foto n°88 perfil sobre la calle 16, entre carrera 9 y 8, manzana 1, elaboración propia 2008.

En la foto 88 inicia con el cerramiento del conjunto de vivienda. En los años noventa se da un proceso de construcción sobre este perfil inicia con una edificación de tres pisos de vivienda, continua con dos viviendas de dos pisos. Se mantiene el paramento pero en estas viviendas a nivel de primer piso y desde el segundo tiene voladizo. Culmina con una edificación de un piso de comercio y un aparcamiento, esta edificación se encuentra en mal estado, perdiendo varias de sus características, manteniendo solo la fachada.

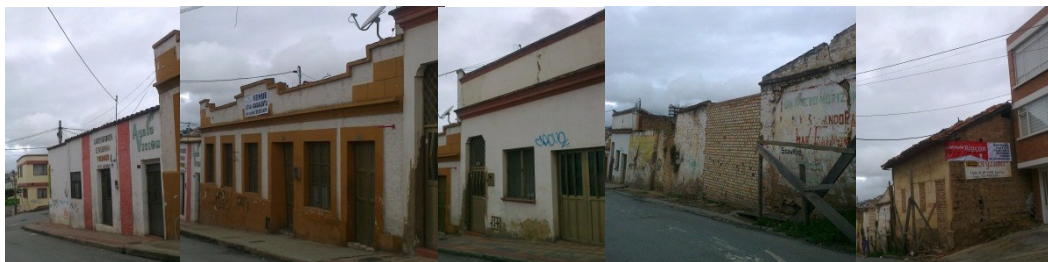
Foto n°89 perfil sobre la carrera 8 entre calles 17 y 16, manzana 1, elaboración propia 2013.

Las edificaciones que se encuentran sobre la carrera 8, esta una vivienda de un piso como vemos en la segunda foto, continua con una edificación del mismo periodo de un piso y culmina con un lote y una casa que se encuentra abandonada. (Foto 89)

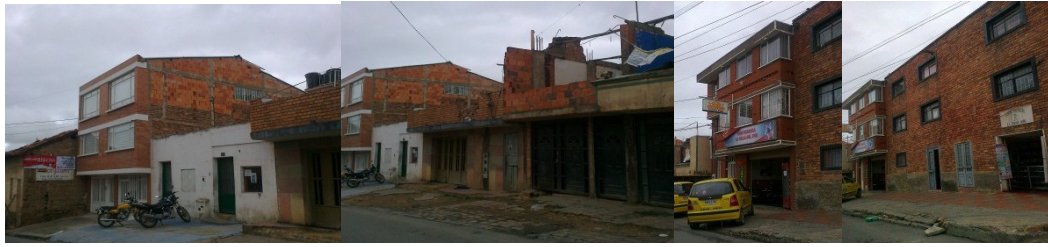
Foto n°90 perfil sobre la carrera 8 entre calles 17 y 16, manzana 1, elaboración propia 2008.

Sobre carrera 8, encontramos una edificación de los años sesenta, que retrocede del paramento en 3 metros. Continuamos con la edificación de los años setenta de dos pisos de vivienda, el siguiente es un predio que se encuentra en proceso de construcción de un piso. La edificación aladaña está en construcción (la edificación anterior de tres pisos sería derribada para el 2012); esta edificación se encuentra en construcción (esta edificación sería derribado el segundo piso); una edificación de vivienda multifamiliar de tres setenta y culmina con una construcción de tres pisos, de los años cuarenta. (Foto 90)

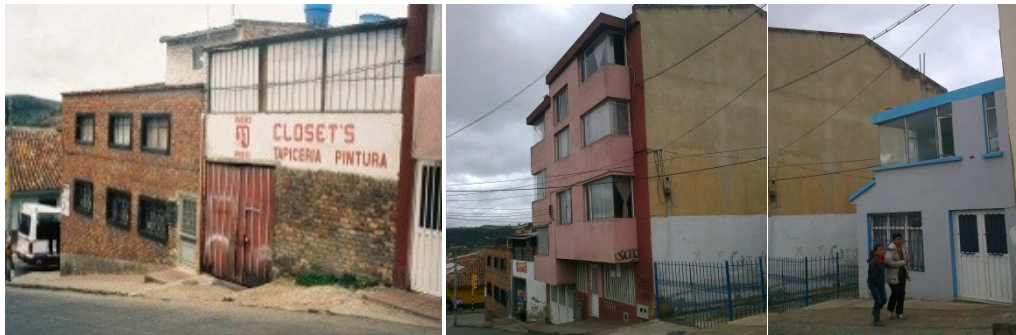
Foto n°91 perfil sobre la calle 17 entre carreras 9 y 8, manzana 1, elaboración propia 2008.

La transformación de este perfil sobre la calle 17, inicia con la vivienda de tres pisos de los años cuarenta, continua con una bodega en promedio de dos pisos, continua con una vivienda multifamiliar de cuatro pisos, de los años ochenta, se conserva el paramento a nivel de primer piso, desde el segundo se realiza un voladizo y culmina con una edificación del mismo periodo que genero un ingreso aun predio al interior de la parcela, es una edificación de dos pisos, esta esta paramentada, pero el ingreso a los predios posteriores esta retrocedida.(Foto 91)

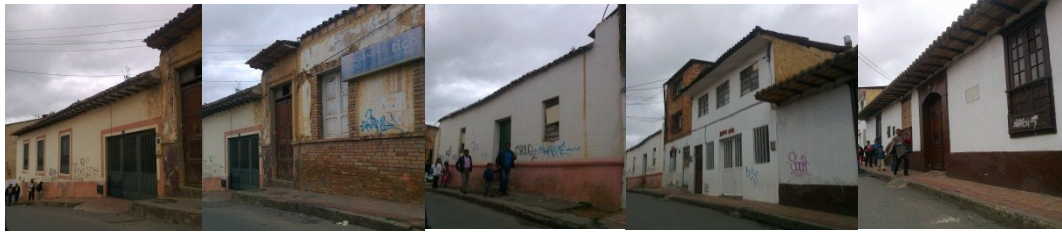
Foto n°92 perfil sobre la calle 17 entre carreras 9 y 8, manzana 1, elaboración propia 2013.

Las edificaciones que se encuentran en la segunda parte de la calle 17, encontramos una edificación colonial de un piso, en regular estado; continua con un predio que solo conserva la fachada para un parqueadero y culmina con la edificación colonial que hace esquina de un piso.(Foto 92)
