**TRANSFORMACIONES URBANÍSTICAS DEL CENTRO HISTORICO DE TUNJA COLOMBIA:
1623- 2008**

**PRESENTADO POR Lida Tulia Buitrago Campos
Para optar al grado de Doctora por la Universidad de Valladolid**

1. HIPÓTESIS Y METODOLOGÍA PARA EL ANÁLISIS DEL CASO HISTÓRICO DE UNA CIUDAD COLOMBIANA: TUNJA

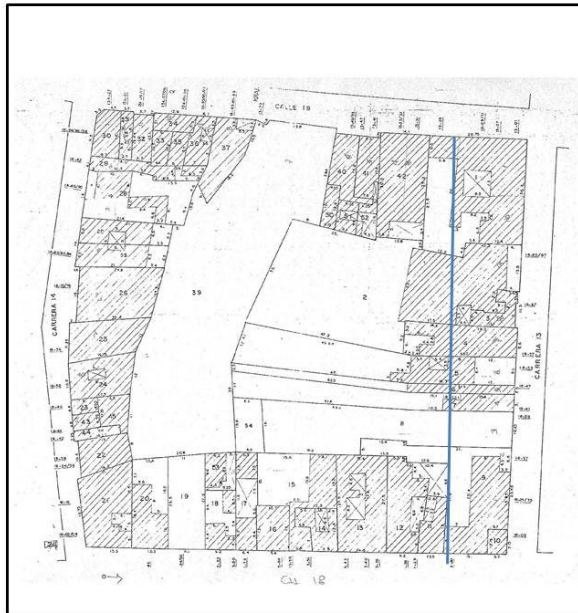
Plano nº104 Carta catastral manzana 24 sector 1

La manzana se consolidó inicialmente con los predios de la carrera 13, como se identifica en la línea azul. Debido a las condiciones de tipo topográficas los predios de la calle 19 y la carrera 14 para los años setenta y se culminaría en 1996 con algunos predios de la calle 18. La irregularidad de los predios se conformaría por las limitantes topográficas de la carcava de san Francisco, respondiendo el tamaño y la forma a estas condiciones lo vemos en los predios de la carrera 14, como se ve en el plano 104.

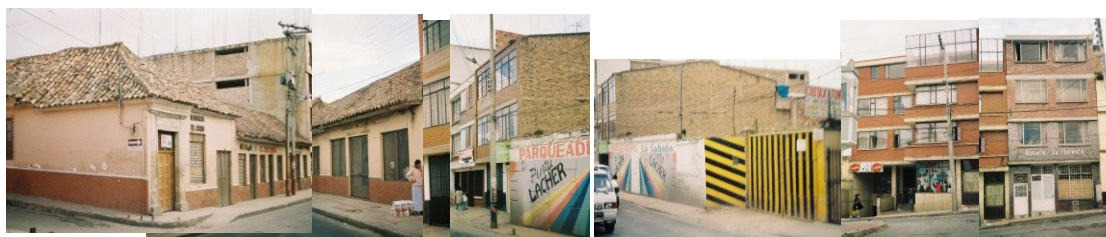
Foto n°93 perfil sobre la calle 19 entre carreras 13 y14, manzana 24, elaboración propia 2008.

Los predios de la calle 19, con carrera 13 encontramos una edificación colonial, de un piso de uso comercial. Este predio está

fragmentado internamente por la subdivisión para los locales. Continúa con la edificación colonial de un piso, modificada por la apertura de vanos para escaparates. El inmueble siguiente es una edificación de cuatro pisos del periodo contemporáneo, totalmente comercial. Continúa con dos edificaciones de los años sesenta retrocedidas un metro del paramento, es una construcción de tres pisos, el primer piso de tipo comercial y los siguientes son vivienda. (Foto 93)

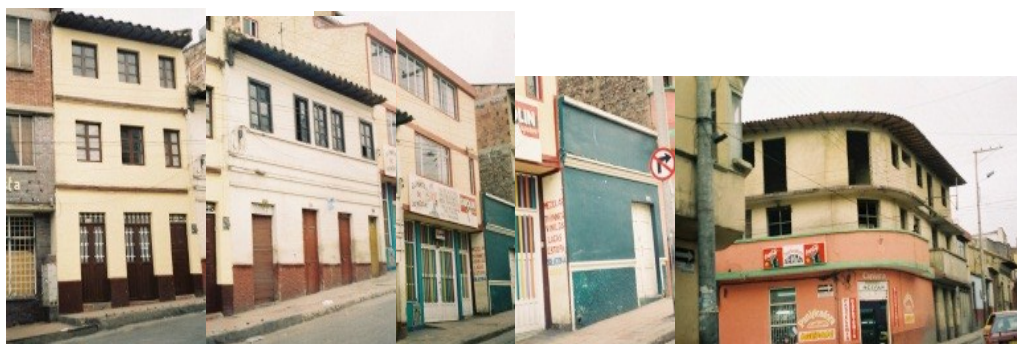
Foto n°94 perfil sobre la calle 19 entre carreras 13 y14, manzana 24, elaboración propia 2008.

Las edificaciones que complementan este perfil, como se observa en la foto 94, una construcción de los años cuarenta de tres pisos en el primero comercio y los pisos siguientes vivienda, la edificación contigua es de dos pisos del mismo periodo que la anterior, con comercio en primer piso y el segundo vivienda; la edificación de tres pisos contigua es de los años sesenta con comercio en primer piso y los siguientes es vivienda. Continúa con una edificación de un piso de vivienda de los años veinte, comercial y culmina con una edificación que se encuentra inconclusa en su construcción de tres pisos, en el primer piso hay comercio.

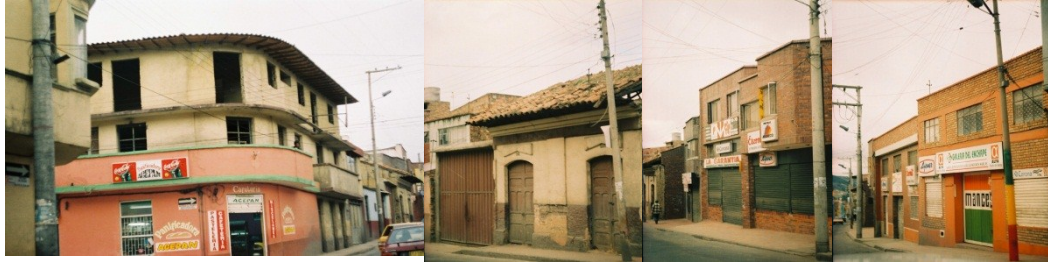
Foto n°95 perfil sobre la carrera 14 entre calle 19 y20, manzana 24, elaboración propia 2008.

Las construcciones sobre la carrera 14, como hemos mencionado se encuentra una edificación de tres pisos, la aledaña es de un piso estilo colonial, que se conserva una parte de ella. Continúa con una edificación de dos pisos de comercio, construida en los años noventa. La bodega aledaña de dos pisos, construida en los años sesenta. El comercio de este sector se caracteriza por ferreterías y materiales de construcción, siendo un uso fuerte sobre carrera 14. (Foto 95)

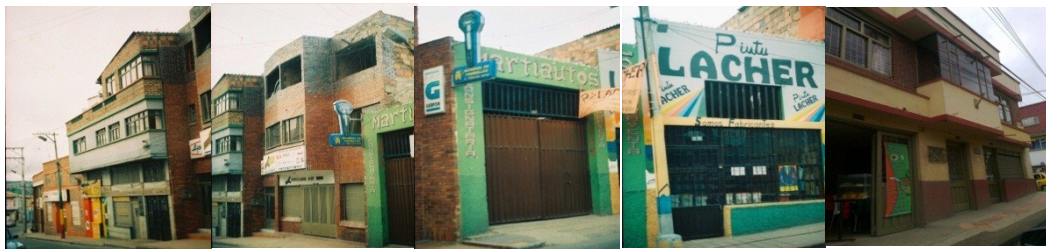
Foto n°96 perfil sobre la carrera 14 entre calle 19 y20, manzana 24, elaboración propia 2008.

En la foto 96, encontramos otras edificaciones de ferretería, la inicial el predio siguiente es de tres pisos, el primer piso es de piso y medio y la segunda planta con vivienda y terraza, construida en los años sesenta. La bodega siguiente de tres pisos de vivienda con bodega; continua con una bodega de un piso y culmina con un edificación de dos pisos con comercio en primer piso y vivienda en el segundo.

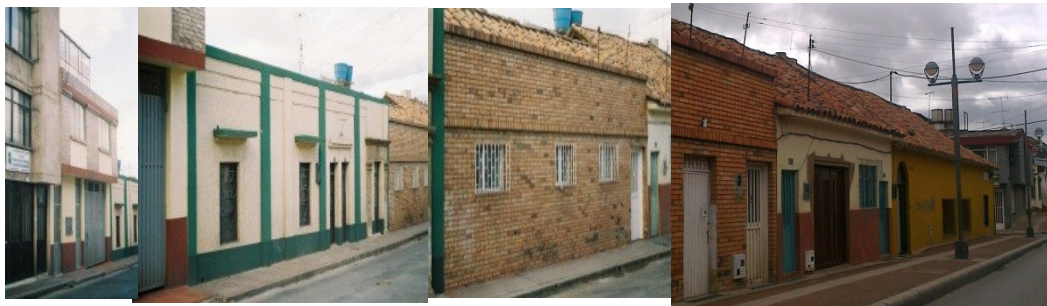
Foto nº98 perfil sobre la calle 18 entre carrera 14 y13, manzana 24, elaboración propia 2008.

En este tramo que culmina el perfil de la calle 18, como se observa en la foto 98 inicia con una vivienda de los años sesenta de dos pisos; continua con cuatro edificaciones del periodo colonial, en buen estado, con cambios en su ornamentación en madera por metálica, la antepenúltima vivienda se modificó los vanos y la puerta. Dos de las edificaciones con cambios de fachada en los años veinte y las dos siguientes con modificaciones en los vanos de su fachada.

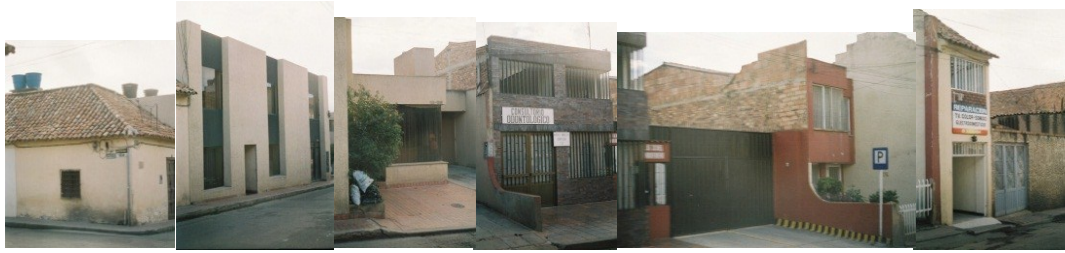
Foto n°99 perfil sobre la carrera 13 entre calle 18 y19, manzana 24, elaboración propia 2008.

En la carrera 13, inicia con la vivienda en fachada de un piso, continua una vivienda de dos pisos construida en los años ochenta, parte del volumen se retrocede para el ingreso al predio. La construcción contigua de dos pisos se paramento a partir de la edificación anterior construida en el mismo periodo, de vivienda con local, en este predio hay un ingreso lateral para un garaje. La última imagen de la foto 99, es una vivienda de dos pisos con una parte paramentada en la manzana y la otra retrocedida, en función de las otras construcciones.

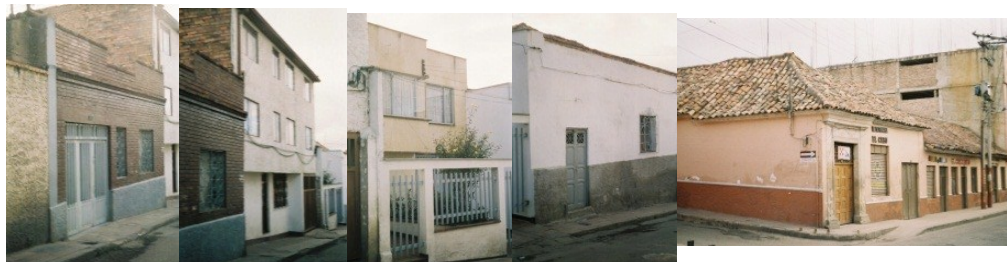
Foto n°100 perfil sobre la carrera 13 entre calle 18 y19, manzana 24, elaboración propia 2008.

En la foto 100, inicia con una edificación de los años veinte de un piso, continua con una edificación de tres pisos, de vivienda. Continúa con una vivienda de dos pisos con antejardín, retrocedida del paramento cuatro metros. Culmina con una construcción de un piso del periodo colonial de vivienda, subdividido y hace parte del predio esquinero, pero posee, otro propietario.

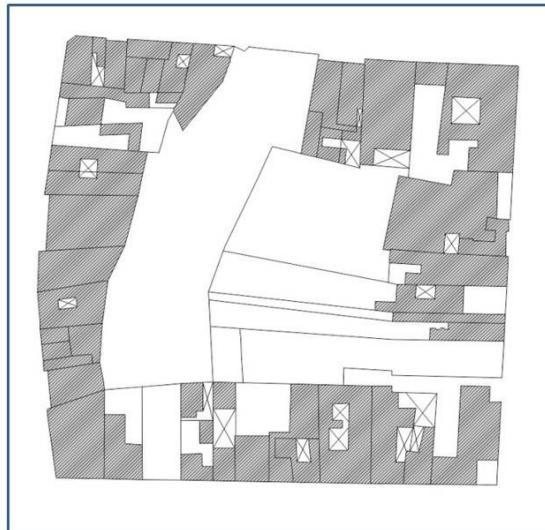
Plano n°105 manzana 24 Carta catastral sector

En esta manzana se identifican procesos de consolidación de la misma, por las limitantes de tipo topográfico. La tipología de las edificaciones de esta manzana se basa en los diferentes periodos de consolidación, que generaron predios de menor tamaño. El centro de la manzana se conserva por el predio del parqueadero. En las manzanas anteriormente analizadas encontrábamos viviendas en hilera con una menor dimensión de parcela con un menor patio y antejardín, en esta manzana sobre la carrera encontramos viviendas singulares que responden a las características del antejardín, pero conserva el tamaño del solar.

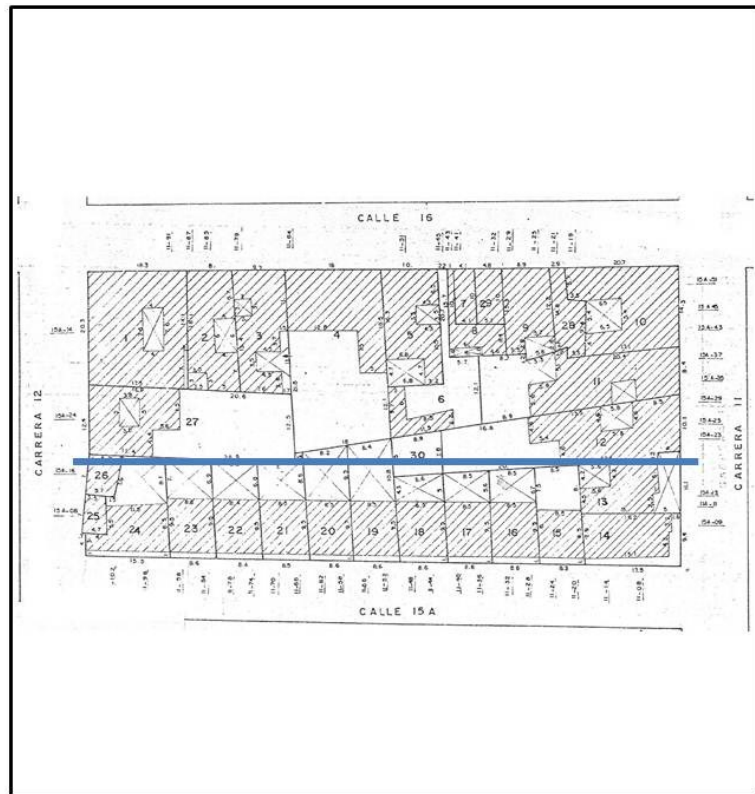
Plano nº107. Carta catastral manzana 178 sector 1

Como se observa en el plano 107, con línea azul identificamos los predios que se consolidaron inicialmente sobre la calle 16, algunos predios que se han subdividido hacia su interior, otros están en proceso de abandono para su demolición, el paramento de los predios en la calle 16 es continuo. Las viviendas en serie de los años setenta, estas casas poseen antejardín, retrocedida del paramento un metro, los patios de estas viviendas oscilan entre 8 y 9 metros.

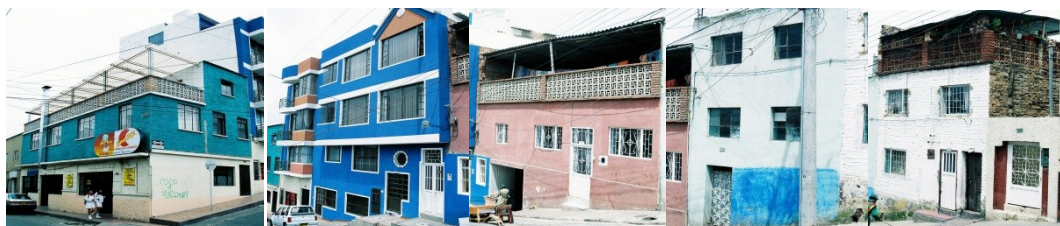
Foto n°101 perfil sobre la calle 16 entre carrera 12 y 11, manzana 178, elaboración propia 2008.

Las edificaciones que se encuentran sobre la calle 16, iniciamos con una vivienda construida en los años sesenta, de tres pisos, con comercio en el primer piso y vivienda en los siguientes; continua con una edificación de cuatro pisos, contemporánea, mantiene el paramento, a nivel de segundo piso, tiene un pequeño voladizo. La edificación de dos pisos construida en los años sesenta y un piso bajo originado por la pendiente. Las construcciones siguientes de la foto 101, son dos edificaciones de los años cuarenta de tres pisos respectivamente, en regular estado.

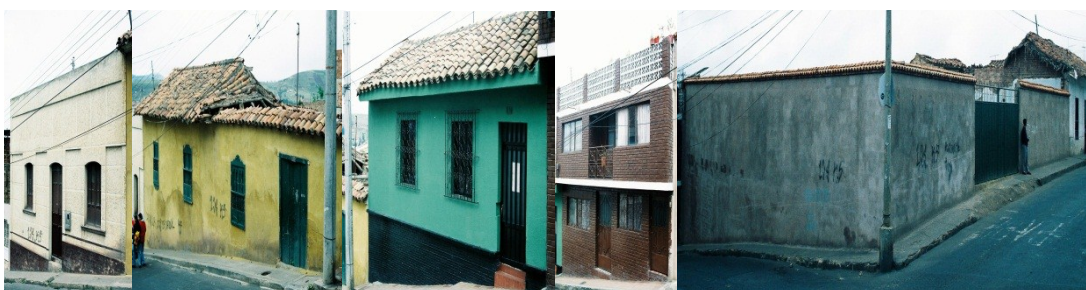
Foto n°102 perfil sobre la calle 16 entre carrera 12 y 11, manzana 178, elaboración propia 2008.

Continúa con esta edificación de años veinte de un piso, la segunda imagen de la foto 102, esta edificación fue derribada para el 2012, inicio su proceso de abandono y derribo, El predio contiguo es una edificación colonial de un piso. La edificación de dos pisos es construida en los años sesenta y posee una terraza; el predio esquinero es otro que fue abandonado, derribado y ahora funciona como aparcamiento.

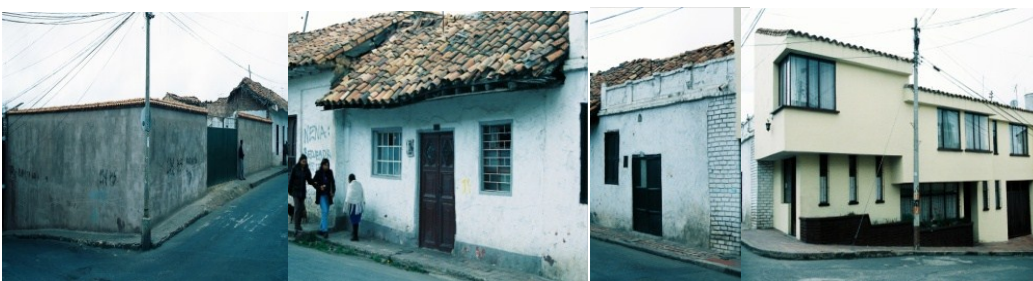
Foto n°103 perfil sobre la carrera 12 entre calles 16 y 15 a, manzana 178, elaboración propia 2008.

Iniciamos el perfil sobre la carrera 12, como se observa en la foto 103, desde el predio baldío, que funciona como aparcamiento, continua con una edificación de un piso del periodo colonial, la casa aledaña de un piso tendría cambios en fachada en los años veinte, por sus figuras geométricas en su fachada, el predio se encuentra en regular estado y culmina con las viviendas en hilera construida en los años setenta.

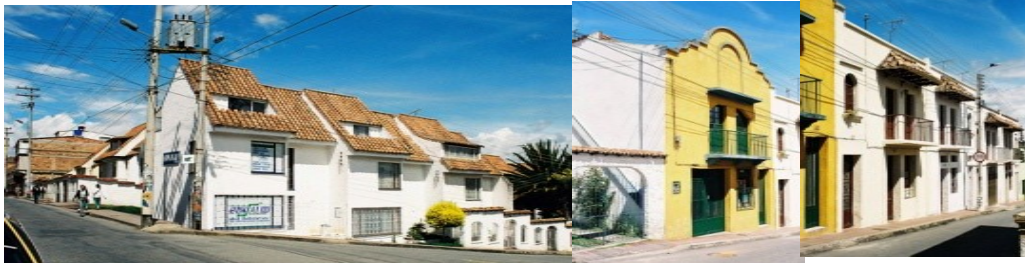
Foto nº106 perfil sobre la calle 15 entre carreras 11 y 10, manzana 151, elaboración propia 2008.

El perfil sobre la 15 iniciamos como vemos en la foto 106, esta construcción de los años ochenta definida como el colonial de los años ochenta, de dos pisos y altillo con antejardín. Continúa con una edificación de dos pisos de vivienda, del art nouveau, el predio siguiente es de dos pisos de vivienda de este mismo periodo.

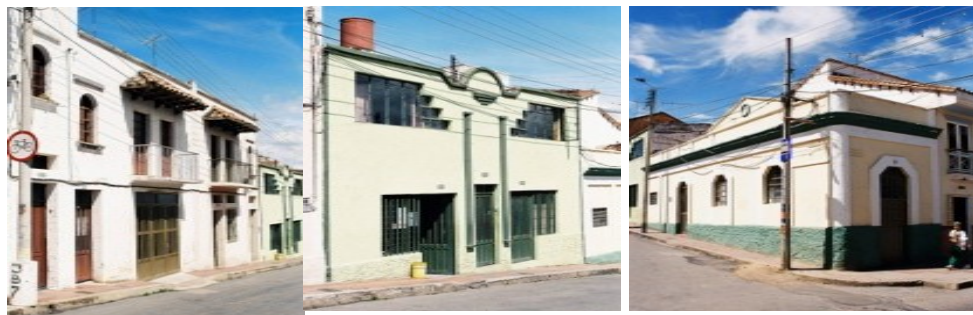
Foto nº107 perfil sobre la calle 15 entre carreras 11 y 10, manzana 151, elaboración propia 2008.

Las edificaciones que complementan este perfil es una edificación de los años veinte de dos pisos, la edificación contigua es una vivienda de dos pisos, alterada en su fachada por la apertura de sus vanos, este sería modificado en el 2000. Culmina con una edificación de los años veinte de un solo piso. (Foto 107)

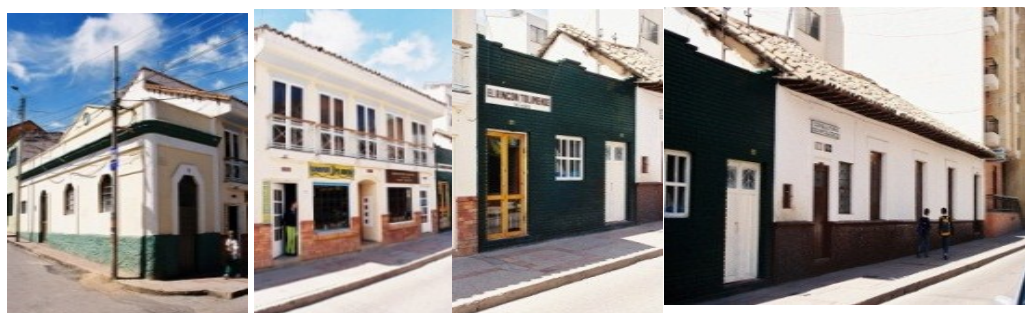
Foto nº108 perfil sobre la carrera 10 entre calles 16 y 15, manzana 151, elaboración propia 2008.

El perfil sobre la carrera 10, como se observa en la foto 108, la edificación esquinera de un piso, continúa con una remodelada en el 2000, de comercio de dos pisos. La edificación siguiente se encuentra en abandono de un piso. Culmina con una construcción de un piso de vivienda, del periodo colonial.

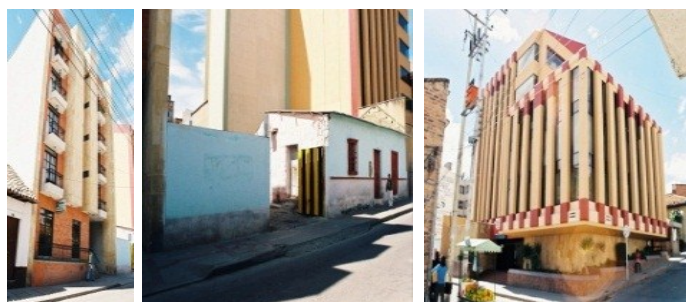
Foto n°109 perfil sobre la carrera 10 entre calles 16 y 15, manzana 151, elaboración propia 2008.

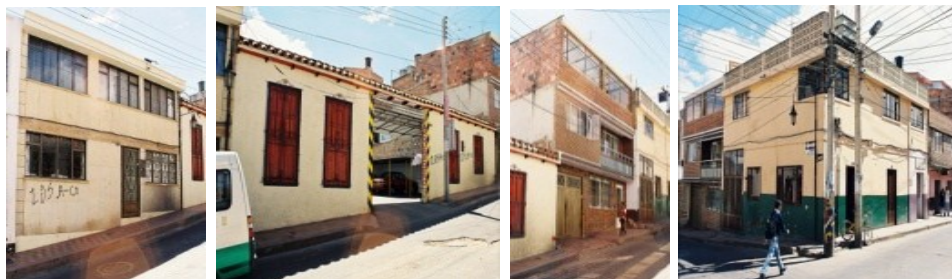
Foto n°111 perfil sobre la calle 16 entre carreras 11 y 10, manzana 151, elaboración propia 2008.

Inicia este tramo con una edificación de dos pisos como vemos en la foto 111 de vivienda, continua con un aparcamiento. La construcción de dos pisos de los años sesenta de tres, de vivienda y culmina con una edificación de dos pisos de los años cuarenta, con terraza.

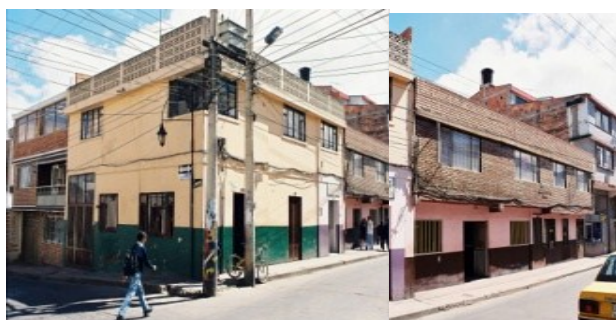
Foto n°112 perfil sobre la carrera 11 entre calles 16 y 15, manzana 151, elaboración propia 2008.

Las edificaciones sobre la carrera 11, como vemos en la foto 112, inicia con una construcción de dos pisos. Continúa con una construcción de dos pisos paramentada en los años cuarenta, se construiría la segunda planta en los años sesenta, con comercio en el primer piso y vivienda en el segundo.

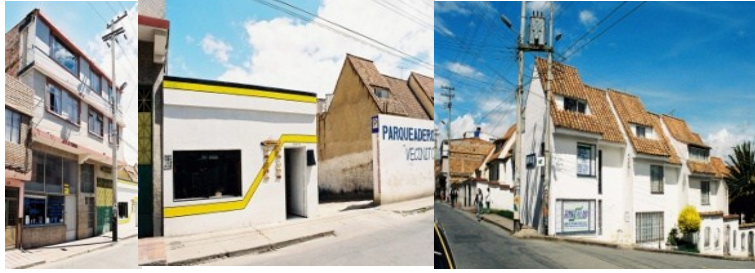
Foto nº113 perfil sobre la carrera 11 entre calles 16 y 15, manzana 151, elaboración propia 2008.

En la foto 113, encontramos una edificación de tres pisos, el primer piso es de piso y medio de comercio y los dos pisos siguientes son de vivienda. El lote contiguo es un aparcamiento y culmina con el conjunto de vivienda, que se encuentran cuatro viviendas sobre este perfil de la carrera 11.

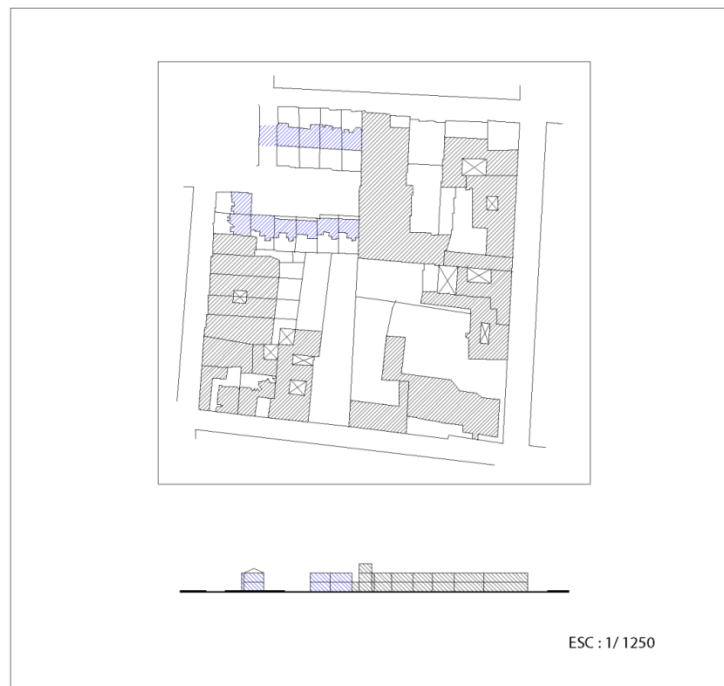
Plano nº111 manzana 151, Carta catastral sector 2

De esta manzana podemos concluir que las transformaciones se dieron por dos fenómenos:

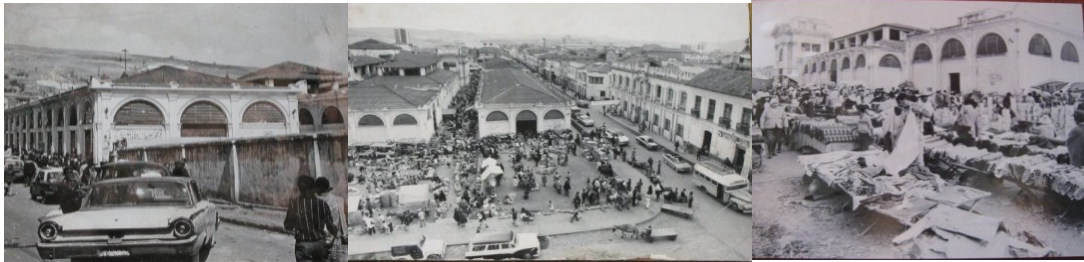
Foto 114. Plaza de mercado 1960

Esta construcción con cinco volúmenes de doble altura y una cúpula central, estilo francés de gran valor arquitectónico. La relación del edificio con su entorno, generaría actividades de comercio, hoteles, restaurante, terminal de transporte y venta de productos para el agro. Este inmueble funcionaría con este uso hasta los años noventa y se sustituiría su uso a centro comercial. (Ver foto 114)

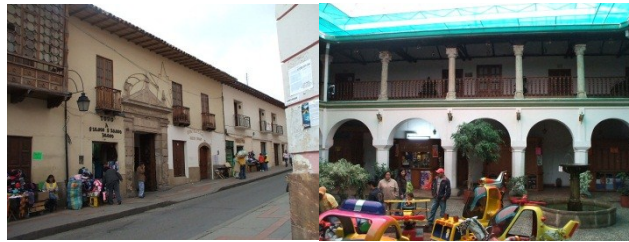
Foto 117. Centro Comercial Granahorrar

En esta última etapa se concentra en el proceso de renovación de este sector motivo que se desarrollaran proyectos similares en edificaciones coloniales, conservando los patios a través de marquesinas uno de los proyectos asertivos, es el centro comercial GRANAHORRAR que tomaría su nombre por una sede bancaria que se ubicaría en este inmueble. (Ver foto 117)

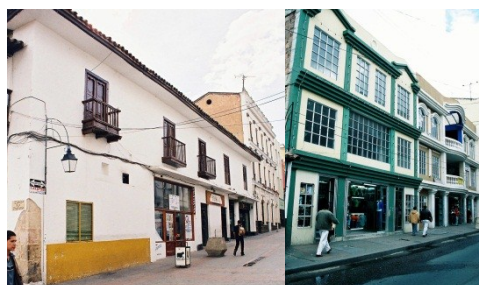
Foto 119 Centro comercial San Andresito

Los centros comerciales contaban con la característica de predios configurados con locales, es importante mencionar que estas edificaciones no se diseñaban para tal fin, por eso se alterarían los

espacios de la construcción original. El número de centros comerciales es mayor que el número de habitante, otro fenómeno es el aumento del comercio informal el cual plantearía como opción la reubicación con los San Andresito, en diferentes lugares del centro. (Foto 119)

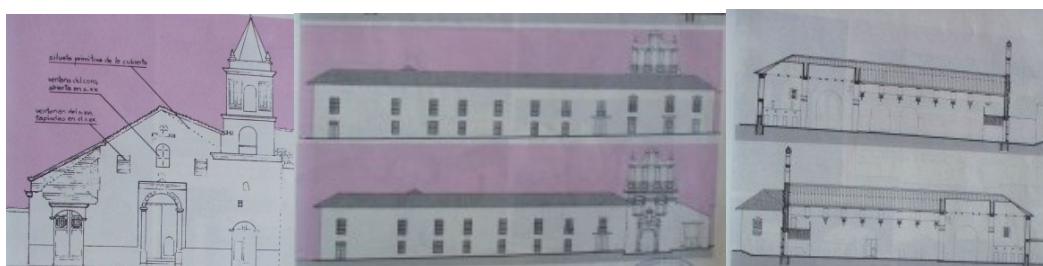
Plano 116. Restauración de Santo Domingo

El convento de Santo Domingo fundada en 1551, donde está la penitenciaría, pero luego los padres dominicos se trasladaron al centro de la ciudad que ocupaba el palacio de justicia, para 1863 pasó a ser del Estado. Allí funciono el colegio posteriormente la universidad de Boyacá y actualmente la universidad Santo Tomás.

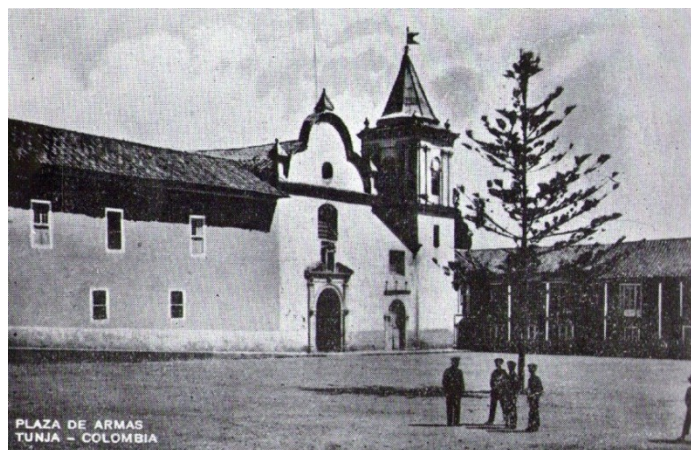
Foto 121. Iglesia de San Francisco

El convento de San Francisco sería la Normal de Señoritas en los años 1970, posteriormente sería derribado para dar paso al Hotel Hunza, como lo hemos mencionado anteriormente. (Ver foto 121)

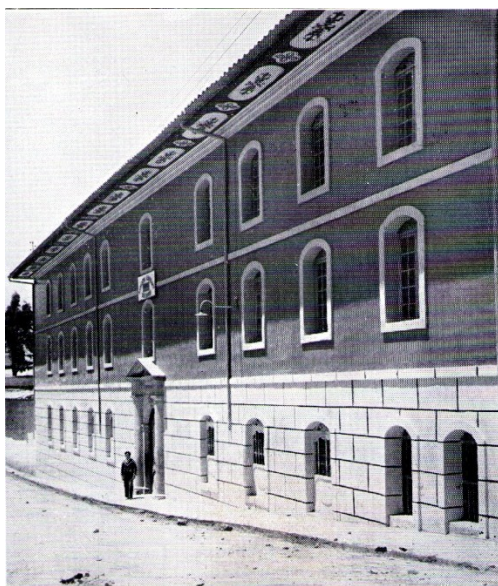
Foto 122. Seminario conciliar

Otra edificación es el seminario conciliar es una edificación tres pisos, contiguo al seminario mayor es de construcción relativamente reciente de 1893- 1896. Este edificio funcionaría posteriormente las residencias femeninas de la universidad Pedagógica y luego sería colegio. (Foto 122)

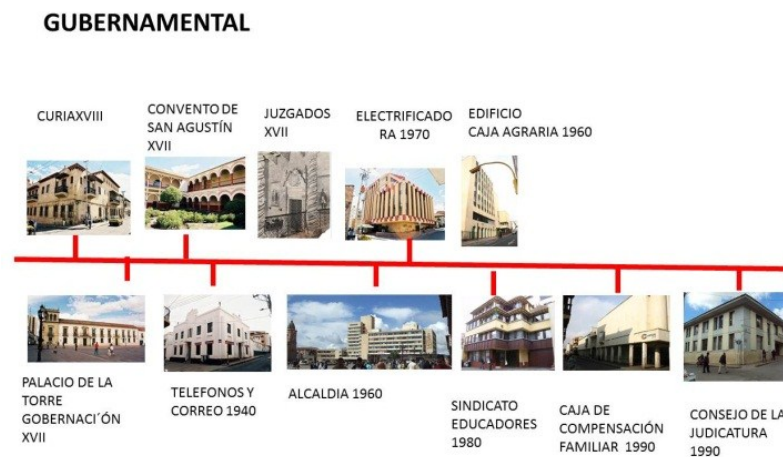
Gráfica 119. Línea del tiempo del uso institucional gubernamental

Las transformaciones de estas edificaciones se dieron en el siglo XX, cambiando su estructura, paramento y altura. En este uso encontramos tres momentos: los edificios que sufren cambios a su interior pero que mantienen su estructura. La de mayor transformación de los años sesenta donde las edificaciones coloniales se derriban para dar origen a una edificación de siete pisos, esta sería la segunda etapa y la tercera son construcciones que imitan el estilo colonial, pero son contemporáneas, como es el caso del Consejo de la Judicatura que vemos en la gráfica 119.

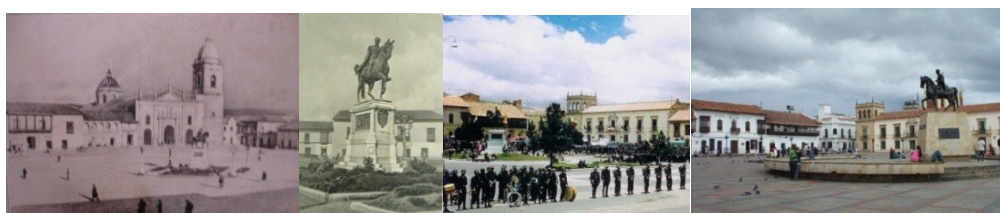
Foto 123. Plaza de Bolívar a través del tiempo

Desde las transformaciones físicas de la plaza la identificamos en dos momentos a inicios del siglo XX, con la ubicación de la figura ecuestre en la plaza y por ello el cambio a plaza de Bolívar, en este espacio se circulaba en su entorno y poseía espacios verdes, tanto como su vegetación. Según moda propuesta en todo el país en los años noventa, la plaza pasó por un proceso de tratamiento de piso, que suprimió la vegetación. Modificando su imagen. (Foto 123)

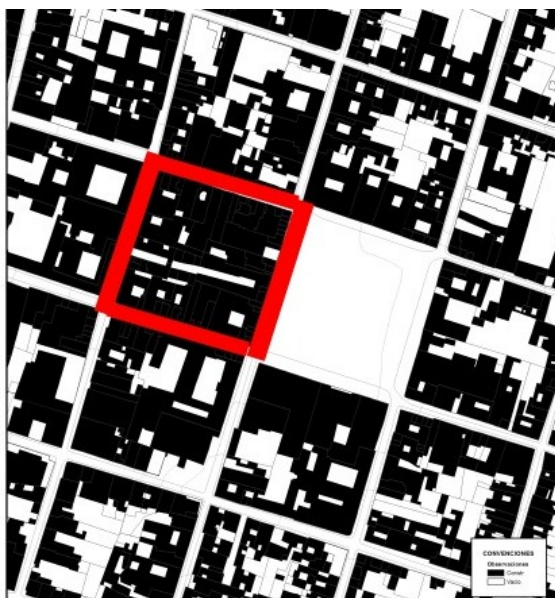
Plano 122. Recorrido Vuelta del perro

Bolívar. Este recorrido constituye un circuito, un punto de encuentro que el Tunjano ha realizado a través del tiempo con el fin de tomarse un café, como un pretexto de socializar en los diferentes establecimientos de este fin.

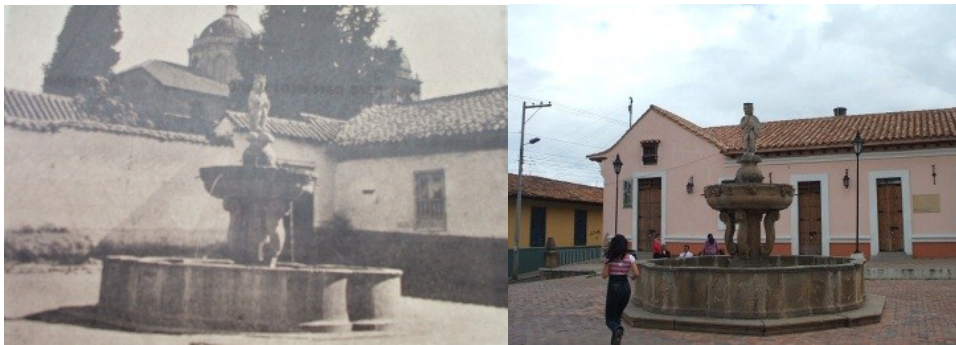
Foto 124. Plazoleta de la Pila del Mono

Existen otros lugares dentro del centro que se configuraron como espacios menores de gran importancia como la pila del Mono espacio configurado para una de las pilas de agua de la ciudad, (Ver foto 124); otro espacio sería el configurado por la iglesia de San Francisco, esta plazoleta se caracterizó en la Colonia como lugar de mercado pequeño en algunos días de la semana; actualmente allí se siguen ubicando vendedores ambulantes para la venta de frutas y artesanía.

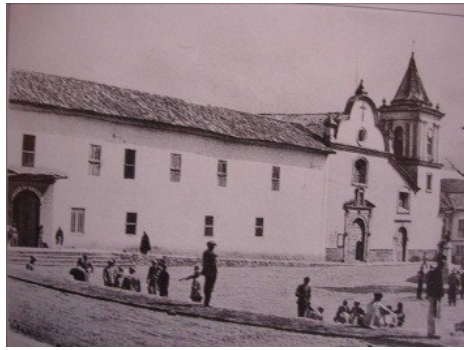
Foto 125. Plazoleta de San Francisco

Estos espacios se han mantenido con respecto al tiempo, la única que se configuraría posteriormente sería la cesión de espacio del solar de san Ignacio para una plazoleta lateral, las plazoletas bancarias como se ha mencionado anteriormente en los años noventa. La plazoleta de san Francisco se modificaría a partir de la edificación del hotel Hunza. (Foto 125)

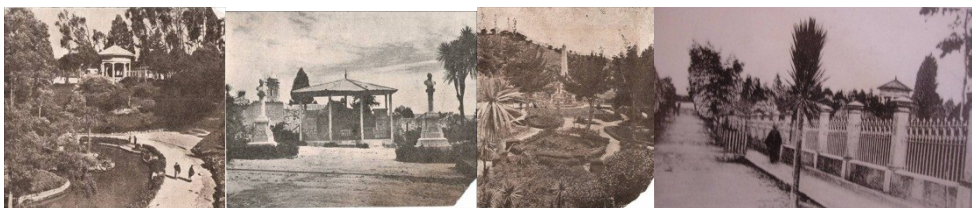
Foto 126. Bosque de la Republica

Para la celebración del centenario se realizan varios cambios en los espacios de la ciudad, en la plaza principal se cambia la pila por la estatua del libertador y se proyecta los parques del Centenario: Bosque de la república en este espacio se define por 123 columnas que representan los 123 municipios que conforman el departamento de Boyacá, este espacio fue configurado dentro de la cárcava de san Laureano, por eso su recorrido cuenta con unos senderos que exaltan su topografía, allí también se encuentra el paredón de los mártires sitio del fusilamiento en 1816 de los próceres de la independencia José Cayetano Vásquez, Nepomuceno Niño y Ramón Lineros.

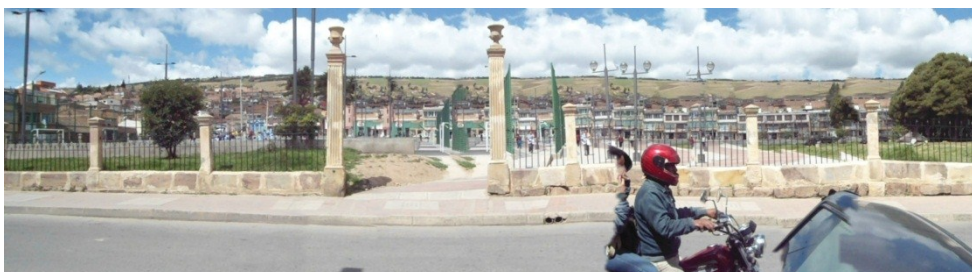
Foto. 127. Bosque de la Republica actualmente

Este espacio ha pasado por el proceso de transformación desde el abandono la falta de actividad en el parque, ha perdido su significado, solamente se percibe como un lugar de paso, en ella se incorporarían unas canchas deportivas que no lo dinamizarían. (Foto 127)

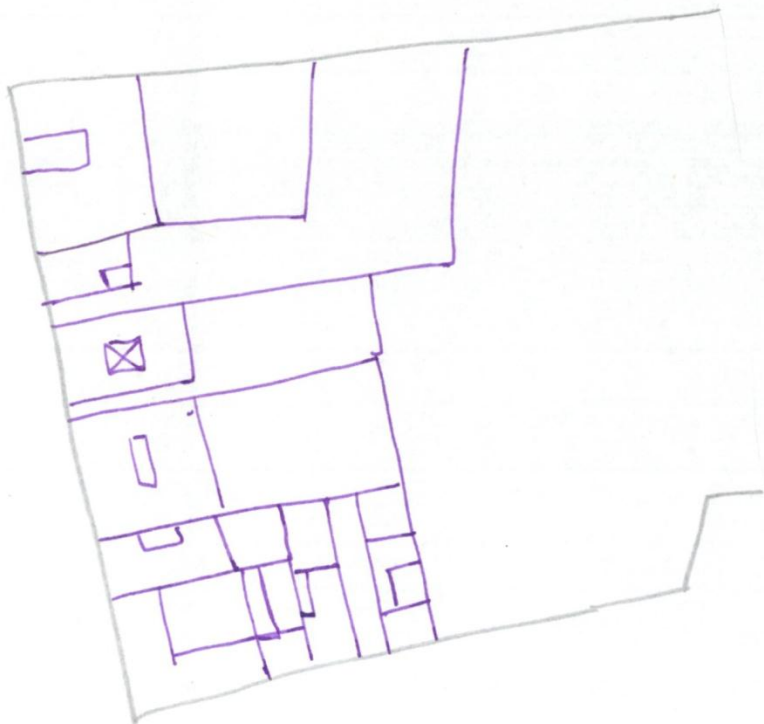
MANZANA 730 1939
 ESTA MANZANA SE ENCUENTRA
 DEFINIDA SOBRE LA CALLELA JOTINA
 Y LAS CALLES SE EMPEZAN A CONQUIRAR.

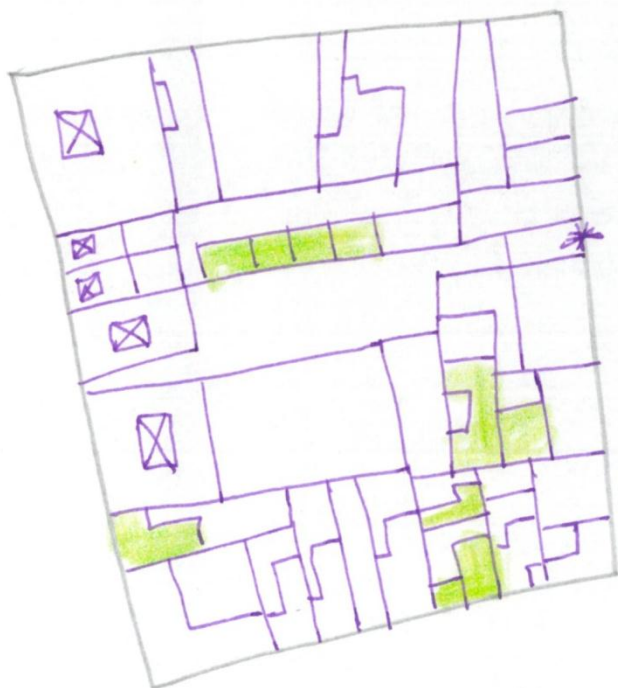
MANZANA 730 1989
 * SE INICIA LA APERTOURA DE LA
 PERMEABILIDAD

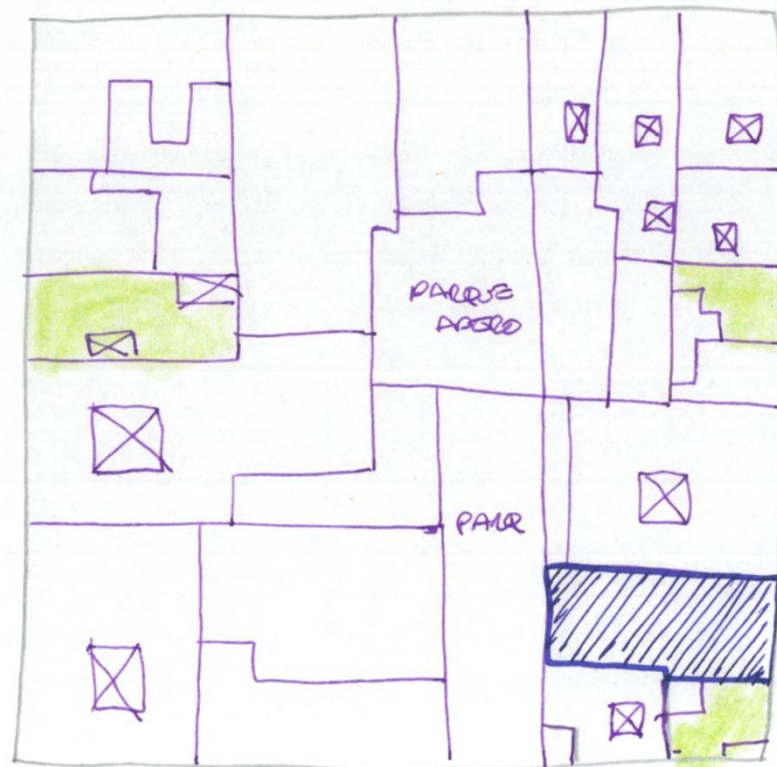
█ PEGADO QUE DESAPARECIO MANZANA 11 / 1989/1996

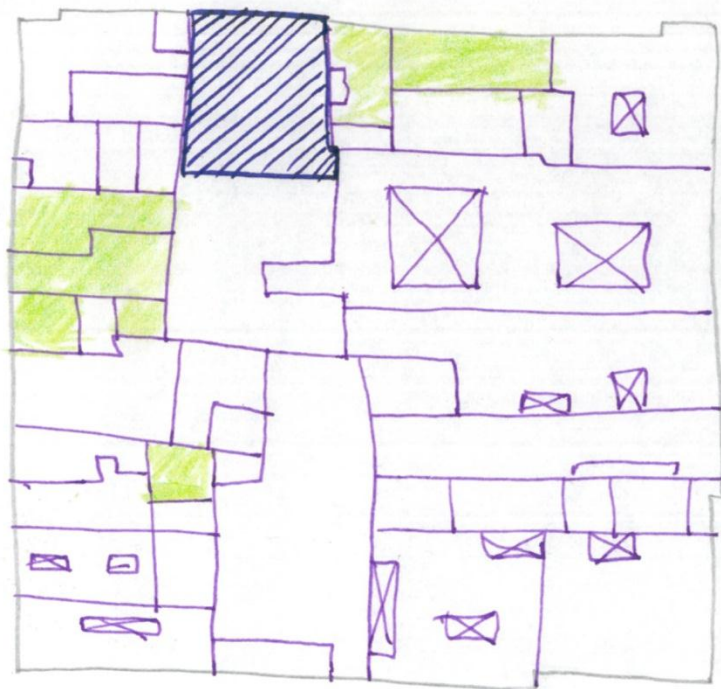
MANZANA 20 1989/1996
ESTE INMUEBLE DESAPARECIO

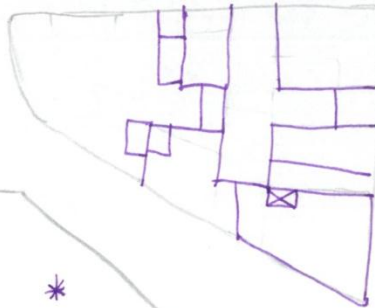
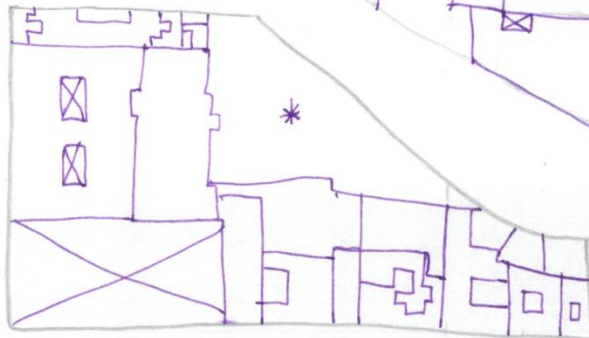
LA MANZANA 154 SE ENCUENTRA EN PROCESO DE CONSOLIDACION, NO SE ENCUENTRA CONFIGURADO EN ESTE SECTOR EL ESPACIO PUBLICO.

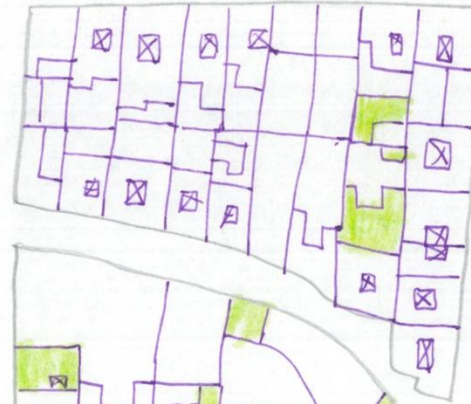
MANZANA 156

* ESTA AREA ESTA LIBRE
LA PLAZUELA SAN FRANCISCO MAYOR DIMENSION

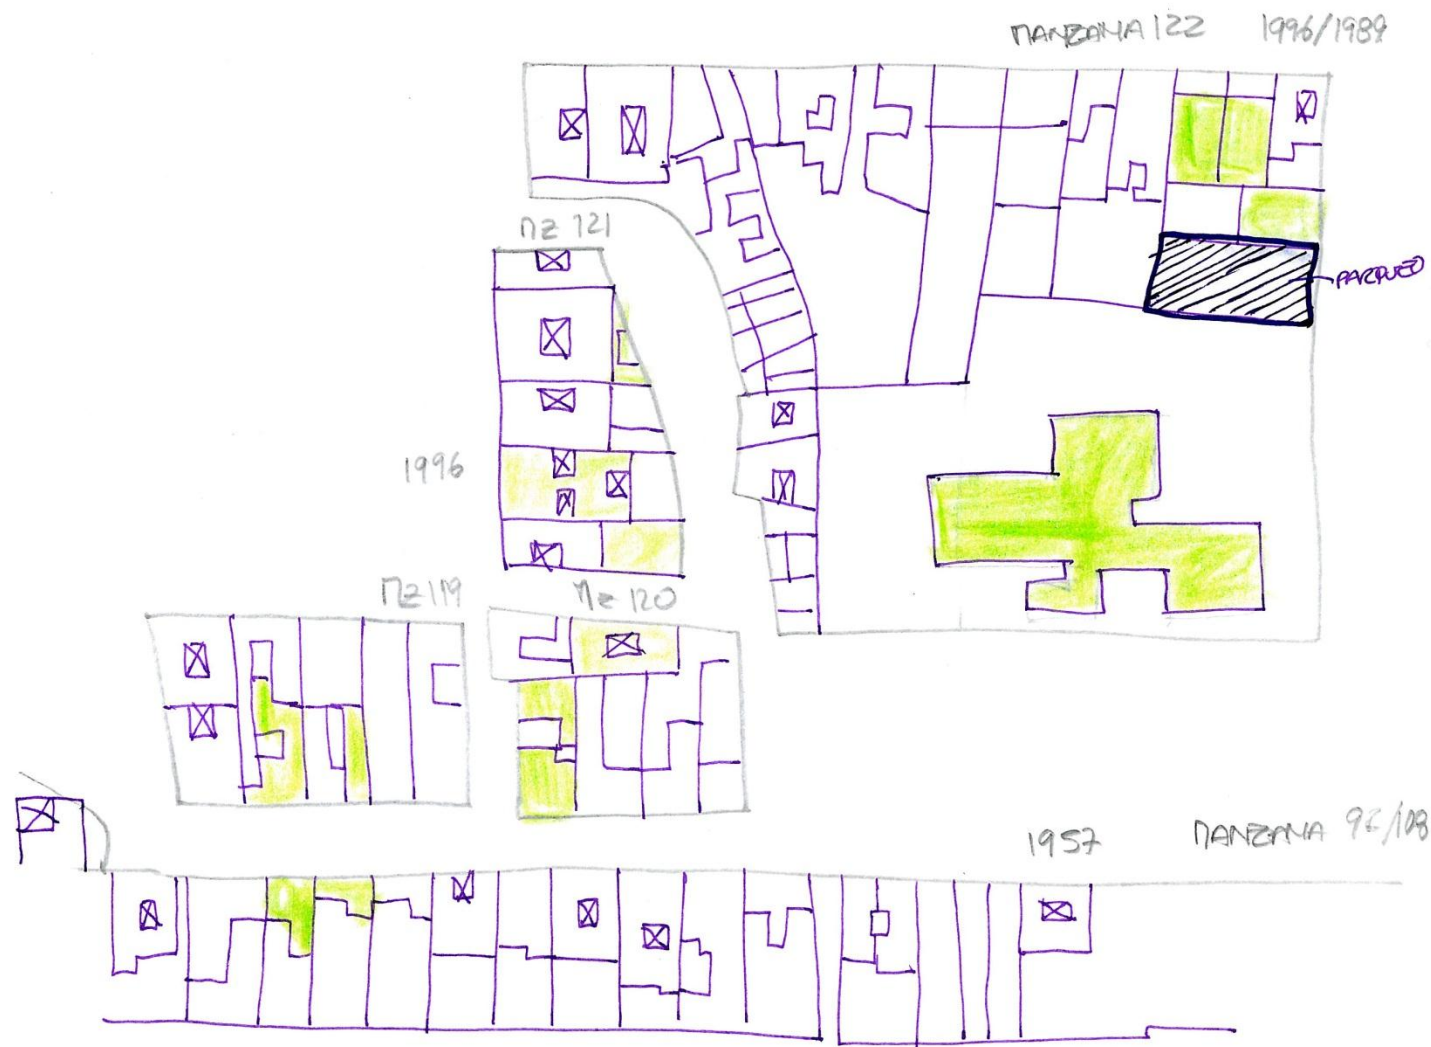
**PARROQUIA
SANTA
BARBARA**

Manzanas 92, 108, 119, 120, 121, 122 .
Escala de dibujo , Elaboración la Autora , 2001
Basado en Aerofotografías: 1939, 1953, 1957, 1973, 1989, 1996

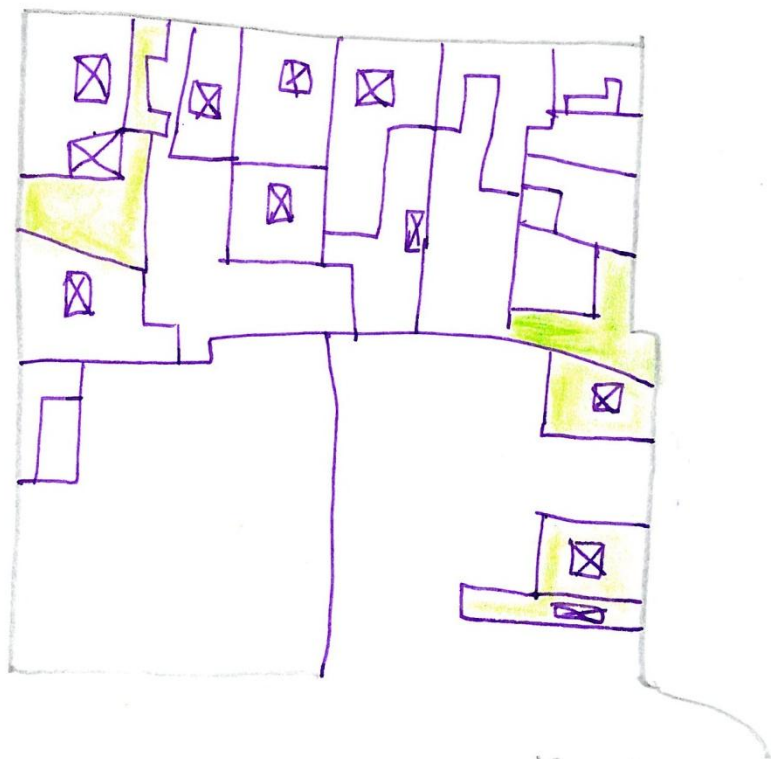
MANZANA 1

1953/57

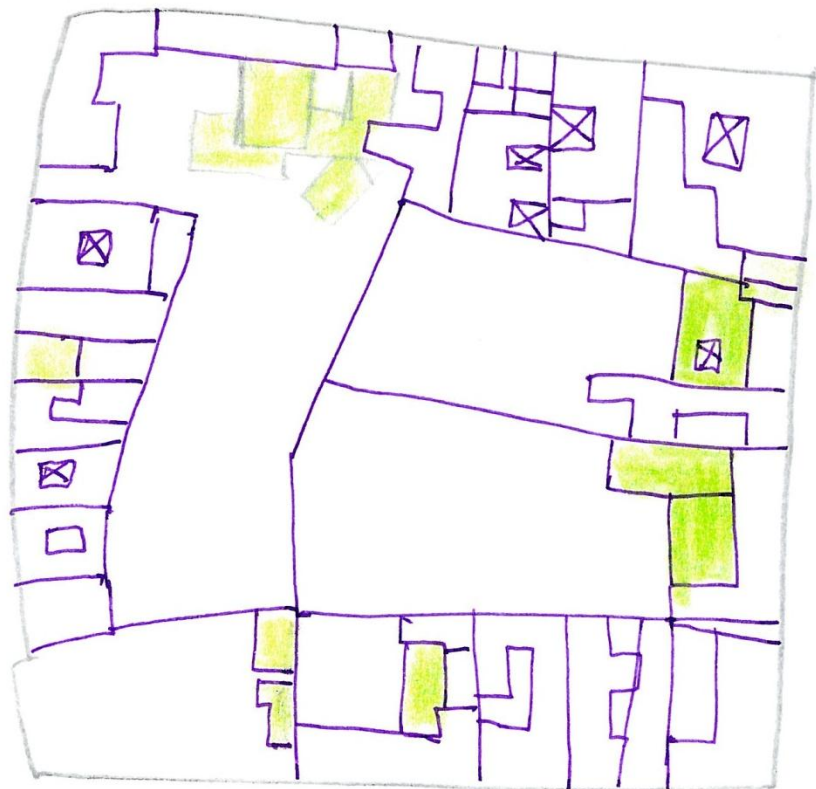
MANZANA 24

1957/53
