**Aplicación del método geomorfológico-
histórico en la elaboración de cartografía de
inundabilidad de Piña de Esgueva**

**Cartografía del riesgo. Sistemas de información geográfica
para el diagnóstico y gestión de los riesgos naturales.**

Trabajo Fin de Grado

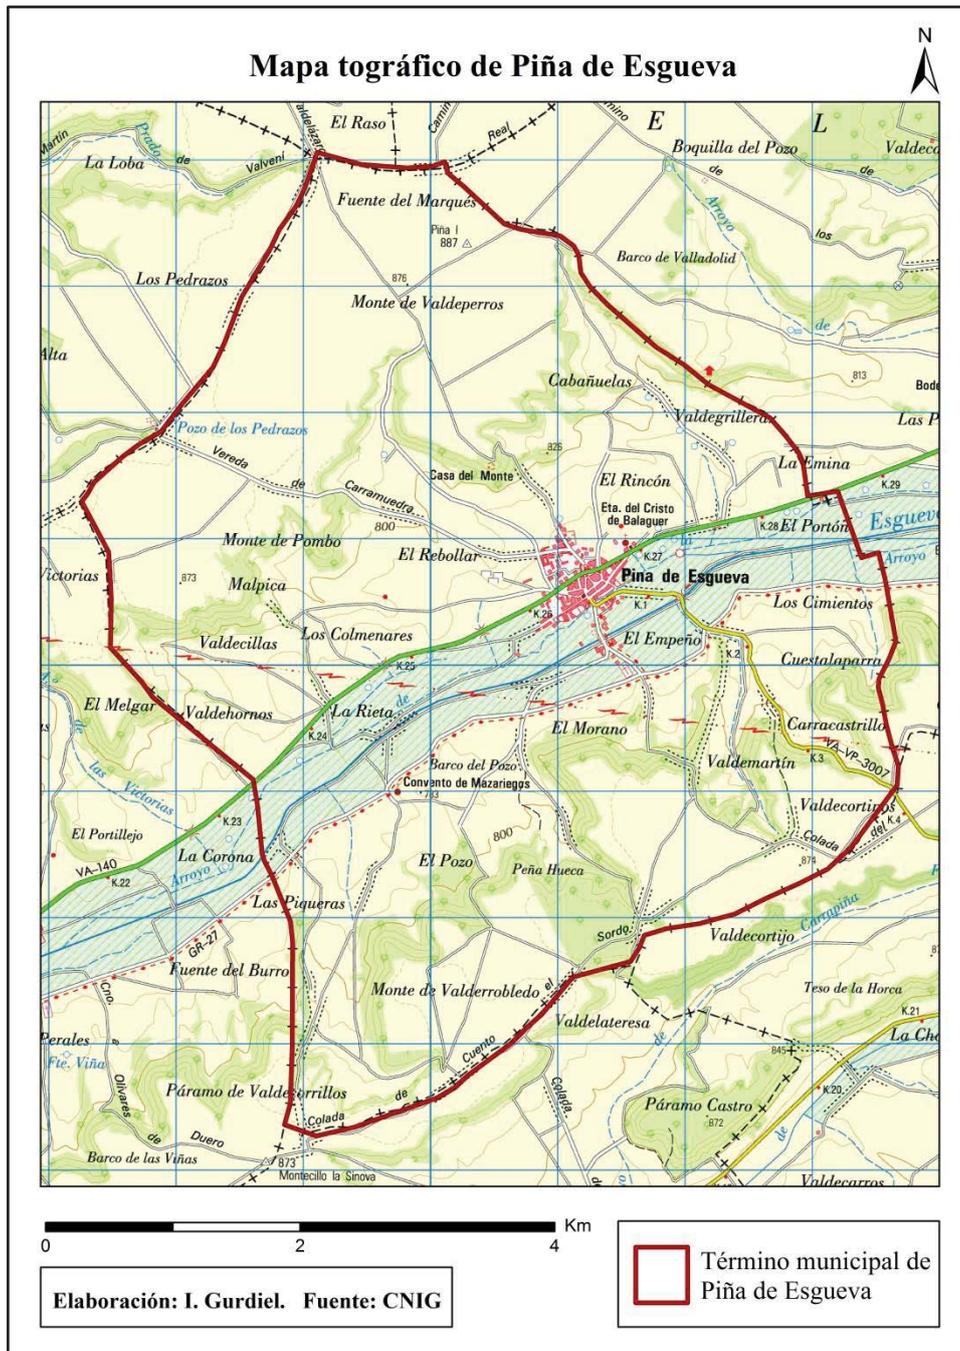
- Figura 3: Mapa topográfico de Piña de Esgueva: Recorte de la hoja 344, Esguevillas de Esgueva, del MTN50 (Mapa Topográfico Nacional, escala 1:50.000).

Como se aprecia en la figura 3 el término municipal de Piña de Esgueva está atravesado por dos cursos fluviales. El primero y principal corresponde al cauce del río Esgueva y el segundo y secundario corresponde al Arroyo de la Vieja Esgueva. El Arroyo de la Esgueva Vieja es un pequeño cauce que atraviesa la localidad y transcurre paralelo al río Esgueva en casi todo su recorrido desde su nacimiento unos 11 kilómetros antes de Piña de Esgueva en el municipio de Amusquillo, hasta su desembocadura unos 5 kilómetros después en el municipio de Villanueva de los Infantes.

El núcleo de población de Piña de Esgueva se encuentra a 750 metros de altura sobre el nivel del mar que corresponden a la menor altura del término municipal, exceptuando el cauce del río Esgueva, presente dicha altura de forma semi-continua en el relieve semi-horizontal formado en el fondo del Valle del Esgueva. En el municipio encontramos la mínima altitud a unos 735 metros correspondientes al cauce principal del río Esgueva y la máxima a los 860 metros de la Casa del Monte en la superficie del páramo, como se aprecia en la figura 3 de la página siguiente.

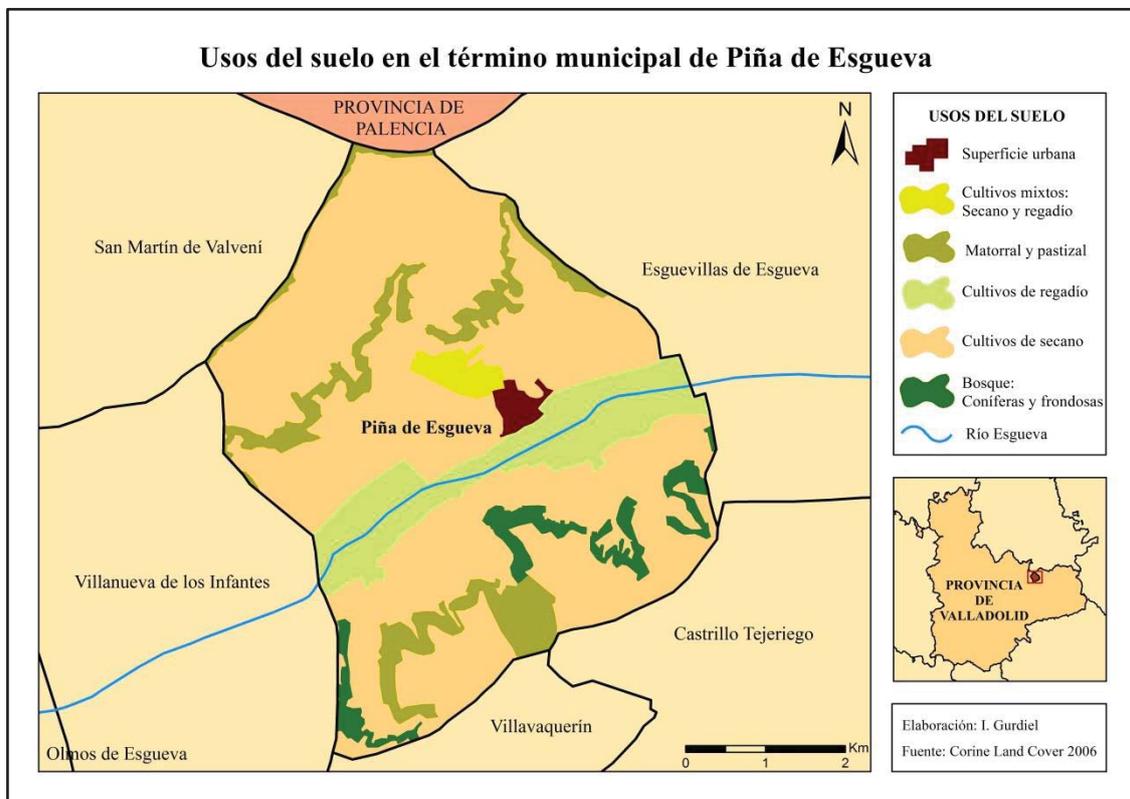
- Figura 4:

La mayoría de la superficie municipal está ocupada por terrenos dedicados a los cultivos de secano, en su mayoría de cereales como trigo y cebada. La única franja destacable de la superficie del término municipal que no posee cultivos de secano es la que corresponde a la ribera del río Esgueva. Ambas riberas del río están ocupadas por cultivos de regadío, en su mayoría de remolacha aunque también hay huertos particulares aunque sin gran notoriedad en cuanto a superficie ocupada.

En el centro del término municipal está situado el casco urbano y a continuación de este destaca una superficie con cultivos mixtos de secano y regadío aunque de reducido tamaño en comparación a la superficie que ocupan los cultivos de secano y regadío del resto del término municipal.

El término municipal de Piña de Esgueva tiene una extensión de 29,82 km². Se trata de un municipio de tamaño medio en relación al tamaño de municipios de la provincia de Valladolid. La figura 4 representa la extensión y ocupación en función de los usos del suelo del término municipal.

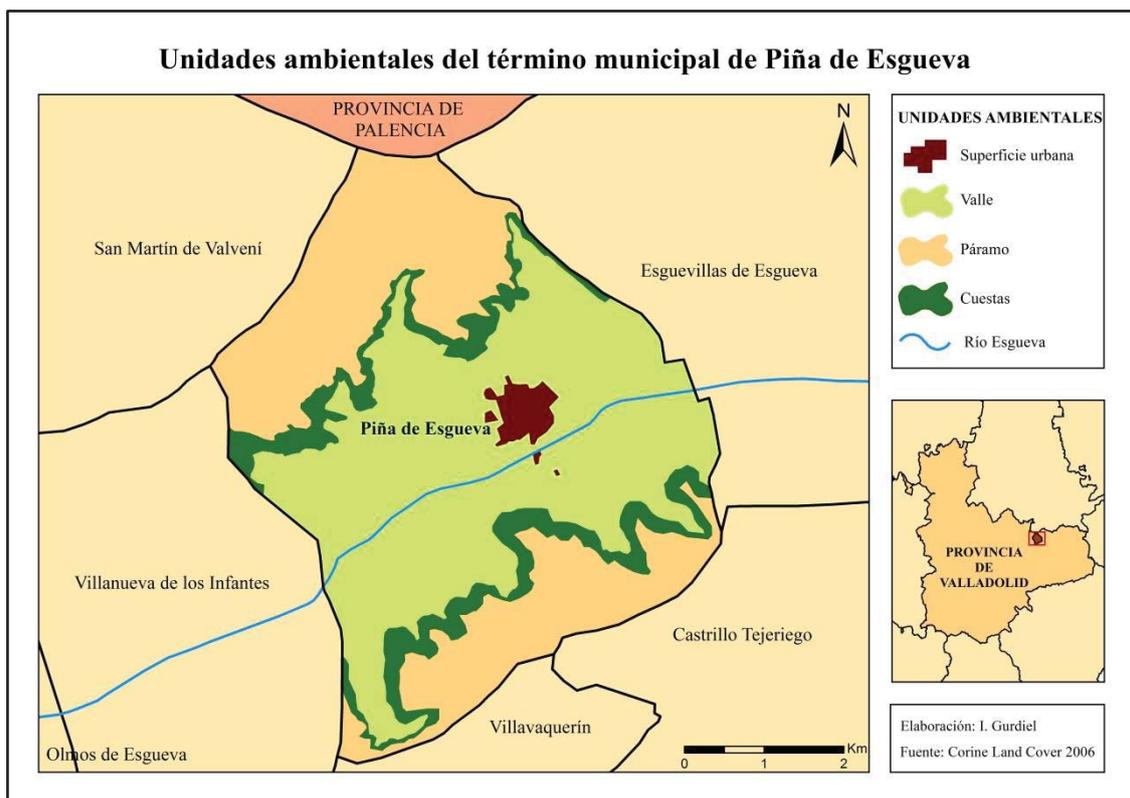
- Figura 5:

El término municipal de Piña de Esgueva no es muy variado en cuanto a unidades ambientales. En la figura 5 se han delimitado las 4 unidades ambientales básicas que se pueden diferenciar en el municipio. La superficie urbana se corresponde con el núcleo poblacional y algunas naves ganaderas a las afueras del mismo. El páramo corresponde a la superficie de mayor altitud del municipio y está unido con el valle a través de las cuestas que se corresponden con las zonas de mayor pendiente del municipio. El valle corresponde a toda la franja delimitada por las cuestas y en cuya parte central está el cauce del río Esgueva.

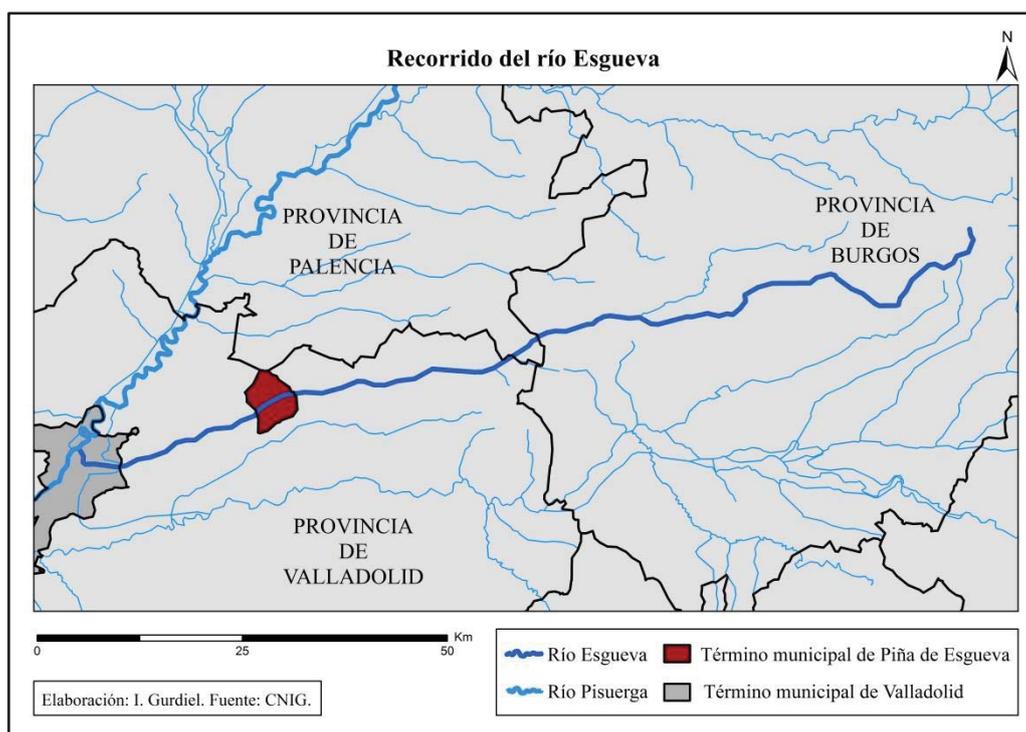
- Figura 6:

La cuenca hidrológica del río Esgueva está caracterizada por un cauce principal que trascurre por un valle en artesa de origen fluvial delimitado por cuevas que ascienden hasta la superficie del páramo. Desde su nacimiento hasta su desembocadura el río Esgueva es alimentado por numerosos arroyos, actualmente de poca capacidad hídrica, que circulan en pequeños valles en artesa de origen fluvial similares al valle principal aunque de menor entidad.

En su recorrido el río Esgueva atraviesa términos municipales de tres provincias castellanoleonesas: Burgos, Palencia⁴ y Valladolid. En la provincia de Burgos atraviesa la comarca del Valle del Esgueva, subcomarca de la comarca Ribera del Duero, que en la provincia de Valladolid pasa a denominarse comarca Páramos del Esgueva. La figura 6 muestra el recorrido total del río Esgueva desde su nacimiento en tierras burgalesas hasta su desembocadura en el río Pisuerga en la ciudad de Valladolid. Es importante señalar que a lo largo de su recorrido el río Esgueva carece de embalses que regulen su cauce.

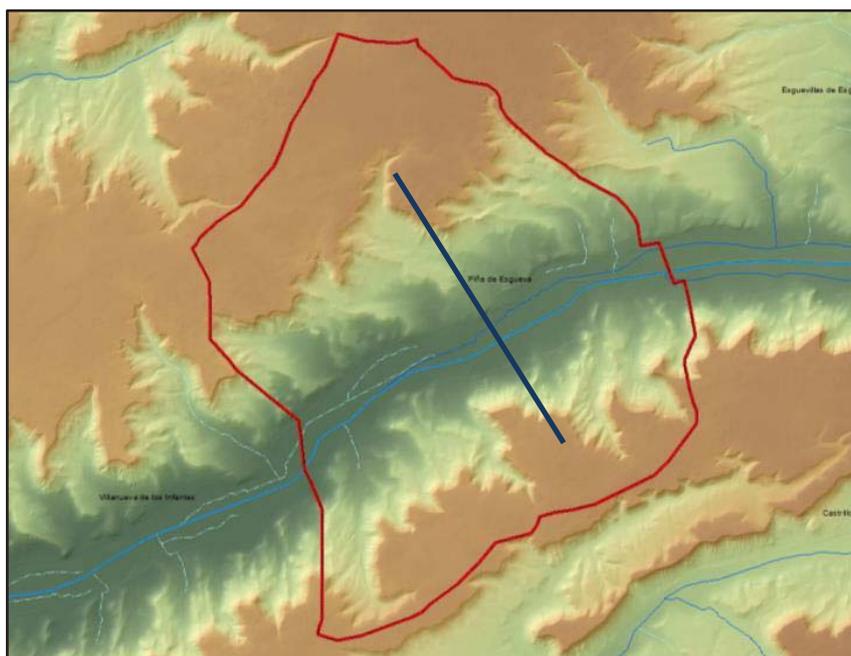
- Figura 7: Término municipal de Piña de Esgueva sobre el Modelo Digital del Terreno:

En este caso se ha utilizado un Modelo Digital del Terreno con paso de maya de 5 m., sistema geodésico de referencia ETRS89 y proyección UTM en el huso 30. Ha sido obtenido por estereocorrelación automática de vuelos fotogramétricos del Plan Nacional de Ortofotografía Aérea (PNOA) con resolución de 25 a 50 cm/píxel, en este caso el correspondiente a la hoja 344 de Esguevillas de Esgueva del MTN50 (Mapa Topográfico Nacional 1:50.000) disponible en el Centro de Descargas del Centro Nacional de Información Geográfica. Dado el tamaño del término municipal de Piña de Esgueva en relación a las hojas del MTN50 he cortado el MDT de la hoja 344 del MTN50 adecuándolo al ámbito de estudio para facilitar su tratamiento. La figura 7 muestra el término municipal de Piña de Esgueva con el MDT recortado correspondiente y la localización exacta del perfil trazado sobre el mismo.

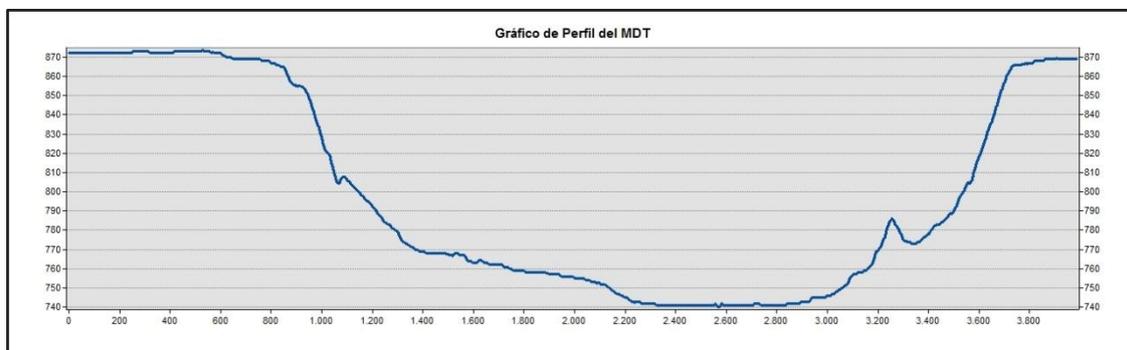
- Figura 8: Perfil del MDT sobre el término municipal de Piña de Esgueva.

En la Figura 8 aparece representado el perfil trazado sobre el MDT para ver la morfología del terreno del término municipal de Piña de Esgueva que ayuda como he explicado antes en la delimitación del lecho menor del río, de la llanura de inundación y de las terrazas en el caso de que existan estos elementos de morfología fluvial.

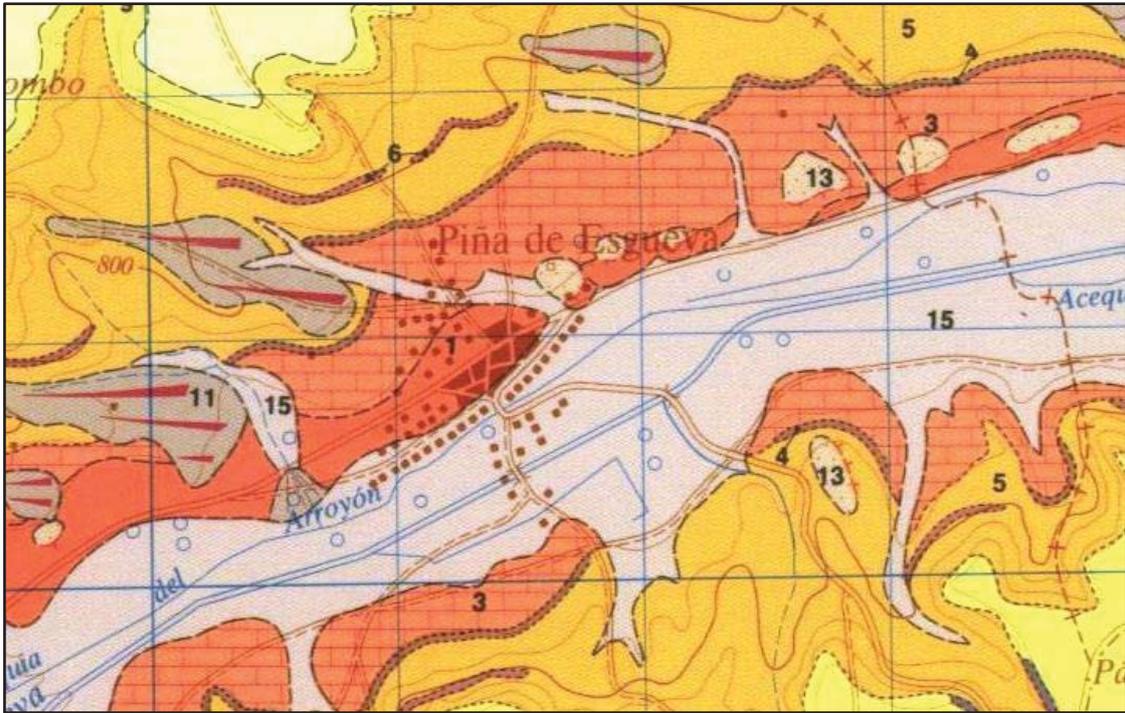
- Figura 9: Recorte de la hoja 344, Esguevillas de Esgueva, del MAGNA 1:50.000.

cambio de materiales desde el fondo del valle aporta información sobre los posibles límites de las terrazas fluviales y el límite de la llanura de inundación.

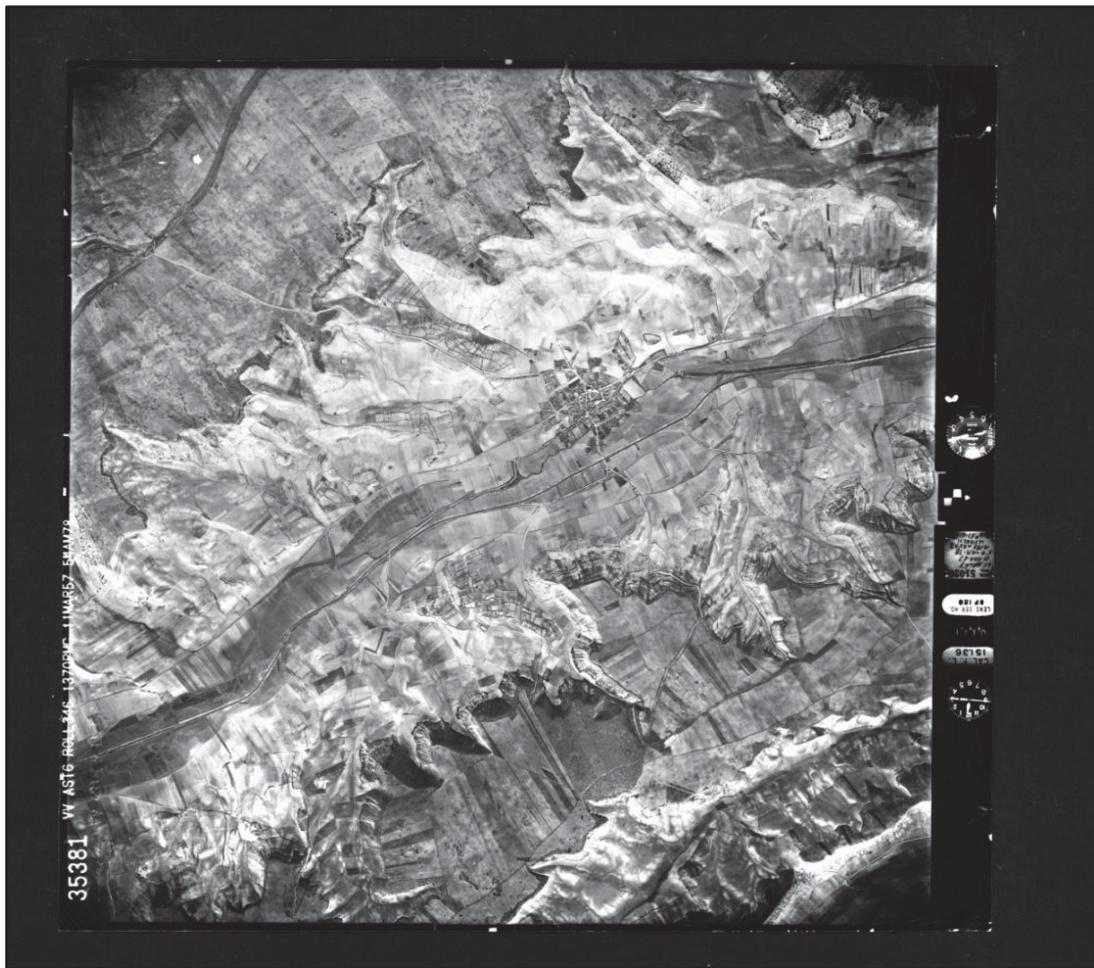
- Imagen 1:

De todos los fotogramas aéreos disponibles he seleccionado uno que abarca prácticamente la totalidad del término municipal de Piña de Esgueva y se trata del fotograma 36B-35381-W incluido en la hoja 344, Esguevillas de Esgueva, del MTN50 (Mapa Topográfico Nacional 1:50.000). Este fotograma, imagen 1, fue tomado en el año 1956.

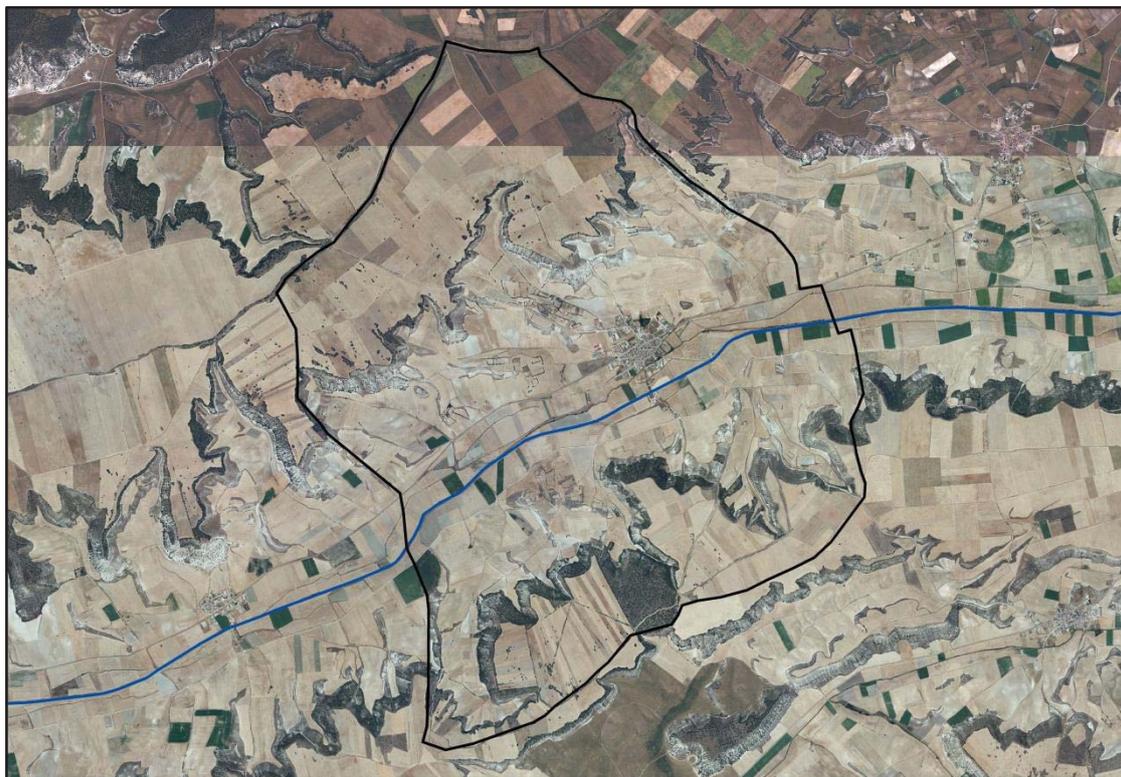
- Figura 11: Término municipal de Piña de Esgueva y río Esgueva en la ortofotografía del PNOA.

El Plan Nacional de Ortofotografía Aérea (PNOA) es un proyecto desarrollado entre el Instituto Geográfico Nacional (IGN) y los organismos competentes en cartografía de cada Comunidad Autónoma que en el caso de Castilla y León es el Instituto Tecnológico Agrario de Castilla y León (ITACyL). El objetivo de elaboración del PNOA es conseguir una cobertura completa de ortofotografías de todo el territorio nacional, incluidas las Islas Canarias y las Islas Baleares. El PNOA se inició en el año 2004 y la última actualización disponible en Centro de Descargas del Centro Nacional de Información Geográfica (CNIG) corresponde al año 2011. (*Sistema Nacional de Cartografía de Zonas Inundables en la demarcación hidrográfica del Duero*. Confederación Hidrográfica del Duero. Ministerio de Medio Ambiente y Medio Rural y Marino, 2010).

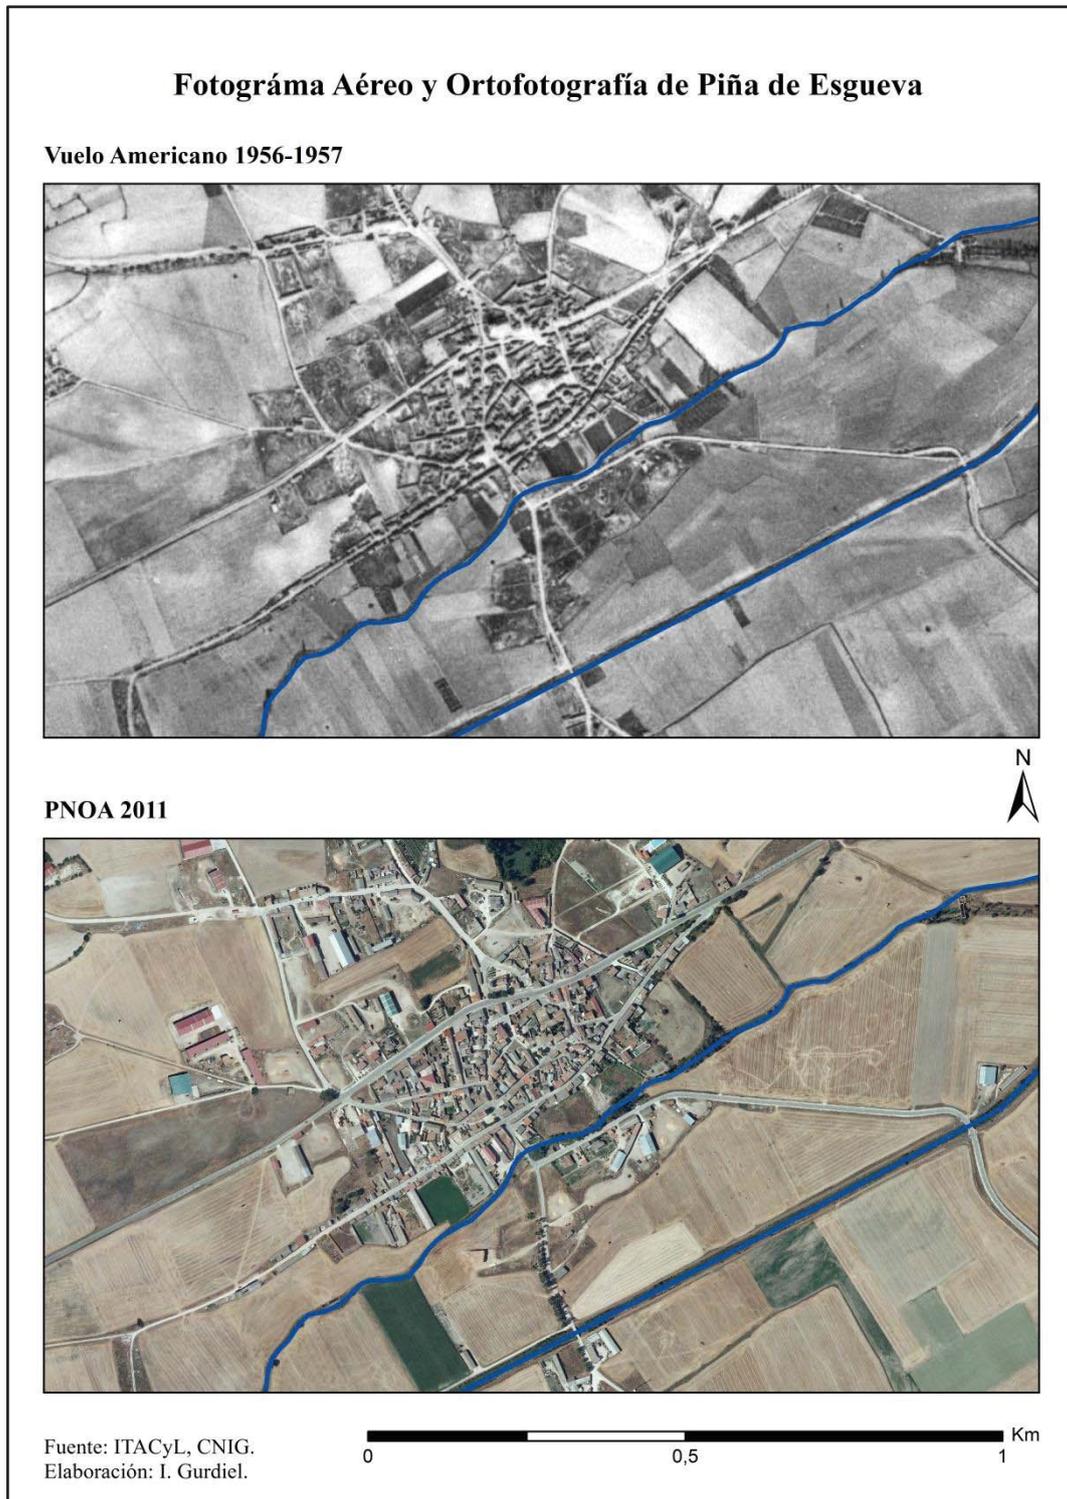
- Figura 12:

La figura 12 muestra la comparación del cauce del río Esgueva a su paso por la localidad de Piña de Esgueva entre los años 1957 y 2011. La comparación se ha llevado a cabo sobre una porción del terreno mucho más pequeña que toda la extensión del término municipal, exactamente la que se corresponde con la llanura de inundación. La porción de terreno escogida abarca todo el núcleo poblacional de Piña de Esgueva, el cauce principal del río Esgueva situado a unos 200 metros del pueblo y el cauce secundario del río o Arroyo de la Esgueva Vieja que atraviesa la localidad.

Como se aprecia en la comparación de la ortofotografía del Vuelo Americano de 1956-1957 y la ortofotografía del PNOA del año 2011, el cauce principal del río Esgueva, situado al sur del núcleo poblacional, no ha sufrido cambios en su trazado a lo largo de estos 54 años. Esto se debe principalmente a la rectitud del trazado del río, la ausencia de meandros y la escasa capacidad erosiva del río. En este tiempo el cauce

principal del río ha mantenido su trazado y no ha erosionado lo suficiente las orillas del cauce como para que se aprecien cambios notables.

El objetivo de la utilización de un fotograma del Vuelo Americano de 1956-1957 y una imagen del PNOA es comparar ambas imágenes para determinar qué cambios haya podido sufrir el cauce del río en el área de estudio y también los cambios que haya podido sufrir la llanura de inundación debido a posibles episodios de inundación en el periodo transcurrido entre los años 1956-1957 y el año 2011 (año de la última actualización del PNOA disponible en el CNIG). La comparación de fotografías áreas tomadas en distintas fechas permite determinar los cambios producidos en el territorio entre esas fechas y ayuda en la identificación de posibles de riesgo, en este caso de zonas inundables.

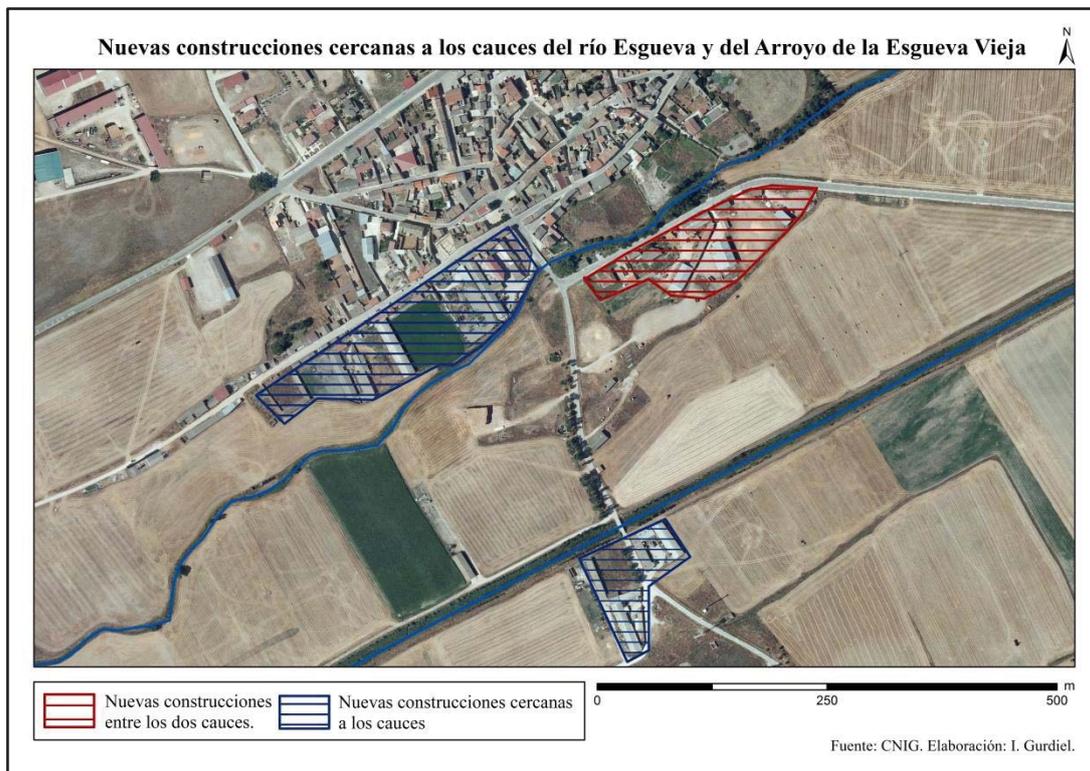
- Figura 13: Nuevas construcciones entre 1956 y 2011.

La principal diferencia notable entre ambas ortofotografías es el ligero aumento urbanístico del pueblo aunque la mayoría de nuevas viviendas o infraestructuras agrícolas y ganaderas se encuentran lejos de los dos cauces del río Esgueva que atraviesan el término municipal. No es el caso de las viviendas y naves ganaderas citadas en el párrafo anterior y construidas en el periodo transcurrido entre la toma de ambas ortofotografías. Estas viviendas y naves ganaderas están construidas unas entre los dos cauces del río y se sitúan en plena llanura de inundación, y otras están situadas en la margen derecha del Arroyo de la Esgueva Vieja. En ambas zonas aumenta el riesgo de inundación debido a estar unas situadas en la llanura de inundación y otras muy cercanas al cauce secundario.

La conclusión extraída después de comparar la fotografía aérea del Vuelo Americano de 1956-1957 y la ortofotografía del PNOA de 2011 es que no existen cambios notables del trazado de ninguno de los dos cauces del río Esgueva que ayuden en la identificación de evidencias de episodios de inundación pasados. Por otro lado con

la comparación de ambas imágenes se aprecia el aumento urbanístico del pueblo con nuevas construcciones cercanas al cauce del Arroyo de la Esgueva Vieja y al cauce del río Esgueva y por lo tanto situadas en una zona con más riesgo de sufrir inundaciones que el resto de la localidad.

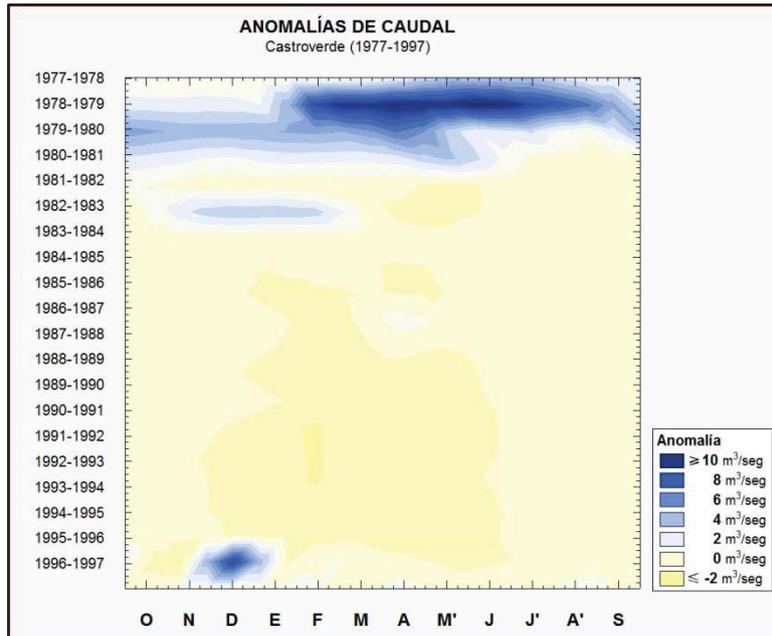
- Figura 15:

Las figuras 15 y 16 muestran los gráficos secuenciales con la representación de las anomalías de caudal registradas en las estaciones de aforo de Castroverde de Cerrato en el periodo 1977-1997 (figura 15) y en la de Villanueva de los Infantes en el periodo 1997-2011 (figura 16). Los tonos más oscuros ($>10\text{m}^3/\text{s}$) determinan los periodos en los que han sido obtenidos los 13 episodios de inundación deducidos.

Dentro de estos 13 episodios de inundación deducidos, 7 episodios los he deducido a partir de los datos de caudal de la estación de aforos de Castroverde de Cerrato y los 6 restantes los he deducido de la de Villanueva de los Infantes. A pesar de que se ha elaborado el Catálogo de Inundaciones Históricas de los quince municipios del Valle del Esgueva situados en la provincia de Valladolid exceptuando el término municipal de Valladolid, a la hora de tener en cuenta los episodios de inundación deducidos me centro en el término municipal de Piña de Esgueva que es el área principal de estudio del presente trabajo y el término municipal donde quiero elaborar la cartografía final de zonas inundables.

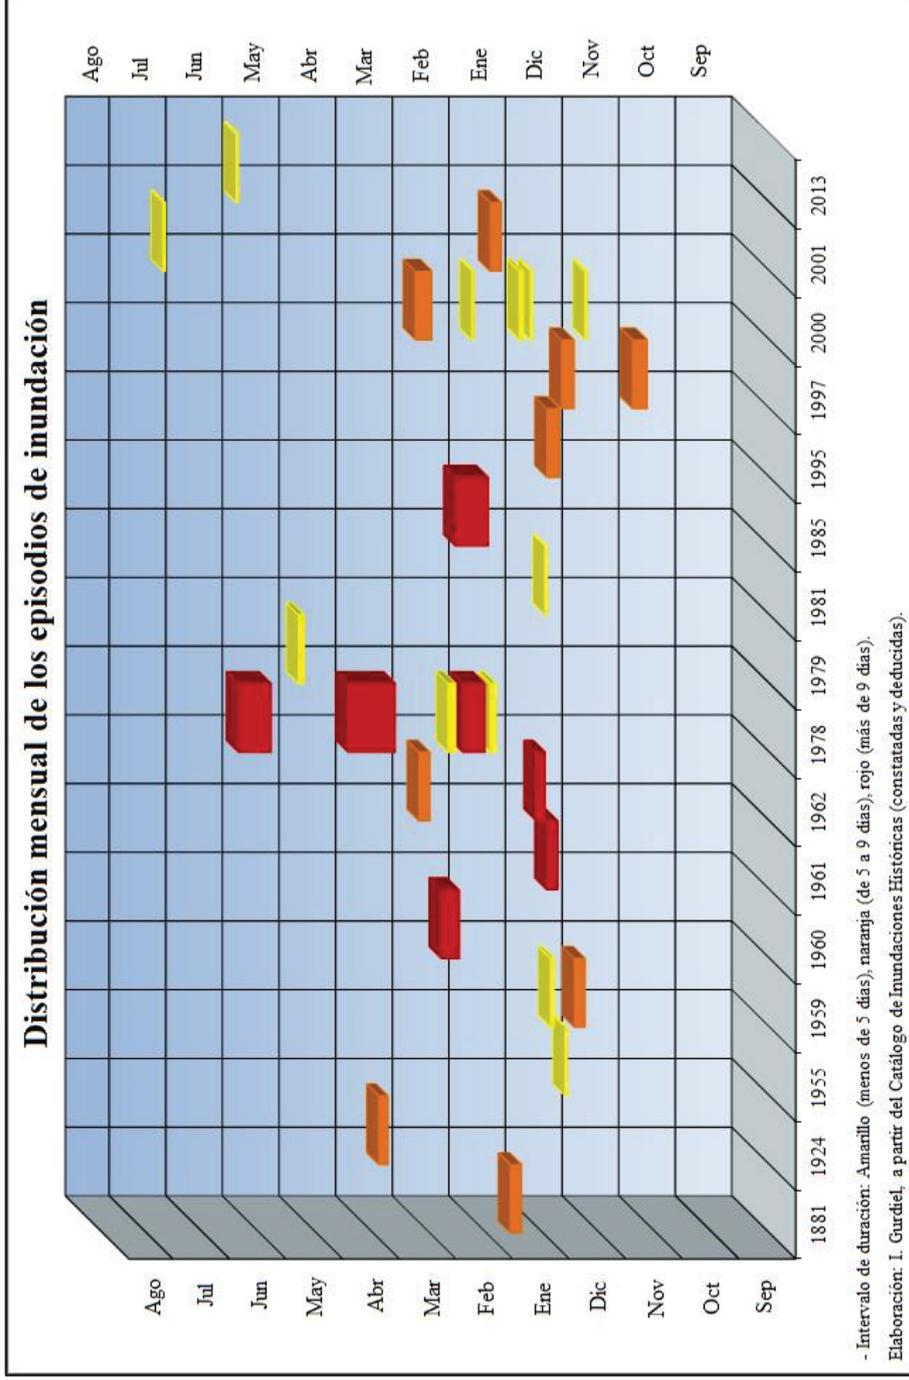
- Figura 19:

La figura 19 muestra de forma gráfica la distribución mensual de los episodios de inundación registrados de la tabla 8. Este tipo de representación gráfica se utiliza para visualizar de una forma más clara que en su tabla correspondiente los periodos del año con mayores episodios de inundación en el periodo analizado y así extraer ciertas características y conclusiones.

Analizando la distribución mensual de los episodios de inundación registrados presente en la tabla 8 y la figura 19 se aprecia claramente la falta de inundaciones en los meses de Agosto, Septiembre y Octubre (con ningún episodio). La falta de episodios en estos meses es un claro indicador de que las inundaciones en el Valle del Esgueva no suelen estar asociadas a tormentas y temporales de lluvia ya que en esta zona son frecuentes en este periodo del año. Sin embargo ya sea porque son de poca intensidad o porque el río Esgueva tiene caudales muy bajos al final de la época estival, no hay episodios de inundación registrados en este periodo del año.

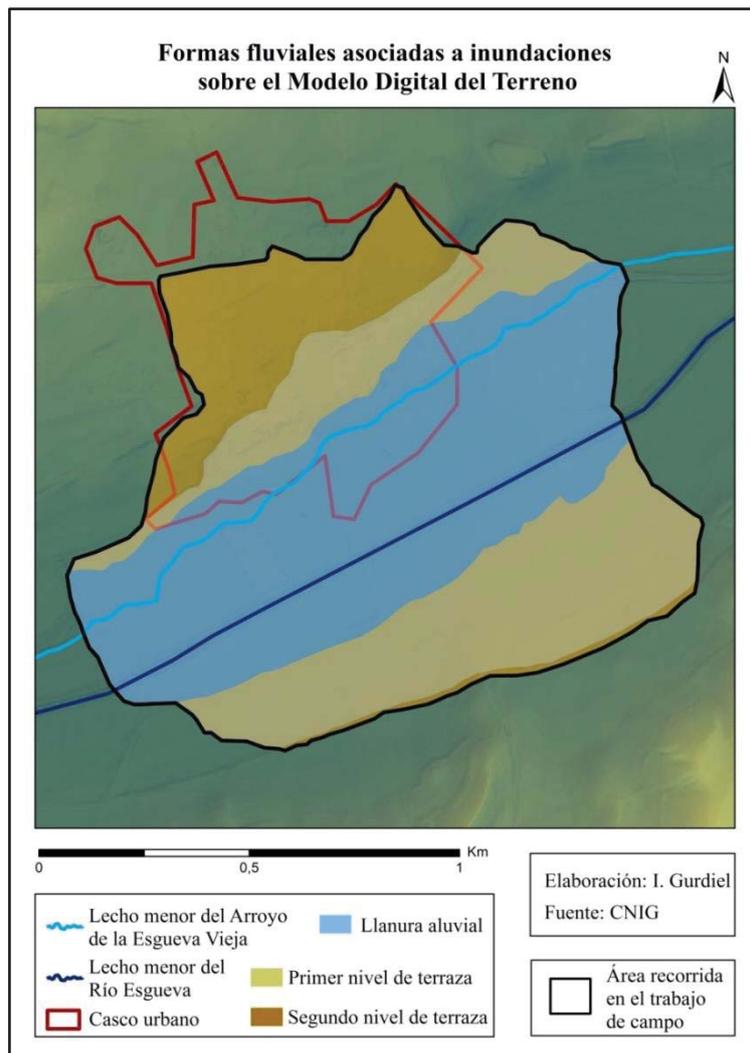
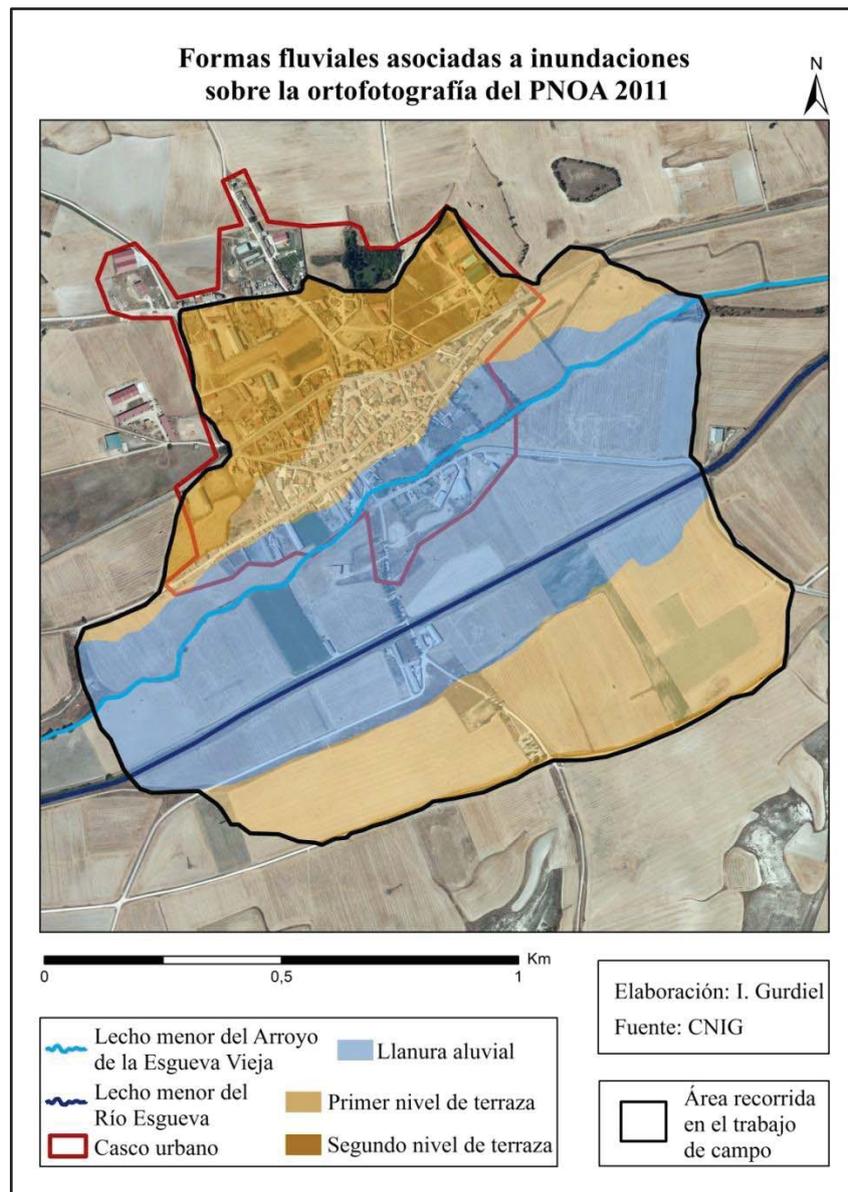
Las siguientes figuras contienen la localización de los lechos menores de ambos cauces (Río Esgueva y Arroyo de la Esgueva Vieja), la llanura aluvial o llanura de inundación y los límites del primer y segundo nivel de terraza fluvial, sobre el Modelo Digital del Terreno la figura 20, y sobre la ortofotografía del PNOA del año 2011 la figura 21, ambas delimitadas por el área recorrida en el trabajo de campo.

Como se aprecia en la figura 19, la llanura aluvial o llanura de inundación ocupa gran parte del área recorrida en el trabajo de campo. La mayoría corresponde a tierras de cultivos de regadío¹⁰ pero una parte del casco urbano se encuentra en plena llanura de inundación debido a que el lecho menor del Arroyo de la Esgueva Vieja atraviesa la localidad. El resto del casco urbano se encuentra en el primer y segundo nivel de terraza, formas aluviales con un menor grado de inundabilidad. Por último, el primer nivel de terraza en la margen izquierda del río Esgueva está ocupado por cultivos de secano¹¹, y el área recorrida en el trabajo de campo apenas llega al segundo nivel de terraza de esta misma margen.

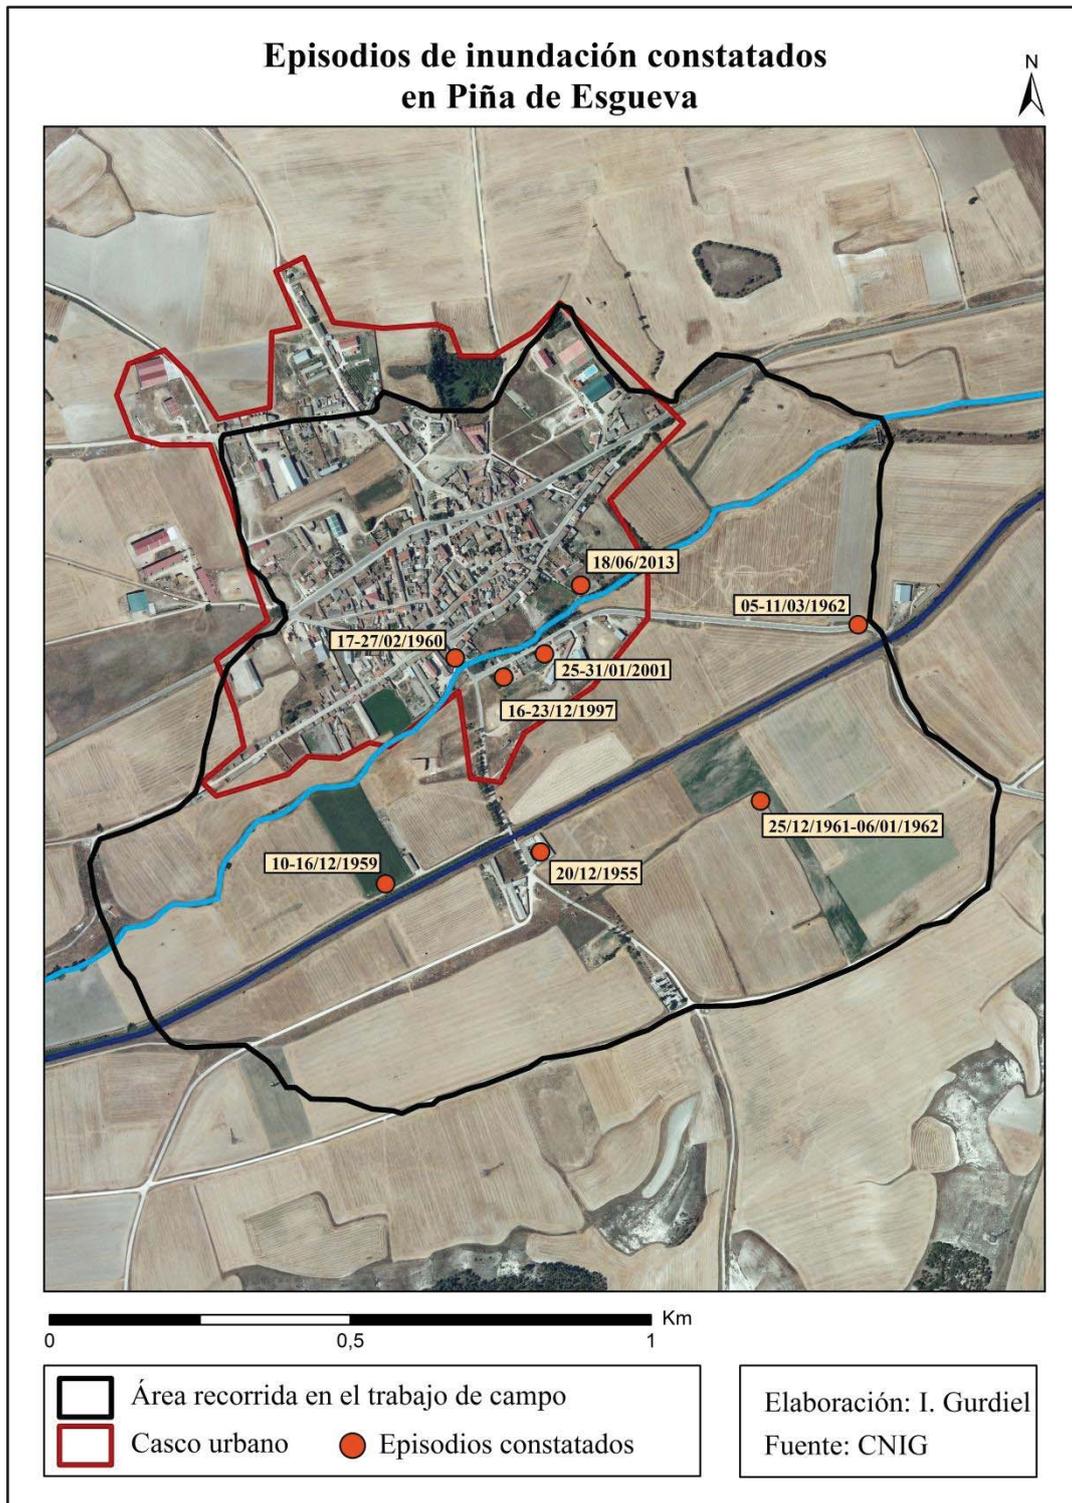
- Figura 22:

Se ha procedido a la representación cartográfica de los episodios de inundación constatados en el término municipal de Piña de Esgueva. Los puntos exactos que indican la localización de las inundaciones corresponden a zonas hasta las cuales llegó la lámina de agua en cada una de ellas y las viviendas, naves, carreteras o equipamientos que anegó el agua.

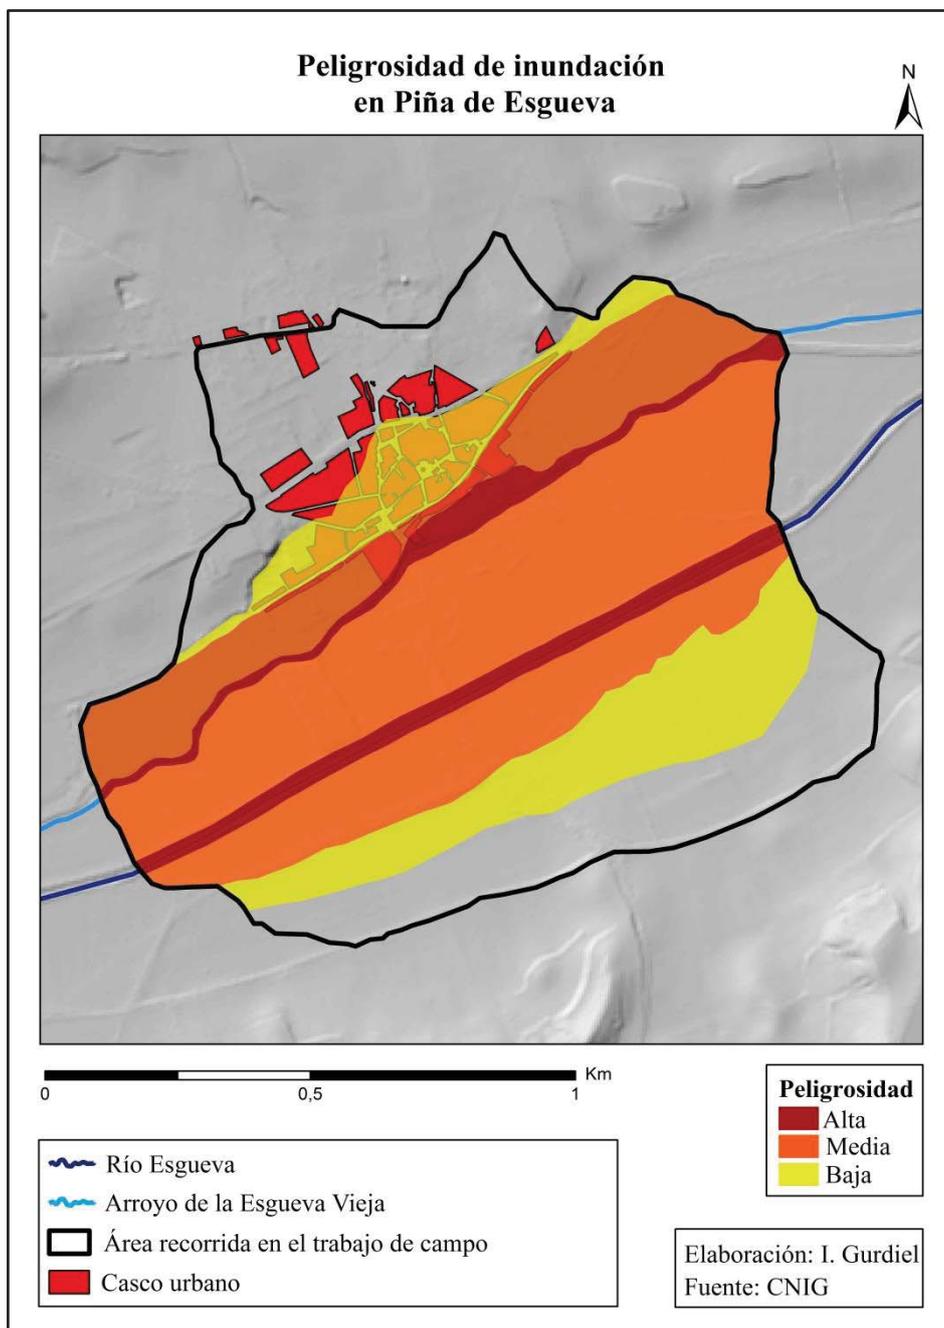
- Figura 23: Peligrosidad de inundación en Piña de Esgueva sobre el Modelo Digital del Terreno.

Una vez expuestos en los apartados 4.1 y 4.2. los resultados del análisis geomorfológico y del análisis histórico respectivamente, se ha elaborado la cartografía final de inundabilidad del de Piña de Esgueva sobre el Modelo Digital del Terreno(figura 23) y sobre la ortofotografía del PNOA 2011 (figura 24). Es importante recordar que esta cartografía está elaborada para el área recorrida por el trabajo de campo y por lo tanto limitada al mismo. Las figura 23 y 24 representan la zonificación de las áreas con riesgos de sufrir episodios de inundación clasificadas en función de su peligrosidad: **ALTA**, **MEDIA**, **BAJA**.
