TESIS DOCTORAL:

**TORRES MEDIEVALES EN LA BAJA MORAÑA (ÁVILA):
ANÁLISIS CONSTRUCTIVO, HISTÓRICO Y ARTÍSTICO
A PARTIR DE SU DOCUMENTACIÓN GRÁFICA**

**Presentada por D^a. Elena Merino Gómez para
optar al grado de doctora por la Universidad
de Valladolid**

JULIO DE 2011

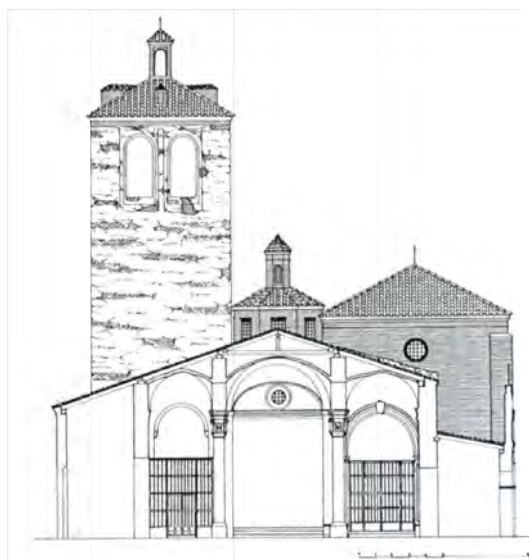
Fig. 14: Iglesia de El Salvador. Sección. Dibujo de José María Fernández Alejandro. 2002.

Tan llamativa como la disparidad en las medidas resulta la diferente representación del aspecto exterior de la torre. En el dibujo de la Enciclopedia del Románico, ésta se dibuja cubierta con un revestimiento bastante deteriorado, con fisuras y desprendimientos en toda su extensión. Sin embargo, Cervera dibuja nítidamente la distribución de las cajas y las líneas que representan los tendeles en los ladrillos.

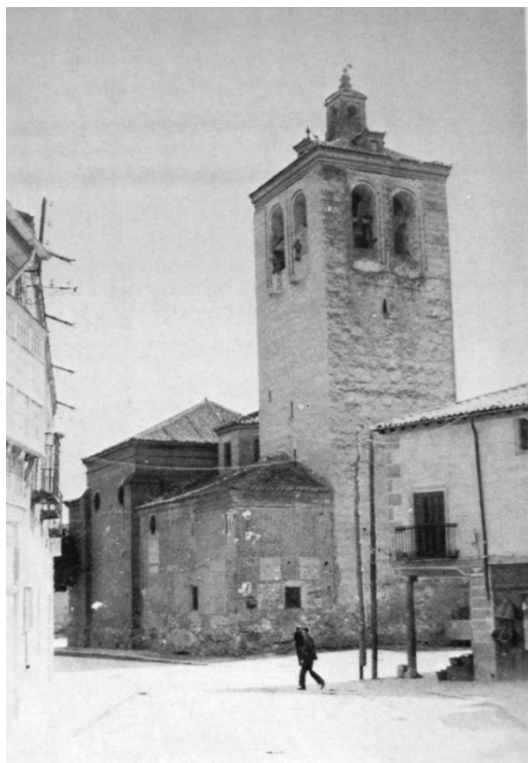
Fig. 15: Iglesia de El Salvador. Fotografía Archivo Zubillaga. Anterior a 1983.

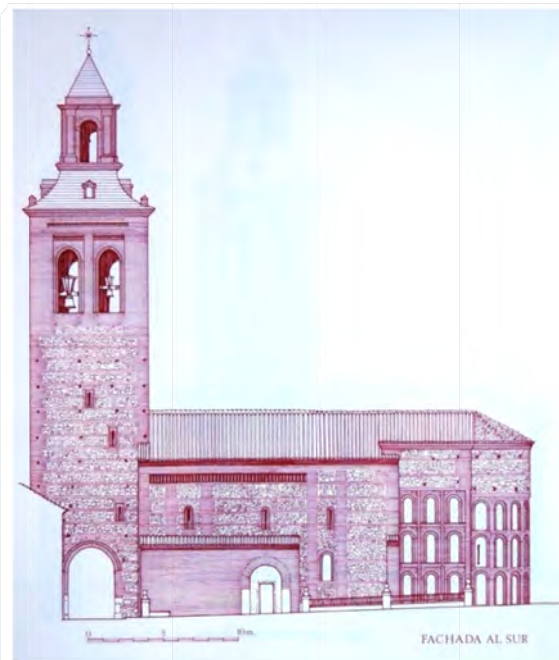
Fig. 31: Alzado sur de Santa María la Mayor. Dibujo de Luis Cervera Vera. Año 1992.

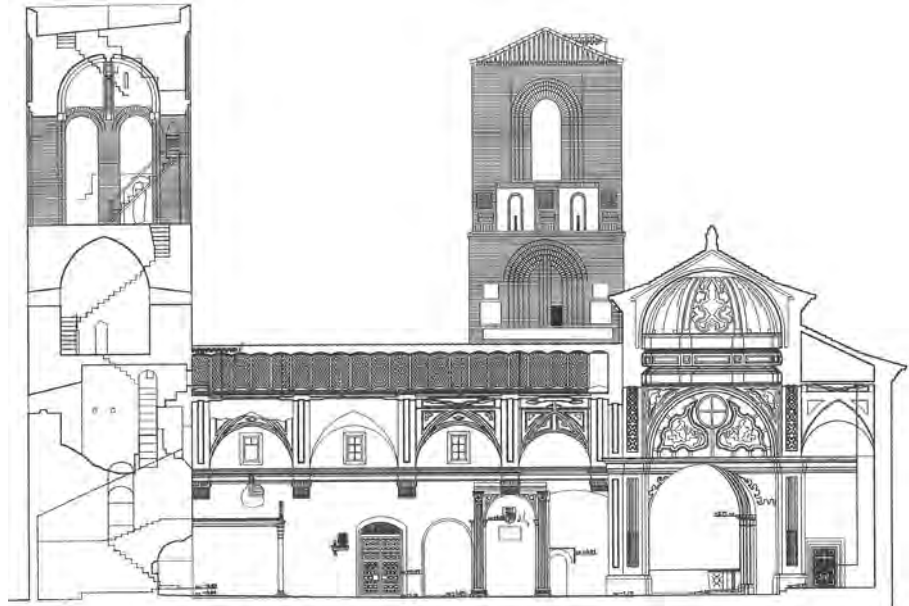
Fig. 37: sección longitudinal por la torre de nueva de la iglesia de San Martín Obispo en Arévalo. Dibujo del proyecto de José Manuel San Sanz y Juan Laguna Caro. Año 2003.

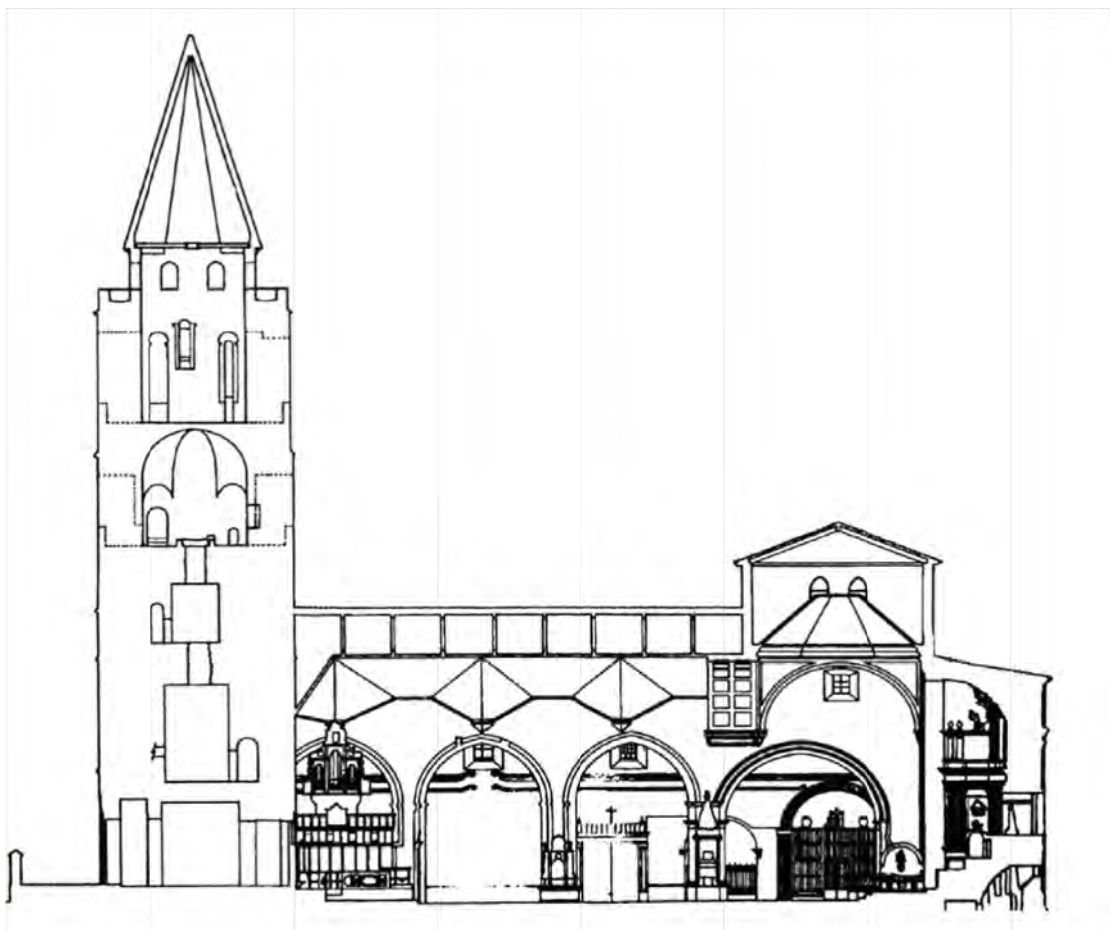
Fig. 41: sección de la Iglesia parroquial de Madrigal de las Altas Torres por Horacio Fernández del Castillo. 1993.

Contamos con una interesante sección de Horacio Fernández del Castillo⁷³ (fig. 41), arquitecto responsable de la restauración de la iglesia y la torre entre los años 1993 y 1994, en la que se hace un cierto análisis de la estructura interna de la torre, si bien apreciamos sólo la organización de cámaras y comunicación vertical según la sección longitudinal y carecemos de información en la otra dirección. Aun así, es uno de los pocos ejemplos en los que se atisba la complejidad del elemento arquitectónico.

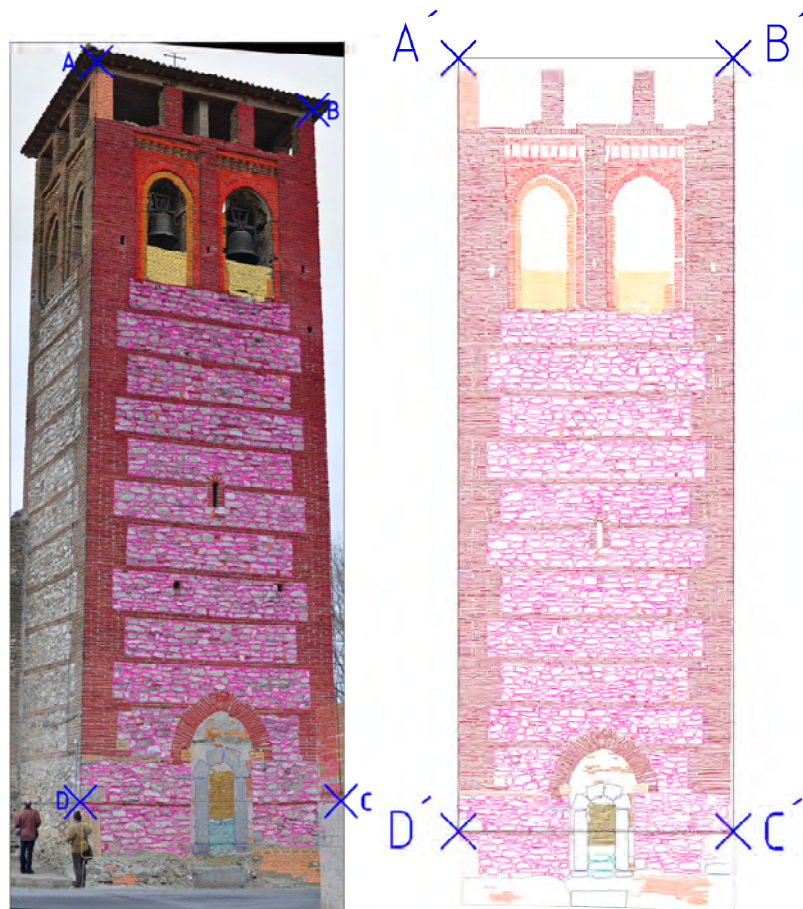
Fig. 2: transformación del cuadrilátero definido por los vértices ABCD en el rectángulo definido por los vértices A'B'C'D' mediante la aplicación para AutoCad Homograf.

La transformación de las líneas se verifica en la capa actual, independientemente de cuál sea la capa en la que se han creado. Por tanto, si se intenta transformar el dibujo entero, se pierde la diferenciación por capas, pues todas se convierten a la capa actual. Para conservar la diferenciación por capas será necesario aislar cada una de las capas e ir transformándolas por separado, siempre con los mismos puntos de referencia, de modo que una vez que se concluye el proceso, quedan reunidas todas y en el mismo rectángulo, cada una en su capa correspondiente.

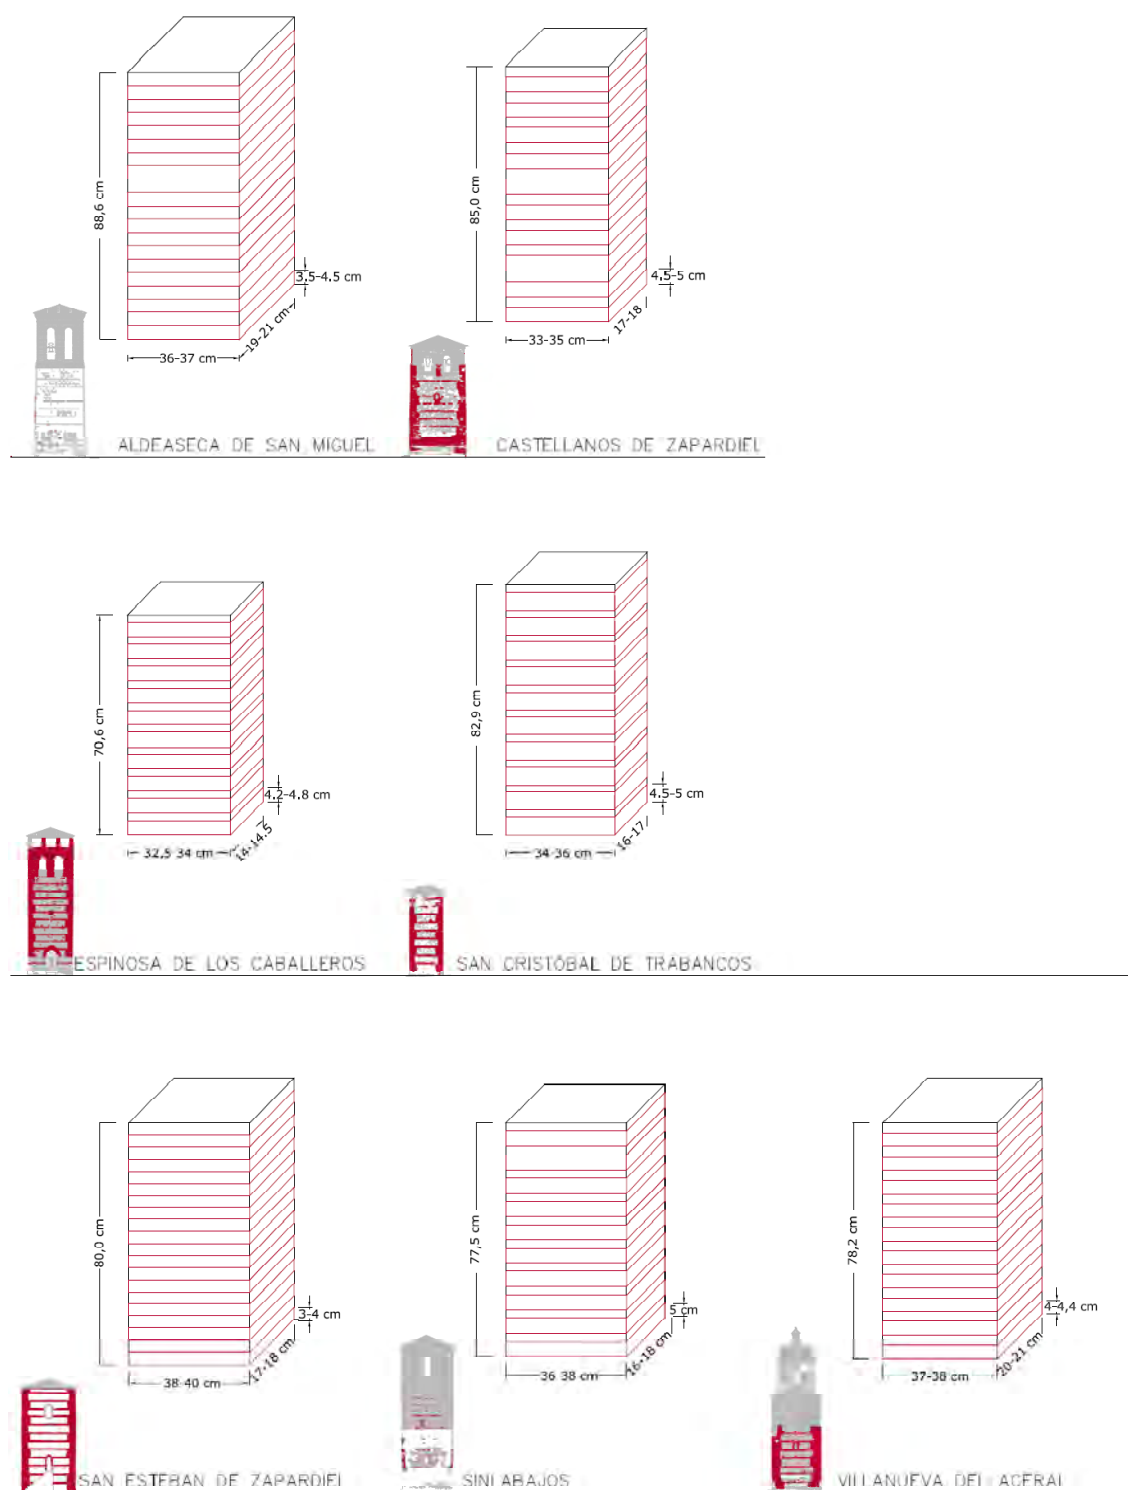
Fig. 6: medidas de los ladrillos de las fábricas identificadas como mudéjares. Se acotan las medidas de una pieza y el total de la suma de diez ladrillos con sus respectivas diez juntas de mortero. Se acotan los intervalos entre los que se encuentran las piezas medidas en cada torre, existiendo una variedad amplísima entre ambos límites, debida a lo artesanal del proceso de fabricación del ladrillo y, fundamentalmente, a las retracciones de distinta magnitud sufridas por la arcilla durante su cocción.

Se observa en la generalidad de datos recogidos que los tizones, en los distintos corpus arriba citados, presentan una tendencia a adoptar la medida correspondiente a la mitad de la sogá o a rebasarla en uno o dos cm. Lo mismo sucederá en los ejemplos analizados en esta tesis: en casi todos los casos su medida, con las imprecisiones debidas a lo artesanal de su moldeo y cochura, responde aproximadamente a la mitad de la sogá, excepto en el caso de Aldeaseca de San Miguel, donde hemos hallado una gran dispersión en los tamaños de los tizones, moviéndose en un rango desde 19 (que sería el que más se acercaría a la relación dupla entre sogá y tizón) hasta 27 cm, que da lugar a piezas con aspecto más cuadrangular que rectangular.

Los gruesos también sufren una cierta oscilación. Los más delgados los encontramos en San Esteban de Zapardiel, con piezas de tan sólo 3 cm. En este caso, considerando que los ladrillos alcanzan hasta los 40 cm de soga tenemos piezas cuyo formato puede recordar al de las baldosas. A pesar de ello, el ladrillo original se encuentra en óptimas condiciones.

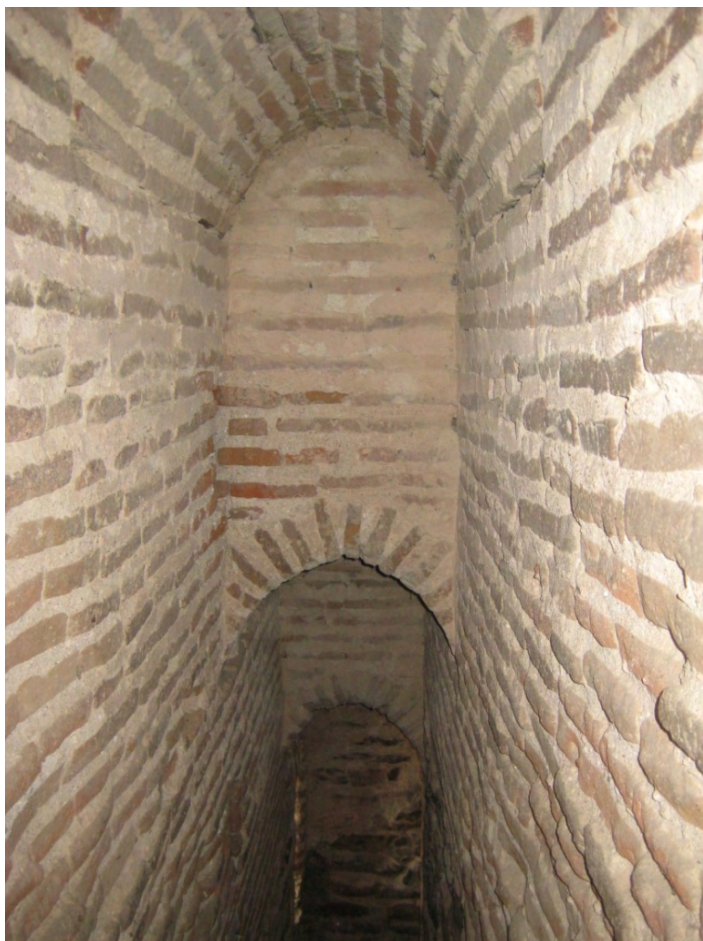
Fig.13: secuencia de arcos en el interior de la torre de Villanueva del Aceral. Se aprecia cómo la completa estructura de escaleras embutidas en el muro se construye con ladrillos dispuestos fundamentalmente a soga. Los ladrillos que conforman la bóveda se colocan sobre su canto largo de modo que éste sea paralelo al eje de la misma.

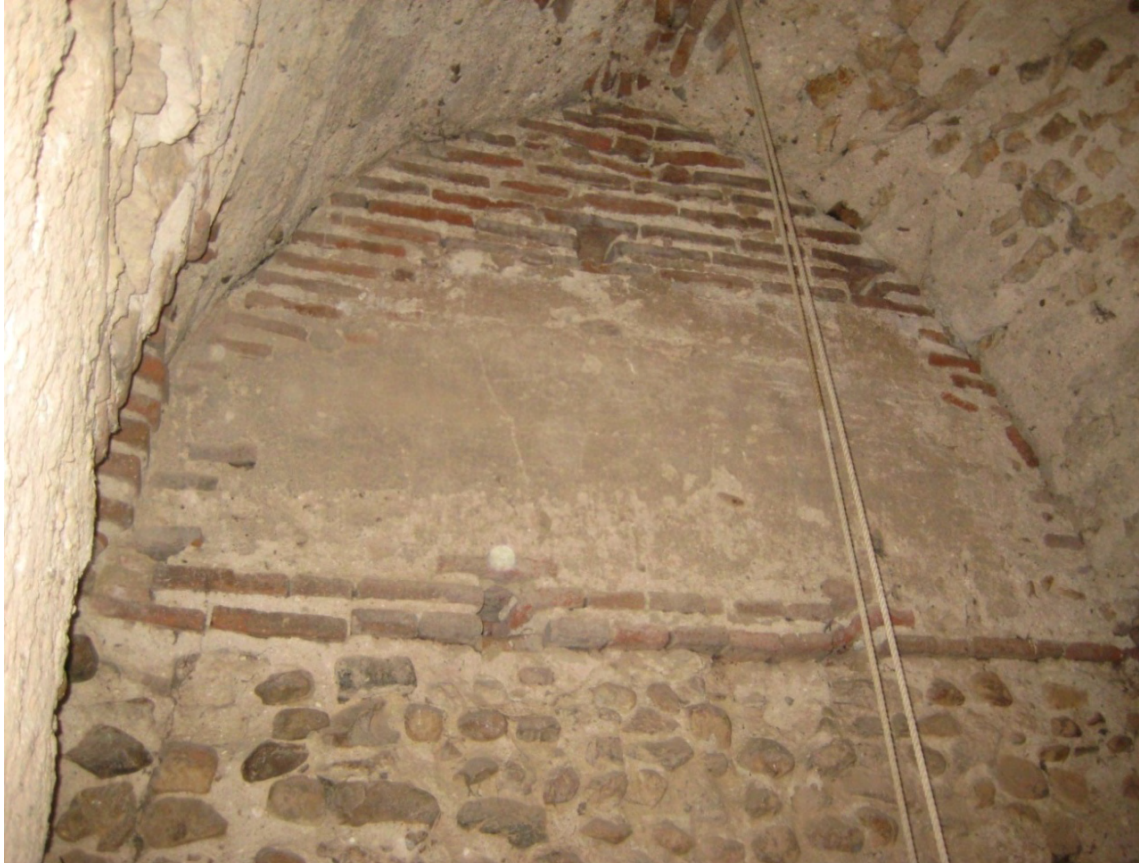
Fig. 14: cámara de la torre de San Cristóbal de Trabancos. Se observa cómo se dibuja el perfil de la bóveda de cañón apuntada mediante ladrillos colocados a soga sobre los que se apoyó una cimbra a base de tablones de madera. Restos de esta cimbra son aún visibles en casi todos los casos de torres estudiadas (incluido éste) en el encuentro entre el muro vertical y la parte de la bóveda que en él se apoya

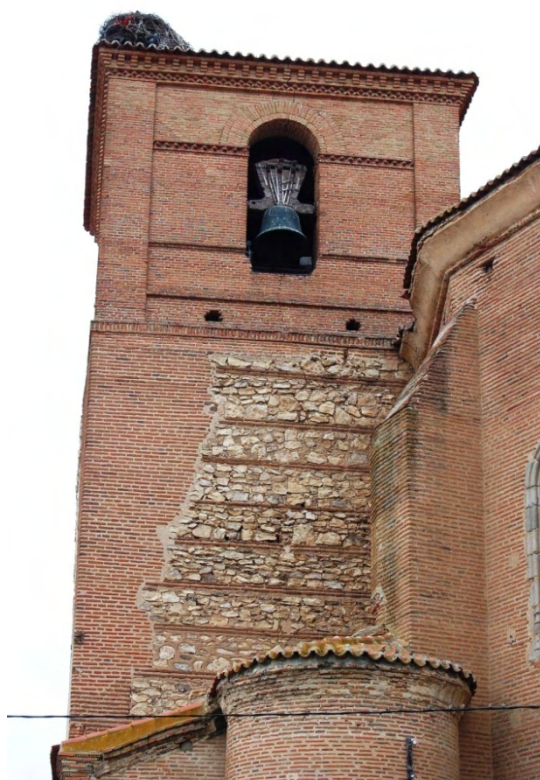
Fig. 16: fachada este de la torre de Sinlabajos en la que se aprecia el relleno de los cajones con piedra caliza en forma de rajuela. En alguna caja, se trata simplemente de piedras con forma irregular aparejadas con mayores cantidades de mortero.

En las torres de Sinlabajos (fig. 16) y en Villanueva del Aceral⁴⁹ (fig. 17) la caliza en rajuela, rellena los cajones con cierto orden. Se observa un criterio de elección de piedras de formas y tamaños semejantes para cada uno de ellos, aunque existen cajas en las que las piedras son bastante irregulares y se conciertan absorbiendo con mayores cantidades de mortero las oquedades que dejan.

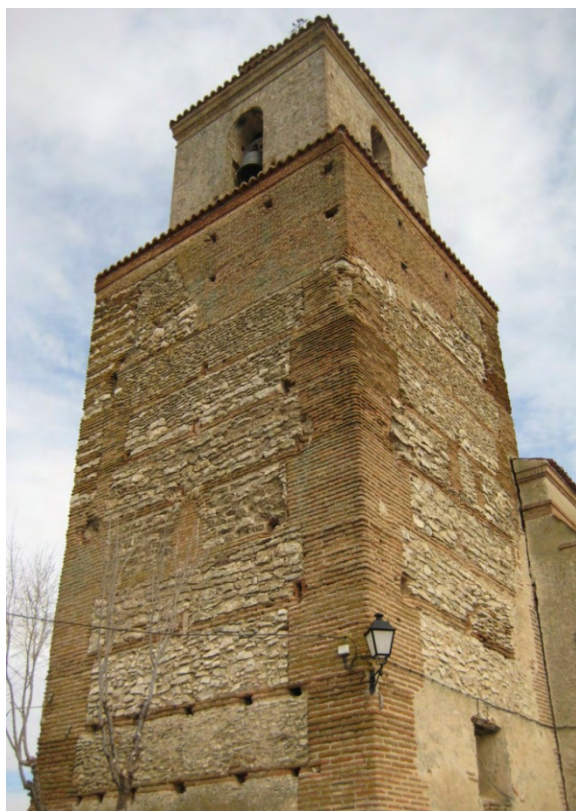
Fig. 17: fachadas oeste y sur de la torre de Villanueva del Aceral. Se observan distintas formas y medidas de los mampuestos, que, sin embargo, se han agrupado por semejanza y se han dispuesto de esta manera en los distintos cajones.

⁴⁹ En realidad, en esta torre se da una composición mixta de las cajas. Aunque la mayoría de ellas se construye con rajuela, las dos primeras se rellenan de argamasa de calicanto.

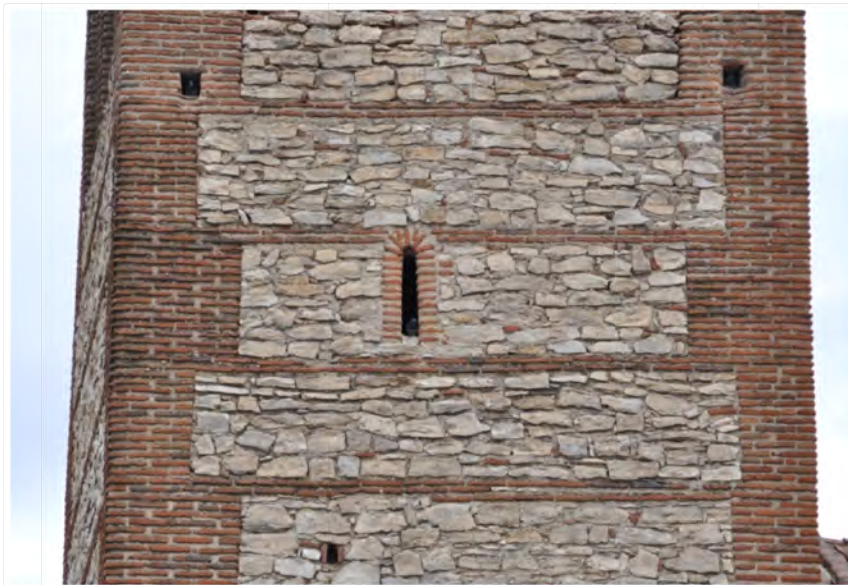
Fig. 18: fragmento de la fachada sur de la torre de Espinosa de los Caballeros. Los mampuestos son de mayor tamaño que en Sinlabajos y Villanueva del Aceral y su apariencia, sin llegar a presentar la labra tosca de un sillarejo, es mucho más regular, lo que podría indicar que algunas de las piezas hayan podido ser someramente desbastadas antes de su puesta en obra.

Los bloques de este tipo de caliza de mayores dimensiones los hallamos, sin embargo, al este del Adaja, en la torre magníficamente conservada de Espinosa de los Caballeros (fig. 18). En algunos de los cajones de esta torre, la selección de los mampuestos es tan cuidadosa y los tamaños, tan similares, que, a cierta distancia, dan apariencia de sillarejo, aunque en realidad se trata también de piedra sin labrar o apenas desbastada. Posiblemente, una vez colocada sobre el paramento y fraguado el calicanto del interior del muro, las partes sobresalientes de los mampuestos fueran escantilladas para regularizar la superficie del paramento.

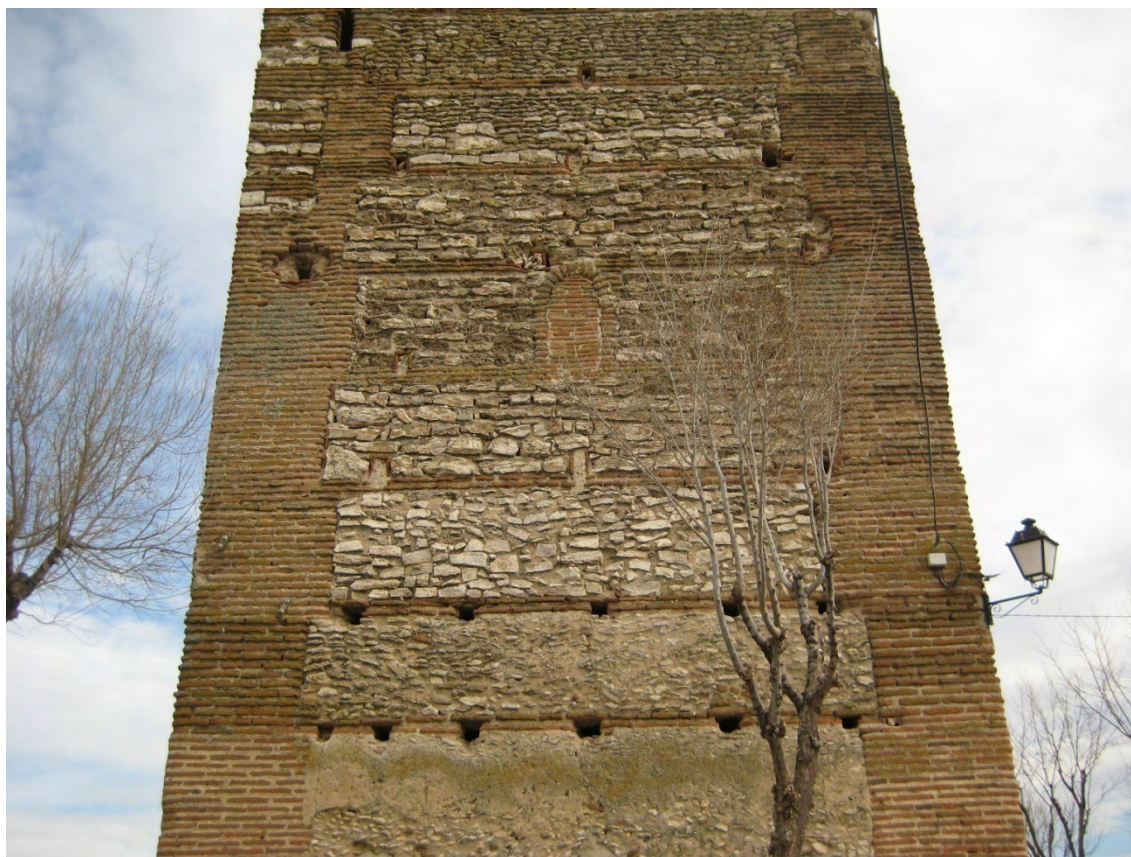
Fig. 20: distribución de mechinales en la fachada oeste de la torre de Villanueva del Aceral. En las cajas inferiores, que se construyen con argamasa de cal y canto, la disposición de las cavidades es paralela y a distancias regulares, pues es la huella de las agujas que pasaban de lado a lado del muro; sin embargo, en los cajones superiores, los mechinales aparecen mucho más separados. Se disponen únicamente como puntos de anclaje de la estructura auxiliar de andamios

En los casos en los que se emplea la mampostería de rajuela, se prescinde de los tablonos y se coloca la piedra constituyendo los límites del muro, a modo de encofrado perdido. En las torres en las que se emplea este sistema (Sinlabajos, Villanueva del Aceral y Espinosa de los Caballeros, los mechinales en fachada aparecen dispersos por su superficie y nos están indicando aquellos puntos del edificio en los que se fijó el andamiaje. Es llamativo el caso de Villanueva del Aceral (fig. 20), que se construye con ambos sistemas y es patente cómo cambia la distribución de los mechinales en fachada.

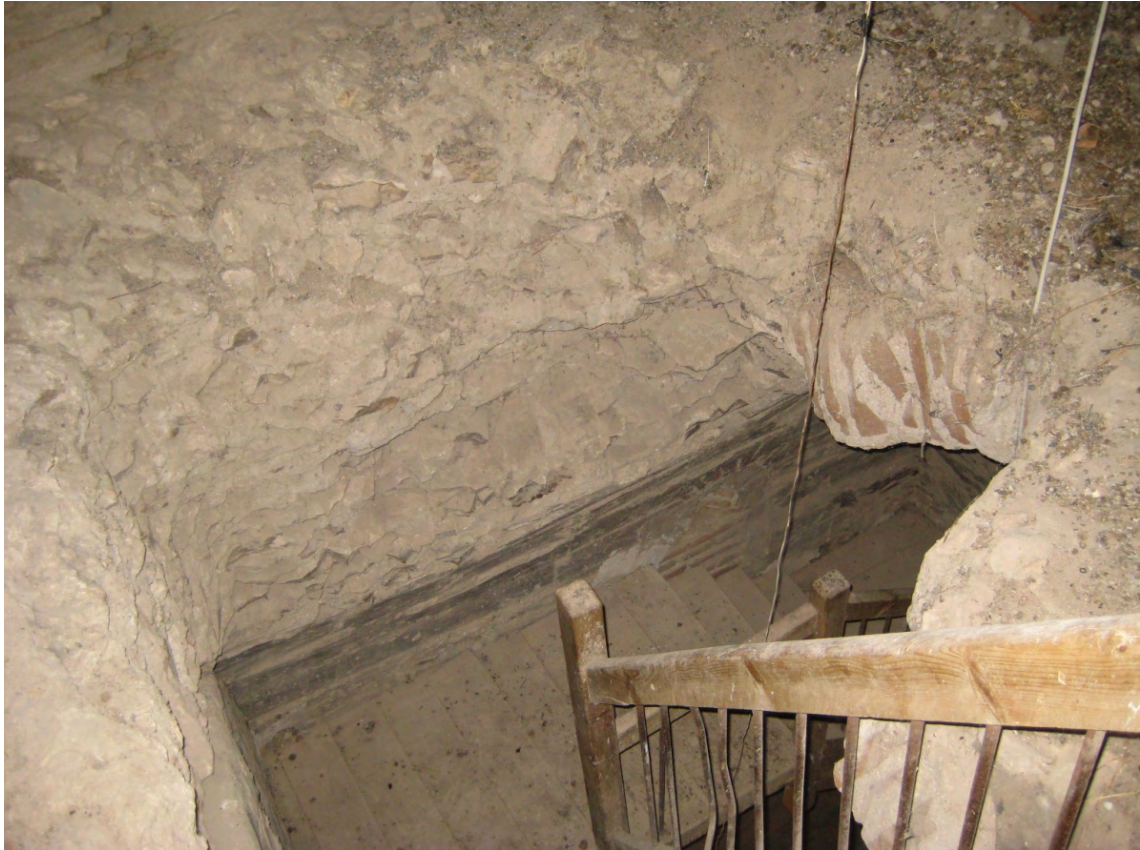
Fig. 21: Rotura de bóveda entre la primera y la segunda cámara de la torre de Sinlabajos. Se aprecian en la fotografía los estratos que componen la sección: en primer lugar (de arriba abajo) la argamasa de cal y canto cuyo aspecto en nada difiere de los vistos rellenando cajas en otras torres; inmediatamente debajo, los ladrillos colocados de canto que voltean la forma de la bóveda y que se apoyaban directamente sobre la cimbra y, más abajo, la textura de los tablonos de madera originada por la impronta que sobre la lechada de cal dejaron éstos.

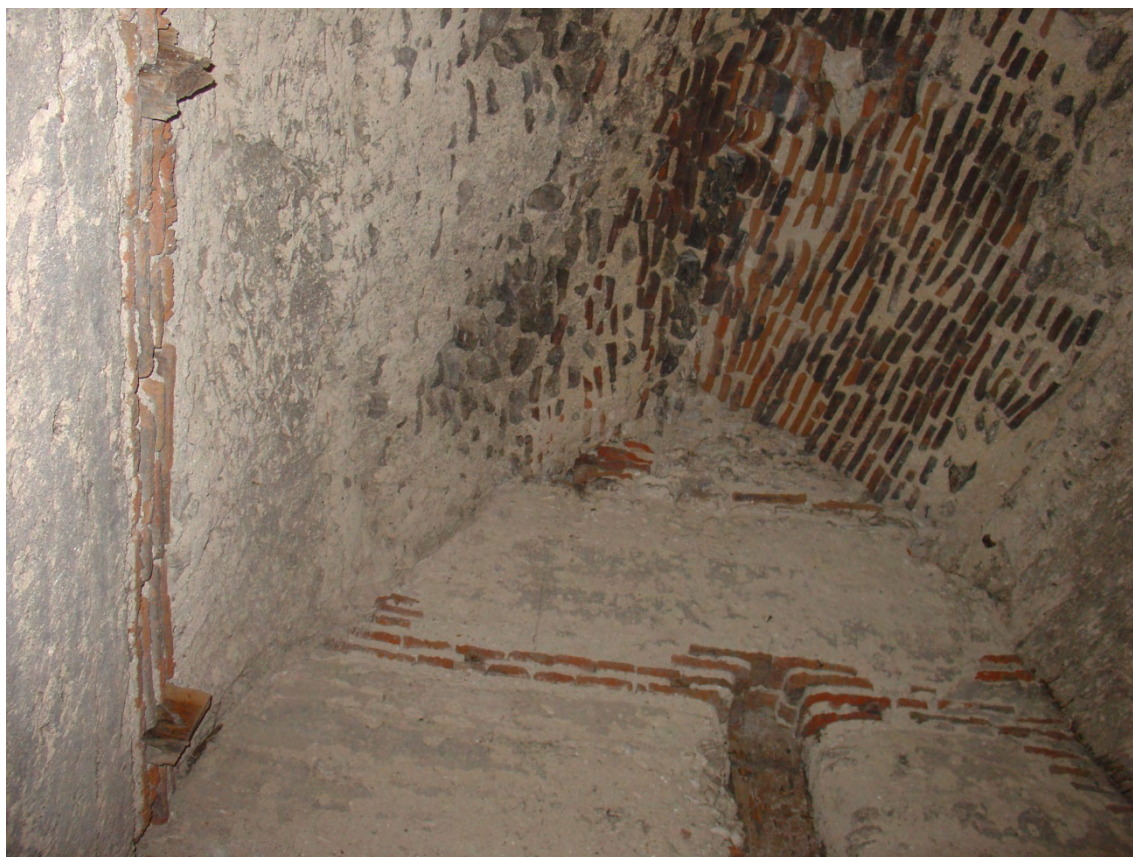
Fig. 22: Segunda cámara de la torre de Aldeaseca en la que se aprecia cómo se resuelve la bóveda: en la parte próxima a la arista, se apiñan los ladrillos colocados a soga, mientras que, a medida que nos alejamos del eje éstos se sustituyen por mampuestos.

Excepcional será el caso de Aldeaseca, cuya textura interior no corresponde a los tablonos típicos del encofrado sino a mimbres entrecruzados de los que quedan restos⁶³ y que, muy posiblemente, se colocaran para facilitar el desmoldado de la cimbra⁶⁴.

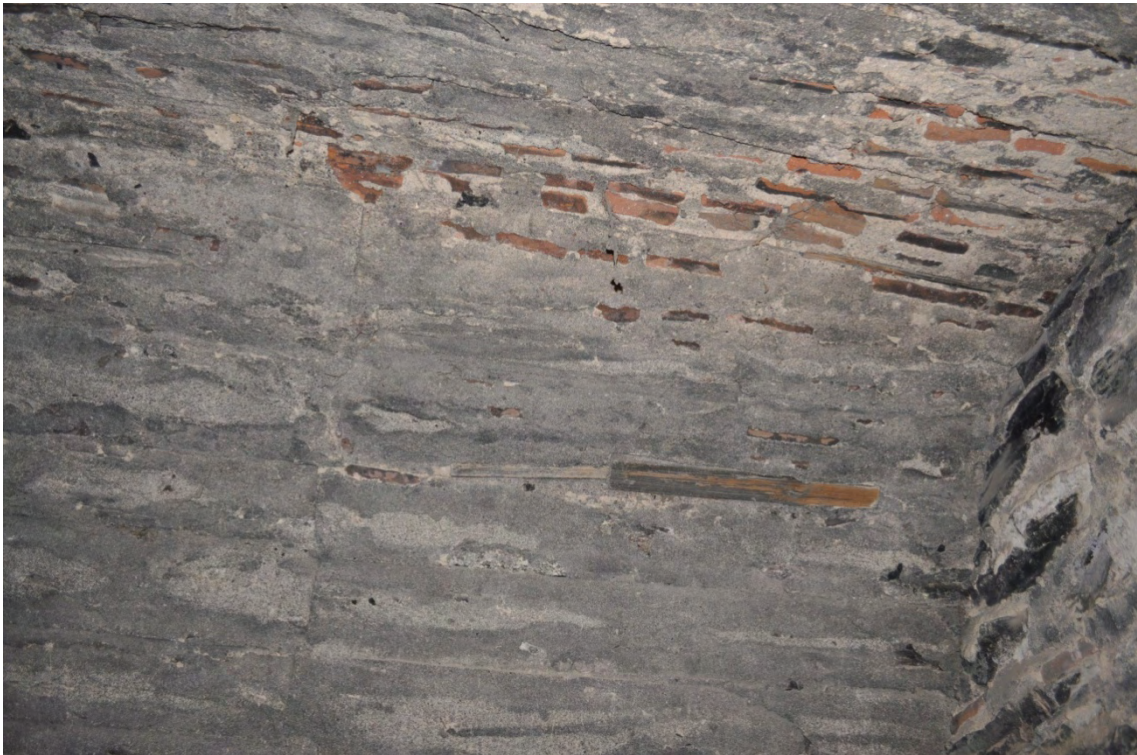
Fig. 23: Segunda cámara de la torre de Espinosa de los Caballeros en la que se aprecia la textura. De los tablonces de madera que constituyeron el encofrado, uno de los cuales aún permanece adherido al intradós. Las bóvedas de esta torre se voltean enteramente con ladrillo, aunque en muchas partes haya quedado oculto tras la lechada de cemento que, por gravedad descende desde la argamasa fresca y queda retenida por el entablamiento.

No siempre es visible cómo se conforma el intradós de las bóvedas, pues es frecuente que la lechada de cal se filtre por gravedad hacia el entablamento de madera y forme una capa, prácticamente independiente del conjunto, constituyéndose en un estrato más. Son muchos los casos en los que la huella de los tablonos ha quedado perfectamente imprimida en esta lechada de cal, proporcionándole a la superficie de la bóveda la textura típica de la madera (fig. 23).

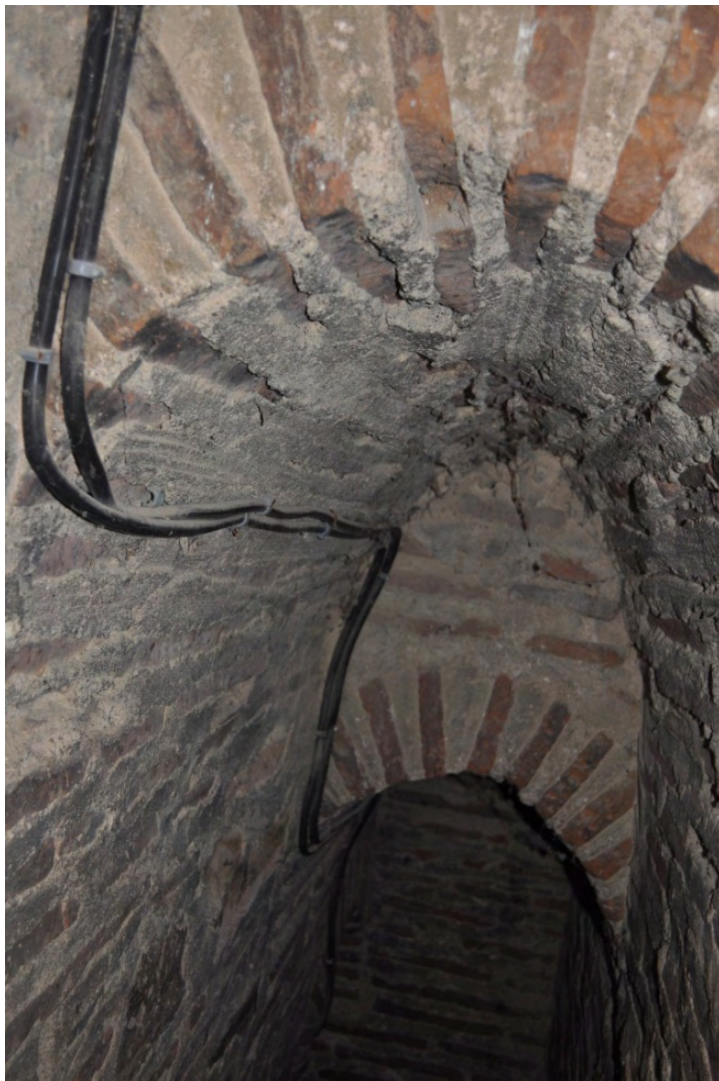
Fig. 24: Tramo de bóvedas en el interior de la torre de Espinosa de los Caballeros. En él se aprecia cómo, por gravedad, la lechada de cal de la argamasa que compone la parte interna de la bóveda se ha filtrado hasta su superficie dejando la huella de los tabloncillos que constituyeron el encofrado. Son pocos los ejemplos en los que estas huellas se conservan, pues, se hallan lugares muy accesibles sometidos a la erosión producida por el tránsito de personas.

Las bóvedas que cubren los tramos de escaleras también se rellenan con la misma mezcla de cal y canto, sin embargo, la más cuidada disposición de los ladrillos y las cortas distancias entre ellos dificultan que la lechada de cal se desplace por gravedad y quede en ella la impronta del encofrado de forma tan definida como en las grandes bóvedas de las cámaras. No obstante, en algunas de ellas también se observa la huella de la madera del encofrado (fig. 23), aunque en la mayoría se ha perdido, dado que, además de darse en espesores inferiores, se encuentra en zonas sometidas al rozamiento constante producido por el paso de las personas, mientras que, en las bóvedas de las cámaras, la lechada fragua en zonas mucho menos accesibles.

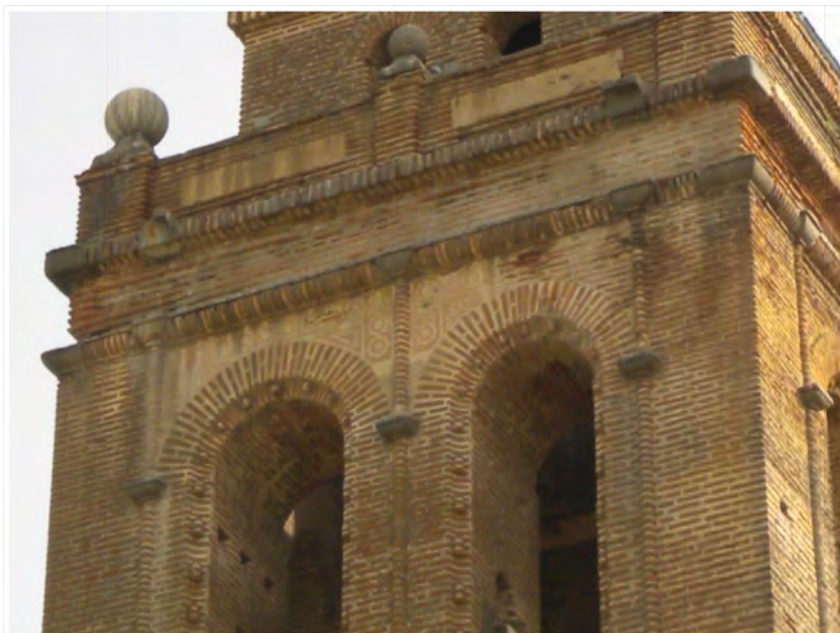
Fig. 25: Cuerpo de campanas de la torre de Donjimeno levantada en el siglo XVI. En él se aprecian los restos de un esgrafiado bicolor en la parte de las enjutas de los arcos mudéjares. Era relativamente frecuente ornar el espacio entre el círculo del arco y el rectángulo en el que se enmarcaba y los restos de revoco que aún se observan en las torres de Santa María de Arévalo y en Espinosa de los Caballeros se deben a esta tendencia decorativa.

Desconocemos, pues, si el revestimiento de las enjutas se remonta a la propia erección original de las torres o si su aplicación está relacionada con la difusión a partir del siglo XV de este uso decorativo. Sea como fuere, se trata de un recurso firmemente afianzado para revestir esta parte de los campanarios.

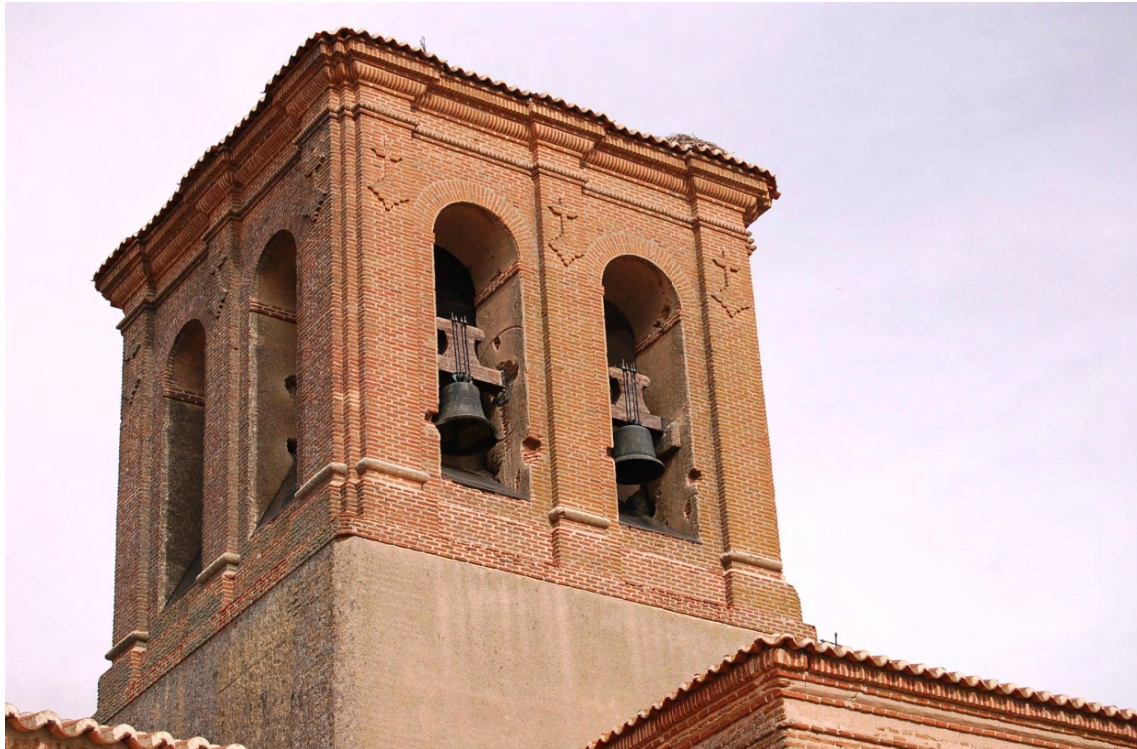
Fig. 3: cuerpo de campanas de la torre de Aldeaseca de San Miguel, obra de mediados del siglo XVIII, posiblemente ejecutada por el mismo maestro que llevó a cabo la de San Cipriano en Fontiveros.

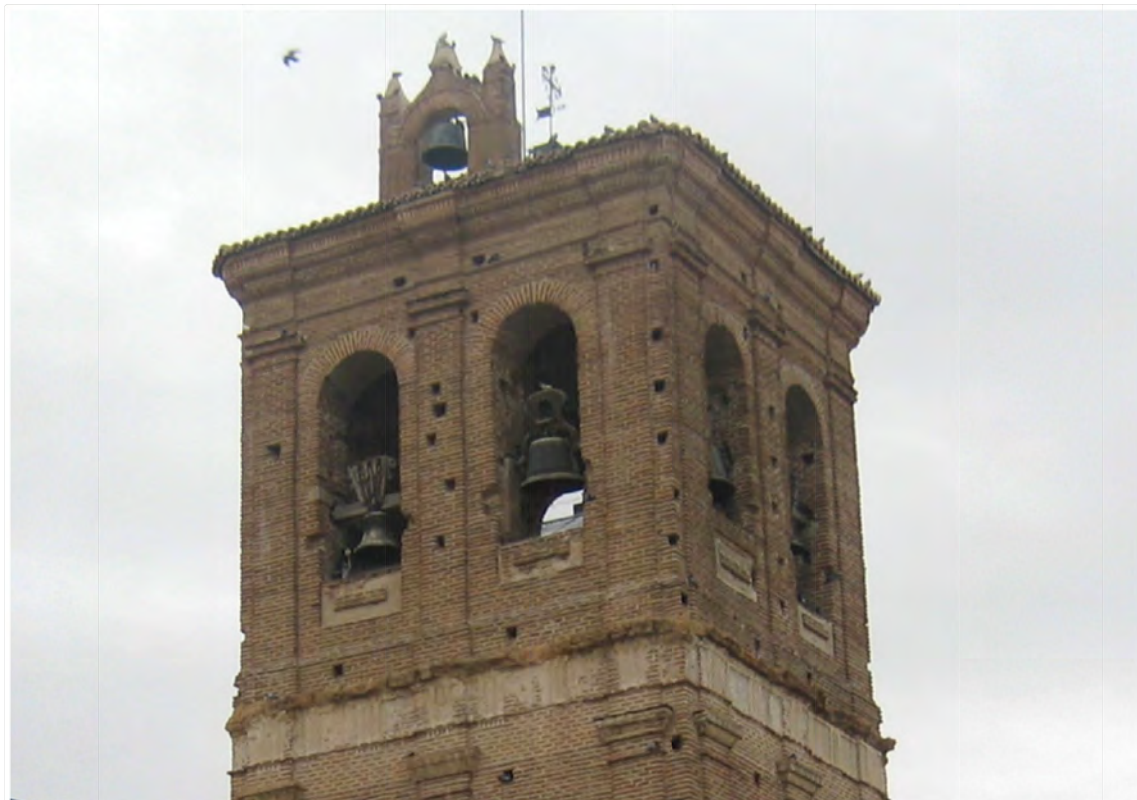
Fig. 4: cuerpo de campanas de la torre de San Cipriano en Fontiveros, cuya similitud con la de Aldeaseca es más que evidente.

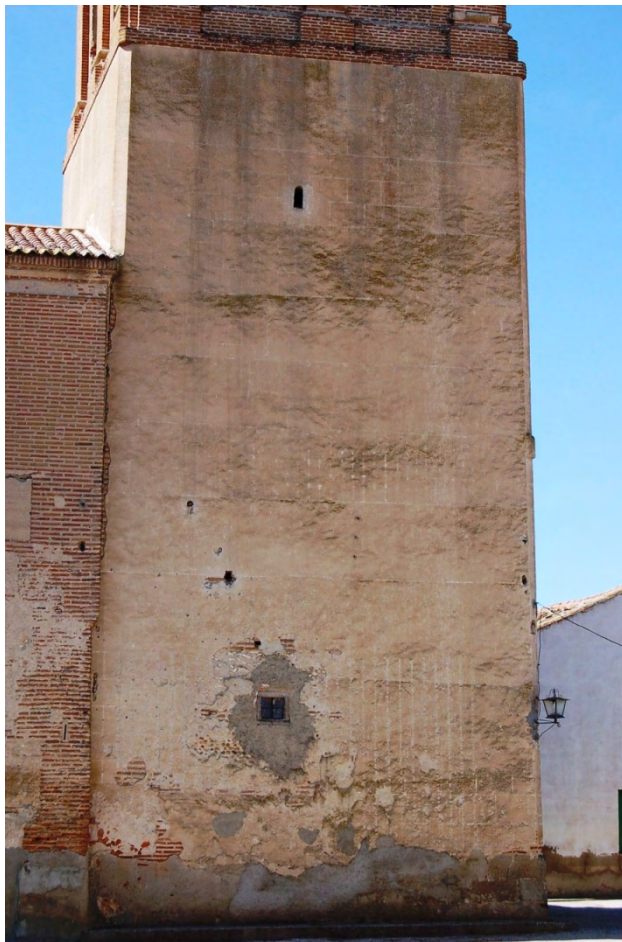
Fig. 5: Lado este del fuste de la torre en el que se aprecian las huellas del esgrafiado sencillo que evoca un despiece regular de sillería. En este costado se abren los dos únicos huecos visibles desde el exterior con los que cuenta el fuste medieval. Sólo el hueco superior tiene relación con la fábrica original.

Presenta dos únicos huecos visibles desde el exterior en su fachada este (fig. 5). El inferior, que se abre de forma muy tosca para iluminar una estancia completamente remozada en el cuerpo bajo de la torre. Se desconoce si pudiera tener alguna relación con la fábrica mudéjar. Parece haber sido reformado recientemente y, de existir huellas de momentos previos, éstas no son visibles. El hueco superior, en cambio, es una pequeña abertura de 17 cm de ancho por 42 de

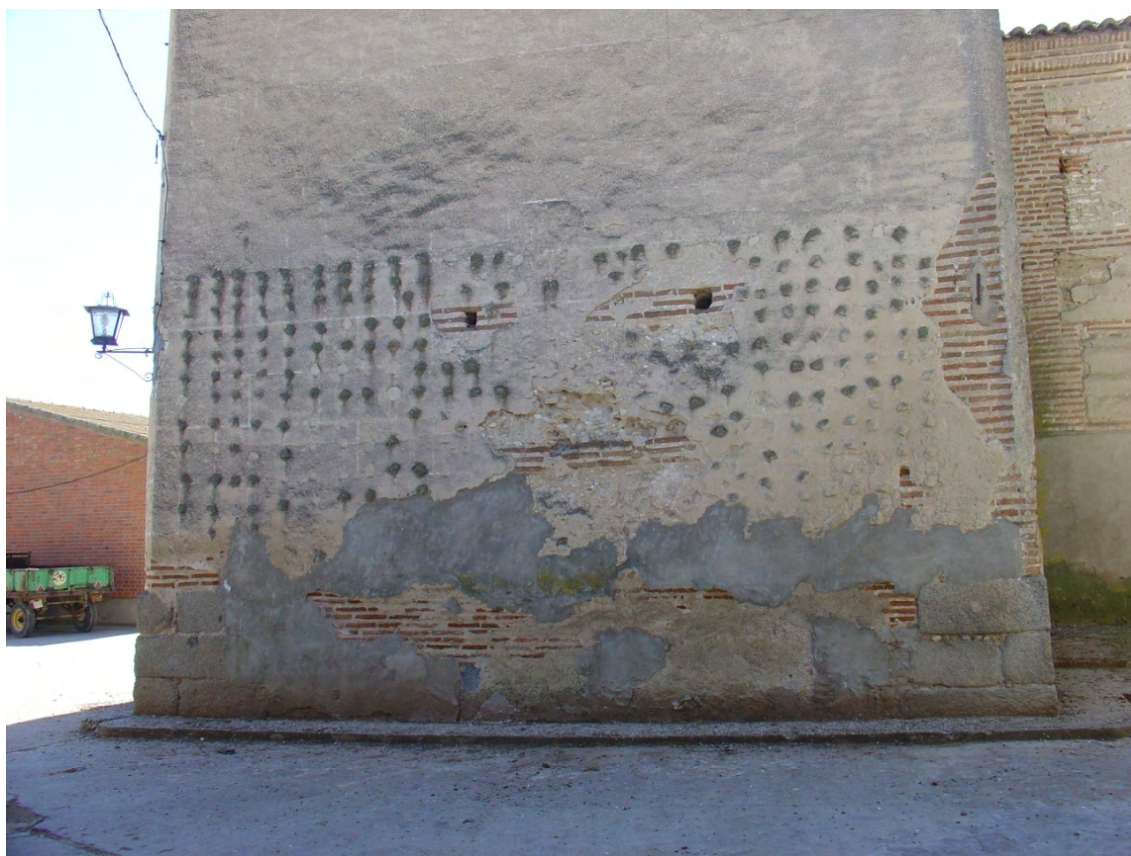
Fig. 6: Lado norte de la base la torre en el que se aprecian las huellas del esgrafiado sencillo que emula un despiece regular de sillería. Sobre el esgrafiado quedan restos de escoria que tenía una función protectora del muro frente a los impactos de balón.

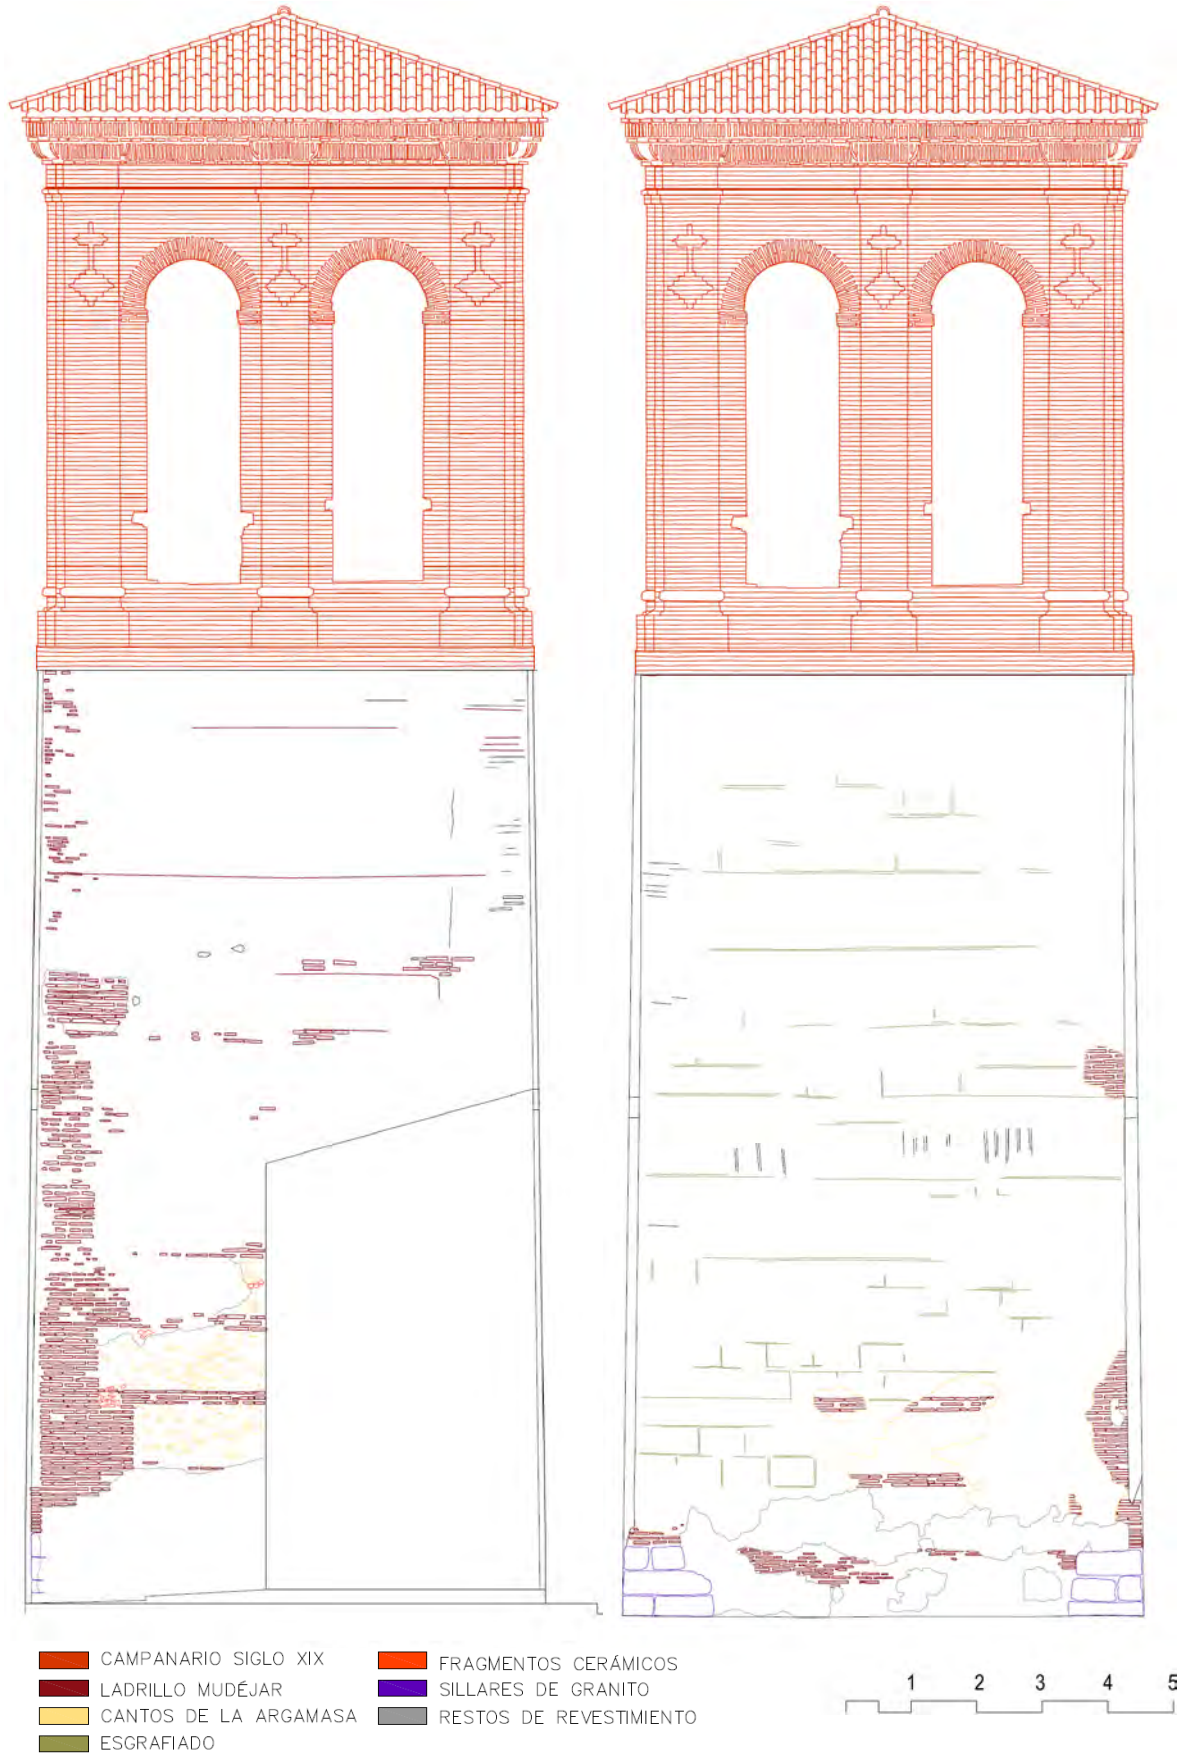
Fig. 8: Alzados oeste y norte

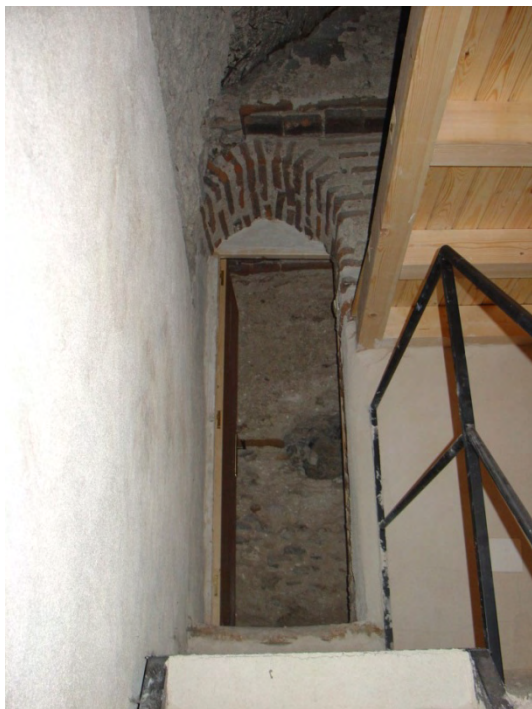
Fig. 9: Puerta de acceso a la primera cámara. Es también el punto de arranque de las escaleras que conducen a la cámara superior.
