TESIS DOCTORAL:

**TORRES MEDIEVALES EN LA BAJA MORAÑA (ÁVILA):
ANÁLISIS CONSTRUCTIVO, HISTÓRICO Y ARTÍSTICO
A PARTIR DE SU DOCUMENTACIÓN GRÁFICA**

**Presentada por D^a. Elena Merino Gómez para
optar al grado de doctora por la Universidad
de Valladolid**

JULIO DE 2011

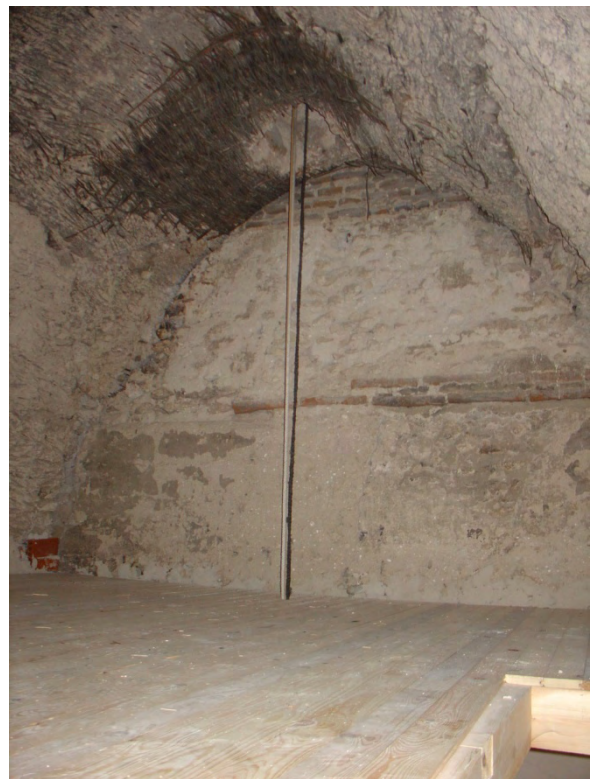
Fig. 10: Bóveda de cañón de la primera cámara en la que se aprecian los restos del entramado de mimbre que servían para facilitar el descimbrado.

Parece en este caso que las ramas que se colocaron para facilitar el descimbrado quedaron muy fuertemente adheridas lo que dificultó arrancarlas. Es posible además que se confiara en el poder colaborante del entramado de mimbre para evitar fisuraciones y que por ello no se pusiera un excesivo empeño en hacerlo desaparecer completamente.

También se observan algunos restos de estas ramas de descimbrado en los rincones de encuentro entre la bóveda de cañón y los muros de la segunda cámara. Se trata del único caso donde se han hallado vestigios de estas características.

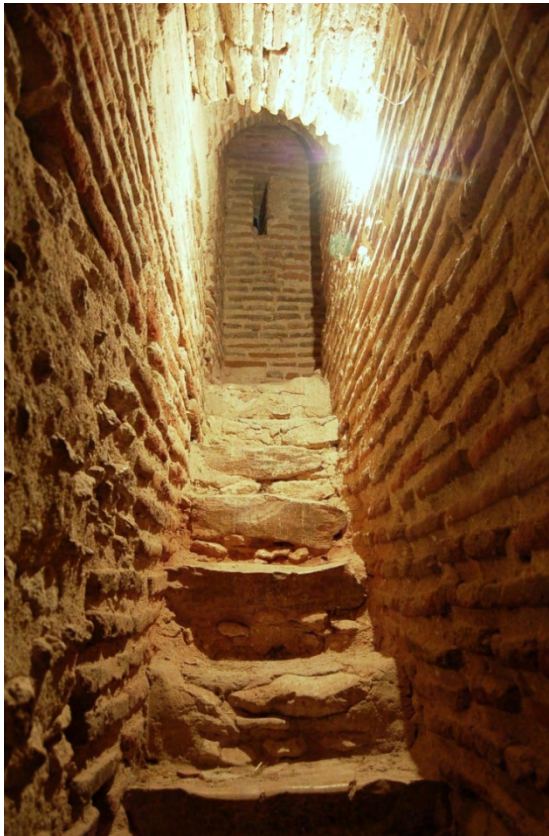
Fig. 12: primer tramo de escaleras que comunica la cámara inferior con la superior. Al final, en el ángulo, existe un hueco que en la actualidad no cumple su función de iluminar, pues se ha construido un cuerpo más alto para la cabecera de la iglesia

El primer tramo de escaleras se ilumina mediante una ventana en el ángulo como sucederá en Villanueva del Aceral, en las torres de El Salvador, San Juan Bautista y Santa María en Arévalo. La localización en ángulo al final de un tramo de escaleras será la única coincidencia, pues estamos ante un hueco constructivamente mucho más sencillo que los de los ejemplos anteriores. Consiste en una abertura de sección constante que se logra separando 15 cm las hiladas y adintelando este pequeño espacio con un único ladrillo (fig. 12). Lo más frecuente en los casos estudiados es que los huecos aparezcan abocinados y se ejecuten mediante arcos a base de rosca de ladrillo²².

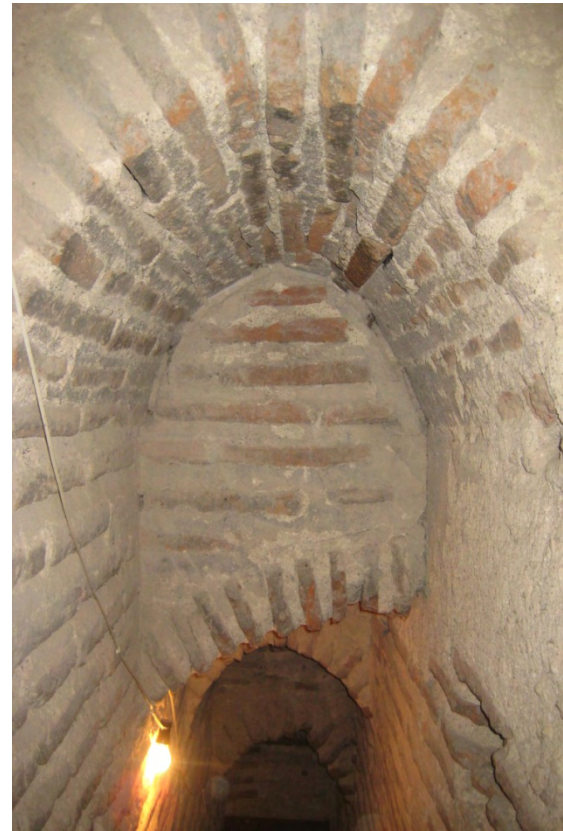
Fig. 13: sucesión de bóvedas de cañón que cubren el tramo de escaleras entre la primera y la segunda cámara.

Desde esta puerta se accede al primer tramo de escaleras cubierto con una sucesión de dos bóvedas de cañón, una de medio cañón y otras dos de cañón, ligerísimamente apuntadas, tal y como sucederá con las puertas por las que se accede o se desembarca de ellas²¹.

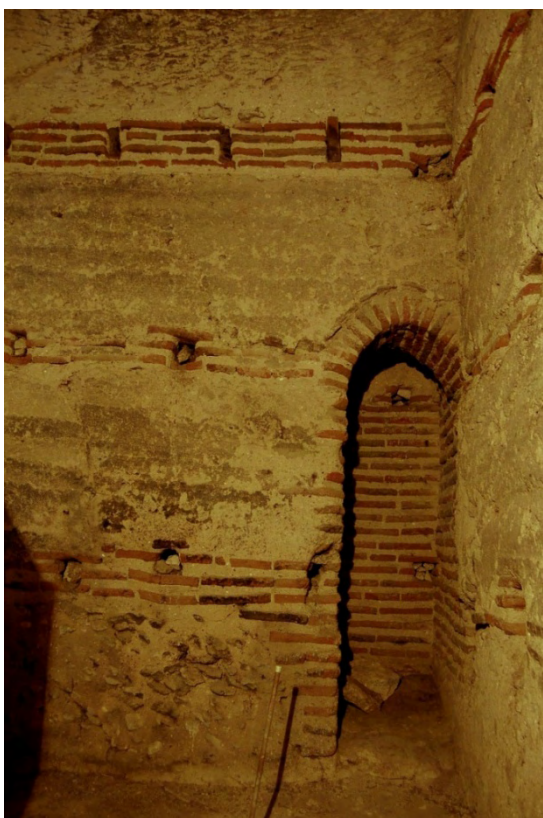
Fig. 14: puerta que accede al tramo de escaleras que comunicaba originalmente la segunda cámara con el cuerpo de campanas.

En esta segunda estancia, desnuda de revocos, podemos identificar los elementos principales de su estructura típicamente mudéjar. Cuenta con una puerta de acceso en la cara sur, que proviene de la escalera por la que se asciende desde la primera cámara y, frente a ella, en la cara opuesta otra de entrada al siguiente tramo de escaleras (fig. 14), que originariamente conduciría desde la segunda cámara hasta el remate superior.

Ambas puertas, situadas a la misma cota (Ver fig. 11. Sección A-A) son idénticas a la existente en la primera cámara. Se ejecutan con una rosca única de ladrillo, carecen de ornamentación y presentan un perfil ligeramente apuntado.

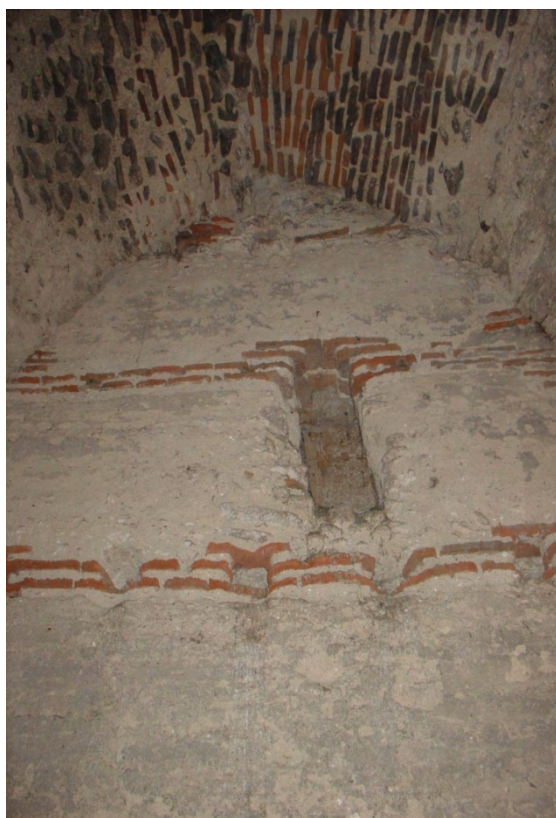
Fig. 15: ventana en la segunda cámara, sobre el muro este construida mediante el sistema de falso arco a base de ladrillos escalonados apoyados sobre sus tablas.

se encontrará nada similar en ninguna otra de las torres estudiadas. Es destacable que en una misma construcción, las puertas se resuelvan mediante arcos con roscas a sardinel y las ventanas mediante ladrillos apoyados sobre sus tablas cuando lo habitual en este tipo de edificaciones es que se emplee el mismo sistema constructivo en todos los huecos.

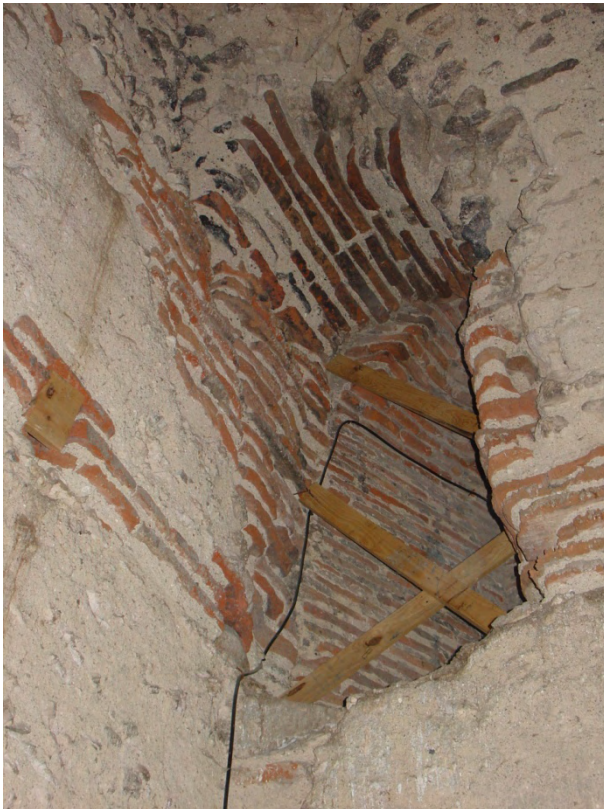
Fig. 16: puerta abierta en la bóveda de cañón de la segunda cámara, sobre el muro norte. Esta puerta se utilizaba para acceder al forjado de la parte superior de la segunda cámara.

Desde la segunda cámara se accedía mediante una escalera encastrada en el muro norte al cuerpo de campanas. Todavía se puede ascender por este elemento que, sin embargo, se encuentra clausurado al final del tramo. Es muy posible que la escalera continuara su recorrido por el interior del muro oeste hasta la cúspide de la torre. En el desembarco de este tramo de escaleras, ya en la parte de la bóveda de cañón, junto a la cara interna oeste, aparece una tercera puerta (fig. 16) que se identifica gracias a los ladrillos a sardinel que voltean su arco.

A la misma cota que la base de esta puerta hay una serie de mechinales en las cuatro caras de la cámara. Los de las caras norte y sur están situados a una altura ligeramente superior que los de las caras este y oeste. En muchos de los huecos quedan fragmentos de piezas de madera perfectamente escuadradas. Todo ello apunta a que existió un forjado al que, con toda seguridad, se accedía desde este hueco. La altura libre interior entre el nivel del forjado y la clave de la bóveda es de 2.80 m, suficiente para alojar a una persona de pie. El hecho de construir las verdugadas con sus mechinales a distinta altura para apoyar una estructura de forjado que, a la vista de los restos, debió de ser bastante sólida está indicando que desde el inicio estaba previsto este elemento y su correspondiente acceso mediante la puerta que se describe.

Se pueden ver completas y en perfecto estado de conservación las dos puertas que están en la cota de forjado de la segunda cámara. Al nivel del forjado de madera de la segunda cámara hay una tercera puerta que se encuentra más deteriorada que las inferiores. Se puede asegurar sin embargo que se trataba de una puerta y no de una cavidad excavada posteriormente porque se diferencian sin dificultad los ladrillos a sardinel que volteaban su arco.

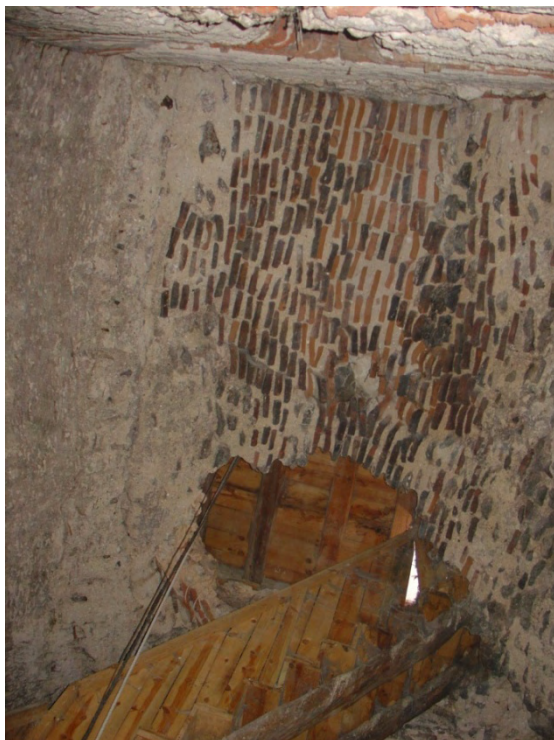
Fig. 18: rotura de la bóveda de la segunda cámara para insertar la escalera nueva que lleva desde el nivel del suelo de esta estancia hasta el forjado del cuerpo de campanas.

La escalera de madera que conecta en la actualidad la segunda cámara con el cuerpo de campanas es el elemento clave de las reformas de esta estancia. Gracias a la noticia del libro de fábrica que se refiere de forma inequívoca a la “escalera nueva para el ultimo tramo”²⁵ conocemos que entre los años 1805 y 1807 se acometen las modificaciones que hoy vemos. Insertar esta escalera nueva para el último tramo supondrá la rotura de la bóveda de cañón. Afortunadamente no fue una intervención muy destructiva y sólo se abre el boquete necesario para pasar los últimos peldaños hacia el forjado del cuerpo de campanas (fig. 18).

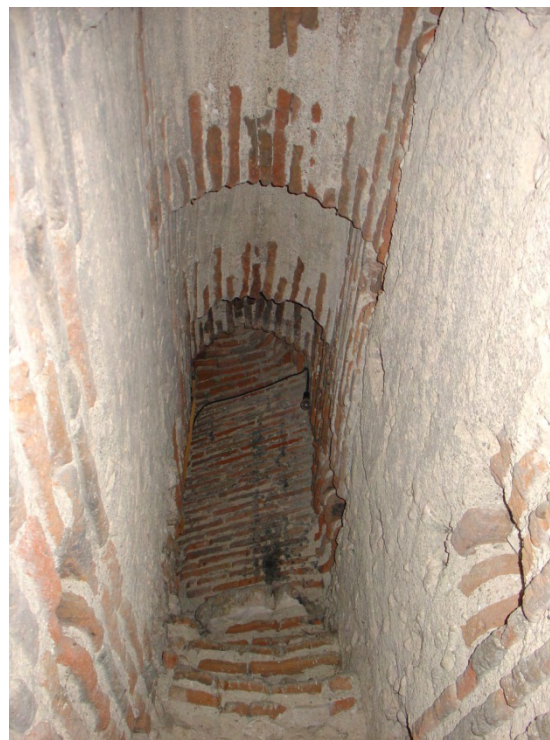
Fig. 19: final del tramo de escaleras encastrado en el muro norte. Se aprecia cómo se condena al final del espacio el acceso al tramo siguiente, que ascendía por el muro oeste hasta el campanario.

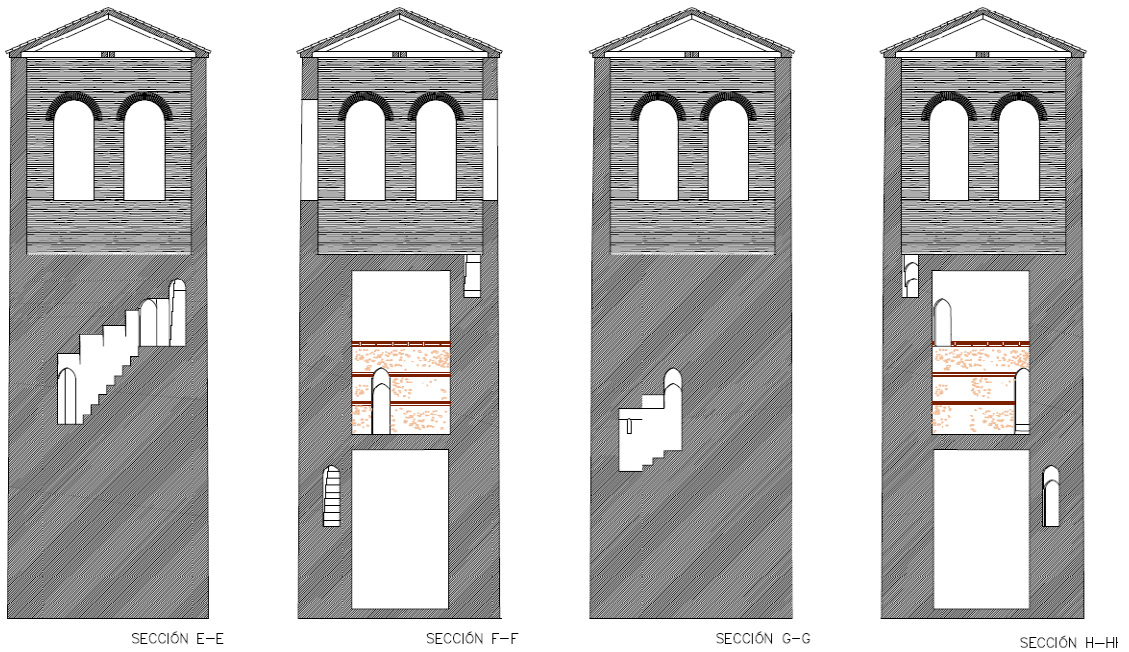
Fig. 31: secuencia de secciones descriptivas de la hipótesis de reconstrucción de la torre de Aldeaseca. Se secciona la torre por las cámaras y por los distintos tramos de escaleras para describir los recorridos de comunicación vertical.

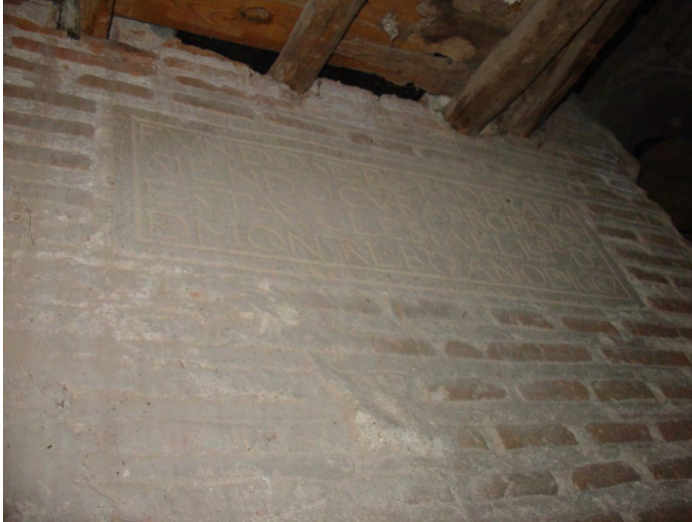
Fig. 5: Inscripción en la que se lee:

FUNDOSE ESTA OBRA PIA
SIENDO CURA PROPIO DE
ESTA YGLESLIA EL LDO D^e
DE MONTALBO AÑO DE 1667

En el interior de este corredor hay una inscripción en piedra (fig. 5) que data la fábrica en el año 1667.

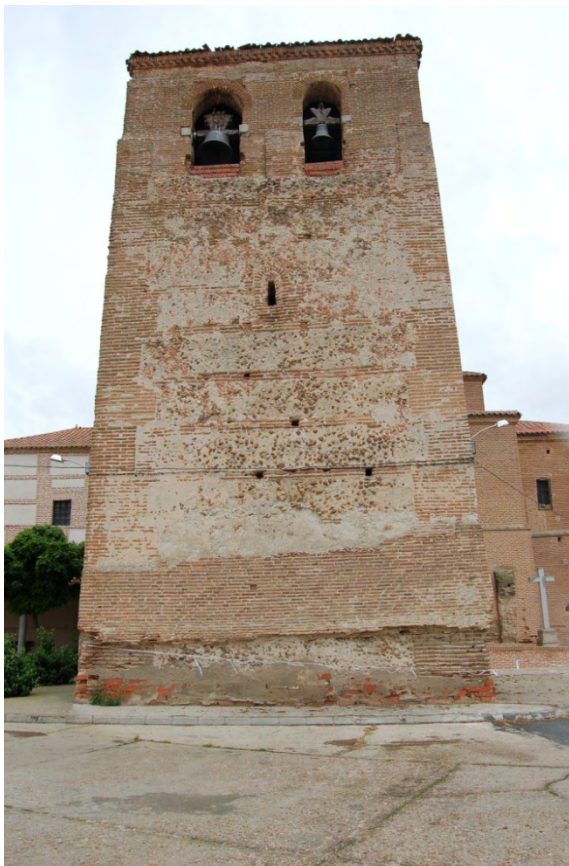
Fig. 6: Fachada sur de la torre de Castellanos de Zapardiel. En ella se aprecia el hueco típico en aspillera centrado cerca de la clave de la primera cámara. También se aprecia el tamaño desigual de los huecos de las campanas así como las piedras que se labran en 1670 para encajar los ejes de las campanas.

Los paramentos del cuerpo original mudéjar se resuelven en un único plano. Tan sólo en la aspillera que se encuentra centrada en la fachada sur existe un rehundido de la segunda rosca de ladrillo que conforma el hueco. Está toscamente ejecutado y muy deteriorado pero alcanza a apreciarse la morfología típica del arco de medio punto doblado.

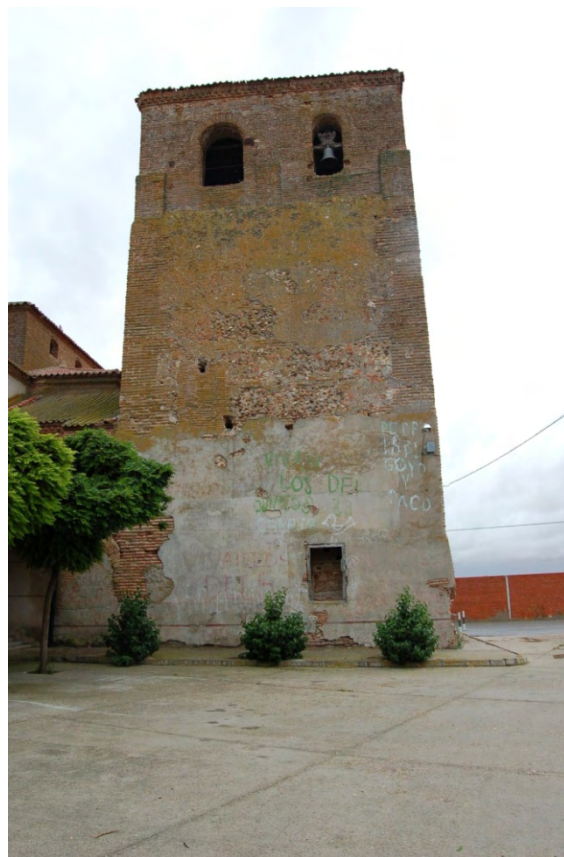
Fig. 7: fachada oeste de la torre de Castellanos de Zapardiel. Los huecos con los que cuenta son los dos del campanario, una pequeña abertura entre las dos franjas verticales de ladrillo a media altura y la puerta del granero.

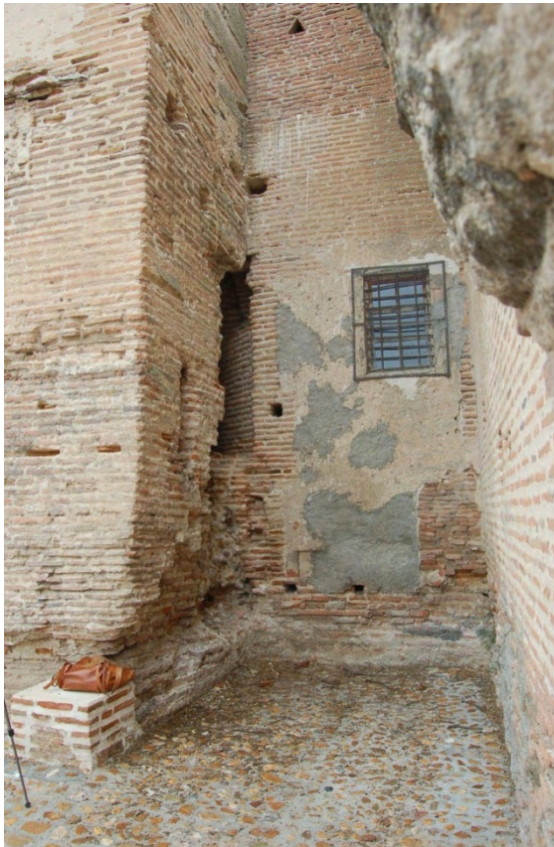
Fig. 8: Huevo parcialmente oculto en la fachada norte de la torre de Castellanos de Zapardiel. Se trata de la puerta original que daba acceso al edificio.

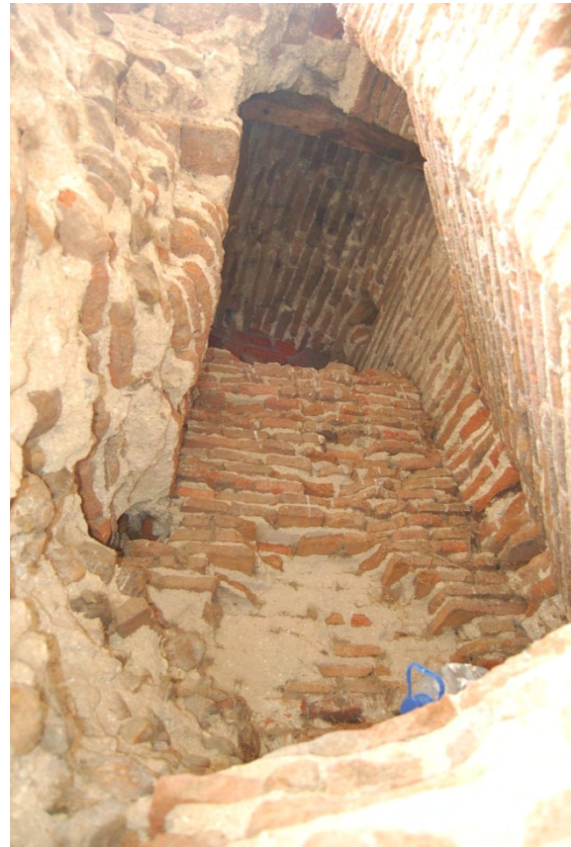
Fig. 9: Interior del huevo sobre la fachada norte. Se aprecia en la fotografía la bóveda de cañón correspondiente a la tipología de acceso a estas torres.

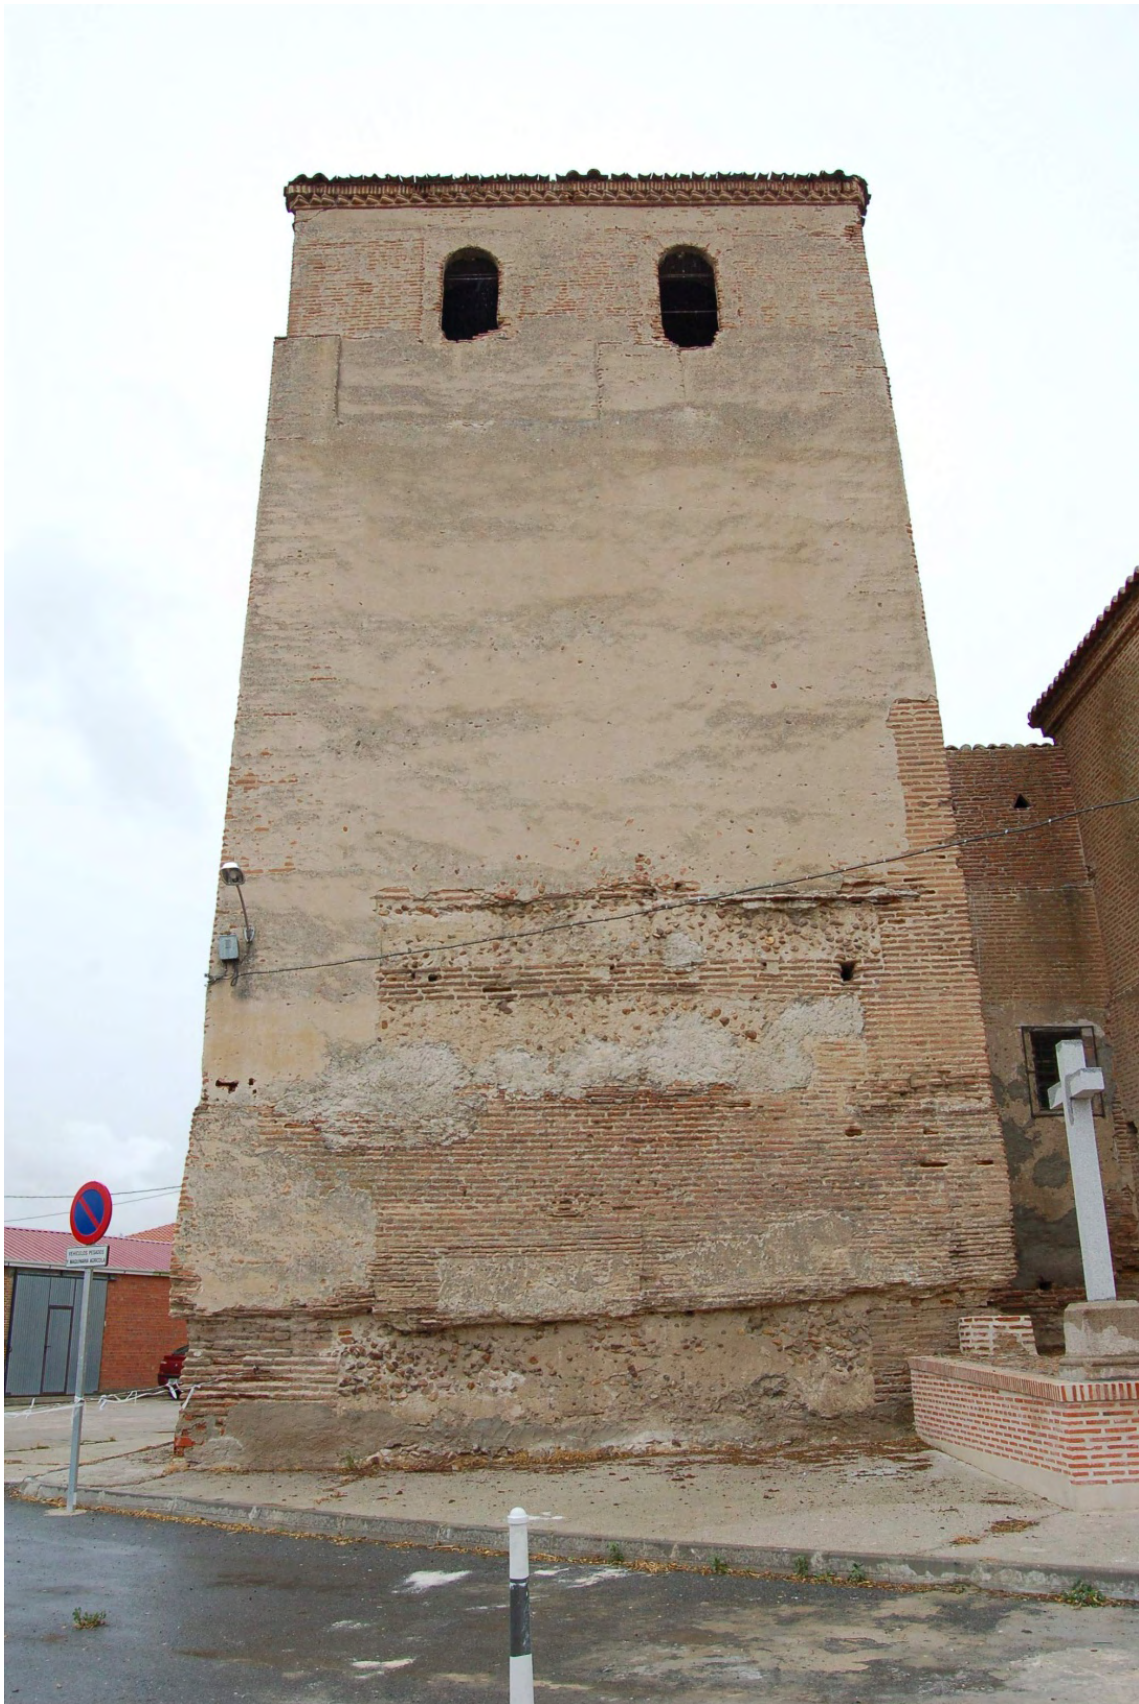
Fig. 10: alzado este de la torre de Castellanos de Zapardiel. Es en este costado donde los huecos del campanario son más regulares y aparecen menos transformados.

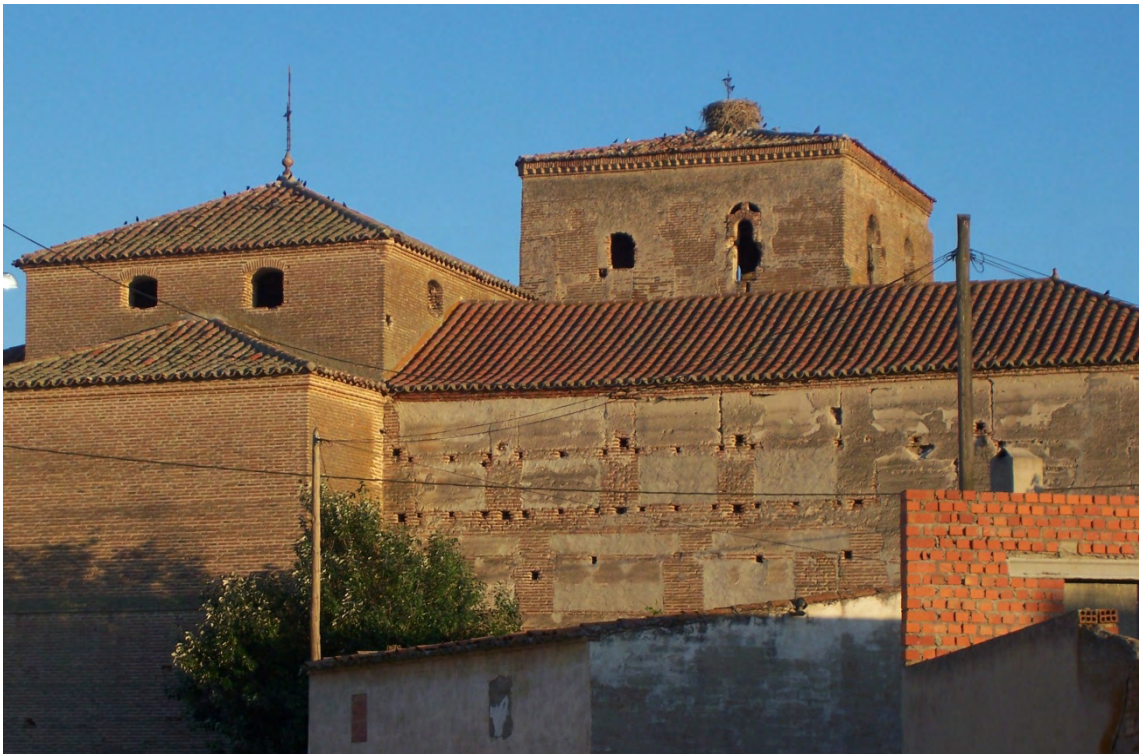
Fig. 11: fachada norte de la iglesia de Castellanos de Zapardiel. Se aprecia la parte superior de la torre en la que se observan los huecos tan intervenidos que dificultan plantear cómo debieron de ser en origen.

Los huecos de la fachada norte (fig. 11)²³, son los de más difícil lectura. Sus recercados se encuentran ocultos mediante revestimientos y el izquierdo está parcialmente cegado por su parte superior. En el hueco derecho, bajo el revestimiento, se vislumbra un perímetro de arco de medio punto, muy similar a los de la fachada este, sin embargo, en este caso se observa una segunda rosca, despegada de la primera que se construye en un intento de reducir el tamaño del hueco para adaptarlo sin duda al tamaño de una campana de menores dimensiones.

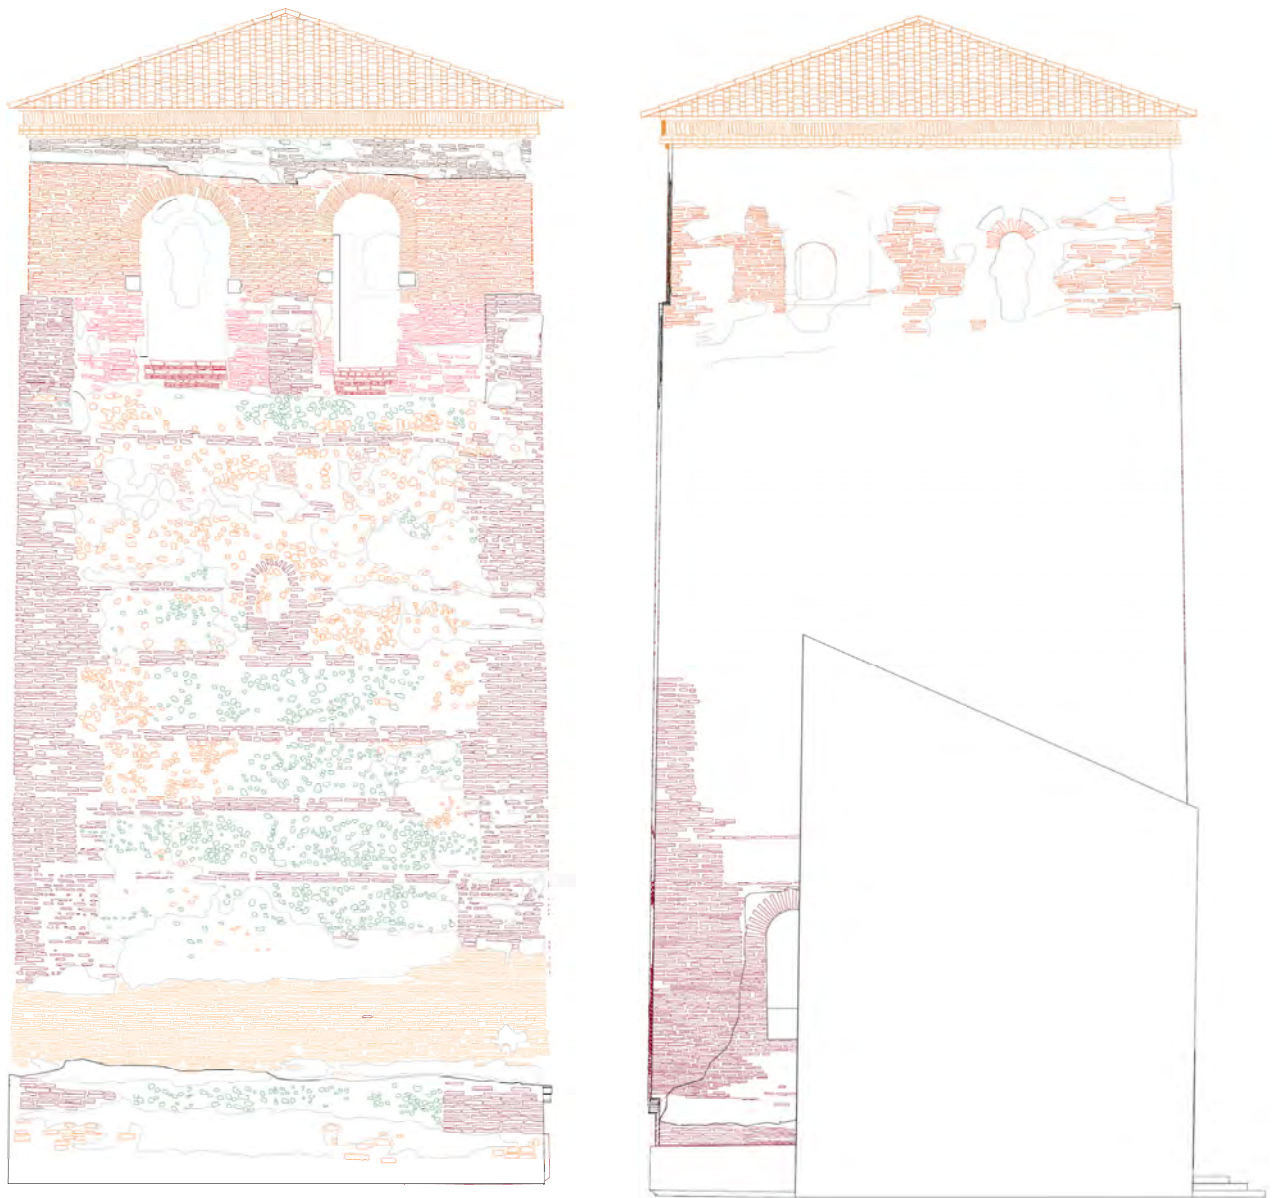
ALZADO SUR

ALZADO NORTE

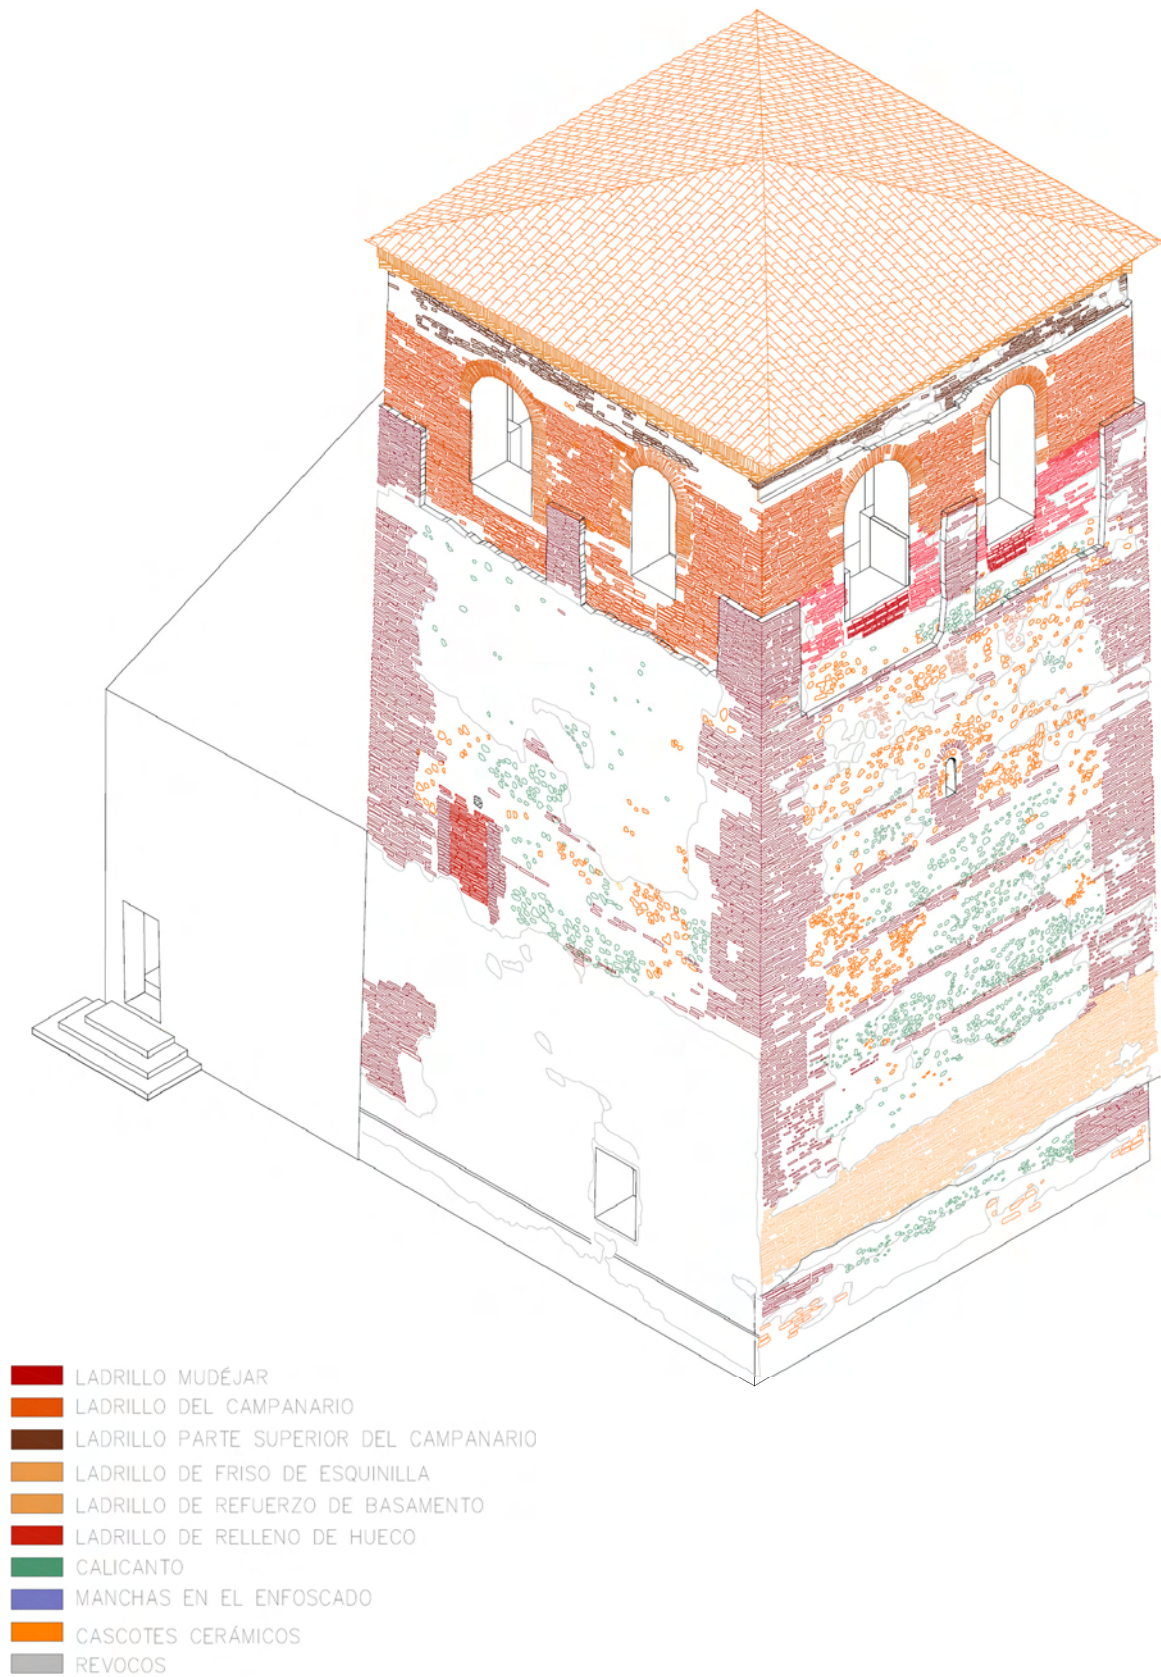
Fig. 15: axonetría SO del estado actual de la torre de Castellanos de Zapardiel. Se representa el perímetro de la edificación anexa que aloja la escalera de acceso al interior de la torre.

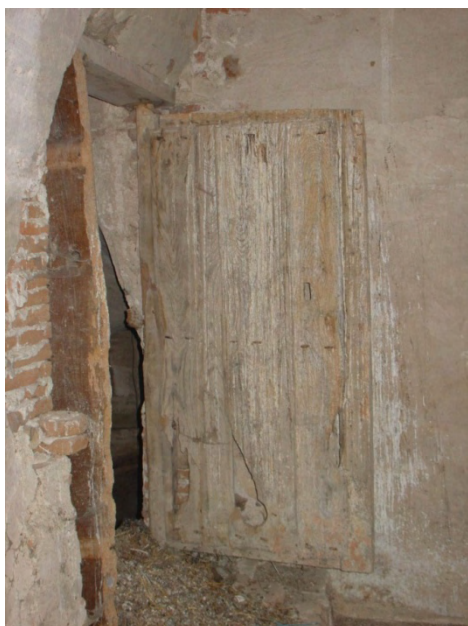
Fig. 18: puerta de acceso a la primera cámara. Se sitúa junto al arranque del primer tramo de escaleras embutidas en el muro y conserva las jambas originales. El arco típico con rosca de ladrillo a sardinel debe de estar bajo el relleno de mortero de cemento que hay sobre el dintel de la puerta actual.

El nivel del forjado actual se decide en función del acceso que proporciona la puerta de la fig. 18. Debajo de este nivel de forjado queda una estancia con una altura de 3.87 m que permite utilizarla cómodamente como granero.

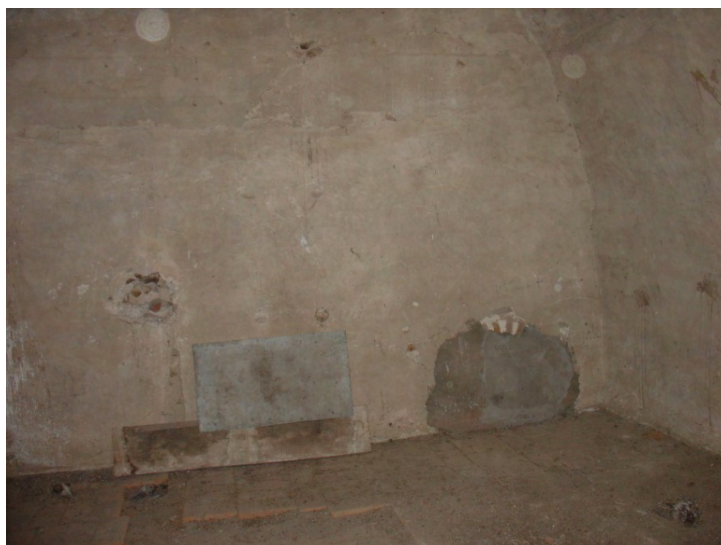
Fig. 19: Prácticamente ocultas mediante una capa de mortero de cemento se encuentran las trazas de la parte superior de la puerta de acceso a la torre. Esta posición nos indica que el forjado actual no está relacionado con los niveles originales de la torre.

Se puede asegurar que el nivel de forjado que hoy compartimenta la cámara no es el original, pues en la cara interna de la fachada norte, en esta estancia, son visibles las huellas del arco con el que se resuelve la puerta de entrada a la torre (fig.19).

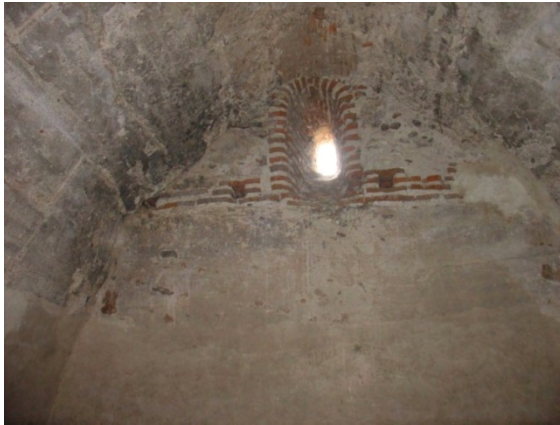
Fig. 20: hueco aspillerado en la parte central de la cara interna sur en la primera cámara. Se observa asimismo cómo junto a él hay un relleno de ladrillo que tapa una perforación que se hizo para permitir el paso de las sogas para tañer las campanas.

Junto a la ventana de la primera cámara, en la zona de la clave existe un relleno de ladrillo que corresponde a la clausura de un hueco que se practicó en algún momento para permitir el paso de las cuerdas que se utilizaban para tañer las campanas.

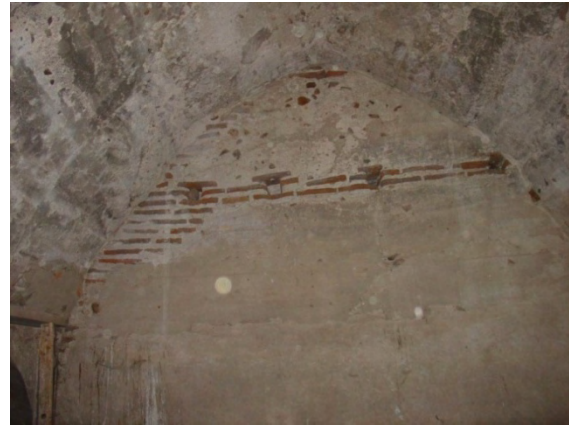
Fig. 21: cara interna de la primera cámara en el costado norte. Se observa el notable apuntamiento de la bóveda, las huellas del encofrado que se utilizó para conformar las bóvedas y las verdugadas de ladrillo que confinan uno de los cajones.

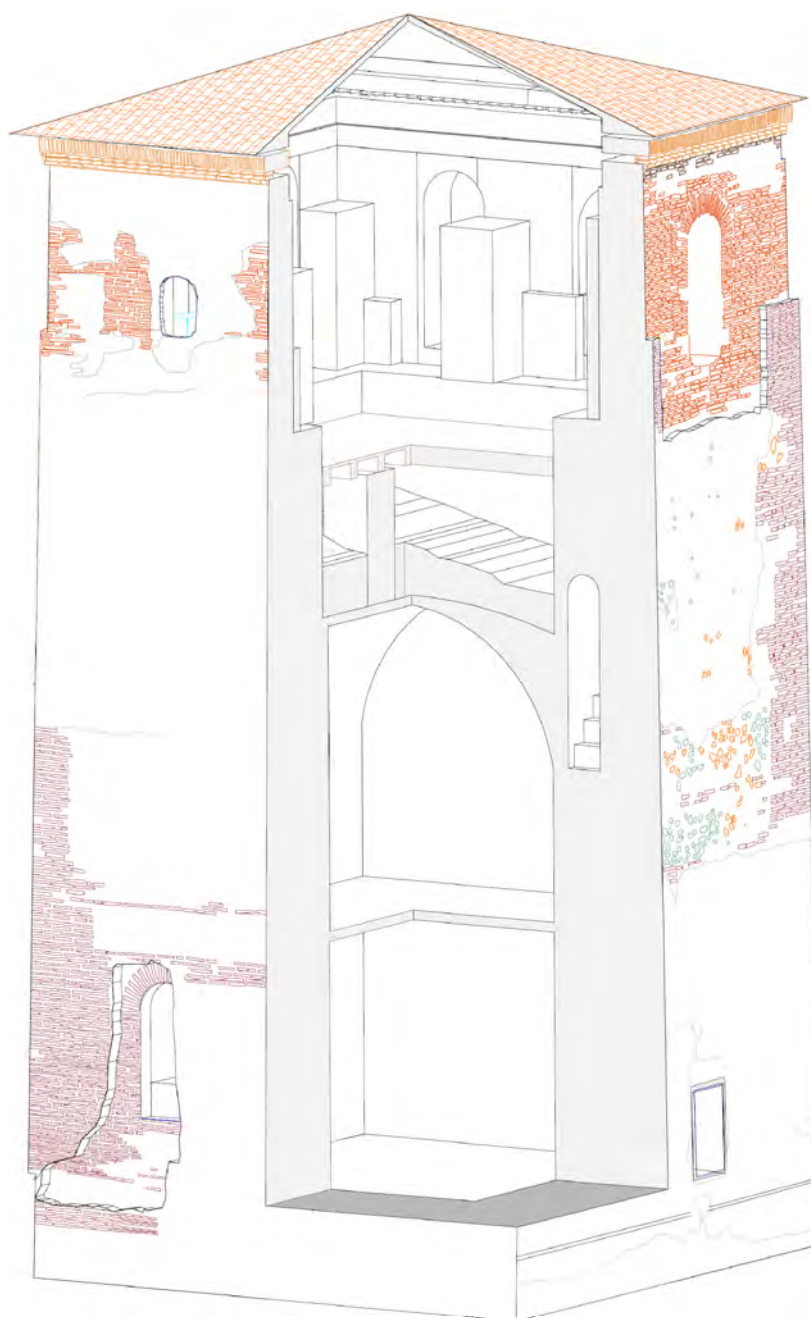
Fig. 23: cónica seccionada del estado actual de la torre de Castellanos de Zapardiel. Se observa en el muro seccionado del costado oeste la escalera embutida en el muro que asciende a la segunda cámara. Es visible asimismo el nivel actual que divide la primera cámara en dos estancias y que no corresponde con el nivel de forjados primitivos que tuvo este espacio.

Asimismo, sobre el tercer nivel se representa esquemáticamente la irregularidad causada por la acumulación de excrementos sobre el forjado.

Este primer tramo desemboca en una segunda estancia cuyo forjado está cubierto hasta una altura considerable por excrementos de paloma. Su altura libre interior es muy irregular y muy escasa por este motivo. En la fig. 23 se ha intentado representar esta discontinuidad de la cota de forjado. Esta estancia podría haber formado parte de la segunda cámara. Carece de revestimientos por lo que se ven sin dificultad los argamasones que rellenan las cajas y las verdugadas de ladrillo que las limitan.

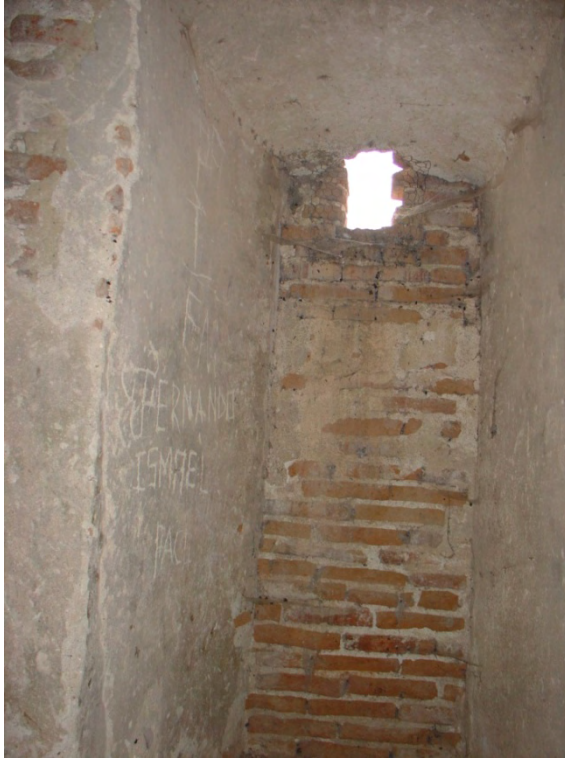
Fig. 24: hueco sobre la fachada oeste tapiado y con una pequeña abertura para el paso de la luz.

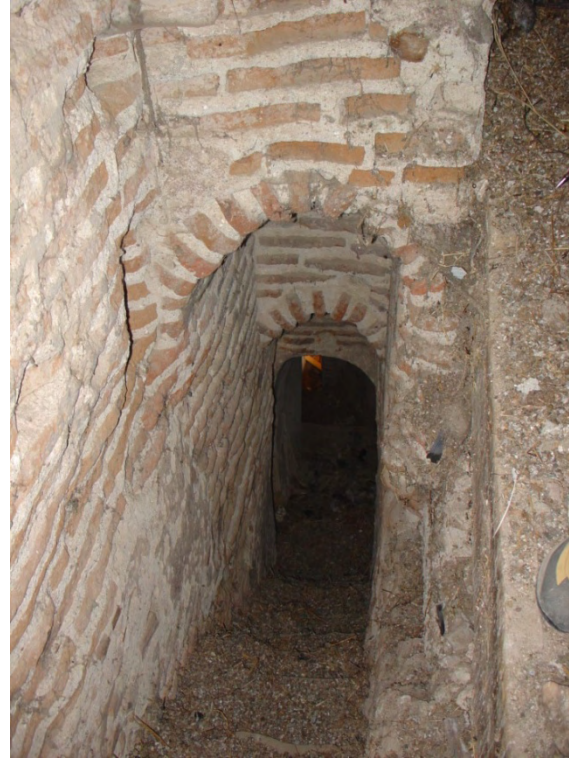
Fig. 25: sucesión de bóvedas de cañón que cubren el primer tramo de escaleras, que comunica la parte superior de la primera cámara con la segunda.

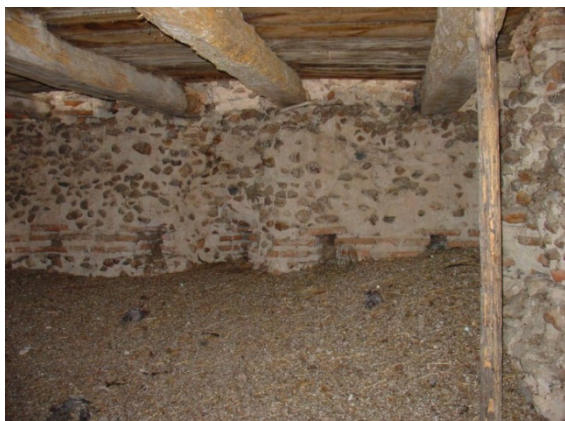
Fig. 26: espacio de la segunda estancia. Tiene una reducida altura interior pues sobre el nivel del suelo se acumulan excrementos de paloma que, además, dificultan la toma de datos.

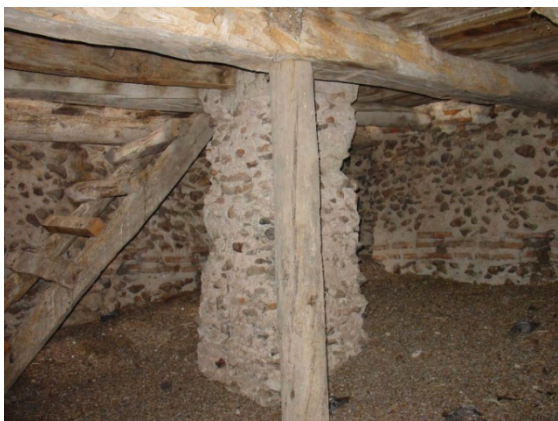
Fig. 27: machón central que sostiene el forjado de madera sobre cuya cara superior se encuentra el espacio destinado a campanario. También se observa la escalera que sube al actual campanario.

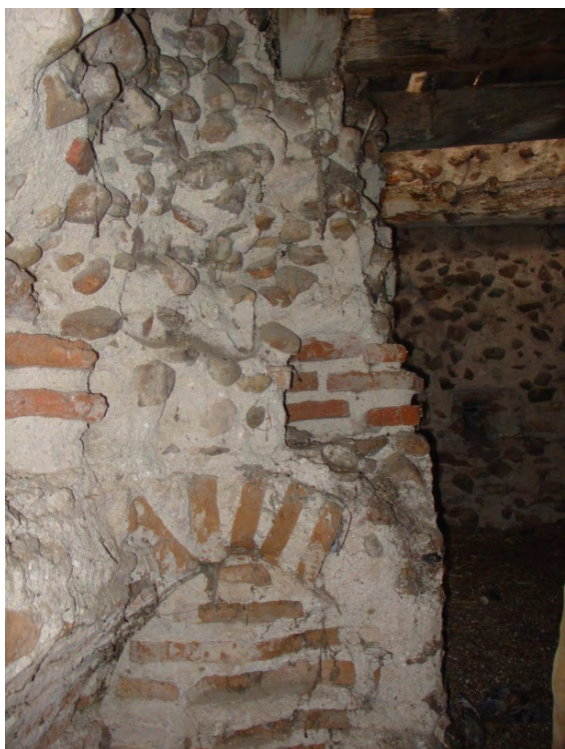
Fig. 28: bóveda fracturada en la segunda cámara que demuestra que continuaban ascendiendo las escaleras probablemente hasta el nivel del cuerpo de campanas.

La escalera por la que se alcanza el nivel de este recinto se interrumpe en la cota de forjado y parece seguir ascendiendo. A pesar de estar muy deteriorada, los ladrillos colocados en vertical parecen indicar que las bóvedas continuaban volteándose en altura hasta alcanzar la zona del campanario (fig. 28).

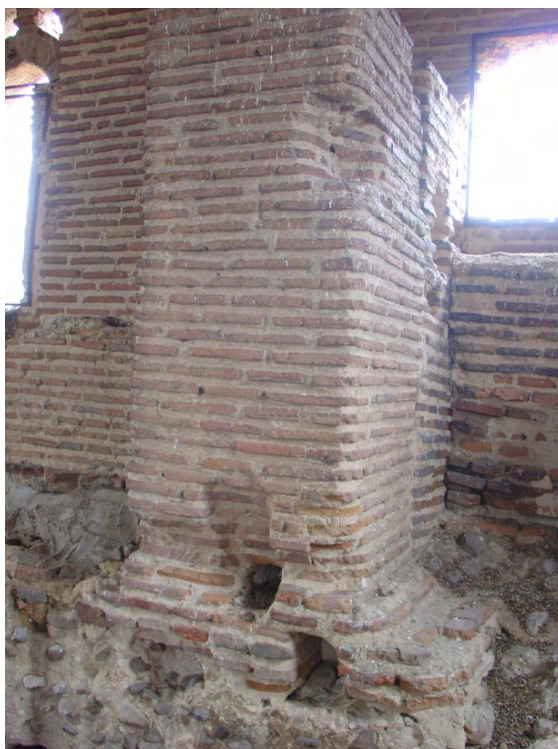
Fig. 29: cara interna del campanario en el costado norte. Se aprecia cómo existe un corte en la fábrica que se adosa al muro, junto al hueco de la ventana y la del machón que lo refuerza.

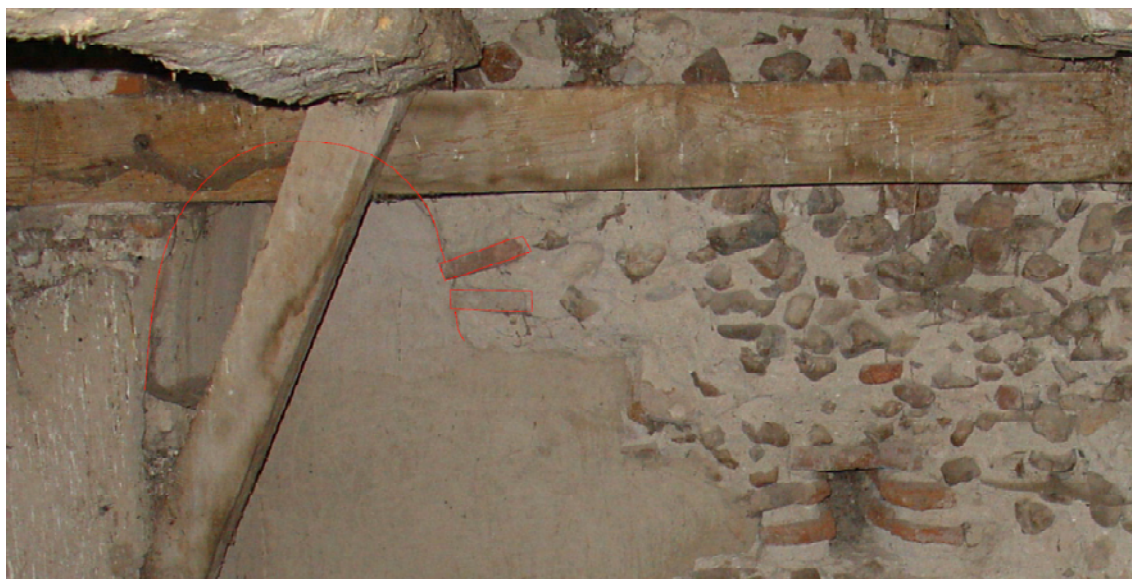
Fig. 32: rincón SO en la parte interior de la torre. Se marcan en rojo, tras los postes de madera, dos ladrillos y un relleno que podrían corresponder a la huella del tramo de escaleras perpendicular a la fachada oeste y que recorrería el interior del muro sur hasta alcanzar un hipotético cuerpo de campanas.

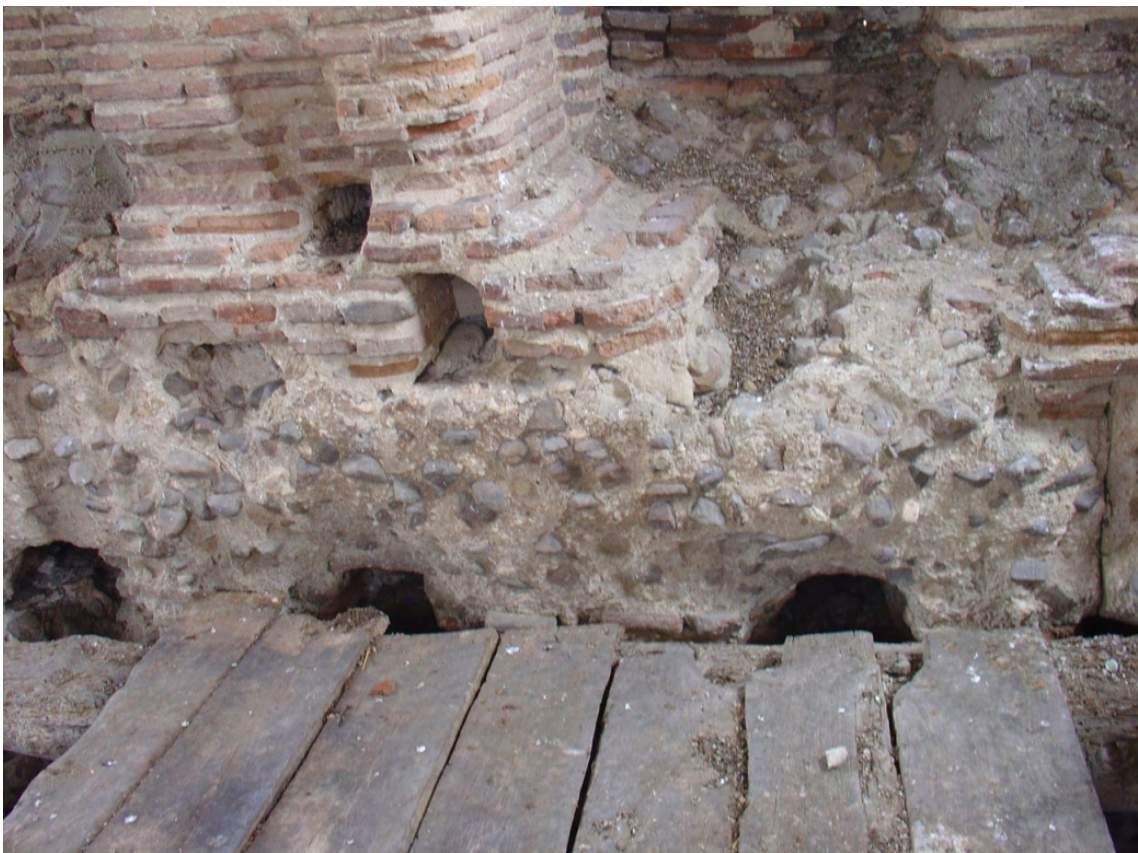
Fig. 34: nivel del actual forjado de madera del cuerpo de campanas. En el machón vertical, un poco por encima, se ve un mechinal en cuyo interior quedan restos lígneos. A esa altura se dispone el forjado hipotético que serviría como base transitable para la zona almenada

Esta hipótesis contempla la posibilidad de que el cierre actual sea una actuación posterior sobre las almenas, como en la hipótesis 1, sólo que en este caso no habría habido un desmochado previo, sino que el cierre habría significado una segunda actuación sobre la torre y no una tercera. El forjado se apoyaría un poco más arriba que el actual, en la zona donde cambia la sección del muro. Eso explicaría la presencia de mechinales con restos de madera en su interior a esa cota (fig. 34).
