TESIS DOCTORAL:

**TORRES MEDIEVALES EN LA BAJA MORAÑA (ÁVILA):
ANÁLISIS CONSTRUCTIVO, HISTÓRICO Y ARTÍSTICO
A PARTIR DE SU DOCUMENTACIÓN GRÁFICA**

**Presentada por D^a. Elena Merino Gómez para
optar al grado de doctora por la Universidad
de Valladolid**

JULIO DE 2011

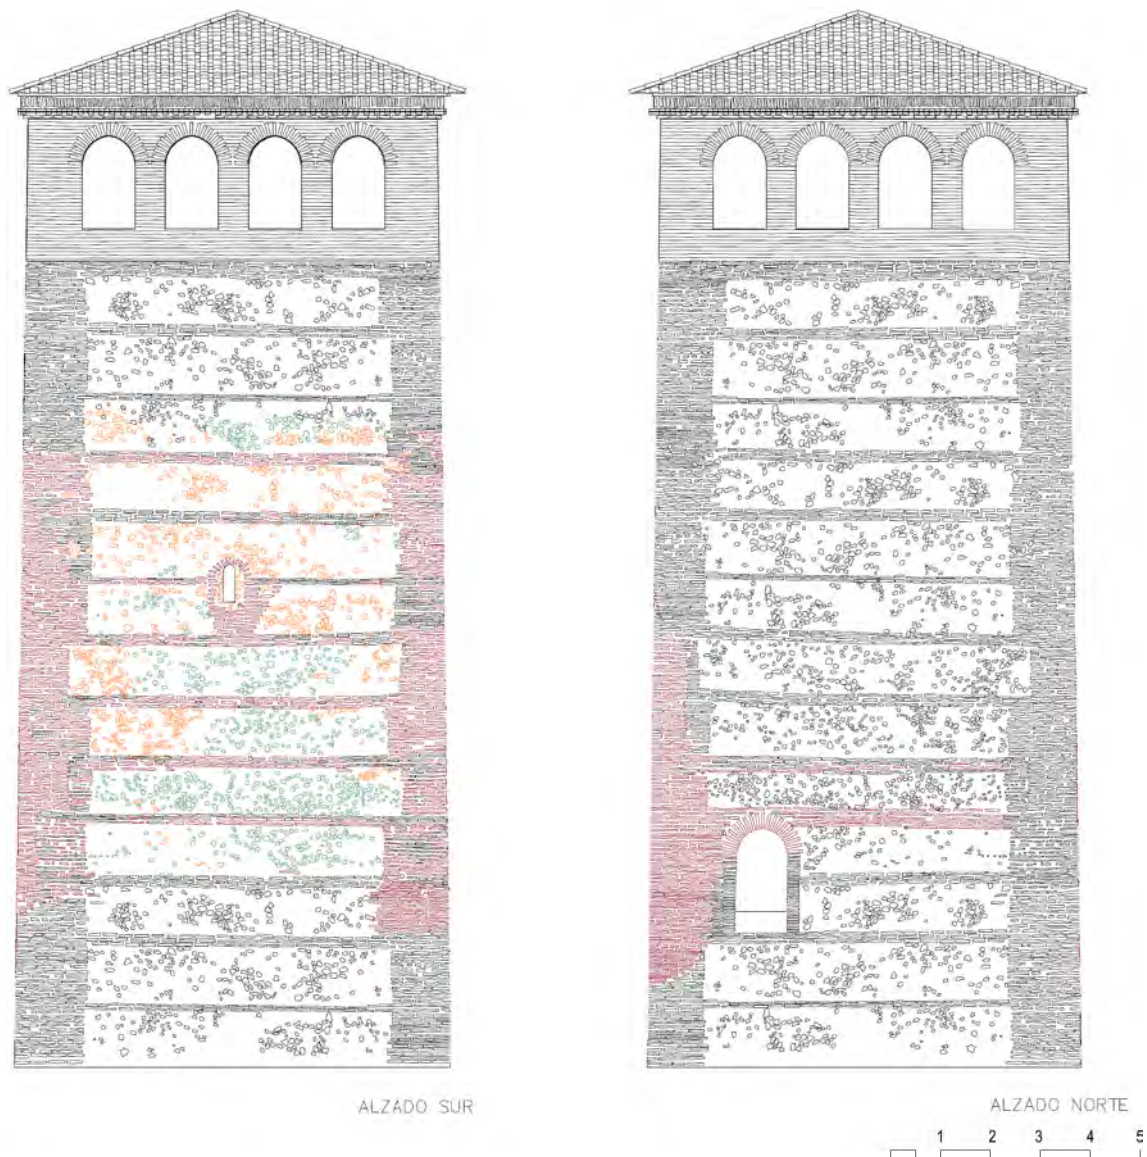
- LADRILLO MUDÉJAR
- CALICANTO
- CASCOTES CERÁMICOS
- HIPÓTESIS DE RECONSTRUCCIÓN

Fig. 36: alzados sur y norte de la hipótesis 1 de reconstrucción de la torre de Castellanos de Zapardiel. En esta hipótesis se supone que la torre cuenta con dos cámaras abovedadas y que está coronada con un campanario similar al de Rapariegos. La proporción que se consigue de esta manera la acerca a la de otros ejemplos cercanos. En el alzado norte se observa la puerta de ingreso completa.

Se hace la suposición con la coronación de Rapariegos. Se reproduce en la arcuación el medio punto que aparece en la puerta de ingreso con lo que el conjunto resulta estilística y constructivamente coherente (figs. 35 y 36).

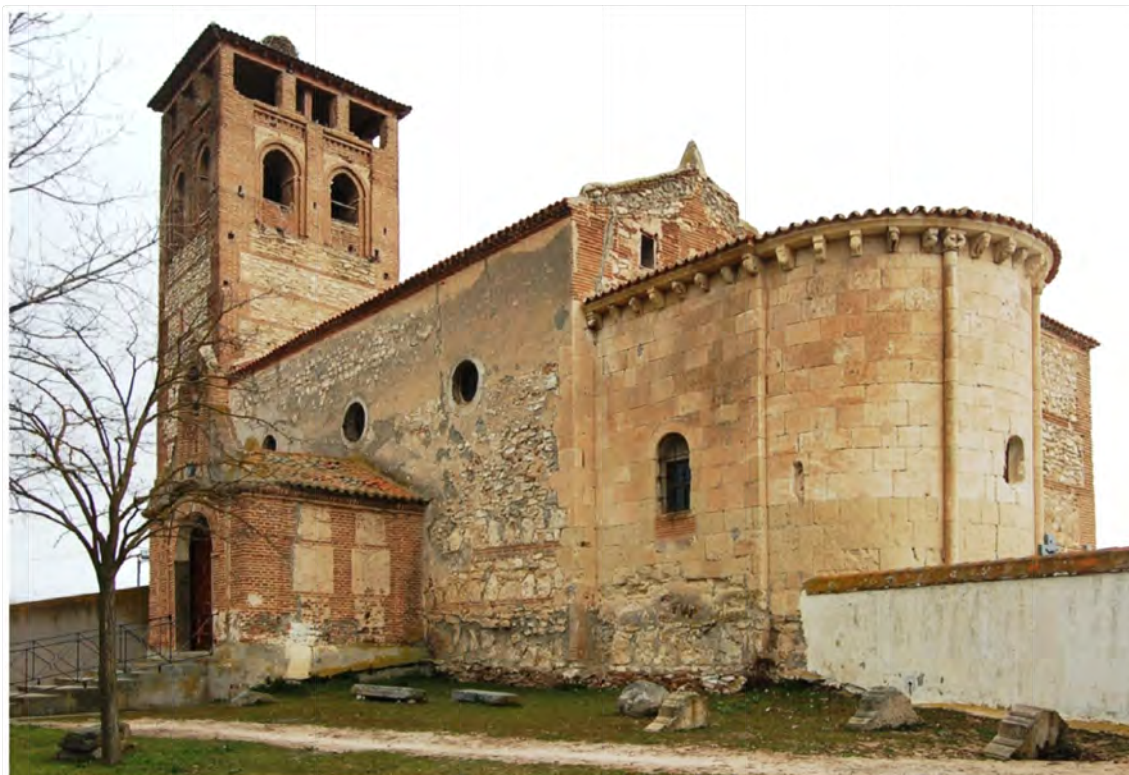
Fig. 5: iglesia parroquial de San Andrés en Espinosa de los Caballeros. Se observa en la fotografía la adaraja de sillería del ábside que traba con el muro original del templo por el costado sur. También existe continuidad en los materiales de cimentación y en la piedra sin desbastar del basamento de ábside y muro sur.

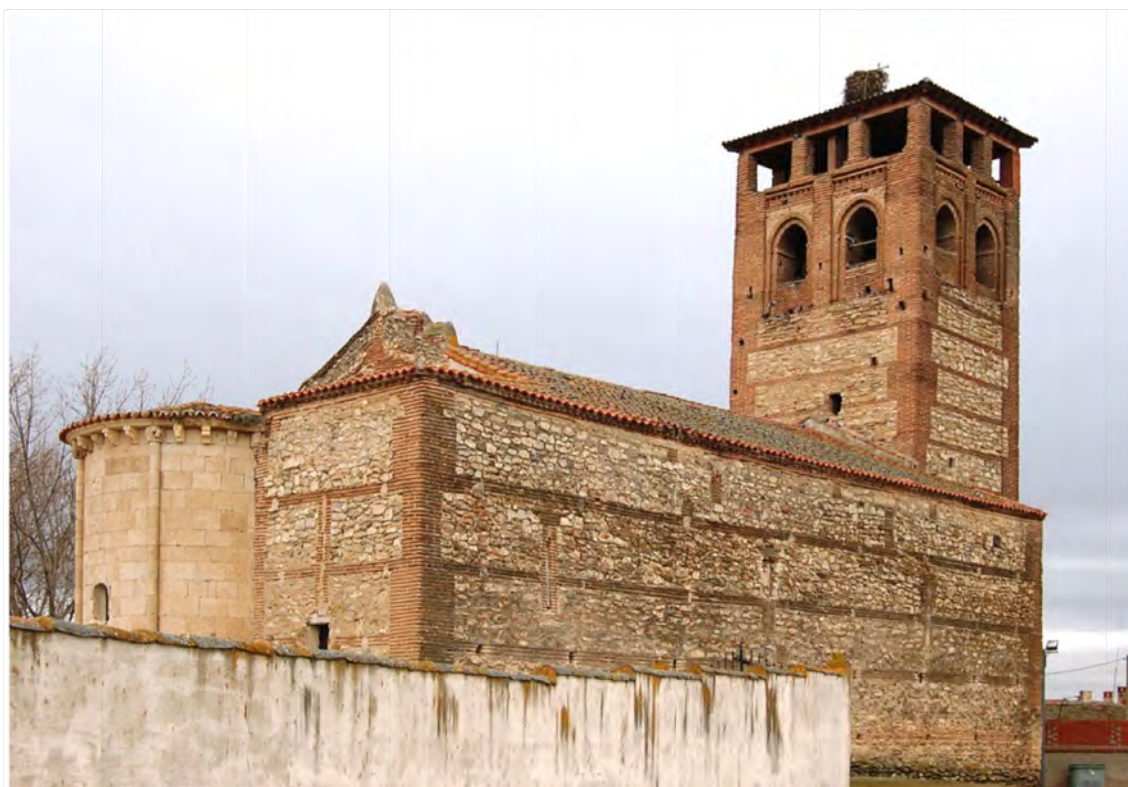
Fig. 6: El adosamiento del muro norte se trata claramente de una intervención posterior a la de la ejecución del ábside. El muro norte primitivo, que conformaba el templo con una única nave existe en la actualidad y es visible desde el interior, aunque perforado por dos arcos y enlucido. El muro exterior que se ve en la fotografía monta sobre uno de los canchillos románicos ocultándolo parcialmente.

de la nave central y es sólo visible desde el interior, aunque enlucido y perforado por dos arcos de medio punto en época probablemente contemporánea a la construcción del muro norte.

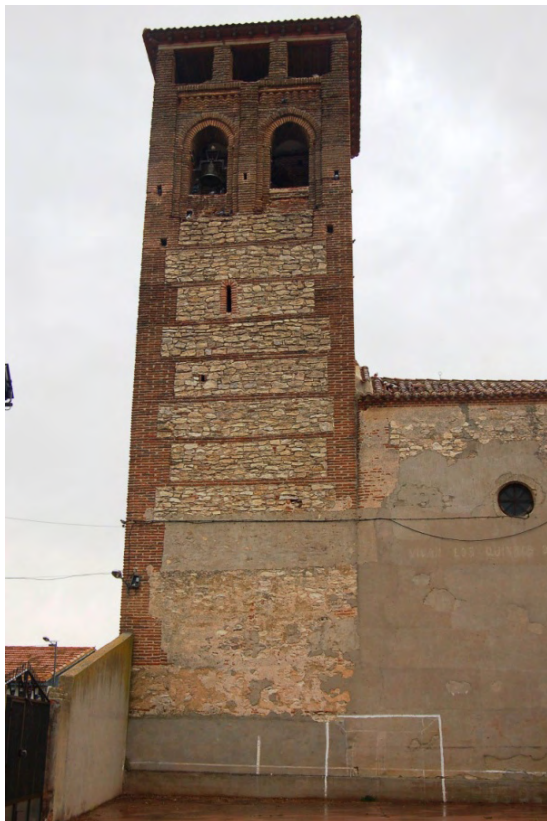
Fig. 7: zona de encuentro entre la torre y el muro sur de la iglesia. Las cinco primeras cajas contando desde el suelo aparecen sin reforzar en la esquina sureste. A partir del quinto cajón se observa claramente la independencia entre la fábrica de la torre y la del muro del templo.

La torre se enrasa con el muro sur y, una atenta observación de lo que deja traslucir el revestimiento en la parte baja de la torre por ese flanco, permite comprobar que el refuerzo de ladrillo en esquina de las cajas de mampostería no aparece en las cinco primeras contando desde el suelo (fig. 7). Las dos inferiores no cuentan con refuerzo en ninguna de las caras, sin embargo, las tres siguientes, al menos en las esquinas suroeste y noroeste, sí están reforzadas. Es muy posible que la torre también carezca de estos refuerzos en los tres cajones de la esquina nordeste, aunque no se puede contrastar este extremo por hallarse adosado a ella el muro añadido al norte de la iglesia.

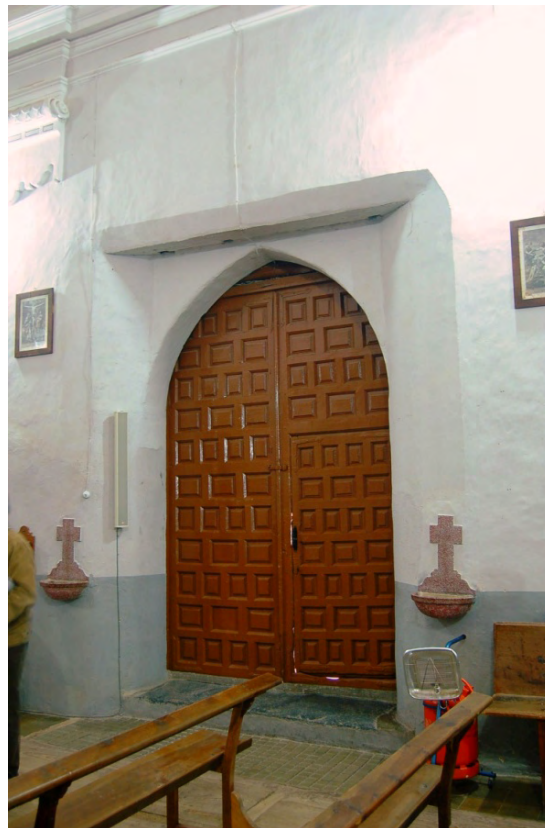
Fig. 8: desde el interior de la iglesia se aprecia el particular perfil apuntado de la puerta de entrada, centrada en el muro sur, que podría corresponder al ingreso original mudéjar.

En el muro sur, desde dentro de la iglesia, se percibe bajo el enlucido de yeso el perfil de un arco apuntado que podría ser de factura mudéjar (fig. 8), centrado en el muro como es habitual en ejemplos cercanos¹⁴.

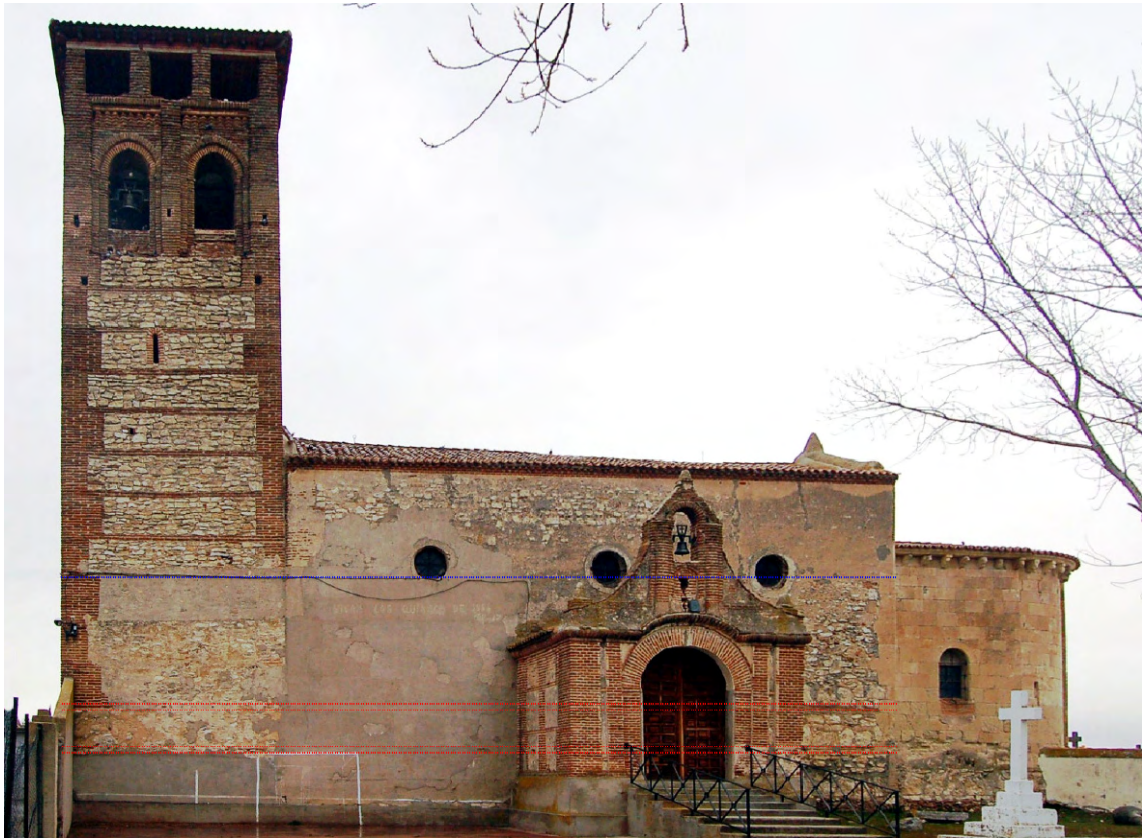
Fig. 10: Sobre la imagen rectificada de la fachada sur se destaca a línea de puntos roja la concordancia entre las hiladas de la torre y las de la parte baja del muro de la iglesia. A línea de puntos azul se marca el límite del quinto cajón sin reforzar, que muy probablemente estuvo relacionado con la altura de los muros del primitivo templo mudéjar.

De la continuidad de las hiladas y de la altura a la que los cajones empiezan a dar la vuelta a la esquina puede deducirse la altura original que el templo primitivo debió de tener (fig. 10). De haber sido así, y conocida la altura de la entrada original de la torre, parece que el acceso a ésta se verificaba por encima de la cubierta primitiva. La presencia de los restos de un óculo adosado al muro de la torre no tendrían sentido sino para iluminar el interior de la torre, lo que sólo podría haber tenido lugar de ser de menor altura la edificación anexa.

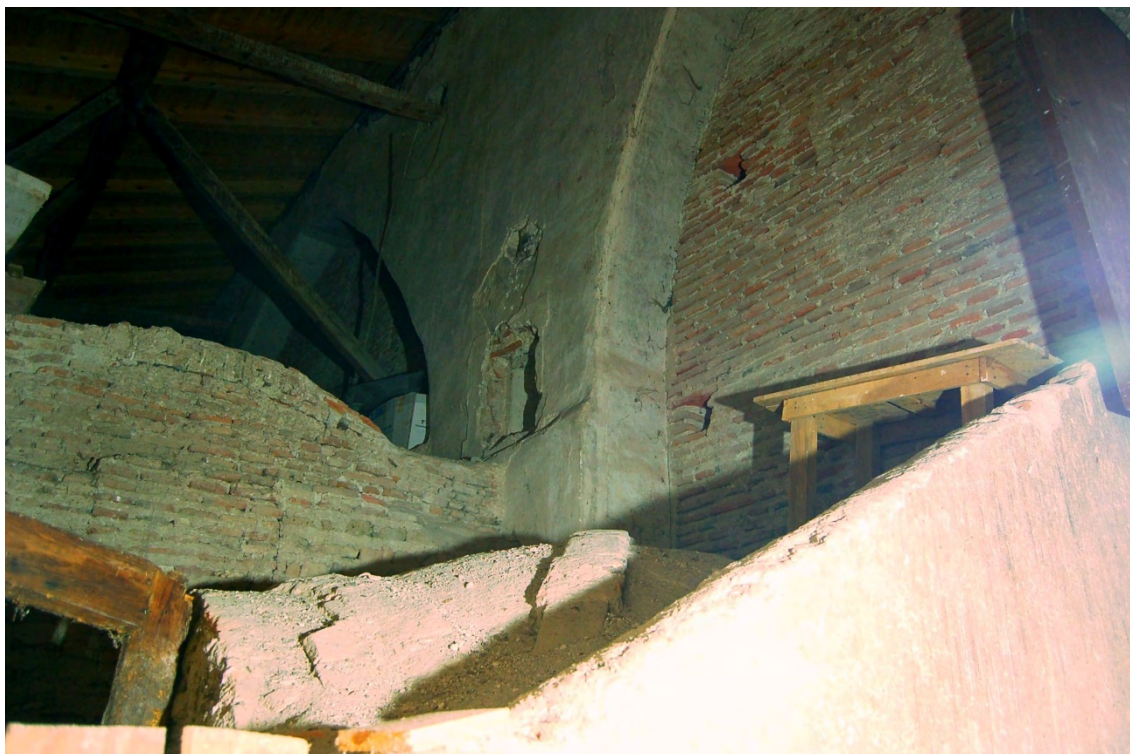
Fig. 12: muro norte del templo primitivo que, aunque enlucido, perforado y tapiado parcialmente, conserva la traza original. Se observa la bóveda de ladrillo dieciochesca que se construye entre los dos muros para conformar una capilla devocional lateral.

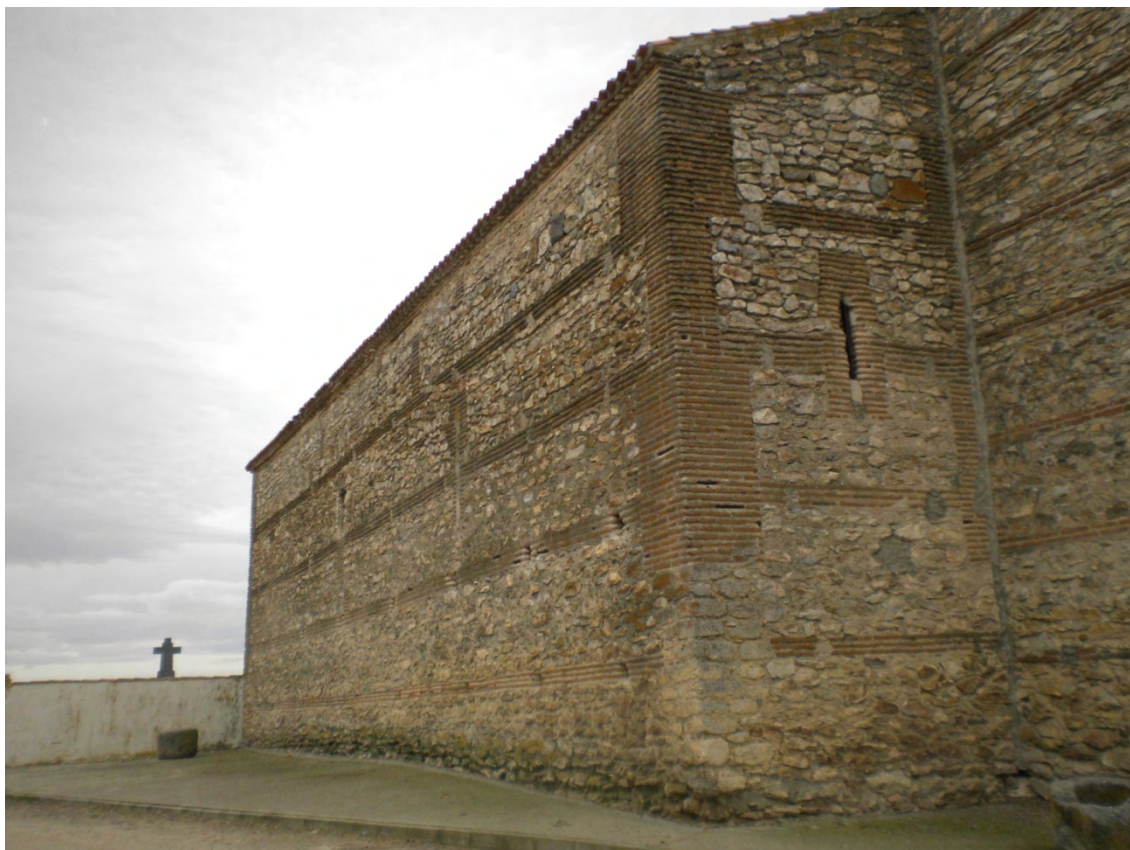
Fig. 13: detalle del rincón formado por el añadido al norte del templo primitivo y la torre. Se aprecia cómo las verdugadas de uno y otra no presentan continuidad y cómo la altura de los cajones de la torre es muy inferior respecto de los de la nave añadida.

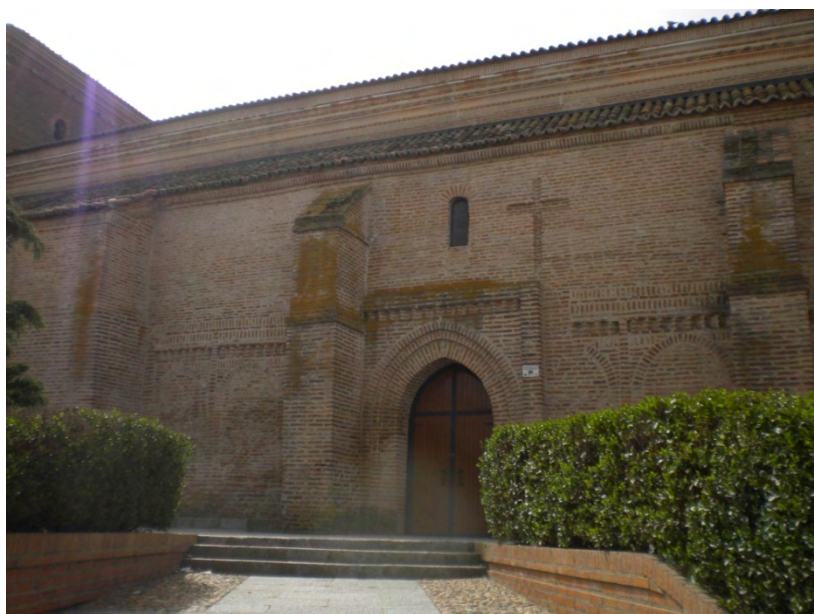
Fig. 14: pórtico norte de la primitiva iglesia mudéjar de San Julián y Santa Basilisa en Horcajo de las Torres. Contaba en origen con una serie de arcos de medio punto, que se condenan para crear un recinto cerrado al que se accederá mediante una puerta, ya apuntada, con un programa decorativo igual al de la entrada de la torre de San Nicolás de Bari. En la secuencia constructiva del paramento se lee claramente, la transición del románico al gótico. El dato es de gran importancia porque las torres de Espinosa y la de Horcajo cuentan con un número importante de similitudes.

El primero se halla en la aldea local de Horcajo de las Torres (el siguiente pueblo siguiendo el camino al suroeste de Madrigal). La iglesia de San Julián y Santa Basilisa contaba en origen con un pórtico al norte compuesto por una serie de arcos de medio punto (fig. 14). El recinto limitado por este pórtico se cierra no mucho tiempo después y, para darle un acceso de cierta importancia al nuevo espacio interior creado, se inserta una portada de características análogas a las descritas en Madrigal (fig. 16). Se trata de una relación muy reseñable dado que las analogías formales entre la torre de Horcajo y la de Espinosa son muy evidentes.

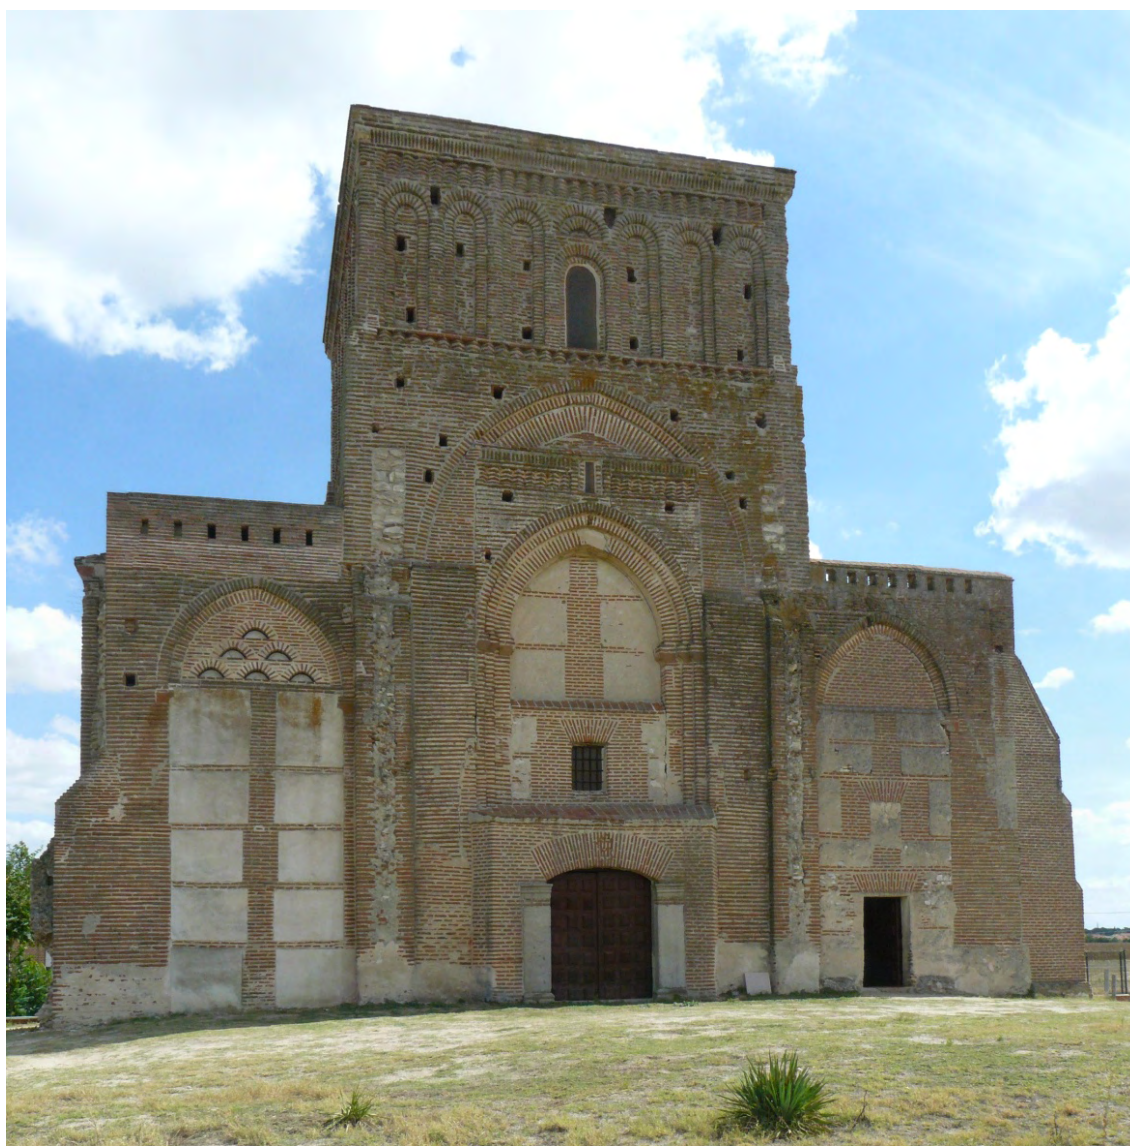
Fig. 15: costado oeste de los restos del monasterio de Santa María de la Lugareja en Arévalo. En la imagen se aprecia la estructura del gran arco que genera la nave central con la misma composición que el medieval de la torre de San Nicolás de Bari y el del cierre del pórtico norte de Horcajo de las Torres. Se trata de un arco con triple rosca de ladrillo, con una proporción 2:1:1, es decir, se construye con una soga de ladrillo la rosca interior y con sendos tizones las dos más externas. Sobre el arco, un friso de esquinilla con dientes compuestos por tres juntas y dos ladrillos.

La Lugareja, en Arévalo, referente indispensable, puesto que se trata del “único monumento fechado de estos años en la parte de Arévalo y Madrigal”²³, ya contaba con esa composición, en el gran arco central que configuraba su nave central. Esta estructura de arco es la que se aprecia aún en la que en la actualidad es su fachada al oeste (fig. 15)²⁴ y que domina el perfil principal del espacio interior.

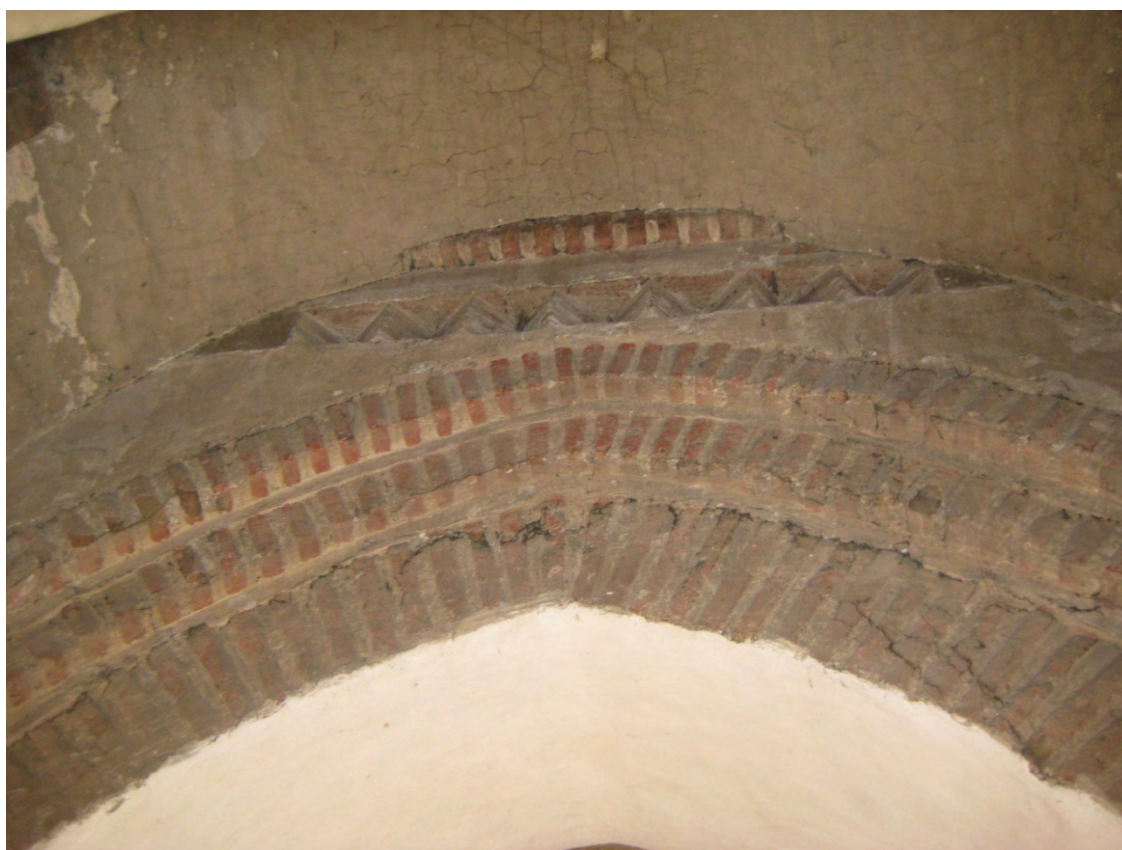
Fig. 16: el paso inferior por el que se accedía al templo de San Nicolás de Bari en Madrigal se enmarcaba mediante una puerta mudéjar cuyos restos se ven en la fotografía. Son suficientes para recomponer el aspecto original de la puerta que debió de ser muy parecida a la del pórtico norte de la vecina población de Horcajo de las Torres y a la del gran arco que generaba la nave central de la Lugareja en Arévalo.

De gran trascendencia son, sin embargo, los restos de la puerta original de este “pórtico-túnel” que son aún visibles en el interior de la torre de San Nicolás. Afortunadamente son suficientes para conocer cómo fue esta puerta medieval. La decoración que presenta es interesantísima (fig. 16) y aportará claves para la datación no sólo de la propia torre de Espinosa, sino de las que, como se analizará a continuación, se relacionan con ella. En un plano rehundido enmarcado por un alfiz se encuentra una triple rosca de ladrillo que conforma un hueco apuntado; sobre él un friso de esquinilla con tres juntas y dos ladrillos por diente. La triple rosca de ladrillo, a su vez, se compone de una más interna a base de sogas aparejadas en vertical uniendo sus tablas y las otras dos más externas, con tizones, de modo que la dimensión de la rosca interior es equivalente aproximadamente a la suma de las dos exteriores. El conjunto se encuadra en un alfiz de cuya composición sólo sabemos que, en la parte del dintel, contaba con ladrillos colocados a sardinel, esto es, apoyados de canto dejando vistos los tizones.

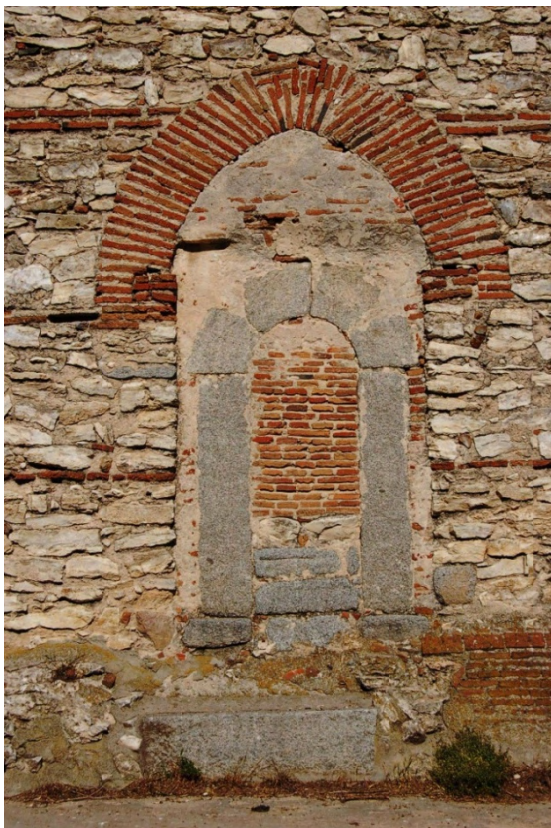
Fig. 17: puerta sobre la fachada oeste en Espinosa de los Caballeros cuya misión era la de acceder a través de un pasadizo abovedado al interior del templo. No se trata, pues, del ingreso a la torre. Se observa la poco convencional solución de la rosca apuntada de ladrillo, que da lugar a una colocación confusa de los ladrillos en la zona de la clave.

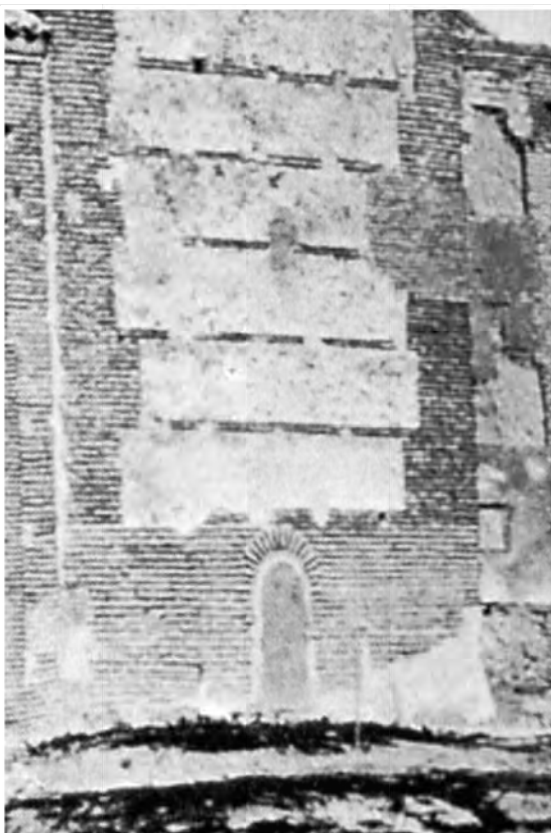
Fig. 18: puerta de la torre desaparecida de Horcajo de las Torres. Al igual que la de Espinosa se halla a cota del terreno y centrada en el paramento. También se encuentra situada en el flanco oeste.

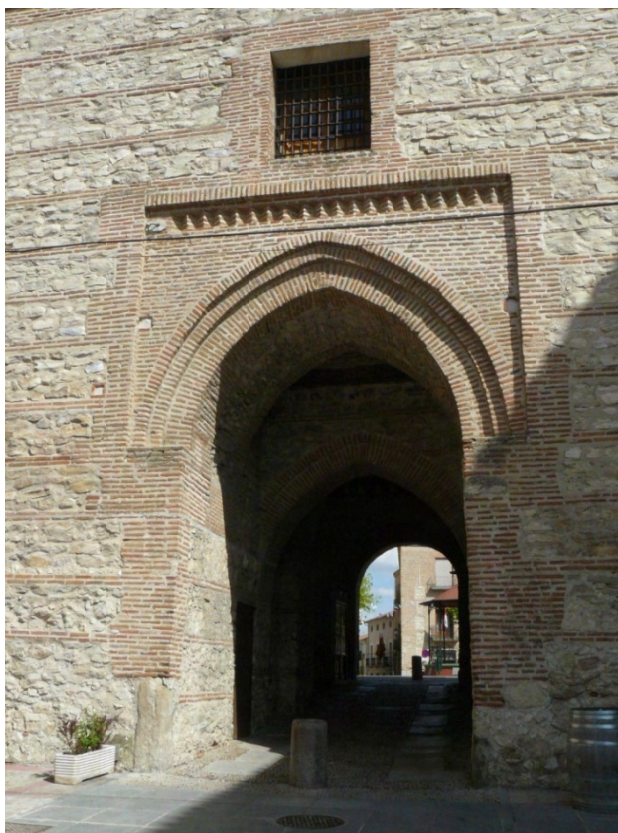
Fig. 19: puerta del Alcocer en la muralla de Arévalo. Repite la secuencia decorativa de San Nicolás de Bari, en Madrigal de las Altas Torres, que a su vez, se relaciona con Horcajo y con Espinosa de los Caballeros.

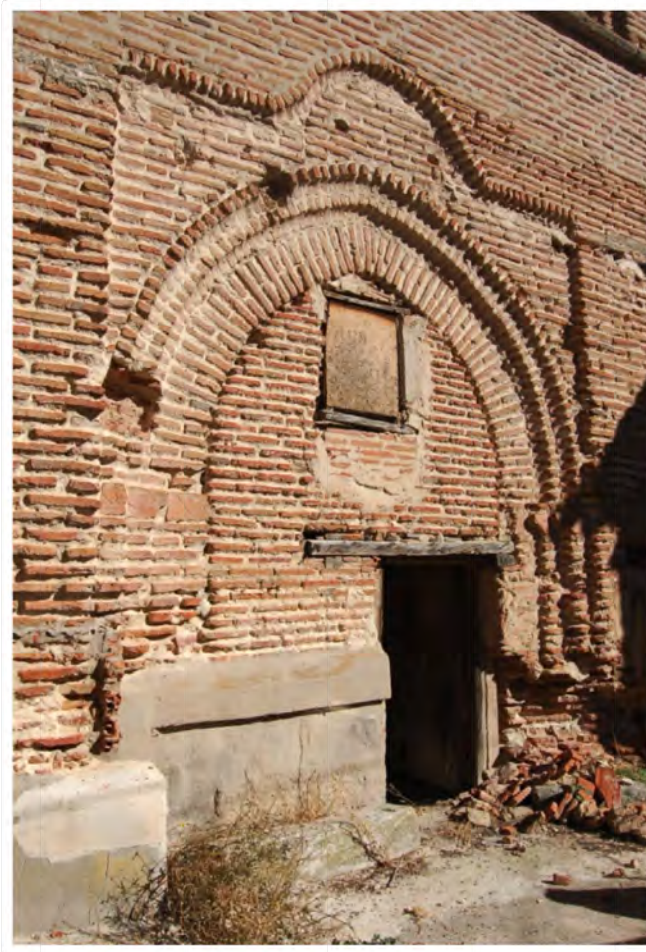
Fig. 20: puerta centrada en la cara oeste de la torre de San Nicolás de Bari en Madrigal de las Altas Torres. Tras ella existe un pasadizo resuelto mediante bóveda de cañón y se ha podido verificar que se trataba del ingreso a un templo con el que indudablemente la torre primitiva estuvo relacionada. Si bien este acceso corresponde al refuerzo externo que se construye a finales del siglo XV o principios del XVI, en el interior es visible la estructura del paso primitivo original. Dicho paso tiene un aspecto muy similar al de la torre de Espinosa.

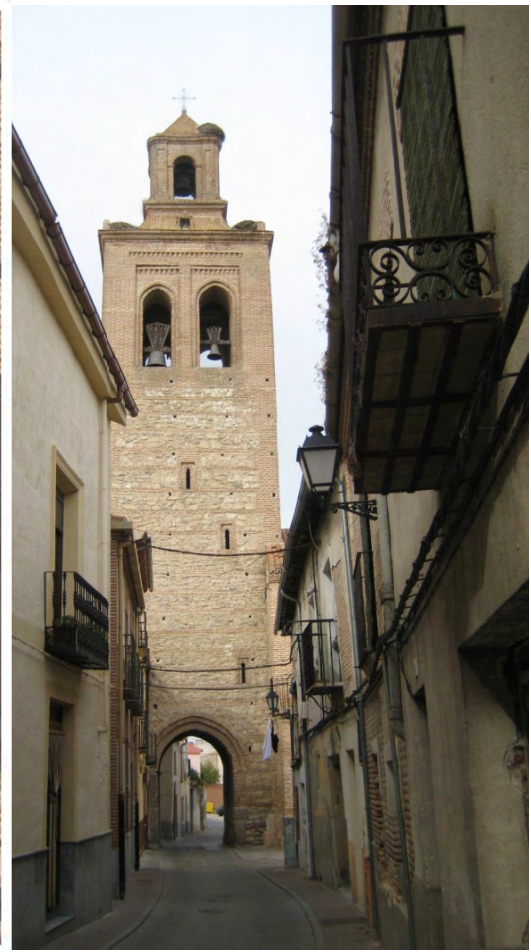
Fig. 21: pasadizo abovedado bajo la torre de Santa María en Arévalo. Atraviesa el cuerpo bajo de la torre de norte a sur y su relación con el templo que se le adosa no es la misma que se observa en San Nicolás de Madrigal, Horcajo de las Torres y Espinosa de los Caballeros.

El motivo de la triple rosca apuntada también lo hallamos aquí, al igual que en Madrigal y en el pórtico norte de Horcajo.

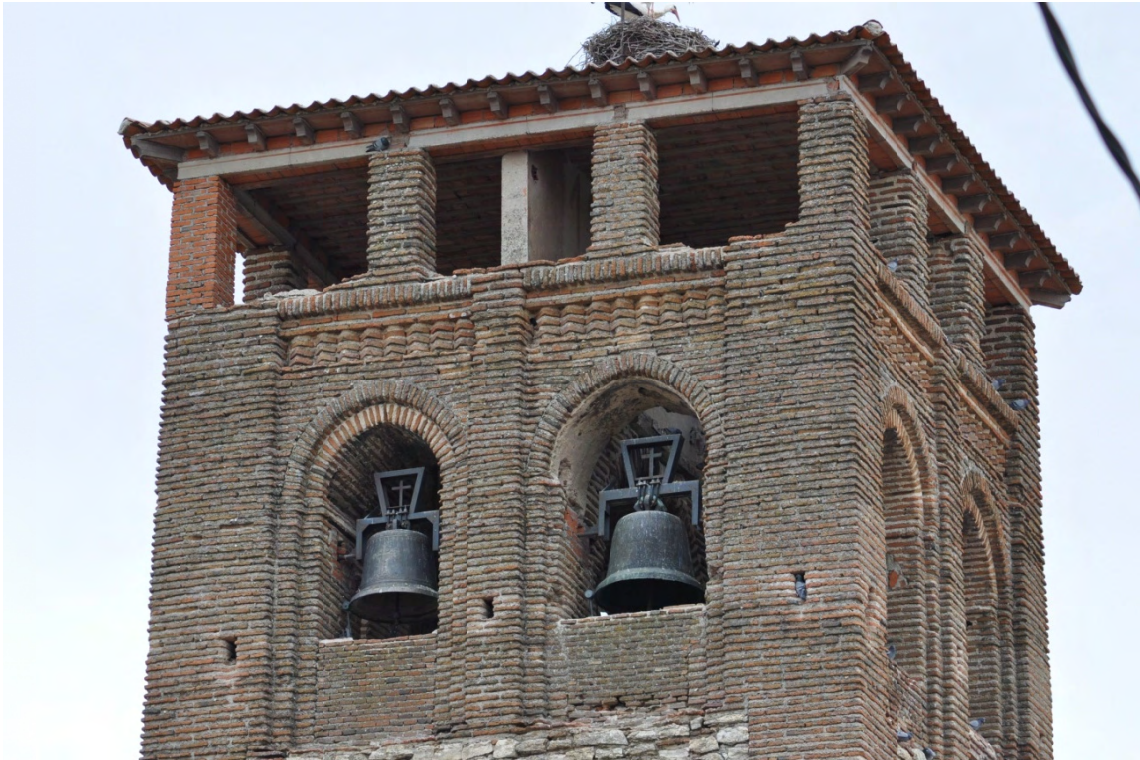
Fig. 24: detalle del cuerpo de campanas. Excepto en la tosca y reciente reposición de la columnilla de la esquina noroeste, las demás parecen presentar continuidad con el resto de la fábrica medieval.

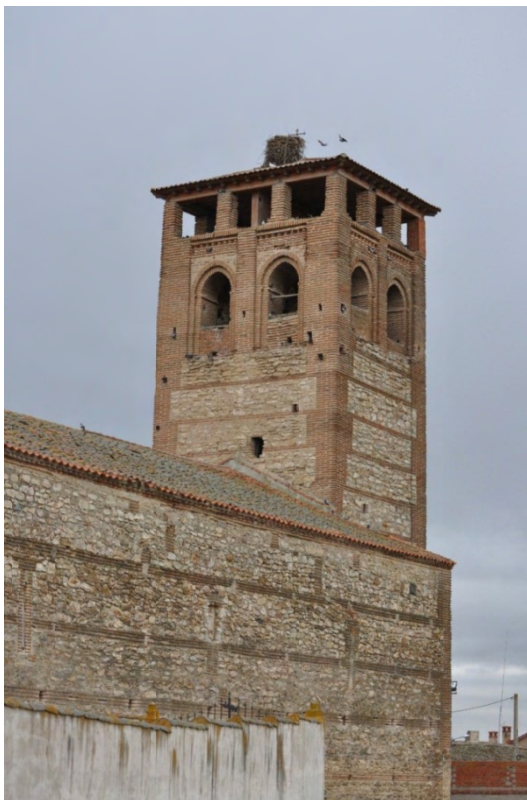
Fig. 25: fachada este de la torre de Espinosa de los Caballeros. En ella se aprecia el hueco de salida a cubiertas sobre las trazas de un levante previo de las mismas.

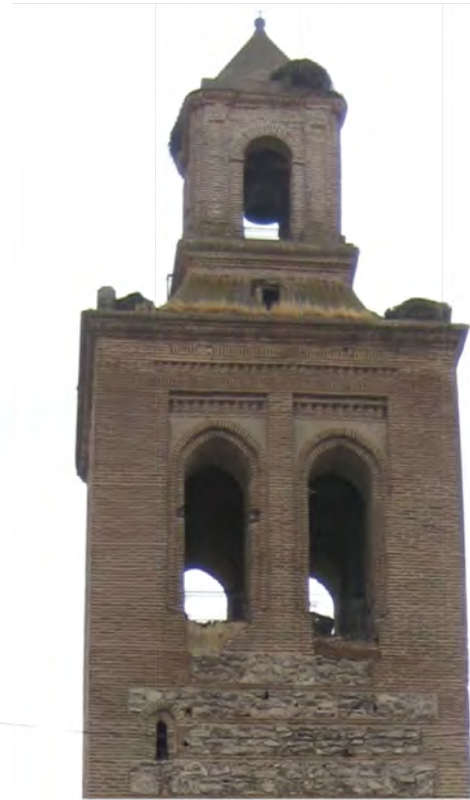
Fig. 26: cuerpo de campanas de la torre de Santa María en Arévalo. La secuencia decorativa de doble arco apuntado en plano rehundido y friso de esquinilla es la misma que

La torre está totalmente desprovista de revocos excepto unos restos que son aún visibles en el plano rehundido, sobre los arcos del campanario de la fachada este. Restos de las mismas características se conservan en las enjutas de los arcos de campanarios los hallamos en otros muchos ejemplos cercanos (figs. 26, 28 y 30).

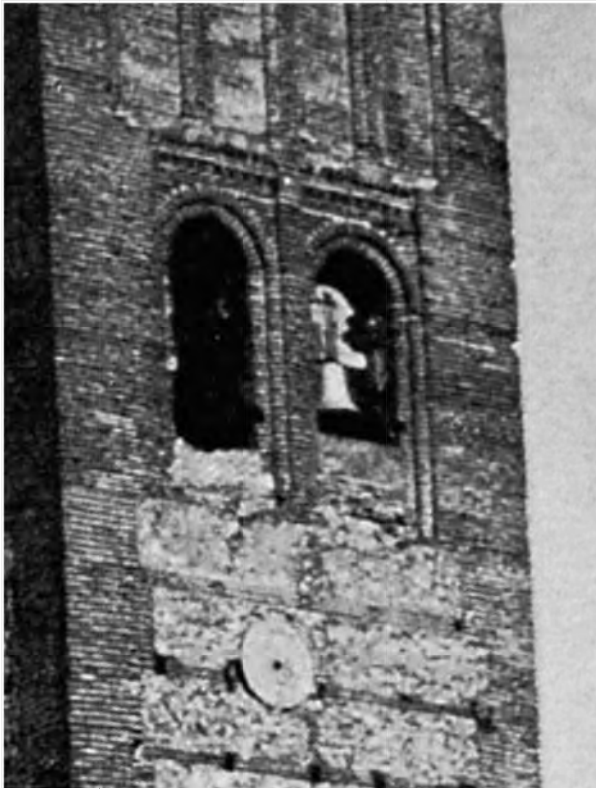
Fig. 27: detalle del cuerpo de campanas de la torre de San Julián y Santa Basilisa en Horcajo de las Torres. La secuencia decorativa de doble arco apuntado en plano rehundido y friso de esquinilla es la misma que la de Espinosa.

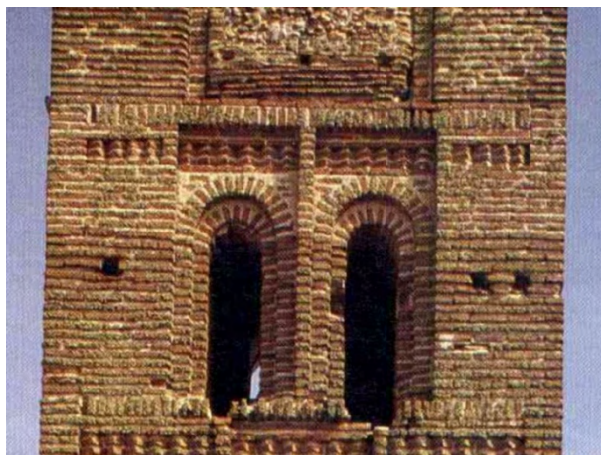
Fig. 28: detalle del penúltimo cuerpo de la torre de Rasueros. Una vez más encontramos la misma secuencia decorativa, sin embargo, aquí los arcos están resueltos mediante doble rosca de medio punto. Se aprecian restos de un revoco decorativo en las enjutas de los arcos.

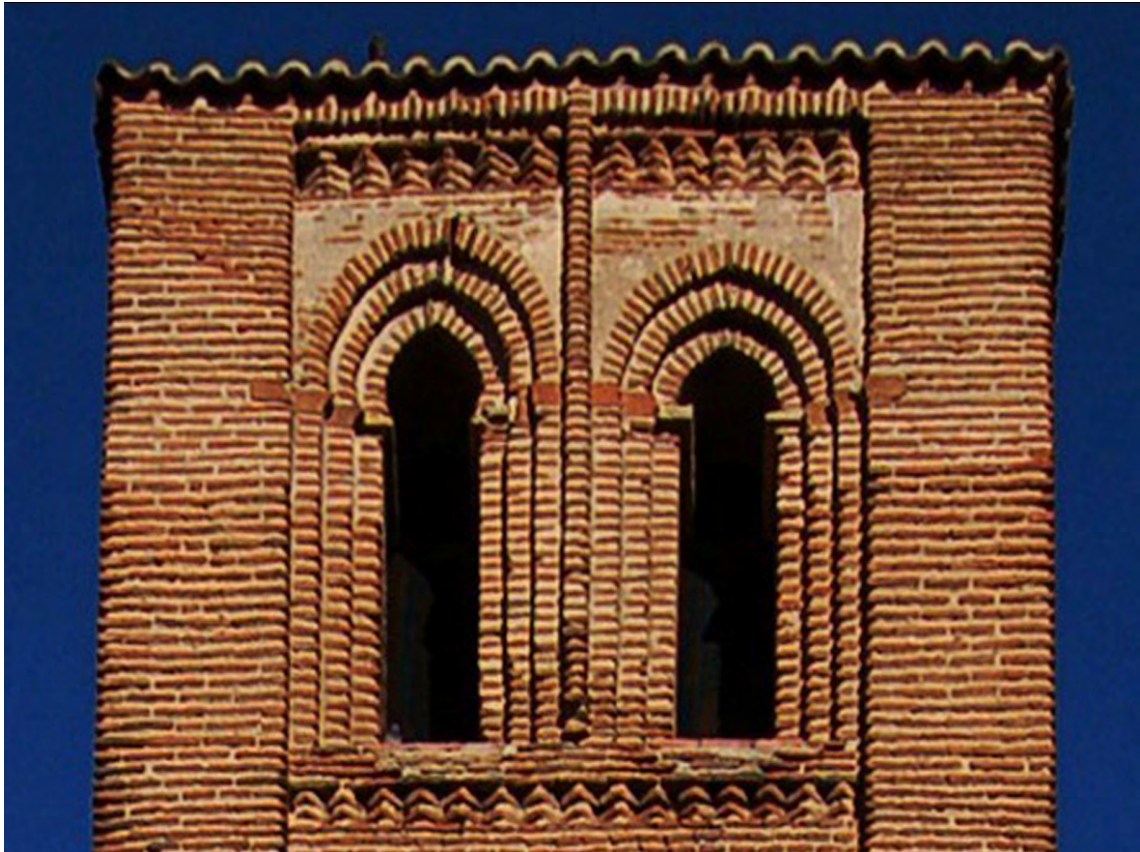
Fig. 30: detalle del cuerpo de campanas de San Martín en Ávila. La estructura decorativa es muy similar al de Espinosa de los Caballeros, aunque ésta cuenta con una tercera rosca al interior. En este caso también se observan los restos del revoco en las enjutas de los arcos. Gutiérrez Robledo data la torre a principios del siglo XIV, con lo que se constata la pervivencia de la secuencia ornamental a lo largo de distinta generaciones y su amplia difusión en el territorio.

La misma estructura decorativa, si exceptuamos que en este ejemplo se construyen tres roscas de ladrillo en vez de dos, la hallamos en San Martín de Ávila (fig. 30), que Gutiérrez Robledo³¹ data a principios del siglo XIV, demostrándose con ello que se trata de un motivo predilecto con difusión en los siglos sucesivos.

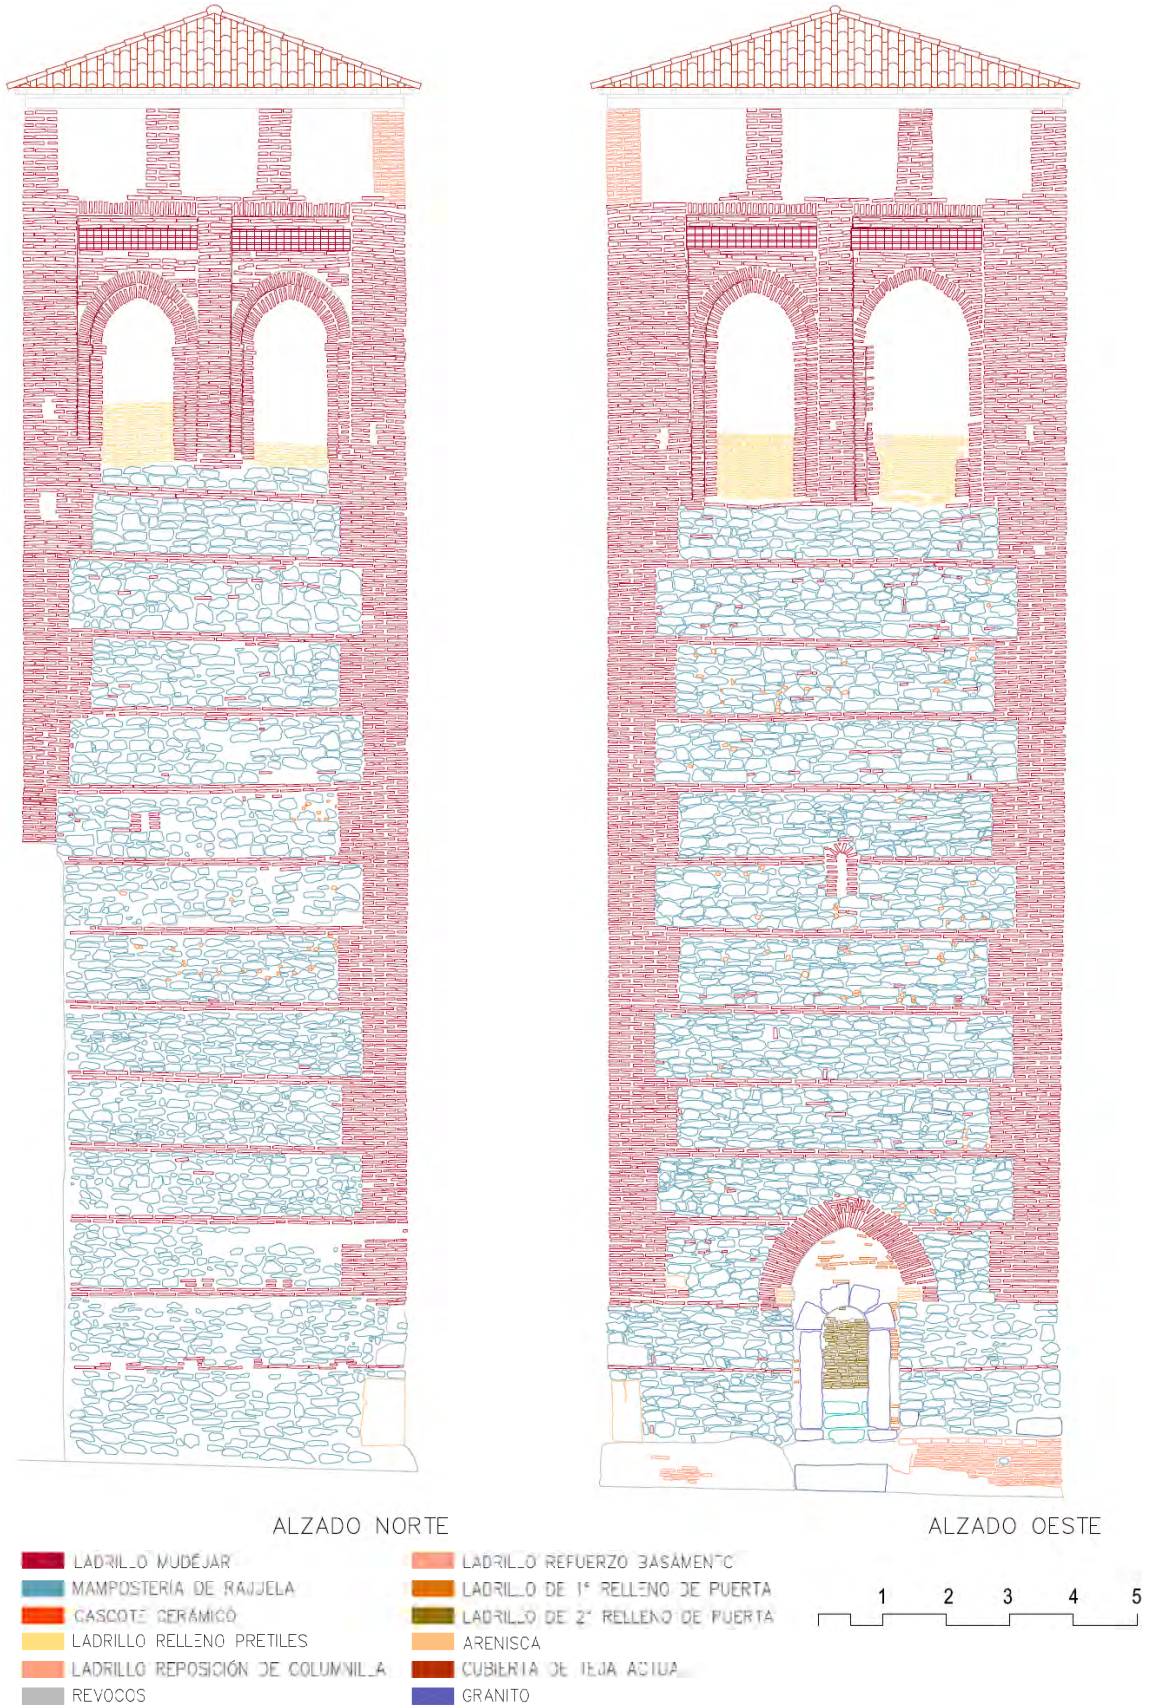
Fig. 32: alzados norte y oeste del estado actual de la torre de Espinosa de los Caballeros.

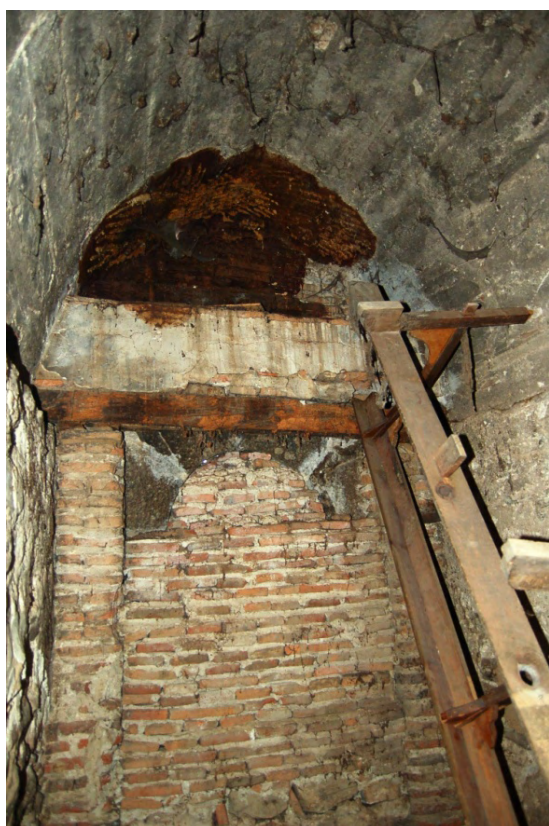
Fig. 35: cierre interior del primitivo acceso al interior del templo desde la calle a través de la bóveda de cañón que se sitúa en la parte inferior de la torre. Probablemente se trató de una especie de angosto pórtico abierto a la calle.

La torre de Espinosa de los Caballeros cuenta con dos accesos, si bien, uno de ellos no es propiamente el de ingreso a la torre, sino consiste una puerta pasante situada en su base a través de la cual se accedía al interior de la iglesia (figs. 35 y 36). Este túnel o pórtico construido en la parte más baja de la torre y resuelto mediante bóveda de cañón apuntada (fig. 36) es un espacio de 1.78 m de ancho que probablemente estaba abierto en la cara externa, sobre la fachada oeste, y se cerraba mediante una puerta de madera al final del pasadizo. Esta hipótesis vendría sustentada por hallarse en esta zona un arco apuntado de cantería que en algún momento señaló una entrada principal. Este arco no recerca exactamente el perfil de hormigón de la bóveda de cañón sino que se construye tras haber reducido ligeramente el hueco mediante ladrillo. La ejecución de este arco de cantería aparenta factura medieval, si bien es difícil precisar si su ejecución es simultánea o próxima en el tiempo a la de la torre. La reducción del hueco podría ser tan solo un recurso constructivo en el que poder asentar el arco decorado y, por tanto, estar relacionada con la edificación original del conjunto, aunque no se puede descartar que se trate de una decisión posterior.

La bóveda está construida mediante tablas anchas de madera cuya impronta es perfectamente visible hoy en día (figs. 35 y 36).

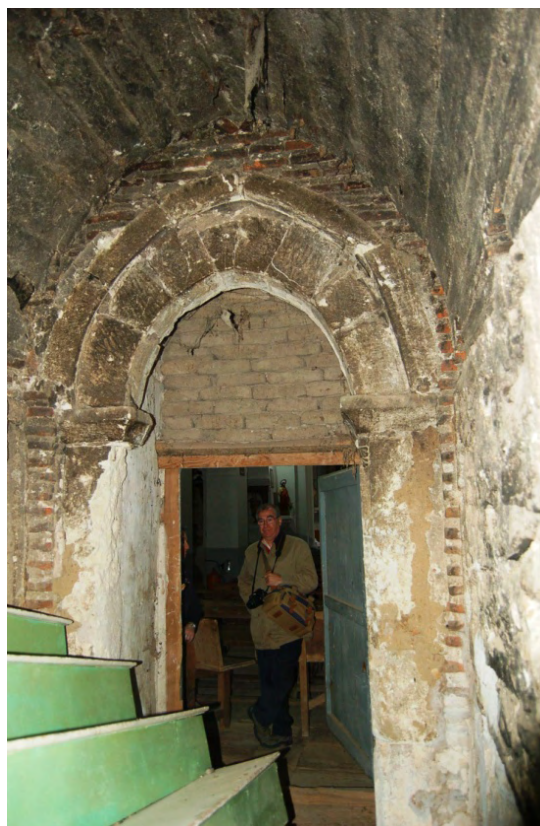
Fig. 36: arco de cantería que decora el acceso original al templo, una vez superado el pasadizo bajo la torre. Se aprecia la textura que el encofrado, a base de tablas de madera le proporciona a la cara interna de la bóveda.
