TESIS DOCTORAL:

**TORRES MEDIEVALES EN LA BAJA MORAÑA (ÁVILA):
ANÁLISIS CONSTRUCTIVO, HISTÓRICO Y ARTÍSTICO
A PARTIR DE SU DOCUMENTACIÓN GRÁFICA**

**Presentada por D^a. Elena Merino Gómez para
optar al grado de doctora por la Universidad
de Valladolid**

JULIO DE 2011

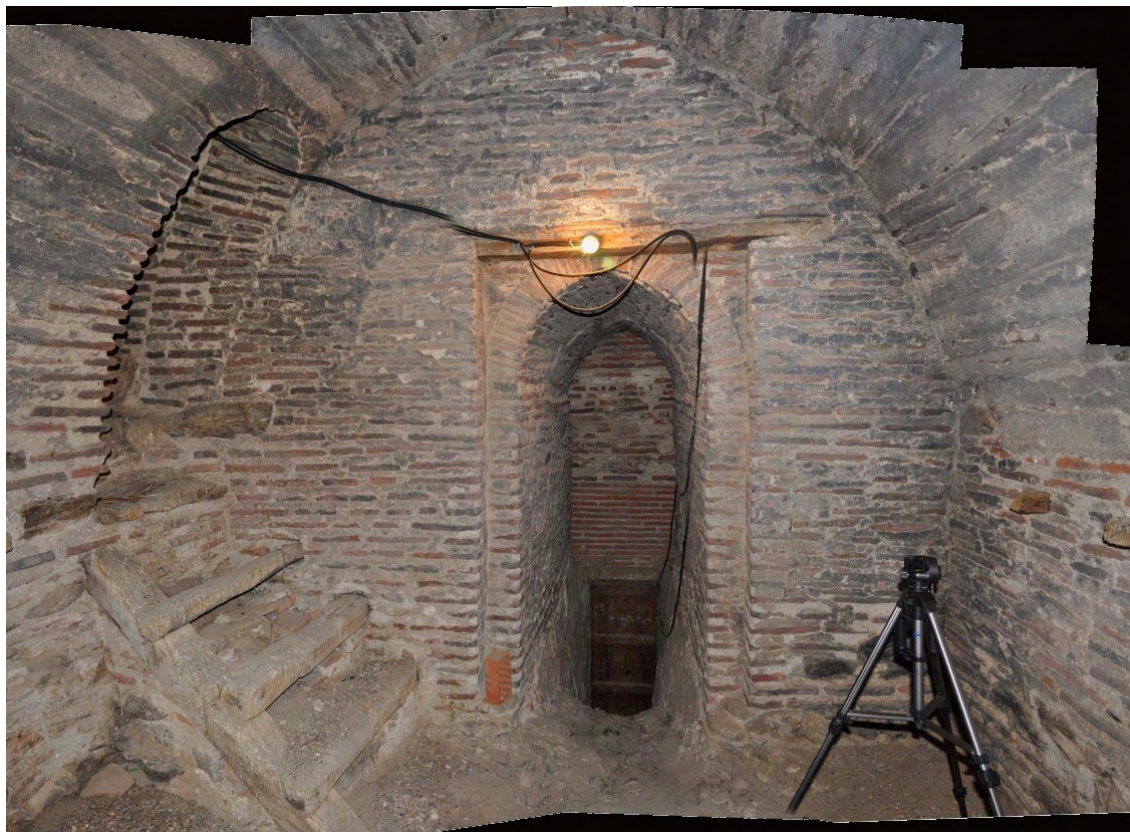
Fig. 37: Primera cámara. Se observa centrada al fondo, a juna cota inferior a la de la estancia, una puerta de madera. El nivel original de acceso es el marcado por el del suelo de esta cámara y para alcanzarlo es necesario ascender por unas toscas escaleras que se asientan sobre el conducto excavado a pico en el muro este de la torre. Este conducto comunica el nivel del coro de la iglesia con el de esta primera cámara.

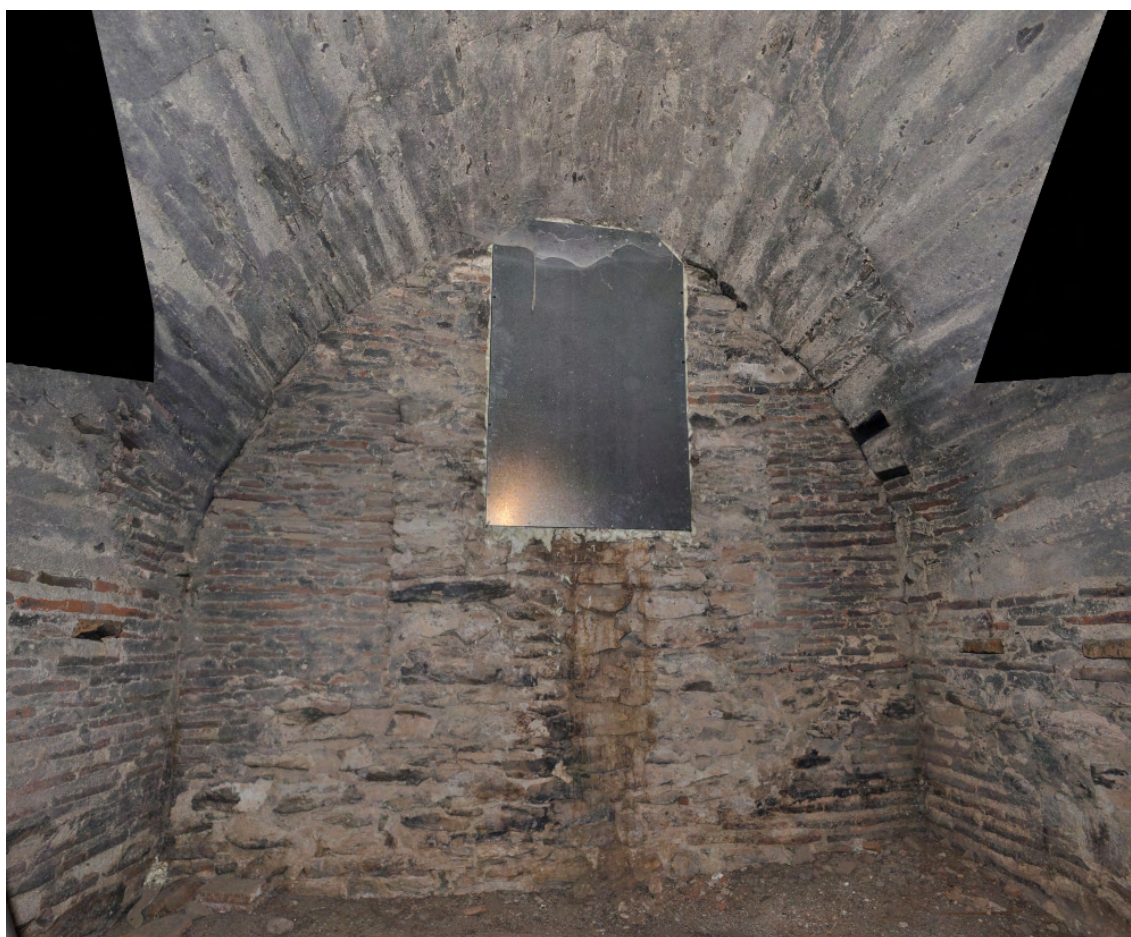
Fig. 38: Primera cámara. Cara interior oeste. No se han podido examinar las características del interior de la primera ventana de la torre pues se halla oculta tras una chapa metálica. En la foto se aprecia cómo en todo el perímetro de los muros verticales de la cámara, no se escatiman ladrillos, a diferencia de lo que ocurre en otras muchas torres. Son visibles las huellas del encofrado de madera que sirvió para modelar la bóveda.

En el interior de esta cámara no se han podido examinar las características del hueco que se abre en la fachada oeste por hallarse cubierto con una chapa metálica sellada con poliuretano para impedir la entrada de las palomas. Nos cabe sólo suponer que serán análogas a las de la ventana que se encuentra en la cámara inmediatamente superior y que se describirán más adelante. También es notable en esta cara cómo se utiliza en gran parte de ella el ladrillo y que sólo en la zona central, relacionada con la apertura del hueco, encontramos una zona de mampostería.

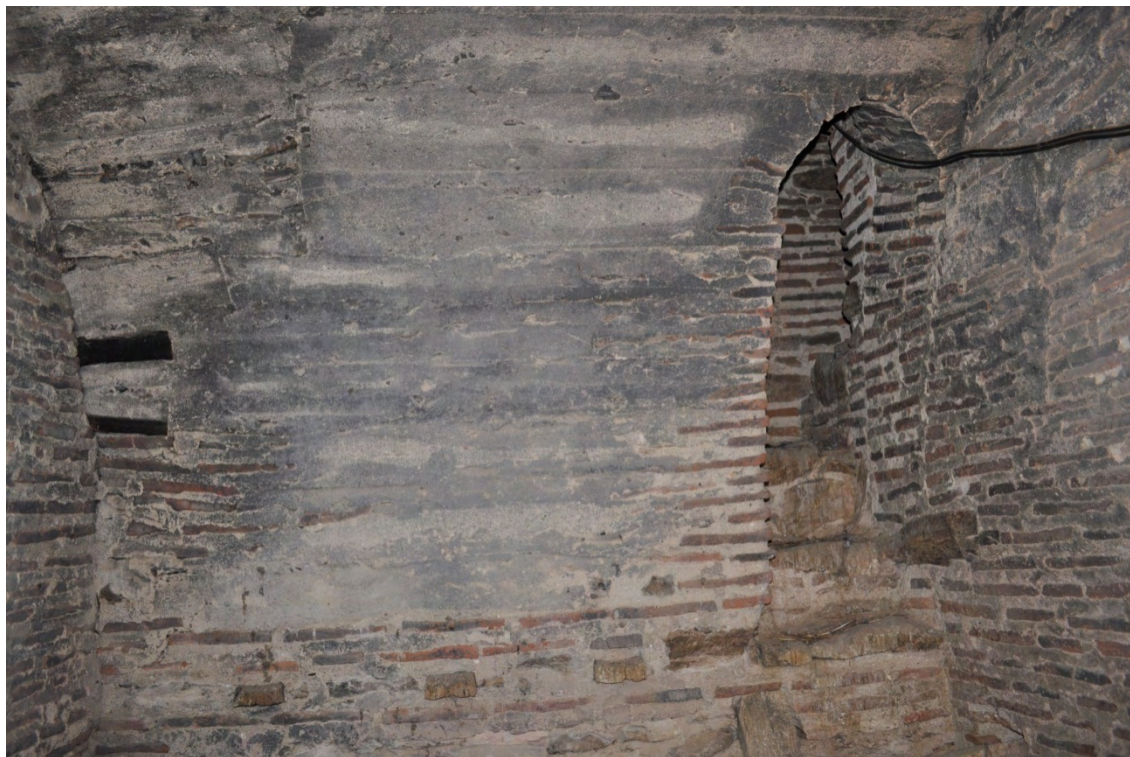
Fig. 39: Cara interior norte de la primera cámara. En ella se abre el hueco resuelto mediante bóveda de cañón apuntado que dará paso al primer tramo de escaleras embutidas en el muro. A la izquierda son visibles dos tablas que formaban parte del encofrado original de la bóveda y que se quedaron adheridas al hormigón medieval. La madera se encuentra en un estado óptimo de conservación. A la altura de la puerta sobre el muro se observa la línea de mechinales en los que aún hay restos de la estructura de madera que se encastró en ellos.

Resulta interesantísimo el hecho de que aún queden restos de la antigua tablazón que configuró el encofrado de madera de las bóvedas de cañón (fig. 39). Además de proporcionarnos información acerca del sistema constructivo, podría utilizarse el análisis dendrocronológico como un ulterior y preciso elemento de datación del edificio.

En el rincón formado por las caras internas norte y este se abre un hueco con forma de bóveda de cañón apuntado (fig. 39) que cubre el ascenso de los tres primeros peldaños de fábrica de la torre. Enfilado con este corredor, se encuentra el primer hueco rectangular de la torre, que se abre en la cara norte. Ilumina este primer tramo en el recodo de la escalera que sigue ascendiendo inserta en la esquina nordeste hasta desembarcar mediante otro conducto resuelto también con bóveda de cañón apuntada y que supone el ingreso a la segunda y última cámara de la torre (fig. 40).

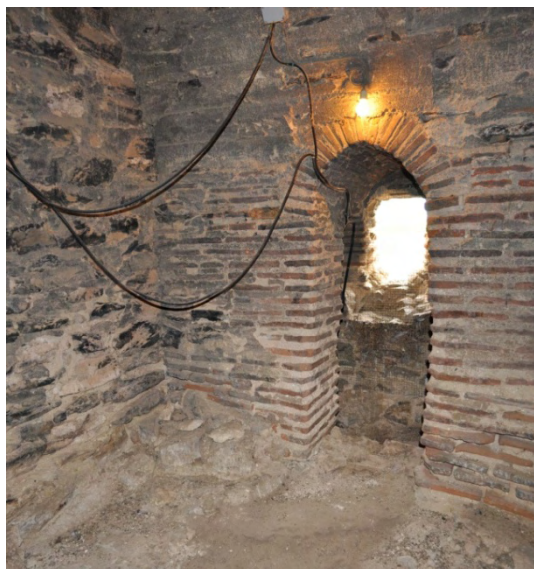
Fig. 40: ingreso a la segunda cámara desde la escalera que discurre por el interior del esquinazo nordeste. Se observa cómo la forma del arco es claramente apuntada. Asimismo, se ve el hueco abierto en la fachada oeste. En un principio se trataba de una apertura para iluminar el acceso, de las mismas características que la de la fachada norte, pero, posteriormente, se ampliaría para posibilitar el acceso a cubiertas desde ese nivel.

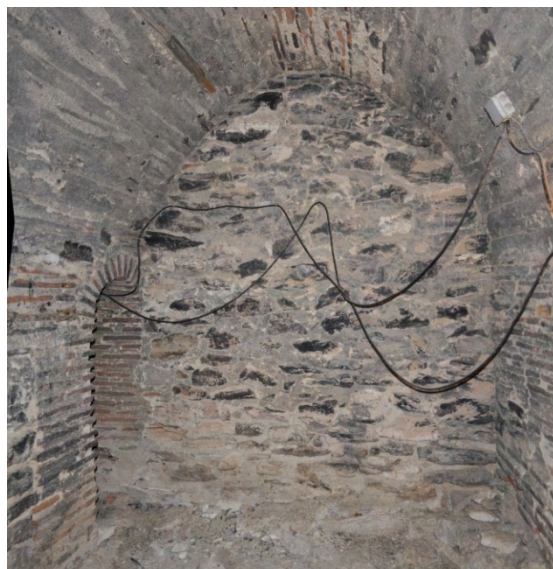
Fig. 41: interior de la segunda cámara. En el rincón, sobre la cara interior oeste, se sitúa el acceso al tramo de escaleras que asciende desde este nivel hasta el del cuerpo de campanas. También es reseñable la abundancia de piezas de mampostería con la que se construye la cara interior del lado norte así como la gran cantidad de ladrillos presentes en las caras este y oeste, lo que denota una cierta riqueza constructiva.

Esta segunda cámara, también de reducidas dimensiones, pues forma un rectángulo de 3.57 por 2.57m, muy similar al inmediatamente inferior, tiene al igual que éste, tres huecos. El primero es por el que se accede. Se trata de una abertura con forma de cañón apuntado alineada con otro hueco exterior que cumplía la doble función de iluminar el último tramo de escaleras y de introducir algo de luz en el interior de la cámara (fig. 40). Este hueco es el que se ampliaría posteriormente para posibilitar el acceso desde este nivel al de las cubiertas³⁵. El segundo hueco es la ventana aspillera que se abre en el costado sur (fig. 42). Aparece perfectamente integrada en la fábrica original y sin embargo, a diferencia del resto de arcos y bóvedas con los que cuenta la torre, ésta se construye con forma de medio punto, un poco rebajado, más bien por falta de precisión en la fábrica que por voluntad estilística. Se ha comentado en otros capítulos dedicados a otras torres la circunstancia de que era relativamente frecuente la concurrencia de bóvedas apuntadas en los tramos de escaleras que desembocaban en accesos a las cámaras con arcos de medio punto. Se achacaba esta disonancia a la angostura de los corredores donde se insertan las escaleras, que dificultaba la correcta disposición de las cimbras frente a un mayor cuidado en los arcos de acceso, que eran más visibles. No es éste el caso; en Espinosa, es clara la voluntad de apuntar los arcos tanto en las bóvedas como en los ingresos y desembarcos en las cámaras. Sin embargo, este hueco y, suponemos que el que se encuentra tapado en la cámara inferior (fig. 38) se construyen con una forma decididamente románica. La convivencia de arcos apuntado con arcos de medio punto no es excepcional en la historia de la arquitectura³⁶ sin embargo, no deja de ser en este caso un aspecto reseñable, que pone de relieve cierta intención estética (que alcanzará su culmen en el campanario) en la resolución de sus elementos.

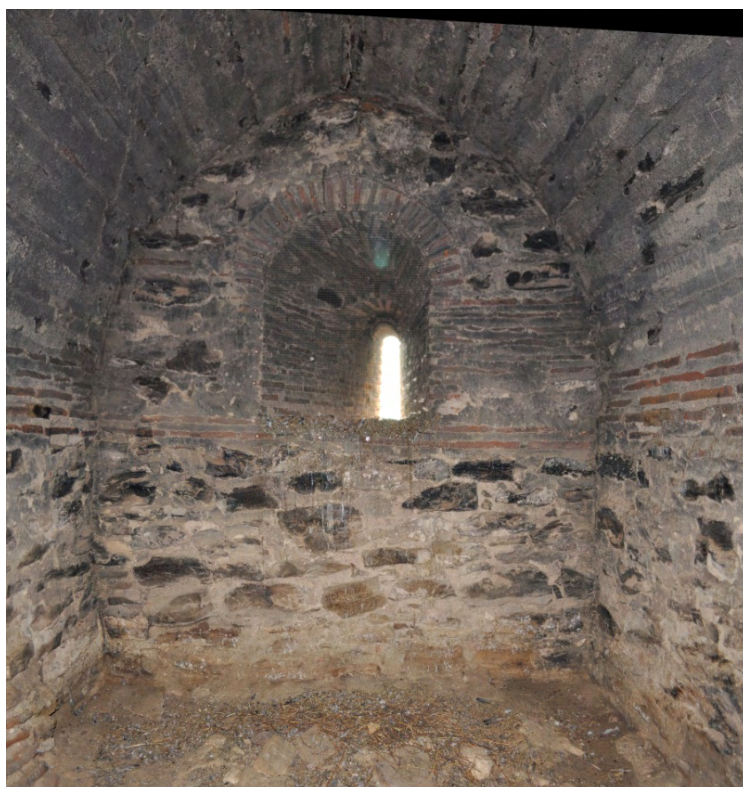
Fig. 42: vista de la segunda cámara con la ventana abocinada en la cara sur de la torre. El hueco se sitúa en el lugar típico en estas torres: centrado en el paramento plano a eje con la clave de la bóveda. Se resuelve con arco de medio punto. Se trata del único elemento (junto con la ventana análoga de la cámara inferior) que presenta esta forma, siendo apuntados el resto de elementos arcuados de la torre.

Se aprecia la rajuela de buena calidad que constituye la mampostería y el hormigón medieval con la impronta de los tablonos de madera que sirvieron como encofrado.

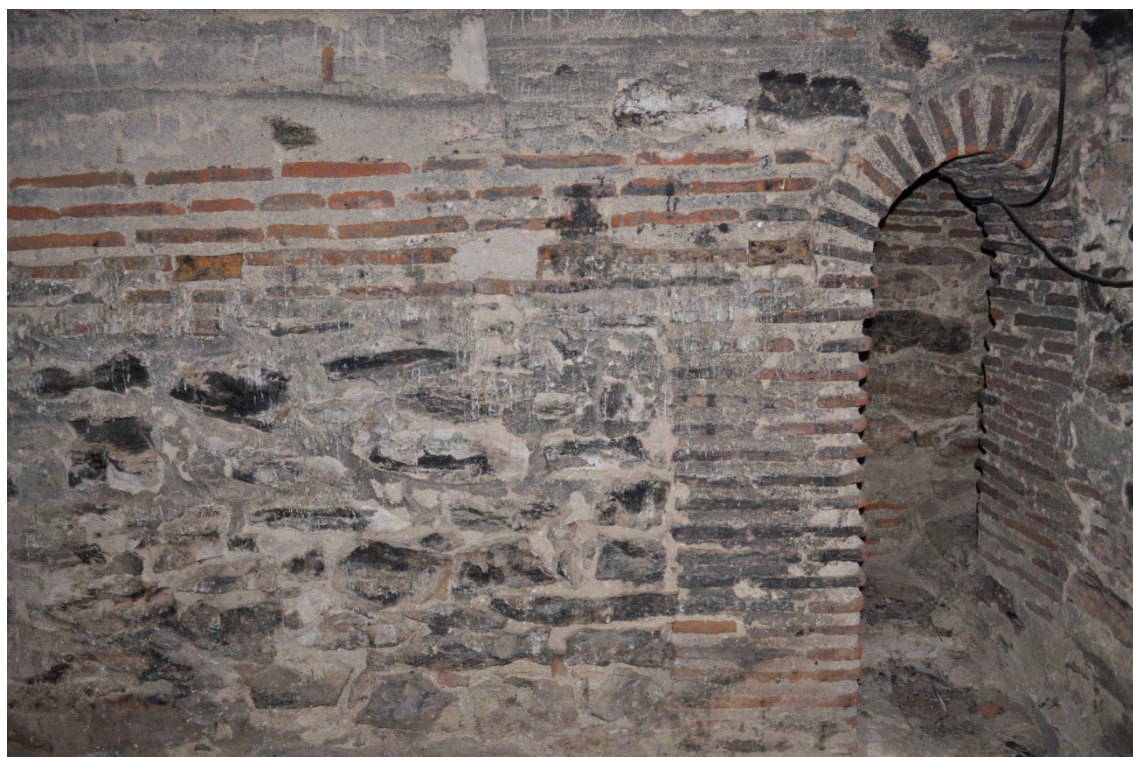
Fig. 43: acceso a las escaleras por las que se asciende al campanario desde la segunda cámara. Son visibles en la verdugada horizontal de ladrillo desde la que arranca la bóveda los mechinales, que aún conservan fragmentos de madera en el interior. Parece que no pudo tratarse de un forjado porque, de haber sido así, no se habría podido acceder a la cámara desde la puerta que se encuentra en el muro de enfrente. Se trata, con toda seguridad, de los restos de la estructura auxiliar del encofrado de la bóveda.

El tercer hueco de esta cámara es el que da acceso las escaleras, también insertas en el muro, que comunican este espacio con el cuerpo de campanas. Se trata de un hueco igual al de ingreso, con forma apuntada y resuelto con una única rosca de ladrillo colocado a tizón (fig. 43). Se solucionan las escaleras mediante un tramo muy corto en el muro oeste y otro a continuación que recorre casi toda la longitud del muro norte (fig. 44). A pesar de hallarse hueco a distintas alturas parte del muro norte, a causa de estas escaleras, la torre no presenta signos de patología alguna, como sí sucedía en Sinlabajos o Villanueva del Aceral, siempre en puntos relacionados con el debilitamiento del muro a causa de las escaleras. Estas escaleras, cubiertas también con bóvedas de cañón apuntadas idénticas a las de tramos anteriores (fig. 44), desembarcan en otra puerta de fábrica, igualmente apuntada, en el cuerpo de campanas (fig. 45).

También encontramos en esta estancia los mechinales con restos de madera empotrada enfrentados en los muros que sustentan la bóveda. Se encuentran en la misma posición que en la cámara inferior y también habrían entrado en conflicto con los huecos existentes de haberse tratado de un forjado, lo que no hace sino reforzar la hipótesis de que se trata de los restos de la estructura auxiliar sobre la que se apoyó el encofrado de la bóveda.

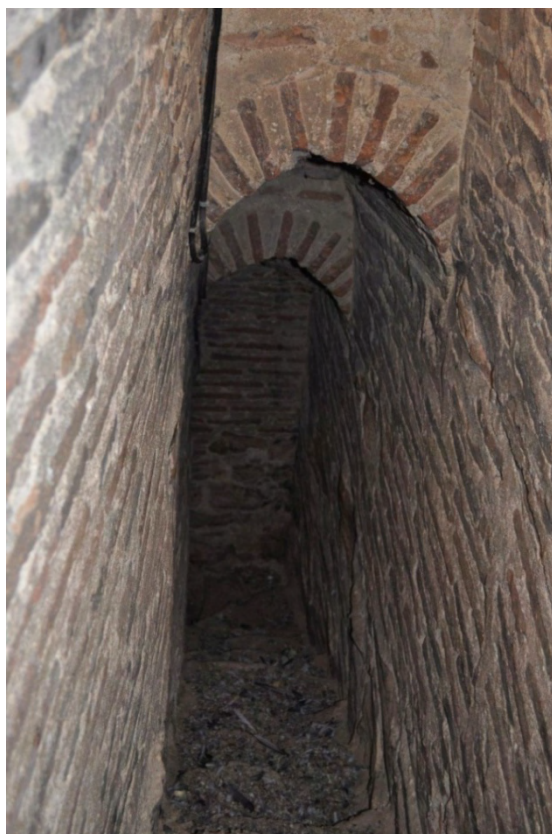
Fig. 44: tramo de escaleras que asciende desde la segunda cámara hasta el cuerpo de campanas, horadando el muro norte. Se observa el marcado carácter apuntado de los arcos, muy homogéneos en todo el recorrido y la profusión con la que se utiliza el ladrillo en las paredes laterales.

Una vez recorrido el último tramo de escaleras de fábrica (fig. 44), se accede al cuerpo de campanas a través de una puerta que se abre en el muro norte, con arco apuntado, que, aunque parcialmente oculto por el sistema de cerramiento metálico que existe en la actualidad, es visible en una inspección *in situ* (fig. 45).

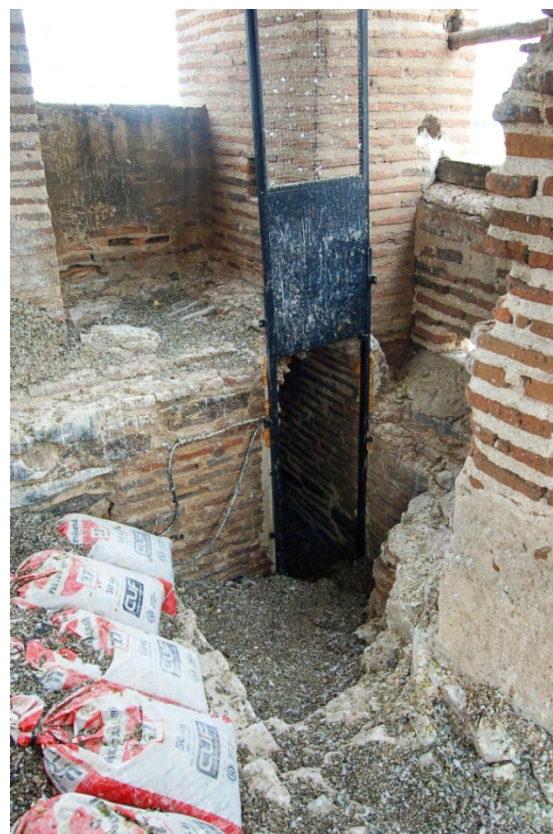
Fig. 45: salida al cuerpo de campanas desde el último tramo de escaleras a través de una puerta de perfil apuntado, parcialmente oculta por el sistema de cierre metálico actual.

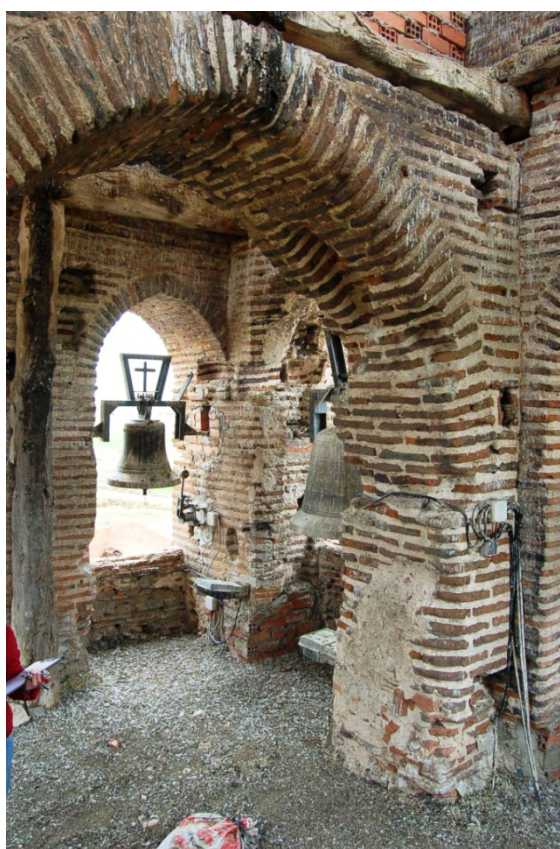
Fig. 46: arco que conecta la cara interior este con la oeste. En la imagen se aprecia en el intradós del arco el cajeadado para empotrar en él la estructura auxiliar de sujeción de las campanas. Se ve en el encuentro con el cierre perimetral del cuerpo de campanas que el arco se adosa con posterioridad aunque los ladrillos que lo componen tienen dimensiones que los aproximan a la manufactura ladrillera medieval.

El interior del cuerpo de campanas responde a la estructura de los arcos exteriores y no presenta alteraciones sustanciales debidas a refuerzos o reparaciones. Lo más reseñable es un arco de medio punto con un ligero apuntamiento que se adosa entre las caras internas este y la oeste (figs. 46 y 47). Su factura también parece antiquísima y los ladrillos que lo componen, de formato medieval, lo aproximan a la época en la que se construye el cierre perimetral,

anterior sin duda a este arco. Se trata de piezas que oscilan entre los 33 y los 35 cm de soga, los 17 y 17.5 cm de tizón y los 4.5 y 5.2 cm de grueso. Son precisamente las medidas del grosor las que nos indican que se trata de ladrillos de distinta manufactura que los que conforman los arcos perimetrales y que, aunque de características aparentemente medievales, no proceden de otra parte de la torre que aún perviva en la actualidad. De todo ello se infiere que el arco, aunque posterior por así reflejarlo las relaciones de adosamiento, puede corresponder a un momento aún medieval, en el que se decide colocar campanas de gran tamaño para las que no hay espacio en los huecos mudéjares. Que el arco se utilizó para colgar campanas lo atestigua el cajeadado en el intradós en el que se empotró la estructura de sujeción de las mismas.

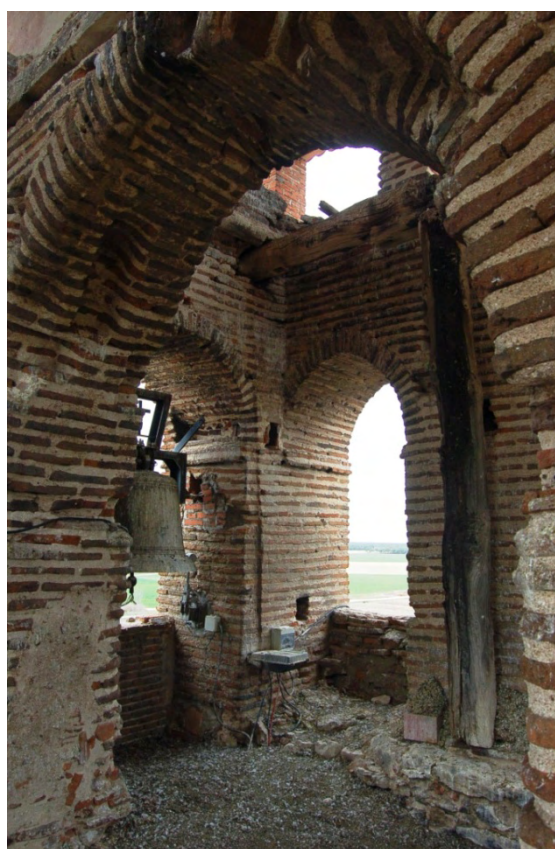
Fig. 47: rincón noroeste del cuerpo de campanas en el que se aprecia la coherencia constructiva respecto al exterior. Los arcos apenas han sufrido modificaciones. Todo indica que el campanario pertenece a la misma actividad constructiva que el resto de la torre.

La coherencia entre la fábrica exterior y la interior del cuerpo de campanas, que ha hecho innecesarias modificaciones a lo largo de los siglos en un elemento tan vulnerable, revela la solidez y la óptima ejecución de esta torre. Se trata del único campanario medieval de todos los analizados en este trabajo que se conserva. Es mencionable que tiene elementos comunes a todos los que han pervivido en Arévalo. Así, en la *torre nueva* de San Martín encontramos un hueco geminado enmarcado en un rehundido y con doble rosca. Similar morfología se da en los campanarios de El Salvador y en el de San Juan Bautista además de todas las concomitancias que ya se han señalado anteriormente en el de Santa María. Por tanto, es factible que todos ellos pertenezcan al quehacer constructivo de épocas cercanas.

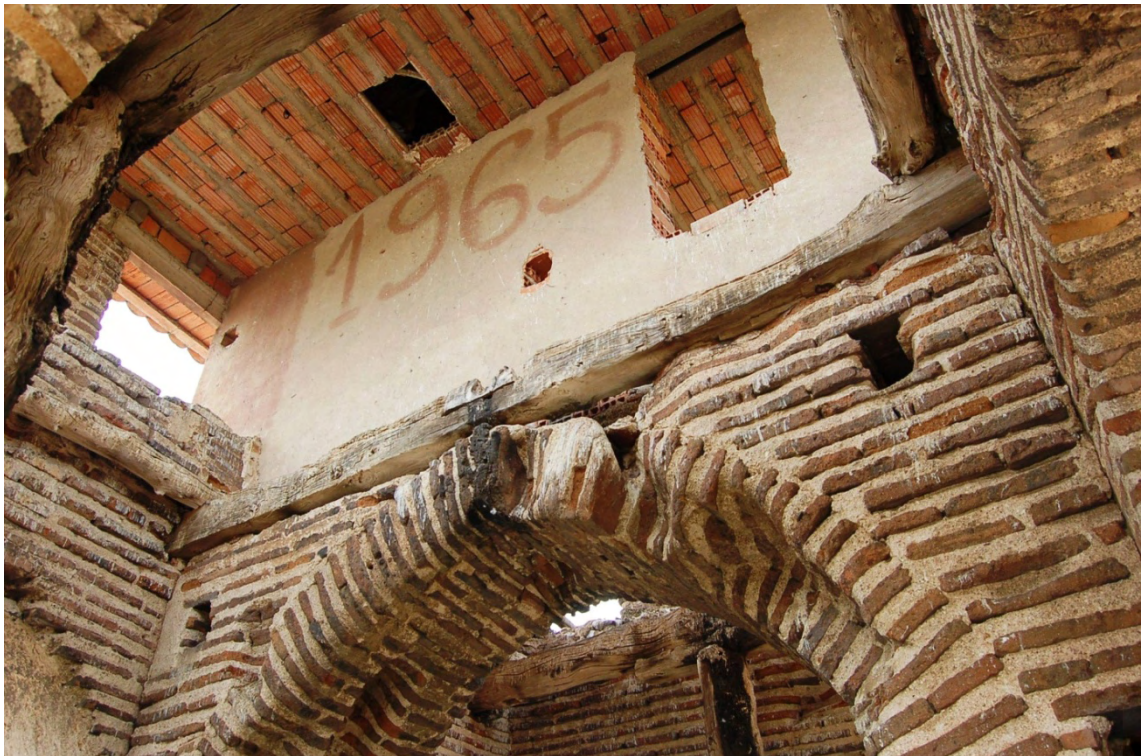
Fig. 48: parte superior del arco ligeramente apuntado en el interior del campanario. Sobre él se construye un murete de un pie de ladrillo hueco doble y se cierra con un forjado de vigueta plementada con ladrillo hueco.

Sobre el arco se dispone un murete de ladrillo hueco doble y se cierra este espacio con un forjado contemporáneo de vigueta de hormigón pretensada plementado con ladrillo hueco (fig. 48).

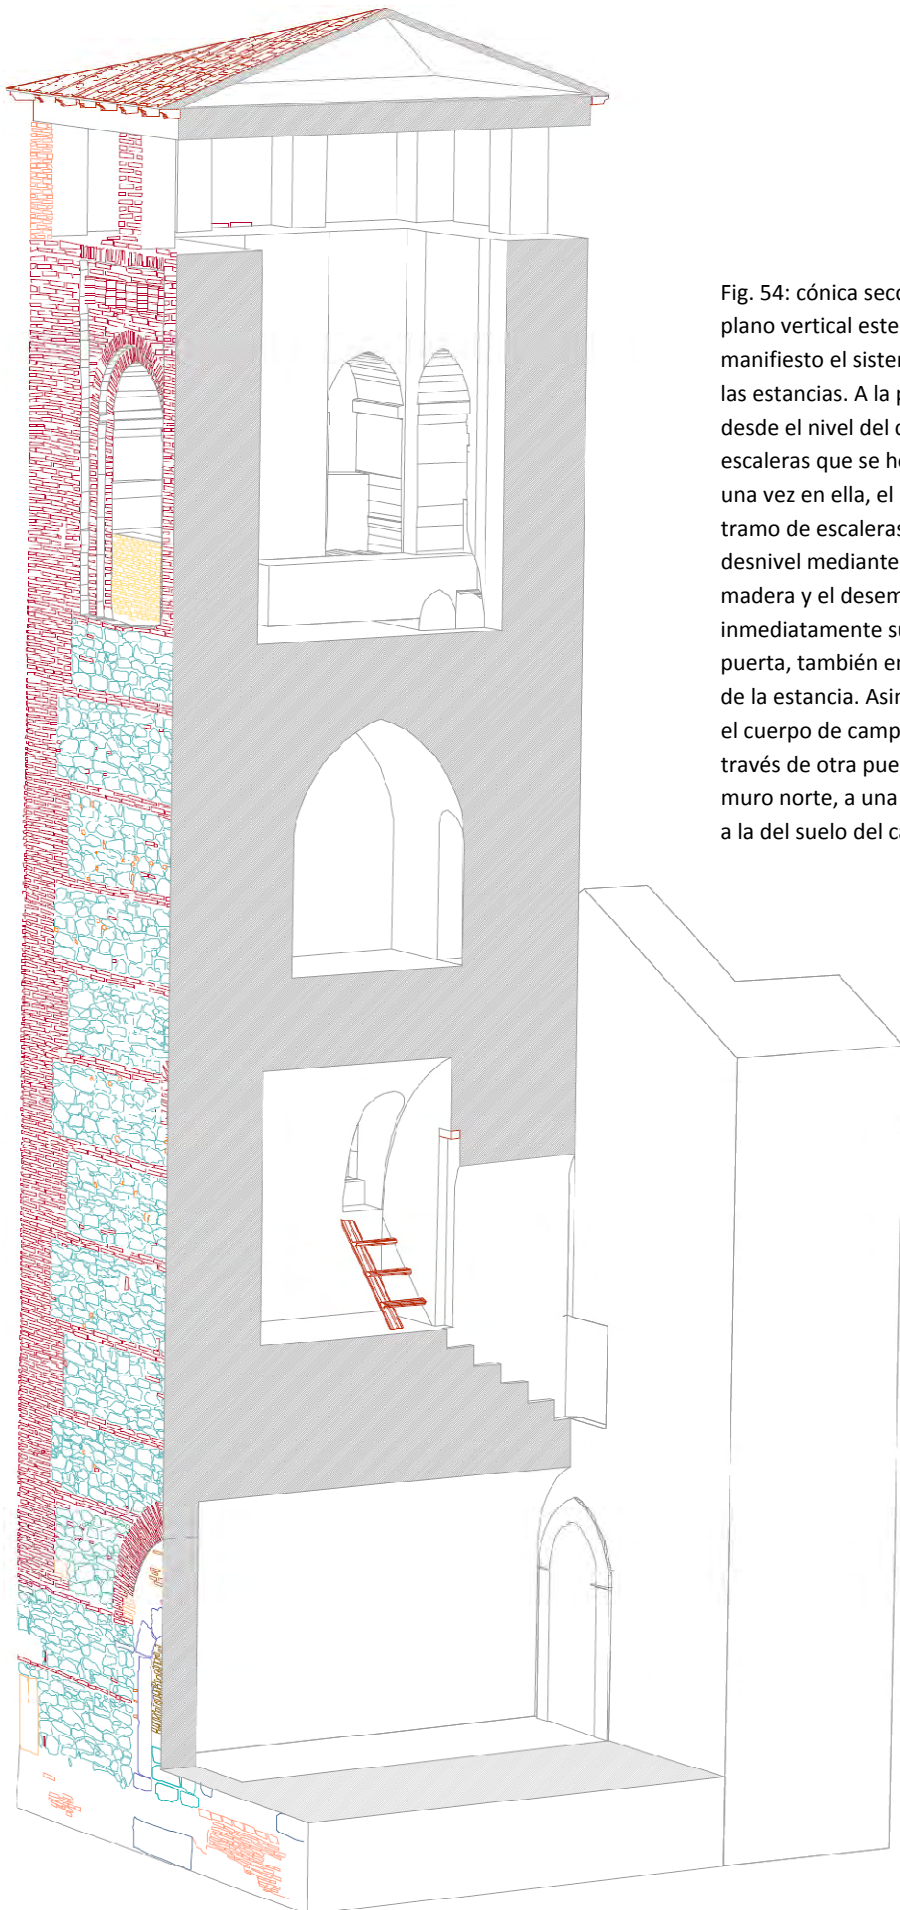
Fig. 54: cónica seccionada según un plano vertical este-oeste. Se pone de manifiesto el sistema de acceso a todas las estancias. A la primera cámara desde el nivel del coro mediante escaleras que se horadan en el muro; una vez en ella, el acceso al primer tramo de escaleras, tras salvar un desnivel mediante una escalerilla de madera y el desembarco en la cámara inmediatamente superior por otra puerta, también en la cara abovedada de la estancia. Asimismo, se observa en el cuerpo de campanas el acceso a través de otra puerta que se abre en el muro norte, a una cota un poco inferior a la del suelo del campanario.

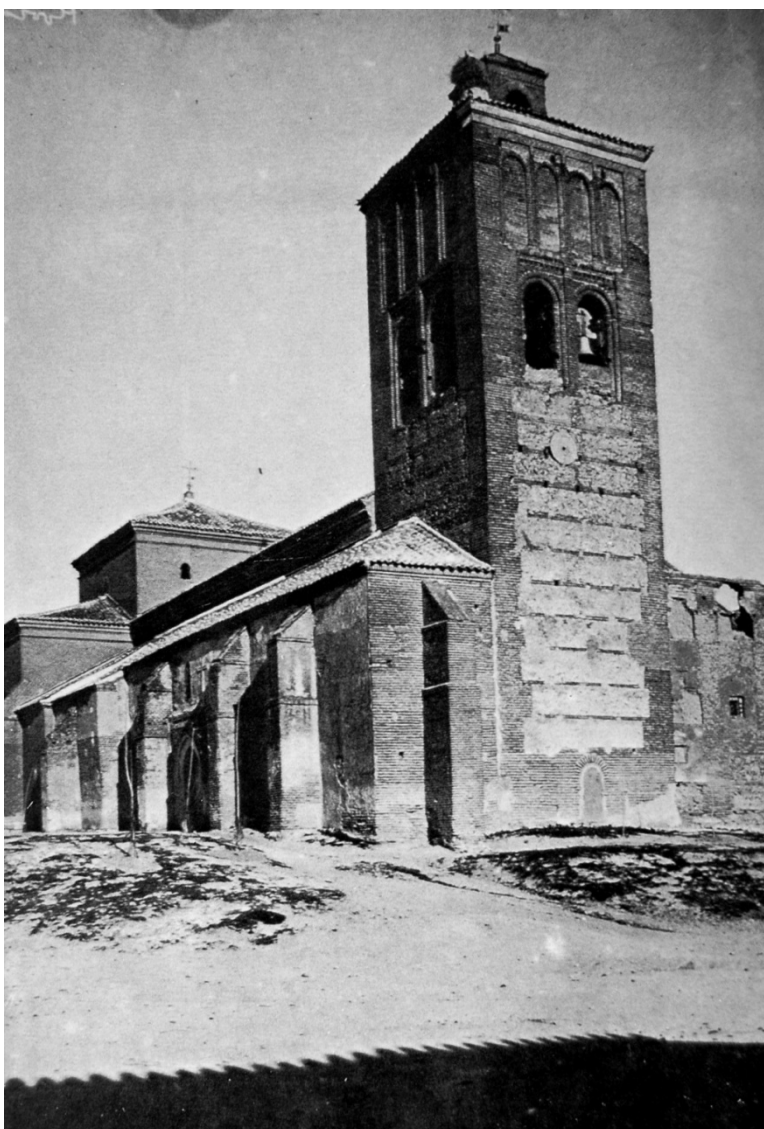
Fig. 55: Iglesia parroquial de San Julián y Santa Basilisa en Horcajo de las torres. Se trata de la imagen tomada por Gómez-Moreno hacia el año 1900, unas pocas décadas antes de su ruina. En ella son más que evidentes las concomitancias con la torre de Espinosa de los Caballeros.

Se aprecian restos de revoco en las enjutas de los arquillos ciegos así como en la superficie interior de los mismos. También es probable que se revocara como en muchos ejemplos ya citados la enjuta sobre los arcos de los cuerpos de campanas, dando lugar a atractivos contrastes cromáticos.

La observación detenida de las características de la de Horcajo de las Torres se hará a partir del documento valiosísimo que representa la fotografía publicada por don Manuel Gómez-Moreno en el *Catálogo monumental de la provincia de Ávila*. (fig. 55)⁴⁶ Esta torre que, como recoge Gerardo Luciano Martín González en la memoria del proyecto de reconstrucción de la misma, sufre un “derrumbe ocurrido en la primera mitad del siglo XX, según datos orales, en 1938, el día de San Antón”⁴⁷, cuenta con sorprendentes paralelismos con la de Espinosa y es oportuno plantearse si no fueron idénticas hasta en la propia coronación.

Es posible que, para Espinosa, se copiara el modelo de Horcajo de las Torres, que podría ser anterior, dado que en él únicamente figuran arcos de medio punto (al menos en las partes que podemos ver en la fotografía (fig. 55), y que, para hacer coincidir la altura de la torre de Espinosa con la planta del templo –recordemos que pensamos que se construyeron simultáneamente–, se decidiera suprimir el cuerpo de arquillos ciegos de la de Horcajo y lograr así un conjunto unitario y absolutamente proporcionado en Espinosa de los Caballeros.

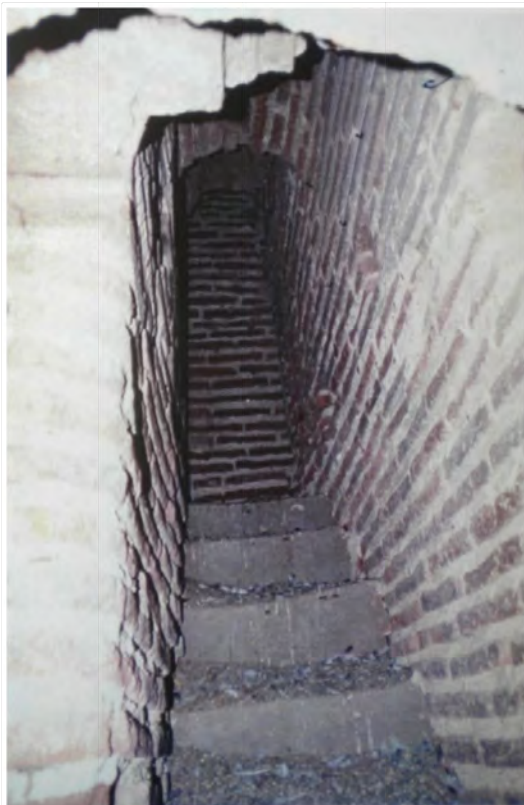
Fig. 57: secuencia de escaleras insertas en el muro y cubiertas mediante bóveda escalonada. Se trata del primer tramo de la escalera original.

Otra de las similitudes consiste en la estructura típica de cámaras abovedadas comunicadas mediante escaleras insertas en los muros, de las cuales aún se conserva testimonio en el interior de la torre (figs. 57 y 58)⁵⁰.

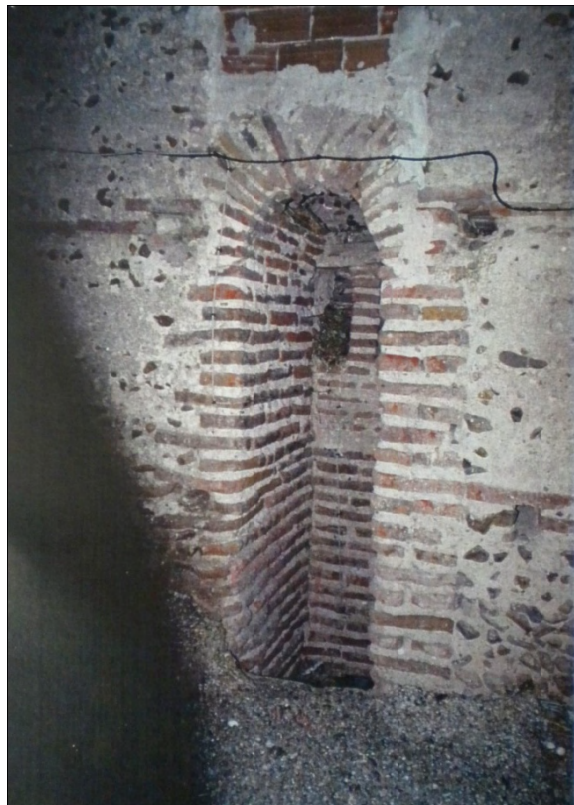
Fig. 58: abertura en la primera cámara desde la que se accedía a ésta tras haber superado el primer tramo de escaleras.

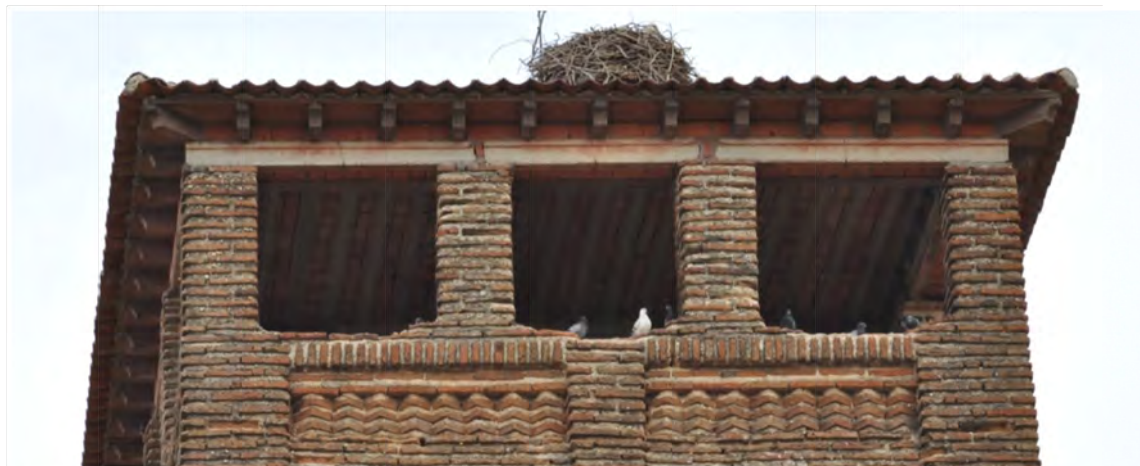
Fig. 63: detalle de la coronación de la torre de Espinosa. La secuencia de soga-tizón es la misma que la que se da en el machón central que separa los recuadros rehundidos de las campanas. Las dimensiones son exactamente las mismas y no se aprecia ningún corte que signifique una discontinuidad en la fábrica.

No es visible tampoco ningún corte, aspecto que se aprecia bien en las que forman esquina (fig. 63). Todo apunta, por tanto, a que no se trata de una fábrica añadida, sino contemporánea al resto de la edificación. Lo único que cabe cuestionarse es si no estamos ante el arranque de una subestructura que se remataría con arcos. De haber sido así, estos arcos nunca podrían haber soportado el peso de las campanas, pues las columnas parecen demasiado endebles. Sólo en el caso de que los huecos hubieran sido decorativos podrían haber soportado la carga de arcos de los remates y se habría obtenido una coronación bastante ligera y airosa. Ejemplos de soluciones de referencia similares los encontramos en Segovia, en las torres de San Andrés, San Lorenzo (fig. 64)⁵⁹ o San Esteban. Se habría tratado de la superposición de tres vanos sobre dos para incidir en la obtención de mayor liviandad a medida que la altura es mayor.

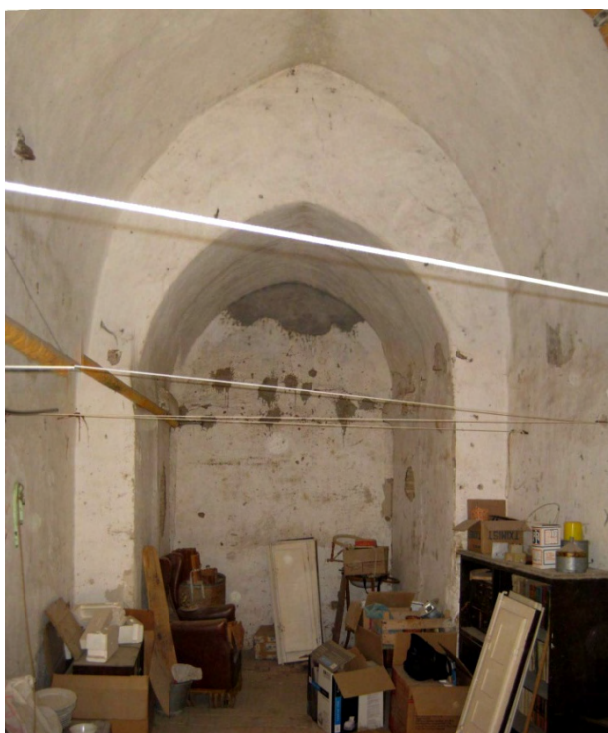
Fig. 67: en la zona en la que se reduce la sección del “túnel-pasadizo” bajo la torre se aprecia el recorrido de la nacela que arranca del arco que se ve en la foto contigua (fig. 68). La nacela termina justo en el lugar en el que se abre una grieta que marca claramente la separación entre la torre primitiva y el forro de finales del XV o principios

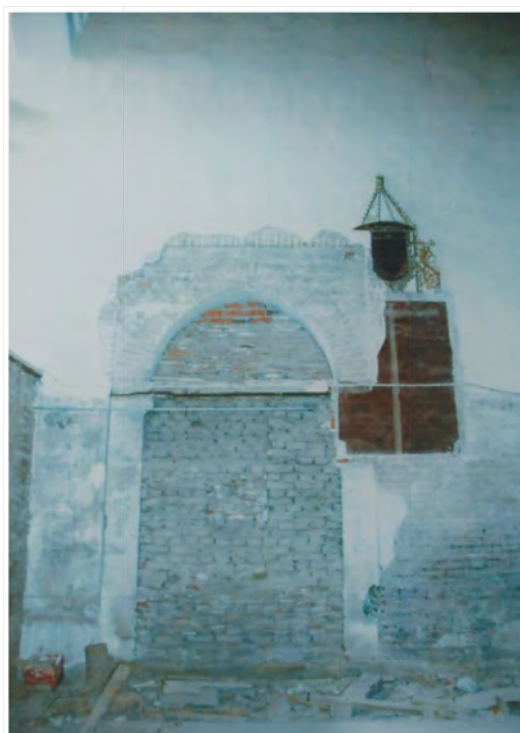
Fig. 68: puerta perteneciente al forro exterior del costado este de la torre de San Nicolás. Tras las obras de restauración del coro, la puerta quedó oculta.

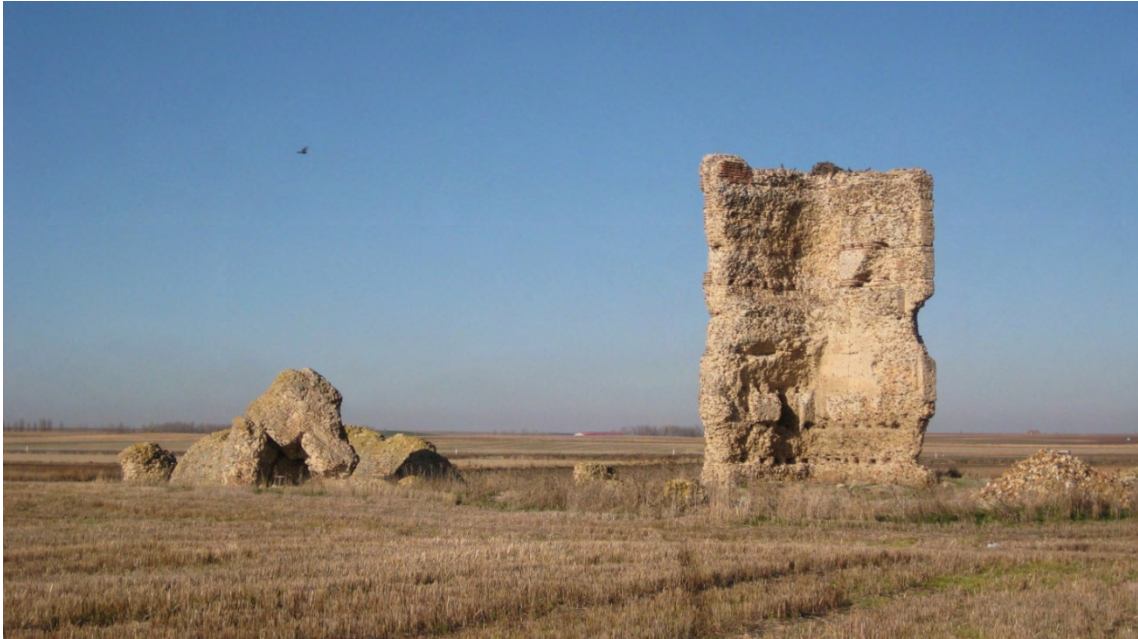
Fig. 5: Ruinas de la Torre de Astudillo, en la vereda de la calzada romana que conectan esta edificación con la torre de San Cristóbal de Trabancos.

Los restos que quedan de la torre de Astudillo son escasos para realizar una hipótesis de estado original aunque suficientes para poder adscribirlos a la tipología de cámaras abovedadas que se aborda en esta tesis. En la fig. 5 se aprecia la huella de una bóveda de cañón apuntada, que habría conformado la primera cámara y son aún visibles los ladrillos colocados a sardinel que volteaban la forma.

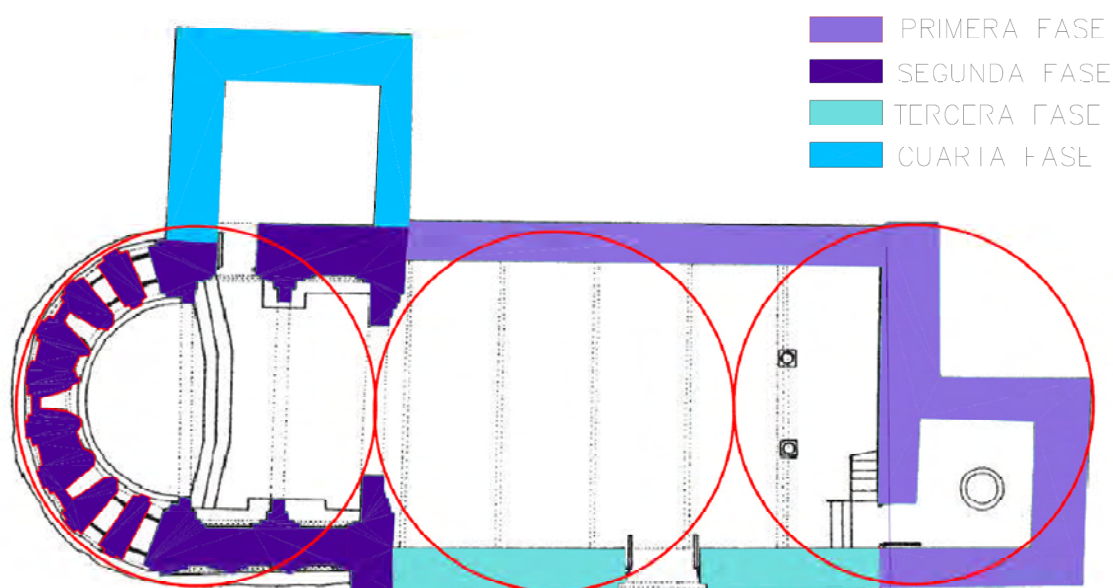
Fig. 6: Sobre la planimetría que aparece en la Enciclopedia del Románico, se señalan en diferentes colores los distintos momentos constructivos del conjunto. En la parte correspondiente a la primera fase se indica con el mismo color la continuidad entre la fábrica de la torre y las hiladas que componen los restos más antiguos del muro sur. Se señala asimismo la perfecta relación que existe entre sus partes, pudiéndose inscribirse exactamente un círculo en la cabecera y correspondiendo los dos tercios restantes a la distancia hasta el límite con la cara oeste de la torre.

La descripción se refiere al conjunto de templo y torre. Sorprende la afirmación que Gómez-Moreno realiza comentando que la Iglesia parroquial se encuentra “completa”, cuando es más que evidente que no todas sus partes pertenecen a lo que él cataloga como “mudéjar morañesco”; la nave central, el ábside, la sacristía, un fragmento del muro meridional y la torre, junto con otra parte de este mismo muro, pertenecen a diferentes momentos constructivos (figs.6, 8 y 9). Por las relaciones de adosamiento en los paramentos, parece que la torre y la mayor parte del muro sur de la nave son los restos más antiguos del conjunto. El ábside podría considerarse perteneciente a una segunda fase, si bien muy relacionada con la primera, como podría poner de manifiesto el hecho de que la proporción exacta del rectángulo en el que se inscribe el conjunto sea de 3:1 (fig. 6). El muro norte, sin relación de hiladas con la torre, pertenecería a una tercera época y por último, se anexionaría la sacristía junto al ábside, por el lado del evangelio.

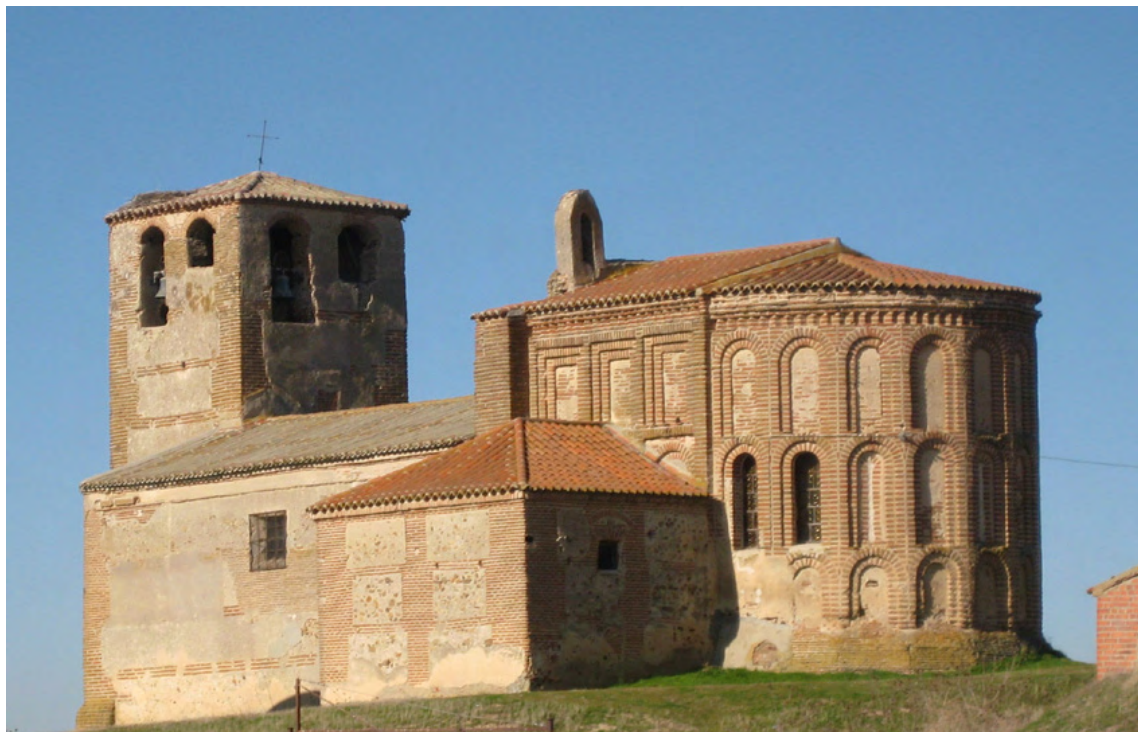
Fig. 9: vista general de la iglesia parroquial de San Cristóbal de Trabancos desde el sur. Se aprecia claramente que el ábside, el cuerpo de la sacristía y el conjunto formado por la torre y el muro sur de la iglesia corresponden a diferentes momentos constructivos.

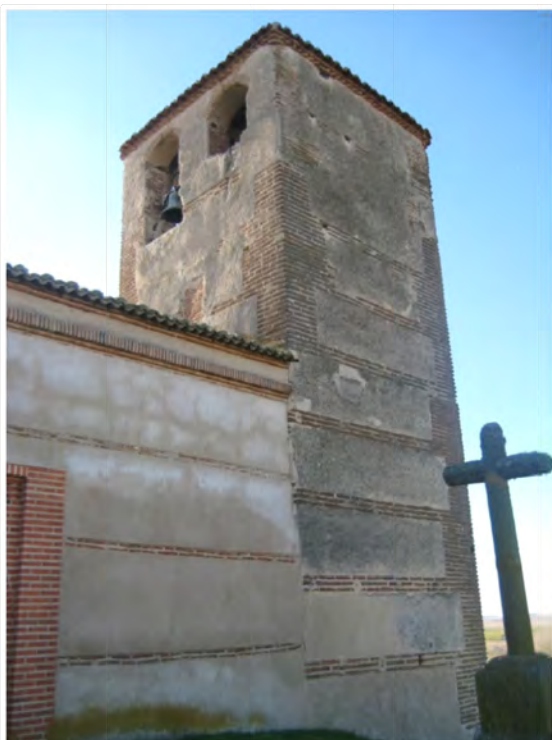
Fig. 11: esquina nordeste de la torre. El refuerzo en esquina no aparece en las hiladas inferiores puesto que la torre se integra desde su construcción original con el edificio parroquial, tal y como puede constatarse en la continuidad de verdugadas en el costado sur.

La torre, como todas las de su tipo, se refuerza en las esquinas con el mismo ladrillo que constituye las verdugadas. En este caso, el refuerzo en los seis cajones inferiores sólo figura en dos de las cuatro esquinas, pues la torre debió de tener continuidad por su flanco norte con el muro septentrional de la iglesia tal y como puede leerse en el corte brusco que sufren las verdugadas de ladrillo en ese lugar, (fig. 11) y aún la tiene el costado sur (fig. 12).

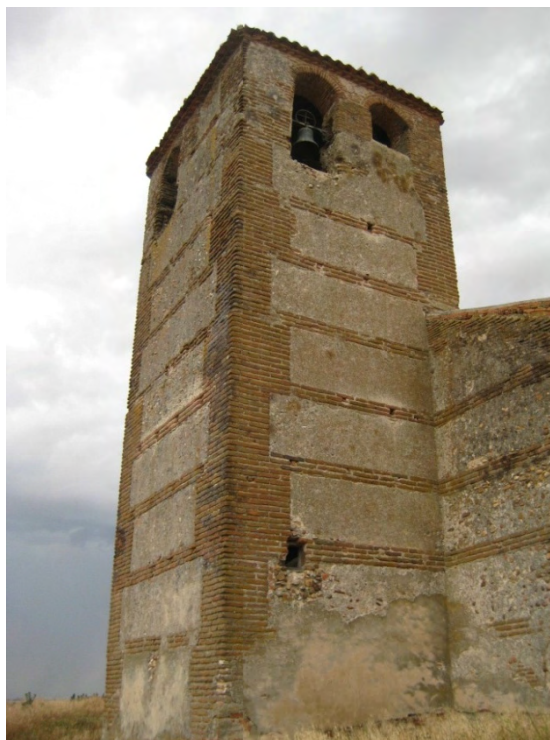
Fig. 12: esquina suroeste de la torre. En ella, el refuerzo en esquina recorre los cajones inferiores hasta alcanzar el cuerpo de campanas. Es patente la continuidad de hiladas entre el muro sur de la torre y el muro oeste de la iglesia.

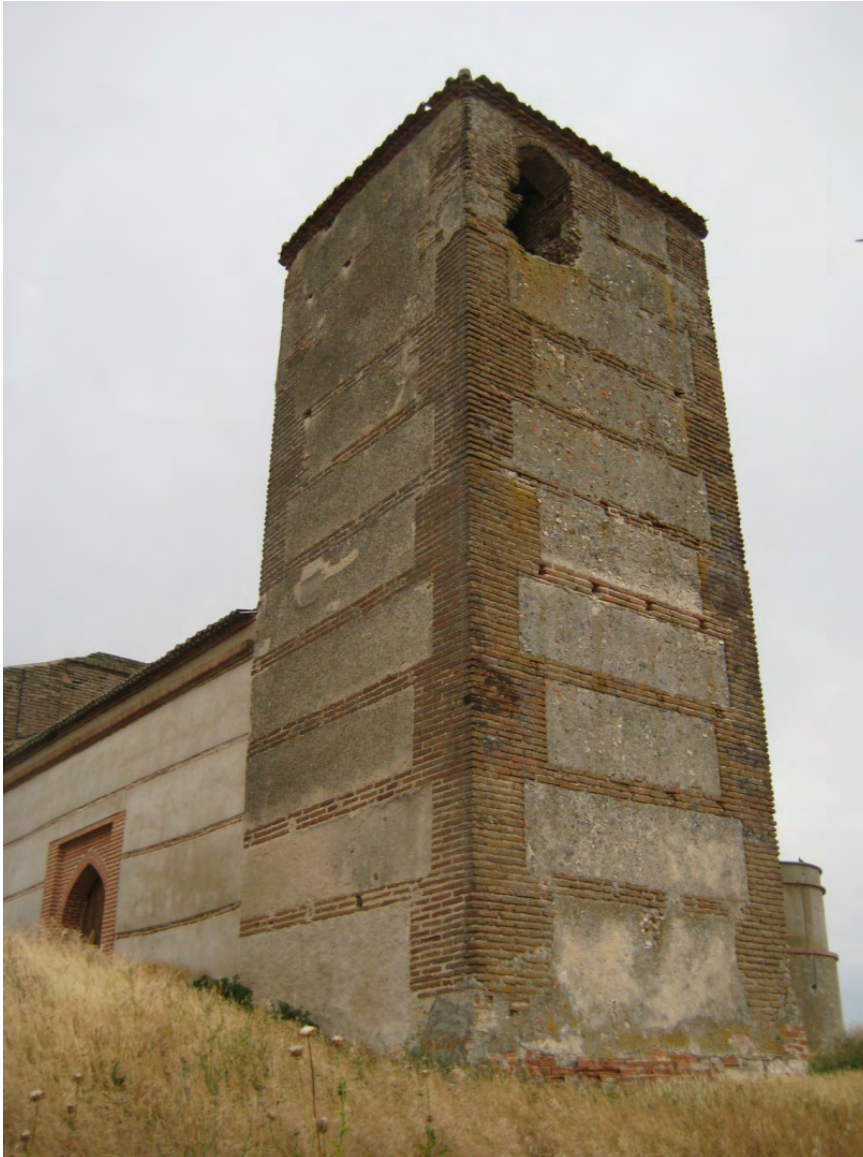
Fig. 13: flanco noroeste de la torre. Se aprecia perfectamente la falta de conexión entre las hiladas de la torre y las del muro norte de la iglesia.

En el costado oeste (figs. 13 y 15), posiblemente el más interesante a la hora de extraer conclusiones, sólo se abre un hueco en la actualidad. Se resuelve su parte superior mediante un arco escarzano, solución ajena a la estética medieval, realizado con una rosca de tizones colocados de canto bajo la línea arqueada que dibujan otros nueve tizones, esta vez asentados sobre sus tablas.
