TESIS DOCTORAL:

**TORRES MEDIEVALES EN LA BAJA MORAÑA (ÁVILA):
ANÁLISIS CONSTRUCTIVO, HISTÓRICO Y ARTÍSTICO
A PARTIR DE SU DOCUMENTACIÓN GRÁFICA**

**Presentada por D^a. Elena Merino Gómez para
optar al grado de doctora por la Universidad
de Valladolid**

JULIO DE 2011

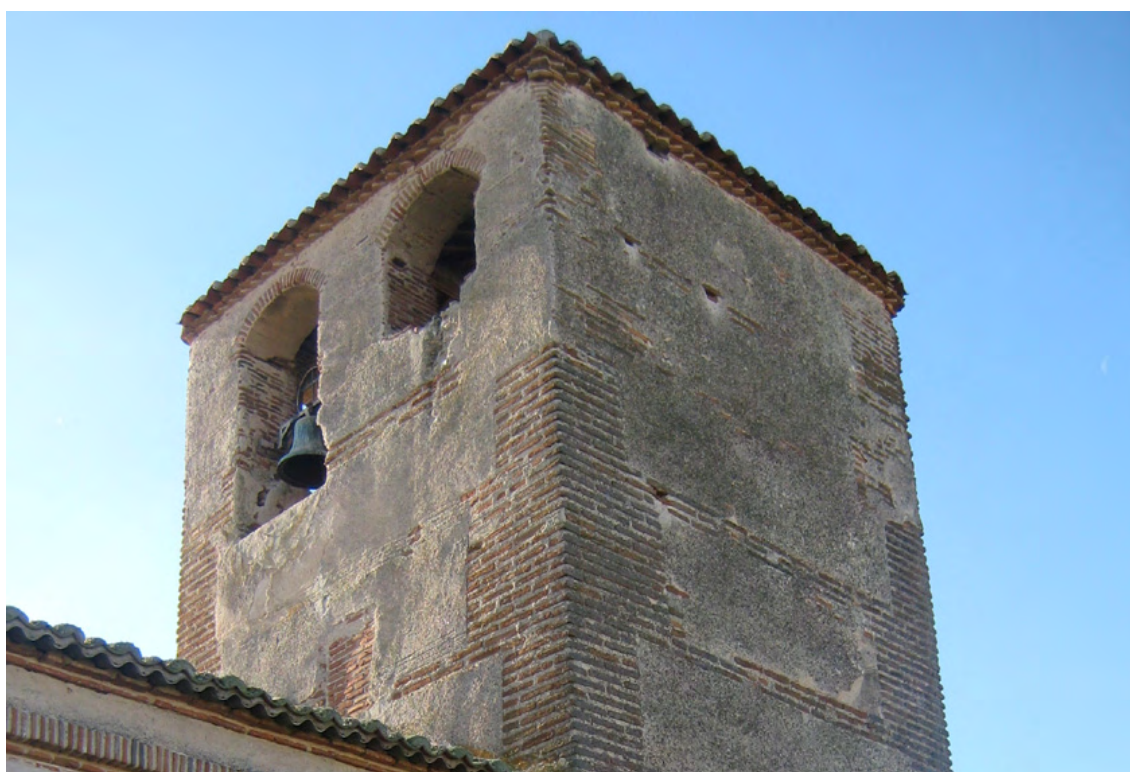
Fig. 14: cuerpo de campanas iluminado por el sol de tarde. Se aprecia levemente el trazado del esgrafiado junto a los huecos de campanas y siguiendo la línea de las verdugadas de ladrillo. En la parte central, muy próximo a la cumbre de cubierta de la nave de la iglesia es visible la impronta de un hueco, en la actualidad tapiado, que se abría al tramo de escaleras de fábrica empotradas en el muro.

La iluminación rasante del sol vespertino permite diferenciar las líneas de esgrafiado que se dibujaron sobre el mortero representando un sencillo despiece de sillares rectangulares (fig. 14) que sólo hemos alcanzado a ver en la parte del cuerpo de campanas de las fachadas este y norte, habiéndose difuminado hasta desvanecerse en las otras dos caras.

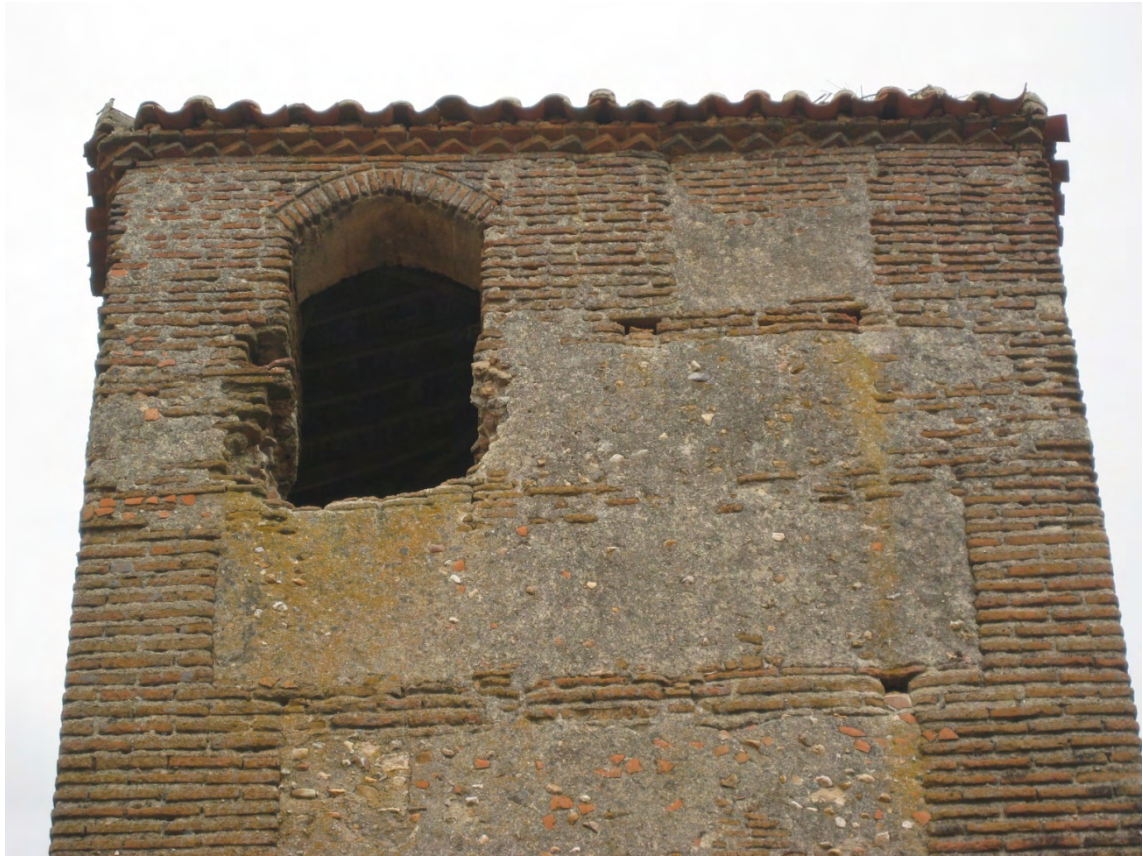
Fig. 15: costado oeste del cuerpo de campanas. Cuenta con un solo hueco en el lado izquierdo que se cierra con arco escarzano. Se aprecia en la parte superior derecha un hueco almenado relleno de ladrillo correspondiente a otra época. El hueco que existe en la actualidad se abre en el espacio existente entre dos almenas.

En el costado oeste (figs. 13 y 15), posiblemente el más interesante a la hora de extraer conclusiones, sólo se abre un hueco en la actualidad. Se resuelve su parte superior mediante un arco escarzano, solución ajena a la estética medieval, realizado con una rosca de tizones colocados de canto bajo la línea arqueada que dibujan otros nueve tizones, esta vez asentados sobre sus tablas.

Este arco salva el espacio entre dos machones de ladrillo que pertenecen a una fase posterior a la del resto de fábrica de la torre. Se cimentan sobre un regruessado que se practica en los haces internos del muro del campanario y su perfil parece dibujar una especie de almenado, aunque tal vez no se trate más que de un recurso para dotar de huecos a la parte superior de la torre donde alojar las campanas. Será en este costado donde más claramente se aprecie esta característica.

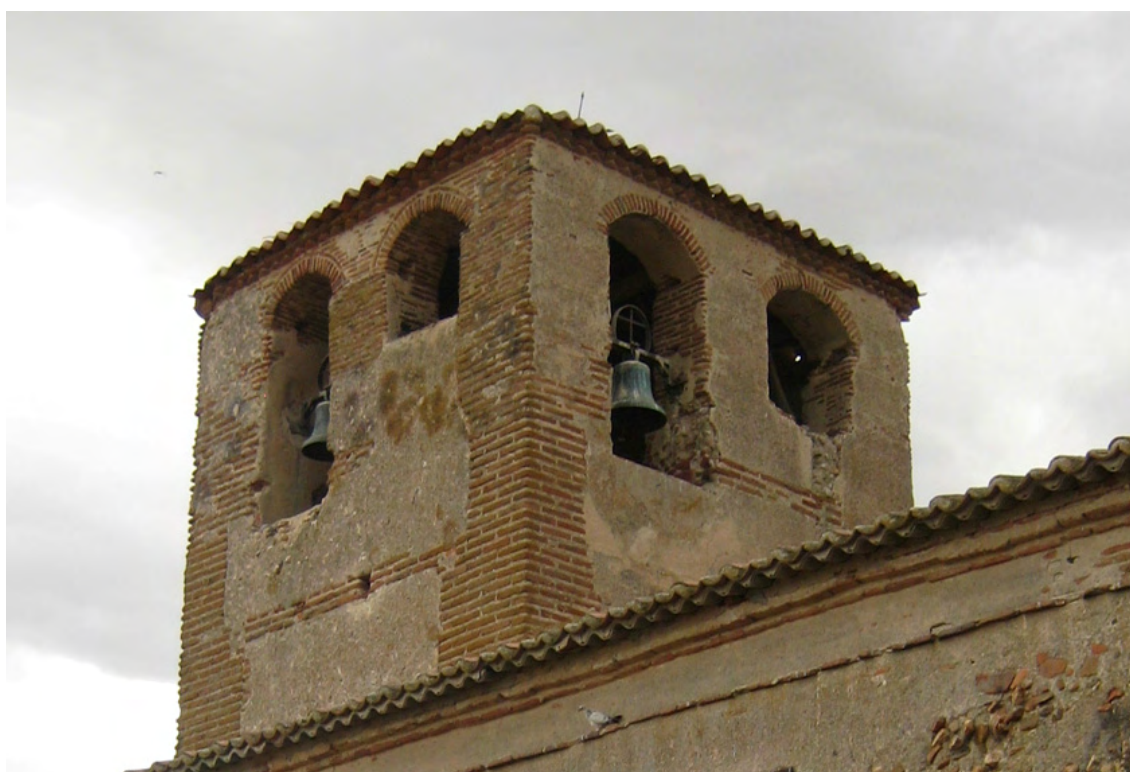
Fig. 16: flancos sur y este del campanario. El patrón de apertura de los huecos es muy similar y parece estar resuelto con arcos del mismo tipo, sin embargo una observación detenida permite notar que el aparejo no es exactamente igual, por lo que podemos asegurar que no se ejecutan simultáneamente.

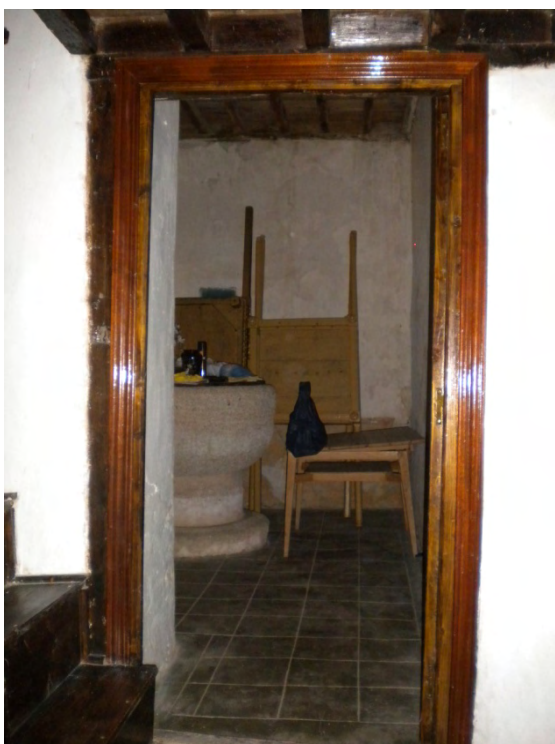
Fig. 22: puerta de acceso a la estancia inferior de la torre. Sobre ella se sitúa el forjado del coro, cuya altura habría correspondido aproximadamente con la del forjado primitivo que separó la primera cámara en dos recintos.

El acceso al interior de esta torre se da por dos niveles distintos. El primero, por el que se ingresa en la estancia inferior de la torre, hoy en día utilizada como almacén y donde se custodia la pila bautismal (fig. 22). Se trata de un hueco ajeno a la estructura original de la torre. La estancia, ligeramente por encima de la cota de la iglesia, era el lugar en el que, como en el resto de modelos del entorno, se almacenaba el grano y sólo se podría acceder a ella desde el nivel superior. El forjado de techo, ejecutado con viguetas de madera y tabloncillos dispuestos sobre ellas, separa este recinto del inmediatamente superior, se encuentra a una altura de 3.11 m, un poco por encima (0.91 m) de la cota a la que está el forjado del coro, situado a los pies de la iglesia. La primera cámara de fábrica, por tanto, se halla dividida en dos recintos por el forjado de techo de esta primera estancia (fig. 24).

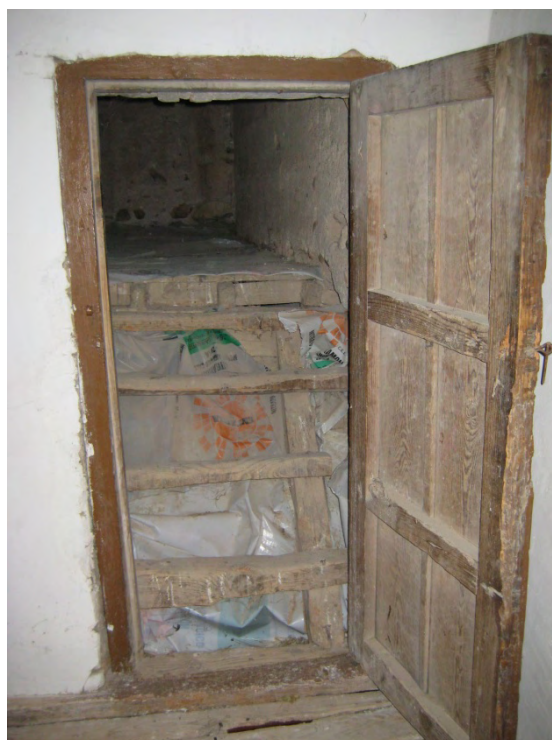
Fig. 23: puerta de acceso a la parte superior de la primera cámara. En la fotografía se ve la tosca escalera de madera que salva la altura entre la cota del coro y la del forjado de esta primera cámara. La cota del coro debió de ser también la del arranque de la puerta de acceso a la torre. Esta cavidad corresponde parcialmente con la entrada original a la torre.

En la actualidad, la altura libre interior de este primer espacio es de 3 m, lo que obliga a una compleja solución de acceso desde el nivel del coro, que se mantiene en su cota original. Para salvar la altura entre la cota del coro y la nueva del forjado que separa la cámara de la torre en dos espacios, se recurre a una tosca escalera de madera cuyo desarrollo en planta ocupa el espesor del muro (fig. 23).

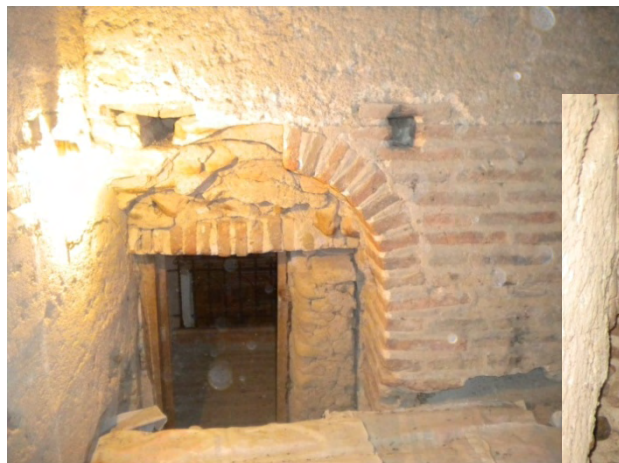
Fig. 25: puerta de acceso a la que hoy es la parte superior de la primera cámara. En la foto se aprecia parte del arco de la puerta original y al fondo se ve el nivel del coro, por debajo del nivel del forjado de este recinto. Queda claro en la imagen que la puerta se prolongaba por debajo del nivel actual de este forjado. El perfil que describe la impronta de los ladrillos en la argamasa es el de prácticamente un arco de medio punto.

Los restos visibles del arco de la puerta de acceso y la forma en la que aparece trabado con el resto de fábrica del muro en el que se inserta indican que se trata de la entrada original. La impronta de los ladrillos que faltan dibuja sobre el paramento un perfil prácticamente de medio punto. El hueco de la puerta se reduce mediante un machón de adobe y un dintel de tizones de ladrillo colocados sobre sus cantos (fig. 25) que, además, lo dotan de forma rectangular para colocar la puerta de madera por la que hoy se accede al interior de esta estancia.

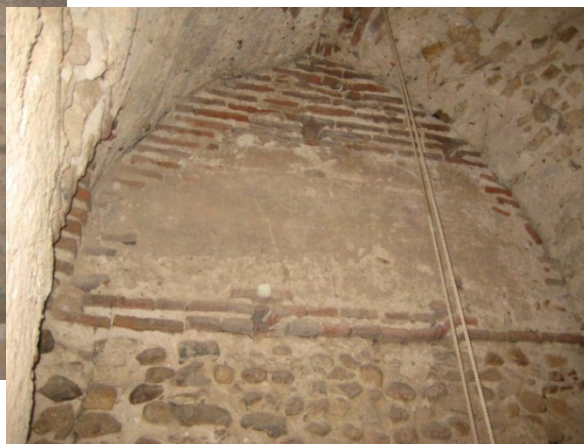
Fig. 26: bóveda de la cámara primera de la torre de San Cristóbal de Trabancos. El perfil de la fotografía es el que se recorta en la cara interior del muro sur. Se aprecia el remate de ladrillos cerca de la clave, la verdugada ejecutada sólo con dos hiladas de ladrillo y las dimensiones considerables del árido que constituye la areamasa.

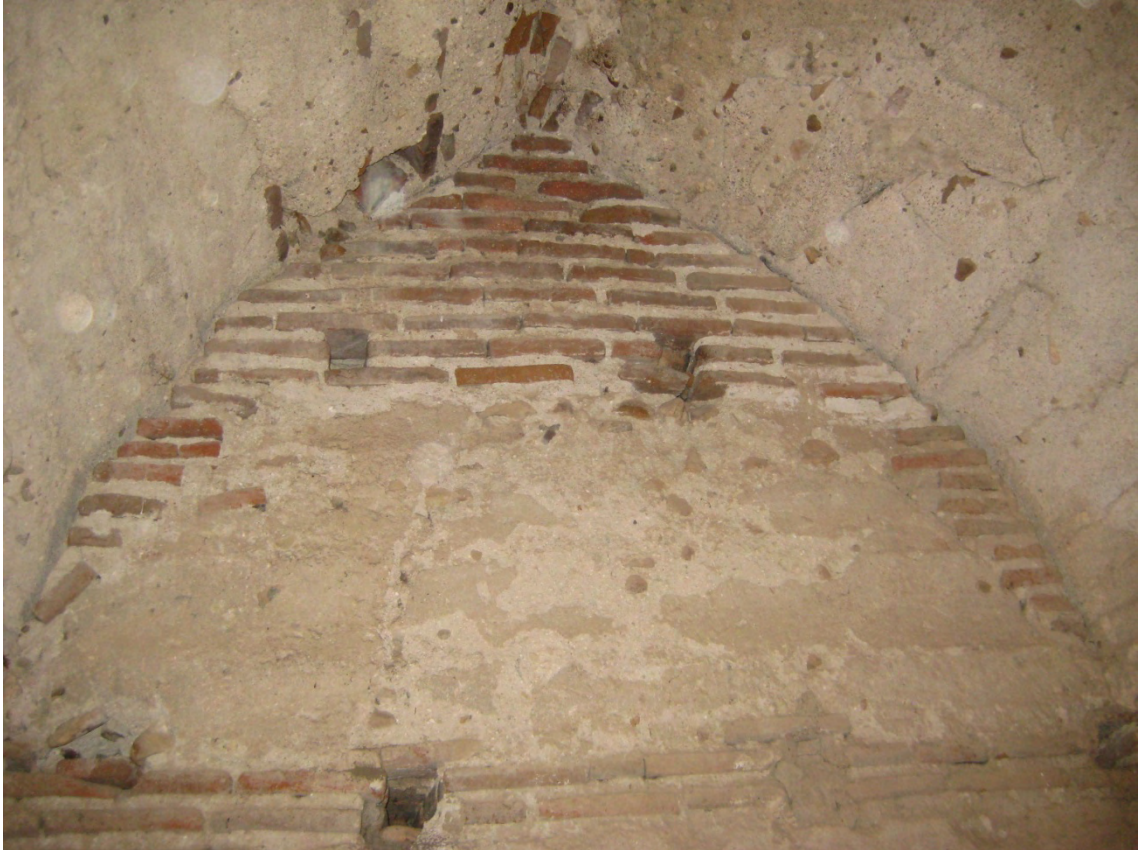
Fig 27: cara interior norte de la primera cámara. Al igual que en la pared que tiene enfrente, se observa el remate de ladrillos en la parte superior. Son asimismo visibles las huellas de los tablones que sirvieron de encofrado para la bóveda. Se aprecia en esta imagen lo acusado del apuntamiento de la bóveda de cañón.

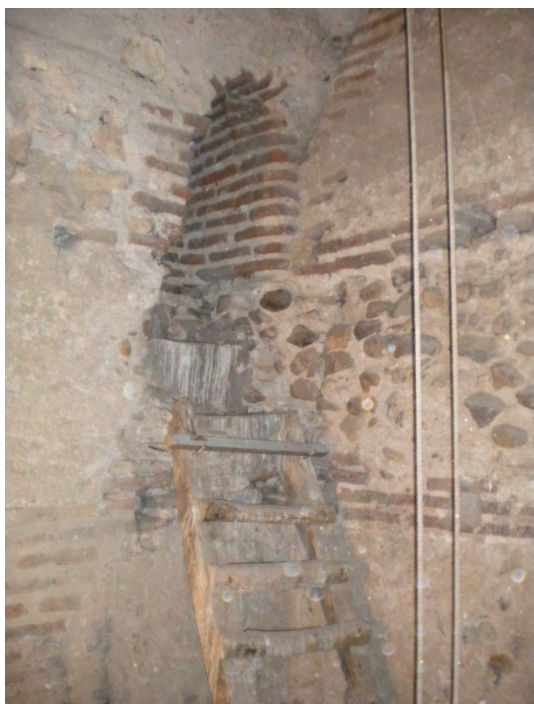
Fig. 28: puerta por la que se accede al primer tramo de escaleras se sitúa en la cara interior este de la torre y está a cierta altura sobre la cota de forjado. Para alcanzar la cota se utiliza una rudimentaria escalera de madera.

Una vez franqueado el acceso al primer tramo de escaleras encontramos un espacio muy angosto, de tan solo 0.50 metros de ancho inserto en un muro de un espesor de 0.97 m, el más reducido de todos los estudiados, que rondan los 2 m.

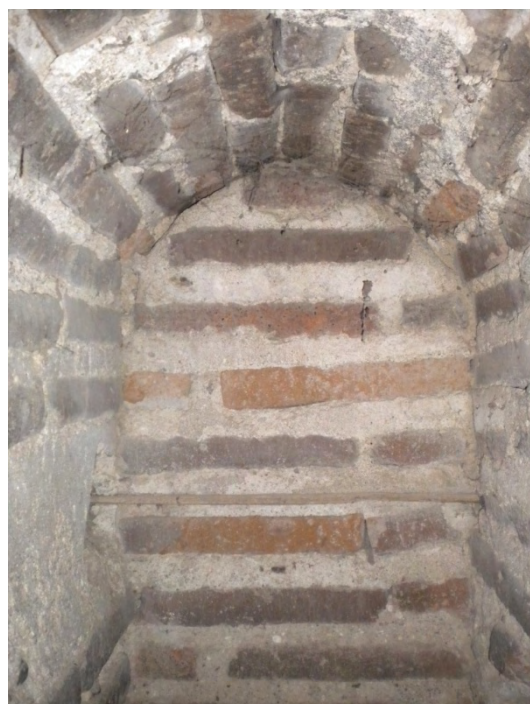
Fig. 29: primera de las bóvedas de cañón que cubren la escalera embutida en el muro, que describe un perfil apuntado.

Este primer tramo de escaleras está cubierto con bóvedas de cañón de medio punto, como es habitual en esta tipología. La angostura del espacio obliga a que el perfil de las bóvedas se resuelva con 7 u 8 piezas de ladrillo, lo cual da lugar a perfiles de arco difíciles de clasificar, el inferior parece de medio punto, el siguiente, ligeramente apuntado y, el último, escazano.

Parece de todo punto improbable que se pueda atribuir a razones estilísticas esta disparidad en la conformación de las bóvedas, siendo la causa más factible de esta indefinición las dificultades técnicas de ejecutar arquillos tan pequeños en un corredor tan estrecho. (figs. 29, 30 y 31).

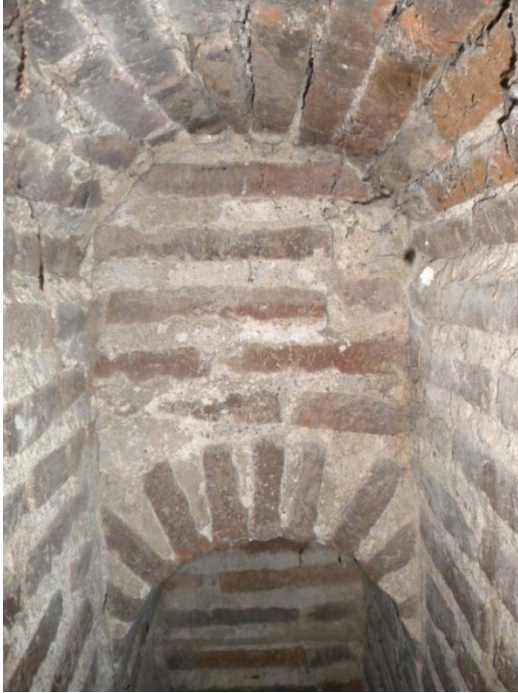
Fig. 30: bóveda intermedia sobre la escalera inserta en el muro. En este caso la forma que describe es prácticamente semicircular.

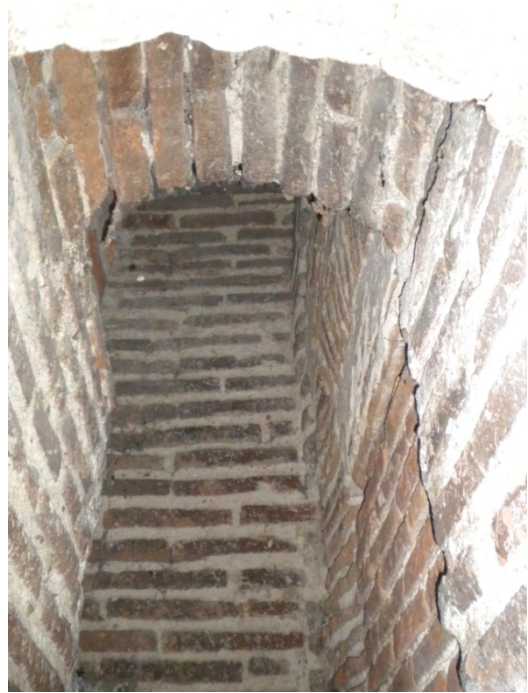
Fig. 31: tercera bóveda, en sentido ascendente sobre la escalera de fábrica. Se distingue un perfil próximo al de un arco escarzano.

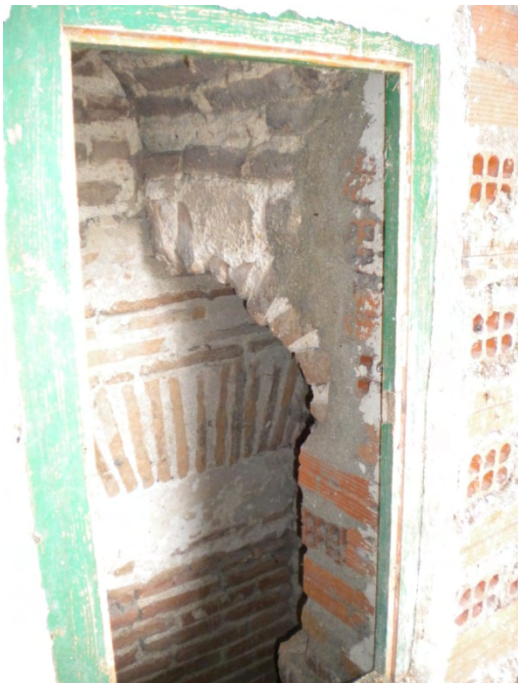
Fig. 32: dintel sobre la abertura que se practica en la fachada este para posibilitar la salida ocasional a las cubiertas de la iglesia para su reparación.

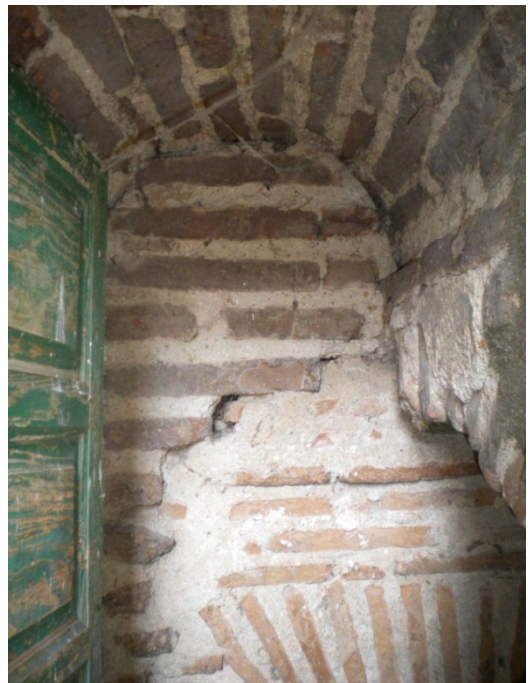
Fig. 33: bóveda perpendicular a la secuencia ascendente que cubre la escalera. Mediante esta bóveda se accede a la cota del suelo del cuerpo de campanas de la torre.

El tramo de escaleras finaliza con una bóveda que se construye perpendicularmente a la secuencia anteriormente descrita y que desemboca en la cara interior este del cuerpo de campanas (fig. 34). La salida a la cota del forjado de este cuerpo es tanto o más incómoda que el acceso desde la cámara inferior al tramo de escaleras pues existe un desnivel importante (0.67m) entre el último escalón y el suelo del campanario. No hay espacio suficiente para construir escalones que faciliten la subida, de modo que el acceso exige cierta agilidad. Las características formales y dimensionales de los ladrillos así como su modo de inserción en la fábrica, indican que se trata de una misma actividad constructiva correspondiente a la edificación original de la torre. Alcanzar el nivel del campanario ha supuesto una ardua empresa desde época medieval y tales dificultades se mantienen hoy en día.

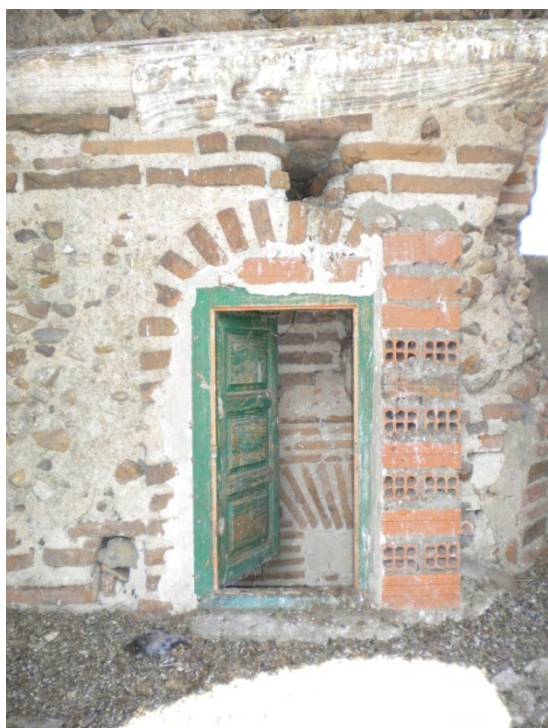
Fig. 34: puerta de salida desde la escalera de fábrica embutida en el muro al cuerpo de campanas. El arco de medio punto está en continuidad con la bóveda perpendicular con la que se remata el tramo de escaleras.

La salida desde las escaleras al cuerpo de campanas tiene lugar por una abertura en la cara interior este (figs. 34 y 35). El hueco se resuelve mediante arco de medio punto y tiene dimensiones casi idénticas a las que presentaba en origen aquel por el que se accede a las escaleras de fábrica. Si el del piso inferior tenía 1.06 m de altura, éste cuenta con 1.09. En ambos casos, insuficientes para que los atravesase una persona erguida. Los dos accesos obligan prácticamente a gatear para pasar por ellos. En ninguna otra torre estudiada del entorno se plantean tales dificultades para alcanzar el cuerpo de campanas²⁵.

La puerta primitiva se ha regularizado con relleno de ladrillo para proporcionarle la forma rectangular que tiene en la actualidad y permitir su cierre mediante una portezuela de madera (fig. 34). Se inserta en el único muro del campanario que, en origen, tuvo un espesor de 0.86 m. Los otros tres muros del cuerpo de campanas presentan espesores de tan solo 0.65 m, que se regularizan con un recrecido interior hasta alcanzar, en la parte más cercana al suelo del campanario, un grosor similar a éste en el que se inserta la puerta (fig. 36).

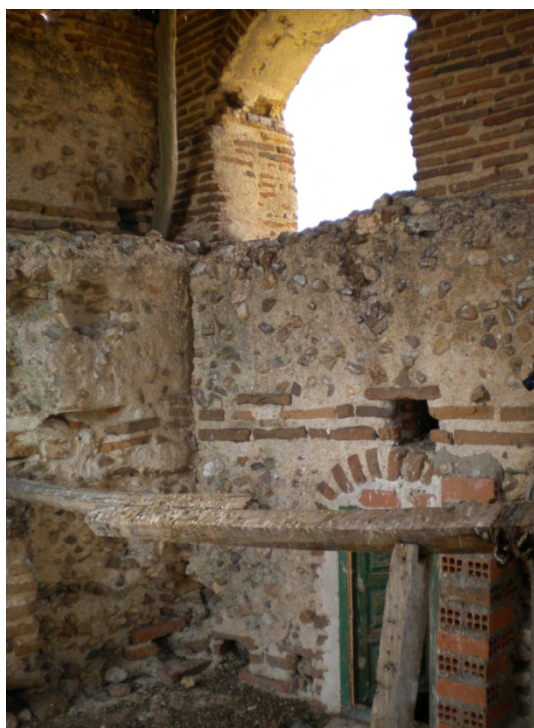
Fig. 35: puerta de salida al cuerpo de campanas desde la escalera de fábrica. En la fotografía se aprecia la relación entre la puerta y el muro que la contiene. La salida se realiza por el único muro del campanario que no está recrecido.

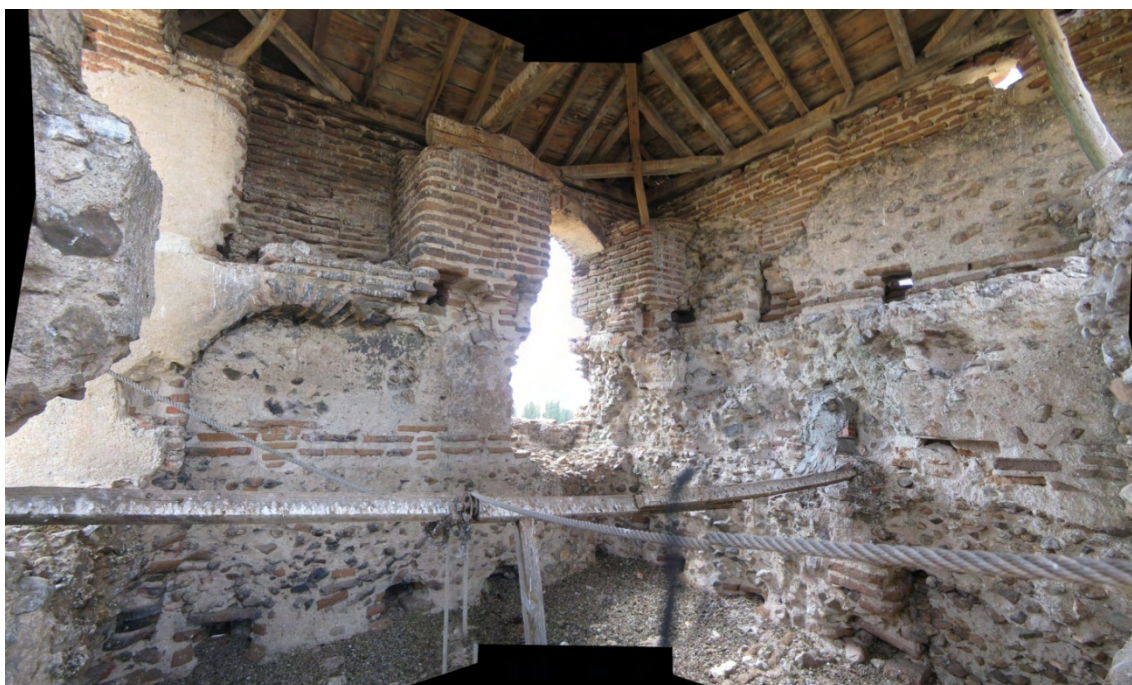
Fig. 37: composición fotográfica que permite ver las caras internas oeste y norte del campanario. En la imagen se aprecia el recrecido interior de los muros y el ritmo impuesto por los machones que se edifican encima.

Para sustentar este planteamiento es preciso analizar con detenimiento el singular sistema de recrecido de la cara interior oeste (fig. 37). Se trata de una estructura de arco ligeramente apuntado que claramente forma parte de un adosamiento posterior a la ejecución del muro externo (que está en continuidad con el resto de la torre hacia abajo). Su fábrica no está trabada con el haz exterior y sus huellas no son patentes en la fachada. Del mismo modo, una observación minuciosa de la argamasa en su interior y de la verdugada que se dispone en su arranque, revelan que el interior de tal arco siempre fue ciego. Asimismo, su aparejo está en continuidad con el del machón de ladrillo que se construye a su derecha - visto desde dentro-, por encima de él, por lo que se puede asegurar que el recrecido en esta parte y los machones de ladrillo que se cimentan sobre él son coetáneos.

Desde el exterior también se pone de manifiesto la falta de continuidad entre las fábricas que llegan hasta la cota del recrecido y las que se montan encima. Desde el interior, como sucedía desde el exterior, es visible el ritmo que marcan los machones de conformación de huecos (fig. 37).

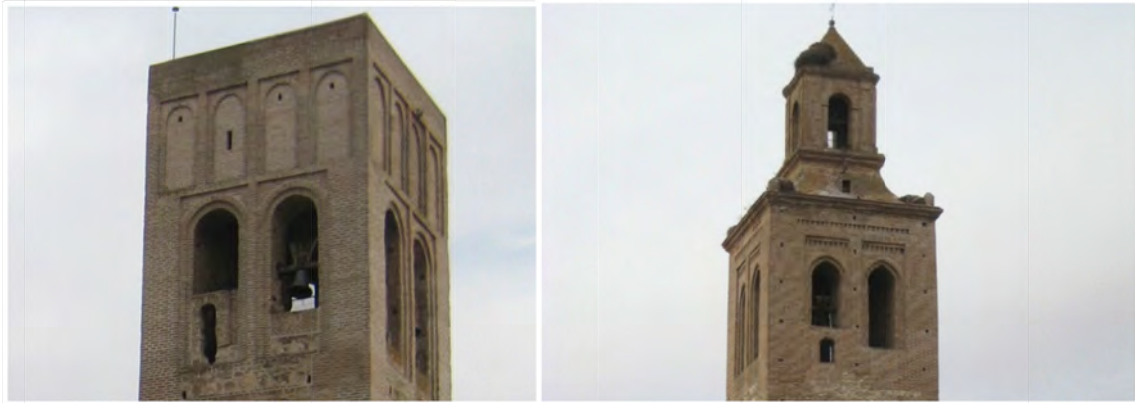
Fig. 38: En las imágenes se observa el detalle de los campanarios de la torre nueva de San Martín–izquierda- y de la torre de Santa María –derecha, ambas en Arévalo. En los dos casos, se reduce el hueco original mediante un arquillo que se adosa en la cavidad con el fin de alojar una campana de menor tamaño.

También podría explicarse la presencia de este arco en este lugar como un sistema para reducir el hueco rectangular y encastrar en una cavidad de menores dimensiones una pequeña campana, de forma análoga a lo que sucede en los campanarios de la torre nueva de San Martín y la de Santa María, ambas en Arévalo (fig. 38). En este caso podría haberse practicado una solución similar que pretendiera perforar después la parte del muro sobrante y que por algún motivo, no se llevara a término.

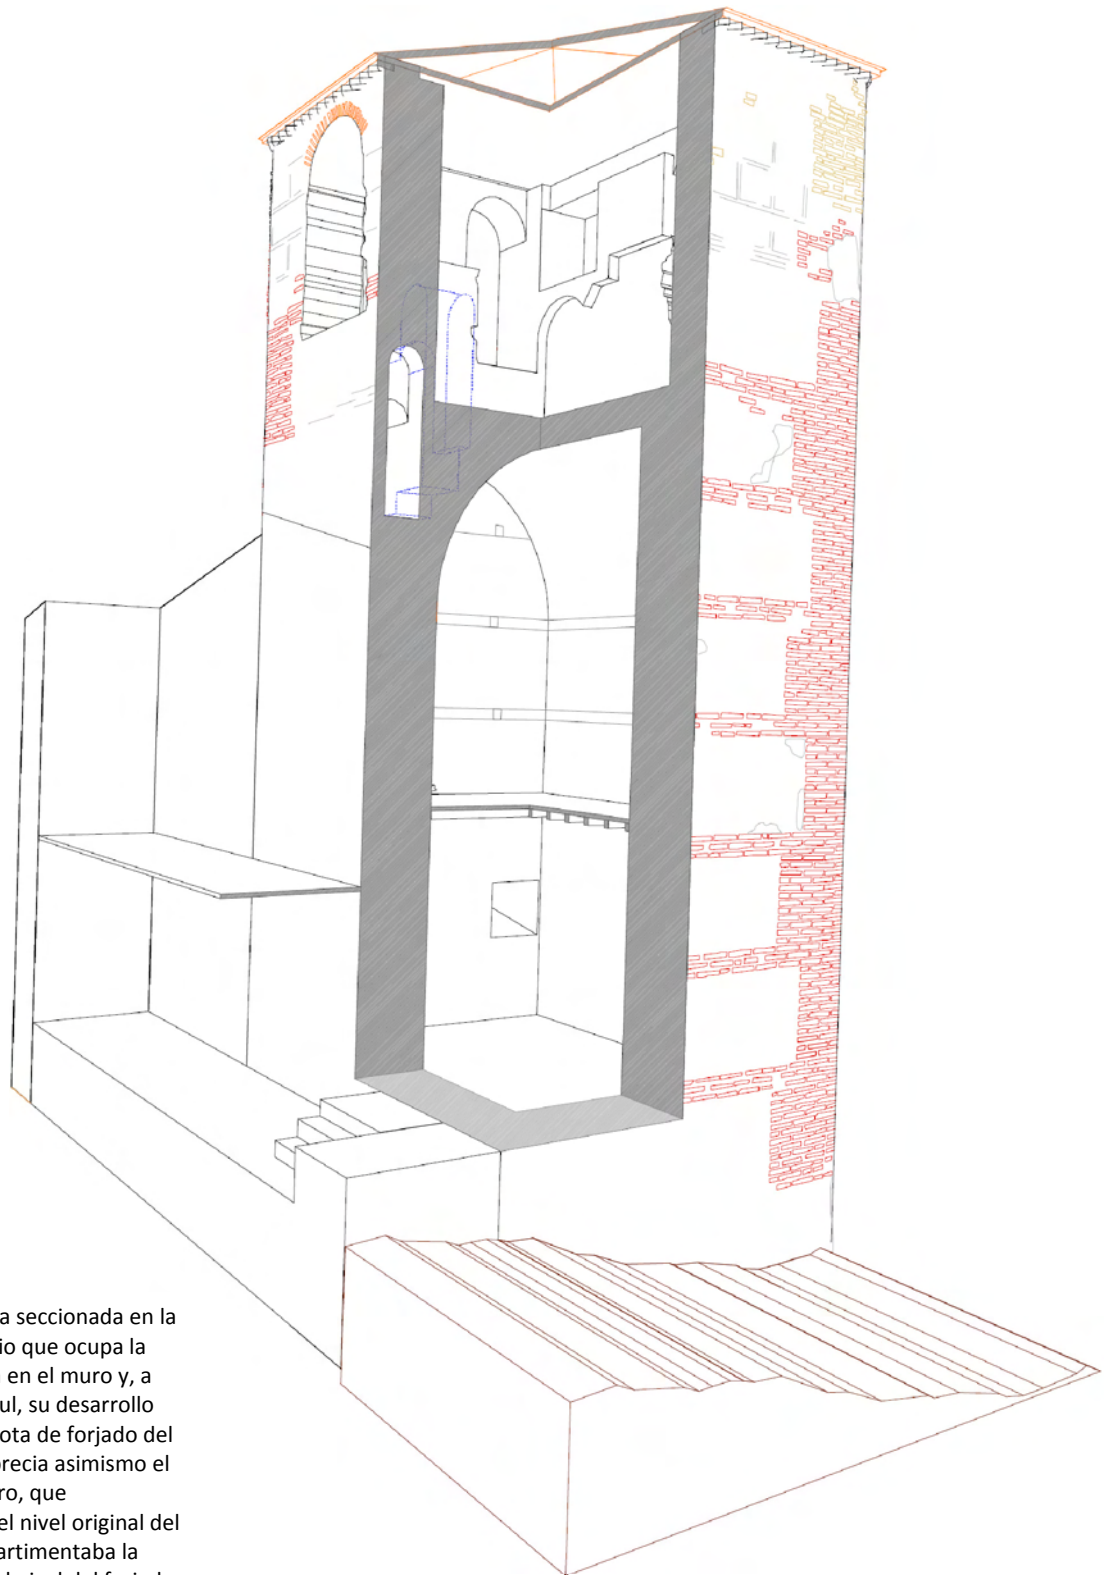
Fig. 39: vista cónica seccionada en la que se ve el espacio que ocupa la escalera embutida en el muro y, a línea de puntos azul, su desarrollo hasta alcanzar la cota de forjado del campanario. Se aprecia asimismo el nivel actual del coro, que correspondía con el nivel original del forjado que compartimentaba la cámara inferior y el nivel del forjado actual, por encima de esa cota.

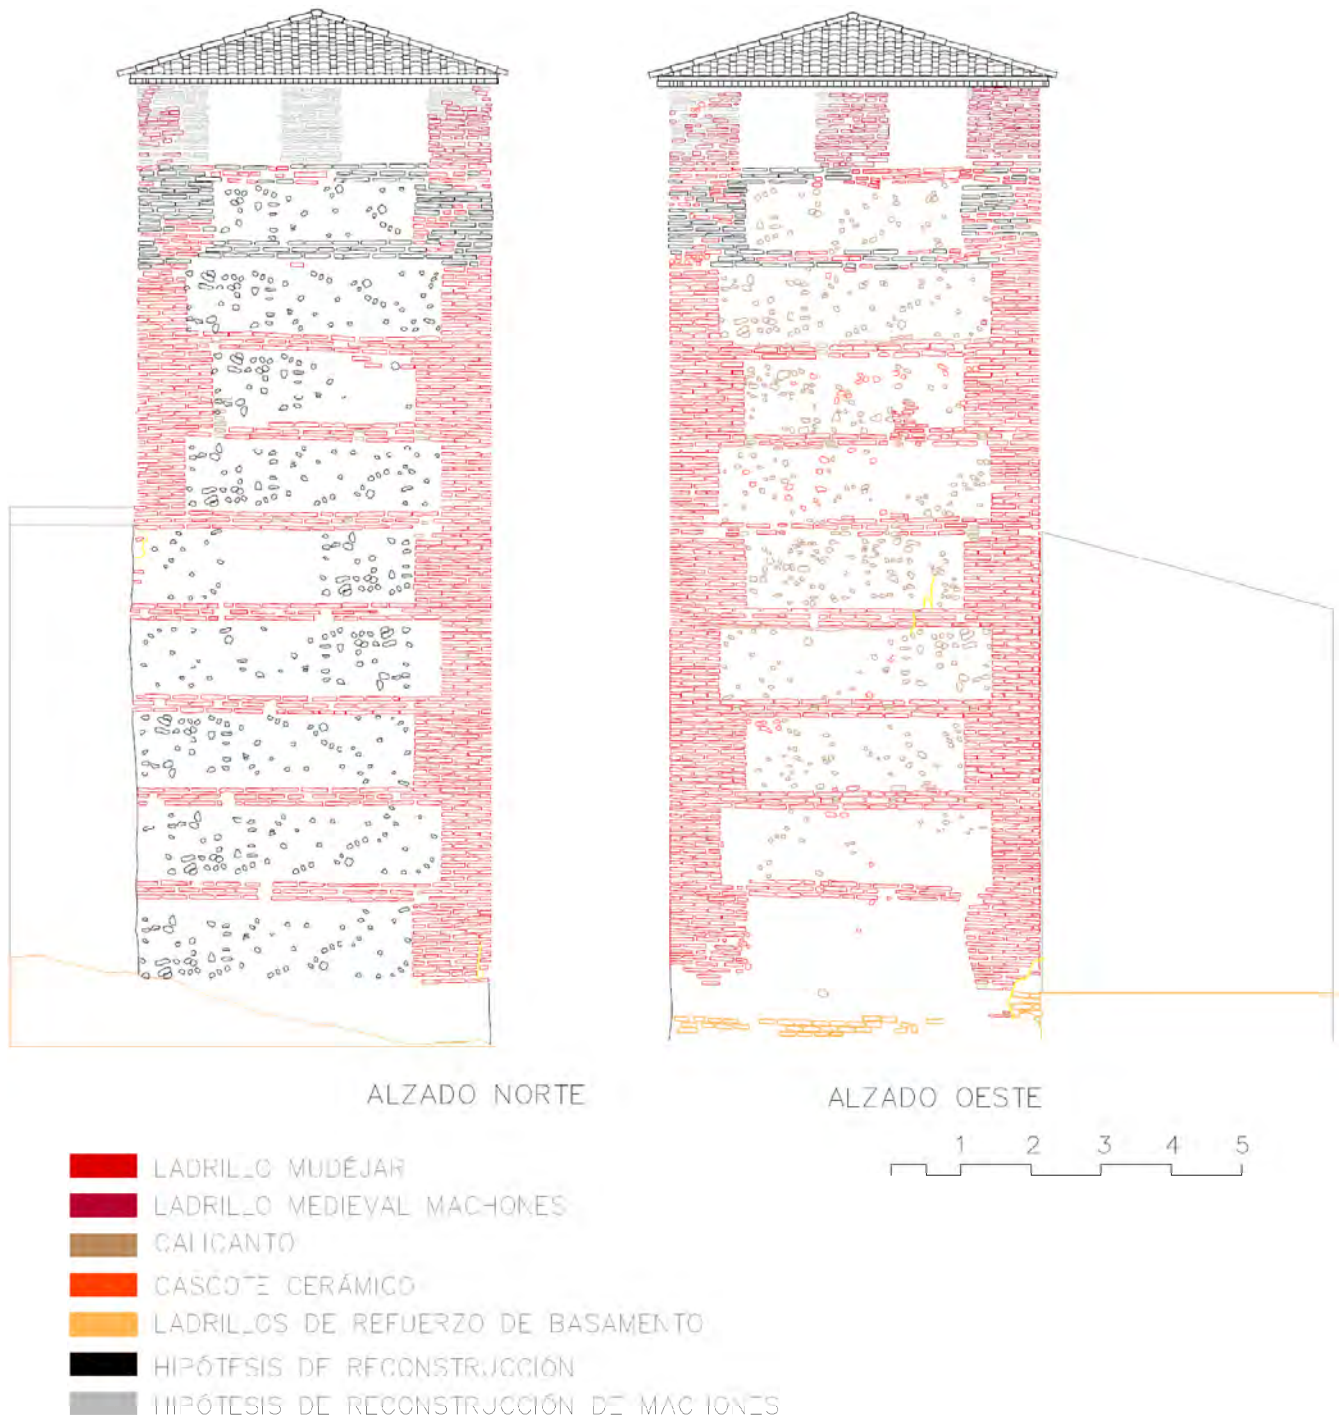
Fig. 43: hipótesis de reconstrucción de los alzados norte y oeste de la torre de San Cristóbal de Trabancos. Se diferencian en color las partes existentes en la actualidad de aquellas que se reconstruyen en esta hipótesis gráfica. Se distinguen, asimismo, los ladrillos que conforman el fuste de la torre de los que forman los machones sobre los que se asienta la cubierta, por considerarlos también pertenecientes a época medieval.

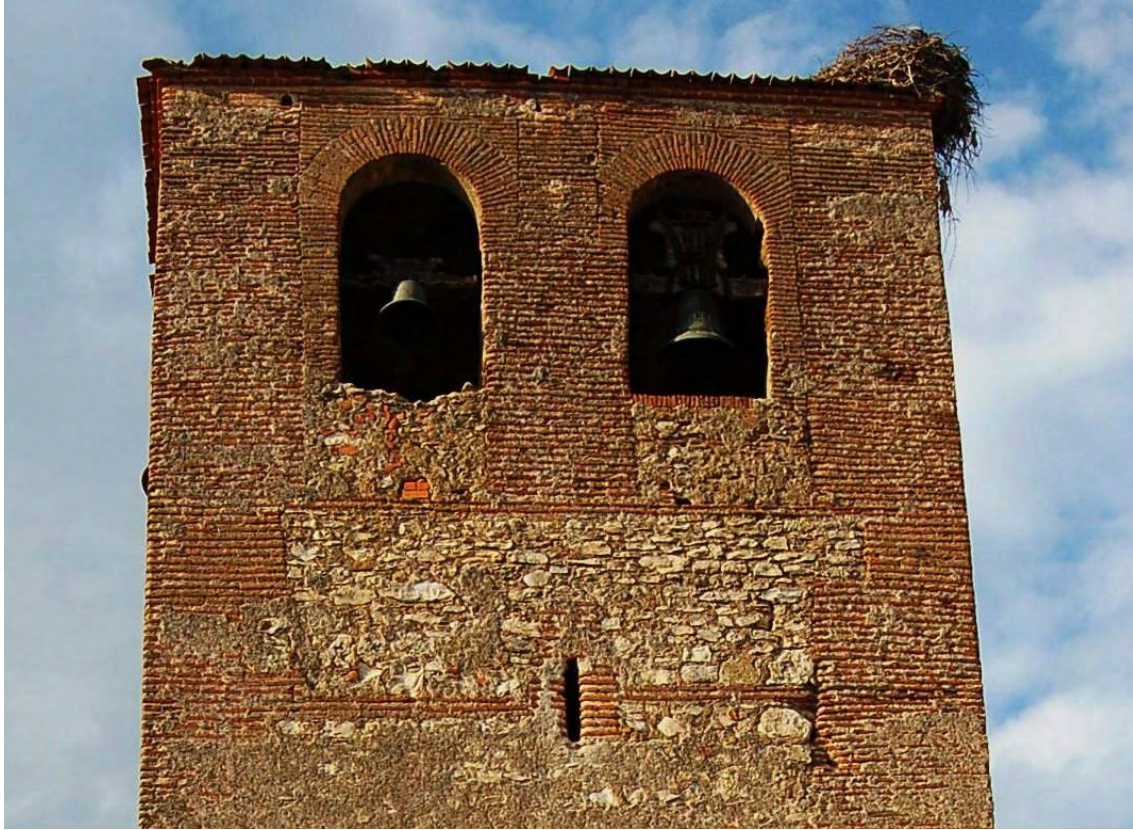
Fig. 47: remate de la torre de la iglesia de Santo Domingo de Silos, en Codorniz, en el que se aprecia la estructura de machones verticales en continuidad con la fábrica original que después se colmatan para configurar los actuales huecos de campanas.

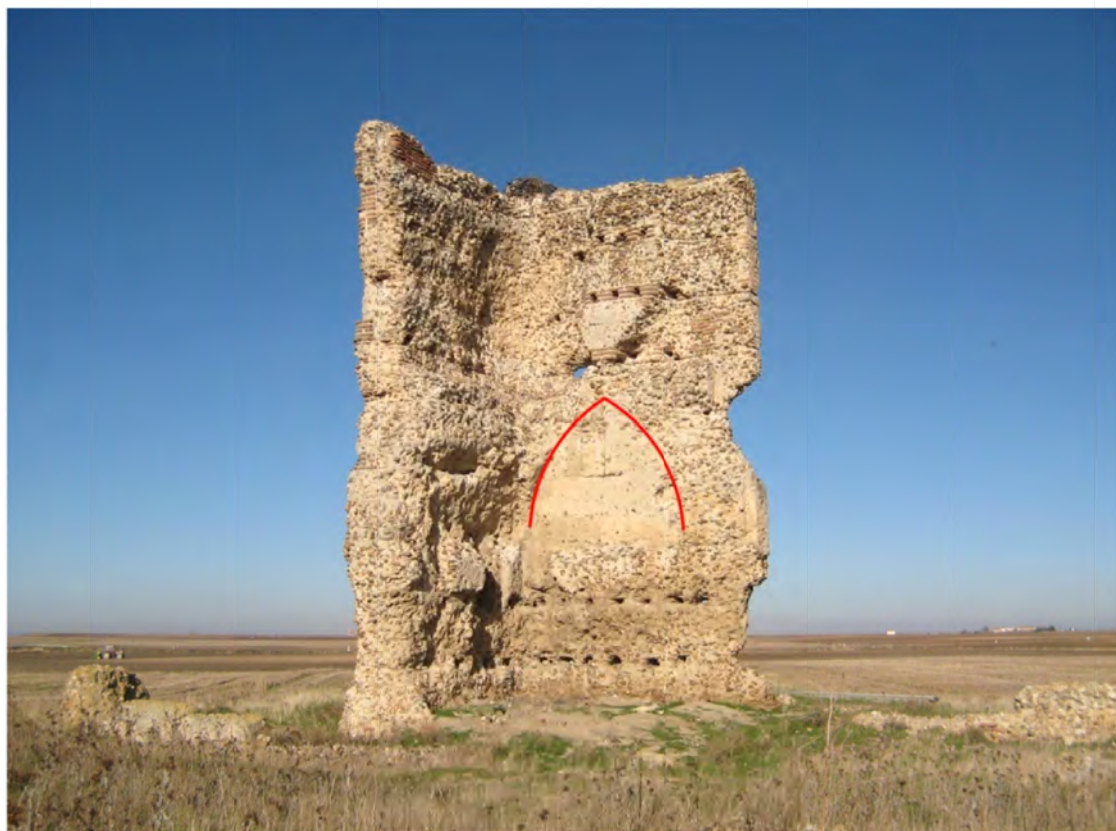
Fig. 52: ruinas de la torre de Astudillo. Se señala en rojo la traza de la bóveda de cañón apuntada que se distingue *in situ*.

Sí se conservan, sin embargo las trazas de la bóveda de cañón de la torre de Astudillo, cuya relación geográfica con la de San Cristóbal ya se ha analizado³⁵. Una inspección *in situ* de los vestigios de esta torre permite diferenciar con claridad las huellas de la bóveda que tuvo (fig. 52) así como algunos ladrillos que la conformaban y las huellas sobre el hormigón de otros ya desaparecidos. Las características formales del perfil de esta bóveda son muy similares a las de San Cristóbal, lo que puede indicar una línea de influencia constructiva a lo largo de la calzada romana.

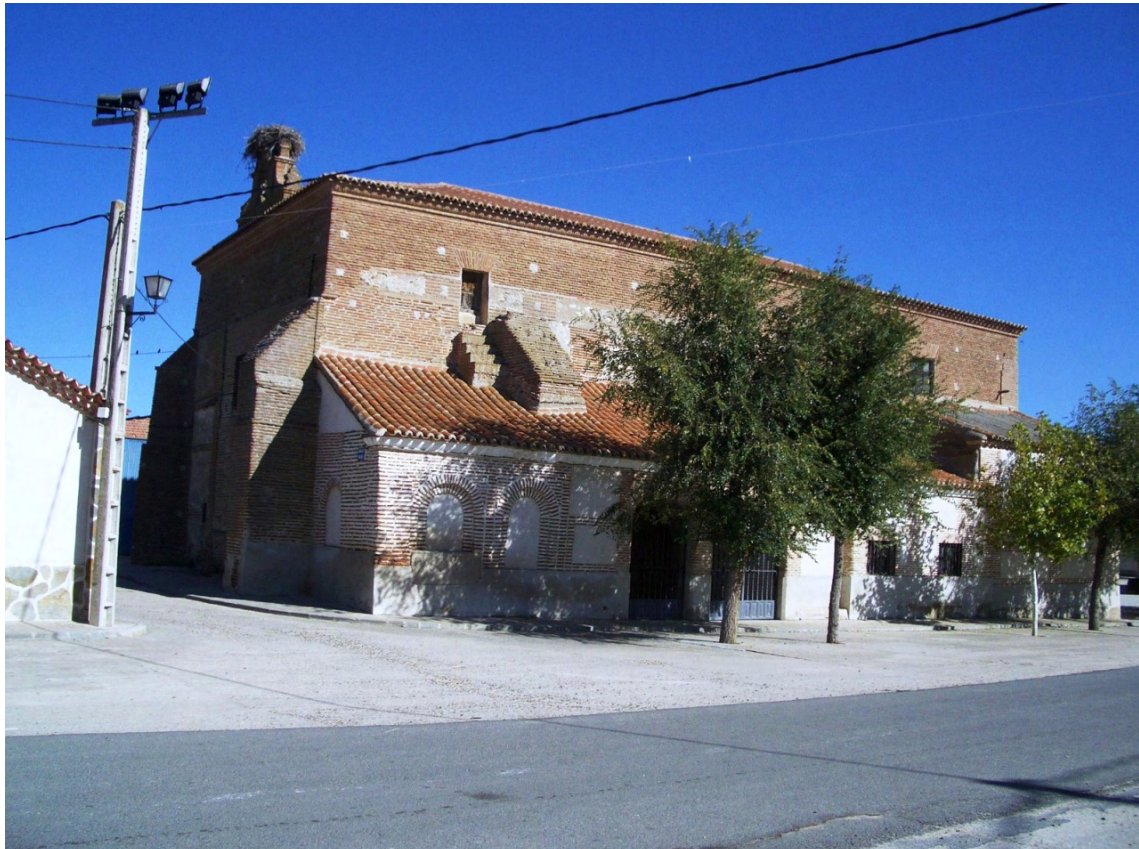
Fig. 3: iglesia parroquial de San Esteban de Zapardiel. Se aprecian en la esquina SO los arcos de medio punto de un fragmento de lo que debió de ser el pórtico al sur, único vestigio de traza mudéjar. Quedan tres arcos de medio punto, dos de ellos doblados. En la actualidad los huecos están tapiados por lo que el cuerpo ha perdido el carácter de pórtico.

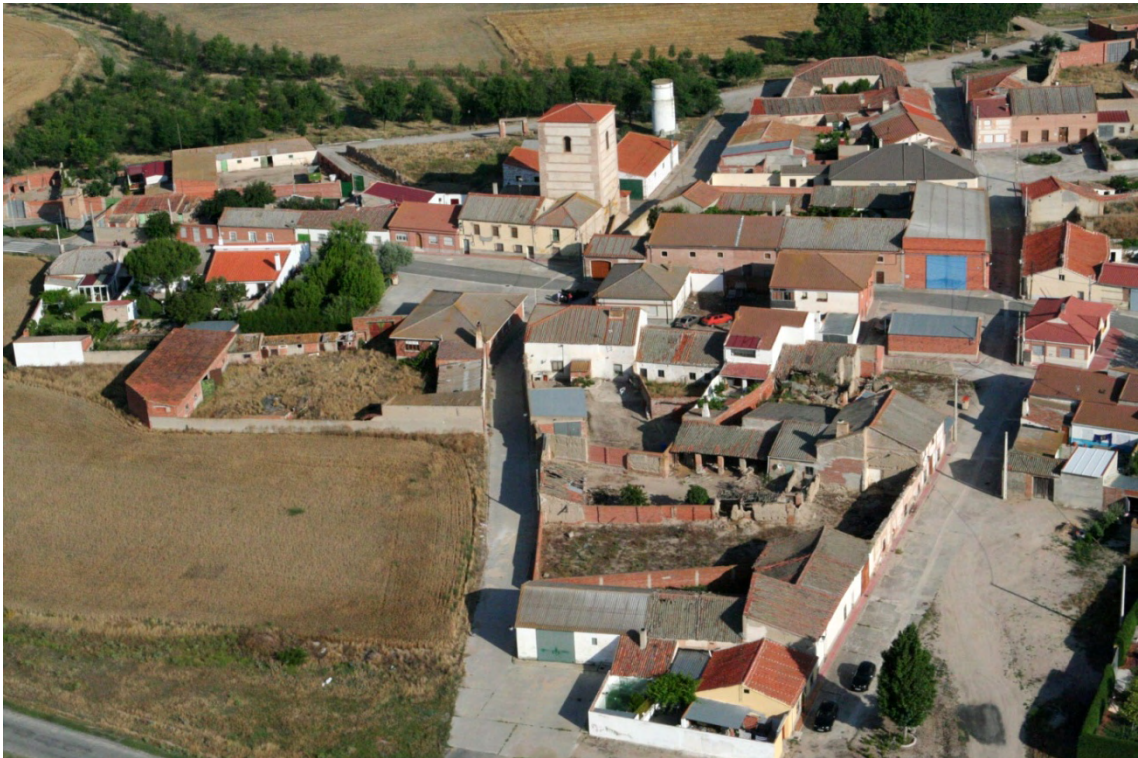
Fig. 5: vista aérea de la torre de San Esteban de Zapardiel en la que son visibles las edificaciones que tiene adosadas en su fachada SE y la angostura de las calles que la circundan. Esta ubicación especial es la causa de que sus proporciones se aprecien de forma distorsionada y la torre parezca más estilizada que la de Castellanos de Zapardiel cuando en realidad su relación entre la altura y las dimensiones de la base son muy similares.

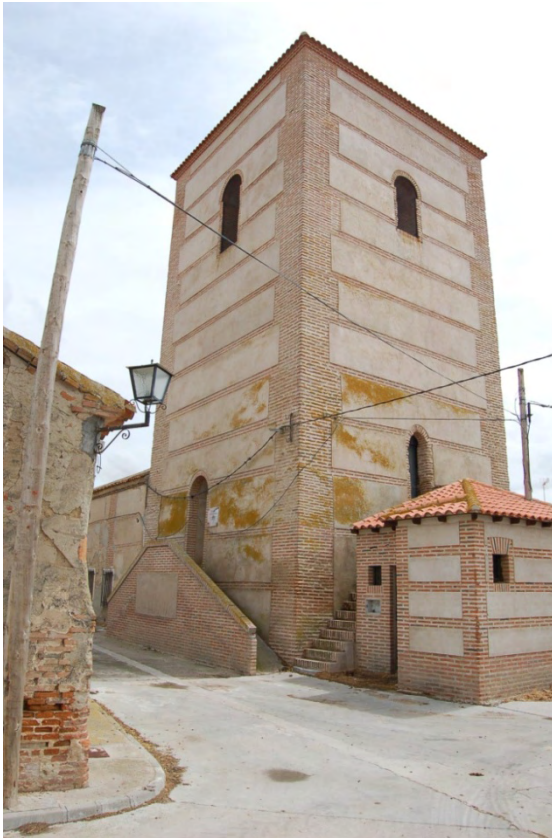
Fig. 6: costados NO y Ne de la torre de San Esteban de Zapardiel. En la fachada NO, centrada en el muro y con perfil apuntado se ve la puerta original de acceso a la torre.

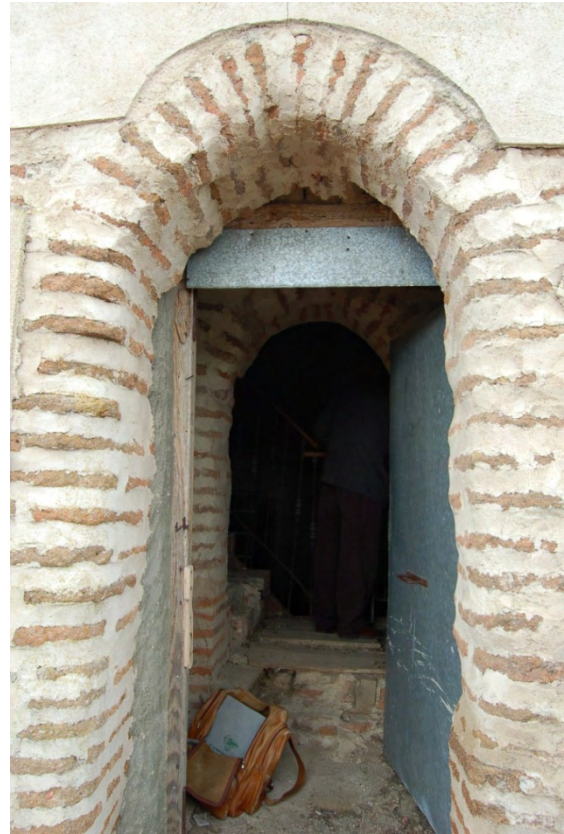
Fig. 7: detalle de la puerta medieval de entrada a la torre. A través de ella se accedía al nivel de un forjado de madera bajo el cual existía un espacio destinado a almacenar víveres.
