TESIS DOCTORAL:

**TORRES MEDIEVALES EN LA BAJA MORAÑA (ÁVILA):
ANÁLISIS CONSTRUCTIVO, HISTÓRICO Y ARTÍSTICO
A PARTIR DE SU DOCUMENTACIÓN GRÁFICA**

**Presentada por D^a. Elena Merino Gómez para
optar al grado de doctora por la Universidad
de Valladolid**

JULIO DE 2011

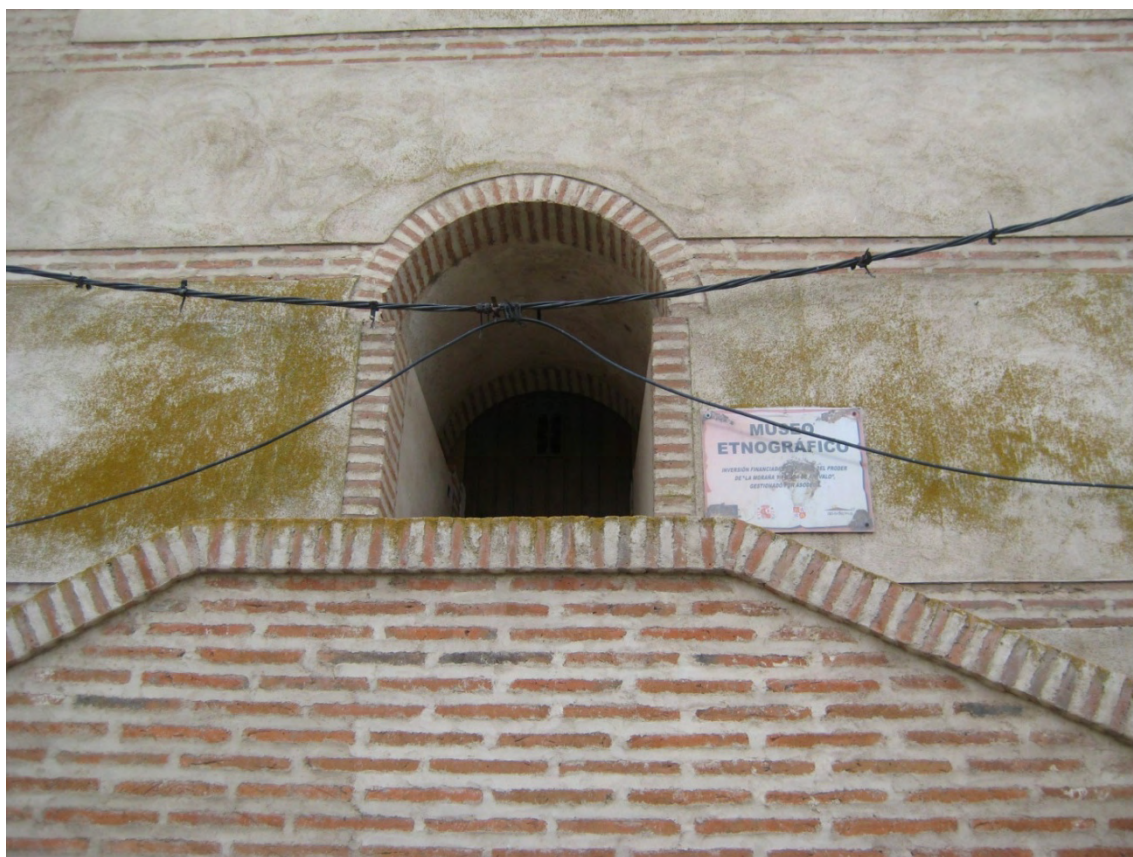
Fig. 8: segunda puerta abierta en la fachada NE de la torre de San Esteban de Zapardiel. El recercado de ladrillo de las jambas y el arco de medio punto son producto de la intervención de rehabilitación de la torre para transformarla en museo etnográfico.

Otra alteración importante, producto de la intervención para la, de momento fallida, adecuación de la torre como museo etnográfico, consiste en la modificación de la forma de esta segunda puerta. El rectángulo previo se recerca con dos jambas de ladrillo sobre las que se voltea un arco de medio punto (fig. 8).

El acceso actual a la torre se verifica por la puerta descrita en el apartado anterior situada sobre la fachada nordeste. Para el ingreso se horada todo el espesor del muro y se resuelve la parte superior mediante una estructura abovedada (fig. 8) que imita el tradicional acceso a este tipo de torres. Este abovedamiento, al igual que el recercado exterior, es producto de las obras de rehabilitación de la torre, pues anteriormente existía una cavidad prismática que atravesaba el paramento. La bóveda de cañón que perfora el muro, se cierra en el intradós mediante una puerta de chapa ajena a la forma del hueco (fig. 16).

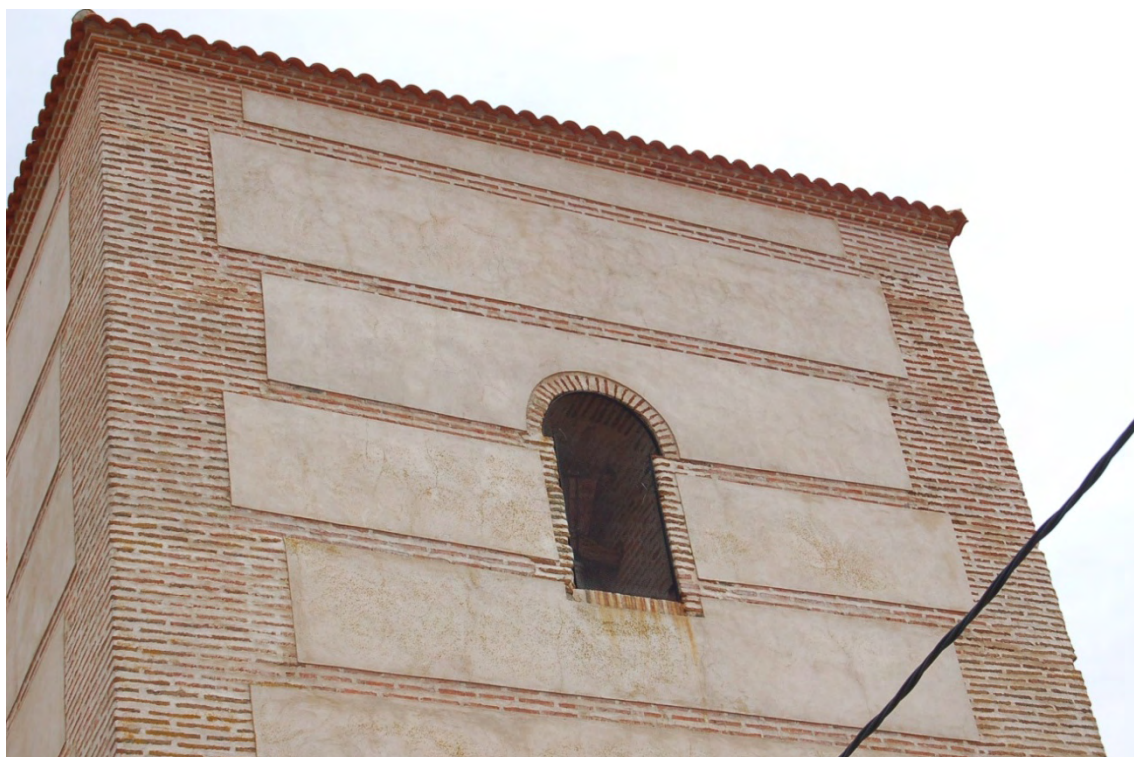
Fig. 9: Detalle de la ventana en la fachada NO. Un examen del recercado exterior permite apreciar la discontinuidad entre el ladrillo que lo conforma –que ya existía en el estado previo- y las verdugadas de origen medieval.

En la fotografía del estado previo, en el flanco NO, es indudable que el ladrillo con el que se construye el arco del hueco no es contemporáneo al resto de la fábrica. Es más difícil determinar si el recercado vertical tiene continuidad con las verdugadas correspondientes. En la foto el ladrillo se presenta con un color similar al del resto pero no parece estar en continuidad con las verdugadas. Una buena fotografía del estado actual nos permite apreciar esta falta de continuidad (fig. 9).

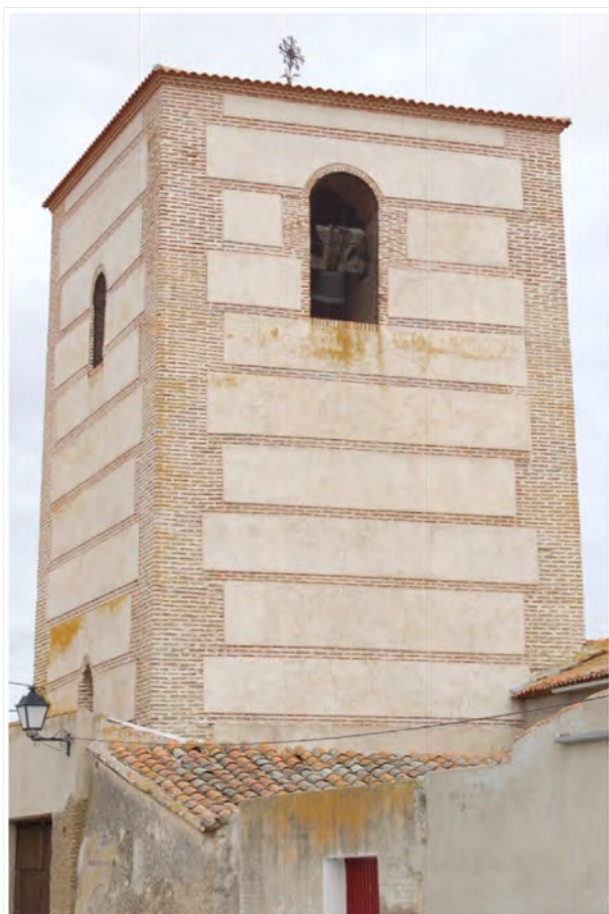
Fig. 10: costado SO de la torre de San Esteban de Zapardiel en el que se aprecia un hueco con un recercado singular; se produce un ensanchamiento antes del arranque del arco y todo el perímetro se ejecuta con un ladrillo de menores dimensiones que el resto. Es muy probable que esta peculiaridad sea producto del rellenos con ladrillo de la cavidad donde previamente se asentaran sillares para hacer rotar en ellos los ejes de una campana.

Es singular el recercado del hueco que se sitúa en la cara SO (fig. 10). Presenta una marcada discontinuidad respecto al ladrillo de las verdugadas en las que se inserta y tiene un grosor

bastante menor que el del resto de huecos. Esta última peculiaridad nos está indicando que el ladrillo ya existía antes de la intervención y se decide su conservación. Su aspecto, muy diferente a los ladrillos, también antiguos, del hueco en el flanco NO, nos está señalando que unos y otros no son contemporáneos. Es factible que el del costado SO se trate de un ladrillo de relleno que se colocaría en algún momento para sustituir las piedras que en ocasiones se asentaban en los laterales de estos huecos para fijar en ellas de forma sólida los ejes sobre los que rotaban las campanas³⁷. Será por tanto posterior al de la fachada NO. Esta singularidad en el tipo de ladrillo se suma al hecho de que el hueco está notablemente descentrado en el paramento, lo cual no hace sino ratificar la suposición de la existencia de algún elemento constructivo previo que determinaría estas características.

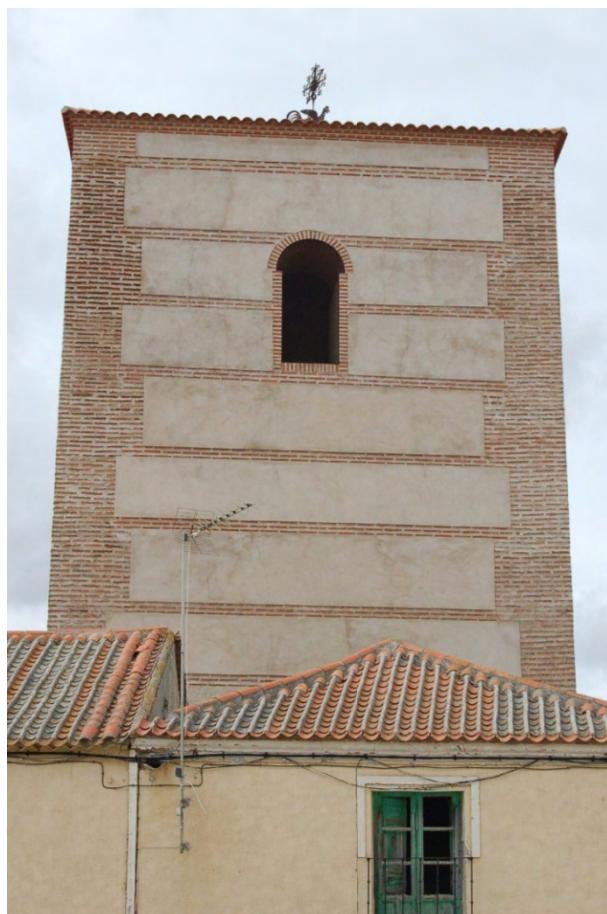
Fig. 11: costado SE de la torre de San Esteban de Zapardiel. El recercado del hueco es completamente nuevo y su aspecto actual corresponde a las obras de rehabilitación para la adecuación de la torre como museo. Su forma y disposición son idénticas a las que aparecen en el hueco de la puerta de entrada y muy similares a las de la fachada NE.

El otro hueco que puede verse en la foto antigua, el del costado NE, tiene su contorno cubierto por el revestimiento que protegía todo el paramento, por tanto desconocemos el aspecto de los ladrillos que lo conformaban. Tanto el recercado de este hueco como el correspondiente a la fachada SE (fig. 11) parecen obra completamente nueva relacionada con la última intervención. El tamaño y la disposición de los ladrillos son idénticos a los que aparecen en la puerta de entrada al museo (fig. 8) y su aspecto parece estar determinado por el que tenía el hueco de campanas de la fachada NO antes y después de la rehabilitación.

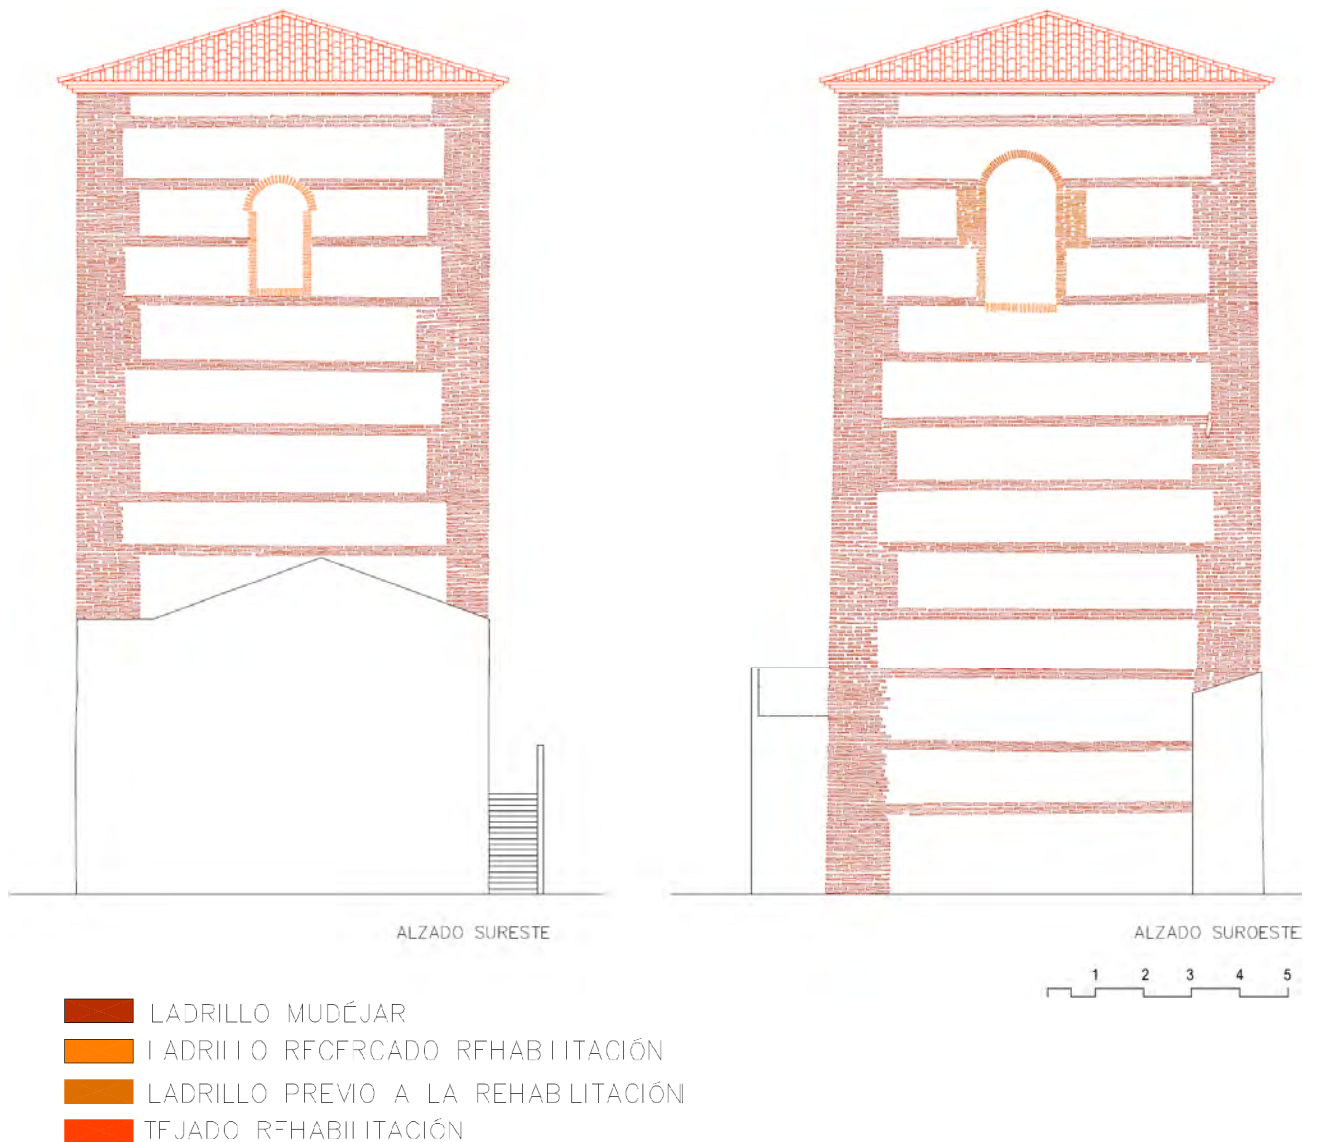
Fig. 12: alzados sureste y suroeste del estado actual de la torre de San Esteban de Zapardiel. En el alzado sureste se encuentra el recercado de la ventana completamente rehecho en las labores de intervención, mientras que en el alzado suroeste el perímetro del hueco responde a un estado anterior a la rehabilitación aunque posterior a la construcción original de la torre.

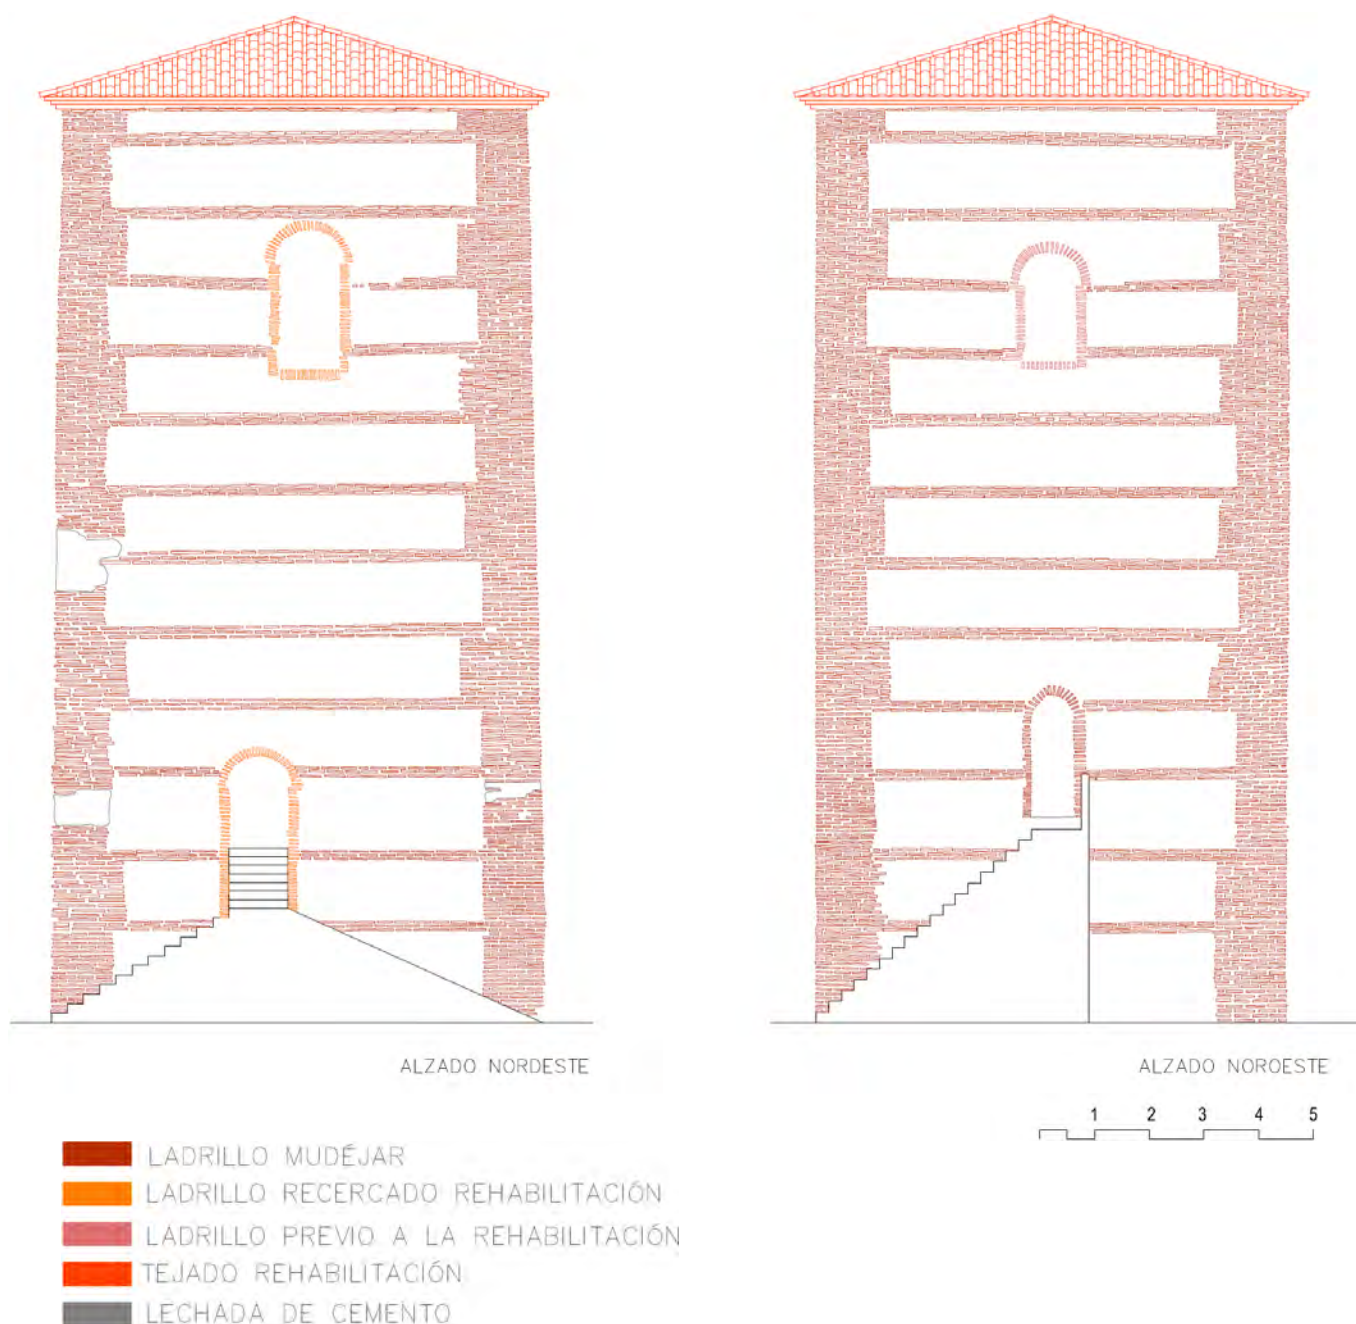
Fig. 13: alzados nordeste y noroeste del estado actual de la torre de San Esteban de Zapardiel. En el alzado nordeste parece encontrarse otro recercado relativo a la rehabilitación en el hueco de ventana y sin dudas en el de la puerta. En el alzado noroeste es medieval el ladrillo que recerca la puerta y fruto de una intervención posterior el que conforma la ventana. Este ladrillo, aunque no es original, se conserva en las labores de rehabilitación de la torre.

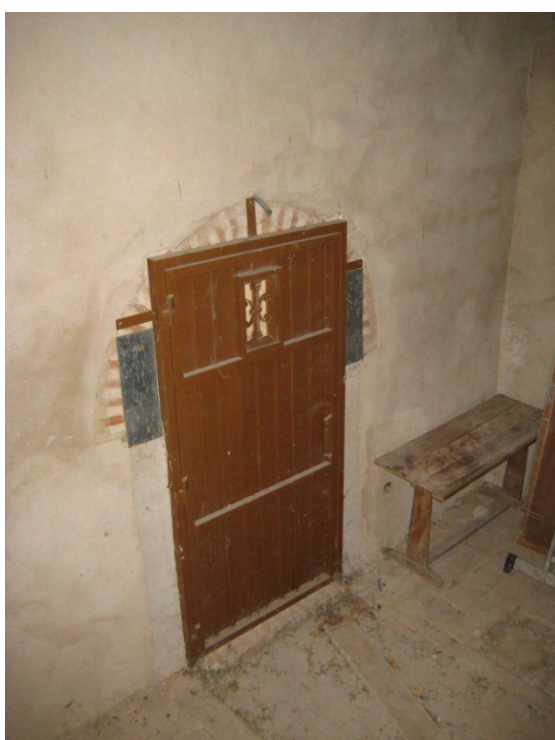
Fig. 16: puerta de cierre del actual ingreso a la torre. Se aprecia cómo entra en conflicto la forma rectangular de la puerta con el perfil del arco de medio punto que conforma la bóveda de cañón a través de la que se accede al interior de la torre.

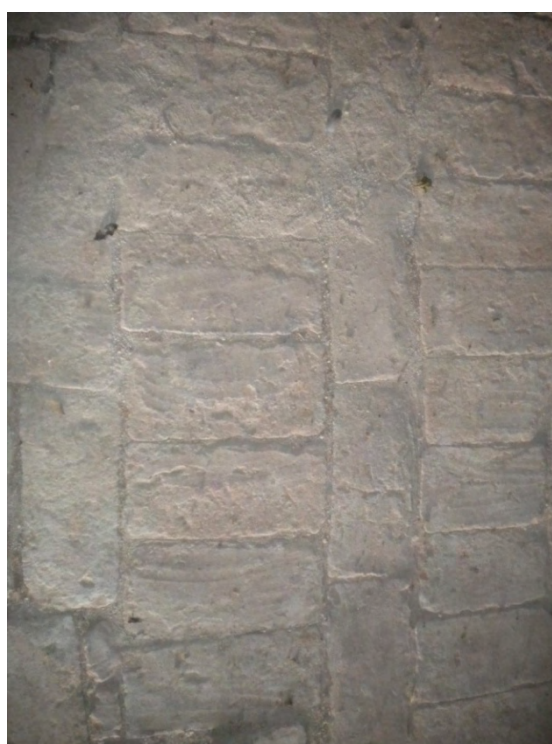
Fig. 17: pavimento antiguo que determina que el nivel de acceso que se proyecta en la rehabilitación corresponde a una cota preexistente, probablemente la más baja también en la torre original.

Mediante esta puerta se accede a una cota de 3.17 m sobre el nivel del suelo, que dada la antigüedad de las baldosas que recubren el forjado, parece ser la que existía antes de la restauración. Esta cota corresponde con toda probabilidad a la parte más baja de la torre, inferior a la cota primitiva de acceso y sobre la que se dispondría el espacio destinado a despensa, como es el uso en esta tipología⁴⁴.

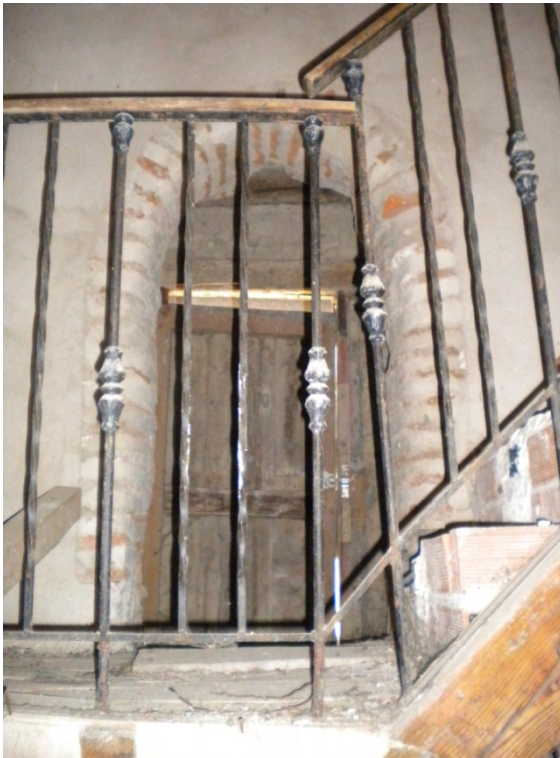
Fig. 18: puerta original de acceso a la torre hacia el interior de la torre. Todo el recercado es de ladrillo original. Se ingresa a través de una perforación abovedada en el muro cuya sección es la de un arco apuntado.

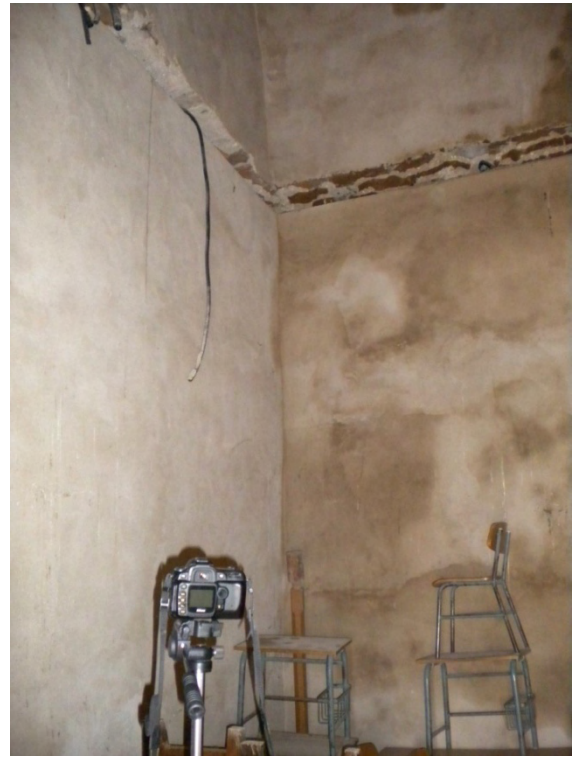
Fig. 19: roza que se abre en el perímetro de la primera estancia, a la altura del arranque de la bóveda. Se abre para la colocación de puntos de luz y deja al descubierto la cara interna de una de las verdugadas medievales de ladrillo.

El interior de esta primera cámara se encuentra completamente enfoscado excepto en las caras internas de la fachada noroeste y sudeste, en la parte superior, en el lugar más próximo a la clave de la bóveda. También es visible ladrillo original gracias a una roza que se abre en todo el perímetro para la instalación eléctrica.

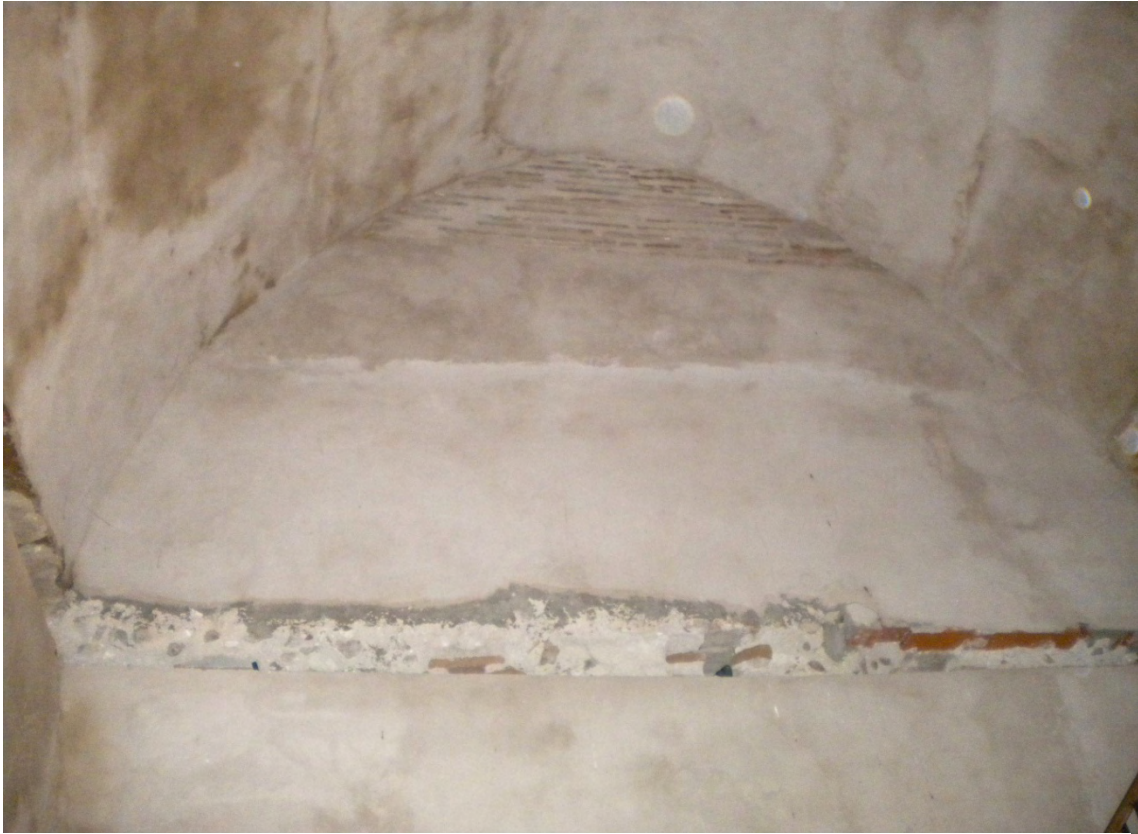
Fig. 20: cara interna del lado noroeste. Parte superior de la cámara inferior de la torre de San Esteban de Zapardiel. Se aprecia un apuntamiento de la bóveda muy similar al que se da en Castellanos de Zapardiel y se observa cómo la parte superior, la que está más próxima a la clave se ejecuta con ladrillo.

En la cara interna del lado noroeste (fig. 20) se dejan vistos en la rehabilitación los ladrillos medievales que cierran el muro por esa zona, a los que se adosa la parte superior de la bóveda de cañón. Es habitual que se confeccionen las partes altas de los muros rectos de las cámaras con ladrillo para generar de un modo rápido el perfil de la futura bóveda. Sobre estos ladrillos se apoyará posteriormente la tablazón que constituye el encofrado. Se ve la misma solución en Aldeaseca de San Miguel, Adanero, Castellanos de Zapardiel o San Cristóbal de Trabancos⁴⁵.

Es necesario destacar que, afortunadamente, el proyecto de rehabilitación no oculta las líneas de mechinales (figs. 20 y 21) en los que, sin duda, debió de encastrarse un forjado en el momento de la construcción de la torre. Las relaciones entre el recorrido de las escaleras y la cota de este forjado así lo revelan: desde la cara interna del lado sudeste hasta la del lado noroeste se disponen las vigas que se empotran en los mechinales. La cota que definen la serie de mechinales coincide con la de la puerta de fábrica a mayor altura dentro de la primera cámara (fig. 22). Esta puerta, aunque muy deteriorada e intervenida conserva, a falta de algunos ladrillos con los que se apoyaba en la cara interna del muro noroeste, el perfil apuntado que caracteriza todos los huecos y bóvedas originales en la torre.

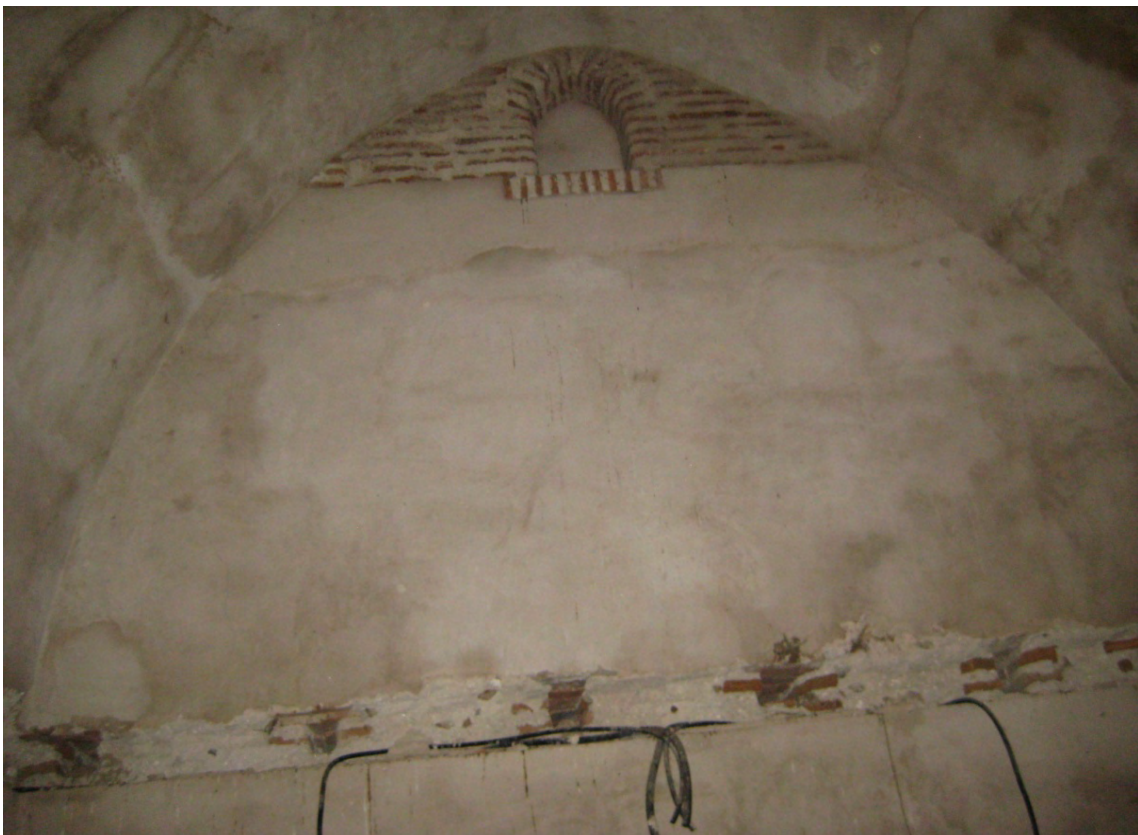
Fig. 21: cara interna del lado sudeste. Parte superior de la cámara inferior de la torre de San Esteban de Zapardiel. En esta cara se encuentra la única ventana original de época mudéjar. Mientras que podemos asegurar que el recercado de las jambas y el arco son originales, no existe la certeza de que la composición del alféizar también lo sea.

Enfrentada a la anterior, en la cara interna del lado sudeste (fig. 21), encontramos la única ventana original de la torre. La imbricación de los ladrillos de las jambas con los del paramento indica que el hueco se ejecutó de forma simultánea al muro. Se resuelve con un arco apuntado a base de una única rosca de tizones. Lo que no parece acomodarse al uso constructivo de esta tipología es el alféizar ejecutado con una hilada de tizones verticales (fig. 21). Todo indica que esta solución es la misma que se adopta en la rehabilitación para los alféizares exteriores, probablemente repitiendo el modelo del costado sudeste, de aspecto más antiguo (aunque no coetáneo a la erección original de la torre). Los cuatro alféizares exteriores se construyen de este modo y se unifica el conjunto reproduciendo la solución en el interior. Desconocemos, por tanto, cuál era la altura total del hueco aunque, considerando las medidas de ventanas análogas en la misma posición dentro de la primera cámara en el entorno inmediato⁴⁶, se puede asegurar que las proporciones originales de ésta serían muy similares a las que vemos hoy en día. Actualmente la ventana se encuentra clausurada y el espeso enfoscado exterior no permite adivinar el aspecto que podría presentar a fachada. Probablemente se trate del hueco típico abocinado, con derrame hacia el interior, idéntico al de Castellanos de Zapardiel⁴⁷ y, por tanto muy simple en su resolución.

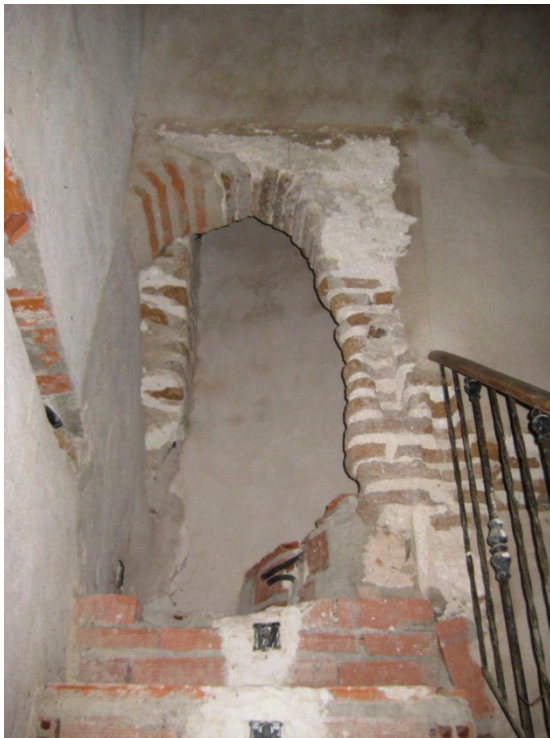
Fig. 22: puerta perteneciente a la fábrica mudéjar que se sitúa a la misma altura que la línea de mechinales en los que se encastraba un forjado de madera. Esta puerta era el acceso al forjado. Para alcanzar la cota de forjado se ascendía por escaleras insertas en el muro que ascendían desde la puerta de ingreso. Quedan restos suficientes para conocer que su perfil era apuntado.

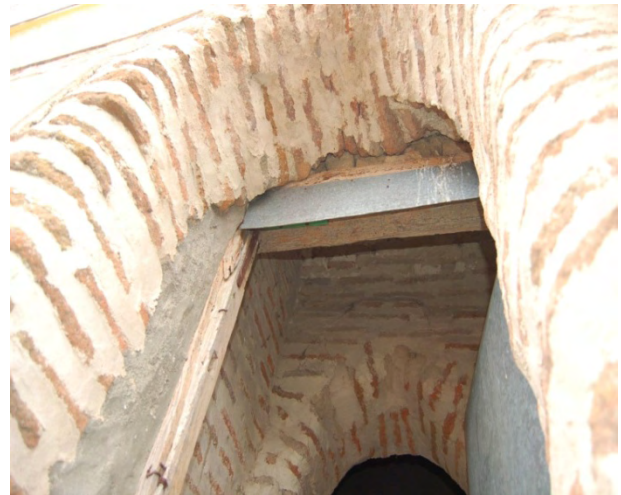
Fig. 23: arcos de la parte exterior e interior de la puerta de acceso a la torre. Entre uno y otro existe un espacio que se cubre con bóveda de cañón y que funcionaba como arranque del primer tramo de escaleras embutidas en el muro. Este tramo comunicaba el nivel de acceso a la torre con un forjado de madera situado a media altura de la primera cámara.

Para alcanzar el nivel en el que se sitúa esta puerta es preciso ascender por el primer tramo de escaleras en el interior del muro. Tenemos la certeza de que existen porque son visibles aún las huellas de su arranque y de su desembarco (figs. 23, 24 y 25).

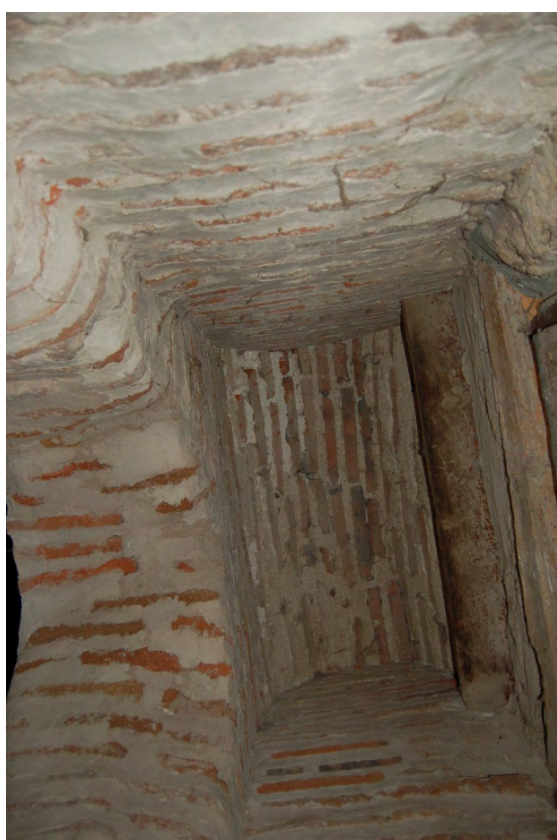
Fig. 24: bóveda de cañón cegada. Se halla en el ingreso a la torre, a mano a izquierda. Es el elemento con el que se cubre el arranque del primer tramo de escaleras en el interior del muro NO, por lo que tenemos la certeza de que el ascenso se iniciaba en ese punto.

La bóveda de arranque (fig. 24) aunque clausurada en alguna intervención posterior, es perfectamente visible y tiene forma de cañón claramente apuntado. De la bóveda de desembarco, en cambio, sólo queda la huella que sobresale de una regularización del muro que se hace en la rehabilitación reciente de la torre (fig. 25). A pesar de lo fragmentario del resto es suficiente para conocer que la cubrición de esta parte de la escalera se realizó con medio cañón apuntado, solución que se repite en otra de las bóvedas del segundo tramo de escaleras (fig. 26).

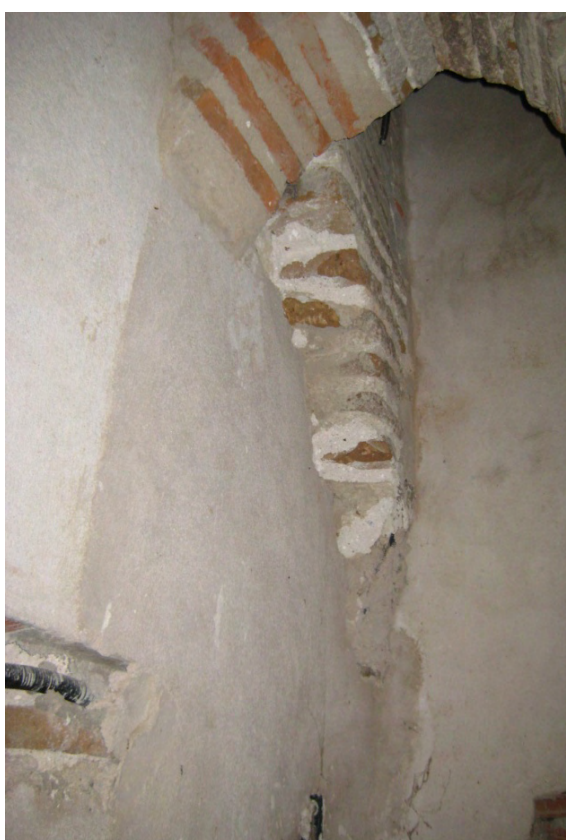
Fig. 25: final del primer tramo de escaleras, también clausurado. Se encuentra en el rincón definido por los muros NO y NE de la torre. En la huella se lee el perfil de una bóveda de medio cañón apuntado.

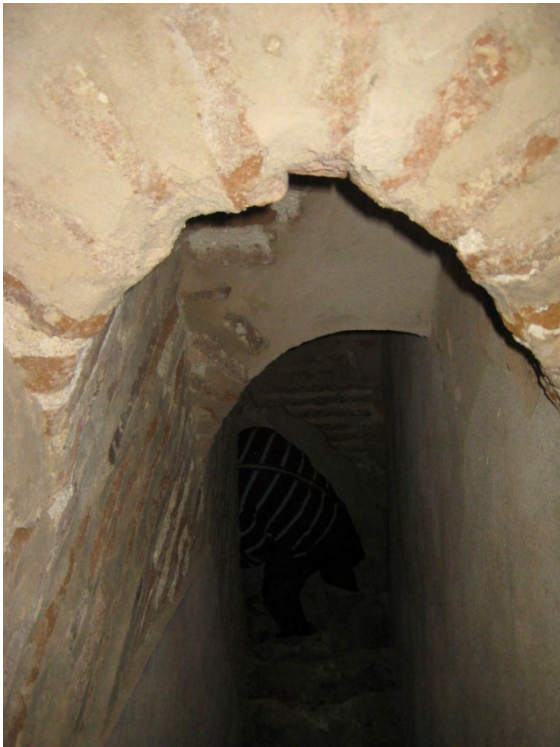
Fig. 26: segundo tramo de escaleras situado en el interior del muro nordeste. Estas escaleras comunicaban el nivel del forjado superior de madera de la primera cámara con la segunda cámara. En él se alterna la cubrición con bóvedas de cañón apuntadas y medio cañón.

Esta alternancia entre bóvedas de medio cañón y cañón completo también la encontramos en Aldeaseca de San Miguel.

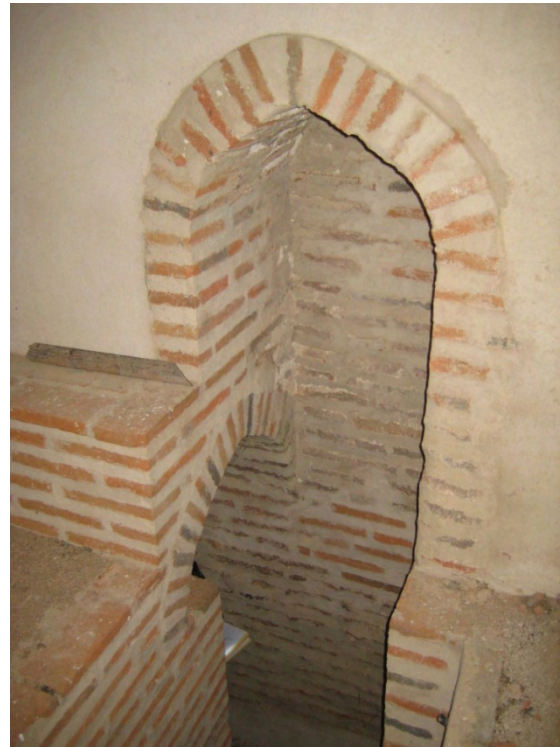
Fig. 27: desembarco del segundo tramo de escaleras en la cámara superior. El último arco y el sistema de acceso son de construcción reciente.

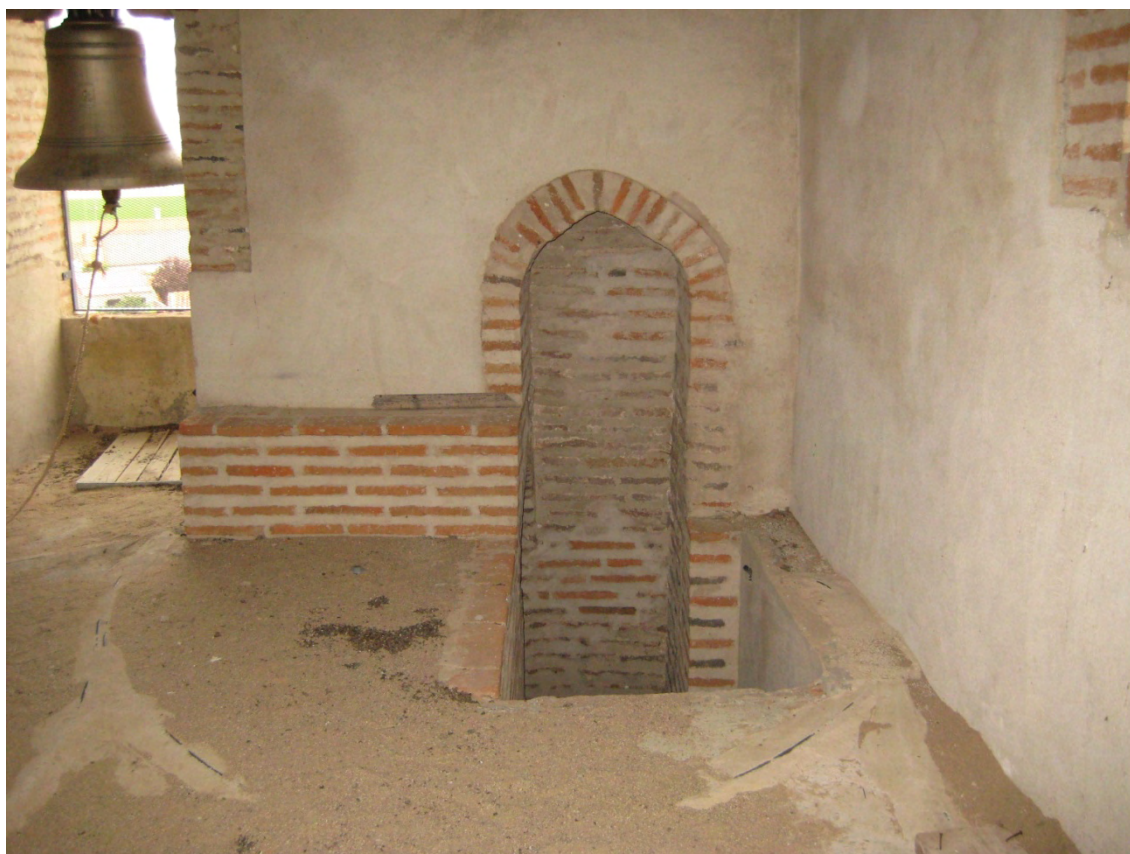
Fig. 28: sistema de acceso a la cámara superior que horada parte del forjado para salvar la distancia entre el final del segundo tramo de escaleras y la cota del suelo de la cámara. No es habitual acceder de esta forma a las cámaras. En el resto de torres estudiadas la puerta se abre en el muro encontrándose el último peldaño a cota con el forjado de la cámara a la que se accede.

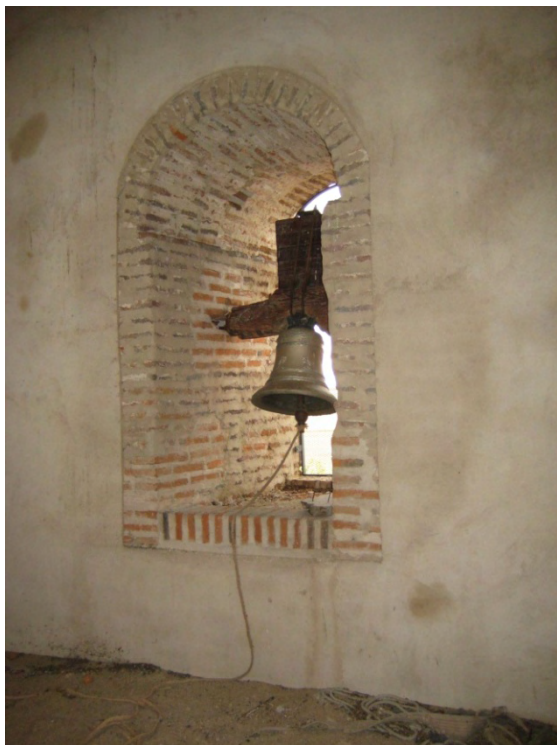
Fig. 30: ventana de la segunda cámara en la cara interna del muro noroeste. Es patente que el ladrillo con el que se voltea el arco es de gran antigüedad y, por tanto, anterior a la rehabilitación de la torre.

El análisis de los recercados interiores de los huecos no hace sino corroborar lo que ya se analizó en el apartado relativo al exterior. El interior de cada uno de los huecos es coherente con el exterior: existen dos huecos, el noroeste y el suroeste (figs. 30 y 32), recercados con ladrillo muy antiguo, si bien no coetáneos entre sí, cuyo perímetro y materiales se conservan en la rehabilitación. Los recercados de los otros dos huecos, el nordeste y el sudeste (figs. 31 y 33) están rehechos en las labores de rehabilitación. Desde el interior es aún más patente el hecho de que los arcos que se reconstruyen lo hacen emulando el perfil y la disposición del aparejo que presenta el hueco noroeste.

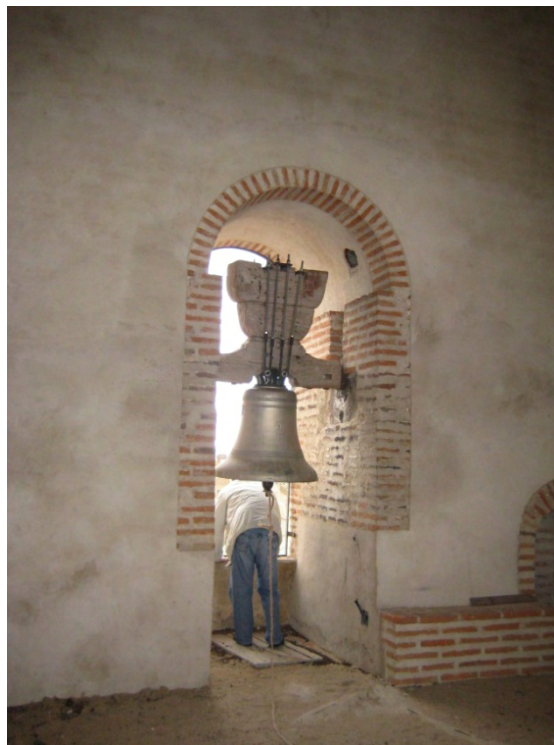
Fig. 31: ventana de la segunda cámara en la cara interna del muro nordeste. Se aprecia en la fotografía cómo las rosca de los arcos están completamente rehechas con ladrillo reciente.

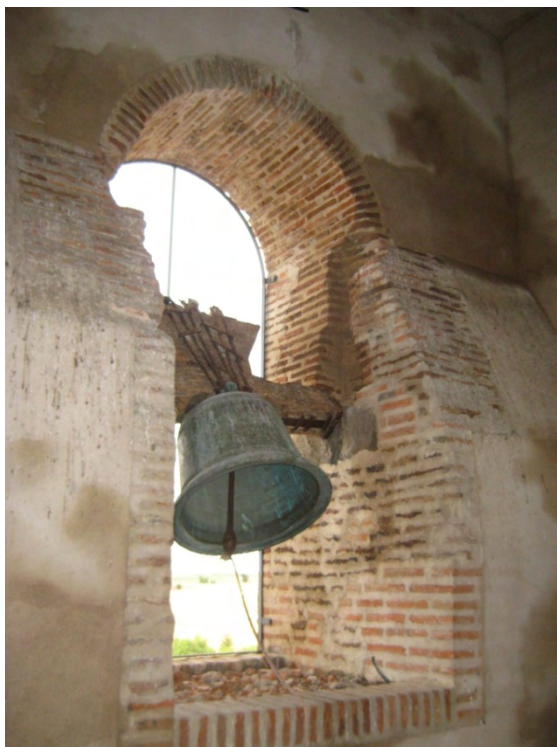
Fig. 32: ventana de la segunda cámara en la cara interna del muro suroeste. El ladrillo que recerca el hueco es también anterior a la rehabilitación de la torre. Parece estar relacionado con el refuerzo lateral en el que se encastra el eje de la campana, pues presenta las mismas características. Sin embargo, aunque también anterior es de época distinta al de la fachada noroeste.

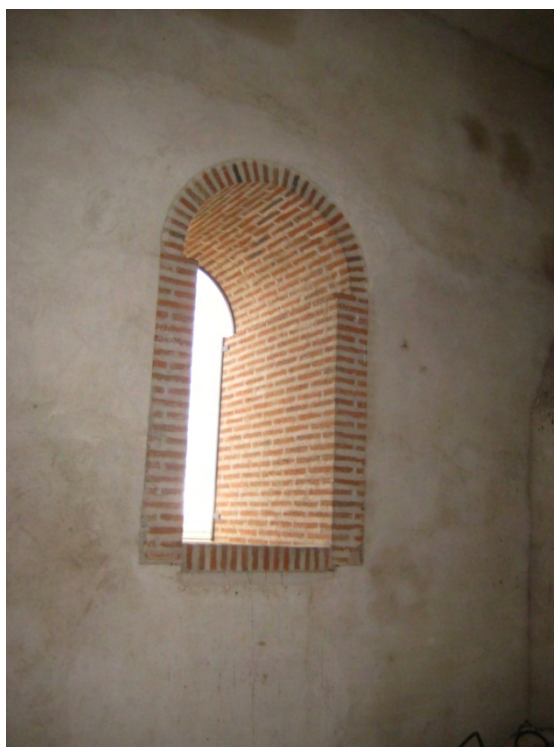
Fig. 33: ventana de la segunda cámara en la cara interna del muro sudeste. El hueco está completamente rehecho en la rehabilitación última y se ejecuta emulando las características del hueco de la fachada noroeste.

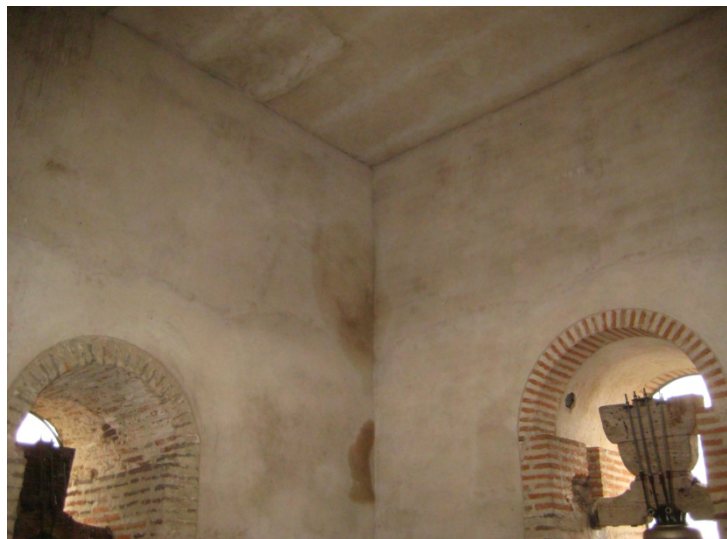
Fig. 35: rincón que forman los muros NO y NE. Se aprecia el contraste entre el ladrillo antiguo que se conserva en la restauración y el nuevo. Asimismo, en el forjado de cubierta se aprecian las nervaduras de las viguetas y las manchas de humedad condensada sobre las bovedillas cerámicas de entrevigado.

En la actualidad el cuerpo de campanas se ha cubierto con un forjado unidireccional de viguetas de hormigón plementadas con bovedilla cerámica como lo ponen de manifiesto las manchas que se traslucen en el techo (fig. 35).

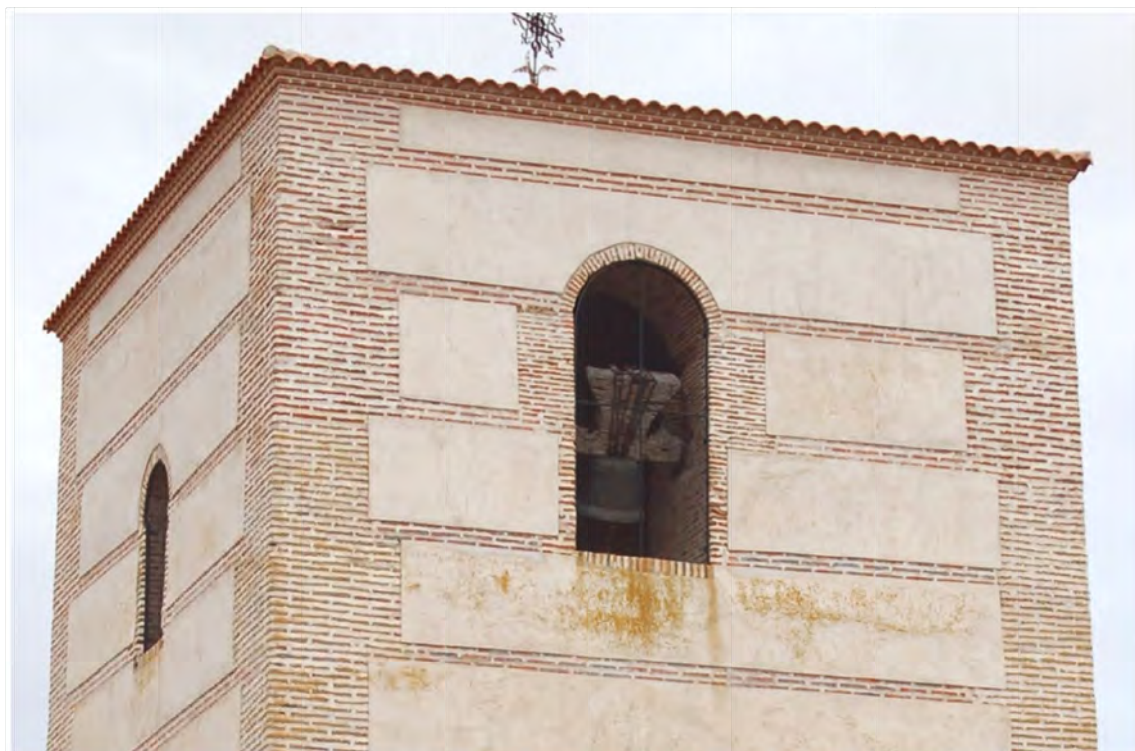
Fig. 37: fotografía de detalle del costado suroeste de la torre de San Esteban de Zapardiel. En ella se observan algunas anomalías en la disposición de los ladrillos a partir de la verdugada sobre la que se abre la ventana. Estas irregularidades corresponden internamente con el cambio en el espesor del muro.

Es preciso destacar que, en la cara interior suroeste de la segunda cámara, existe un notable retranqueo a 1.86 m sobre el nivel del forjado de suelo. Este cambio en el grosor del muro fuerza que la parte superior de este costado tenga un espesor de apenas 1 m, considerablemente inferior a los otros tres sobre los que se apoya el forjado de cubierta (sección A-A en la fig. 36) Está claro que el espesor del muro debió de ser constante en los cuatro costados y que, tal vez tras un derrumbe, se reduce a partir del nivel representado, con el fin de liberarlo de cargas. Una fotografía de detalle del exterior de esa zona (fig. 37) nos permite detectar ciertas anomalías en los tamaños y la disposición de los ladrillos respecto al aspecto general que presentan en el resto de la torre aunque la limpieza del ladrillo y el rejuntado actuales nos impiden sacar conclusiones.
