TESIS DOCTORAL:

**TORRES MEDIEVALES EN LA BAJA MORAÑA (ÁVILA):
ANÁLISIS CONSTRUCTIVO, HISTÓRICO Y ARTÍSTICO
A PARTIR DE SU DOCUMENTACIÓN GRÁFICA**

**Presentada por D^a. Elena Merino Gómez para
optar al grado de doctora por la Universidad
de Valladolid**

JULIO DE 2011

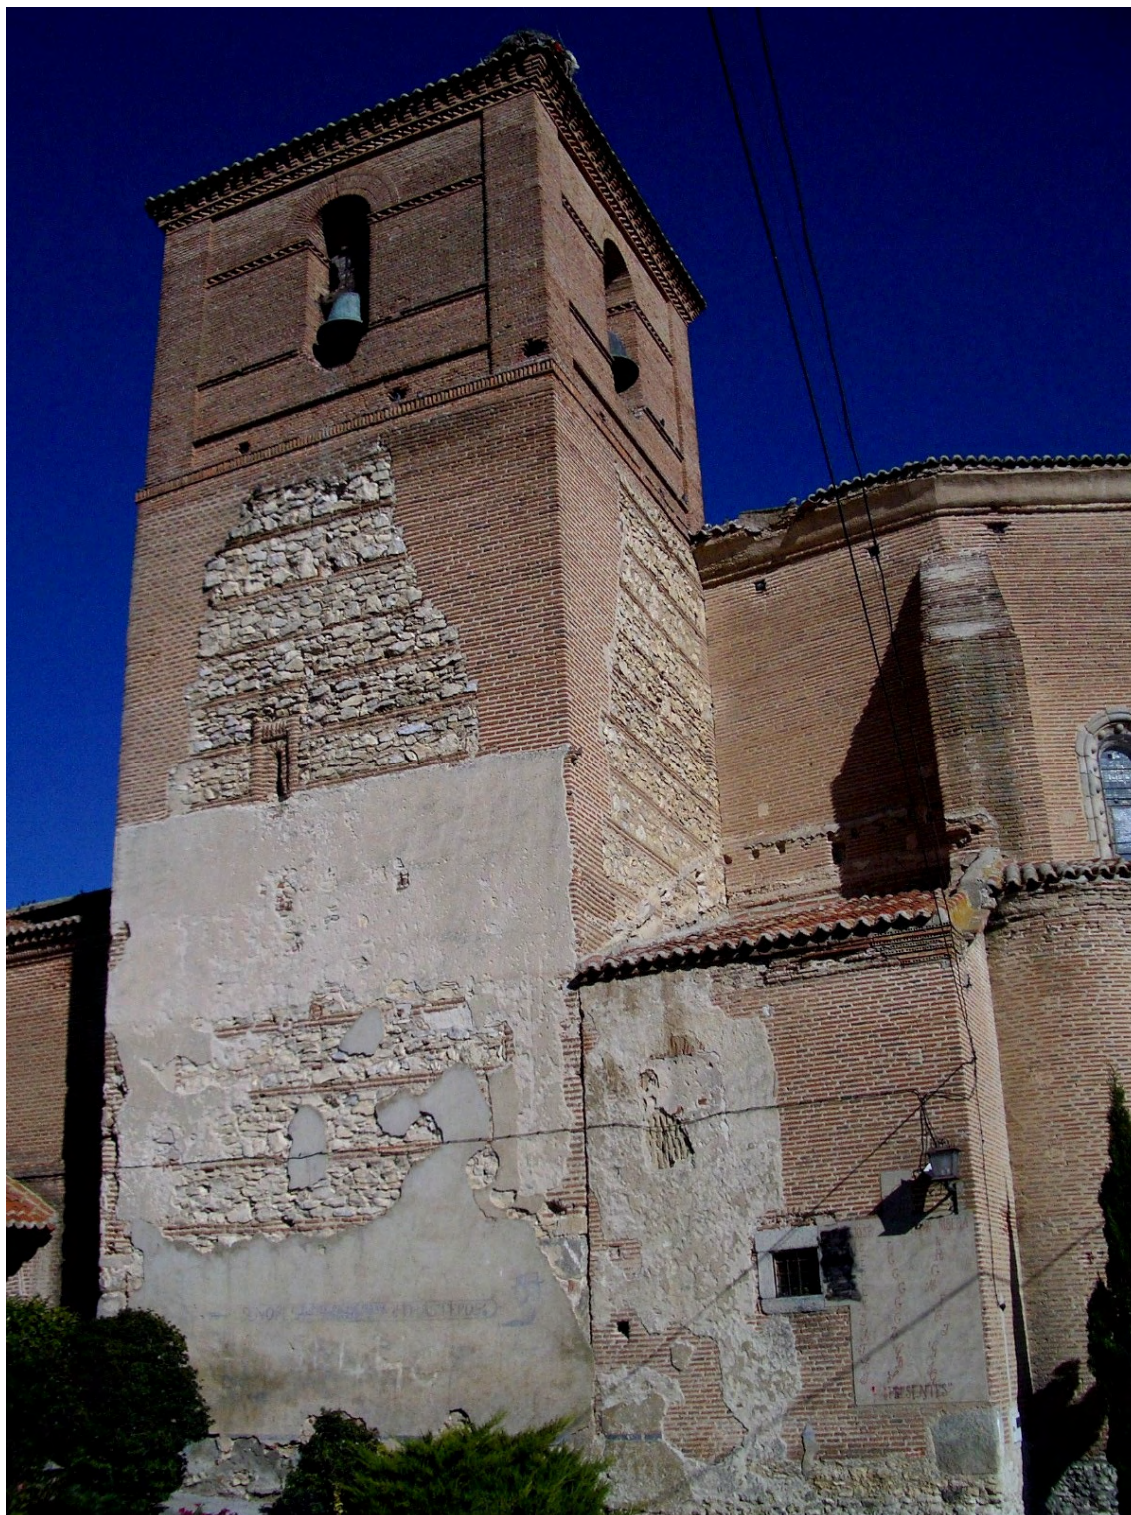
Fig. 4: torre de la iglesia parroquial de Sinlabajos. Flancos sur y este.

En el primer cuerpo se aprecia el sistema constructivo característico a base de cajones constituidos con piedra rajuela rejuntada con mortero de cal y arena que se encintan con verdugadas de ladrillo. Se encuentran parcialmente cubiertos en su cara sur por un revestimiento de mortero de cemento muy deteriorado y que alcanza tan sólo media altura. En algunas de las torres objeto de este estudio estos revestimientos tenían un fin decorativo y ennoblecedor de paramentos además de protector¹⁰. Sin embargo, en este caso, se trata de un mortero de cemento (lo cual indica una antigüedad no superior a cien años¹¹) y carece de cualquier rastro de esgrafiado o marca decorativa. Asimismo se percibe claramente cómo el mortero se tendió solo hasta la verdugada en la que arranca el hueco mudéjar y sólo en el flanco sur, que es el que ofrece mayor superficie al aire. Todo ello lleva a pensar que estamos simplemente ante un revestimiento que se aplica para habilitar el paramento como superficie destinada a juego de pelota.

En este mismo cuerpo se diferencian dos huecos. Uno muy sencillo, en el alzado sur, en forma de pequeña aspillera enmarcada por un alfiz de ladrillo y, en el costado oeste, a la altura del cajón inmediatamente inferior respecto al que alberga la ventana al sur, quedan los restos de otro cegado, muy deteriorado. La torre contaba con dos huecos más, que se han podido localizar desde el interior, además de la puerta de acceso a la misma, hoy también condenada.

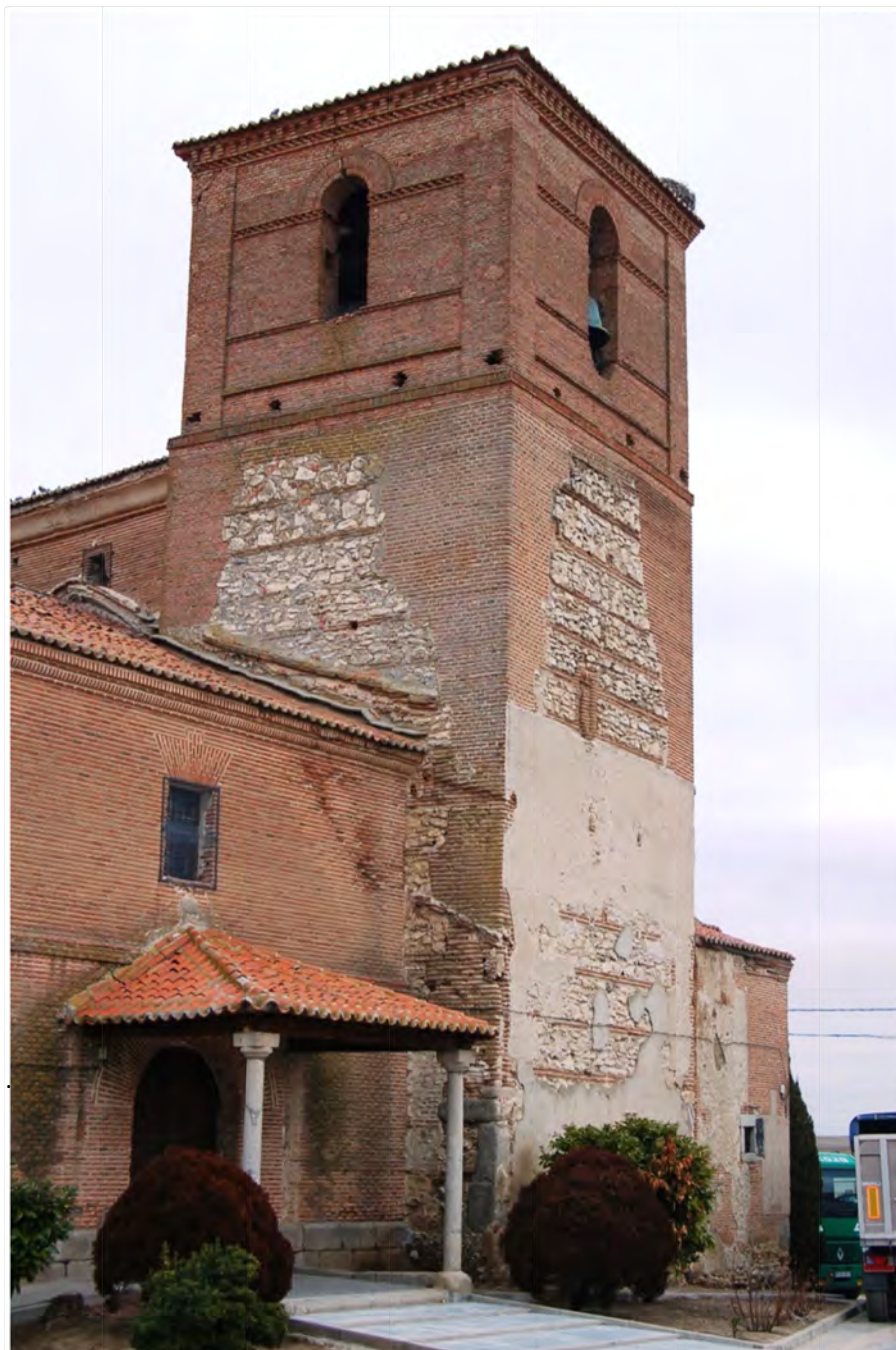
Fig. 5: torre de la iglesia parroquial de Sinlabajos. Flancos sur y o este. En la fachada sur se aprecia claramente el hueco mudéjar enmarcado con alfiz y en la oeste, junto a la cornisa del cuerpo de entrada a la iglesia, se ve parcialmente otra, de dimensiones muy similares, cegada.

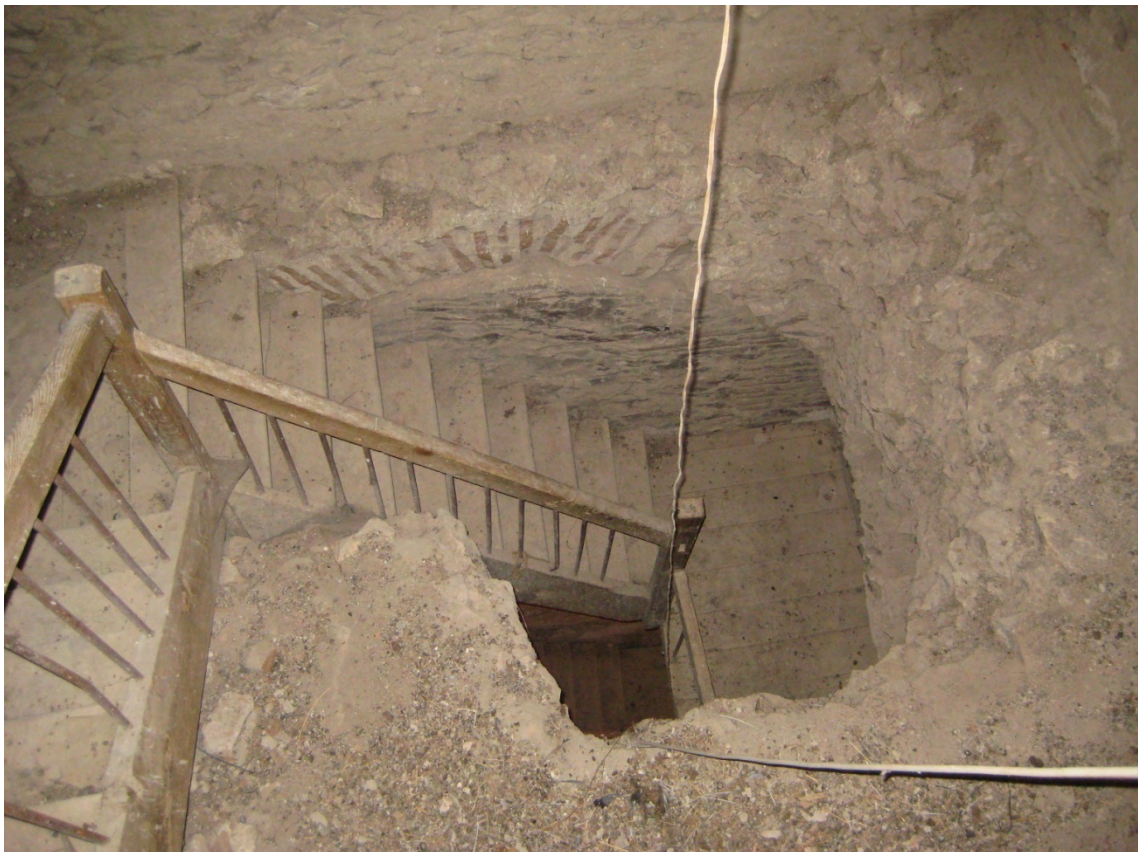
Fig. 8: rotura de bóveda de cañón de la primera estancia para encastrar la escalera de madera de comunicación vertical actual. Se lee sobre el paramento la traza semicircular con ladrillos a sardinel que dibujaba el perfil de la bóveda.

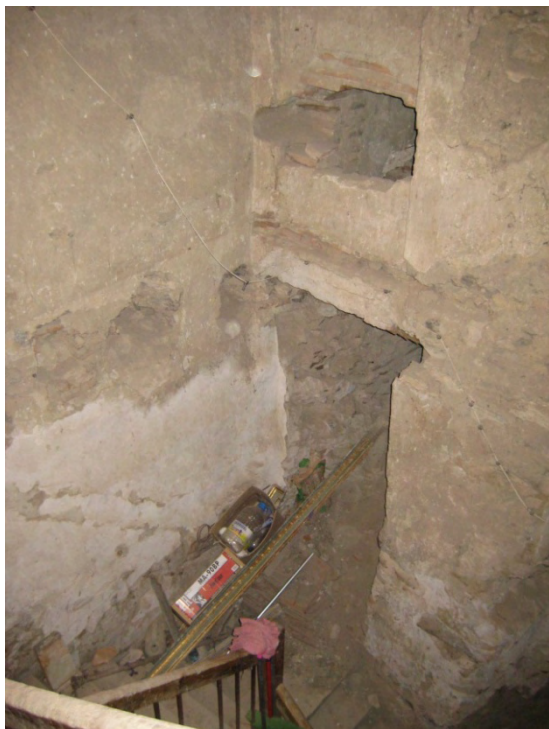
Fig. 11: abertura en el muro (trazas visibles en la sección A-A) que permite acceder al primer tramo de escalera embutida en el muro cubierta con bóveda de cañón escalonada.

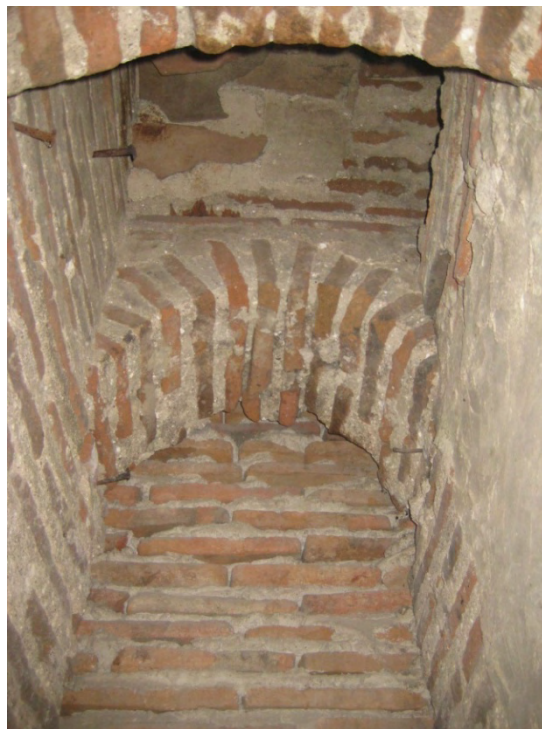
Fig. 12: primer tramo de la escalera embutida en el muro (dentro de la cavidad) que comunicaba la primera cámara con la segunda.

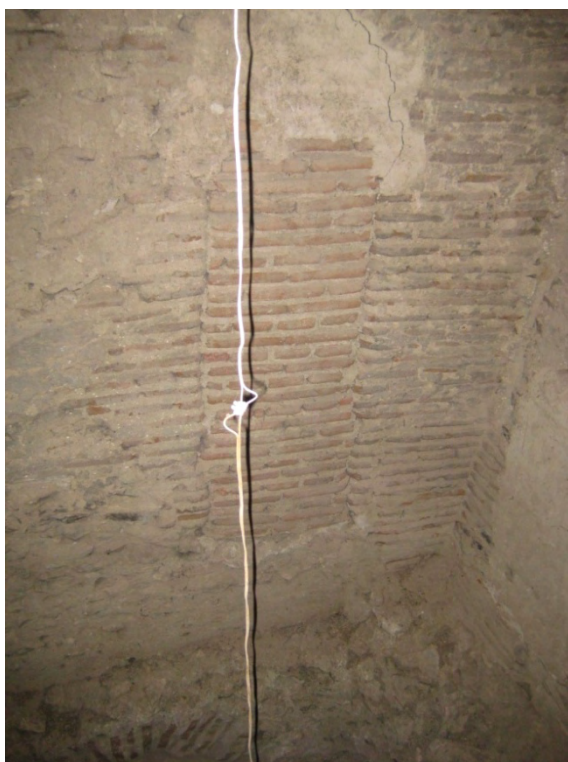
Fig. 13: puerta de acceso a la segunda cámara, situada en el muro sur de la torre. Localización de las trazas en la sección B-B.

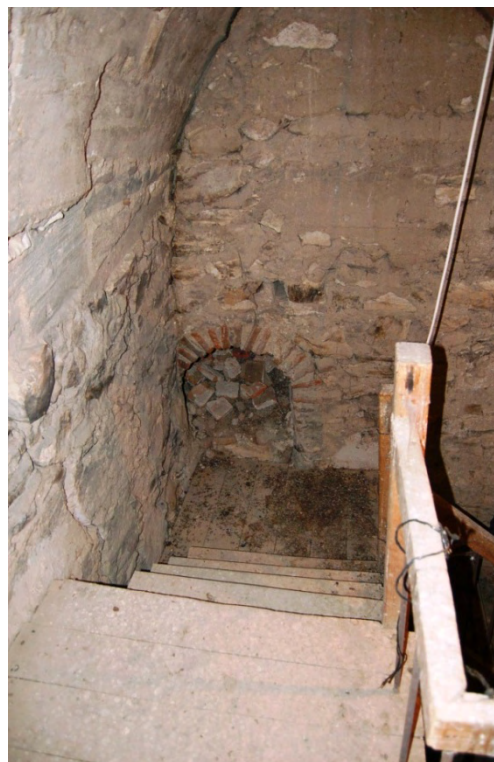
Fig. 14: puerta de acceso al tramo de escaleras comprendido entre la segunda cámara y el cuerpo de campanas. Sólo es visible la parte del arco al quedar oculta por la estructura de la escalera el resto de la traza.

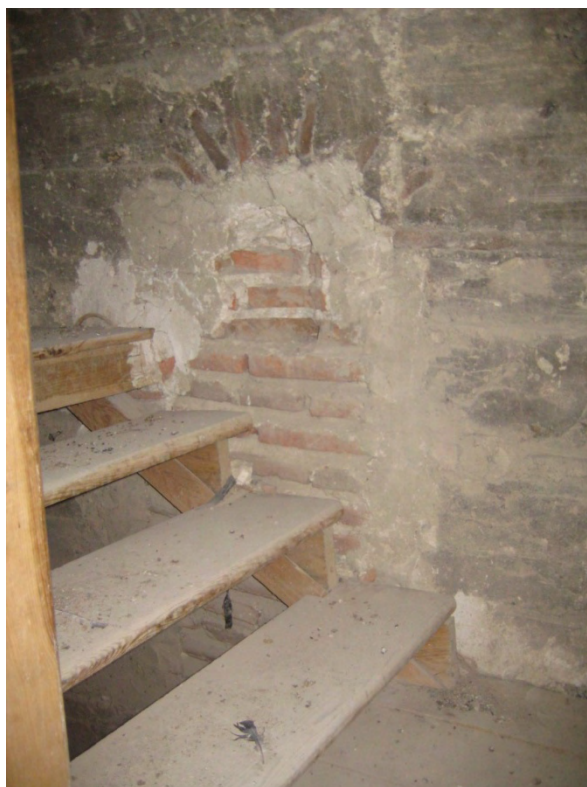
Fig. 16: hueco en la parte central del muro oeste de la torre. Trazas localizadas en la primera cámara de la sección C-C. Este hueco tenía una doble función: por un lado iluminaba el tramo de escaleras embutido en el paramento oeste de la torre que conducía de la primera a la segunda cámara y simultáneamente suponía un foco de iluminación secundaria para la primera cámara.

única que hoy vemos en el costado sur de la torre cuya función primordial era la de iluminar el primer tramo de escaleras que discurría por el interior del muro oeste, a media altura, y que, además, introducía algo de luz en la cámara inferior, si bien la iluminación fundamental se la proporcionaba el hueco perforado en la cara este de la torre. Este tipo de iluminación indirecta de las cámaras no es el más habitual pero sí se halla un ejemplo idéntico en la torre de El Salvador¹⁶ en Arévalo, en cuya cámara superior se aprecia cómo además de por un hueco principal de ventana, queda iluminada por otro hueco que perfora el paramento de fachada, atraviesa el hueco de las escaleras y perfora después el paramento interior hacia la cámara. En esta torre los huecos principal y secundario también se disponen enfrentados y centrados en sus respectivos muros. El hueco de iluminación principal es de mayores dimensiones, mientras que el que sirve a las escaleras y a la cámara simultáneamente consiste en una pequeña aspillera abocinada, exactamente igual que en el caso de Sinlabajos.

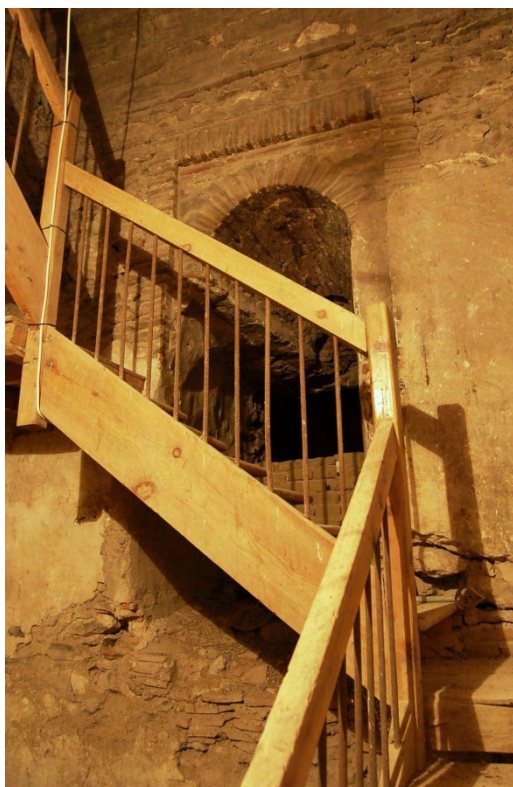
Fig. 17: ventana mudéjar en el interior de la primera cámara, en el muro este de la torre.

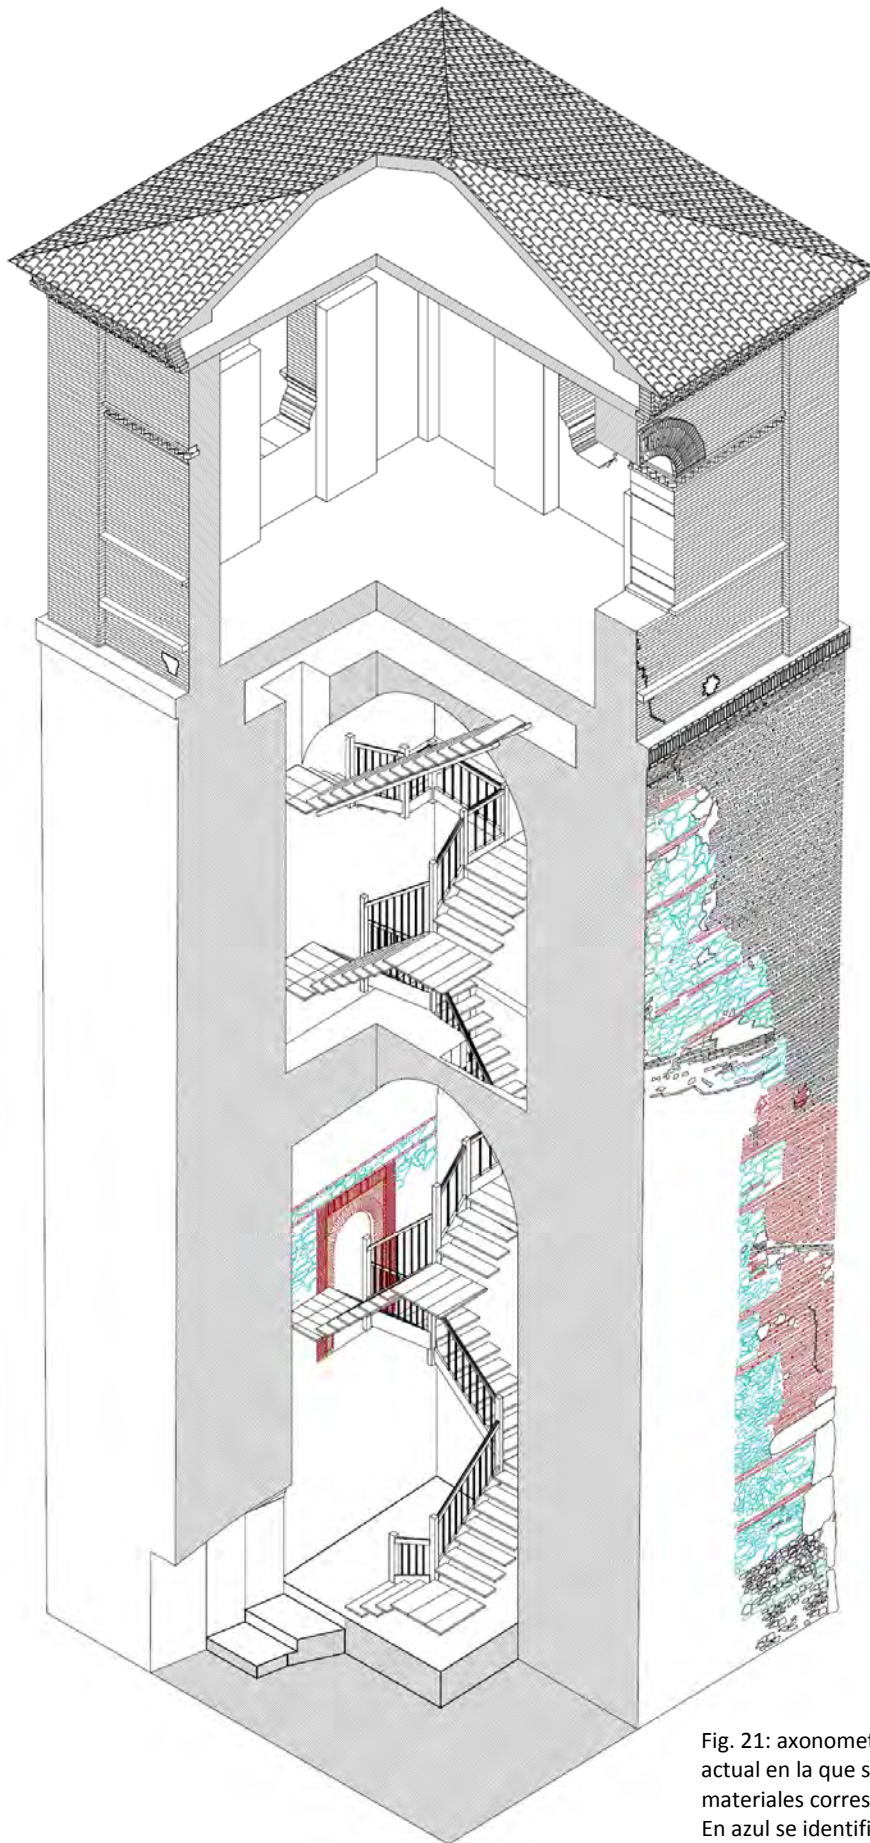
Fig. 21: axonometría seccionada del estado actual en la que se han resaltado en color los materiales correspondientes a época medieval. En azul se identifica la caliza rajuela y en color marrón el ladrillo mudéjar.

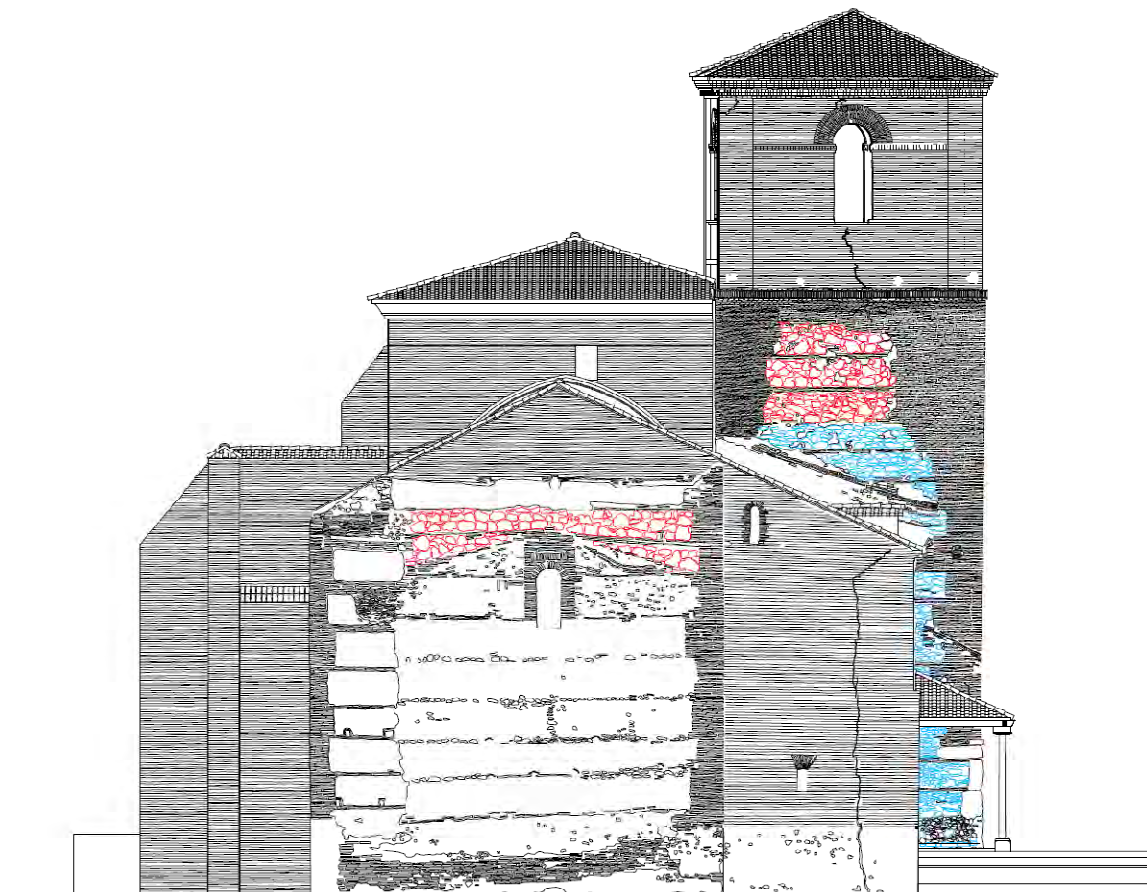
Fig. 22: alzado oeste de la Iglesia Parroquial de Sinlabajos. Estado actual. En azul se marcan las cajas de la torre, que se erigiría después de la construcción del templo. En rojo se señalan las tres últimas cajas de la torre y la primera elevación sobre la cubierta a dos aguas del templo primitivo, que pertenecerían a una actividad constructiva prácticamente simultánea.

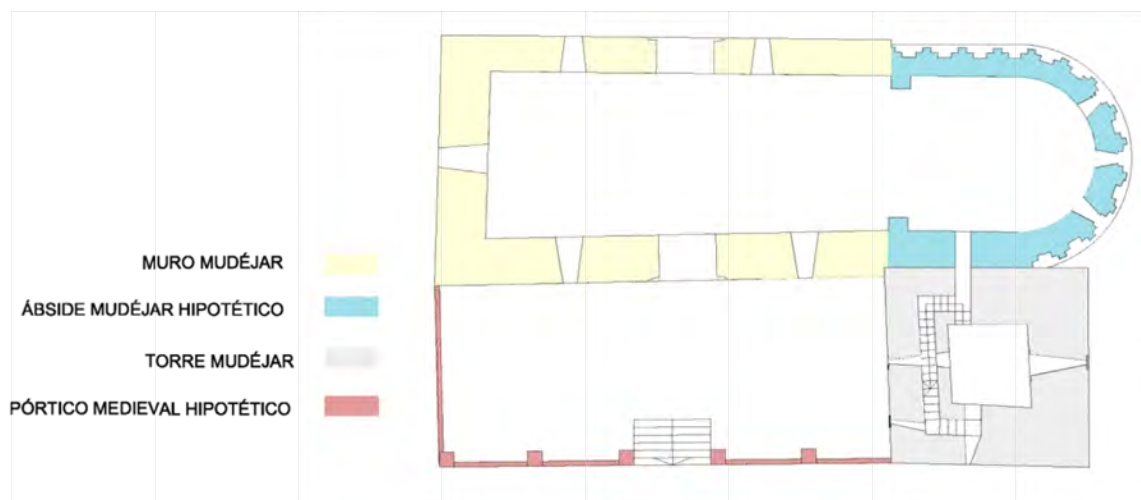
Fig. 24: la falta de alineación entre el muro y la torre mudéjares, elementos ambos que han pervivido hasta la actualidad, podría estar motivada por la adaptación de ésta última al ábside primitivo que debió de tener el templo en sus orígenes.

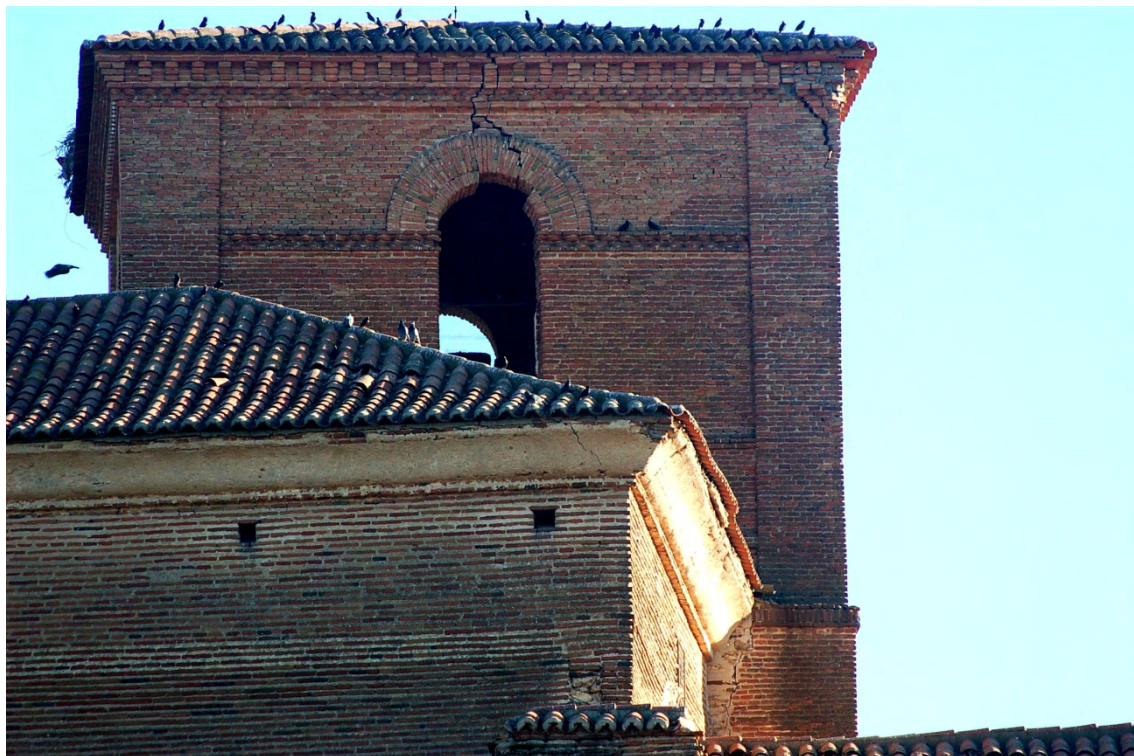
Fig. 27: Costado norte de la torre en el que se aprecia la profunda grieta sobre la clave que ha provocado la caída del 25 % de las piezas de la rosa interna del arco. También se observa cómo en la esquina superior derecha, a la altura de la cornisa, hay un riesgo inminente de desprendimiento de ladrillos.

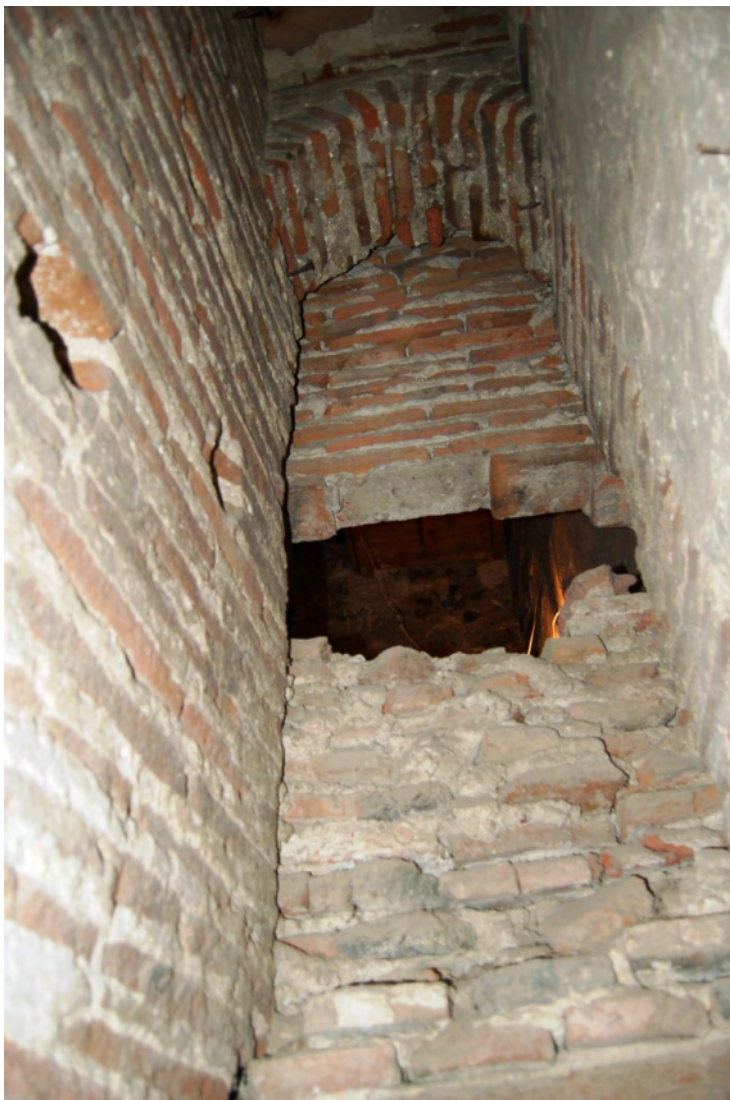
Fig. 30: puerta parcialmente tapiada que daba acceso al interior de la primera cámara. Este arco permite localizar con total precisión la entrada original.

En este caso también ha sido posible localizar la puerta gracias a una cavidad situada en la primera cámara. El acceso actual a la torre se realiza a ras de calle, pero la primitiva puerta se construye a cierta altura sobre el nivel del suelo³⁴. Si bien no se puede concretar exactamente la cota original del terreno, sí se puede asegurar que dicha altura era superior a los dos metros. La puerta en la actualidad se encuentra tapiada y no es visible desde el interior de la iglesia, pero ha sido posible fotografiarla desde el interior del hueco mencionado (fig. 30).

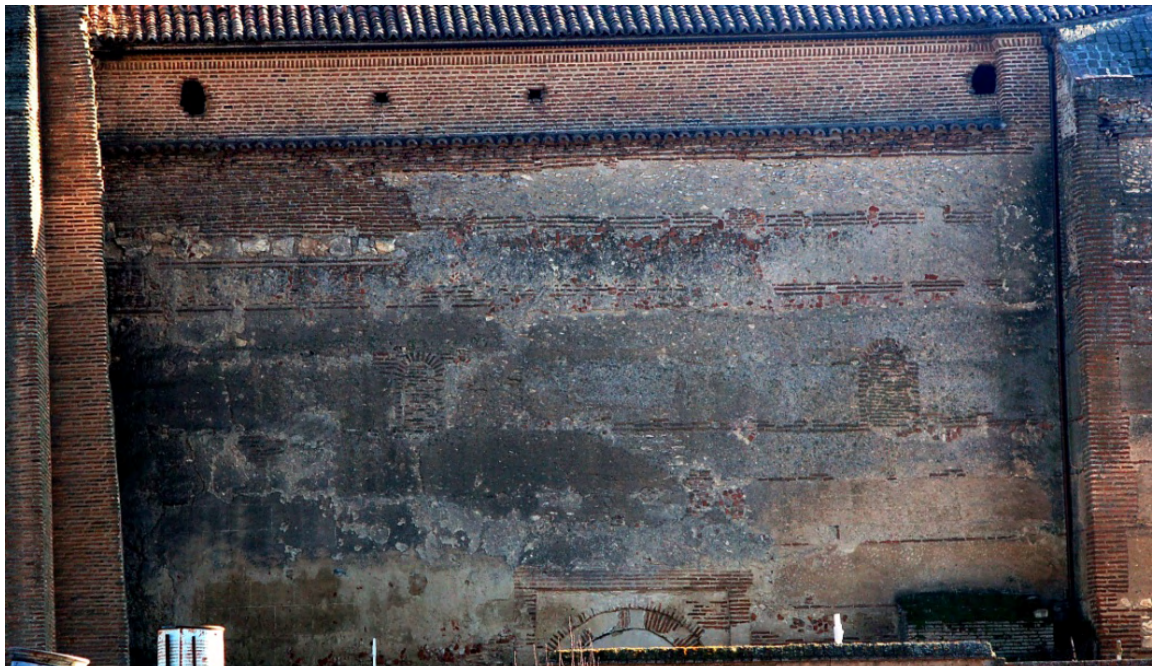
Fig. 43: alzado norte del templo cuyos vestigios mudéjares son aún visibles.

Las huellas de las ventanas que se abren a ambos costados de esta puerta, son también de medio punto (fig.43). Por una cuestión de coherencia decorativa y considerando asimismo el tamaño relativamente grande que presentan, probablemente también estuvieron ejecutadas con doble rosca de ladrillo, al igual que la puerta.

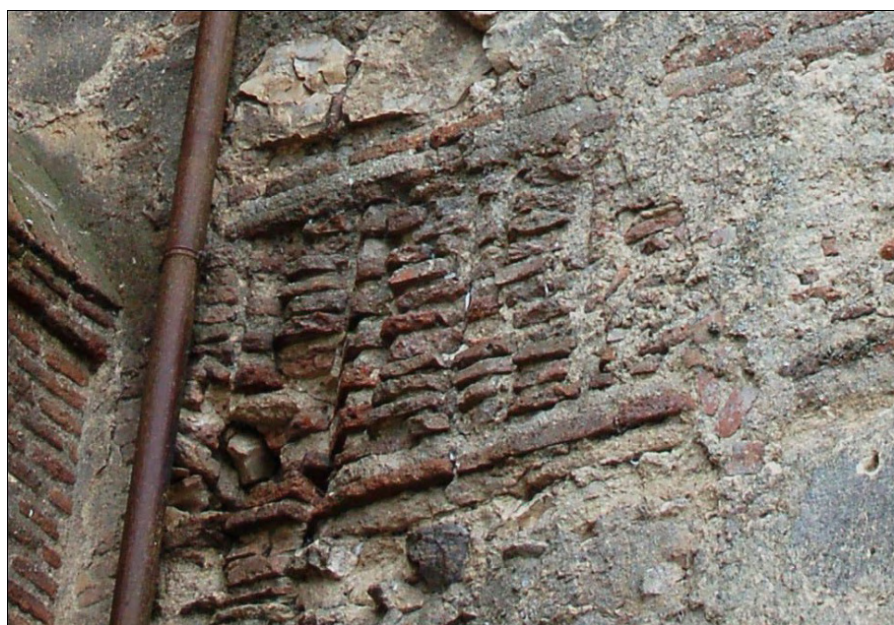
Fig. 44: restos del friso de esquinilla en el ángulo superior izquierdo de la fachada norte.

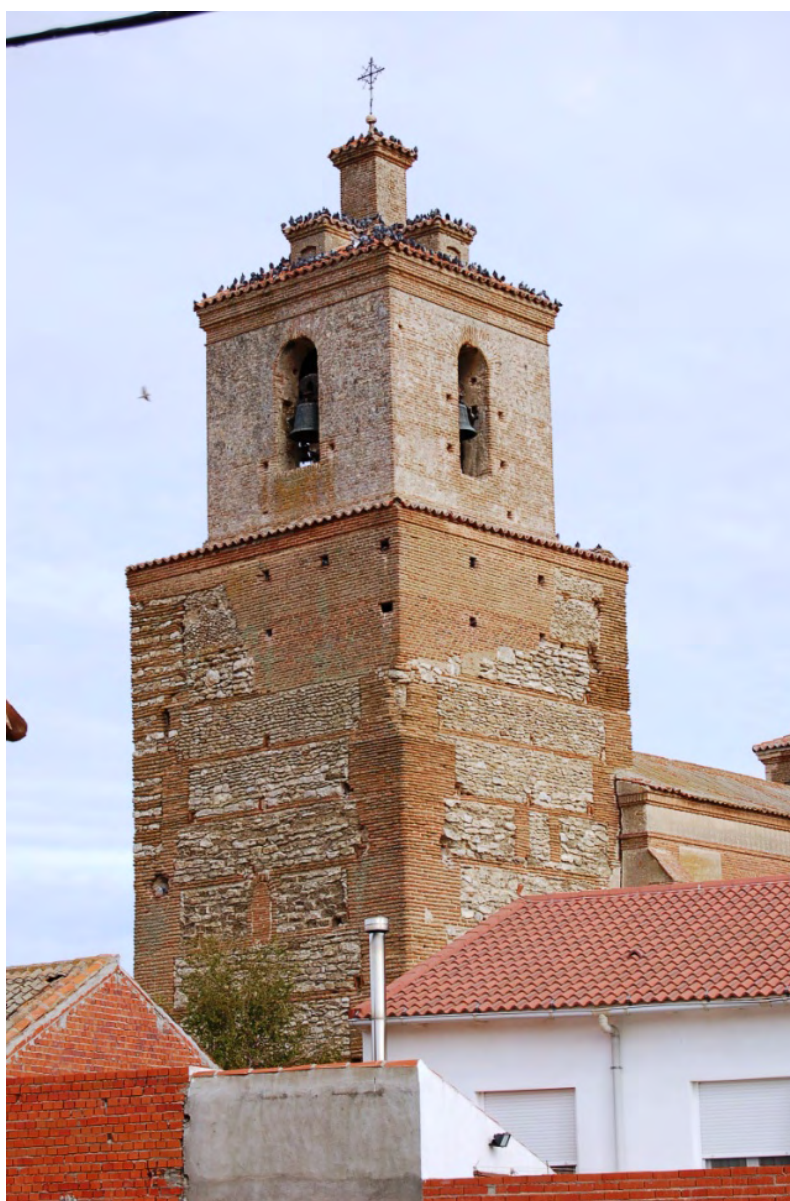
Fig. 3: imagen en la que se aprecia el cuerpo de campanas de la torre perteneciente a la iglesia de San Andrés en Villanueva del Aceral, que, según noticias documentales, debió de edificarse a finales del siglo XVIII, poco después de haberse acometido las grandes reformas del crucero y la cabecera que proporcionan al conjunto su aspecto actual.

Cuenta con un único hueco por cara resuelto con arcos de medio punto. Está enteramente realizado en ladrillo que, a pesar de su buena ejecución, se reviste. El revoco está muy deslavado en las caras sur y oeste y presenta buena adherencia en las caras norte y este. Aparentemente se trata de un mortero de cemento, lo que significaría que no tiene mucho más de cien años de antigüedad. Se corona con cuatro buhardillas falsas en cuyo centro se erige un prisma, también decorativo cubierto con un tejadillo a cuatro aguas.

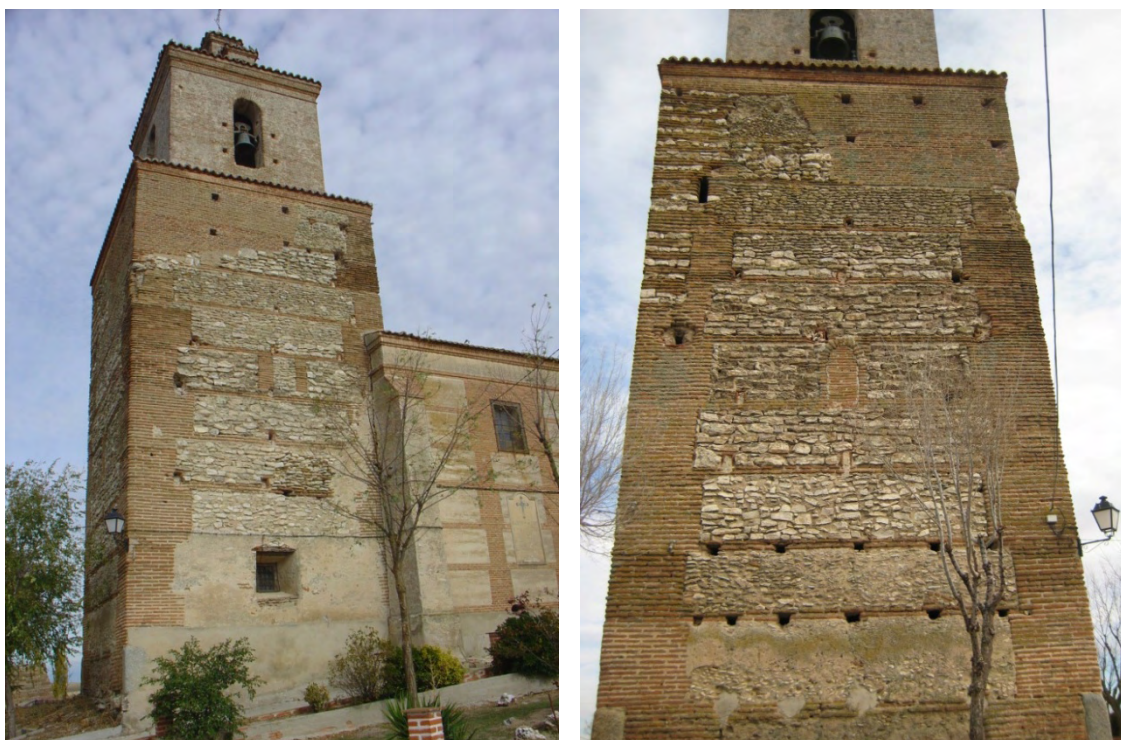
Fig. 4: fachadas sur y oeste del fuste de la torre de Villanueva del Aceral. Se aprecia a simple vista la heterogeneidad de los estratos, que dificultará enormemente su lectura. Asimismo presenta una gran variedad de formas y tamaños en los mampuestos que rellenan sus cajones.

Es destacable también la utilización de mampostería de cierta calidad aunque de forma desigual en los distintos cajones que la componen. Se utiliza caliza rajuela de tamaños muy distintos. A veces se dispone de forma muy ordenada y otras no tanto. Hay cajones muy homogéneos, que se construyen con un solo tamaño de mampuesto y se orientan en horizontal, hay cajones en los que se observan dos fases, con piedra de la misma naturaleza y forma similar pero de distinto tamaño. En los dos cajones del basamento y en reparaciones de las partes altas se dan rellenos a base de mezclas de calicanto, de granulometría bastante reducida (de entre 2 y 4 cm), aunque bastante ricas en áridos (fig. 4).

En el costado sur, también centradas en el séptimo cajón contando desde el suelo, se observan dos franjas de ladrillo de desigual tamaño (fig. 4). Parecen haber sido ejecutadas al mismo tiempo que el resto de la fábrica empleando idénticos materiales. No existe correlación visible en el interior a pesar de hallarse la bóveda de la primera cámara completamente desprovista de revestimientos. Si prolongáramos imaginariamente las trazas hacia el interior de la cámara veríamos que el elemento intersecaría con su parte abovedada en la vertiente sur (fig. 6). Se trata de un punto difícil para plantear un hueco de iluminación ya que el gran espesor en esa zona atenuaría en gran medida la entrada de luz. Sería además un hueco muy cercano al que ya existe en la cámara y no correspondería a lo que es habitual en cuanto a sistemas de iluminación en este tipo de edificios defensivos.

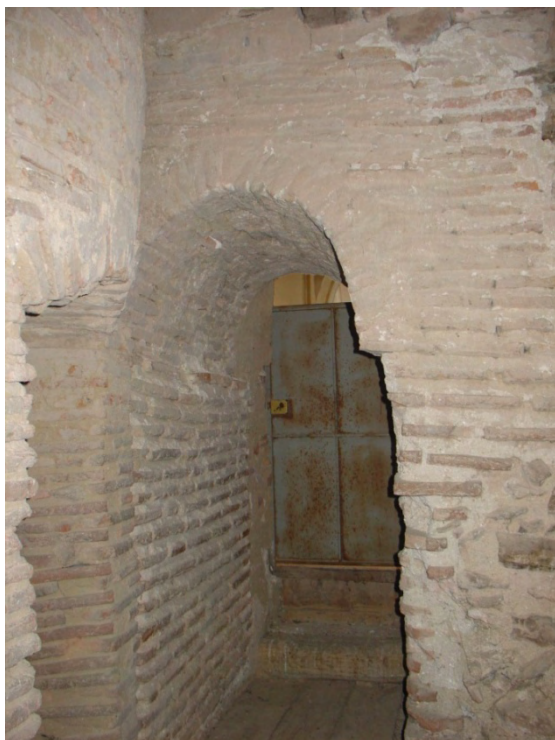
Fig. 11: puerta que daba acceso originalmente a la torre. Hoy en día comunica el nivel del forjado de la primera cámara con el coro situado a los pies de la iglesia. Se construye mediante bóveda de cañón de perfil perfectamente semicircular, sin ningún indicio de apuntamiento.

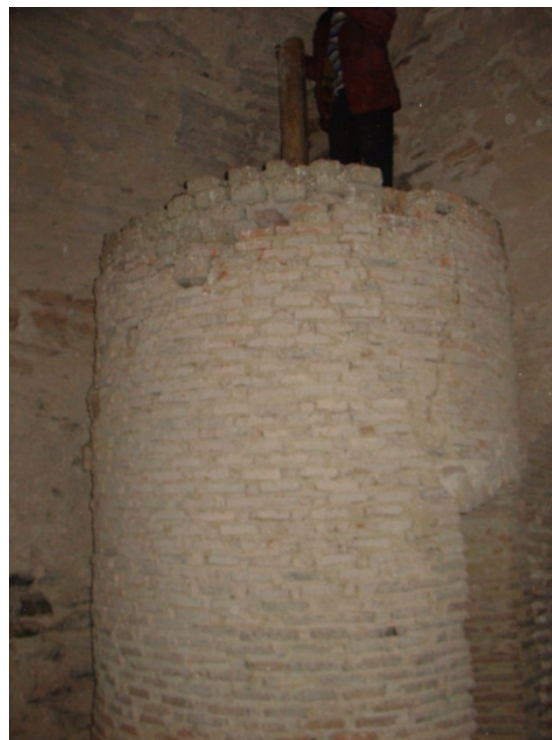
Fig. 12: cilindro de fábrica de ladrillo que aloja la escalera que comunica la cota de calle con el primer tramo de escaleras de fábrica embutidas en los muros.

La escalera de caracol discurre por el interior de un cilindro de fábrica de ladrillo (fig. 12) que se apoya en el nivel de la cámara bautismal y atraviesa un forjado que probablemente sea de madera en todo su espesor, aunque no haya podido constatarse. El techo del recinto a nivel de calle se halla revestido pero el suelo de la primera cámara corresponde a un forjado a base de tablazón de madera por lo que cabe suponer que toda la estructura lo sea, como sucede en tantos otros casos similares. El cilindro invade parte de la primera cámara y la escalera que se aloja en su interior desembarca de forma bastante torpe en el forjado de dicha estancia. Continúa ascendiendo sin solución de continuidad hasta una puerta que se abre en la bóveda y que, a su vez, da acceso al primer tramo de escaleras embutidas en el muro con el que cuenta esta torre.

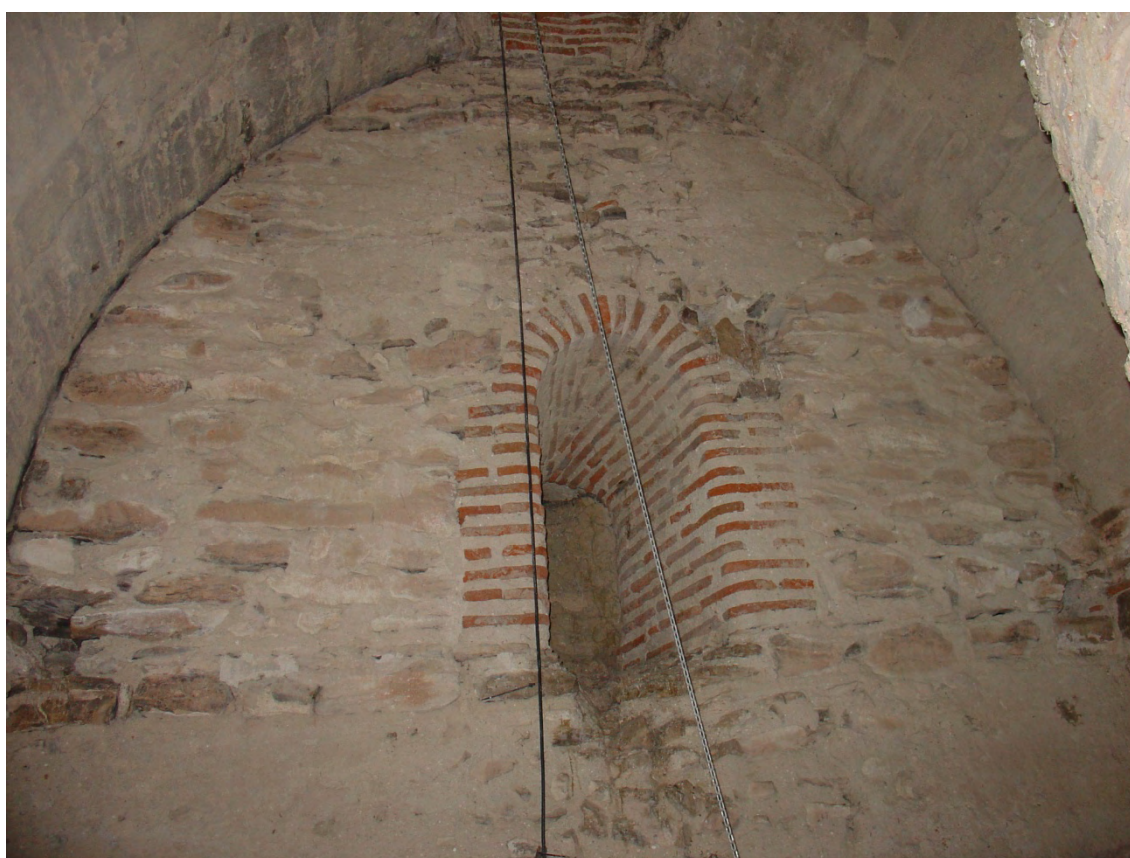
Fig. 15: bóveda de cañón ligeramente apuntada de la primera cámara de la torre de San Andrés. En la zona de la clave se observa una rotura que se practica para pasar las sogas de las campanas. Son visibles asimismo las huellas de las tablas que conformaron el encofrado de la bóveda.

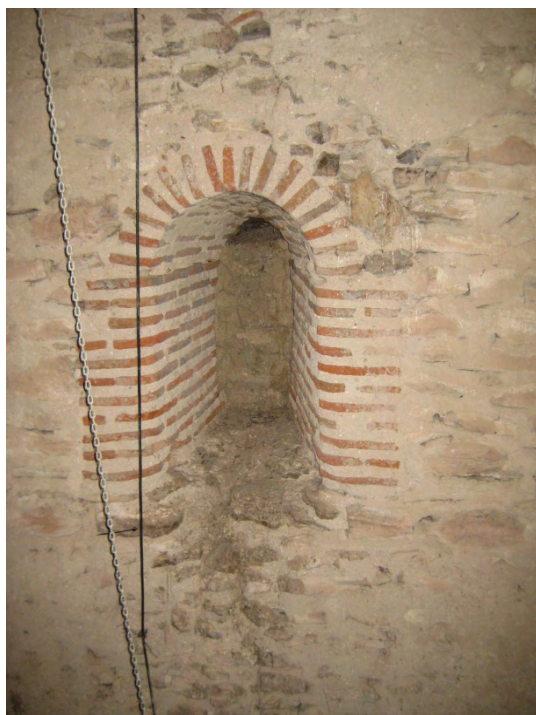
Fig. 16: ventana de la primera cámara. En la fotografía se aprecia cómo el abocinamiento no continúa hasta alcanzar el final del muro, sino que se interrumpe antes del murete de adobe que la clausura. Es muy posible que haya un espacio hueco detrás cuya finalidad desconocemos.

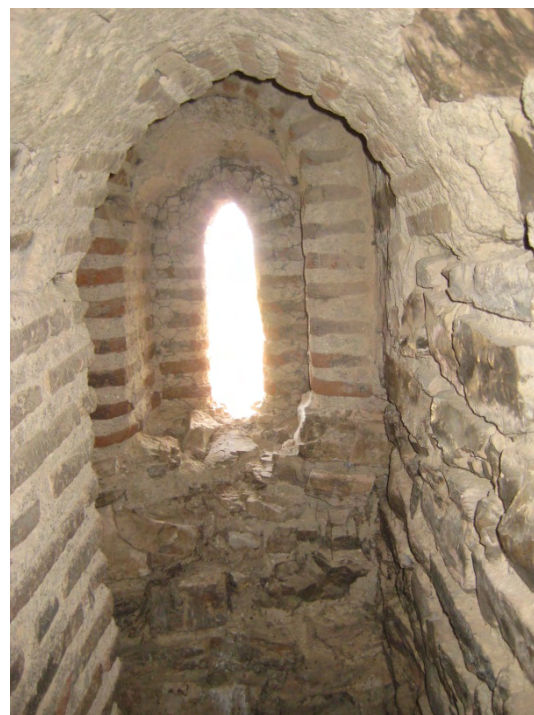
Fig. 17: puerta abierta en el muro norte de la primera cámara a una altura de 2.90 m sobre la cota de su forjado que da acceso al primer tramo de escaleras embutidas en el muro. Se trata de una estructura abovedada de cañón apenas apuntado.

Alineada con esta puerta se encuentra una ventana (fig. 17) en aspillera que ilumina el acceso. Se trata de un hueco de sección variable que, a diferencia de lo que es habitual en estas edificaciones, no presenta abocinamiento sino que la variación en la sección se consigue superponiendo una rosca de mayor tamaño a otra más reducida. Es la misma estructura de rehundido mudéjar que se observa en los ábsides, sin embargo, se aplica aquí a un pequeño hueco para dar más amplitud hacia el interior y conseguir un pequeño alfeizar. La orientación de esta ventana no permite iluminar el primer tramo de escaleras que arranca junto a ella por lo que se dispone una segunda al final de la sucesión de bóvedas que lo cubren. Esta segunda aspillera (fig.) sí es capaz de proporcionar luz de manera eficaz al recorrido, aunque presenta una morfología bien distinta a la que acaba de describirse. Se adintelada al exterior mediante un

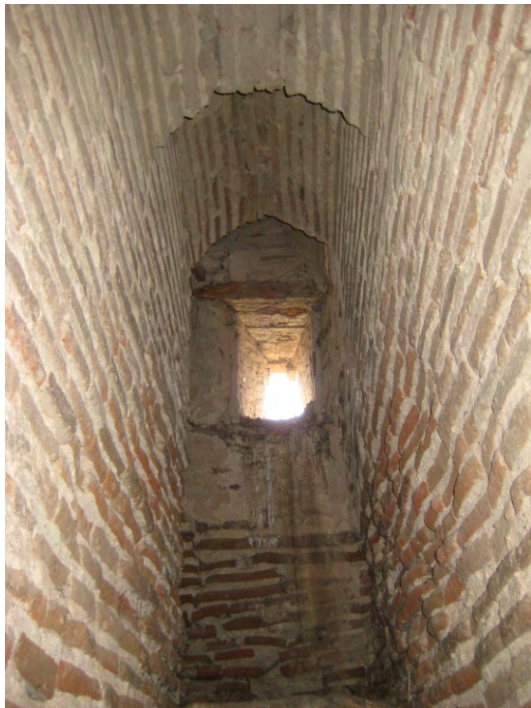
Fig. 18: ventana al final del primer tramo de escaleras, producto con toda seguridad de una reconstrucción al derrumbarse el esquinazo en el que se encuentra.

ladrillo colocado sobre su tabla y al interior con un listón de madera. Presenta abocinamiento convencional, con derrame hacia el interior. Como ya se ha comentado, todo indica que se trata de la reposición de un hueco que, seguramente, fue de las mismas características que el que está al principio del tramo.

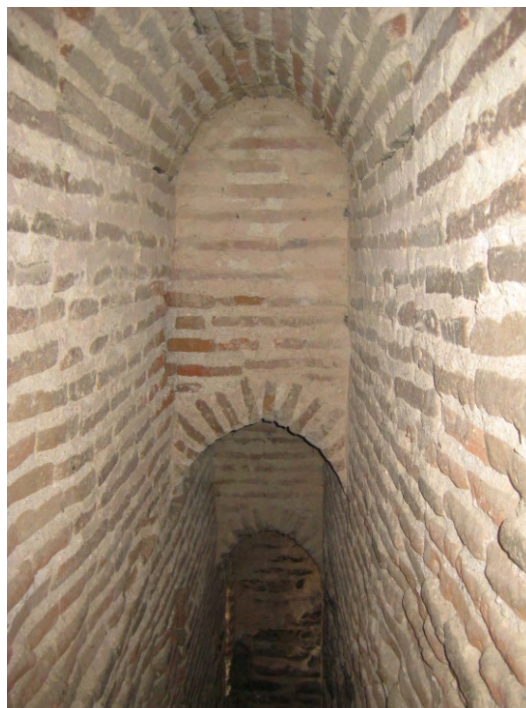
Fig. 19: sucesión de bóvedas de cañón con un ligero apuntamiento que comunican la parte de la bóveda de la primera cámara con el nivel de forjado de la segunda.

El tramo de escaleras comprendido entre uno y otro hueco se cubre mediante una secuencia de cuatro bóvedas de cañón ligeramente apuntadas (fig. 19) con el escalonamiento típico que se observa en todas estas torres. Comunican la parte de la bóveda de la primera cámara con la cota de forjado de la segunda. Se resuelven mediante una única rosca de ladrillo y desembarcan tras un quiebro en el ángulo noroeste a través de otra puerta también resuelta con bóveda de cañón (fig. 20), esta vez claramente semicircular.

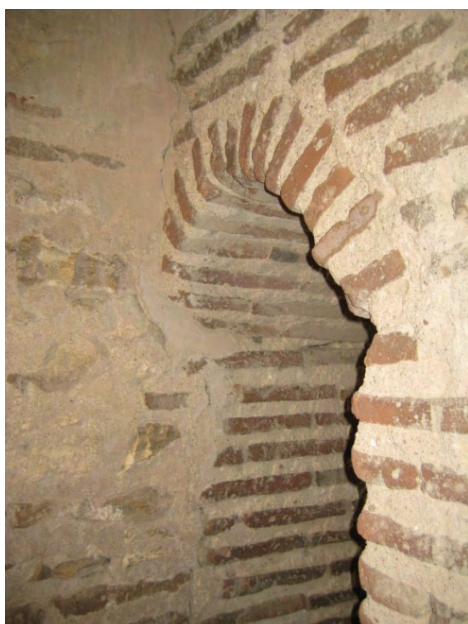
Fig. 20: Desembarque del primer tramo de escaleras que se realiza mediante puerta abovedada ejecutada en ladrillo. El perfil es semicircular.

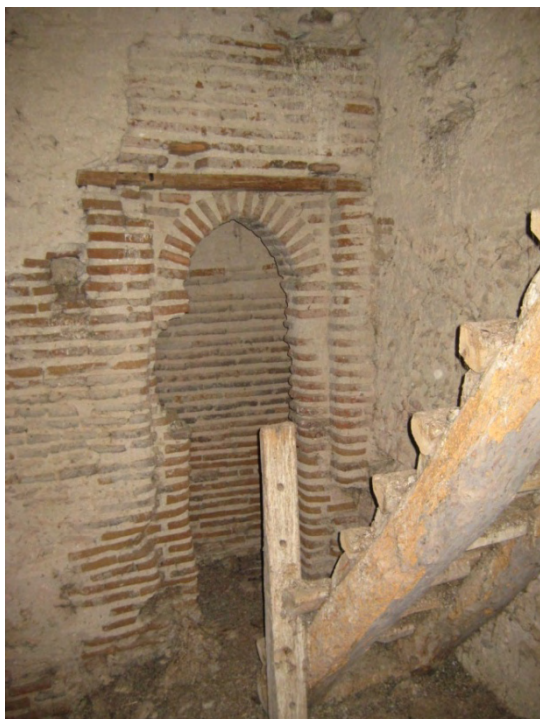
Fig. 22: puerta que da acceso a la segunda cámara. Presenta la decoración tan típicamente mudéjar del enmarcado con alfiz y arco de herradura ojival, motivo poco frecuente en las arquitecturas de la zona.

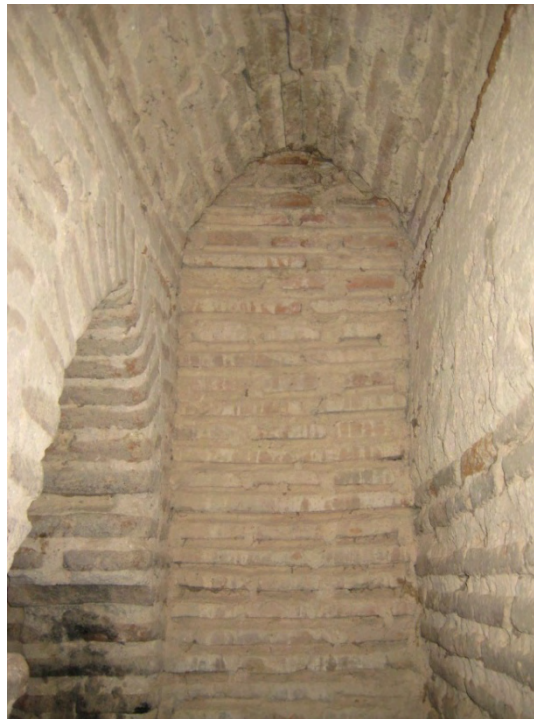
Fig. 23: Bóveda que cubre el arranque de la escalera que conducía desde el nivel de la segunda cámara hasta el cuerpo de campanas. El elemento se encuentra clausurado con fábrica de ladrillo.
