TESIS DOCTORAL:

**TORRES MEDIEVALES EN LA BAJA MORAÑA (ÁVILA):
ANÁLISIS CONSTRUCTIVO, HISTÓRICO Y ARTÍSTICO
A PARTIR DE SU DOCUMENTACIÓN GRÁFICA**

**Presentada por D^a. Elena Merino Gómez para
optar al grado de doctora por la Universidad
de Valladolid**

JULIO DE 2011

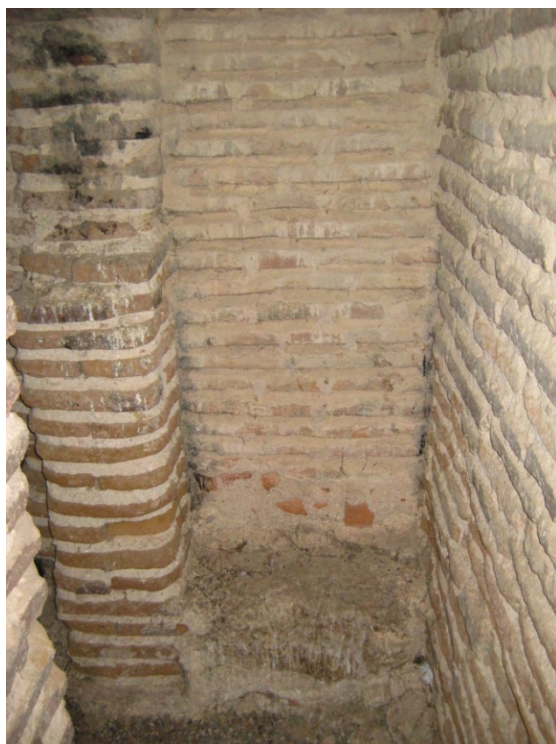
Fig. 24: primer peldaño del segundo tramo de escaleras. Aparece junto a la puerta que da acceso a la segunda cámara y sobre él se monta el cierre de ladrillo que condena las escaleras.

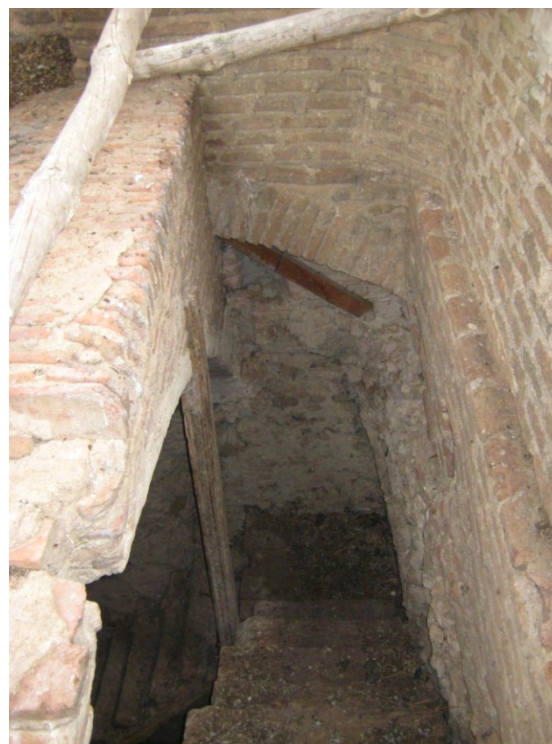
Fig. 25: espacio que queda entre el final de la bóveda que cubre la segunda cámara y el paramento para dejar abierto el hueco por el que asciende la escalera por la que se alcanza en la actualidad el cuerpo de campanas.

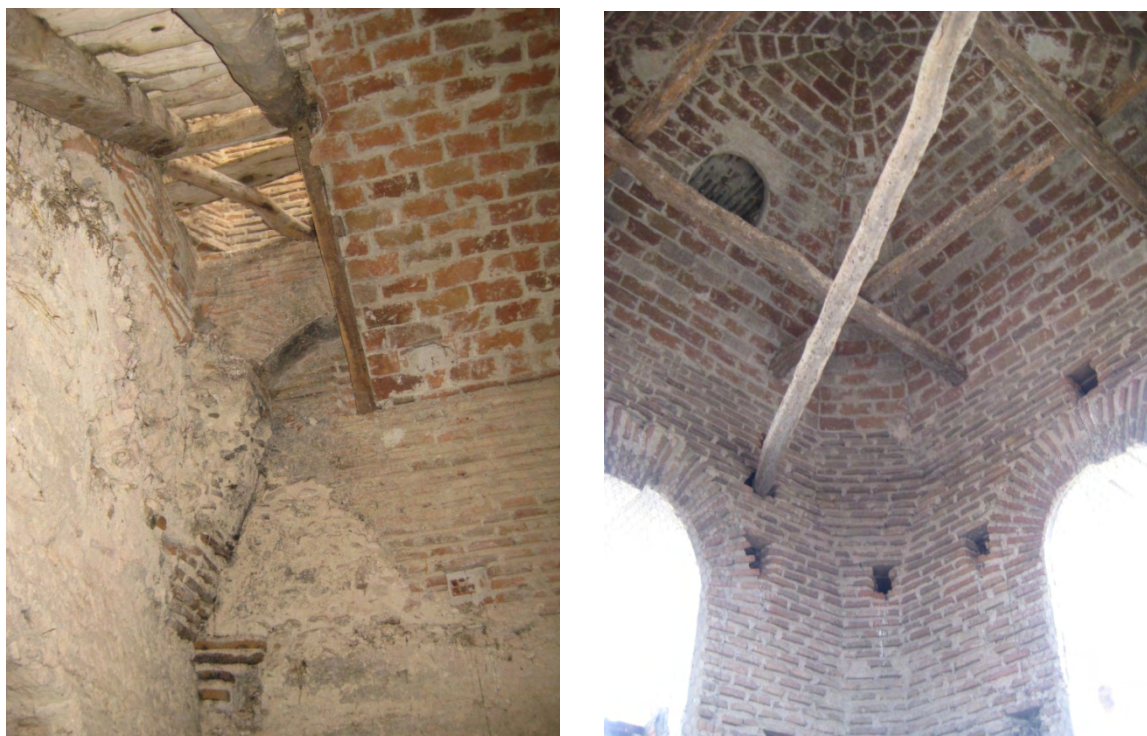
Fig. 26: imágenes en las que se puede comprobar la similitud entre las piezas que se utilizan para cubrir con bóveda de cañón rebajado la segunda cámara y las que se emplean para la cúpula que cierra el cuerpo de campanas. Se aparejan del mismo modo y las piezas son de igual tamaño.

Se cubre la estancia con una bóveda de cañón rebajada construida con ladrillos colocados sobre su tabla. Dicha bóveda se interrumpe a 0.88 m de la cara interior este (fig. 29). Se trata claramente de una intervención muy posterior al período medieval. Hay que destacar que tanto el tamaño de las piezas como su forma de colocación sobre las tablas son prácticamente idénticos a lo que se observa en la cúpula que cubre el cuerpo de campanas (fig. 26). Es muy posible que la bóveda de cañón que cubre esta cámara se ejecutara para asegurar el asentamiento del cuerpo de campanas de finales del siglo XVIII. Por tanto, se podría establecer

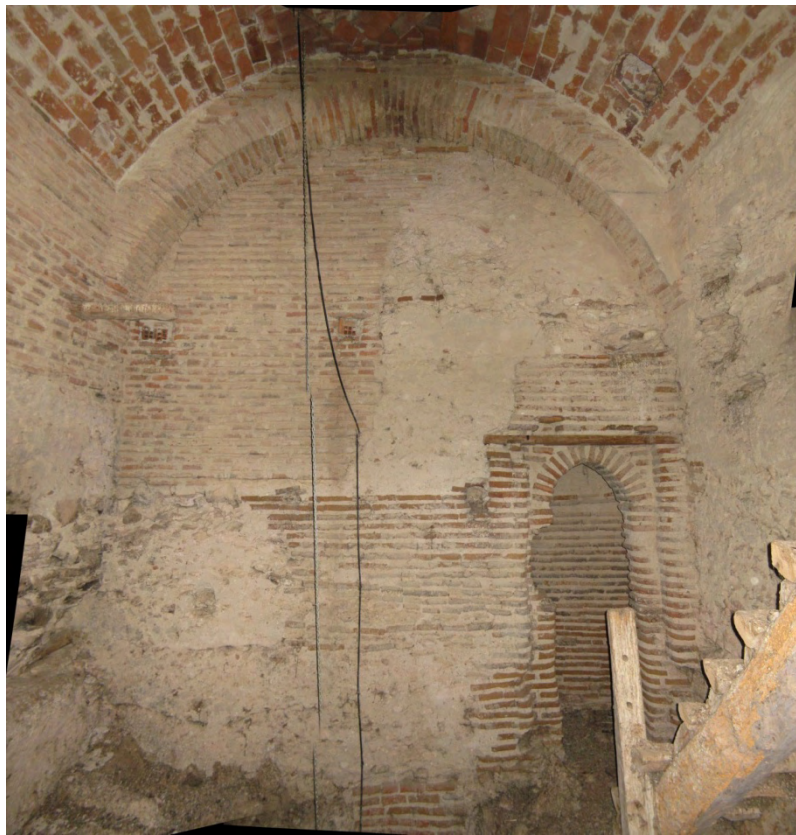
Fig. 29: montaje fotográfico en el que se observa la estructura de las caras internas este, norte y parte de la sur de la segunda cámara de la torre de Villanueva del Arenal. Estas tres caras resultan mucho más homogéneas que la cara oeste. En éstas se aprecia una continuidad en la argamasa que constituye el volumen principal de la estancia. Este sistema constructivo es el mismo que el que se emplea para la ejecución de la cámara inferior y por tanto, esta parte baja de la segunda cámara será contemporánea a la primera.

Se asciende al cuerpo de campanas mediante una escalera de madera de dos tramos (fig. 29). Se desconoce cuándo pudo cerrarse la escalera de fábrica embutida en el muro oeste. Los ladrillos que la tapiaron, por su aspecto y dimensiones, parecen medievales, sin embargo, dado el mal estado en el que debía de encontrarse la segunda cámara, bien pudieron haberse reutilizado para el cierre del hueco. Es muy probable que se optara por clausurar este último tramo ante los problemas de inestabilidad de la torre puestos de manifiesto por las grietas que afectan al alzado oeste y que posiblemente ocasionaron el derrumbe del esquinazo superior al suroeste. Si realizamos una superposición gráfica (fig. 27) de la zona reparada por el derrumbe y los espacios huecos que la sucesión de bóvedas dejan en el interior de los muros este y sur, se aprecia una clara coincidencia. Parece muy evidente que es el debilitamiento ocasionado por estas oquedades lo que lleva al fracaso tan importante de este esquinazo. Probablemente las profundas modificaciones que sufrió la cámara segunda también estén relacionadas con este derrumbe. Lo que no se puede determinar con exactitud es la contemporaneidad de las intervenciones. Las diferencias entre la fábrica y el aparejo de reparación del derrumbe y los que se utilizan en el interior de la segunda cámara apuntan a que no son intervenciones coetáneas. Es muy posible que se reparara antes el exterior de la torre, clausurándose al mismo tiempo el hueco de las escaleras y que se acometieran tiempo después las labores de acondicionamiento del interior de la segunda cámara para estabilizarla antes de construir sobre ella el nuevo campanario.

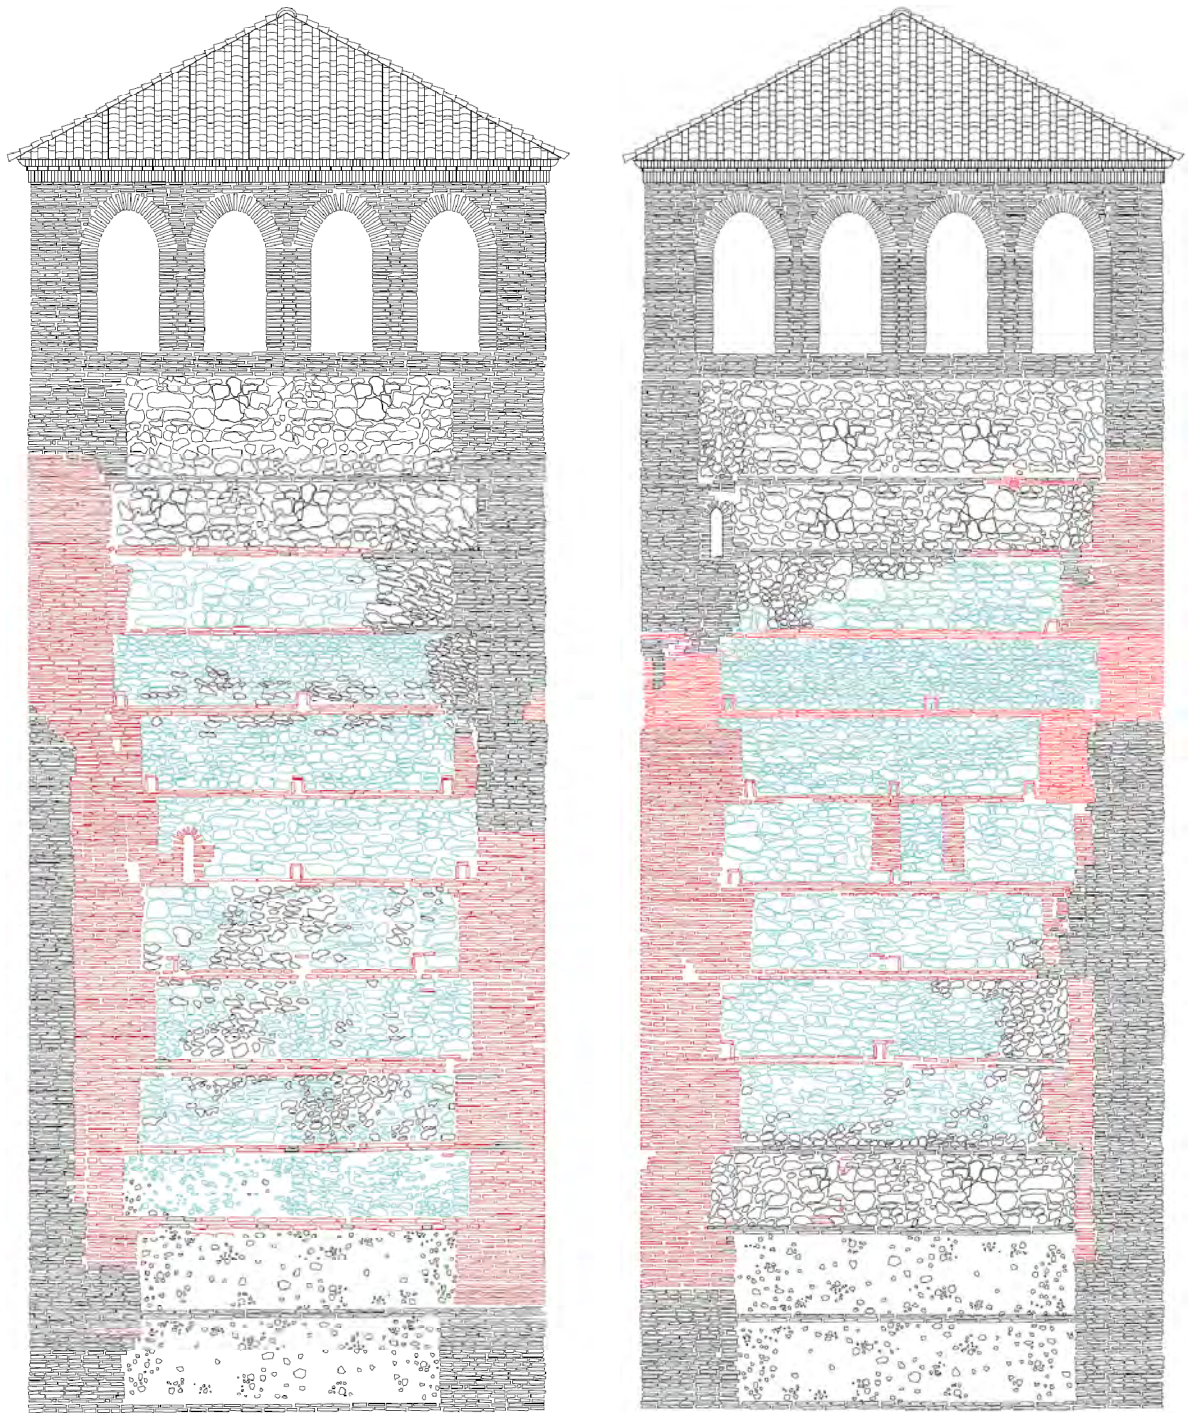
ALZADO NORTE

Presenta importantes grietas, localizadas principalmente en los costados norte y oeste. Se hallan preferentemente en las zonas de unión entre el relleno de mampostería de los cajones y los refuerzos de ladrillo en las esquinas. Podrían ser el resultado de un enjarje ineficaz entre ambos materiales²⁵ o estar ocasionadas por una adherencia deficiente de los conglomerantes. Lo que parece claro es que se manifiestan en las zonas donde hay discontinuidad material, en los que se concentran las tensiones sufridas por una estructura.

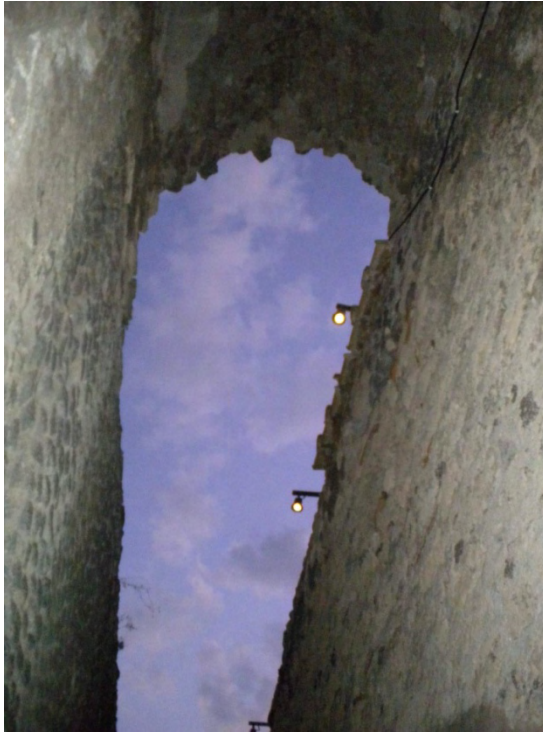
Fig. 4: tramo de bóveda escalonada que cubre la pendiente que da acceso al teatro grande de Pompeya. El sistema de ejecución de las bóvedas es a base de ladrillos colocados sobre sus cantos con la parte más larga vista. Se trata del mismo modo de ejecución visto en las torres de ladrillo.

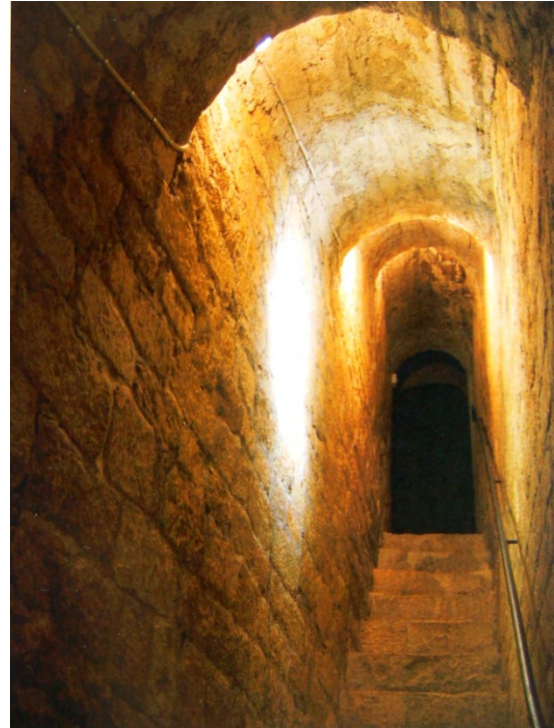
Fig. 5: bóvedas escalonadas que comunican el cuerpo inferior y el superior de la parte del complejo correspondiente a los siglos XI y XII. En este caso, se resuelve con mampostería, en vez de con ladrillo.

Otro referente de este tipo de solución, ya en época medieval lo encontramos en el monasterio de Romainmôtier (fig. 5), en Suiza, con un sistema de escaleras embebidas en los muros cubiertas con bóveda escalonada idénticos a los aquí estudiados. En este caso la diferencia estriba en que la conformación de la bóveda se ejecuta con sillarejo que actúa como encofrado perdido.

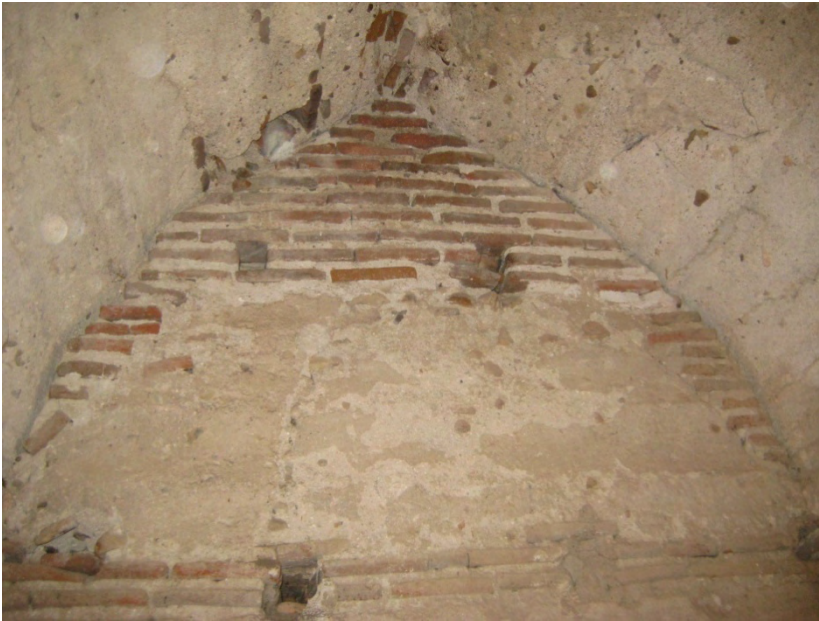
Fig. 13: la generación de los perfiles apuntados sobre los que se apoyan los tabloneros de encofrados se consigue a base de acortar hiladas sucesivas de ladrillo, de modo que se configura de una forma muy sencilla y que probablemente en estos casos no esté relacionada con la génesis del gótico, sino con un aspecto meramente constructivo. Imagen perteneciente a la cámara de San Cristóbal de Trabancos.

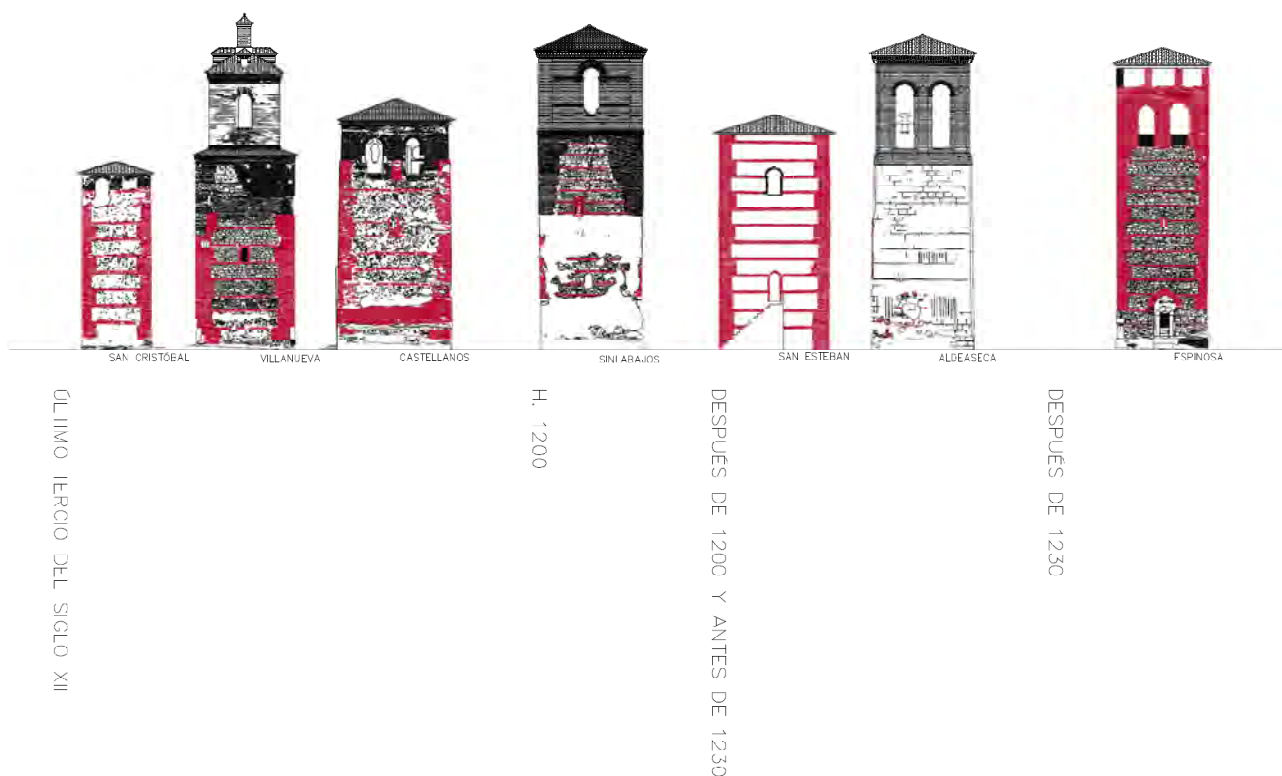
Espinosa de los Caballeros

d) Después de 1230

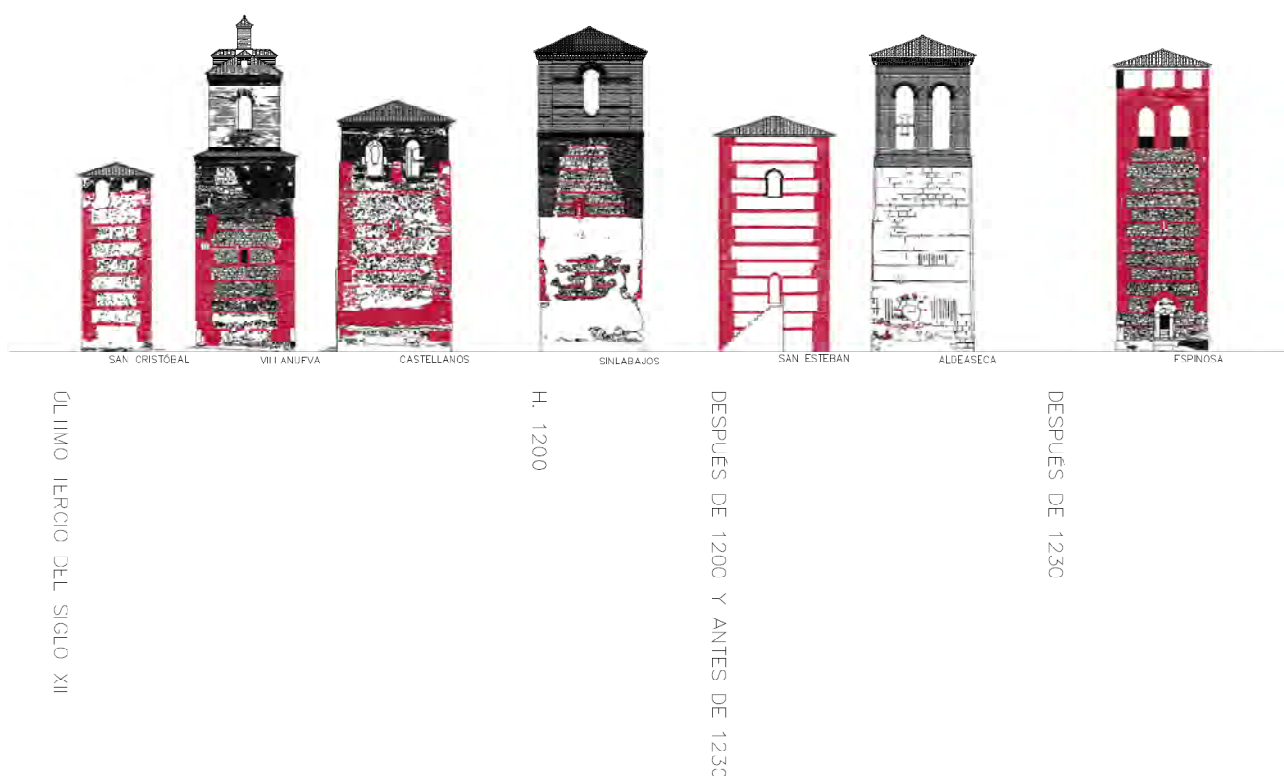
Espinosa de los Caballeros

d) Dopo il 1230
