TRABAJOS DE DOCUMENTACIÓN DE LA CASA-HOSPITAL DE LA VERA CRUZ DE SAN JUAN, VILLALÓN DE CAMPOS

Félix Jové Sandoval¹; Irene Martín Pedruelo²; David Ordóñez Castañón²

La Casa-Hospital de la cofradía de la Vera Cruz de San Juan, en Villalón de Campos, España, es un pequeño edificio ejemplo de la arquitectura civil barroca del siglo XVIII. Actualmente se encuentra sin uso, pero en un estado de conservación aceptable, de manera que el Ayuntamiento del municipio ha tomado la iniciativa para rehabilitarlo y convertirlo en un Centro de Estudios de la Arquitectura Tradicional. Formalmente tiene dos plantas, con soportal de pies derechos de madera en planta baja, que ayuda a conformar el espacio urbano de la plaza de San Juan donde, en la edad media, se celebraba mercado. El cuerpo principal está construido mediante muros mixtos de tapia de tierra compactada con machones de ladrillo y verdugadas de tres hiladas del mismo material, mientras que los muros divisorios internos son de adobe con entramado de madera, la estructura de la cubierta es de madera, de par e hilera con tirante. Parece ser que el actual edificio se construyó sobre otro anterior, por lo que no puede descartarse que alguna

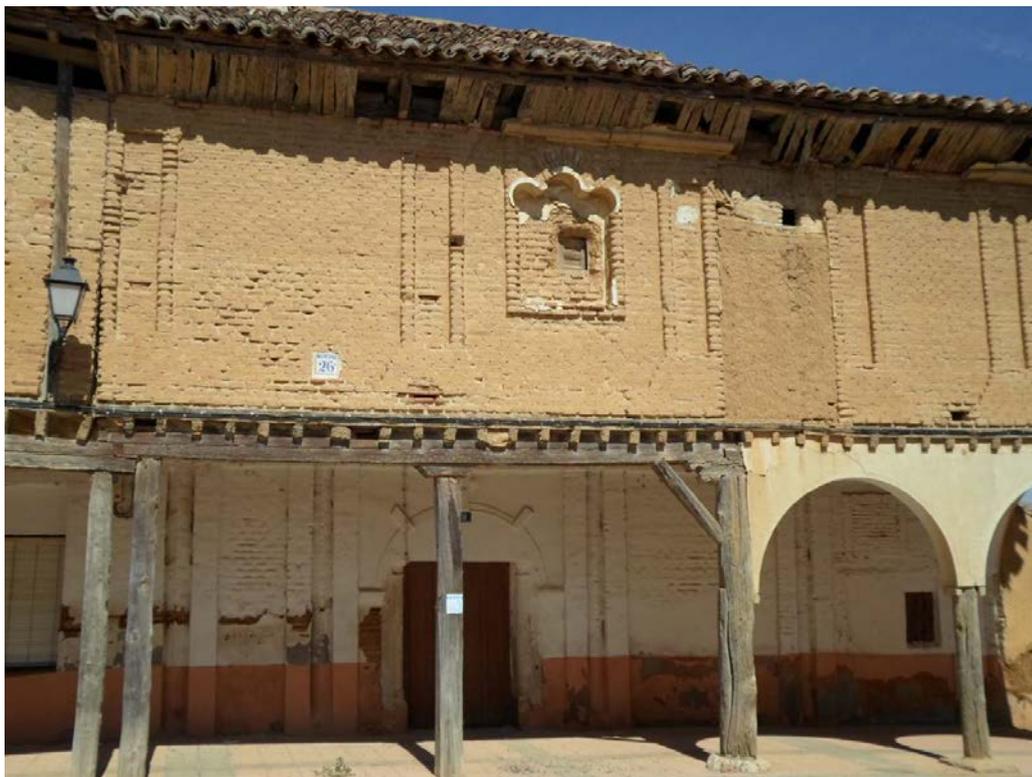
El edificio presenta algunas lesiones estructurales que son consecuencia directa de la intensa actividad que ha tenido a lo largo de los siglos y también de los diferentes usos que ha acogido. En la figura 1 se muestra una fotografía parcial de su fachada principal en la que se observan los pies derechos de madera citados anteriormente y el arco trilobulado de su ventana central. Se puede apreciar el estado general de conservación de la Casa-Hospital; desperfectos generales en la fachada y en las pilastras que marcan el ritmo vertical, pérdida de la cornisa de escayola que remataba el alero del edificio, hundimiento parcial de la cubierta, ligero desplome de alguno de sus muros, etc. Pero a pesar de estas lesiones el edificio es plenamente recuperable con una mínima -pero necesaria- actuación de urgencia, que frene su deterioro. El posterior desarrollo de las obras, y el análisis de la documentación histórica que se conserva, vendrán a dar “luz nueva” sobre este interesante edificio del patrimonio tradicional y monumental.

Figura 1. Casa-Hospital de la Vera Cruz de San Juan, Villalón de Campos, España.
Fachada principal a la plaza de San Juan
