FÁBRICAS VISTAS DE LADRILLO EXTRUSIONADO DE PRINCIPIOS DEL SIGLO XX. ESTADO ACTUAL DE CONSERVACIÓN Y PROPUESTAS DE INTERVENCIÓN.

Diego Diez Piñeles

Trabajo Fin de Grado

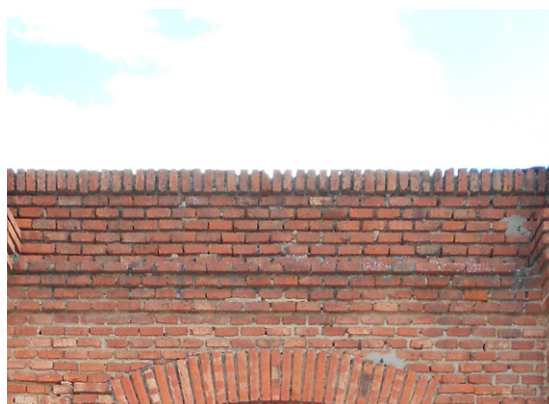
En la coronación también existen lesiones en la hilada corrida a sardinel que rematan la fachada, debido a la ausencia de un alfeizar que impida el lavado de las juntas de estas hiladas y la entrada del agua en los ladrillos hay lesiones por rotura y erosión de ladrillos y pérdida de juntas de mortero.

Figura 4.1.11. Perdida de juntas en la cornisa. Fachada Oeste.

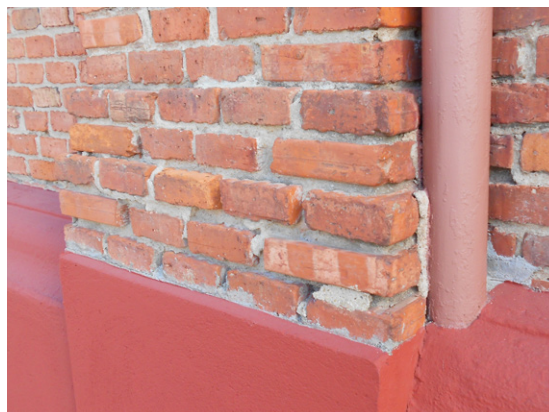
Las zonas de ornamentos sufren como principal problema la pérdida de llagueado especialmente las zonas de coronación vinculado a lo anteriormente escrito en el apartado de coronación, las bases y zonas superiores de pilastras también han sufrido esta pérdida de llagueado debido a contar con superficies horizontales donde el agua de lluvia puesto quedarse parada e infiltrarse con el tiempo.

Figura 4.1.13. Perdida de mortero en el inferior de una pilastras. Fachada Oeste.

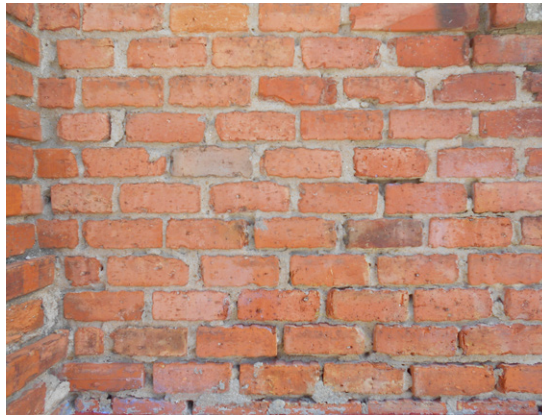
Respecto a las provocadas por la humedad los ladrillos presentan cierta erosión de forma generalizada en toda la fachada aunque no de mucha importancia.

Prácticamente todos los ladrillos han sufrido la presencia de caliches y pequeños desconchamientos como consecuencia de los procesos del hinchamiento del carbonato de la cal, la presencia tan próxima del río con la humedad que conlleva pueden haber sido parte decisiva en esta lesión.

Figura 4.1.14. Fachada Oeste. Fotografía propia.

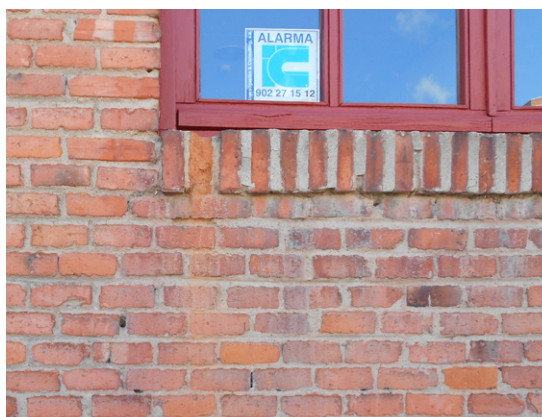
En las albardillas como consecuencia del agua presenta mas erosión que el resto de la fachada, en un caso de ha producido la meteorización de un ladrillo de ellas debido a la presencia del agua y los cambios de temperatura el ladrillo no ha aguantado el aumento de volumen, la meteorización esta en la fachada norte que es la más fría de todas lo que puede haber generado más ciclos de congelación que en el resto.

Figura 4.1.15. Meteorización en una albardilla. Fachada Norte. Fotografía propia.

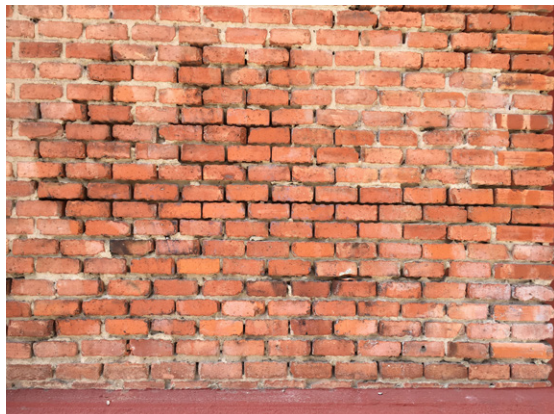
Respecto a las erosiones provocadas por las limpiezas de grafitis como he indicado en el capítulo de documentación el edificio ha sufrido una limpieza de grafitis en algún momento entorno a 2010, esta limpieza se ha llevado a cabo por algún medio bastante agresivo que ha generado la pérdida del llagueado incluso ha rebajado varios milímetros el espesor del ladrillo donde se ha usado.

Estas zonas se identifican fácilmente debido a un color más rojizo que los demás y una textura también diferente, la pérdida de una capa exterior puede producir más facilidad para la entrada de agente externos al interior del ladrillo que puede estar cocido de distinta forma que el exterior y reaccionar peor al agua.

Figura 4.1.16. Erosión en Fachada Sur.

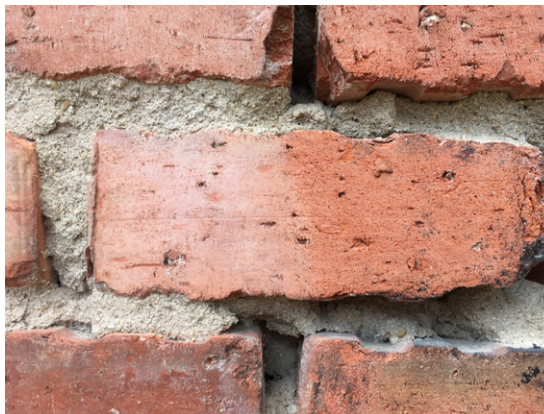
Figura 4.1.17. Diferencia de textura en un mismo ladrillo.

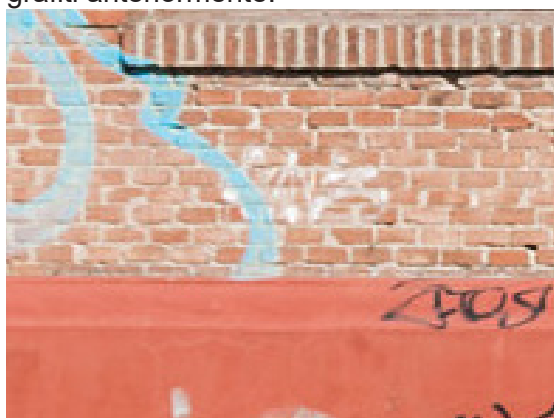
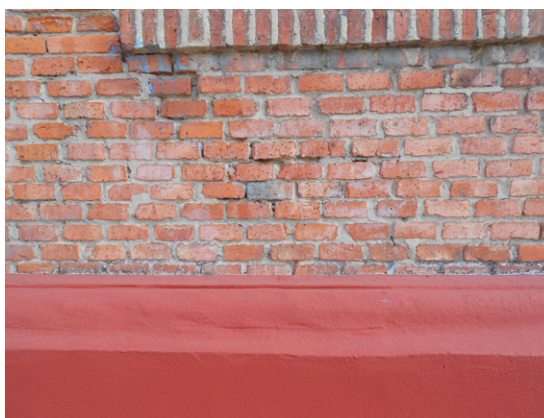
Estas erosiones generadas por la limpieza de los grafitis pueden llevar a error a la hora de identificar el porque este producidas estas manchas, inicialmente se puede pensar que es por la escorrentía del agua del alfeizar o una por un ascenso de humedad por capilaridad y realizar una solución para un problema inexistente.

Como se puede ver en las fotos inferiores la mancha ocupa la misma superficie que tenía el grafiti anteriormente.

Figura 4.1.18. Grafiti bajo un alfeizar tomada el 2/10/2006. <http://arquitecturava.es/proyectos-valladolid/antigua-fabrica-de-tejidos-y-sacos-de-yute> (2019).

Figura 4.1.19. Erosión generada por la limpieza del grafiti.

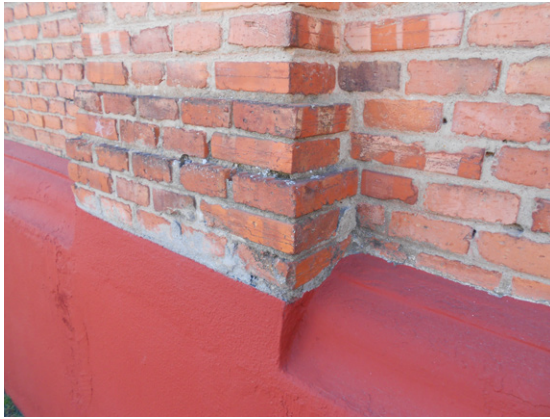
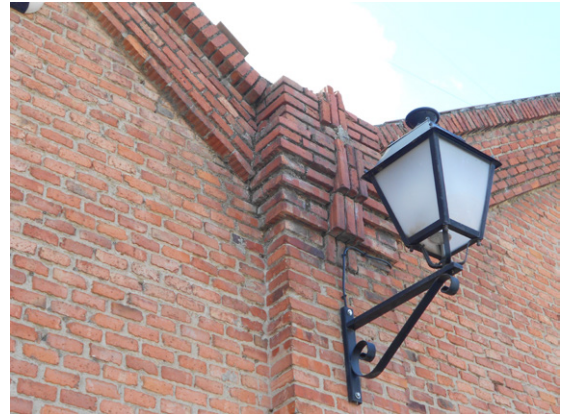
Las zonas superiores de las pilastras se encuentran en la zona de limahoya de la cubierta por lo que será más fácil que se produzca suciedad en ellas debido al arrastre del agua, y la dificultad para que el agua de lluvia las limpie, en algunos casos esta suciedad viene acompañada musgo.

Figura 4.1.20. Suciedad en el inferior de una pilastra. Fachada Norte.

Figura 4.1.21. Suciedad en el inferior de una pilastra. Fachada Norte.

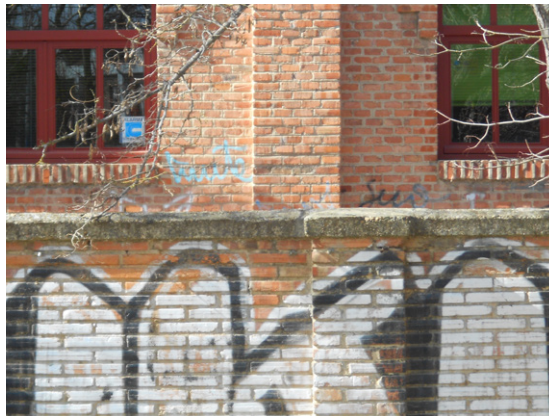
Como suciedades en este caso también es necesario calificar las producidas voluntariamente, los grafitis producen un desperfecto visual que es necesario tratarlo con el tiempo, en este edificio se ha necesitado la limpieza con medios agresivos para limpiar los grafitis, todavía se pueden observar tanto en la fachada Este como en la tapia que limita la nave.

Figura 4.1.22. Grafitis. Fachada Este.

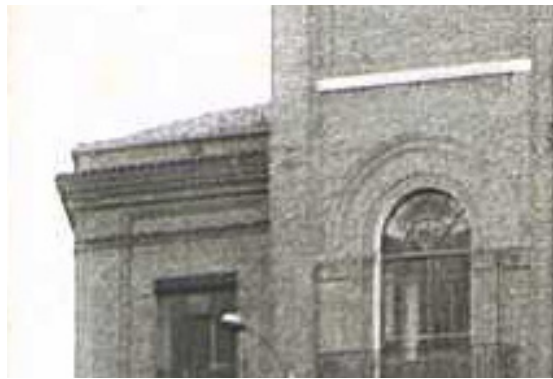
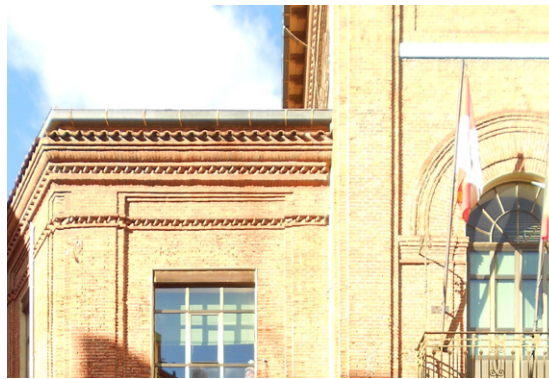
La zona de coronación del colegio no presenta grandes problemas a excepción de alguna rotura puntual de alguna teja, hay que tener en cuenta que el alero de la cubierta ha sido rehabilitado en el pasado, con lo que se pueden haber reparado los posibles problemas que hubieran causado las aguas de lluvia, en la rehabilitación se ha añadido un canalón de zinc que consigue que el agua no resbale por la zona superior de la fachada.

Figura 4.2.6. Cornisa en 1976. Fotografía del archivo de Valladolid.

Figura 4.2.7. Cornisa en 2019.

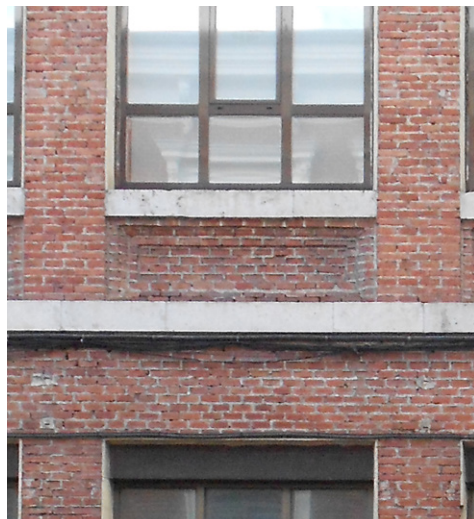
Es dónde se concentran los problemas relacionados con el agua de lluvia, debido a que generan pequeñas superficies horizontales en forma de escalera y recovecos donde se puede depositar el agua y realizar un lavado de los ladrillos y el mortero, favoreciendo la pérdida de llagueado. Estas zonas son principalmente las partes inferiores de los paneles bajo las ventanas.

Figura 4.2.8. Panel bajo ventana.

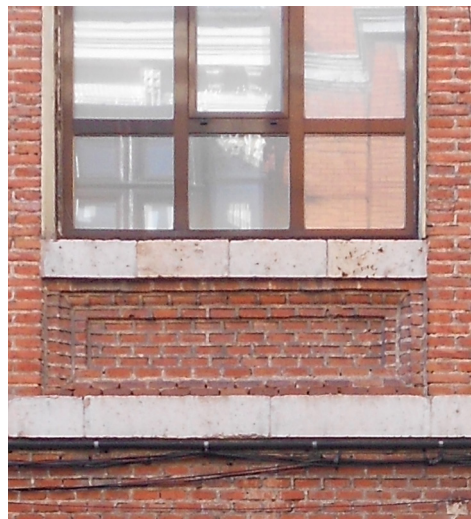
Figura 4.2.9. Panel bajo ventana.

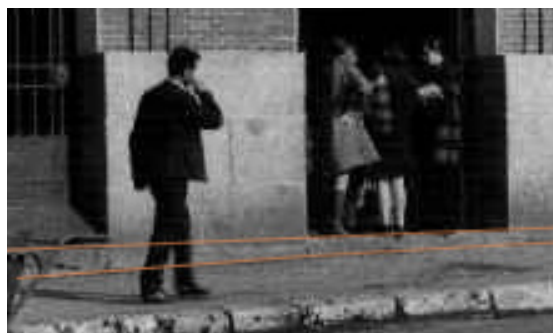
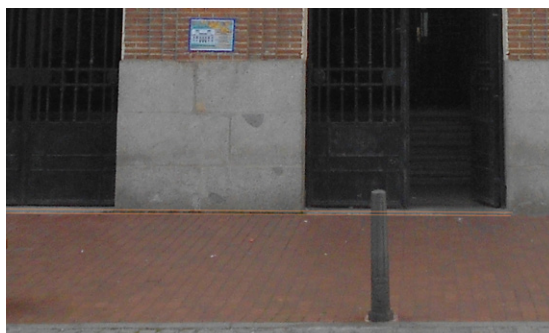
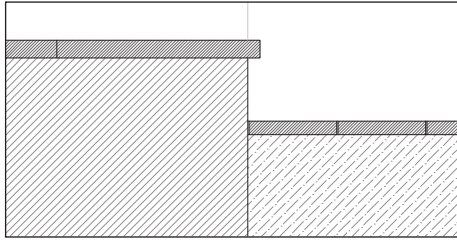
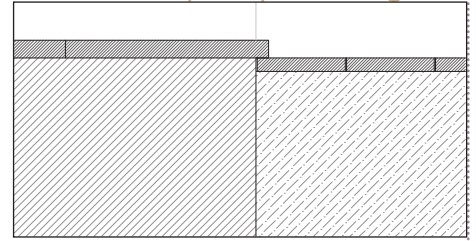
La cota del terreno ha ido subiendo con la realización de nuevas calzadas durante los años, esto acerca la cota de calle a los paramentos de ladrillo facilitando las lesiones por humedad capilar.

El ascenso de la cota de calle favorece la aparición de la humedad en las zonas de arranque de las fachadas, en el colegio García Quintana las fachadas cuentan con paneles en la zona baja dónde esta realizado el zócalo, por lo que estas zonas son las que más van a sufrir estos efectos.

Las partes bajas han podido sufrir este tipo de humedad por capilaridad que se manifiesta en lesiones como caliches o roturas de las capas exteriores por heladicidad.

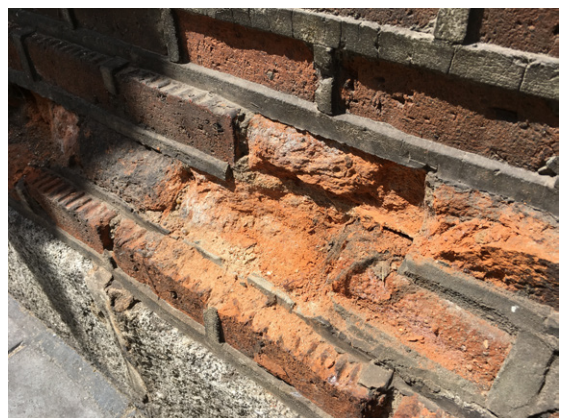
Figura 4.2.17. Arenización de varios ladrillos en la zona baja.

Los paneles que están en el zócalo son los que mas ladrillos erosionados presentan debido a su localización en la parte inferior. Se pueden ver erosiones vinculadas a arenización, heladicidad y exfoliaciones.

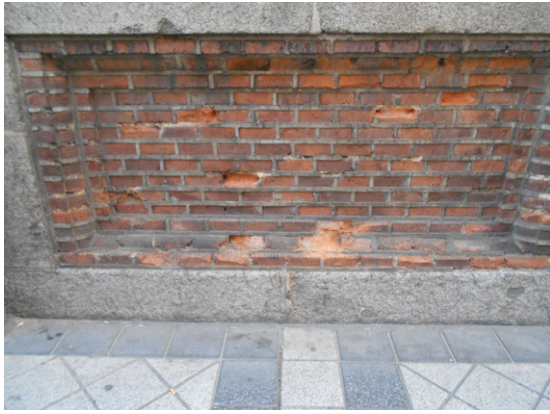
Figura 4.2.18. Panel con varios ladrillos erosionados.

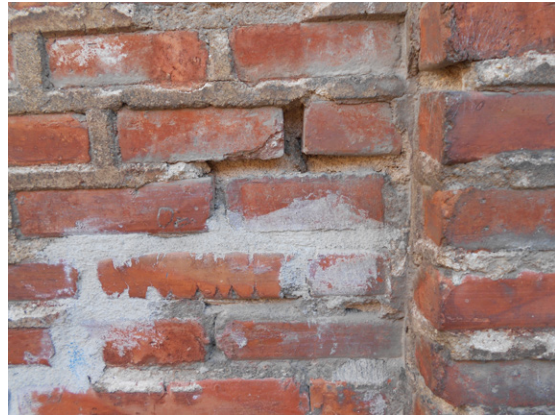
En los patios interiores también se puede observar con facilidad erosiones vinculadas principalmente a desgates y golpes ya que es dónde los alumnos disfrutaban del recreo.

Figura 4.2.19. Desgaste en el patio interior.

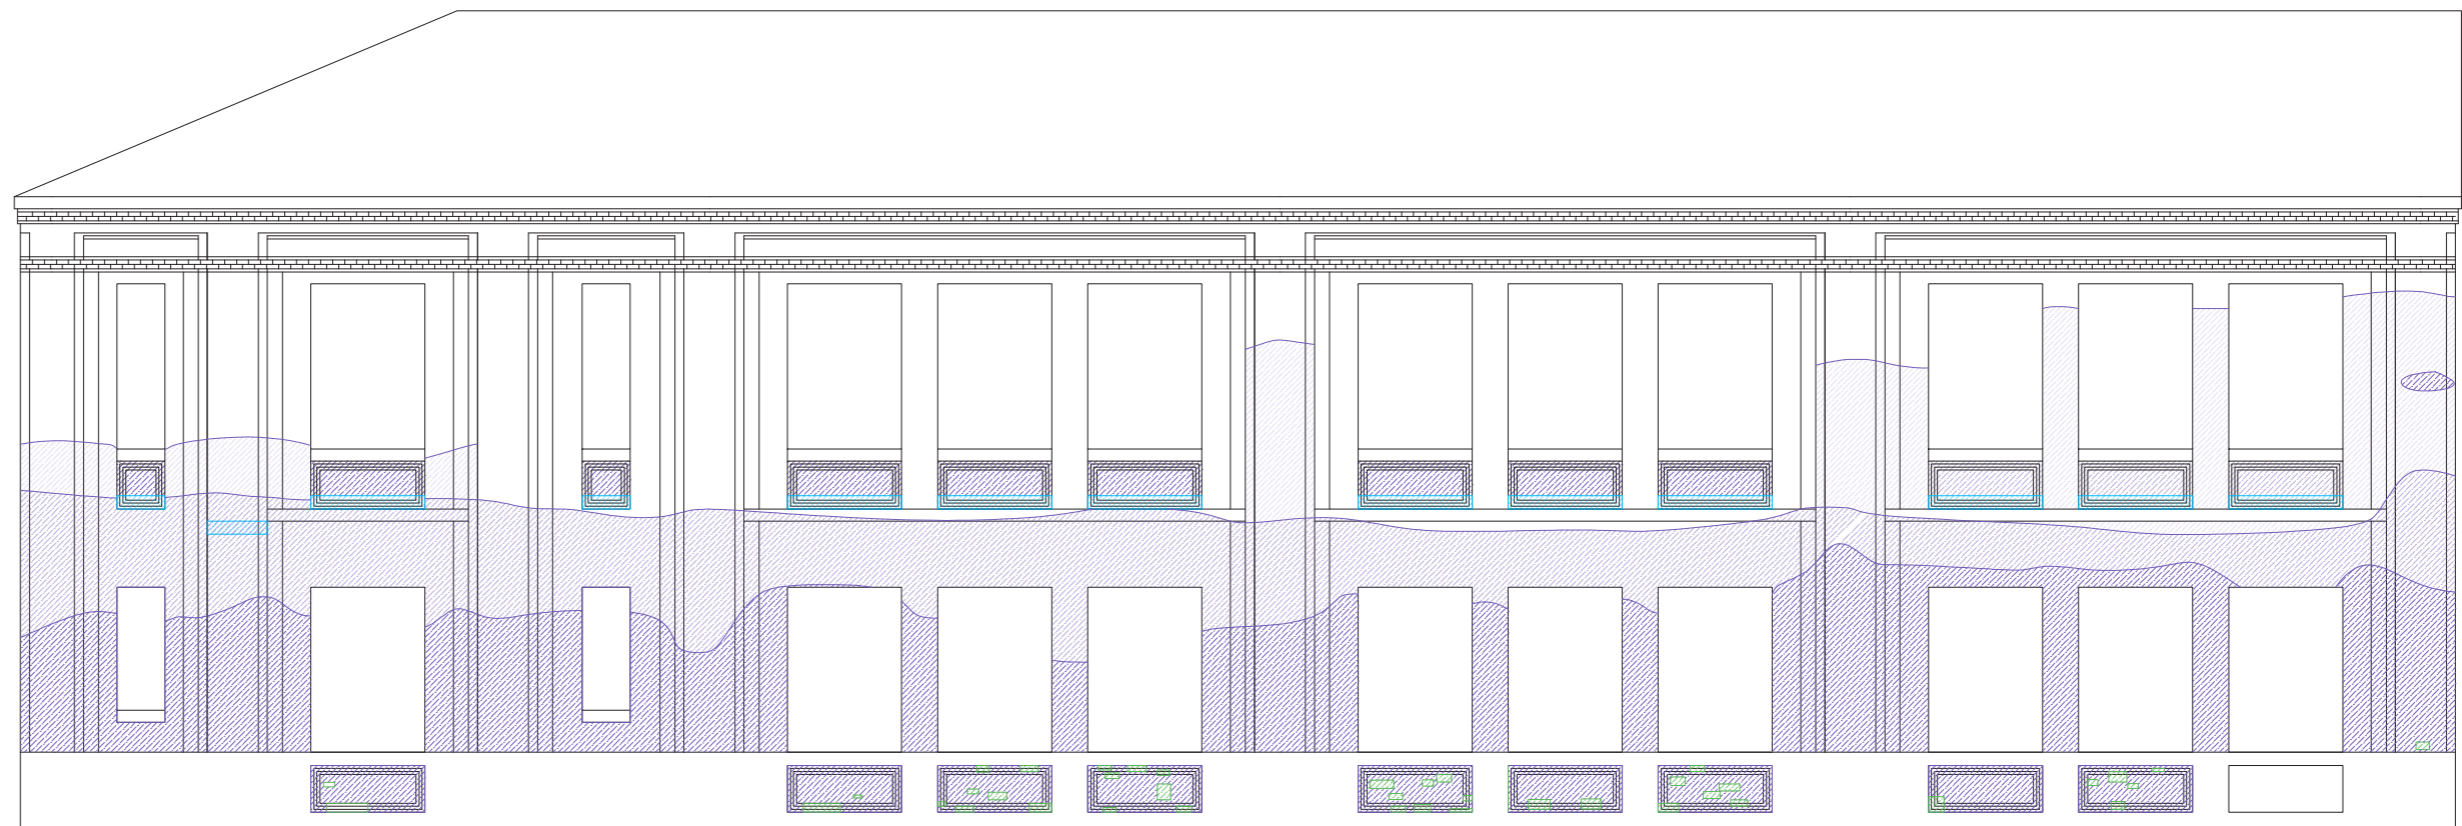
Figura 4.2.28. Alzado de lesiones.

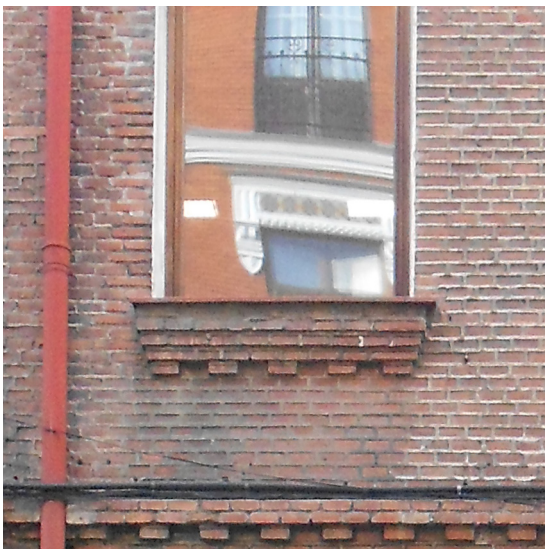
Los ornamentos tienen principalmente suciedad sobre todo en las zonas bajo el vierteaguas y en los paneles de las ventanas inferiores. También existe el desprendimiento de un ladrillo en la zona de escupeaguas de una de las ventanas del piso superior.

Figura 4.3.5. Suciedad bajo la ornamentación.

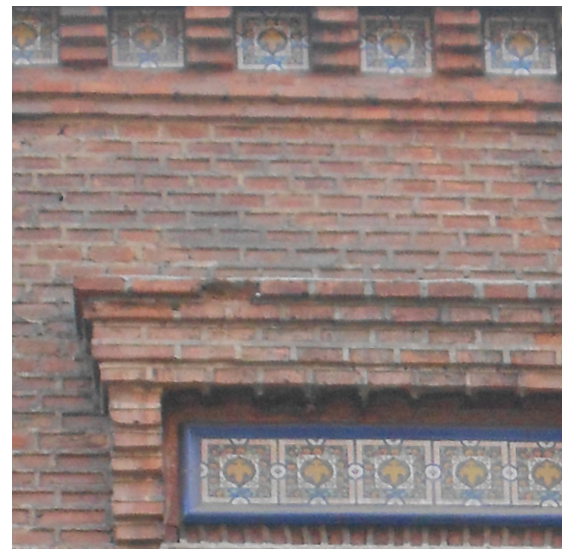
Figura 4.3.6. Desprendimiento en escupeaguas.

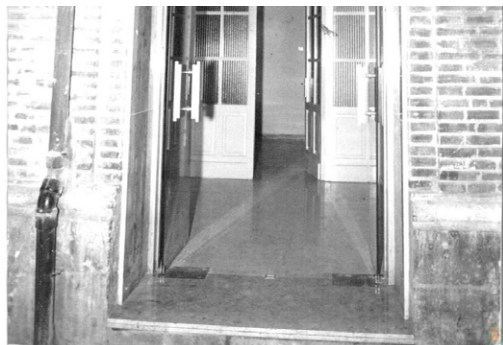
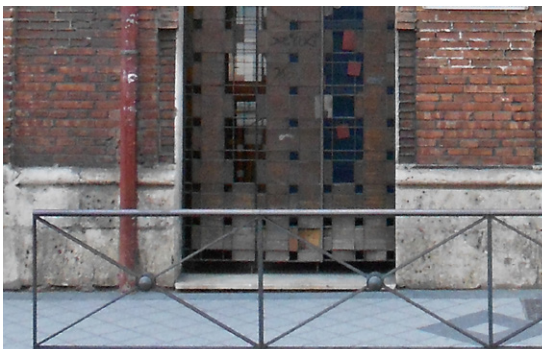
La cota del terreno ha subido entre 10 y 15cm desde 1972 con las nuevas pavimentaciones de aceras, esto provoca que aumente las probabilidades de lesiones por humedad capilar en los arranques de los muros de fabrica, las ladrillos con caliches y degradaciones por humedad se muestran de forma constante en las hiladas inferiores.

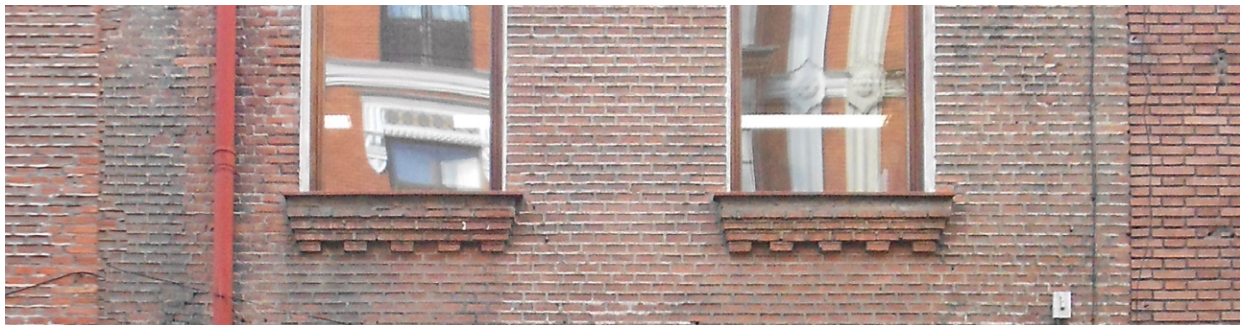
La parte intermedia de la fachada reduce su cantidad de suciedad, a unos niveles próximos a la que presenta el colegio García Quintana, siendo las zonas de más suciedad las generadas por lavados diferenciales bajo los vierteaguas.

Figura 4.3.12. Suciedad de la zona media.

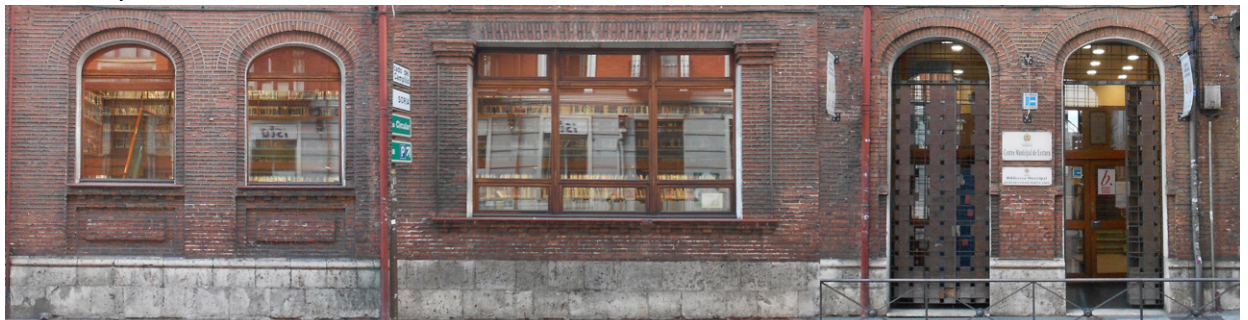
La zona inferior es donde más suciedad se concentra, motivada por la presencia de los paneles bajo los vierteaguas de las ventanas de la planta baja y el encuentro con el zócalo de piedra donde la humedad por capilaridad puede motivar la fijación de las partículas de suciedad a un material poroso como el ladrillo.

Figura 4.3.13. Suciedad de la zona inferior.

Debido a la tipología de la junta resaltada hay una facilidad para la concentración del polvo y partículas en ellas, facilitando su erosión si la acumulación es de materias agresivas como las generadas por contaminación.

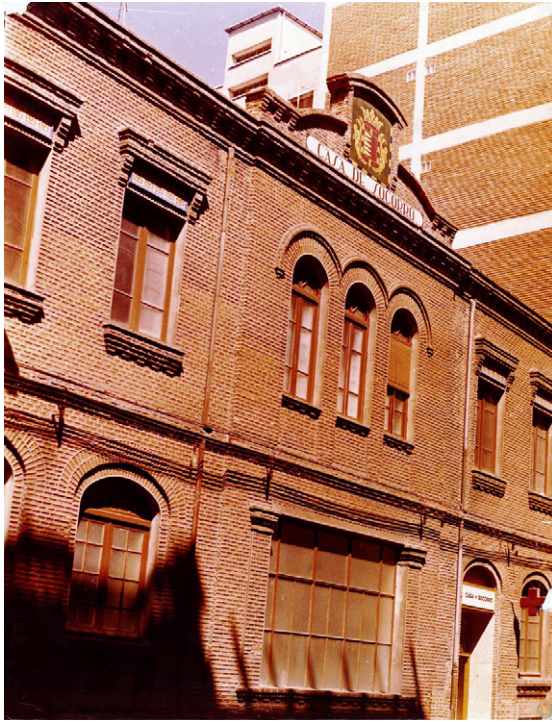
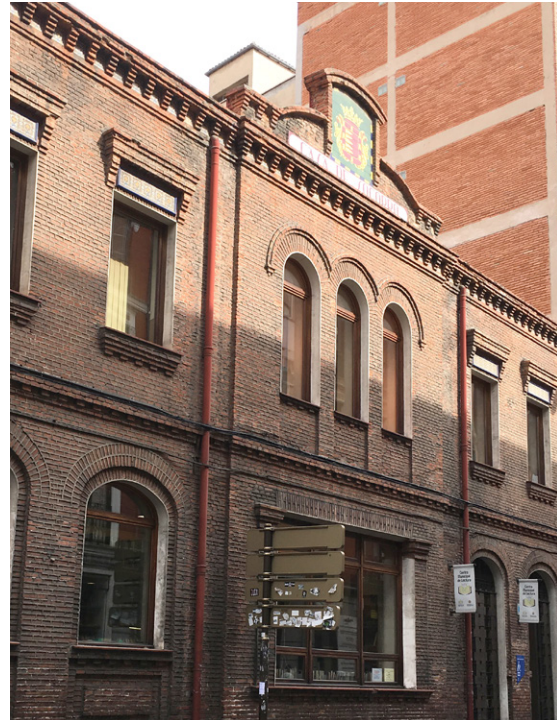
Esta suciedad ha aparecido en los últimos 50 años, periodo en el cual el número de vehículos ha aumentado en casi 9 veces¹, por lo que establezco que es la causa principal que genera esta suciedad agresiva.

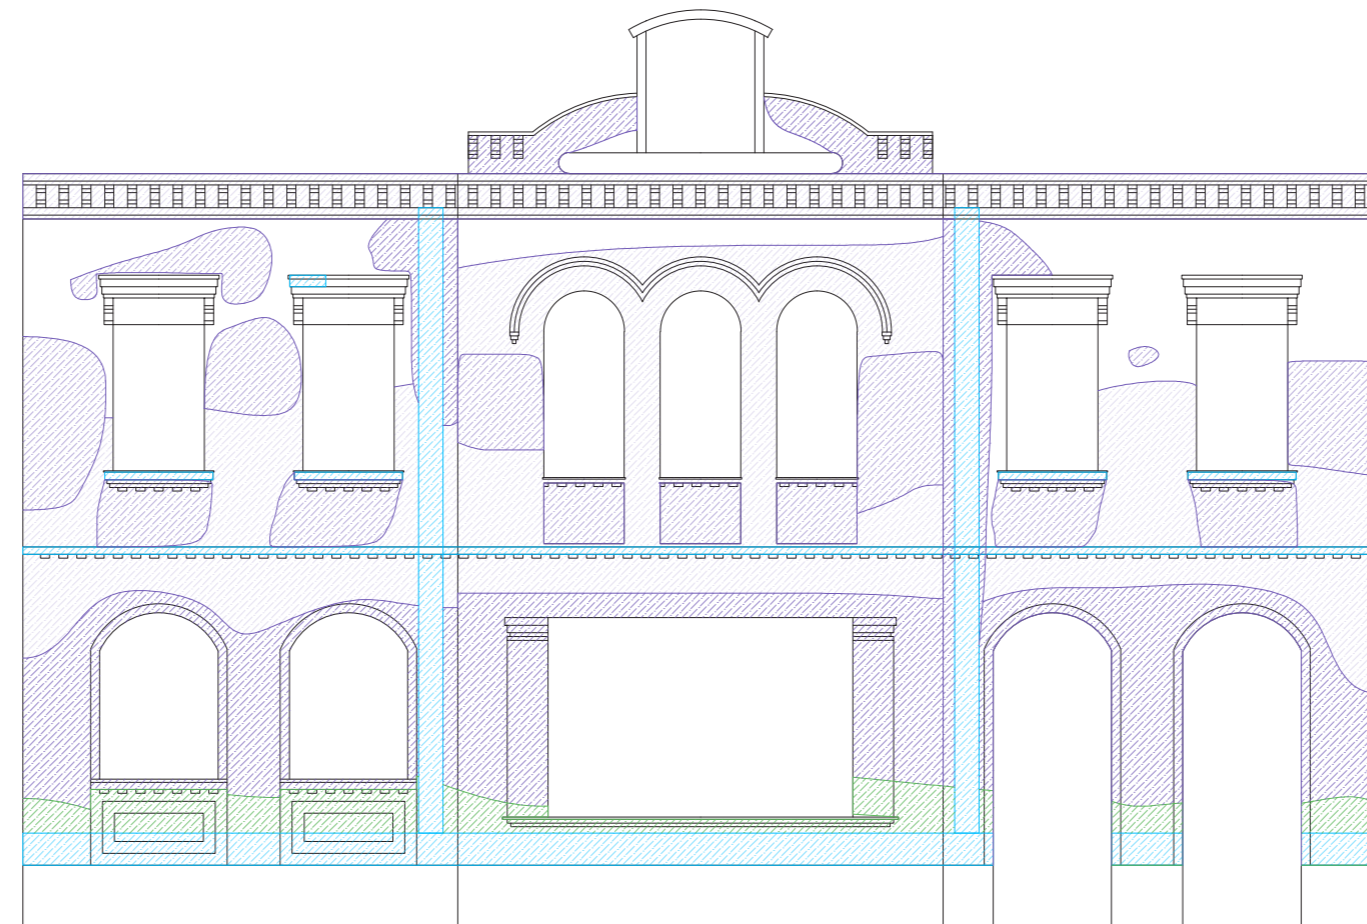
Figura 4.3.17. Alzado de lesiones.

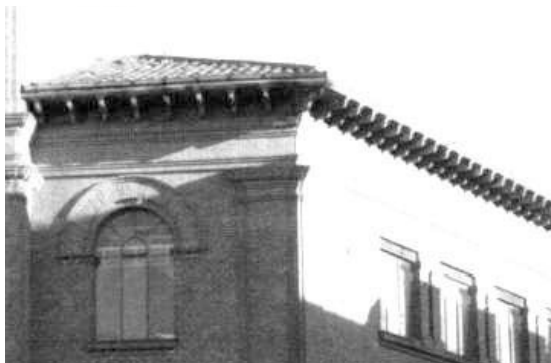
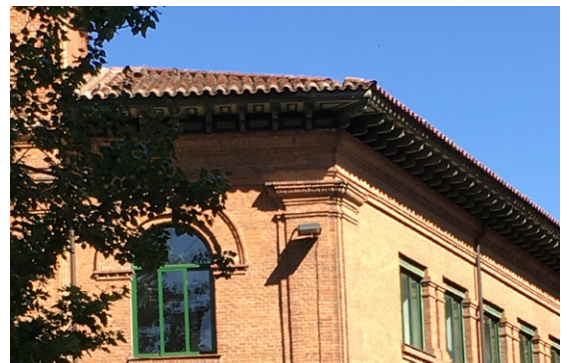
Debido a que los problemas en esta zona solo existen en los puntos de conexión del canalón oculto con la bajante, realizada esta obra en algún punto en los últimos 30 años por lo que se puede llegar a la conclusión de que la cubierta ejecutada originalmente funcionaba sin provocar ninguna lesión la fachada.

Figura 4.4a.7. Alero con canalón oculto y bajantes en 2019.

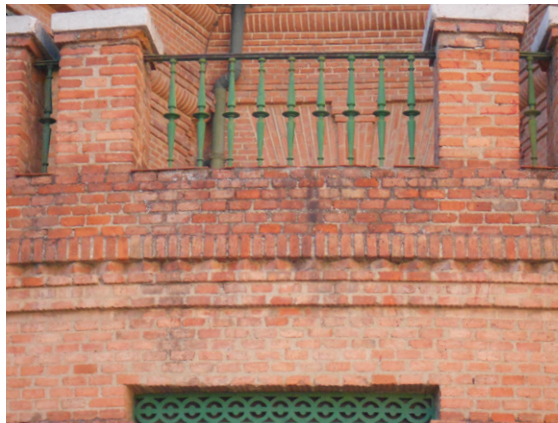
Las partes superiores protegidas por los aleros no tienen problemas de suciedad, ya que el agua no consigue depositar las partículas en ella, en cambio las partes superiores que no están protegidas, como la zona donde hay una pequeña terraza, si presenta suciedad en las zonas donde resbala el agua debido a un vierteaguas escaso.

Figura 4.4a.15. Suciedad por arrastre de suciedad del vierteaguas.

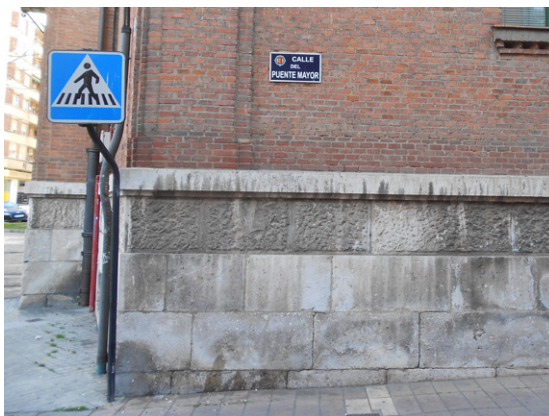
Las zonas bajas presentan una suciedad generalizada manifestándose más claramente en el zócalo de piedra que tiene zonas completamente negras.

Figura 4.4a.16. Suciedad en zócalo.

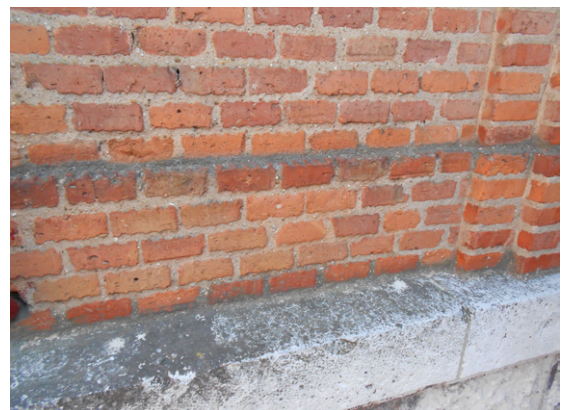
También se acumula suciedad por el arrastre de partículas en las zonas con saliente horizontales, que se encuentran mayoritariamente en la parte baja.

Figura 4.4a.17. Suciedad acumulada por depósito.

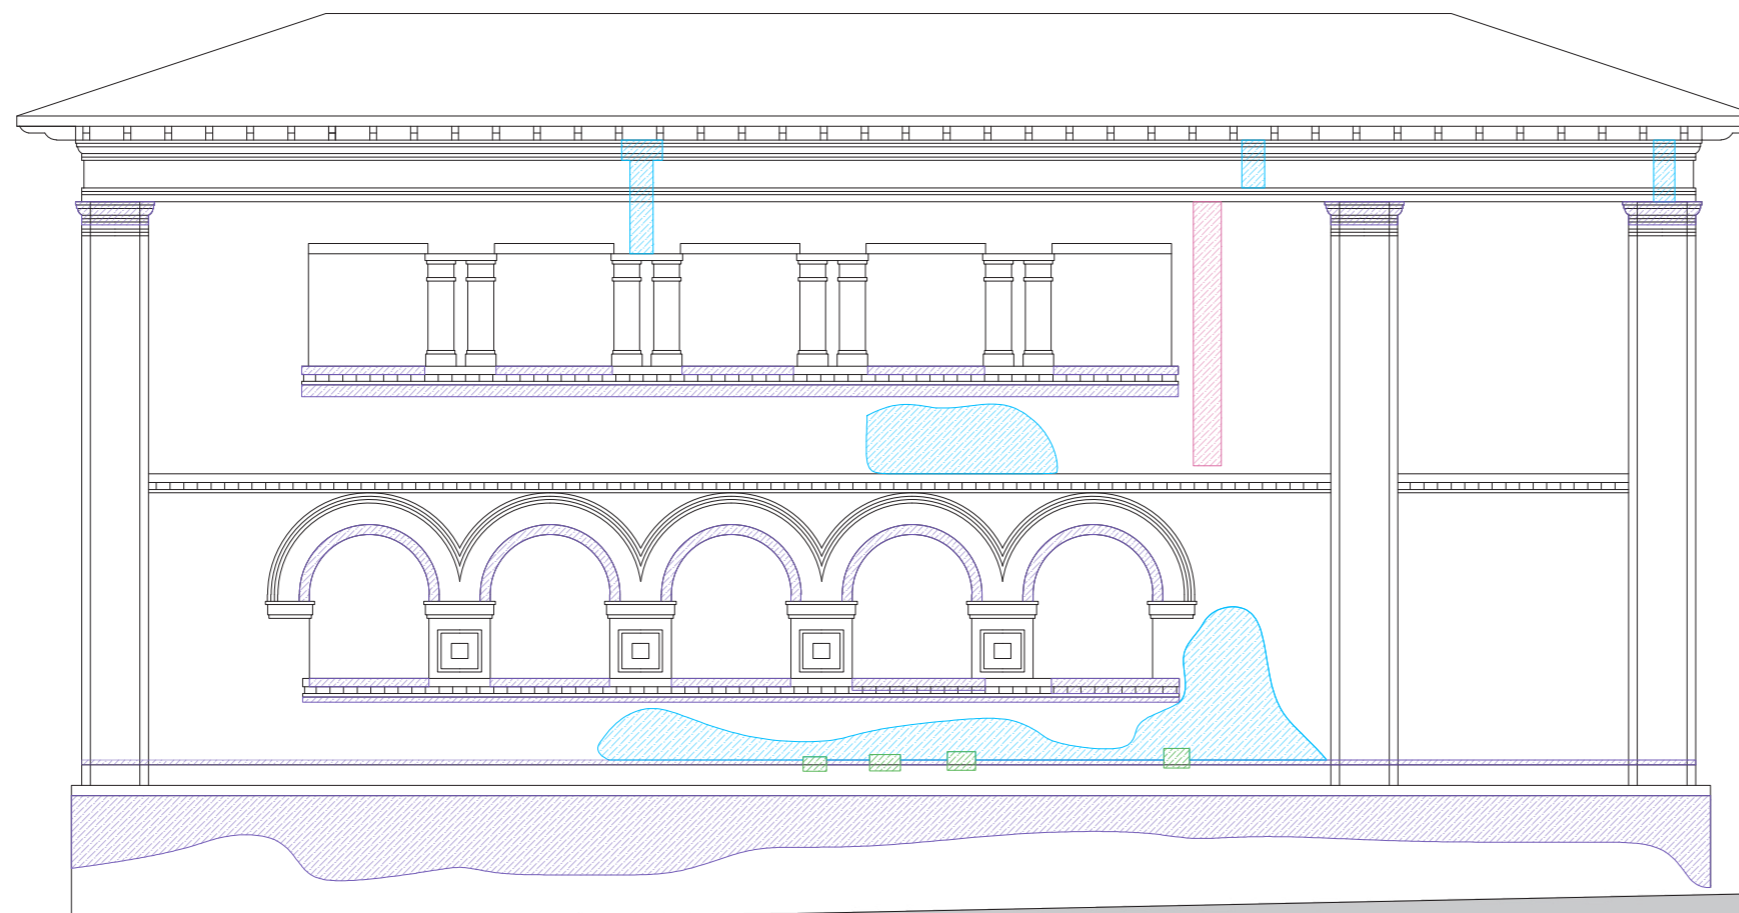
Figura 4.4a.21. Alzado de lesiones.

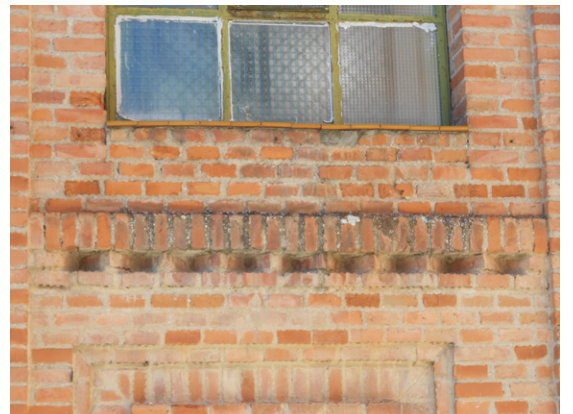
Las hiladas corridas a sardinel y las zonas bajas de las pilastras son las que presentan defectos por el agua de lluvia, la mayoría relacionadas son las suciedad y en algunos casos con la pérdida de mortero y ladrillos.

Figura 4.4b.7. Hiladas bajo ventana. Fachada Noreste.

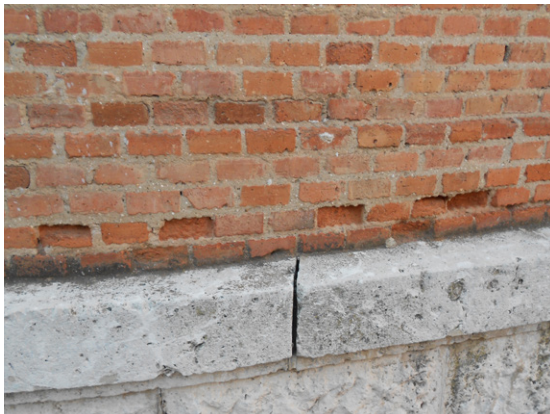
Existen ladrillos erosionados en las zonas de las fachadas donde puede existir con más facilidad la presencia de agua como en las partes bajas o en las zonas superiores de cornisas.

Estas erosiones se manifiestan en pérdida de material principalmente por procesos de heladicidad.

Figura 4.4b.9. Erosiones en ladrillos de la zona baja.

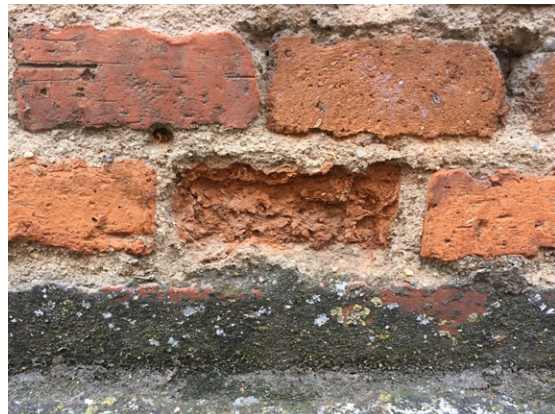
Figura 4.4b.10. Ladrillo erosionado por heladicidad.

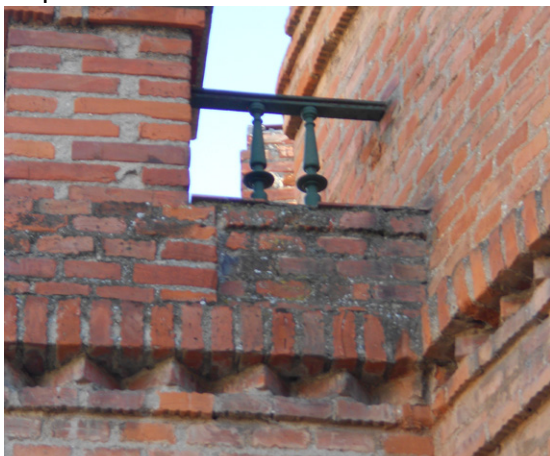
Las zonas superiores es donde se concentra la suciedad debido a la causa explicada antes reaccionada con un escaso vierteaguas para evacuar lo suficiente el agua de lluvia, y que no discorra por la fachada mojandola y permitiendo que se creen zonas de moho y humedad.

Figura 4.4b.11. Suciedad en coronación.

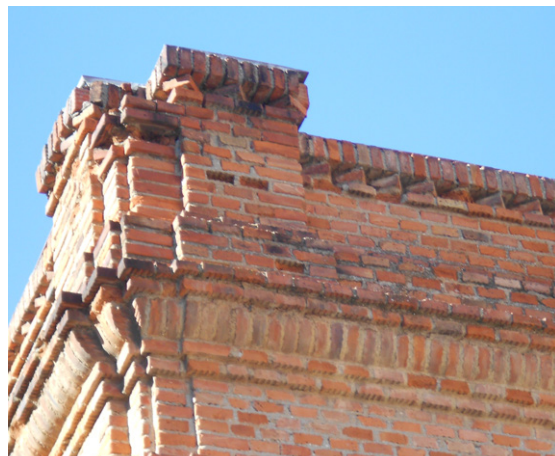
Figura 4.4b.12. Suciedad en cornisa.

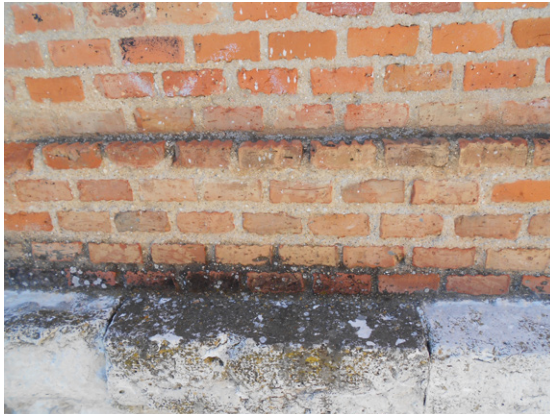
En las zonas bajas se acumula suciedad por el arrastre de las partículas con el agua de lluvia y la caída por la propia gravedad al encontrarse con planos horizontales donde se deposita y acumula generando algunas zonas con organismos, como líquenes o musgo.

Figura 4.4b.13. Suciedad por depósito y humedad.

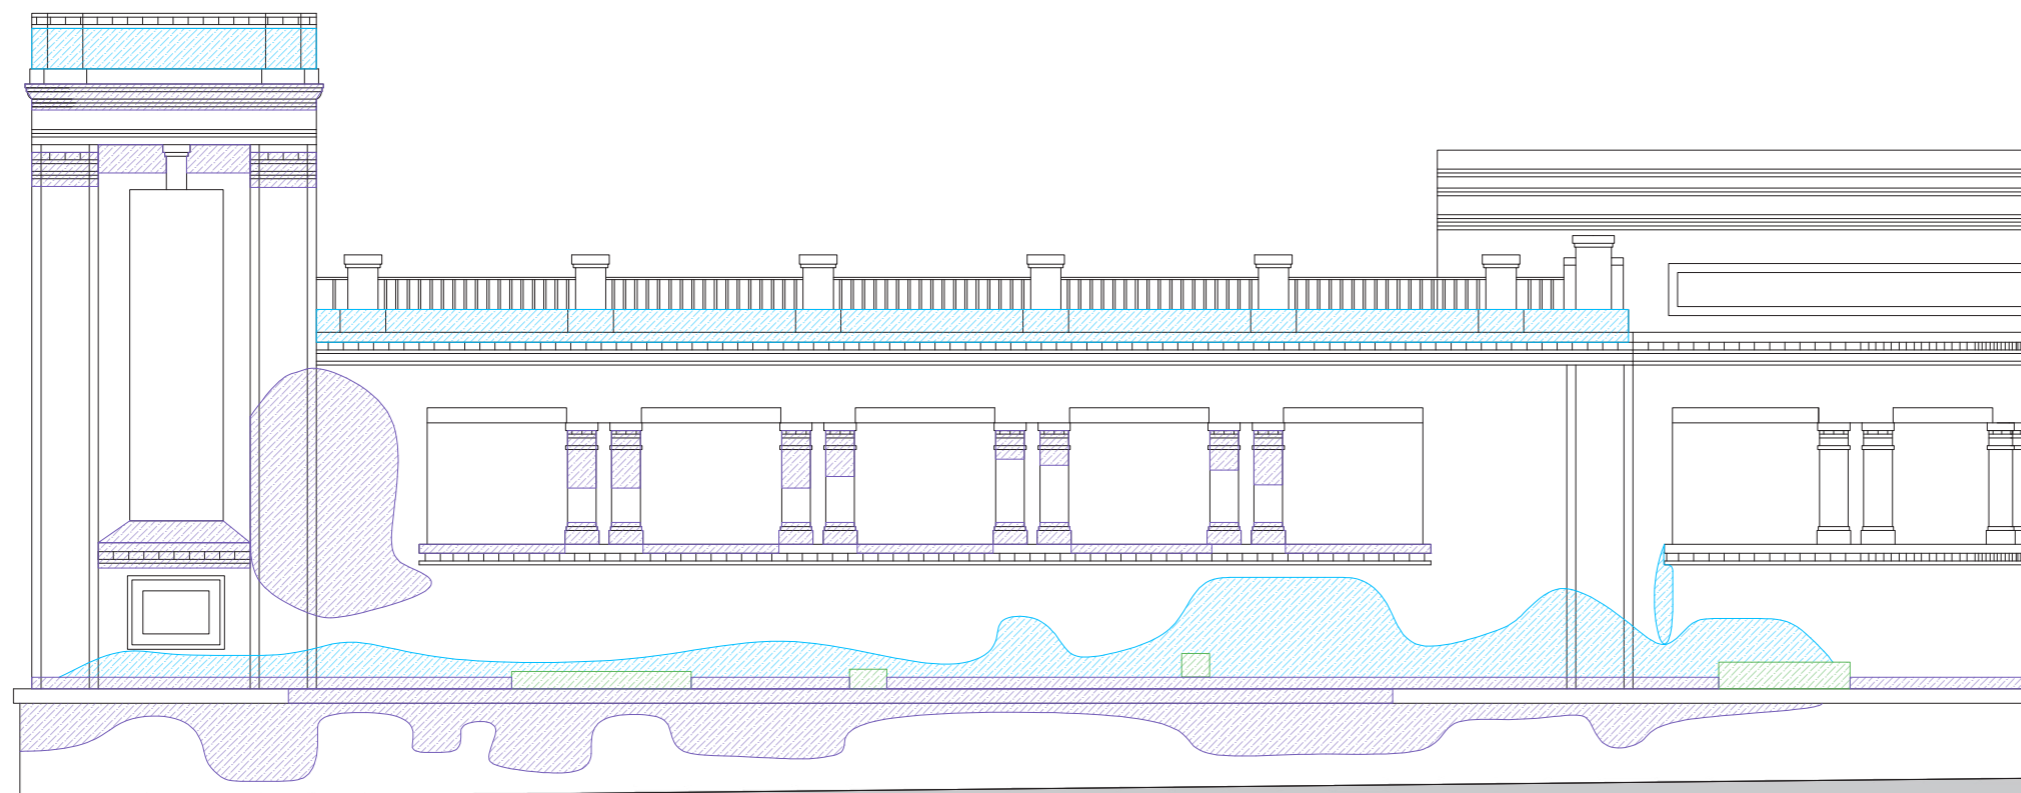
■ Humedades.
 ■ Suciedades.
 ■ Grietas.
 ■ Erosión.
 0 1 2 3 5 10
 Fachada Suroeste

Figura 4.4b.17. Alzado de lesiones.

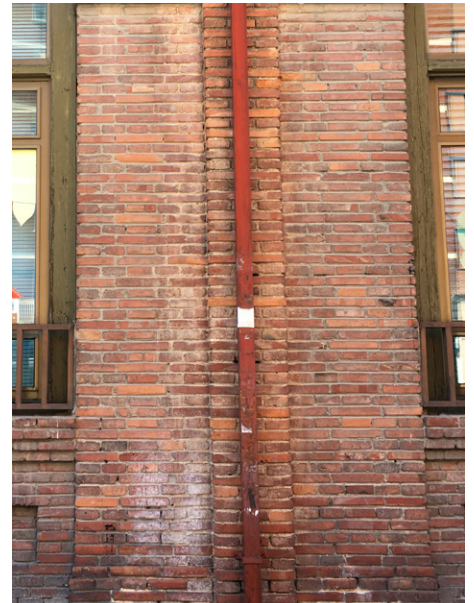
En la actualidad hay lesiones producidas por fugas de agua o por malas conexiones en la unión con el canalón superior, que provoca que exceda el agua y resbale por detrás de la bajante, esto sucede en las zonas donde se sitúan las bajantes o donde estaban situadas anteriormente.

Figura 4.5.5. Lesión por lavado del agua en una bajante.

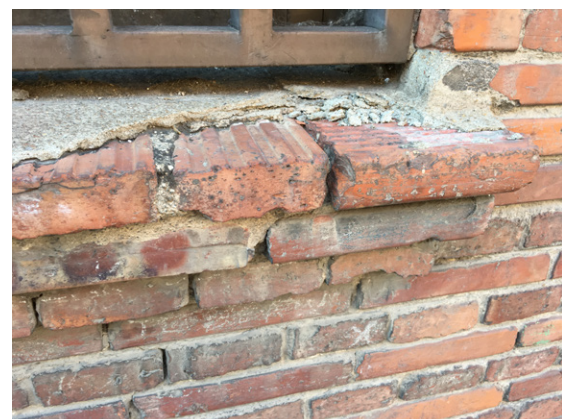
Los ornamentos han sufrido lesiones debido a la humedad del agua de lluvia, al no estar protegidos por ningún elemento las pequeñas plataformas horizontales han ido perdiendo las juntas de mortero como consecuencia del paso del agua por ellas, como sucede en las juntas de la hilada corrida a tizón sobre la hilada dentada a sardinel de canto.

Figura 4.5.7. Vierteaguas en mal estado.

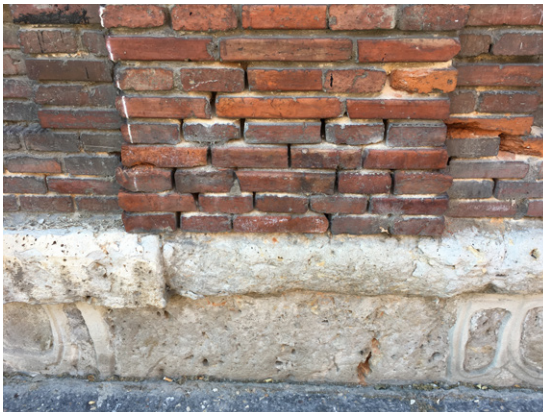
Figura 4.5.9. Pérdida de juntas en la base.

La presencia de humedad ya sea por capilaridad o por agua de lluvia ha provocado erosiones en las juntas de las zonas expuestas principalmente, llegando a desaparecer, y roturas en los ladrillos por procesos de heladicidad.

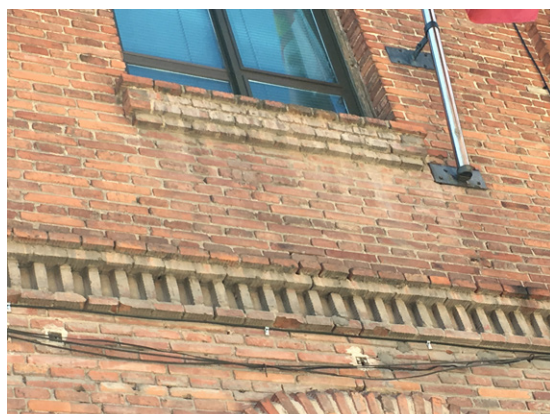
Las zonas inferiores de los vierteaguas, las hiladas dentadas a sardinel de canto y el inferior de las impostas de los arcos de medio punto.

Figura 4.5.11. Suciedad por falta de lavado bajo ventana.

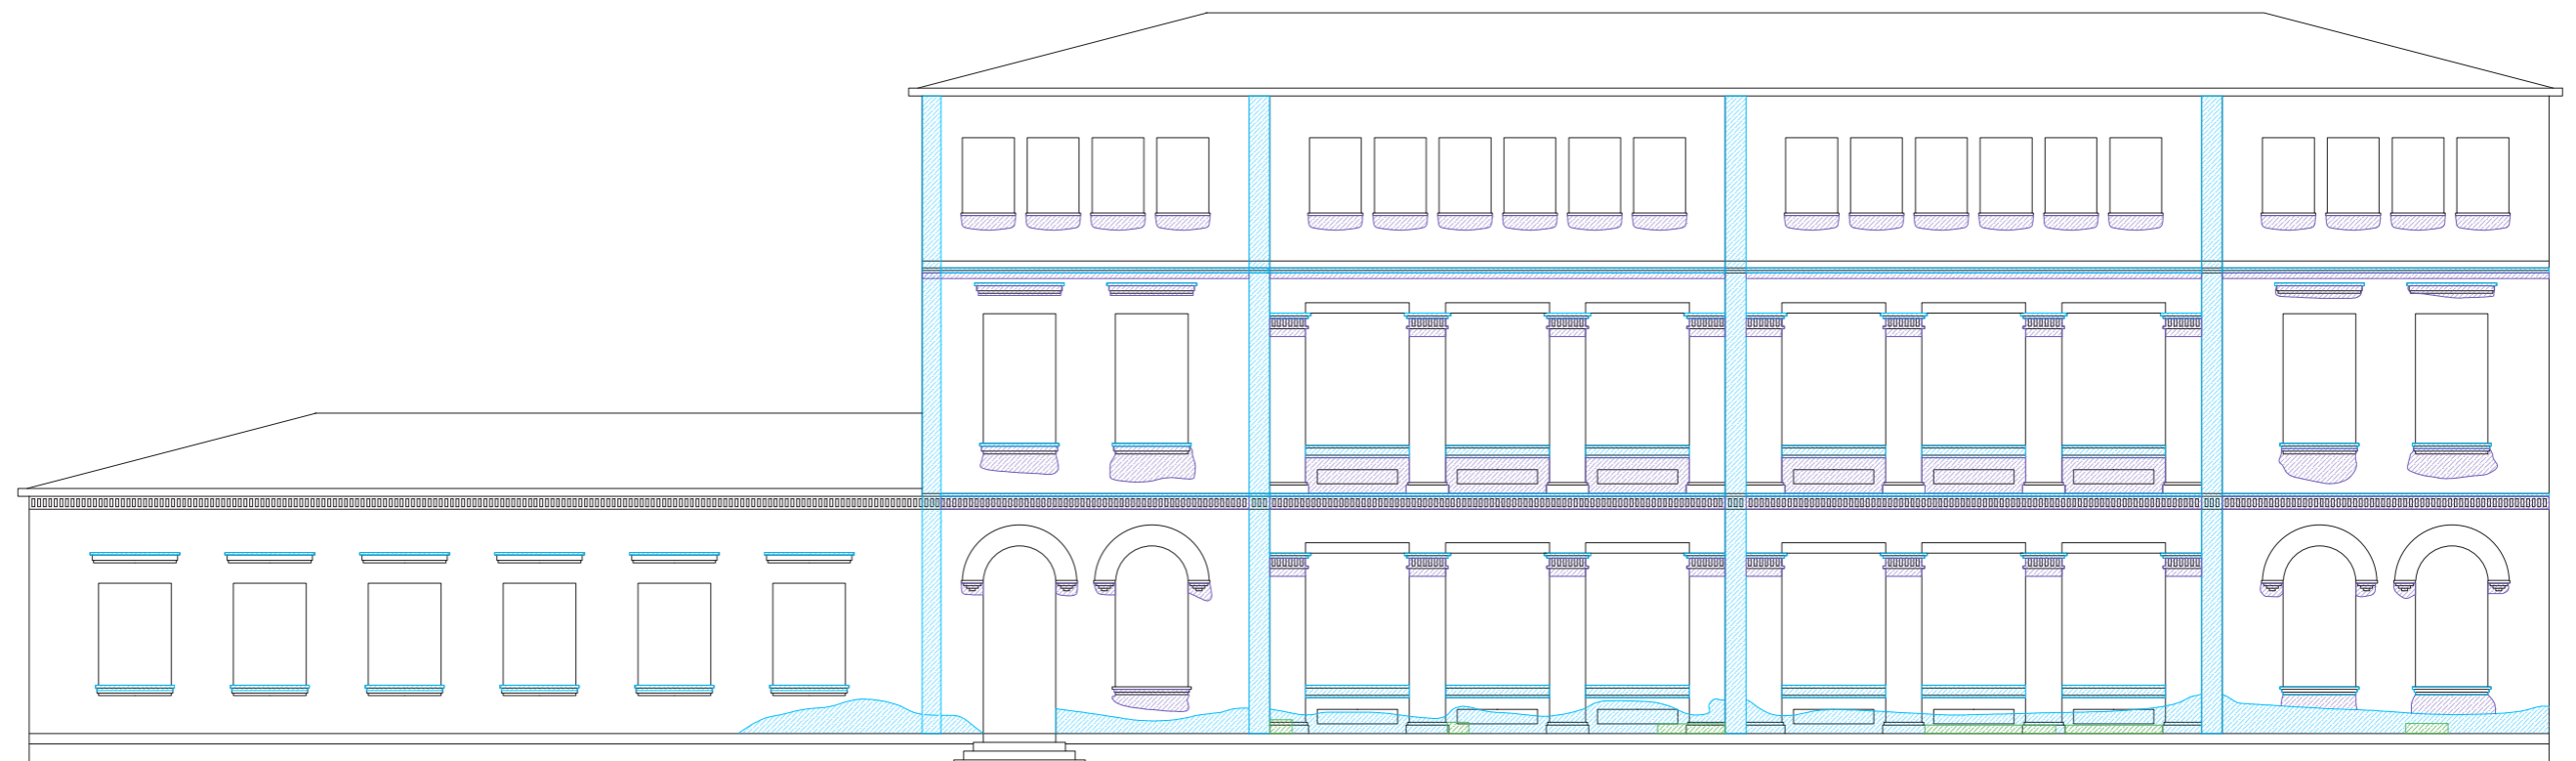
Figura 4.5.13. Alzado de lesiones.

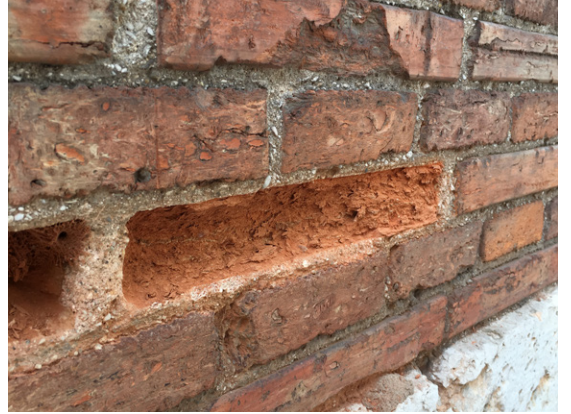
Las lesiones de los ladrillos se encuentran en los desagües de las limahoyas y las zonas inferiores donde aparecen roturas de los ladrillos por heladicidad y por arenización.

Figura 4.6.9. Erosión del ladrillo en las capas superiores.
