FÁBRICAS VISTAS DE LADRILLO EXTRUSIONADO DE PRINCIPIOS DEL SIGLO XX. ESTADO ACTUAL DE CONSERVACIÓN Y PROPUESTAS DE INTERVENCIÓN.

Diego Diez Piñeles

Trabajo Fin de Grado

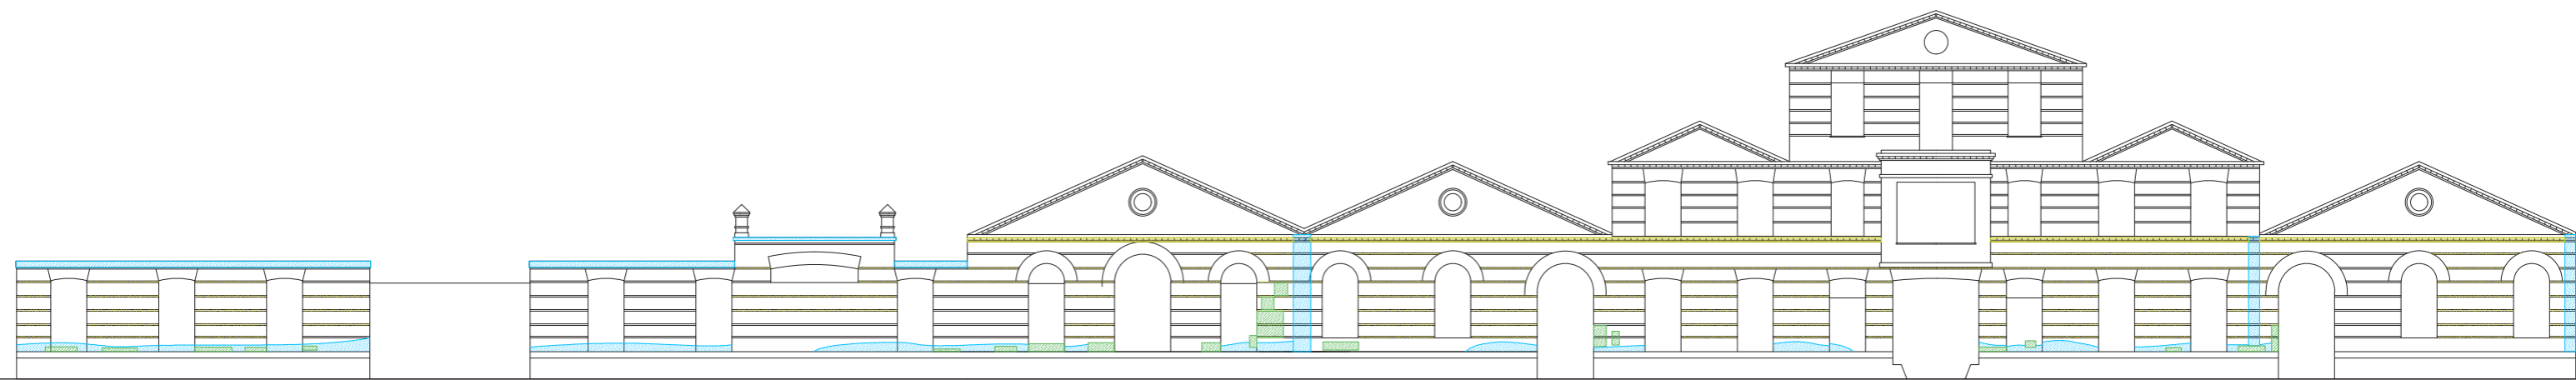
Humedades. Suciedades. Grietas. Erosión.

Figura 4.6.12. Alzado de lesiones.
