'Restauración y conservación del
Monasterio de Santo Domingo, Piedrahíta'

**'Restoration and conservation of Santo
Domingo's Monastery in Piedrahita'**

TRABAJO DE FIN DE GRADO

Autor: Julia Pindado Leralta

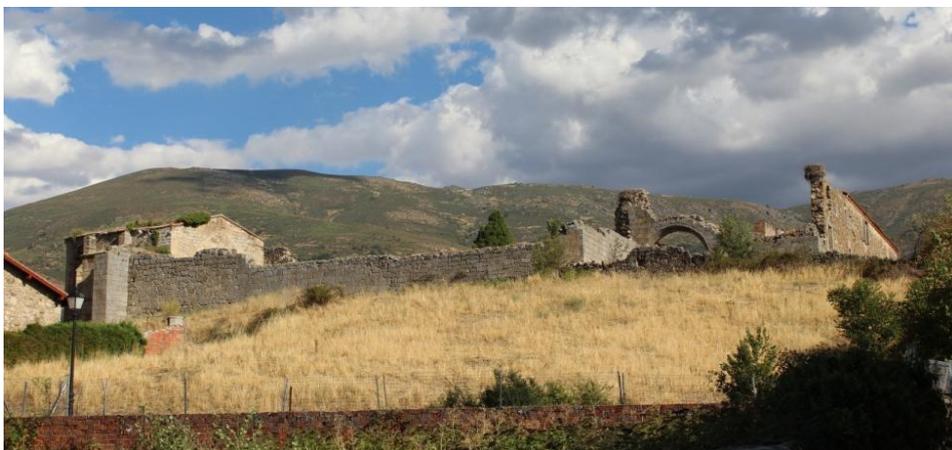
(Estado actual del cementerio, se aprecia el terreno en el que se sitúa.)

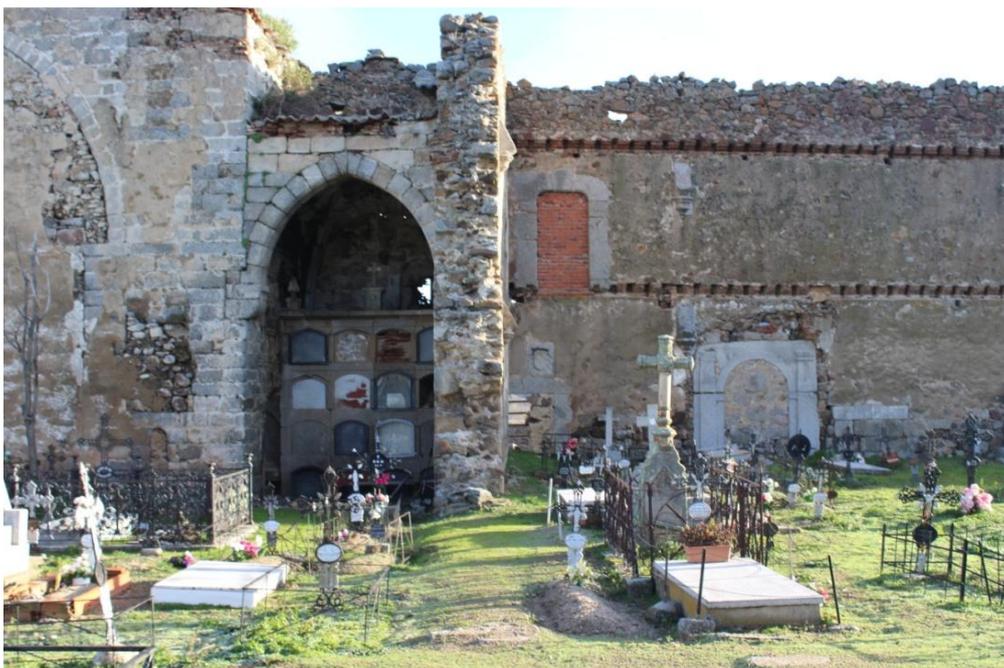
(Restos del muro que separaba la iglesia y el claustro.)

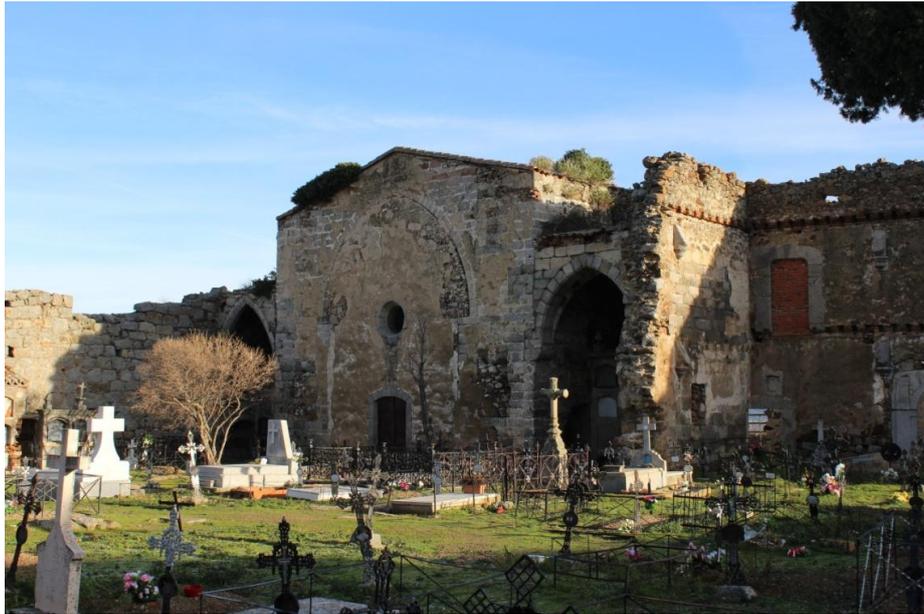
(Vista de los restos de las capillas, situación actual.)

Además, en la capilla lateral norte existen problemas en la estabilidad del muro por pérdida de piedras enteras ocasionando grandes huecos en la fachada. Este problema puede considerarse uno de los principales, ya que si sigue en deterioro o se desprendieran alguna de las piedras que actualmente hacen de sujeción de la cubierta, podría ocasionar un colapso y derrumbe.

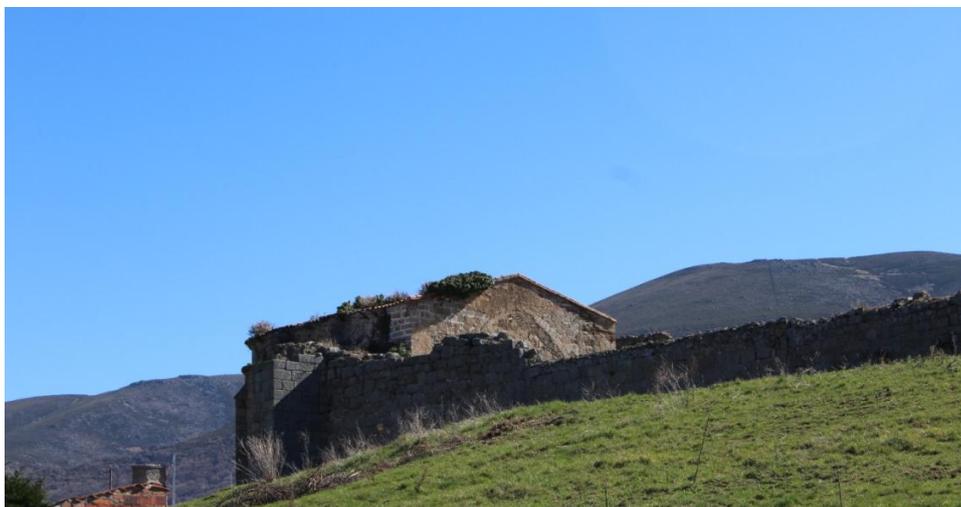
(Vista exterior de la capilla y sus cubiertas.)

Sin embargo, el estado en que se encuentra la cubierta hace muy difícil su mantenimiento, pues están en tan mal estado que permiten la entrada del agua al interior. Esto ocasiona graves problemas de humedades que deterioran a gran velocidad los restos que quedan presentes. De las cubiertas del resto de dependencias no queda prácticamente nada.

La entrada de agua está causando uno de los principales problemas que tiene este conjunto actualmente. Se necesita crear una protección frente a la lluvia y, para ello, se propone renovar el tejado de las capillas.

Rehacer las partes de la estructura portante de la cubierta que no sean estructuralmente eficientes. Posteriormente, con las tejas existentes que se conserven en buen estado y otras similares reconstruir la cubierta según la técnica constructiva tradicional.

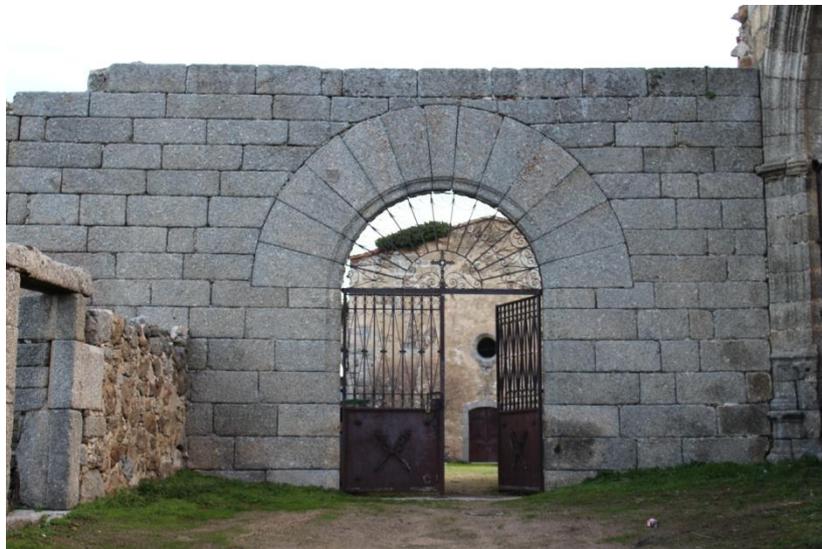
(Entrada actual al cementerio municipal.)

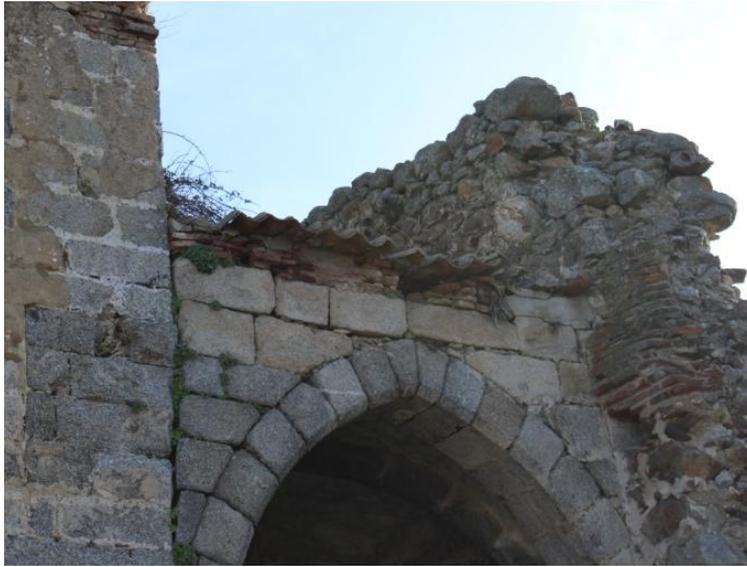
(Cubierta de la nave lateral derecha.)

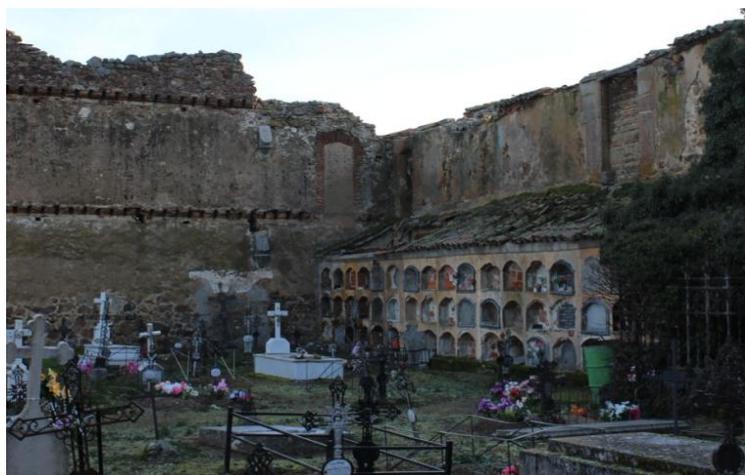
Existen zonas del cementerio que presentan serios problemas como son derrumbamientos de estas.

(Vista de una de las esquinas del actual cementerio.)

De igual forma se procederá con las cubiertas existen en los nichos.

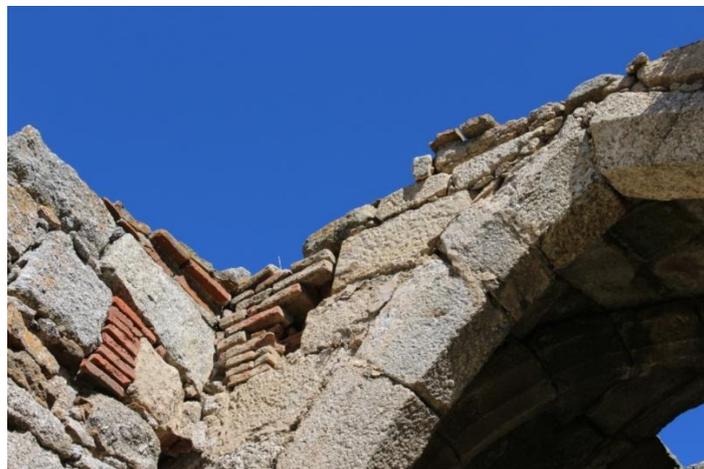
(Encuentro de la capilla lateral izquierda actual con el muro restante.)

Picar las zonas que tengan déficit de continuidad, especialmente en las juntas entre las piedras. Actuar en el muro perimetral mínimamente para asegurar la estabilidad sin necesidad de reconstruir hasta igual en altura. Solamente se debe actuar para proteger al conjunto y potenciar su durabilidad.

- Reponer las piedras indispensables para el soporte.

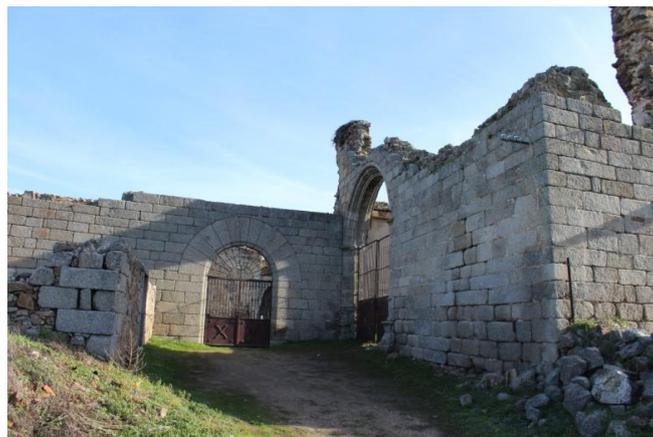
(Actual entrada al cementerio con la antigua fábrica a la izquierda.)

Por tanto, será necesario una limpieza de la esquina derecha previa a la entrada.

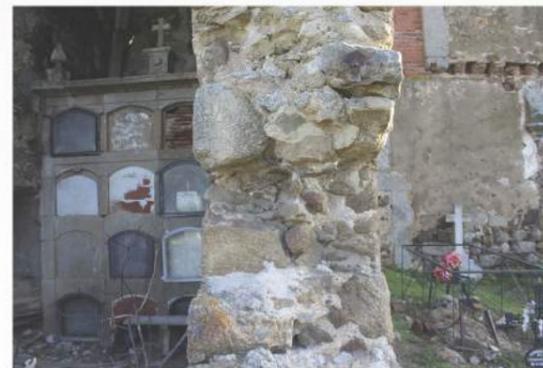
RESTOS MURO SEPARACIÓN IGLESIA-CLAUSTRO

En el interior de las capillas existe un revestimiento desconchado. Posiblemente esto haya sido ocasionado por al pérdida de adherencia entre éste y la base al eliminarse las condiciones que lo permitían.

Normalmente esto se produce cuando la base tiene otro tipo de problemas como pueda ser la entrada de aire y agua, que en este caso ocurren. Estos espacios generados en el muro favorecen la aparición de esta patología en el revestimiento.

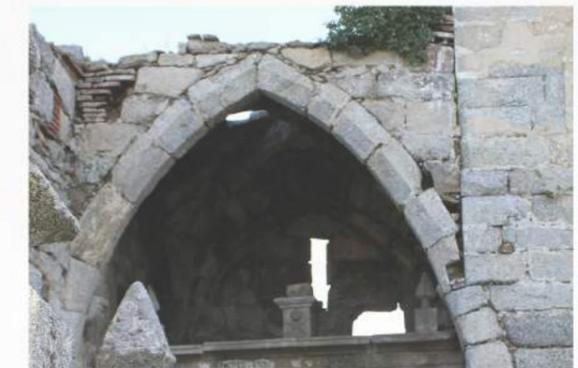
BÓVEDA CAPILLA LATERAL IZQUIERDA

Además en la capilla lateral izquierda existen problemas en la estabilidad del muro por pérdida de piedras enteras ocasionando grandes huecos en la fachada. Este problema puede considerarse uno de los principales ya que si sigue en deterioro o se desprendieran alguna de las piedras que actualmente hacen de sujeción de la cubierta, podría ocasionar un colapso y derrumbe.

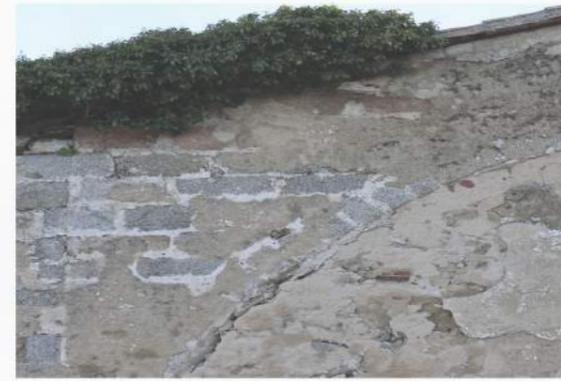
HETEROGENEIDAD DE LOS MATERIALES

El tapiado del gran hueco que existía para separar el altar del resto de la iglesia se ha realizado con posterioridad a la estructura principal y los materiales poseen distintas propiedades por ello se percibe discontinuidad.

La cubierta y la estructura principal están sometidas a distintas cargas. Por tanto, se están despegando. Esta pérdida de continuidad supone una rotura en la transmisión de cargas.

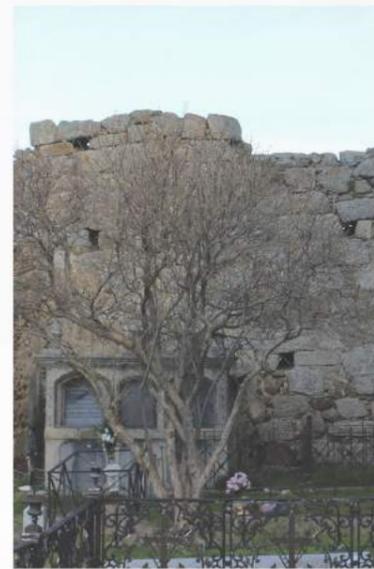
PÉRDIDA DEL ATADO SUPERIOR

La principal causa de estas grietas es la falta de atado superior. Como resultado se forman grietas verticales que terminan provocando una separación perpendicular a la posición de las piezas del muro.

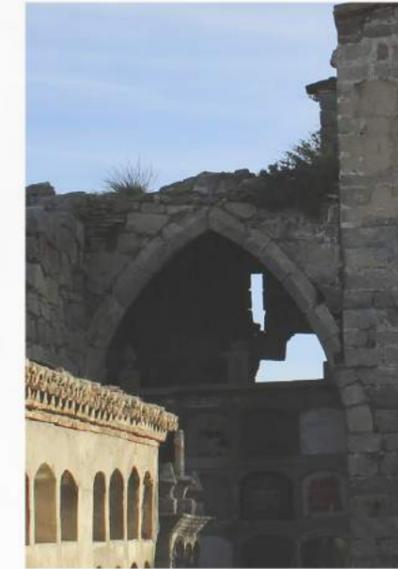
CARGAS POR DESPLOME DE ELEM

La pérdida de ciertos elementos está provocando cambios en las direcciones y en los transportes de cargas a lo largo del muro.

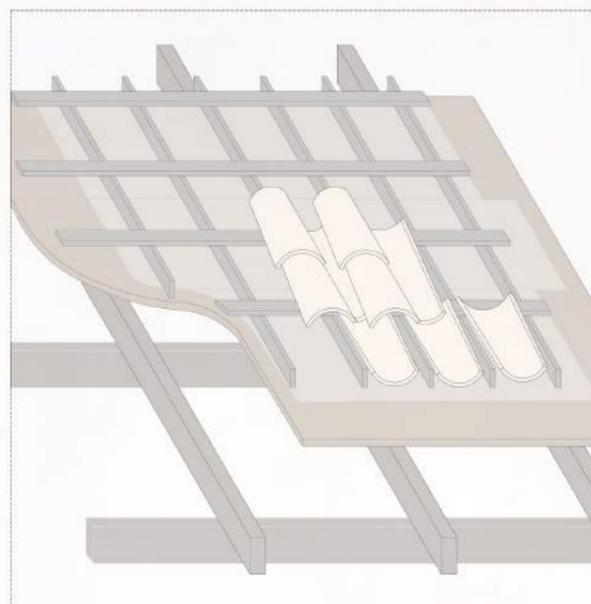
(De arriba a abajo las capas del detalle de cubierta son: teja árabe curva, familia de rastreles, lámina impermeable transpirable, tablero de madera contrachapado, cabo de madera.)

La entrada de agua está causando uno de los principales problemas que tiene este conjunto actualmente. Se necesita crear una protección frente a la lluvia y, para ello, se propone renovar el tejado de las capillas. Rehacer las partes de la estructura portante de la cubierta que no sean estructuralmente eficientes. Posteriormente, con las tejas existentes que se conserven en buen estado y otras similares reconstruir la cubierta según la técnica constructiva tradicional.

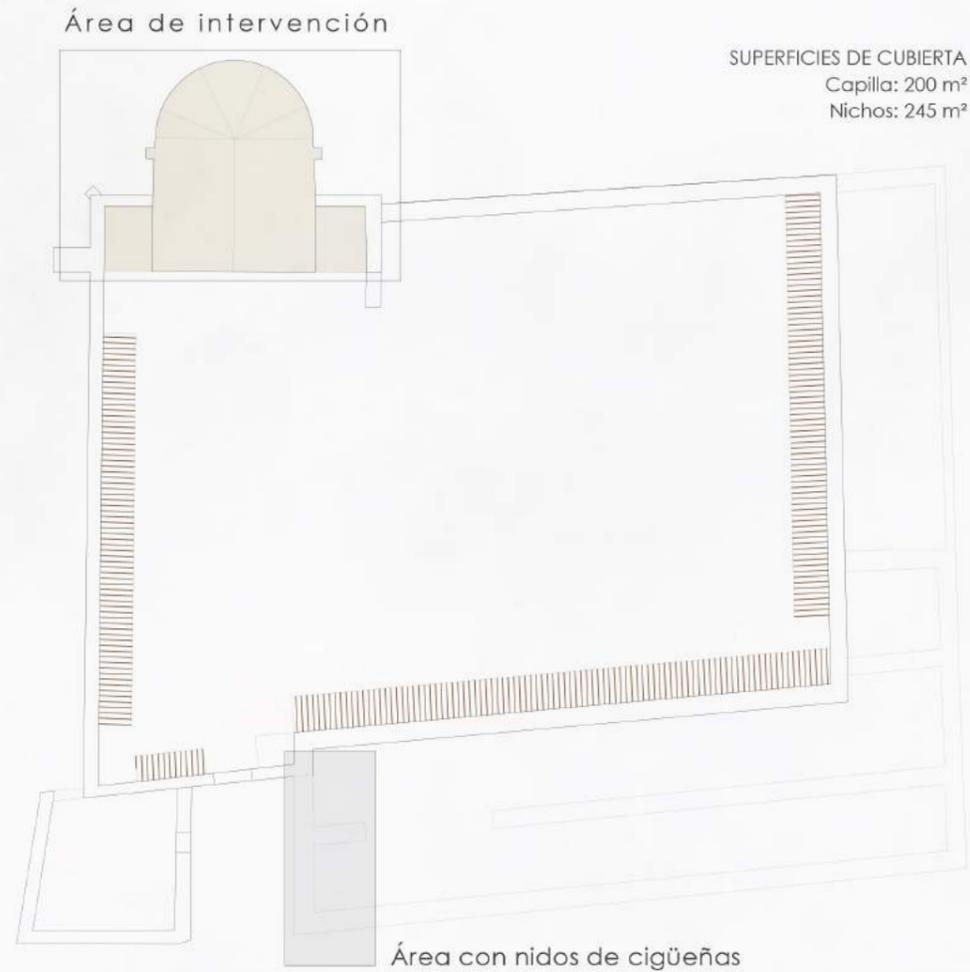
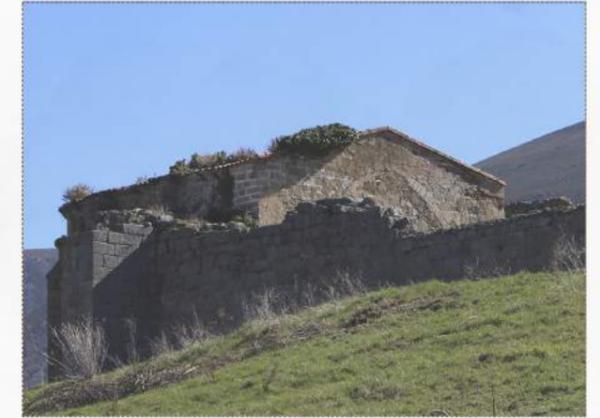
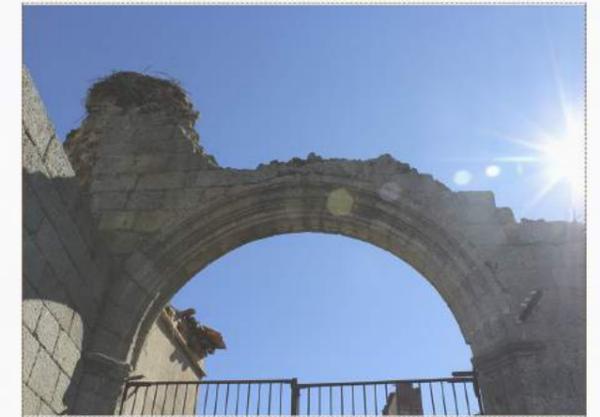
Cubierta de los nichos.

De igual forma se procederá con las cubiertas existentes en los nichos. Existen zonas del cementerio que presentan serios problemas como son derrumbamientos de estas.

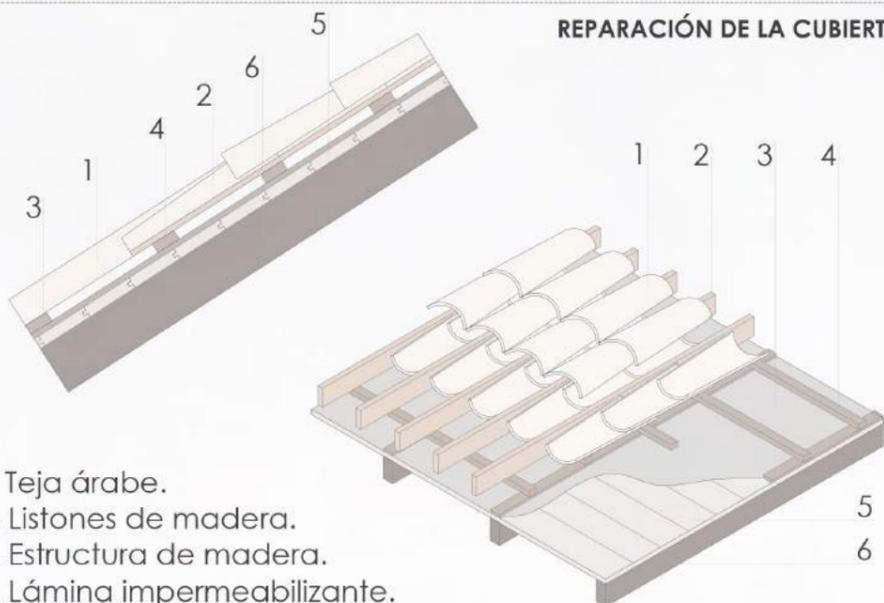
REPARACIÓN DE LA CUBIERTA

1. Teja árabe.
2. Listones de madera.
3. Estructura de madera.
4. Lámina impermeabilizante.
5. Tablero de madera.
6. Cabio de madera.

Se retirarán las tejas actuales. Se revisará el sistema de soporte y la base. Se sustituirán los elementos defectuosos y se incorporará aislamiento técnico e impermeabilización. Se colocarán las tejas, en caso de existir tejas en buen estado se usarán.
