PUESTA EN VALOR DEL
AULA EMILIO
AGUIRRE (ATAPUERCA)

ESCUELA TÉCNICA SUPERIOR DE ARQUITECTURA

PRIMER MUSEO DE LA EVOLUCIÓN

TRABAJO FIN DE GRADO
SEPTIEMBRE 2021

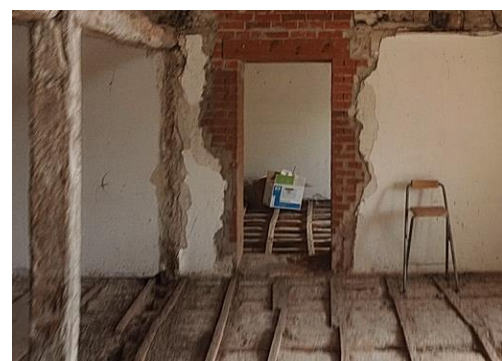
Figura 21. Vista interior donde ese ven los dos tipos de forjados

realizada con otro tipo de forjado diferente al de la casa del médico (Figura 21). Este forjado esta realizado con viguetas de madera de chopo con rasteles del mismo material y con acabado de cielo raso, ejecución diferente y de menor calidad a la prevista en proyecto. Mientras que el forjado de la casa del médico esta realizado como marca el proyecto.

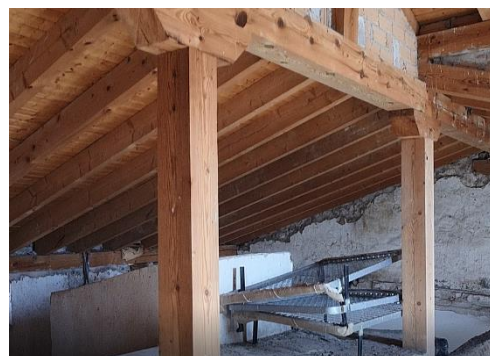
Figura 24. Estado actual de la cubierta en el interior Fuente:Hector Fernandez

motivo. Seguramente también cambiaron la instalación eléctrica. Ya que contador es relativamente nuevo, además de la creación de un cuadro de eléctrico que cumple la normativa. También se cambiaron algunas de las vigas de madera que se encontraban en la parte central debido al ataque de insectos xilófagos, se puede ver por la unión realizada en la planta baja y como se trata de una viga nueva, además que en la planta superior se nota fue sustraída.

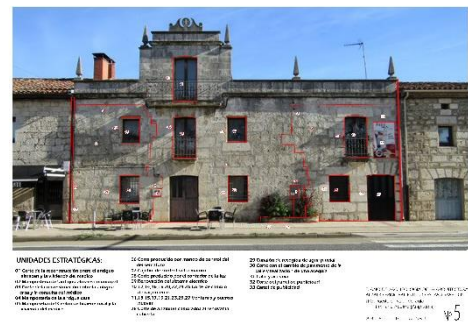
empezar, podemos ver dos cortes que casi van de arriba abajo en las sillerías de la fachada, las cuales marcamos con el cote 01 y 03. Se denota debido a que en esas partes cambian en pequeña medida el tamaño y la repetición de estos. Además, el corte tres coincide con el muro interior de grandes dimensiones que divide el edificio interiormente (Figura 57).

Así que se divide la fachada en 3 partes principales. Denota que la unidad estratigráfica 02 y 04 había dos edificios ya existentes y en la unidad 05 se trata de una reconstrucción que engloba a los dos edificios, ya que los remata con una cornisa y con elementos decorativos. También por la diferencia de la forma de los cargaderos de las ventanas, aunque se parecen son diferentes (Figura 58).

Figura 57. Imagen del plano número 5 donde se indican todas las unidades estratigráficas de la fachada principal

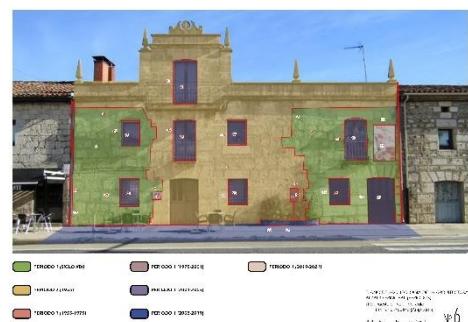
Figura 58. Imagen del plano número 6 donde se indican los periodos en los que se encuentran las unidades estratigráficas de la fachada principal

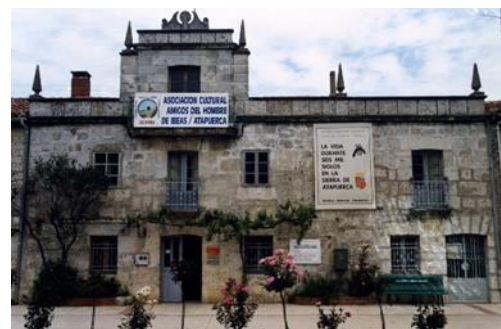
Mientras que corte 30 esta producido por la calle la cual sabemos que ha sido cambiada ya que esta se encuentra a la altura del edificio y estos tipos de edificios solían tener un escalón de entrada para que no se colase el agua. En las fotos antiguas de 1993 se ve que el pavimento en algunas zonas eran iguales, y en otras como los bordillos de la carretera han sido cambiados, al igual que las jardineras (Figura 59). Por eso datamos estas de los años 2008 en adelante.

Figura 59. Imagen antigua de 1993, donde se ve los cambios realizados en la rehabilitación de 2003. Fuente: Archivos de la Fundación Atapuerca

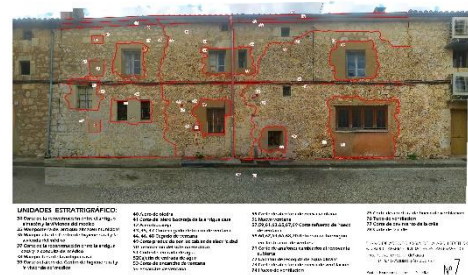
Al igual que la anterior fachada podemos ver que esta también se manifiestan dos cortes, que divide esta en tres partes, la unidad 35, 36 y 38. El primero representa el antiguo almacén, el segunda el Centro Rural de Higiene y Vivienda para Médico y el tercero la antigua casa. Otros tres cortes, los números 43, 45 y 47, representan el cegado de las ventanas de la antigua casa donde se encontraba la escalera, se sabe debido a la altura a las que se encuentran estas. Otra corte se produce en el alero, ya que el de la unidad 42 está realizado con bocateja y el de la unidad 40 es de piedra (Figura 60).

Figura 60. Imagen del plano número 7 donde se indican todas las unidades estratigráficas de la fachada trasera

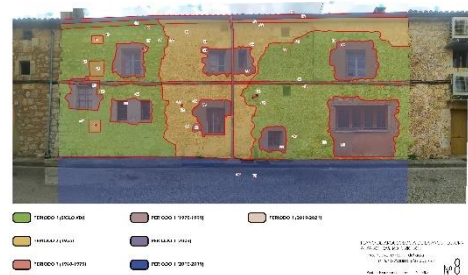
El corte producido por la unidad 50 representa los cables de la luz, los cuales no se pueden concretar una fecha exacta ya que depende de los demás edificios. También puede variar por el cambio de instalación de las compañías. Caso similar al del cajetín de entrada de agua, que se referencia con el número 52 (Figura 61).

Figura 61. Imagen del plano número 8 donde se indican los periodos en los que se encuentran unidades estratigráficas de la fachada trasera Fuente:

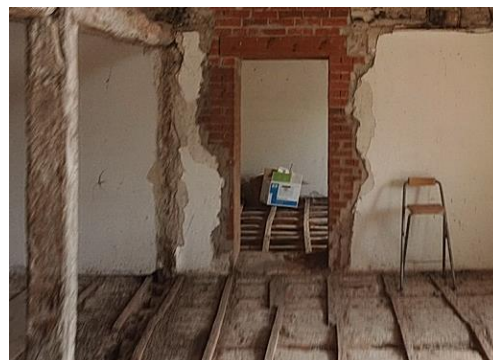
Figura 62. Vista interior donde ese ven los dos tipos de forjados

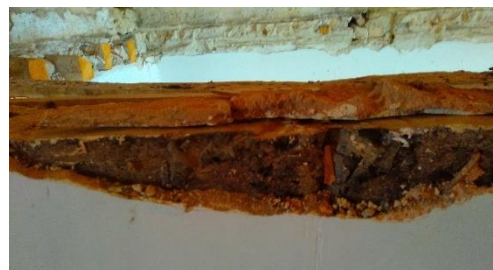
Figura 63. Imagen de viga quemada, que evidencia que hubo un incendio y se reutilizaron materiales del edificio anteriormente existente

- Vigas quemadas, que fueron reutilizadas para hacer el forjado (Figura 63).
- Los testimonios de los vecinos

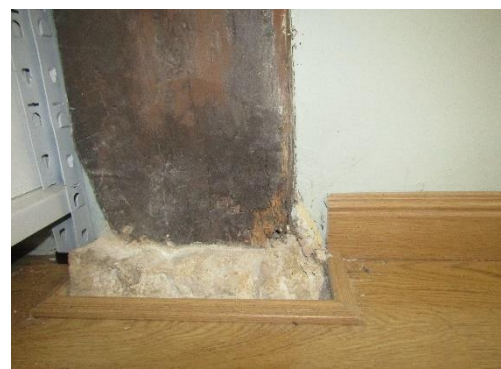
Por lo cual nos quedamos que se trata de un hongo de pudrición de tipo pudrición parda seca (Figura 69). Este hongo es el único que produce pudriciones en madera seca, debido a que sus hifas con capaces transportar agua de lugares húmedos hasta la madera seca. Suele atacar a la madera en lugares mal ventilados y produce rajas en sentido longitudinal. Suele aparecer en pilares empotrados en la pared, aunque una vez daño uno del propio edificio suele infectar a maderas cercanas. Por eso podemos ver en nuestro edificio la aparición de los hongos en los tramos de los pilares empotrados que tienen una parte descubierta. Y que estos infectado a otras partes como a los pies derechos, debido a la poca separación con el suelo y a que este no está aislado, pero estos no han sido muy dañados debido a la falta de humedad en los alrededores. (Figura 70)

Figura 70. Hongo xilófago de pudrición parda afecta al pie derecho del edificio de estudio Fuente: Foto propia

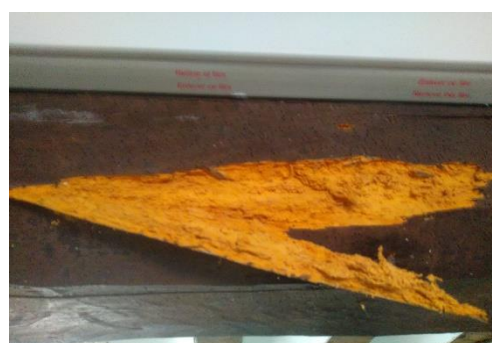
Una vez que sabes que la patología es producida por Cerambícidos podemos separarlo en tres tipos: *Hylotrupes bajulus*, *Ergates faber* L y *Hesperones cinereus*. Podemos denotar que se trata de *Hylotrupes bajulus* L, ya que todas sus características en cuanto ataques coinciden (Figura 72).

Por otro lado, podemos descartar que el ataque xilófago sociales, como son las termitas. Ya que la madera se encuentra separada del suelo por el pie derecho piedra, y al ser insectos fotofobias y tienen los termiteros subterráneos. También podemos saber que no se trata de este tipo de xilófagos porque se encuentran aberturas de salida, las cuales no realizan (Figura 71) Tampoco vemos ni tenemos constancia de encontrar individuos alados que suelen generar estas colonias para ir en busca de nueva madera a la que atacar. Sus ataques suelen ser muy característicos dejando el exterior intacto y atando por galerías muy marcadas en el interior, casi dejando huecas estas, cosa que no ocurre en la madera dañada (Figura 73).

Figura 73. Imagen de ataque de Cerambícido en el edificio de estudio, desde el tamaño de los orificios, hasta la galería de interiores y el serrín que producen Fuente: Foto propia

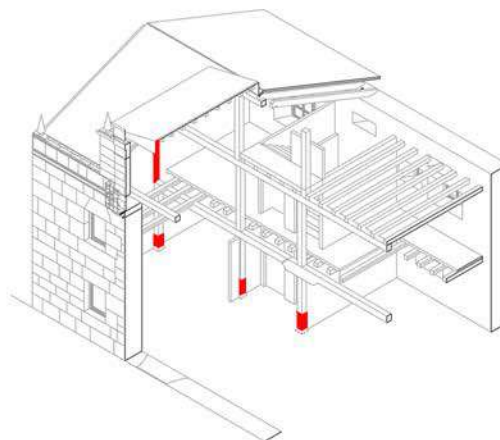
La madera que se encuentra oculta sobre la pared y la parte inferior de los pilares de madera más cercanos al suelo tienen un color pardo no común.

Esta madera se encuentra erosionada y ha perdido algo de sección.

Figura 80. Axonomería donde marca la zona afectada por los hongos
Fuente: Elaborado por el autor

Esta patología se debe al hongo de pudrición de tipo parda seca, ya que este absorbe la humedad de la pared o del suelo y no necesita que este en contacto directo con esta.

Separar la madera de la humedad y después quitar los hongos de la madera, proteger a esta con elementos químicos, los cuales se hablará más concretamente en otros apartados.

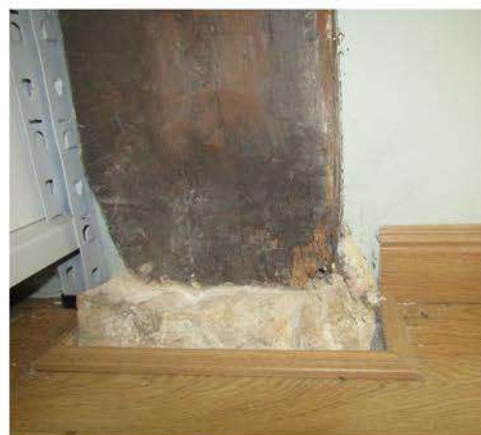
Figura 81. Imagen del arranque del pie derecho afectado por hongos xilófagos
Fuente: Foto propia

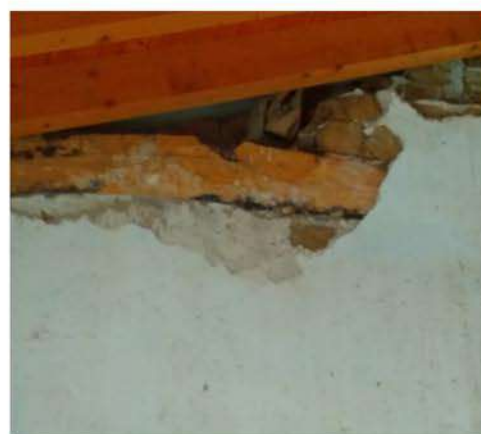
Figura 82. Imagen de la viga empotrada en la pared afectada por hongos xilofagos
Fuente: Foto propia

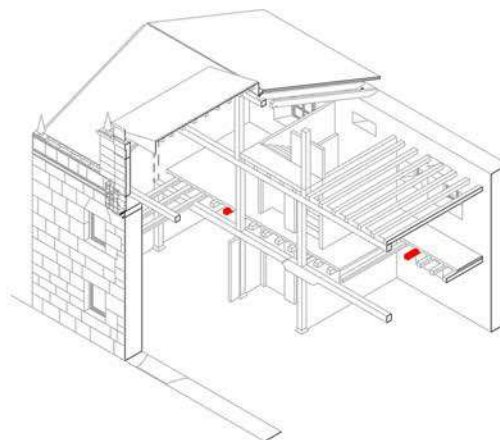
En algunas de las partes las viguetas, cercanas a la viga, se encuentra con ataques similares a la viga, pero en menor escala.

Figura 86. Axonomería donde se marca la zona afectada por los insectos. Fuente: Elaborado por el autor

Estas son similares a las de la ficha anterior. Después de la descripción de patologías y de la cercanía con la viga, podemos decretar que se trata del mismo ataque por insectos que en la viga. El ataque de estos se ha producido en menor escala no solo por la diferencia de tamaño con la viga (menos sección para que permanezcan las larvas) sino también por su poca albura y su mayor distancia a los pilares de madera.

Para solucionar los problemas de insectos xilófagos, primero debemos eliminar estos y después tratar la madera. Como hay muchos tipos de tratamientos se explican en los siguientes apartados. Similar al caso anterior, pudiendo llegar incluso a su sustitución.

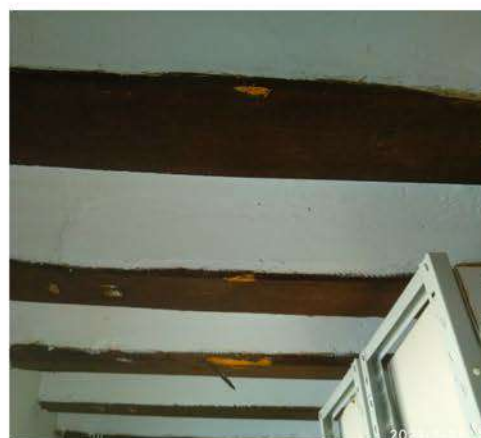
Figura 87. Imagen de viguetas de la zona noroeste atacada por insectos xilófagos. Fuente: Foto propia

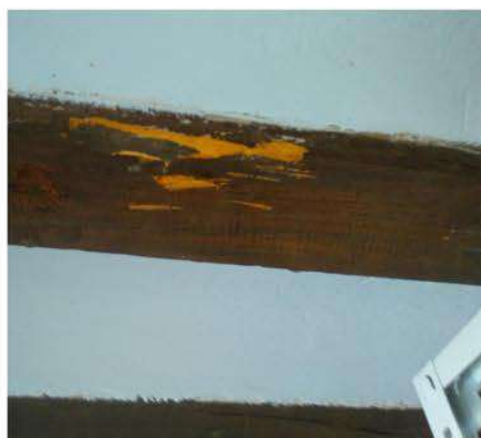
Figura 88. Imagen de una vigueta afectada por ataques de insectos xilófagos en la zona central. Fuente: Foto propia

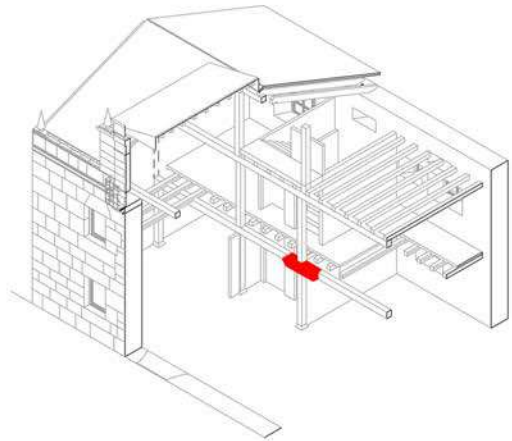
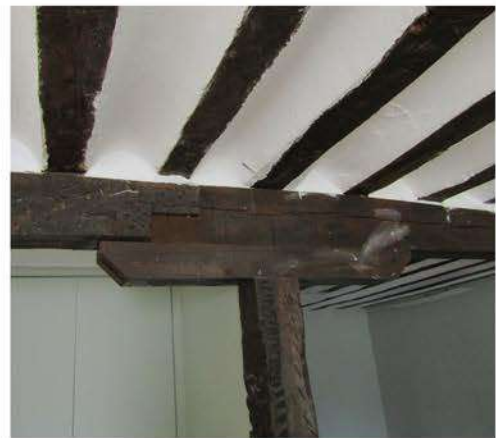
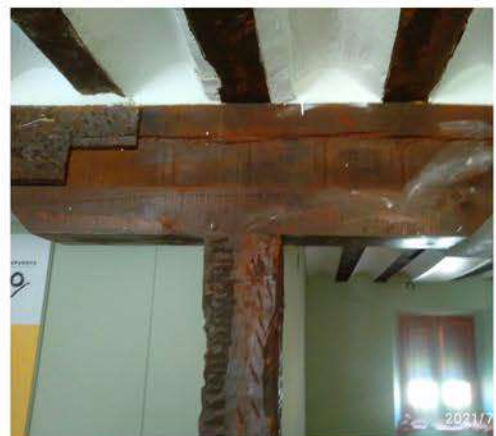
Hallazgo de una mancha negra en el falso techo del segundo piso en la esquina de la fachada noroeste. Esta mancha no parece seca y con ausencia de líquenes y hongos.

Figura 89. Axonomería donde se marca la unión entre viga y pie derecho
Fuente: Elaborado por el autor

Las aparición de manchas fueron producidas por goteras por el mal estado cubierta. En 2003 el tejado fue remplazado por su mal estado, pero las huellas estéticas producidas por estas , no fueron reparadas.

El agua entraba por el tejado el cual llegaba al falso techo y se filtraba por este.

Figura 90. Imagen la unión entre pie derecho y viga noroeste Fuente: ,Foto propia

Figura 91. Imagen frontal de la unión entre pie derecho y viga madera Fuente: Foto propia

Cortar la entrada de agua, en este caso cambiaron la cubierta entera, pero podía haber reparado y mejorado la impermeabilización. Despues se debe olear y fínalmente reparar el acabado mediante yeso de similar color, para que no se note las diferencias cromáticas.

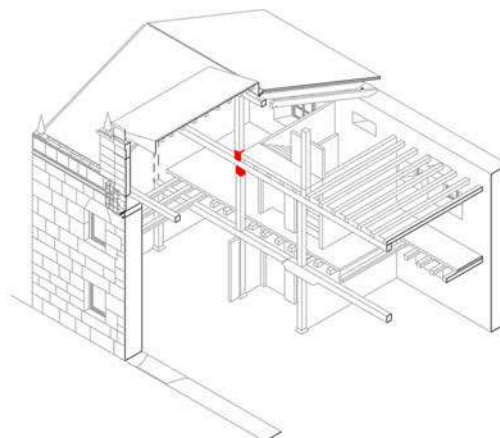
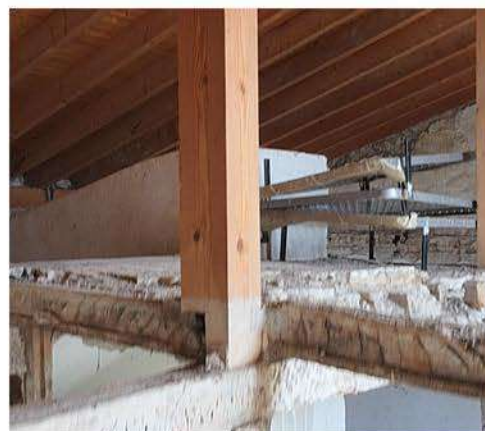
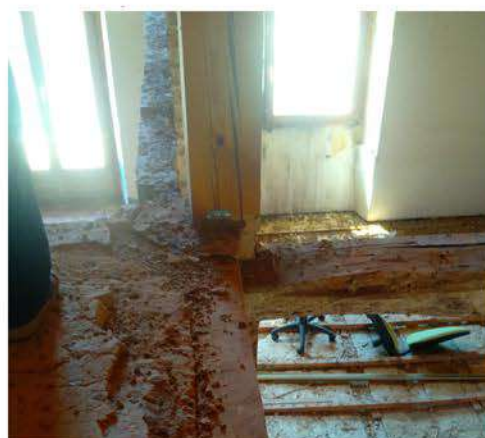
Hallazgo de una mancha negra en el falso techo del segundo piso en la esquina de la fachada noroeste. Esta mancha no parece seca y con ausencia de líquenes y hongos.

Figura 92. Axonomería donde se marca la unión discontinua entre pialres.
Fuente: Elaborado por el autor

Las aparicion de manchas fueron producidas por goteras por el mal estado cubierta. En 2003 el tejado fue remplazado por su mal estado, pero las huellas estéticas producidas por estas , no fueron reparadas.

Figura 93. Imagen extraña unión entre pie dercho y forjado Fuente: Foto propia

Figura 94. Imagen la unión entre el pie derecho y el forjado Fuente: Foto propia

Cortar la entrada de agua, en este caso cambiaron la cubierta entera, pero podía haber reparado y mejorado la impermeabilización. Despues se debe olear y fianalmente reparar el acabado mediante yeso de similar color, para que no se note las diferencias cromáticas.

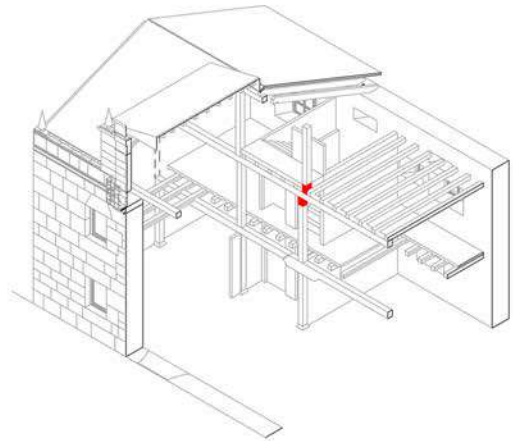
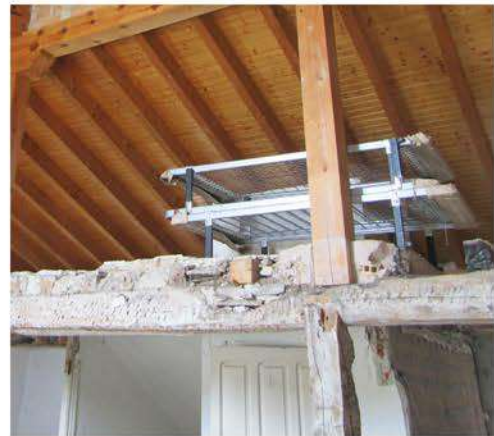
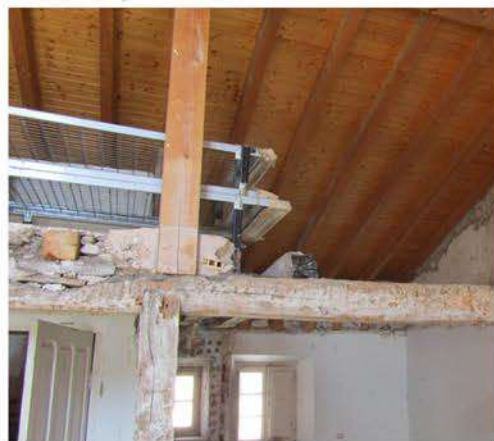
Hallazgo de una mancha negra en el falso techo del segundo piso en la esquina de la fachada noroeste. Esta mancha no parece seca y con ausencia de líquenes y hongos.

Figura 95. Axonometría donde se marca el lugar de la unión discontinua
Fuente: Elaborado por el autor

Las aparicion de manchas fueron producidas por goteras por el mal estado cubierta. En 2003 el tejado fue remplazado por su mal estado, pero las huellas estéticas producidas por estas , no fueron reparadas.

Figura 96. Imagen extraña unión en la estructura Fuente: Foto propia

Figura 97. Imagen frontal donde se marca la falta de continuidad
Fuente: Foto propia

Cortar la entrada de agua, en este caso cambiaron la cubierta entera, pero podía haber reparado y mejorado la impermeabilización. Despues se debe olear y fianalmente reparar el acabado mediante yeso de similar color, para que no se note las diferencias cromáticas.

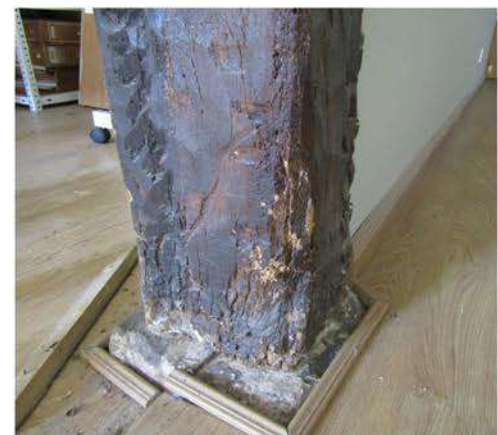
Figura 100. Imagen del pie derecho central Fuente: Foto propia

Apear y sustitución de pieza, colocando un apoyo más adecuado

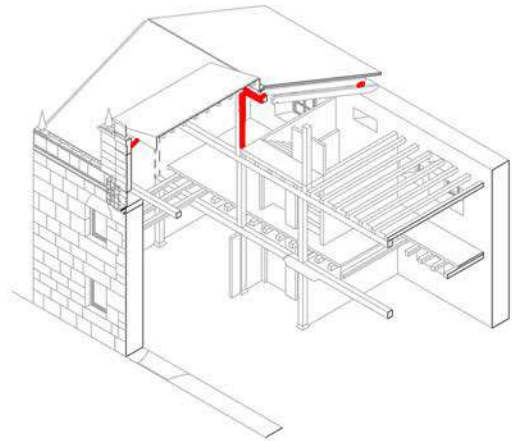
Se considera fenda cuando sobre pasa el 1 mm desperor en esta estructura podemos ver fendas de 15mm de espesor. Tambien es recomendable medir la profundidad de estas. Estas solo aparecen en la madera de coníferas puesta en la rehabilitación echa en el edificio 1990, en las vigas que estan sometidas a mayor esfuerzo.

Figura 101. Axonometría que marca donde se encuentran las fendas
Fuente: Elaborado por el autor

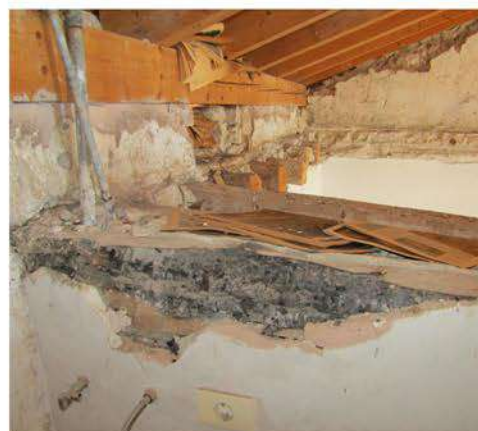
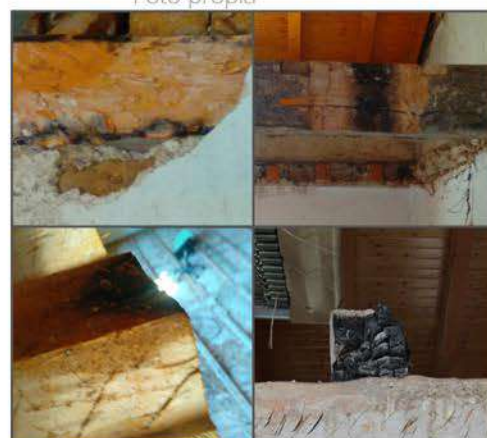
Aparición de viguetas de madera quemadas en diferentes partes del edificio, sin nignun patrón reconocible. Viguetas que solo estan deterioradas esteticamente, sin ningun cabio notable geometricamente.

Figura 105: Imagen del brochal que se quemada, que se ve en el ultimo descansillo de la escalera. Fuente: Foto propia

Figura 106: Conjunto de imagenes de diferentes viguetas quemadas alrededor del edificio. Fuente: Foto propia

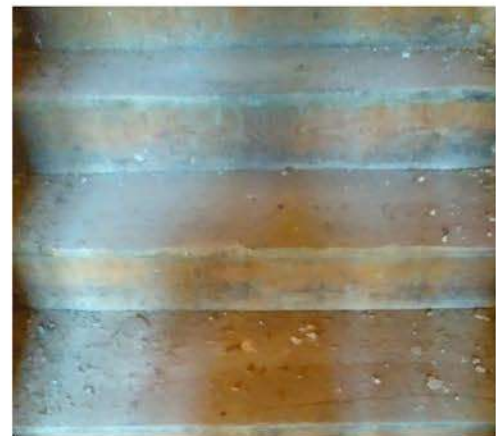
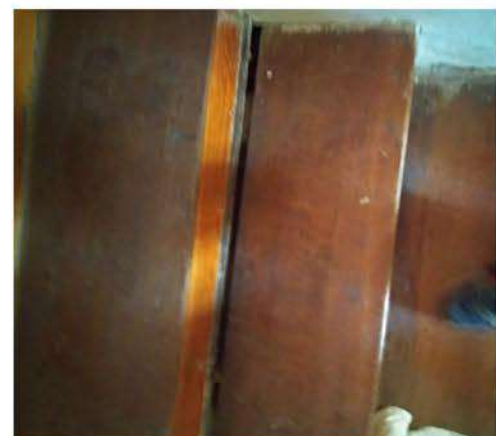
Debido al paso del tiempo, al uso, al ataque de insectos xilófagos y la falta de refuerzos, provoca que los tablonces de estos se encuentren débiles y a punto de su ruptura.

Figura 108. Imagen de las escaleras que se encuentra entre la planta baja y la planta primera Fuente: Foto propia

Figura 109. Imagen de las escaleras entre planta primera y planta segunda Fuente: Foto propia

Se debe hacer inspección del estado de la madera y comprobar como de dañado esta, si estan asalvo de insectos y hongos.

Despues de realizar la inspección se puede cambiar los tablonces dañados, reforjar algunos o ambiar toda la escalera. Si estos contiene insectos atacas a estos con los tratamientos ya nombrados en otras fichas.

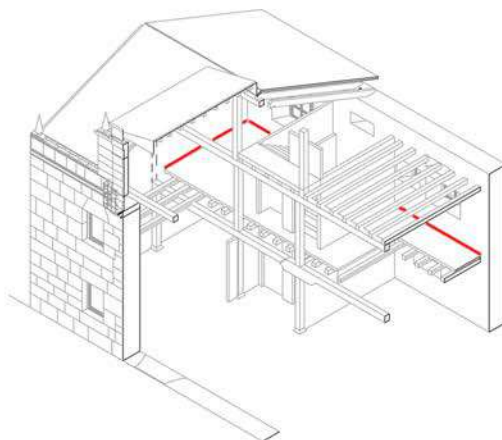
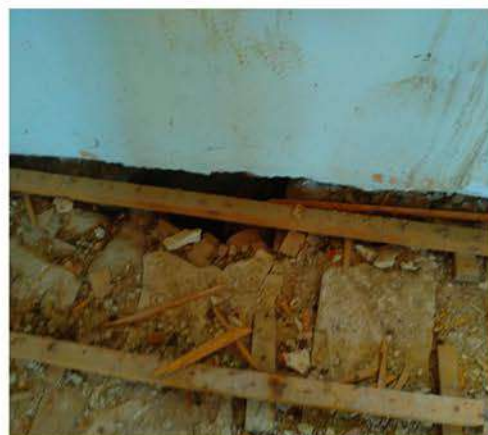
Figura 110. Axonometria que marca donde se encuentran anomalias en el forjado. Fuente: Elaborado por el autor

Figura 111. Imagen que señala el agujero que crea la flexión del forjado. Fuente: Foto propia

Desoues de hacer un examen exhaustivo, podriamos cambiar las viguetas más afectadas o reforzarlas despues colocar un tablero de nivelación y algo aislante acústico y colocar un acabado de baldosa. Tambien se puede colocar un tipo de falso techo por si se produce desprendimientos del yeso Por otro lado se puede retirar todo el forjado y volver a realizar otro.

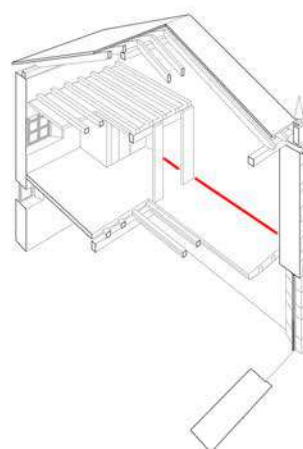
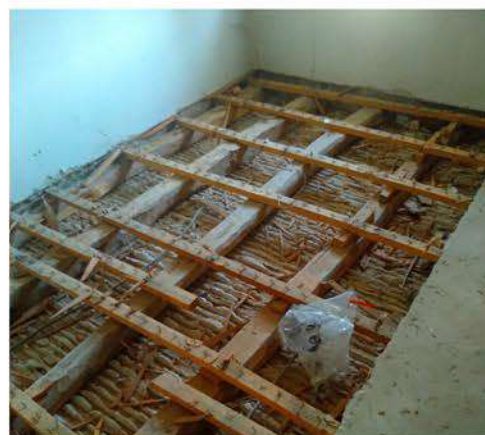
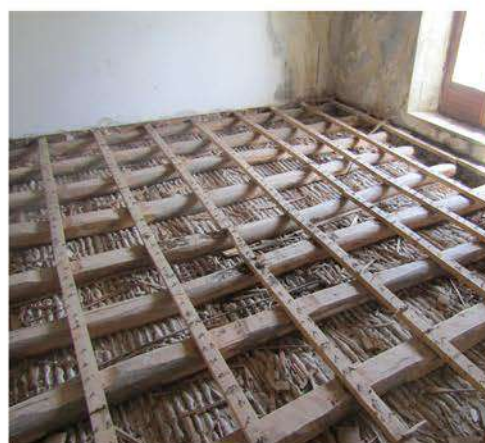
Figura 113. Axonometría que marca donde se encuentran anomalías en el forjado. Fuente: Elaborado por el autor

Figura 114. Imagen que muestra a su izquierda un ligero pandeo. Fuente: Foto propia

Figura 115. Imagen que muestra la falta de acabado y peligrosidad. Fuente: Foto propia

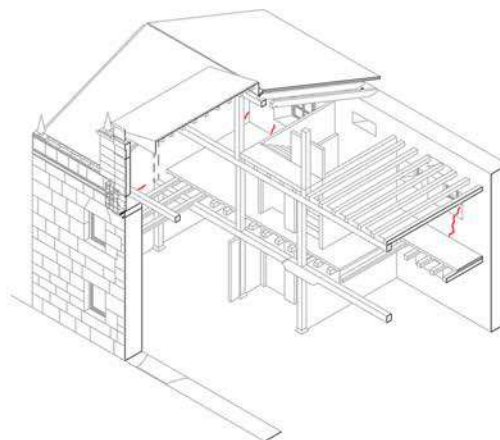
Fisuras en el material continuo del acabado de enlucado de yeso. De manera horizontal debajo de los forjados.

Y otras de manera vertical debajo de las ventanas y de manera inclinada en las esquinas de las paredes.

Figura 116: Axonometría que marca donde se encuentran algunas de las fisuras. Fuente: Elaborado por el autor

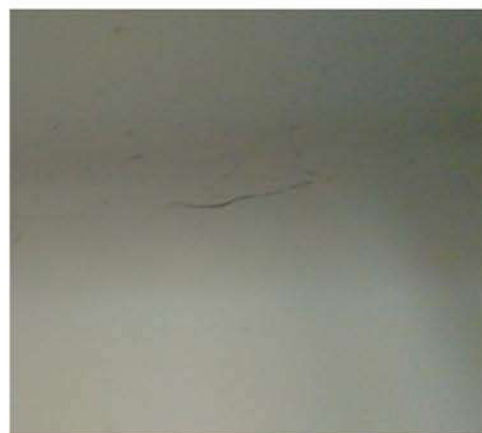
Las fisuras diagonales se deben a que una vez el forjado a pandeado a arrastrado al acabado hasta que este se a fisurado

las fisuras horizontales son provocadas por deformación por flexión del forjado.

Figura 117: Imagen que muestra una fisura en la parte baja entre la unión del forjado y el muro. Fuente: Foto propia

La solución es reparar o cambiar el forjado, como se dice en las anteriores fichas. Y para que no vuelva a ocurrir se debe colocar juntas de dilatación entre el forjado y la pared.

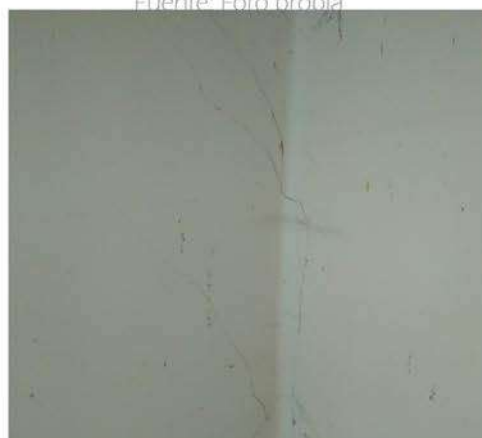
Figura 118: Imagen que muestra las fisuras diagonales en la esquina. Fuente: Foto propia

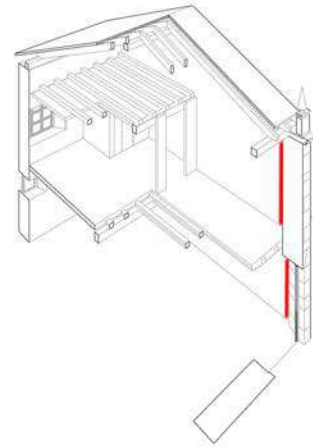
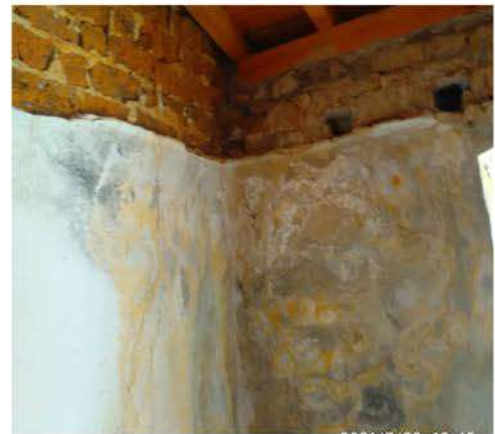
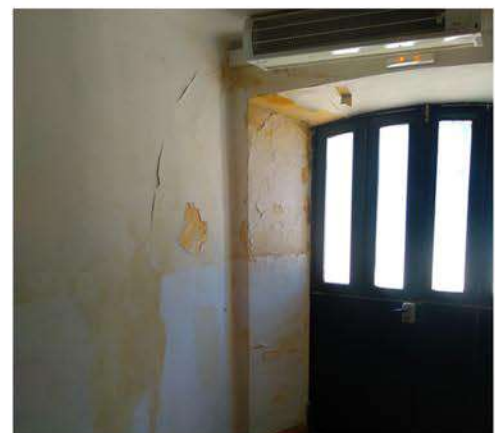
14 HUMEDAD POR FILTRACIÓN

Aparicion en el acabado interior de la fachada sureste una gran mancha amarillenta y negruzca. La cual recorre la fachada de arriba a abajo, empezando donde acaba el tejado , a la altura del canalón y acabando en la parte baja del edificio.

Esta a parece en la esquina y comose ve en la imagen , en la cara que da al exterior la patología es mayor, la cual llega a tener un metro de anchura y la parte que linda con la medianera es menor.

Las humedades fueron provocadas por la obstaculación del canalón, debido a la falta de mantenimiento. Esto provocaba que el agua de lluvia desbordase y callera sobre la fachada, provocando estas humedades por filtración.

Estas humedades tan grandes no se pordujeron por agua abundante, sino por el tiempo que estuvo sin reparar. El canalón se arreglo hace aproximadamente un año, se ha secado, pero no se ha reparado el acabado.

Figura 119. Axonometría que marca donde se encuentran la humedad . Fuente: Elaborado por el autor

Figura 120. Imagen de la esquina sureste de la planta primera Fuente: Foto propia

Figura 121. Imagen de la esquina sureste de la planta baja Fuente: Foto propia

Primero arreglar el atasque del canalón, despues airear y mas tarde arreglar el acabado, pintandolo para que no se produzcan diferentes gamas cromaticas. Para que esto no vuelva a ocurrir, hay que llevar un mantenimiento de los canalones del edificio.

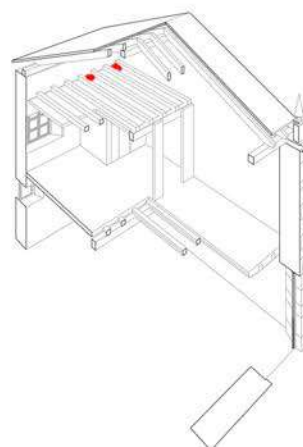
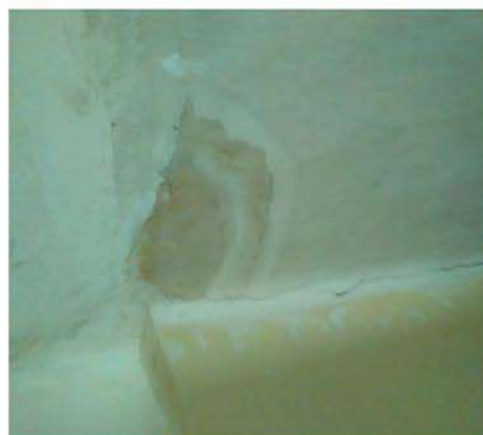
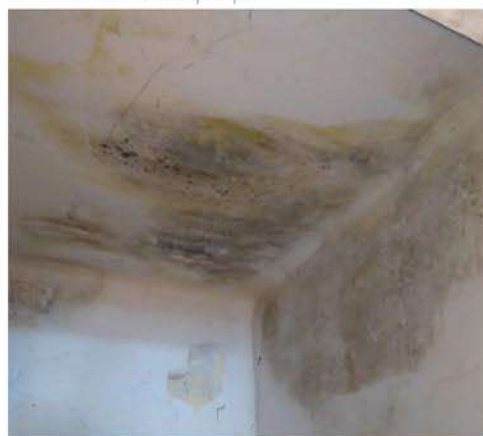
15 HUMEDAD POR FILTRACIÓN

Hallazgo de una mancha negra y oscura en el falso techo del segundo piso en la esquina de la fachada noroeste. Esta mancha no parece seca y con ausencia de líquenes y hongos.

Figura 125. Axonometría que marca donde se encuentra la humedad.
Fuente: Elaborado por el autor

Las aparicion de manchas fueron producidas por goteras por el mal estado cubierta. En 2003 el tejado fue remplazado por su mal estado, pero las huellas estéticas producidas por estas , no fueron reparadas.

El agua entraba por el tejado el cual llegaba al falso techo y se filtraba por este.

Figura 126. Imagen de la humedad en el hueco de ascensor al lado de la humedad de la esquina Fuente: Foto propia

Figura 127. Imagen de la esquina noreste de la planta primera Fuente: Foto propia

Cortar la entrada de agua, en este caso cambiaron la cubierta entera, pero podía haber reparado y mejorado la impermeabilización. Despues se debe olear y fianalmente reparar el acabado mediante yeso de similar color, para que no se note las diferencias cromáticas.

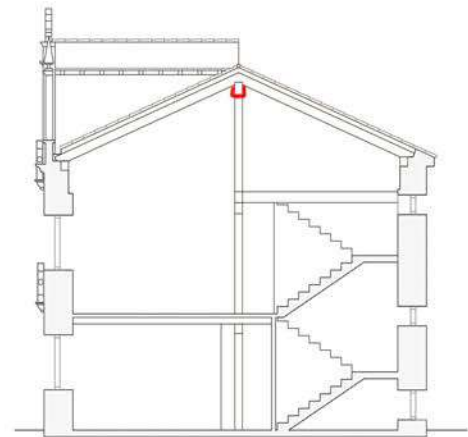
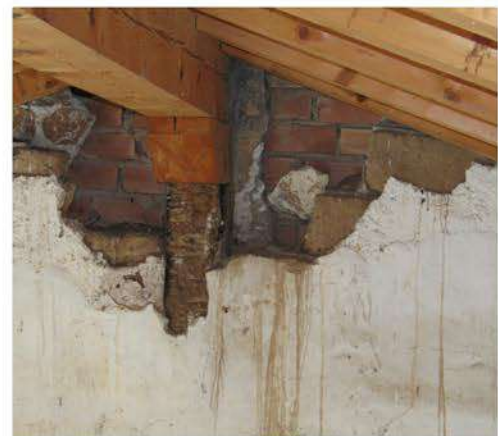
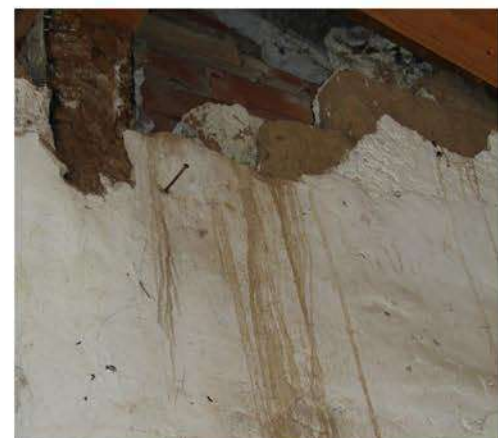
16 HUMEDAD POR FILTRACIÓN

Aparición de manchas negruzcas y marrones, que denotan que agua ha excuyado por la pared. Se puede ver el pilar de madera deteriorado y la desaparición del acabado y parte del muro de tapial.

Se encuentra alrededor de la unión de la viga principal de cubierta y el pilar.

Estos desperfectos están causados por la entrada de agua por filtración por el tejado. Este ya fue reaprado en 2003, pero los daños estéticos no fueron reparados.

La falta del muro de tapial es debido al cambio de cubierta, ya sea por el mal estado en el que se encontraba, por la absorción de agua o para facilitar el cambio de cubierta.

Figura 128. Sección en la que se marca donde se encuentra la humedad.
Fuente: Elaborado por el autor

Figura 129. Imagen de la humedad en el cercano a la cumbra. Fuente: Foto propia

Figura 130. Imagen de la esquina noreste de la planta primera. Fuente: Foto propia

Resolver la entrada de agua, en este caso ya se cambió el tejado entero y también se dejó secar la pared. Quedaría reparar el acabado para que no tenga esas diferencias cromáticas.

Para arreglar el acabado deberíamos reconstruir el muro de tapial, ver el estado de ese pilar de madera y volver a colocar el acabado de yeso.

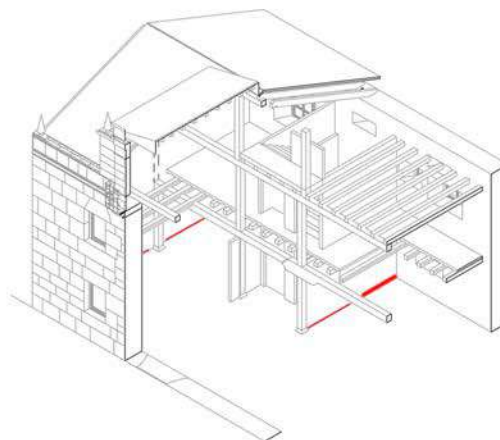
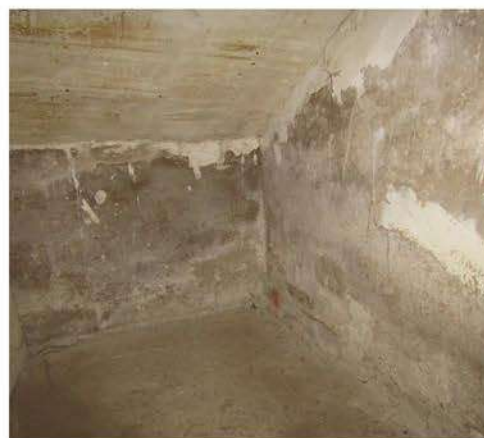
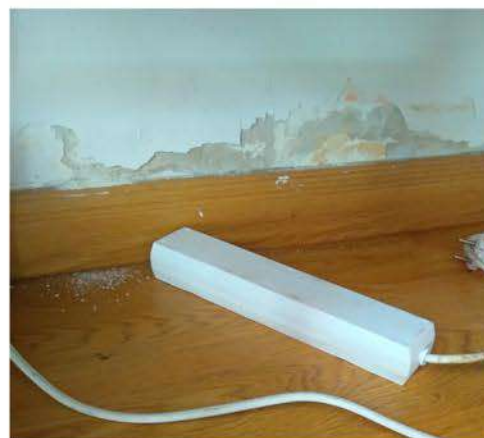
17 HUMEDAD POR CAPILARIDAD

Hallazgo de manchas grisacias en el arranque de las paredes en contacto con la solera. En algunos casos llega a desprenderse el acabado de yeso.

EL lugar con mayor aparicion de estas es debajo de la escalera, justo en el lugar mas bajo del edificio.

Figura 131. Axonometría que marca donde se encuentra la humedad.
Fuente: Elaborado por el autor

Esta patología se debe a la entrada de agua por capilaridad y se evapora por las paredes, debido a la fina solera de hormigón ciclópeo colocada en 1955. Ya que esta carece de impermeabilización.

La manifestación de esta patología con mayor intensidad es debido a que se encuentra en la parte más baja y por la falta de ventilación de esta zona.

Figura 132. Imagen de la humedad que se encuentra debajo de la escalera Fuente:Foto propia

Figura 133. Imagen de la humedad en el arranque del muro que seora el edificio Fuente: Foto propia

Se pueden realizar muchas reparaciones, pero la principal idea es impermeabilizar el suelo. Puede ser mediante: la creación de una barrera estanca, con una lamina impermeable, quitar la solera y realizar un forjado sanitario o cambiando la polaridad del muro mediante electrolisis, para que no permita que el agua suba.

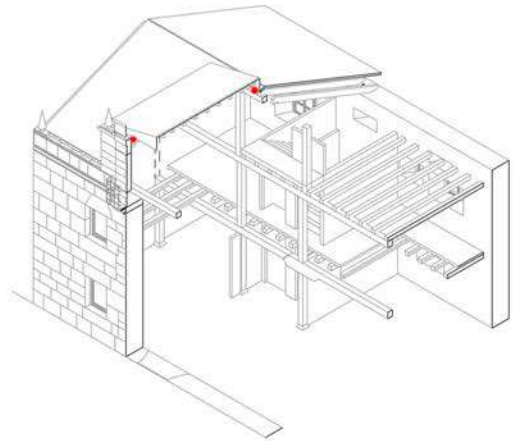
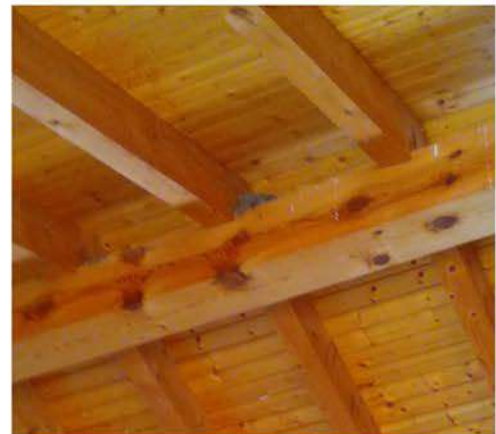
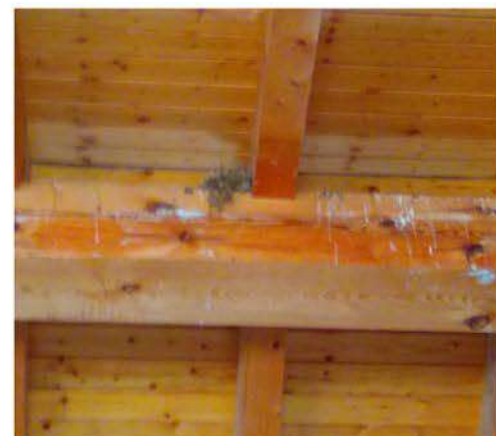
18 NIDOS DE PAJAROS Y SUCIEDAD

Aparición de una especie de lecho realizado por un animal volador formado por hierbas y ramas, unidos por ramas que descansan sobre las vigas, al resguardo de depredadores y adversidades meteorológicas. Aunque a primera vista no son fáciles de ver, los excrementos que se encuentran a su alrededor lo denotan.

Figura 134. Axonometría que marca donde se encuentra los nidos y la suciedad que generan Fuente: Elaborado por el autor

La falta de habitabilidad y de mantenimiento del edificio provoca, que los animales se encuentren entradas a este con mas facilidad, además de una comodidad. Debido al tamaño del nido es probable que sea de gorrion.

Figura 135. Imagen de un nido en la viga de cumbreira Fuente: Foto propia

Figura 136. Imagen de un nido en la cumbreira del baburil Fuente: Foto propia

Primero encontrar la entrada y salida de estos animales. Después retirada de los nidos si es posible, limpiar las zonas de excrementos.

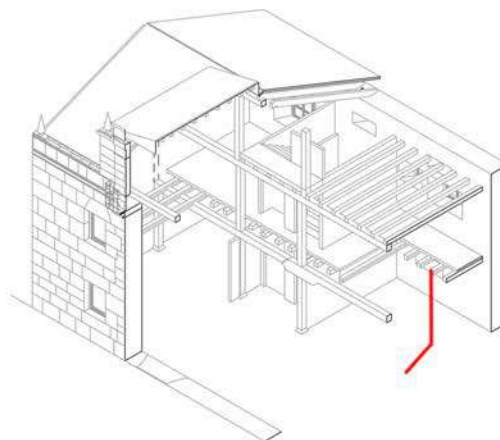
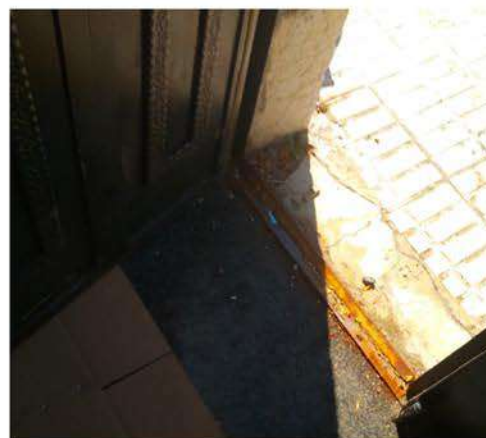
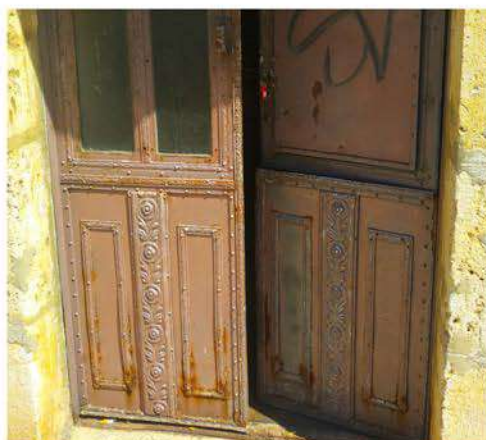
19 OXIDACIÓN EN LAS PUERTAS DE ENTRADA

Como se puede observar en las fotografías, la puerta metálica de entrada al edificio por la fachada principal, se encuentra con un color rojizo en su parte que da al exterior. Este color rojizo destaca en sobretodo en su parte inferior y aunque en tambien se puede observar donde hay remaches. Donde el color rojizo es de mayor intensidad se puede ver que se ha producido hasta la degradación del material. La puerta principal que tambien es metálica tiene las mismas patologías pero de en menor progresión.

Figura 141. Imagen de parte inferior de la puerta, que se encuentra oxidada Fuente:Foto propia

Figura 142. Imagen de la puerta metálica de entrada, con muestras de oxidación Fuente: Foto propia

Si se aprecia que los anclajes se encuentran afectados, picar si es necesario para descubrir las zonas ocultas y sustituir el anclaje

Para las zonas degradadas que no se puede reparar, se sule por un a de similares características.

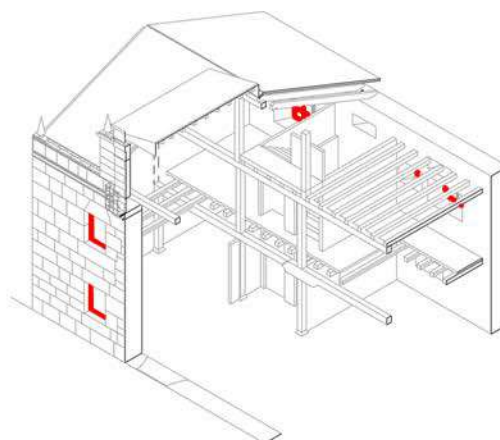
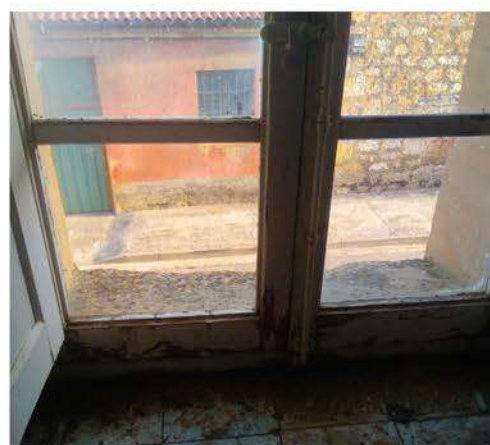
La carpintería exterior, sobretodo la de la fachada se encuentra deteriorada, lleagndo a haber desprendimiento de la pintura.

Figura 143. Axonometría que marca donde se encuentra las ventanas dañadas Fuente: Elaborado por el autor

La carpintería está sometida a la acción directa de la lluvia y el sol. Y estas al no tener un mantenimiento, las protecciones que le serían puestas se han perdido y su superficie se ha quedado más expuestas a los ataques meteorológicos.

Figura 144. Imagen de la ventana de la fachada norte de la planta primera Fuente:Foto propia

Si las ventanas no están muy dañadas como es el caso, no hace falta cambiarlas, así que se deberían lijar, para eliminar el daño en la madera permitiendo nivelar, igualar la superficie y abrir poros para que se adhiera mejor el tratamiento que le quedamos tratar, ya sea un simple barniz o pintura.

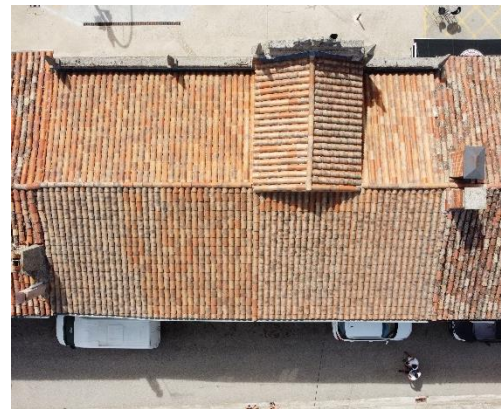
- Cubierta Esta es relativamente nueva del 2003, no presenta ningún problema de filtraciones. Además, por norma no se puede cambiar el tipo de acabado, ya que solo se puede realizar con teja árabe. El problema que tiene es la discontinuidad de cargas, pero se puede solucionar con una cercha o algo similar (Figura 163).

Figura 163. Imagen aérea donde se puede ver el buen estado de la cubierta. Fuente: Héctor Fernández

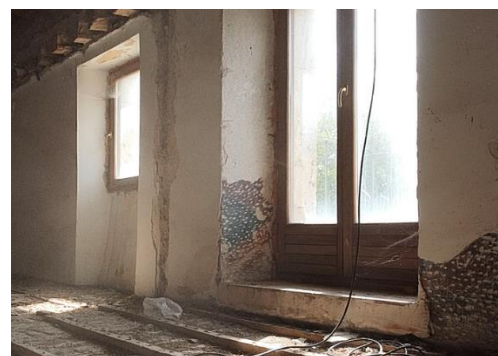
- Carpinterías exteriores Las puertas metálicas de entrada, aunque estén oxidadas tiene un valor histórico y decorativo, además de que funcionan correctamente. El problema de la oxidación tiene solución y en los elementos que no tenga solución se le puede sustituir la pieza por una similar (Figura 164).

Las ventanas cambiadas en 2003 aunque no están bien cuidadas son recuperables con un simple lijado y una capa de protección

Figura 164. Imagen del estado de la carpintería exterior.

Para preservar las puertas metálicas que se encuentran oxidadas, se propone una restauración. Para ello se deberá pasar un cepillo metálico para quitar los restos de oxido y pinta de un color similar. Y las piezas que se encuentren muy dañadas se propone una sustitución por unas de similares características. Mientras que, para el mal estado de las ventanas de madera, se propone lijarlas y volver a pintarlas de igual color. Las fisuras realizadas por el forjado se proponen realizar un trasdosado de placas de yeso lamina a lo que se aprovecharía para poner aislante (Figura 176).

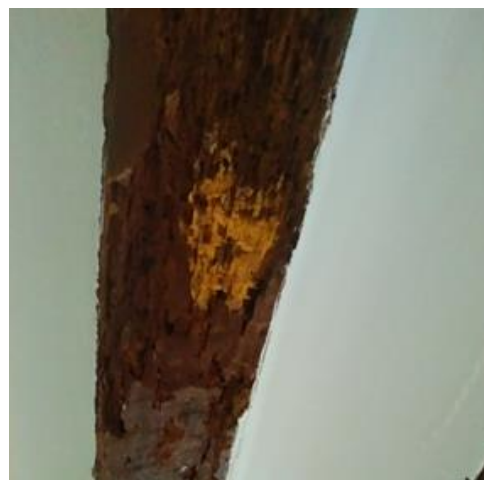
- Forjado Estos presentan problemas con insectos xilófagos, problemas de flexión por el tiempo, problemas de sustentación por falta de acabado, además de ser diferentes. Aunque estos forjados de viguetas de madera con rasillón tienen una riqueza decorativa, sus numerosos problemas no hacen rentables su preservación. Además, los elementos estructurales de su alrededor también están dañados y el forjado complicaría la sustitución de estos (Figura 165).

Figura 165. Imagen de una vigueta del forjado dañada.

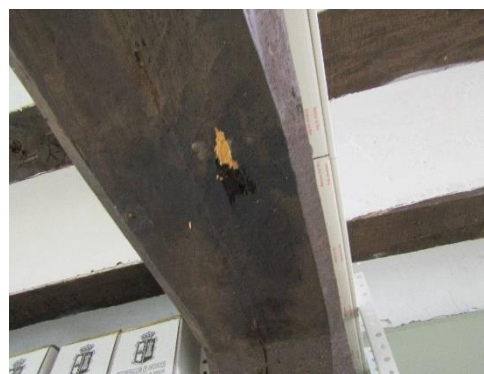
Algunas vigas se encuentran atacadas por insectos xilófagos, estos ataques les han debilitado, hasta tal punto que hay zonas en las que se encuentran apuntaladas, ya que la madera esta dañada hasta en cinco centímetros de profundidad (Figura 166).

Figura 166. Imagen de la viga afectado, donde se ve el agujero creado con un elemento metálico

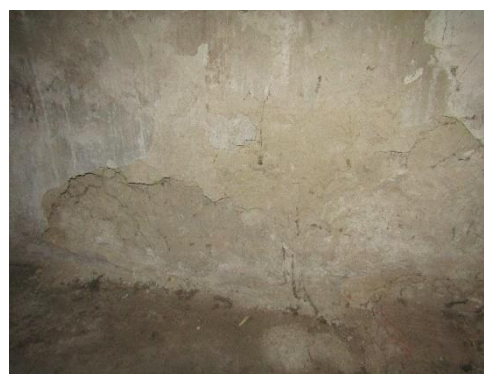
- Solera Esta no se encuentra aislada con el suelo, lo que provoca que se sufran problemas de capilaridad, además de problemas de pérdida de calor y de ventilación (Figura 167).

Figura 167. Imagen del arranque del muro, donde se ven problemas de capilaridad

Debido a los problemas de humedad por capilaridad, a la captación de la humedad por la madera, a la falta de aislamiento térmico con el suelo. Se propone la idea de realizar un forjado ventilado con aislamiento, en este caso un forjado sanitario tipo caviti. También se elige porque minimiza la utilización de medios auxiliares y acorta los plazos de ejecución.
