PUESTA EN VALOR DEL
AULA EMILIO
AGUIRRE (ATAPUERCA)

ESCUELA TÉCNICA SUPERIOR DE ARQUITECTURA

PRIMER MUSEO DE LA EVOLUCIÓN

TRABAJO FIN DE GRADO
SEPTIEMBRE 2021

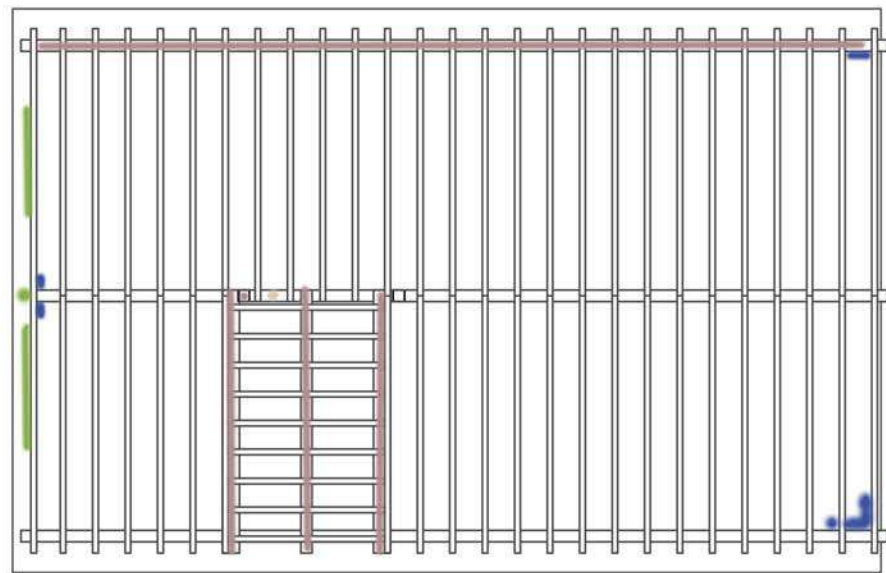
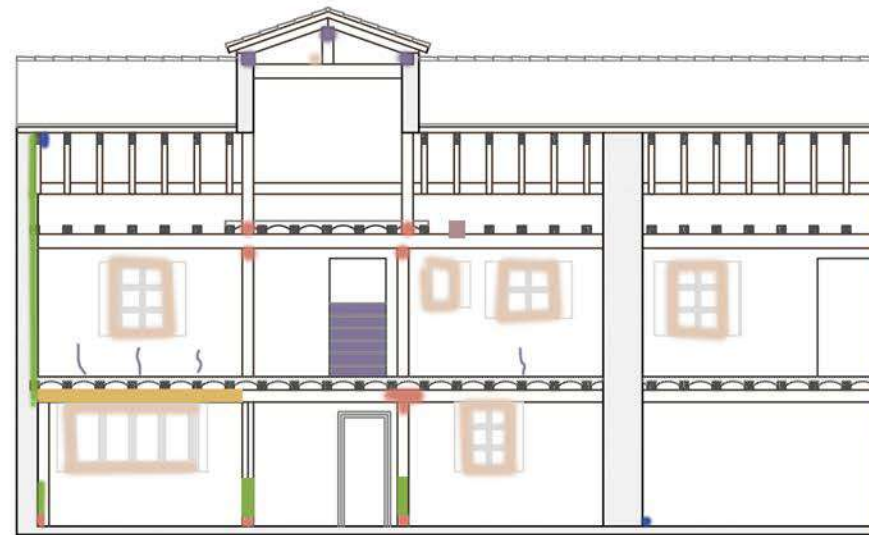
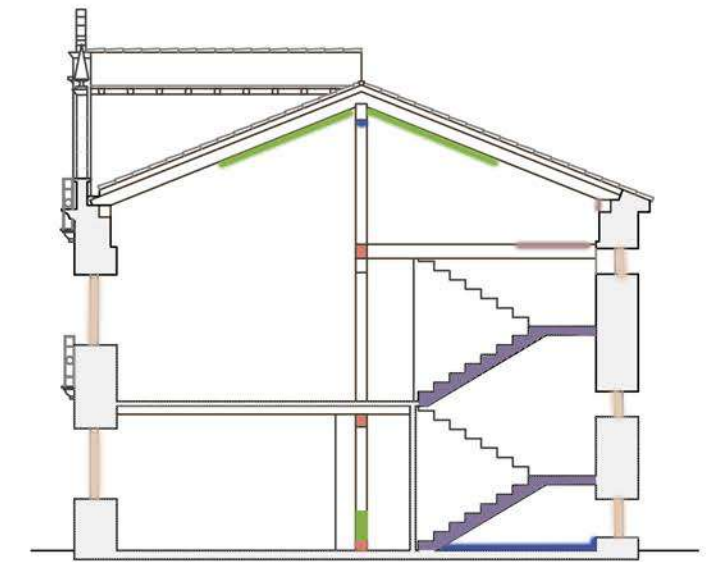
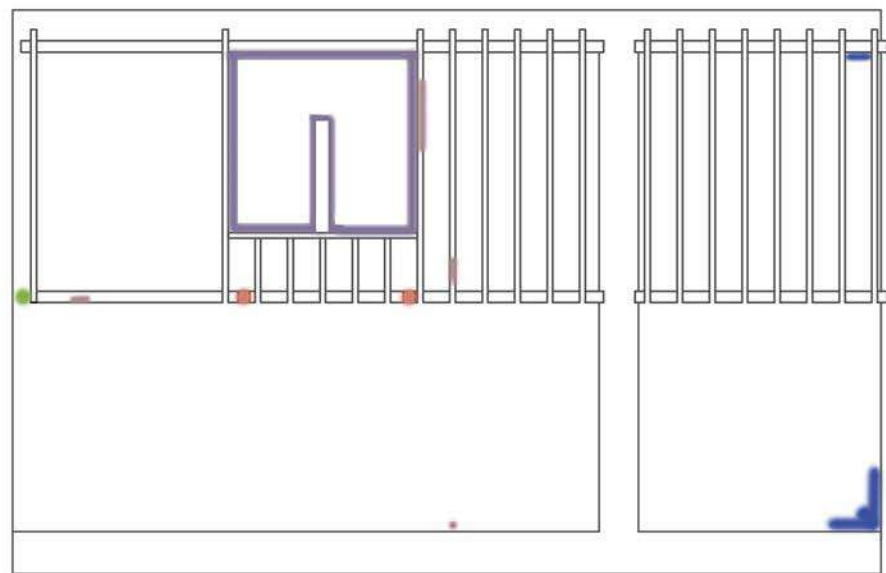
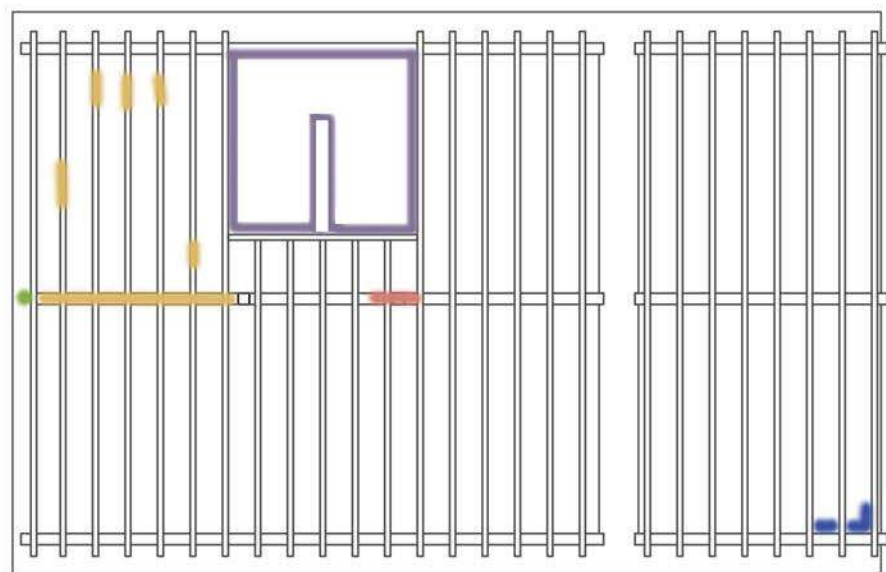
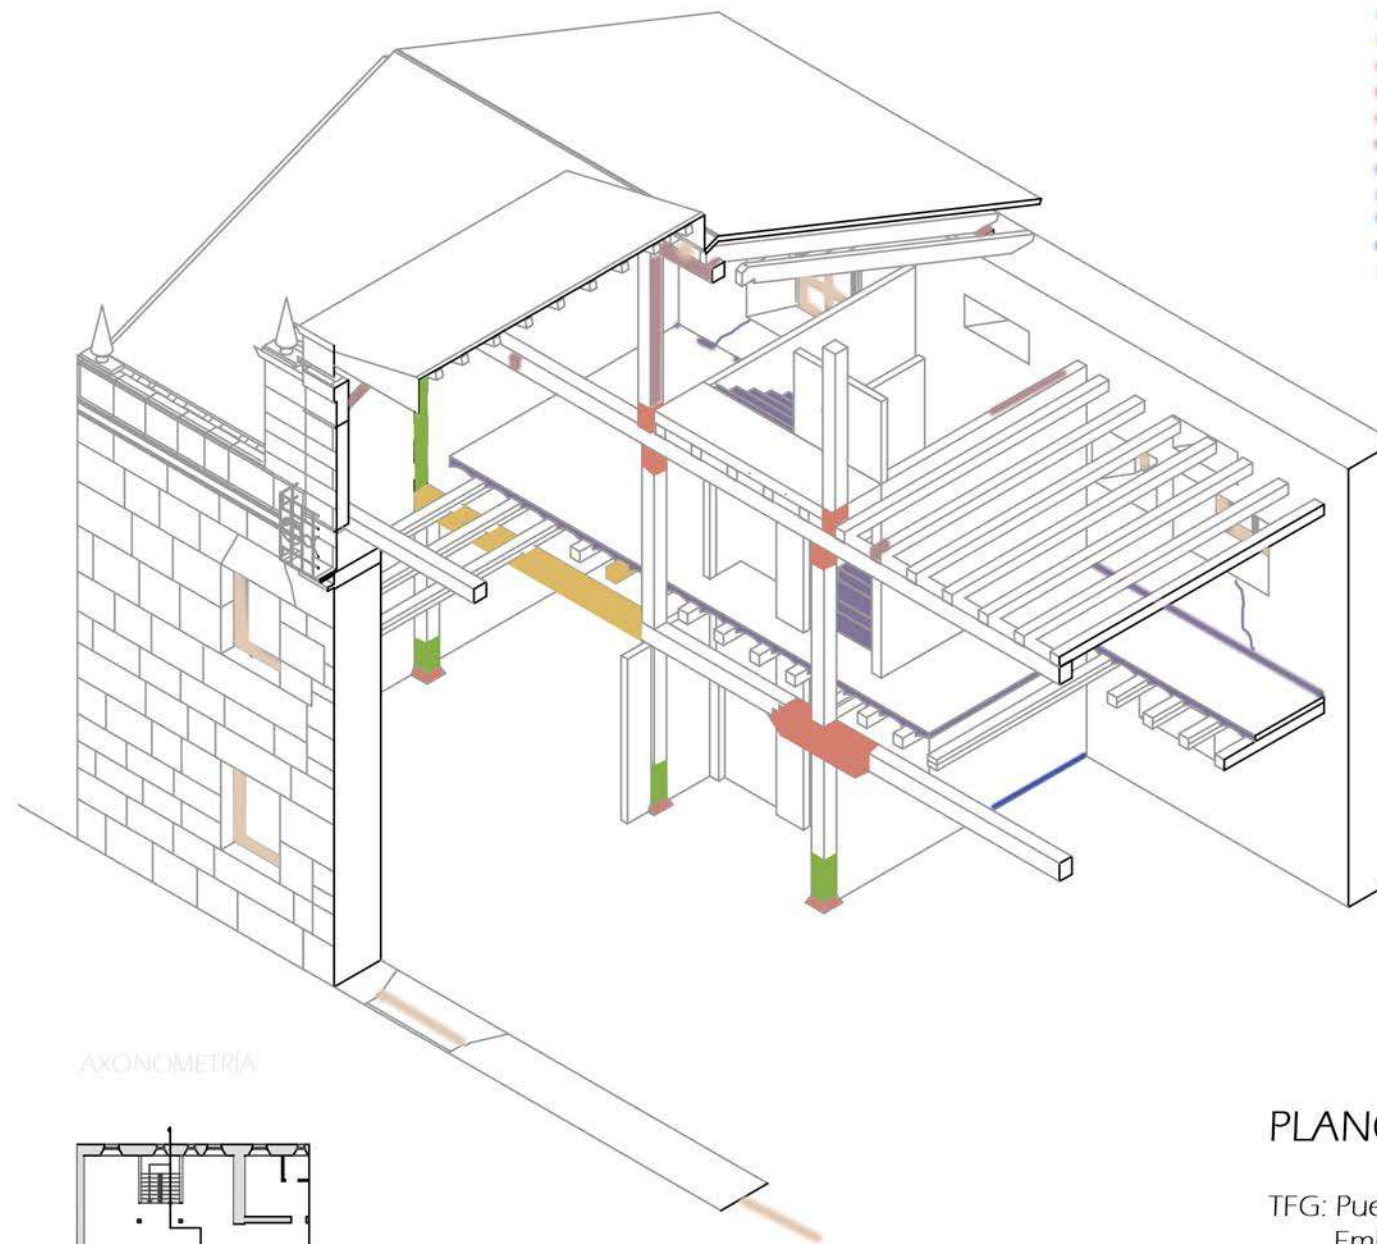
Inspección patológica

- Estructura de madera Por diferentes causas tanto las vigas como los pies derechos andan dañados o con probabilidades de que sucedan daños mayores.
