Universidad de Valladolid

Grado en Ingeniería en Organización Industrial

**Estudio, diseño e implantación de mejoras
de calidad en el proyecto 'Medallón KO'**

Valladolid, noviembre de 2022

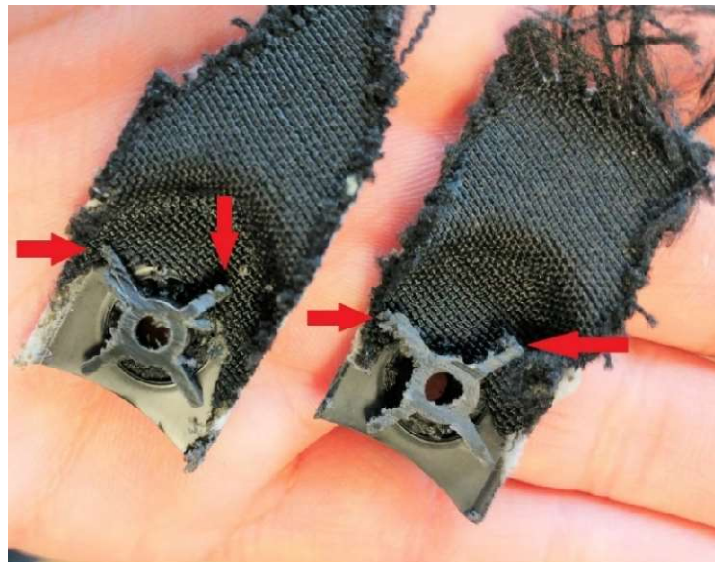
Para el análisis del problema nos desplazamos a GAC. Tras cortar algunos medallones con el problema descubrimos que la causa estaba en que el recubrimiento se quedaba entre los nervios de la buterola de la COI y el inserto. Es decir, el recubrimiento quedaba intercalado entre el punto de apoyo de la COI y el inserto, dando como resultado unas piezas NOK, pese a presentarse una correcta soldadura (*Ilustración 4.4*). Esta explicación era convincente desde la evidencia de que la mayor incidencia de deplacaje se presentaba en referencias de tejido. Esto es así porque en el caso del TEP, al ser este muy flexible y blando, quedaba comprimido durante la soldadura camuflando el efecto.

Ilustración 4.4.- Sección de dos medallones con deplacaje con el recubrimiento alojado entre los nervios de la buterola y el inserto. Fuente: Elaboración propia

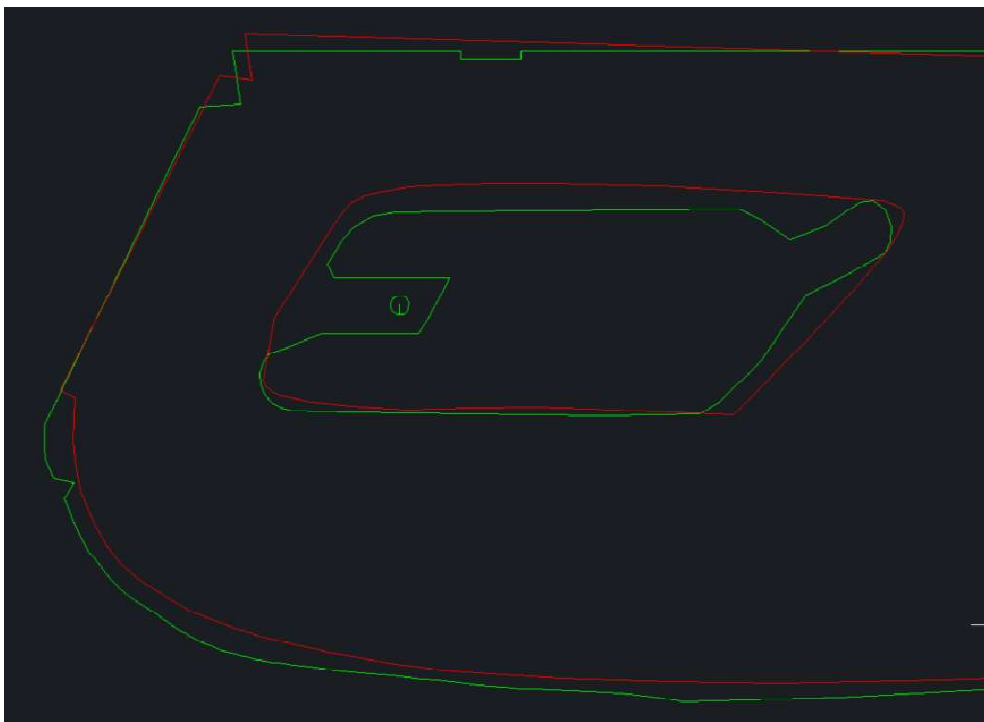
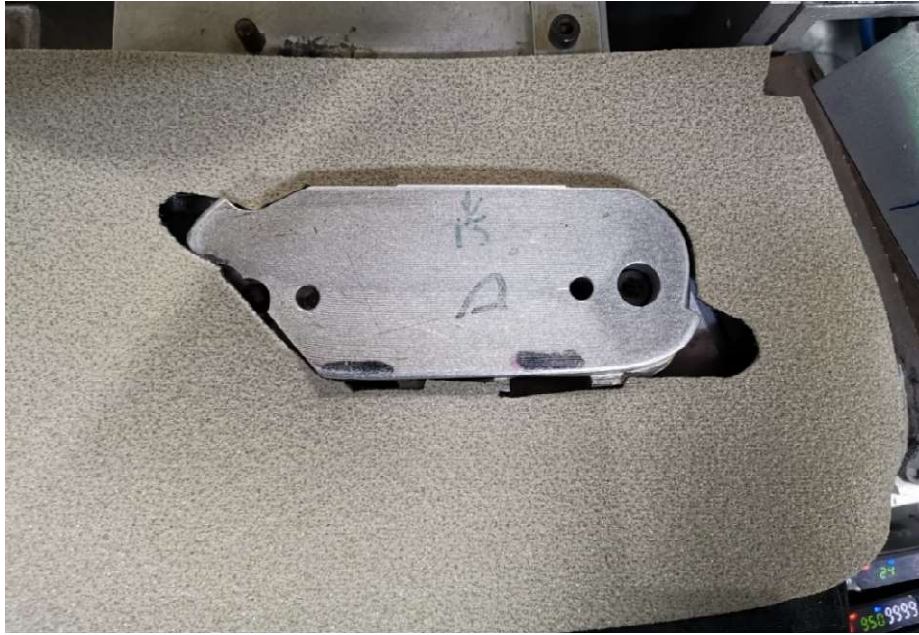
La explicación de que el defecto apareciera en ese momento se debe a que en marzo de 2018 el formato se modificó (*Ilustración 4.5 e Ilustración 4.6*) para aumentar su superficie y, de esta manera, garantizar que todo el recubrimiento cubriera todo el área de la COI por medio de un mejor centraje y una mejor adaptación al metal de centraje de la COI, denominado coloquialmente “postizo”. Esto se hizo así ya que, con el formato tal y como estaba definido y el régimen de calentamiento de la máquina, los movimientos del formato durante el calentamiento generaban piezas NOK por desviaciones en el posicionado del formato (*Ilustración 4.7*).

Ilustración 4.5.- Comparativa entre el formato original del Tejido Rg1 (rojo) y el introducido en marzo 2018 que mejora el centraje del formato (verde). Fuente: (Dpto. Ingeniería GA RyA, 2022c)

Ilustración 4.6.- Formato modificado para abrazar el postizo de centraje de COI. Fuente: Elaboración propia

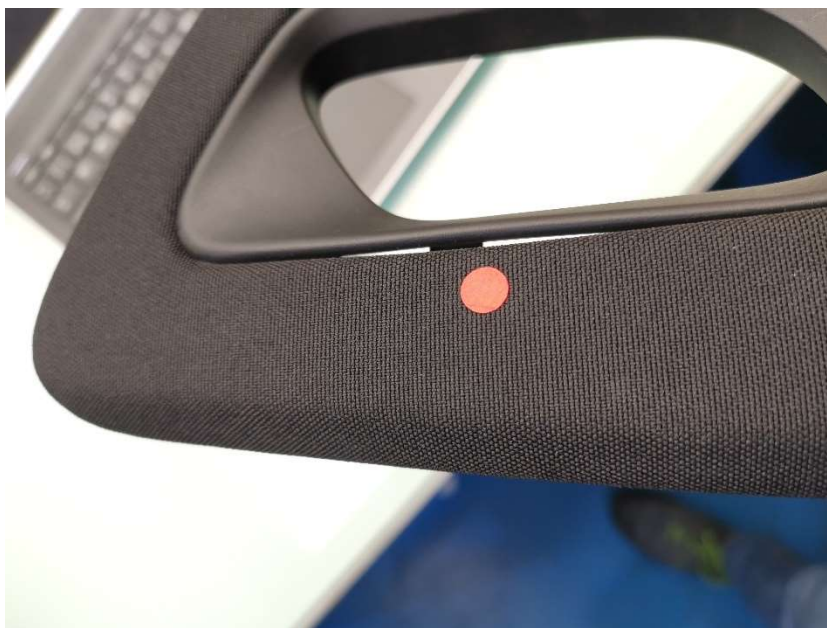
El otro problema inicial con el Rg1 era el desclipaje de la COI (*Ilustración 4.10*). La COI debe ir clipada manualmente en el inserto después del vestido. Como se sucedían las reclamaciones de cliente por piezas desclipadas, se procedió a analizar si el problema se debía a un clipaje incorrecto del operario. Después del análisis y del envío de pruebas industriales controladas a GAC, se observó que, tiempo después del clipaje y antes de llegar las piezas a cliente, la COI se desclipaba. Además, el desclipaje tenía lugar en los dos puntos inferiores de la COI y no los superiores; si fuera un problema de mala colocación por parte del operario sería susceptible de ocurrir en cualquier punto.

Ilustración 4.10.- COI de un medallón Rg1 con problema de desclipaje. Fuente: Elaboración propia

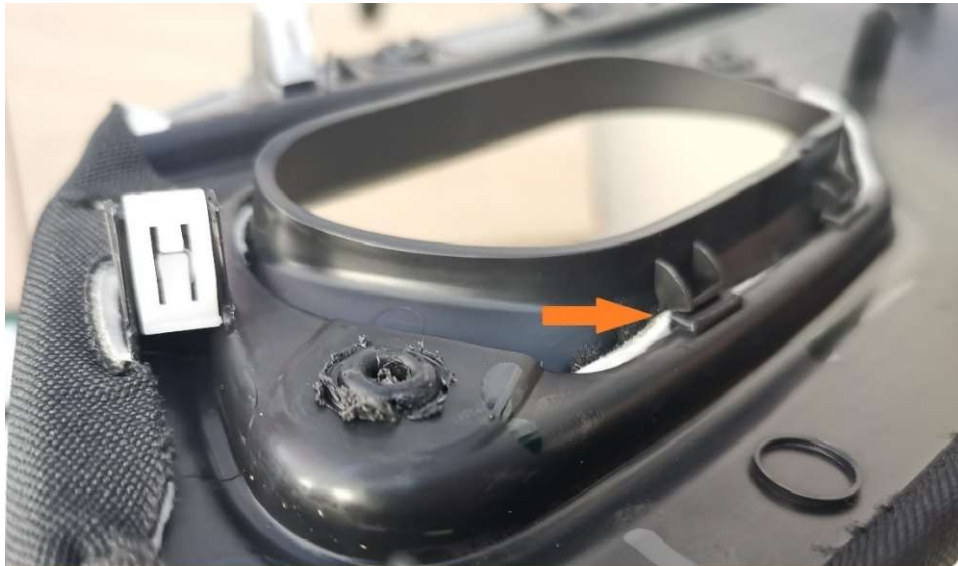
Tras analizar las causas, se observó que había dos situaciones que favorecían la deformación del inserto y el posterior desclipaje. Una de ellas era el material solapado sobre los puntos de clipaje que podía quedar tras el recubrimiento por los movimientos y diferencias de colocación normales entre piezas (*Ilustración 4.11*).

Ilustración 4.11.- Medallón Rg1 con uno de los puntos de clipaje ligeramente solapado por el recubrimiento.
Fuente: Elaboración propia

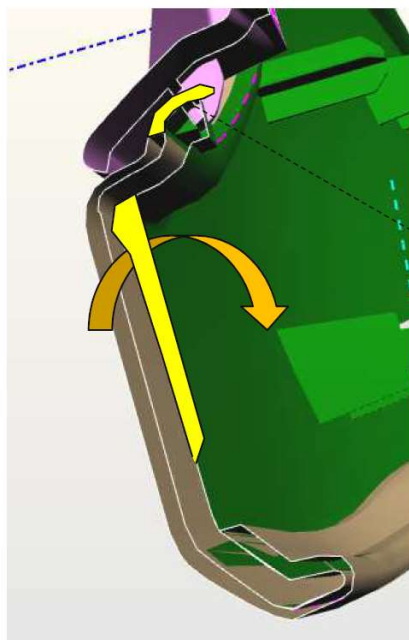
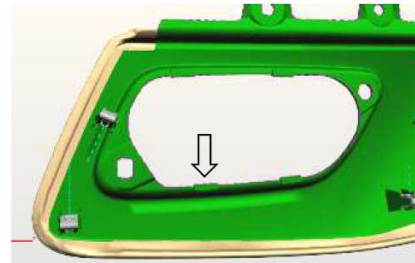
La otra situación desfavorable era la falta de nervadura o de elementos que proporcionaran rigidez al inserto bajo la COI, por lo que podría ocurrir que las pequeñas deformaciones derivaran, en último término, en el desclipaje de la COI (Ilustración 4.12). Las tensiones introducidas por el proceso de transformación de la pieza en vestido y soldadura contribuyen a estas pequeñas deformaciones.

El rebose de tejido en color amarillo y la baja rigidez de la zona inferior del medallón hace que la zona de clipado inferior gire y la función de clipado en la zona indicada no se haga correctamente

Ilustración 4.12.- Análisis del problema de desclipaje. Fuente: (Grupo Antolín, 2018)

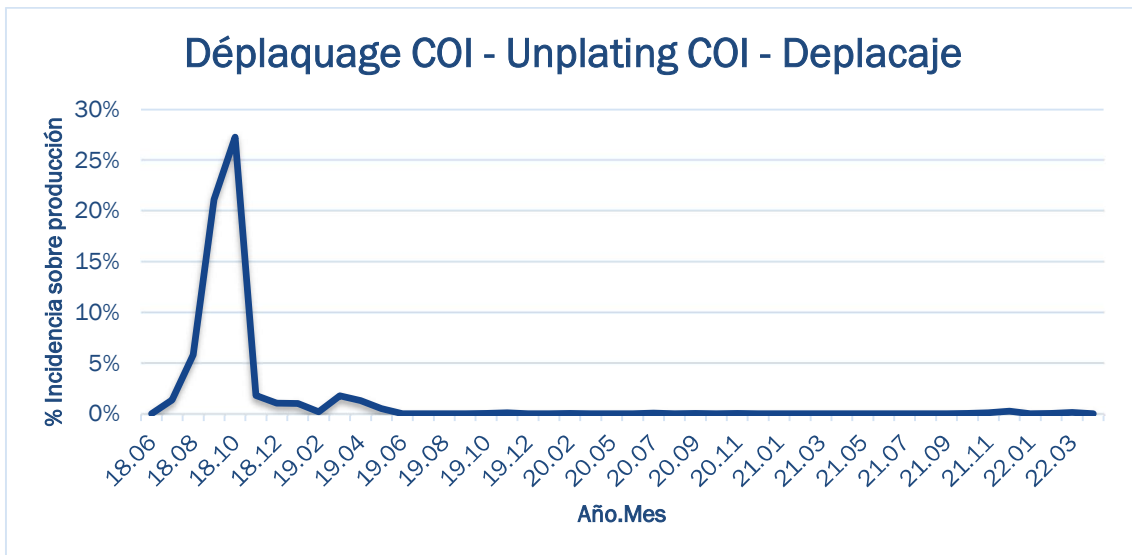
Ilustración 4.16.- Evolución del defecto de deplacaje. Fuente: Elaboración propia

La decisión de la modificación fue tomada en las últimas semanas de septiembre y entró en producción a principios de octubre dando como resultado la eliminación de ambos defectos. Prueba de ello es que para el defecto de deplacaje pasamos de 3400 piezas NOK en octubre a 36 en diciembre, todas ellas restos producidos antes de la entrada de las acciones (Ilustración 4.16).

Sobre el tratamiento de las piezas, todas ellas fueron retocadas ya que, ejecutando un retoque manual con sonotrodo y aplicando presión una vez el punto se ha reblandecido, se consigue llevar la COI a una posición en la que desaparezca el Deplacaje.

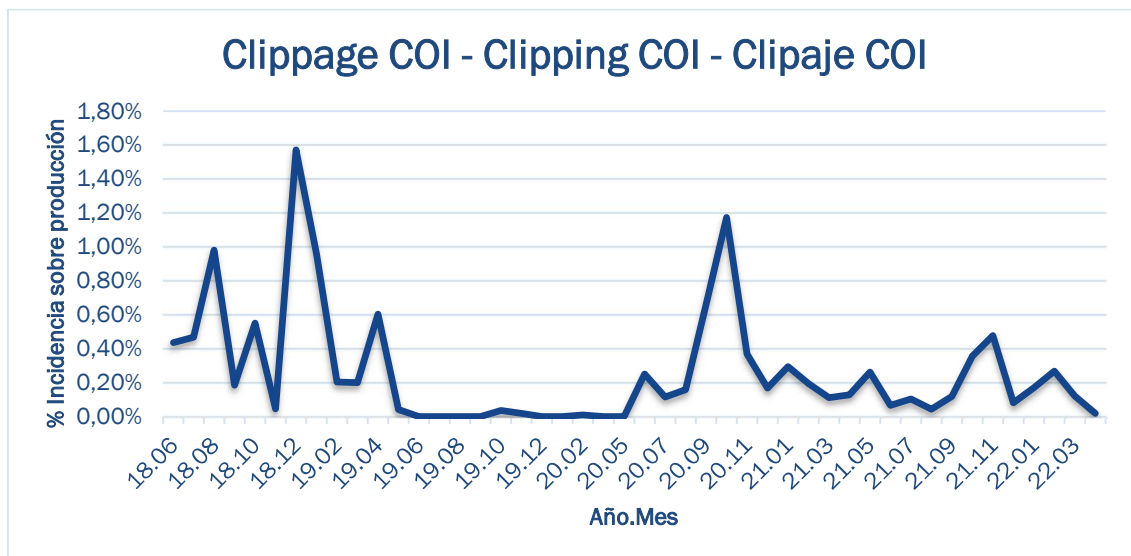
Ilustración 4.18.- Evolución del defecto de desclipaje. Fuente: Elaboración propia

En lo relativo al problema de desclipaje, se observó una reducción total del defecto en mayo de 2019, tiempo después de la introducción de las acciones (*Ilustración 4.18*). El defecto es recurrente en cantidades residuales y menores que antes de las acciones. La incidencia remanente es debida a un clipaje incorrecto por parte del operario, incumpliendo la instrucción del puesto. Se ha tratado de conseguir que la propia máquina de soldadura presione la COI para corregir en soldadura posibles faltas de clipaje, pero no se ha conseguido debido a la flexibilidad del inserto, así que la eliminación del error de manera robusta es improbable al depender actualmente de la experiencia y buen hacer del operario.

En cuanto a las piezas NOK, el desclipaje prolongado suele inducir deformaciones en COI o inserto, así que, para un retoque robusto, es necesario soldar el punto de soldadura afectado. En otros casos, el clipaje manual solventa el problema. Por tanto, el 100% de las piezas fueron retocadas.

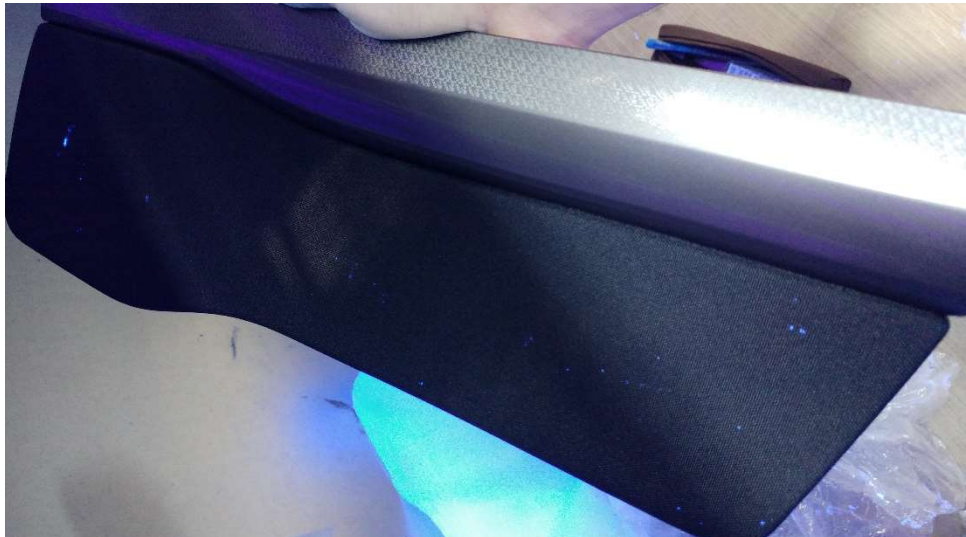
Ilustración 4.20.- Medallón Rg3 con manchas de adhesivo reveladas gracias a la luz ultravioleta. Fuente: Elaboración propia

En cuanto a la causa raíz del problema, esta se encontraba en traspasos de un formato a otro durante el adhesivado. Los formatos, una vez pasan por el adhesivado, se posicionan uno encima de otro, y el adhesivo, al estar todavía en un estado untuoso y no solidificado, se traspasa de la cara adhesivada de una pieza a la siguiente.

De cara a mejorar la detección instalamos una cámara con fluorescentes ultravioleta entre el puesto de soldadura y el control final para que el operario de control final descartase las piezas NOK con facilidad. Esta acción es efectiva debido a que la presencia del adhesivo, pese a estar en estado transparente, queda revelada por un trazador ultravioleta que la mayoría de los adhesivos incorporan en su composición a tal fin (*Ilustración 4.20*).

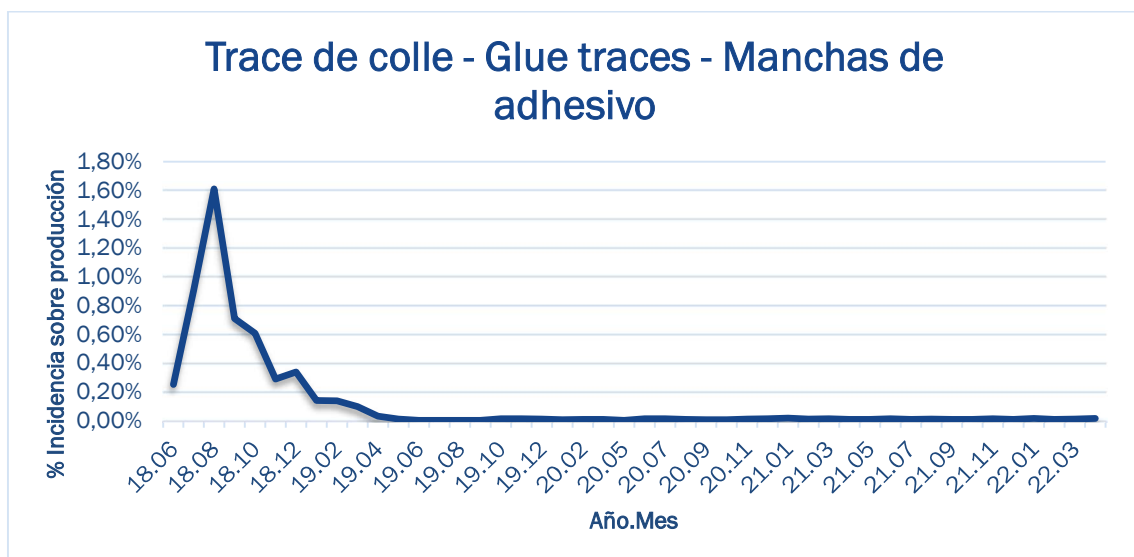
Ilustración 4.22.- Evolución del defecto de manchas de adhesivo. Fuente: Elaboración propia

Tras las acciones, la incidencia decayó en gran medida, pasando a ser un defecto residual y, con el tiempo, se eliminó la necesidad de revisar cada pieza con luz ultravioleta debido a que la causa raíz del problema se eliminó de manera satisfactoria. Los defectos resultantes son los producidos por acumulaciones de adhesivo en el rodillo que son manchas grandes cuya visibilidad es sencilla al no perder el tono blanquecino tras el calentamiento del vestido.

Las piezas con manchas de adhesivo son retocables. Para el retoque es necesario aplicar calor suave con una pistola de aire caliente de mano y frotar con una goma específica para este tipo de recubrimientos de la marca Solitaire (*Ilustración 4.23*).

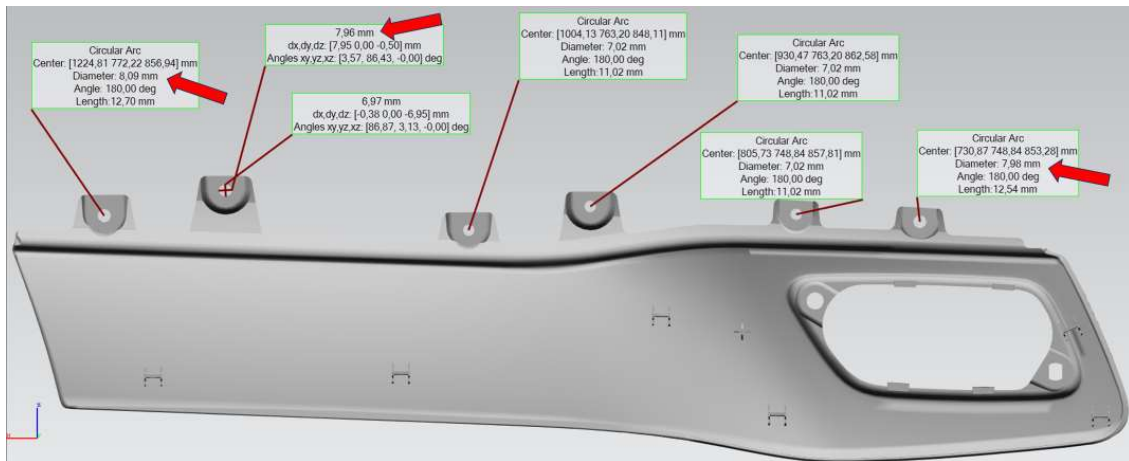
Ilustración 4.24.- Dimensión de los puntos de inserción. En rojo los anómalos. Fuente: (Grupo Antolín, 2016a)

Los defectos de diseño de la pieza afectaban a los puntos de soldadura inicial (Poste A) y final (Poste B) de la pieza. Ambos puntos presentaban un diámetro excesivo para el diámetro de la buterola, con lo que el material resultante de la soldadura no proporcionaba una buena sujeción de la soldadura al ser el toro resultante de la soldadura, definido por el diámetro del sonotrodo (10mm), insuficiente para retener la soldadura con la resistencia requerida.

Tras analizar el diseño de la pieza, se descubrió que, para un mismo diámetro de buterola, el diámetro de todos los puntos de inserción era de 7mm salvo los dos puntos más cercanos al poste A y al poste B, que presentaban un diámetro de 8mm.

Además, el segundo punto desde el poste B presentaba una forma elíptica de 7x8mm. Estos puntos anómalos se representan en la *Ilustración 4.24* por medio de flechas rojas.

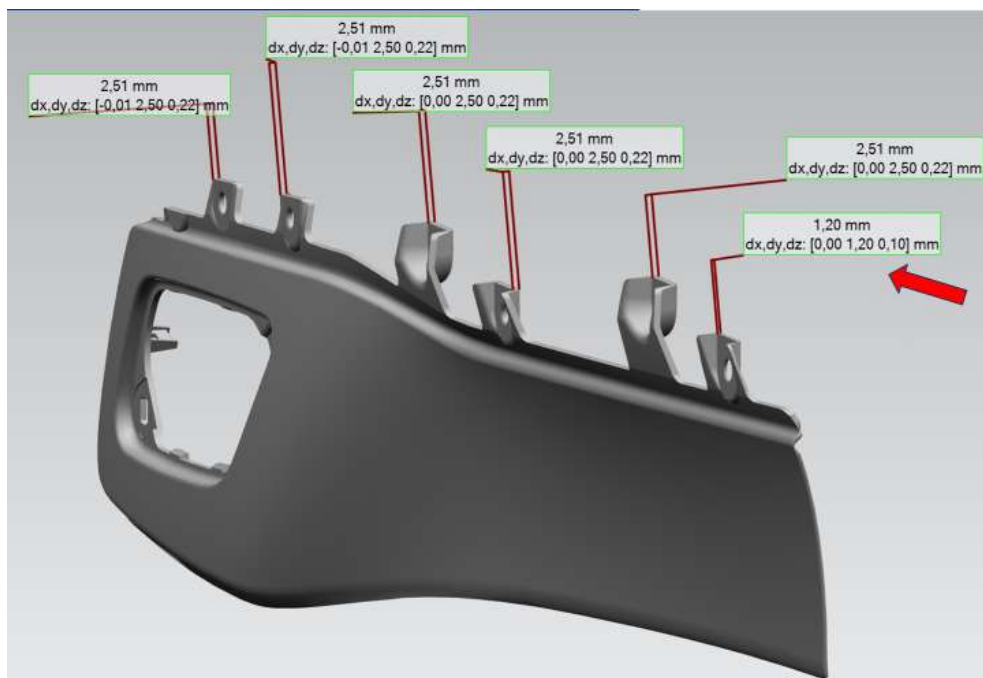
Ilustración 4.25.- Anchura de los puntos de inserción. En rojo el punto de inserción crítico. Fuente: (Grupo Antolín, 2016a)

Por otro lado, y constituyendo esto la condición más crítica para la soldadura, el punto de inserción del poste B presenta un espesor de tan solo 1.2mm mientras que en el resto es de 2.5mm. Este espesor de 1.2mm provoca que ese punto de inserción, a diferencia del resto, sea flexible y no presente resistencia a la deformación que genera la presión del sonotrodo (*Ilustración 4.25*).

Las debilidades en el primer y último punto de inserción fueron descubiertas por GAC ya que alguna pieza especialmente débil se rompió dando lugar, en contra del criterio de RyA, a que testearan todas las piezas en su recepción tirando de los puntos de soldadura sin poder garantizar la tensión aplicada de manera correcta. Todo esto condujo a un elevado número de piezas defectuosas que podrían haber sido ensambladas sin problema como hasta entonces, pues el problema había estado latente desde el comienzo del proyecto.

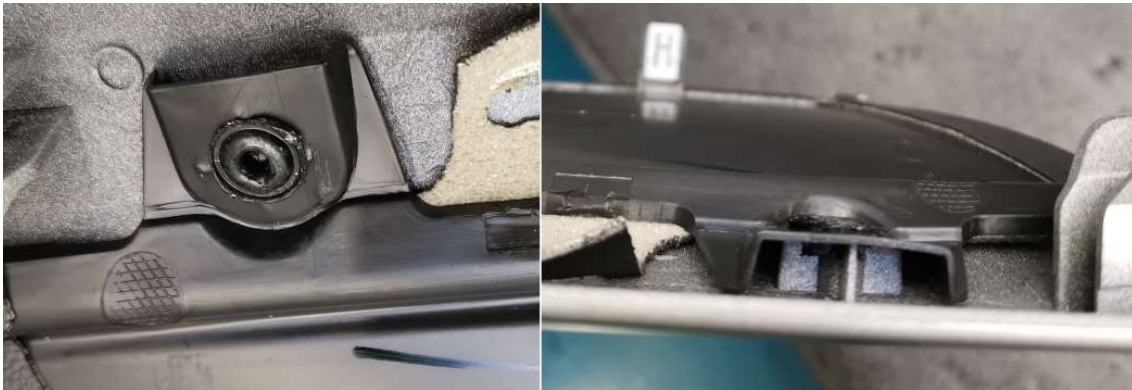
Ilustración 4.28.- Detalle de una buterola sin resquebrajamiento tras las acciones y aspecto superior con más diámetro y material. Fuente: Elaboración propia

Como se puede apreciar en la comparativa entre la situación inicial y final tras las acciones (*Tabla 4.2*), todos los puntos entraron dentro de la tolerancia exigida excepto el punto más cercano al poste B, justo el que tiene la mitad de espesor que el resto. En ese punto la falta de resistencia es debida a que el inserto rompe en ese nivel de resistencia manteniéndose la soldadura intacta. Es decir, la soldadura, que es el elemento que debería presentar más fragilidad, es más resistente que el inserto.

Las acciones para solventar este problema se encaminaron a reducir al mínimo la presión neumática de la máquina y aumentar la amplitud de vibración del sonotrodo lo máximo posible sin generar problemas de aspecto en la *baguette*. El objetivo se consiguió con éxito sin perjudicar al tiempo de ciclo.

Tras las acciones, las diferencias visuales de los puntos de soldadura, con un toro mejor conformado, pueden apreciarse en la *Ilustración 4.28*.

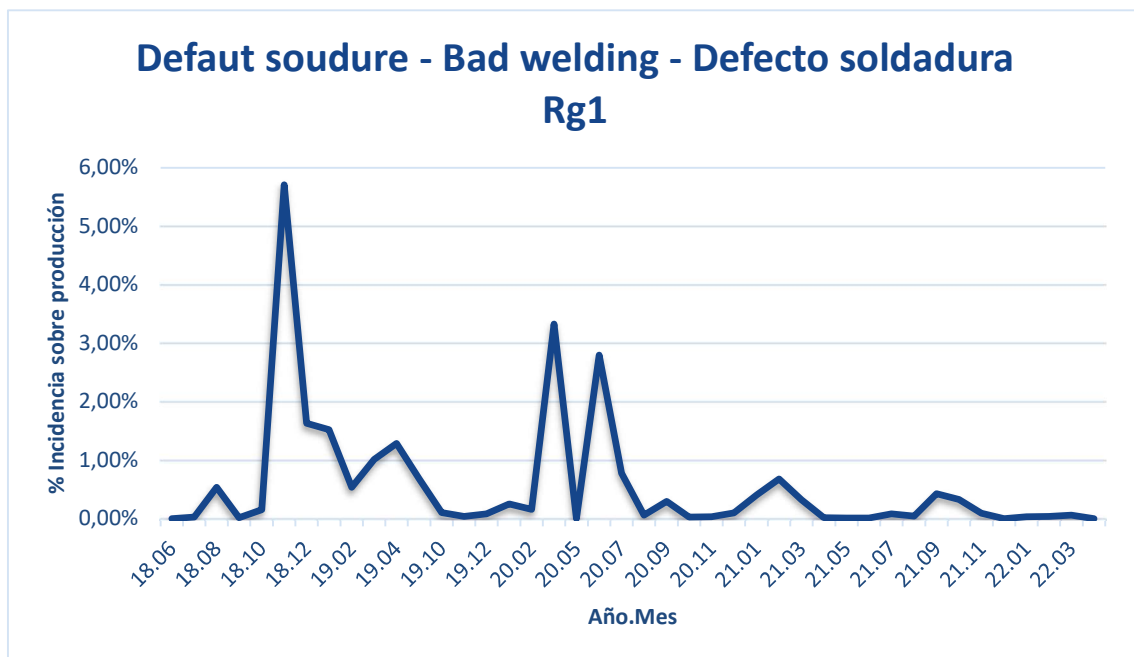
Ilustración 4.30.- Evolución de la incidencia del defecto de soldadura en Rango1. Fuente: Elaboración propia

Los datos de evolución de los defectos se recogen en la *Ilustración 4.30*. Se debe considerar que ambas acciones se completaron desde principios de 2021 a octubre de 2021.

Como se puede comprobar, desde la aplicación de las acciones previamente comentadas, los defectos de soldadura en Rg1 son prácticamente inexistentes.

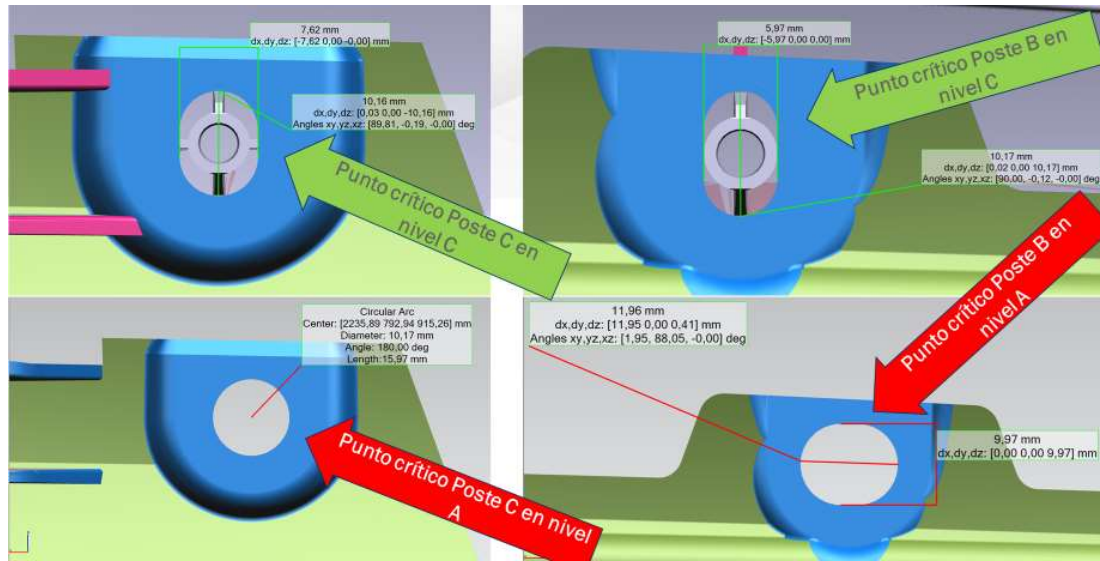
Ilustración 4.32.- Comparativa de puntos críticos entre niveles A y C. Fuente: (Grupo Antolín, 2016k)

El problema con los puntos mal diseñados es que el molde de inyección que se ordenó fabricar no correspondía con el último nivel de plano, sino a un nivel correspondiente a una fase preliminar del diseño del inserto. Es decir, el nivel correcto era el C, mientras que el molde se fabricó con un nivel A.

La explicación con detalle es que con el nivel C el punto de ese poste tenía un diámetro de 10mm y el del poste A una anchura (eje X) de 12mm y una altura (eje Z) de 10mm. Como el ancho del toro del punto de soldadura que da el sonotrodo son 10mm, el punto de soldadura traspasaba el punto de inserción sin generar prácticamente oposición. Este problema se puede apreciar de manera clara y cuantificada en la *Ilustración 4.32*.

Las acciones correctivas para solucionar el problema y poder fabricar la pieza con el nivel de ingeniería correcto se introdujeron a principios de 2019 en uno de los puntos de inserción (Poste B) y a principios de 2021 en el otro (Poste C) tras un repunte en la incidencia debido a que el cliente, en contra del criterio de RyA, forzaba las piezas manualmente como medio de comprobación. Las acciones correctivas supusieron modificar los moldes de inyección para reducir el tamaño de los puntos de inserción.

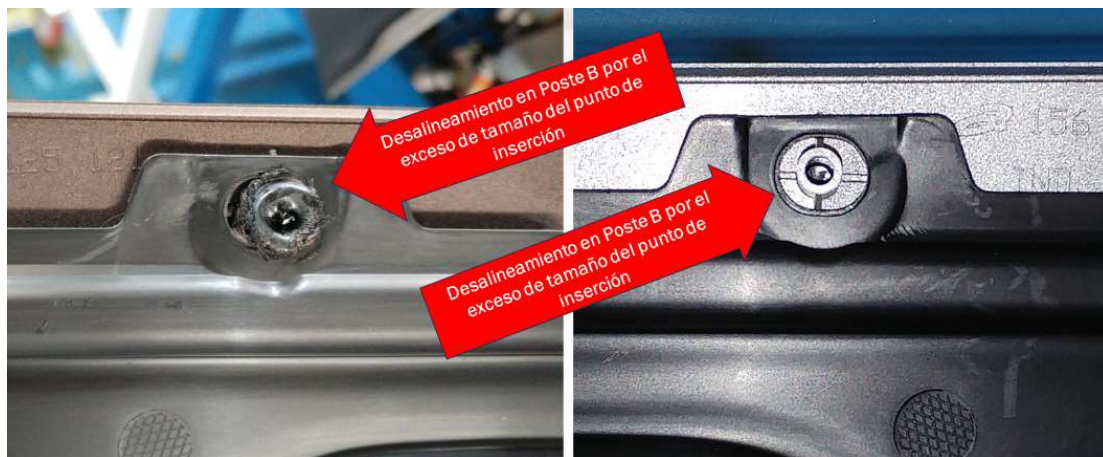
Ilustración 4.33.- Detalle del efecto de desalineamiento creado por el exceso de tamaño de los puntos de inserción. Fuente: Elaboración propia

Por otro lado, este exceso de tamaño no permitía centrar la *baguette* contra el inserto en la dirección X, por lo que la *baguette* podía tener diferentes posiciones respecto al inserto en cada pieza. La *Ilustración 4.33* da fe de estos problemas de desalineamiento.

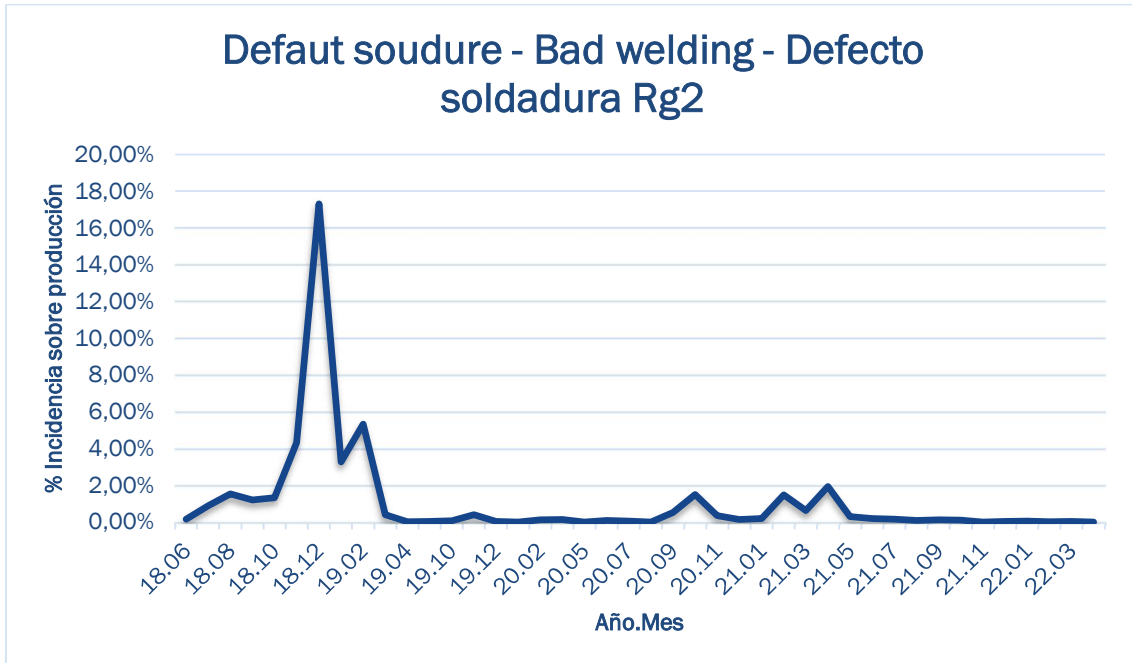
Ilustración 4.34.- Evolución de la incidencia del defecto de soldadura en Rango2. Fuente: Elaboración propia

Tal y como representa la *Ilustración 4.34*, tras aplicar las acciones y acabar con el stock antiguo, la incidencia de defectos de soldadura en Rg2 se ha reducido prácticamente a cero.

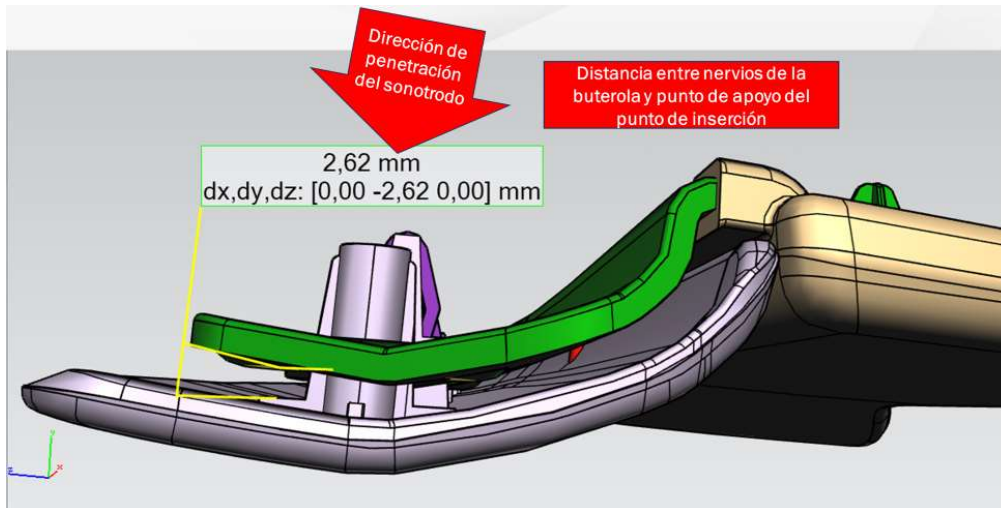
Ilustración 4.35.- Gap entre el punto de inserción y los nervios de la buterola en punto de soldadura del poste D. Fuente: (Grupo Antolín, 2016f)

En vista de los problemas de diseño perjudiciales para la soldadura en Rg1 y Rg2, era de esperar que el Rg3 no fuera una excepción. En el caso del Rg3, el problema está focalizado en el punto de soldadura más extremo hacia el poste D. Este punto de soldadura presenta un punto de inserción de tamaño adecuado, pero su punto de apoyo no está en contacto con los nervios de la buterola como debería (*Ilustración 4.35*).

El efecto que crea este problema es que el sonotrodo, al soldar la buterola, va a contactar con el inserto y empujar el punto de inserción de este haciendo que contacte con los nervios empujado por el sonotrodo. El sonotrodo, al estar caliente, y contactar y forzar el punto de inserción hacia los nervios, creará debilidades en el punto de inserción ya que lo derretirá en parte. Considerando que el sonotrodo está diseñado y parametrizado para fundir ABS, un plástico muy duro, y que el inserto es de PE, mucho más blando, el problema es considerable.

Además, no está claro qué habría que hacer, si modificar los nervios de la buterola (aparentemente más sencillo) o el inserto. Si se decide modificar los nervios de la buterola, habría que solicitar la modificación al proveedor de las *baguettes* y, por la experiencia acumulada, podemos suponer que lanzará una cotización bastante elevada y no dará garantías de buen resultado. Si se decidiera modificar el inserto, habría que realizar también una cara modificación del molde con adición y eliminación de material, razón por la que resultaría muy cara. Esta modificación sería similar, aunque más complicada, a la del espesor de la zona del poste B del Rg1. Por otro lado, habría que entrar a considerar cómo afecta la modificación a los posibles contactos con la carcasa del vehículo.

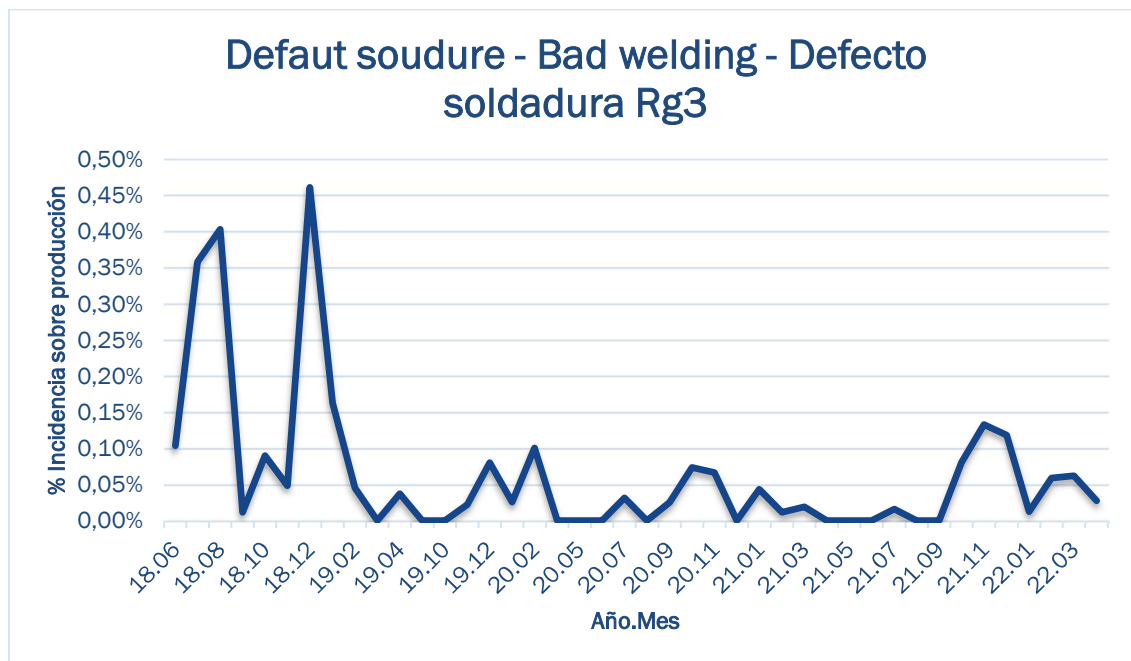
Ilustración 4.37.- Evolución de la incidencia del defecto de soldadura en Rango 3. Fuente: Elaboración propia

Los datos de rechazo de Rg3 se representan en la *Ilustración 4.37*, siendo su incidencia muy residual y de alrededor de una pieza NOK por cada mil piezas.

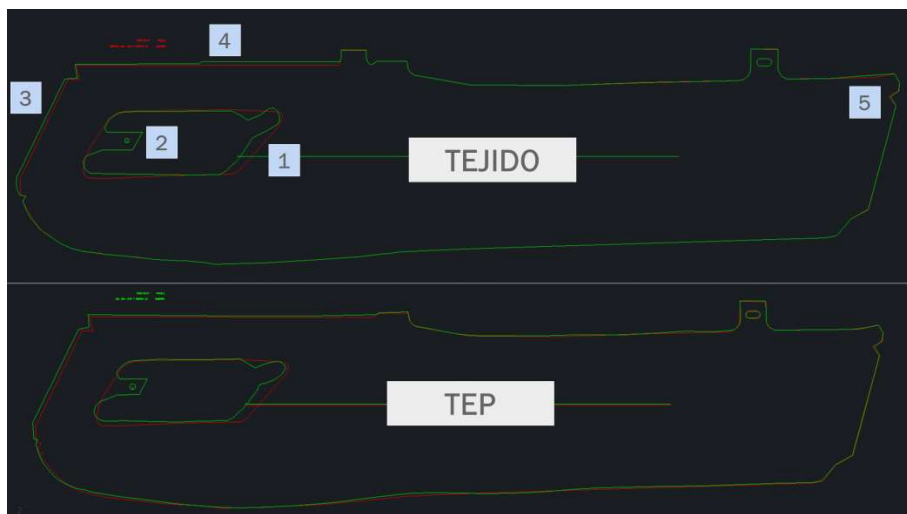
Ilustración 4.38.- Comparativa entre el formato original y actual del Rg1. Fuente: (Dpto. Ingeniería GA RyA, 2022e)

El nivel actual del plano de tejido es el Lv.25 y el de TEP es el Lv.17. Las principales modificaciones efectuadas entre el Lv.5 y el actual son las representadas en la *Ilustración 4.38*. En muchos casos análogas en ambos formatos.

- 1- *Cambio de forma a la COI.* La modificación se introdujo para centrar mejor el formato en el molde y que no hubiera zonas con falta de recubrimiento (*Ilustración 4.39*). Esta modificación contribuyó al problema de centraje de la COI ya citado.

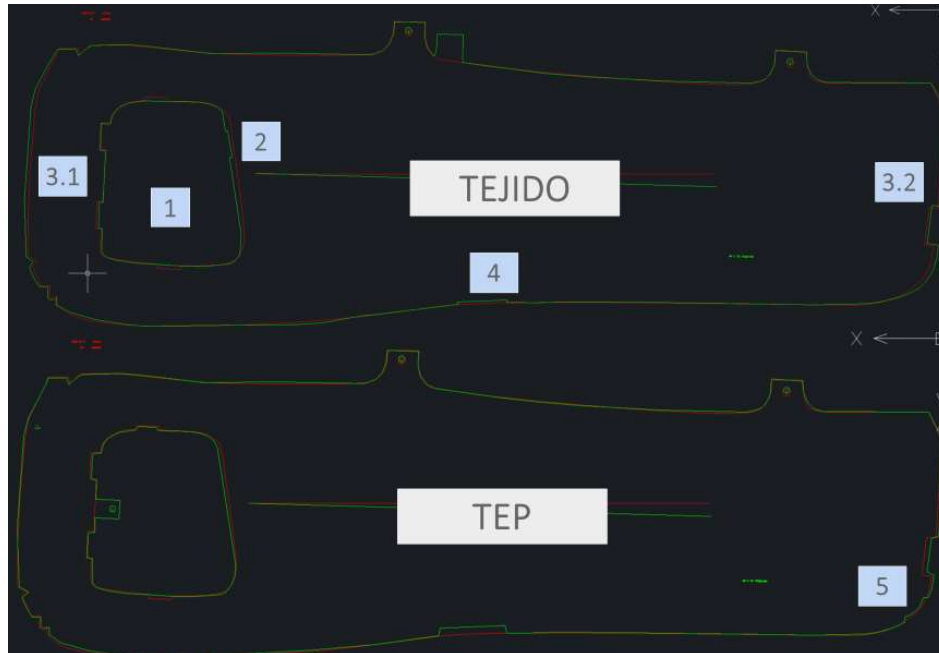
Ilustración 4.42.- Comparativa entre formato original y actual del Rg2. Fuente: (Dpto. Ingeniería GA RyA, 2022f)

En el caso del Rg2, el nivel actual de tejido es el Lv.23 y el de TEP el Lv.19. La diferencia entre los niveles actuales y los iniciales se representa en la *Ilustración 4.42*.

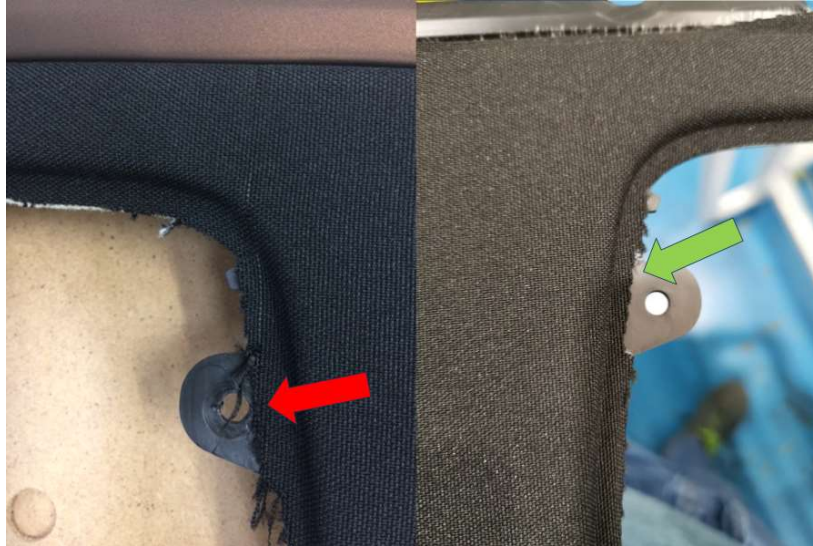
- 2- *Zona rebajada en COI.* El rebaje se localiza a la altura del punto donde Stellantis atornilla el medallón tras ensamblarlo. En una pieza antigua el recubrimiento estaba muy cerca del punto de inserción del tornillo y, al atornillar, el formato se desgarró creando una carrera en el tejido. Tras la denuncia se decidió introducir el rebaje. El detalle de la pieza desgarrada y una modificada se puede comprobar en la *Ilustración 4.44.*

Ilustración 4.44.- Pieza denunciada por Stellantis y pieza tras la introducción del rebaje. Fuente: Elaboración propia

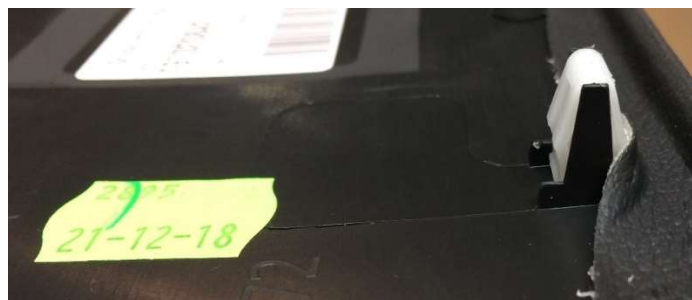
- 3- *Incremento de material en rebordes de poste A y B.* El objetivo es mejorar la adherencia del formato.
- 4- *Rebaje en zona inferior de la pieza.* El objetivo de este rebaje es eliminar el problema que generaba el recubrimiento al solapar sobre el punto de clipaje ubicado en la zona. Un ejemplo de pieza con el recubrimiento solapado se puede encontrar en la *Ilustración 4.45.*

Ilustración 4.45.- Formato solapado sobre el punto de clipaje inferior. Fuente: Elaboración propia

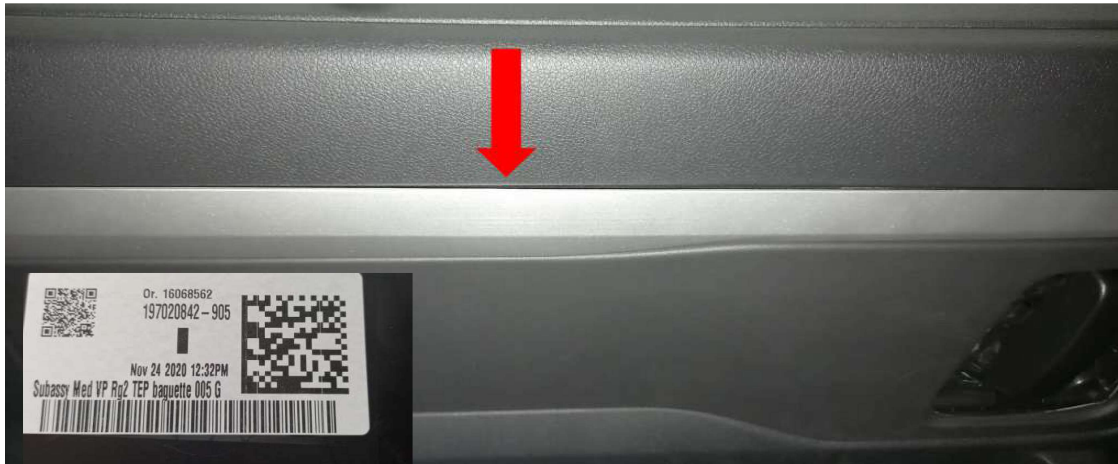
A principios de 2021 volvió a ocurrir lo mismo, pero la pieza recibida era NOK contra la maqueta de control, pues el gap que presentaba era de unos 0,7mm mientras que el requerido por el PCP (PSA Peugeot Citroën, 2017) debe estar entre 0 y 0.2mm (0.05+-0.15mm). Stellantis había denunciado que la pieza presentaba un gap de 1,5mm en su línea de producción que no se corresponde con lo obtenido en maqueta. La pieza, tal y como la denunció Stellantis, está representada en la *Ilustración 4.48* y el detalle de la pieza en maqueta de control en la *Ilustración 4.49*.

Ilustración 4.48.- Pieza denunciada por Stellantis. Fuente: (Grupo Stellantis, 2021)

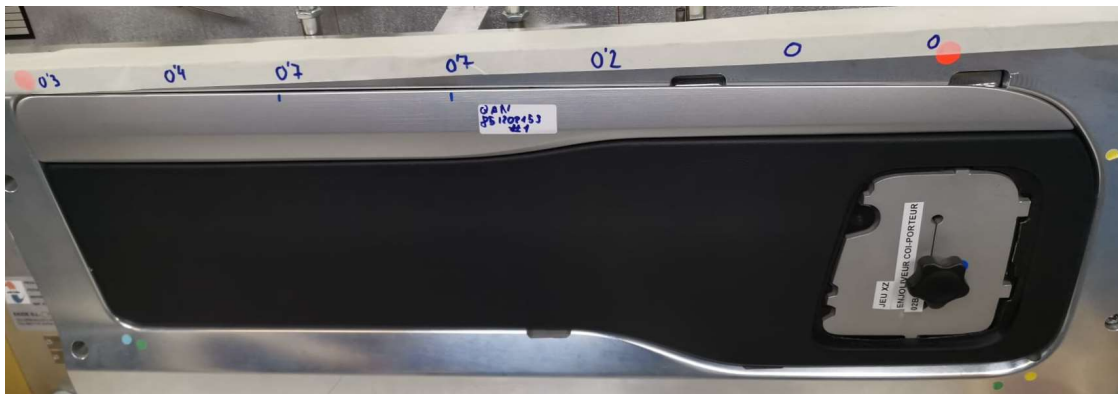
Ilustración 4.49.- Gap de la pieza denunciada en diferentes zonas. Fuente: Elaboración propia

Tras analizar varias piezas de serie, se descubrió que el problema afecta al 100% de las piezas, algunas con gaps de más de 1mm. Lo que no se explica es que en cliente el problema afecte solo a alguna pieza suelta y no al conjunto de la producción.

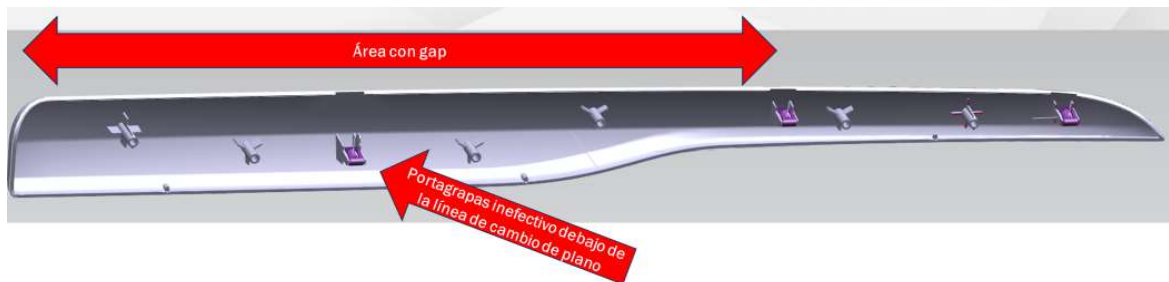
Por otro lado, se comprobó que el problema afectaba a la zona entre el segundo punto de clipaje o portagrapas y el final de la pieza. Entre este segundo punto y el final hay un tercer portagrapas situado por debajo del chaflán que parece no hacer

ninguna función de cara a arrastrar la bageutte hacia la carcasa. Esta zona y portagrapas crítico se puede apreciar con detalle en la *Ilustración 4.50*.

Ilustración 4.50.- Detalle del área crítica y portagrapas inefectivo. Fuente: (Grupo Antolín, 2016e)

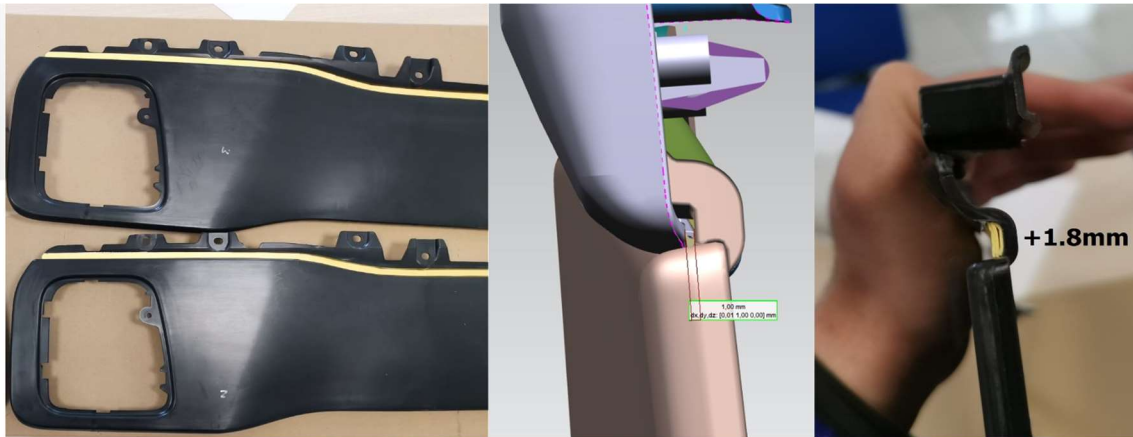
Se determinó que esta solución era muy peligrosa, pues elevaba el inserto sobre el molde de vestido y las piezas resultantes de la prueba tuvieron despegues en cara vista, por lo que, de haberse validado la acción, habría que haber modificado los moldes de vestido además de los de inyección. Las piezas maquetadas, previo a su vestido y soldadura están representadas en la *Ilustración 4.51* y proporcionan una idea clara de en qué consiste el maquetaje.

Ilustración 4.51.- Maquetaje en un inserto para la reducción del *gap*. Fuente: Elaboración propia

Para ello se realizaron varios maquetajes con diferente cantidad de material adicional que redujeron el gap, pero no lo eliminaron como para conseguir piezas OK. La cantidad añadida se definió entre 1,2 y 1,8mm, pues la distancia teórica entre *baguette* y recubrimiento en el canal es de 1mm.

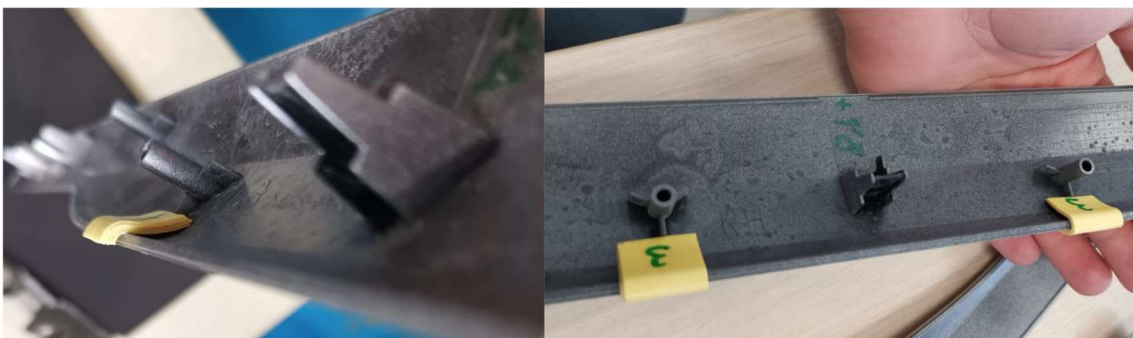
Ilustración 4.52.- Maquetaje en la *baguette* para reducir el *gap*. Fuente: Elaboración propia

Por otro lado, y a la vista del riesgo de despegues, se decidió realizar un maquetaje análogo pero, en este caso, en la *baguette*. De esta forma, de validarse la acción, hubiera sido necesario modificar únicamente el molde de inyección de la *baguette* y, de ser necesario, la programación del robot de soldadura para cambiar sus trayectorias, ya que la inclinación de la *baguette* sería diferente. La cantidad de material adicionada se definió entre 1,8 y 2,4mm.

El material adicionado es una cinta de calzo muy robusta que se emplea para este tipo de funciones o para simular incrementos de espesor en garras de reborde; su espesor es de 0,6mm. El aspecto de las piezas maquetadas en *baguette* es el que se aprecia en la *Ilustración 4.52*.

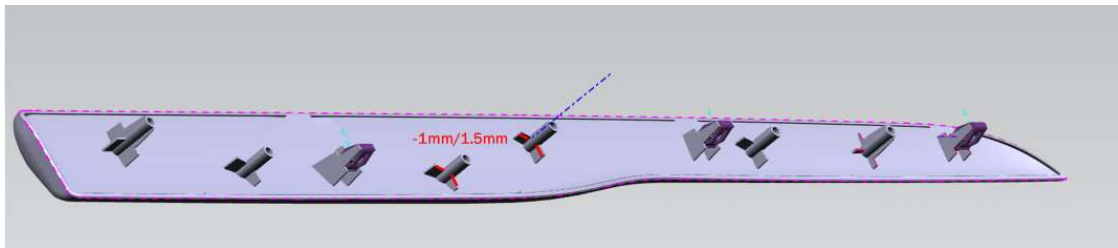
Ilustración 4.53.- Maquetaje de los nervios en la *baguette* para la reducción del *gap*. Fuente: Teamcenter GA

Los resultados de estos maquetajes fueron dispares y ninguno condujo a una eliminación completa del *gap*. Estos resultados están resumidos en la *Tabla 4.3*.

Con la experiencia de las soluciones probadas en el deplacaje Rg1 se llevaron a cabo maquetajes reduciendo los nervios de las buterolas para intentar que la pieza se acercara al inserto en una dirección favorecedora para reducir el problema del *gap*.

En el maquetaje se estableció una reducción de entre aproximadamente 1 y 1,5mm en las buterolas que se representan en la *Ilustración 4.53*.

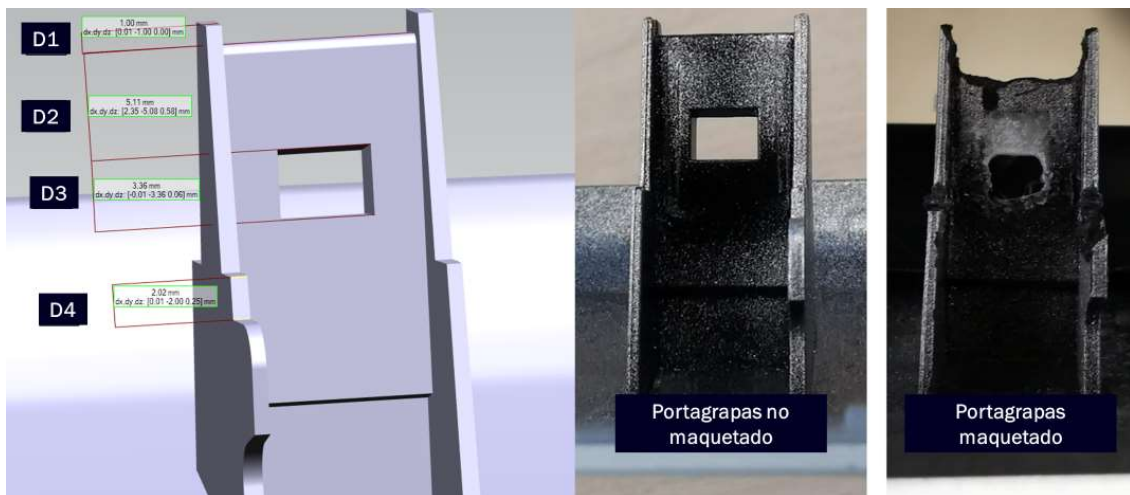
Ilustración 4.55.- Dimensiones modificadas de los portagrapas y aspecto de una grapa antemodificada y postmodificada. Fuente: Elaboración propia

Por esto se decidió probar a modificar la posición de la grapa en el portagrapas por medio de la modificación de este último. Para realizar el maquetaje se eliminó material mecánicamente de algunas zonas y se añadió en otras para mover la posición de clipaje de la grapa en el Portagrapas y, con ello, la posición relativa entre la grapa y la *baguette*. Para conseguir esta ganancia de profundidad se modificaron las dimensiones D_1 , D_2 , D_3 y D_4 del portagrapas, tal y como se representa en la *Ilustración 4.54*.

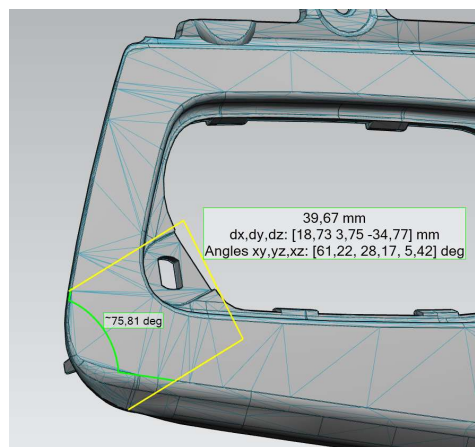
La forma de la curva, impuesta por el concepto de diseño que Stellantis requirió, presenta una gran complicación a la hora de diseñar un rebordeo automático que la realice de forma robusta, aplane el material y garantice su adherencia. La curva, en realidad, no es una curva completa y genera un ángulo de 75° en una zona muy pequeña, mientras que la cantidad de material a embeber en ella es grande (*Ilustración 5.1*).

Ilustración 5.1.- Geometría de la zona de rebordeo del poste A del medallón Rg1. Fuente: (Grupo Antolín, 2016j)
