Universidad de Valladolid

Grado en Ingeniería en Organización Industrial

**Estudio, diseño e implantación de mejoras
de calidad en el proyecto 'Medallón KO'**

Valladolid, noviembre de 2022

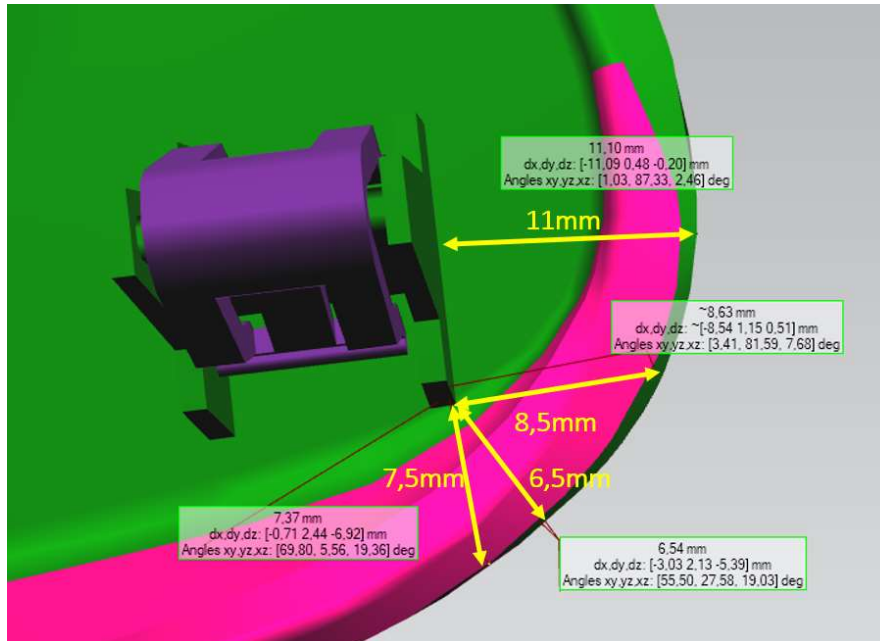
Por otro lado, en la cara B del inserto el portagrapas de la esquina está muy cerca del borde, por lo que la garra de rebordeo debe tener menos espesor en la zona que, de lo contrario, colisionaría con la grapa (*Ilustración 5.2*).

Ilustración 5.2.- Geometría de la cara B de la zona de rebordeo del poste A del medallón Rg1. Fuente: (Grupo Antolín, 2016j)

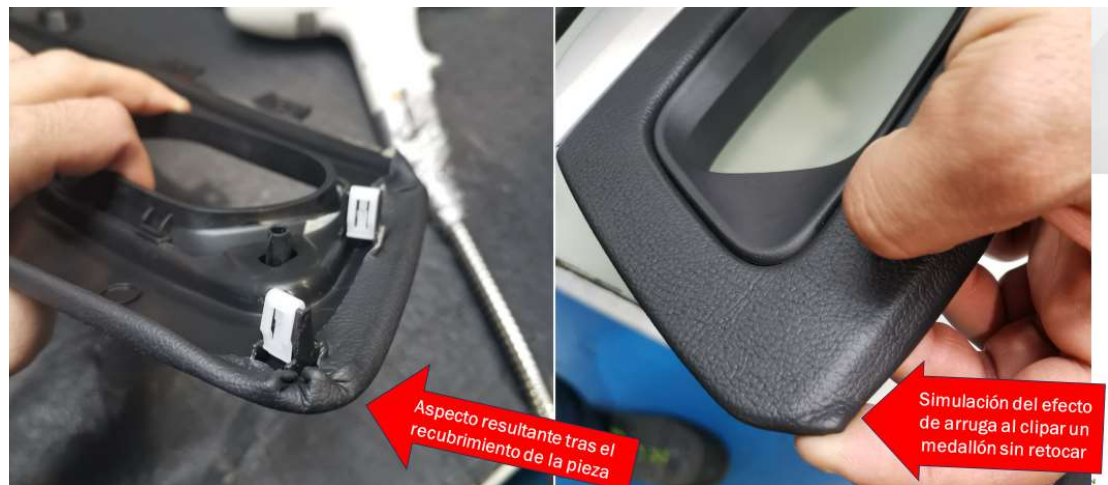
El resultado de todos estos despropósitos es que el material de rebordeo puede generar problemas de montabilidad en cliente, al estar acumulado en la zona, o problemas de aspecto, al generar arrugas en cara vista por la presión que genere el panel de puerta al clipar la pieza (Ilustración 5.5).

Ilustración 5.5.- Rebordeo NOK tras vestido y simulación del impacto en cliente. Fuente: Elaboración propia

Debido a todo lo citado y a la imposibilidad económica y temporal de desarrollar un sistema nuevo de rebordeo, se tomó la decisión de retrabajar la zona manualmente, para lo que es necesario un sonotrodo manual con un cabezal especial con la forma de la zona. El retoque manual presenta varios problemas:

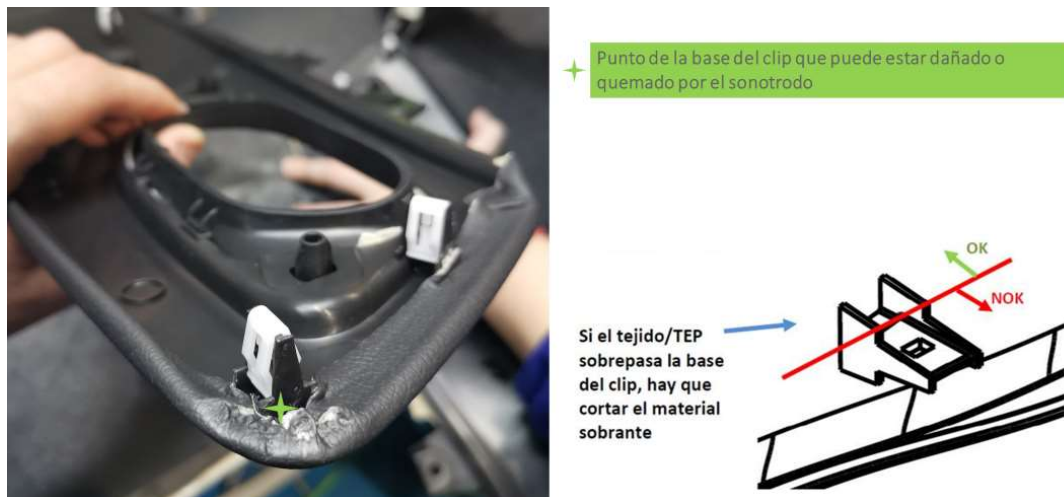
El acuerdo de pieza conforme consiste en garantizar que la pieza no tenga un exceso de material que genere bolsas al montar y evitar que el recubrimiento suba por encima de la base del clip. Por otro lado, la base del clip más cercana en la esquina puede estar quemada por el sonotrodo (*Ilustración 5.6*) debido a que el poco espacio para aplicar el sonotrodo hace que dejarlo intacto sea imposible.

Ilustración 5.6.- Criterio de conformidad para el retoque con sonotrodo en Rg1. Fuente: Elaboración propia

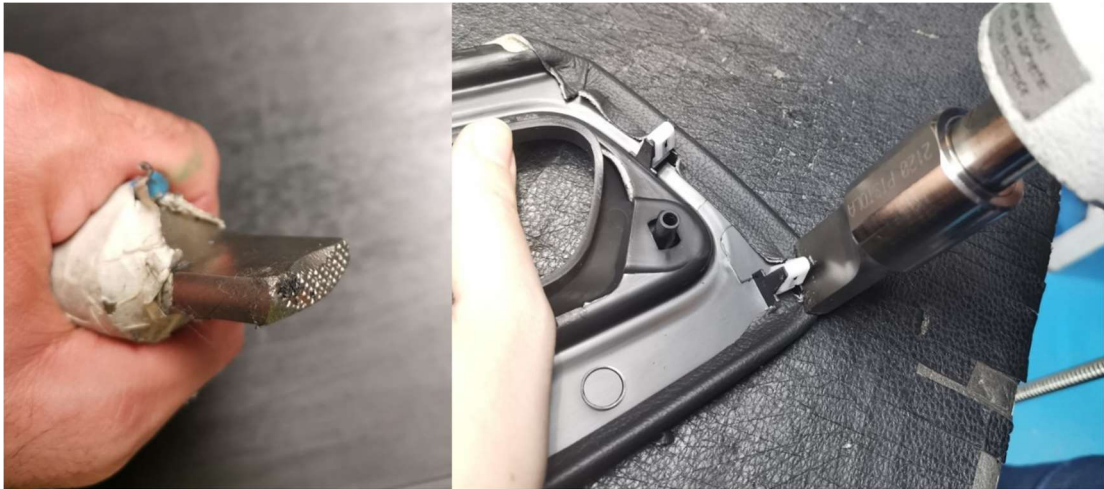
Ilustración 5.8.- Sonotrodo curvo actual y captura del proceso de retoque. Fuente: Elaboración propia

Para conseguir este aspecto requerido por cliente se adquirió un nuevo sonotrodo manual y se probaron varios cabezales hasta encontrar el apropiado. Es muy complicado estimar qué cabezal va a ser idóneo para el manejo del operario antes de la compra, así que no fue posible dar con el adecuado a la primera; incluso el actual podría ser perfeccionado en base a la experiencia adquirida con él.

El cabezal actual y definitivo es curvo y plano con una superficie arenada (*Ilustración 5.8*) que mejora el agarre al contacto con el recubrimiento.

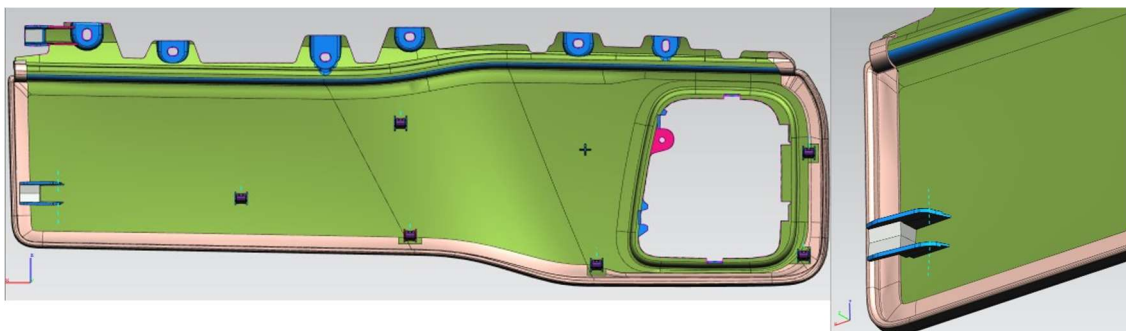
En el caso de los Rg2 y Rg3, los rebordeos tienen una forma de ángulo recto, lo que implica la necesidad de adherencia en el eje X además del Y mientras que, como se ha explicado, la dirección en la que la garra de rebordeo aplica la presión es Y (*Ilustración 5.12*).

Ilustración 5.12.- Detalle de los rebordeos a 90° del Rg2. Fuente: (Grupo Antolín, 2016k)

Al ser la posición de las garras regulable en Y pero no en X, la acción tomada en Rg2 y Rg3 para evitar este riesgo fue incrementar la dimensión de la garra en X añadiendo material de soldadura (*Ilustración 5.13* e *Ilustración 5.14*).

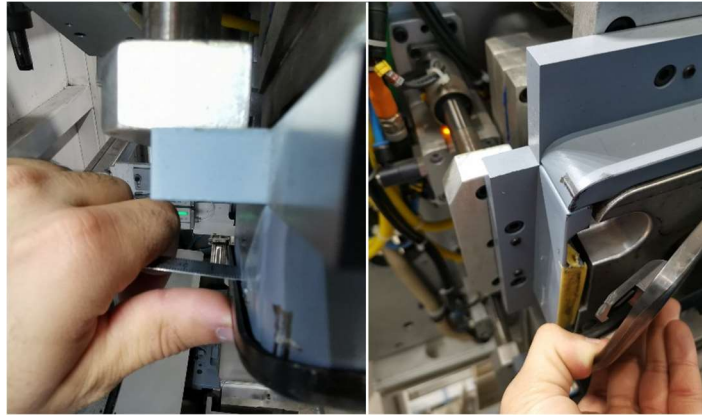
Ilustración 5.13.- Aspecto de la garra de rebordeo del poste C del Rg2 antes de adicionar material. Fuente: Elaboración propia

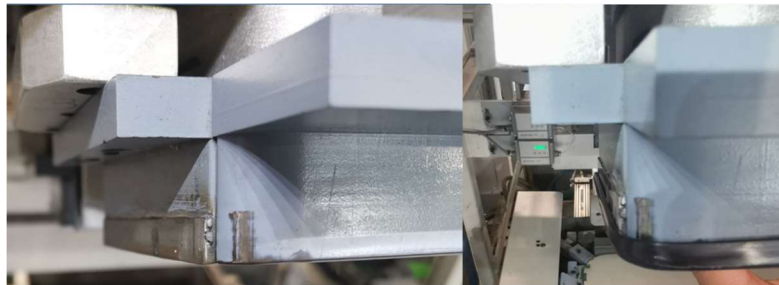
Ilustración 5.14.- Aspecto de la garra de rebordeo del poste C del Rg2 después de adicionar material. Fuente: Elaboración propia

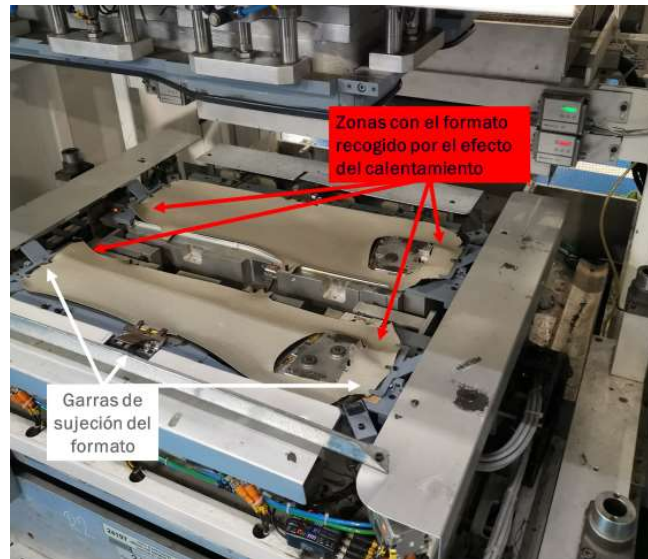
Ilustración 5.15.- Formato de Rg2 TEP instantes antes de ser prensado. Nótese el formato arrugado y la acción de las garras de sujeción. Fuente: Elaboración propia

parámetros requieren que la consigna de temperatura a alcanzar sea de unos 150° en tejido y unos 130° en TEP. Para poder lograr estas temperaturas y que el formato no se pliegue contra sí mismo antes del pegado contra el inserto, se instalaron unas garras de sujeción del formato que lo mantienen en posición durante todo el ciclo de calentamiento. El esquema de posición de las garras de rebordeo se representa en la *Ilustración 5.15*.

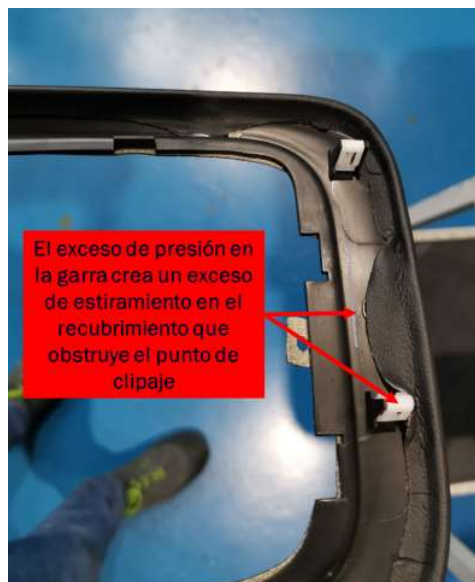
De esta manera, con el tornillo se logra que la garra ejerza menos presión en el TEP para evitar estos estiramientos y más en el tejido, aunque el problema es que, debido a las variaciones que puede tener el espesor del formato, no se puede dar un estándar para esta regulación, sino que debe ajustarse según lo estime el operario en base a su destreza. Un ejemplo de las consecuencias de una regulación inadecuada puede contemplarse en la *Ilustración 5.17*.

Ilustración 5.17.- Estiramiento excesivo del recubrimiento en el rebordeo causado por un ajuste erróneo de la garra de sujeción. Fuente: Elaboración propia

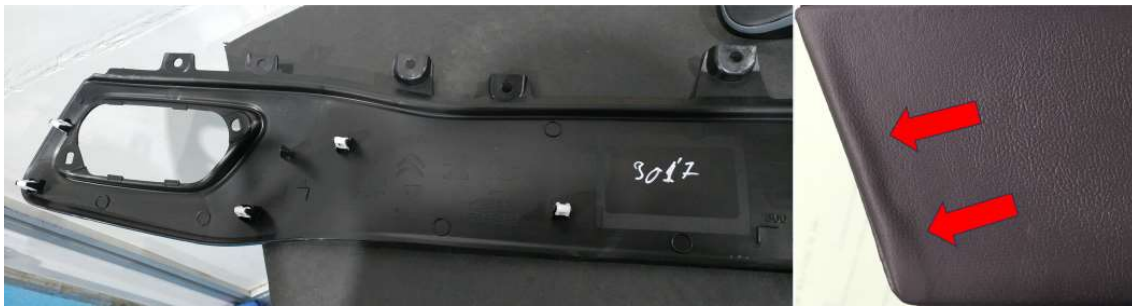
Por desgracia, los moldes de inyección del KO están diseñados de tal manera que es prácticamente imposible ajustar los insertos a su cota nominal y siempre pecan de un exceso de tamaño que es admisible siempre que esté dentro de tolerancia. La *Ilustración 5.19* muestra un inserto de rango1 con exceso de Cota *index* y sus consecuencias de aspecto.

Ilustración 5.19.- Inserto Rg1 con exceso de tamaño crea un efecto en el borde al quedar fuera del molde durante el rebordeo. Fuente: Elaboración propia

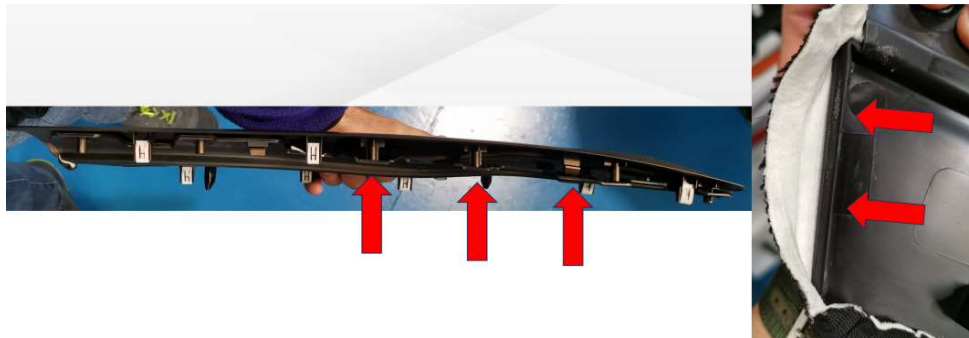
Ilustración 5.20.- Imposibilidad de ensamblar un inserto Rg3 en la *baguette* por un tamaño inferior a la cota *index* y perfil aplastado por la garra de rebordeo en un inserto Rg3 por un tamaño excesivo. Fuente: Elaboración propia

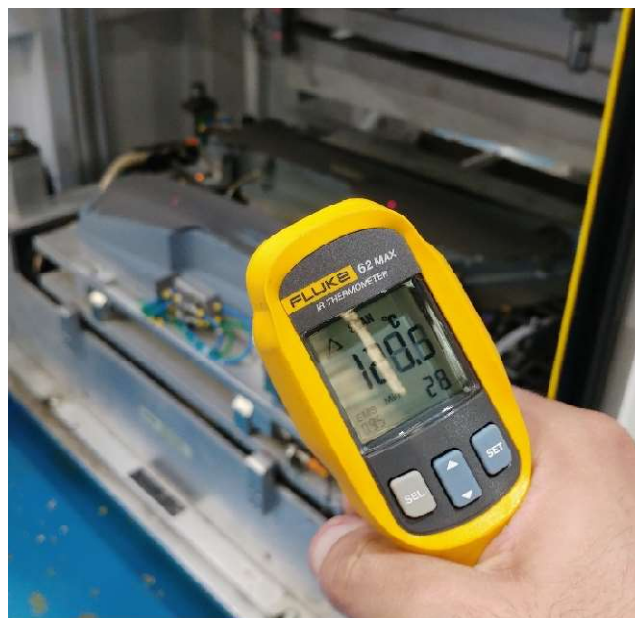
Esto último es un problema ya que el control de temperatura a la salida de la máquina se realiza por medio de un pirómetro externo que solo controla uno de los formatos y, si coincide que mide la pieza con mayor temperatura, la otra no tendrá la temperatura suficiente y tendrá riesgo de despegue. Esto se fundamenta en que el ciclo de calentamiento acaba cuando el pirómetro interno de cualquiera de los bloques de resistencias llega a la temperatura de consigna. En este momento la máquina prosigue con el calentamiento durante un segundo y extrae los formatos para el vestido sin tener en cuenta la temperatura del otro.

Ilustración 5.22.- Comprobación de la temperatura de un formato a la salida del calentamiento con un pirómetro manual. Fuente: Elaboración propia

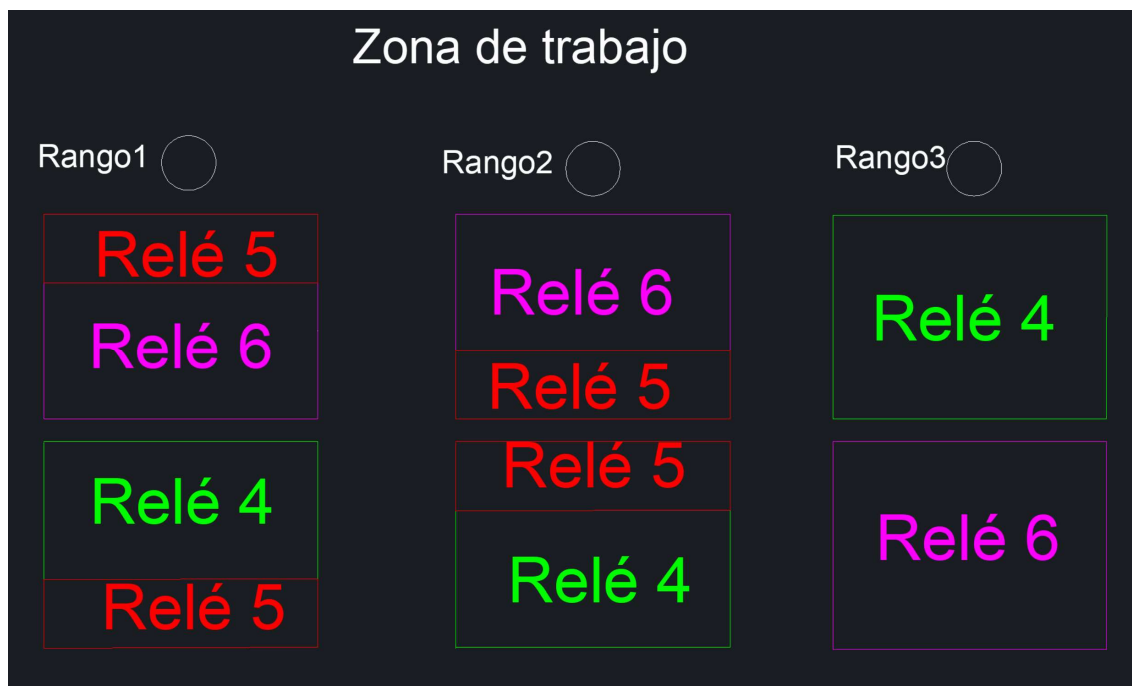
Ilustración 5.23.- Distribución de los relés de los moldes KO en cada bloque de resistencias. Las sondas de temperatura para el modo en espera y los pirómetros internos están en el centro de cada bloque de resistencias. Fuente: Elaboración propia

Así, se decidió reprogramar el molde de Rg2 para que en cuanto entrara un relé en espera entraran todos y hacer que funcione replicando al Rg3. Esta mejora se planteó en Rg2 al ser la pieza más crítica en cuanto a despegues y se dejó en suspenso para el Rg1, pues los problemas de despegues se habían solucionado tiempo atrás y la pieza no es tan crítica en lo relativo a su geometría. El esquema de los relés de los moldes KO está resumido en la *Ilustración 5.23*.

Como resumen, las actuaciones condujeron a que, en el Rg2, en espera, si entra un relé, la nueva programación fuerza a que entren todos. Es decir, se eliminó la influencia de los relés compartidos.

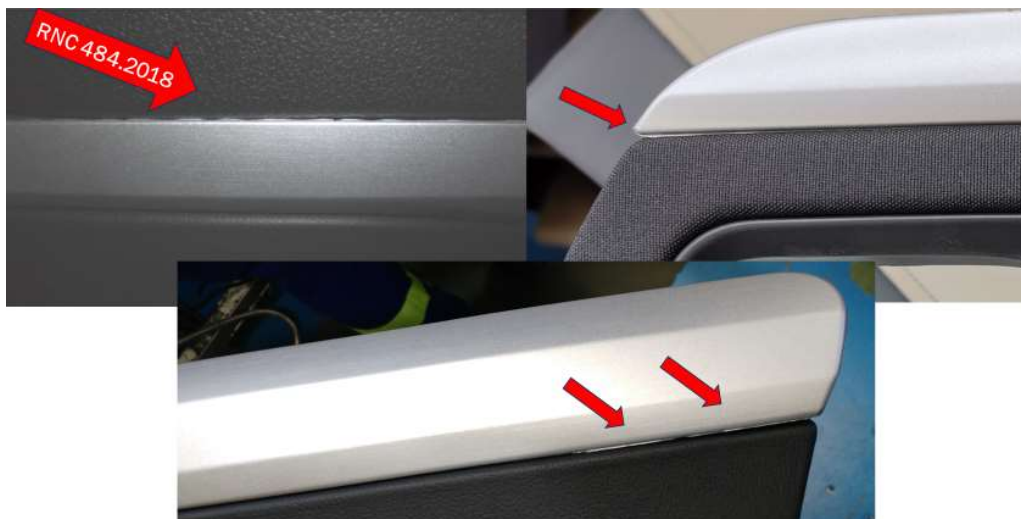
Rebabas

Las rebabas se producen en las juntas de unión de cada una de las partes del molde. En estas zonas el material plástico se cuela y queda adherido a la pieza final, requiriendo de un retrabajo de eliminación previo al pintado que, de ser defectuoso, dará lugar a una pieza NOK.

A su vez, la presencia de rebabas no eliminadas también es causa de no conformidades (*Ilustración 5.32*).

Ilustración 5.32.- Ejemplos de rebabas NOK. Fuente: Elaboración propia

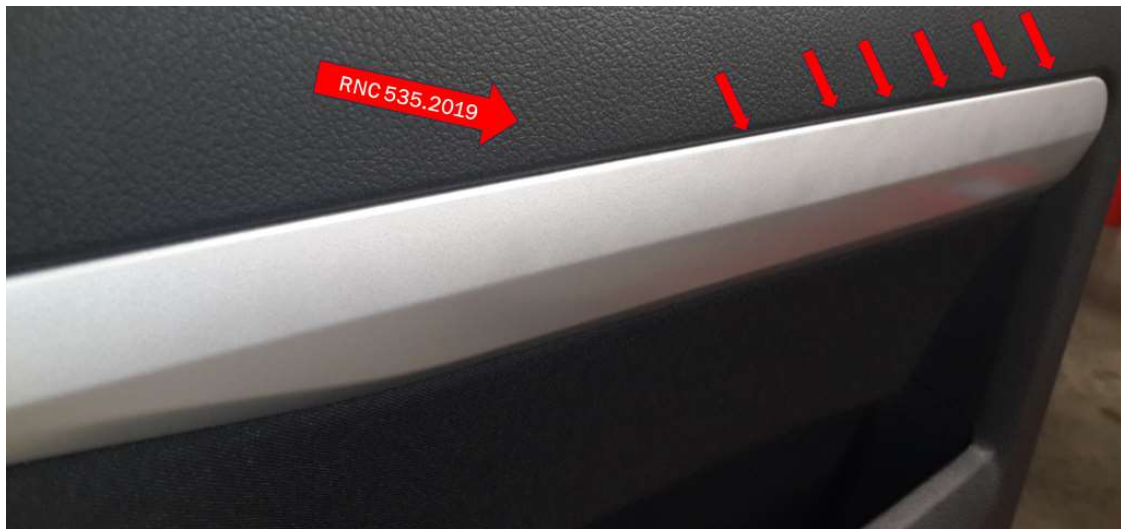
Marbling

El *marbling* es un problema en la cobertura de pintura de la pieza que genera una especie de sombras. Las sombras se dan en zonas con poca cantidad de pintura al resaltarse el negro base del inserto. La causa es una mala colocación de la pieza en la cabina de pintura o una obturación de los conductos aplicadores de pintura (Ilustración 5.33).

Ilustración 5.33.- Detalle de la no conformidad por *marbling* en Stellantis. Fuente: Elaboración propia

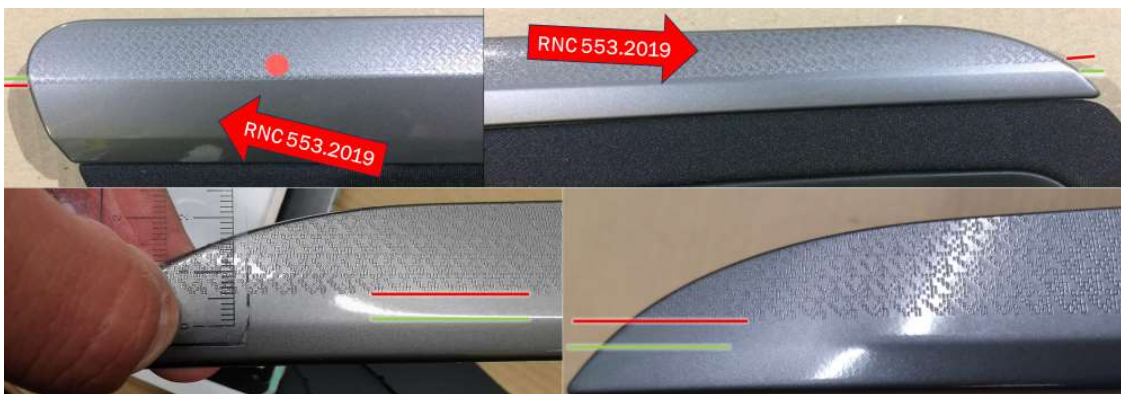
Descentraje de la serigrafía

El problema de serigrafía descentrada estaba focalizado en la *baguette* Delisse o -002, ya obsoleta desde julio de 2021. En ella, la serigrafía debía nacer en la línea de diseño de la *baguette*, pero en las piezas denunciadas había una desviación o incluso una falta de paralelismo respecto a ella (Ilustración 5.34). En la ilustración, la línea verde representa la línea de diseño por la que debería discurrir la serigrafía,

Ilustración 5.34.- Detalle de los problemas de centraje en la serigrafía. Fuente: Elaboración propia

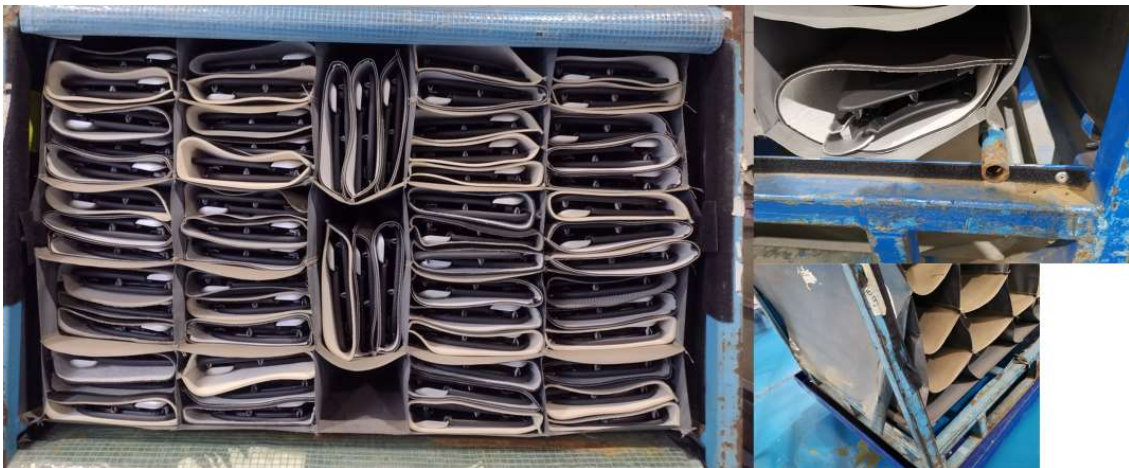
Ilustración 5.41.- Detalle de un contenedor XFD y sus problemas asociados. Fuente: Elaboración propia

Dadas las pobres cifras de ventas del XFD y que la dotación era enorme (444 contenedores), a comienzos de 2020 se decidió, ante la falta de embalajes del K0, emplearlo en el K0 en los medallones Rg1 y Rg2. Este contenedor mejora ciertos aspectos de los blancos y marrones, pero sigue pecando de falta de rigidez en los alveolos. A su vez, se mostró contraproducente en Rg1 donde, debido a la curvatura

Tras todas estas pruebas, el único consenso al que se ha podido llegar es el de emplear los contenedores XFA para el Rg1. Para el Rg2 se ha decidido eliminar los contenedores marrones y blancos y emplear desde abril de 2022 exclusivamente los XFD, que están en mejores condiciones y se adaptan mejor a la forma de las piezas. Para el Rg3 actualmente se emplean los contenedores T76 y X84.

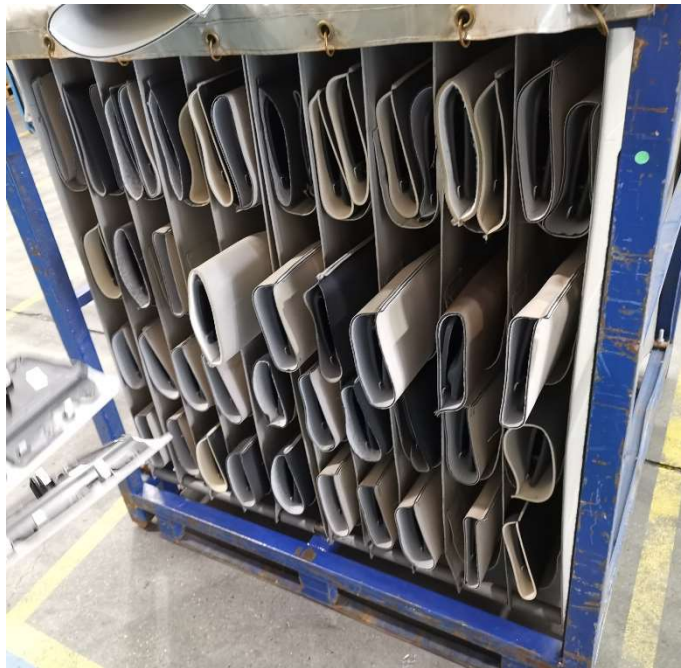
Son contenedores robustos con dos bocas o entradas en lados opuestos del contenedor. El mayor problema de calidad estriba en los movimientos de las piezas hacia el exterior que pueden dañar la parte más externa de la *baguette* decorativa. La *Ilustración 5.42* representa uno de los contenedores de T76 con medallones Rg3.

Ilustración 5.42.- Contenedor T76 del Rg3. Fuente: Elaboración propia

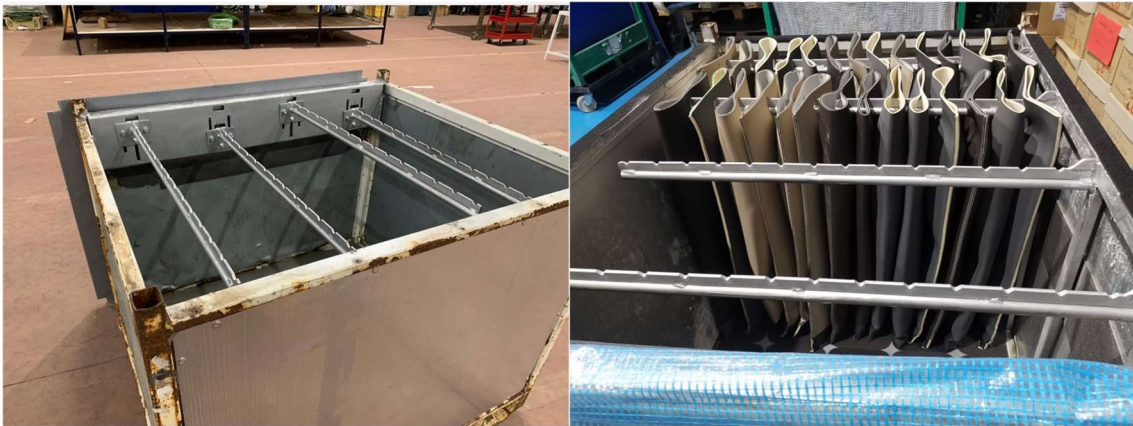
De cara a que los insertos de Rg1 pudieran enviarse en el contenedor a través de la COI, tras una primera prueba se vio que las barras deberían ir un poco más abajo que la posición óptima que requerirían las piezas vestidas, por lo que se desarrolló un prototipo con barras móviles para adaptar su altura.

Estos nuevos contenedores hubieran supuesto la necesidad de emplear las bolsas de Rg1-Rg2 también en Rg3, por lo que hubiera sido necesario desechar las que son exclusivas del Rg3 y generar nuevas bolsas de tamaño Rg1-Rg2 en sustitución. La *Ilustración 5.44* representa dos contenedores de barras, uno con barras fijas y otro con barras móviles.

Ilustración 5.44.- Prototipos de contenedores de barras. Fuente: Elaboración propia

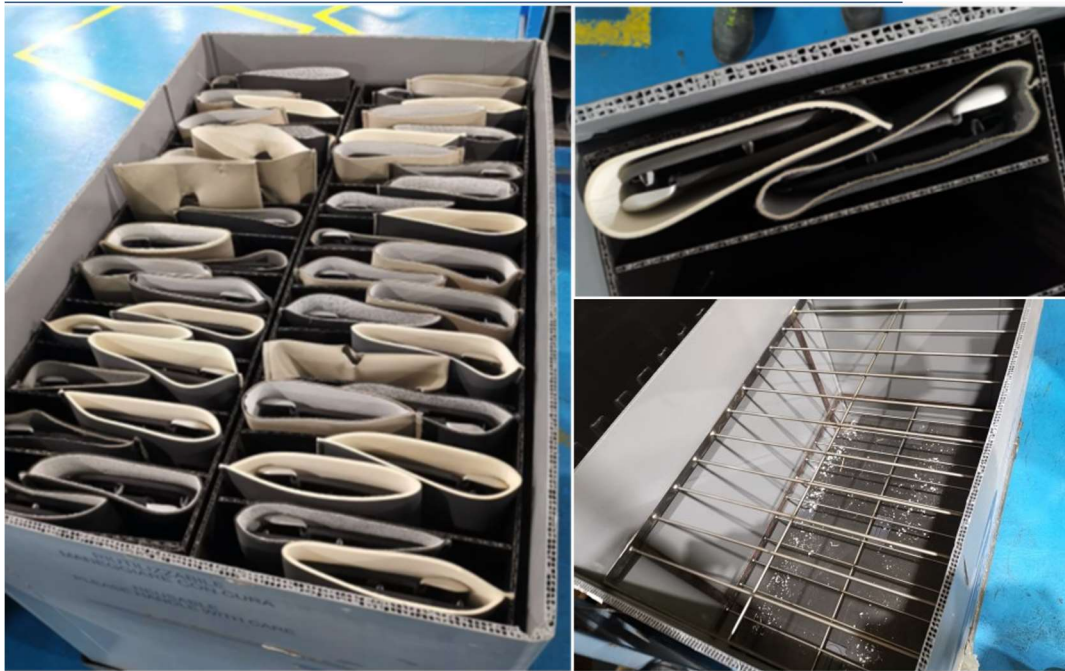
Algunos contenedores tenían unos celdilleros interiores muy adecuados para las piezas pero, al no haber para todos, se generó un prototipo con celdilleros metálicos. Las piezas nuevamente se introducirían verticalmente, pero aquí estarían apoyadas sobre la base del contenedor en vez de colgadas.

Ilustración 5.45.- Detalle de los contenedores Megapack. Fuente: Elaboración propia

Nuevamente, las acciones no salieron adelante por quejas del cliente relativas a la ergonomía de los contenedores. Todas estas negativas, tras un gran esfuerzo de desarrollo, fueron entendidas como una forma del cliente de negarse a encontrar una solución para los problemas ya que, además, no generaron ningún prototipo o solución viable para los problemas.

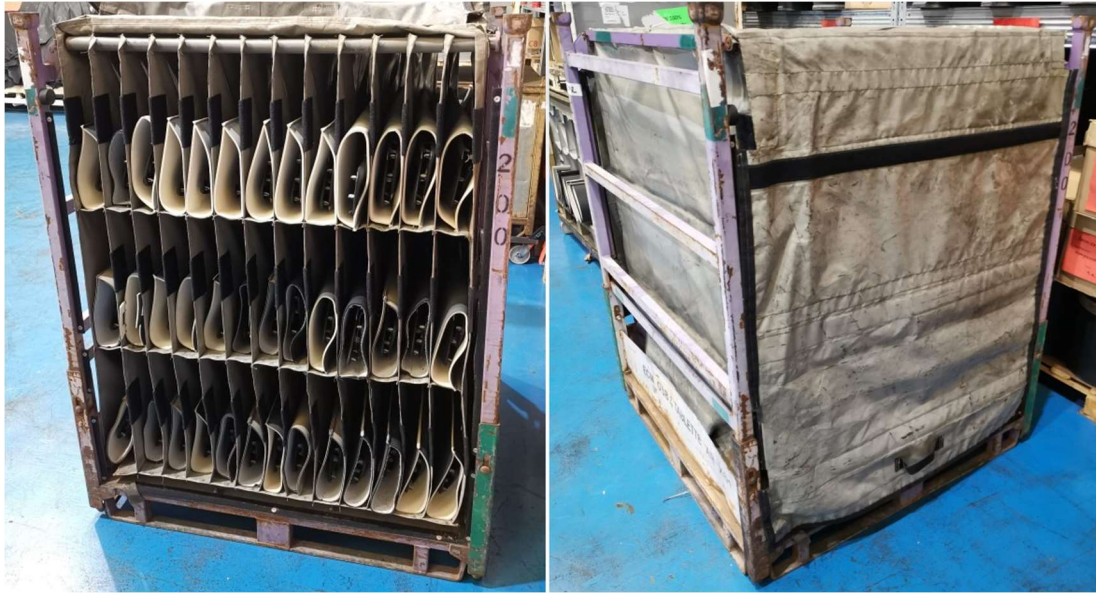
El contenedor X61 tenía capacidad para 156 piezas y se rellenaba por ambos lados. En el centro del alveolo las piezas de un lado y otro se solapaban parcialmente lo que, prueba industrial mediante, no suponía un problema. La *Ilustración 5.46* representa un contenedor X61.

Ilustración 5.46. Contenedores X61 para el Rg1. Fuente: Elaboración propia

Estos contenedores eran bastante más pesados y difíciles de manejar y mover que cualquiera de los anteriormente testeados.

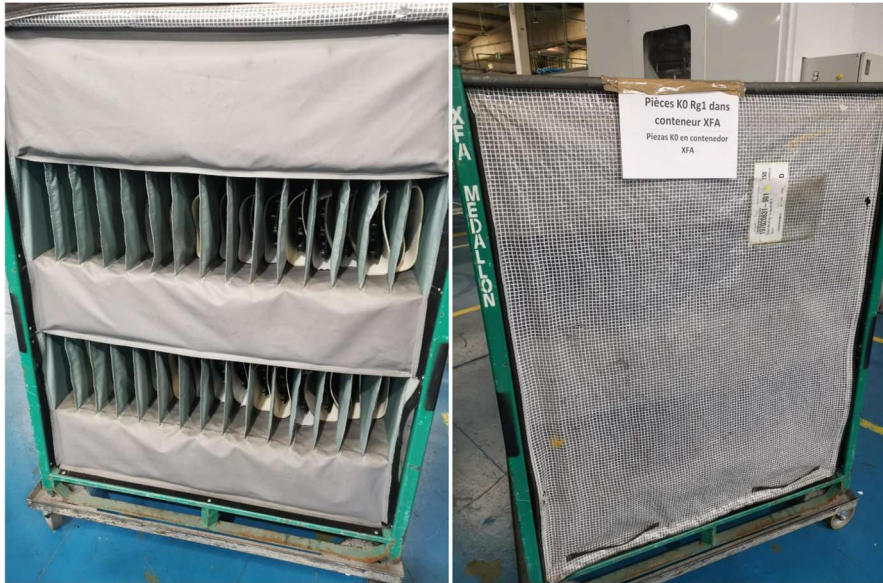
Tras varias pruebas industriales, se comprobó un buen funcionamiento de los contenedores y se obtuvo la aprobación de cliente en lo relativo a la ergonomía; en abril de 2022 se decidió emplearlos durante un mes y prorrogar indefinidamente esta solución. La *Ilustración 5.47* corresponde al primer contenedor, enviado como prototipo, con Rg1 en XFA.

Ilustración 5.47.- Contenedores XFA para el Rg1. Fuente: Elaboración propia

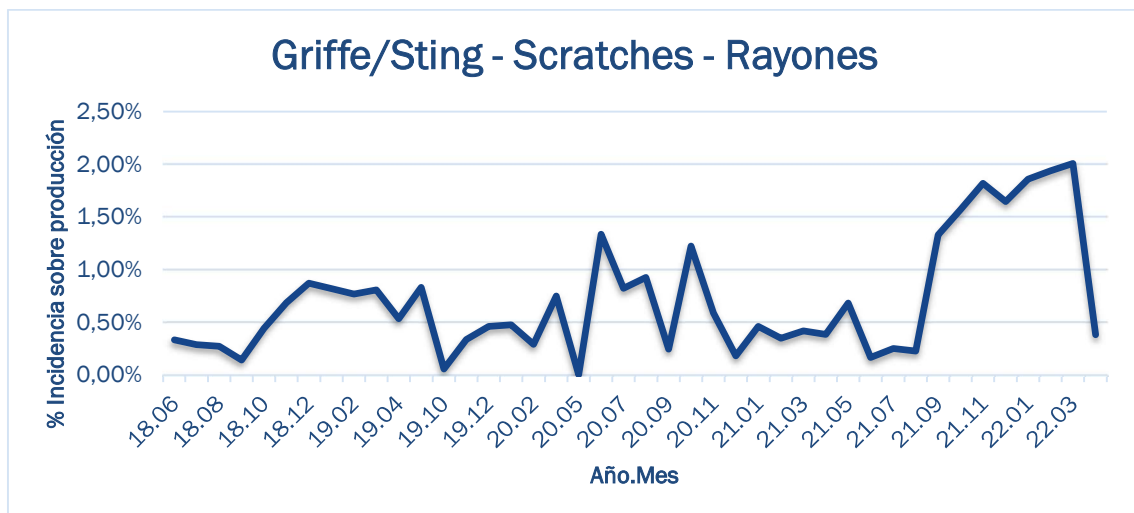
Los datos demuestran un gran incremento en 2022 debido al deterioro progresivo de los contenedores y una reducción en abril de 2022 tras la introducción de las acciones (Ilustración 5.48). Esta reducción está pendiente de confirmarse en los próximos meses.

Ilustración 5.48.- Evolución del a incidencia del defecto de daños en proyecto K0. Fuente: Elaboración propia

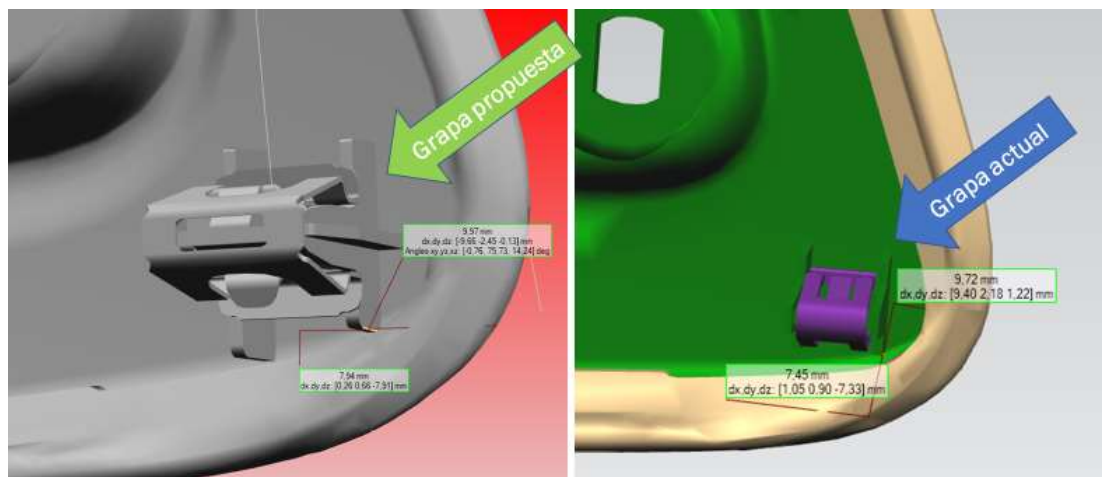
Lo llamativo es que el medallón que se desprendió fue el de Rg1 y no los de Rg2 o Rg3. Estamos seguros de que el Rg2 no se desprendió debido al atornillado que lleva en la zona de la COI, pero las razones por las que el Rg3 se comportó correctamente son desconocidas.

Ilustración Retos futuros.1.- Comparativa entre la grapa metálica propuesta inicialmente y la actual. Fuente: (Grupo Antolín, 2016a)

Como se puede observar, el portagrapas propuesto para la grapa metálica deja menos espacio en el rebordeado con sonotrodo que el actual, por lo que el rebordeado con sonotrodo, operación actualmente ya complicada y penosa, sería imposible. Esta propuesta fue rechazada por RyA debido a este problema.

En todo caso, las acciones a tomar corresponden al equipo de proyecto en GAC. En un principio se planteó la posibilidad de modificar las torretas del inserto y la *baguette* para incorporar torretas metálicas (*Ilustración Retos futuros.1*).

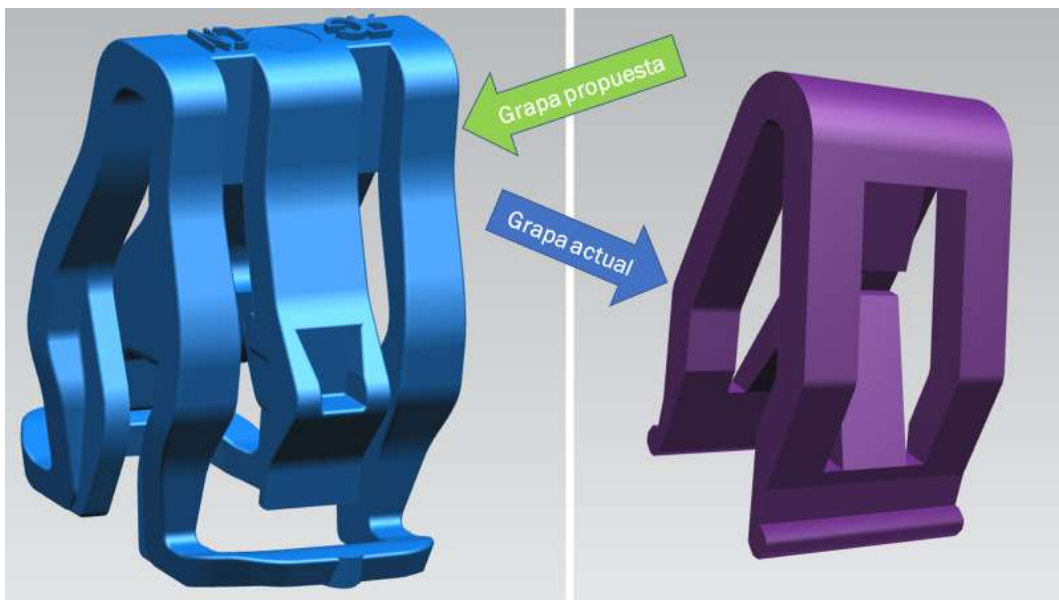
Ilustración Retos futuros.2.- Comparativa entre la grapa plástica propuesta y la actual. Fuente: (Grupo Antolín, 2019)

En la *Ilustración Retos futuros.2* se pueden comprobar las diferencias visuales entre la grapa propuesta y la actual. Por el momento no hay muchos datos acerca de la nueva grapa aparte de algunas muestras fabricadas en impresora 3D ya que el molde de inyección todavía no se ha creado. Estas grapas impresas no permiten ensayos de validación y estos tendrán que esperar al desarrollo del molde.

A raíz del rechazo de la propuesta inicial, se ha propuesto la creación de una nueva grapa plástica que pueda acoplarse a los portagrapas actuales y puedan proporcionar mayor sujeción a la pieza (*Ilustración Retos futuros.2*).

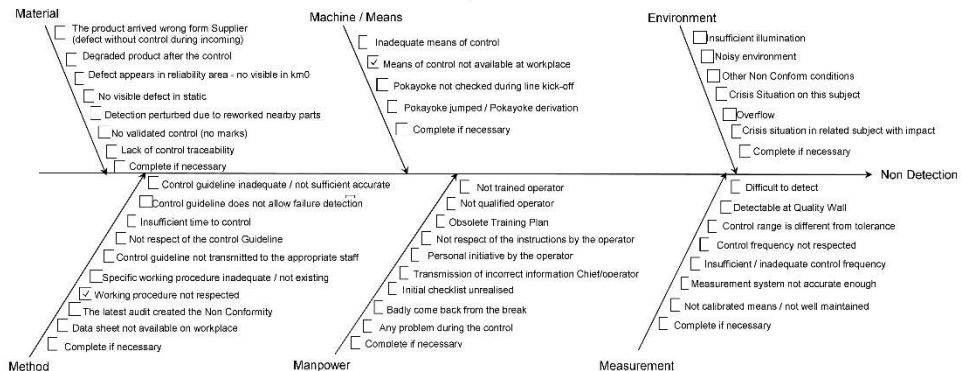
1.1- Analysis of Non-Detection causes

Potential cause	Check	Why?	Check	Why?	Check	Why?	Check	Why?	Check	Why?	Action	Resp	Date
Working procedure not respected	Confirmed	Part had the cuttings not performed	Confirmed	Operator considered the part OK	Confirmed						Poka Yoko installation after covering. Doesn't allow non-cutted parts to continue flow.	Maintenance RYA	
Means of control not available at workplace	Confirmed	Control is visual	Confirmed	Not possible to clip the COI at 100% parts	Confirmed						Poka Yoko installation after covering. Doesn't allow non-cutted parts to continue flow.	Maintenance RYA	
											Re-definition of critical areas requiring cutting. Visual guideline + Real part guideline + Operator tooling	Q	
											Introduction of defect as Key point at quality guideline + Visual inspection route + Control plan modification	Q

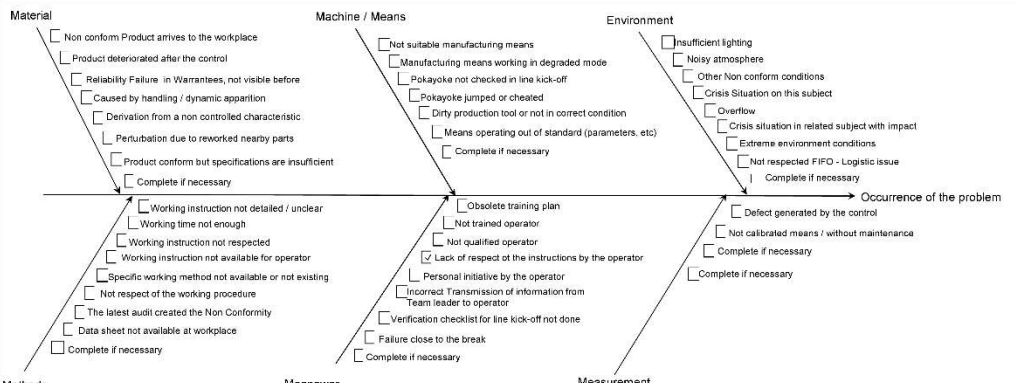
2- Root cause/s Analysis

Potential cause	Check	Why?	Check	Why?	Check	Why?	Check	Why?	Check	Why?	Action	Resp	Date
Means of control not available at workplace	Confirmed	Machine doesn't avoid the defect and needs rework	Confirmed	Mean is not capable to positionate format robust	Confirmed	No positioners are available	Confirmed	Not considered during development	Confirmed		Definitive Centerers and pushers installation	Maintenance	07/05/2021

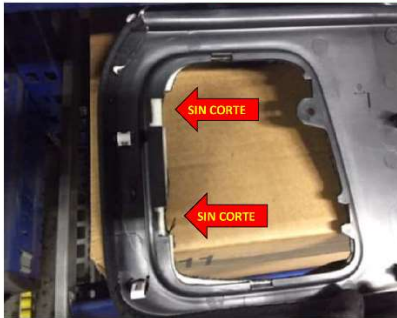
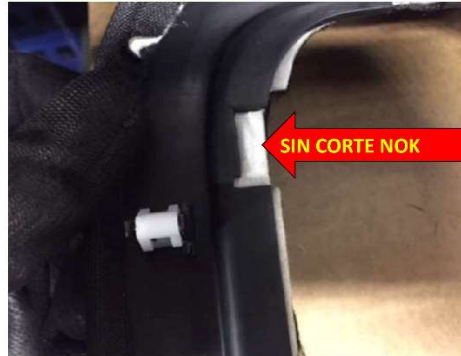
K0 RANGO 2 SIN CORTE

1.- NON CONFORMITY DESCRIPTION RÉCLAMATION DU CLIENT, AVEC CONSÉQUENCES NÉGATIVES SUR L#UTILISATION DU PRODUIT Missing cut in COI area on RG2 medaillon customer incident QAN8SI2021353 (PSA KALUGA) and QANU932021615 (PSA Sevel NORD)		RECURRENT: YES <input checked="" type="checkbox"/> NO <input type="checkbox"/>

3.- NON CONFORMITY CAUSES 3.- Lack of cutting when material covers COI clipping points doesn't allow the COI clipping at Stellantis assy lines.		2.- NON-DETECTION CAUSES 2.1.- No control after operator's manual cutting operation 2.2.- COI is not functional RyA's process

EXCESO DE MATERIAL . SIN CORTE

**CONTROL A REALIZAR:
CONTROL VISUAL 100%
PRESENCIA DE CORTE**

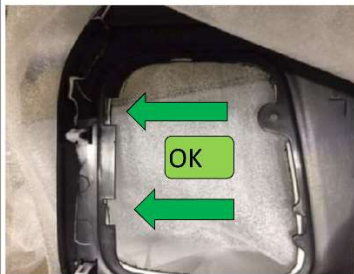
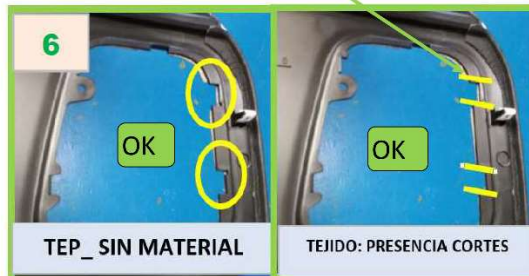
LOS DOS CORTES DEBEN ESTAR EN LOS EXTREMOS DEL ALOJAMIENTO, NUNCA EN EL CENTRO

En caso de duda avisar a lider de UET
