# Estudios para la consolidación y rehabilitación del Castillo – palacio de Castronuevo, Ávila

Trabajo Fin de Grado

Autor: Millán Sánchez Díaz

### 3. Evaluación del estado de conservación

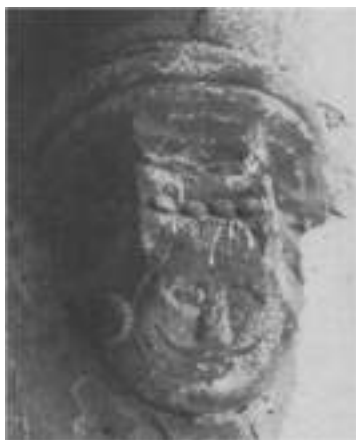
Fig. 34. Fotografía de una ménsula (en la actualidad deteriorada) de la galería del palacio de Castronuevo. Catálogo Monumental de la Provincia de Ávila, por Manuel Gómez – Moreno, (1900 a 1901), Imagen número 928.

Por ello, de los seis vanos de la galería de acceso, los dos situados en los laterales corresponderían a dos nuevas galerías – corredor en una traza original supuesta de ampliación del palacio. Descansado el último arco rebajado en una ménsula interior apoyada sobre el muro, solo conservándose la situada al este en su nivel inferior [ver Figura 34].

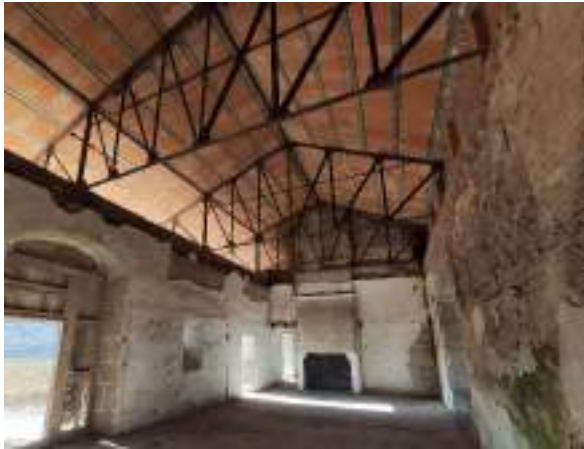
Fig. 40. Fotografía desde el salón principal de la planta primera a la estructura actual de cerchas metálicas de la cubierta palacio de Castronuevo, Ávila. Imagen del autor.

Las cerchas metálicas (conformadas con perfiles en L y cartelas en sus uniones), resultan discordantes respecto al carácter histórico del edificio, quedando estas visibles desde las estancias interiores al no estar presentes los artesonados originarios. A su vez, la nueva cubierta incrementa considerablemente su peso original, y por ende las cargas que reciben las columnas de la galería.

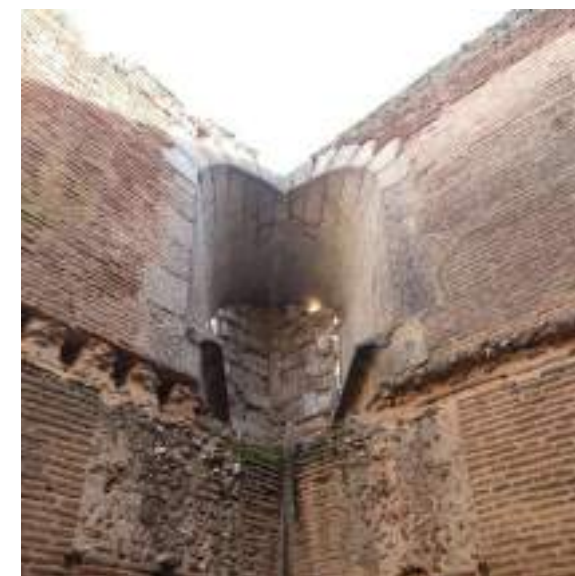
Fig. 45. Fotografía desde el interior de la inconclusa torre del homenaje de Castronuevo, Ávila. Imagen del autor.

El interior de la torre del homenaje se encuentra hueco verticalmente al haber desaparecido su primer forjado de madera, del cual se conservan sus orificios en el muro [ver Figura 45]. Cabría la posibilidad de que la separación entre los distintos niveles de la torre, no solo se debieran a forjados de madera, sino que en sus niveles superiores fueran abovedados de ladrillo.

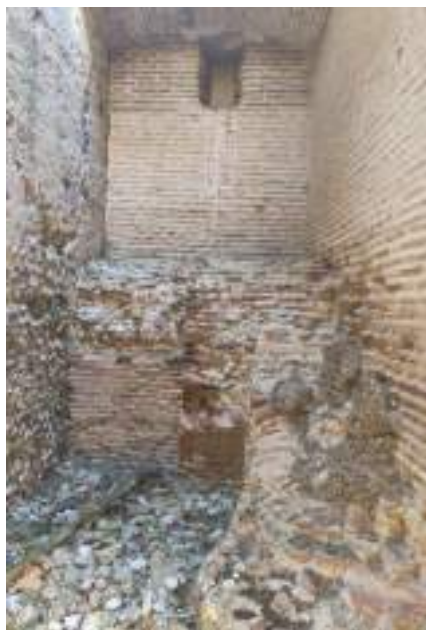
Fig. 46. Fotografía desde el interior de las escaleras de la torre del homenaje de Castronuevo, Ávila. Se aprecia como el muro de ladrillos y el de tapial no están trabados entre sí. Imagen del autor.

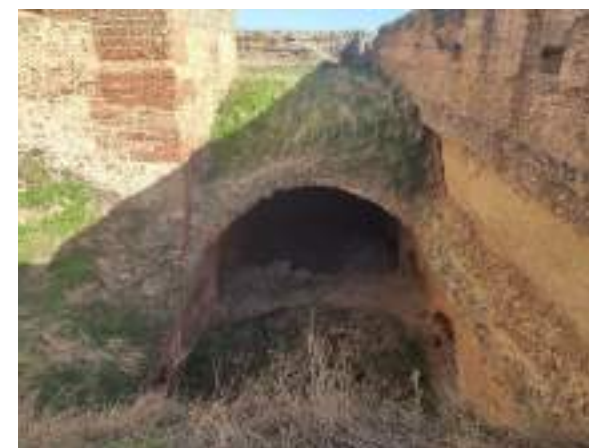
Fig. 61. Tramo arruinado de la liza sur sobre las galerías subterráneas del castillo de Castronuevo, Ávila. Imagen del autor.

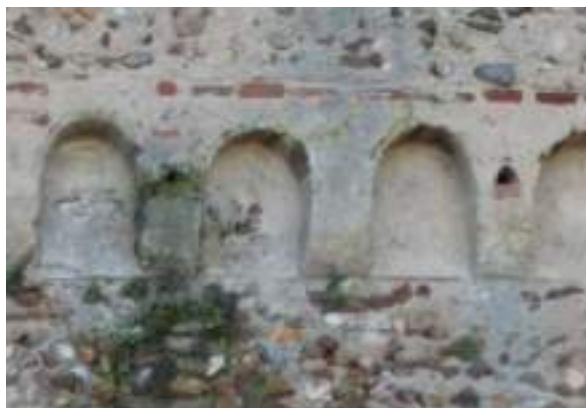
Fig. 70. Revestimiento de cal conservado sobre la línea de arquillos cegados volados bajo el almenado del recinto interior de la fortaleza de Castronuevo, Ávila. Imagen del autor.

En este sentido, gran parte de los arquillos ciegos que remarcan el nivel del paseo del adarve [ver Figura 70] sí conservan su revestimiento, como en el caso de la garita cónica de la torre Norte, sobre la cual se aprecia mínimamente en varias de sus bandas horizontales ciertos elementos geométricos circulares.

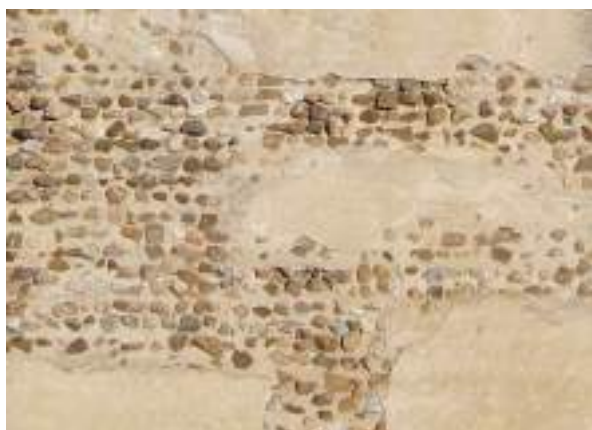
Fig. 71. Revestimiento a modo de enfoscado de cal sobre el cuerpo inferior del lienzo Sur de la barrera artillera de la fortaleza de Castronuevo, Ávila. Imagen del autor.

En cambio, es el revestimiento exterior de cal aplicado sobre el cuerpo inferior de la falsabrega [ver Figura 71] el que conserva mayores áreas revestidas, principalmente en los lienzos Sur y Oeste. Seguramente debido a que sobre estos lienzos existían varias edificaciones anexas (viviendas y colgadizos hasta la primera mitad del siglo XX) que han retrasado su erosión.

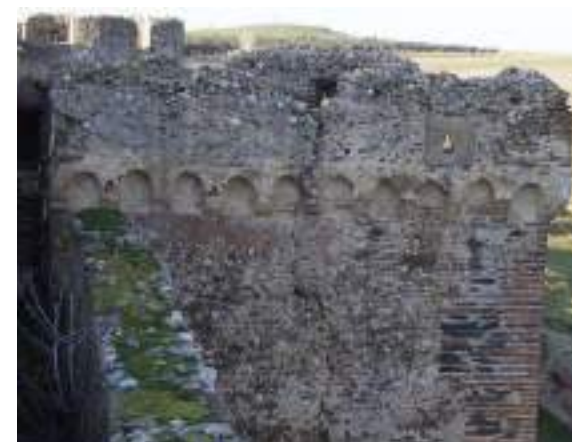
Algunas de estas lesiones serían: la presencia de organismos [ver Figura 76] (plantas, líquenes, etc.), humedades debidas a filtraciones a través del adarve, erosiones atmosféricas (junto a sus respectivas pérdidas de los revestimientos de cal originales), o también lavados diferenciales en los lienzos Norte y Este, representan una serie de daños que con unas específicas intervenciones podrían solventarse, no suponiendo ningún grave riesgo para la estabilidad de la fortaleza. Caso que sí se da con la presencia de varias grietas sobre los lienzos Oeste y Este y sobre la torre rectangular Norte [ver Figura 76], o el desprendimiento de parte del almenado.

Fig. 76. Torre rectangular Norte de la fortaleza de Castronuevo, Ávila. Imagen del autor

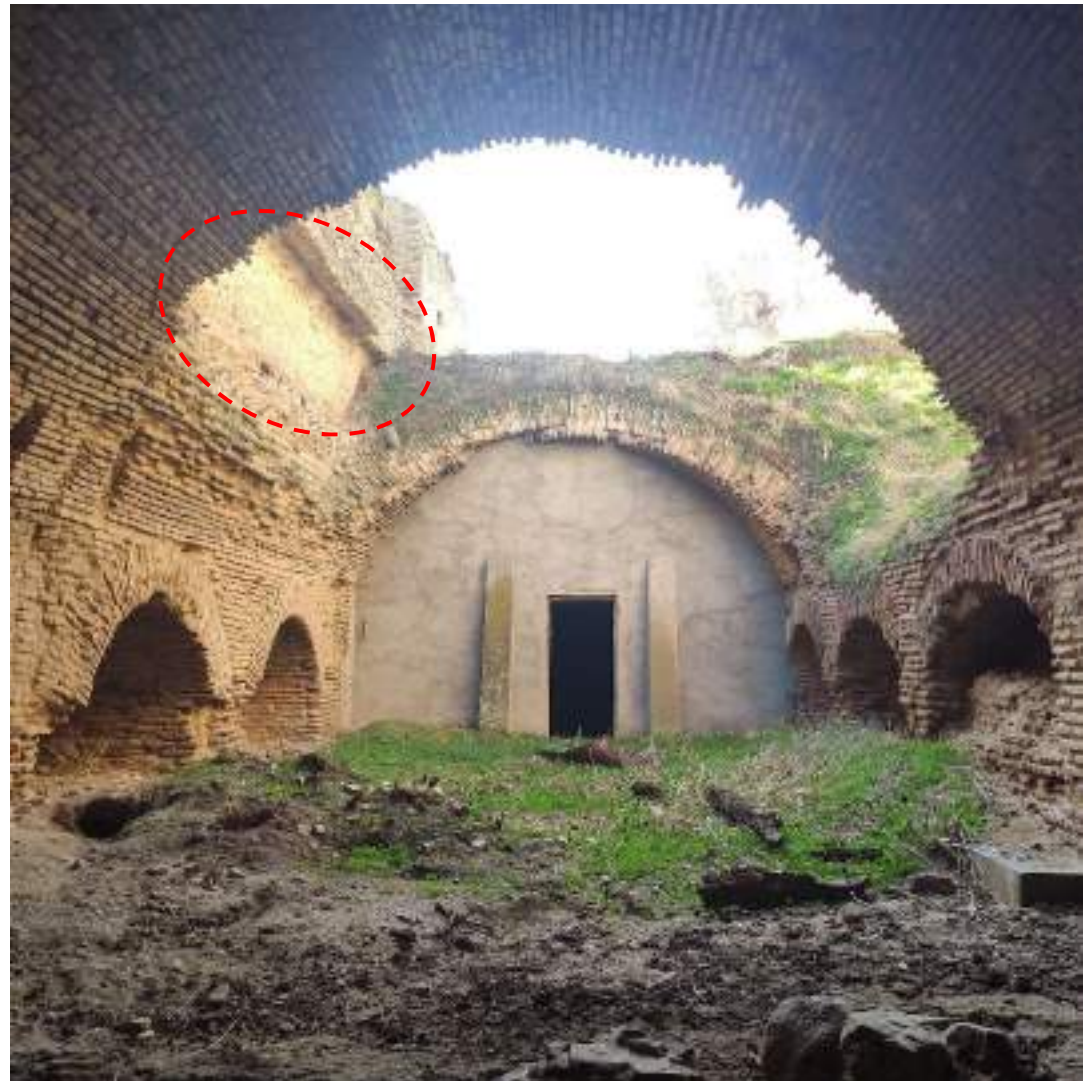
En esta repentina sección puede observarse, bajo el nivel marcado por la cota cero de la liza [ver Figura 79], como el muro de la barrera consta realmente en su interior de un relleno de tapia de tierra enriquecida con chinarras de tamaños variables. Esta puntual observación origina nuevos interrogantes respecto a las técnicas (con sus variaciones) y sistemas constructivos empleados en la construcción del muro exterior.

Fig. 79. Tramo colapsado de la bóveda de la galería subterránea Sur de la fortaleza de Castronuevo, Ávila. Imagen del autor.

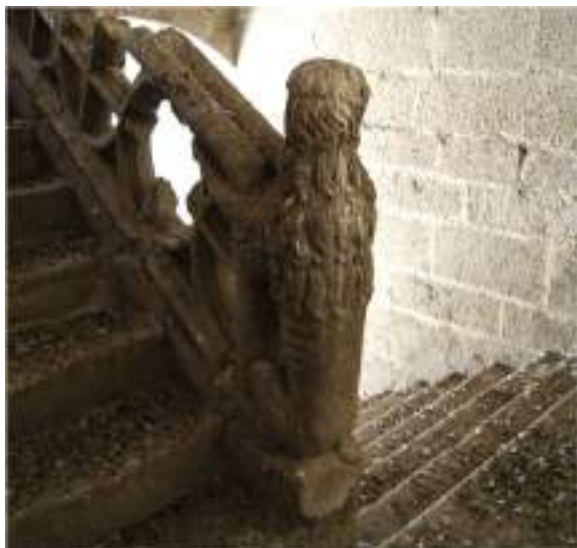
Fig. 85. León de granito en las escaleras del palacio de Castronuevo, Ávila. Imagen del autor.

Por consiguiente, aunque tanto en la mampostería como en los sillares de piedra exista una generalizada pérdida de los revestimientos y juntas de mortero de cal, su estado es razonablemente bueno, llevándose la peor parte la balaustrada de las escaleras y el parapeto de la galería de acceso del palacio, las cuales presentan diversas lesiones constructivas, como grietas y desprendimientos de algunas de sus partes [ver Figura 85].

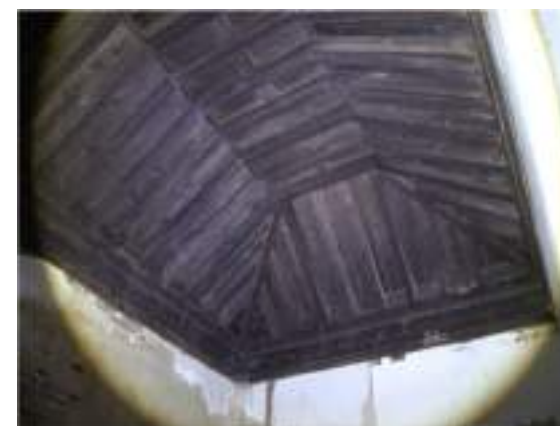
Fig. 87. Techumbre bajocubierta, posiblemente original, de la estancia Oeste de la Primera Planta del palacio de Castronuevo, Ávila. Imagen del autor.

De la gravedad de estas lesiones (en el caso de estudio; deformaciones en la zona central de las viguetas, aparición de humedades en su encuentro con los muros y la presencia de organismos) dependerá después el grado de intervención de la deseable consolidación del edificio.

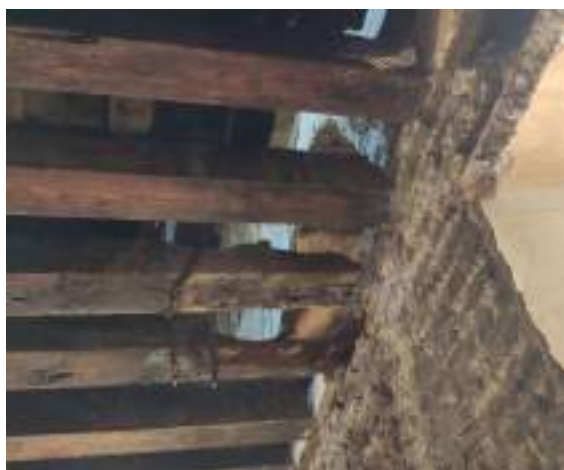
Fig. 93. Vigas descabezadas en su encuentro con el muro, bajo los tablones de madera de la Figura 92 anterior del forjado del palacio de Castronuevo, Ávila. Imagen del autor.

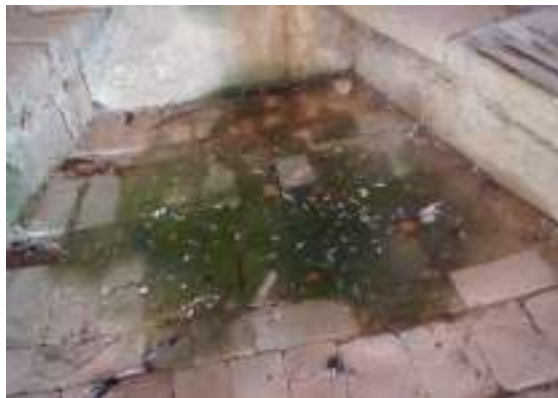
Fig. 103. Tramo de suelo (con presencia de humedades por filtraciones, organismos y erosión mecánica del pavimento de ladrillo) correspondiente a uno de los cortejadores de la planta Primera del palacio de Castronuevo, Ávila. Imagen del autor.

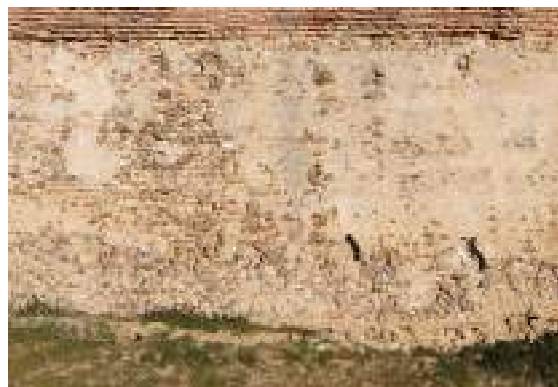
Fig. 104. Erosión atmosférica de los revestimientos de cal de la barrera artillera del castillo de Castronuevo, Ávila. Imagen del autor.

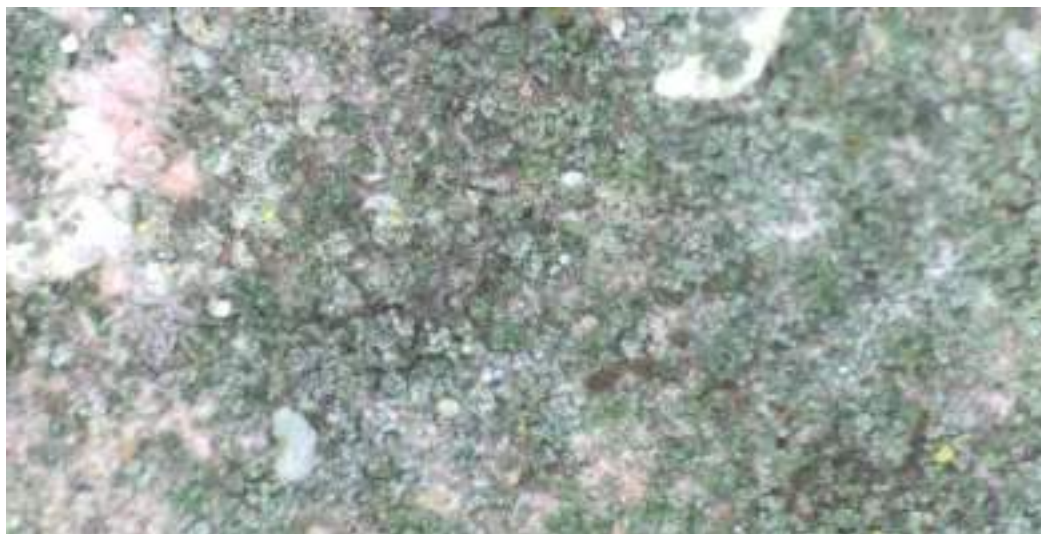
Fig. 117. Microfotografía del ladrillo 01 (líquenes) / aumento (x 2). Imagen del autor.

En la figura 117 puede observarse como los líquenes cubren superficialmente una franja considerable del ladrillo. La presencia de estos organismos atestigua la existencia excesiva de humedad.

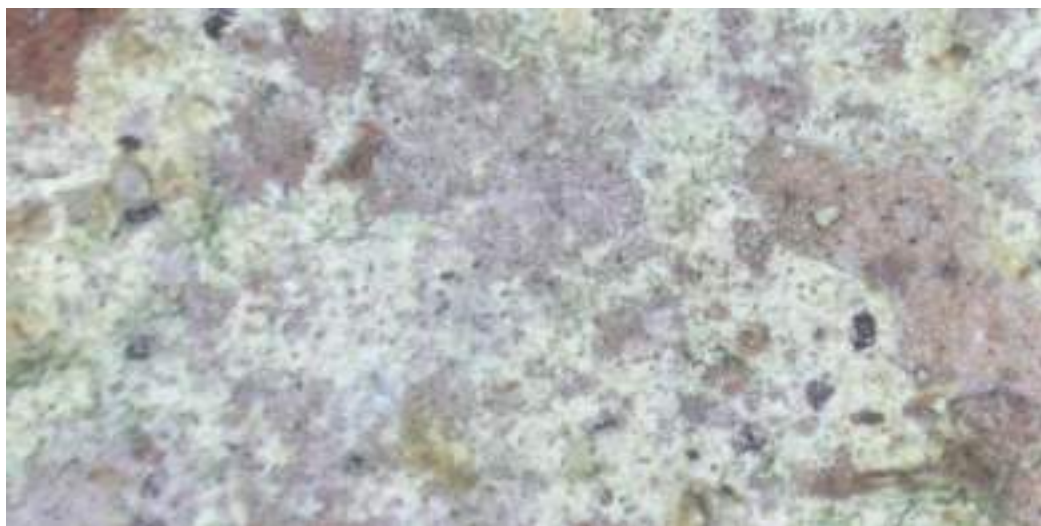
Fig. 118. Microfotografía del ladrillo 01 (sales) / aumento (x 0,75). Imagen del autor.

En la figura 118 se observan una serie de manchas blanquecinas sobre la cuales los líquenes han comenzado a extenderse. Estas manchas se deben a eflorescencias de la pieza cerámica. Este fenómeno conlleva a que las sales presentes internamente en el ladrillo de tejar se cristalicen, para después manifestarse en superficies con cierto contenido en humedad.

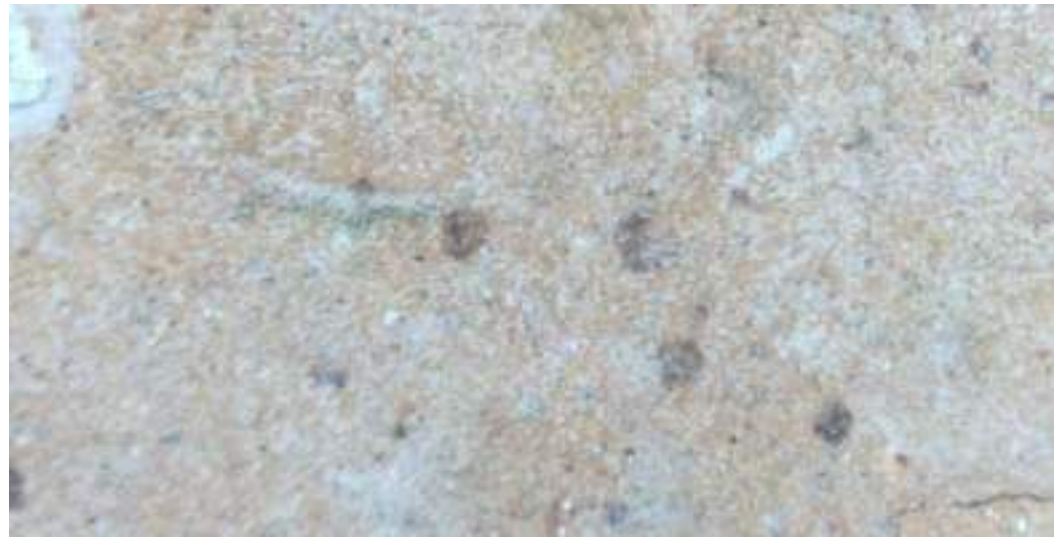
En la figura 120 aparecen sutilmente varios restos del mortero de cal, los cuales no impiden visualizar la porosidad de la pieza cerámica. Asimismo, surgen una serie de pequeños puntitos oscuros que parecen deberse a imperfecciones durante la cocción de la arcilla.

*Fig. 120. Microfotografía del ladrillo 01 / aumento (x 0,75). Imagen del autor.*

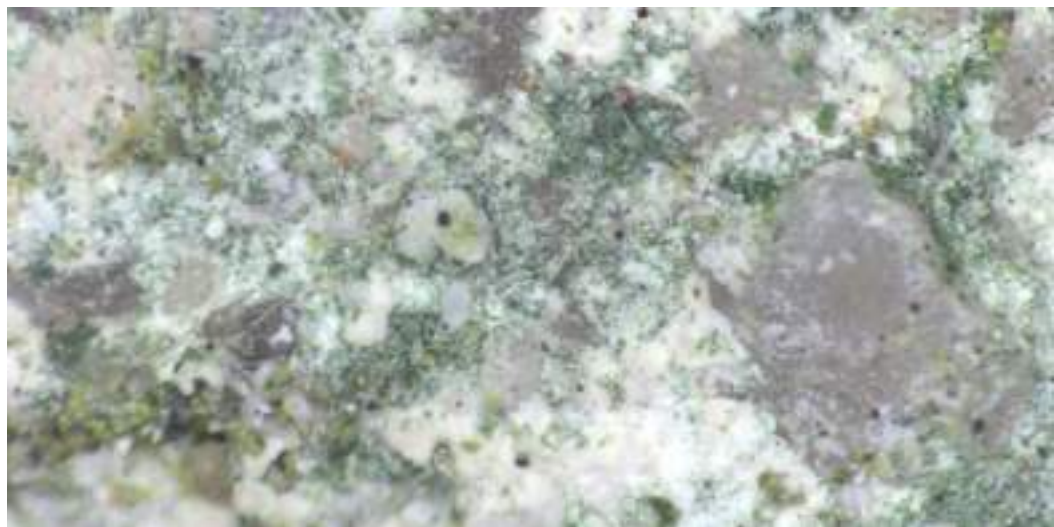
En la figura 121 pueden reconocerse como junto con los restos del mortero de cal, aparecen ciertos áridos de grosores diferentes. Al igual que en el caso de la microfotografía de la figura 118, los líquenes también han comenzado a desarrollarse aprovechando la humedad de la pieza.

*Fig. 121. Microfotografía del ladrillo 01 (restos de mortero)/ aumento (x 2). Imagen del autor.*

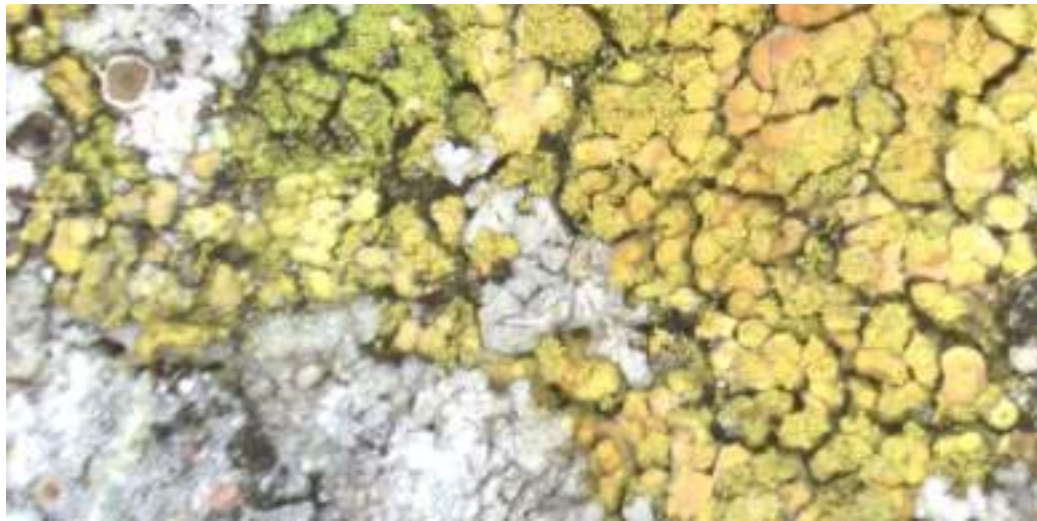
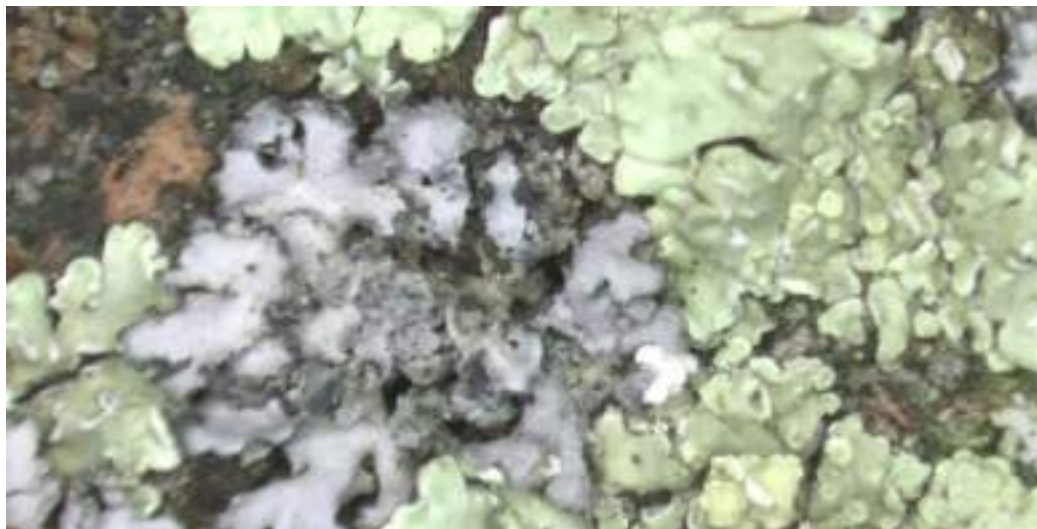
Fig. 122. Microfotografía del ladrillo 01 (líquenes)/ aumento (x 0,75). Imagen del autor.

Fig. 123. Microfotografía del ladrillo 01 (líquenes)/ aumento (x 0,75). Imagen del autor.

Respecto a la cara B del ladrillo 01, esta se ha mantenido a la intemperie durante largo tiempo, de modo que la presencia de líquenes es mucho mayor. En las figuras 122 y 123 puede observarse incluso como el ladrillo presenta dos especies distintas de líquenes.

En cualquier caso, la aparición de estos organismos denota como la humedad proveniente de las precipitaciones (lluvia, nieve, granizo, ...), afecta notablemente a los muros de la torre del homenaje al no poder estos evacuar la mayor cantidad de las citadas precipitaciones.

Sin embargo, y al contrario de lo que pudiera parecer, los líquenes con el tiempo se convierten en una especie de capa protectora que impide al ladrillo absorber ya mucha mayor cantidad de la humedad de su entorno.

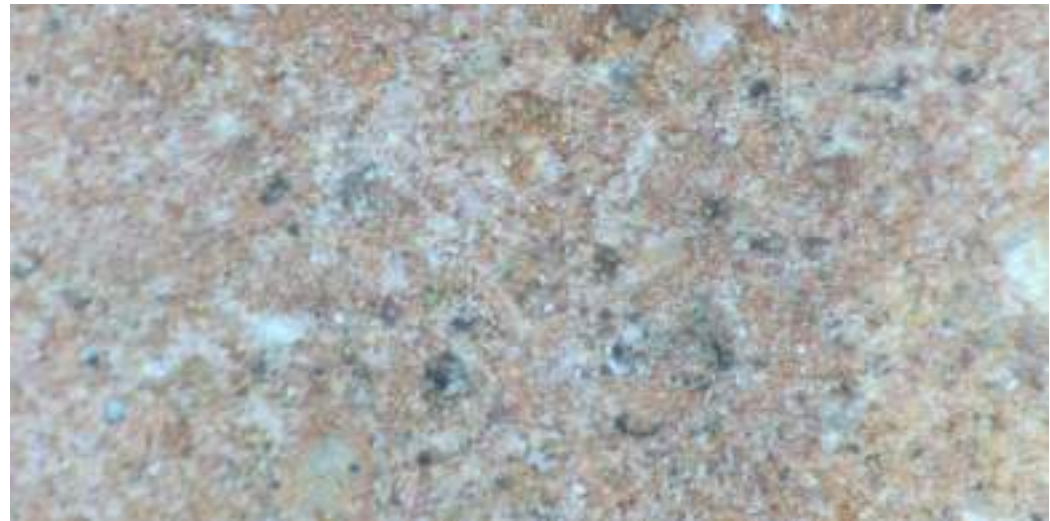
La figura 126 corresponde superficialmente al canto de la pieza, permitiendo observar externamente una cocción homogénea del ladrillo, aun presentando pequeñas imperfecciones. Las trazas más blanquecinas se deben a la presencia sutil de restos del mortero de cal.

Fig. 126. Microfotografía del ladrillo 02 / aumento (x 2). Imagen del autor.

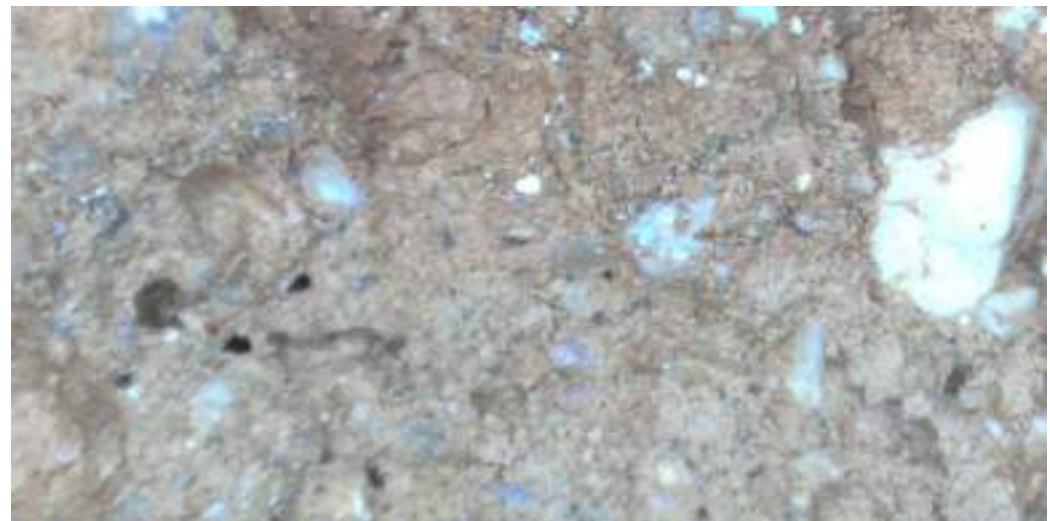
Por el contrario, la figura 127 corresponde a la microfotografía realizada sobre una pequeña rotura de la pieza, de modo que se puede visualizar internamente su materialidad. Por ello, en el interior del ladrillo se puede reconocer la presencia de oquedades de diferentes grosores, al igual que también se observan los pequeños y muy numerosos áridos que acompañan a la arcilla cocida.

Fig. 127. Microfotografía del ladrillo 02 / aumento (x 2). Imagen del autor.

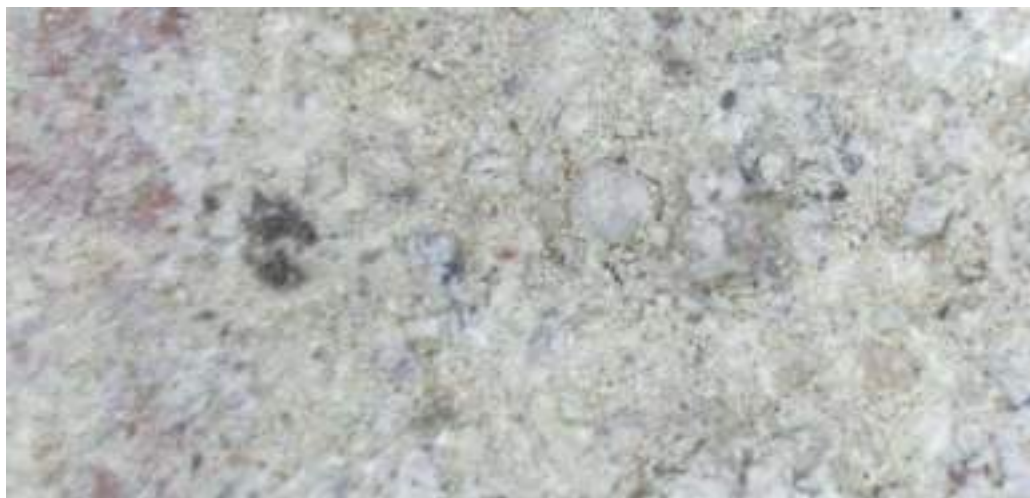
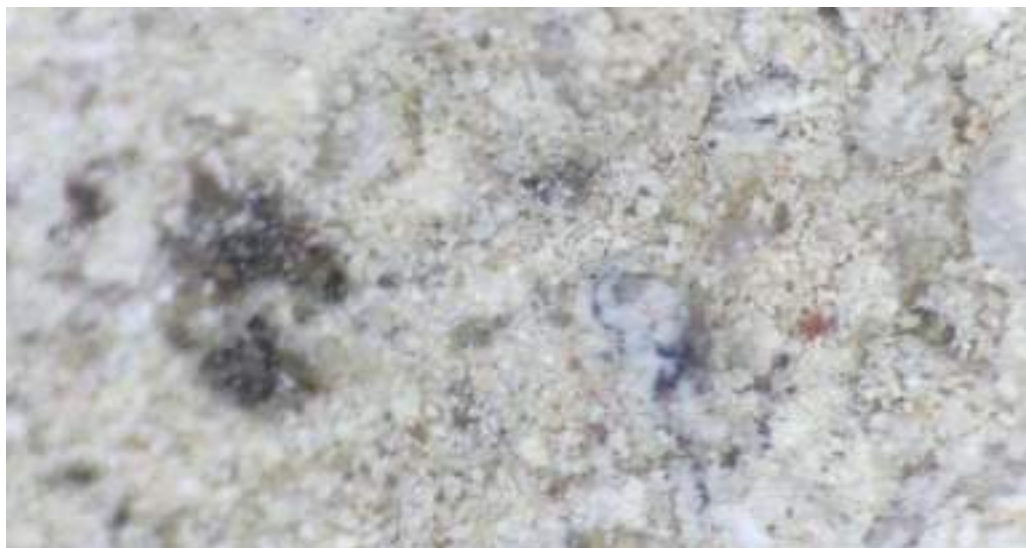
Fig. 128. Microfotografía del ladrillo 02 (mortero) / aumento (x 0,75). Imagen del autor.

Fig. 129. Microfotografía del ladrillo 02 (mortero) / aumento (x 2). Imagen del autor.

Pese a que estos ladrillos del arco no han tenido contacto directo con el exterior, la humedad contenida en los muros de la torre del homenaje ha acabado afectando a la estabilidad de este elemento constructivo. En concreto, y principalmente a sus morteros de cal y arena, los cuales con el exceso de humedad han perdido su capacidad mecánica y su adherencia al ladrillo, facilitando con ello su desprendimiento.

Las figuras 128 y 129 pertenecen a una misma área con restos notables del mortero (cal, arena y otros áridos de menos espesor), en la cual se han realizado dos microfotografías con distintos aumentos. En ambas imágenes puede observarse como la gran mayoría del agregado inerte (arena de granulometría más fina) ya no se encuentra cohesionada con la cal.

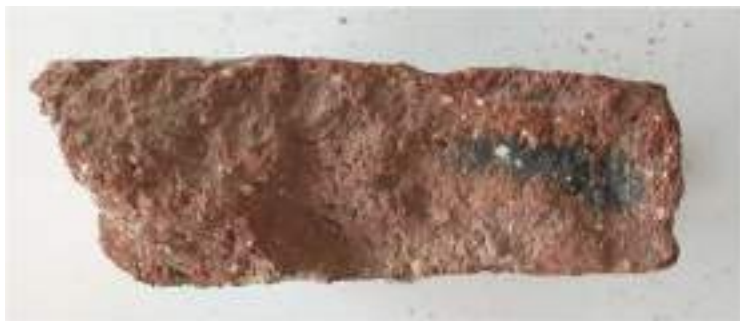
Es en esta interesante rotura del ladrillo por aproximadamente su mitad, donde puede observarse de forma evidente en su interior una pequeña área ennegrecida [ver Figura 131]. En la microfotografía de la figura 132 referente a esta zona, se visualiza como el color negro no se debe a una mancha, sino que responde a un área interna del ladrillo que obtuvo ese color durante la cocción de la pieza con todavía cierto contenido de humedad en su interior.

Fig. 131. Ladrillo 03 (roto por la mitad). Imagen del autor.

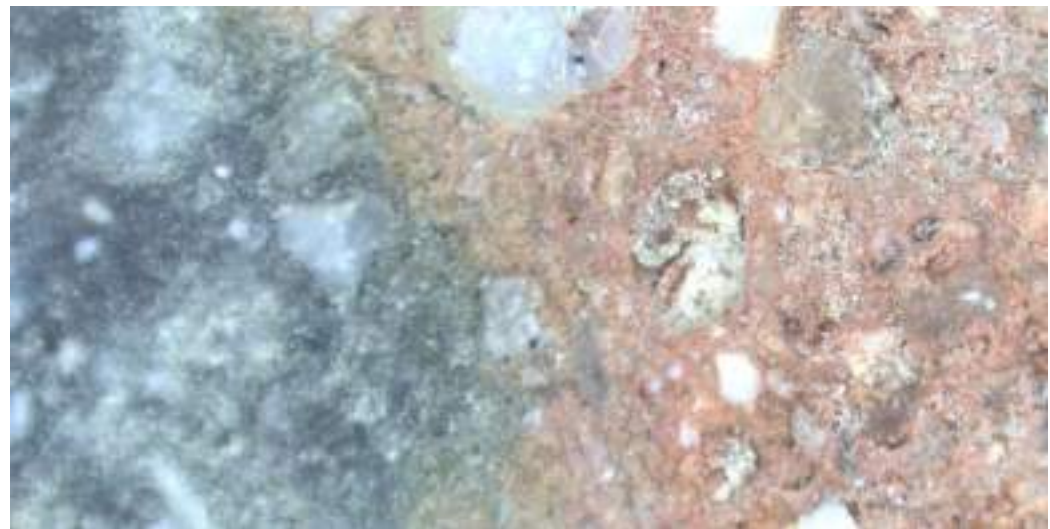
En ambas figuras [ver Figuras 132 y 133] se aprecian los diferentes y pequeños áridos que acompañan a la arcilla cocida.

Fig. 132. Microfotografía del ladrillo 03 (rotura) / aumento (x 2). Imagen del autor.

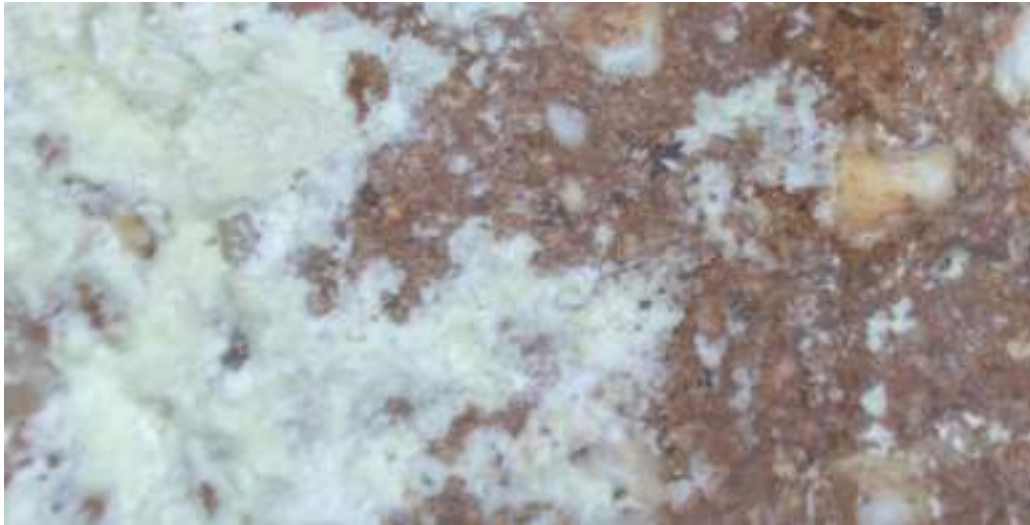
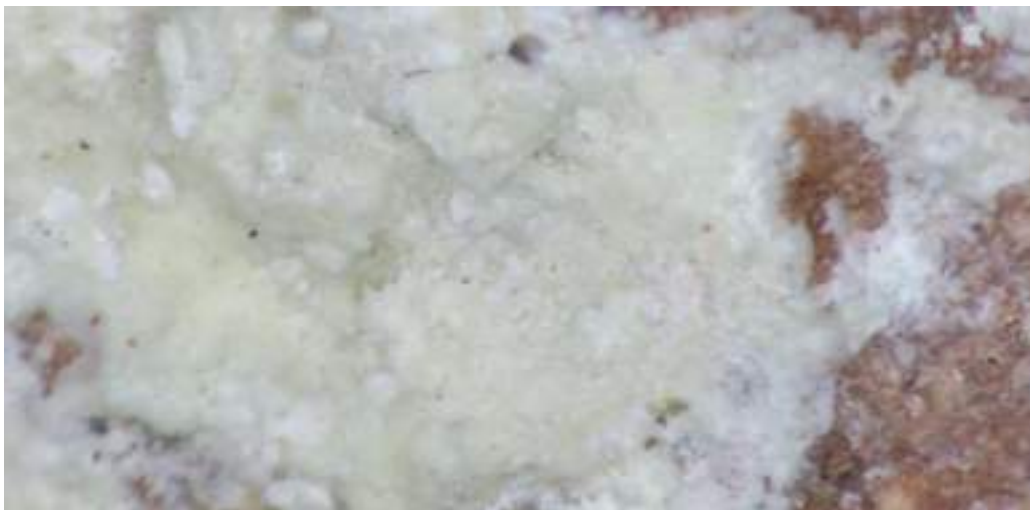
Fig. 134. Microfotografía del ladrillo 03 (mortero)/ aumento (x 0,75). Imagen del autor.

Fig. 135. Microfotografía del ladrillo 03 (mortero)/ aumento (x 2). Imagen del autor.

Las figuras 134 y 135 corresponden a una microfotografía con una doble ampliación sobre los restos de mortero de cal encontrados sobre una de las caras del ladrillo.

Al contrario que en las figuras anteriores 128 y 129, en este caso los restos de mortero todavía presentes, sí mantienen la cohesión entre sus elementos (cal y arena), y con ello, su adherencia al ladrillo.

Cabe destacar como la arena del mortero no presenta áridos de gran dimensión, por lo que, se podría presuponer que el mortero de cal empleado en las bóvedas de las galerías subterráneas contiene una proporción menor de arena que el resto de los morteros, o al menos, aquellos áridos de mayor tamaño han sido retirados tras un cribado más adecuado.

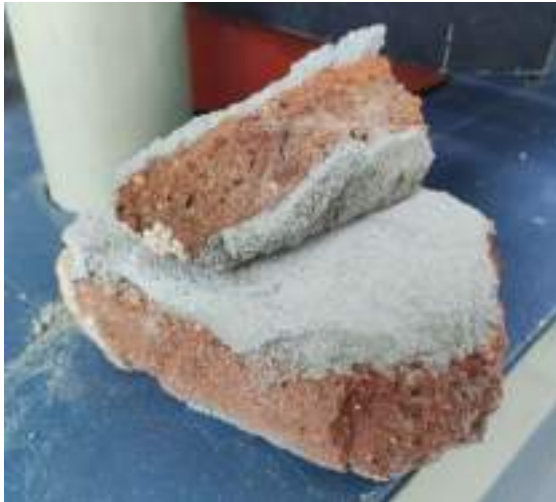
Fig. 145. Muestra de ladrillo 02 (mitad seca) tras pasar por la máquina de ensayo. Imagen del autor.

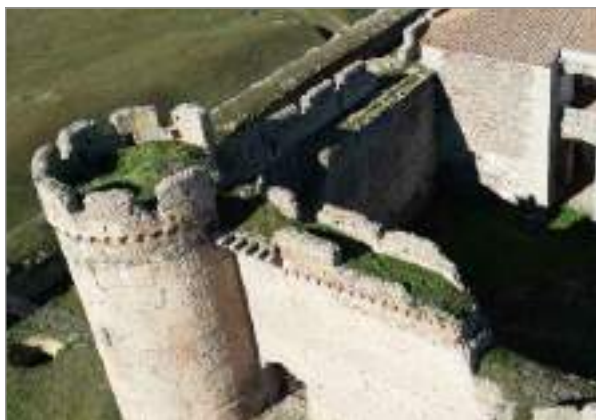
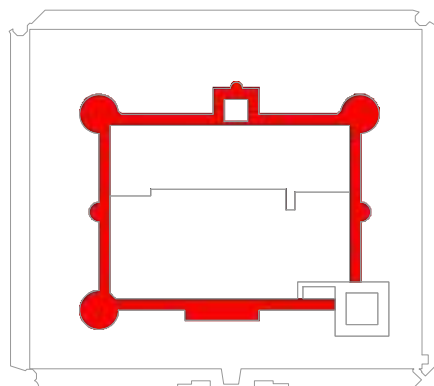
Descripción: **Organismos\_ Plantas**

Aparición de distintas plantas (principalmente hierbas) sobre las torres circulares en esquina y la mayor parte del paseo del adarve. Siendo en la parte sur del recinto amurallado, donde debido a su impracticable acceso para su mantenimiento, se acumula mayormente dicha vegetación.

Lesión debida a los depósitos de suciedad dejados por el viento, que junto con la presencia de humedad han permitido crecer vegetación sobre superficies horizontales.

La aparición de organismos en cubierta, plantas en su caso más extremo, posibilita la aparición de lesiones más graves relacionadas con las humedades (filtraciones), que si suponen un mayor daño para la conservación de las partes afectadas del edificio.

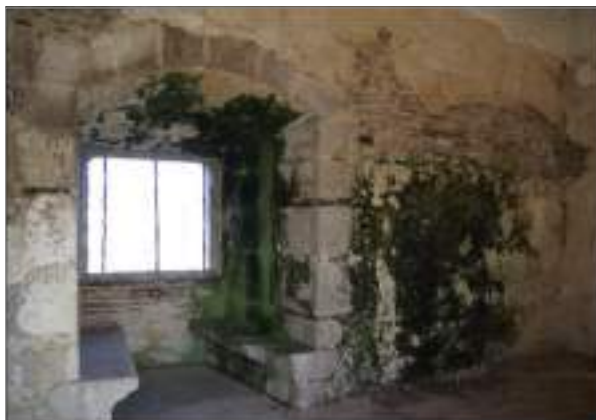
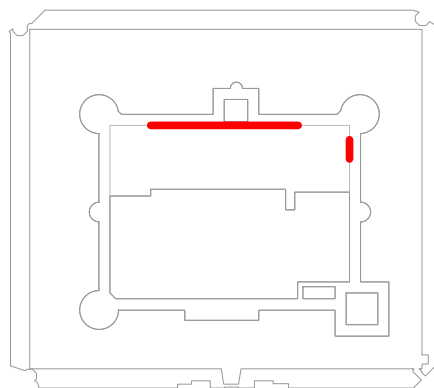
Descripción: **Humedades\_ Filtración**

Aparición de humedades acompañadas de desprendimientos de los revestimientos interiores de cal, proliferación de organismos entorno a las áreas en contacto con la humedad, y manchas debidas a lavados diferenciales. Esta lesión afecta a la tapia de calicanto, los sillares de granito y los ladrillos de tejar cercanos a los huecos en el muro.

Lesión producida por la filtración del agua retenida en el camino del adarve de las precipitaciones (lluvia, granizo, nieve, ...).

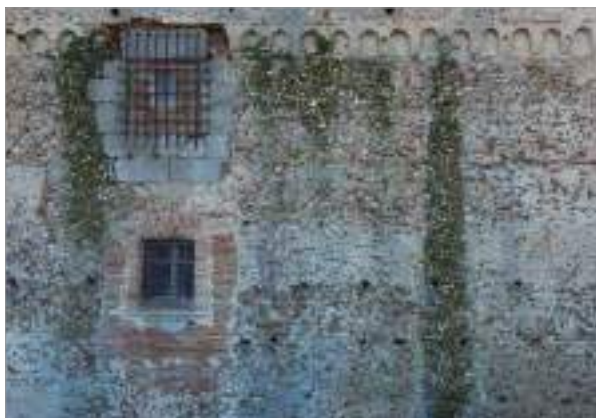
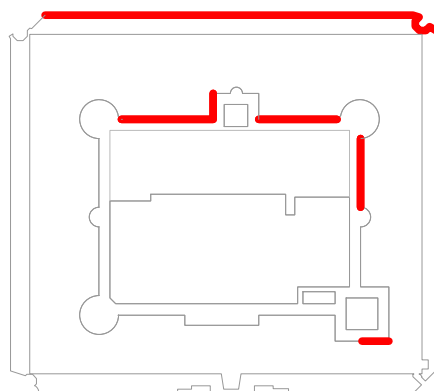
Descripción: **Lavados diferenciales**

Manchas verticales con origen en el nivel del paseo del adarve, producidas bien por filtraciones a través del almenado o por una incorrecta evacuación del agua de lluvia desde los orificios presentes en los arquillos ciegos volados. Además, en los lienzos con menor incidencia solar, estos lavados diferenciales facilitan también la aparición de organismos.

Lesión ocasionada por la suciedad del ambiente depositada en los lienzos de la fortaleza, de tal modo que con la escorrentía sin control del agua de lluvia acaban apareciendo manchas verticales.

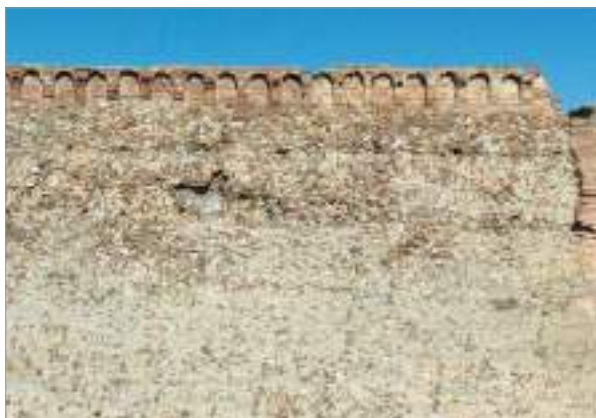
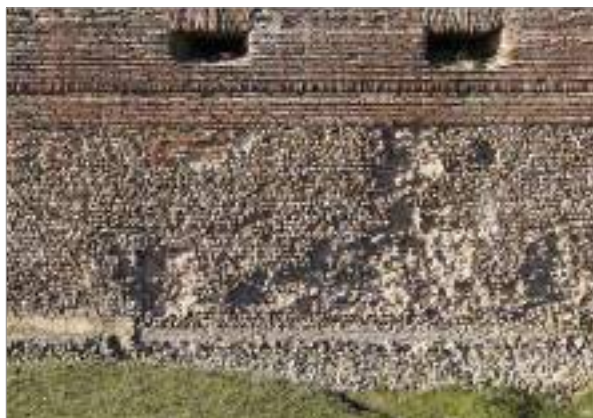
La erosión atmosférica conlleva la pérdida superficial del revestimiento de cal dado sobre los muros de tapial de cal y canto que conforman el recinto interior amurallado y el primer cuerpo de la barrera artillera. A su vez, la pérdida del revestimiento permite que en determinadas áreas, la erosión no sea solo superficial, sino que comienza a introducirse con más profundidad dentro del propio muro de tapial.

La desaparición de los revestimientos de cal sobre los distintos paños del recinto amurallado, impiden concretar la posible existencia en el pasado de una decoración pictórica con motivos geométricos sobre el revestimiento de cal.

Lesión constructiva producida por las acciones físicas de los distintos agentes atmosféricos (precipitaciones, viento, temperatura, humedad, ...), ocurridos con el paso del tiempo.

- Reparar aquellas áreas más erosionadas, reponiendo el material perdido, y realizando un mantenimiento periódico sobre el conjunto.
- Tras reparar los muros de tapial (incluyendo las otras lesiones encontradas en ellos), recuperar en su totalidad los revestimientos de cal, siendo una rehabilitación muy significativa del edificio en cuanto a su aspecto exterior.

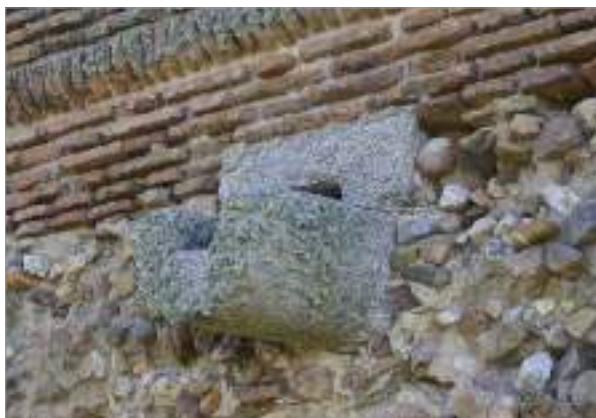
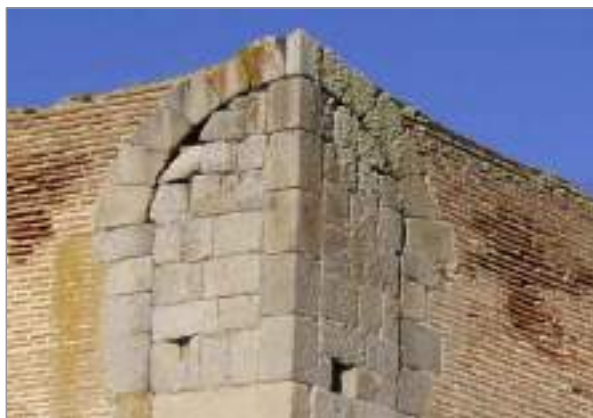
Descripción: **Organismos\_ Líquenes**

Organismos provenientes del reino vegetal adheridos a elementos de piedra, generalmente granítica,

Su aparición se asocia a la simbiosis entre un hongo y una alga, en aquellas áreas sombrías donde exista una humedad constante.

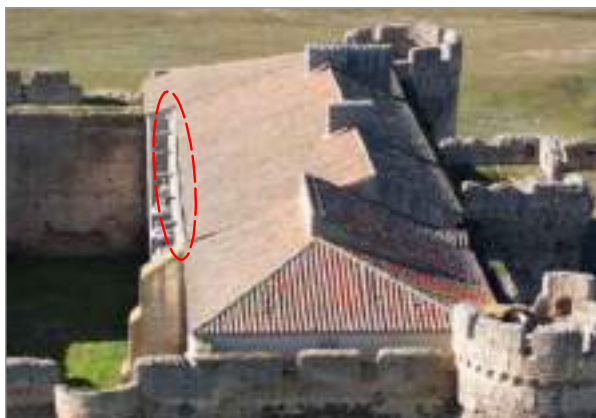
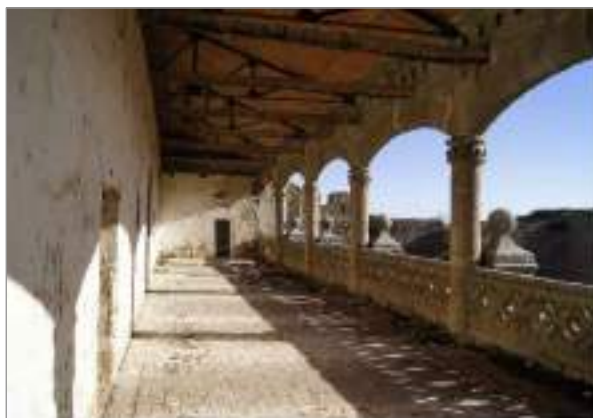
Descripción: **Deformaciones\_ Pandeos**

Desplome no deseado (debido al empuje horizontal de la cubierta) de la verticalidad de las columnas de granito de la galería tardo-gótica, junto con el leve desplazamientos de los tres arcos interiores.

Esta lesión constructiva proviene del diseño y traza original del palacio, donde las cinco columnas de la galería de acceso soportan una carga excesiva proveniente de la estructura de cubierta, de modo que ya en el siglo XVI se reforzaron las esbeltas columnas inferiores de la galería tardo-gótica.

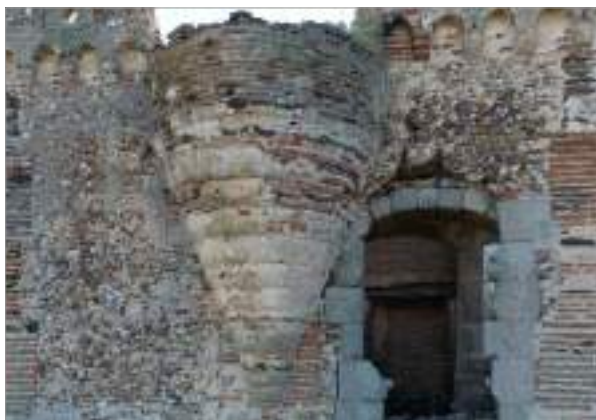
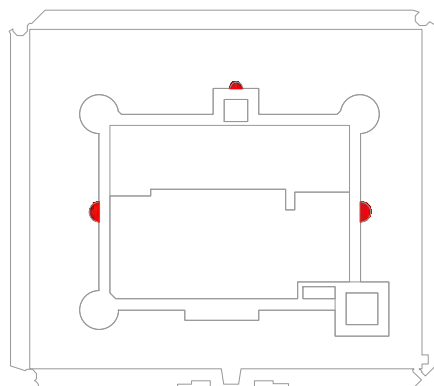
Descripción: **Erosión atmosférica**

Perdida superficial del revestimiento de cal, a modo de bandas semicirculares, sobre el cual quedan restos de decoración pictórica con motivos geométricos; elementos circulares en el caso de la garita cónica Norte, y elementos diagonales en las garitas cónicas Este y Oeste.

Lesión producida por las acciones físicas de los distintos agentes atmosféricos (precipitaciones, viento, temperatura, humedad, ... ), ocurridos con el paso del tiempo.

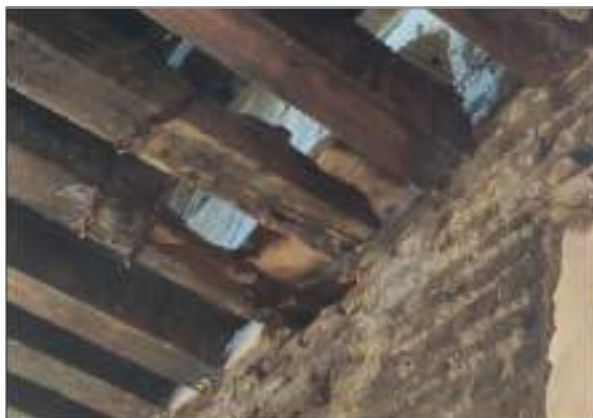
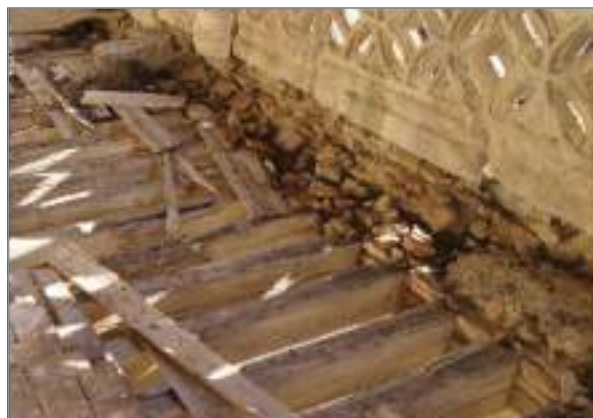
Descripción: **Humedades\_ Filtración**

Detrimento considerable de las cabezas de las viguetas y su entablado superior correspondientes a los forjados del palacio, en su encuentro con los muros, llegando a determinadas áreas a su descabezamiento completo.

Lesión constructiva originada por la presencia excesiva de humedad proveniente de filtraciones de agua a través de sus muros de apoyo. Asimismo, el exceso de humedad en la madera favorece la aparición y el ataque de hongos e insectos xilófagos.

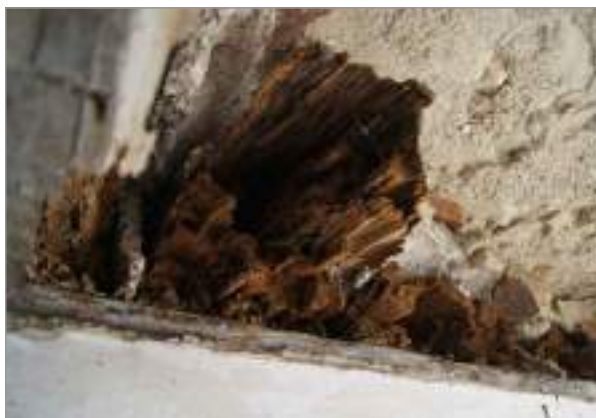
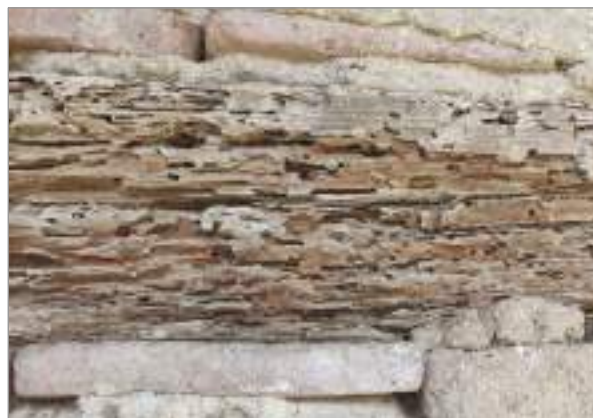
Descripción: **Organismos**

Pudrición de elementos de madera referentes a dinteles de ventanas junto con la presencia visiblemente confirmada de la existencia de un ataque de origen biótico por hongos e insectos xilófagos. No obstante, no se ha podido concretar visualmente si dichos ataques sobre elementos de madera referentes a las viguetas de los forjados se han acontecido en un pasado, o si por el contrario todavía el ataque es persistente.

Lesión constructiva debida al ataque de hongos e insectos xilófagos, y precedida de la presencia excesiva de un gran contenido de humedad en los elementos de madera afectados.

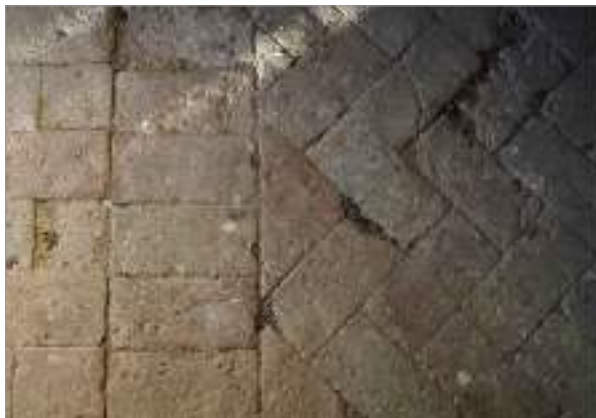
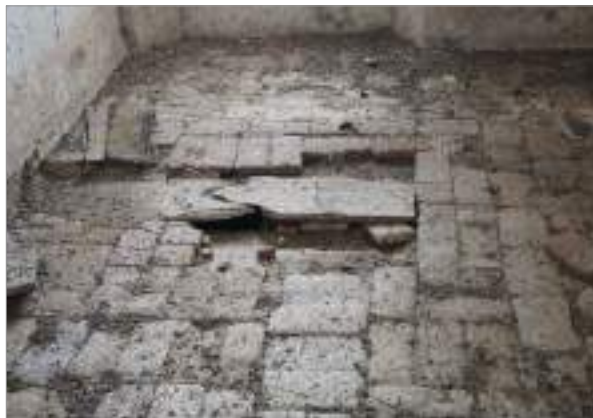
Descripción: **Erosión mecánica**

Erosión mecánica superficial de los pavimentos del palacio por el propio desgaste causado por las actividades y usos dados por sus residentes. Además, en las estancias más al Este, la suciedad depositada junto con la presencia de humedad acompañada de organismos, termina afectando a la resistencia de las piezas de arcilla cocida.

Lesión generada por el desgaste o abrasión superficial producida por la propia actividad humana y en menor medida, por cambios bruscos de temperatura o impactos accidentales de mobiliario u otros objetos.

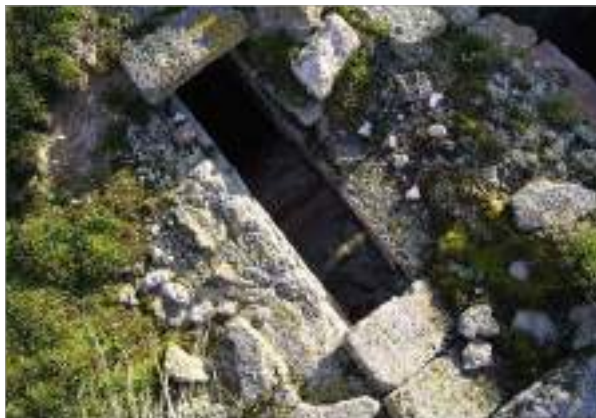
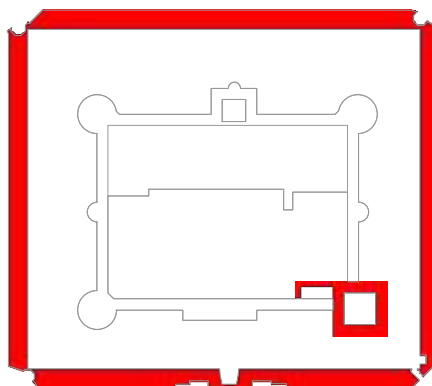
Descripción: **Organismos\_Líquenes/Hongos/Plantas**

Organismos procedentes del reino vegetal cuyo crecimiento se ha desarrollado en superficies horizontales con presencia de humedad constante, correspondientes al nivel superior del paseo del adarve inconcluso de la barrera artillera y la torre del homenaje.

Lesión debida a los depósitos de suciedad dejados por el viento, que junto con la presencia de humedad han permitido desarrollar organismos sobre superficies horizontales.
