# Estudios para la consolidación y rehabilitación del Castillo – palacio de Castronuevo, Ávila

Trabajo Fin de Grado

Autor: Millán Sánchez Díaz

### 3. Evaluación del estado de conservación

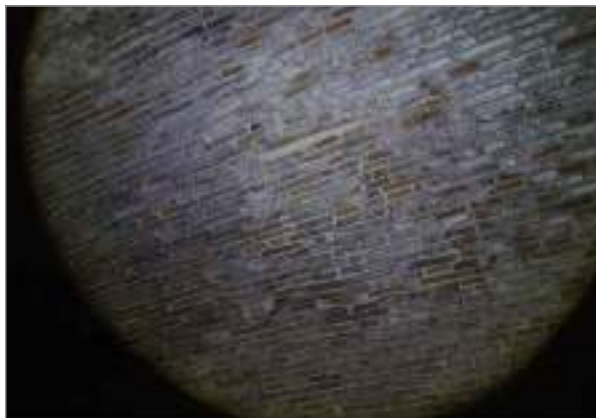
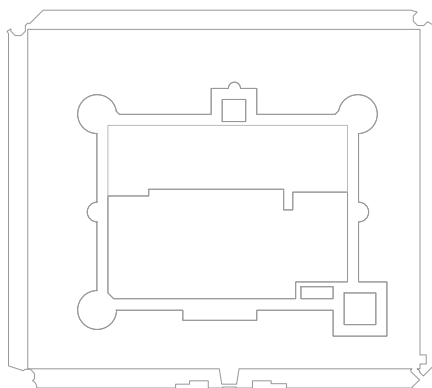
Descripción: **Humedades\_ Filtración**

Humedades que aparecen en la totalidad de las bóvedas de las galerías subterráneas al filtrarse el agua desde la liza, siendo en los corredores Norte y Este donde la humedad se manifiesta en mayor grado. Esta lesión constructiva es responsable de que en determinadas áreas se terminen produciendo deformaciones en la bóveda, y finalmente el desprendimiento parcial o total de este espacio tan significativo de la fortaleza.

Lesión producida por la filtración del agua de las precipitaciones (lluvia, granizo, nieve, ...) retenida en la liza.

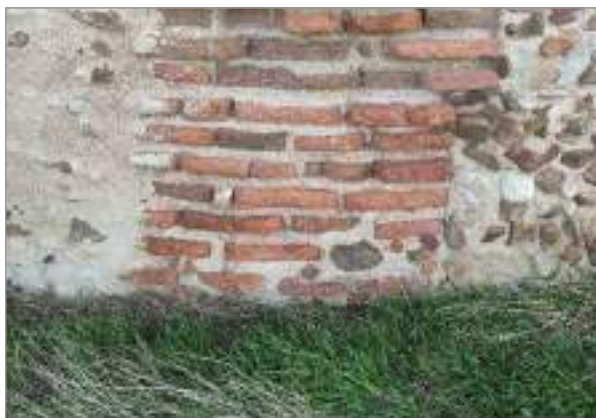
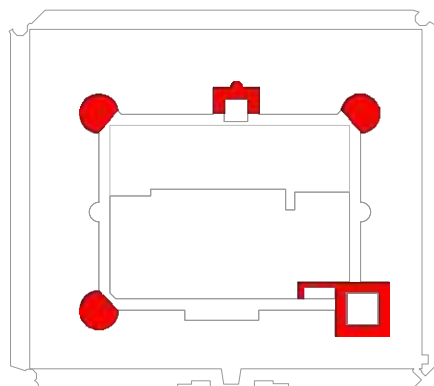
Descripción: **Humedades\_ Capilaridad**

Humedades presentes en los niveles inferiores de los muros de fabrica de ladrillo (machones de las torres del recinto primitivo y de la torre del homenaje), que terminan provocando la pérdida de los morteros de cal junto con la erosión superficial de los ladrillos de tejar.

Ante la presencia de una cantidad excesiva de humedad en la liza, esta acaba ascendiendo por capilaridad a las fabricas de ladrillo en contacto directo con el terreno.

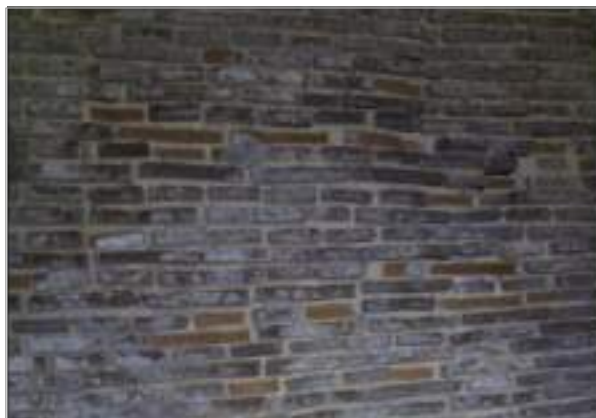
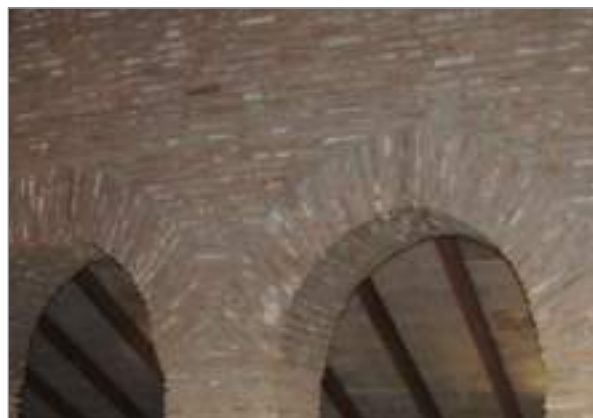
Descripción: **Eflorescencias**

Manchas blanquecinas que acompañan a los ladrillos de tejar en contacto directo con la humedad presente la fortaleza.

Lesión producida por la cristalización de sales solubles ante la presencia de humedad, y manifestadas en las caras exteriores de los ladrillos de tejar a modo de manchas blanquecinas superficiales.

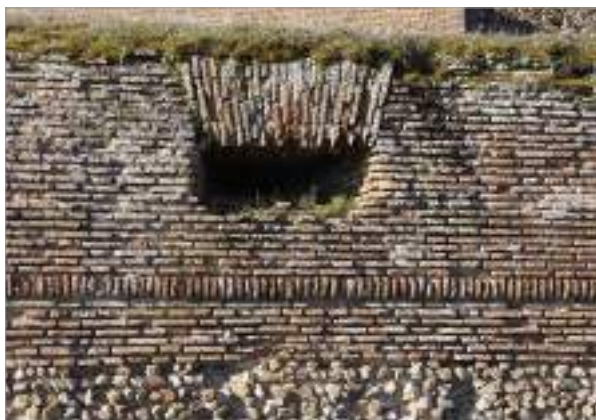
Descripción: **Erosión atmosférica**

Pérdida material superficial de las caras de los ladrillos de tejar y las juntas de mortero de cal de las fabricas de ladrillo en contacto con el exterior, siendo la erosión mayoritaria en en cuerpo superior de la barrera artillera.

Lesión producida por las acciones físicas de los distintos agentes atmosféricos (precipitaciones, viento, temperatura, humedad, ... ), ocurridos con el paso del tiempo.
