MASTER OFICIAL EN  
GESTION DE LA PRL, CALIDAD Y MEDIO AMBIENTE

Trabajo Fin de Máster:

**GESTIÓN DE LA CALIDAD EN PANELES DE PUERTA HFE**

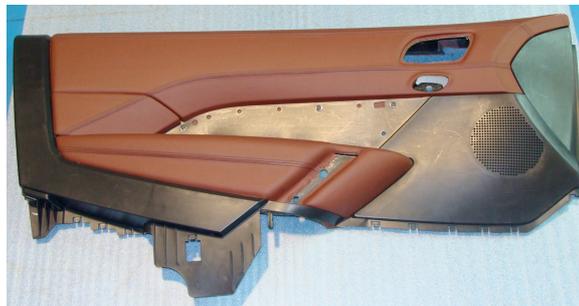
**2.- Medallón interior de puerta:** Pieza del panel de la puerta del vehículo. Se forra en tejido o TEP), la pieza llamada medallón de forma manual, lo que implica que la habilidad del operario y su correcta formación sean de gran importancia para la obtención de la mejor calidad y desarrollo del proceso.

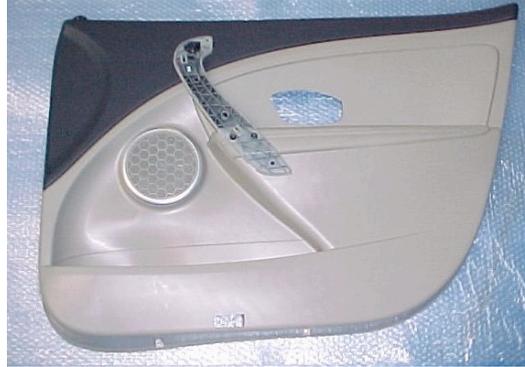
**4.- Panel de puerta:** Panel interior de puerta del vehículo, montado mediante un proceso previo de ensamblaje de diferentes partes (bandeaux, medallón, tirador, apoyacodos) y componentes (altavoz, embellecedor, clips) para pasar posteriormente a soldadura por ultrasonidos, cuyo proceso está totalmente mecanizado, siendo las operaciones del operario la colocación de las diferentes partes a soldar en el carro de la máquina.

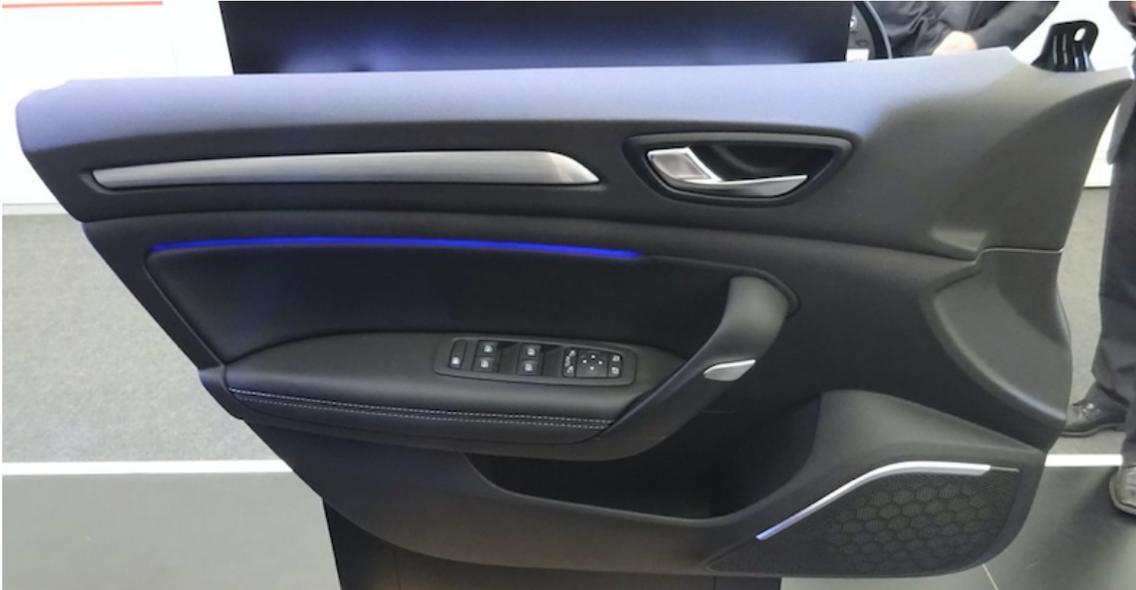
Figura 2 – Panel completo.

Los paneles de puerta tiene el siguiente aspecto cuando están terminados.

Las diferentes partes del panel se ensamblan en la máquina de soldar ultrasónica.

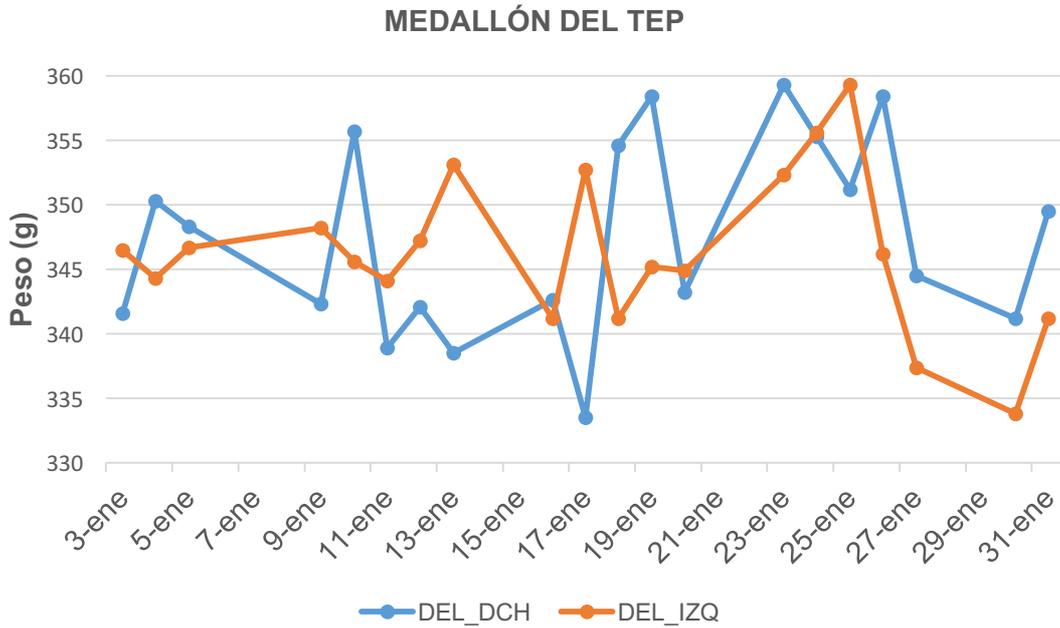
Gráfico 2 – Peso de medallones delanteros vestidos en TEP (Enero 2017).

-Medallón delantero vestido en TEP

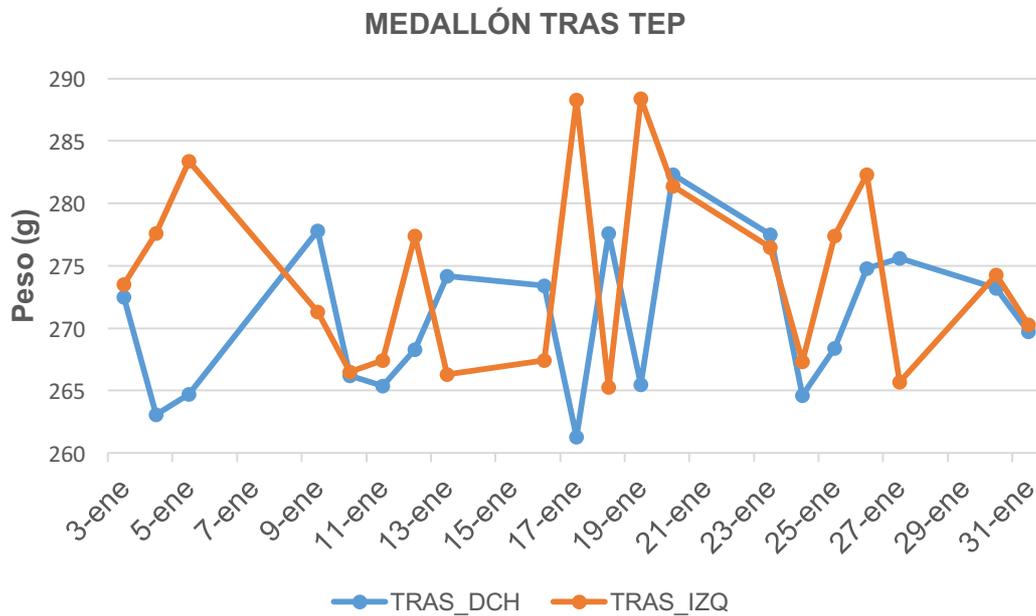
Gráfico 3 – Peso de medallones traseros vestidos en TEP (Enero 2017).

-Medallón trasero vestido en TEP

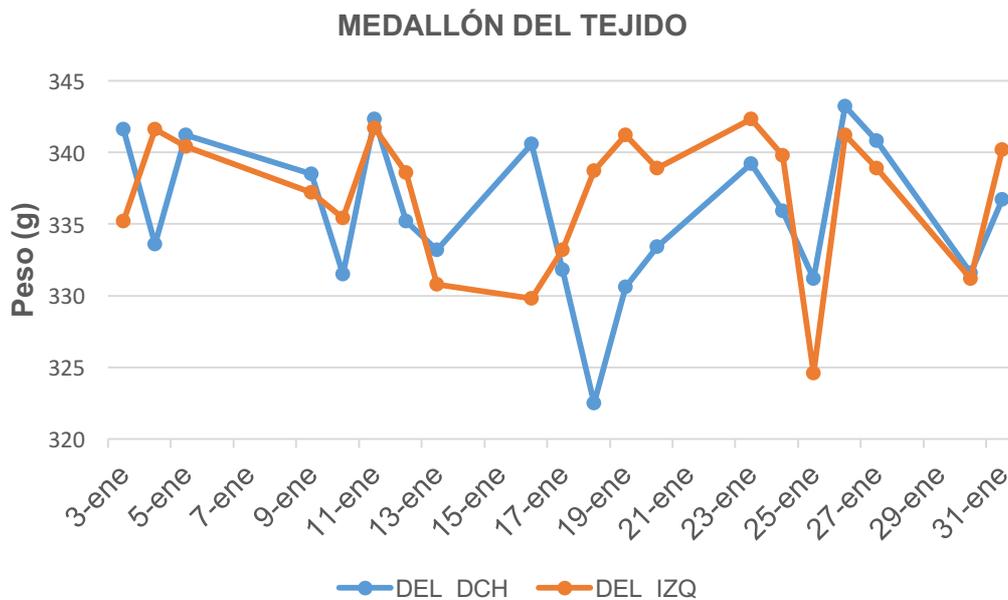
Gráfico 4 – Peso de medallones vestidos en Tejido (Enero 2017).

-Medallón delantero vestido en TEJIDO

ENERO	MEDICION DE MEDALLONES VESTIDOS TEJIDO (g)			
	DEL_DCH	DEL_IZQ	TRAS_DCH	TRAS_IZQ
3-ene	41,6	35,2	60,2	71,5
4-ene	33,6	41,6	65,4	57,5
5-ene	41,2	40,4	58,8	61,5
9-ene	38,5	37,2	61,2	63,2
10-ene	31,5	35,4	55,4	58,8
11-ene	42,3	41,7	50,4	63,4
12-ene	35,2	38,6	61,2	72,3
13-ene	33,2	30,8	70,2	65,4
16-ene	40,6	29,8	58,6	68,4
17-ene	31,8	33,2	70,8	70,2
18-ene	40,5	38,7	72,3	63,2
19-ene	30,6	41,2	68,7	59,4
20-ene	33,4	38,9	65,4	72,6
23-ene	39,2	42,3	66,2	75,6
24-ene	35,9	39,8	58,3	76,7
25-ene	31,2	30,6	51,2	64,8
26-ene	43,2	41,2	64,5	66,8
27-ene	40,8	38,9	66,2	62,5
30-ene	31,6	31,2	58,7	68,3
31-ene	36,7	40,2	60,4	72,4

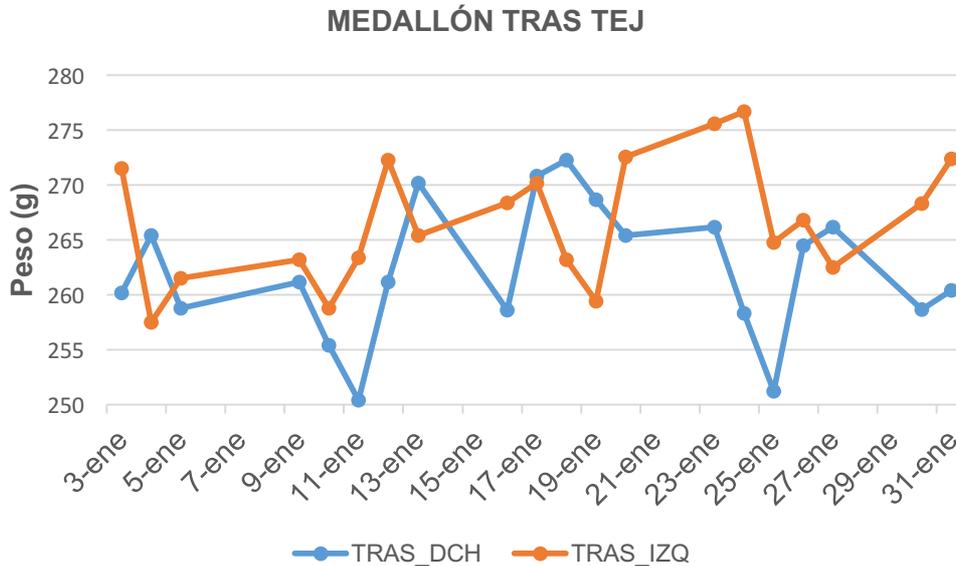
Gráfico 5 – Peso de medallones vestidos en Tejido (Enero 2017).

-Medallón trasero vestido en TEJIDO

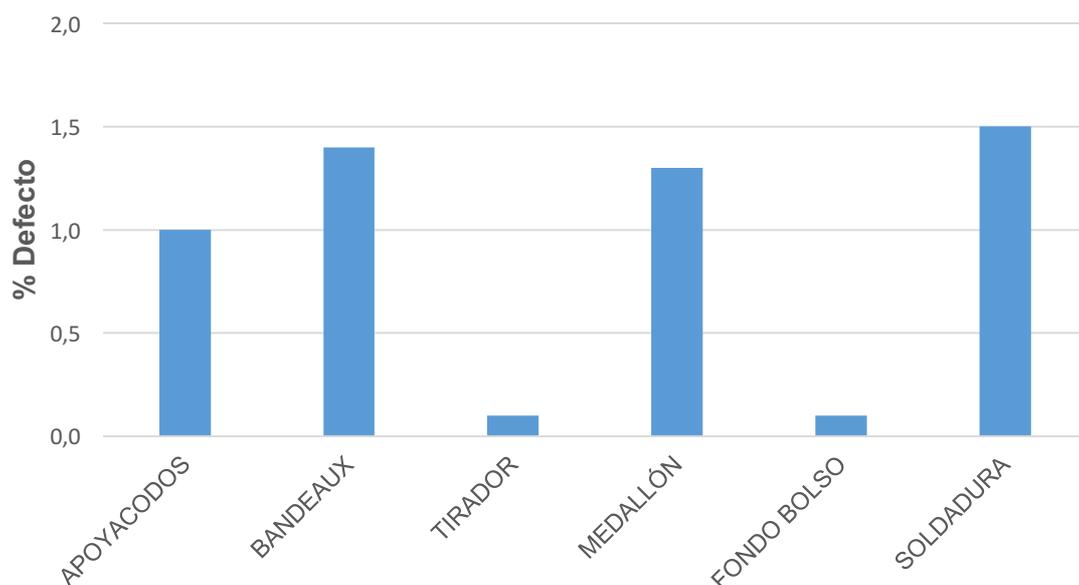
Gráfico 6 – Retoque Paneles Delanteros (Enero 2017).

ZONA DE DEFECTO	PANELES RETOCADOS	% DEFECTO
APOYACODOS	172	1,0
BANDEAUX	241	1,4
TIRADOR	20	0,1
MEDALLÓN	222	1,3
FONDO BOLSO	23	0,1
SOLDADURA	256	1,5
<b>PANELES PRODUCIDOS</b>	<b>17317</b>

### RETOQUES PANELES DELANTEROS

Actualmente la producción se encuentra en valores aceptables porque los índices de retoque no superan en el 2% para ninguna de las zonas con mayor índice de defectos.

La mayoría de defectos retocados en las piezas son debidos a marcas posiblemente derivadas del transporte en los carros y la manipulación de los trabajadores durante el proceso productivo.

Para la soldadura son debidos a que la máquina suelda el panel completo en una única operación. Los defectos se producen a consecuencia de algún fallo en los posicionadores que realizan los puntos de soldadura o en la colocación en el carro por parte de los operarios.

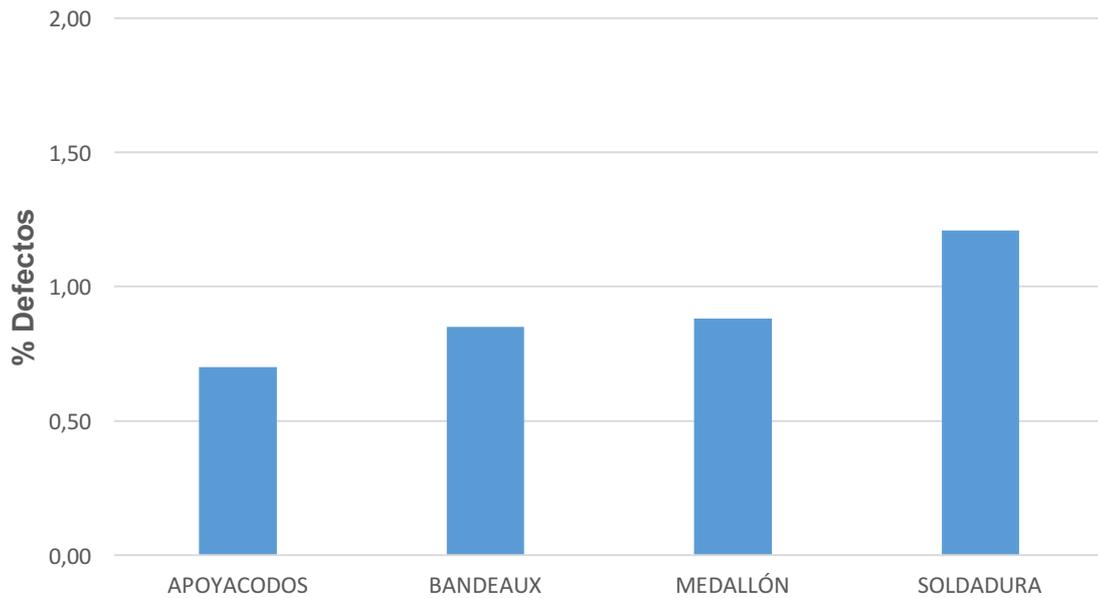
Gráfico 7 – Retoques Paneles Traseros (Enero 2017).

ZONA DE DEFECTO	PANELES RETOCADOS	% DEFECTO
APOYACODOS	100	0,70
BANDEAUX	121	0,85
MEDALLÓN	125	0,88
SOLDADURA	185	1,21
<b>PANELES PRODUCIDOS</b>	<b>14191</b>

### RETOQUES PANELES TRASEROS

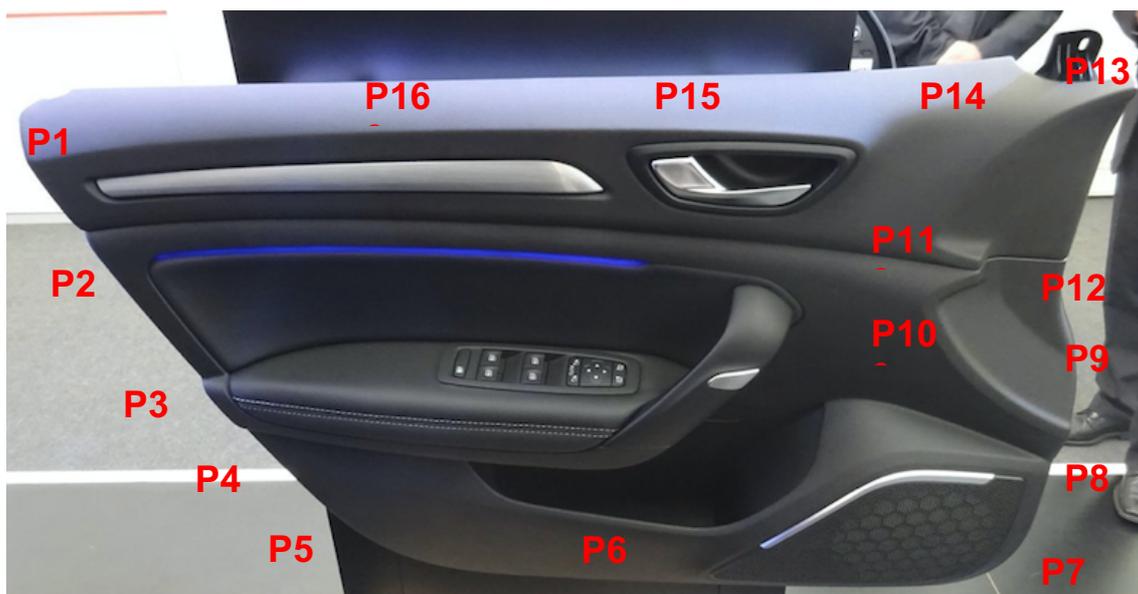
Figura 2 – Puntos críticos de medición en maqueta de control

Los paneles se montan en la una maqueta de control que simula la posición que tendrá en la línea de montaje del cliente. Por ello es importante que las medidas tomadas se encuentren dentro de los límites tolerables.
