## **EL ROMÁNICO DESENMASCARADO: CONSTRUCCIÓN Y RUINA DE LA IGLESIA DE SAN MARTÍN DE MOLINA DE ARAGÓN (GUADALAJARA)**

UNMASKED ROMANESQUE: CONSTRUCTION AND RUIN OF THE CHURCH  
OF ST. MARTIN IN MOLINA DE ARAGÓN (GUADALAJARA)

JOSÉ ARTURO SALGADO PANTOJA  
Universidad de Castilla-La Mancha

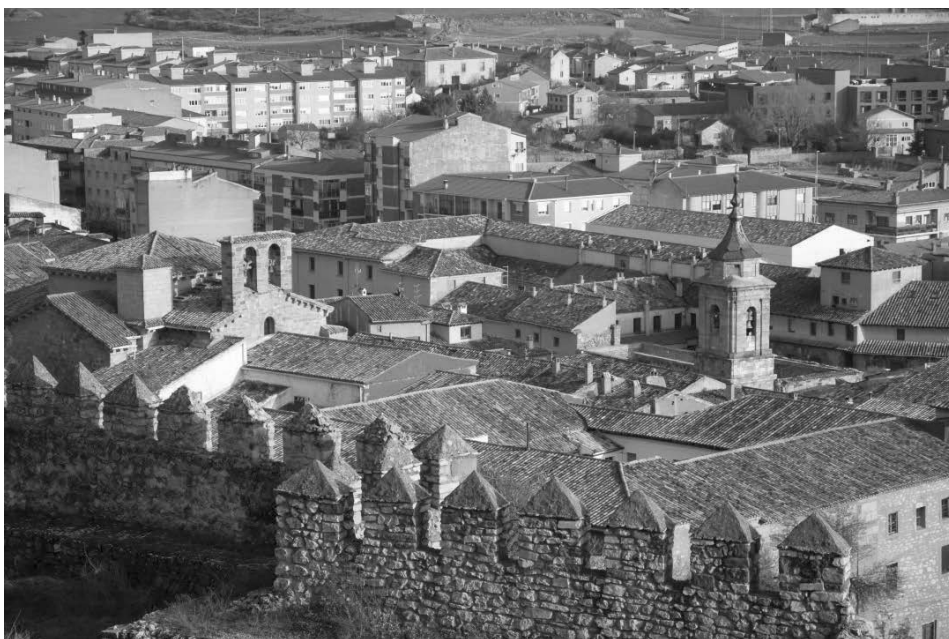
Fig. 1. Iglesias de San Martín (derecha) y Santa Clara (izquierda).  
Vista desde el recinto del castillo. Molina de Aragón (Guadalajara).

La atracción y fijación de nuevos pobladores fue bastante rápida en este contexto geográfico, entre otras cosas gracias al beneficioso fuero que regía todo el alfoz. Este proceso fue especialmente significativo en la villa, donde ya desde mediados del siglo XII se fueron conformando las diferentes *collaciones*, dotadas de sus respectivas iglesias parroquiales construidas siguiendo los preceptos estéticos del estilo románico imperante<sup>7</sup>. Sin embargo, seis de los once templos documentados en el siglo XIII carecían de culto regular en 1557, lo que provocó su fusión o supresión<sup>8</sup>. El abandono de los inmuebles unido al creciente descenso poblacional, los efectos devastadores de las guerras, el cambio de gustos y otros tantos avatares, causaron la desaparición de la práctica totalidad de esas obras. Los únicos vestigios de ese naufragio medieval a día de hoy son la iglesia conventual de Santa Clara (llamada Santa María de Pero Gómez hasta 1584)<sup>9</sup>, los cimientos de Santa María del Collado y la antigua parroquial de San Martín, objeto del presente estudio (fig. 1).

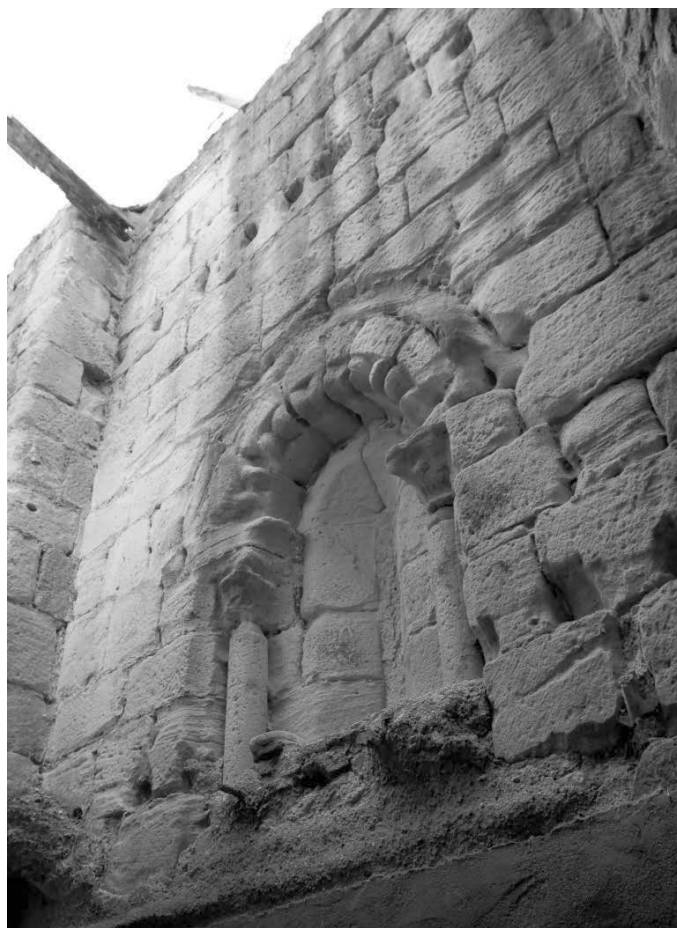
Fig. 5. Muro del tercer tramo norte. Último tercio del siglo XII.

Ya en el espacio de la nave, el único tramo que ha sobrevivido casi intacto desde el siglo XII es el tercero, inmediatamente contiguo a la cabecera. Sus muros cuentan también con sendos vanos románicos muy parecidos a los ya referidos, con la diferencia de que las chambranas y jambas se ornamentan con sencillas labores de nacela y mediascañas. Los erosionados capiteles también repiten fitomorfos, aunque según la descripción de Anselmo Arenas, presentaban ligeras diferencias entre sí<sup>25</sup>.

Los desprendimientos del enlucido neoclásico permiten apreciar cómo se solucionaban estos ventanales hacia el interior de la iglesia: del septentrional se distingue la amplia embocadura compuesta por un arco de medio punto con chambrana moldurada, mientras que del meridional se intuye parte de la rosca y de un capitel. Al exterior, ambos se hallan parcialmente destruidos en su mitad inferior: el del Norte con una gruesa aplicación de cemento, y el del Sur seccionado por una construcción moderna adosada al inmueble (fig. 5).

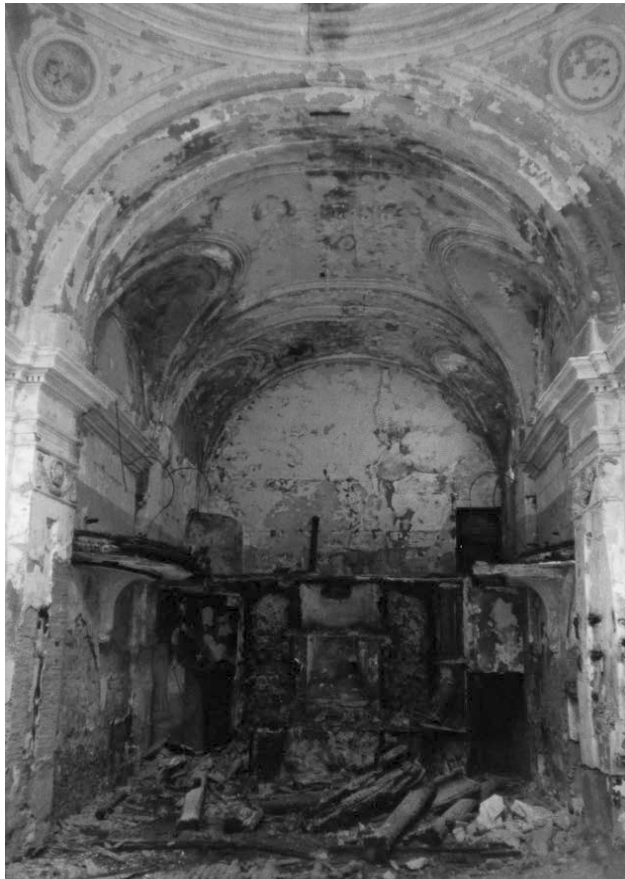
Fig. 7. Interior de la cabecera antes de su derrumbe. 1819.  
Fotografía cedida por la parroquia de San Felipe de Molina de Aragón (1995).

Para integrar al máximo la capilla mayor con la nave construida apenas dos décadas antes, se reprodujeron en su interior los mismos tipos de soportes y bóvedas empleados por Pedro La Entrada. Las fotos anteriores a los derrumbes de finales del siglo XX demuestran también que en los muros laterales se disponían dos balcones de yeso para soportar sendos órganos: a ellos se podía acceder mediante unas escalinatas ocultas tras el testero recto. Por último, el retablo mayor, ejecutado por Benito Aguilar en 1830, se colocaba sobre una montura de obra que aún se adivina entre la maraña de escombros<sup>58</sup> (fig. 7).
