UNIVERSIDAD DE VALLADOLID
GRADO EN FUNDAMENTOS DE LA ARQUITECTURA

Trabajo Fin de Grado

**PROPUESTA DE REHABILITACIÓN ENERGÉTICA
DE CUATRO EDIFICIOS DE VIVIENDA
CONSTRUIDOS ENTRE LOS AÑOS 1950- 1980 EN
LA CIUDAD DE VALLADOLID**

AUTORA: JESSICA DAPHNE MERRYS PARADA

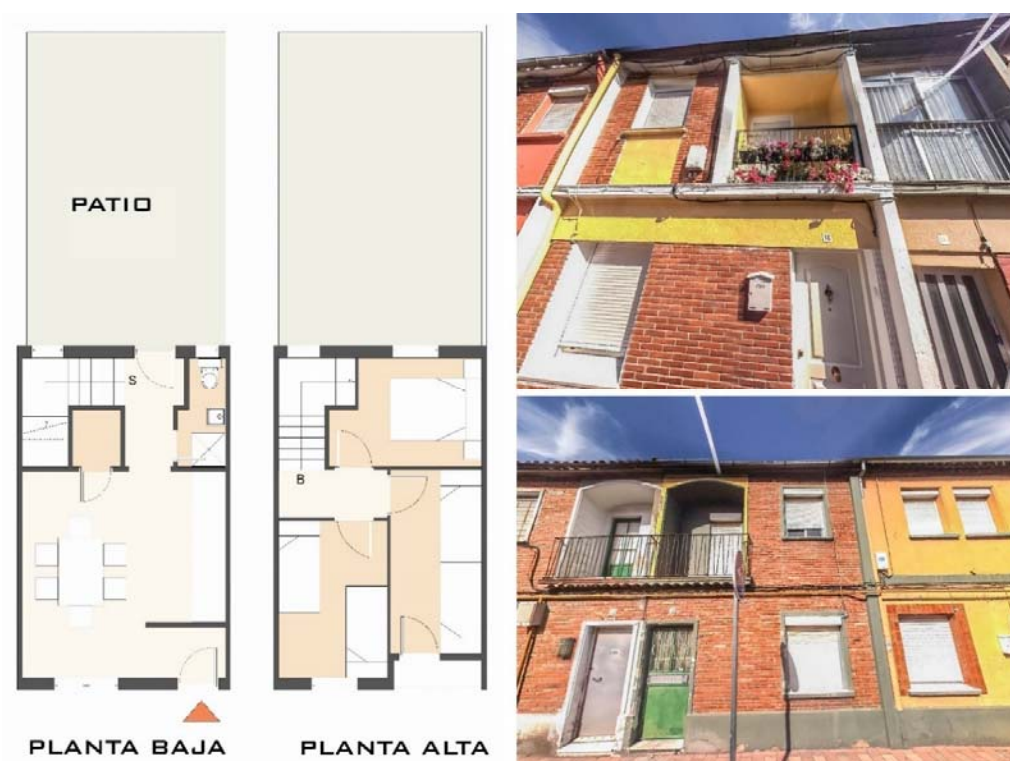
Figura 4: Distribución y fachada de una vivienda unifamiliar adosada. Barrió San Pedro Regalado.
Fotografía Google Earth. (junio 2019)

Se construyeron con cimiento y zócalo de hormigón en masa de cemento; muros exteriores de ladrillo con cámara de aire; tabiques interiores de ladrillo hueco doble en planta baja y sencillo en la alta; forjado de bóveda vaída de un grueso de ladrillo hueco sencillo de doble curvatura, tirantillos de hierro redondos embutidos en los panderetes; cubierta de teja curva sobre tablero inclinado de ladrillo; guarnecido de mortero de yeso en interiores y enfoscados con mortero de cemento en exteriores; carpintería de madera de pino de segunda calidad; solado de baldosa cerámica sobre solera de hormigón en semisótano y parte de la planta baja y sobre bóvedas en el resto; paredes y techos de yeso¹⁹.

que se ubicaba un taller familiar y se le había dotado de un patio interior. En total tenía 71,50 m² de superficie construida.

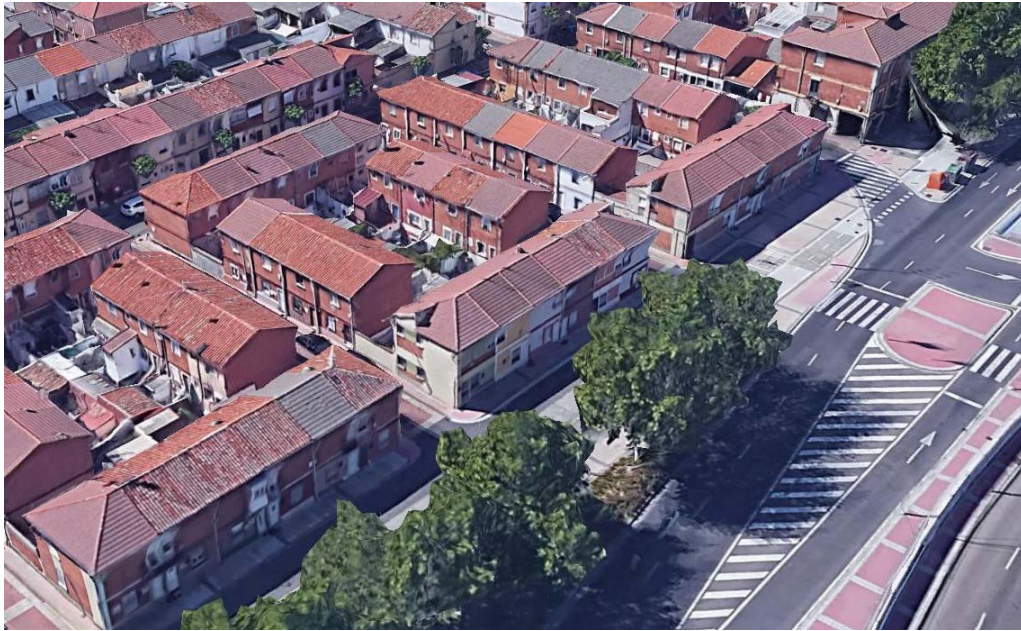
*Figura 5: Viviendas unifamiliar adosadas de tipo social. Barrio San Pedro Regalado.
Fotografía Google Earth. (junio 2019)*

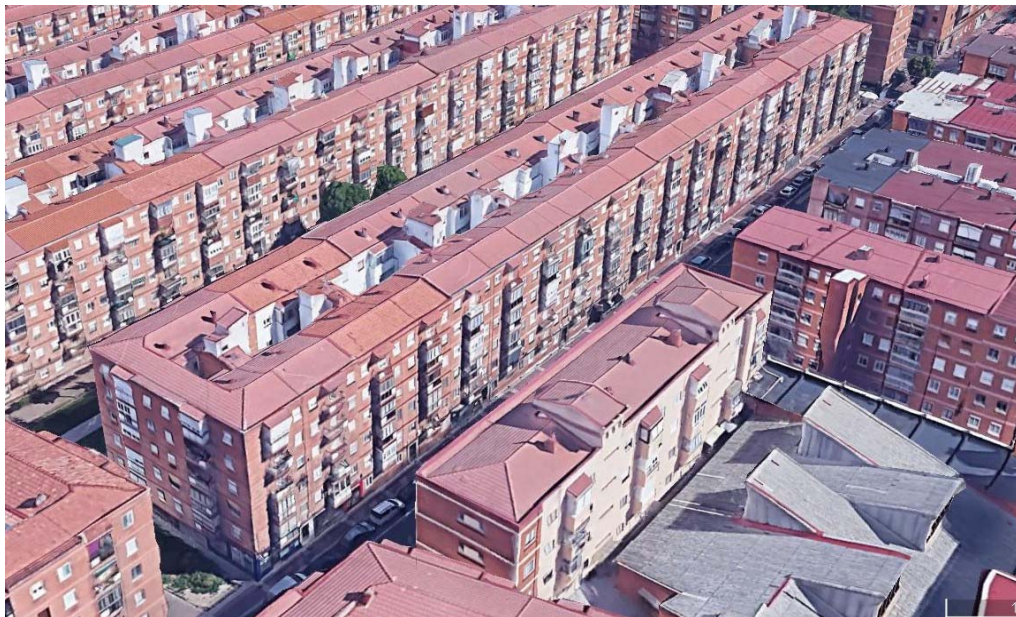
*Figura 6: Edificios entre medianeras con altura (B+5) en forma lineal Barrio la Rondilla.
Fotografía Google Earth. (junio 2019)*

Dichos módulos tenían planta baja más cinco plantas por encima con una altura de 2,5 m de luz libre. En estos proyectos se empleó el tipo de bloques de doble crujía con escalera central de un tramo, con una profundidad de 20 m². Se diseñaron varios tipos de viviendas, pero la predominante era de tres dormitorios, con comedor-estar. Dos dormitorios dan a la fachada y el otro dormitorio, cocina y aseo con vistas al patio interior. El sistema constructivo era a base de estructura de hormigón en pilares y vigas, con muros de cierre de ladrillo cara vista, una cámara de aire y ladrillo hueco sencillo en la fachada exterior. El cerramiento que da a los patios interiores era de dos hojas de ladrillo hueco doble con una cámara de aire entre ellos.

Otra tipología que se desarrolló fueron los bloques de gran longitud del barrio de La Rondilla de 60 a 80 m en forma lineales, cuyas fachadas delanteras daban a la calle principal y las fachadas traseras daban a una calle peatonal más particular.

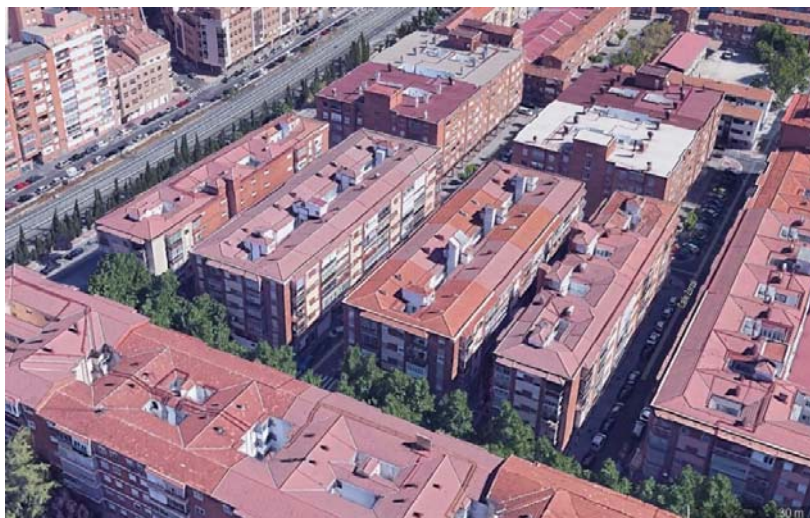
Figura 7: Edificio plurifamiliar aislado con altura (B+5) en forma lineal dispuesto en paralelo.
Barrio Pajarillo Bajo. Fotografía Google Earth. (junio 2019)

También cabe citar como característicos los bloques lineales dispuestos paralelos separados por una calle, con diferentes profundidades con un número de plantas entre 5 y 6 en el barrio de Pajarillos Bajos²¹.

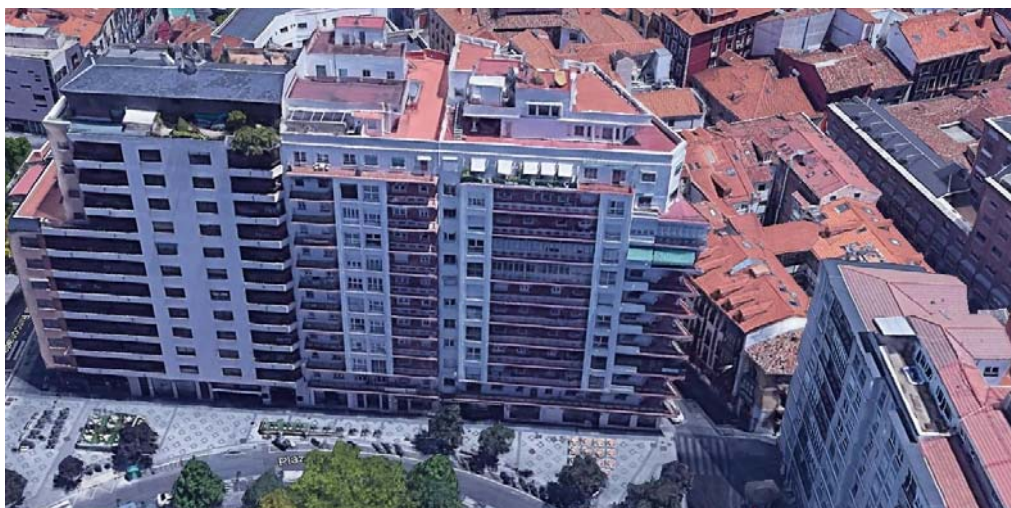
*Figura 9: Bloques en altura mayor de B+10 entre medianera en la plaza poniente.
Fotografía Google Earth (junio 2019)*

Las viviendas por dentro se distribuían en dos zonas, la de día o de servicio formado por dormitorio de servicio, cocina, aseo, comedor y cuarto de estar y la de noche, en la que se encuentran los dormitorios y el cuarto de baño. El sistema constructivo era a base de estructura de pilares y vigas de hormigón armado²³.

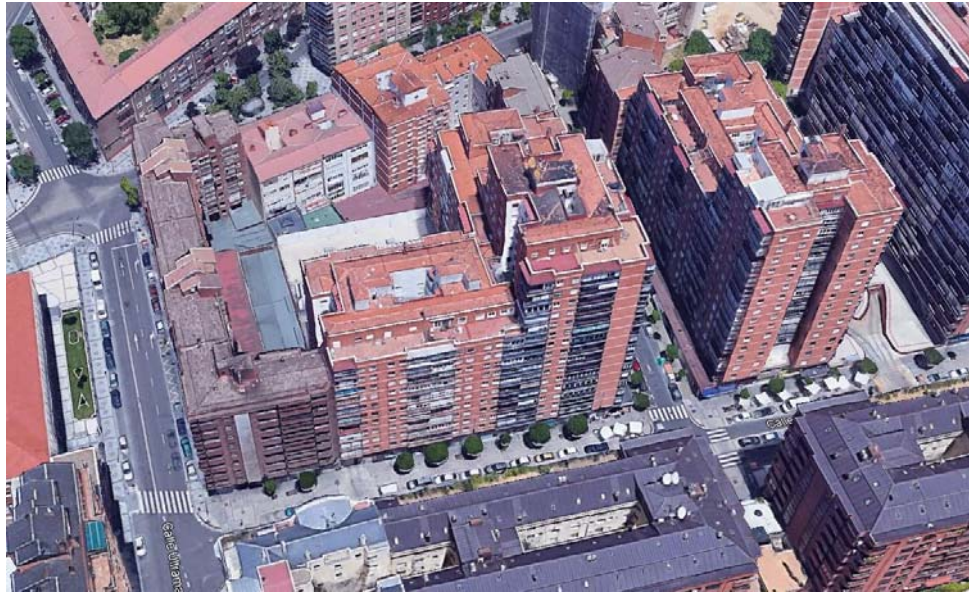
*Figura 10: Edificios plurifamiliares entre medianera con alturas escalonada, en la calle Estadio.
Fotografía Google Earth (junio 2019)*

Existían proyectos que jugaban escalonando las alturas, dejando el torreón que era el que tenía mayor altura en la esquina, como sucede en la calle Estadio.

En la figura 10 se muestra un tipo de proyecto ubicado en el perímetro de las dos calles (Estadio y Mercedes) y el fondo se reservaba como espacio verde. Su distribución era de sótano para garaje, planta baja para locales comerciales y las demás plantas poseen cuatro viviendas por planta. Cada vivienda era de tres dormitorios con una superficie que oscila entre 109 m² a 149 m². La orientación se repetía con dos dormitorios y la sala de estar dando a la fachada exterior y el resto de las dependencias (cocina, cuarto de baño y un dormitorio) a la fachada del patio interior²⁴.

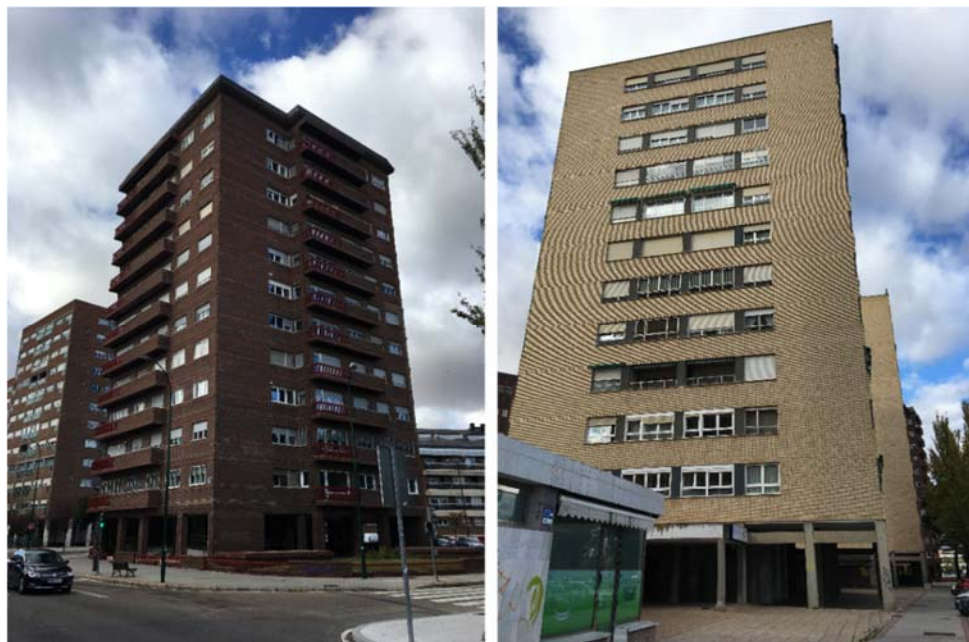
Figura 11: Torre aislada. Barrio Huerta del Rey. Fotografía por la autora (noviembre 2019)

Por último, están las torres aisladas, que se diseñaban con planta en forma de “H” como por ejemplo las construidas en Huerta del Rey, en las que a veces variaban las medidas de los lados. Este nuevo diseño creaba espacios abiertos para que todos los habitáculos tuvieran vistas a la calle.

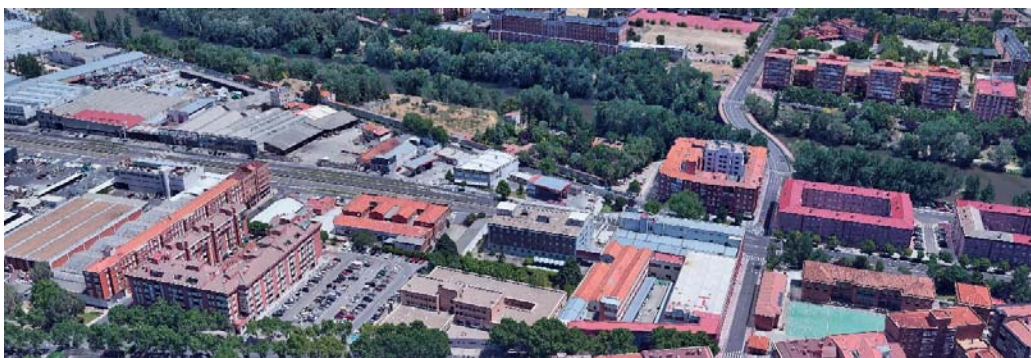
*Figura 15: Bloques menor de B+4 en forma lineal y perimetral. Avenida de Burgos
Fotografía Google Earth. (junio 2019)*

Los edificios plurifamiliares que poseen cerramiento a base de ladrillo cara vista se encuentran en buen estado, pero los edificios proyectados en forma perimetral cuyo acabado de fachada es enfoscado sobre pintura, construidos en los años 50, presenta un estado de conservación más deteriorado.

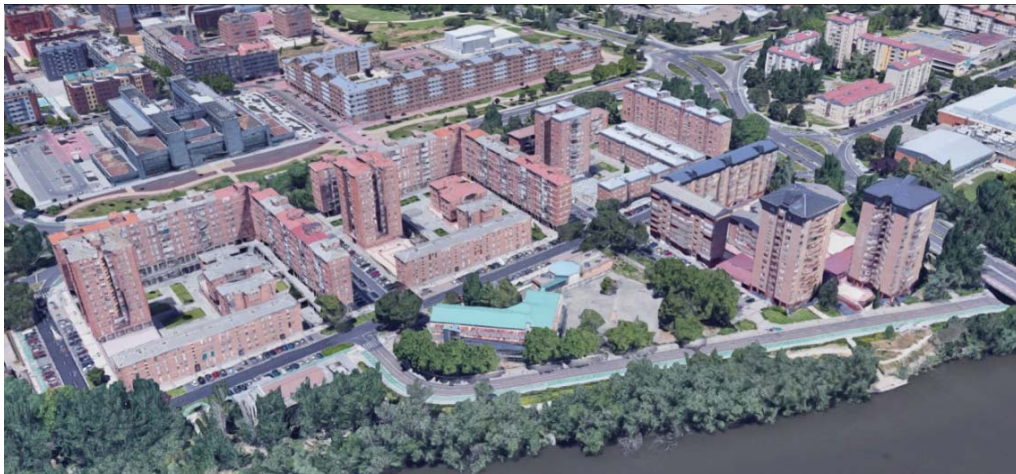
Figura 34: Agrupaciones de bloques de viviendas colectivas Huerta de Rey.

Los edificios plurifamiliares se encuentran formando agrupaciones de tres, cuatros y hasta cinco bloques por parcela dependiendo del tamaño.

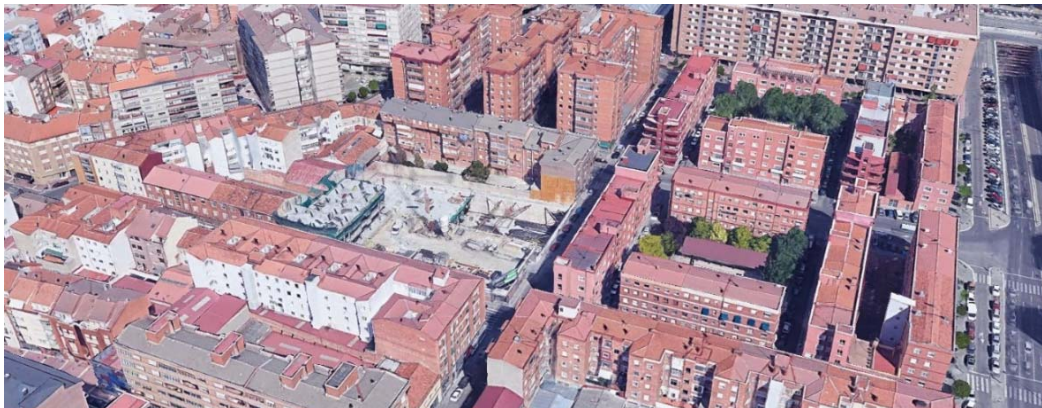
Figura 41: Bloques hasta 4 plantas y bloques > B+5 – aislados. Las Delicias
Fotografía Google Earth (diciembre 2019)

Estas edificaciones están entre medianeras conformando manzanas cerradas creando un espacio vacío y otros solo poseen un pequeño patio al fondo. El sistema constructivo que se utilizó es el muro corrido de ladrillo cara vista.

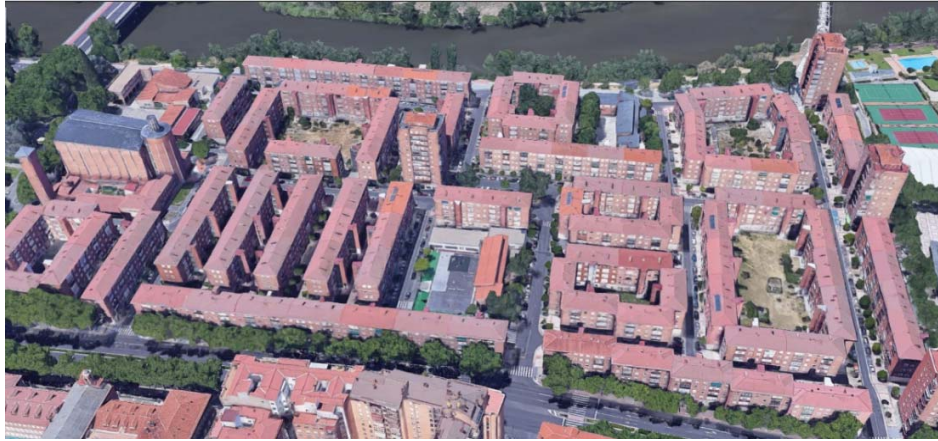
Las tipologías aplicadas fueron los bloques de doble crujía con cinco plantas en altura, en forma lineal. También se construyeron torres aisladas de once alturas. Estos edificios los colocaron formando agrupaciones en hileras paralelas dejando espacio entre ellos, algunos en hileras independientes.

Figura 52: Proyecto Cuatro de Marzo - Barrio Paseo Zorrilla del Sur.
Fotografía Google Earth (diciembre 2019)

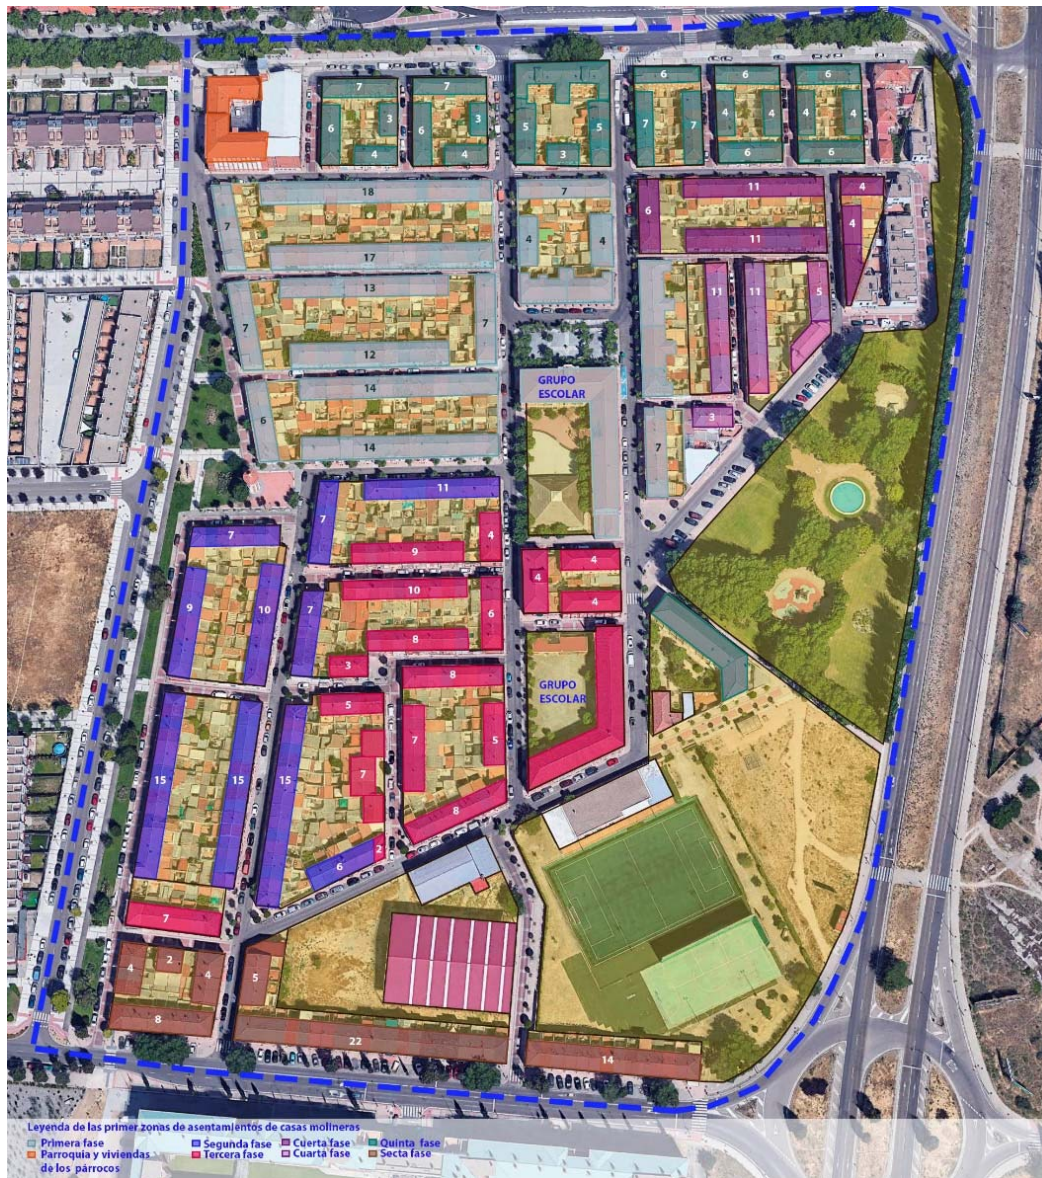
Figura 63: Imagen de todas las fases de construcción del barrio. Elaboración Jessica Merrys.

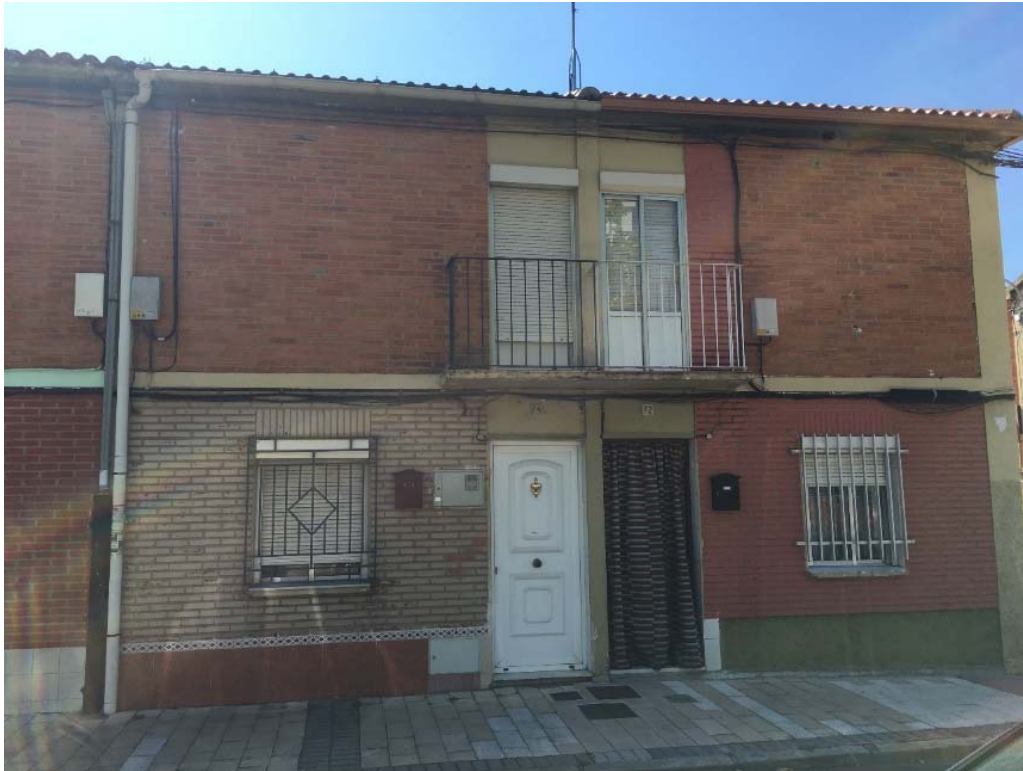
Figura 65: Fachada de la vivienda unifamiliar adosada. Barrio San Pedro Regalado.
Fotografía Jessica Merrys (junio 2020)

Son viviendas destinadas a la clase obrera ya que constan de cocina-comedor, tres dormitorios, cuarto de aseo más un taller familiar situado en la planta semisótano. Los demás espacios se distribuyen en dos plantas. La planta baja está destinada para uso diurno y la planta primera para uso nocturno (los dormitorios), y la planta del semisótano destinada para taller ⁶⁷. Posee un patio en el fondo. Esta vivienda posee dos fachadas, la principal que da a la calle y la otra fachada que da al patio de fondo. Sus lados laterales están entre medianeras.

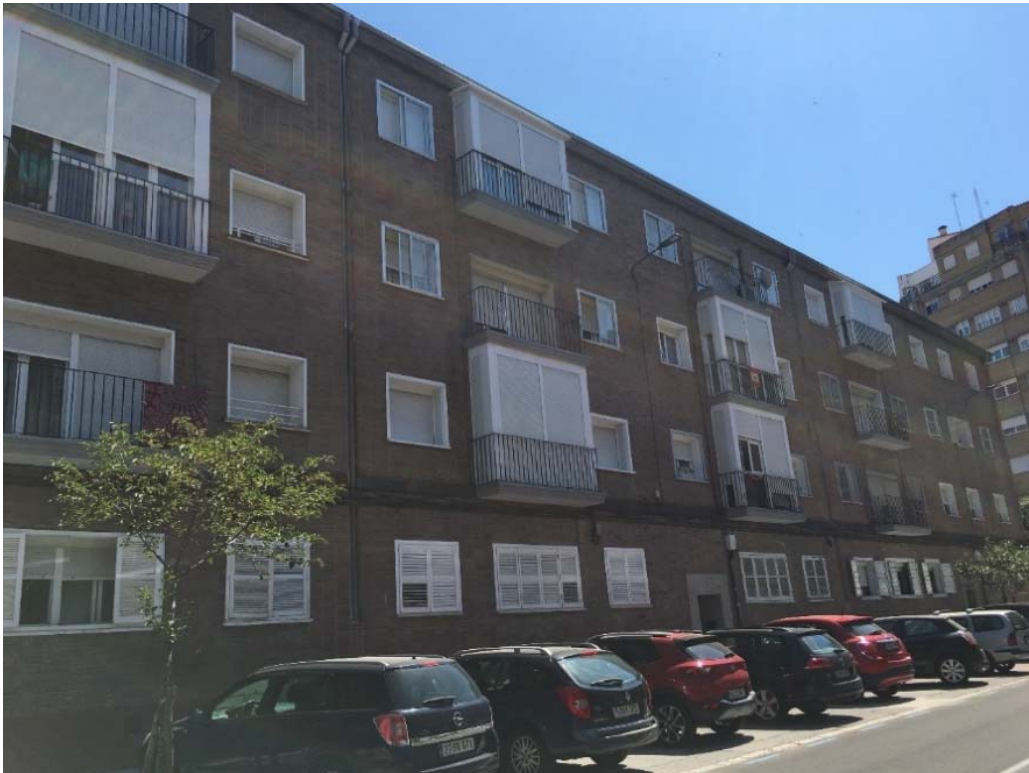
*Figura 69: Fachada del del bloque de vivienda B+3 entre medianeras. Calle Hernán Cortes.
Fotografía Jessica Merrys (junio 2020)*

- Carpintería de pino de segunda calidad con ventanas de dos hojas de vidrio sencillo de 4 mm y salida a terraza con cuatro hojas.

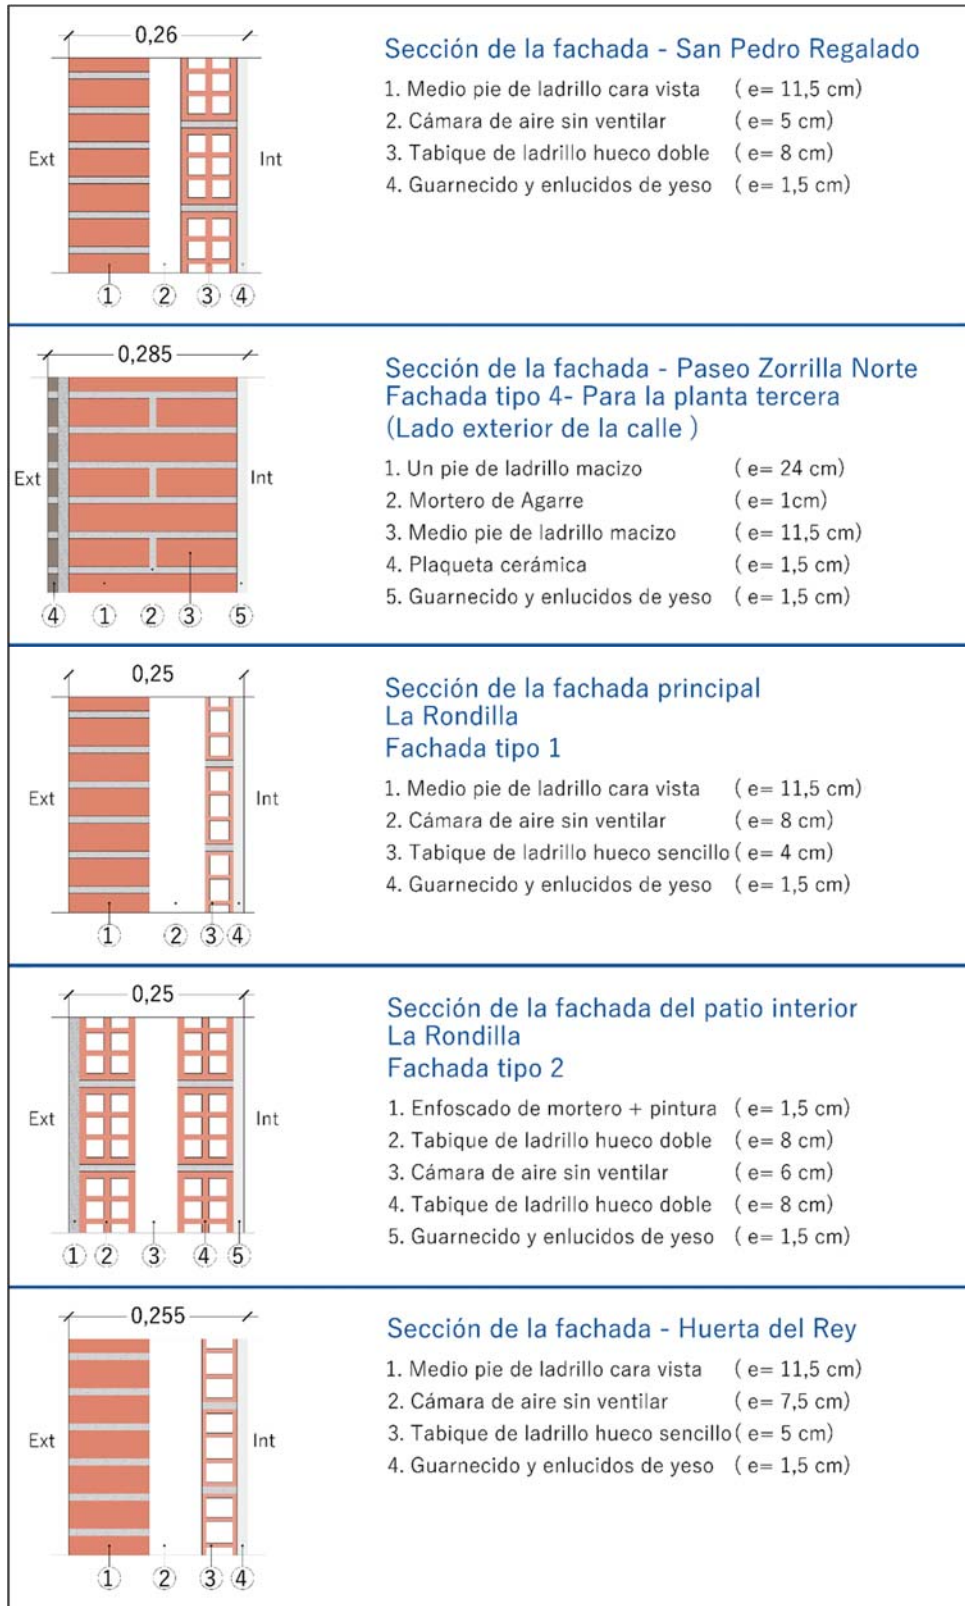
Dado que la eficiencia energética de los edificios está muy condicionada por el tipo de fachada a continuación, se incluye un esquema comparativo de los cerramientos de los cuatro edificios seleccionados con el fin de analizar sus similitudes y diferencias.

Figura 84: Esquemas de los tipos de fachadas. Elaboración Jessica Merrys.

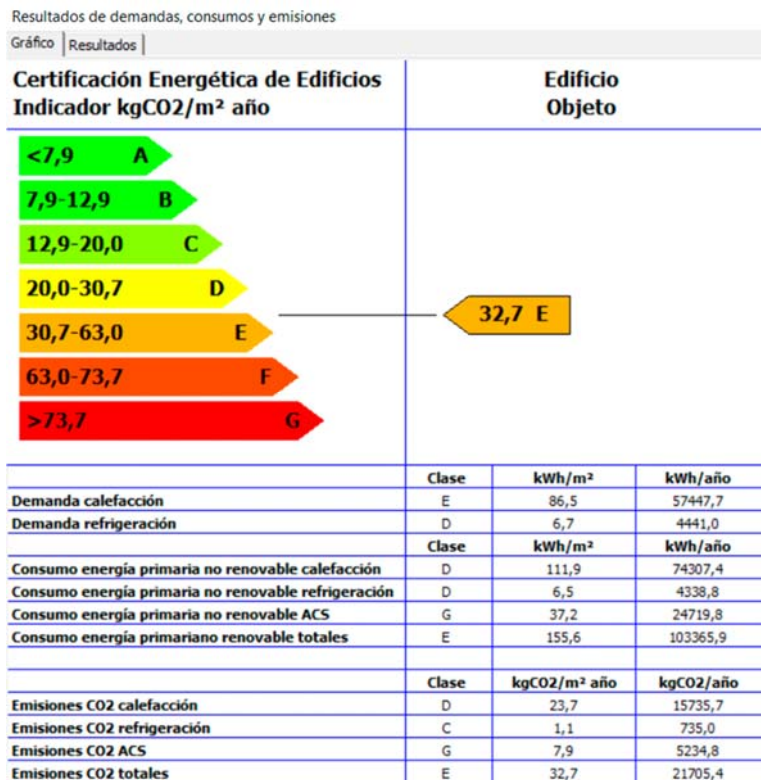
Figura 95: Etiqueta energética del bloque plurifamiliar B+3. (Calle Hernán Cortes 4). Fuente LIDER.

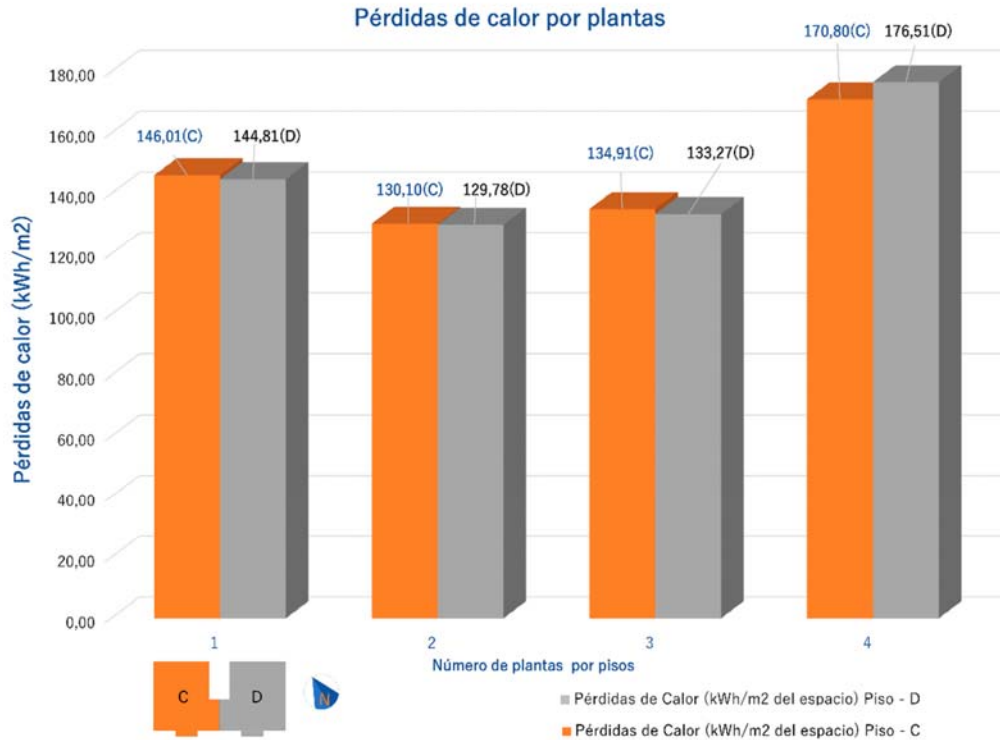
- En la siguiente grafica se compara la pérdida de calor entre las diferentes plantas del edificio pudiendo comprobar que la pérdida aumenta sensiblemente en la última planta.

Figura 96: Comparación de perdida de calor entre plantas del edificio.

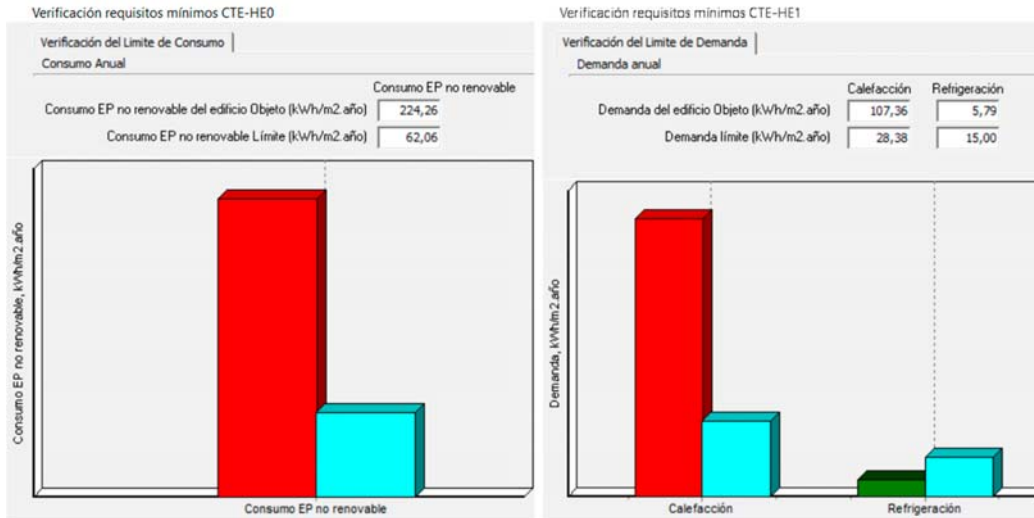
Figura 98: Resultado del bloque plurifamiliar de B+5. globales del LIDER.

La figura verifica que el edificio no cumple con la exigencia de la norma, establecida por la CTE-HE0 y CTE-HE1. El resultado de la demanda de calefacción del edificio objeto es sensiblemente superior a la demanda límite de la vivienda de referencia (107,36 respecto a 28,38 kWh/m² año).

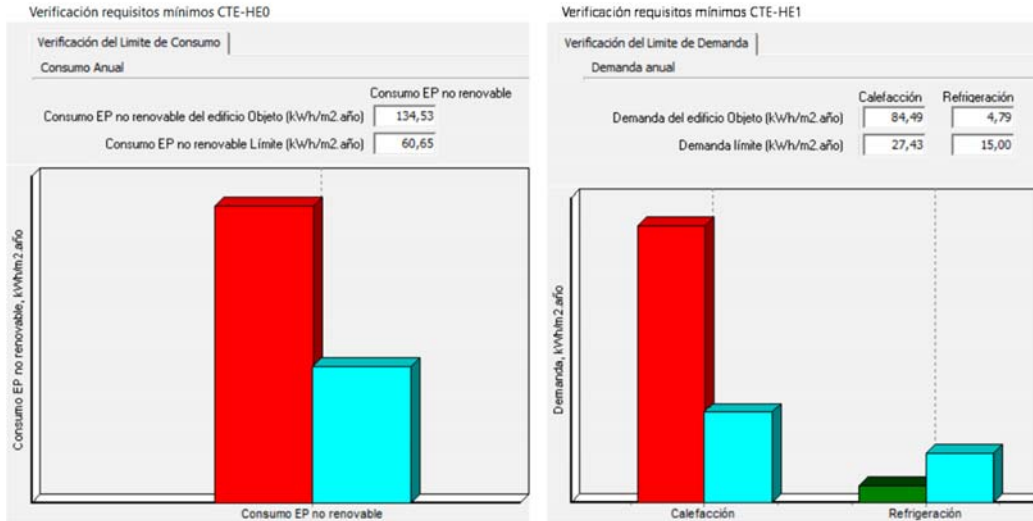
Figura 104: Resultado del bloque plurifamiliar de B+11. globales del LIDER.

La figura verifica que el edificio no cumple con la exigencia de la norma, establecida por la CTE-HE0 y CTE-HE1. El resultado de la demanda de calefacción del edificio objeto es sensiblemente superior a la demanda límite de la vivienda de referencia (84,49 respecto a 27,43 kWh/m² año).

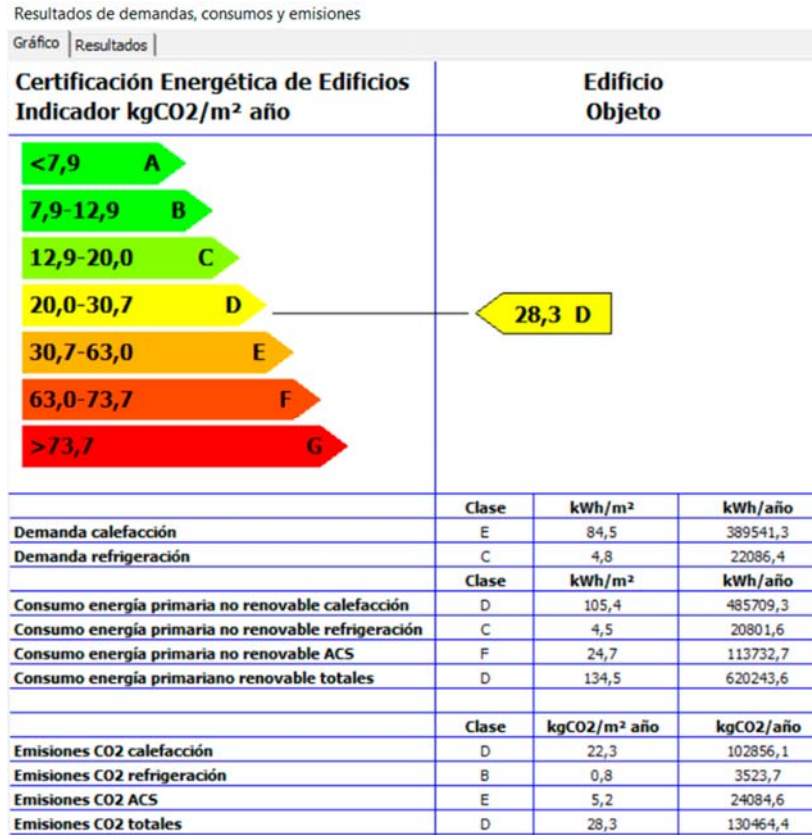
Figura 107: Etiqueta energética del bloque plurifamiliar B+11 (Avenida Gloria Fuertes 2). Fuente LIDER.

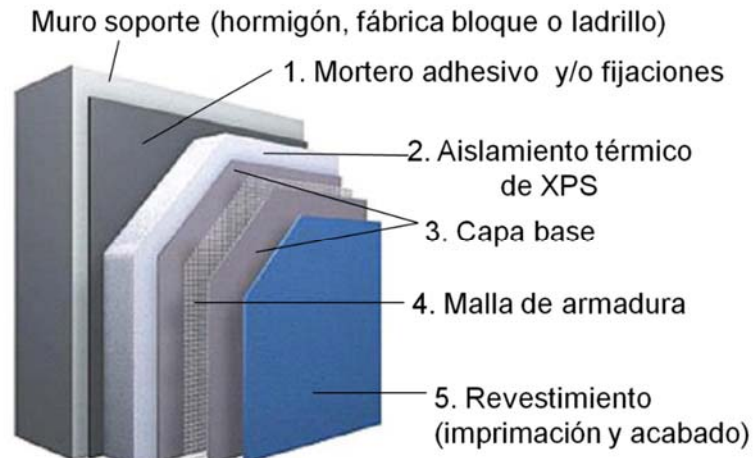
El **sistema SATE** se trata de instalar placas de poliestireno extruido por el exterior sobre el muro de soporte y posteriormente colocar un acabado de protección con mortero de resina.

Figura 109: Fuente de Chova impermeabilización y Aislamiento. Página web <https://chova.com/sistemas/aislamiento-termico-xps/aislamiento-paredes/sate/>

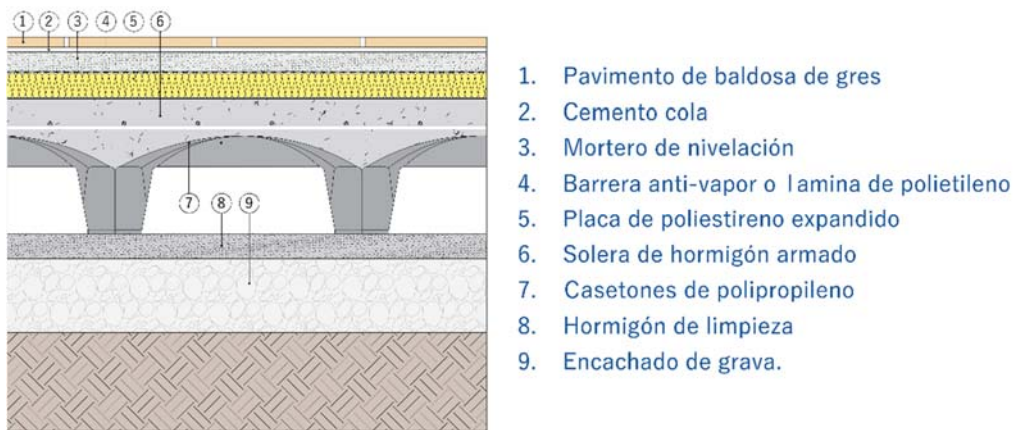
Para el edificio del barrio Paseo Zorrilla Norte se plantea demoler la solera de hormigón en masa de la planta baja y retirar la capa de zahorra que se encuentra bajo la solera. Se sustituirá por un forjado sanitario de casetones de polipropileno apoyado sobre hormigón de limpieza y capa de grava. Con este sistema se consigue ventilar el espacio y evitar futuras humedades. Por encima de los casetones se colocará una solera de hormigón armado sobre la que se apoyará el material aislante y se acabará con un mortero de nivelación y un pavimento de baldosa cerámica.

Figura 114: Forjado sanitario con casetones de polipropileno. Elaboración Jessica Merrys.

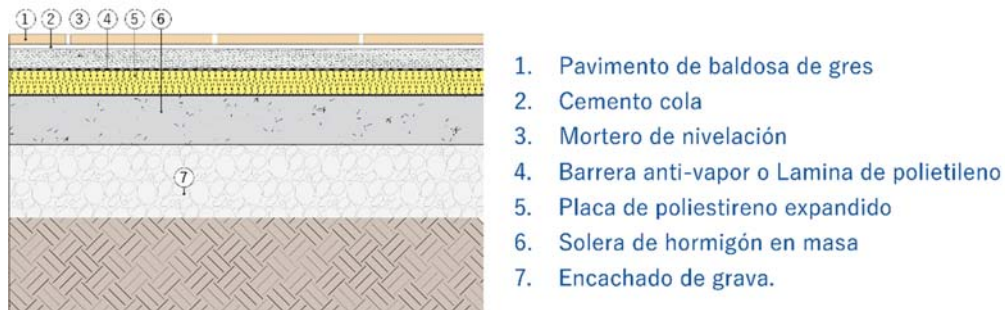
Para los edificios de San Pedro Regalado y La Rondilla se propone retirar el actual pavimento de la solera y colocar sobre el hormigón en masa una capa de aislamiento térmico a base de poliestireno expandido acabada con un mortero de nivelación y un pavimento de baldosa cerámica.

Figura 115: Solera de hormigón en masa con aislamiento. Elaboración Jessica Merrys.

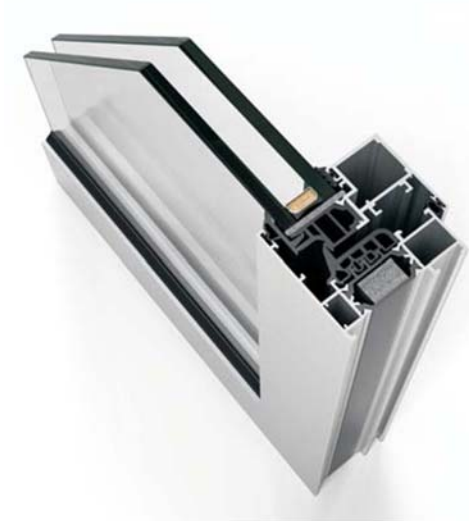
Para evitar la transmisión de calor a través de las ventanas se propone la sustitución de la carpintería existente por una de aluminio con vidrio doble bajo emisivo (4-20-331) con rotura de puente térmico.

Otro punto importante es la colocación de doble acristalamiento de baja emisividad (que reducen la pérdida de calor) separados entre sí por un perfil o cámara de aire en el que se le puede inyectar gas argón.

Figura 116: Imagen de Ventanas de aluminio con rotura de puentes térmicos.

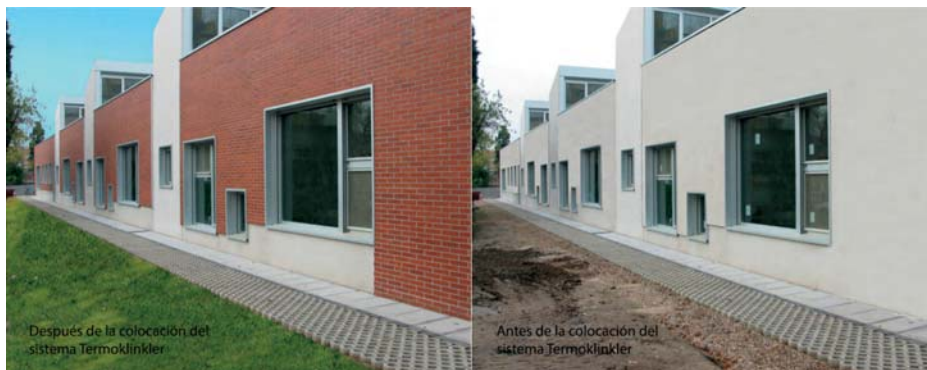
Se propone rehabilitar las fachadas principal y posterior de la vivienda unifamiliar adosada empleando el sistema de aislamiento por el exterior con aplacado cerámico de revestimiento con paneles de 12 cm de espesor. De esta manera se genera una barrera para la transmisión del frío o calor evitando así los puentes térmicos del edificio ya que se coloca formando un revestimiento uniforme.

Figura 117: Fuente de La Paloma Cerámicas. Página web: <https://ceramica-lapaloma.com/termoklinkerLos>

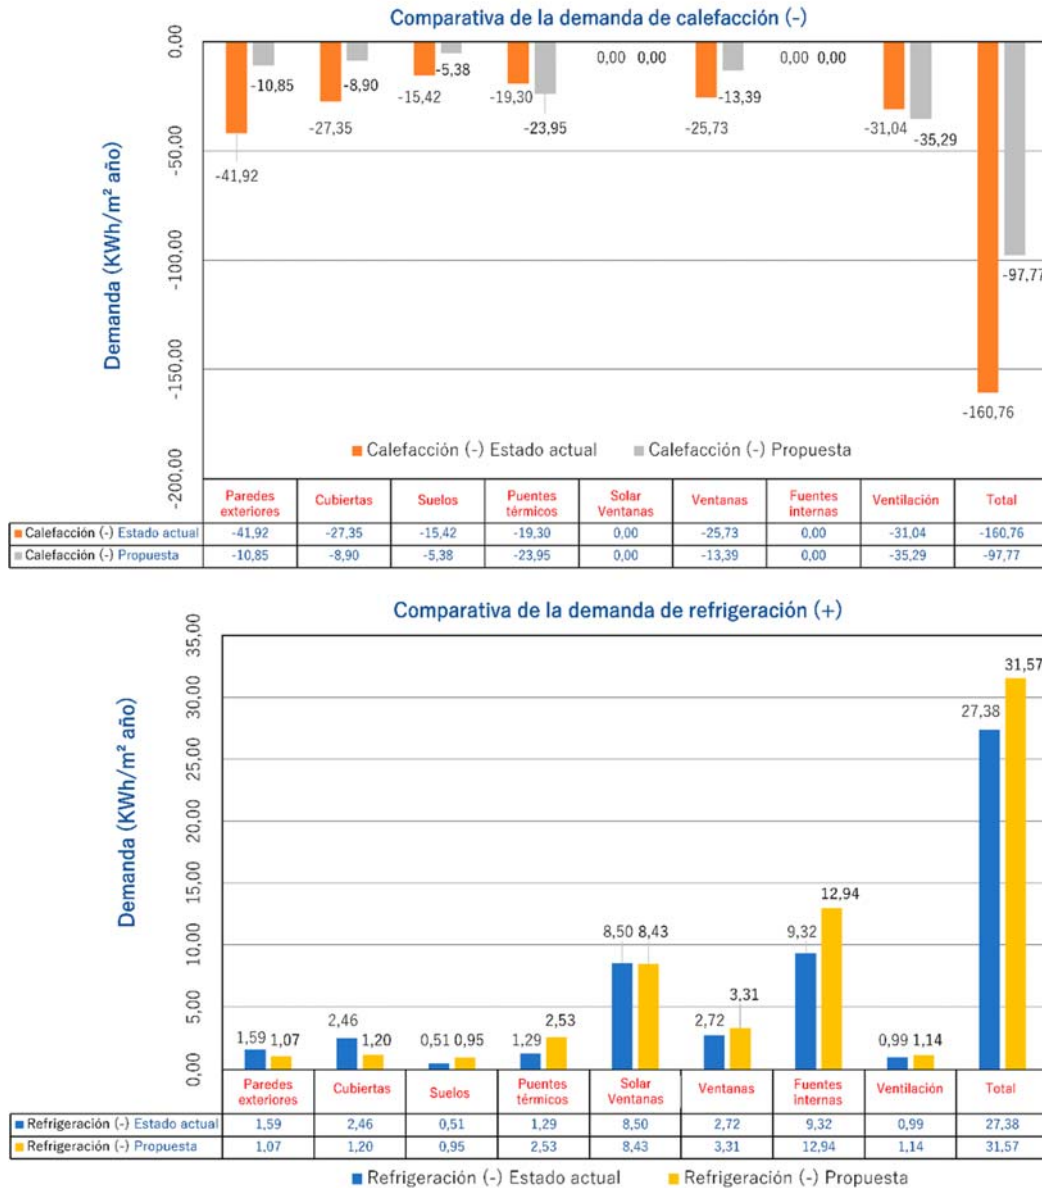
Figura 133: Comparativa de la demanda por elemento de la envolvente. Fuente LIDER (julio 2020)

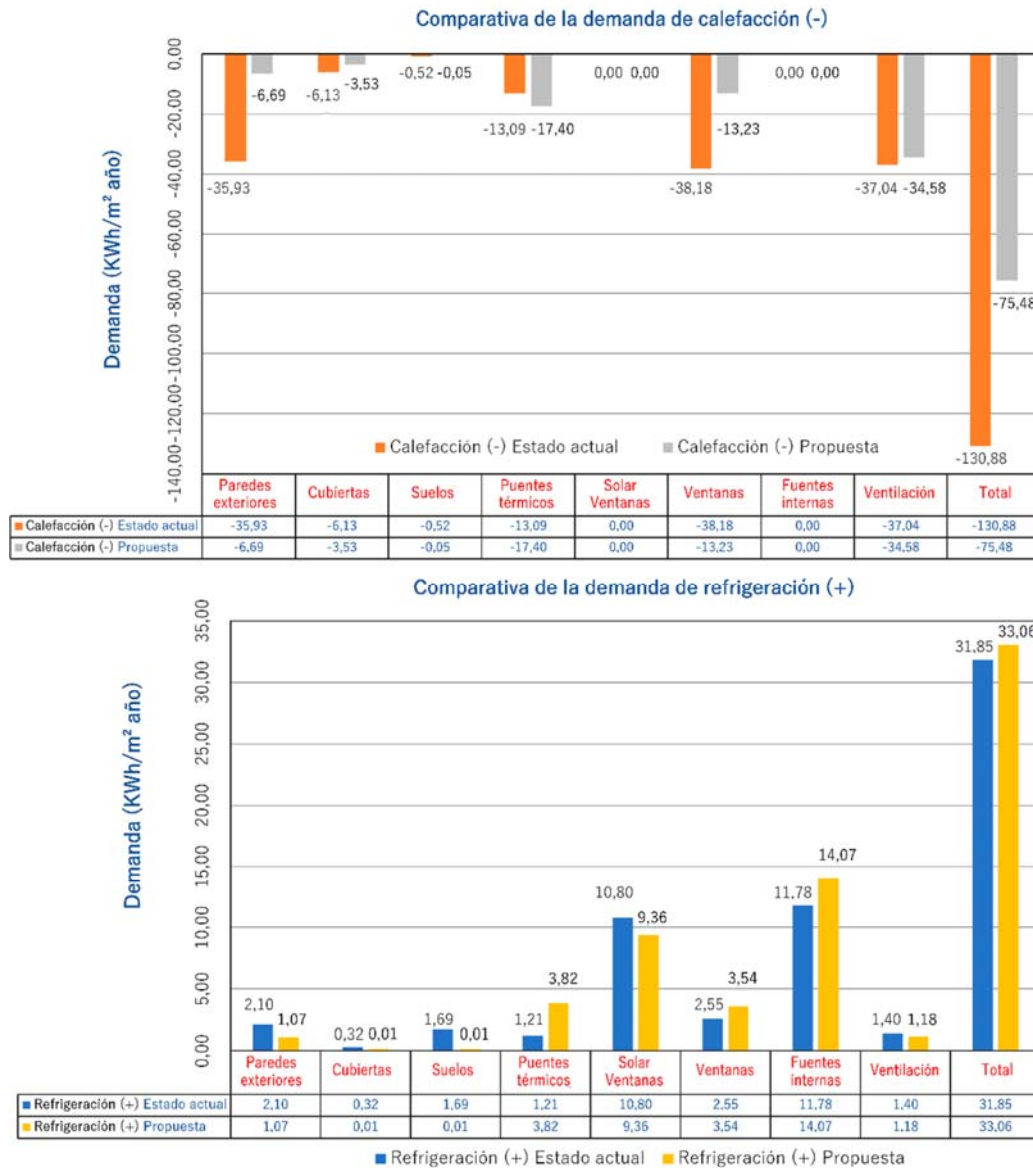
Figura 138: Comparativa de la demanda por elemento de la envolvente. Fuente LIDER (julio 2020)
Elaboración Jessica Merrys

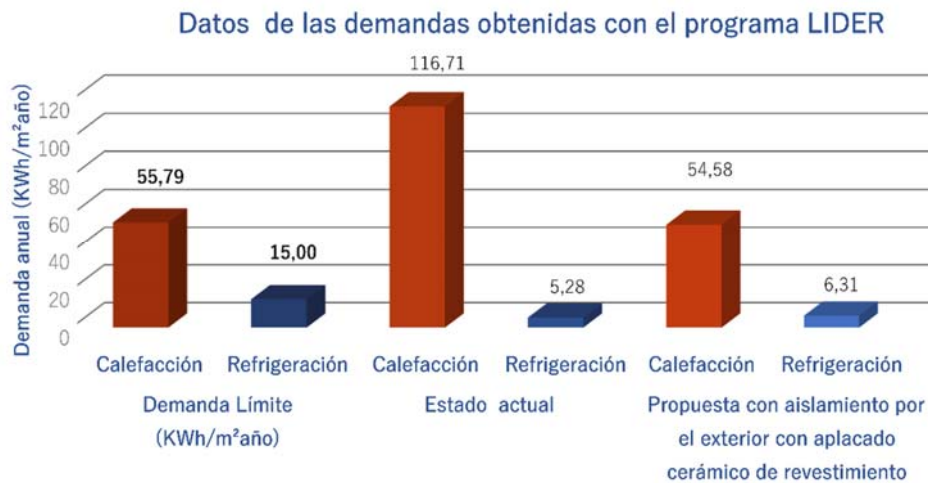
Figura 140: Comparación de datos de las demandas. Elaboración Jessica Merrys. Fuente LIDER.

- La pérdida de calefacción se ha reducido en 62,13 KWh/m²año, es decir un 53,23 %.
- El valor de pérdida de calefacción alcanzado es inferior a la demanda límite del edificio de referencia, cumpliendo la norma CTE HE1.
 - La notable mejora se logra gracias al aislamiento de las dos fachadas empleando el sistema de aislamiento por el exterior con aplacado cerámico de revestimiento, al insuflado de espuma de poliuretano por el interior de la cubierta, al aislamiento de la solera y a las nuevas carpinterías de aluminio con rotura de puente térmico y doble cristal con cámara de aire.

A continuación, se incluyen diversas tablas por edificios comparando los valores de pérdida de calefacción y ganancia de refrigeración del edificio de referencia, del edificio conforme al momento de su construcción y del estado rehabilitado.
