LAS CATEDRALES DE PLASENCIA.

Análisis e historia de dos
arquitecturas incompletas.

MÁSTER EN INVESTIGACIÓN EN ARQUITECTURA

E.T.S. DE ARQUITECTURA

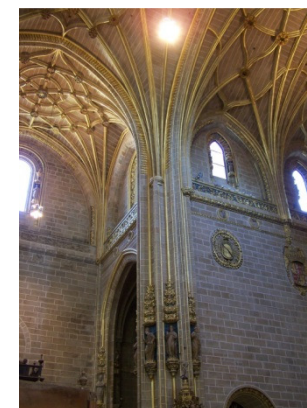
Fig. 24._ Pilares dorados del crucero. Catedral Nueva. 2009.

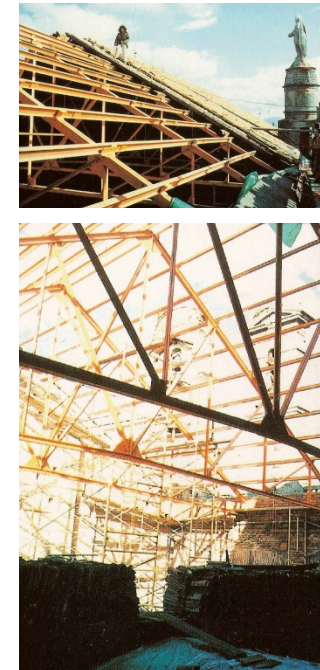
Fig. 33 y 34._ Estado previo de la cubierta central una vez desmontado parte de las tejas, en la intervención de 1979. Estructura metálica con pares y contrapares de madera, tillado cargado de escombros bajo las tejas. En la intervención de 1979, la D. F. decidió mantener la estructura metálica existente que se había colocado en la intervención de 1929 por su valor histórico. Es una estructura roblonada con cercha múltiple en el cabecero. Araujo & Nadal.

- La estructura de madera no se encontraba en buen estado y sería necesario repararla.
- El desproporcionado tamaño de las piezas de madera hacía que el peso de la cubierta que gravitaba sobre las formas estructurales primarias fuera excesivo.
- El número de piezas de teja perdidas o deterioradas era considerable.
- La estructura de acero era de buena factura y estaba en un buen estado de conservación. Era necesario, una vez limpiados los extradoses de las bóvedas, evitar la acumulación de nuevos depósitos de humedad en los mismos.
- El sistema de protección contra rayos, garantía de seguridad contra accidentes en la cubierta de madera, se encontraba arruinado.
- El presupuesto no permitía sino una reparación mínima, debido a la desproporción evidente entre éste y la superficie a reparar.

Por consiguiente se adoptó la solución de mantener la estructura de acero a pesar de su gran inclinación. Debido a ésta se estimó imprescindible contar con un sistema de impermeabilización complementario a la teja, para lo que se previó que ésta se asentara sobre planchas de fibrocemento. Estas planchas se fijarían a correas metálicas que sustituirían a los correones de madera, adecuando las resistencias y el peso de la estructura soportada a la capacidad resistente de la estructura básica. Esta estructura básica se protegería contra la corrosión mediante una pintura adecuada y se arriostraría por cruces de San Andrés para mejorar su estabilidad sobre todo en las zonas próximas al piñón del oeste, muy alejado del cabecero. Con el fin de poder vigilar adecuadamente el estado de la cubierta, se proveería a ésta, en zonas discretas, de lucernarios invisibles desde el exterior. Se adoptó un sistema de desagüe de los riñones de bóvedas procurando que el agua no se pudiera entretener en los mismos, rellenándolos de arlita y dando salida al agua mediante conducciones desde su superficie de mortero

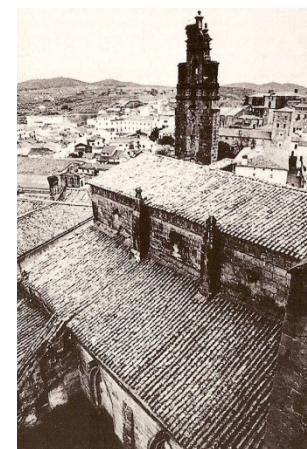
Fig. 40._ Estado de las cubiertas de la Catedral Antigua antes de la intervención de 1981.

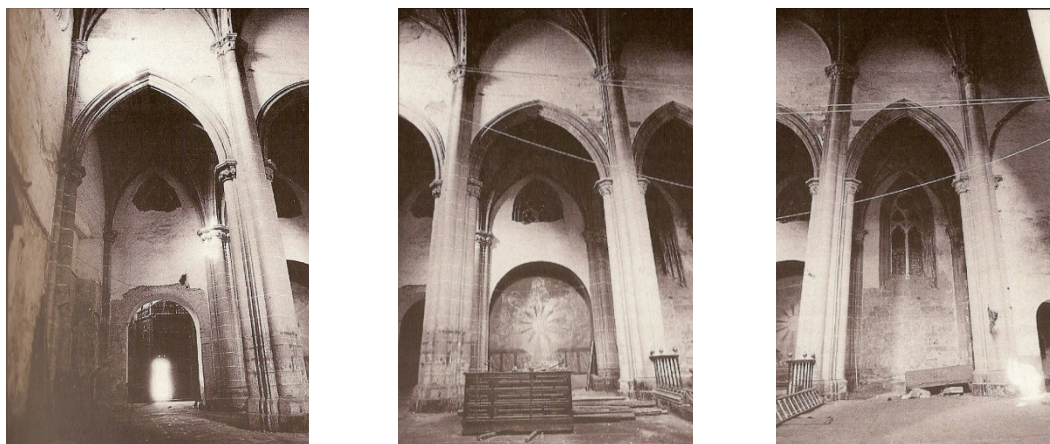
Figs. 46, 47 y 48._ Restauración del interior de la Catedral Antigua. Los paramentos se encontraban encalados, y los huecos cegados.

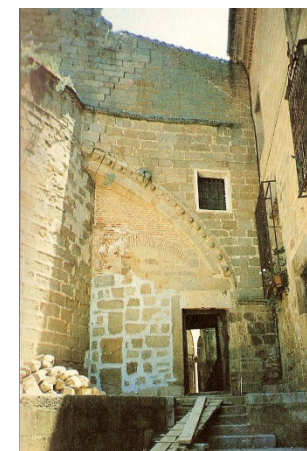
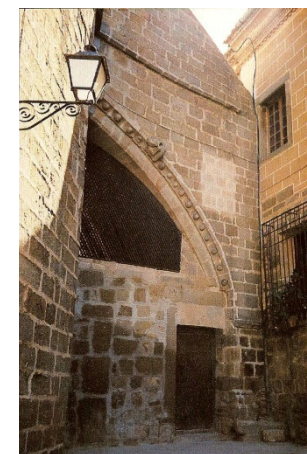
Figs. 58 y 59._ Restauración del arbotante.

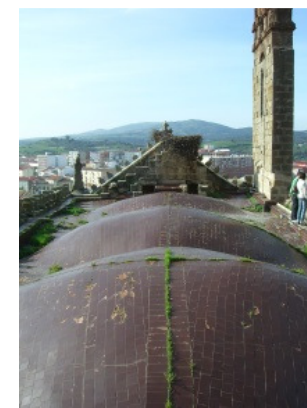
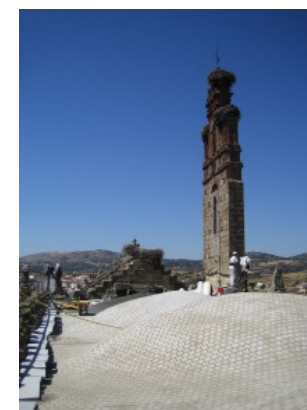
Figs. 79 y 80._ Restauración de las cubiertas de la Catedral Antigua. Estado inicial antes de la intervención, y estado final. Nave central.

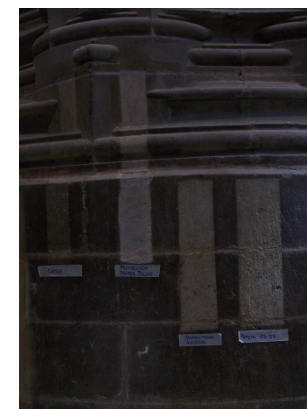
Fig. 84._ Estudios preliminares. Restauración del interior de la Catedral Nueva. Pruebas de limpieza para el granito.

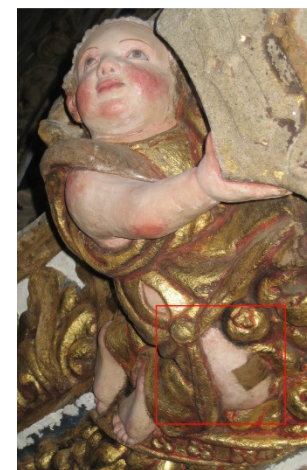
Fig. 85._ Testigo de limpieza. Restauración del interior de la Catedral Nueva. Detalle relieve portada de acceso a la sacristía.

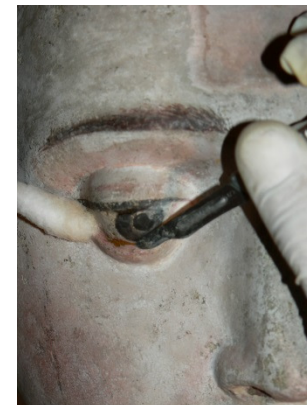
Fig. 86._ Proceso de limpieza a punta de bisturí. Restauración del interior de la Catedral Nueva. Detalle escultura de Eva.

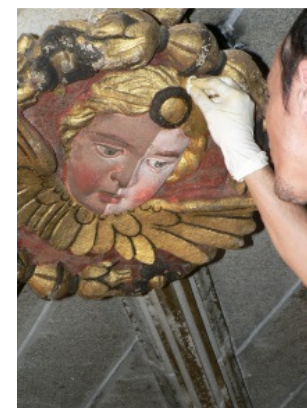
Fig. 90._ Media limpieza. Restauración del interior de la Catedral Nueva. Detalle clave.

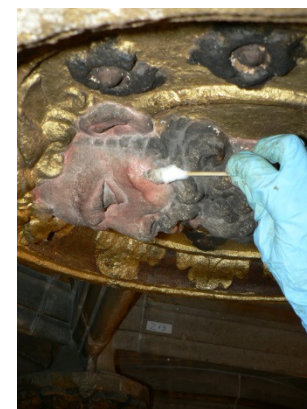
Fig. 91._ Proceso de limpieza. Restauración del interior de la Catedral Nueva. Detalle clave.

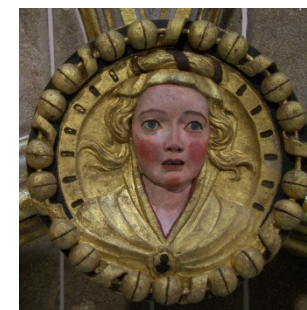
Fig. 93._ Estado final. Restauración del interior de la Catedral Nueva. Detalle clave.

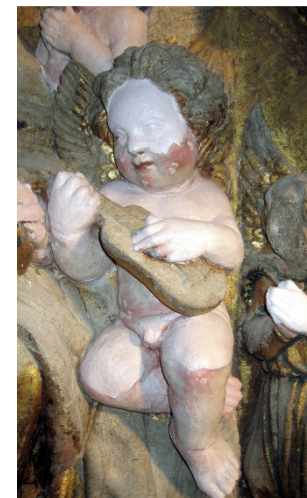
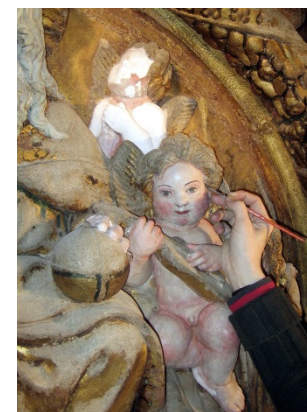
Figs. 94 y 95._ Proceso de estucado y reintegración cromática. Restauración del interior de la Catedral Nueva. Detalle relieve portada de acceso a la sacristía.

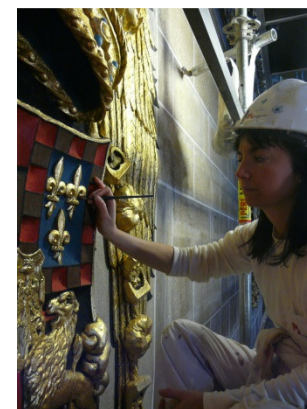
Fig. 105._ Proceso de los trabajos de restauración y dorado. Restauración del interior de la Catedral Nueva. Detalle escudo.

Por ello, se descubrieron que los elementos básicos dorados eran: los nervios de las bóvedas, en algunas de sus caras y baquetones, estando tratados en azul en otras de sus facetas para resalte del dorado; los arcos tanto formeros como fajones, algunos reforzados por flamas, así como los arcos que conforman los encuentros de las bóvedas con los testeros, fachadas, etc; Por todo ello, el gran espectáculo dorado de las bóvedas se prolongaba hasta los arranques de los pilares en los que trazó Rodrigo Gil de Hontañón. Pero en el cabecero los nervios acaban en su arranque y solo se prolongan en parte en los pilares del encuentro de éste con el crucero, en los pilares de Juan de Álava, que al ser con capiteles, impiden la continuidad de los nervios hasta la base, por lo que el dorado de los nervios de esos pilares es diferente, no ligado a los nervios de las bóvedas.

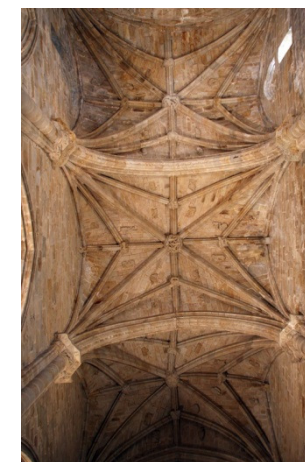
Fig. 116._ Catedral Antigua. Nave central. Bóvedas de crucería de combados angevinos y terceletes con medallones en claves.

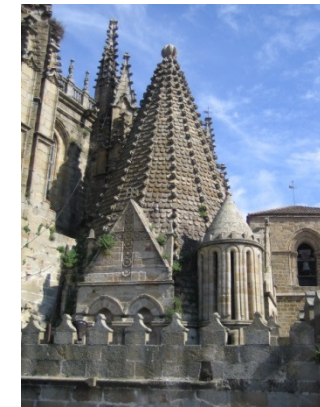
Fig. 119_ Torre linterna de la Sala Capitular o de San Pablo (Torre del Melón). Catedral Antigua. Vista desde el claustro.

La Cúpula es el elemento con más raíz oriental. Suelen ser aproximadamente de casquete esférico y el interior suele estar compuesto por sectores circulares claramente apreciables que corresponden a una división simple de la circunferencia en ocho partes. La correspondiente a Plasencia tiene dieciséis sectores, gajos o gallones. Estas cúpulas, al partir de plantas cuadradas, hacen la transición al octógono o a la circunferencia por diferentes procedimientos. En el caso de Plasencia es por medio de trompas. La cubierta exterior o casquete. Es muy singular y se manifiesta expresivamente con más énfasis que ningún otro elemento. Suele ser apuntada, de piedra labrada a guisa de escamas y dejando apreciar, o recordando en parte, la estructura interior. Se rematan con algún elemento singular como un gallo en Salamanca y un melón en Plasencia. La cubierta de Plasencia, con generatriz recta, es la más apuntada de las existentes en España. La de Salamanca lo es menos, la de Zamora se cubre con cúpula nervada y en Toro no se concluyó. Fuera de España

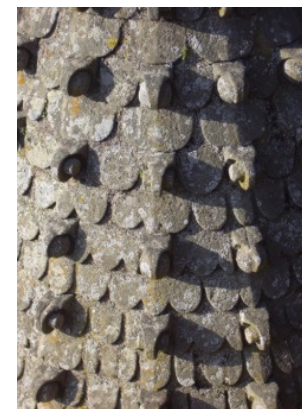
Fig. 121._ Torre linterna de la Sala Capitular o de San Pablo (Torre del Melón). Catedral Antigua. Detalle de las escamas.

encontramos las de Anguleme que también pertenece a esta morfología, y la de Notre-Dame-la-Grande de Poitiers aunque indudablemente la más próxima es la que se encuentra en la Catedral de Évora, catedral que conviene tener siempre presente por las evidentes similitudes que tiene con ella, tanto en el casquete como en las cubiertas y en general en la concepción formal del templo. Las torrecillas, junto a los gabletes, representan la influencia franco-nórdica apartándose en este caso de la corriente luso-extremeña a la que se hace referencia en el punto anterior. Del tipo de las de España sólo se pueden encontrar en Francia (aunque en neo-románico, ver la Catedral de Angulema). Hay otras que, si no exactamente del mismo tipo, nos relacionan con una forma de entender esta arquitectura muy diferente (p.e. Saint Ours de Loches). Existen en todo el mundo germánico elementos que se relacionan (p.e. iglesia Gross-Sankt Martin en Colonia) al constar siempre de cuatro torrecillas en los ángulos de una forma de planta cuadrada, motivo por otro lado no muy frecuente en nuestra arquitectura. Los gabletes, solos o combinados con las torrecillas, se encuentran en la arquitectura románica religiosa (o no) nórdica (Francia, Países Bajos, Alemania, etc). De hecho representan una geometría muy usual en la arquitectura tradicional de estos países, que poseen muchas construcciones rematadas por muros piñones de donde pudieron originarse (Lebeny-Hungría).

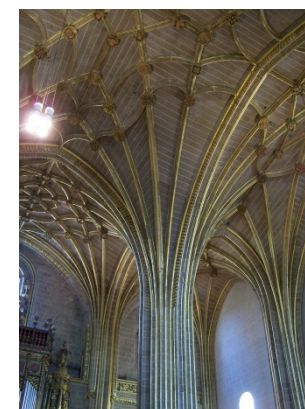
Fig. 134.- Pilar del crucero. Catedral Nueva.

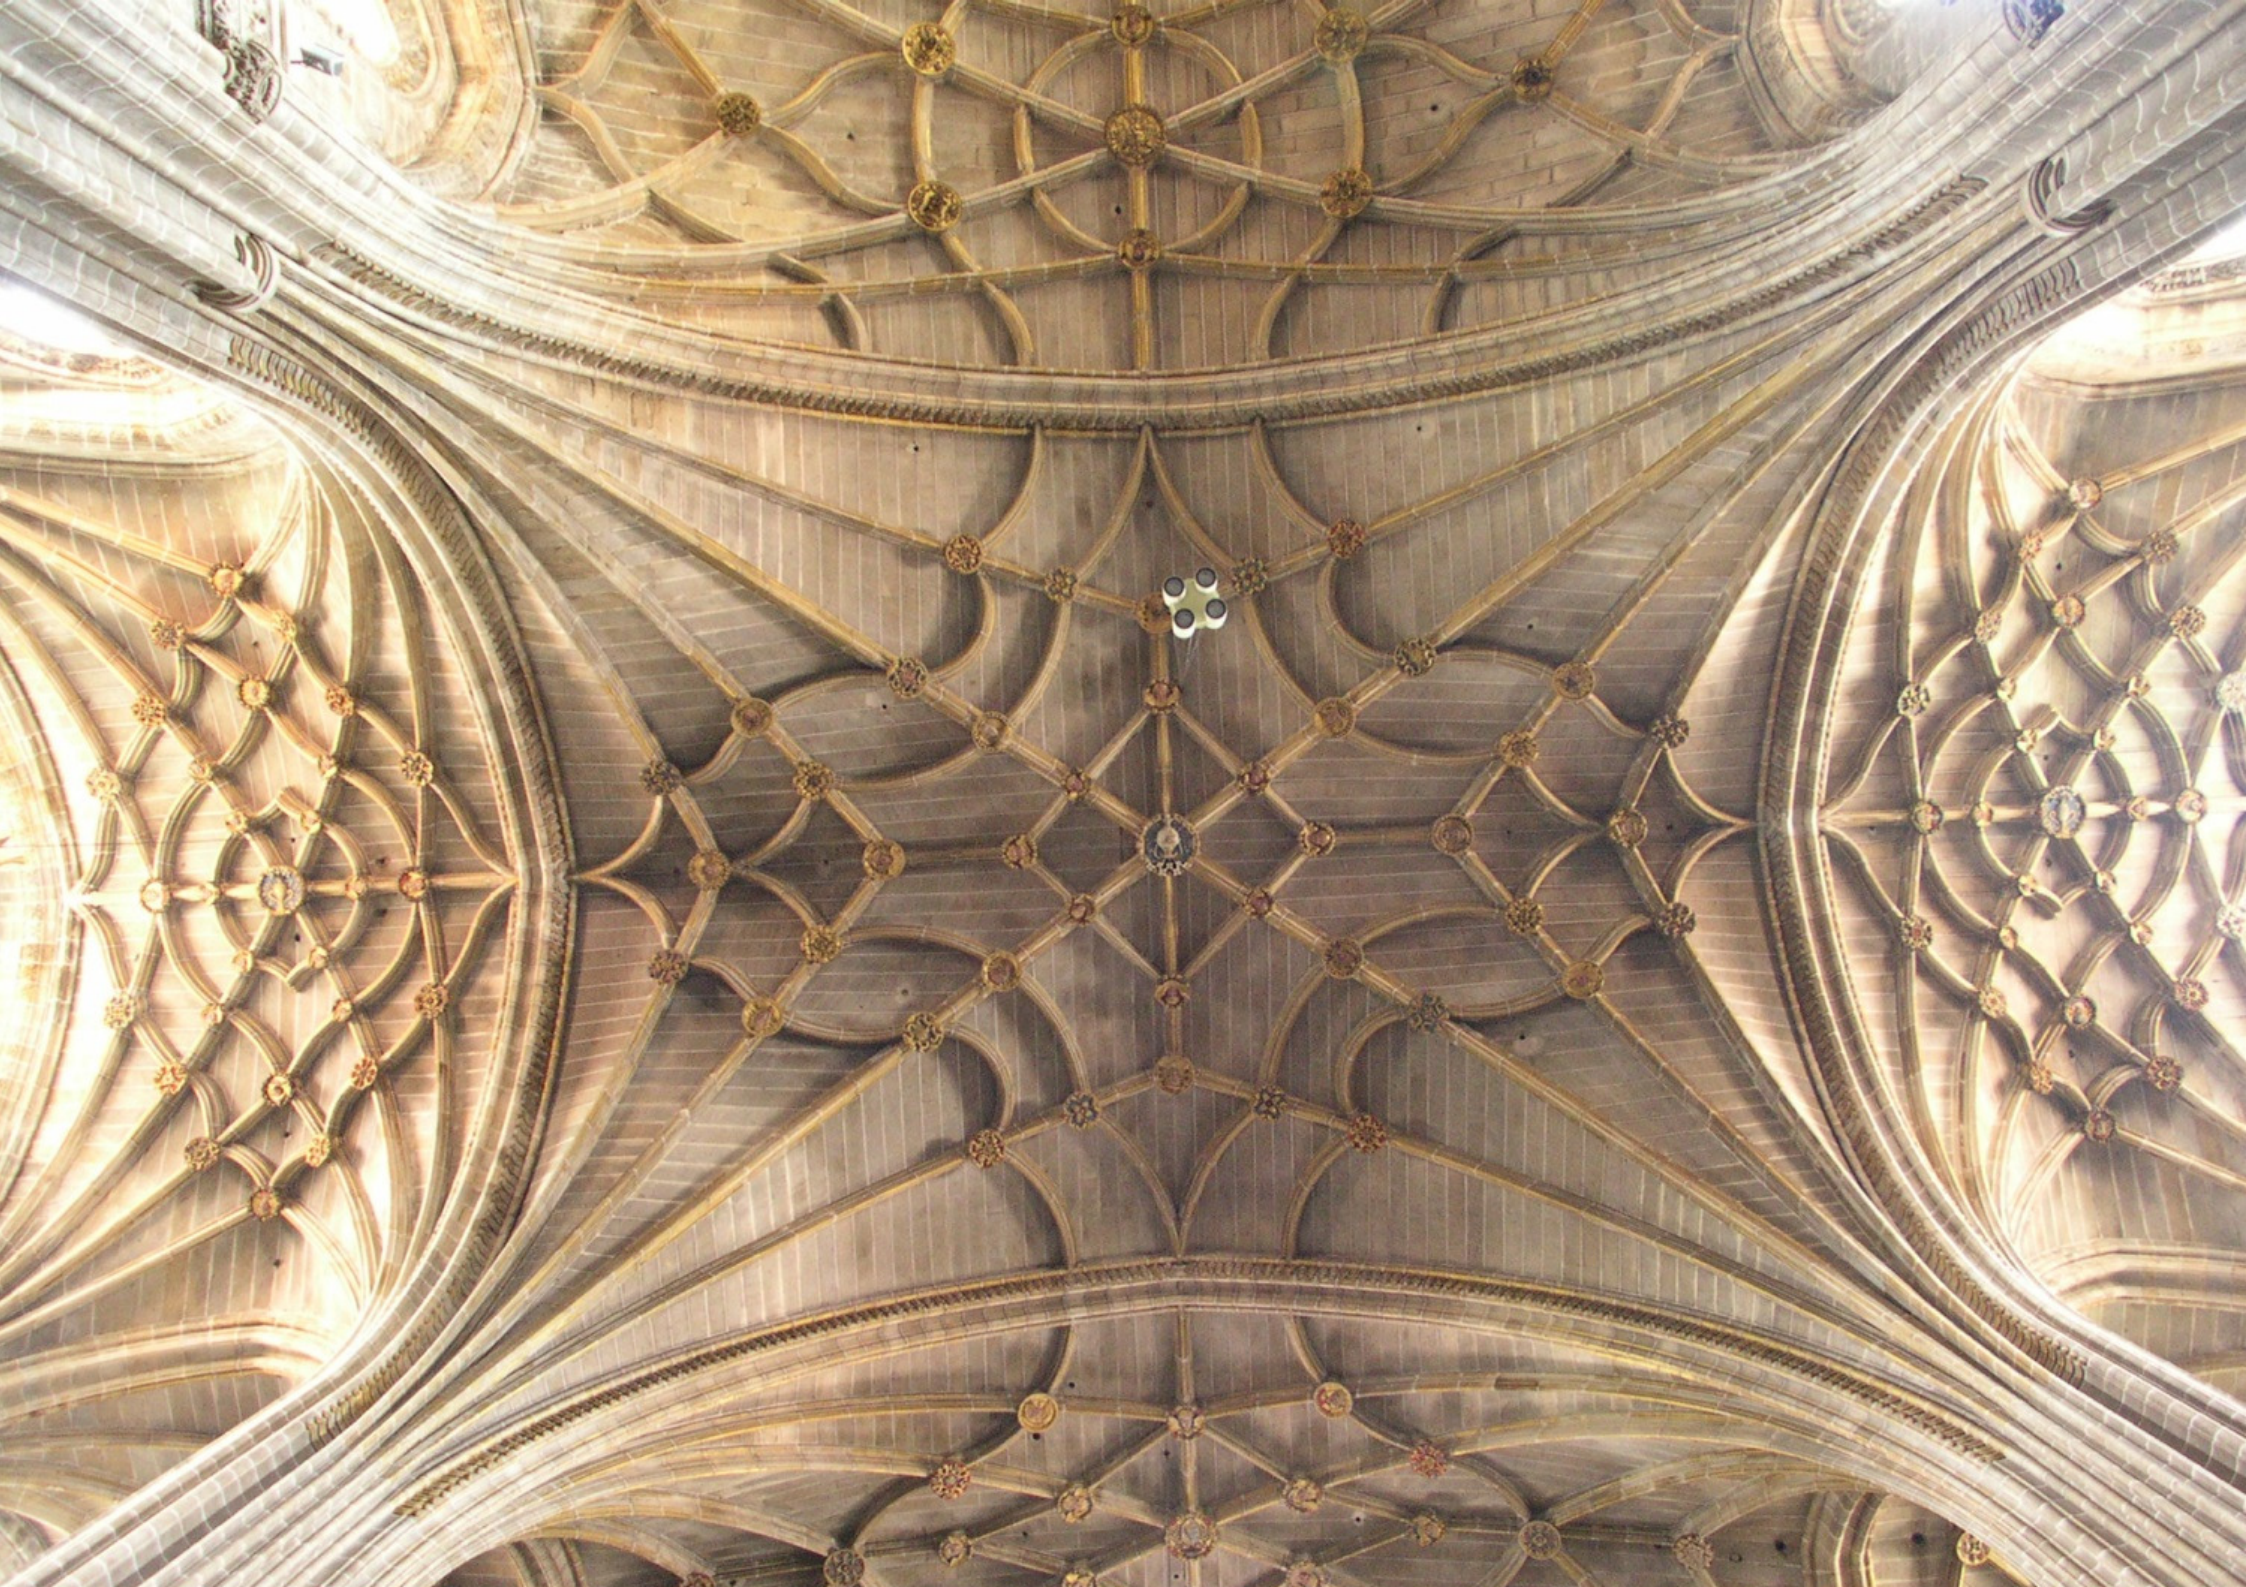
Fig. 135.- Bóveda del crucero. Catedral Nueva. Página siguiente.

Bóvedas: Parece que la mayor parte se construyó bajo las órdenes de Rodrigo Gil, a excepción de las de la Capilla Mayor y las capillas laterales. Corresponden esencialmente a la tipología gótica de terceletes angevinos, aunque el desarrollo último es más complejo. Debido al hecho de igualar las alturas de claves en los arcos formeros y fajones, los arranques de las nervaduras están a distinta altura y a causa de la elección de las alturas de claves de los arcos ojivales, las bóvedas resultan de un perfil acusadamente plano.

Las nervaduras siguen una línea recta, sin decoración, a veces con molduras de bocel o toro y otras lisas doradas. Solo en la Nave del crucero aparece decorada con llamas en relieve, doradas.

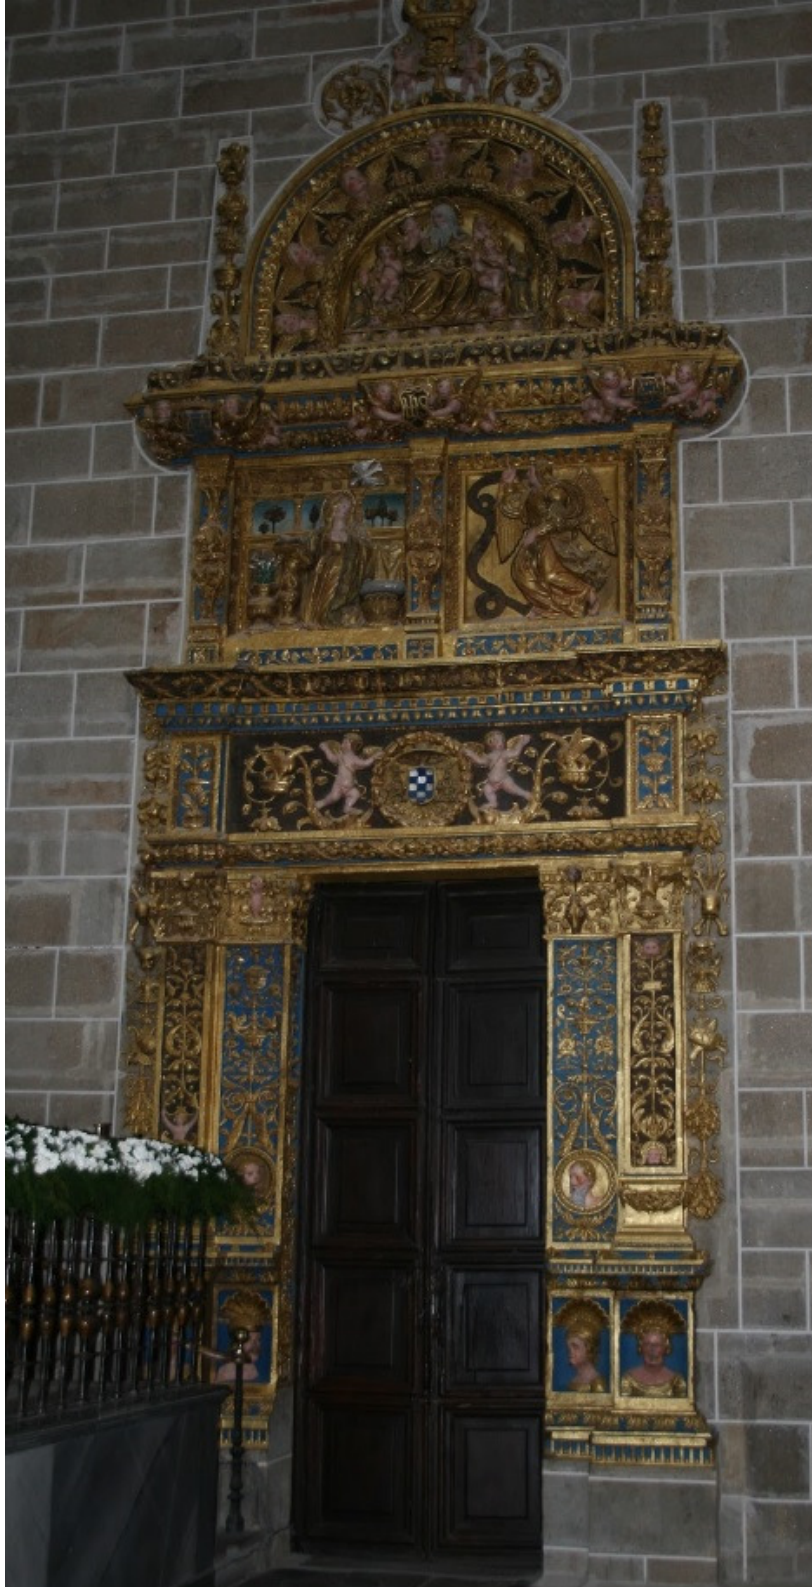
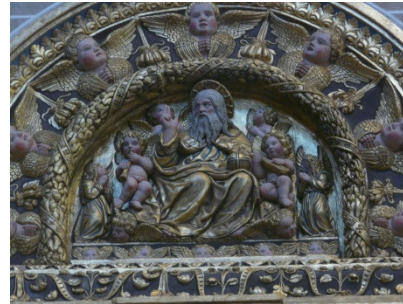
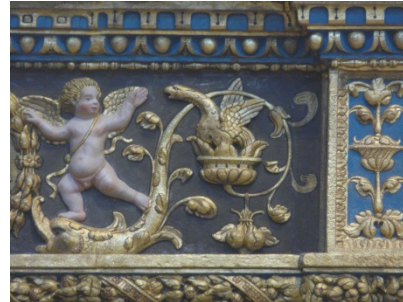
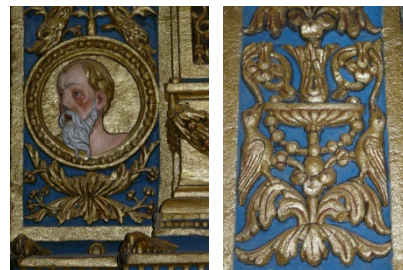
Fig. 136.- Portada de acceso a la Sacristía.

Fig. 137.- Detalle del tímpano. Figs. 138 y 139.- Detalles del cuerpo central; La Virgen María y el arcángel San Gabriel. Fig. 140.- Detalle del friso. Figs. 141 y 142.- Detalle de las jambas.

Acceso a la sacristía situado en el lado de la Epístola. Relieve tallado en granito dorado y policromado. Obra atribuida a la colaboración entre el arquitecto Francisco de Colonia (1^o y 2^o cuerpo) y a Juan de Álava (3^o cuerpo). De disposición arquivada, puede dividirse en tres cuerpos: El primero, el inferior, es estrictamente arquitectónico y enmarca la puerta de acceso con cuatro pilastras, dos salientes y dos retranqueadas, decoradas con grutescos a *candelieri*. Dentro de las mismas se inscriben clipeos que retratan a Adán (derecha), Eva (izquierda) y un mascarón (izquierda)¹⁹⁸. En el lado exterior, una guarda paralela a la pilastra desarrolla motivos figurativos: guirnaldas de frutas, armas, objetos musicales y calaveras¹⁹⁹. Apoya el pórtico sobre sotobasas con retratos²⁰⁰ inscriptos en hornacinas²⁰¹. Sobre la puerta, un friso adintelado presenta dos abarderos²⁰² custodiando el escudo de la casa Álvarez de Toledo. El cuerpo central es sostenido por tres balaustres rematados por escudos con los emblemas de Jesucristo (JHS) y Santa María (SM) flanqueados por angelotes a modo de capiteles. Este espacio dividido en dos escenas desarrolla el motivo principal de la obra: la Anunciación²⁰³. El tercer cuerpo cierra el pórtico con un arco peraltado, donde se inscribe, enmarcada por querubines, una representación del padre eterno flanqueada por ángeles y orantes. Remata el pórtico con una crestería formada por un grutesco enriquecido con figuras fantásticas y ángeles que podría aludir al emblema de Santa María, fuente de la vida.

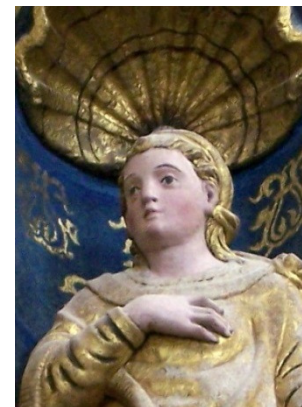
Fig. 159.- Detalle de Rebeca.

Es una ventana de medio punto con arquivoltas fasciculadas de molduras de toro doradas, flanqueada por dos esculturas, Sara y Rebeca, con peanas y doseles.

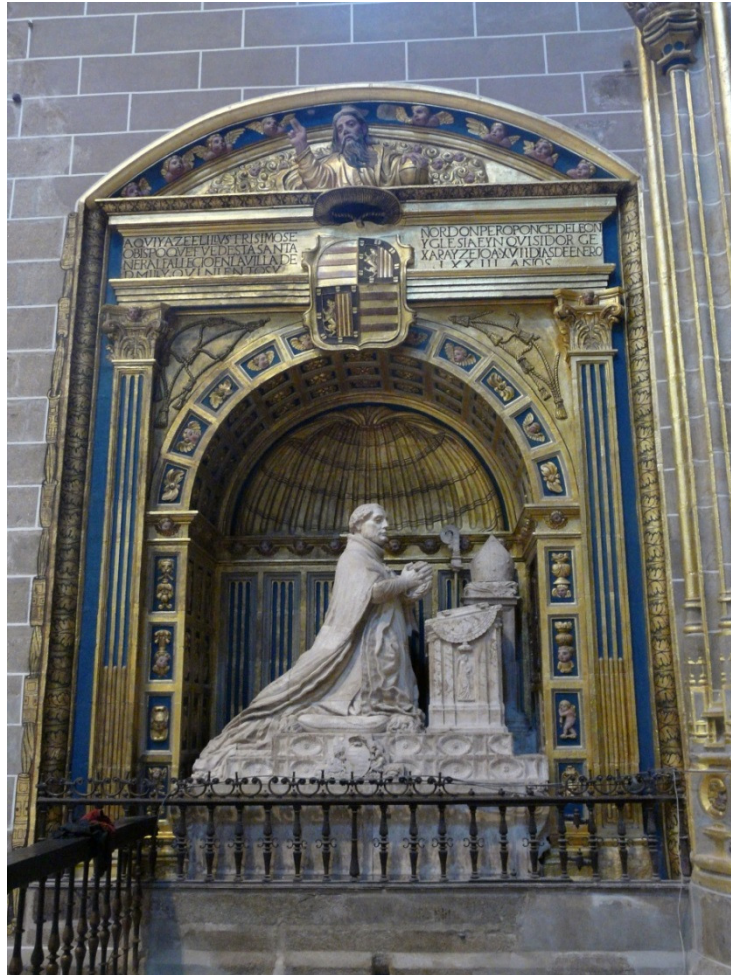
Fig. 165.- Tumba del Obispo Ponce de León.

Realizado por Francisco Giralte en el s. XVI, el sepulcro del Obispo se encuentra situado junto al cabecero, en el lateral del evangelio, orientado al norte. Justo en frente de la portada que da acceso a la sacristía. Éste consta de los siguientes elementos: nicho, ático, friso y grupo escultórico del obispo Ponce de León.

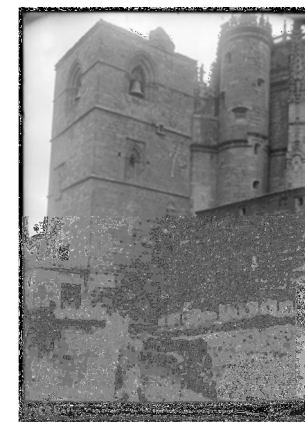
Fig. 168._ Campanario. Gómez Moreno, Manuel. Archivo fotográfico CSIC.

Hoy día adosada a la Catedral Nueva por el sur, a la altura de la sacristía-cerería, ocupa el lugar de un cubo de la muralla. Tiene una altura total de 29.5 m., con un primer cuerpo macizo de 8.15 m. sobre el Enlosado. Se llega a ella desde la escalera de la sacristía a la altura del paseo de ronda, que la atraviesa, y desde donde parte una escalera de tres tramos rectos abovedados hasta alcanzar la cota de 16.30 m. sobre el Enlosado. A partir de ahí comienza otra escalera de caracol situada en la cara este, hasta una cota de 25.05 m. Por esta última se accede al campanario y a continuación a la cubierta. El campanario es un recinto cubierto por una bóveda de crucería con nervios a las esquinas, que está ocupado en el centro por dos grandes machones de piedra que, apoyados en el corazón macizo de la torre, sirve de soporte de una de las seis campanas que se conservan. La más antigua es del S. XV y tiene el escudo del obispo Rodrigo Dávila (1475-96). La mayor (María de la O) está situada en el hueco del sur, dando al río.
