LA VILLA ROMANA DE «EL PRADO» (VALLADOLID) NUEVAS APORTACIONES PARA SU ESTUDIO¹

CARMEN HERRERO GIL - MARGARITA SANCHEZ SIMON

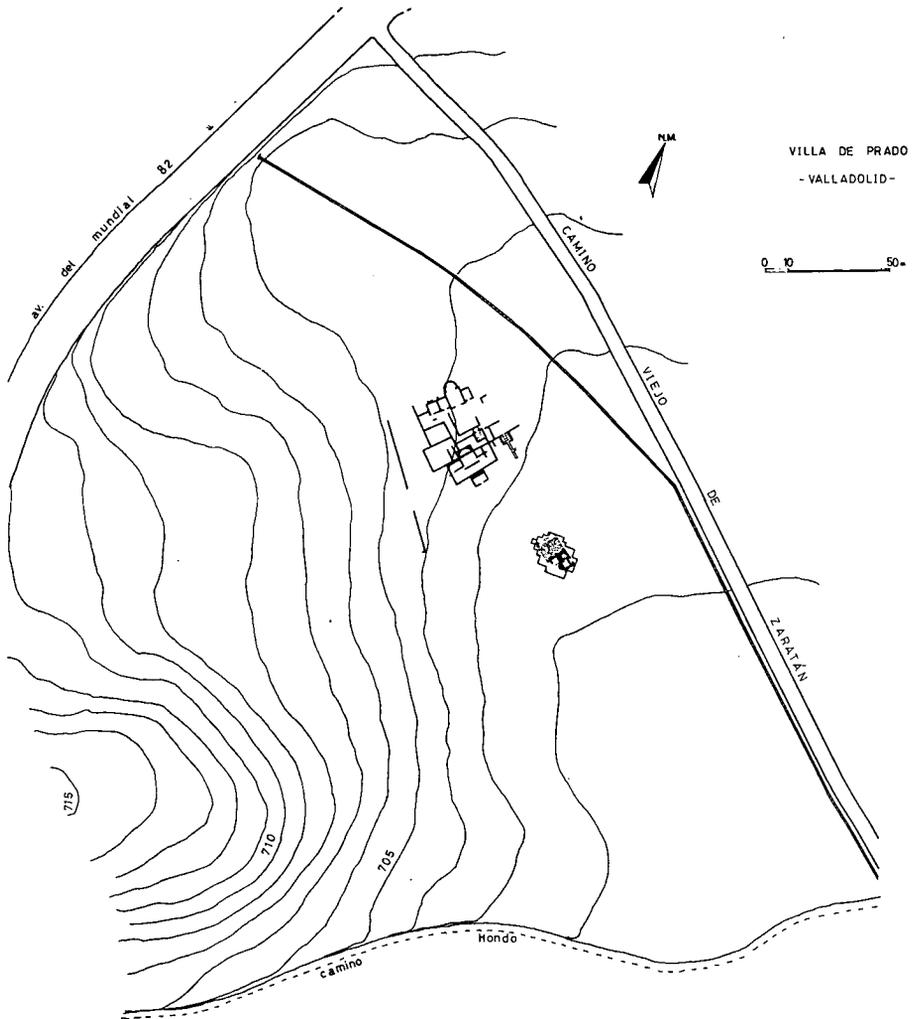
Fig. 2. Plano topográfico de la villa romana de Prado donde se localizan los dos sectores conocidos.

El primer resultado fue la determinación de dos zonas. La primera de ellas constituida por el Sector I y el Sector II —correspondientes ambas a ambientes de habitación— y la otra, ubicada al Sur del Sector II considerada como una zona de vertederos. La aportación más positiva de esta intervención radicó en la aparición de una zona de habitaciones, para la interpretación de éstas y de la edificación en la que se integraban, se plantearon a sus excavadores dos hipótesis, bien que se tratase de estancias pertenecientes a la parte rústica de la villa, o que por el contrario se tratase de estancias con una función termal (Serrano Gutiérrez y Saquero Martín; 1991:50). Durante el transcurso de la intervención se pudo comprobar el progresivo desmantelamiento y deterioro de muros y pavimentos, como consecuencia de las labores agrícolas y de la vegetación, lo que aconsejaba una rápida actuación en el yacimiento a fin de recuperar el enclave.

Las recientes intervenciones pusieron de manifiesto, gracias a la realización de sondeos, la existencia de dos áreas de ocupación: una primera correspondiente a las zonas de habitación y que incluiría a los denominados Sectores I y II (Fig. 2), y la segunda, un área marginal, localizada al Sur de estos dos sectores fue identificada como basurero, constatándose en él diferentes niveles de relleno, una textura cenicienta y material —óseo y cerámico— en abundancia, que se ha fechado en un momento avanzado del siglo III d. C. (Serrano Gutiérrez y Saquero Martín; 1991: 53).

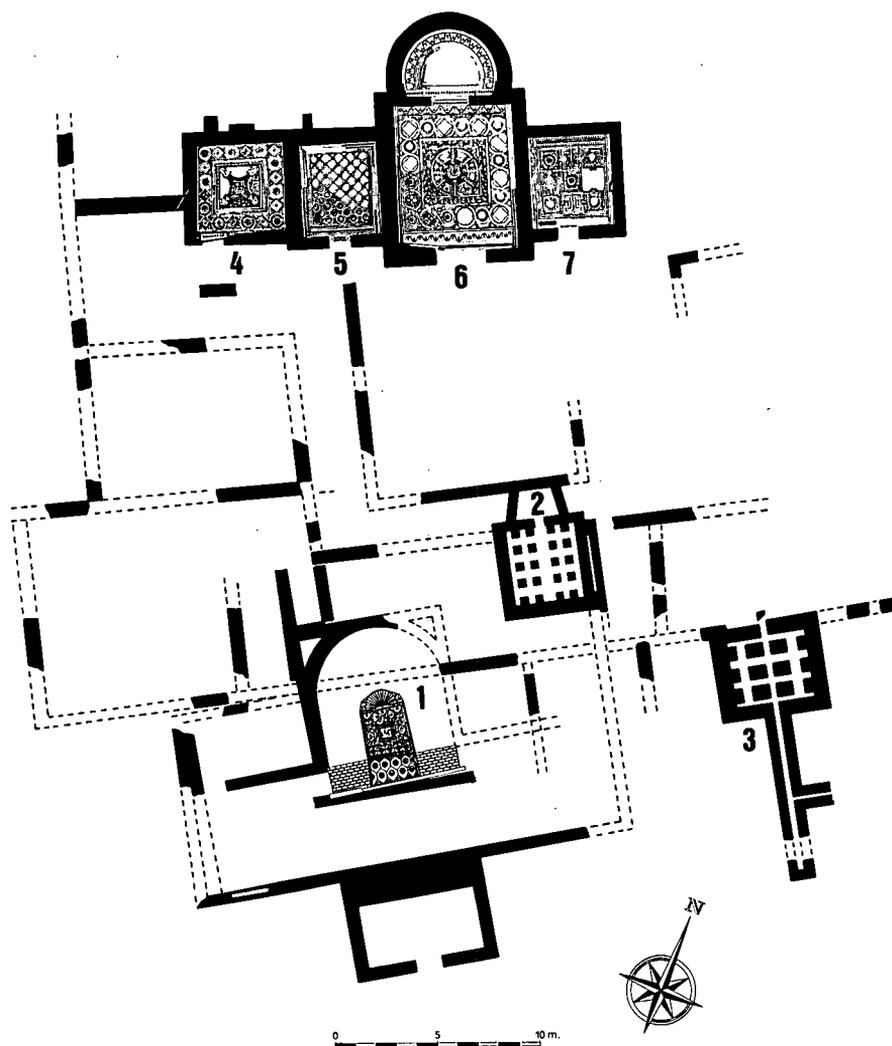
Fig. 3. Plano de la Villa de Prado según F. Wattenberg. (Montaje realizado por J. M. Serrano Gutiérrez y B. Saquero Martín).

Más al Norte se localiza la segunda fase constructiva, el resto de las construcciones en torno a un patio porticado o peristilo que nos delatan el tipo de villa ante el que nos encontramos (Georges; 1979: 444; Fernández; 1982: 180) —por otro lado, la más característica en época bajoimperial (Fernández; 1982: 171)— y que hay que identificar con el segundo momento constructivo. Componen esta fase un total de cuatro habitaciones, con una disposición NNW, pavimentadas to-

das ellas de mosaico con diferentes motivos geométricos y vegetales datados a fines del siglo IV d. C. (Torres; 1988: 202). Tres de estas habitaciones corresponden a *cubicula* y la cuarta, con cabecera absidiada, se identifica con el *oecus*. En la zona más occidental del sector aparecen estructuras, aunque con los restos que se conservan difícilmente podemos hablar de su funcionalidad espacial, pese a que en un primer momento se identificaron con sectores de servidumbre o almacenamiento (Fig. 3).

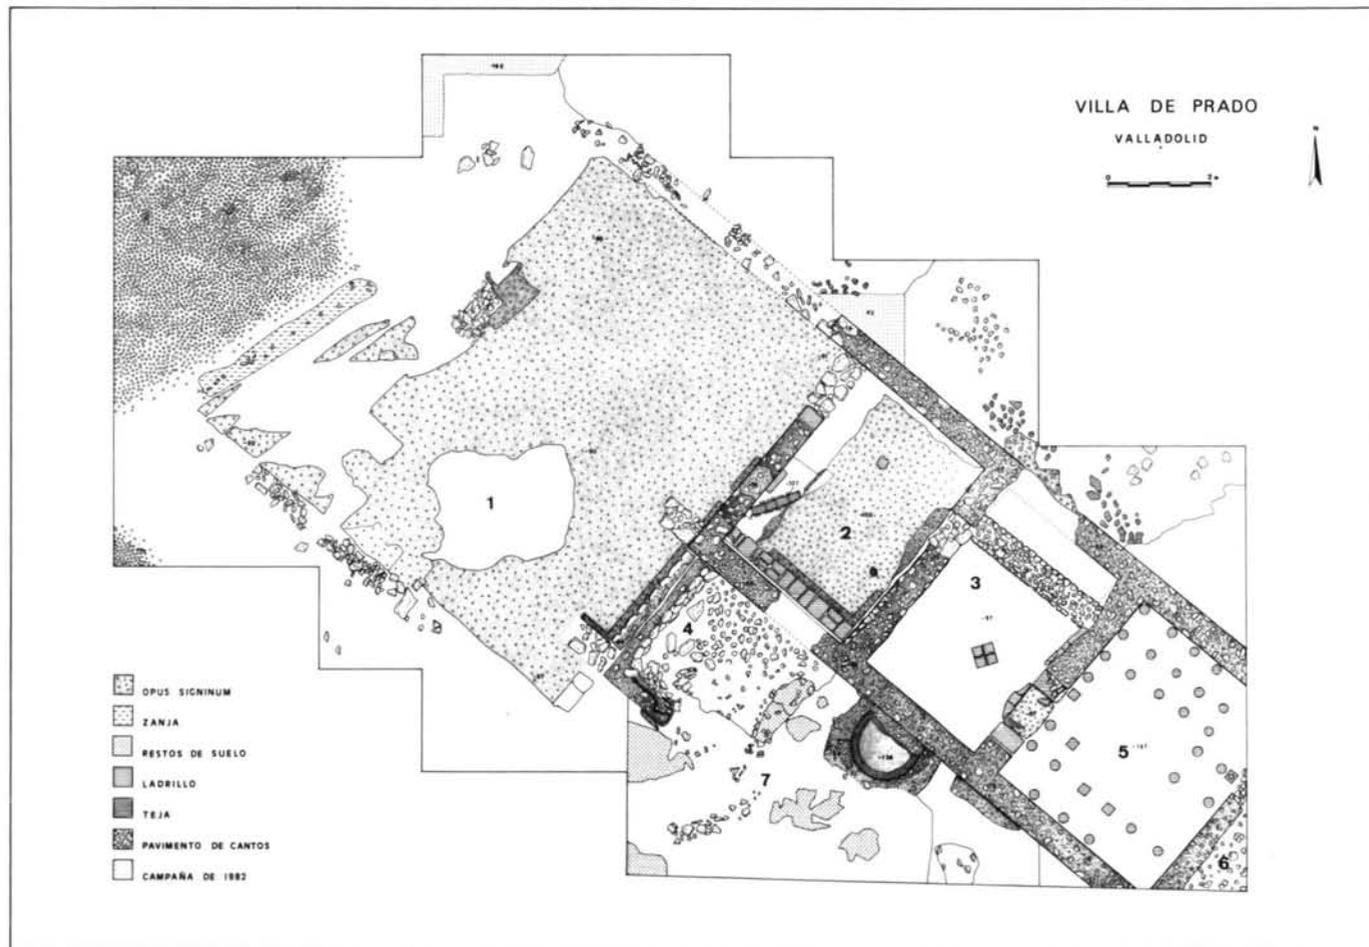
Fig. 4. Plano parcial de las estructuras exhumadas en el Sector II durante los años 1989, 1990 y 1991 (Plano ANTHICA).

De esta edificación se conoce de forma evidente dos de sus límites, el Oeste y el Norte, y, a través de los datos aportados por la prospección eléctrica, se intuye un tercero al Sur⁴, siendo sus dimensiones de 16 m. de longitud (dirección NW-SE) por 9 m. de anchura, en la zona que ha sido puesta al descubierto (Fig. 4).

Todo ello define una habitación grande, la mayor de las hasta ahora conocidas, cuyo suelo se constituye por un pavimento de *opus signinum*, del que se aprecian en algunos sectores dos capas, hecho que indica cuáles son las características técnicas de su ejecución. Éste presenta en las zonas mejor conservadas una moldura de cuarto de círculo que recorrería todo el perímetro de la estancia, peculiaridad de las dependencias relacionadas con el agua. La existencia en el lado sur de dos pequeños muretes, de una anchura en torno al medio metro, plantea la posibilidad de la existencia de unos contrafuertes que parecen haber servido como apoyo estructural a los muros de las habitaciones n.ºs 2 y 4 (Fig. 4).

La habitación n.º 2, espacio ubicado al Este de la n.º 1, comparte con ella uno de sus límites. Delimitada por gruesos muros de *opus caementitium*, tiene una forma rectangular y unas dimensiones de 3 m. de longitud por 4,5 m. de anchura (Fig. 4).

Adosada a la n.º 2 esta habitación define un área cuyas dimensiones son muy parecidas a las de la primera, con 4,5 m. de anchura por 3 m. de longitud, en lo que respecta al espacio definido por los gruesos muros de *opus caementitium* correspondientes a la primera fase constructiva. Esta superficie queda sensiblemente reducida como consecuencia de las obras realizadas en una segunda fase, momento al que pertenecen la disposición que a continuación se describe (Fig. 4).

La habitación n.º 4 está constituida por un reducido espacio, ubicado al Este de la n.º 1 y al Sur de la n.º 2, de la que no se conoce perfectamente su perímetro (Fig. 4). Tres de sus lados —el Oeste, Norte y el Sur— construidos en *opus caementitium* presentaban idénticas características técnicas que los pertenecientes al primer momento constructivo, si bien sus caras no aparecen definidas al interior. Por el Este se intuye el límite gracias a una línea irregular de argamasa gruesa con pequeñas piedra calizas, aunque su mal estado de conservación no permite definirlo como muro (Quintana López; 1990).

La habitación n.º 5, constituye el espacio más amplio de los documentados en la zona septentrional, con unas dimensiones de 4,5 m. de anchura por 4 m. de longitud (Fig. 4). Del material extraído de la misma, así como de los restos que se conservan en su posición original, se deduce la existencia de un *hipocaustum* (Lám. II,2). A pesar de haberse hallado muy destrozado, la comparación con otros ejemplos conocidos nos permiten acercarnos a su sistema de construcción y funcionamiento.

Poco es lo que podemos decir de la habitación n.º 6 debido a lo escaso de la superficie excavada (Fig. 4). Delimitada por un grueso muro de *opus caementitium*, parece disponerse con idéntica orientación que las anteriores. De los datos extraídos del estudio del muro Este de la habitación n.º 5 —a la que se adosa— se deduce la existencia de un *hipocaustum* como subestructura.

La existencia de un ambiente de límites indefinidos al Sureste de la zona excavada, nos lleva a hablar de otro espacio, la habitación n.º 7, de la que apenas se tienen datos (Fig. 4).

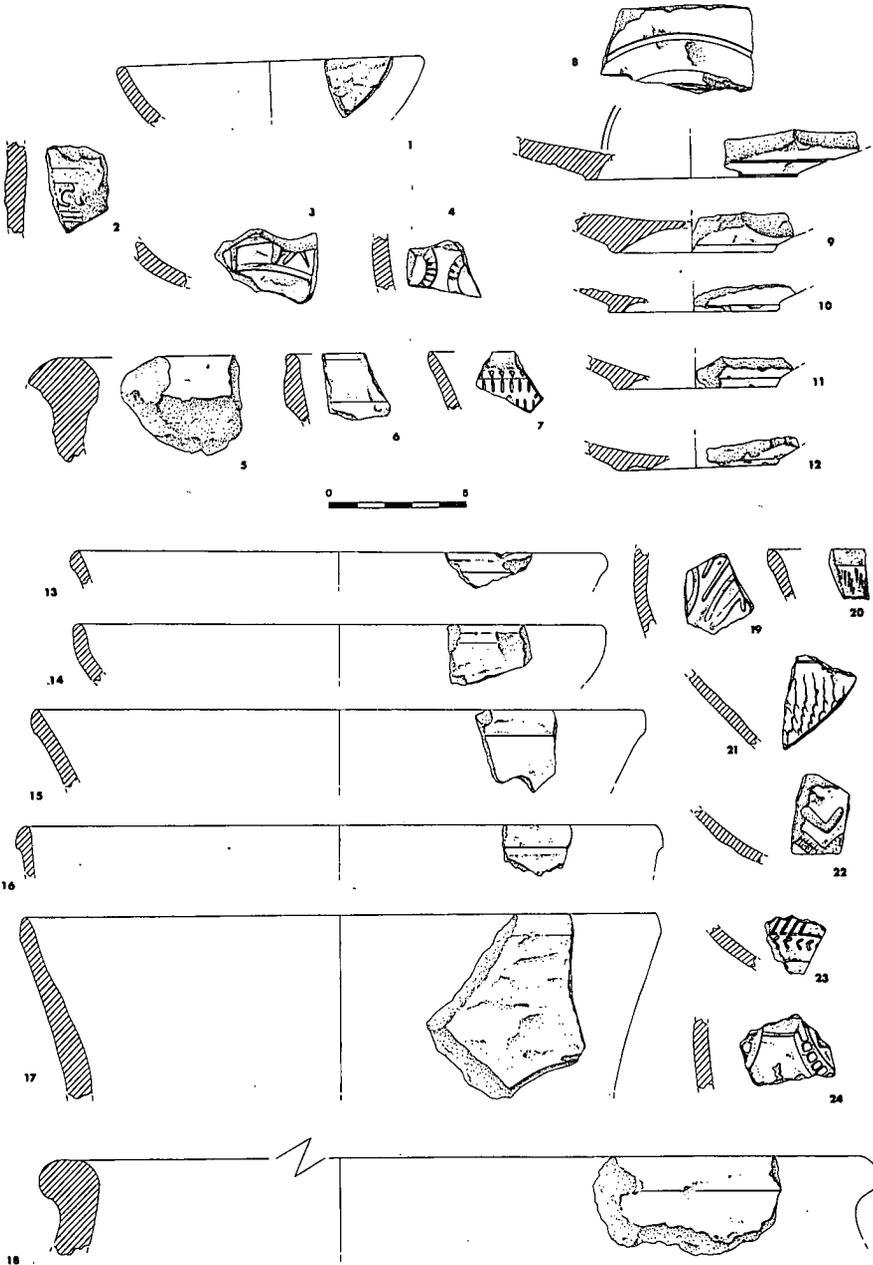
Fig. 5. Material arqueológico procedente de la intervención llevada a cabo en 1990: TSH, n.ºs 1-4, 6-17 y 19-24; cerámica común, n.ºs 5 y 18.

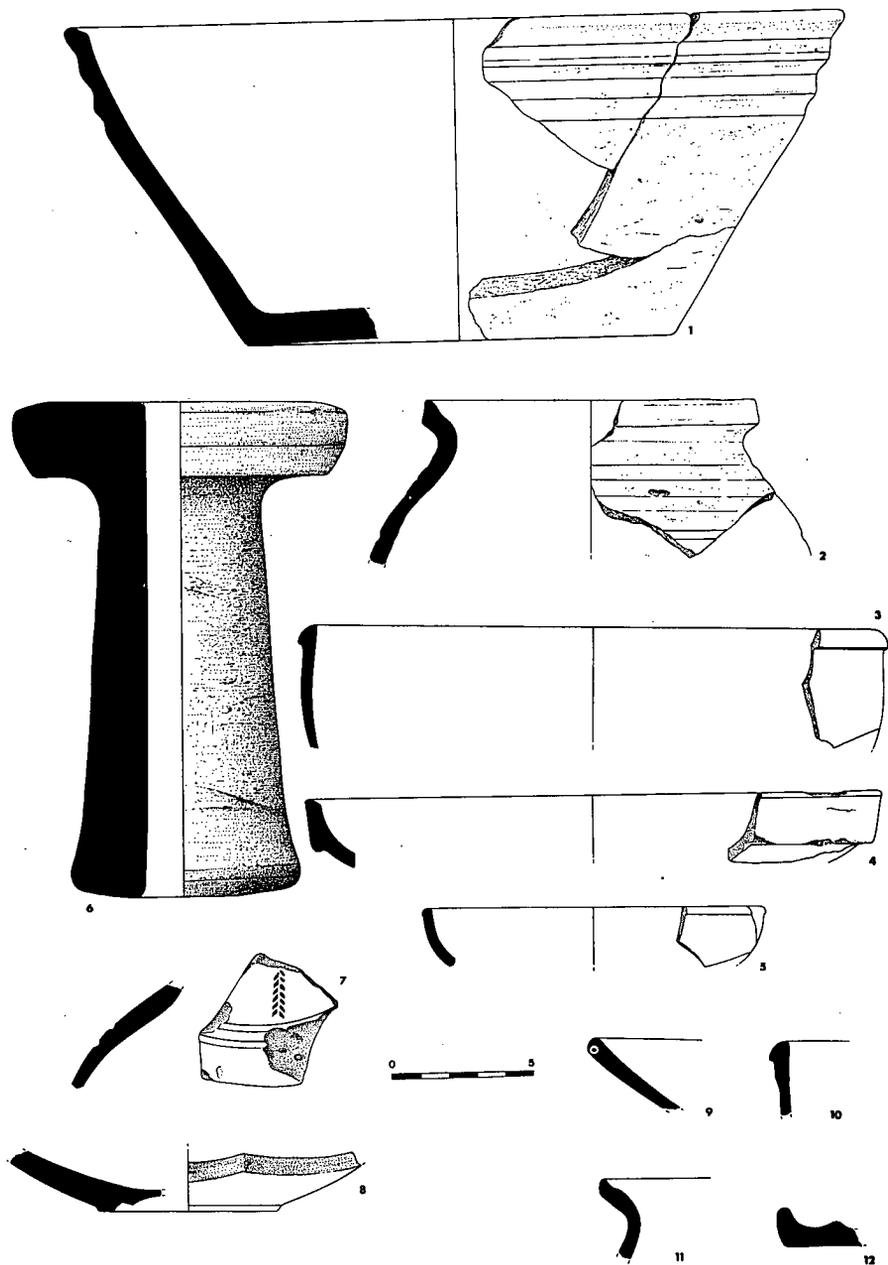
Fig. 6. Material arqueológico procedente de la intervención llevada a cabo en 1991: TSH, n.ºs 3, 4, 5, 8, 9 y 10; Cerámica común, n.ºs 1, 2, 11 y 12; Cerámica de barniz gris, n.º 7; Tubuli, n.º 6.

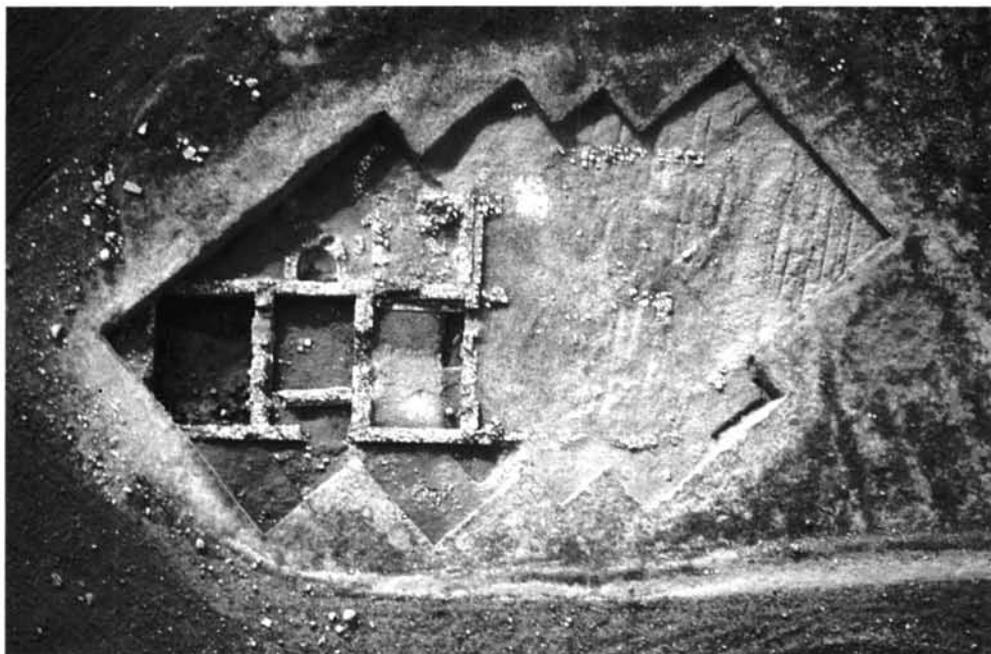
2

1. Vista aérea del yacimiento tardorromano de Villa de Prado (Valladolid).—2. Vista aérea de la planta conocida del ambiente termal.

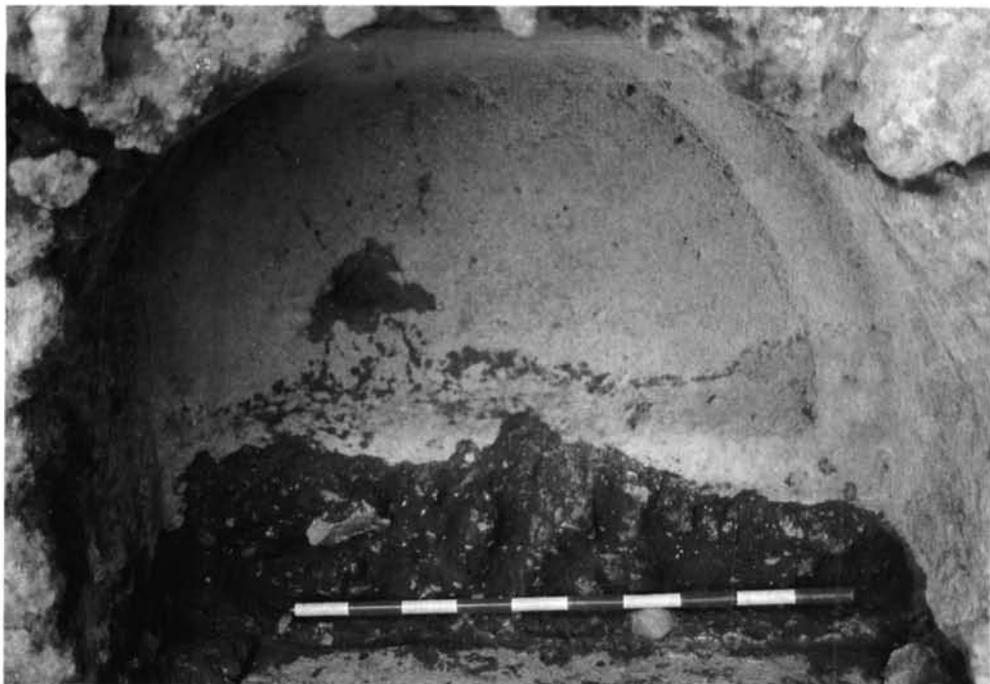
1

1. Vista del *balneum* descubierto en el ambiente termal.—2. Vista general del *hipocaustum* de la habitación n.º 5.

Al Sur de estas estancias se dispone otra zona cuyos límites no han podido ser establecidos. Corresponde a la habitación n.º 4, de reducidas dimensiones, y a un espacio —al que se va a denominar con el n.º 7— del que tan sólo se conoce un área restringida, en el que se ubica una pequeña bañera.

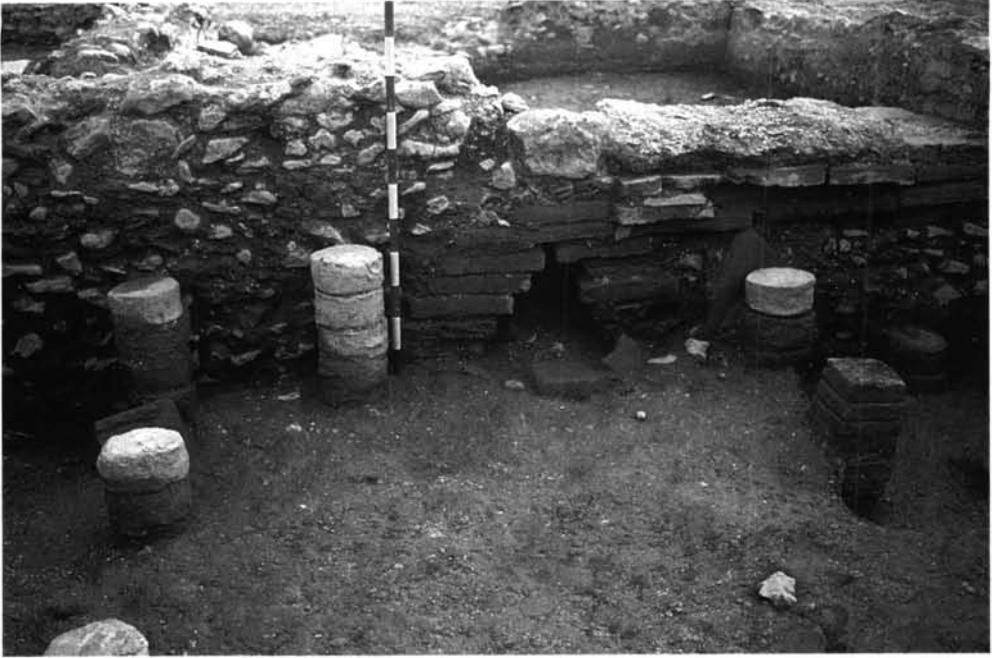
1. Detalle de la pared W del *hipocaustum* de la habitación n.º 5.—2. Detalle de la pared E del *hipocaustum* de la habitación n.º 5.

falso arco por aproximación de hiladas, de 0,40 m. de abertura máxima, y 0,05

m. de mínima; enmarcándola se disponen ladrillos *bipedales* de 2,5 cm. de grosor (Lám. III,1). En el límite Este de la habitación, y asimismo en el centro, el sistema empleado es netamente diferente, tratándose de un hueco rectangular de 0,50 m. de anchura por 0,40 m. de altura, hasta la zona que ha sido excavada. Al igual que el anteriormente descrito, tanto el dintel como las jambas están constituidas por ladrillos en disposición horizontal de características similares a los de aquel (Lám. III,2).
