XI CONGRESO INTERNACIONAL

El papel del Patrimonio en la construcción
de la Europa de los Ciudadanos

HUELLA Y MUTACIÓN DE LA ARQUITECTURA DEL AGUA: LOS MOLINOS DEL VALLE DEL ESGUEVA.

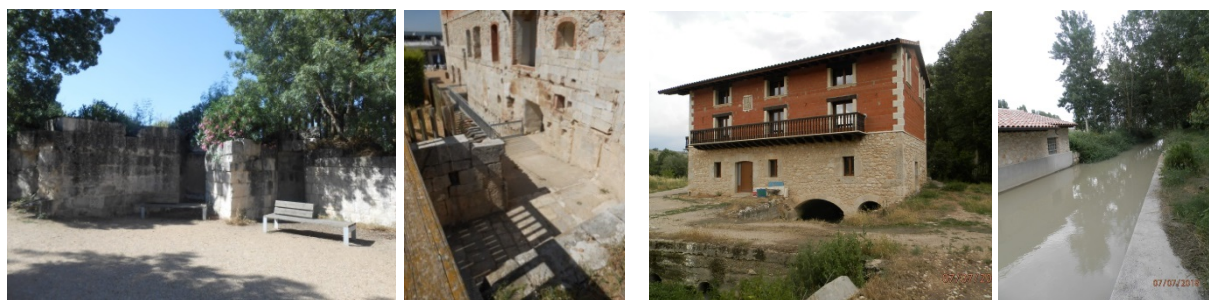
Fig. 1. Tramo bajo del río. Área Periurbana de Valladolid. Renedo de Esgueva. Valladolid.

Restos de molino junto a ruina de residencia de los Power. Restos de tajamar y compuertas. Se desconoce la composición original del molino, fábrica y residencia. En la actualidad es un centro recreativo que integra todas estas referencias. (Fotografías Arancha Espinosa)

Fig. 2. Tramo medio del río. Molino de abajo. Tórtoles de Esgueva, Burgos.

Actuaciones de acondicionamiento del edificio y canales del conjunto. Canal de entrada Caz. Propiedad privada. Posible uso como museo relacionado con el primitivo uso del edificio. (Fotografías Arancha Espinosa).

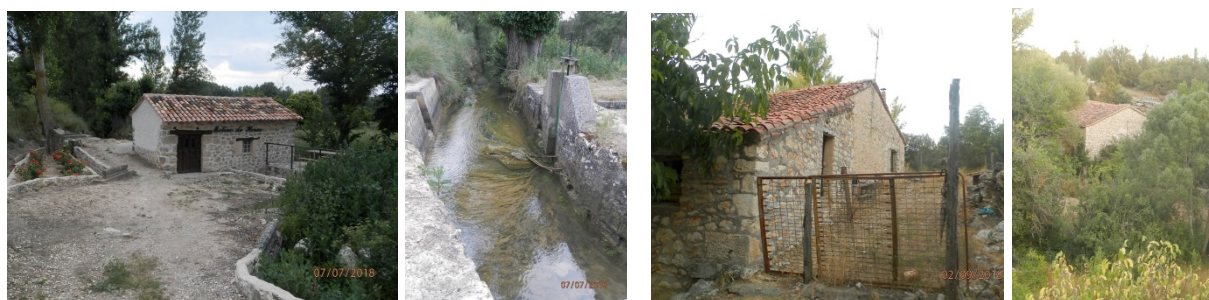
Fig.3. Tramo medio-alto del río. Molino de horas. Cabañes de Esgueva. Burgos.

Molino comunal. Espacio recreativo con canales que sirven para riego a huertas próximas. (Fotografías Arancha Espinosa).

Fig.4. Tramo de cabecera. Briongos de Esgueva. Molino.

En la actualidad vivienda. Recoge agua de escorrentías y fuentes desde el nacimiento del Río Esgueva. (Fotografías Arancha Espinosa)

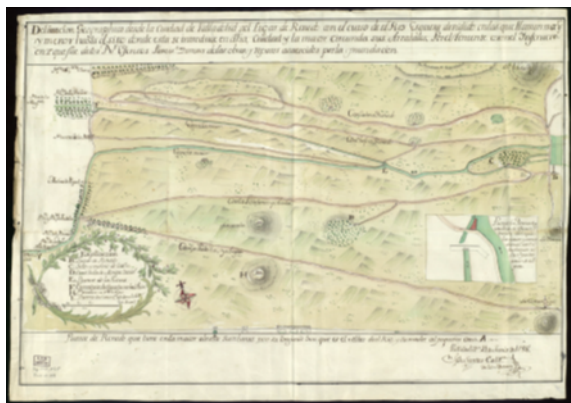
Fig. 5. Imagen Archivo Histórico Nacional Consejos MPD-251. R-1788.

Este caso se ha localizado documentalmente en varias referencias históricas: en el “Itinerario del río Esgueva” aparece la Fábrica de harinas de Renedo como nº 36⁹, se define con 5 piedras y un salto de 3,52 m. También es mencionado por Madoz¹⁰, y localizado en la cartografía histórica en una Minuta MTN50¹¹ como fábrica de harinas. Este caso ha sido a lo largo de la historia un lugar singular por su ubicación: de carácter natural y de carácter social, posicionado próximo al área de influencia de Valladolid. El río, a su paso por Renedo de Esgueva se bifurca en dos ramales: el predominio del agua, por lo tanto, en este punto es singular. Distintas obras sobre la regulación del cauce se llevaron a cabo en el punto denominado Puente la Reina. Se puede observar en el plano de la Fig. 5, el lugar “el Soto y molino de Castro” localizado con la letra C. Según esta investigadora, coincide con la ubicación de la fábrica histórica definida con el nº36 y ubicación actual del “Parque de los Seis Sentidos”.

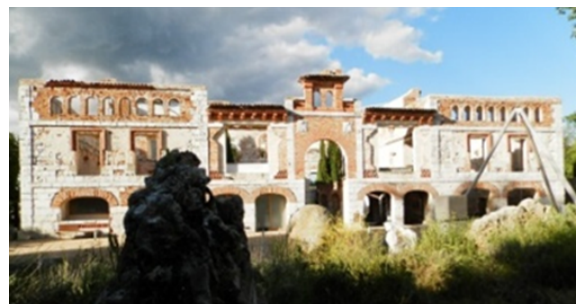
Fig. 6. Imagen del edificio en ruina de la casa de campo de la familia Power en el lugar del molino de Castro en Renedo de Esgueva hoy parque de recreo asistido por la Diputación de Valladolid¹². Ruinas protegidas colindantes a restos de antiguo molino (canales y tajamar). Se observan huellas de compuertas en los muros. (Fotografía Arancha Espinosa)

producción del molino (le ha permitido desarrollarse) y una ubicación natural que le ha acompañado. En un primer momento, el desarrollo económico favoreció su ampliación como fábrica; como se observa en el plano aportado de 1788, donde aparece el “Esgueva menor” al norte con su encuentro en Valladolid en la “Puerta del Prado” y el “Esgueva maior” con distintos accesos a Valladolid: Molino de papel, Puerta de Tudela (actual Circular), Puerta del barrio o Puente de labradores; se mencionan cinco piedras, lo que supone una potencia alta respecto al resto de molinos analizados, que cuentan con una o dos piedras por lo general. En 1919 se data la compra de la fábrica por la familia Power, un industrial de Bilbao, que lo transforma en residencia y casa de campo, encargando el proyecto al arquitecto Manuel María Smith Ibarra que, una vez analizada su ubicación y entorno, lo realiza entre 1912 y 1930, en estilo regionalista castellano. De los restos de la fábrica original se desconoce si se mantiene algún vestigio, pues en la actualidad la edificación existente ha pasado por diversas etapas, habiendo sido utilizado incluso como hospital durante la guerra civil (Paliza, 1987); en la actualidad la ruina existente se integra dentro de un centro de ocio. En la investigación de campo se han podido observar restos de lo que podría ser un molino o aceña integrados en el parque (tajamar, marcas de compuertas y canalizaciones).

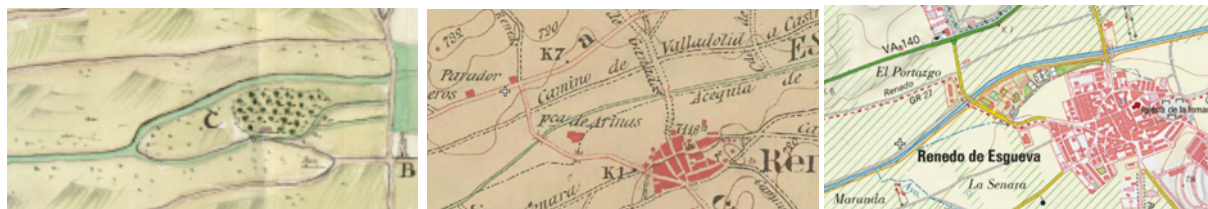
Fig. 7. Cartografía Histórica 1788. Letra C. Identificado como “el soto y molino de Castro”.

Fig. 8. Minutas. MTN50. 1915 a 1950. Hojas manuscritas. Trabajos previos a la realización del Mapa Cartográfico Nacional.

Fig. 9. Cartografía actual de Valladolid IGN. Zona periurbana con la localización de Renedo de Esgueva. Parque de los Seis Sentidos

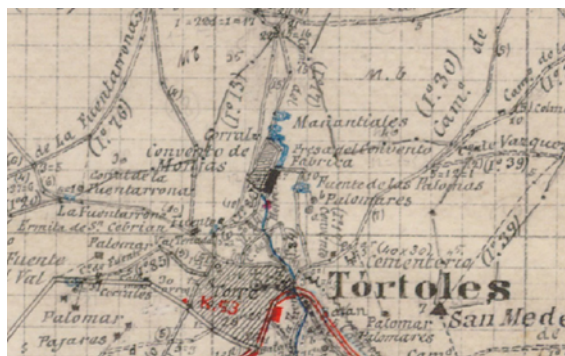
Fig. 10. Imagen de planimetría de Tórtoles de Esgueva. 1909. Localización de manantiales, molino y presa del convento y Monasterio.

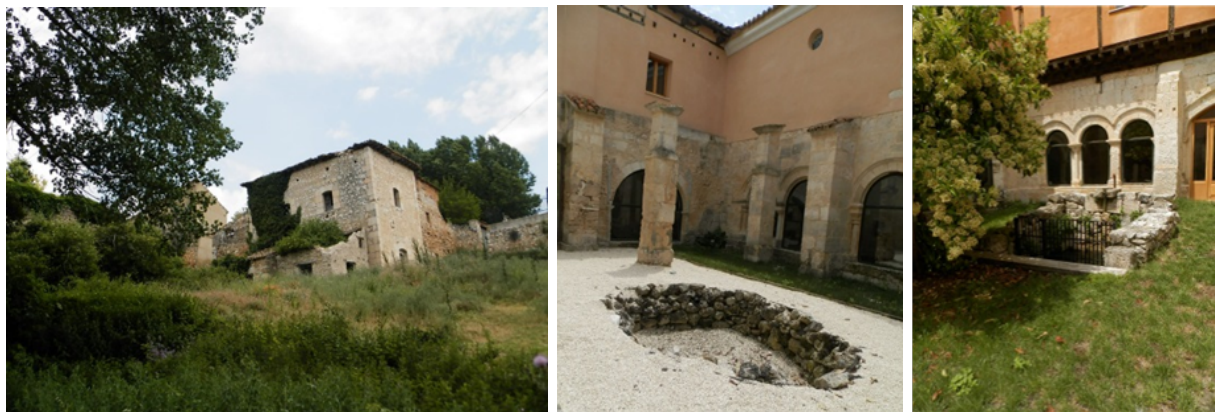
Fig. 11. Molino de escorrentía. Sobre arroyo “La Fuente”. Fig. 12. Claustro y sumidero natural. Fig. 13. Manantial dentro del claustro. Fotografías de Arancha Espinosa.

ejército recuperado de sus males prometiera la construcción del Monasterio en torno al manantial que los sanó. (Manantial fig. 13). El estado actual del molino (en mi opinión un batán) junto al Monasterio es malo; el acceso es difícil, como en tantos otros casos, pero se indica que es recuperable. El conjunto del Monasterio, el molino y la naturaleza muestran una parte de la historia; en la actualidad, su transformación en espacios lúdicos, como el parque junto a la chopera, o el hotel, Monasterio restaurado: “El Monasterio Escondido”, reflejan la calidad del entorno natural.

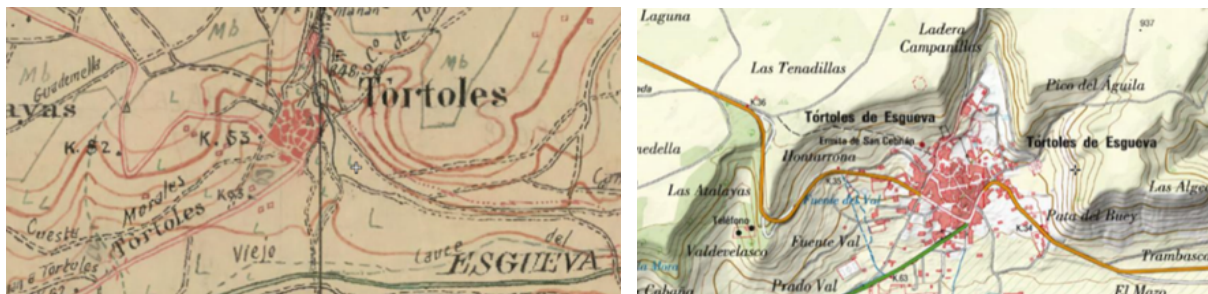
Fig. 14. Localización del molino junto al Monasterio. Servido por agua de las fuentes y manantiales próximos. Minutas. MTN50. 1915 a 1950. Hojas manuscritas. Trabajos previos a la realización del Mapa Cartográfico Nacional.

Fig. 15. Cartografía actual de Tortoles IGN

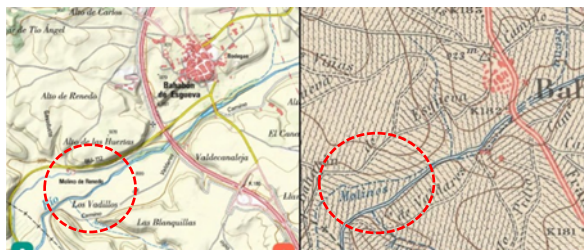
Fig. 16. Fig. 17. Cartografía actual IGN 1/25.000 e Histórica MNT50 1ª edición. La autovía es una huella reciente.
