ANEXO II. Imágenes del sistema

Evaluación de estrategias de alimentación/hambruna como alternativa robusta en la biofiltración de metano

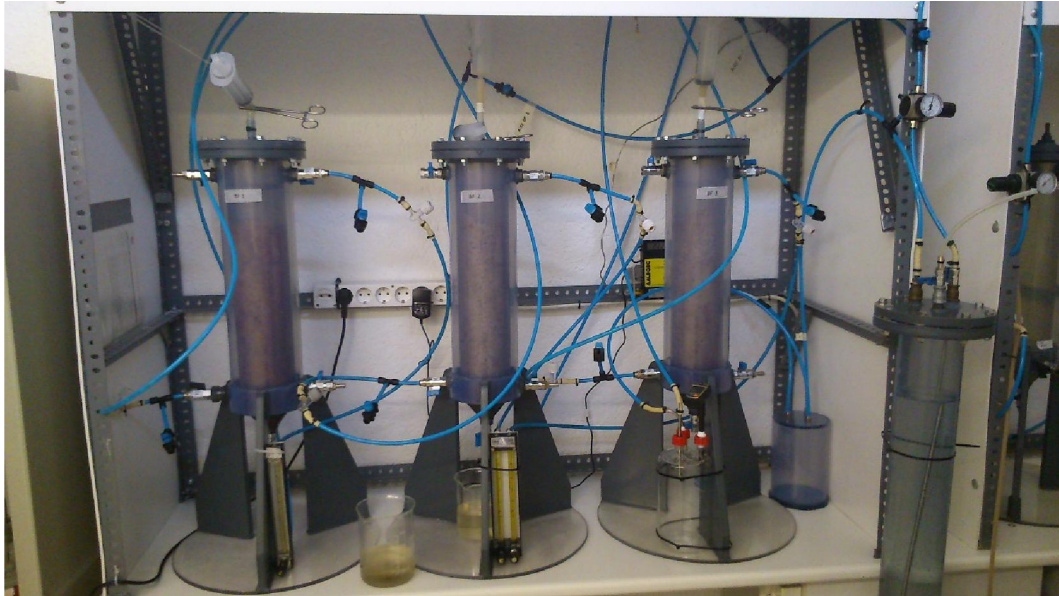
Figura 21. Imagen del montaje a escala de laboratorio.

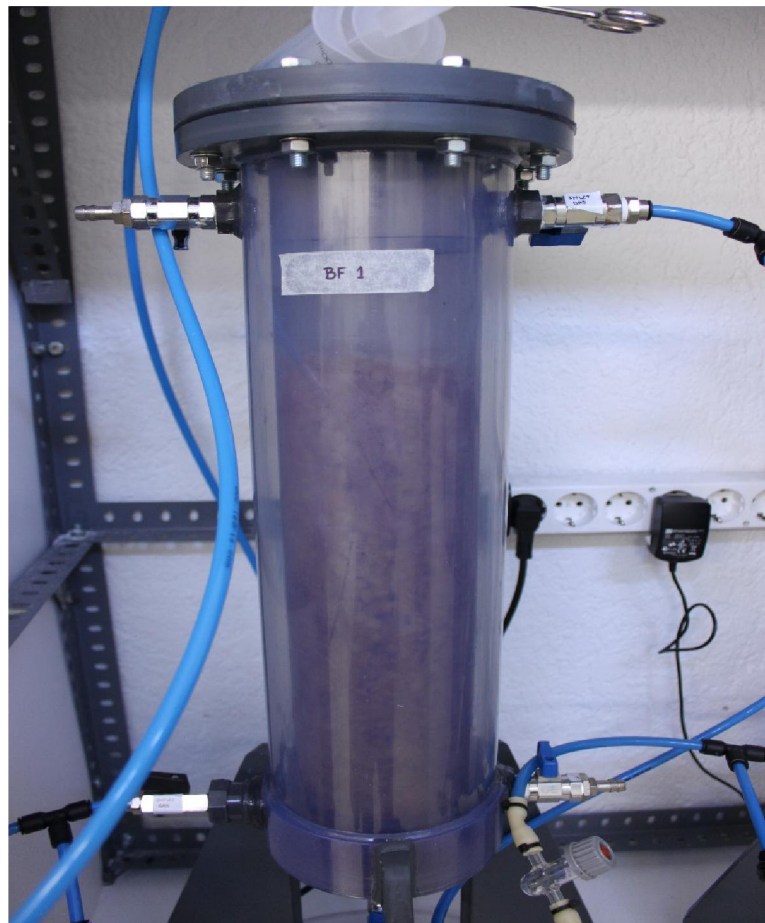
Figura 22. Imagen del BF1 en funcionamiento (día 183).

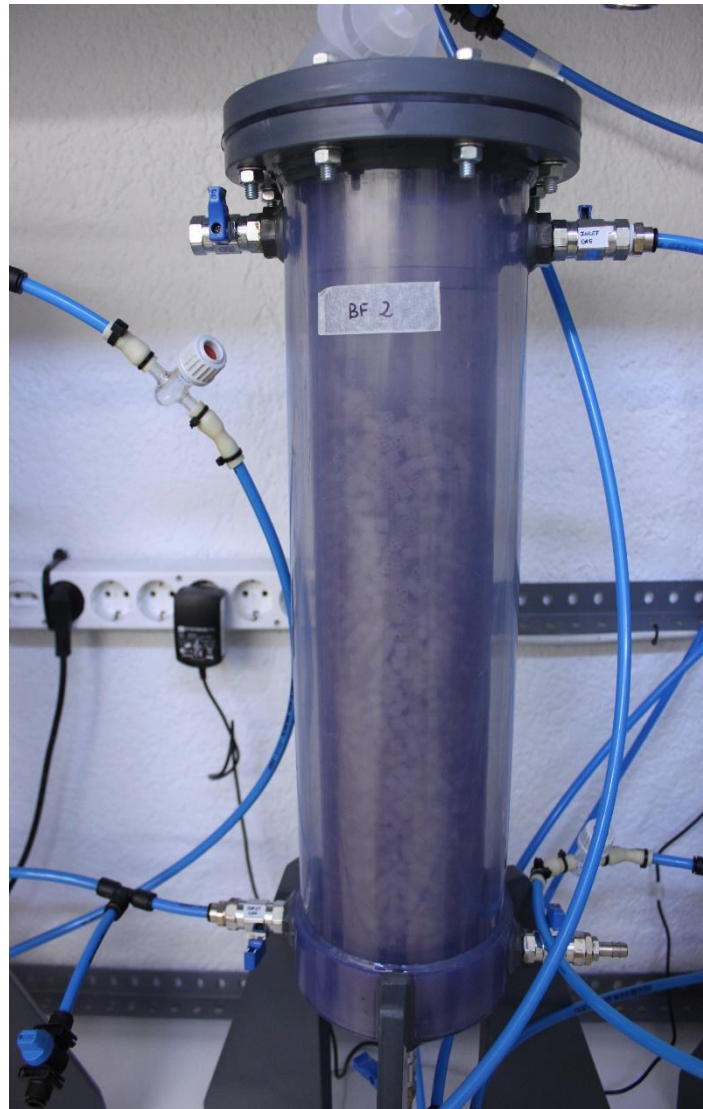
Figura 23. Imagen del BF2 en funcionamiento (día 183).

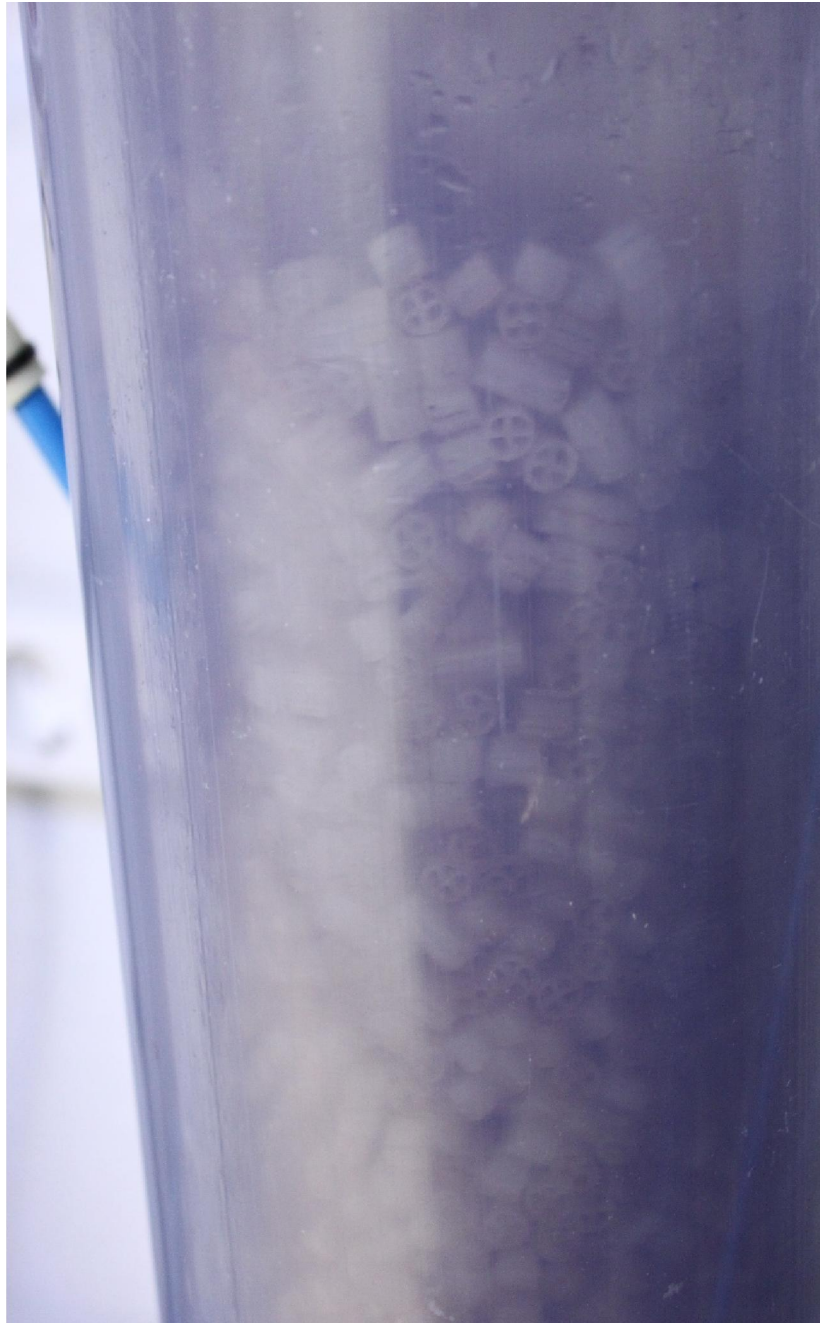
Figura 24. Detalle del BF2 en funcionamiento (día 183) donde se puede apreciar la acumulación de la biomasa significativamente inferior a la acumulada en el BF1.
