UNA IGLESIA MOZÁRABE EN HÉRMEDES DE CERRATO (PALENCIA)

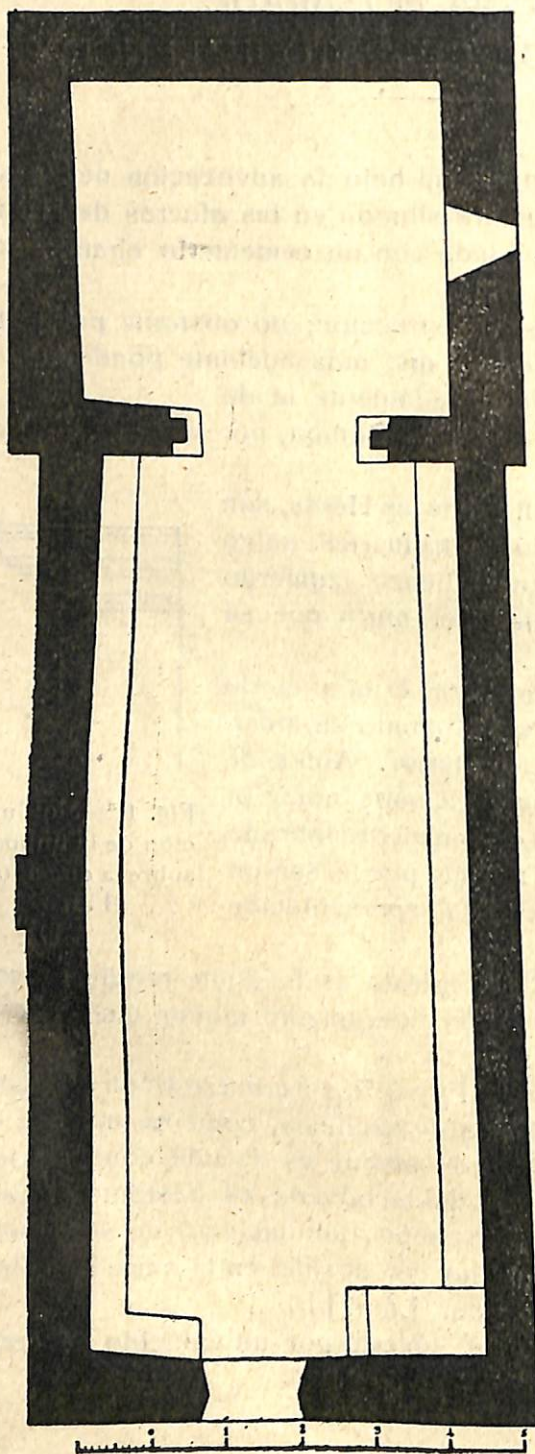
Fig. 1.^a—Molduración de la imposta sobre la que apoya el arco.

La separación de la nave está conseguida por un arco de herradura (Lám. III), de curva algo irregular que descansa sobre dos pilares rematados por una imposta de molduras, sencilla (Fig. 1.^a). A su vez, los pilares se apoyan sobre dos cubos con aristas biseladas. La moldura de las impostas tiene especial interés por ser el dato que nos sirve de comparación con Bamba, permitiéndonos fechar nuestra ermita con bastante aproximación. En efecto, mientras que en Bamba las semiescotas alternan con sogueado o contarios, en Hérmedes son sencillos baquetones que alternan con tres nacelas. Esta moldura se retrae hasta llegar a tener el mismo tamaño que el pilar. (Lám. IV, a).

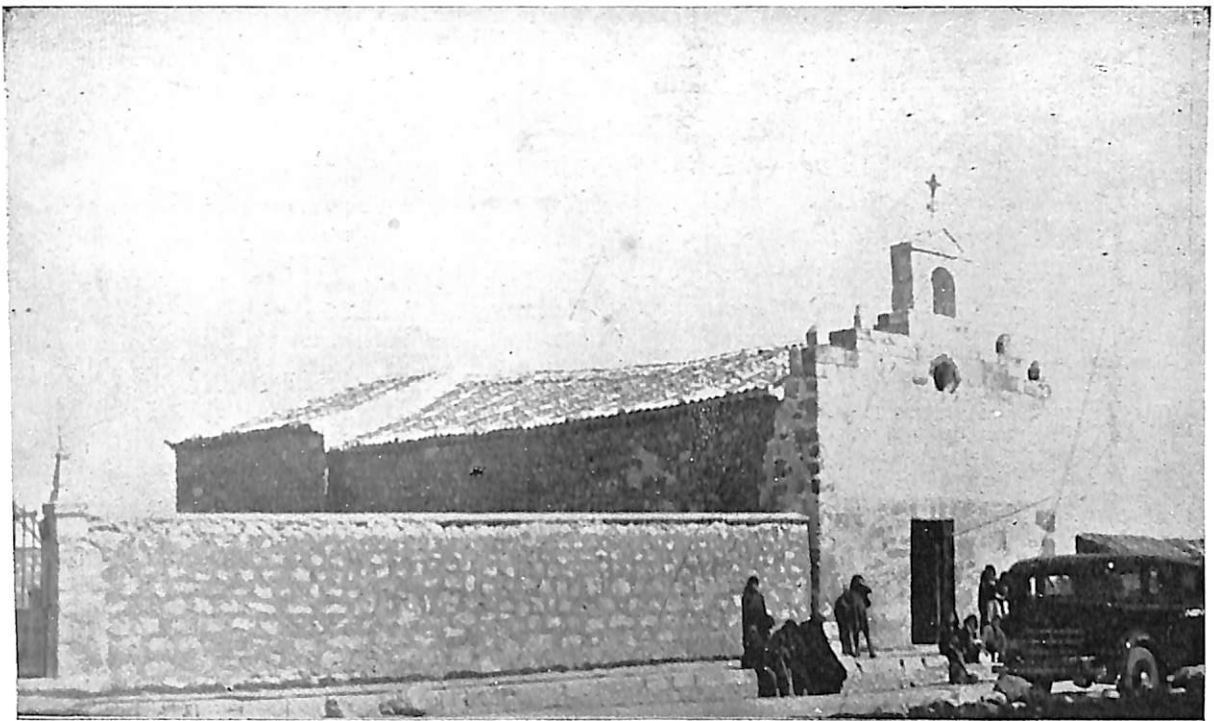
LÁMINA I.—Hérmedes de Cerrato (Palencia).— a) Vista de conjunto de la ermita de Nuestra Sra. de las Heras. b) Hastial del Este. (Fotos del S. E. A. A.)

Pequeña ermita, en la actualidad bajo la advocación de nuestra Señora de las Heras, se encuentra situada en las afueras de Hérmedes, en un altozano desnudo. Linda con un cementerio abandonado, por su parte izquierda. (Lám. I).

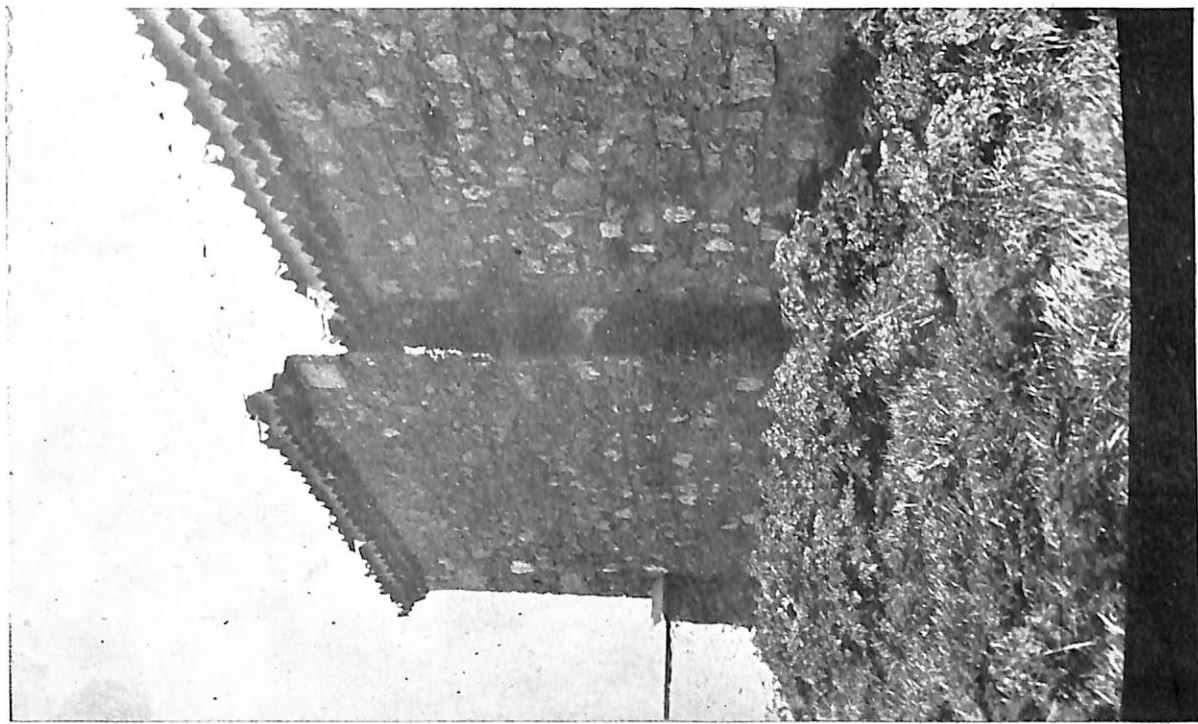
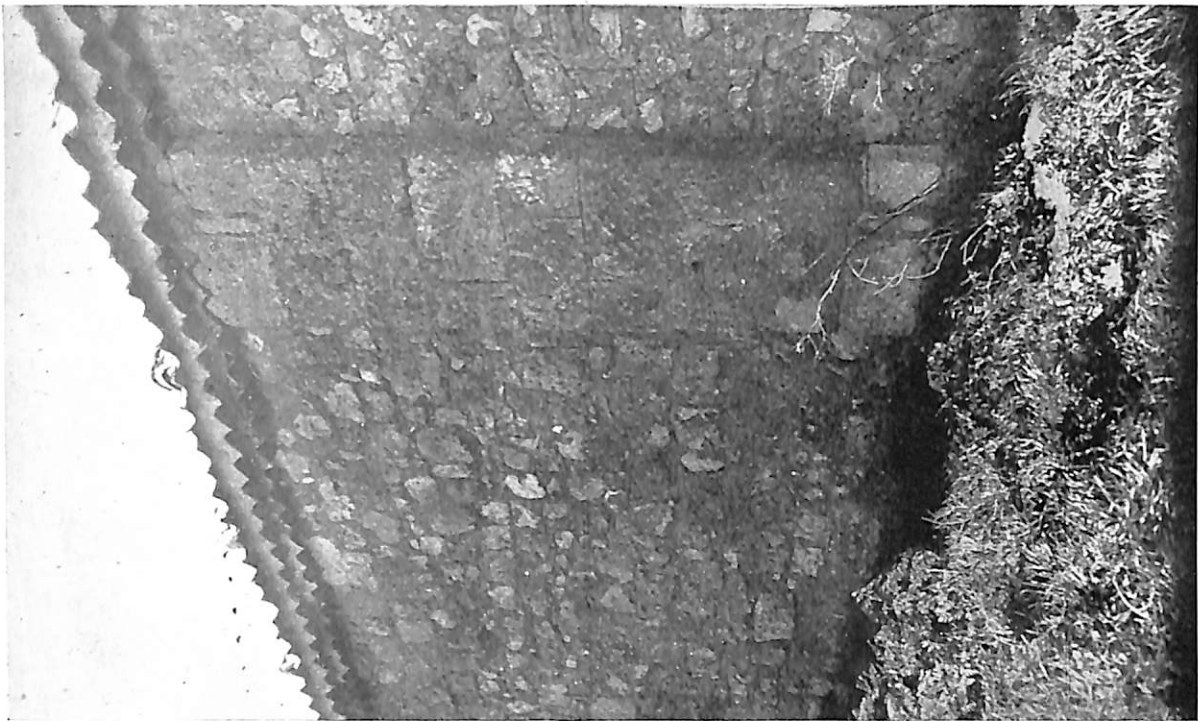
Los muros de Nuestra Señora de las Heras, son de mampuesto irregular y sin contrafuertes, salvo uno que se ha construido en el lienzo izquierdo para contrarrestar los empujes del muro que se halla abombado. (Lám. II).

Todo el aspecto exterior de la iglesia es bastante regular, determinando el ábside una construcción ligeramente mayor que el resto de la fábrica. (Lám. I b) y II a).

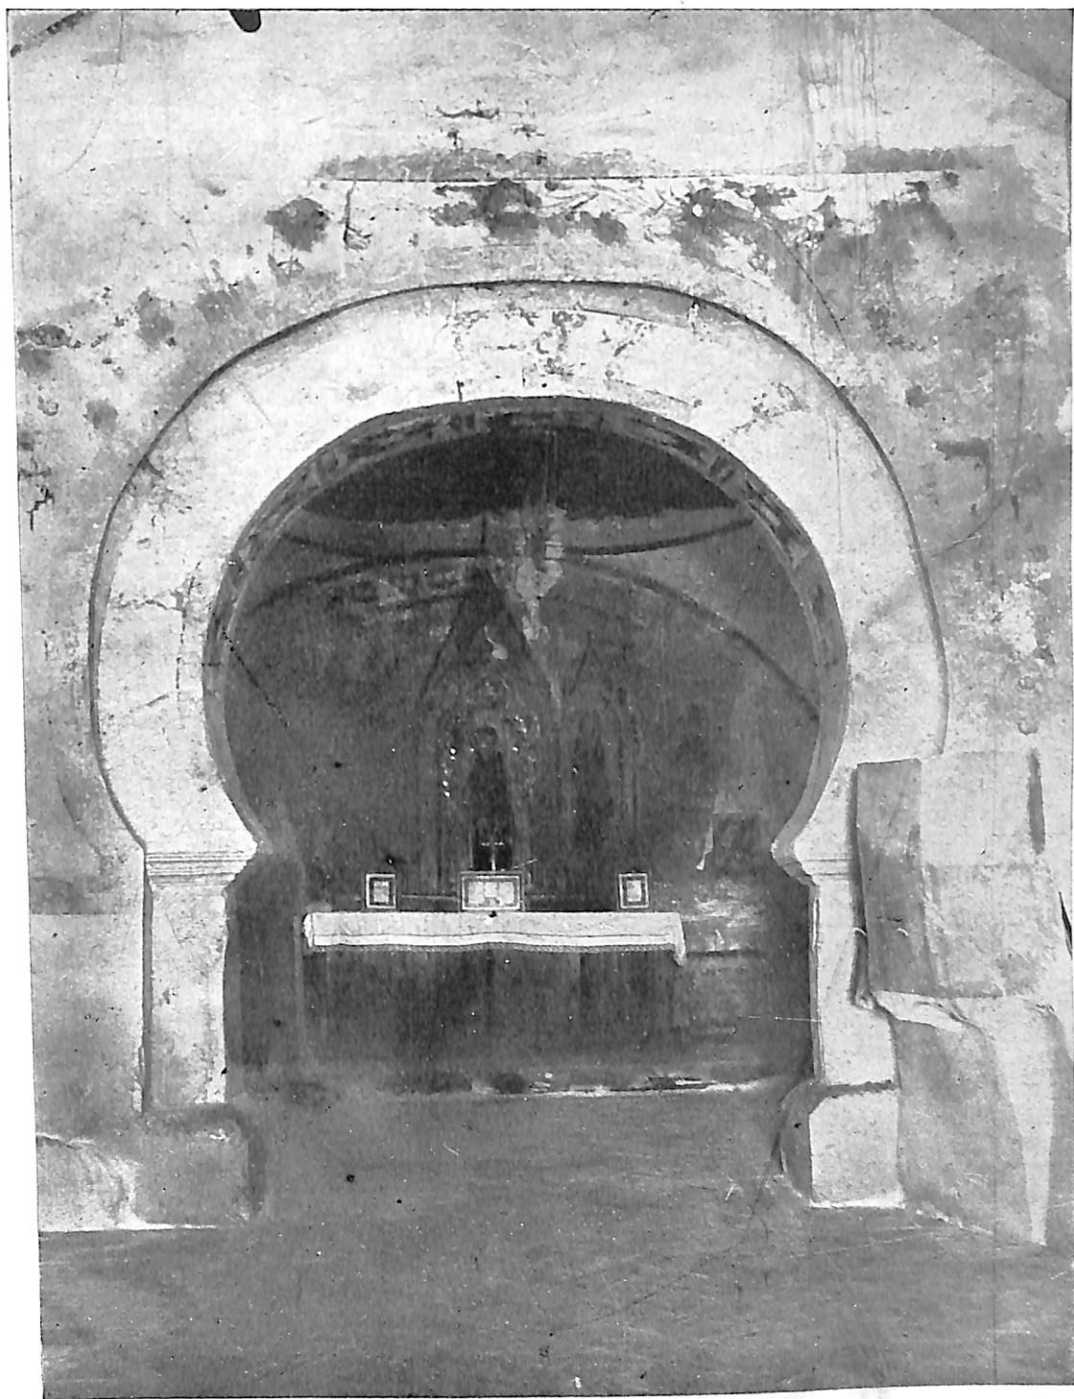
LAMINA III.—Hérmedes de Cerrato (Palencia).—Arco toral de la ermita de Nuestra Sra. de las Heras. (Foto del S. E. A. A.)

La planta es de una sola nave (Fig. 2.^a), sin crucero y con cabecera cuadrangular, cubierta con bóveda de pechinas, como se aprecia en la lámina III. La sensación que da el ábside es de una construcción achaparrada, aunque el conjunto de la bóveda es bastante airoso. El plano de la cabecera es algo irregular, aunque esto no se aprecie a simple vista. En el muro derecho del ábside, en la parte alta, hay una ventana adintelada y abocinada. (Lám. I b).

El arco de Nuestra Señora de las Heras es una bella y típica muestra de arco de herradura con desarrollo de curva alcanzando la mitad del radio. El alfiz

que se aprecia en la lámina III es pintado sobre el enlucido, así como el intradós y el resto de la cabecera que lleva motivos modernos.

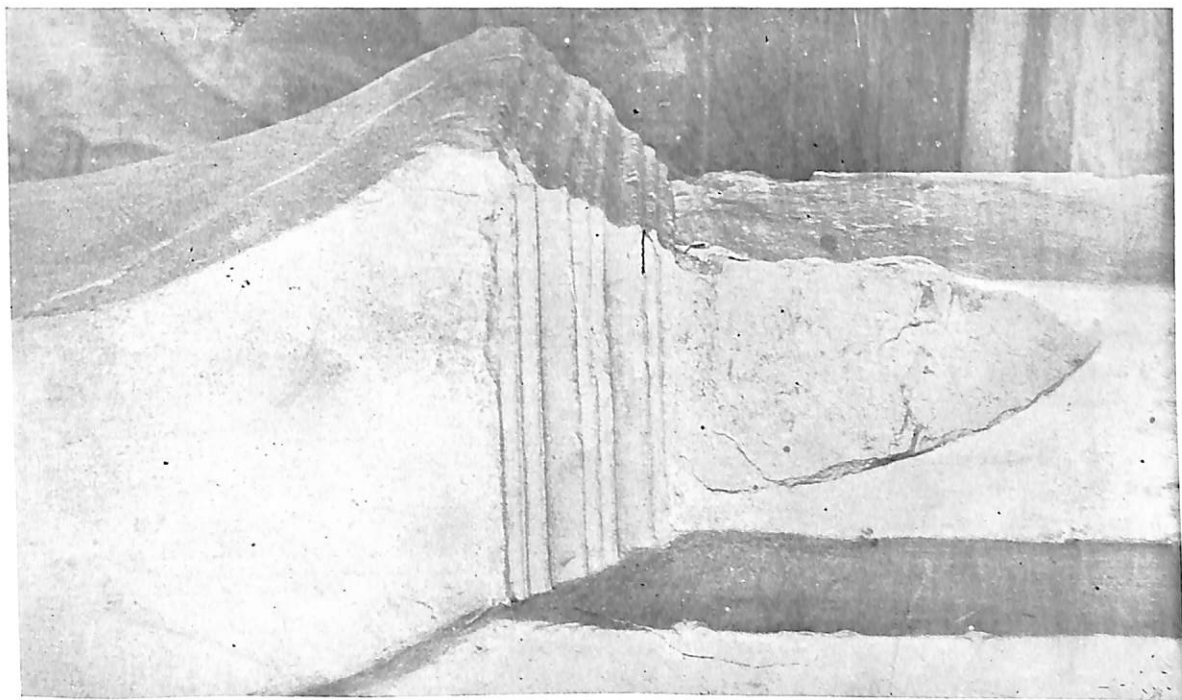
a)

LÁMINA IV. —Hérmedes de Cerrato. —Imposta sobre la que descansa el arco toral de la ermita de Ntra. Sra. de las Heras.
b) Capitel que sirve para pila de agua bendita en la iglesia parroquial. (Fotos del S. E. A. A.)
