EL SÍMBOLO DE UNA CIUDAD

Restitución virtual del Castillo Palacio de los Pimentel en Benavente

El símbolo de una ciudad.

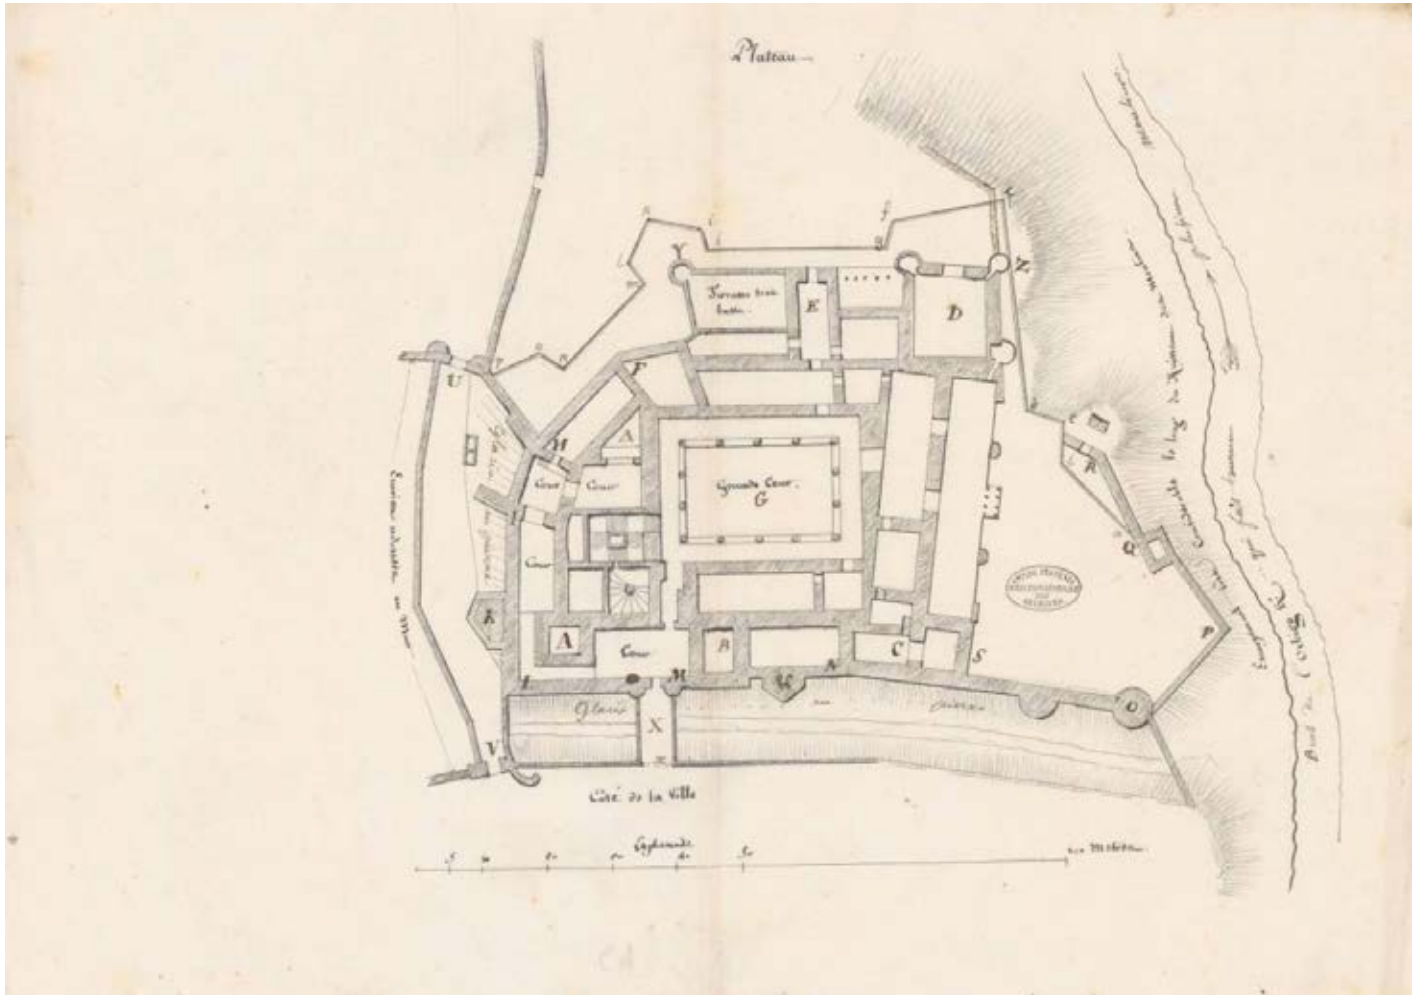
Fig. 10 Plano del Castillo según Blein.

La distribución era similar a la de los castillos de la época, en el acceso principal, ubicado al norte, era necesario cruzar una pasarela sobre el foso, para poder entrar, mientras que, al sur, se podía acceder a través de la puerta de Santiago. Dentro del complejo son reconocibles diferentes torres, destacando la torre del homenaje que podía divisarse desde la lejanía, y también contaba con torres esquineras y flanqueantes, todo ello comunicado por el paseo de ronda, desde donde los soldados, velaban por la seguridad del castillo. En el centro del recinto, se encontraba el patio de armas, un espacio cuadrangular abierto, situado en la parte más alta del complejo, cerrado por una galería con soportales en la que desembocaban diferentes salas seguramente ocupadas por los pabellones de los oficiales, la vivienda del gobernador, las estancias del sacerdote y del vigilante de la torre². La estirpe de los Pimentel construyó nuevas piezas en la fortaleza a lo largo del tiempo y no sería hasta el siglo XVI, momento en el que alcanzaría su apogeo, cuando se convirtió en uno de los más importantes y suntuosos alcázares de toda España. Esto fue debido a que las últimas construcciones del complejo abandonaron su carácter defensivo para decantarse más por lo ostentoso con un claro carácter palaciego. Con el paso del tiempo, la familia Pimentel se trasladó a la corte madrileña y dejó progresivamente de utilizarlo y con ello, de mantenerlo, por lo que su imagen se fue degradando.

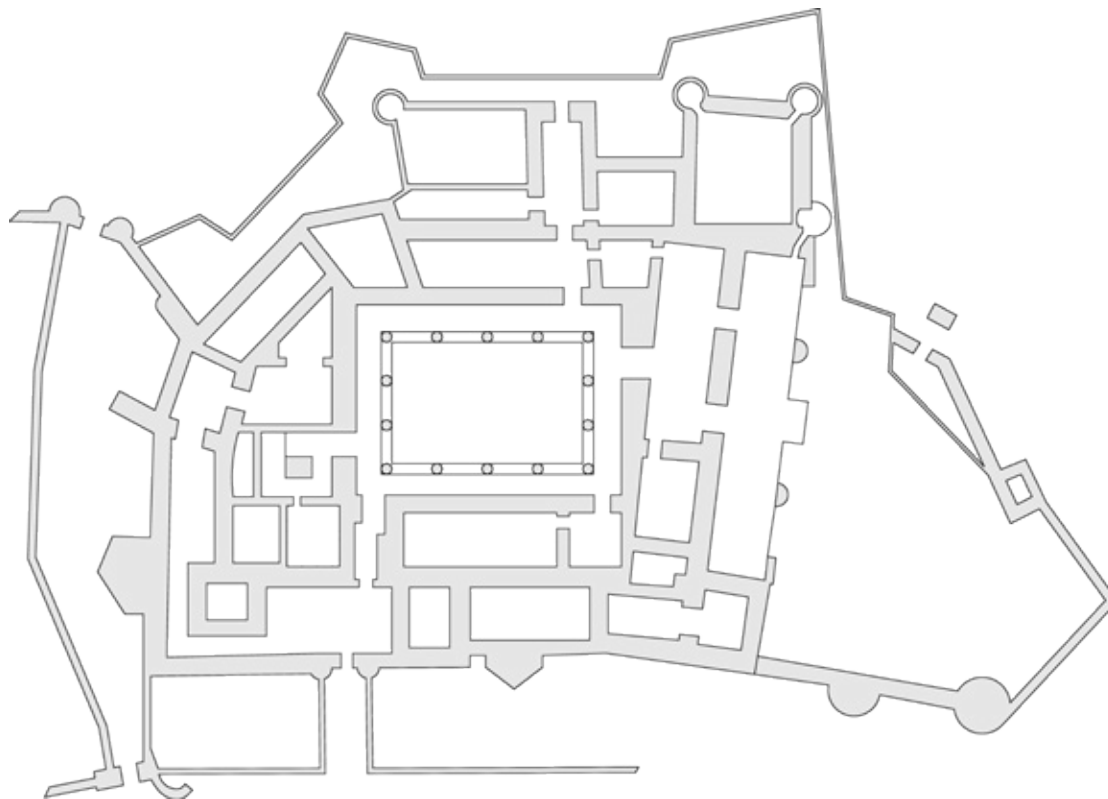
Fig. 16 Planta del Castillo de Benavente, a partir de la planta de Blein.

Se ha estudiado la totalidad del exterior del edificio, pero ha sido imposible descifrar la distribución interior del mismo, ya que no hay registrada ninguna información sobre ello. También se han establecido relaciones con la topografía, la cual resulta compleja para este edificio, pues en las caras S, E y O, presenta unos desniveles muy pronunciados, en contra, la cara N del terreno es totalmente plana, y se encuentra al mismo nivel que la villa.

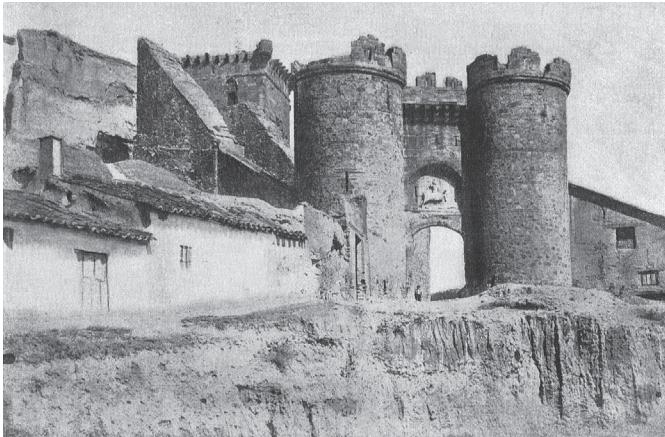
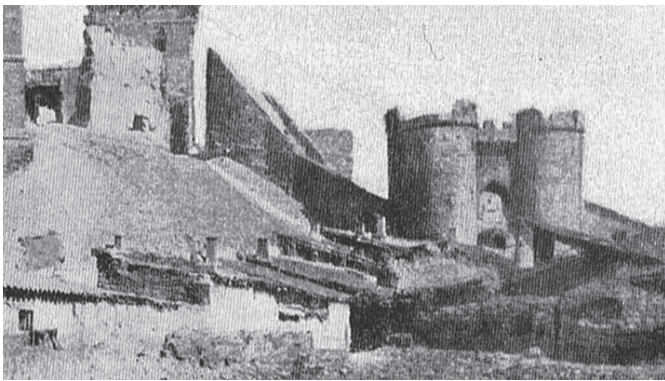
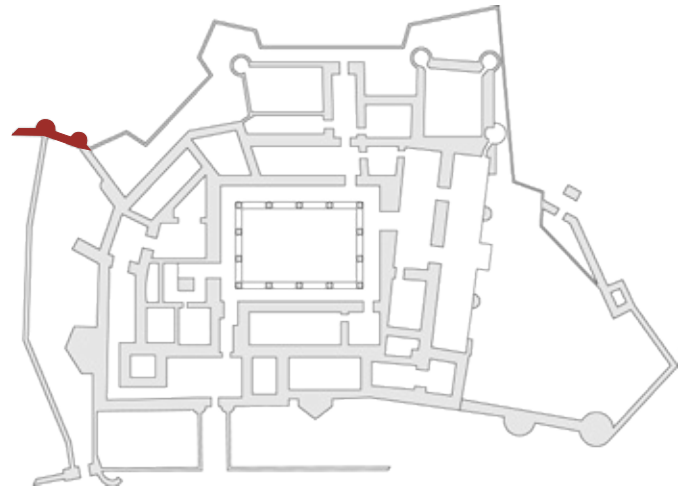
Fig. 17 Puerta de Santiago

La puerta de Santiago, se ubicaba al norte de la fortaleza. Ésta, daba acceso al conjunto a través del callejón de Santiago, el cual recorría toda la fachada oeste del castillo. Hacía las funciones de barbacana, es decir, servía como soporte al muro de contorno y al situarla sobre una puerta, o poterna, era utilizada con propósitos defensivos. Estaba ubicada fuera de la línea de defensa principal y conectaba con el otro acceso de la fortaleza. En este caso, el nombre lo recibe de la escultura de Santiago apóstol que se alojaba en ella. A los lados, estaba flanqueada por dos torres, rematadas con almenas, donde probablemente, permaneciesen los vigilantes. También contaba con una aspillera, ubicada justo encima de la estatua, ya que ningún acceso al castillo podía estar desprotegido.

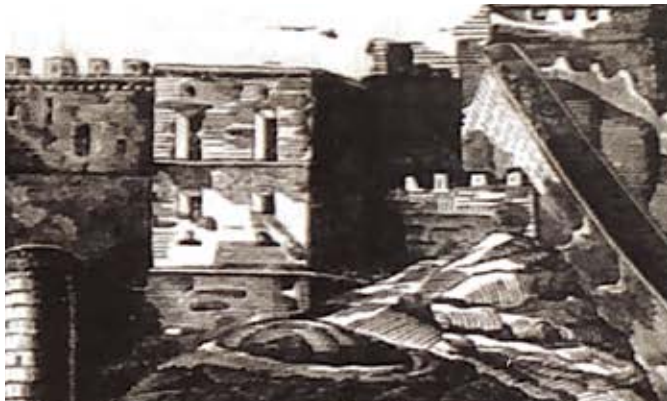
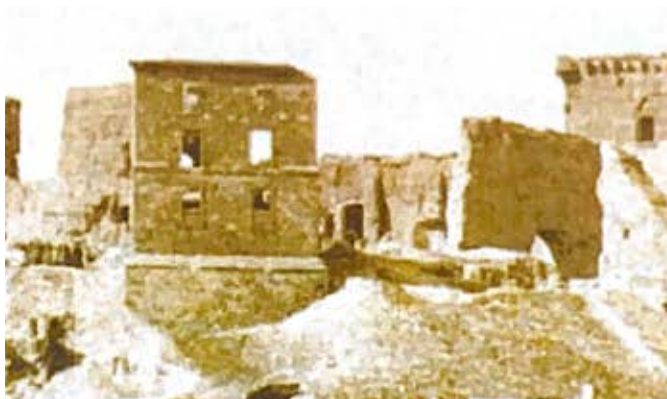
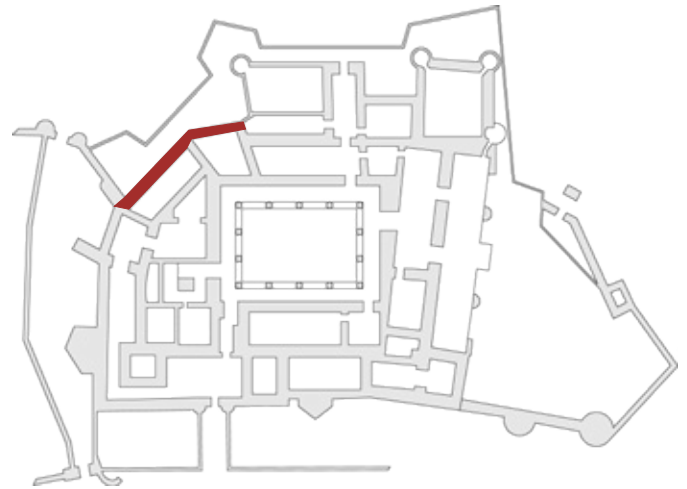
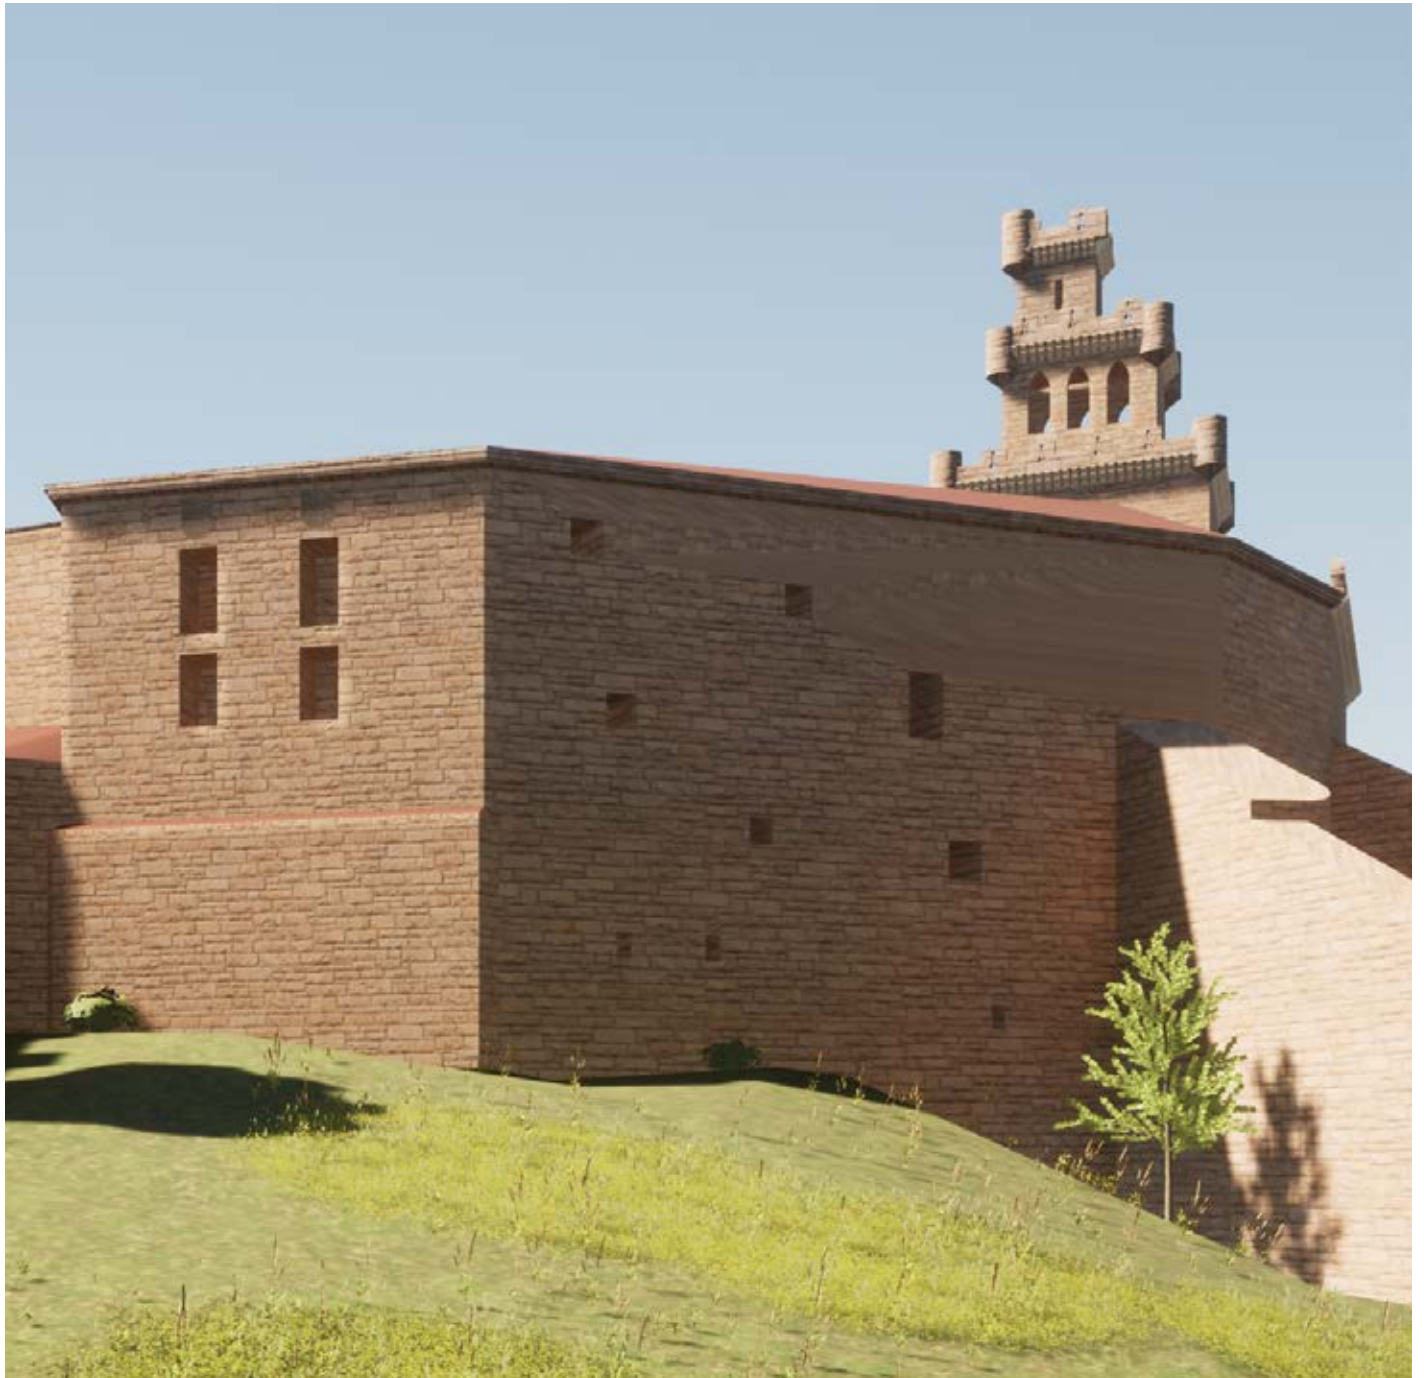
Fig. 23 Lienzo 1

El *Lienzo 1*, en orientación SO, es una de las partes más robustas de la fortaleza. Apenas cuenta con aberturas ni ornamentación, destacando únicamente 4 grandes ventanas al lado sur, mientras que la cara al oeste, posee pequeñas aberturas, que por la ubicación posiblemente estuviesen vinculadas a las habitaciones de los soldados y a los almacenes. Como gran parte de la fortaleza, el lienzo, esta ejecutado en sillares de piedra.

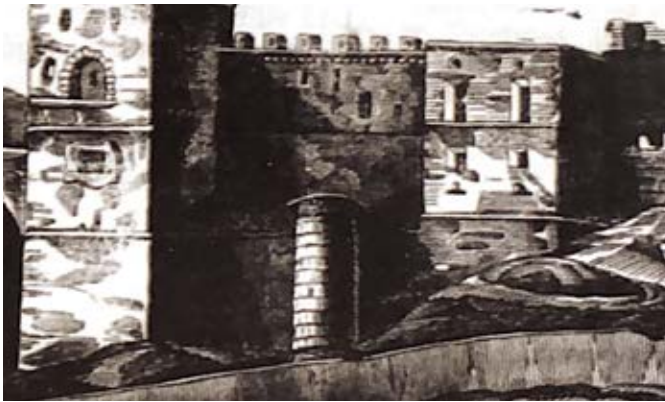
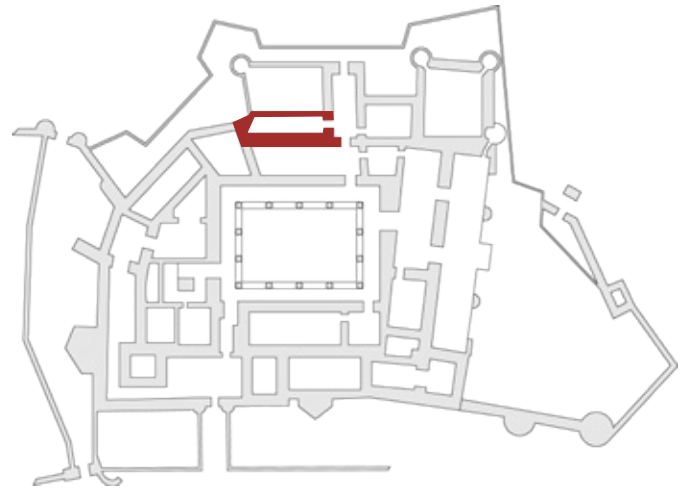
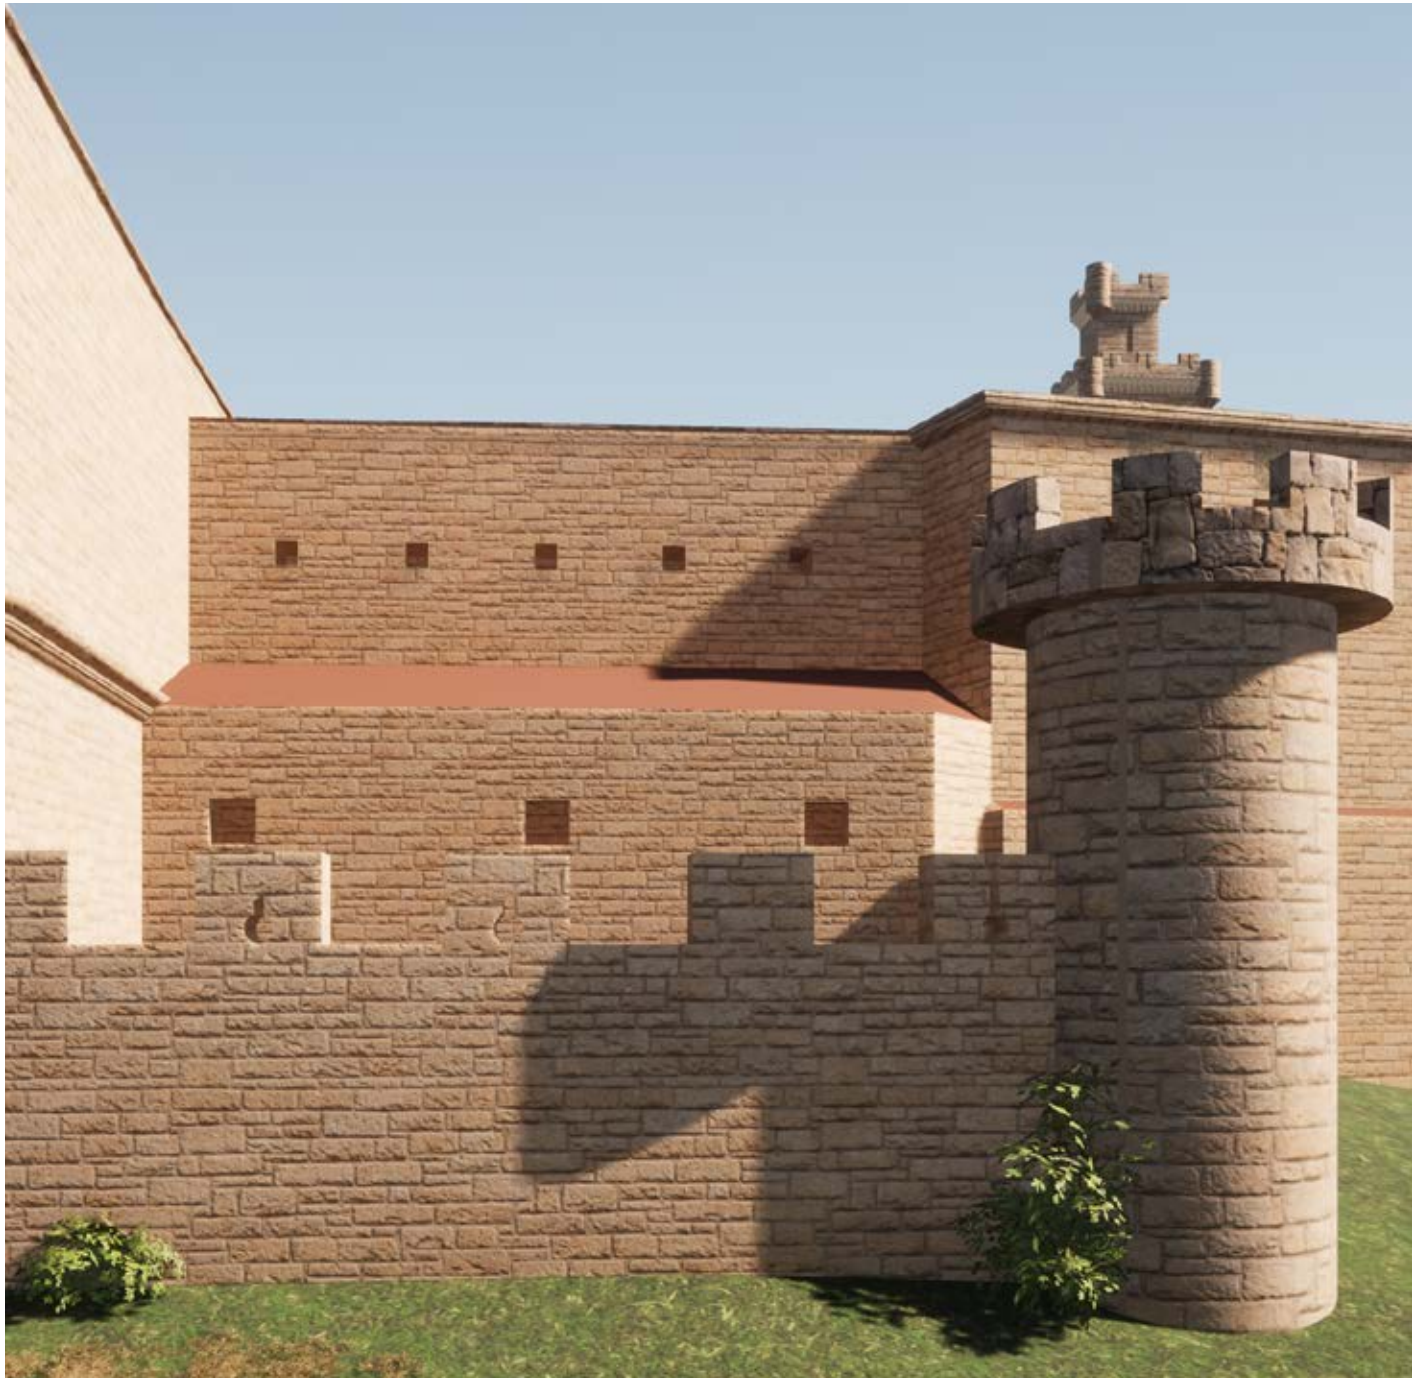
Fig. 26 Lienzo 2

El *Lienzo 2*, se localiza en la fachada sur de la fortaleza; al igual que el anterior es muy robusto, y con pocas aberturas.

Éste sin embargo se encuentra protegido por una pequeña muralla, y un torreón, colmado con almenas. Todos estos elementos cuentan con aspilleras en los merlones para la defensa, lo que indica, que probablemente fuesen partes más importantes de la fortaleza, ya que precisaban de esta protección.

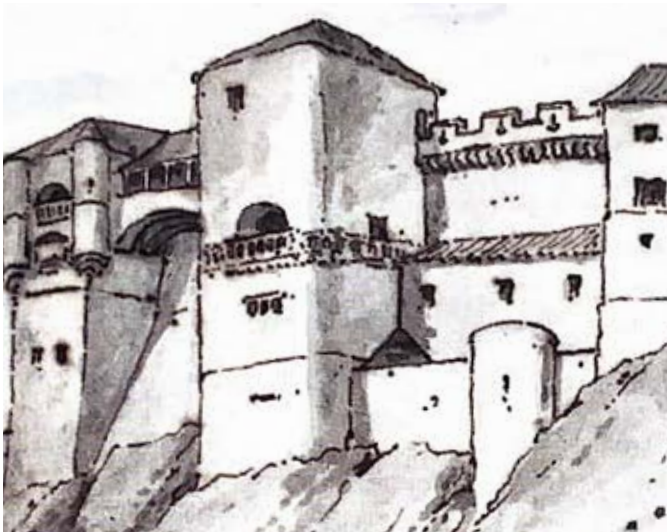
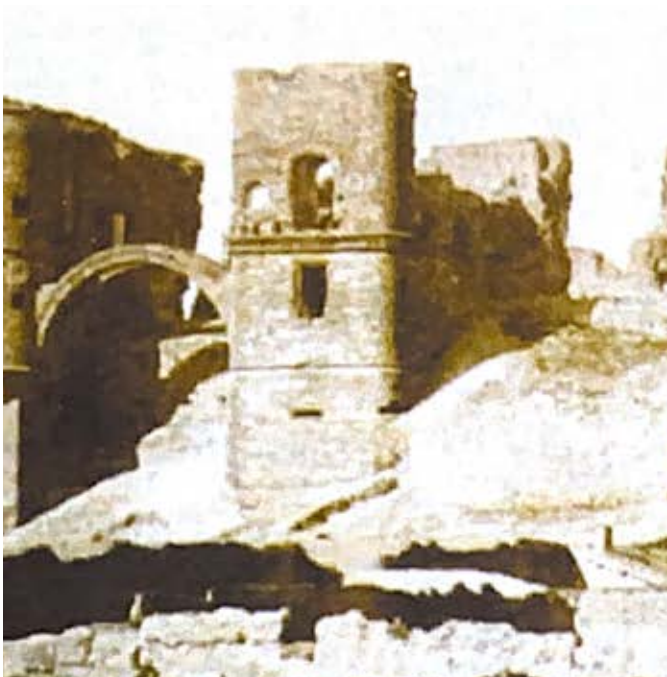
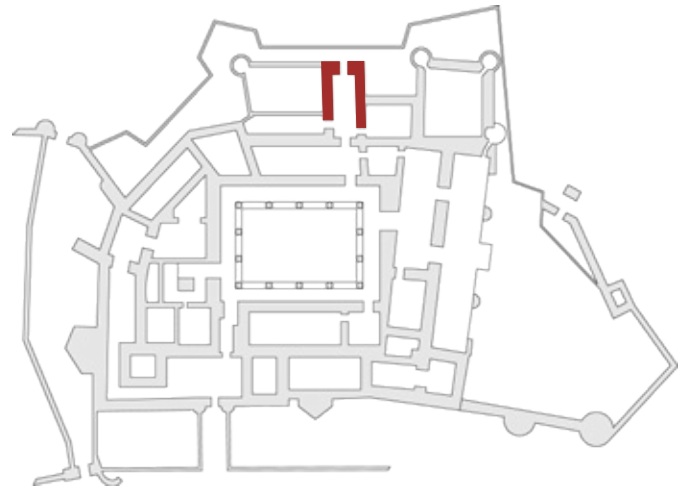
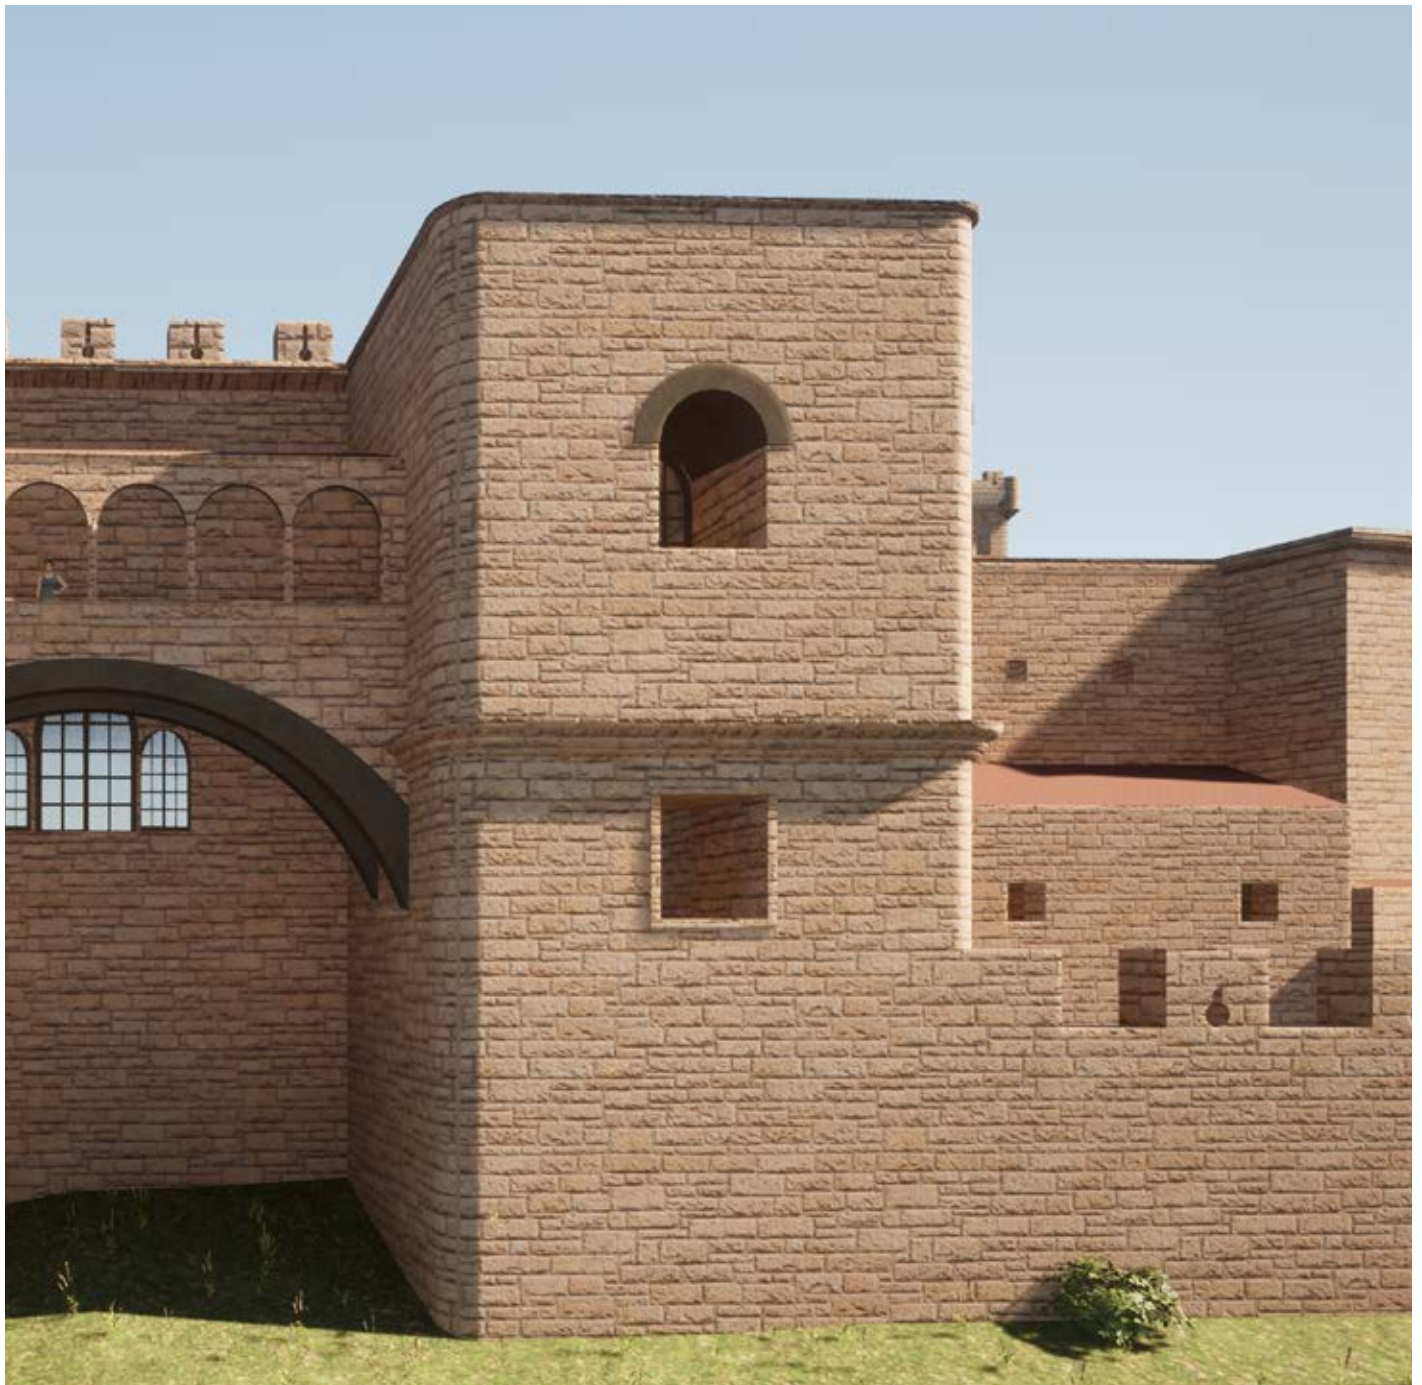
Fig. 29 Torre 1

La *Torre 1*, se ubica en la parte central de la fachada norte. Se trata de una pieza muy robusta pero con dos grandes aperturas, una de ellas soportada por un arco de medio punto, mientras que la inferior es más sencilla. La zona central está delimitada por una cornisa. De su lateral izquierdo, brotan dos arcos escarzanos, sobre los que apoya la pasarela 1, la cual sirve de comunicación con la torre del caracol.

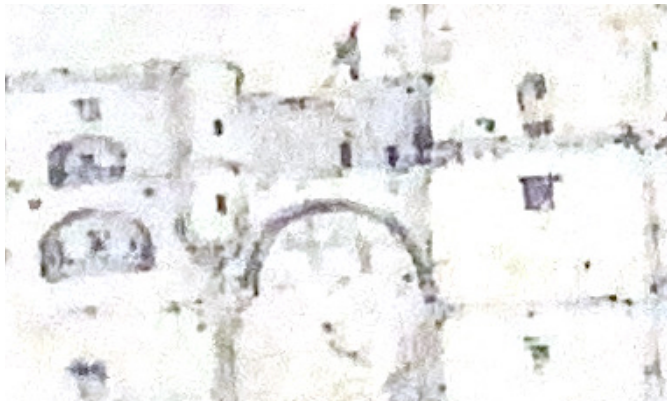
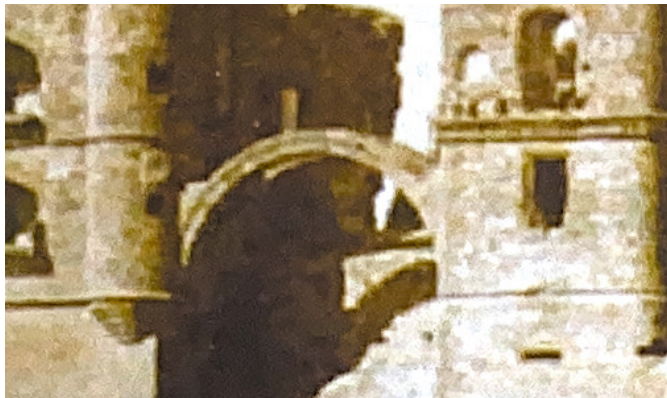
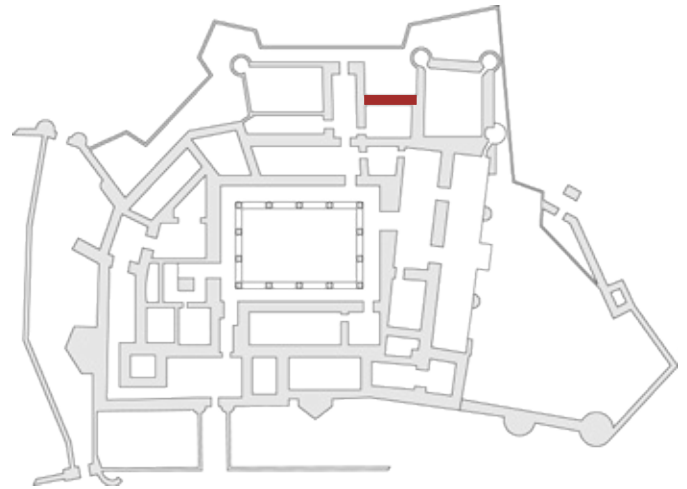
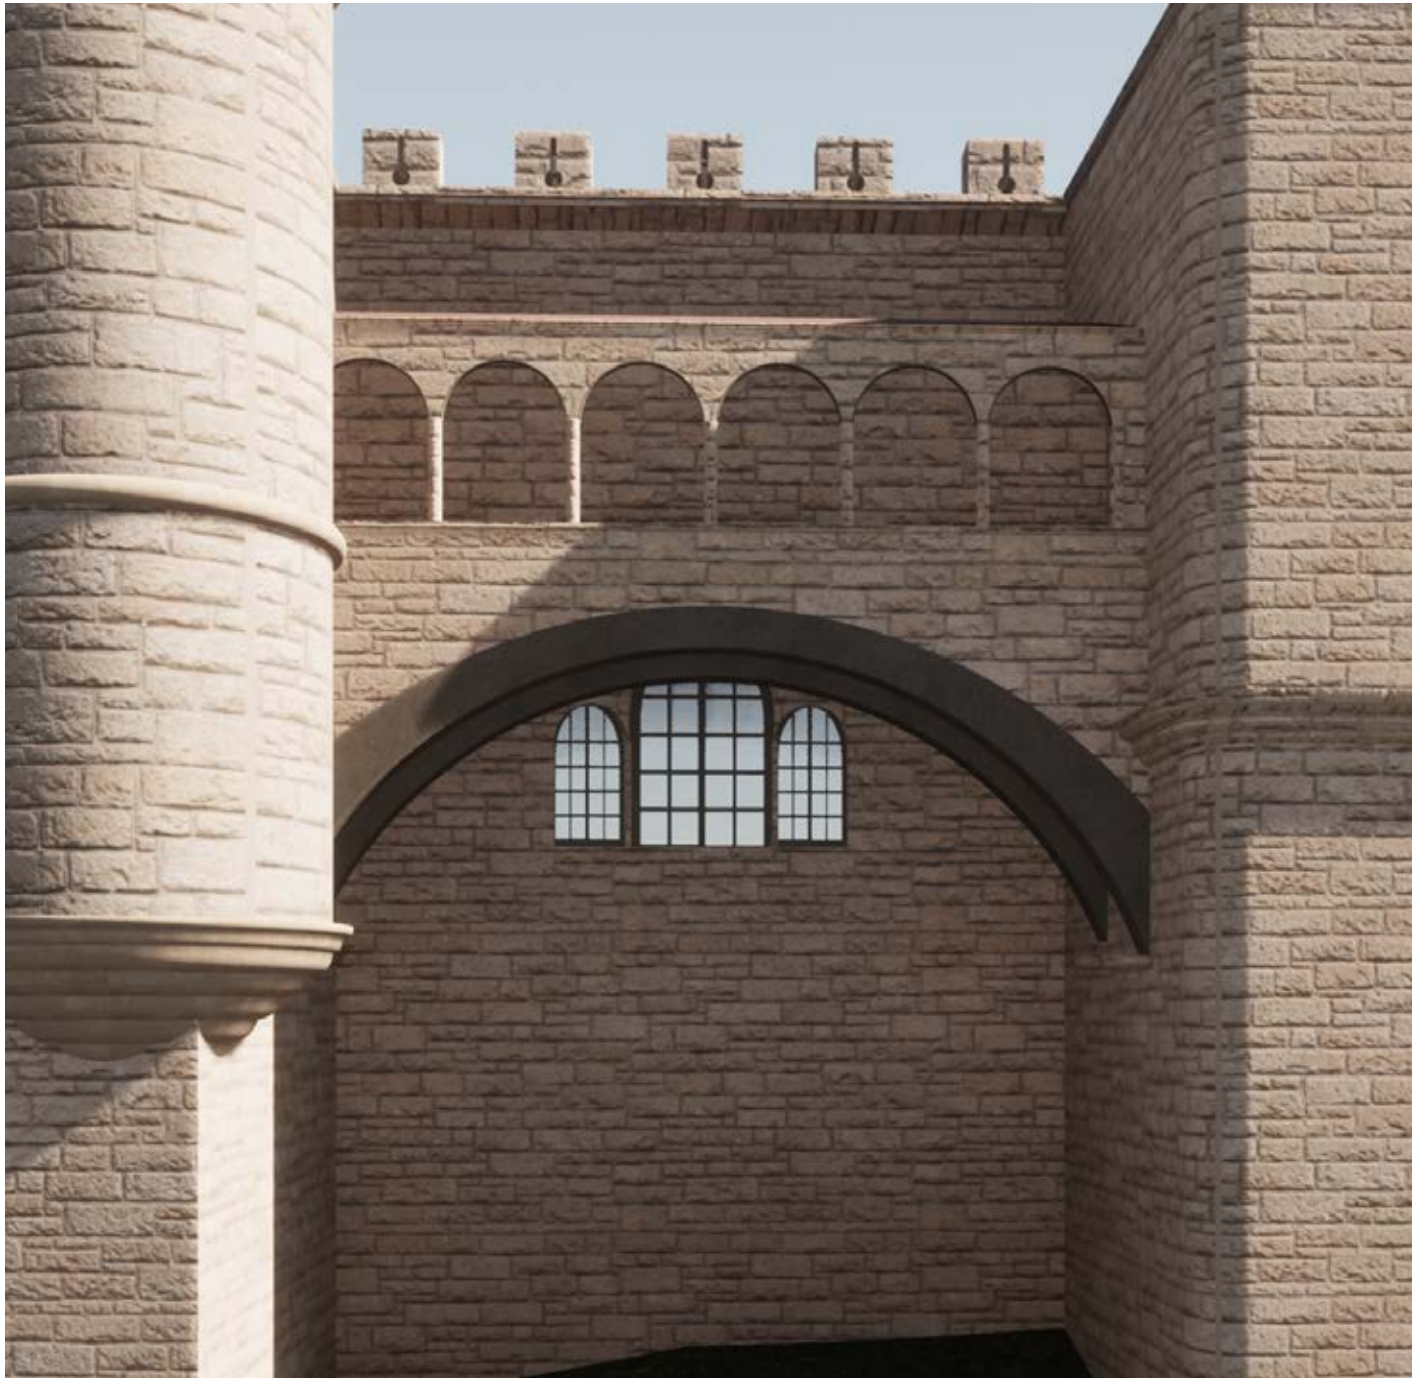
Fig. 33 Pasarela 1

La *Pasarela 1*, es un elemento perteneciente a la fachada Sur, cuya función era comunicar la *Torre 1*, con la *Torre del Caracol*.

En la actualidad solamente se conserva el arranque de los arcos, que sustentaban el conjunto, sobre la torre del caracol.

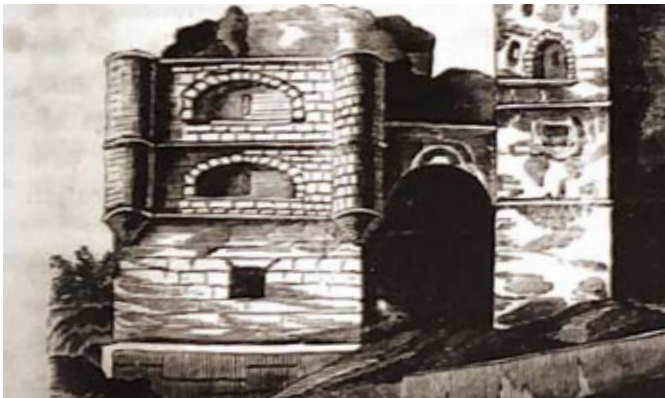
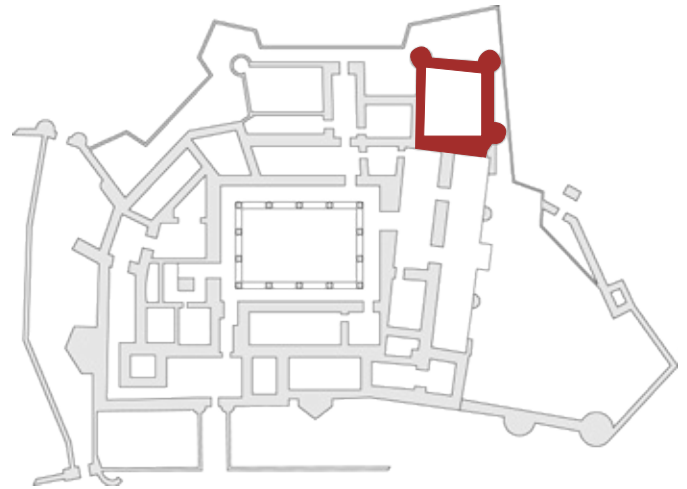
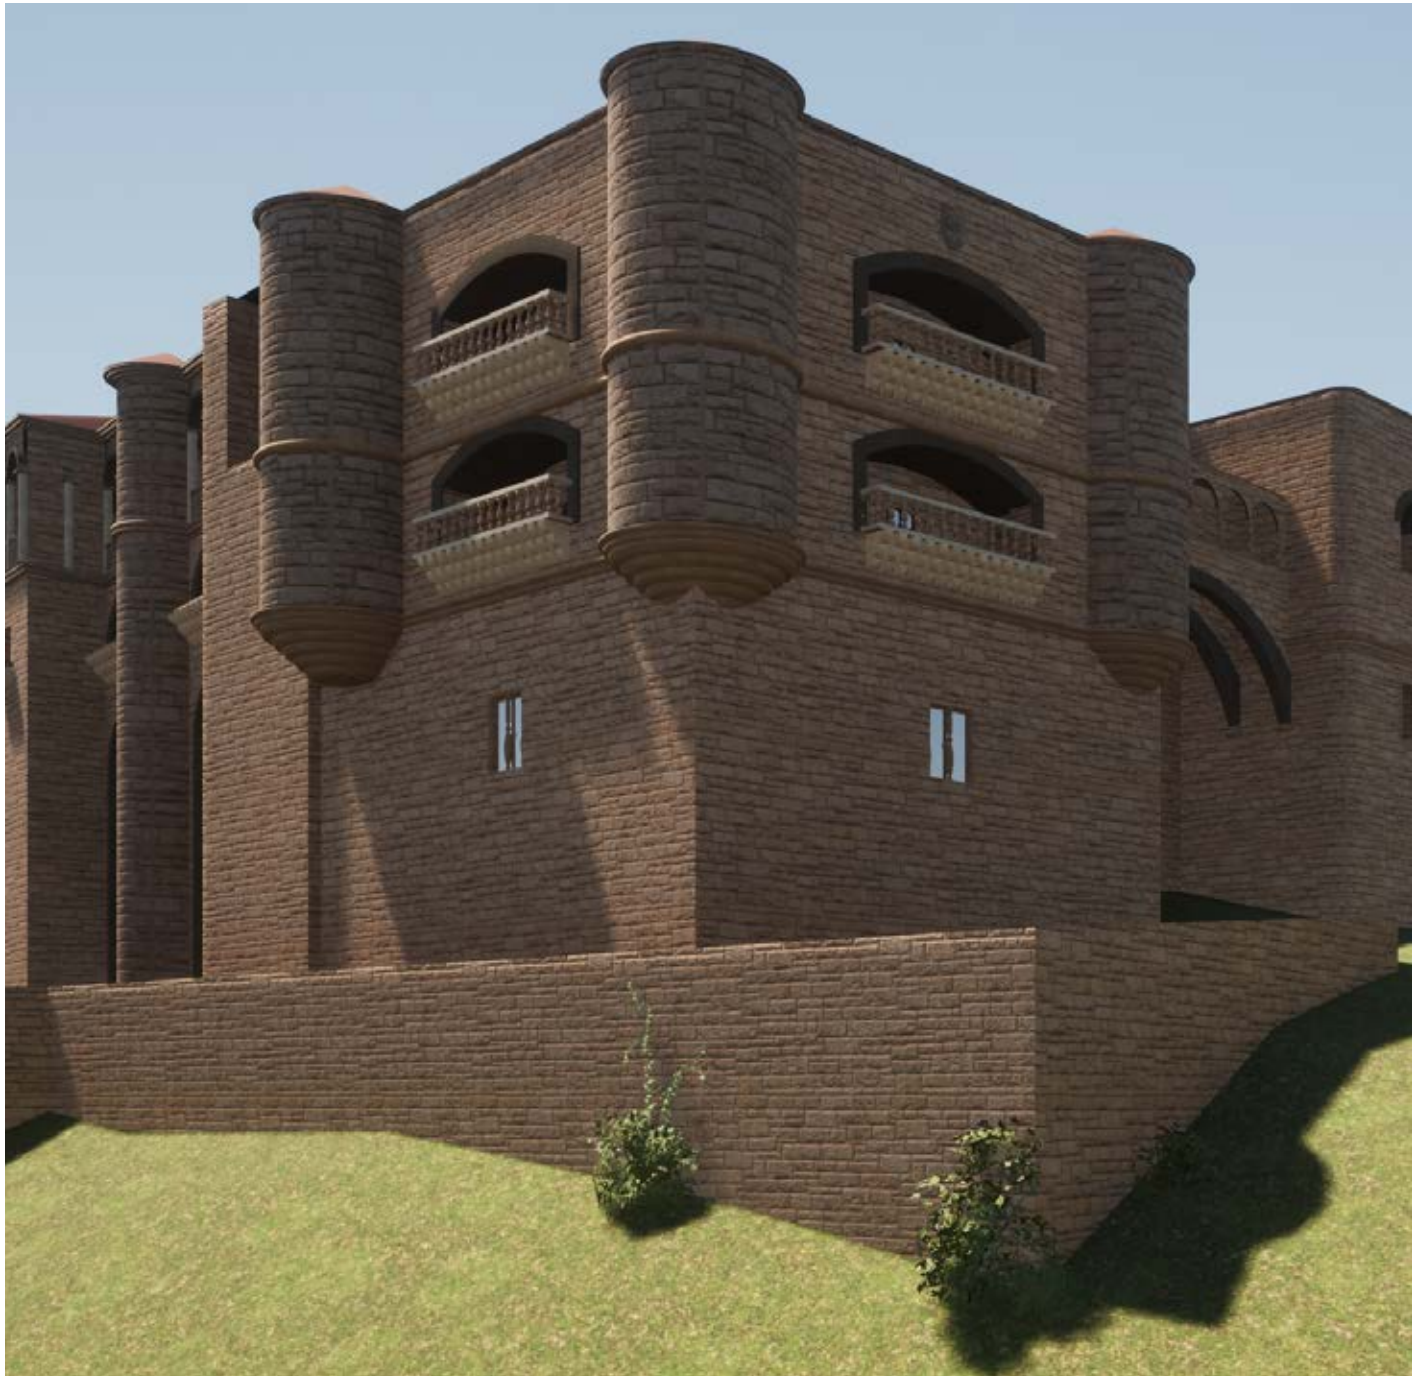
Fig. 38 Torre del caracol

La *Torre del Caracol*, es el elemento más reconocido del castillo, pues es la única parte conservada prácticamente intacta. Es un cuadrado de diecisiete metros, y tiene una altura de xxm; quizás estas desmesuradas dimensiones sean las que la ha hecho perdurar en el tiempo.

Asimismo en la fachada podemos ver los escudos de armas de los Pimentel, localizados sobre los miradores y las en las pechinas de la bóveda interior.

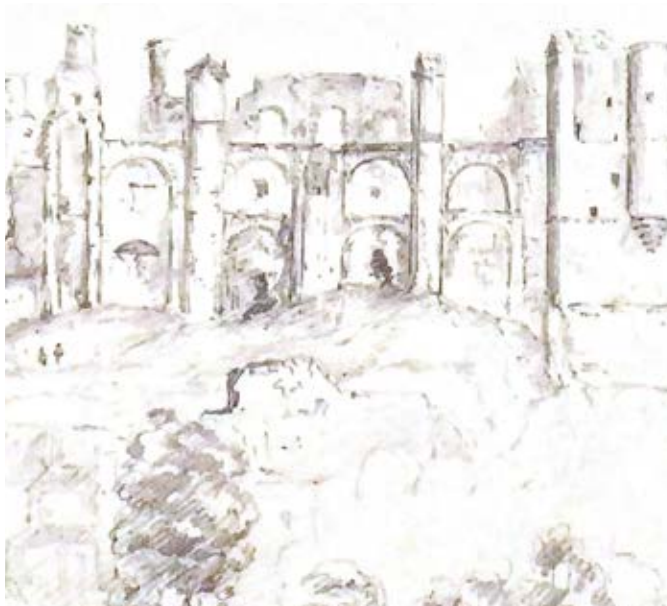
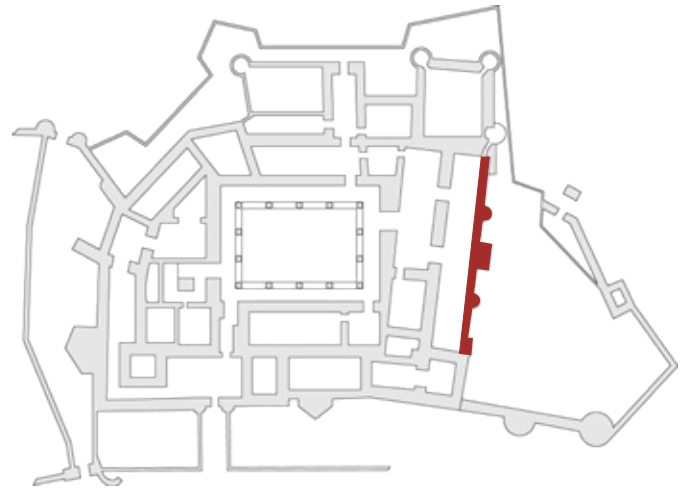
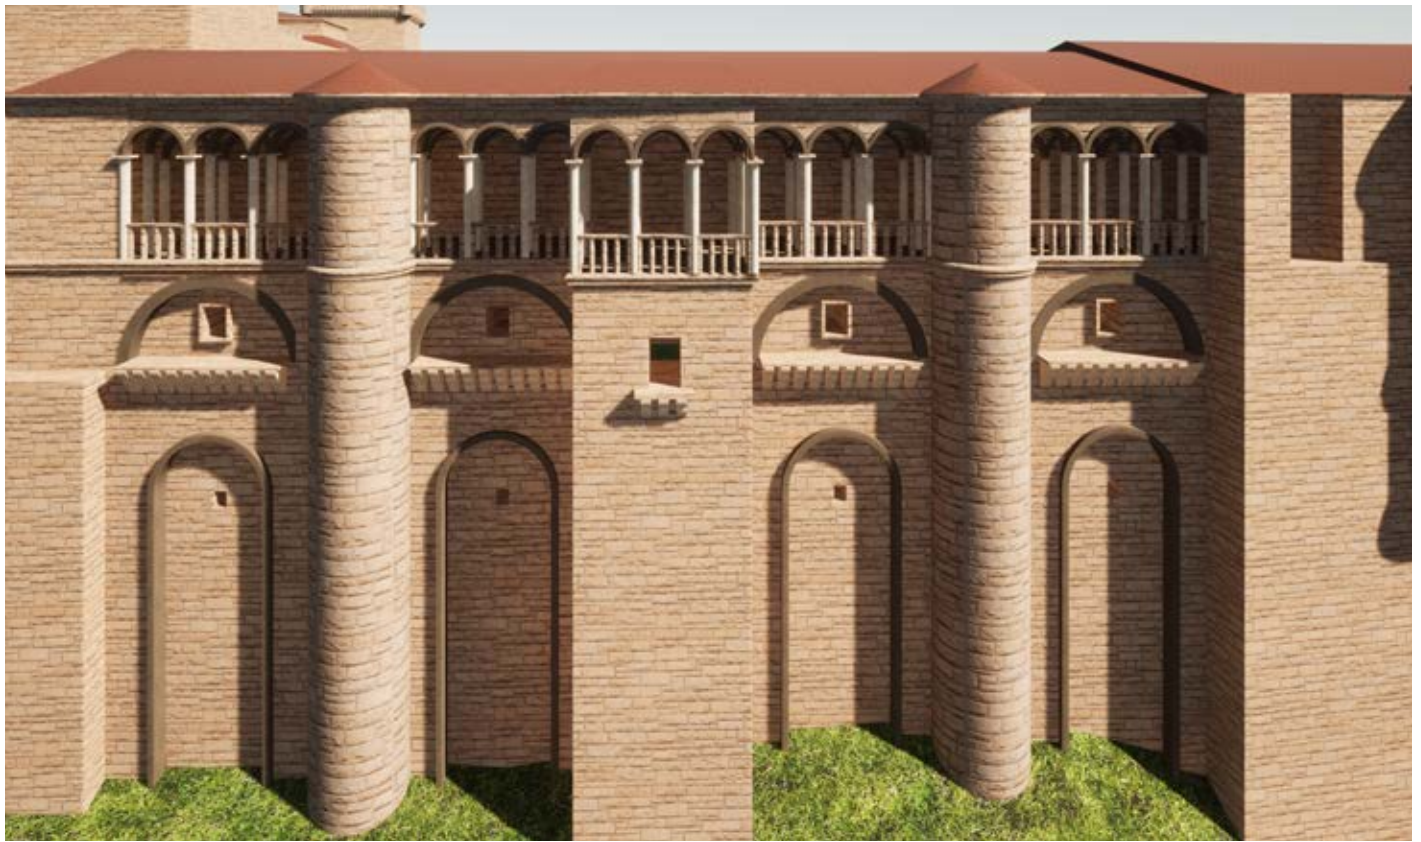
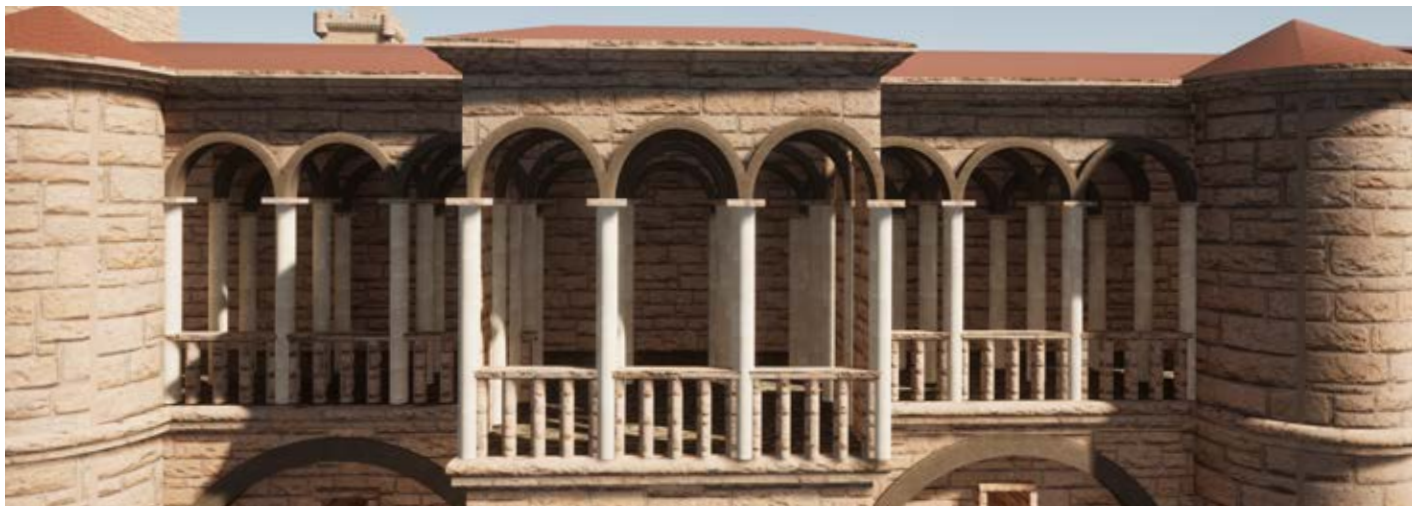
Fig. 42 Lienzo 3

La Fachada Oeste es una de las partes más ornamentadas del castillo, pues en la parte superior se encuentra la “Cámara rica”. Esta *loggia*, servía como mirador, pero también alojaba los marcos de argentería, donde se se guardaban los buitres del conde. En la parte inferior, bajo arcos de medio punto se encontraba la *Casa de las fieras*, donde permanecían los animales del conde, y donde había incluso una leonera. La fachada estaba rematada por dos torreones cilíndricos y una torre albarana que también servía como contrafuerte.
