EL SÍMBOLO DE UNA CIUDAD

Restitución virtual del Castillo Palacio de los Pimentel en Benavente

El símbolo de una ciudad.

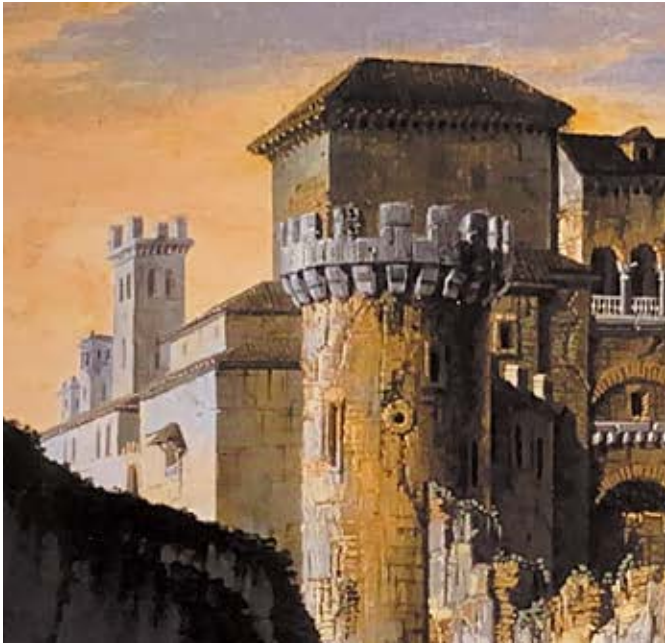
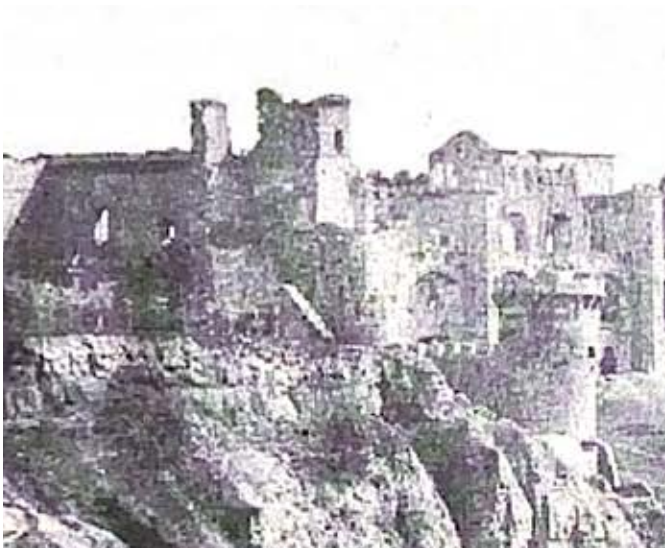
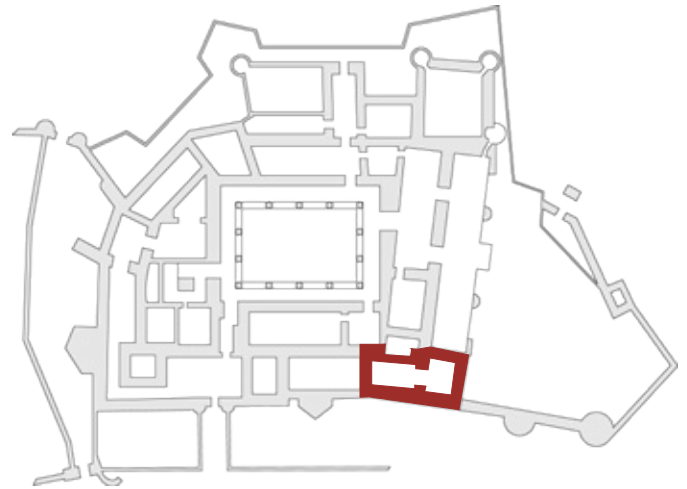
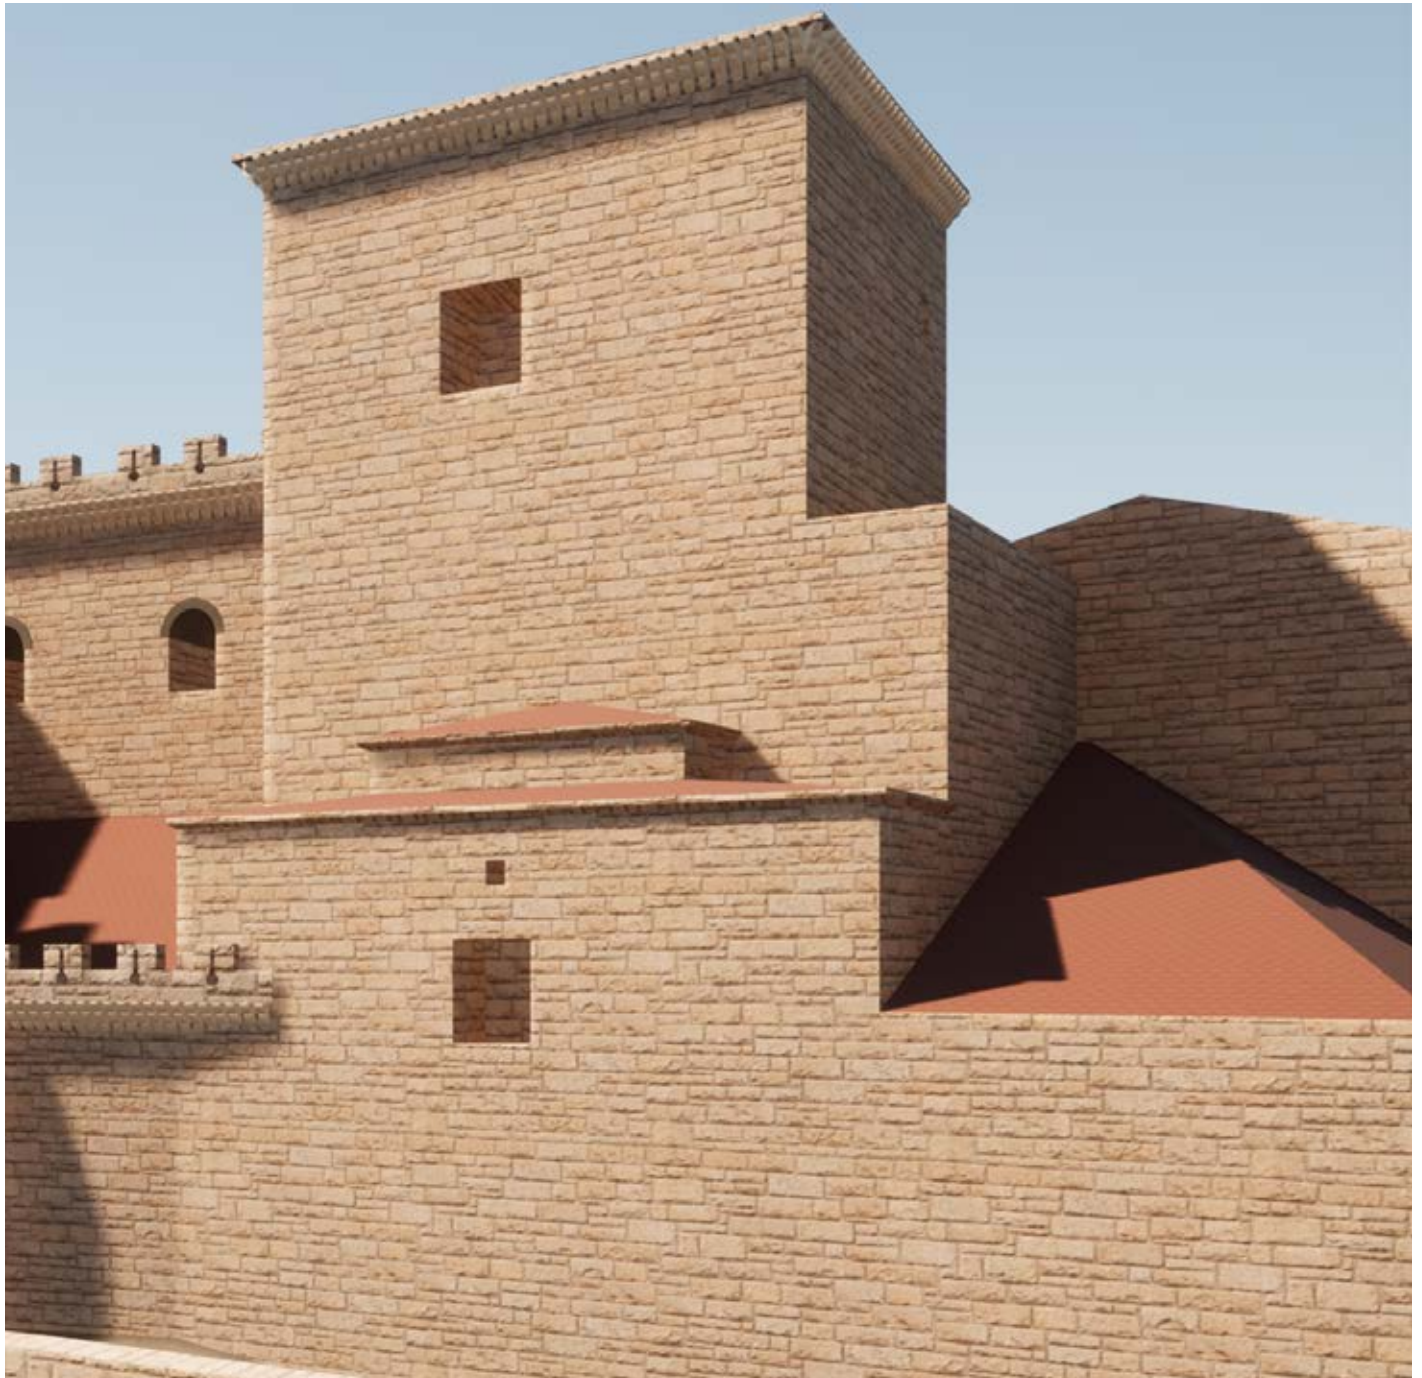
Fig. 44 Torre 3

La *Torre 3*, de la fachada Norte, mantiene un estilo muy similar con la anteriormente citada *Torre 1*. Se trata de una pieza robusta, con las mínimas aperturas, destacando dos ventanas en el frente de la misma.

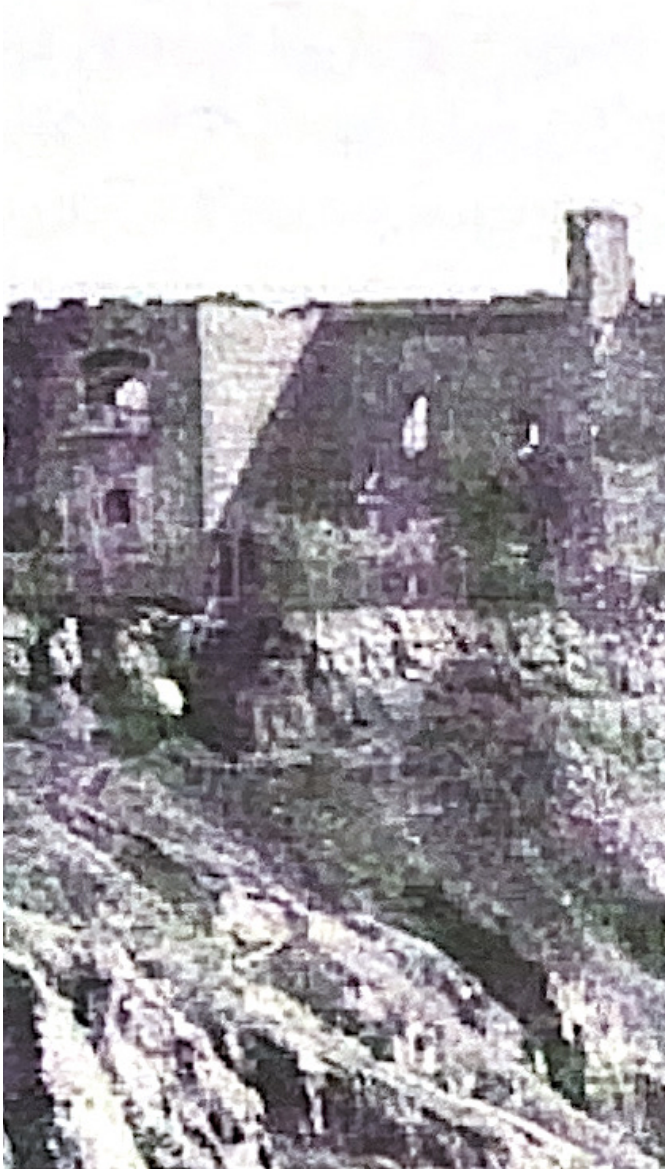
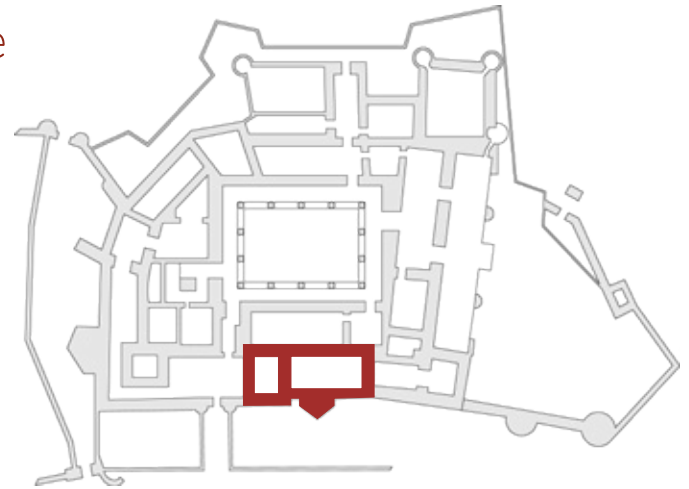
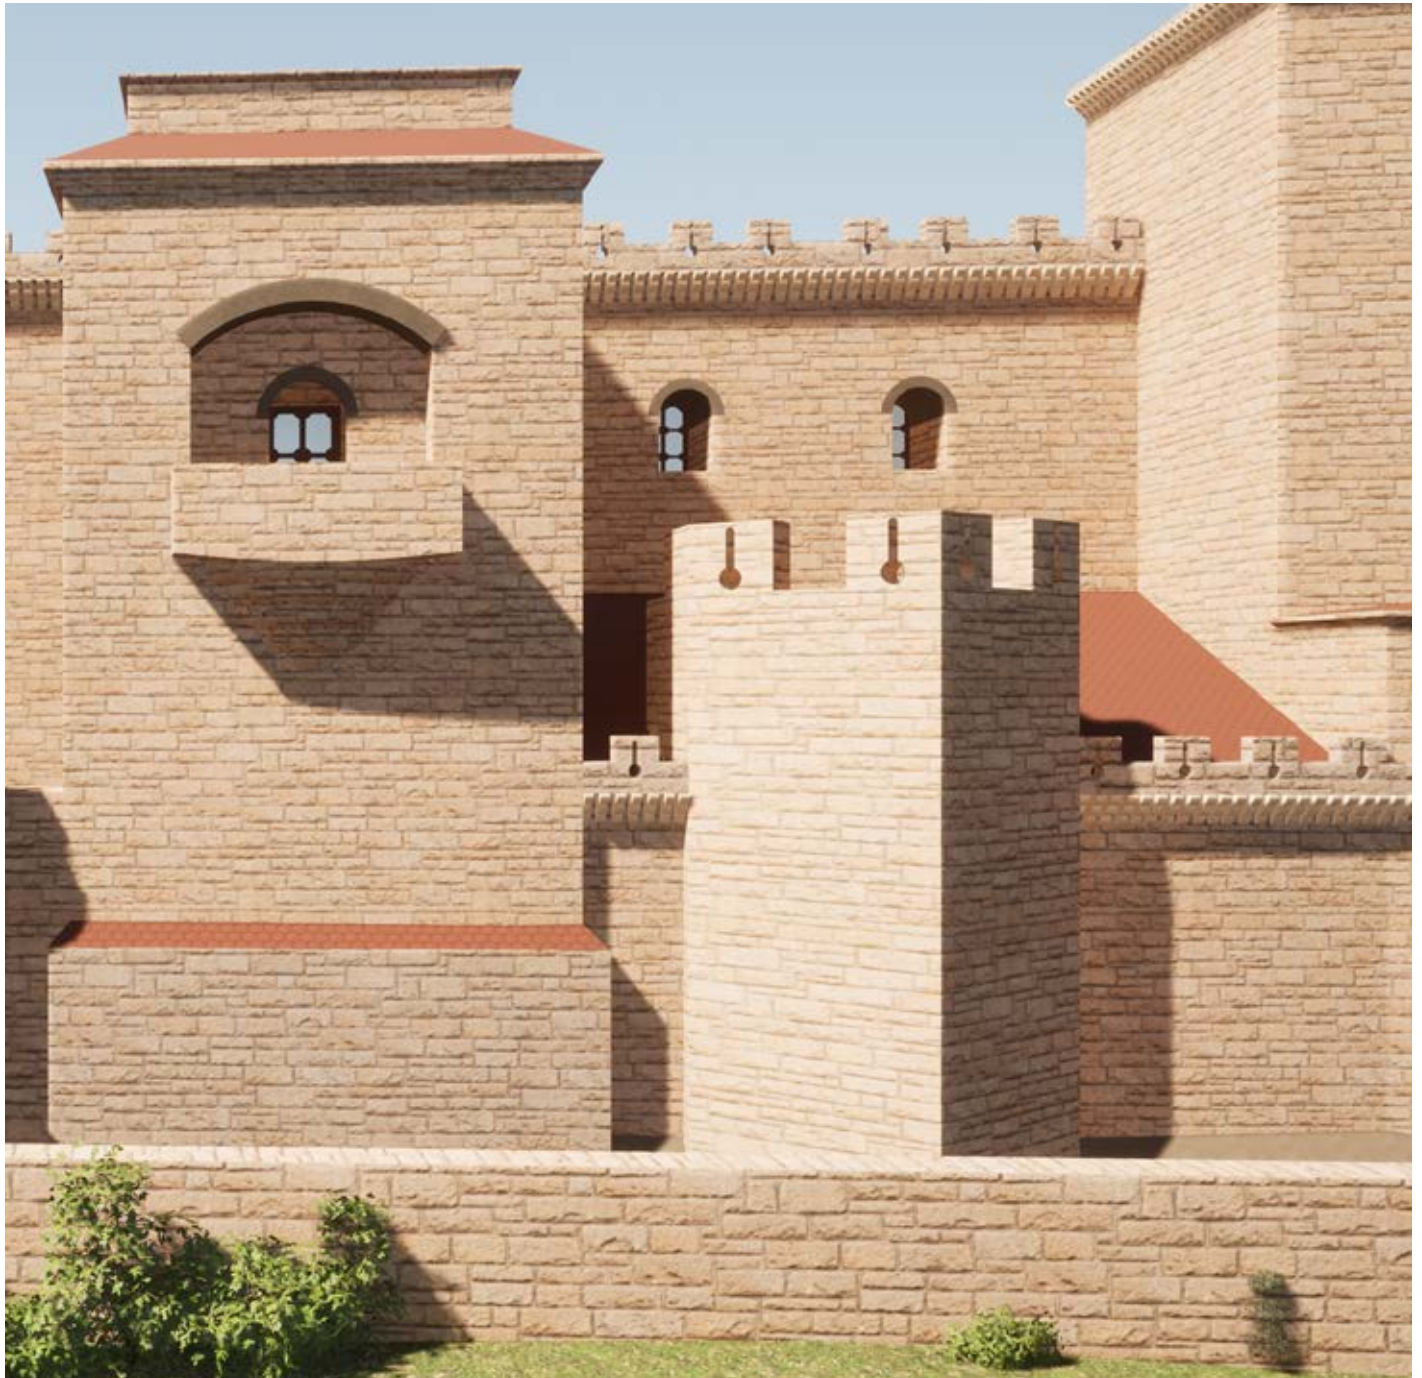
Fig. 47 Lienzo y Torre 4

El *Lienzo y Torre 4*, forman parte de la fachada Norte, por la cual se accedía a la fortaleza, y la que estaba en la parte más alta, coincidiendo con el nivel de la Villa.

De la torre destaca su prominente matacán, el cual tenía una función principalmente defensiva, ya que desde él, se podía atacar a quienes intentaban acceder a la fortaleza por el acceso principal. Una vez el castillo cambió de uso, su función era meramente decorativa. Junto a la torre destaca también un torreón muy similar al del callejón de Santiago, cuya finalidad era defensiva. Respecto del lienzo, es notable también la presencia de dos ventanales, bajo arcos de medio punto, cuya finalidad era aportar luz al interior.

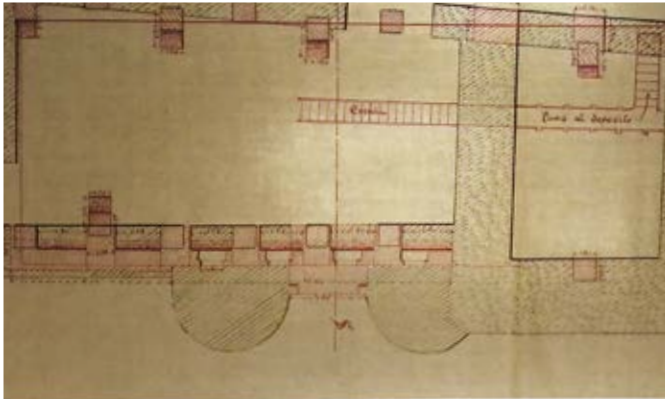
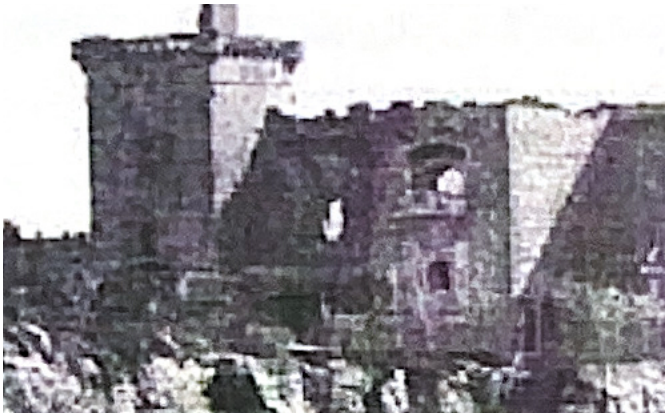
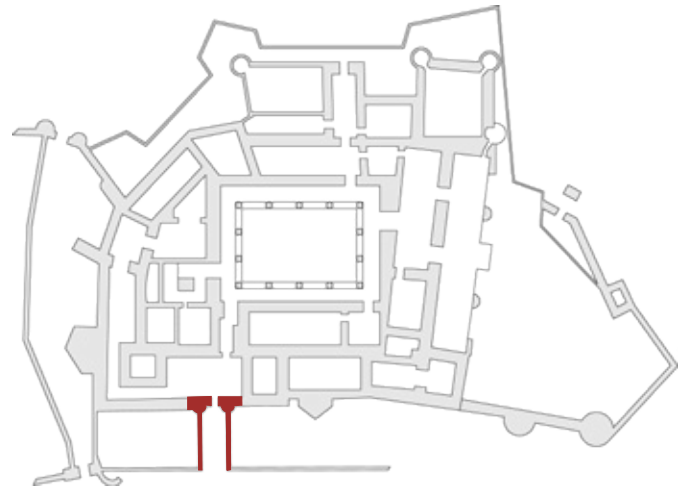
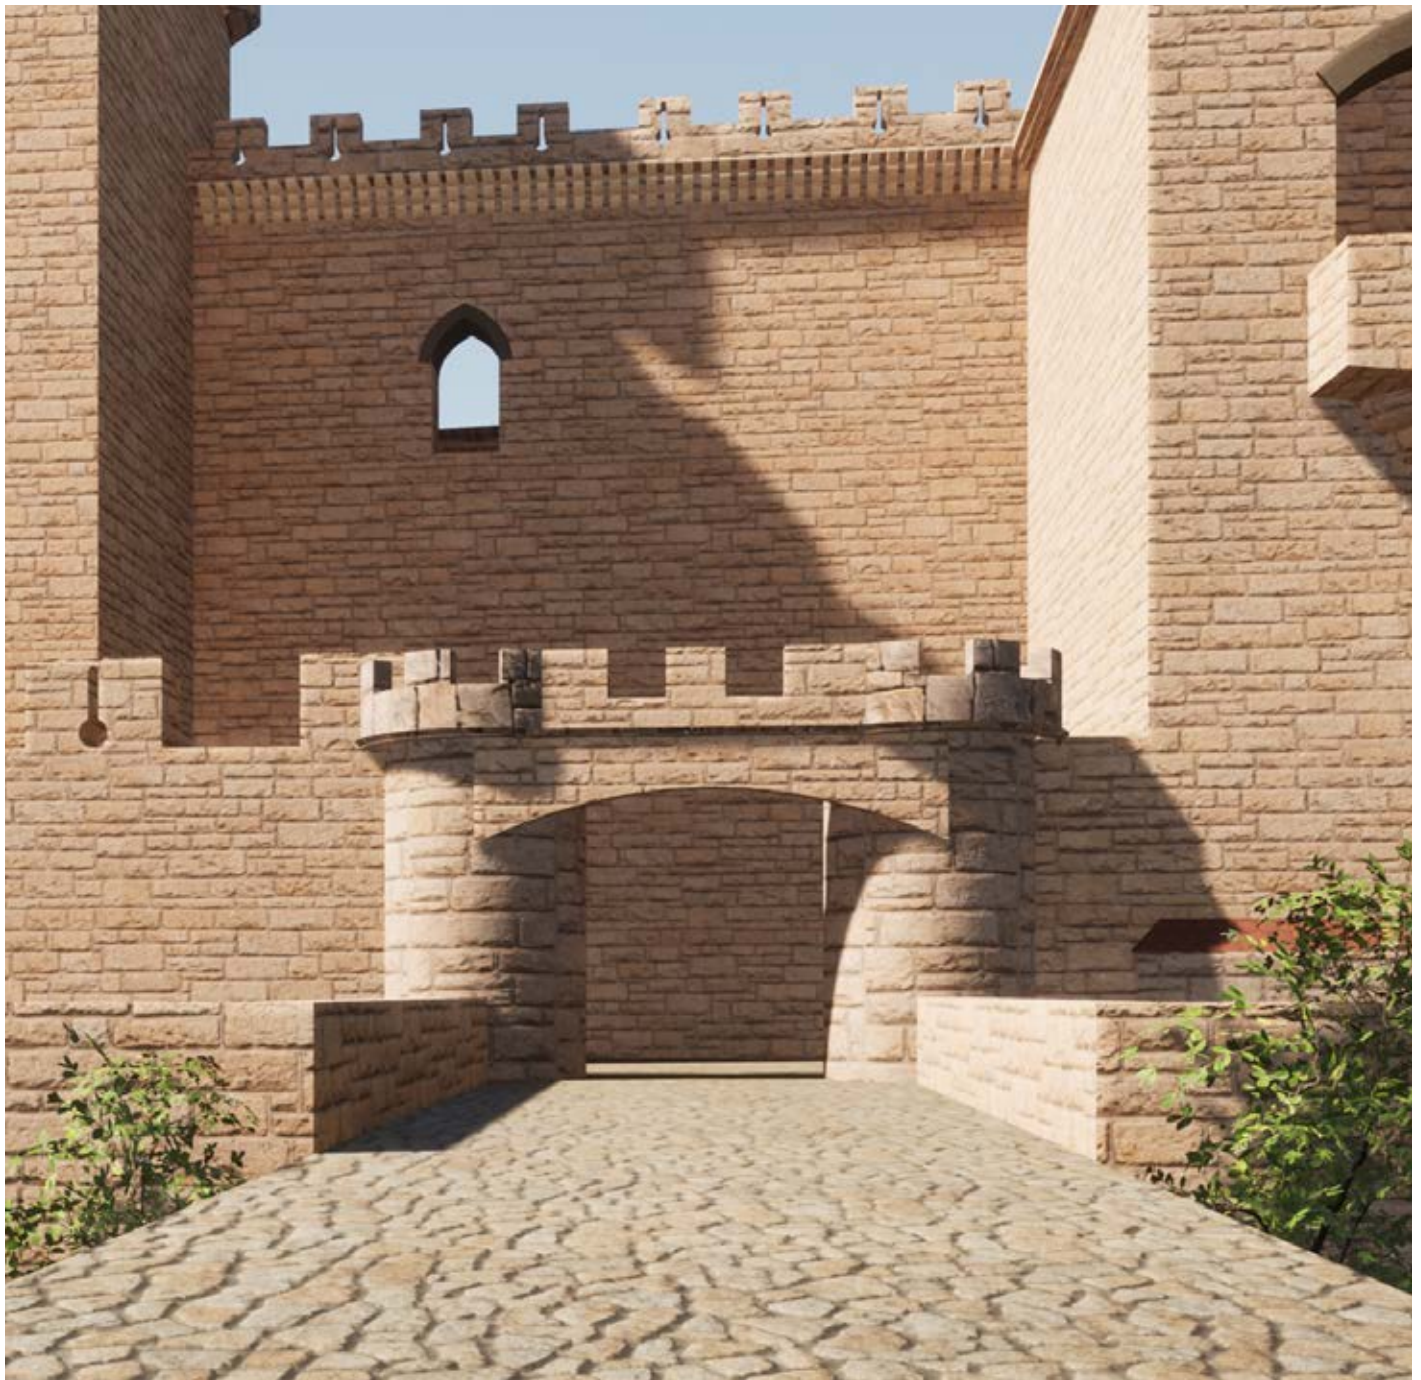
Fig. 50 Planta de la puerta

La *Puerta 2*, o *Acceso Norte*, era el punto de acceso al interior del conjunto del castillo. Para llegar a ella, previamente se había de acceder por la Puerta de Santiago, recorrer el callejón del mismo nombre, y finalmente salvar el foso por medio de un puente. Esta puerta era mucho menos pretenciosa que la anteriormente mencionada, y una vez se cruzaba se accedía a un zaguán, que comunicaba directamente con el patio de armas. Esta puerta se encontraba al nivel de la villa, donde actualmente se encuentra la Rosaleda del Parque de la Mota.

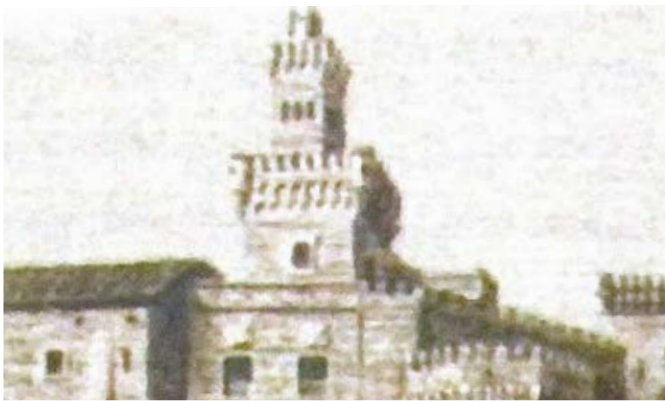
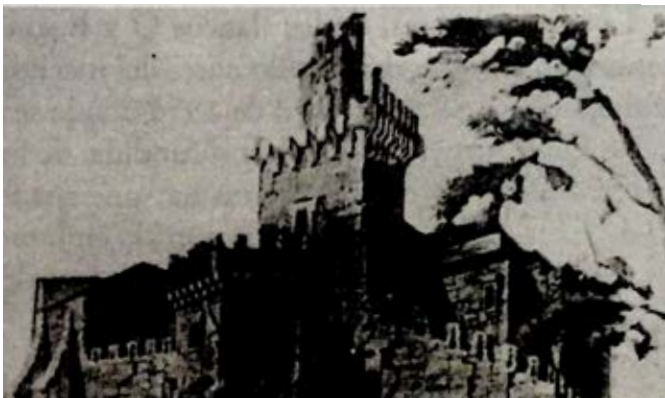
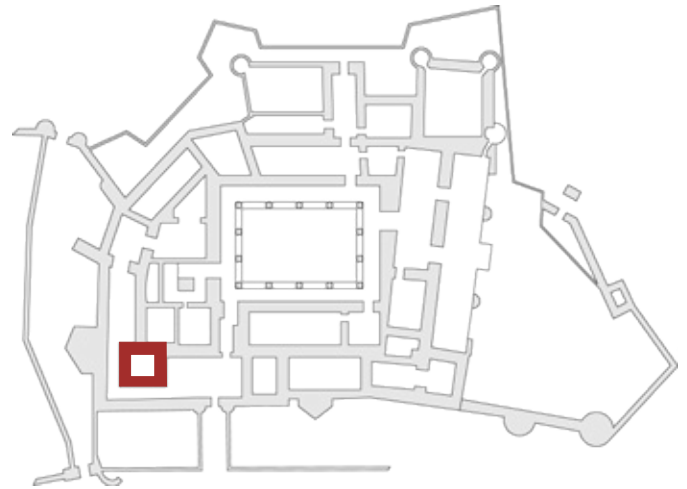
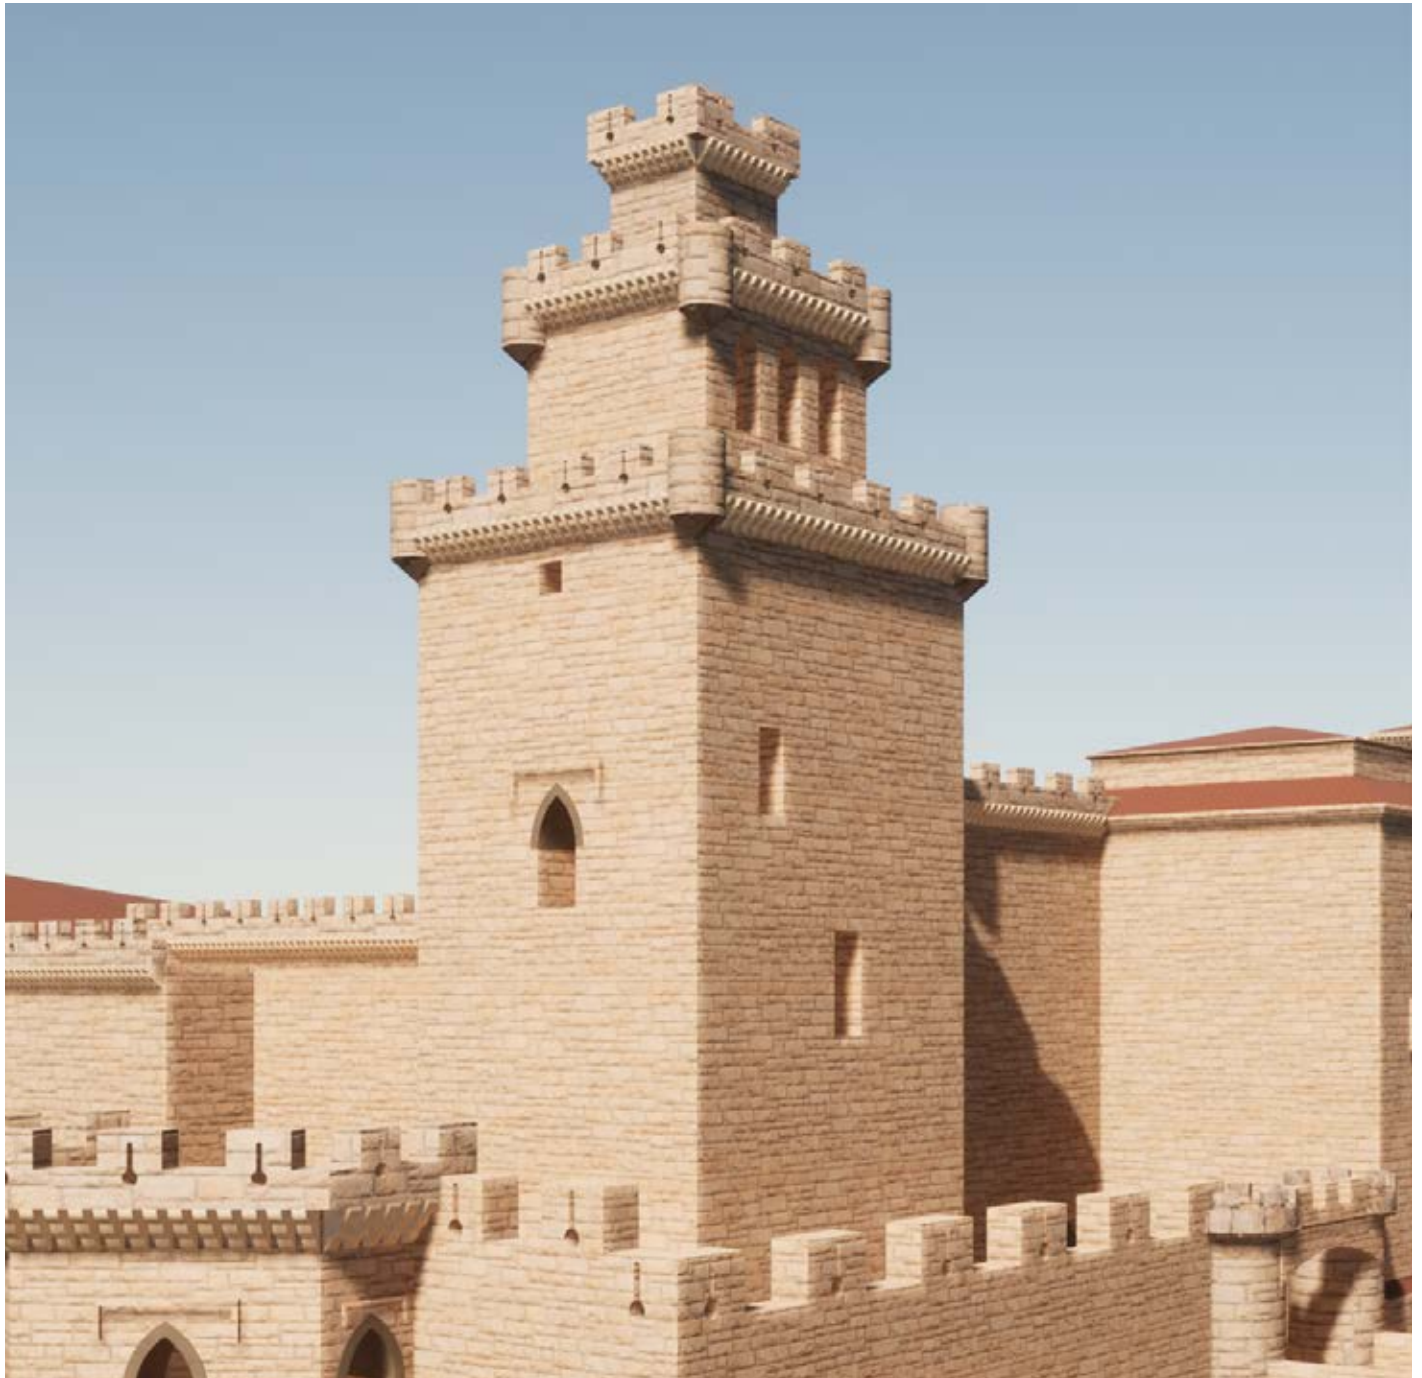
Fig. 54 Torre del homenaje

La *Torre del Homenaje*, es uno de los elementos más singulares del conjunto, pues era el de mayor altura y podía divisarse desde la lejanía.

En la parte más alta contaba con una torre vigía, desde la que se divisaban los valles del Esla y el Órbigo. Contaba con dos niveles de terrazas, protegidos, en las esquinas con garitones, y con merlones y aspilleras.

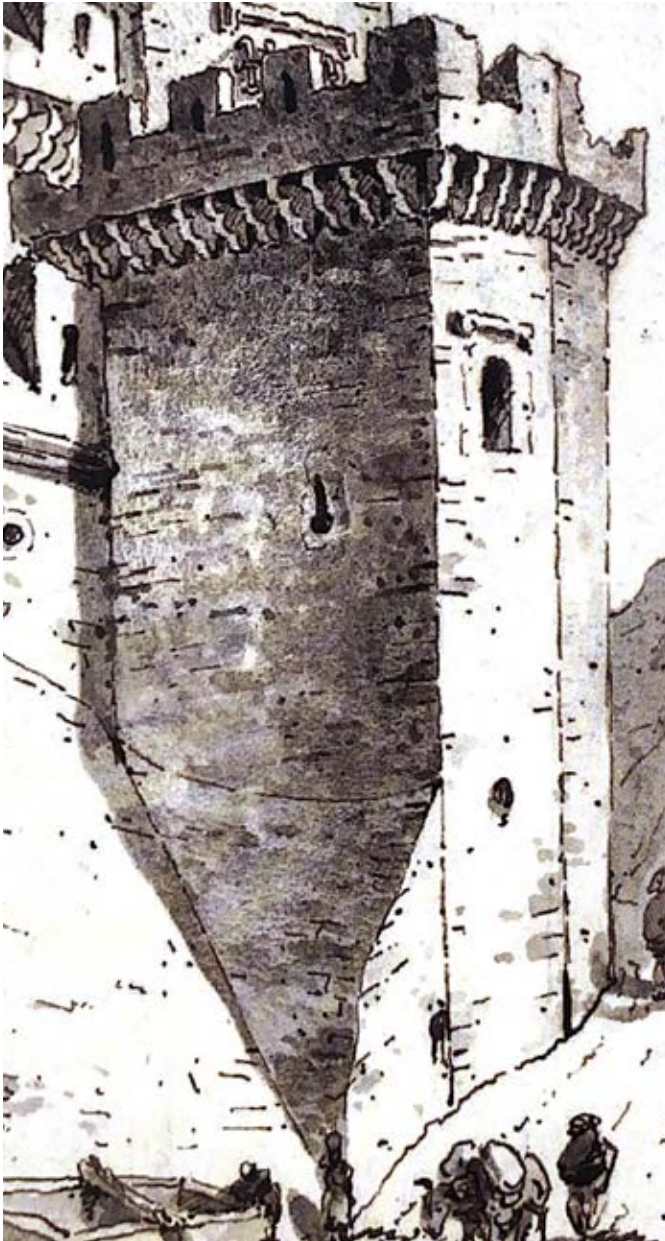
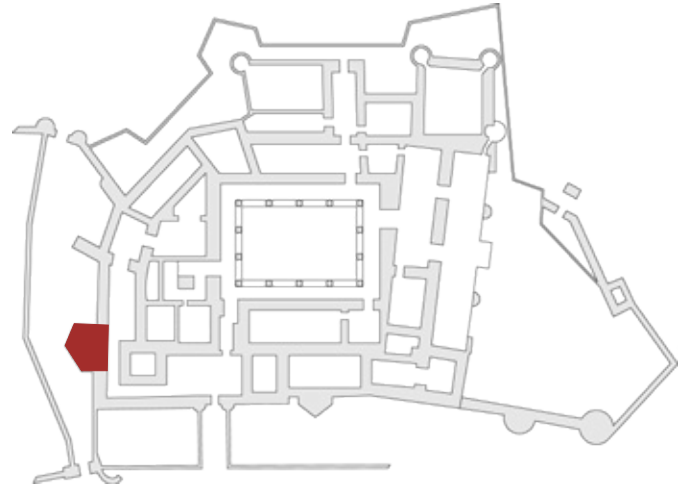
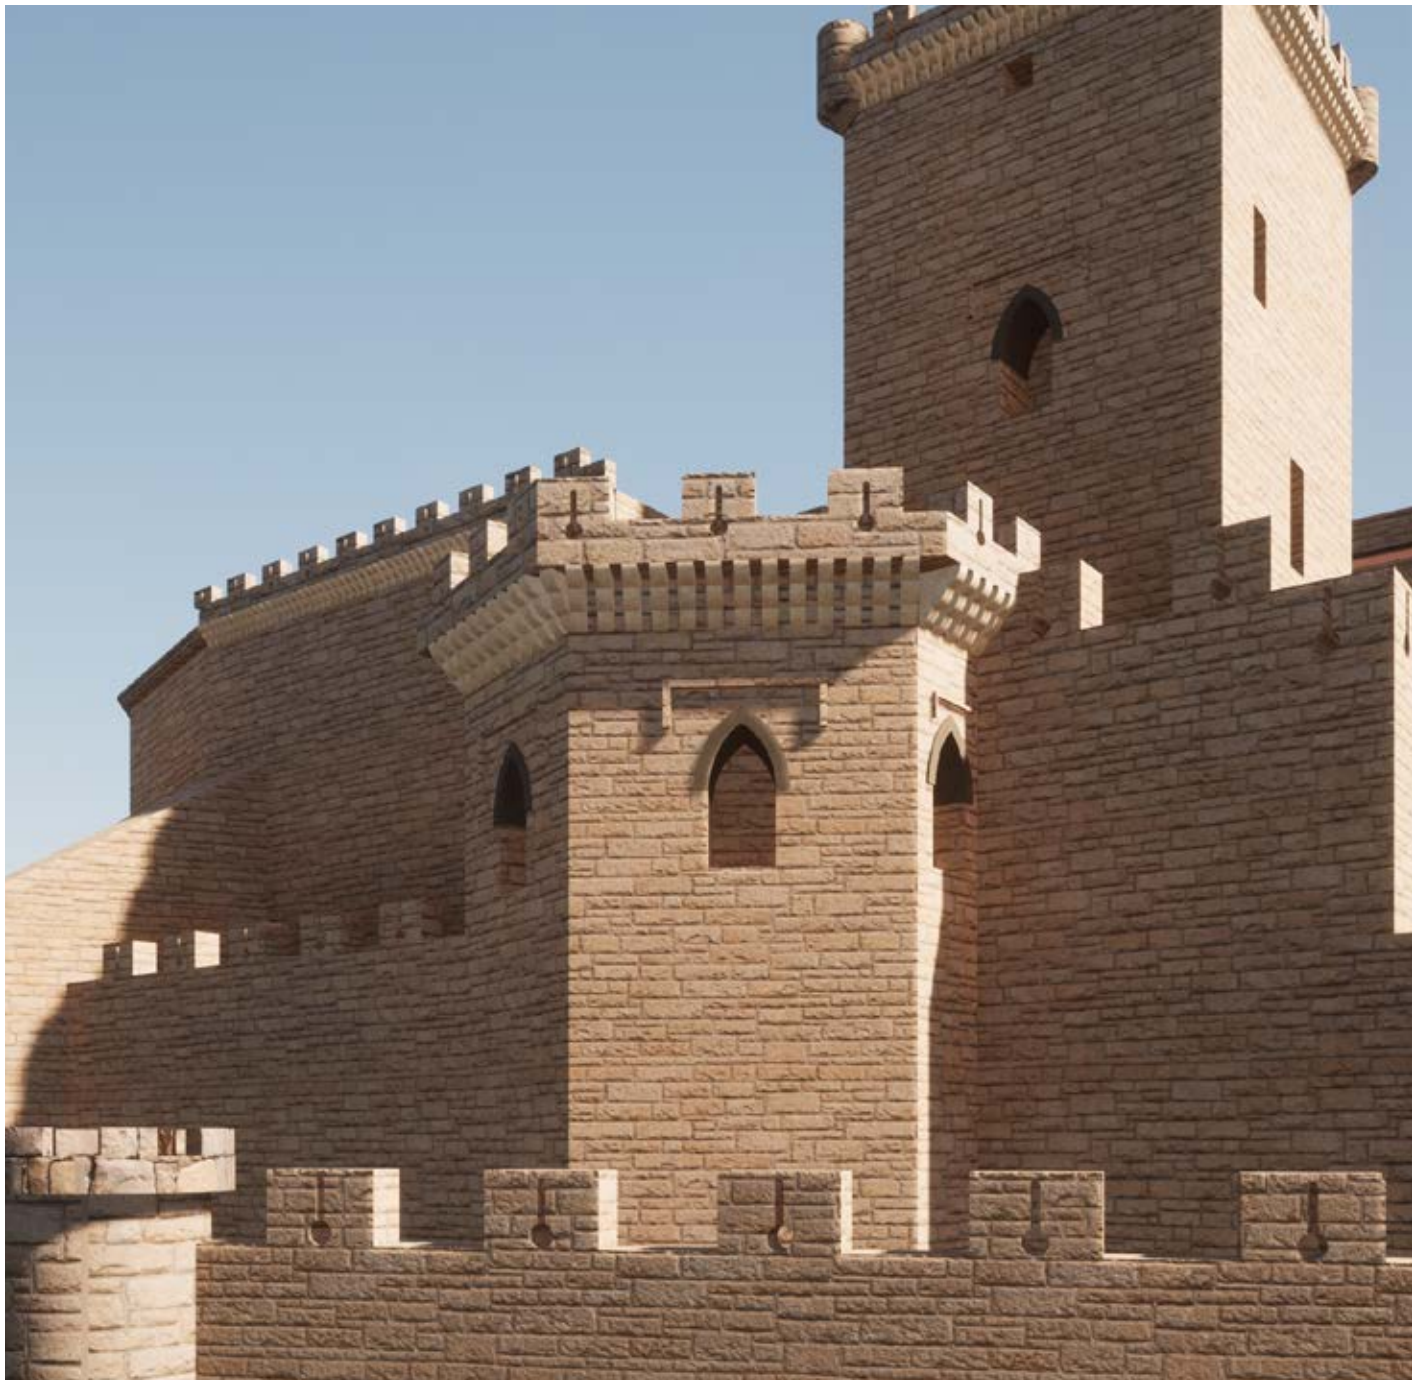
Fig. 57 Torre del callejón

La *Torre del Callejón de Santiago*, era un torreón de planta pentagonal irregular, colmada con unas almenas, protegidas con aspilleras. Estaba localizada en la cara Este de la fortaleza, sobre el Callejón de Santiago.

La parte superior, formaba parte del Adarve de defensa, por lo que la función principal de dicha torre era defensiva. Asimismo consta de ventanas con arcos ojivales en cuatro de sus caras, dada la amplitud de las mismas, hace pensar en la existencia de un salón en su interior.

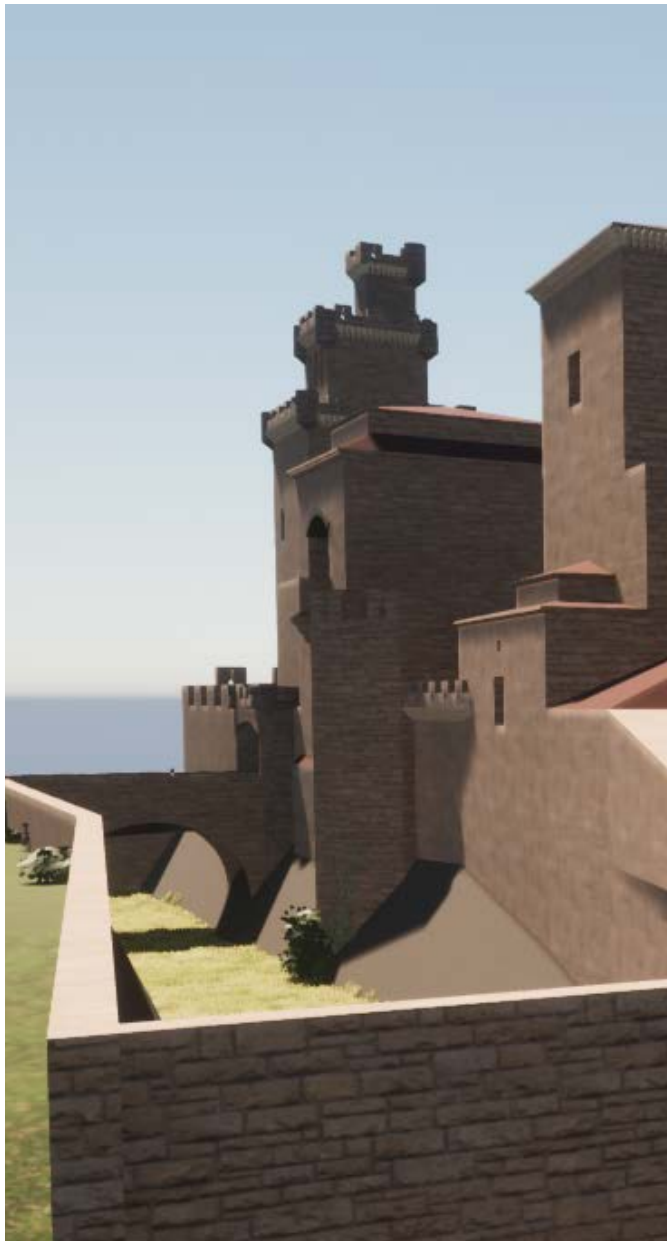
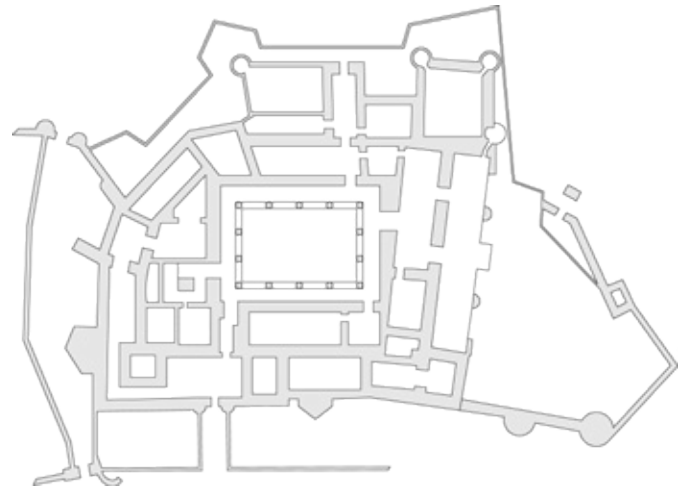
Fig. 59 Renderizado del foso

No se conserva ninguna referencia gráfica de cuál era la apariencia del mismo, pero, en base a la Planta de Blein, y a los textos donde se habla de él, ha sido posible crear una recreación, que busca asemejarse lo máximo posible a lo que fue. Éste estaba ubicado a las faldas de la fachada Norte, y era necesario pasar sobre un puente para llegar hasta la Puerta 2.
