Patrimonio moderno de radicalidad extrema: José Antonio Corrales en la Unidad Vecinal nº 3 de la Coruña

La Unidad Vecinal N° 3 De Elviña, A Coruña. Morfología y articulación espacial

Identidad patrimonial moderna adaptada al CTE

Estrategias de adaptación técnica y normativa

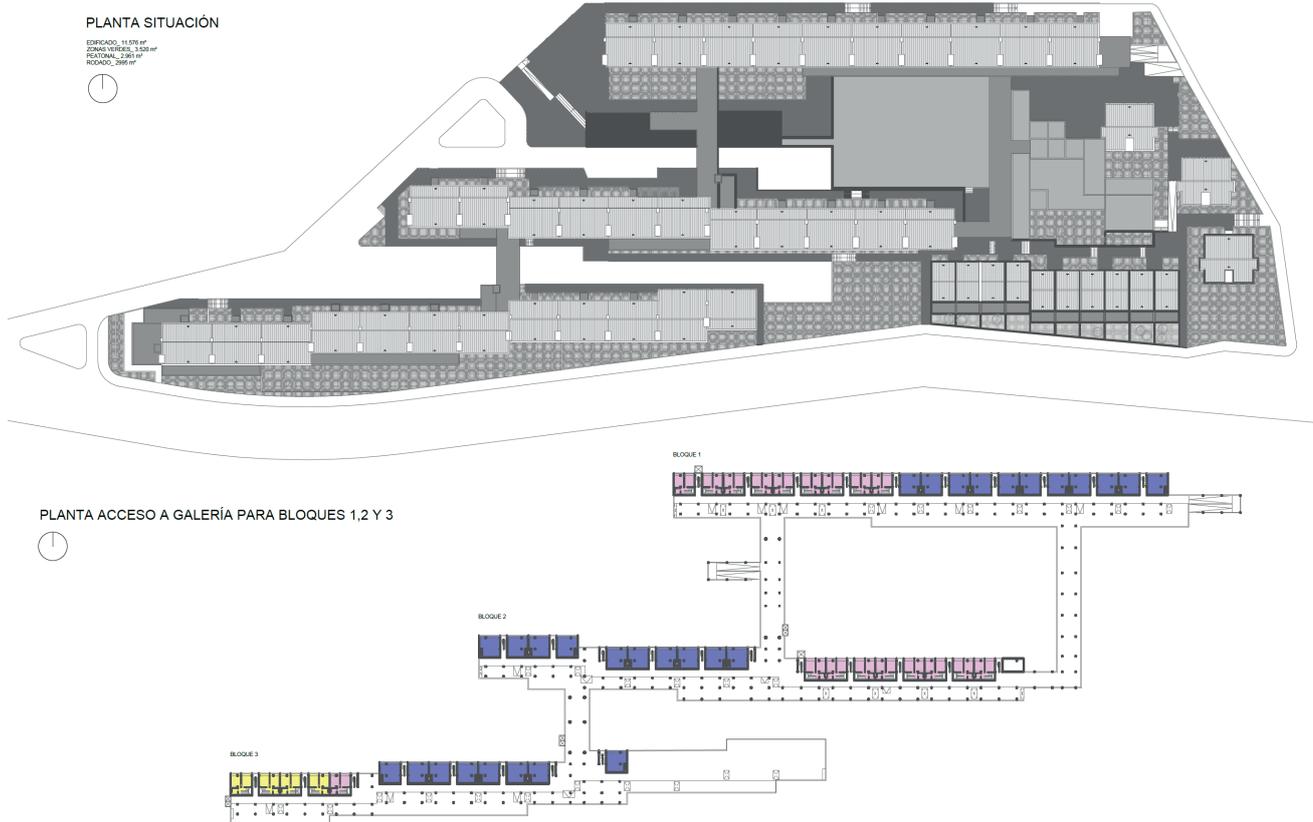
Fig. 01. Planimetría del conjunto

Esta investigación se ha centrado en la Unidad Vecinal n.º 3, diseñada por el propio José Antonio Corrales en 1964. Las viviendas se distribuyen en tres larguísimos bloques lineales paralelos conectados por una serie de puentes. La altura de los bloques varía entre seis y nueve plantas para adaptarse a la acusada pendiente del terreno. Junto a estos bloques se erigieron tres torres de viviendas de cinco alturas y diez viviendas unifamiliares. El proyecto original incluía un mercado, una guardería y una iglesia. De esta manera se atendía a las necesidades fundamentales de sus usuarios.

Para solventar la pendiente existente se diseñaron dos accesos peatonales. El situado al norte permite la entrada a los portales y la comunicación con la plaza central, así como el acceso a las galerías que dividen horizontalmente los bloques y generan espacios de relación. Estas galerías comunican los distintos bloques a través de unos puentes.

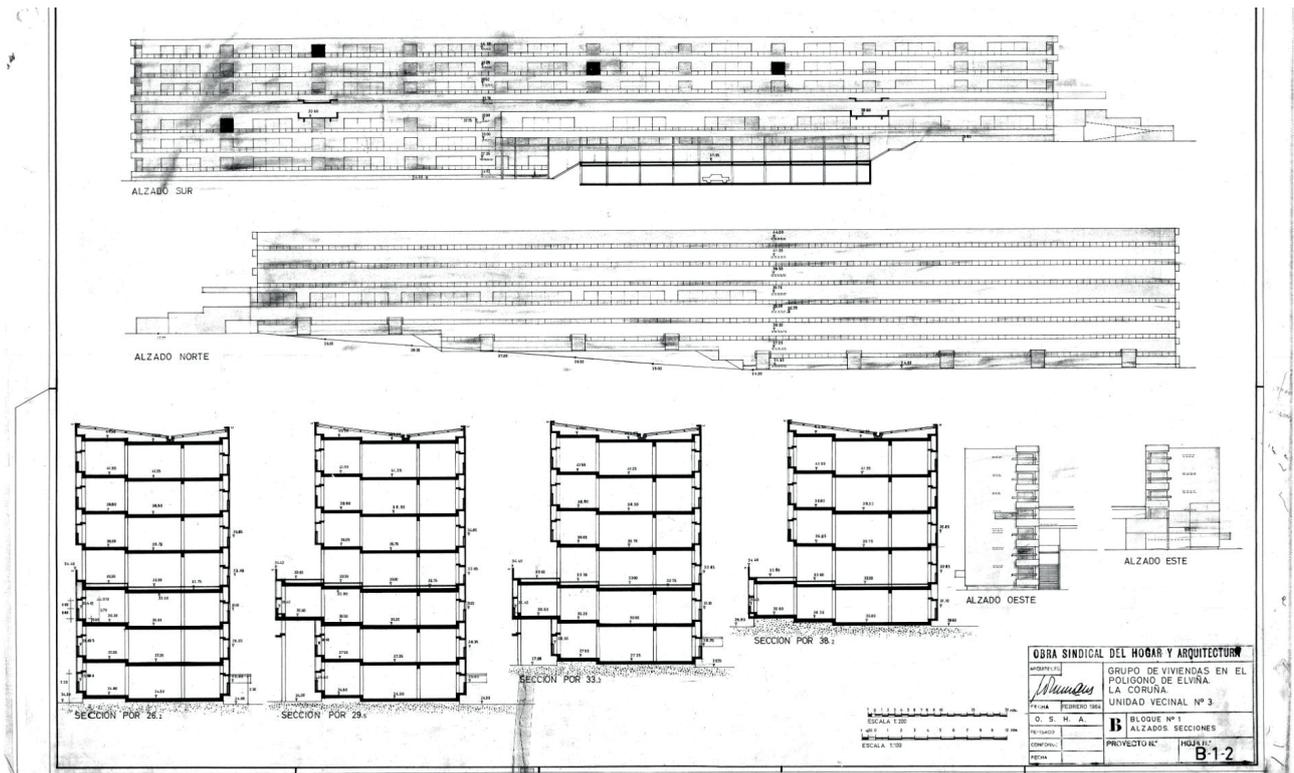
Fig. 02. Plano de uno de los bloques lineales.
 Archivo: Miguel Toba Blanco.

- Necesidad de conseguir una vivienda en profundidad y poco frente con el objetivo de lograr un mayor número de viviendas en toda la longitud del bloque.
- Núcleos de aseo y cocinas centrales fijos, con patinillos interiores de ventilación y conducción de instalaciones de agua.
- Cocina patio tendadero al sur, con un paño de fachada de hormigón que los oculta a la vista.

Se utilizó un módulo de 1 m para todo el conjunto, y se adoptó como estándar en anchura para todas las viviendas un segundo módulo compuesto por siete unidades de 1 m. De esta manera, el diseño permitía colocar dos o tres dormitorios y la escalera al norte, el tendedero al medio día y, por último, un dormitorio y el comedor-estar en profundidad.

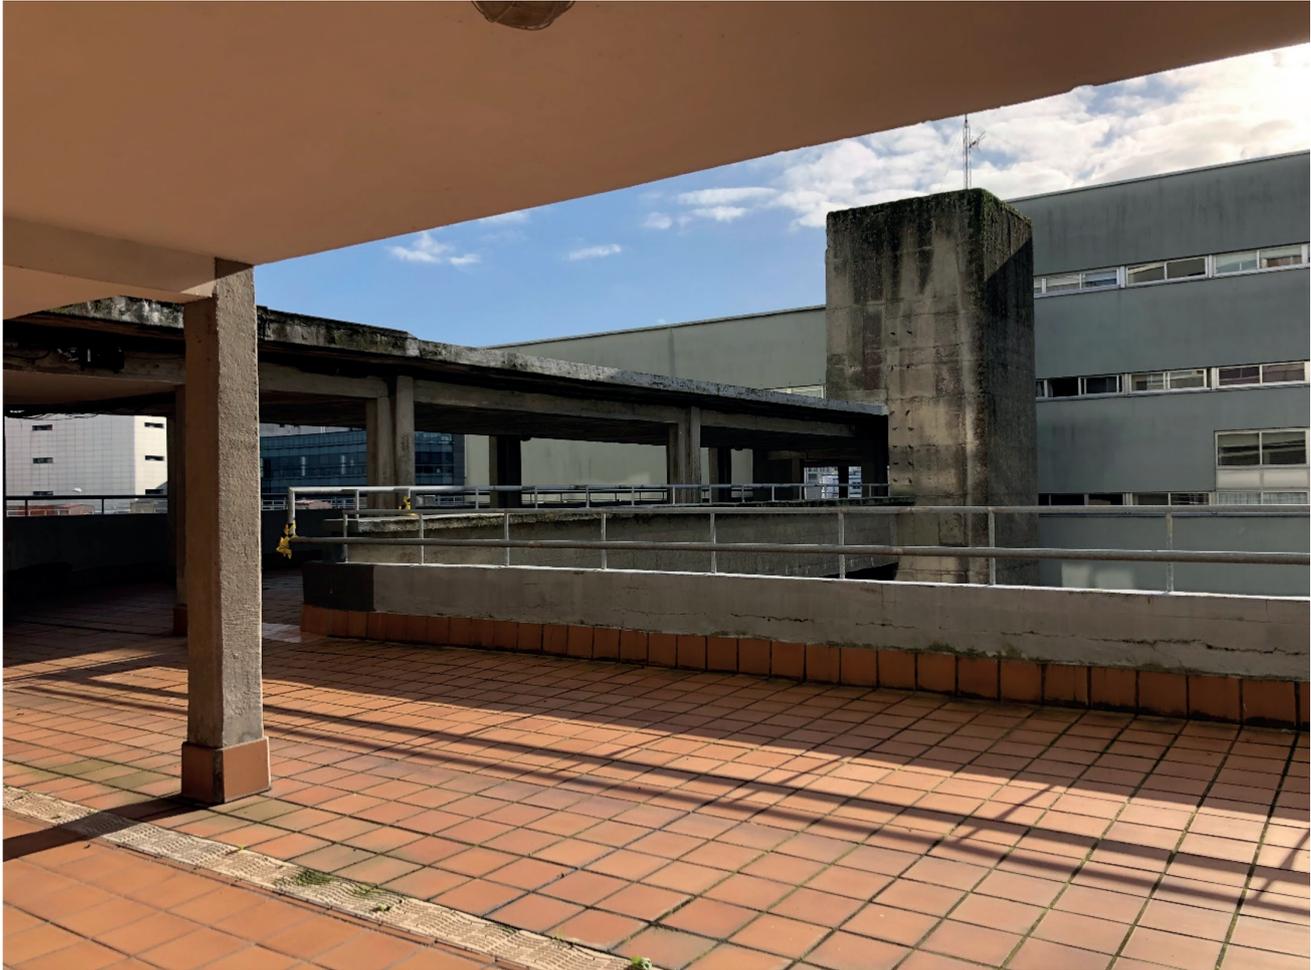
Fig.06. Vista desde la galería del puente y del montacargas.

En la galería, la zona de mayor tráfico peatonal, esta solución produce un efecto tambor, por lo que el paso continuado de los usuarios, sobre todo cuando van acompañados de elementos rodantes, como maletas o carritos de la compra, genera un molesto ruido a los vecinos de las viviendas situadas debajo. El equipo de trabajo propuso recuperar la solución original añadiendo aislamiento bajo la capa impermeable lo que eliminaría el ruido y mejoraría las condiciones térmicas de esas viviendas.
